神木县天瑞煤业有限公司
神木县天瑞煤矿

矿山地质环境保护与土地复垦方案

神木县天瑞煤业有限公司
2018 年 12 月

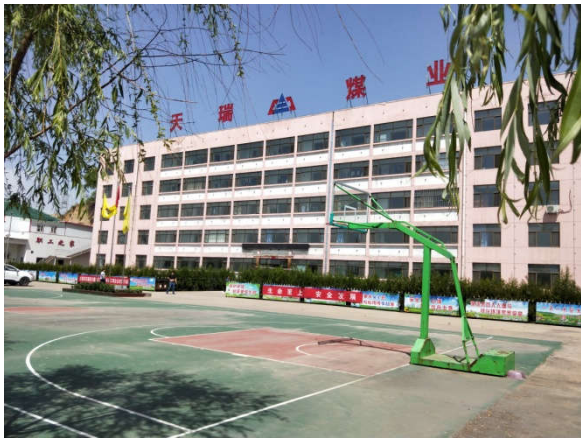
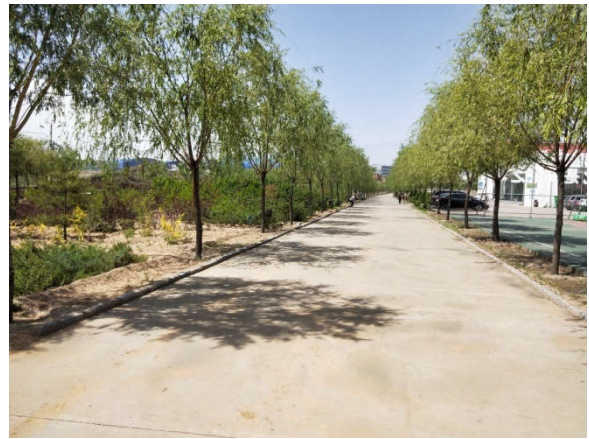
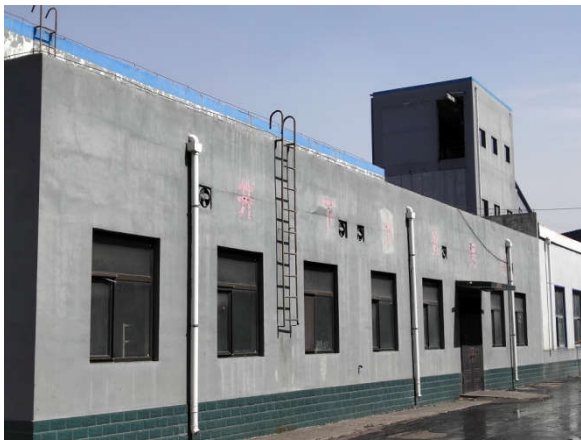
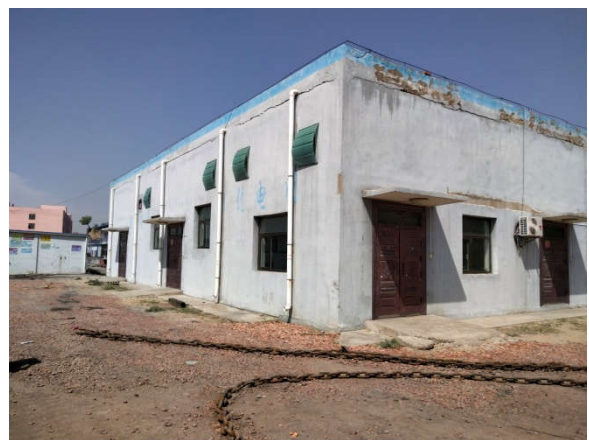
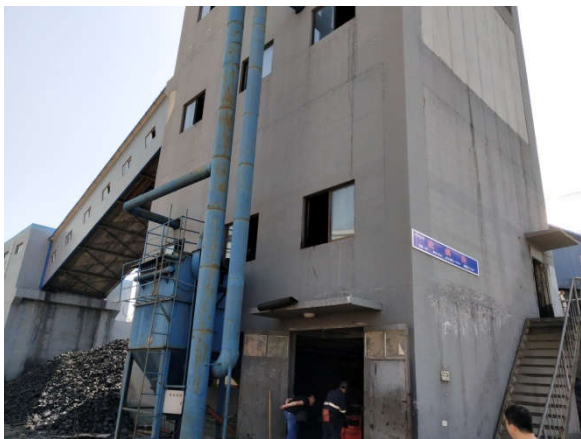
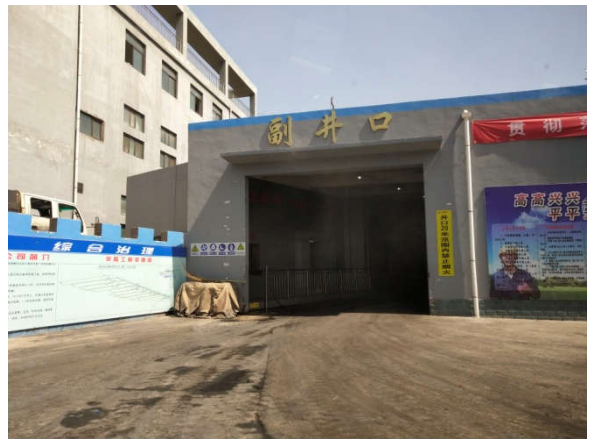
照片 1.3-1 工业场地内地面建筑

工业场地总平面布置根据各建筑物的功能、性质以及道路系统将场地划分为三个功能区，即生产区、辅助生产设施区、场前区，主要布置有主斜井，副斜井，生活污水处理站等。工业场地内地面布置见图 1.3-2，照片 1.3-1。

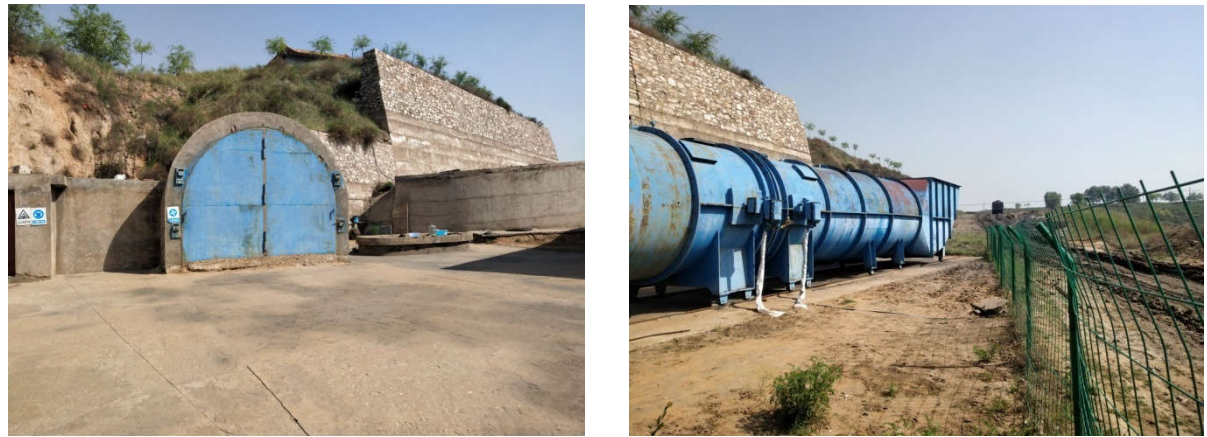
照片 1.3-2 风井场地内地面建筑

风井井口（镜向 N）

风井井筒（镜向 NE）

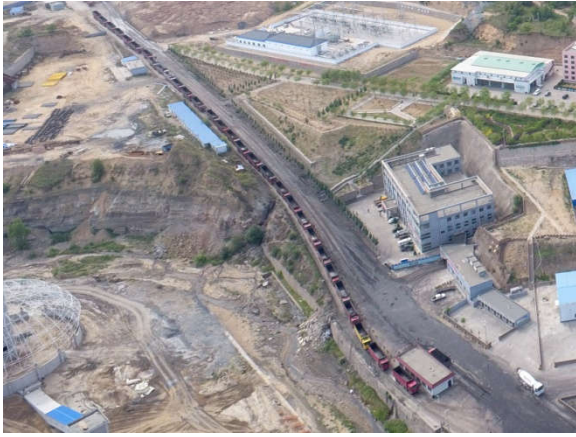
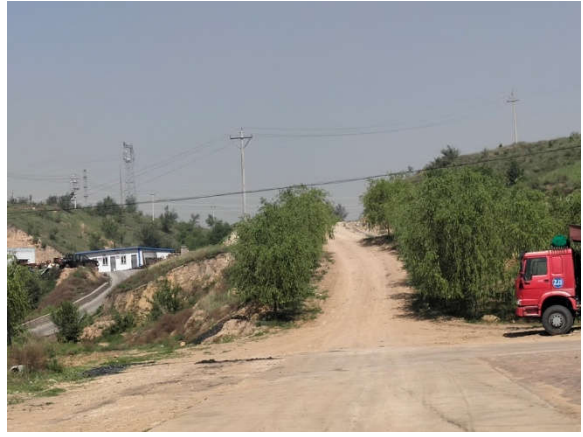
照片 1.3-3 场外道路

天瑞煤矿场外道路分为运煤道路和风井道路。运煤道路长 1.05km，占地面积 2.70hm²；风井场地道路长 0.25km，占地面积 0.30hm²，道路工程用地总面积为 3.00hm²。

运煤道路（镜向向下）

风井道路（镜向 N）

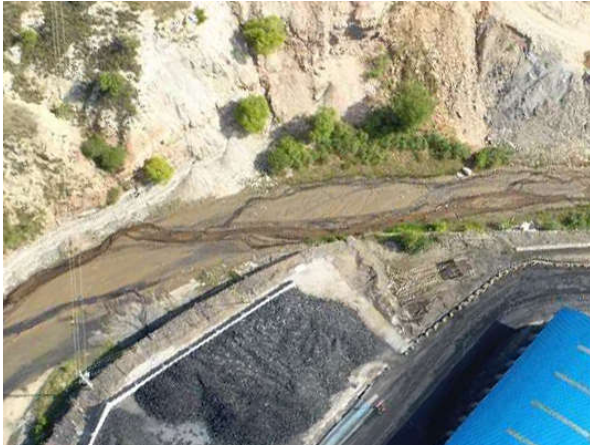
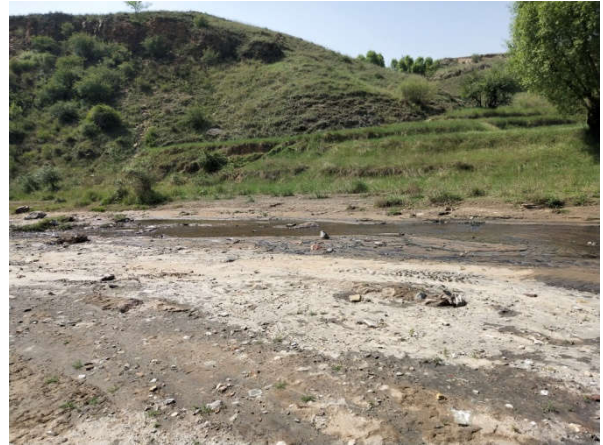
照片 2.1-1 庙沟河

井田内总的地势是西北高而东南低，最高处位于矿区北部山岭顶上，标高 1252m，最低处位于矿区东南部庙沟谷底，标高 1133m，相对最大高差约 119m。区内无大的水系，井田北部存在一条大的冲沟，名为母河沟，平时无水流，仅存在季节性水流，但母河沟因开采造成沟道局部堵塞，对沟道雨季行洪有一定影响，庙沟河由矿区南部边缘向东流入乌兰木伦河，后经窟野河流入黄河。庙沟河见照片 2.1-1。

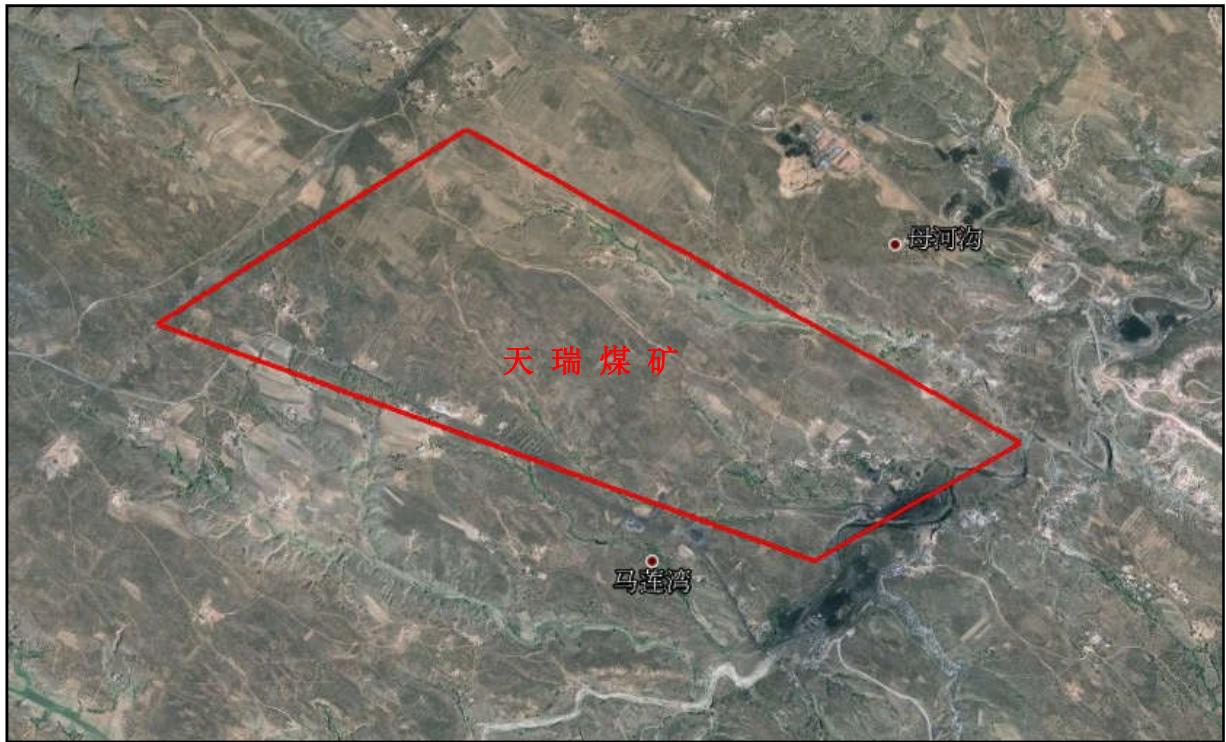
图 2.1-4 天瑞煤矿卫星影像图

矿区位于陕北黄土高原与毛乌素沙地接壤地带，呈黄土梁峁和河谷阶地的地貌景观。地形总趋势为北高南低，最高处位于矿区北部，标高 1252m，最低处位于南缘庙沟谷底内，标高 1133m，相对最大高差约 119m。矿区内多被第四系松散层沉积物所覆盖，仅在较大的沟谷内出露有基岩地层。天瑞煤矿及周边地形、地貌见图 2.1-4，照片 2.1-2。

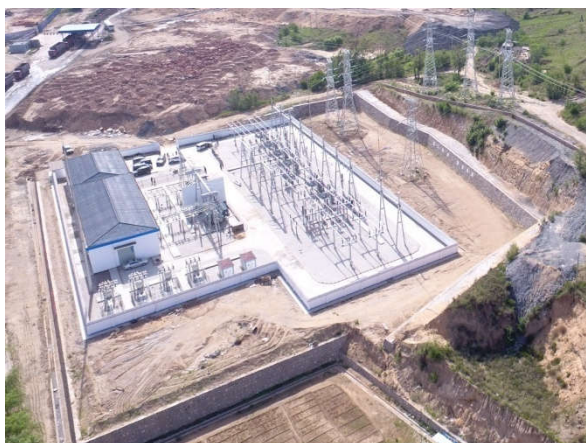
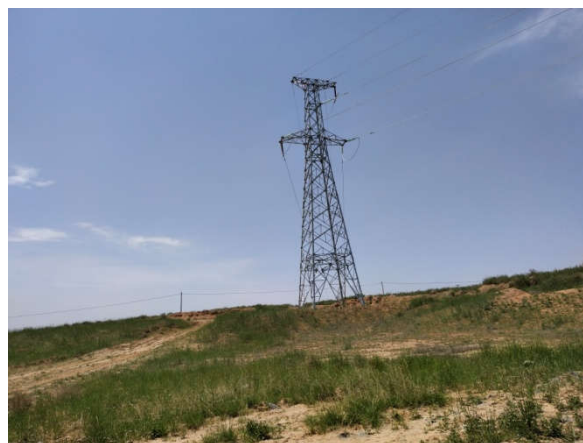
照片 2.5-3 井田内高压线路

井田内分布有 1 处 110kv 变电站，22 座高压铁塔，由神木市供电局统一规划，由周边煤矿合资建设，煤矿开采不留设保护煤柱，如矿区地表发生沉陷造成的高压电塔损坏由煤矿自行维修，确保供电稳定。

刘家峁 110kv 变电站（镜向向下）

高压电塔（镜向 N）

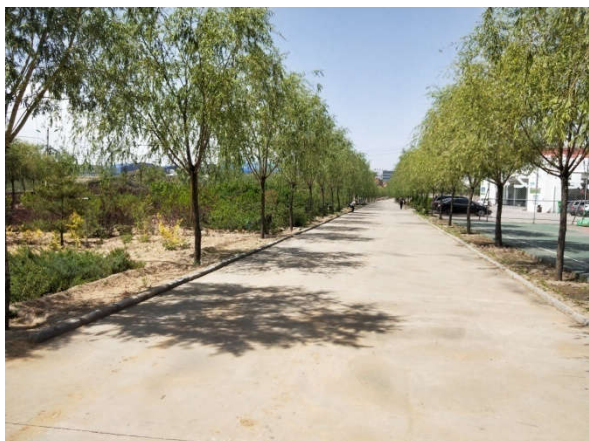
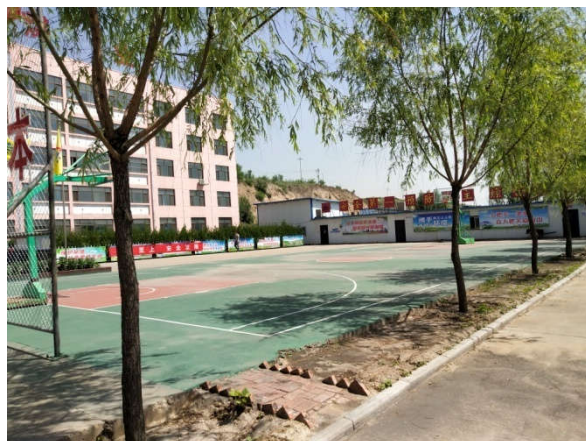
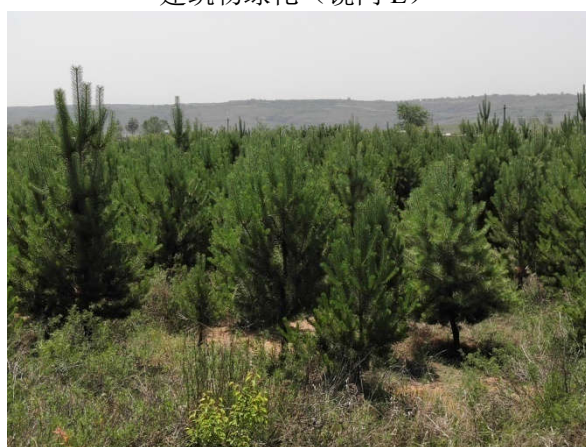
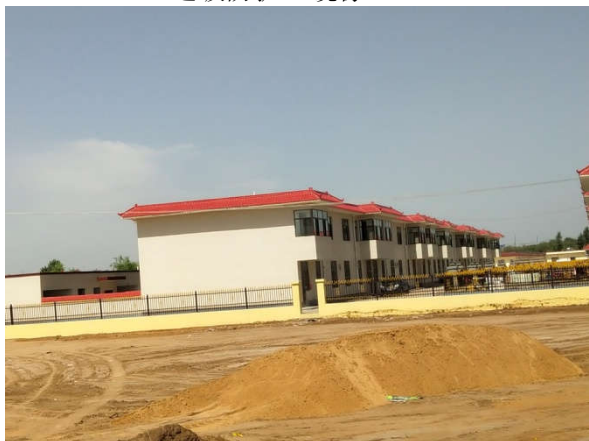
照片 2.6-1 完成治理效果

依据项目上一期地环与复垦方案、监理报告及现场调查情况，煤矿上五年已完成相应的治理与复垦措施，等待国土部门验收，完成的治理与复垦工程量及费用见表 2.6-1、表 2.6-2。完成治理效果见照片 2.6-1。

场内道路绿化（镜向 S）

建筑物绿化（镜向 E）

采空区植被恢复（镜像 SE）

柳树峁村搬迁安置（镜像 N）

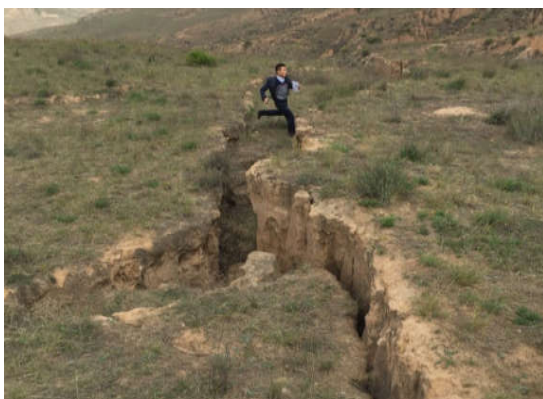
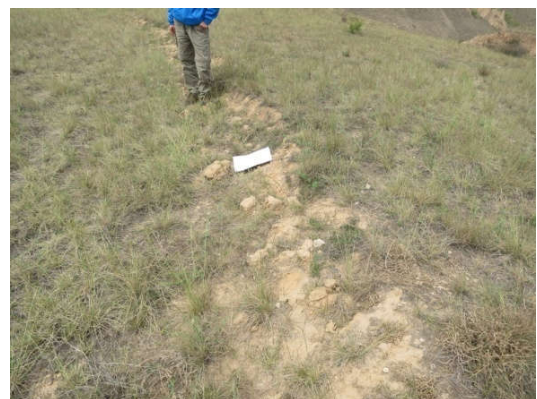
照片 2.6-1 地面塌陷治理

恢复治理措施：扶正树体、填堵裂缝。

对达到稳沉的区域，面积为 8.58hm^2 的区域进行恢复治理（照片 2.6-1）。

地面塌陷治理前（镜向 S）

地面塌陷治理后（镜向 S）

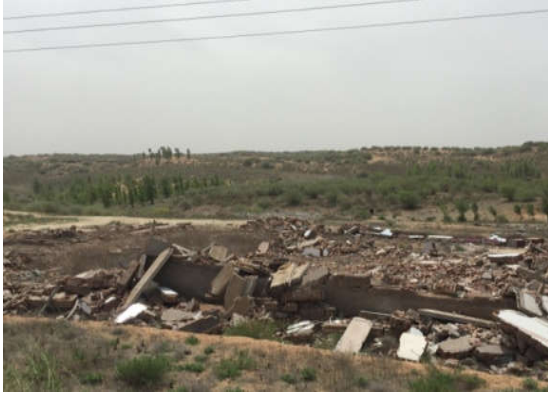
照片 2.6-2 废弃宅基地治理

恢复治理措施：村民搬迁、房屋拆除、平整绿化。

近期开采区内搬迁居民宅基地面积约 0.15hm^2 ，土地翻耕及平整工程量 0.15 hm^2 。
(照片 2.6-2)。

村庄遗址治理前（镜向 N）

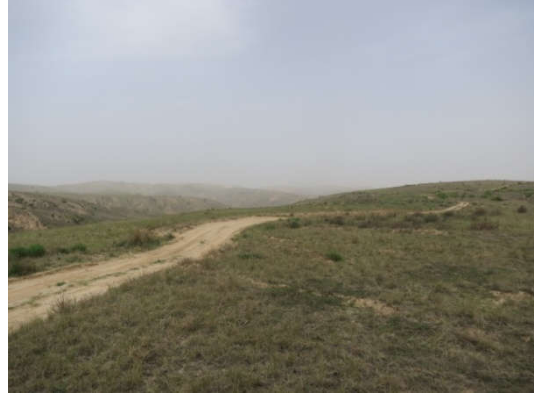
村庄遗址治理后（镜向 SW）

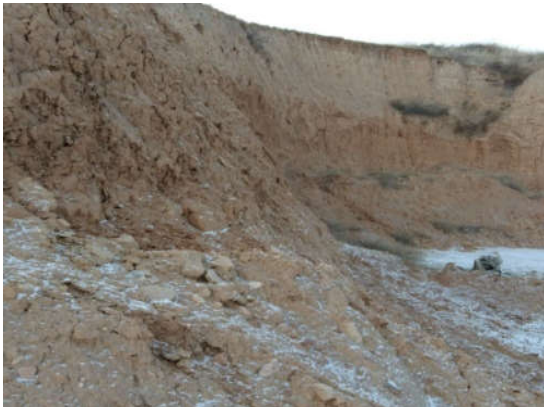
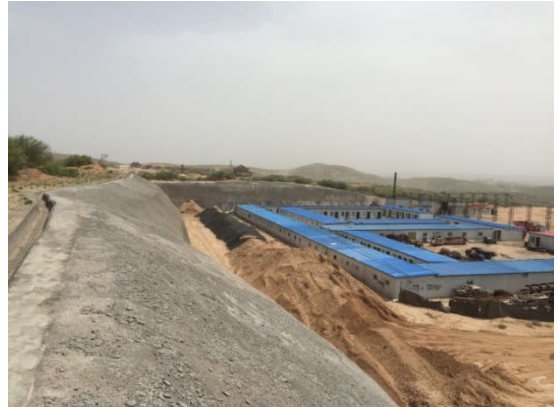
照片 2.6-3 风井边坡治理

恢复治理措施：拉网、喷浆、锚固（照片 2.6-3）。

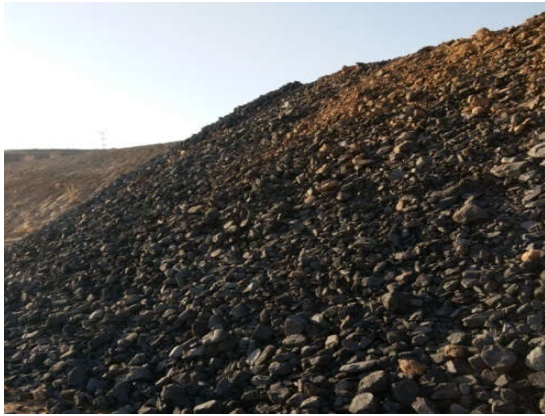
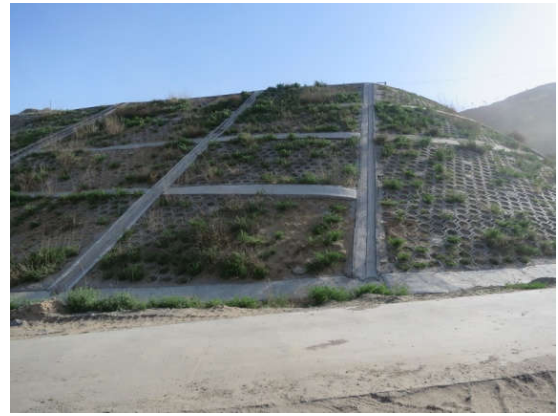
照片 2.6-4 排矸场治理

恢复治理措施：拦矸坝、护坡、绿化（照片 2.6-4）。

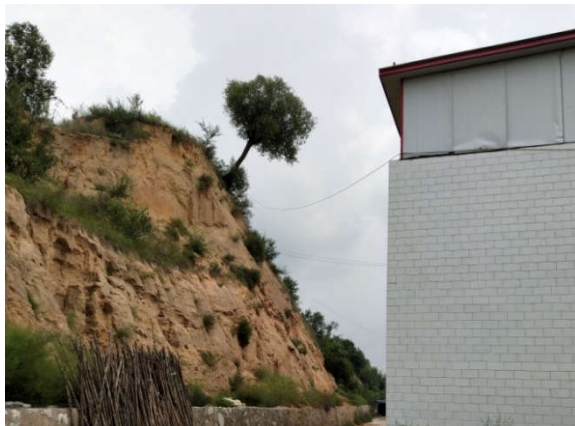
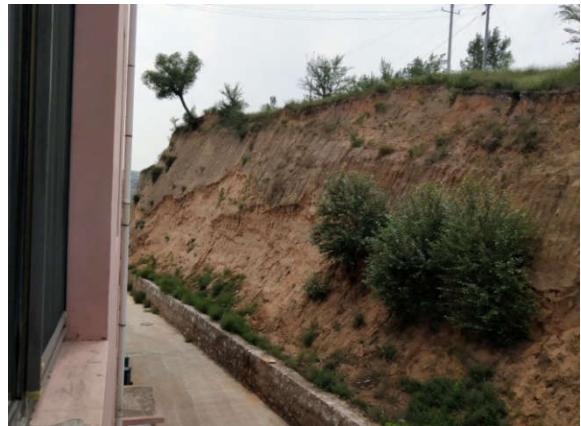
工业场地挖方边坡（1）（镜向 NE）

崩塌隐患（BY1）为工业场地后侧的土边坡，切坡长约 40m，高约 10m，坡度约 60° ~ 75° ，目前基本稳定，且距主要建筑物约 3m，现状条件下存在一定危险。工业场地后侧挖方边坡见照片 3.2-1。

经现场调查，工业场地、风井场地、场外道路切坡位置多数已修筑了浆砌石挡墙，地面工程已有边坡防护工程修筑情况见照片 3.2-3，工业场地后侧仍存在一处土边坡崩塌隐患（BY1），且距主要建筑物约 3m。遭受地质灾害的可能性较大，危害程度中等，危险性较大。

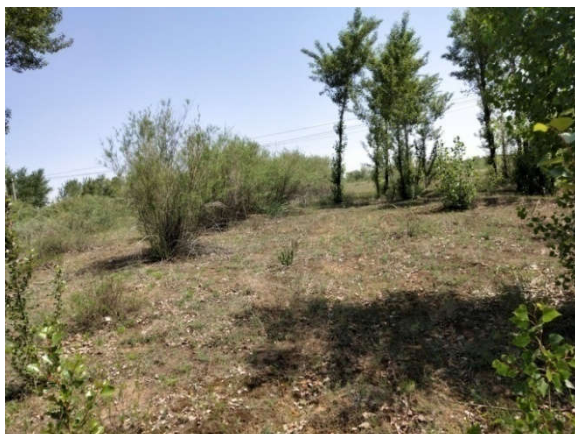
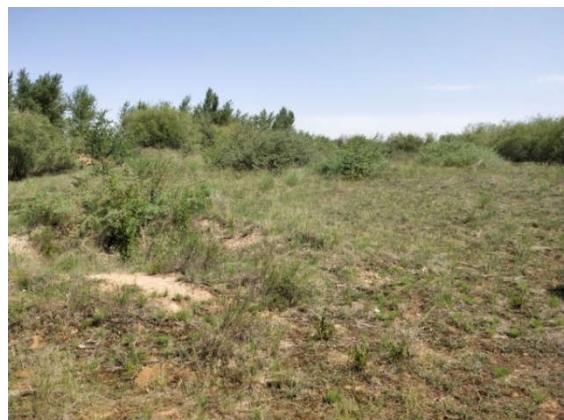
采空区地面情况（1）（镜向 N）

井田东南处地面塌陷隐患（TY1）为煤矿 2019 年 1 月之前开采的采空区形成，东西长约 2km，面积 1.376km^2 。该区域约占井田面积的 1/2，现状条件下地表未发现塌陷及伴生裂缝，由于煤矿未能对采空区实施对应的治理与复垦工作，本次方案将其纳入工程设计，采空区地表主要为灌木林地，草地。无民房等建筑物威胁对象，现状条件下采空区塌陷的危害程度小，危险性小，地质灾害现状影响程度较轻。
