陕西省柞水县秦龙矿泉饮品厂
矿山地质环境保护与土地复垦方案

申报单位：陕西省柞水县秦龙矿泉饮品有限公司

编制单位：陕西工程勘察研究院有限公司

编制时间：2018年6月

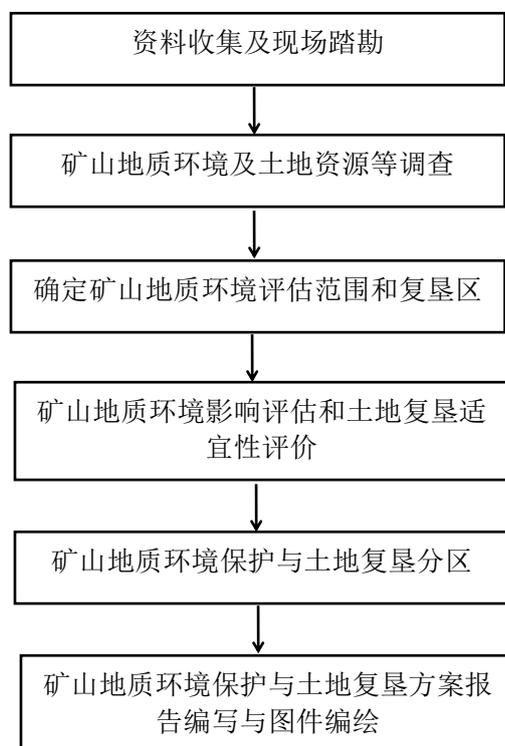
0-1 工作程序框图

本方案编制按照国土资源部《矿山地质环境保护与土地复垦方案编制指南》规定的程序进行。方案编制的工作程序框图见图0-1。

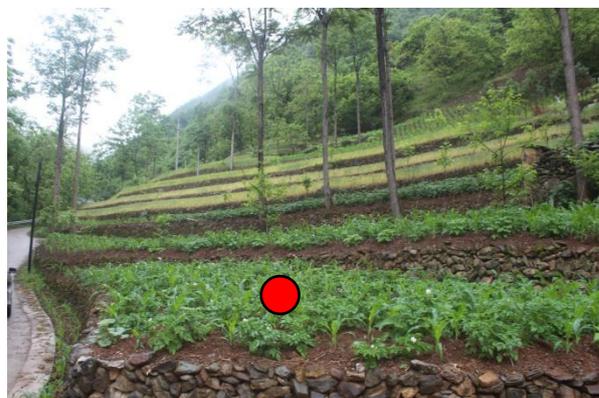
照片 1-2 矿泉井位置

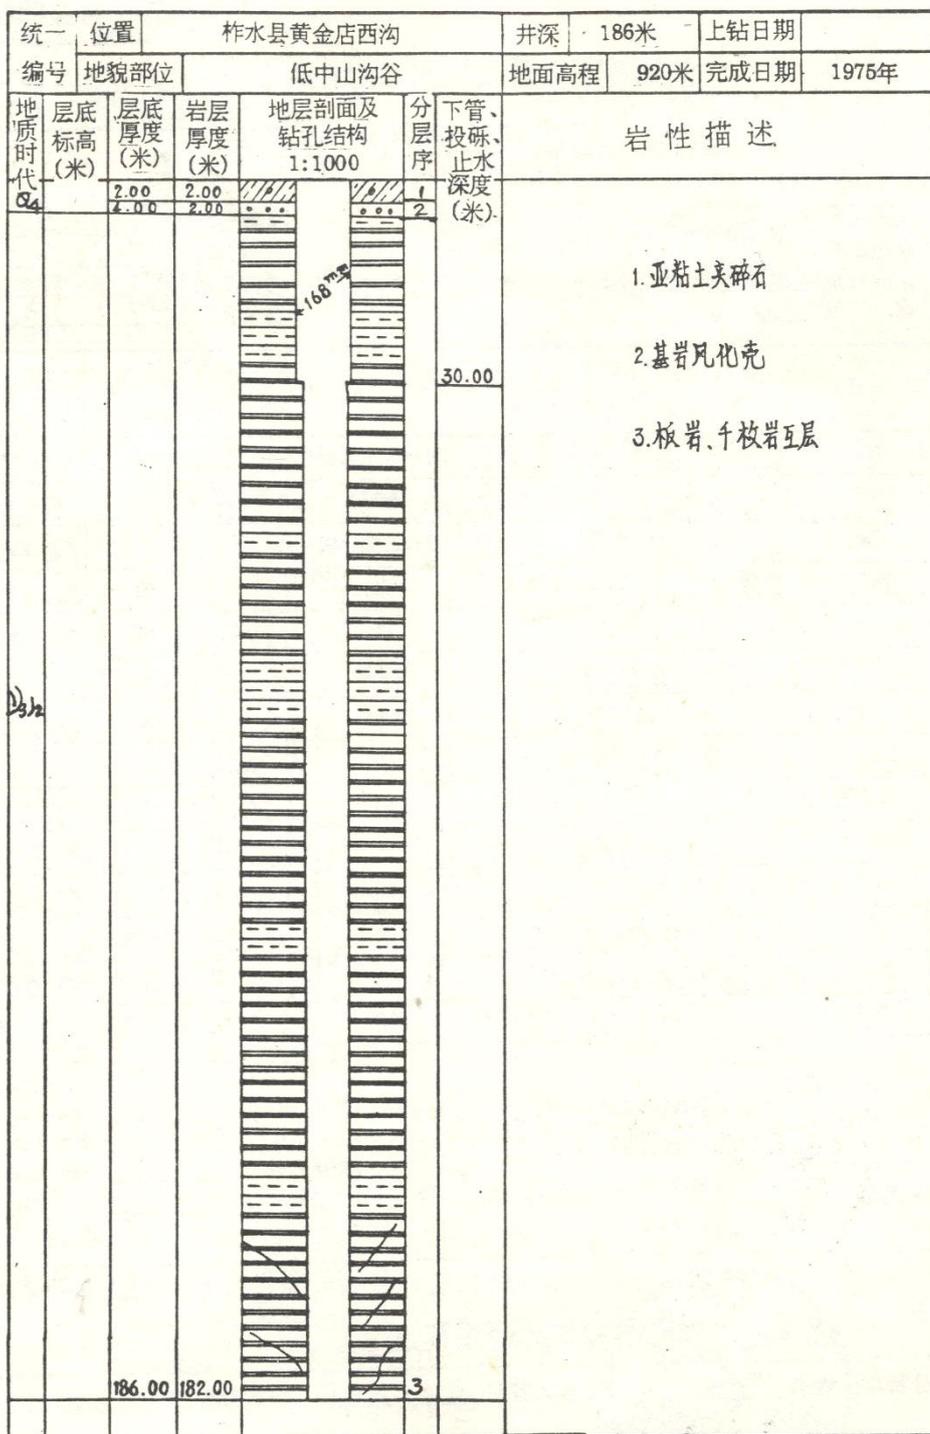
图 1-2 秦龙矿泉井井身结构图

秦龙矿泉位于陕西省柞水县小岭镇常湾村，是 1975 年陕西有色地质勘查局 714 地质队探钒矿时凿成的一眼自流井，井深 186 米。1997 年 12 月，由陕西地质矿产勘查开发局第一水文地质工程地质队进行勘查评价，确定该井井深 186m，出水量 125.37m³/d，水头高度 +5.85m，属基岩段层裂隙水，水质检验结果表明，矿泉水中的锶、偏硅酸两项达到了国家饮用天然矿泉水界限值，并含锂、锌、硒等多种有利人体健康的微量元素和化学成分。1998 年 1 月 8 日，由陕西省矿泉水技术鉴定委员会评审通过，陕西省地质矿产厅以陕地环发（1998）01 号文批准，同年 3 月 27 日，国家饮用天然矿泉水技术评审组复审通过，4 月 2 日地质矿产部地质环境管理司下达地环矿水发[1998]24 号文批准，1998 年 1 月 24 日陕西省矿产资源委员会对《陕西省柞水县秦龙饮用天然矿泉水勘察评价报告书》审查决议，批准秦龙矿泉水 C 级允许开采量 100m³/d，1998 年 3 月 27 日通过国家鉴定证号为“（国土资矿水发（2000）98024 号）”的鉴定证书，确定秦龙矿泉水属重碳酸硫酸钙镁型含锶、偏硅酸矿泉水。

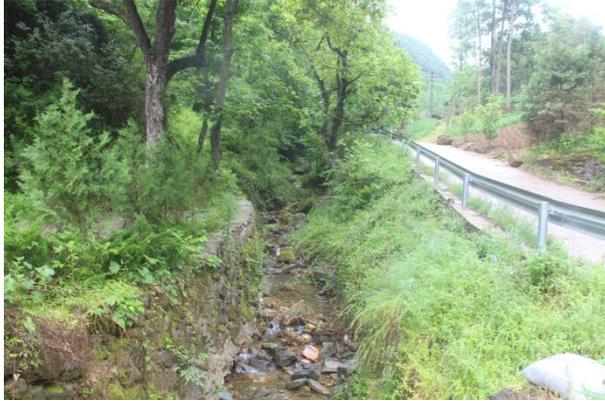
秦龙矿泉矿区地表水系为社川河支流西沟，沟谷基本呈“U”型沟，西沟原为村民日常生

活饮用水源，现已接通自来水，不再作为生活饮用水，沟内有少量生活垃圾，地表水系轻微污染。

照片 2-1 西沟照片

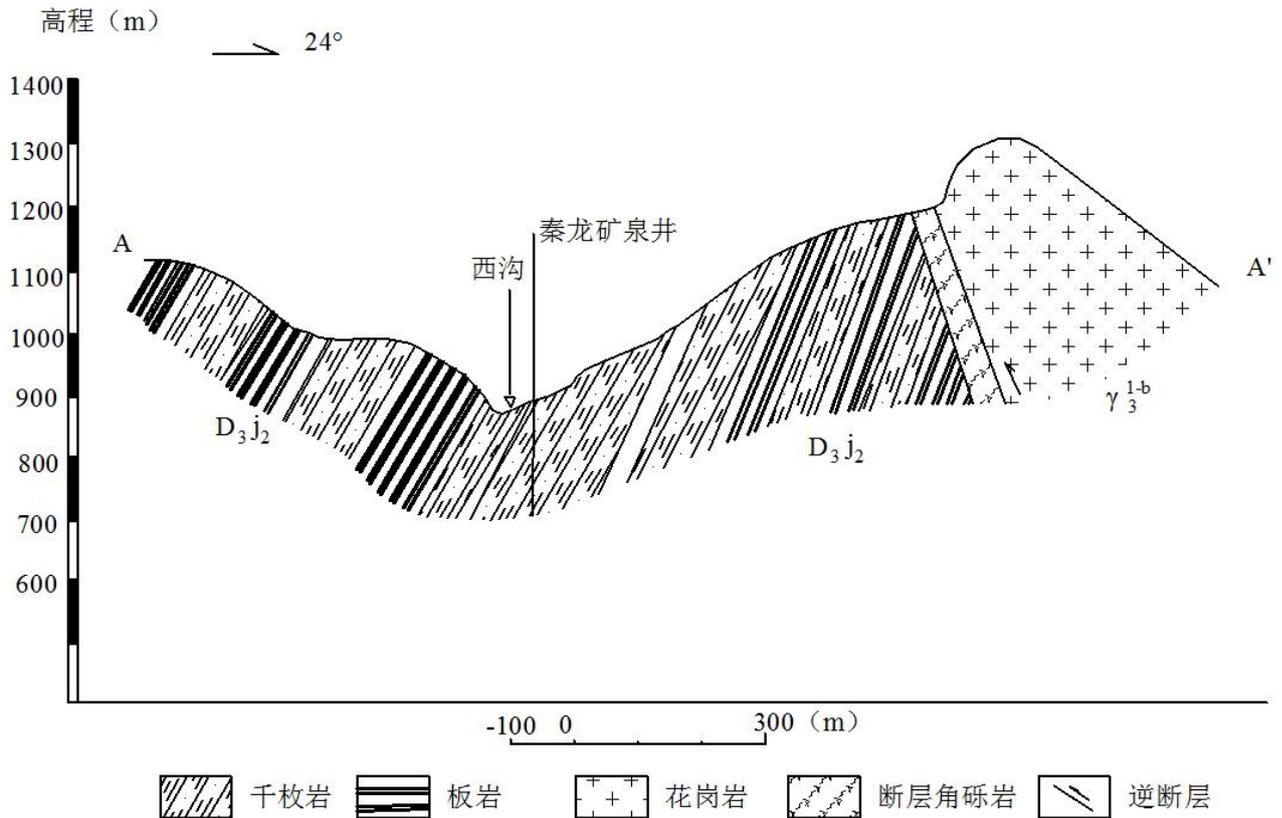
图 2-5 A-A'剖面图

矿泉水属基岩裂隙水，补给主要来自沟谷上游降水，沿纵横交错的裂隙不断地向下游或深部径流，在基岩裸露地段，同时也接受地表河流补给。基岩裂隙水流向与上部潜水基本一致，自南西向北东流动，当地下水径流至 F_2 断裂时，由于断层上盘的阻水作用，裂隙水的径流方向有所改变，沿断层带向下游径流，受阻后形成基岩裂隙泉或顶托补给潜水（附图 1），基岩裂隙泉排泄方式主要为人工开采和地表径排入河流流，上部潜水排泄主要为侧向径流或泉的形式排入河流。

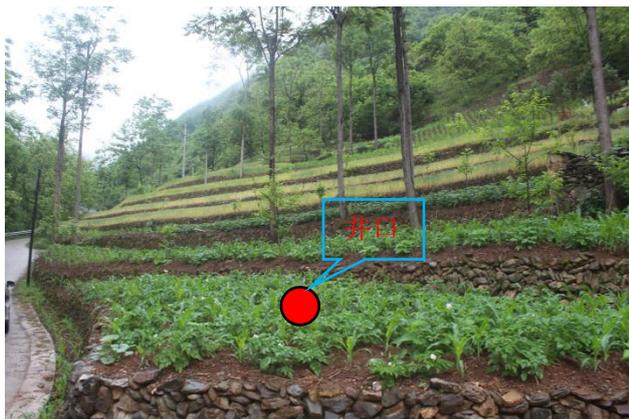
秦龙矿泉 2003 年修建井口、铺设管道过程曾对矿区土地造成损毁，施工完成后对损毁土地进行了复垦，截至目前，复垦土地恢复良好。井口位置主要治理措施为：井口加固完成后用素填土进行回填，底部分层夯实，上部覆盖松散填土，并于次年开始种植农作物，农作物生长良好；地埋管道主要治理措施为：回填开挖沟槽，土体压实，上部铺设碎石子及砂石料，进行部分投资，在政府和村民的共同努力下，修建成通往矿区的乡村公路（照片 2-5、2-6）。

照片 2-5 井口位置土地现状

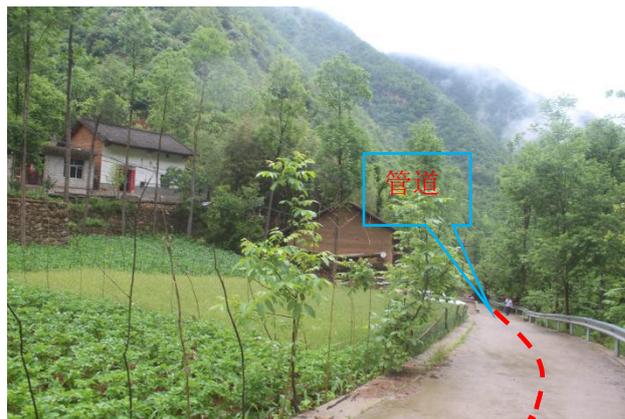
照片 2-6 管道位置土地现状

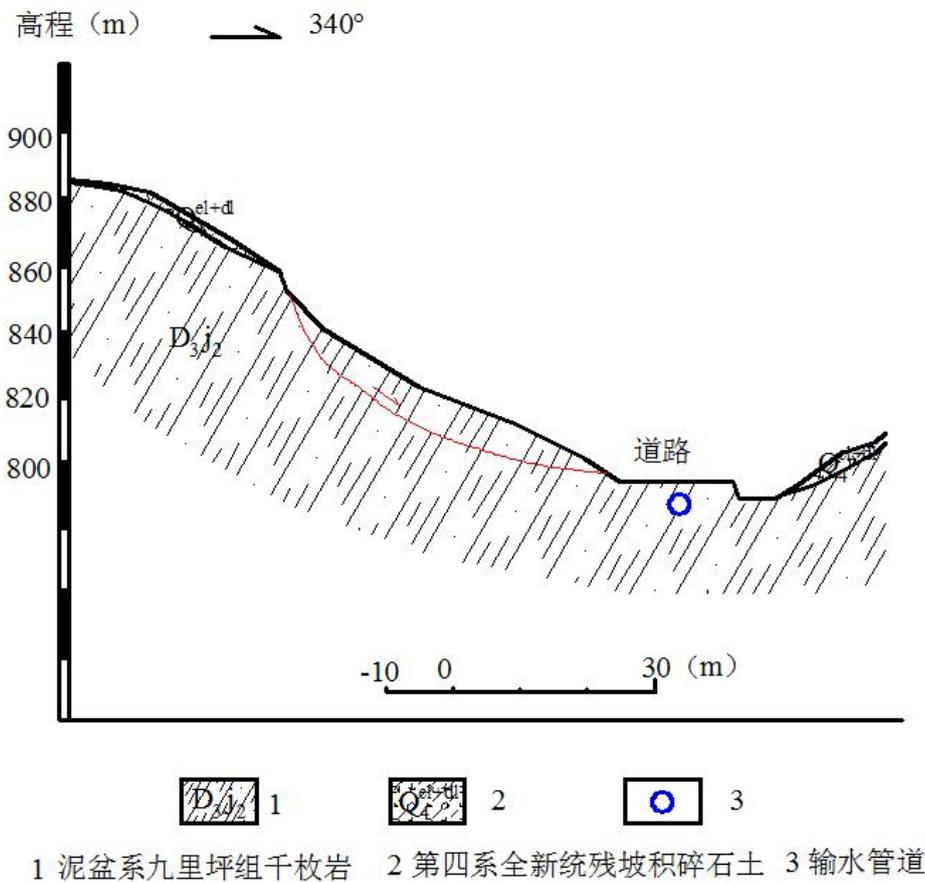
图 3-1 H1 滑坡剖面示意图

H1 滑坡，地理坐标东经 ，北纬 ，滑坡位于胡家沟下游乡村公路边缘，距离 B3 崩塌约 50m，该滑坡位于评估范围以外，调查范围以内。该滑坡为人工开采石料形成边坡，坡度约 45° 人工开挖对坡体表面原始地貌破坏严重，滑坡体斜长 60m，宽 150m，厚 5~8m，滑坡体体积 $5.85 \times 10^4 \text{m}^3$ ，滑向 300° ，坡体底部为通向矿区的唯一乡村公路，乡村公路底部埋有矿区输水管道。现状发育程度中等，危害程度中等，危险性中等。

（3）对于矿区现状条件下可能发生的崩塌，采取监测措施，避免人身和财产损失，矿区外通向矿区道路即掩埋管道沿线的崩塌采取监测措施，对人工开挖形成的滑坡应沟通协调，向政府主管部门反映，防止继续开挖，扩大滑坡危害程度，对已形成的滑坡体，采取监测措施。

②定期监测滑坡体，如坡面出现裂缝、破损等蠕动变形迹象，及时预警、维护、修缮。

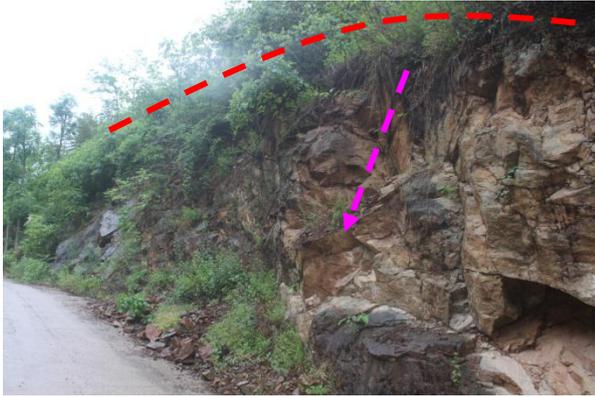
B1 崩塌，地理坐标东经 ，北纬 ，崩塌位于西沟南侧山坡乡村道路边缘，宽 20m，高 5m，厚 3~5m，体积 $0.04 \times 10^4 \text{m}^3$ ，崩向 310° ，属小型岩质崩塌，边坡基岩为中风化~强风化千枚岩，崩塌表面有裂缝，边坡底部有小块崩落块石，崩塌体底部为乡村公路。B1 崩塌现状发育程度中等，危害程度小，危险性小。

照片 3-1 B1 崩塌 (镜向 240°)

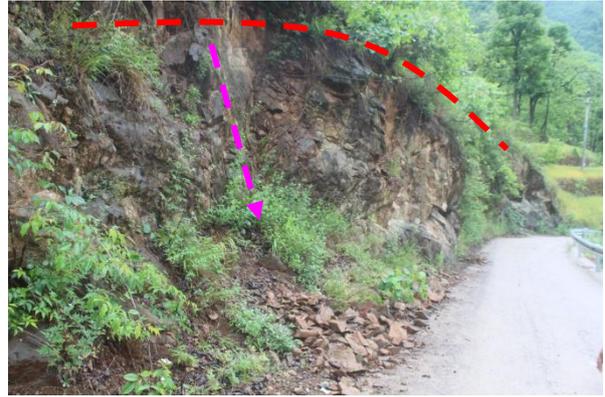
B2 崩塌，地理坐标东经 ，北纬 ，崩塌位于西沟南侧山坡乡村道路边缘，宽 35m，高 5~7m，厚 3~5m，体积 $0.084 \times 10^4 \text{m}^3$ ，崩向 300° ，属小型岩质崩塌，边坡基岩为中风化~强风化千枚岩，崩塌表面有裂缝，边坡底部有小块崩落块石，崩塌体底部为乡村公路。B2 崩塌现状发育程度中等，危害程度小，危险性小。

照片 3-2 B2 崩塌 (镜向 30°)

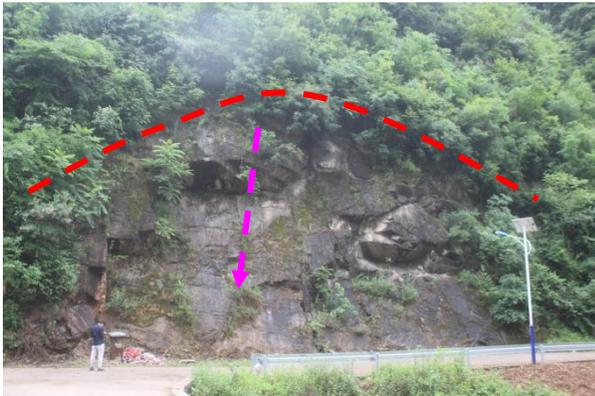
10~15m，厚 1~3m，体积 $0.13 \times 10^4 \text{m}^3$ ，崩向 330° ，属小型岩质崩塌，边坡基岩为中风化~强风化千枚岩，崩塌表面有裂缝，边坡底部有小块崩落块石，崩塌体底部为乡村公路。B2 崩塌现状发育程度中等，危害程度小，危险性小。

照片 3-3 B3 崩塌 (镜向 150°)

评估区内的 B1 和 B2 崩塌位于西沟上游，秦龙矿泉西北，距离秦龙矿泉和地埋管道较远，因此预测建设工程遭受 B1 和 B2 崩塌的可能性小，危险性小。调查范围内的 B3 崩塌现状基本稳定，坡体表面无裂缝发育，近期无塌落掉块现象，因此预测建设工程遭受 B2 崩塌危险性小。因此预测矿区评估范围现状地质灾害危险性较小，预测地质灾害危险性较小。生产区和生活区未发现地质灾害发育，因此预测建设工程遭受地质灾害危险性小。

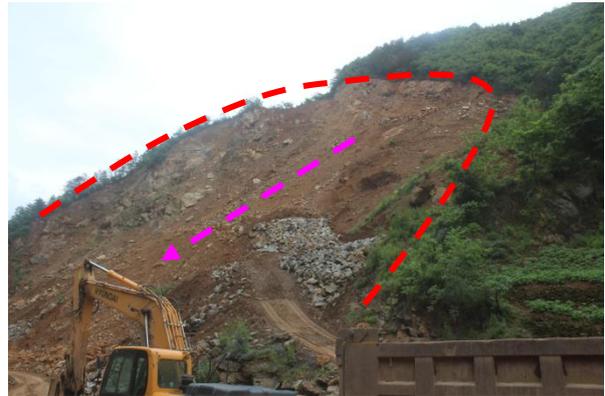
照片 3-4 H1 滑坡 (镜向 50°)
