宁陕县潼鑫矿业有限责任公司
新铺钼矿
矿山地质环境保护与土地复垦方案

编制单位：陕西中矿联盟矿业有限公司

《宁陕县潼鑫矿业有限责任公司新铺钼矿 矿山地质环境保护与土地复垦方案》专家评审意见

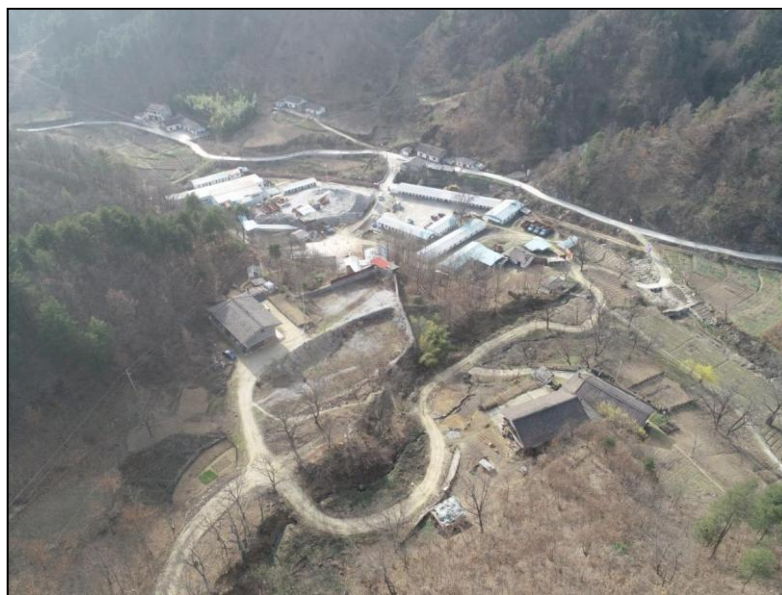
照片 1-1 选矿厂及生活区（镜向 30°）

现有选矿厂位于矿区西北侧的竹山沟内，配套基础设施有办公生活区、停车

场等。矿山扩建后，选矿处理能力达到 1000t/d，选矿厂内设置有破碎厂房、皮带廊、粉矿仓、主厂房、浮选厂房和脱水厂房等选矿设施。

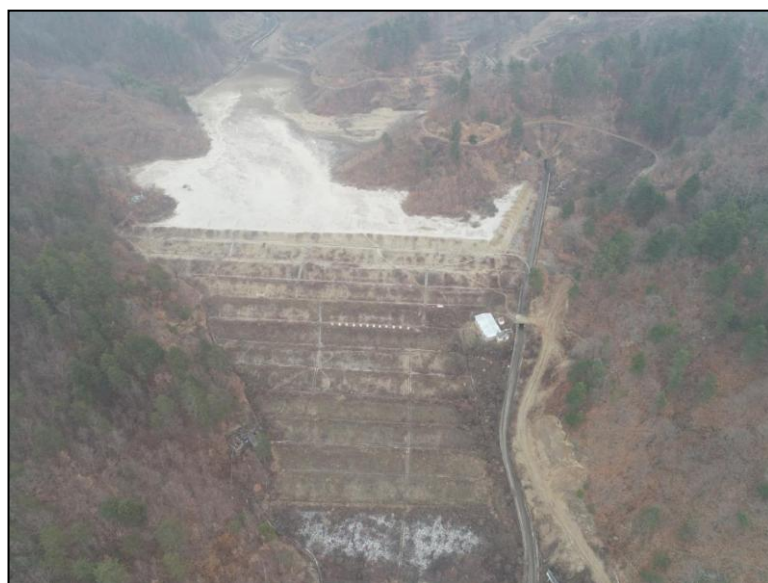
照片 1-2 三皇殿沟尾矿库（镜向 30°）

现有尾矿库位于矿区南侧三皇殿沟中游，尾矿库终期尾矿堆积坝坝顶标高 1180m，总坝高 49.6m，总库容 $90.69 \times 10^4 \text{m}^3$ ，有效库容 $77.08 \times 10^4 \text{m}^3$ 。排洪系统采用斜槽进水，涵管泄洪的方式。矿山扩建后，三皇殿沟尾矿库剩余服务年限约为 2 年，已不能满足后期生产需求，矿山企业目前正在进行新的尾矿库选址工作。

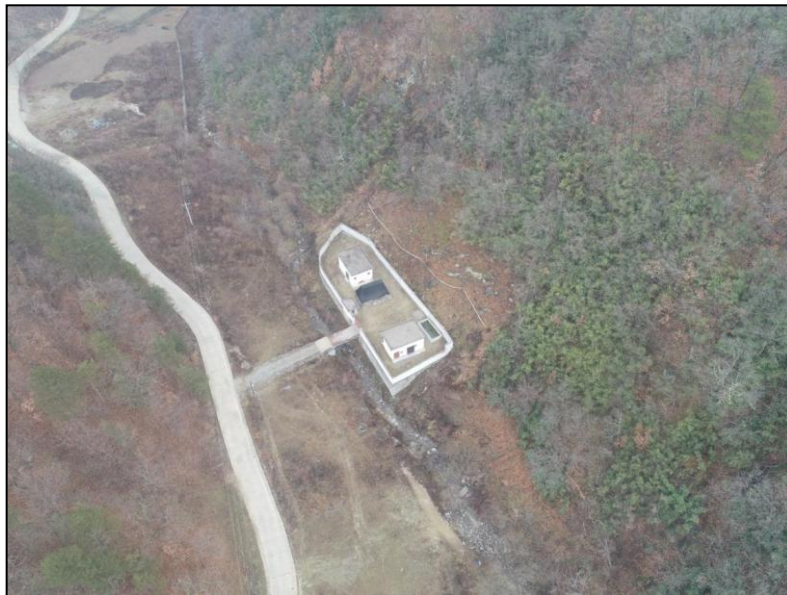
照片 1-3 炸药库（镜向 30°）

炸药库位于选矿厂南侧约 300m 处的竹山沟内，外围修建有高 3m 的围墙。围墙内场地经人工整平，建有储存库房、监控室等(见照片 1-5)，占地面积约 0.05hm²，压占地类为采矿用地。

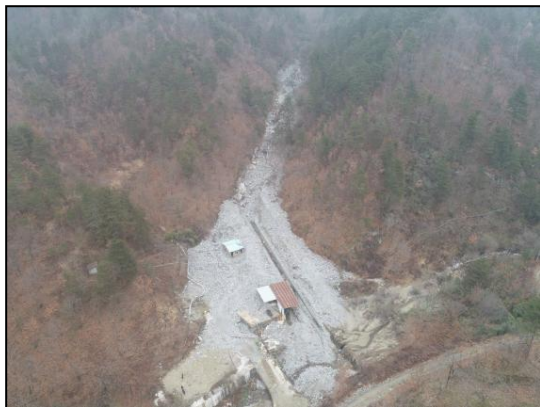
照片 1-4 ZD1（镜向 50°）

废石堆场编号	位置	面积 (hm ²)	体积 (万m ³)	治理工程
ZD1	三皇殿沟右岸支沟	0.53	0.40	排洪明渠 (50m)
ZD2	庙湾沟下游，PD15下方	0.13	0.13	截排水渠 (45m)

年度	主要治理内容		主要工程量
第 1 年	地质环境 治理工程	1、B1、B2、B3 崩塌治理工程：清理危岩体、修建挡土墙； 2、部分硐井口支护工程：修筑护面墙； 3、泥石流隐患治理工程：清运 ZD1 废石渣堆、修建排洪明渠； 4、矿山地质环境监测。	1、清理危岩体 740m ³ ； 2、基础开挖 951.2m ³ ； 3、M7.5 浆砌石 543.86m ³ ； 4、M7.5 抹面 1430.36m ² ； 5、清运废石 4000m ³ ； 6、地质环境监测 104 点次。
	土地复垦工程	1、取土工程； 2、ZD1 废石堆场复垦工程 3、原炸药库选址场地复垦工程； 4、复垦区监测与管护。	1、表土剥离 1350m ³ ； 2、表土回覆 1980m ³ ； 3、土壤翻耕 0.53hm ² ； 4、土地平整 1980m ³ ； 5、土壤培肥 3300kg； 6、穴状整地 1650 个； 7、种植板栗树 1650 株； 8、撒播柴胡草籽 0.66hm ² ； 9、原地表状况监测 12 次； 10、土地损毁监测 40 次，复垦效果监测 5 次。 11、管护面积 0.66hm ² 。

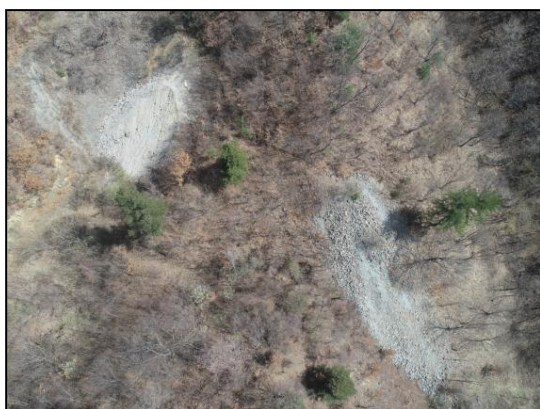
照片 1-6 ZD3、ZD4（镜向 190°）

ZD3	PD0左侧山坡	0.09	0.14	无
ZD4	PD0下方沟道	0.07	0.21	无
ZD5	林家沟沟口	0.13	0.78	挡墙（70m）
ZD6	林家沟沟口	0.08	0.40	挡墙（40m）
ZD7	林家沟中游, PD8下方	0.21	0.46	截排水渠（110m）
ZD8	林家沟中游, PD9下方	0.09	0.35	无
ZD9	林家沟上游, PD7下方	0.30	1.56	无
ZD10	林家沟上游, PD6下方	0.06	0.15	无
ZD11	林家沟上游, PD2下方	0.06	0.20	无
ZD12	白神庙沟中游, PD9下方	0.11	0.75	挡墙（30m）、截排水渠（110m）
ZD13	竹山沟内, PD16下方	0.37	1.82	挡墙（110m）
		2.23	7.35

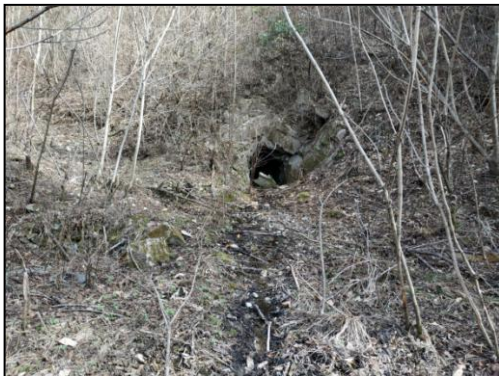
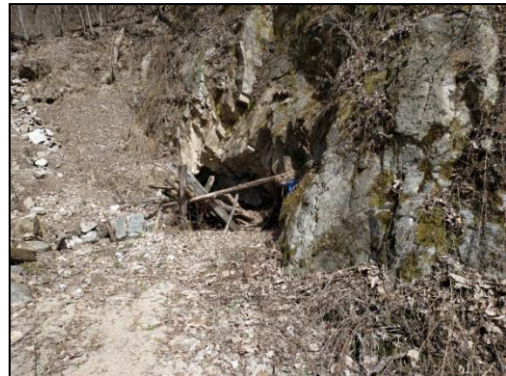
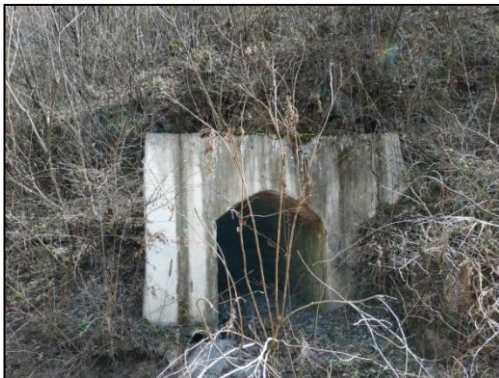
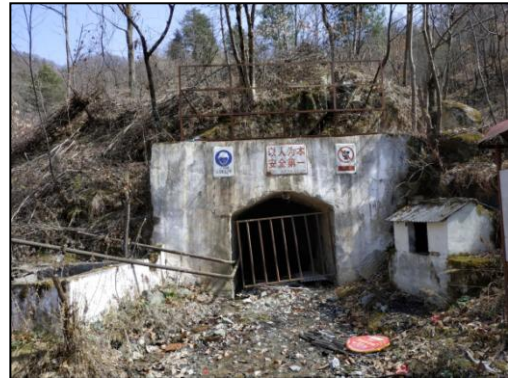
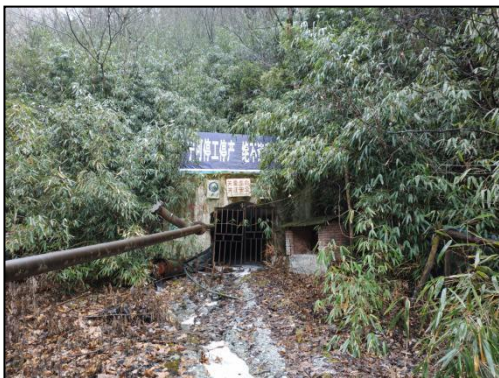
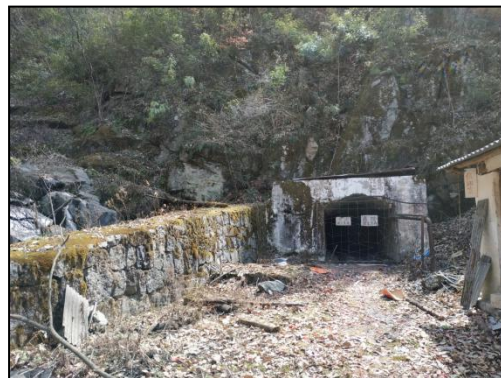
根据《开发利用方案》及现场调查，现状下评估区内有 13 处探采平硐口（PD0、PD2、PD6、PD7、PD8、PD9、PD11、PD12、PD13、PD14、PD15、PD16、PD918）和 1 个回风井口（见照片 1-12），其中 PD6、PD7、PD11、PD13、PD14、PD15、PD918 七处平硐为设计利用采矿平硐，PD0、PD2、PD8、PD9、PD12、PD16 后期作为通风井口利用（闭坑后封堵），硐（井）口尺寸为 $2.5\text{m} \times 2.5\text{m}$ 。

各硐口附属设施主要为宿舍、值班室、配电室等，占地面积约 0.15hm^2 ，压占地类为乔木林地、采矿用地。

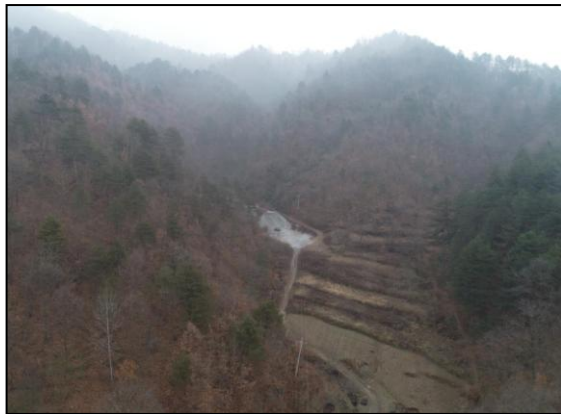
照片 2-1 中山地貌(镜向 15°)

矿区地处秦岭腹地花岗岩区，海拔标高 1744~1000m，坡度 25°~50°，区内地势总体中间高，东西低，地形切割较强烈，沟谷较发育，多呈“V”字形。区内覆盖率约 85%（见照片 2-1）。

中山区：包括矿区的大部，岩性以花岗岩为主，地势较缓处坡度一般 $25^{\circ} \sim 30^{\circ}$ ，地势陡峻地段坡度 $40^{\circ} \sim 50^{\circ}$ ；第四系残坡积物在区内地表广泛分布，坡顶及陡坡地带层厚较薄，一般 $0.1 \sim 0.5\text{m}$ ，坡脚附近层厚较厚，一般 $1 \sim 3\text{m}$ 。坡面植被较为发育，为灌木阔叶林覆盖。

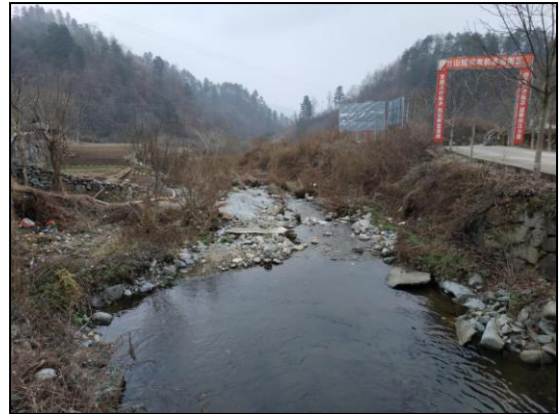
照片 2-2 河谷阶地地貌(镜向 190°)

河谷区：主要分布在竹山沟及其支沟沟谷及沿岸河地带，岩性为碎石土、砂、卵、砾石土等，厚 $0.5 \sim 5\text{m}$ 。

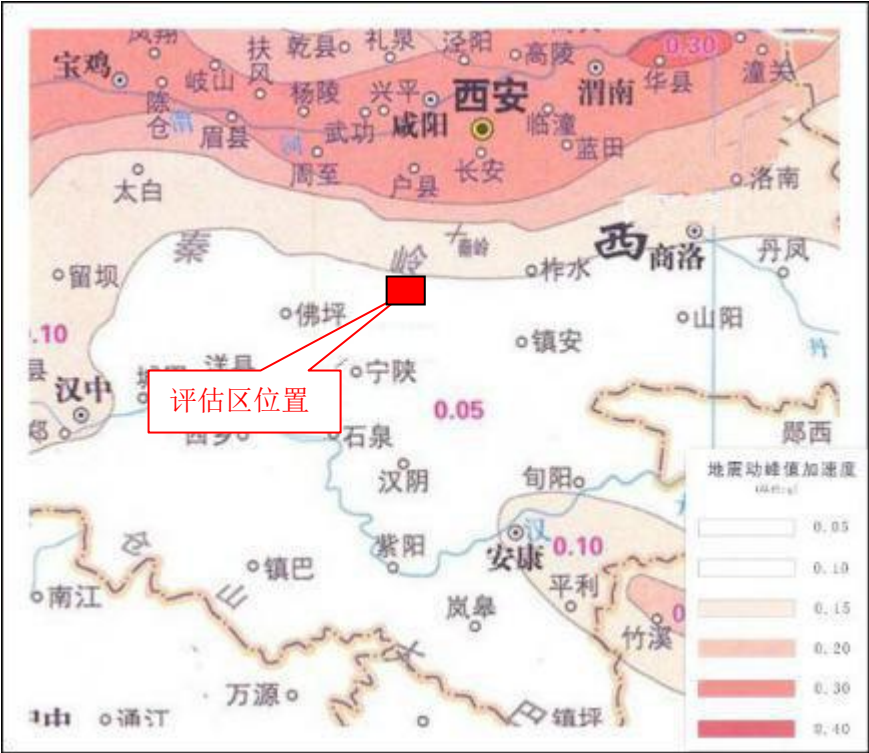
图 2-7 评估区（矿区）地震动参数区划

在宁陕县发生的历次地震中，其震级一般在 3.0 级左右，由于震级较小，地震释放的能量较小，引起地表振动亦较小，并没有造成较大的灾害。但是，在宁陕县境外发生的多次强震中，有的波及到宁陕县，造成一定程度的破坏。在 1556 年华县地震和 1920 年海原大地震中，宁陕县全境范围内有一定震感，1920 年地震据记载曾引起树木摇动、土墙裂缝倾斜，人畜惊慌，地震烈度均为 IV-V 度。2008 年汶川 5.12 大地震，宁陕县震感强烈。根据《中国地震动峰值加速度区划图》（GB18306-2015），宁陕县县域地震动峰值加速度为 0.05g，地震动反应谱特征周期为 0.45s。矿区地震动参数区划见图 2-7。

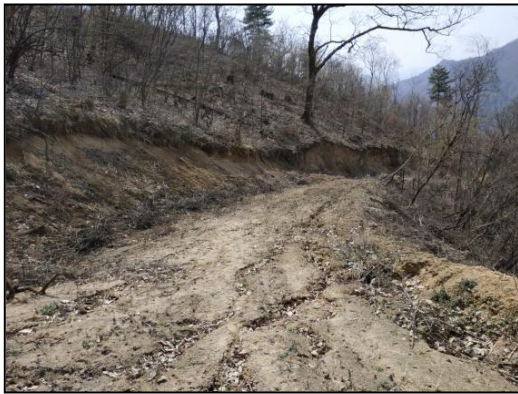
照片 2-9 切坡修路工程(镜向 195°)

矿区地形陡峭，地表第四系松散堆积层和基岩强风化层较厚，切坡修路、建房切坡工程易造成斜坡失稳，引发滑坡、崩塌灾害，威胁行人安全，对矿区地质环境影响较严重，见照片 2-9。

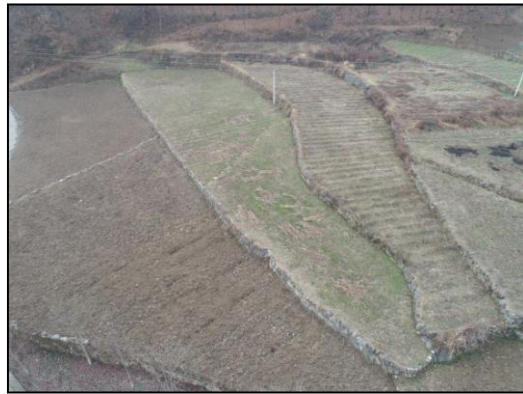
照片 2-10 竹山沟农耕活动(镜向 50°)

周边村民的主要居住于竹山沟两侧地势相对平坦的阶地上，矿区内仅有 5 户 16 人，居住较分散。主要从事农业生产活动，耕种竹山沟内耕地及少量坡地。降低了坡面上植被覆盖率，地表土裸露面积增大，增加了雨水的冲刷、入渗速度，加剧了水土流失，受人为改造，局部坡体结构变形，稳定性降低，易产生滑坡、崩塌地质灾害。见照片 2-10。

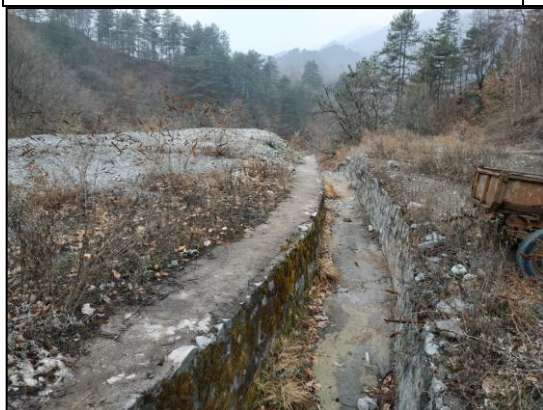
照片 2-12 截排水渠工程(镜向 25°)

企业于2015年在矿区中部林家沟中游内修建了长约150m的截排水渠，（见照片2-12），沟口废石堆场下方修建了高3m的挡土墙，（见照片2-13），共投入资金约41.5万元；2019年6月对林家沟内ZD7进行了废石清运，清运石方约为2000m³，投入资金4万元。此外，企业对于2018年形成的三皇殿沟支沟泥石流隐患进行沟道疏通、清理，清运石方约为3500m³，投入资金8.5万元。

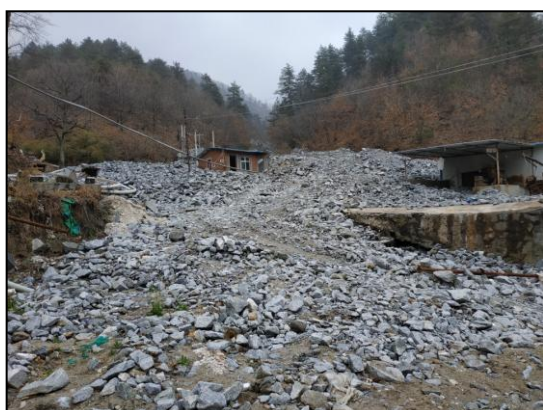
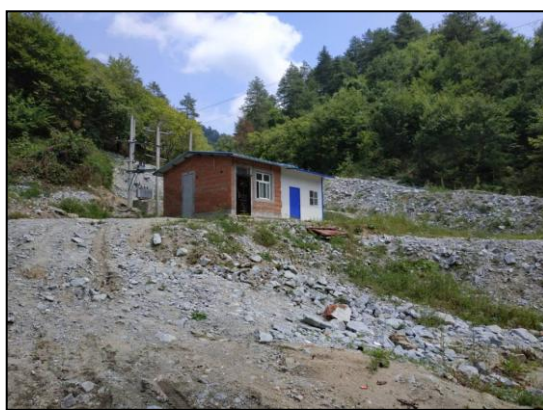
三皇殿沟支沟泥石流隐患	疏通沟道	m	0	200	清运不彻底，剩余土、石方沿排洪渠两侧堆放易阻塞沟道
	清运石方	m ³	0	4500	
地面塌陷	刺丝围墙	m	600	0	未发现地面塌陷
	警示牌	块	15	0	
地质环境监测		次	850	180	专人定期巡查

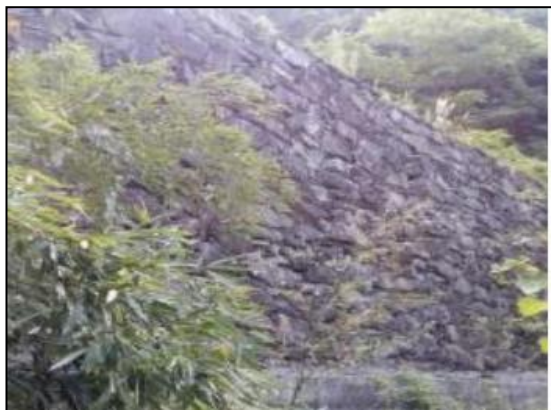
照片 2-16 滑坡治理效果（镜像 85°）

由于汞锑矿矿山已建的工业场地大部分地处沟道，工程建设大面积的开挖了坡脚，引发了个别滑坡地质灾害，据收集资料矿山自 2010 年以来共治理区内滑坡

地质灾害 3 处，以砌筑挡墙为主，外加人工巡视加以预防，见（照片 2-16）；对于矿区内的废渣主要采用拦渣坝治理，同时对治理效果加以监测，见（照片 2-17）；采矿形成采空区进行回填处理，修建浆砌石挡墙 5 处，回填废石 $5 \times 10^5 \text{m}^3$ ，工程治理经费 138.37 万元，取得了良好的治理效果。

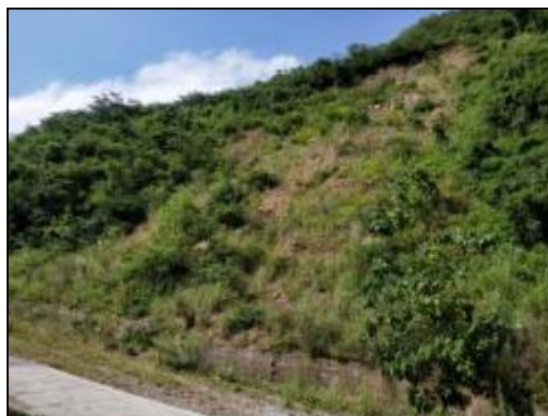
照片 2-18 裸露边坡复垦（镜像 185°）

近年来青铜沟汞锑矿主要完成的土地复垦工作为裸露斜坡覆绿及尾矿坝滩面复垦。斜坡覆土厚度约 0.2m，面积约 3500m^2 ，覆土量 7000m^3 ，种植白三叶，设计有挡墙、排水、整平、开挖等相关工程，见（照片 2-18）。尾矿库一级子坝滩面覆土厚度约 0.3m，面积约 4620m^2 ，覆土量 12000m^3 ，种植白三叶及紫惠槐，上述工程共计投资 23.5 万元，整体复垦效果良好，见（照片 2-19）。

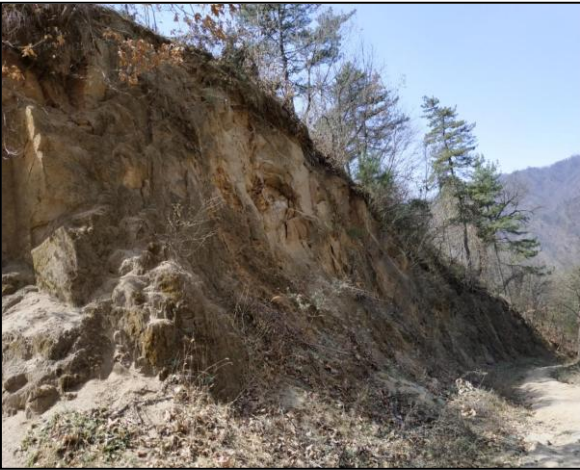
照片 3-1 B1 崩塌现状（镜向 295°）

B1 崩塌：位于矿区中部矿山道路靠山体一侧斜坡上，中心坐标 X: [REDACTED]，Y: [REDACTED]；崩塌体高 6m，宽 40m，平均厚度 1.5m，体积约 360m³，崩落方向 45°。其剖面形态见照片 3-1、图 3-1。

设计 B1 崩塌下方修建挡土墙，长分别为 40m，采用 M7.5 浆砌片石砌筑，高 3.0m(地下 1.0m)，顶宽 0.6m，背坡直立，面坡坡率 1:0.2，泄水孔采用 Φ 110mmPVC 管 2m×2m 梅花形布置。断面设计见图 5-4。

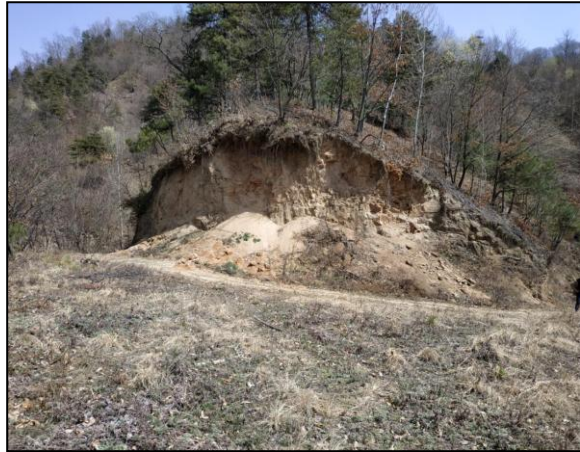
照片 3-2 B2 崩塌现状（镜向 75°）

B2 崩塌：位于矿区中部原炸药库选址北侧约 85m 的矿山道路切坡处，中心坐标 X: [REDACTED]，Y: [REDACTED]；崩塌体高 4m，宽 20m，平均厚度 1.0m，体积约 80m³，崩落方向 285°。其剖面形态见照片 3-2、图 3-2。

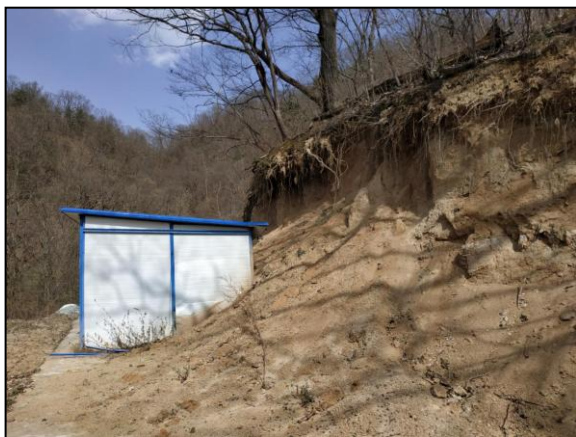
照片 3-3 B3 崩塌现状（镜向 85°）

B3 崩塌：位于连接 PD2 硐口的矿山道路中部切坡处，中心坐标 X: [REDACTED]，Y: [REDACTED]；崩塌体高 5m，宽 40m，平均厚度 1.5m，体积约 300m³，崩落方向 330°。其剖面形态见照片 3-3、图 3-3。

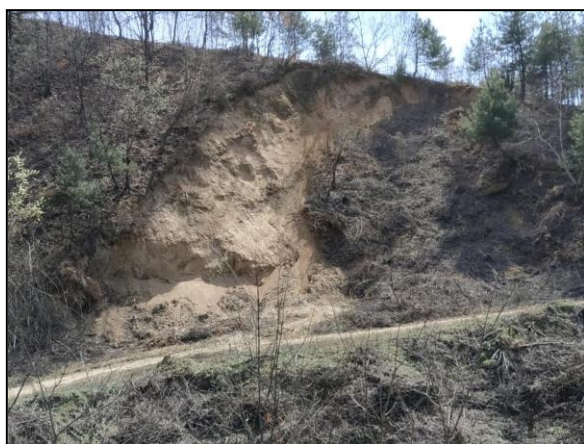
照片3-4 H1滑坡现状（镜向175°）

据现场调查，评估区发育有1处滑坡，为修建矿山道路切坡形成，编号为 H1，位于矿区中部矿山道路靠山体一侧。滑体物质为第四系残坡积层，滑床为二长花岗岩，控滑结构面为残坡积覆盖层和基岩接触面，是典型的浅层覆盖层滑坡，规模属小型，滑移方式为牵引式。滑坡造成坡体后缘及周界明显形成圈椅状滑坎，坡脚剪出鼓胀侵占部分矿山道路。

滑坡特征：位于矿区中部原炸药库选址北侧约25m 的矿山道路切坡处，中心坐标X: [REDACTED]，Y: [REDACTED]；滑坡体后缘高程1386m，前缘1370m，相对高差15m，长约25m，宽约40m，平均厚度约1.2m，平面面积约1000m²，体积约1200m³。该滑坡已经滑动，滑坡前缘斜坡较缓，岩土体较湿，坡度为52°，滑床局部基岩出露，滑体后缘土层较厚，后缘壁出现错坎，高约30cm。其剖面形态见照片3-4、图3-4。

形成原因：主要为前期修建矿山道路切坡破坏了坡脚稳定性，导致前缘临空，

稳定性及危险性评价：坡体较破碎，风化程度高，现状稳定性较差，主要威胁滑坡前缘矿山道路上过往的行人及车辆安全，目前尚无防护措施。现状评估H1滑坡发生地质灾害的可能性较大，危害程度中等，危险性中等。

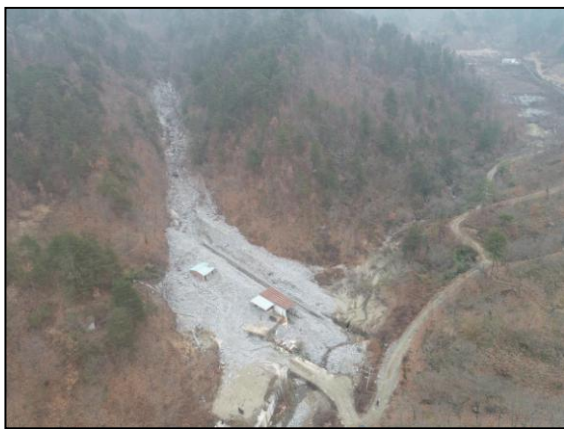
照片 3-5 N1 泥石流沟谷航拍（镜向 105°）

位于宁陕县江口镇新铺村花屋组三皇殿沟中下游支沟内（见图 3-5），中心坐标 X：[REDACTED]，Y：[REDACTED]。该处泥石流隐患沟谷为三皇殿沟尾矿库排洪隧洞出口所在沟谷，物源废渣堆位于尾矿库下方 300m 处，主要接受三皇殿沟尾矿库上游大气降水的补给，三皇殿沟全长 2.69km，沟道宽 25~80m，两侧冲沟发育，沟口海拔 1150m，沟垅海拔 1610m，相对高差 460m，沟谷比降 171.0%。2018 年 7 月 28 日晚，由于降雨量大，排洪隧洞有较大的水流通过，引发该支沟泥石流地质灾害。该支沟长约 0.35km，沟口海拔 1110m，沟垅海拔 1210m，相对高差 100m，沟谷比降 285.7%。支沟横断面呈“V”字型，局部较为陡立，坡体岩性主要为二长花岗岩，结构较完整，岩石风化中等，覆盖层较厚，坡体植被覆盖率达 85%。

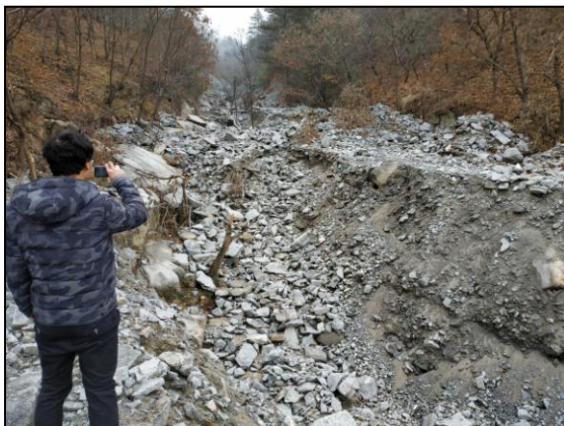
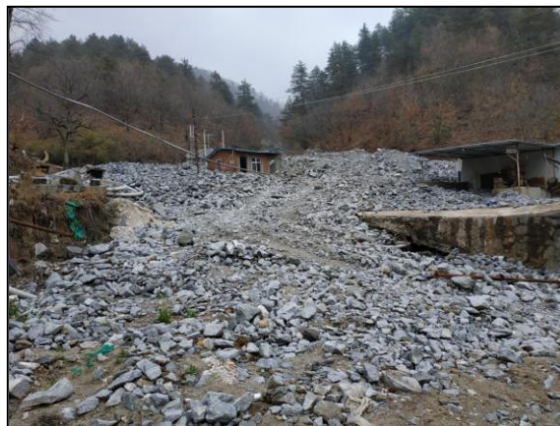
泥石流物源主要为开挖尾矿库排洪隧洞产生的废渣及少量沟道岸坡处的浅表层残坡积碎石土，开挖的废石渣堆放于排洪隧洞，现散布在支沟沟谷两侧，ZD1 废石渣堆长约 220m，宽 10~60m，厚 0.5~2m，面积约 0.53hm²，方量约 0.40×10⁴m³。

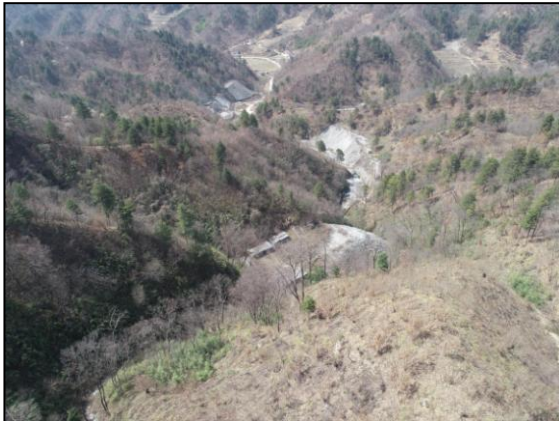
照片 3-9 N2 泥石流沟谷航拍（镜向 105°）

位于宁陕县江口镇新铺村花屋组林家沟内（见图 3-6），中心坐标 X：[REDACTED]，Y：[REDACTED]。林家沟是矿山众多采矿工程及废石堆场所在沟谷，林家沟全长约 1.25km，沟道宽 10~40m，流域面积 0.49km²。两侧冲沟发育，沟口海拔 1200m，沟底海拔 1690m，相对高差 490m，沟谷比降 392‰，泥沙沿程补给长度比约 70%。沟谷呈“V”字形，两侧斜坡陡峭，坡度多为 20°~50°，岩性主要为二长花岗岩，岩石风化强，坡面覆盖层较厚，植被发育，覆盖率 80%以上。
