# 陕西陕煤澄合矿业有限公司西卓煤矿 矿山地质环境保护与土地复垦方案

2024年11月

编制单位：陕西工程勘察研究院有限公司

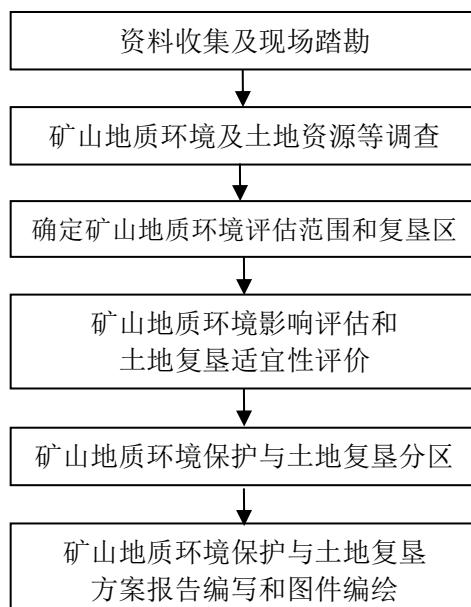
图 0.5-1 工作程序框图

本方案工作程序是：接受业主委托，在充分收集和利用已有资料的基础上，结合现场调查矿区的地质环境条件、社会环境条件、区内植被、土地损毁情况、土壤状况、现状斜坡及边坡和地质环境的类型、分布规模、稳定程度、活动特点等因素，通过综合分析，从而进行西卓煤矿的地质环境影响评估、地质环境保护与土地复垦分区，并提出西卓煤矿地质环境保护与土地复垦措施、建议。方案编制的工作程序框图见图 0.5-1。

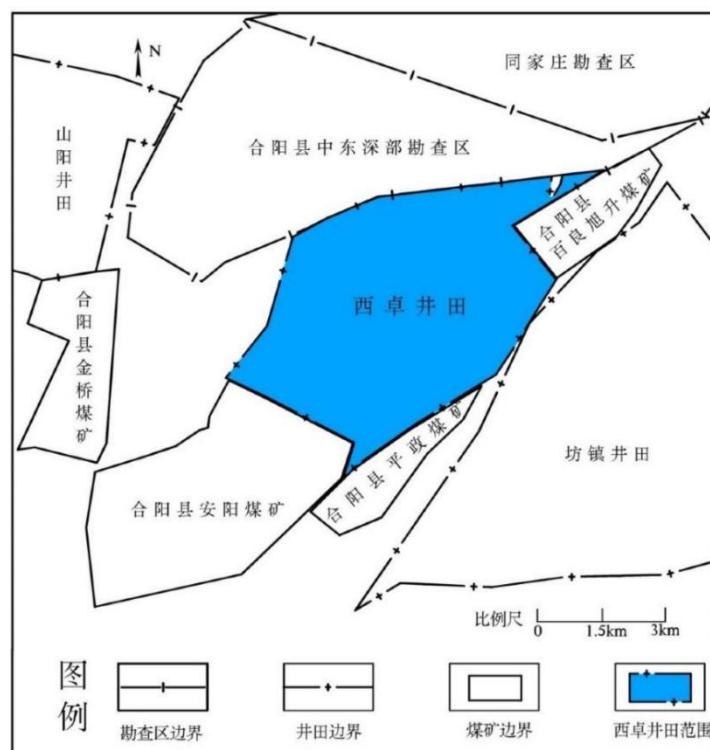
图 1.2-1 西卓煤矿矿区范围及邻近煤矿分布图

西卓煤矿东北与百良旭升煤矿相邻, 南与平政煤矿相邻, 西南与安阳煤矿相邻, 西侧为合阳县城, 见图 1.2-1。百良旭升煤矿面积 5.0657km<sup>2</sup>, 开采 4、5 号煤层, 生产规模 60 万吨/年, 开采区在其东部; 平政煤矿面积 4.0256km<sup>2</sup>, 开采 4、5 号煤层, 生产能力 45 万吨/年, 开采区在其中部。

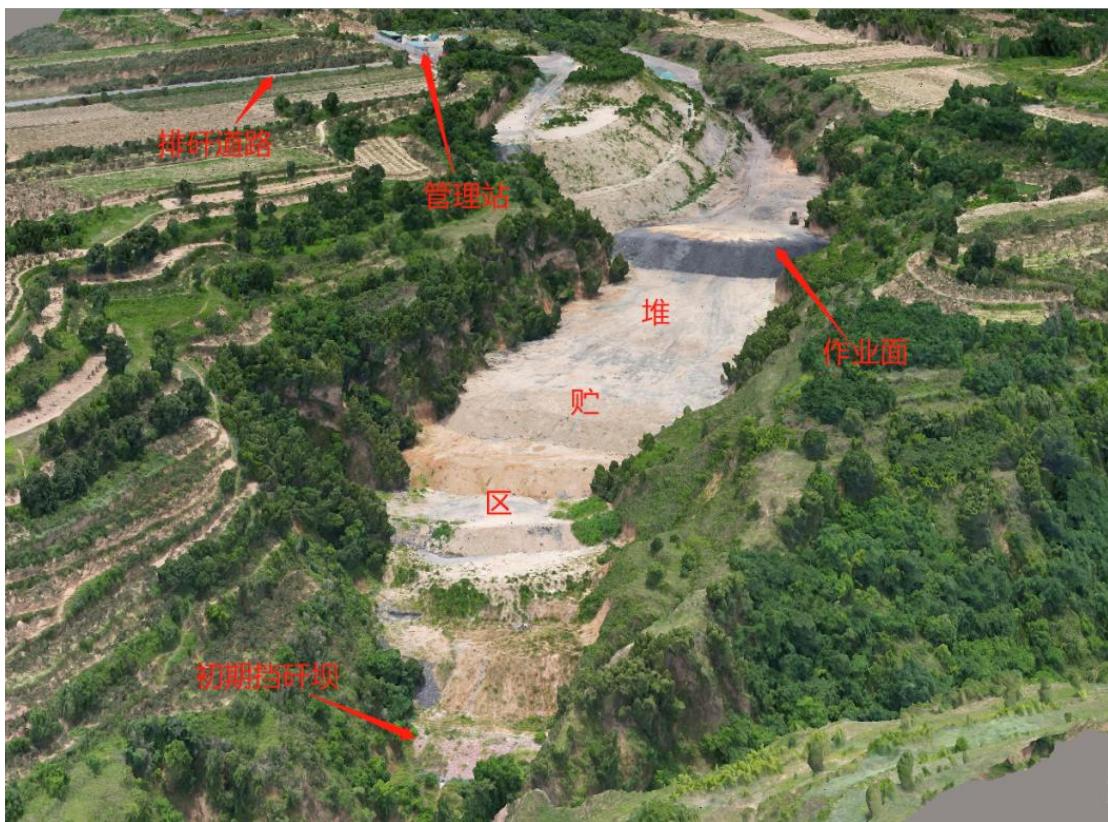
照片 1.3-8 矸石周转场全貌 (镜向: 240°)

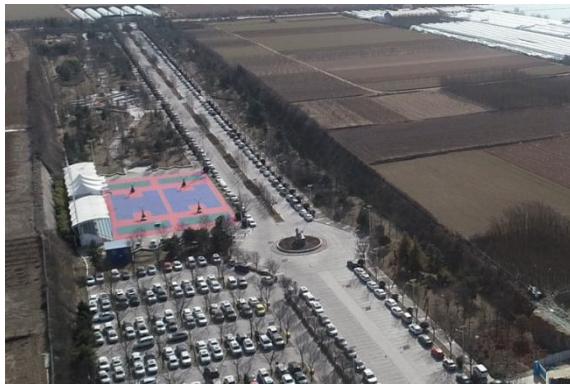
照片 1.3-11 进场道路（镜向 190°）

进场道路为改建农村道路，长 0.73km，改建前后道路宽度都为 9m，已建成，占地面积为 0.66hm<sup>2</sup>，占地类型为农村道路，见照片 1.3-11。

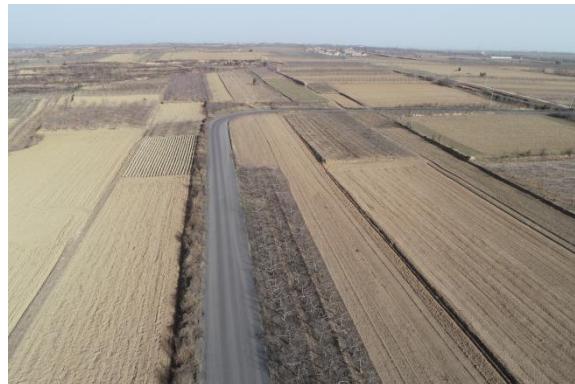
照片 1.3-12 排矸道路（镜向 110°）

排矸道路为改建农村道路，长 2.68km，改建前后道路宽度都为 6m，已建成，由煤矿和村民共同使用，占地面积为 1.61hm<sup>2</sup>，占地类型为农村道路，见照片 1.3-12。

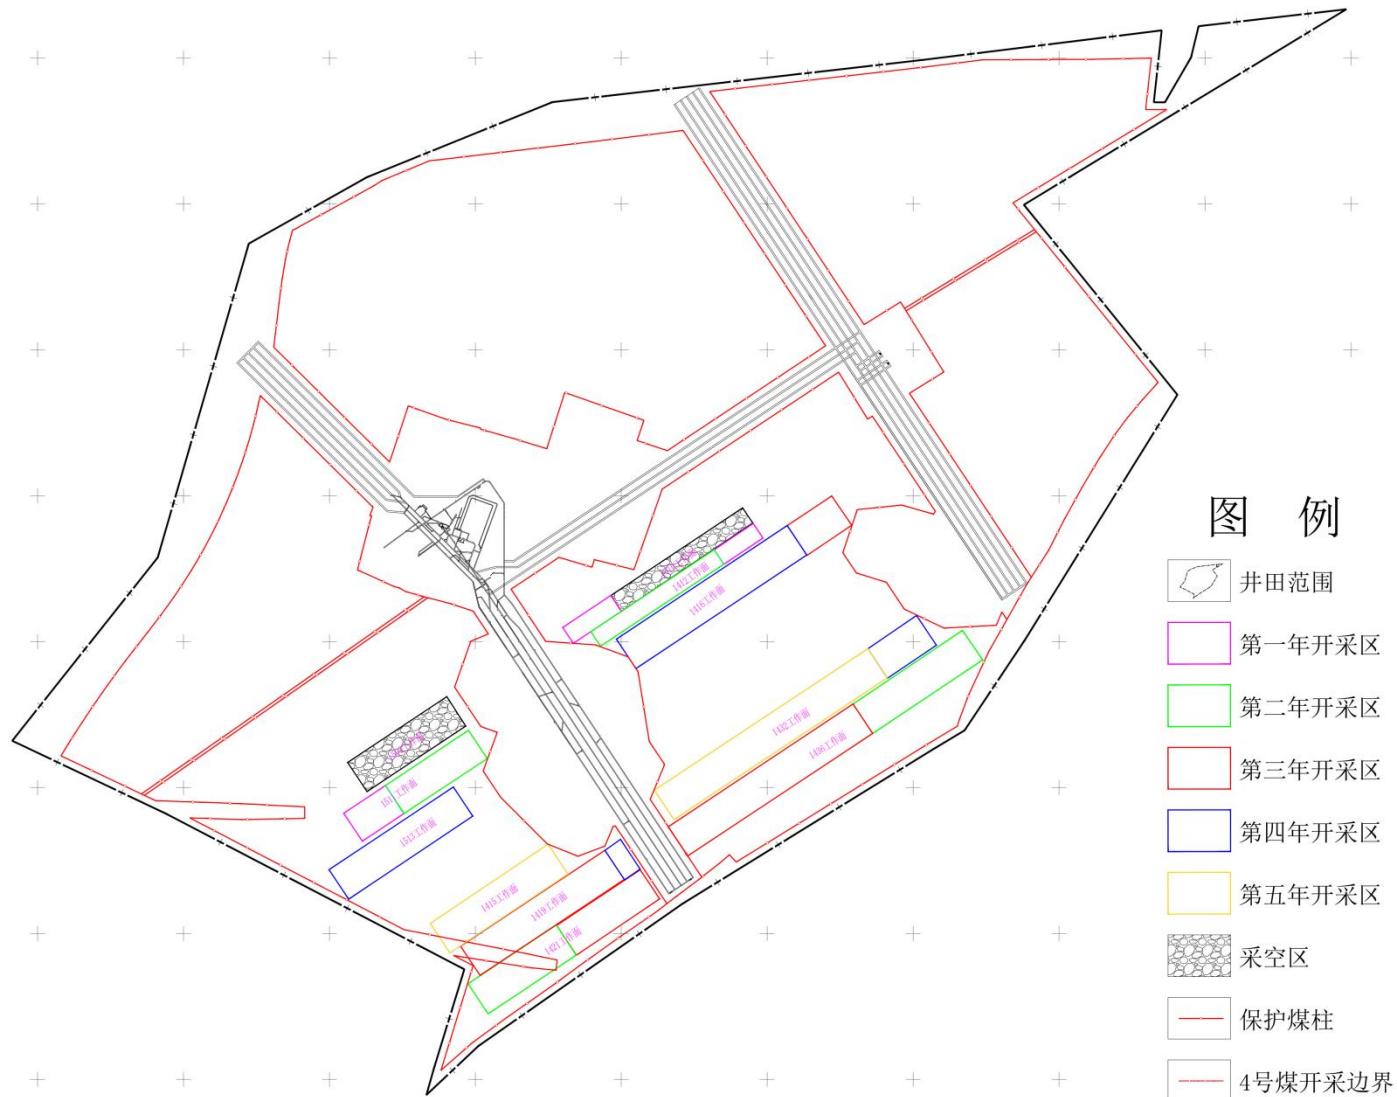
图 1.3-3 4、5 号煤层近期开采示意图

井下采用 4、5 号煤层联合布置，共布置 1 个 4 号煤层工作面，1 个 5 号煤层工作面，工作面长度均为 200m。4 号煤层工作面推进长度为 514~2720m，5 号煤层工作面推进长度为 902~2720m。

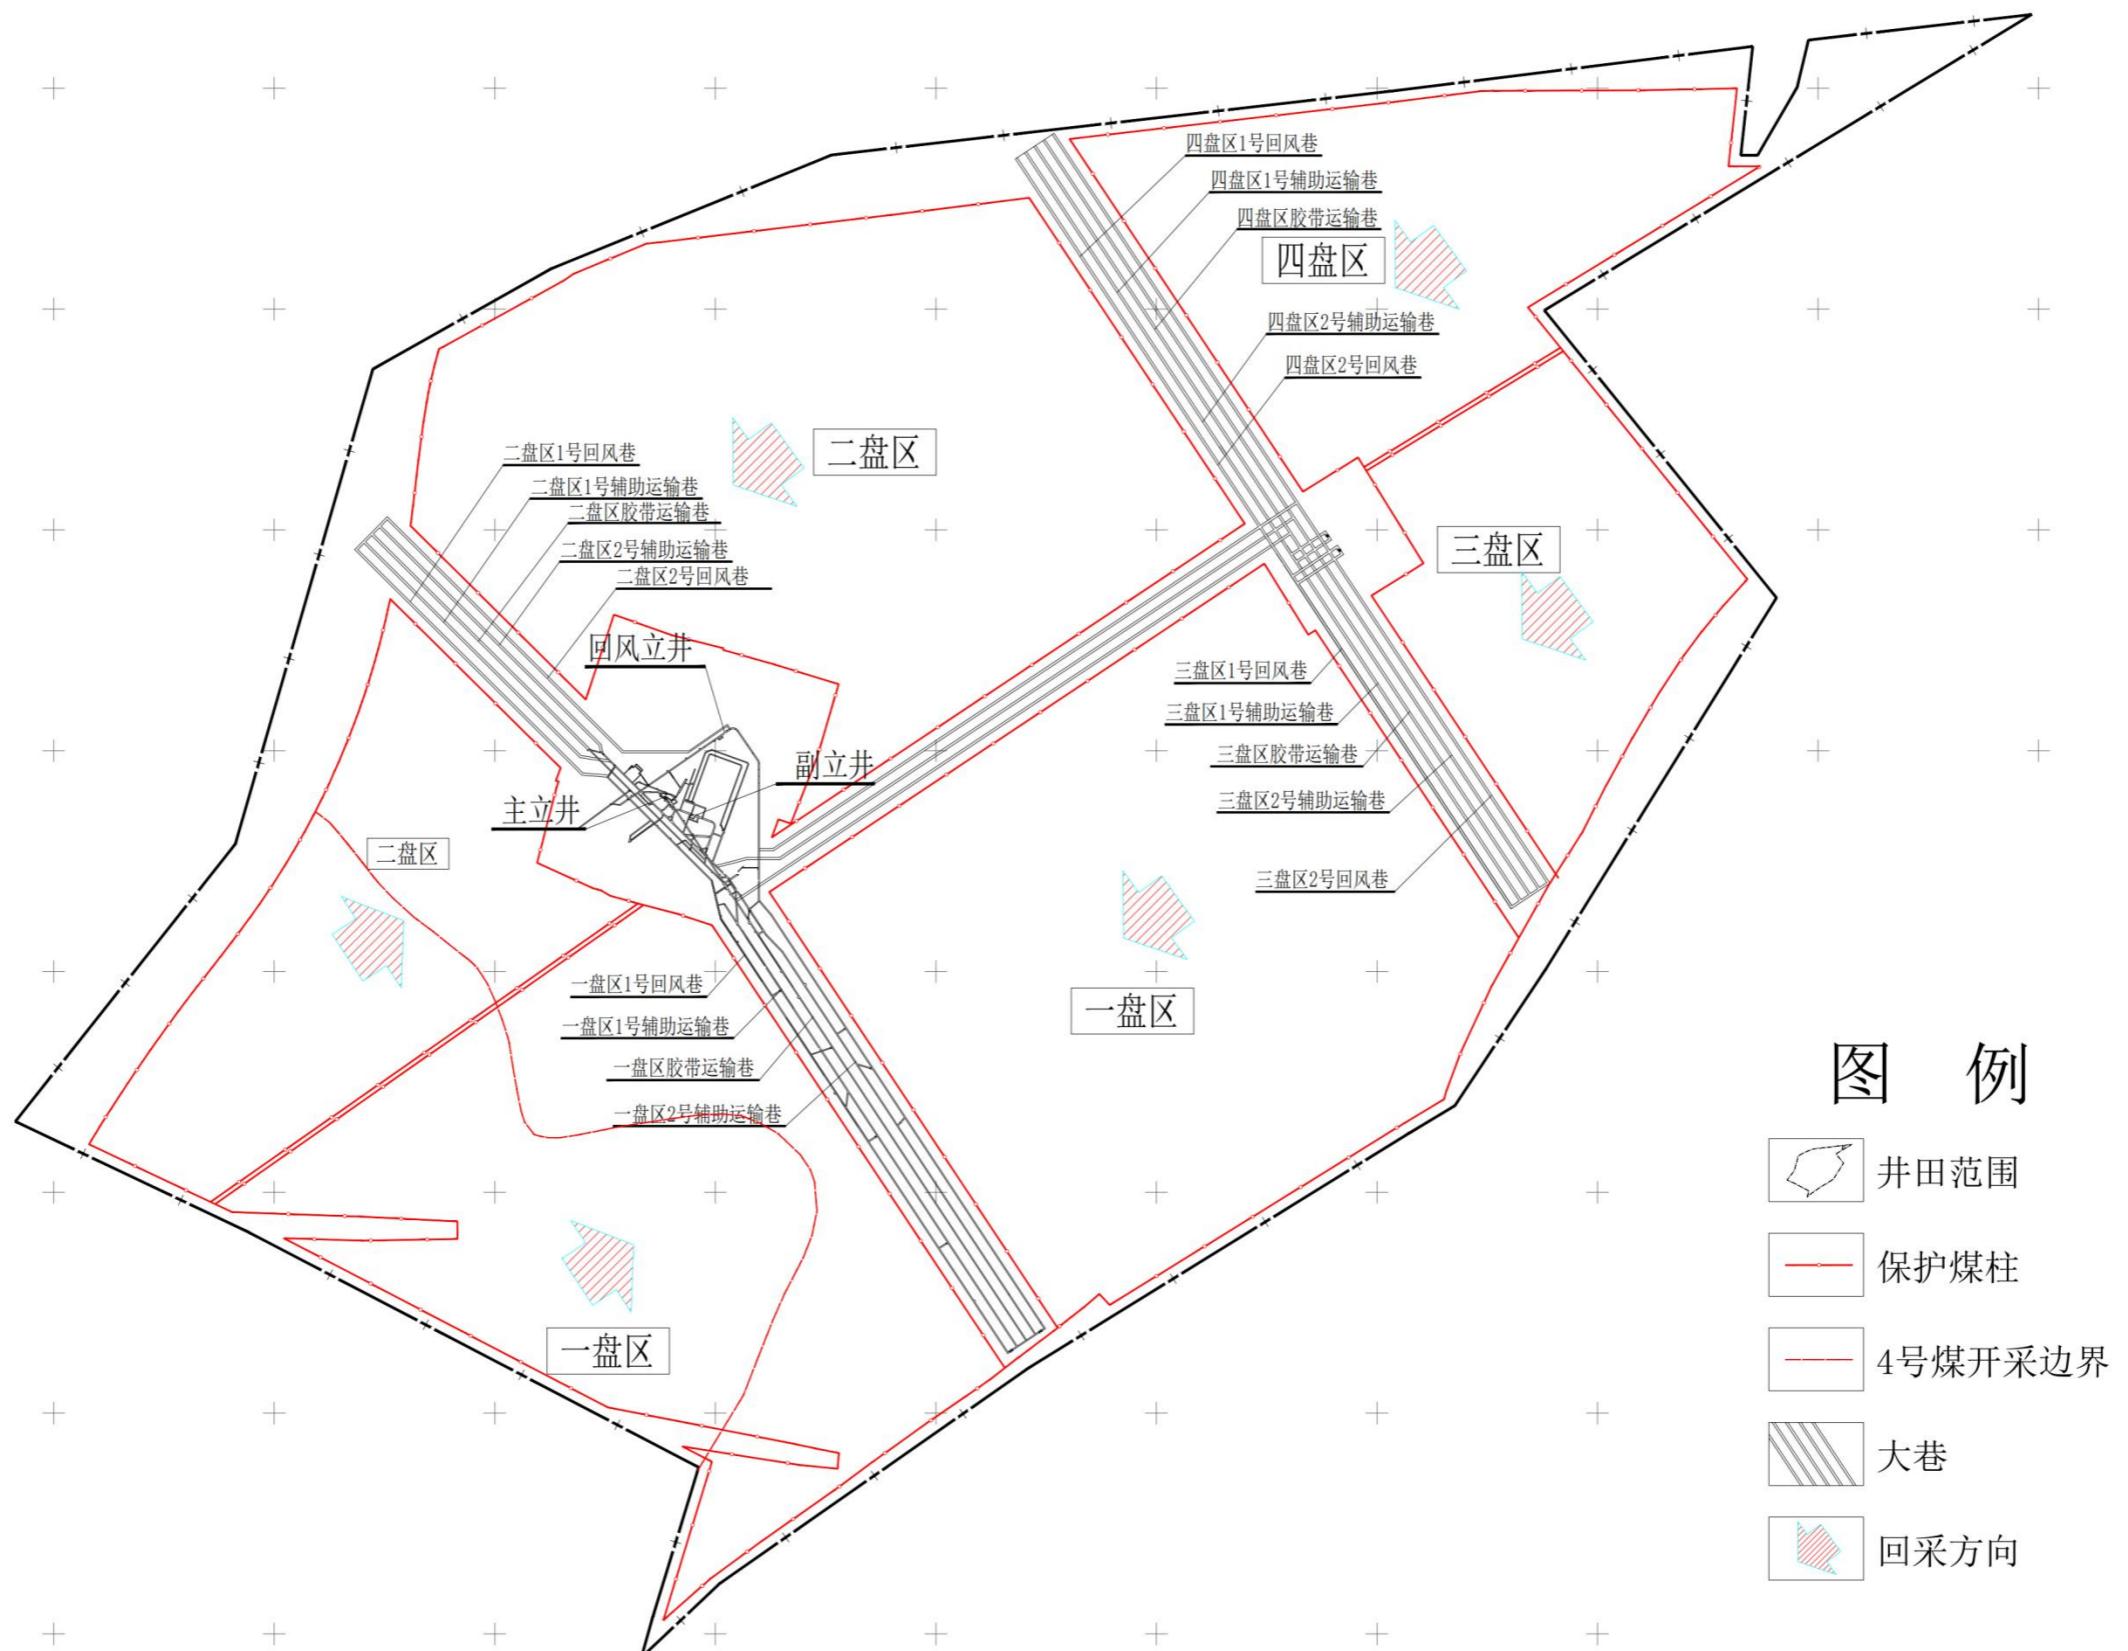
图 1.3-4 开拓系统平面图

根据调查，西卓井田范围内共涉及13个居民点。其中首采区3个，共计3159户，12431人。井田内居民点建筑以砖混结构为主，总体建筑抗变形和剪力能力较差。依据《开发利用方案》，井田内村庄全部实施搬迁措施。但是在实际生产中，矿山企业对前5年涉及的3个村庄采取留设保护煤柱措施，保护煤柱单侧取280m。后续开采涉及的村庄，根据矿井开采顺序，对受沉陷影响的村庄相继分批分时段搬迁安置。

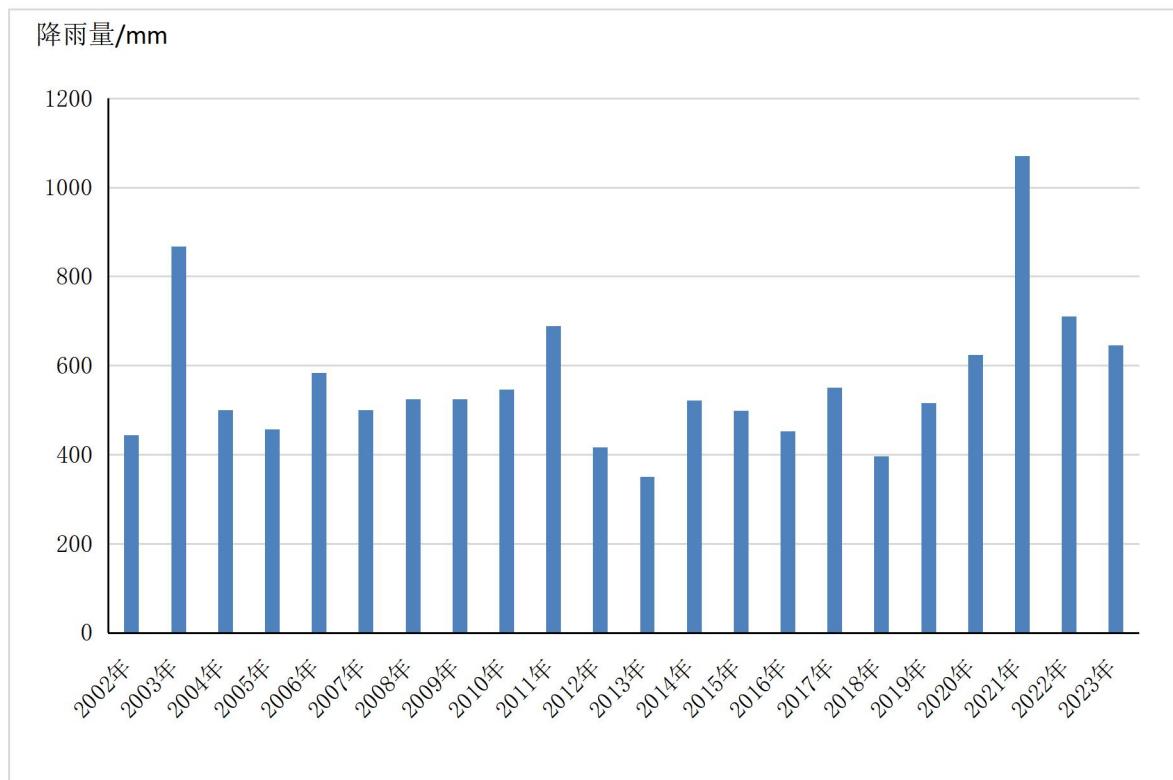
图 2.1-1 2002~2023 年平均降水量柱状图（单位：mm）

据合阳县气象局资料（2002~2023年），合阳县平均年降水量 541.28mm，最大降雨年份为2021年，最大降雨量为 1070.20mm，最小降雨量为 382.66mm，最小降雨量年份为2013年（图2.1-1）。合阳县年内和年际降雨量变化较大（图2.1-2）。年内降水主要集中在7~9月，平均降水强度以8月为最大，为 92.76mm，其次为7、9月，在降水较集中的7~9月，多暴雨。年蒸发量 1722.1~1959.7mm，全年平均相对湿度 56%~70%。

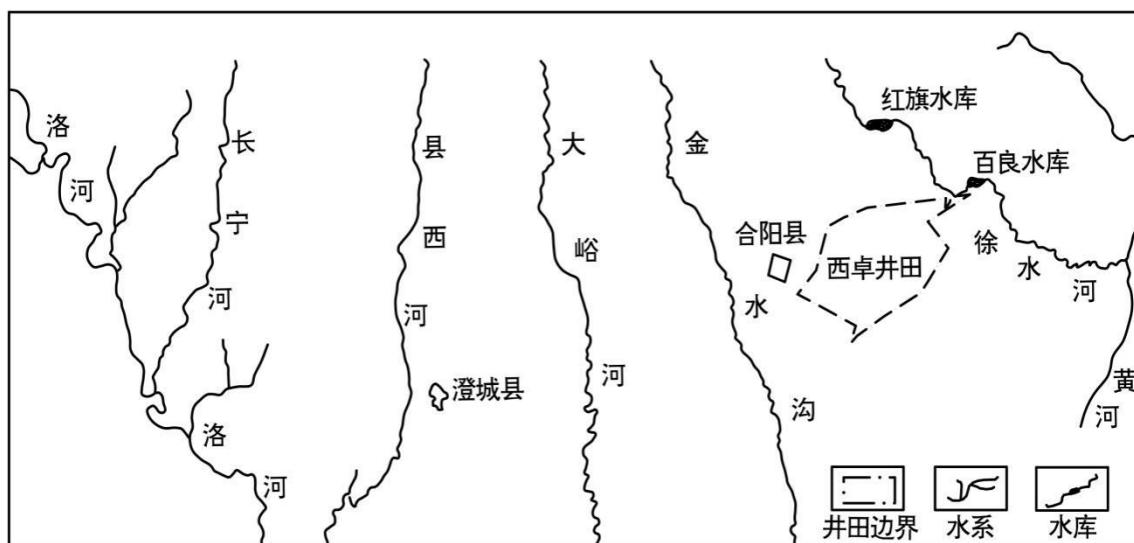
图 2.1-3 矿区周边水系图

金水河：金水河为黄河一级支流，发源于黄龙县梁山北麓的侯家沟，绕梁山西侧进入本县境内，流经金峪、甘井、城关、王村、新池、黑池等6个镇，至大荔县华塬乡的金水村以东流入黄河。全长58.6km，本县流程为54km，流域面积307km<sup>2</sup>，常流量0.15m<sup>3</sup>/s，沟谷切深40~160m。

徐水河：徐水河发源于黄龙县梁山东谷的石窑子，自西北流向东南，流经杨家庄、甘井、同家庄、知堡、百良、伏六等6个乡。水源充足，由仙宫河、后峪河注入，至岔峪口入黄河。全长36公里，沟谷切深80~160米之间，流域面积223平方公里。常流量0.35立方米/秒，枯水期流量0.2立方米/秒，多年平均径流量1.205立方米/秒，比降1~12.1%，年总径流量3800万立方米。

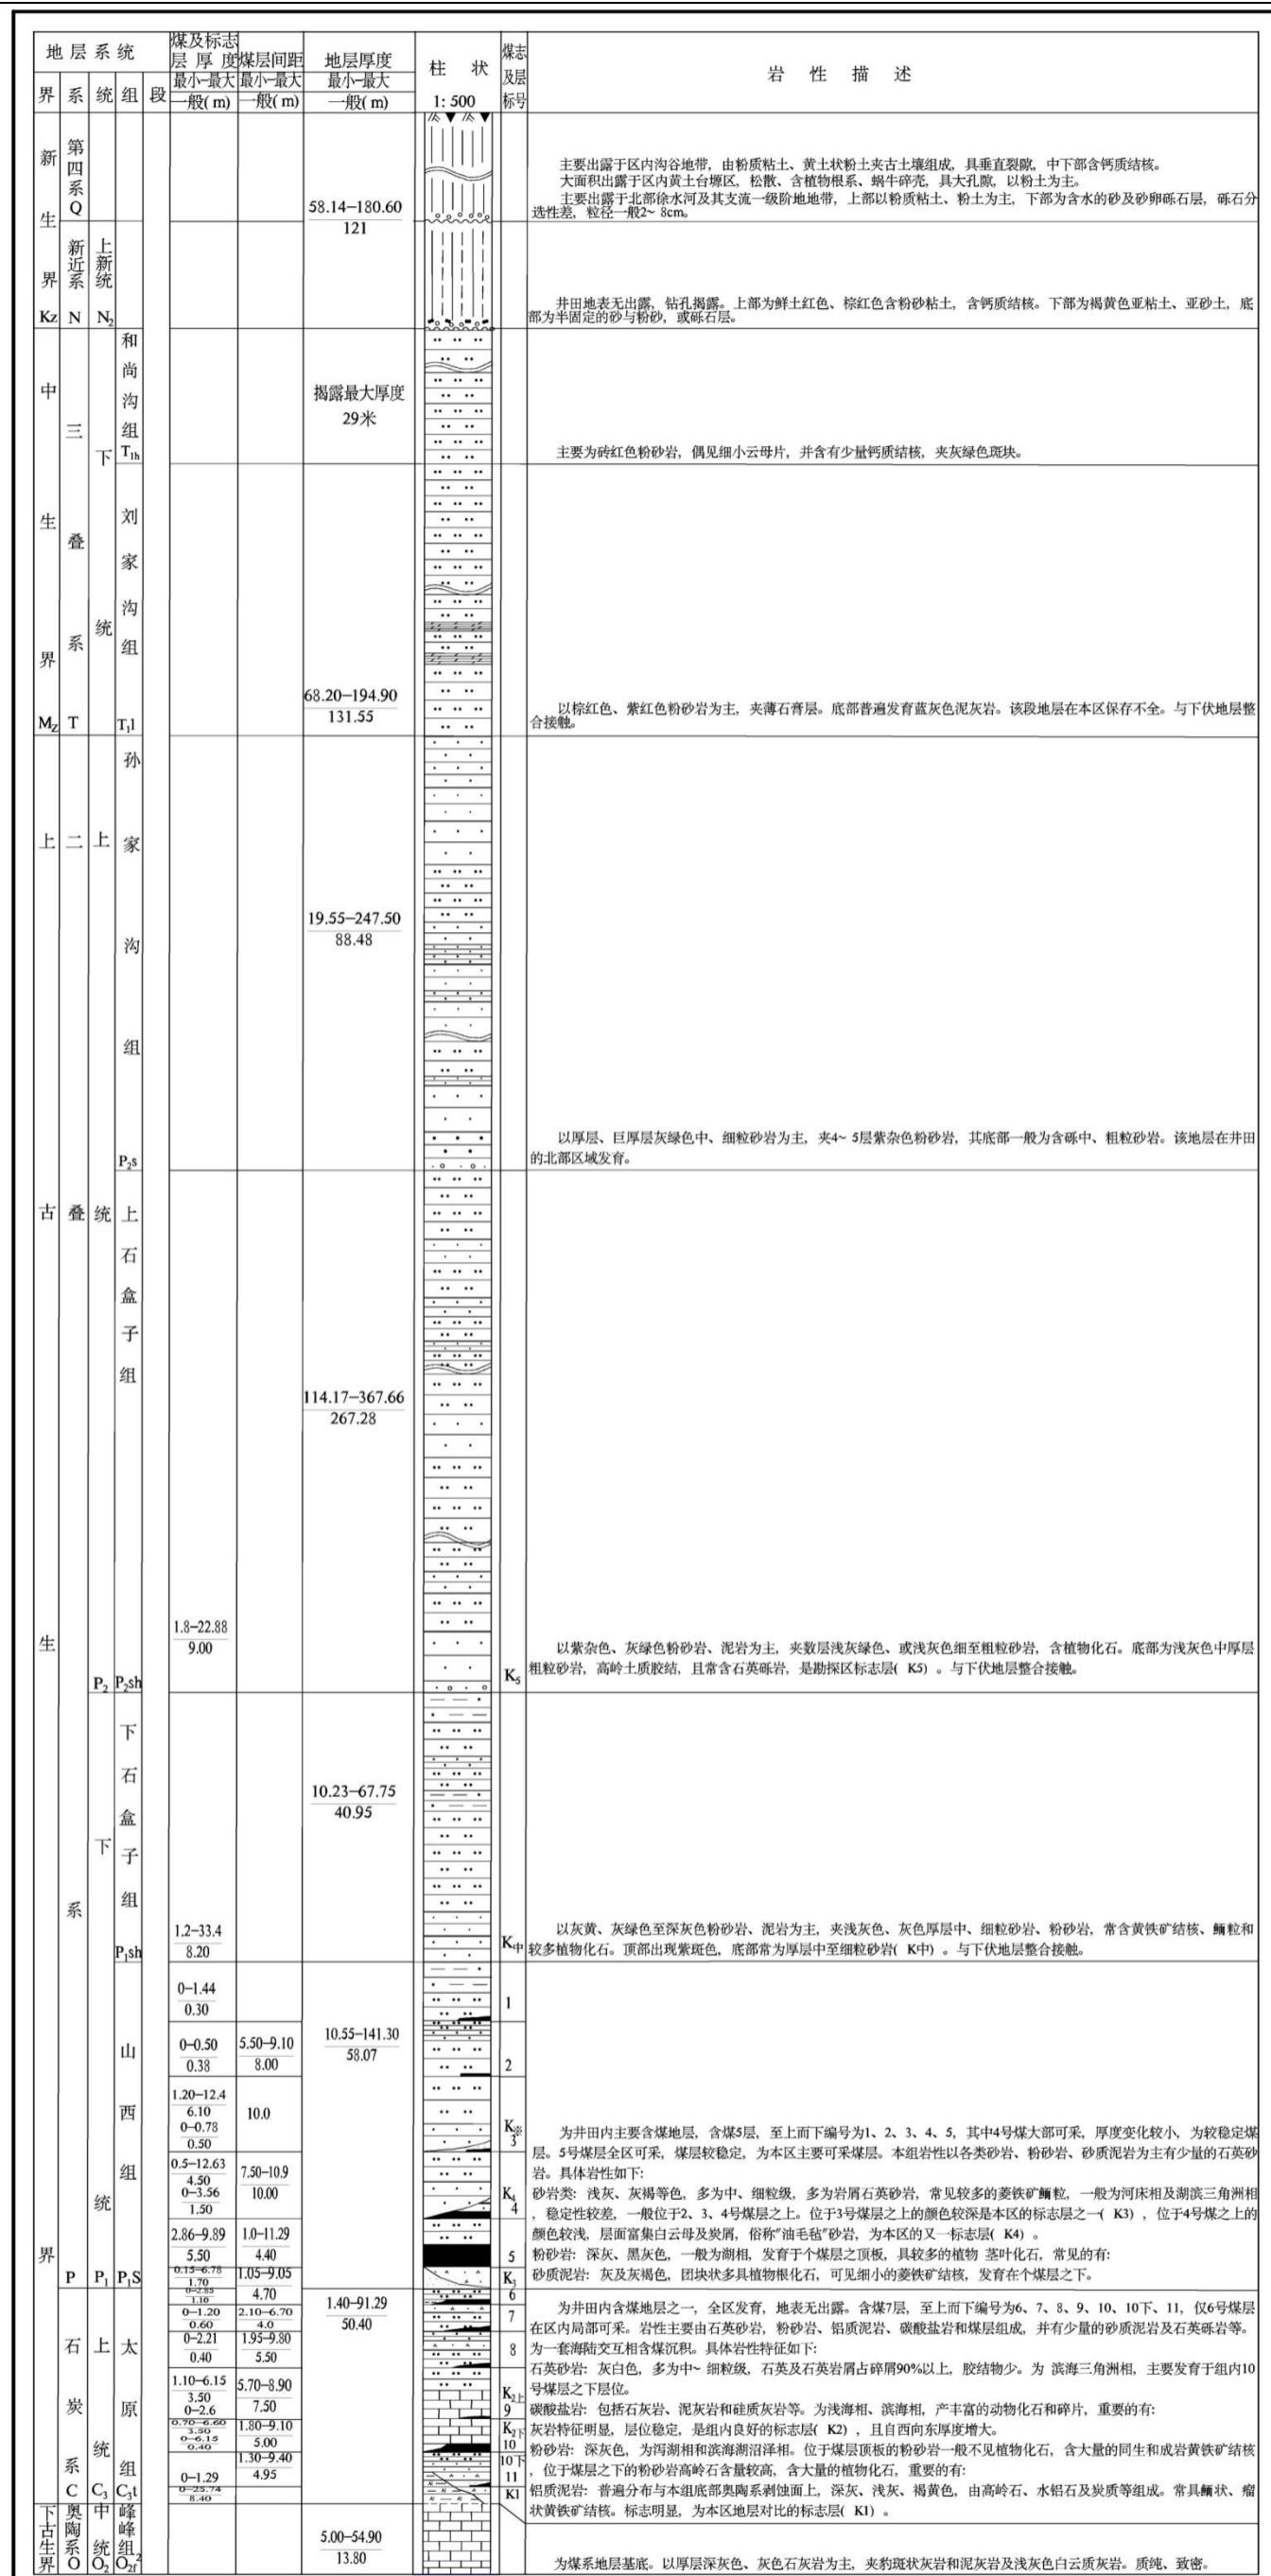
图 2.2-1 地层综合柱状图

1) 第四系中更新统 (Q<sub>2</sub>)：主要出露于区内沟谷地带，厚度 48~115m，由粉质粘土、黄土状粉土夹古土壤组成，具垂直裂隙，中下部含钙质结核。

3) 第四系全新统 (Q<sub>4</sub>)：主要出露于北部徐水河及其支流一级阶地地带，厚 0~5.60m，上部以粉质粘土为主，下部为含水的砂及砂卵砾石层，砾石分选性差，粒径一般 2~8cm。

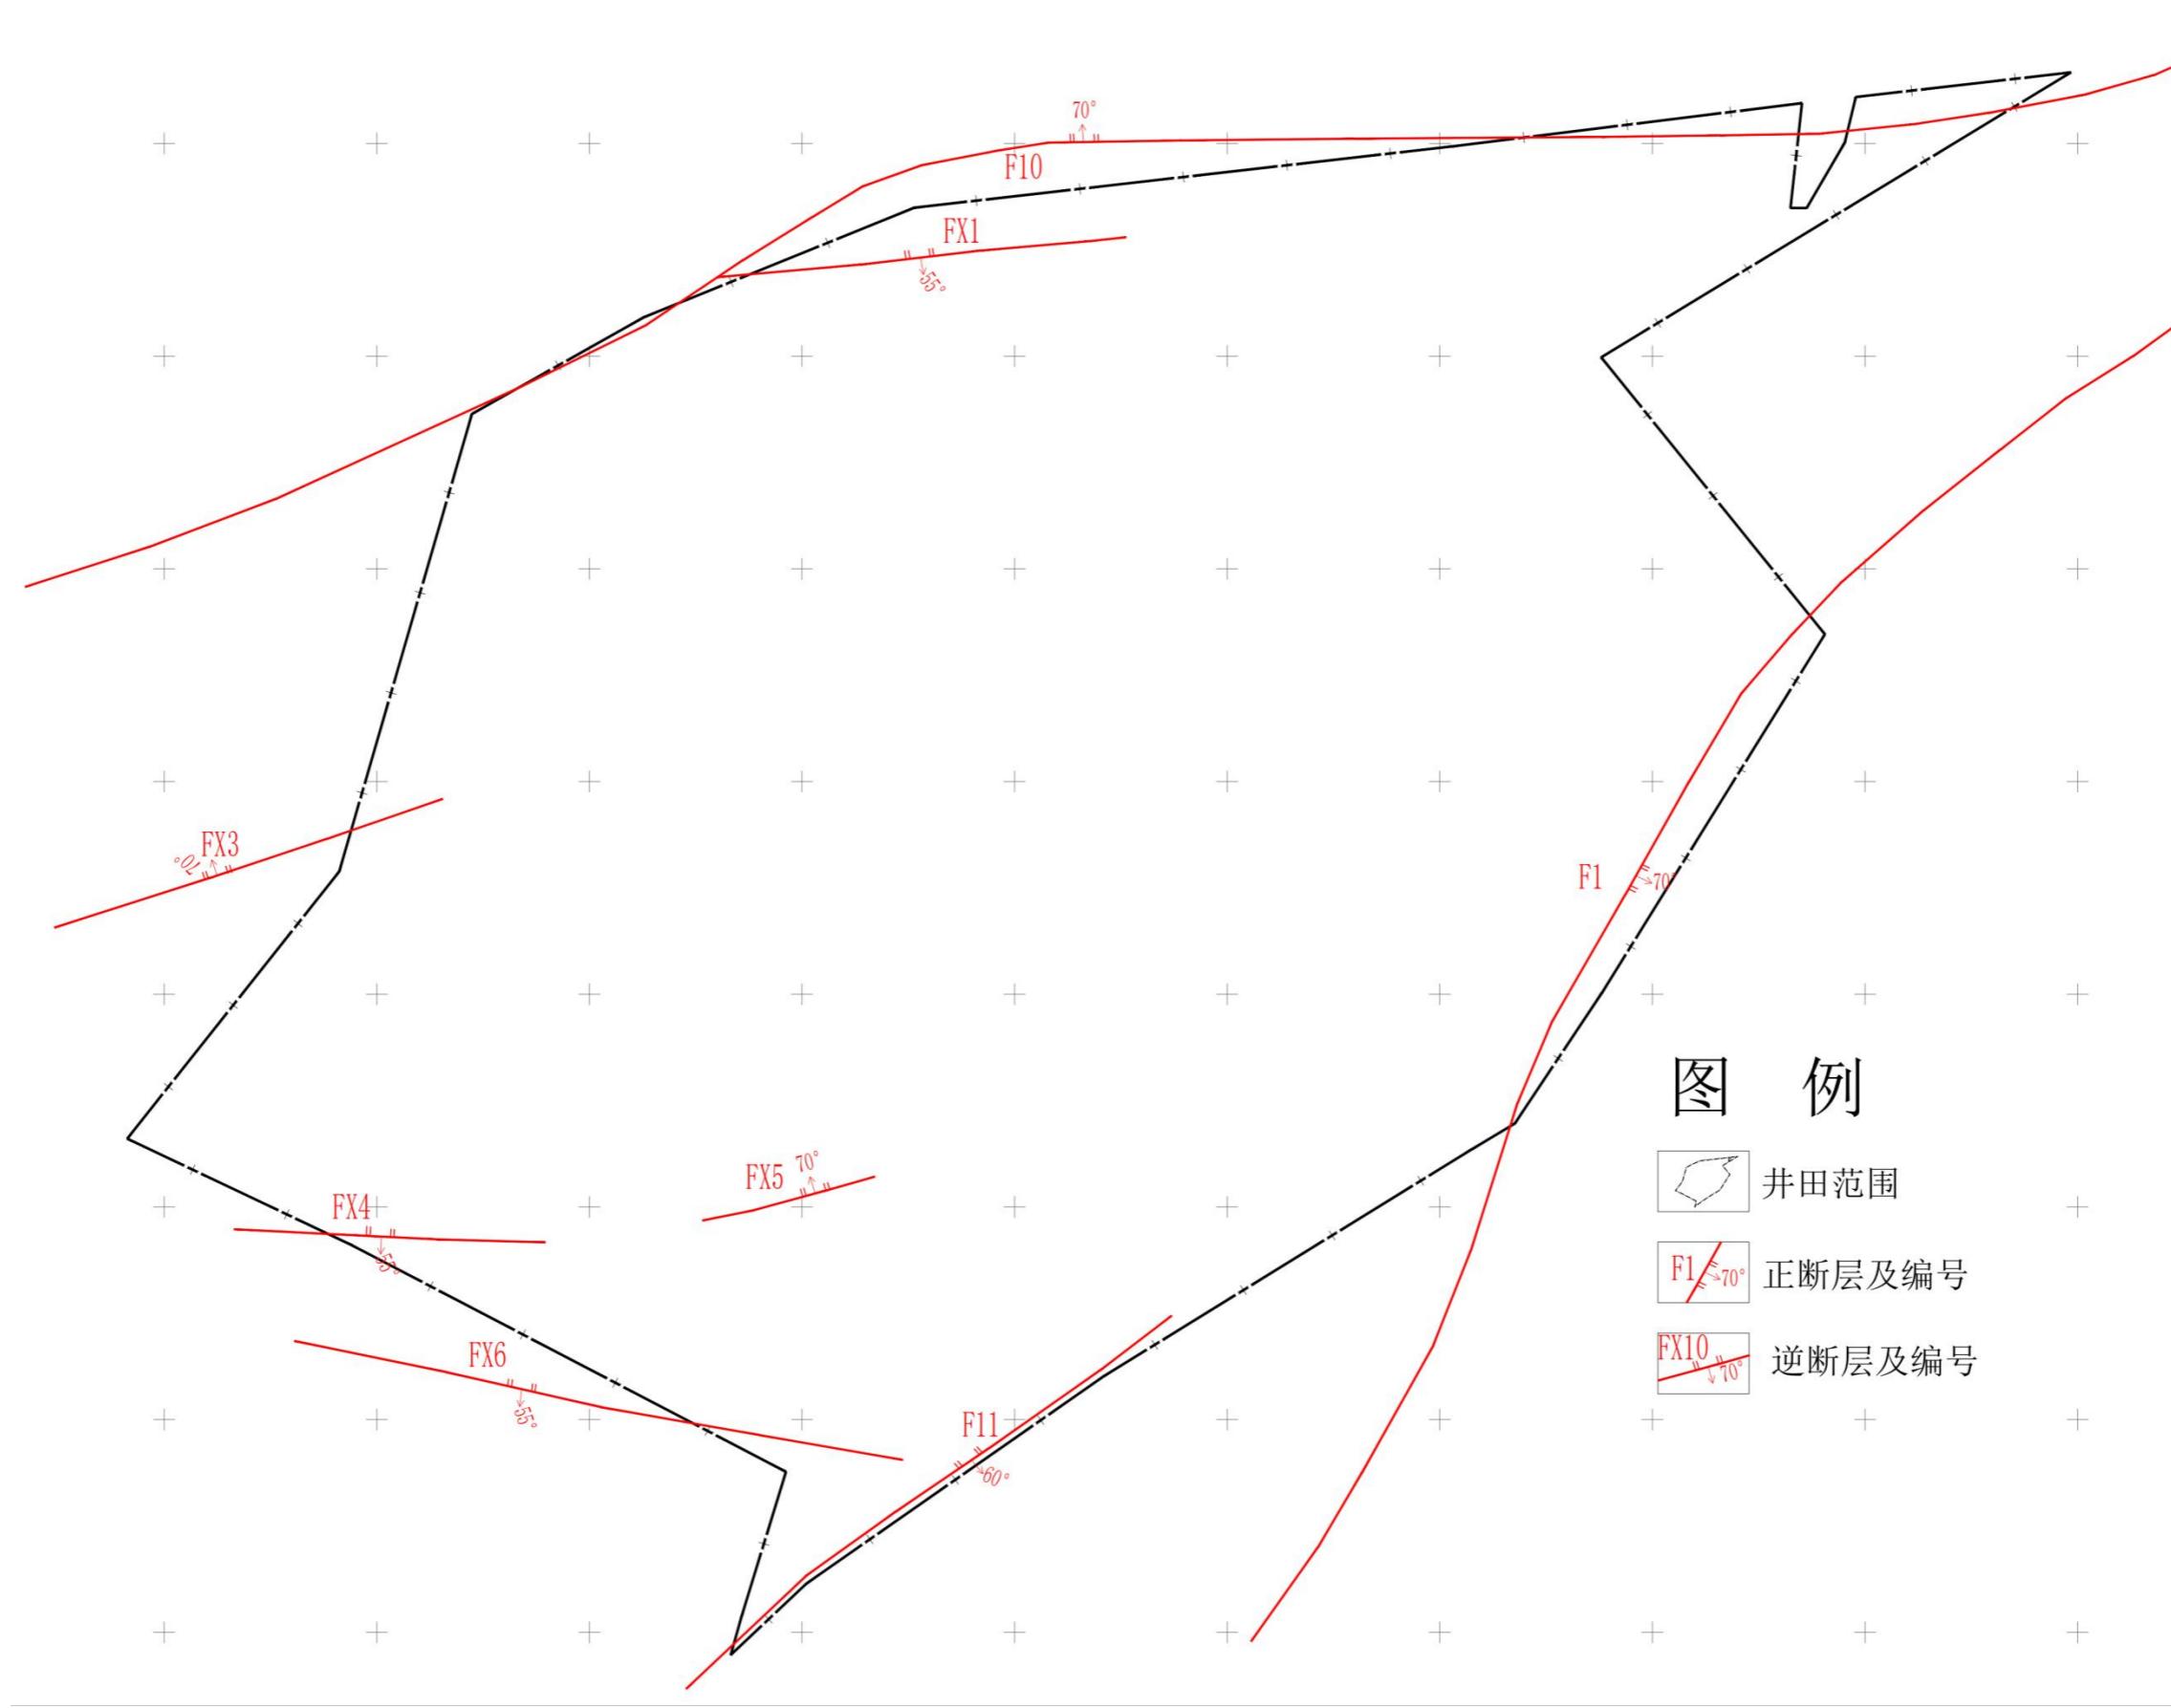
图 2.2-4 矿区地质构造平面图

澄合矿区基本构造形态为一向北倾斜的单斜构造，地层倾角一般5~10°，伴有断裂及次一级褶曲构造。西卓井田位于澄合矿区东部。其构造形态与矿区一致，为一倾向北西、具波状起伏的单斜构造。产状平缓，倾角一般4~9°。沿走向和倾向均发育有次一级的小型褶曲。F10断层为井田北部自然边界，F1和F11断层为井田东南自然边界，井田西南部发现小断裂4条。主要断层特征分述如下：

编号	性质	走向	倾向	倾角	断距(m)
F1	正	北35°东	南东	70°	300~550
F10	正	北60°-55°东	北	70°	150~420
F11	逆	北60°东	南东	60°	30~50
FX1	逆	东西	南	55°	39~20
FX3	正	北70°东	北西	70°	37~20
FX4	逆	东西	南	55°	35
FX5	正	东西	北	70°	39~10
FX6	逆	近东西	南	55°	38~70

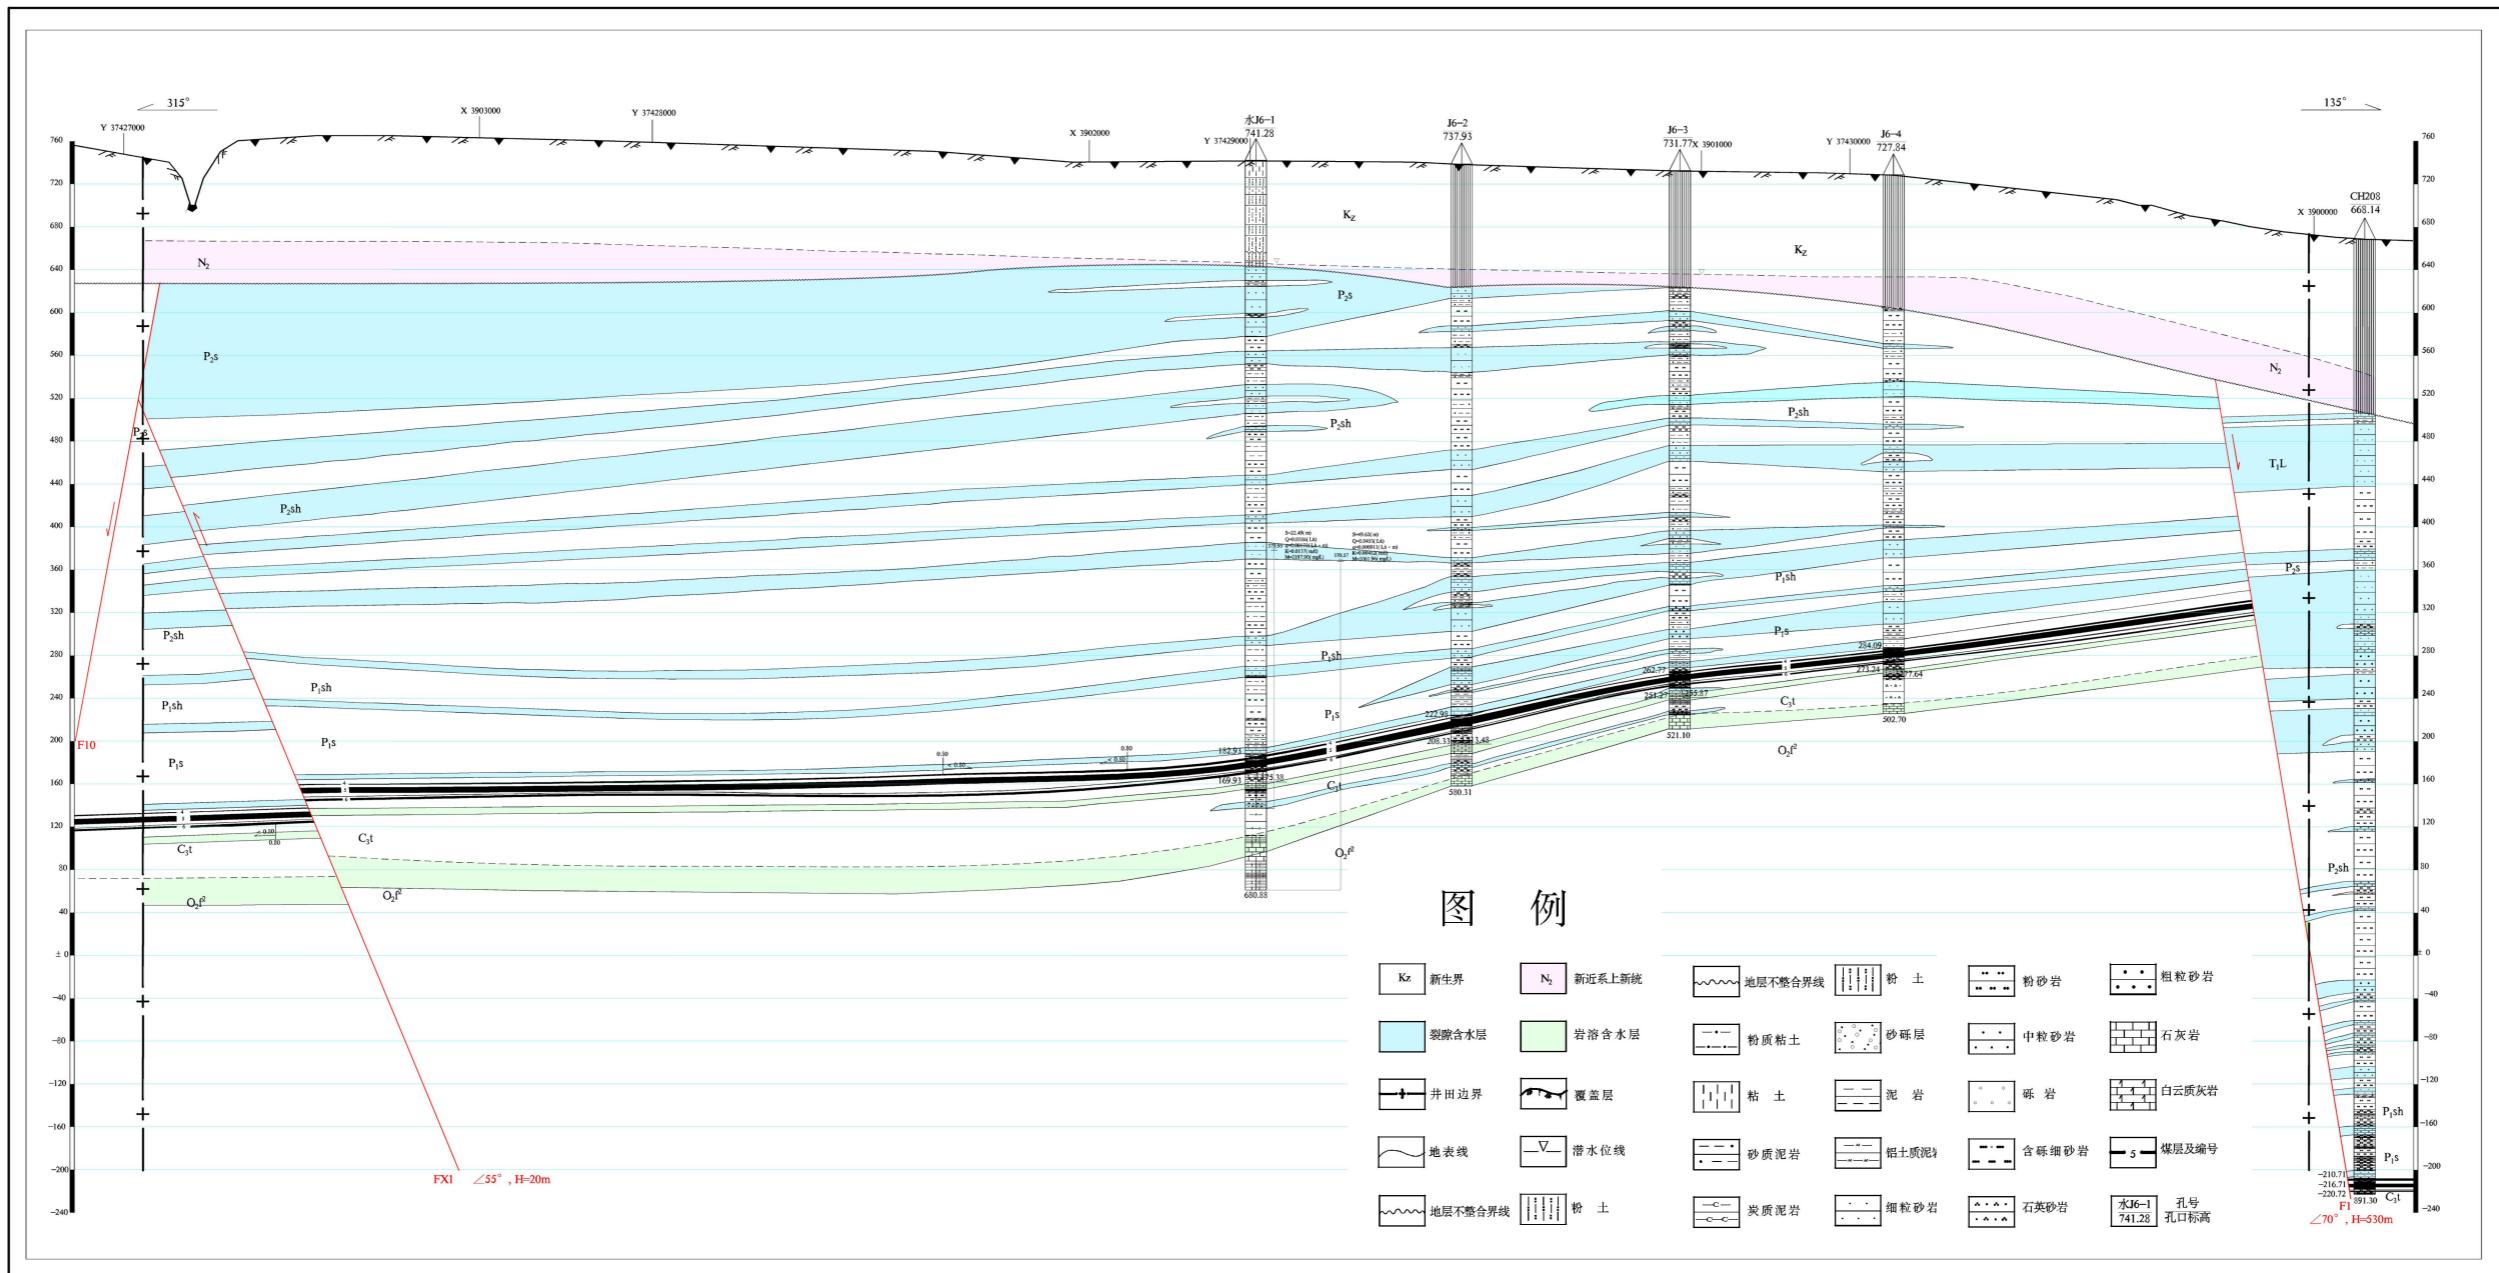
图 2.2-5 水文地质剖面图

区内地表基本被第四系松散层掩盖，属掩盖至半掩盖区，仅在沟谷有基岩裸露。区内含水地层，按其岩性及充水空间性质不同，可划分为孔隙裂隙潜水含水层、基岩裂隙水含水层及岩溶水含水层三种类型。水文地质剖面见图 2.2-5。

第四系冲积层地下水，主要分布徐水河支流沟谷地段，与地表水水力联系密切，丰水期主要接受河水的侧向补给，同时接受大气降水的渗入补给，由地势高处向地势低凹处径流，补给地表水或下渗补给基岩含水层；枯水期水位相对较高，主要补给地表水，对地表水的水量、水质能起到一定的调节作用。第四系中更新统黄土层地下水，主要分布于黄土台塬区，地下水主要接受大气降水垂直渗入补给，由于沟谷深切，受地形控制，因此潜水的径流路程不远，且排泄条件良好。总的径流方向由东南向西北排泄于区外。在径流途中部分以下降泉形式泄于地表较大沟谷汇流成河，部分则下渗补给基岩地下水。

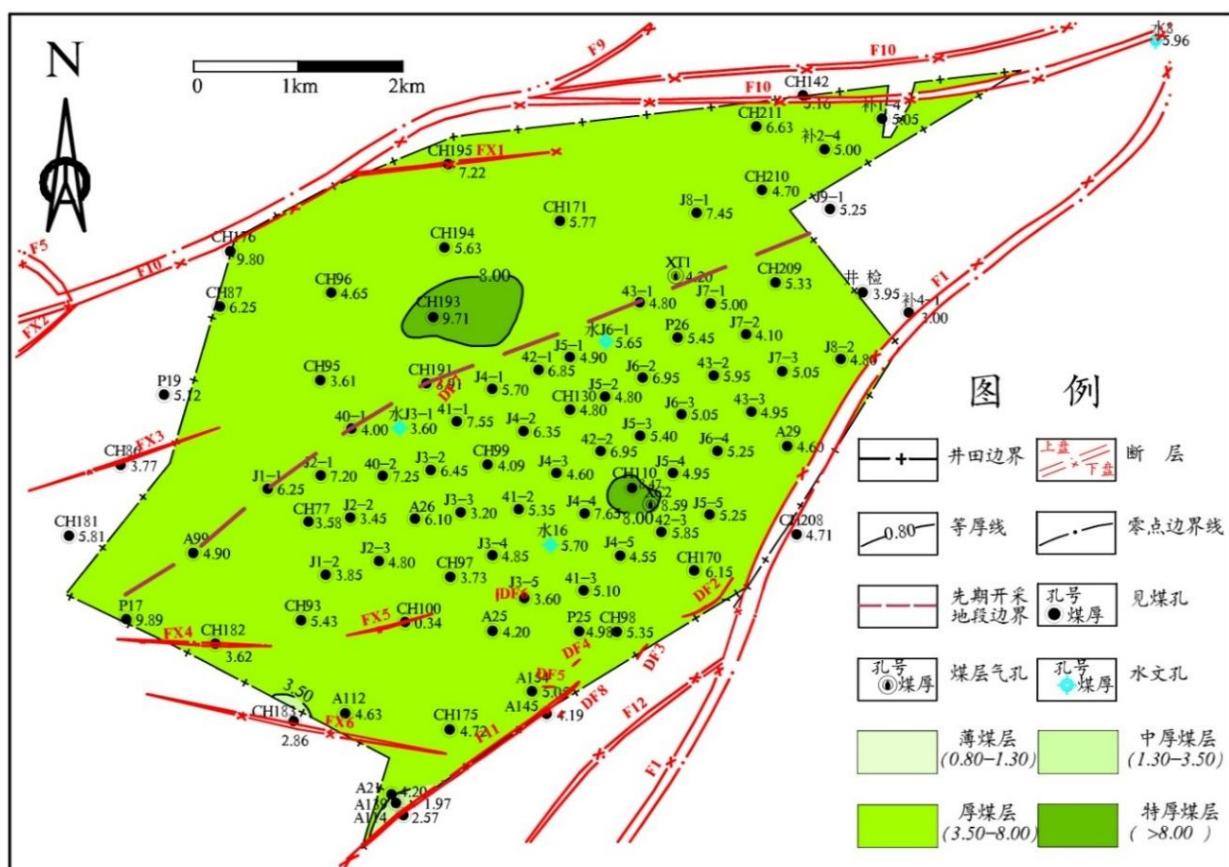
图 2.2-7 5号煤层可采范围及厚度等值线图

**2、5号煤** 5号煤层位于山西组下部，K<sub>3</sub>标志层之上，层位稳定，全区可采且较稳定，厚度有一定变化但规律性明显，总的的趋势是由浅部向深部变厚的趋势，为井田主要可采煤层。上距4号煤1.00~17.70m，一般4.40m；下距6号煤1.05~9.05m，平均4.48m。埋藏深度368.10~625.21，先期开采地段一般在361.95~612.65m。煤层底板标高120~330m，先期开采地段一般在130~320m。煤层厚度两极值为1.79~9.89m，平均厚度4.90m。煤层可采厚度（有效厚度）1.82m~9.87m，平均4.82m。大多数含1~2层夹矸，少量含3层夹矸，局部不含夹矸或含4层夹矸。夹矸厚度0.10~0.75m。5号煤层为结构较简单、较稳定的全区可采厚煤层。5号煤层全区分布，煤层厚度由北到南有变薄的趋势，煤层比较稳定。5号煤层埋藏深度等值线及可采范围及厚度等值线见图2.2-6。

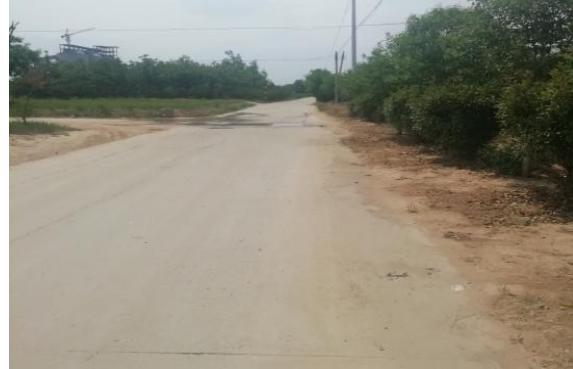
照片 2.5-2 农村道路 (镜向: 0°)

农村道路为水泥路面, 道路一般随地形变化高低起伏, 挖方切坡现象很少, 见照片 2.5-2。根据开发利用方案, 农村道路未留设保护煤柱, 本方案适用期内受影响长度约 13.96km, 影响面积为 69800m<sup>2</sup>, 主要位于南渤海城、北渤海村、席家坡村等村界内。

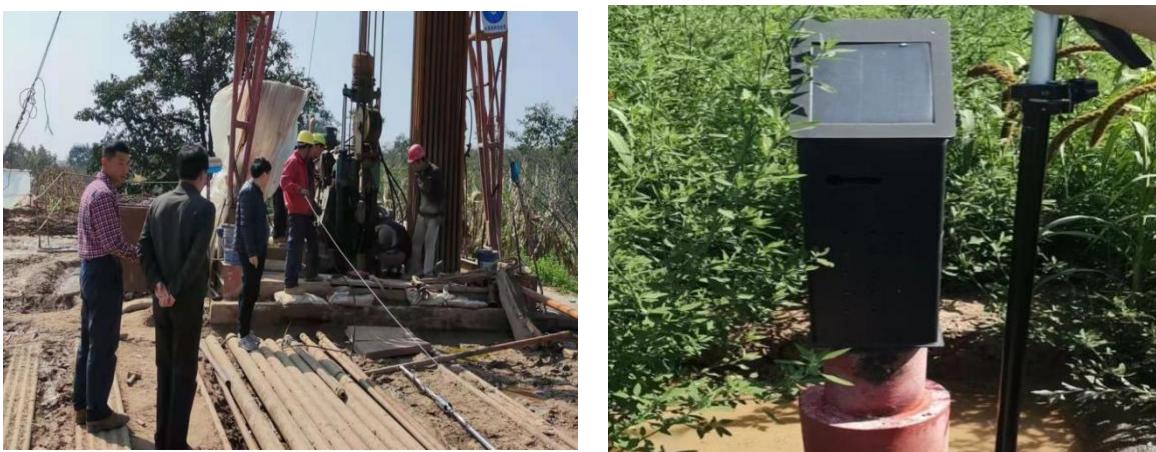
照片 2.6-1 监测井施工及竣工照片

根据开采接续计划及含水层监测需求，在工业场地和南渤海村分别施工水文观测孔一个，安装自动化监测仪器，对矿区山西组和下石盒子组含水层水位、水质进行监测。西卓煤矿委托陕西秦源招标有限责任公司对该工程施工进行谈判招标，最终确定陕西省一三九煤田地质水文地质有限公司为成交供应商。本项目施工完成 2 个钻孔 (J6-5、J2-4)，总工作量 1301 米。2022 年 5 月完成验收工作，结算费用 303.2350 万元。

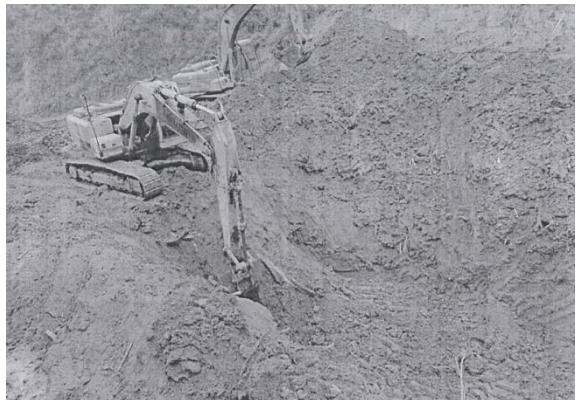
照片 2.6-2 坝基施工过程照片

该项工程 2020 年开始施工，主要工程包括拦渣坝、截水沟、排水沟、盲沟、施工便道等其他辅助设施，2021 年 7 月全部施工完成。其中，拦渣坝由坝体、涵洞组成，坝体

为浆砌石坝体，砌筑方量为  $960\text{m}^3$ ，涵洞为钢筋混凝土结构；排水沟长 210m，采用 M7.5 浆砌片石砌筑，矩形断面宽 0.4m，深 0.4m，壁厚 0.3m；截水沟长 210m；采用 M7.5 浆砌片石砌筑，矩形断面宽 0.4m，深 0.4m，壁厚 0.3m；盲沟长 338m，采用 C25 防渗混凝土浇筑净宽 0.5m，净深 0.5m，壁厚 0.3m。

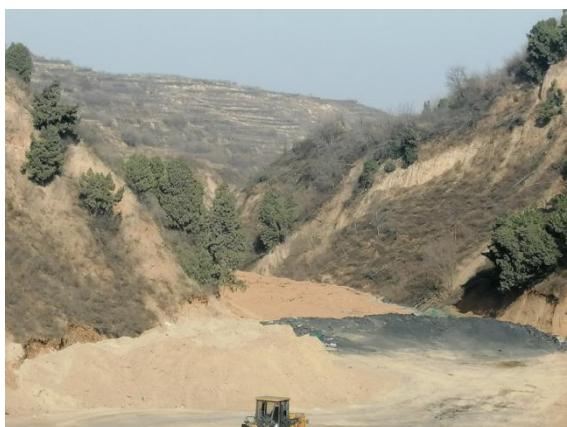
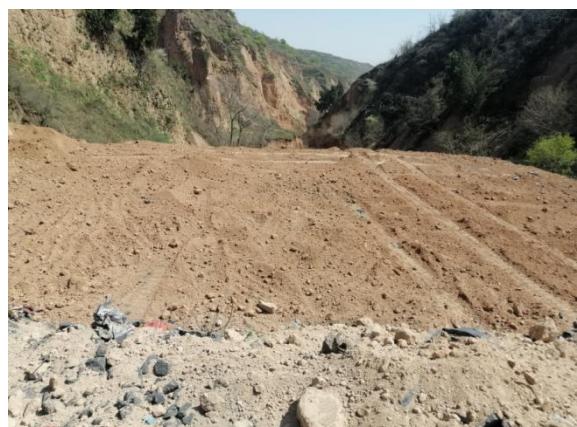
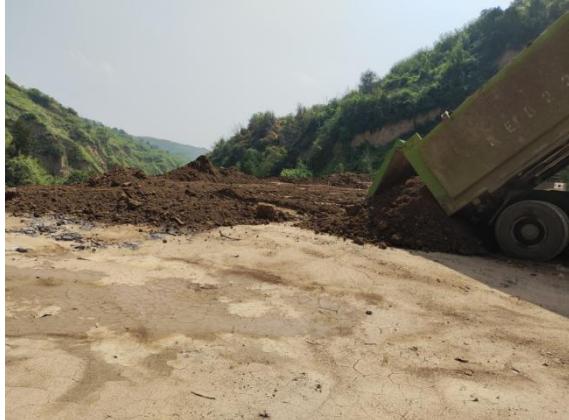
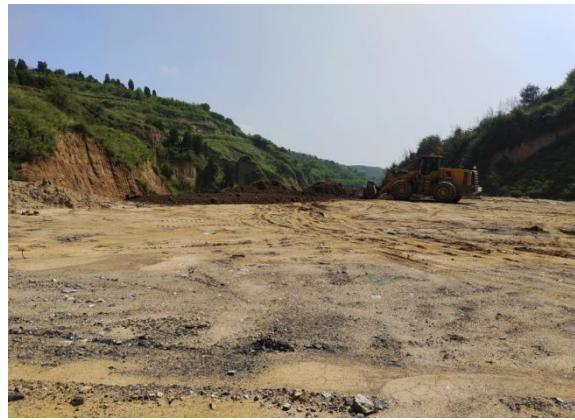
该部分工程由矿山企业自行施工，2020 年度主要对 1 级边坡进行治理，该年度剥离表土  $1950\text{m}^3$ ，回覆土方  $4875\text{m}^3$ ，其中  $1950\text{m}^3$  来自矸石周转场表土剥离， $2925\text{m}^3$  来自工业场地剥离表土剥离，运距为 4.5km。2021 年度主要对 2 级边坡进行治理，该年度剥离表土  $2400\text{m}^3$ ，回覆土方  $6000\text{m}^3$ ，其中  $2400\text{m}^3$  来自矸石周转场表土剥离， $3600\text{m}^3$  来自工业场地剥离表土剥离，运距为 4.5km。2022 年度主要对 3 级边坡进行治理，该年度剥离表土  $1050\text{m}^3$ ，回覆土方  $2625\text{m}^3$ ，其中  $1050\text{m}^3$  来自矸石周转场表土剥离， $1575\text{m}^3$  采购自周边村庄，运距为 3.0km。2023 年度主要对 4 级边坡进行治理，该年度剥离表土  $2556\text{m}^3$ ，回覆土方  $6390\text{m}^3$ ，其中  $2556\text{m}^3$  来自矸石周转场表土剥离， $3884\text{m}^3$  采购自周边村庄，运距为 3.0km。

截止 2023 年已完成底部 4 级台阶的覆土工作，累计回覆土方  $19890\text{m}^3$ 。该项工作已完成，目前未进行验收，安排到 2024 年度验收。
