# 陕西陕煤澄合矿业有限公司西卓煤矿 矿山地质环境保护与土地复垦方案

2024年11月

编制单位：陕西工程勘察研究院有限公司

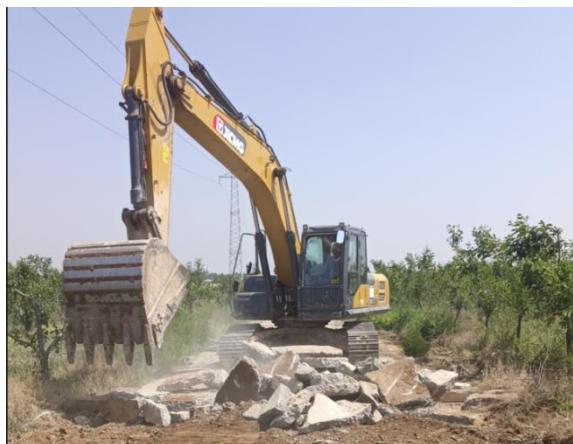
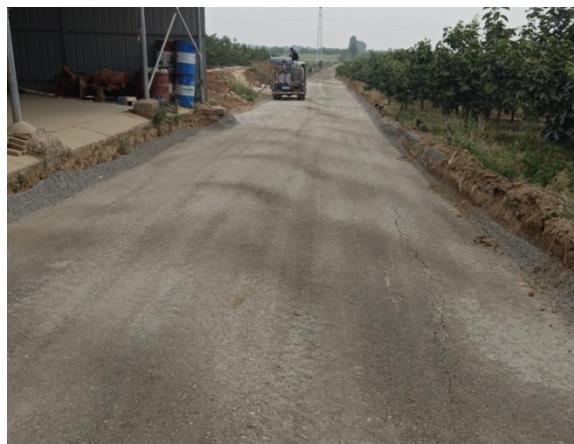
**乡村道路修复工程：**2023 年 11 月西卓煤矿进入试运转阶段，首采工作面为 1509 工作面，造成 1509 工作面西南部席家坡村通村道路损毁，开裂裂缝宽度约 0.15~0.3m，两侧影响宽度约 1.2m，影响村民的正常出行。2024 年 4 月开始对该段道路进行应急修复，施工单位为陕西中坤源建设工程有限公司，目前该工程已基本施工完成，进入道路养护阶段。

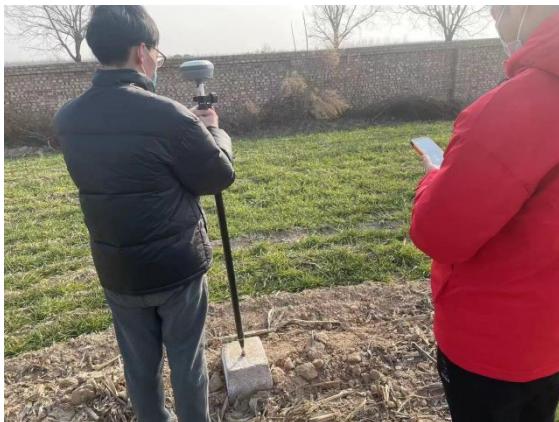
照片 2.6-10 采空区地表变形监测

西卓煤矿进入联合试运转后,由西卓煤矿委托西安科技大学对1509工作面进行地表位移监测,监测方式为人工巡查+RTK定位。采空区地表沉陷范围分阶段进行监测,稳沉期内以大面积人工巡查为主,对采煤工作面周边约200m的范围进行巡查,结合钢尺量测监测地面塌陷及伴生裂缝的发育、发展变化情况,待变形稳定后结合GPS及钢尺确定其位置、范围、深度及地表破坏情况;监测地面裂缝发生位置、长度、深度、宽度及危害情况等。

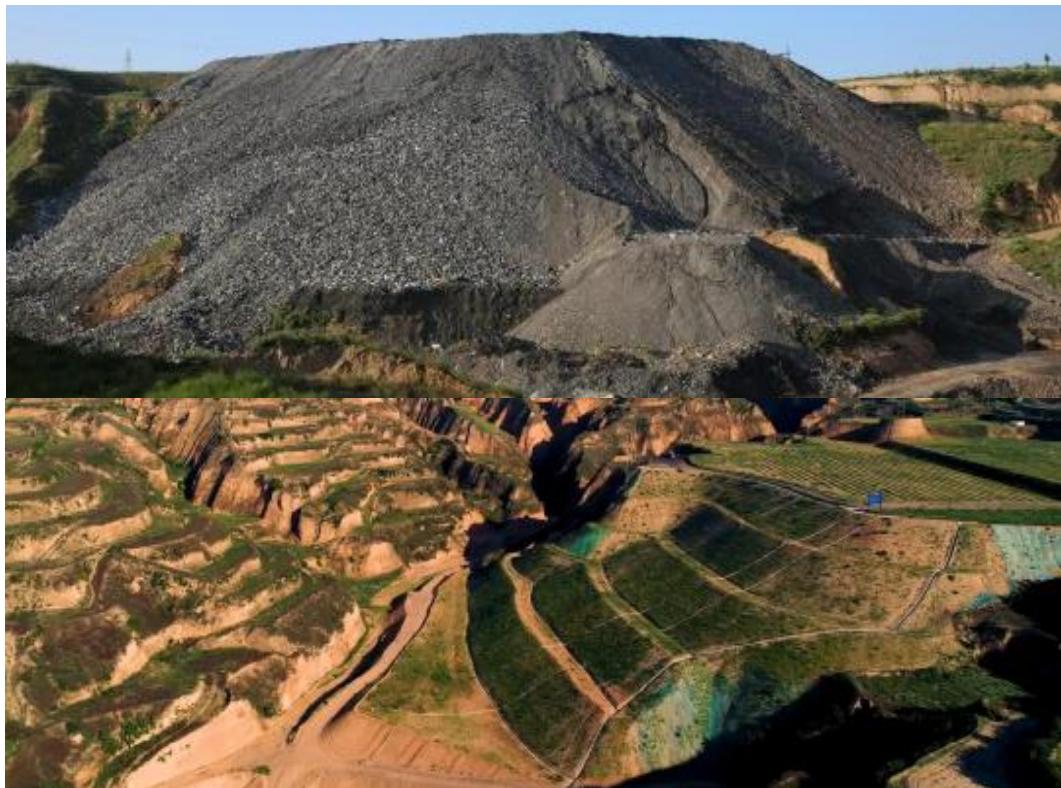
照片 2.6-12 董家河煤矿排矸场治理前后对比照片

**治理效果：**2019 年竣工后至今，边坡稳定未见变形，坡面绿化效果良好，在天然降雨情况，植被覆盖率达到 90%以上，治理效果显著。

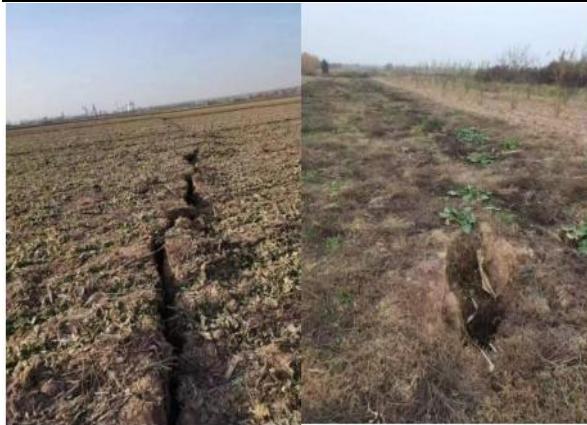
照片 2.6-13 治理前照片

**治理措施：**经监测发现该采空面仍处于变形期，因此仅对塌陷区裂缝、塌陷坑采取土方充填、土地整平等应急恢复治理，对造成破坏的植被重新进行补植，保障群众能够正常生产生活，工程完成复垦面积  $115.68\text{hm}^2$ 。

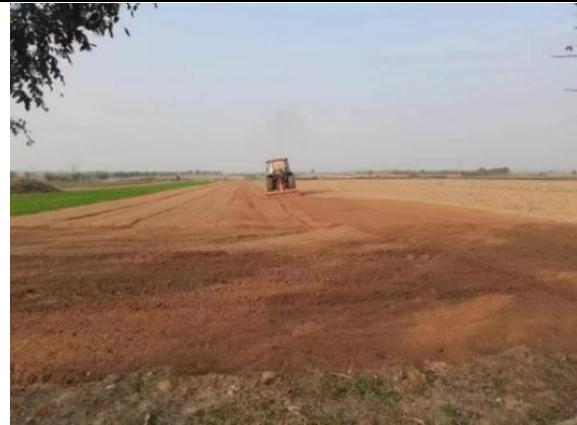
照片 2.6-14 治理后照片

**治理效果：**虽然在变形期内进行应急治理，但是治理后区域已基本满足村民的正常耕作需求，最大限度地减缓了村企矛盾，达到了良好的社会反响。

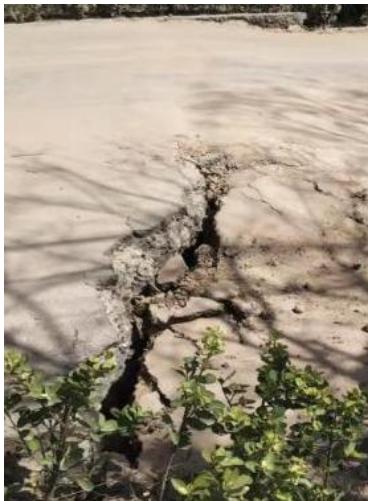
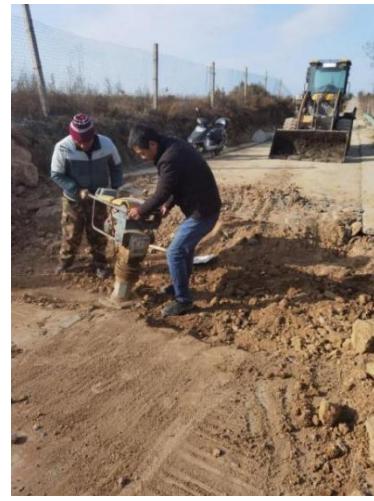
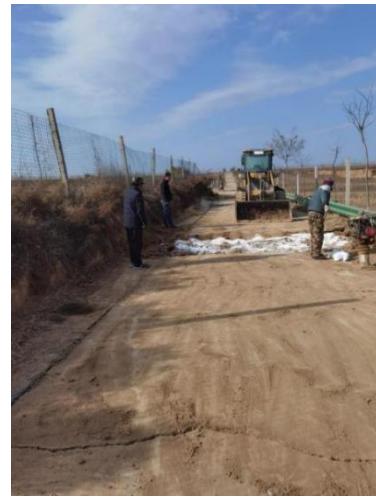
照片 2.6-15 治理前、中、后效果照片

**基本概况：**山阳煤矿（以下简称“山阳煤矿”）位于合阳县王村镇、城关镇、金峪镇、甘井镇及澄城县庄头镇境内，距离西卓煤矿约 10 公里，生产能力 300 万吨/年。尧头社区生产道路因 1531、1511 工作面采空影响，原混凝土路面开裂、下沉较严重。

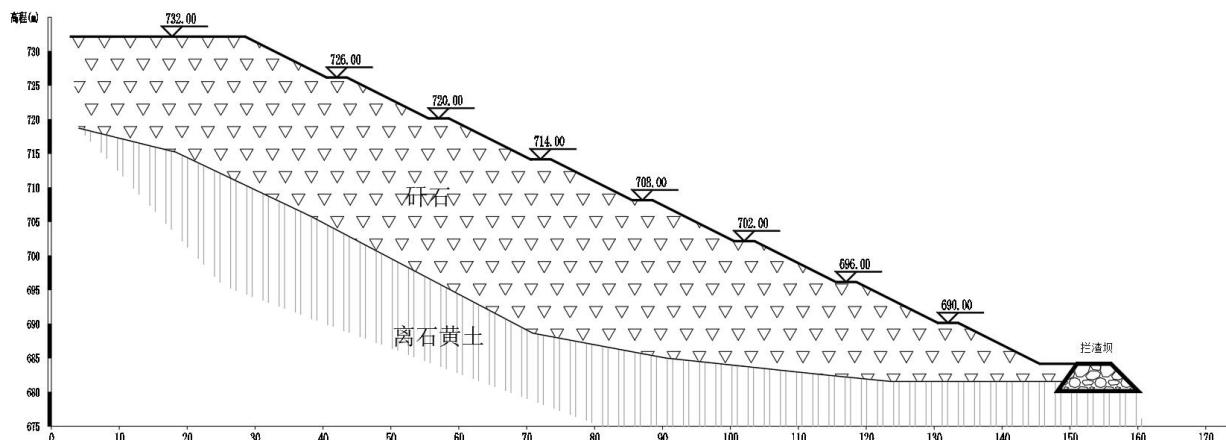
图 3.2-1 研石周转场剖面示意图

从沟底到沟脑分 8 级堆放，堆研量约为 40 万 t，沟底已设置拦渣坝。根据现场调查，单级边坡的高度为 5.0~6.0m，平台宽度为 3.0~5.0m，单级坡比为 1: 1.5~1: 2，总的边坡高度为 40m。沟底拦渣坝为浆砌石坝，高度约 4.0m，坝顶宽度约 3.0m，面坡坡比为 1: 1.2 (图 3.1-1)。

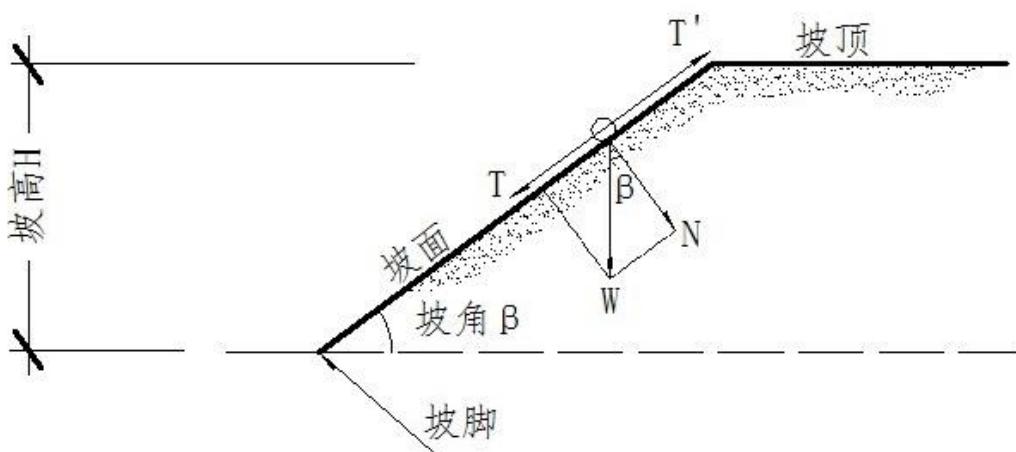
图 3.2-2 无粘性土坡稳定性计算简图

该研石边坡特点为无序堆放，其在场地平坦处多自然堆积。由于废渣本身工程性能特点为松散、类均质、含大颗粒、级配不良。采用无粘性土土坡稳定分析最为契合实际，采用极限坡角的理论演算稳定性。

斜坡上的土颗粒 M，自重为 W，砂土的内摩擦为  $\varphi$ 。W 垂直于坡面和平行于坡面的分力分别为 N 和 T。

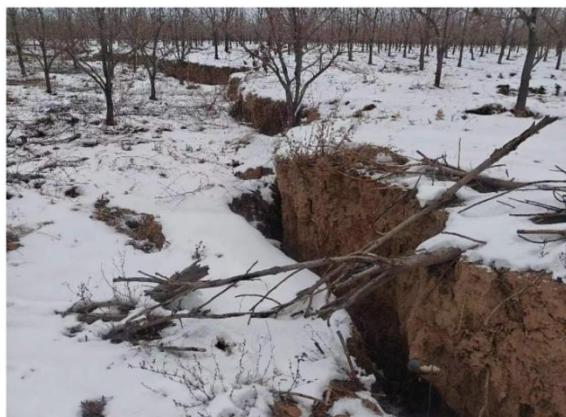
该区内主要分布有农田、农村道路和高压输电线路, 采空塌陷造成农田土地损毁、灌溉措施受损、道路开裂和高压输电线路塔基变形等问题, 影响区域内人民正常的生产活动, 影响较严重。

照片 3.2-1 农田内裂缝 (镜向 NE)

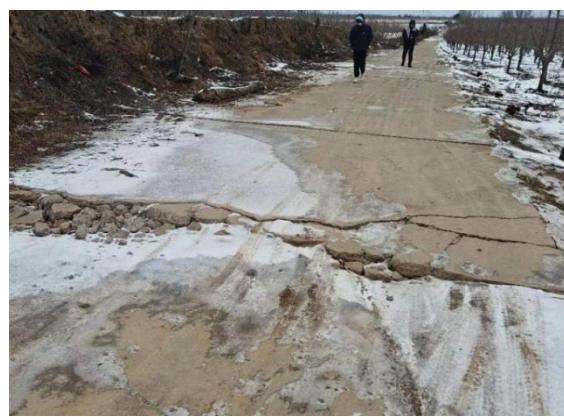
照片 3.2-2 农村道路裂缝 (镜向 NE)

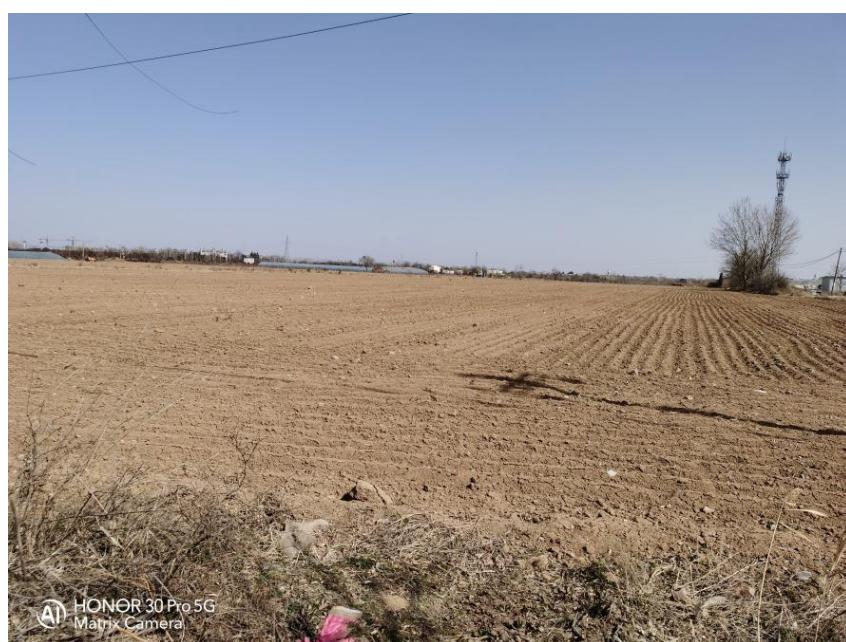
照片 2.3-3 临皋风井工业场地拟建区域（镜向  $90^\circ$ ）

矿山拟建工程为临皋风井工业场地，该场地所在地区为黄土台塬区，一般高差 2~5m，地形较为平缓，场地建设过程中边坡高度小于 3m，预测各场地建设引发不稳定地质体的可能性小，危害程度小，危险性小，影响程度小，地面工程场地均为适宜场地。

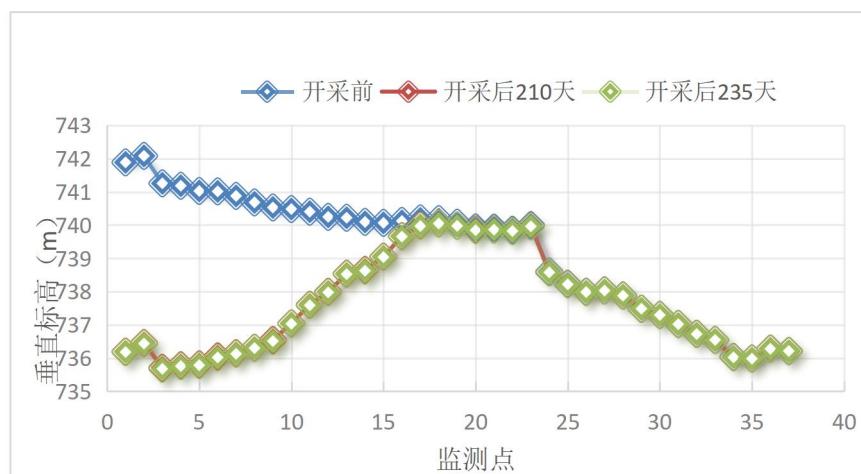
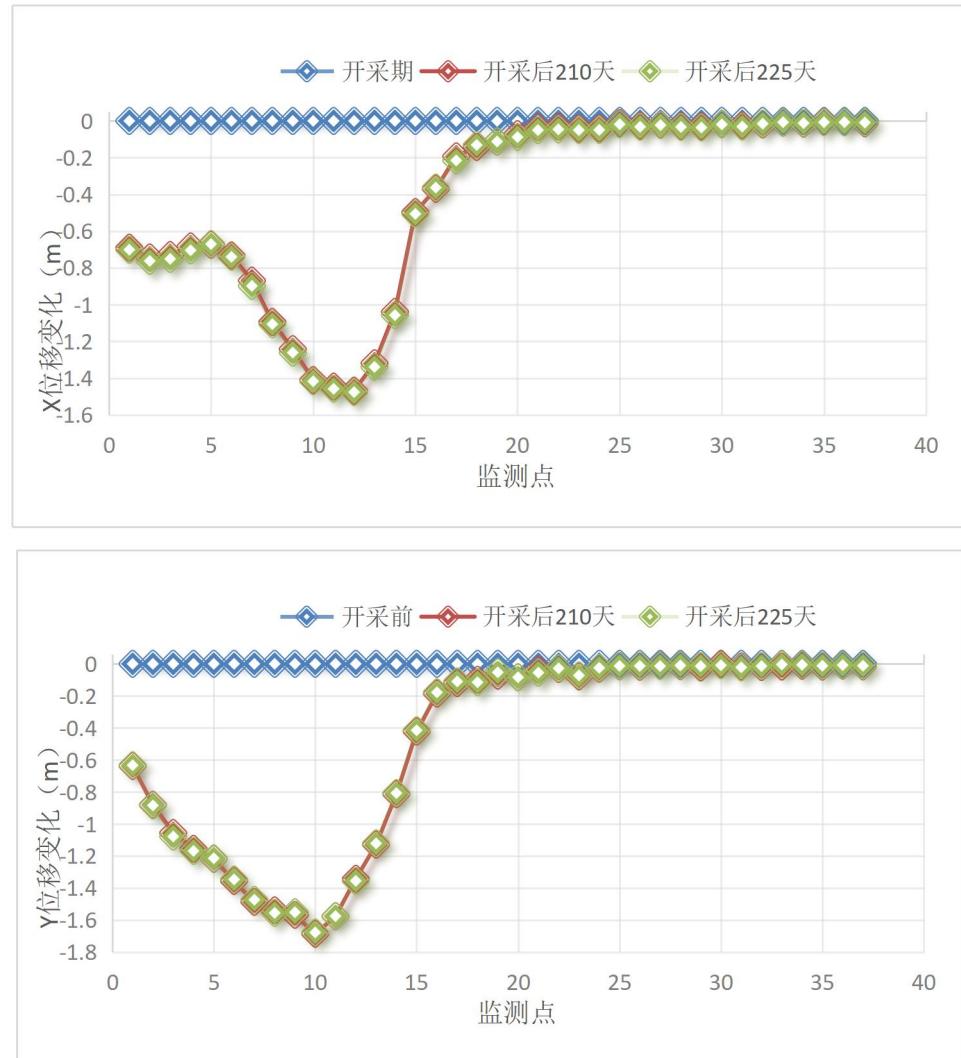
图 3.2-3 1509 工作面地表变形 X、Y、Z 三方向变形趋势图

2023 年 11 月后开采的 1509 工作面, 1509 工作面主采 5 号煤层, 上部无 4 号煤层分布, 该区域 5 号煤层埋深为 500~550m, 开采厚度为 3.5~6.3m, 开采方式为综采垮落顶板法。根据 2023 年 11 月~2024 年 8 月间的监测数据, 裂缝在回采后 10~15 天内在地表出现, 初始裂缝宽度约 5~15cm, 错台高度约 20~30cm, 地表可见深度约 0.5~0.8m; 随着塌陷的不断进行, 当回采后 200~235 天后, 地表剧烈变形基本结束, 此时沉陷盆地最大变形量为 5.645m, 塌陷进入缓慢变形阶段 (图 3.2-3)。在塌陷剧烈期间, 5 煤塌陷中心的最大塌陷值为 5.645m, 最大倾斜值为 24.08mm/m, 最大曲率值为  $0.08 \times 10^{-3}/m$ , 最大水平移动值为 0.68m, 最大水平变形值为 9.15mm/m。单独开采 5 号煤层时, 实测数据除水平位移值比预测值偏小外, 其余值均处于预测值范围内, 预测结果具有可参考性。

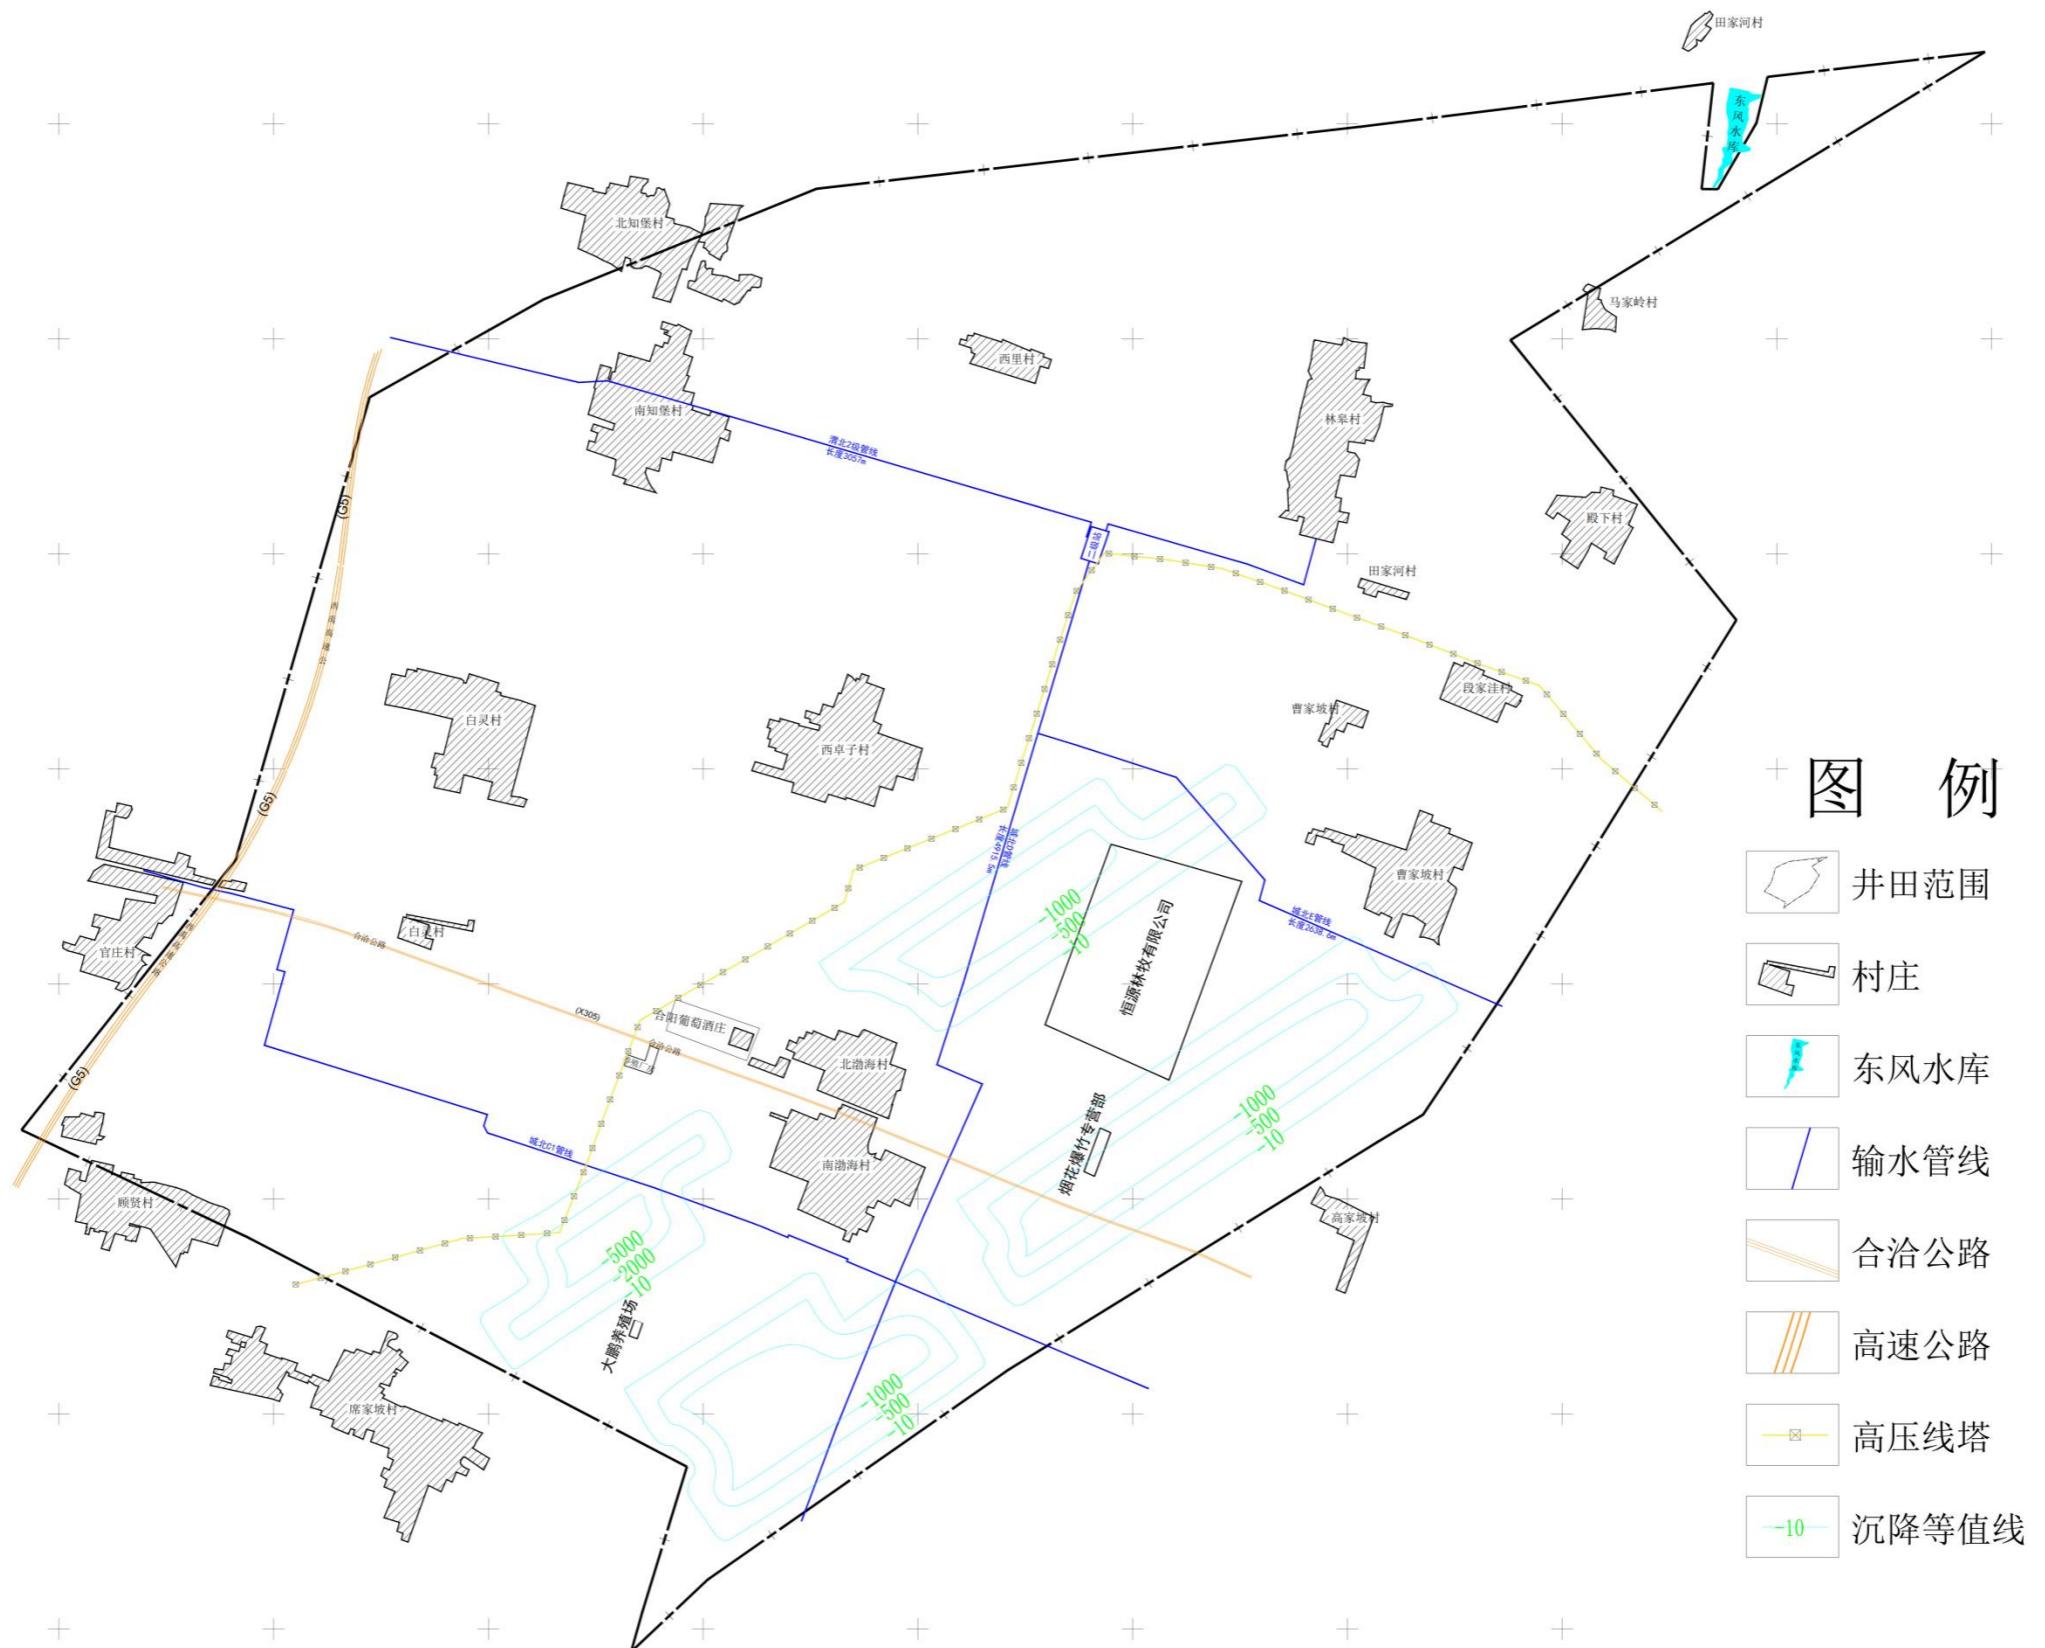
图 3.2-4 近期开采沉陷等值线图

地面塌陷将随采掘工作面的推进而发生, 最终塌陷盆地范围比采空区本身在平面上向外扩展  $200\sim293m$ 。中期开采工作面地表移动延续时间为 2.5~3.0 年。时间段分配上, 初期剧烈变形, 中期缓慢变形, 晚期相对稳定。

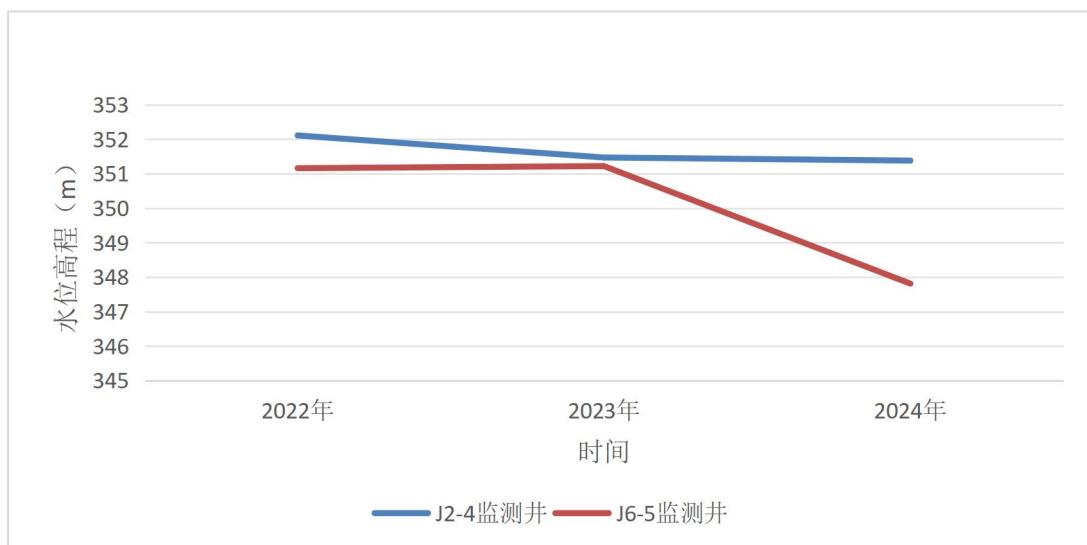
图 3.2-5 监测井各年度水位变化折线图

根据西安科技大学编制的《一盘区 1509 工作面顶板两带发育高度及规律研究》报告及实测资料，1509 工作面在开采高度厚度为 4.1m 和 5.1m 时，导水裂隙带高度分别为 127.82m 和 131.55m，裂采比介于 25.8~28.4 之间。该高度的导水裂隙带将沟通至山西组、下石盒子组、上石盒子组砂岩含水层，使其结构破坏；根据 2022~2024 年度水位监测数据，S7（J2-4）距离开采区域较远，水位影响较轻，S1（J6-5）紧邻已开挖巷道区域，水位变化明显（图 3.2-5），影响程度较严重。

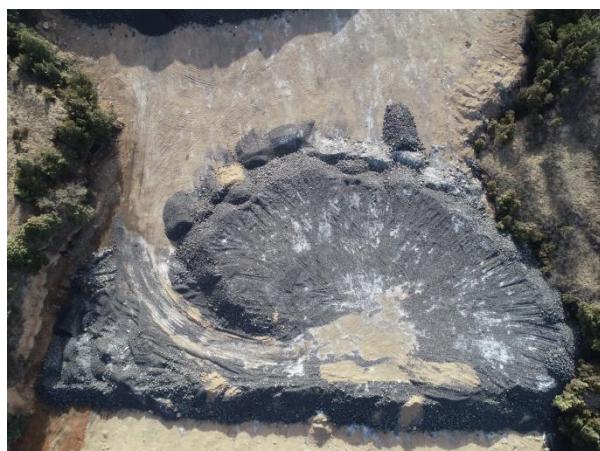
照片 3.2-1 坡顶平台

根据现场调查，排矸场从沟底到沟脑分 8 级堆放，单级边坡高度约  $5\sim6\text{m}$ ，坡比为  $1:1.5\sim1:2$ ，中部平台宽度约  $3\sim5\text{m}$ ，顶部平台宽度约  $80\text{m}$ ，堆矸量约为 40 万 t。目前沟底已设置拦渣坝，上部平台及坡面未采取覆土措施，矸石裸露，地表植被遭到破坏矸石周转场周边未设置截排水渠，在降雨影响下，矸石坡面冲刷较严重，原有的土地利用类型被改变。因此，地形地貌景观影响程度较严重。

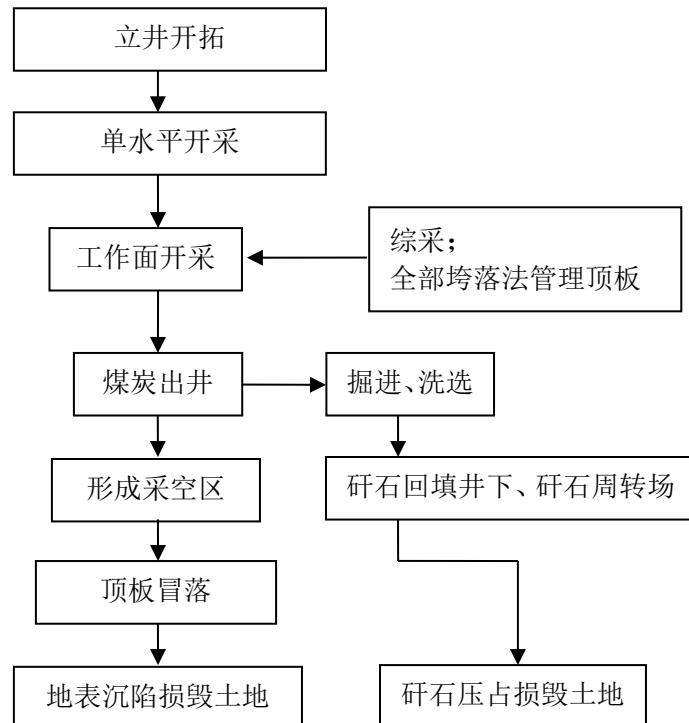
图 3.3-1 煤矿开采与土地损毁时序关系图

地表沉陷造成土地分割, 土层错动, 土壤质地疏松, 水分减少, 影响土壤质量, 从而影响植被生长。地表沉陷也造成交通设施、农田水利、电力设施等工农业生产设施将受到不同程度的影响, 也影响耕地耕种质量和植被生长。沉陷造成的土地损毁持续时间大约 3.0 年。本项目煤矿开采与土地损毁的时序关系见图 3.3-1。

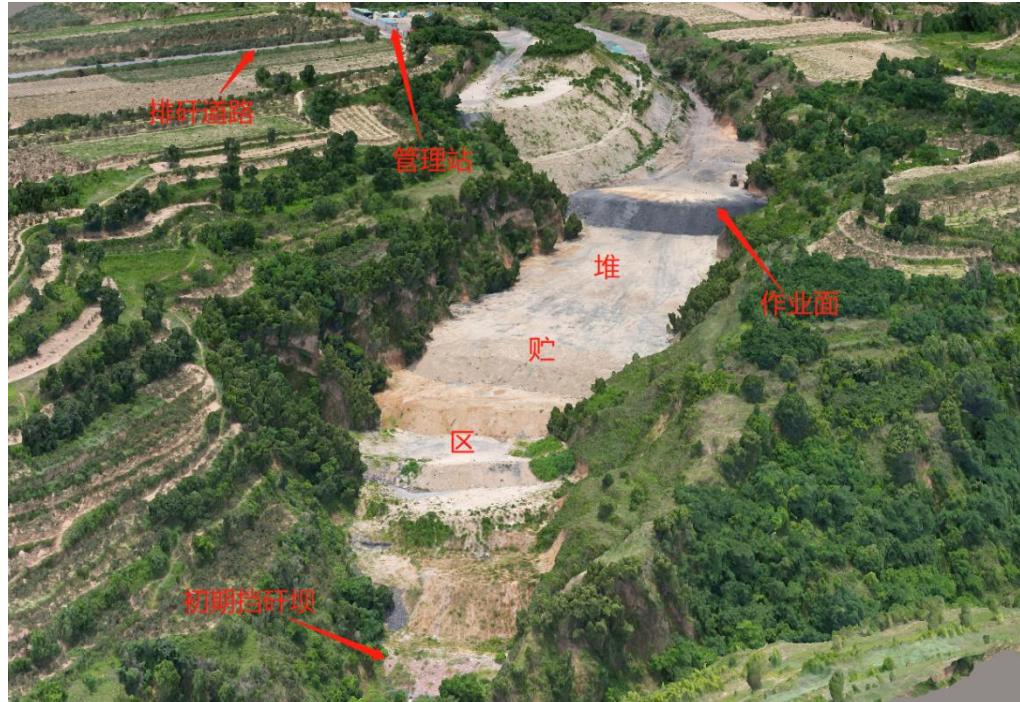
图5.2-1 研石周转场生态治理恢复项目范围示意图

根据现场调查，经多年排研，现场初期挡研坝以上已形成了 8 级高低不等的研石边坡。初期挡研坝坝顶高为 682m，坝体高度约为 5m，各级边坡坡顶高程分为：690m、696m、702m、708m、714m、720m、726m 和 732m，各级边坡马道宽度不等，最小宽度约为 8m。每级研石堆体边坡坡角约 45°，局部最大可达 50°。

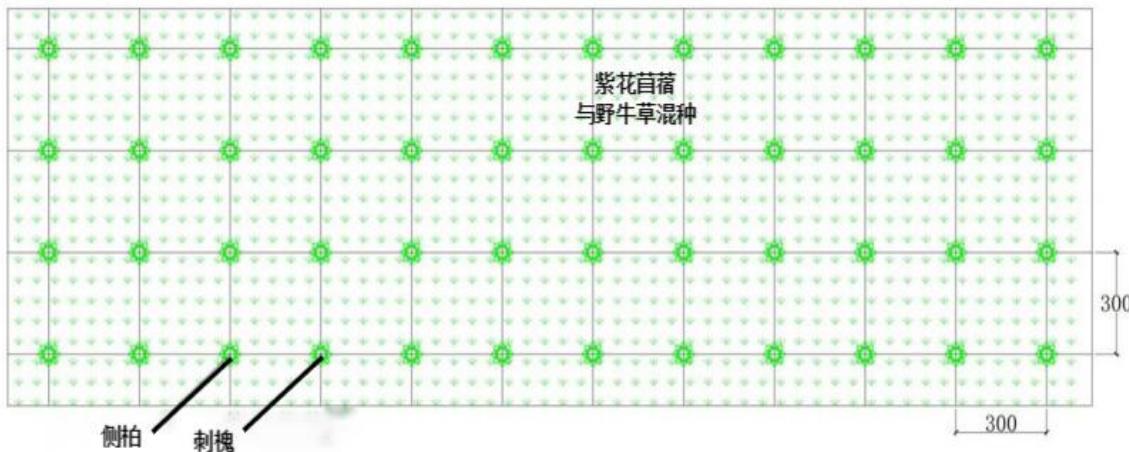
图5.2-4 坡面绿化大样示意图

根据场址区的立地条件，绿化采取灌草相结合的方式。树种选择刺槐与侧柏（比例为 1:1），草籽选用紫花苜蓿和野牛草的混合草籽（混合比例 1:1）。刺槐与侧柏苗木均为 2~3 年实生苗。紫花苜蓿和野牛草草籽为一级种子。堆矸平面和各级马道平台栽植刺槐与侧柏；各级边坡坡面撒播紫花苜蓿和野牛草草籽混合草籽。

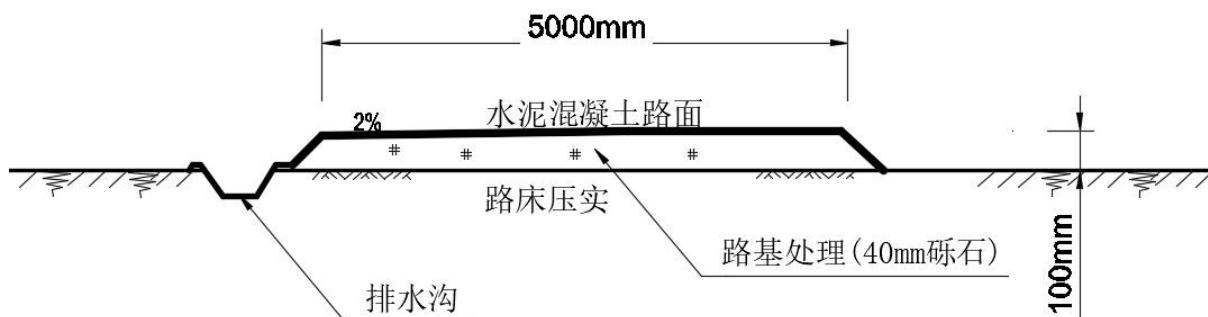
图5.2-5 农村道路修复示意图

④养护、切缝：在混凝土浇筑后，及时进行养护，可采用覆盖保湿材料或浇水等方式，保持混凝土湿润，以促进其强度增长；拆模：在混凝土达到一定强度后，拆除模板；对混凝土路面进行切缝，以防止路面开裂。

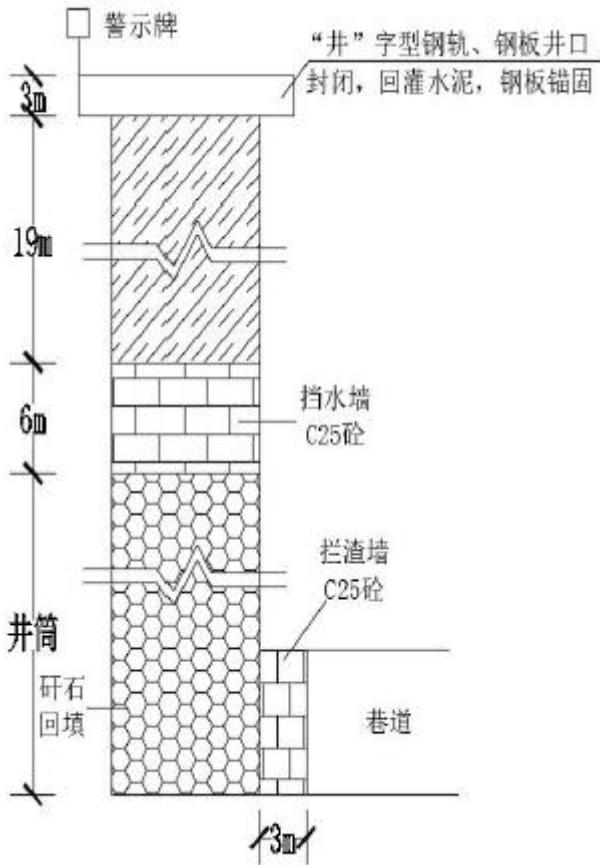
图 5.2-6 井筒封闭示意图

井筒封闭示意见图 5.2-6。

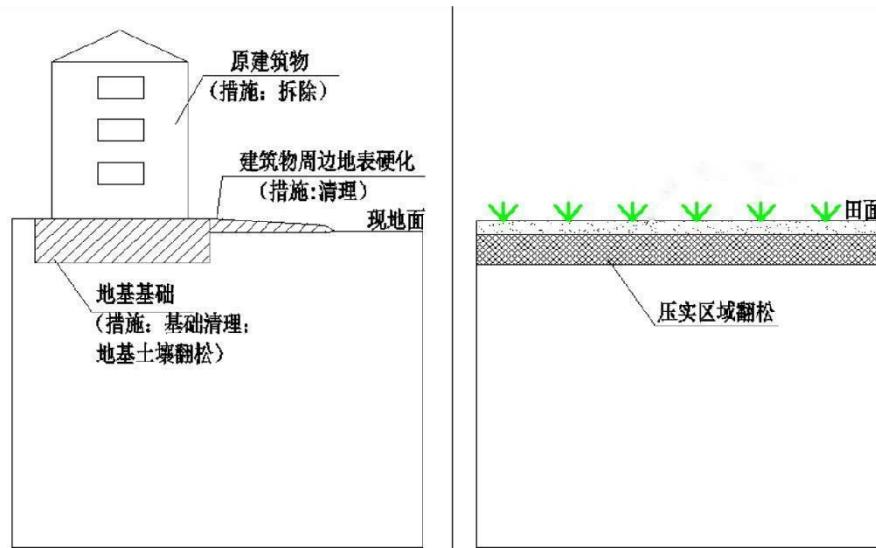
图 5.3-1 建筑物压占土地损毁复垦示意图

经调查，工业场地等永久占地的建筑一般为多层混凝土结构建筑，采用机械方式拆除，需拆除的单位面积工程量约为 0.5m<sup>3</sup>/m<sup>2</sup>。建筑拆除后，硬化地面需剥离、基础需挖除，采用挖掘机和推土机协同作业。据实地调查，工业场地等永久用地的路面一般为混凝土路面，平均厚度为 0.6m；建筑物基础一般为毛石条基，埋深小于 1.5m；硬化地面结构一般为砂石地面和混凝土地面，厚度一般小于 15cm。采用挖掘机和推土机协同作业。进行有组织有顺序地拆除工作，复垦过程中清理的弃渣就地深掘 2m 以上，然后将建筑垃圾就清运最近的垃圾填埋场，运距为 8km。

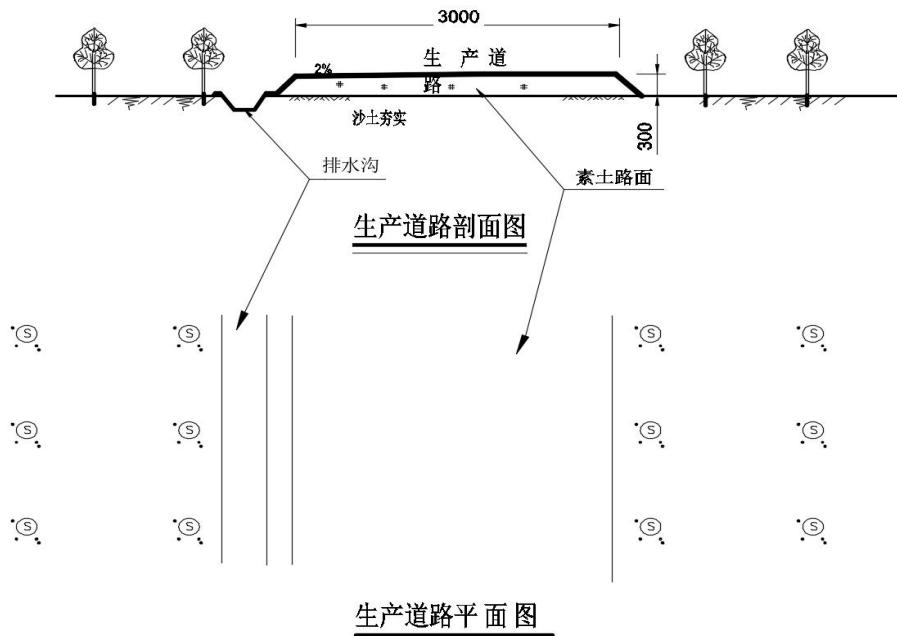
图 5.3-2 田间道路典型设计示意图

将农村宅基地复垦为旱地后，需要在耕地周边新增必要的生产道路，用于田间的各个地块，便于农业生产管理。路基宽度 $4.0\text{m}$ ，素土路面，路面宽度 $3.0\text{m}$ 。应尽量利用原有合格的道路系统，或在原有道路系统的基础上改建，并与现有道路系统连接（图 5.3-2）。

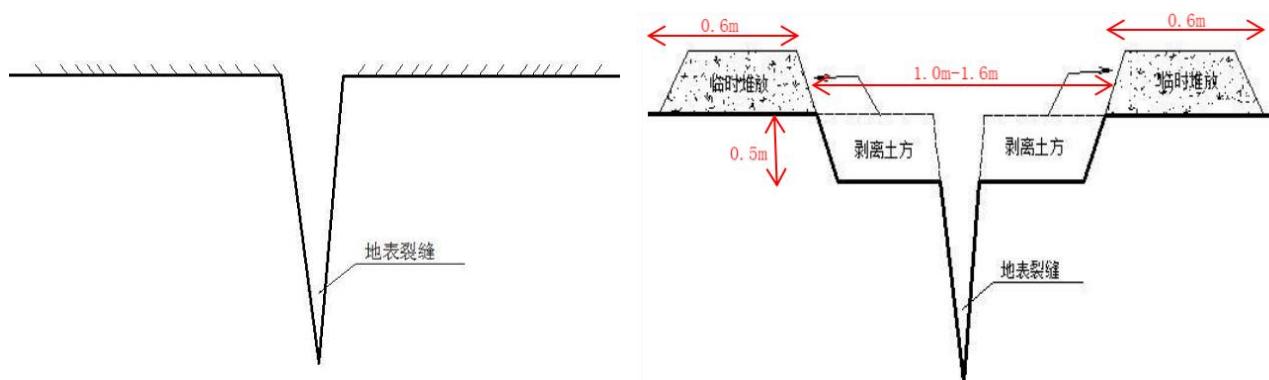
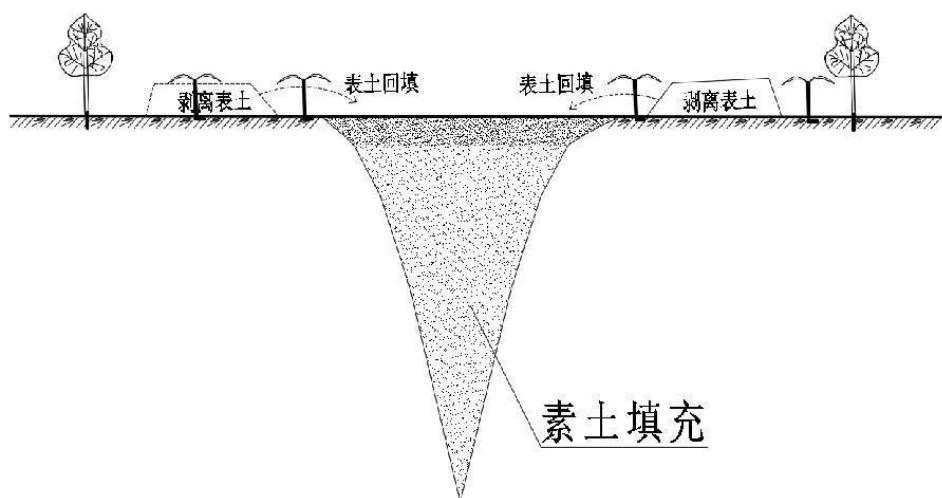
图 5.3-5 裂缝充填表土回覆

**裂缝充填：**采用素土填堵裂缝的方法进行整治。将裂缝地挖开，用土壤逐层夯实即可。对于稳定的沉陷地也可用填堵法暂时恢复土地的生产力，能够保证进行一定的农业生产或林草生长即可，待其稳定后再采取适当的复垦措施。裂缝充填方法见示意图5.3-5。

图 5.3-3 地表裂缝形成

图 5.3-4 裂缝两侧表土临时剥离堆放

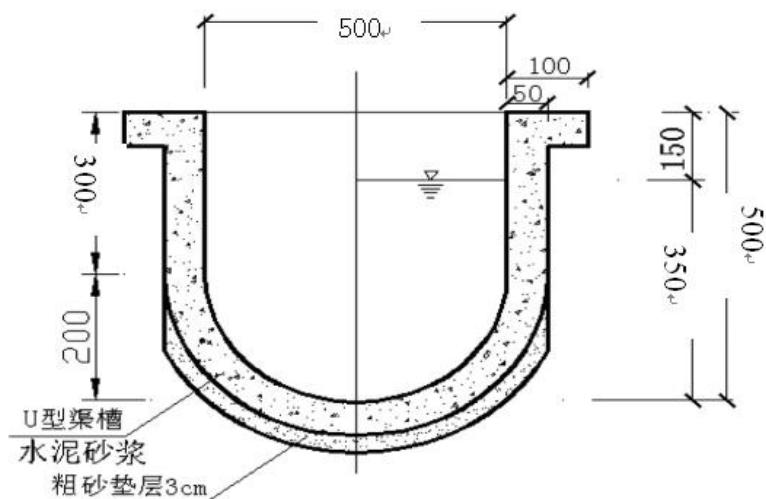
图 5.3-6 U型渠道 纵剖面图

灌渠修复工程：项目区水浇地范围内灌溉渠，在地表沉陷后造成损毁，影响水浇地灌溉，修复损毁的灌溉渠。矿区内灌渠以U型渠为主，上口宽度为 $0.5\text{m}$ ，深度 $0.5\text{m}$ ，渠道边坡系数0.03，修复后灌渠同原灌渠标准一致，修复比例按照35%考虑，见图5.3-6。

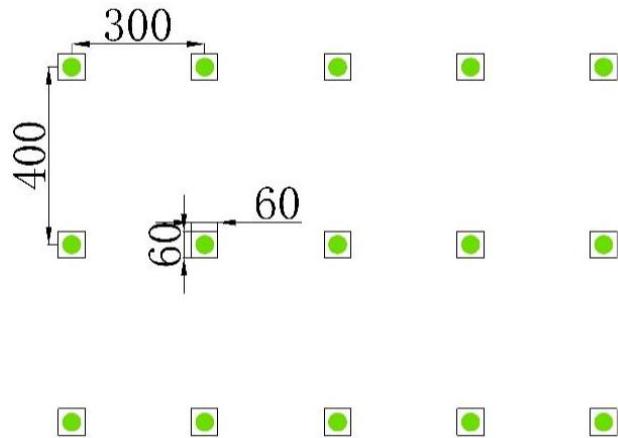
图 5.3-7 果园（苹果树）栽植典型设计图（单位：cm）

植物名称	株行距	现状种植密度	方法	整地规格	苗木规格	密度
苹果树	株距3m 行距4m	833株/ $hm^2$	植苗	穴状整地 (60cm×60cm×60cm)	2~3年生实生苗	轻度损毁 125株 (15%补种) 中度损毁 208株 (25%补种) 重度损毁 292株 (35%补种)
花椒树	株距4m 行距4m	625株/ $hm^2$	植苗	穴状整地 (60cm×60cm×60cm)	2~3年生实生苗	轻度损毁 95株 (15%补种) 中度损毁 156株 (25%补种) 重度损毁 218株 (35%补种)
红提	株距1m 行距5m	2000株/ $hm^2$	植苗	定植沟 (80cm×60cm)	2~3年生实生苗	轻度损毁 300株 (15%补种) 中度损毁 500株 (25%补种) 重度损毁 700株 (35%补种)

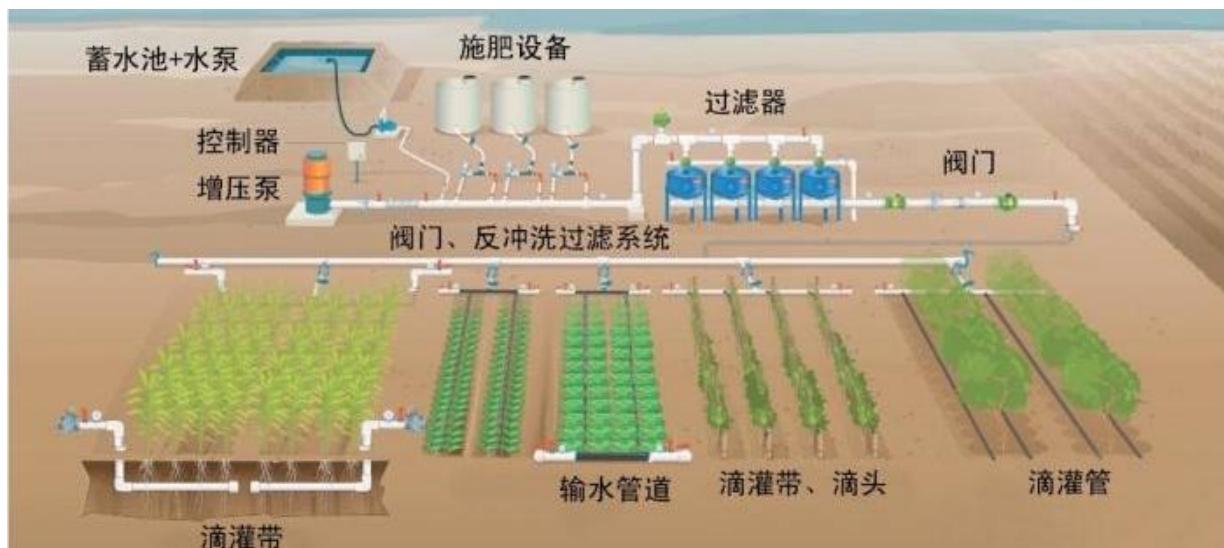
图 5.3-10 滴灌工程示意图

滴灌设施铺设工程：合阳县属于渭北黄土台塬区，灌溉设计保证率为 50%，灌溉水利用系数 0.90，采用滴灌模式下，果树灌水次数 2~5 次，灌水定额 120~150m<sup>3</sup>/hm<sup>2</sup>（每亩滴灌 6~10m<sup>3</sup>）。滴灌系统包括：水源、首部枢纽、输配水管网、滴灌喷头。每个灌溉单元内布设一横一纵两条干管，每条干线间隔 50m 布设支管，支管形成 50m×50m 的灌溉区块，区块内根据栽植树木间距进行协调布置毛管；管道均平行布置进水、回水管道。

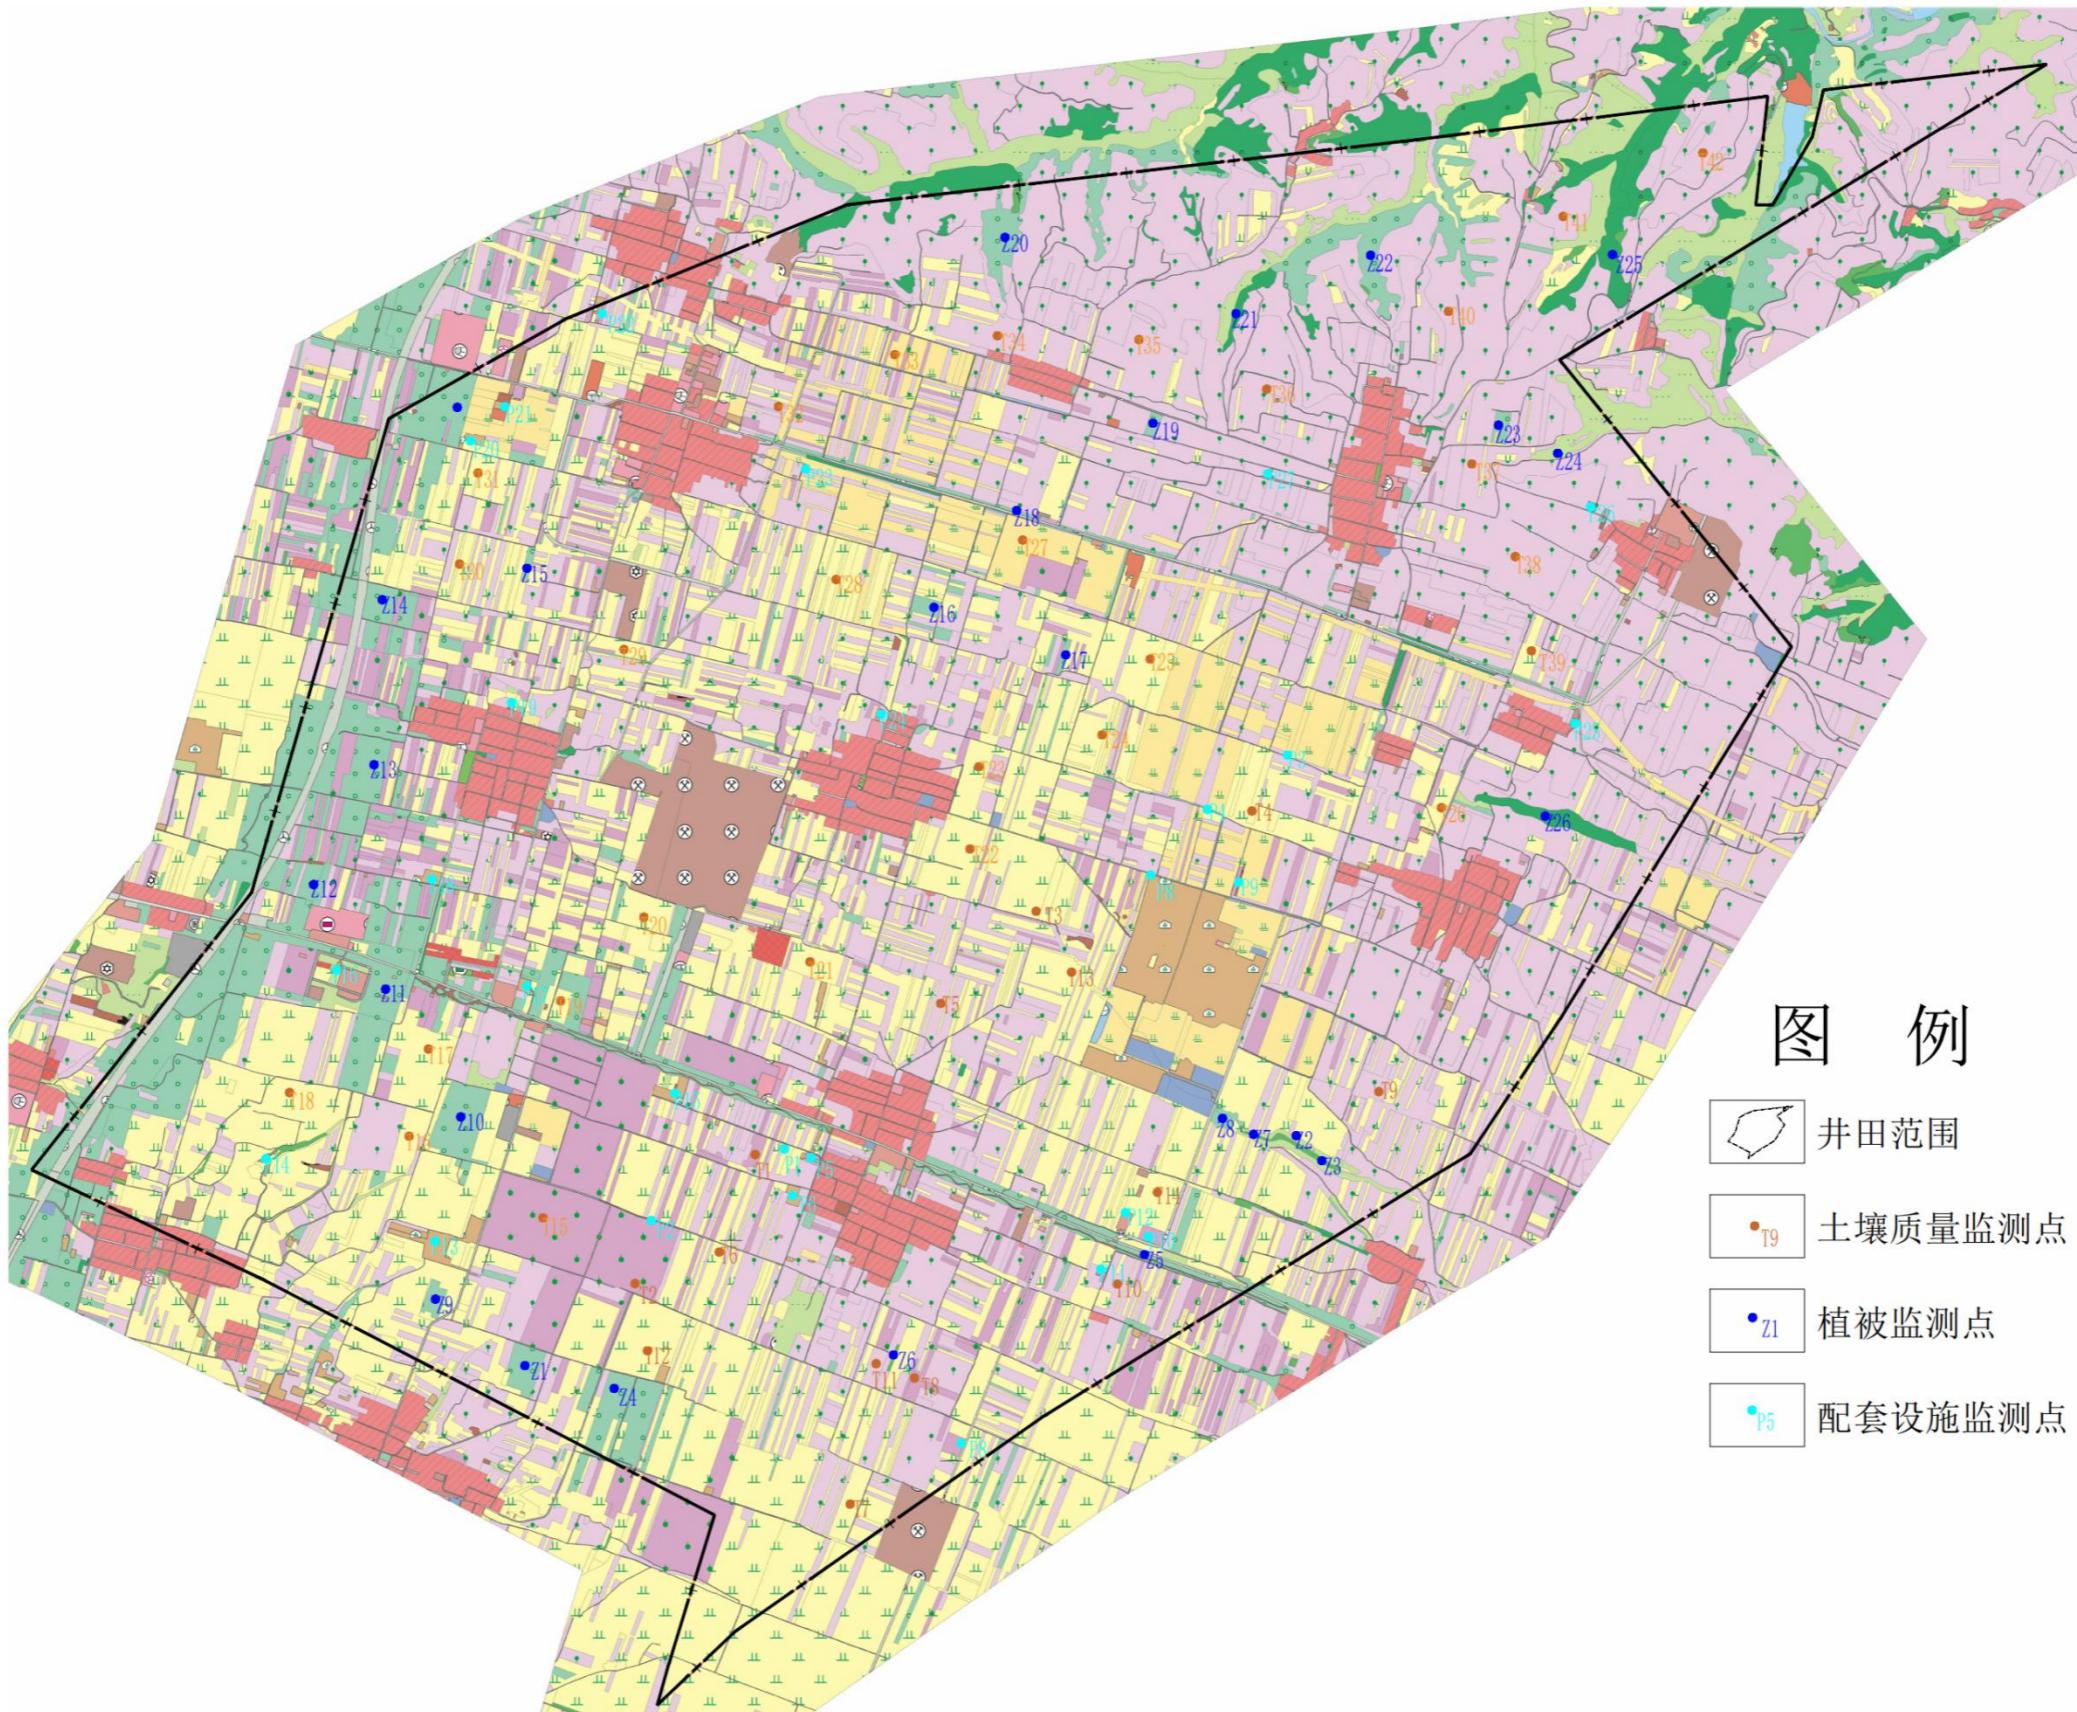
图 5.7-1 监测点布置示意图

根据开采进度，在区内设立滚动监测点，监测至地表沉稳；对地表变形区，在塌陷区中心、过渡区、边缘，采用十字型布设，RTK 测量，在地裂缝变化较大的地带布设；可根据地面塌陷变形情况，适时调整监测网络。地表移动变形监测主要采用仪器监测的方法，由矿方确定专业监测人员或委托具有相关资质的单位负责定期监测、记录和总结分析，测量要准确，记录要可靠，整理分析观测数据要客观，并向地质环境主管部门提交相应的观测报告；地质环境主管部门负责监督管理。
