榆林市千树塔矿业投资有限公司
榆林市榆阳区千树塔煤矿
矿山地质环境保护与土地复垦方案

榆林市千树塔矿业投资有限公司
2024 年 12 月

编制单位: 西安虹图科技咨询有限公司

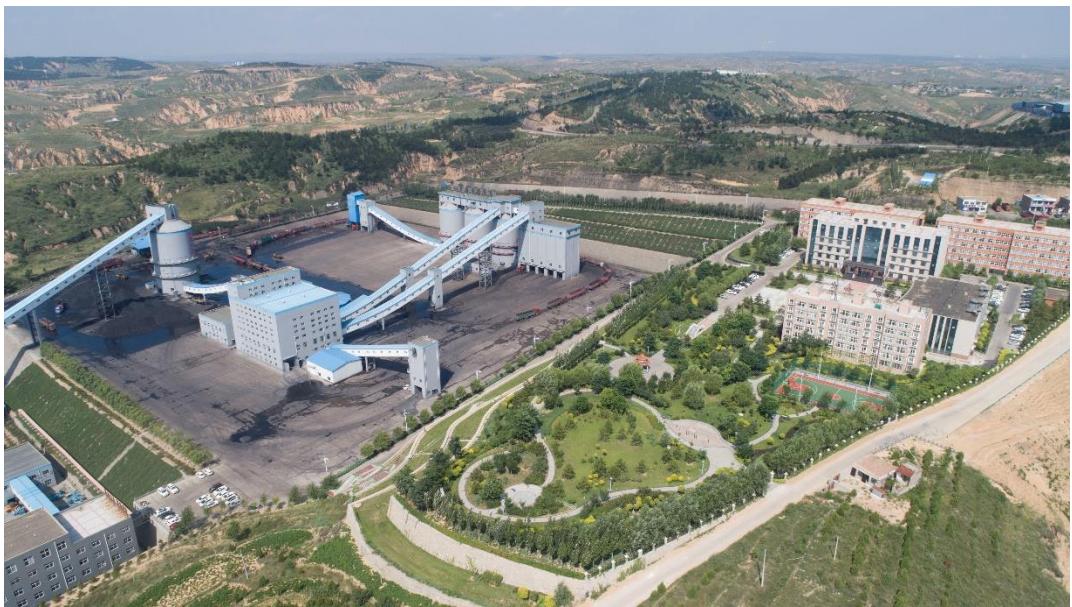
照片 1.3-1 工业场地航拍照片（镜向 350° ）

表1.3-2 工业场地占地面积表

项目名称	功能分区名称		面积(hm ²)
工业场地	生厂区	矿井工业场地及洗煤厂	16.2
	风井场地	风井场地及注浆站	1.2
	辅助生产区	锅炉房	0.1
		救护队	0.5
		爆破材料库	1.9
		二期污水处理厂	0.5
		矸石周转厂	1.987
	生活区	单身宿舍	1.05
合计			23.437

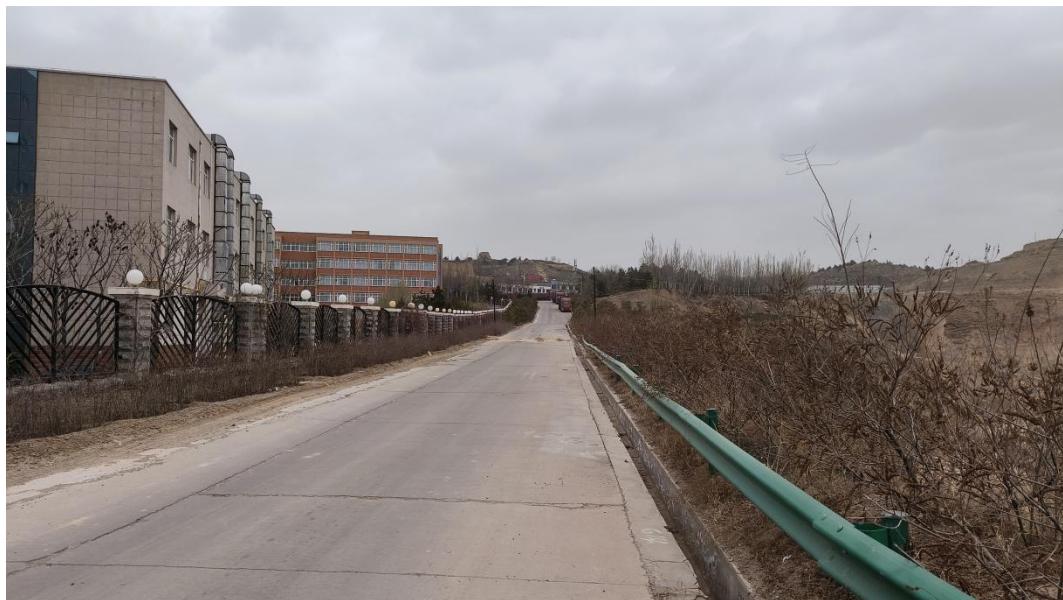
照片 1.3-2 进场道路（镜向 220° ）

进场道路位于工业场的西北方向，连接至榆西路，长度约 1100m，宽 8.0m。路面结构类型为水泥混凝土，此段道路技术标准已达到场外三级道路的要求，满足煤矿煤炭及材料运输的要求。千树塔煤矿进场道路为社会道路，用地类型为公路用地。

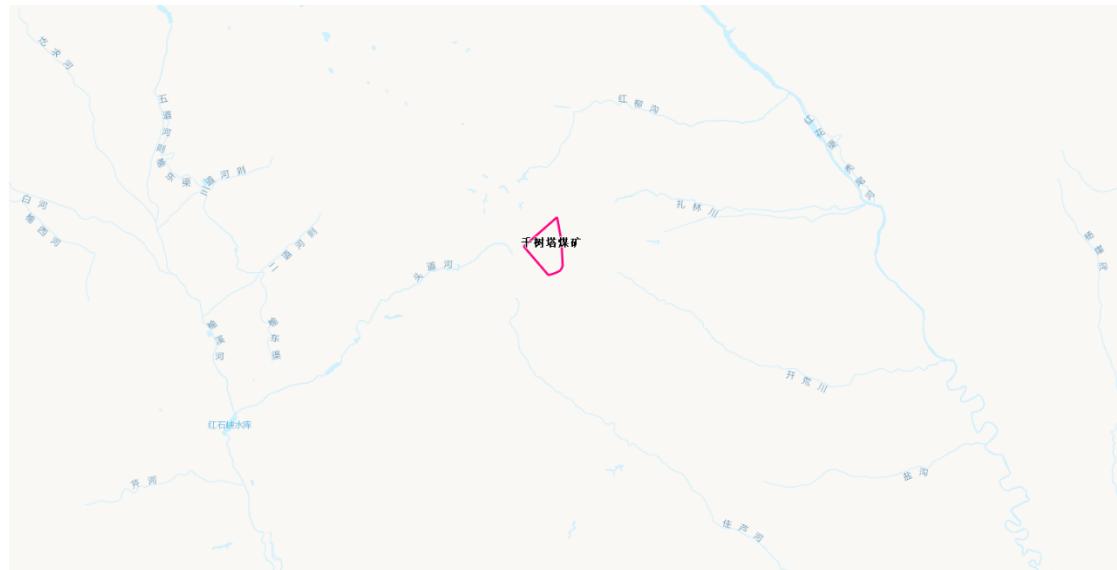
图 2.1-6 项目区地表水系图

区内水系不发育，以明长城为分水岭，北为秃尾河水系，水流方向为东南向；南为佳芦河水系，水流方向多为东南向，少数西南向（图 2.1-6 项目区地表水系图）。井田内主要沟谷地处佳芦河分水岭，有李家峁南沟、李家峁北沟、蔡家沟、杜家庙沟，沟谷均为季节性流水，旱季无水，小雨时雨水很快渗入地下，暴雨时地表雨水很快流入相邻沟谷中，最终汇入佳芦河。井田内支沟下蚀作用强烈，切割深，流量较小，旱季有断流现象。受井田内地形地貌及岩性的影响，大气降水多从地表流走，小部分渗入地下成为松散岩类孔隙潜水。

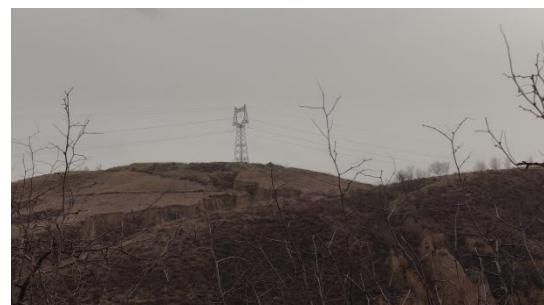
照片 2.5-6 高压电线 (镜向 10°)

矿区内分布有 110KV、35KV、10KV 高压线，其中 110KV 高压线线路长约 5.1km；35KV 高压线线路约长 2.0km；10KV 高压线线路长约 4.6km。井田范围内高压塔基线路共长约 11.7km，塔基 95 座。适用期开采 3 号煤 13 盘曲和 6 号煤 21 盘曲，采煤沉陷区影响线路 3.3km，塔基数 33 座。输电线路见照片 2.5-6，其分布及坐标详见图 2.5-2 和表 2.5-2。

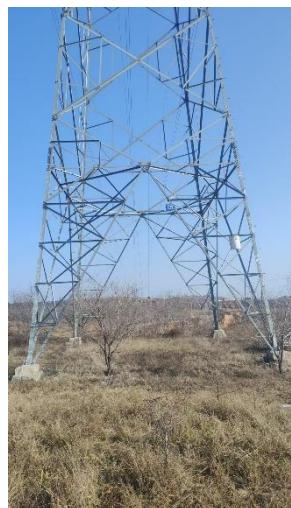
照片 2.6-1 治理效果图 (1)

榆林市长江送变电工程有限责任公司对千树塔煤矿 220KV 原有 I 线 375#、376#、110KV 北能 I 、 II 线 7#三基铁塔周围裂缝、塌陷进行加固处理。总治理费用 11.00 万元。治理成效见照片 2.6-2。

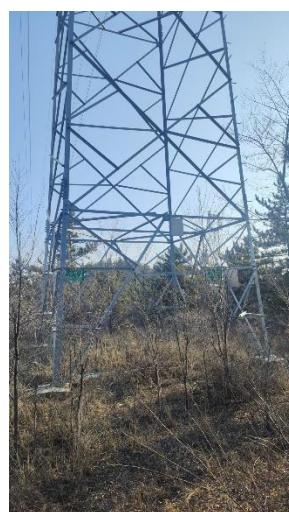
照片 2.6-3 治理效果图 (3)

由陕西榆林镕奥电力工程有限公司对将千树塔煤矿对 2#塔、3#塔、4#塔改迁加固。总治理费用 21.00 万元。治理成效见照片 2.6-3。

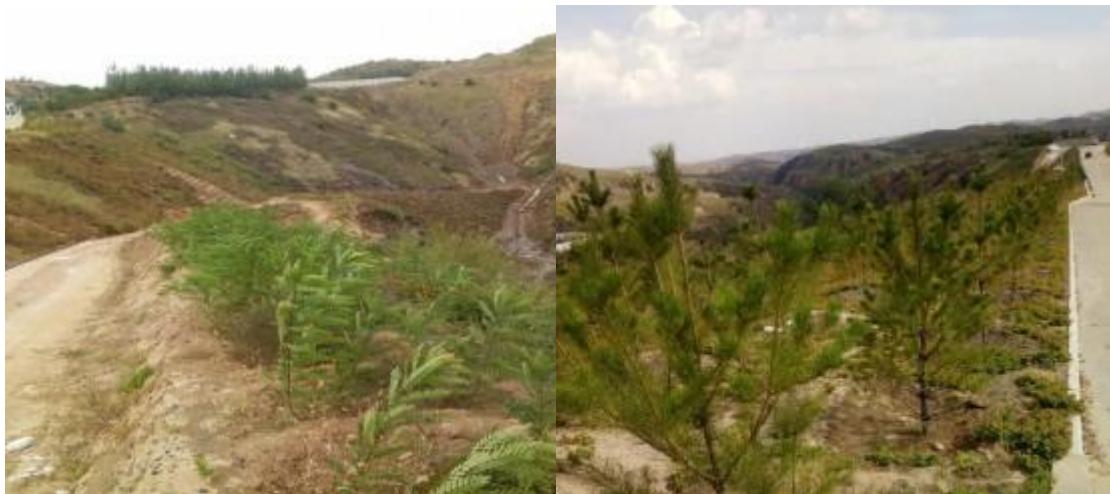
2019 年，对煤矿道路两侧及荒坡等裸露位置进行地表清理及植被复绿，主要工程量有栽植樟子松 676 株，国槐 89 株，柳树 19 株，塔柏 98 株，河北杨 32 株，沙地柏 15 亩。总治理费用 59.9726 万元。治理成效见照片 2.6-4~2.6-5。

照片 2.6-4 治理效果图（1）

照片 2.6-5 治理效果图（2）

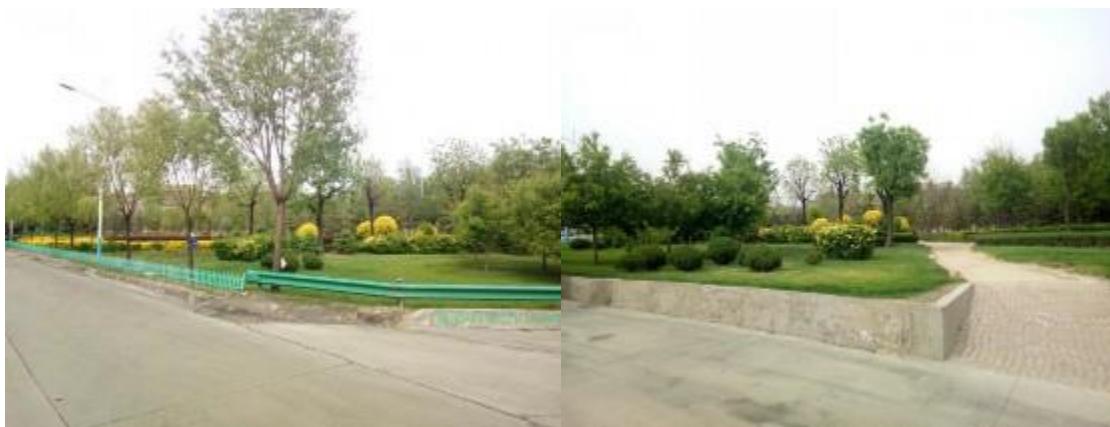
2019 年，陕西芳园绿化工程有限公司对矿井工业场地进行景观绿化，通过合理配植各种花卉，尽可能地达到三季有花、四季常绿。植物的合理配植，尽最大的体现矿区景观绿化效果。绿化总面积约为 19500m²，种植乔木、木及地被植物 40 余种。

总治理费用 947.91 万元。治理成效见照片 2.6-6~2.6-9。

照片 2.6-6 治理效果图（1）

照片 2.6-7 治理效果图（2）

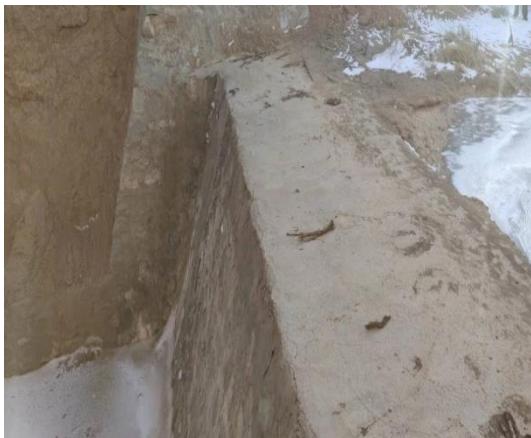
照片 2.6-10 治理效果图（1）

因采煤塌陷造成沟道堵塞，冲垮农民自建大坝，对其修复工程量：挖土 6221m^3 ，安装 $\varnothing 800$ 水泥管 20m 、 600 水泥管 6m 、 1000 水泥管 8m ，挖淤泥 278m^3 修路 1080m ，破石头 1106m^3 ，安装 3m 长楼板 5 块，砌筑毛石 1601m^3 ，混凝土硬化道路 238m^2 ，修建蓄水池三处，安装管路 2380m 。总治理费用 156.1997 万元。治理成效见照片 2.6-10~2.6-11。

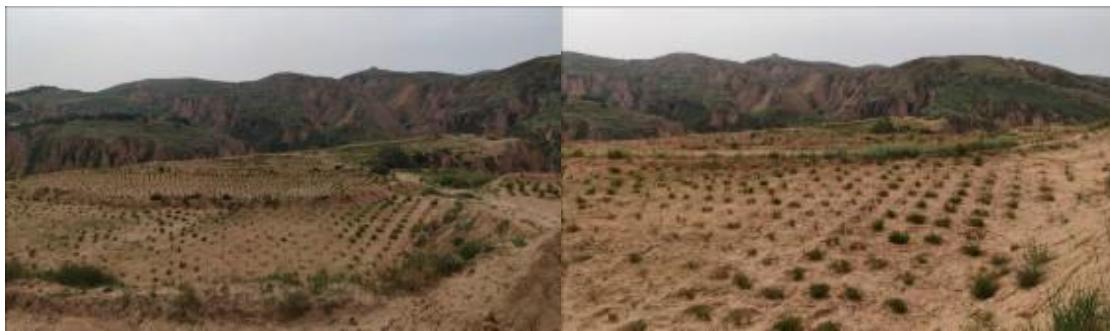
2022 年，千树塔煤矿在断桥村欧里种植试验田进行土方开挖，土地平整，土地复垦的梯田施肥、购买欧李树苗、栽植果树；平整土地约 50 亩，栽植欧李 40000 株。总治理费用 92.1787 万元。治理成效见照片 2.6-12~2.6-13。

照片 2.6-12 治理效果图（1）

照片 2.6-13 治理效果图（1）

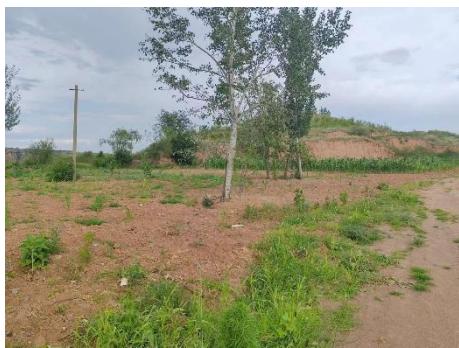
2021 年，李家峁村搬迁废弃地土地复垦，包括废石清运：混凝土拆除 28797m³、砌体拆除 31554m³、石渣汽车运输 92827m³；土壤剥覆工程：田面平整 512400、客土回覆 128100、土壤翻耕(含培肥)21.35hm²；田间道路：泥结碎石路面 1080m²、砂路基 1.36m²、路床压实 1360m²；生产道路修复：混凝土路面 10m²、碎石路基 10m²；灌渠工程：沟渠土方开挖 1535m³、田埂修筑 316m³；道路防护林：栽植樟子松 2170 株；管护工程 0.635hm²。总治理费用 3267.32 万元。治理成效见照片 2.6-14~2.6-17。

照片 2.6-14 道路防护林治理效果图（1）

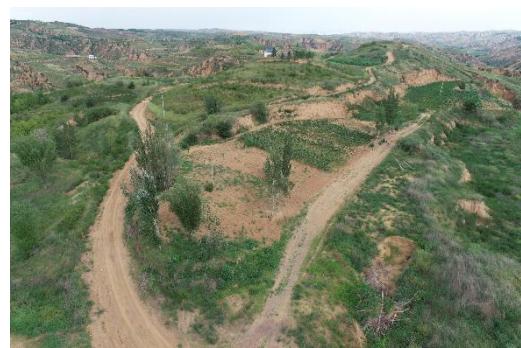
照片 2.6-15 道路治理效果图（2）

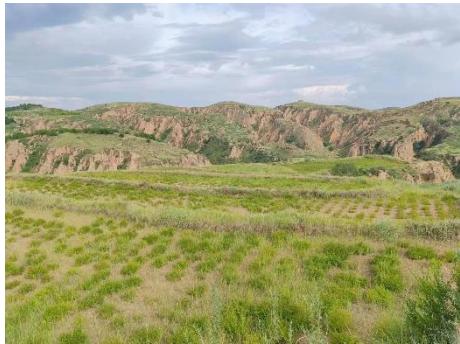
照片 2.6-16 田面治理效果图 (3)

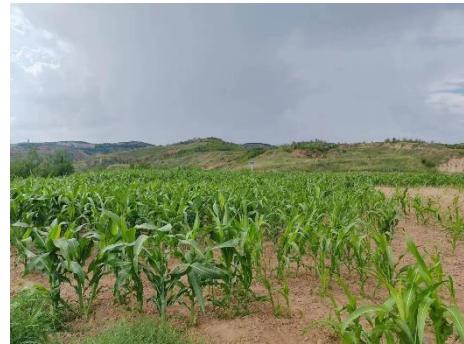
照片 2.6-17 种植农作物效果图 (4)

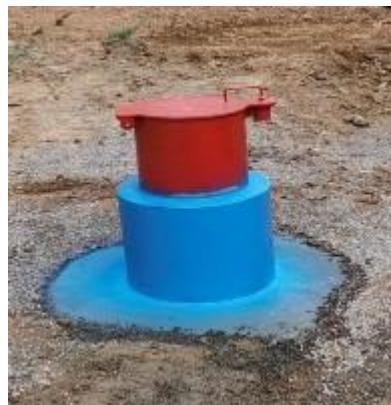
照片 2.6-20 监测井井台 (1)

2022 年 10 月 10 日，JC1 号地下水监测井完工。监测井监测 3 号煤层顶板侏

罗系基岩裂隙承压水含水层，设计井深 183.00m，实际井深 183.20m，静止水位 80.46m。井口中心坐标为：经度 110° 01' 25"；纬度 38° 28' 38"，高程为 1283.96。见照片 2.6-20~2.6-21。

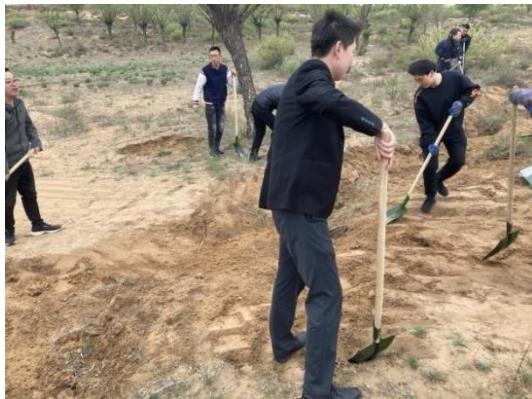
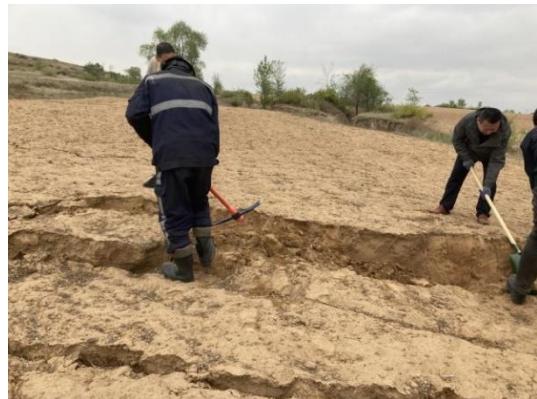
2018 年-2020 年大梁湾煤矿开采范围为 30101 工作面、30102 工作面、30103 工作面。随着煤矿开采，采空区的形成，地表将形成地面塌陷及伴生地表裂缝。治理照片见照片 2.6-1、2.6-2。

照片 2.6-1 裂缝治理中

照片 2.6-2 裂缝治理中

(1) 塌陷区裂缝首次充填时可采取应急措施，将裂缝进行充填，雨后裂缝会重新出现，需要多次充填夯实进行治理。待裂缝稳沉后再采取相应的植被恢复措施。

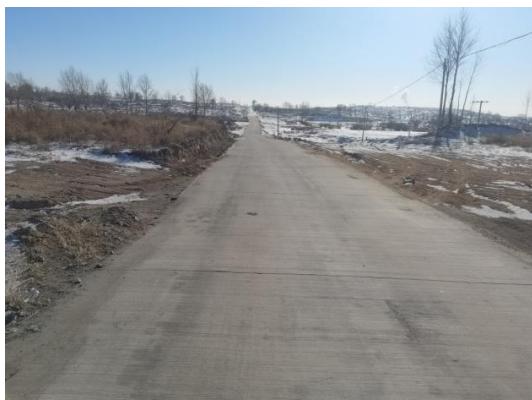
照片 2.6-3 施工后效果

该工程农村道路修复工程类型为混凝土路面和砂石路面两种，修复农村道路 L-2 为混凝土道路，长度为 873.03m，宽度为 4.5m；修复农村道路 L-1、L-3、L-4、L-5 为砂石道路，长度为 1297.46m，宽度为 3m。施工内容包括土方路基平整，砂石材料运输与铺设、压实等。本次治理后可确保道路质量，提高道路通行能力，满足当地村民的日常出行。工程实施效果见照片 2.6-3、2.6-4。

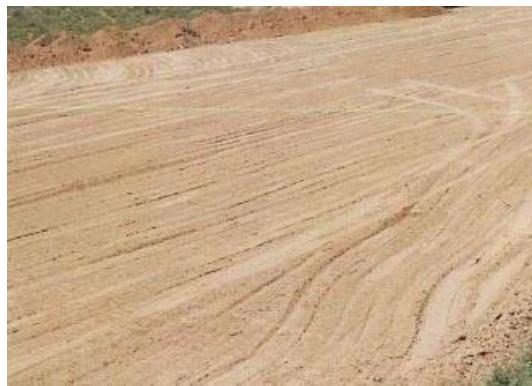
照片 2.6-6 治理后效果

本工程通过治理后恢复耕地生产能力，共治理耕地 128.23 亩，土地平整工程包括耕植土剥离、土地平整、土地翻耕、铺设灌溉设施等工程，田面平整坡度根据实际地形为双向放坡 1/500，土地平整后对恢复治理区域进行土地翻耕，翻

耕深度 0.3m, 工程实施效果见照片 2.6-5、2.6-6。

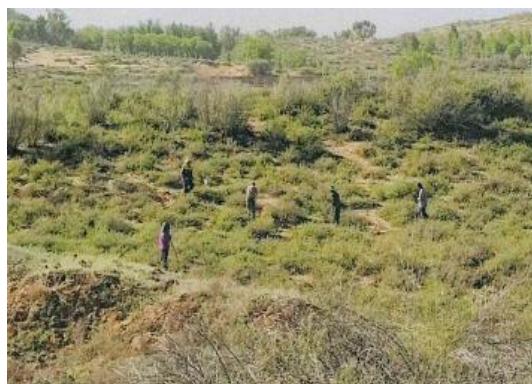
照片 2.6-7 治理后效果

本工程主要包含，1、林业生产道路工程：林业生产道路宽度 3m，砂石路，L-1 长 691.21m, L-2 长 655.85m, L-3 长 738.00m。道路素土压实，黄土层 20cm，砂石面层 20cm。2、林草地绿化种植工程：A1-A10 地块种植柠条和苜蓿，合计 971.2 亩。B1-B6 地块种植山杏，合计 99.6 亩。C1-C15 防护林种植樟子松，合计 50.78 亩。林地围网长度 6700m。3、林草地灌溉管网：由疏干水管道引入泵房，泵房加压至高位水池，然后送至各个地块灌溉。采用 PE 管材。4、泵房房基基土采用水坠夯实，水坠深 0.8m，墙体采用 MU10 砖 M7.5 水泥砂浆砌筑。5、蓄水池长 19.3m，宽 11.7m，深 4.0m。工程实施效果见照片 2.6-7、2.6-8。

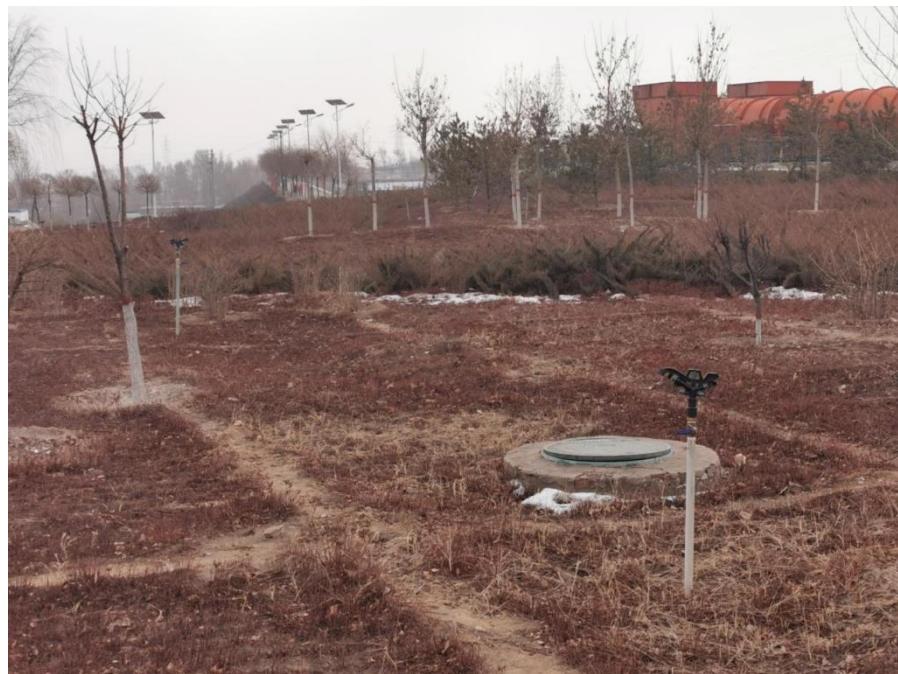
照片 2.6-9 实施后效果

对已复垦的林草地进行管护，管护方式为采用喷灌对工业场地临时用地复垦工程的植物进行管护养护，工程实施效果见照片 2.6-9。

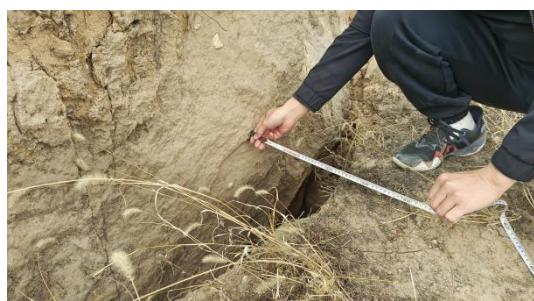
照片 3.2-1 TX1 地面塌陷现状

该采空区形成于 2017 年之前，开采方式为综采放顶煤开采工艺，工作面选用支撑掩护式液压支架支护顶板，全部垮落法管理顶板。本次调查在采空区上部发现地面地裂缝。宽度 0.1~1.51m，长度 30~155m，裂缝间距 2~20m，局部地段明显可见地面错坎，地面塌陷现状见照片 3.2-1~3.2-3。该塌陷范围内仅分布生产道路，为素土路面（见照片 3.2-4），高压电线等，因此 TX1 危害程度中等，危险性中等。

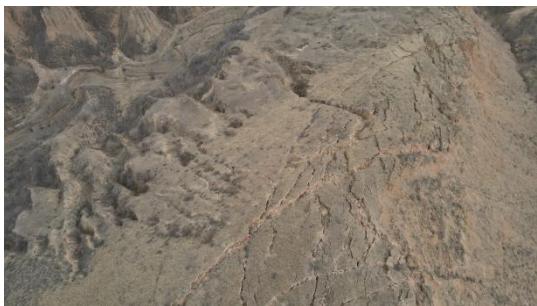
照片 3.2-3 TX2 地面塌陷现状

该采空区形成于 2018-2019 年，本次调查在采空区上部发现地面塌陷及地裂缝，宽度 0.1~1.0m，长度 30~120m，裂缝间距 2~30m，局部地段明显可见地面错坎，高差在 0.2~0.5m，临近沟谷侧垮塌严重，地面塌陷现状见照片 3.2-3、3.2-4。该塌陷范围内分布生产道路（素土路面）、输电线路、废弃房屋，因此 TX2 危害程度中等，危险性中等。

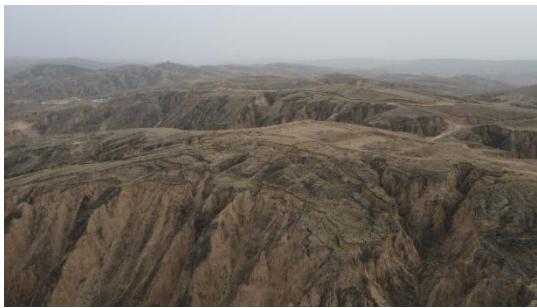
照片 3.2-5 TX3 地面塌陷现状

该采空区形成于 2020-2023 年，本次调查在采空区上部发现地面塌陷及地裂缝，宽度 0.1~1.1m，长度 30~140m，裂缝间距 3~30m，局部地段明显可见地面错坎，高差在 0.2~0.7m，临近沟谷侧垮塌严重，地面塌陷现状见照片 3.2-5、3.2-6。该塌陷范围内分布生产道路（素土路面为主）、输电线路、废弃房屋，因此 TX3 危害程度中等，危险性中等。

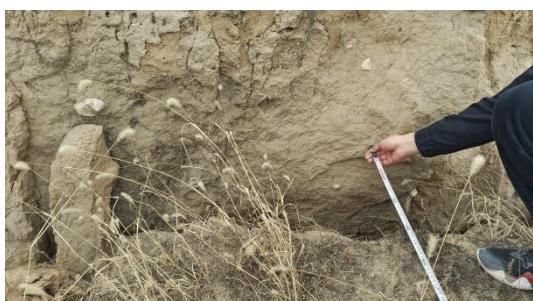
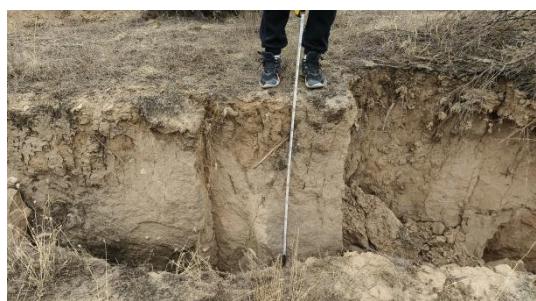
由于采空区大量分布国家一级保护林，按照林业相关法律法规，禁止在一级保护林范围内从事任何工程活动，同时未与当地村民达成治理协议等原因，该采空区未进行及时治理。

照片 3.3-1 采空塌陷裂缝

照片 3.3-2 采空塌陷裂缝
