陕西陕煤韩城矿业有限公司
陕西陕煤韩城矿业有限公司下峪口煤矿
矿区生态修复方案
(矿山地质环境保护与土地复垦方案)

矿区生态修复方案

(矿山地质环境保护与土地复垦方案)

编制单位: 陕西生态产业有限公司

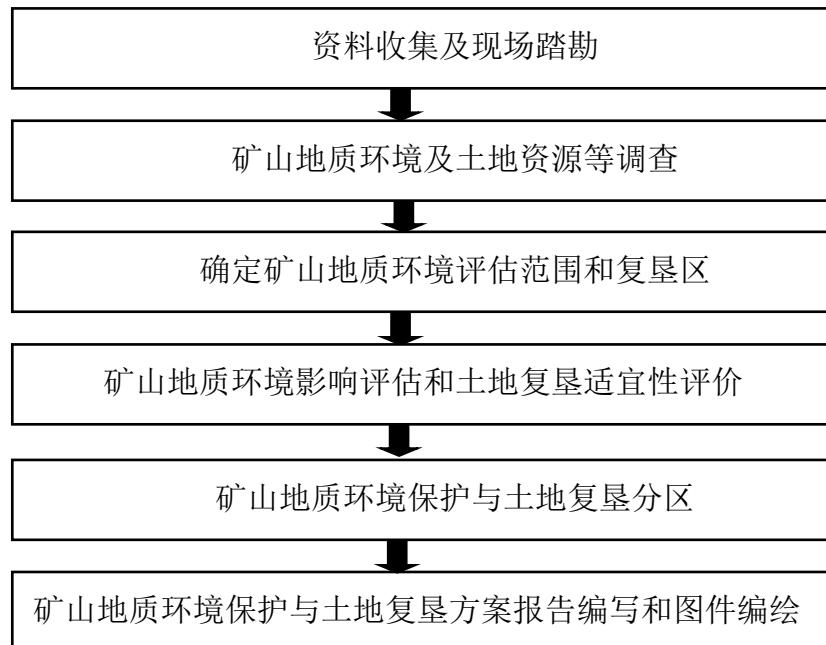
图 0-1 地质环境保护与治理恢复工作程序框图

本方案编制严格按照《矿山地质环境保护与治理恢复方案编制规范》（DZ/T0223—2011）及《矿山地质环境保护与土地复垦方案编制指南》进行。工作程序是（见图0-1）：接收业主委托，在充分收集和利用已有资料的基础上，结合现场调查建设工程区的地质环境条件、社会环境条件、土地损毁、含水层破坏、现状不稳定地质体和地质环境的类型、分布规模、稳定程度、活动特点等因素，综合分析，进行陕西陕煤韩城矿业有限公司下峪口煤矿矿区的地质环境影响与土地损毁评估、地质环境治理与土地复垦修复；再根据工程建设方案及其对地质环境影响、破坏程度，分阶段部署必要的防治工程和监测措施，估算工程费用，为地质环境保护与治理恢复、政府监督提供依据。

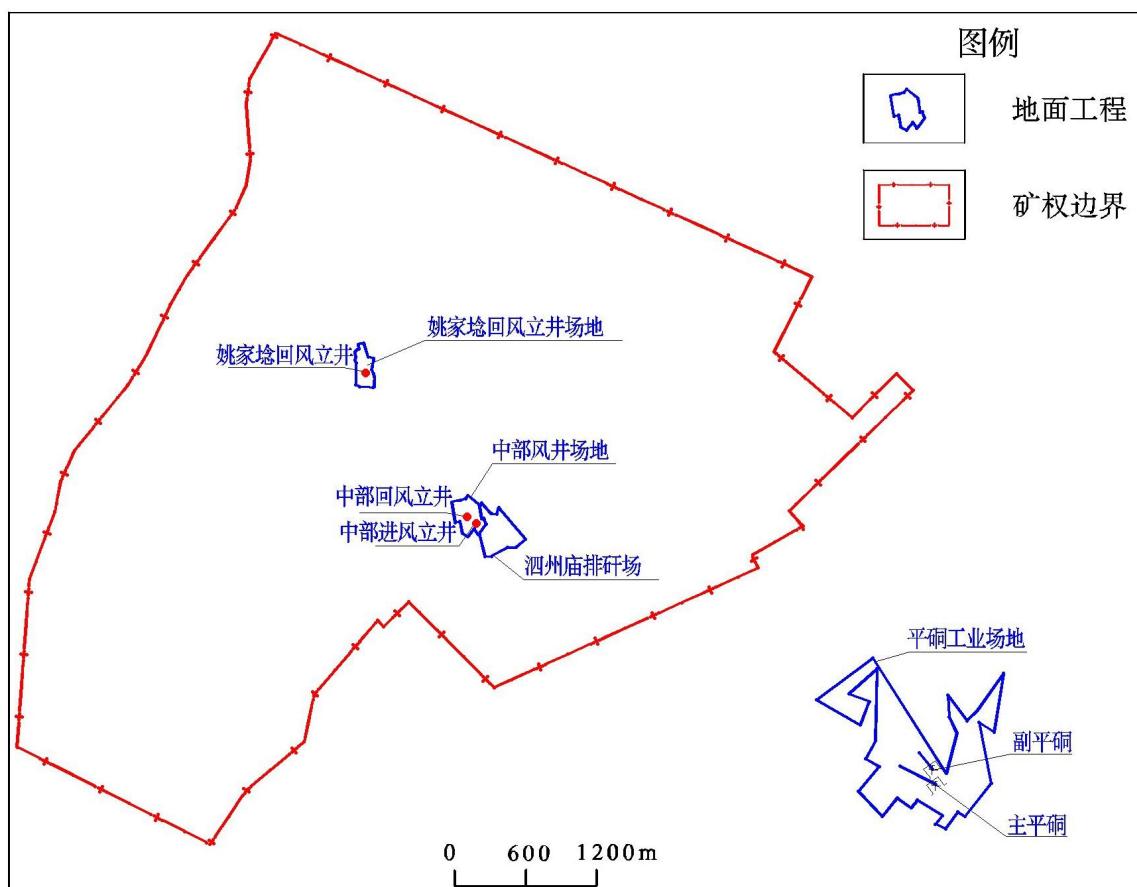
图1-3 下峪口煤矿地面工程布置图

下峪口煤矿始建于1970年，1975年建成投产，下峪口煤矿矿地面布置三个场地：平硐工业场地、中部风井场地和姚家埝风井场地。平硐工业场地位于井田东部边界外约2.1km的山前冲积平原，场地内布置有主平硐、副平硐；在井田中部布置有中部风井场地布置有1对进、回风立井；在中部场地西北2.2km处布置姚家埝回风立井场地，场地内布置1条回风立井。

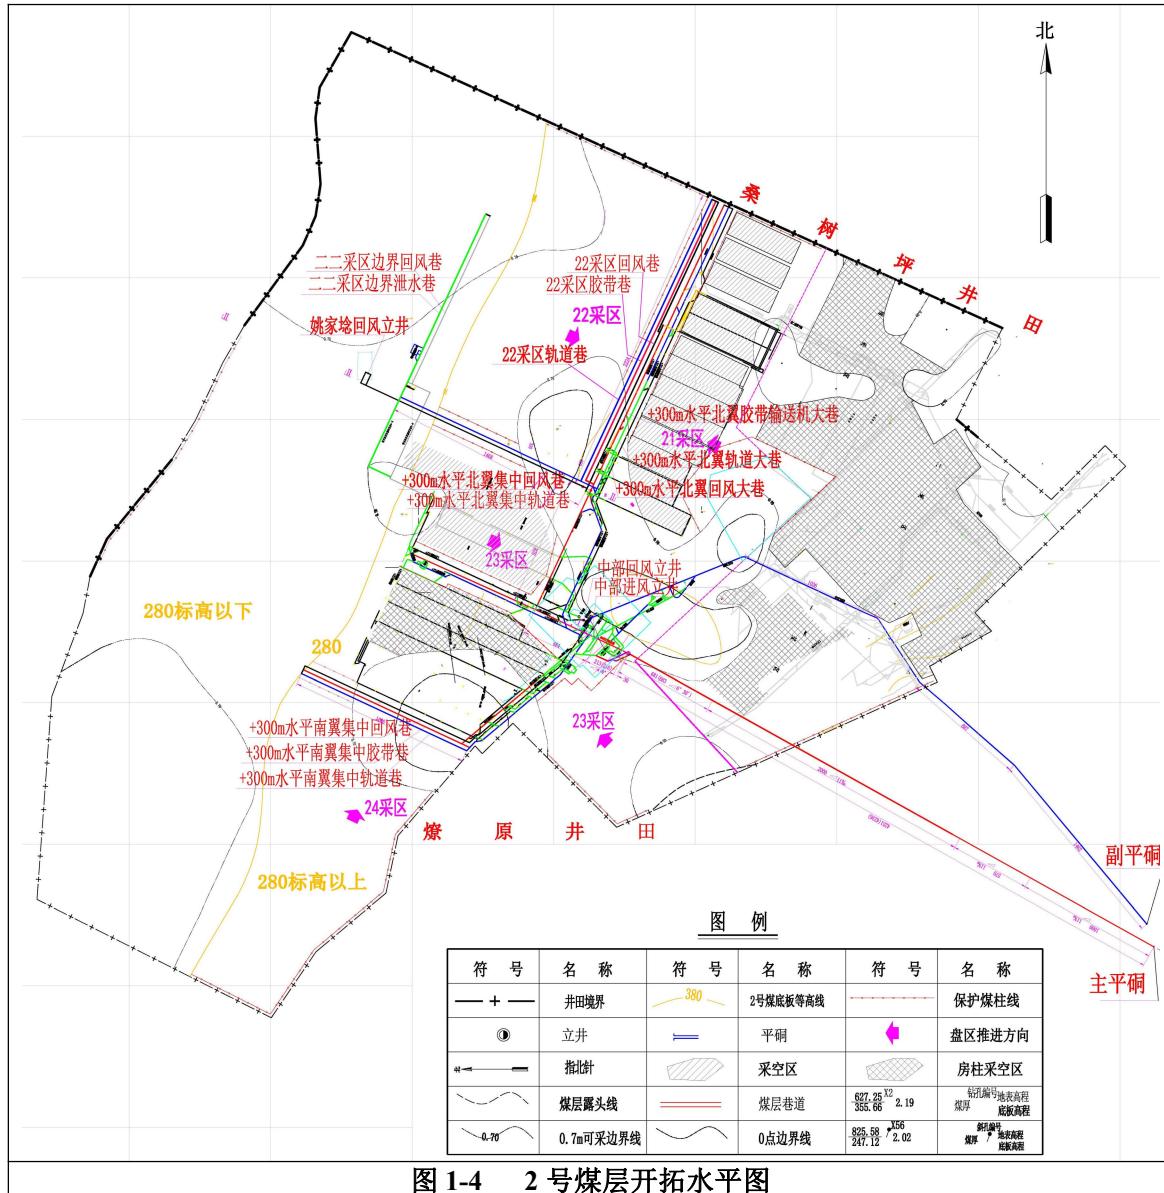
+300 水平北翼大巷组；在+300m 水平北翼大巷拐弯处沿着井田倾向往井田深部做一组+300m 水平北翼集中大巷组至姚家埝回风立井；在+300m 水平南翼大巷尽头平行于+300 水平大巷方向布置一组+300m 水平南翼集中大巷组。见图 1-4、1-5。

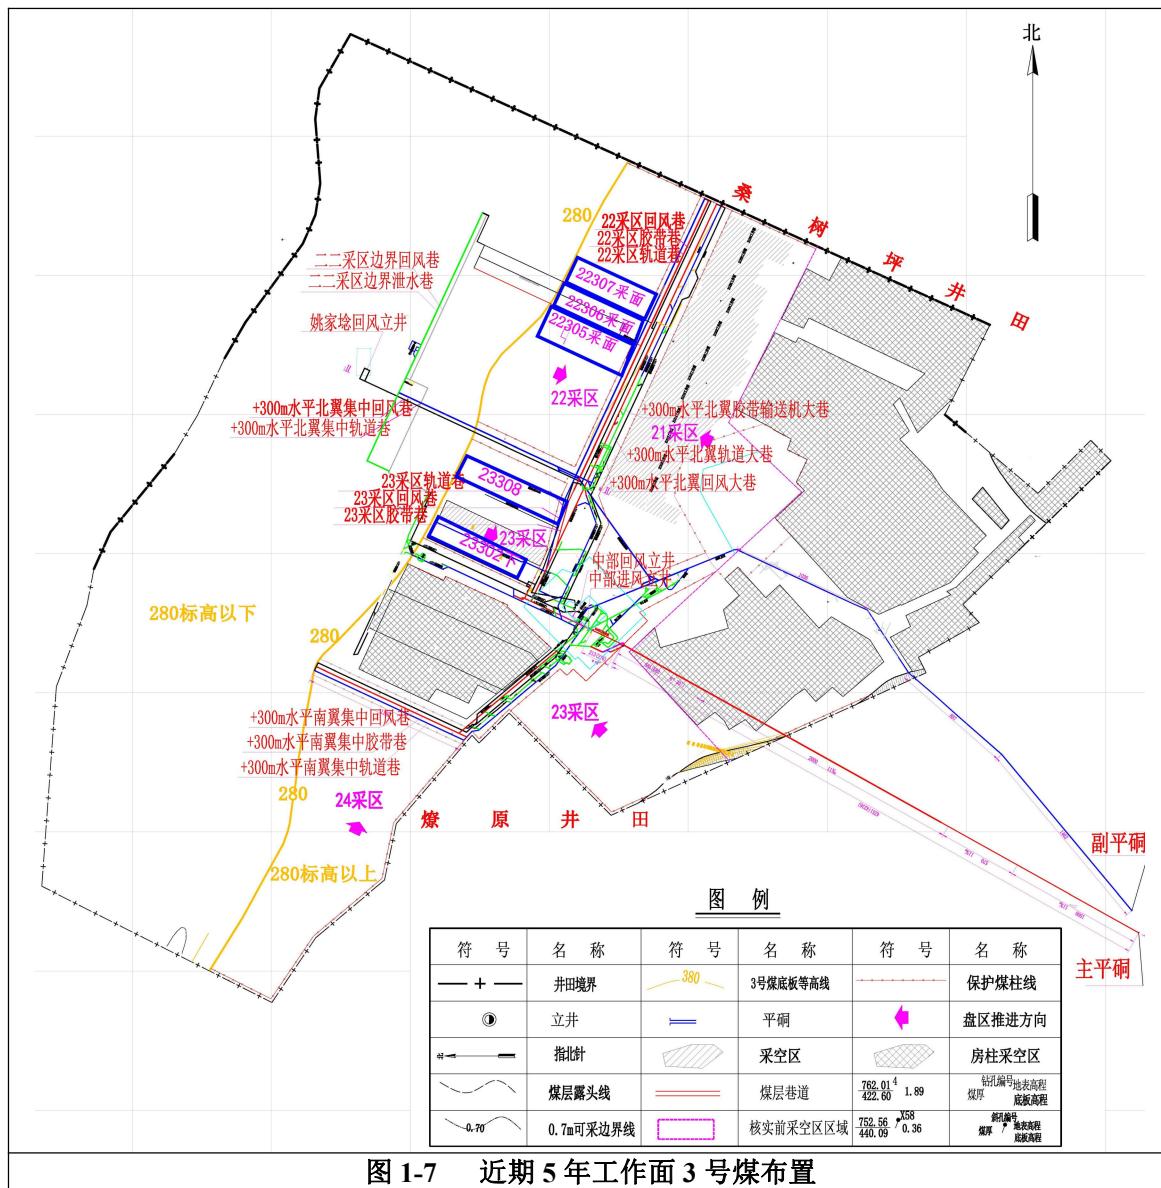
2号煤层工作面长度为150m，煤层平均厚度为1.m，煤层倾角4°-5°，工作面采高为1.2m，回采率97%；3号薄煤层工作面长度为125m，平均厚度3.5m，煤层倾角4°-5°，工作面采高为3.5m，回采率93%；3号薄煤层工作面长度为125m，平均厚度4.7m，煤层倾角4°-5°，工作面采高为2.0-2.7m，回采率93%。

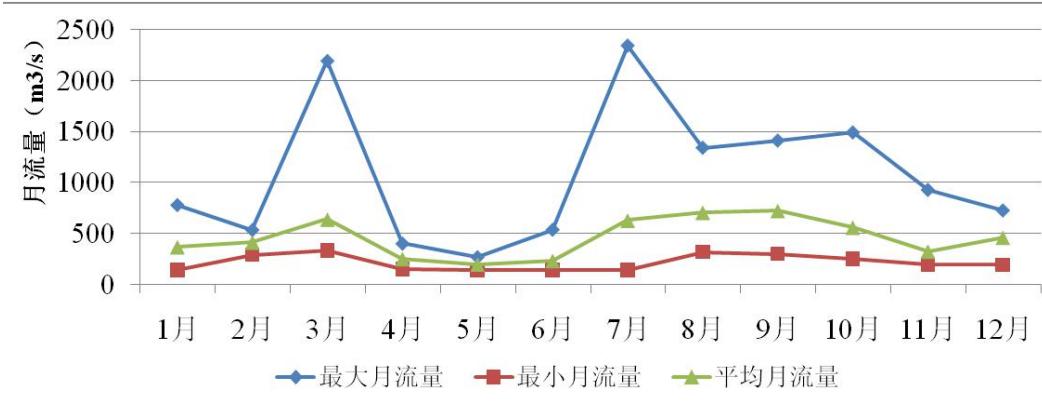
图 2-4 黄河（龙门段）月流量历时曲线图

黄河自北而南从煤矿东南侧经过，距评估边界最近距离约3.15km，在禹门口以上段河床狭窄，两岸峭壁耸立，水流湍急，在禹门口以下，水面宽阔多瘀流浅滩。水面高程一般在378~381m之间，洪水期水流坡降为3~4‰。据龙门水文观测站资料，最高洪水位为395.90m，最低水位为371.84m；最大流量为24000m³/s；最小流量为73m³/s。

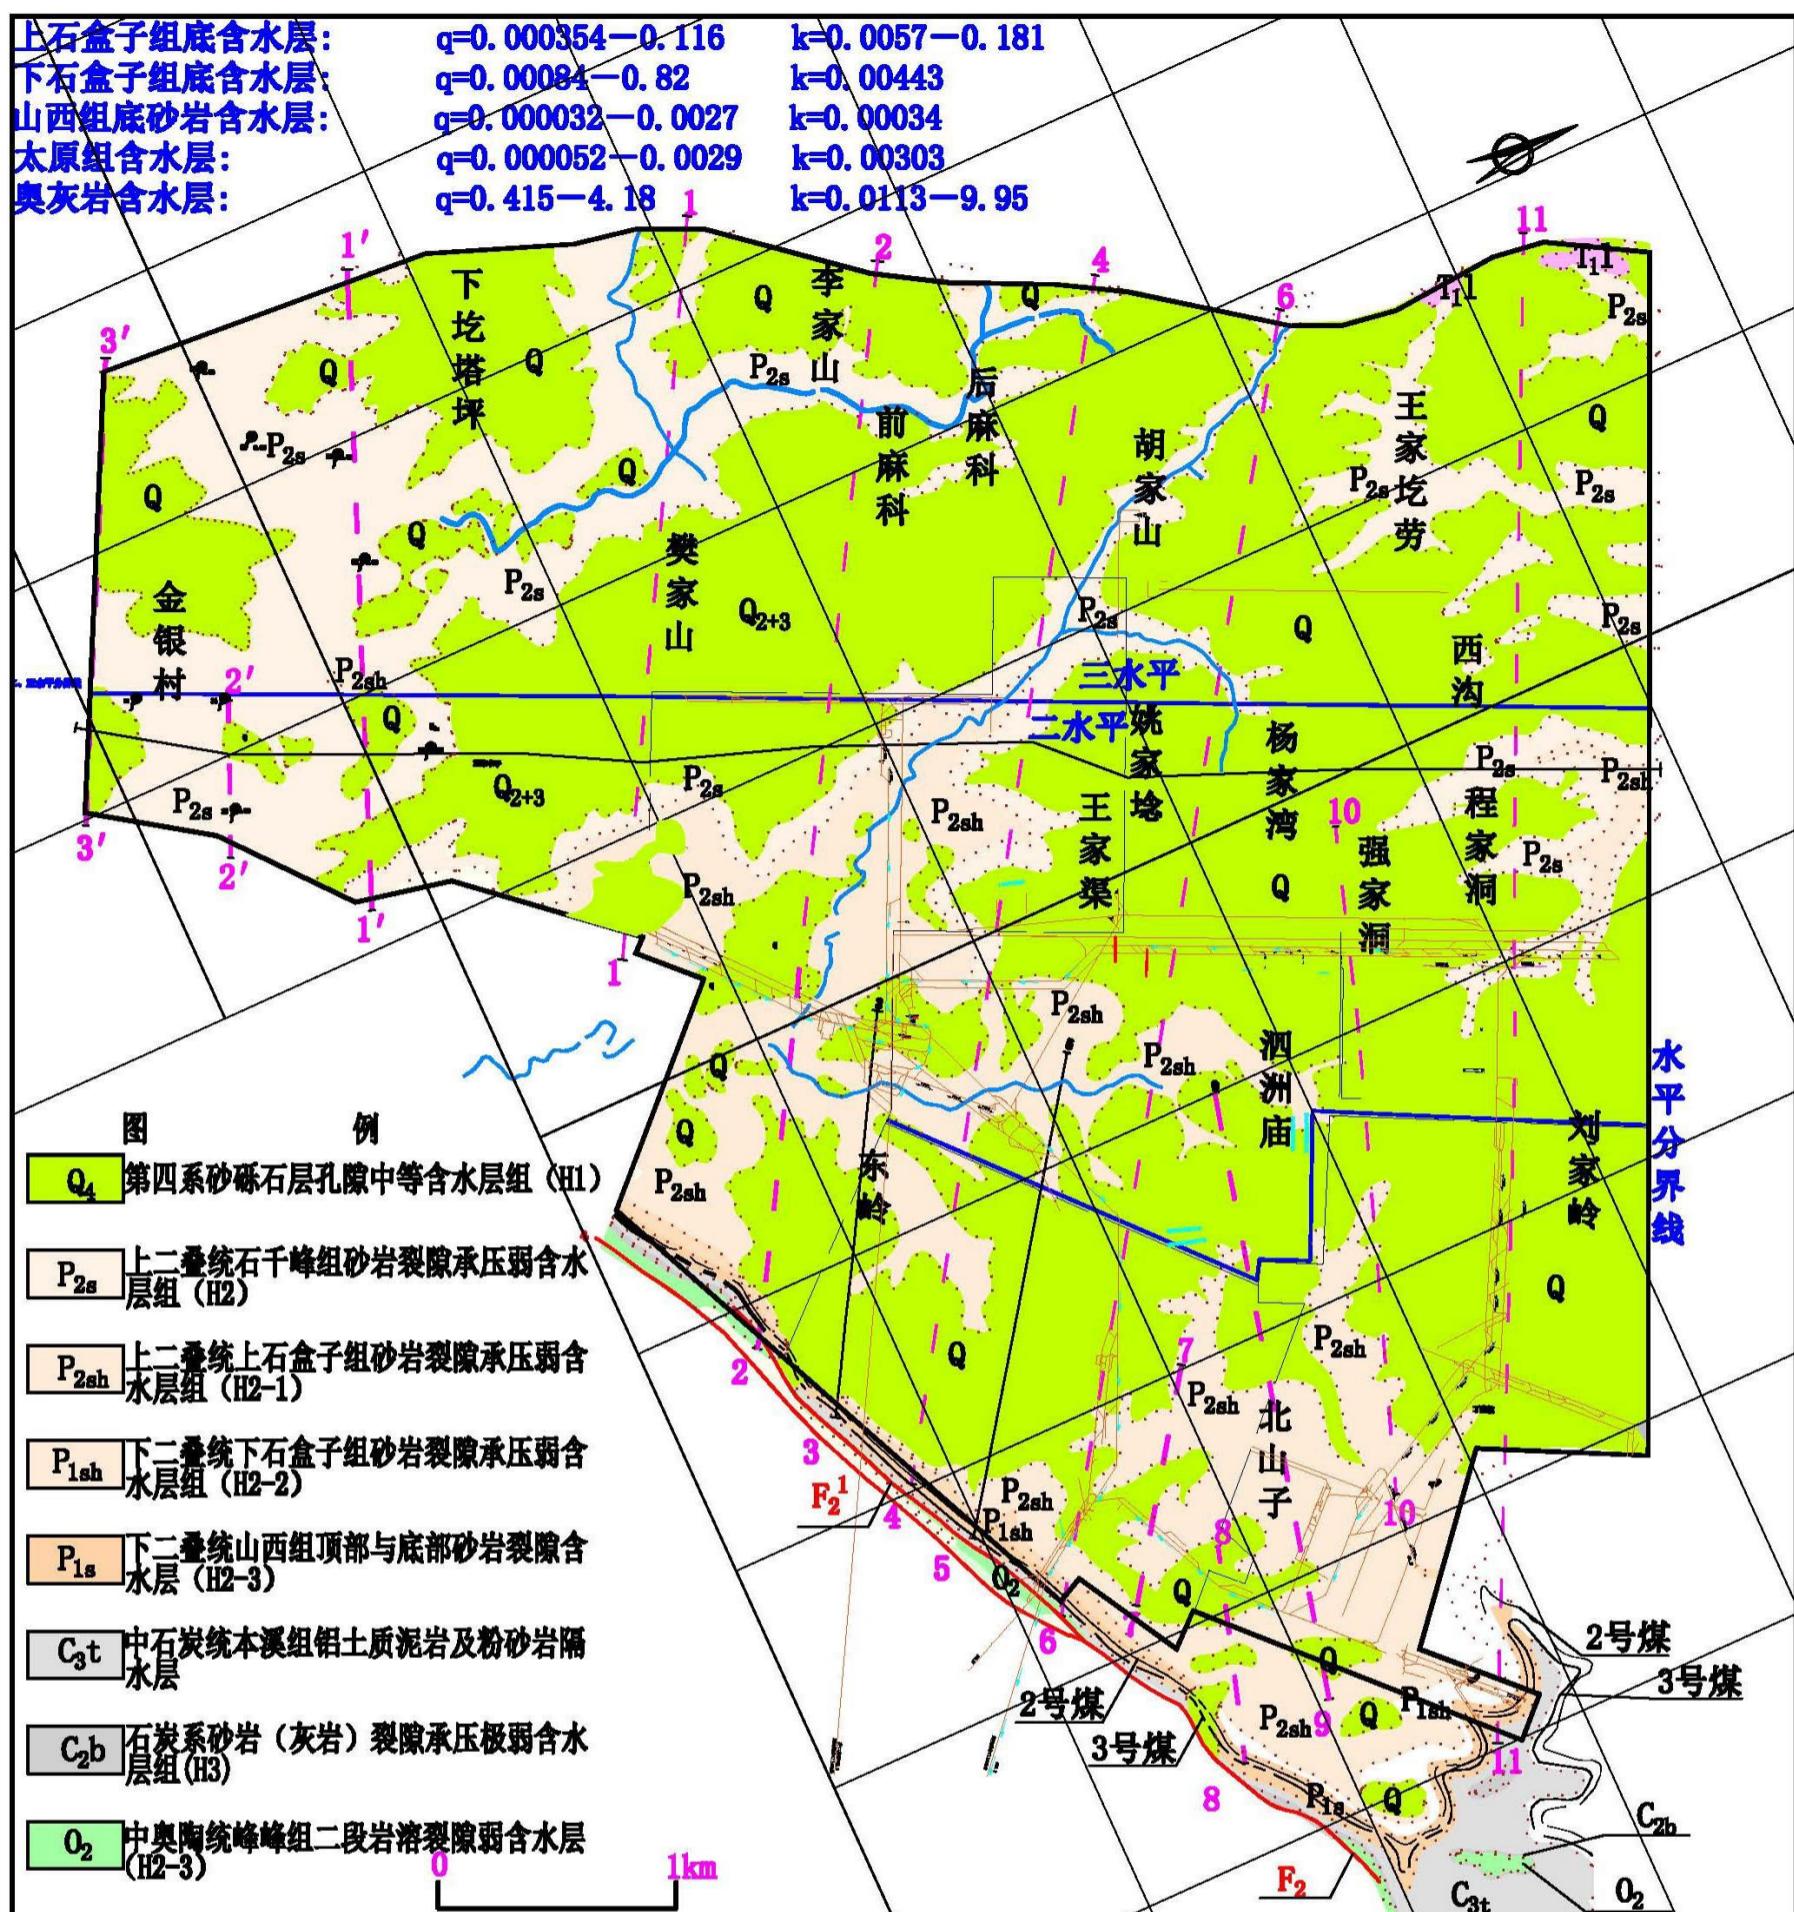
图 2-9 矿区综合水文地质图

在下峪口一带，含水层顶底标高为+356~+323m（底板之下为下更新统河湖相地层），其中的地下水属承压水，水位标高+372~+374m。单位涌水量 $q=1.30\sim 4.45 \text{L/s}\cdot\text{m}$ ，水质为 $\text{HCO}_3\text{-SO}_4\text{-Ca-Mg}$ 型或 $\text{HCO}_3\text{-Ca-Mg}$ 型，矿化度小于 1g/L ，水温 $16\sim 17^\circ\text{C}$ 。（详细水文地质平面图 2-9、水文地质平面图 2-10）

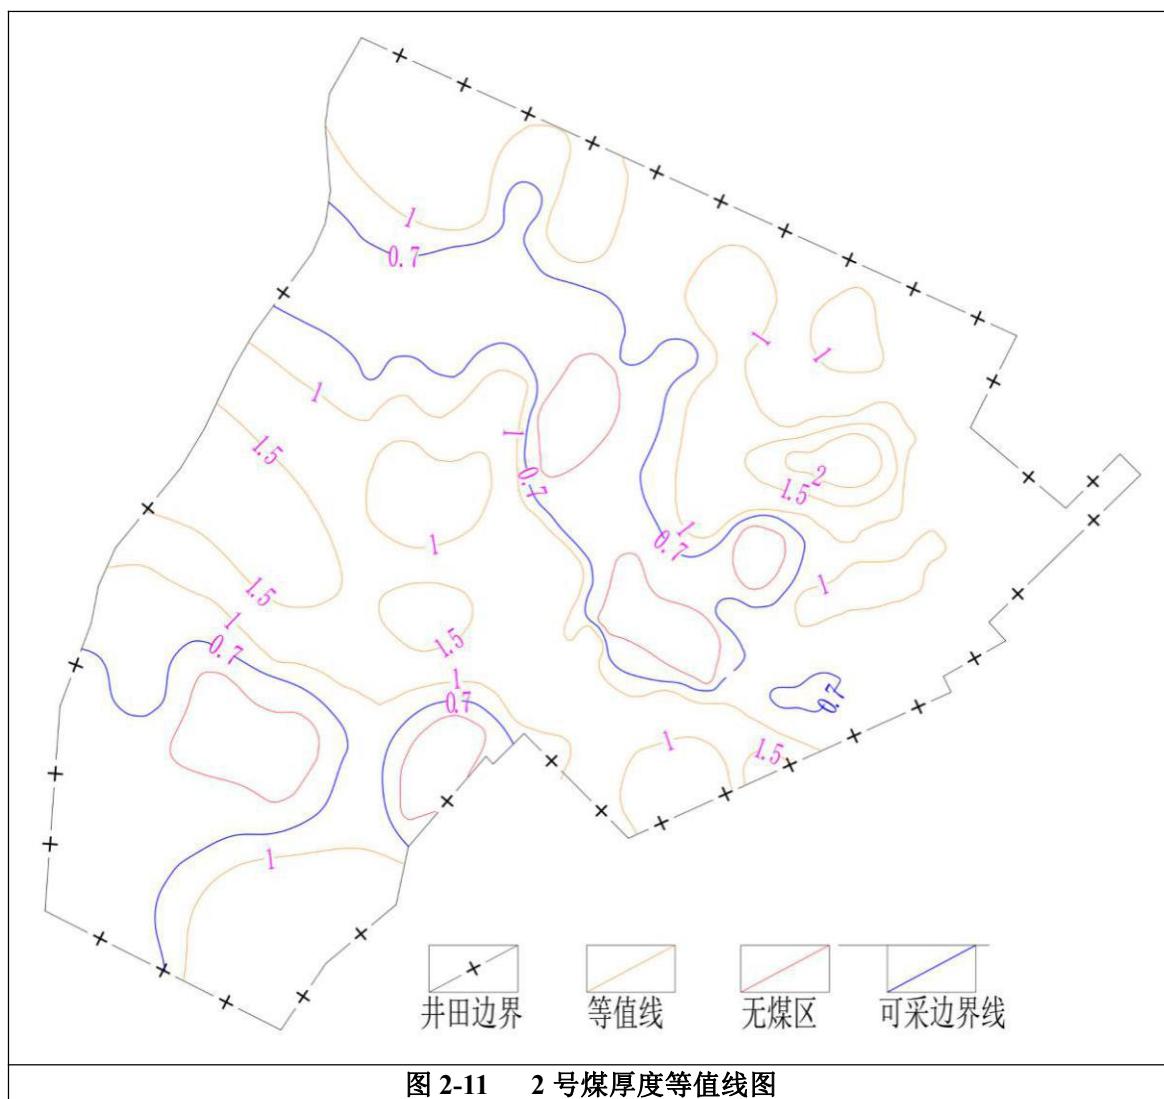
图 2-11 2号煤厚度等值线图

下峪口煤矿可采煤层为2和3煤层，煤层特征见表2-2，2号煤厚度等值线图见2-11，3号煤厚度等值线图见2-12。

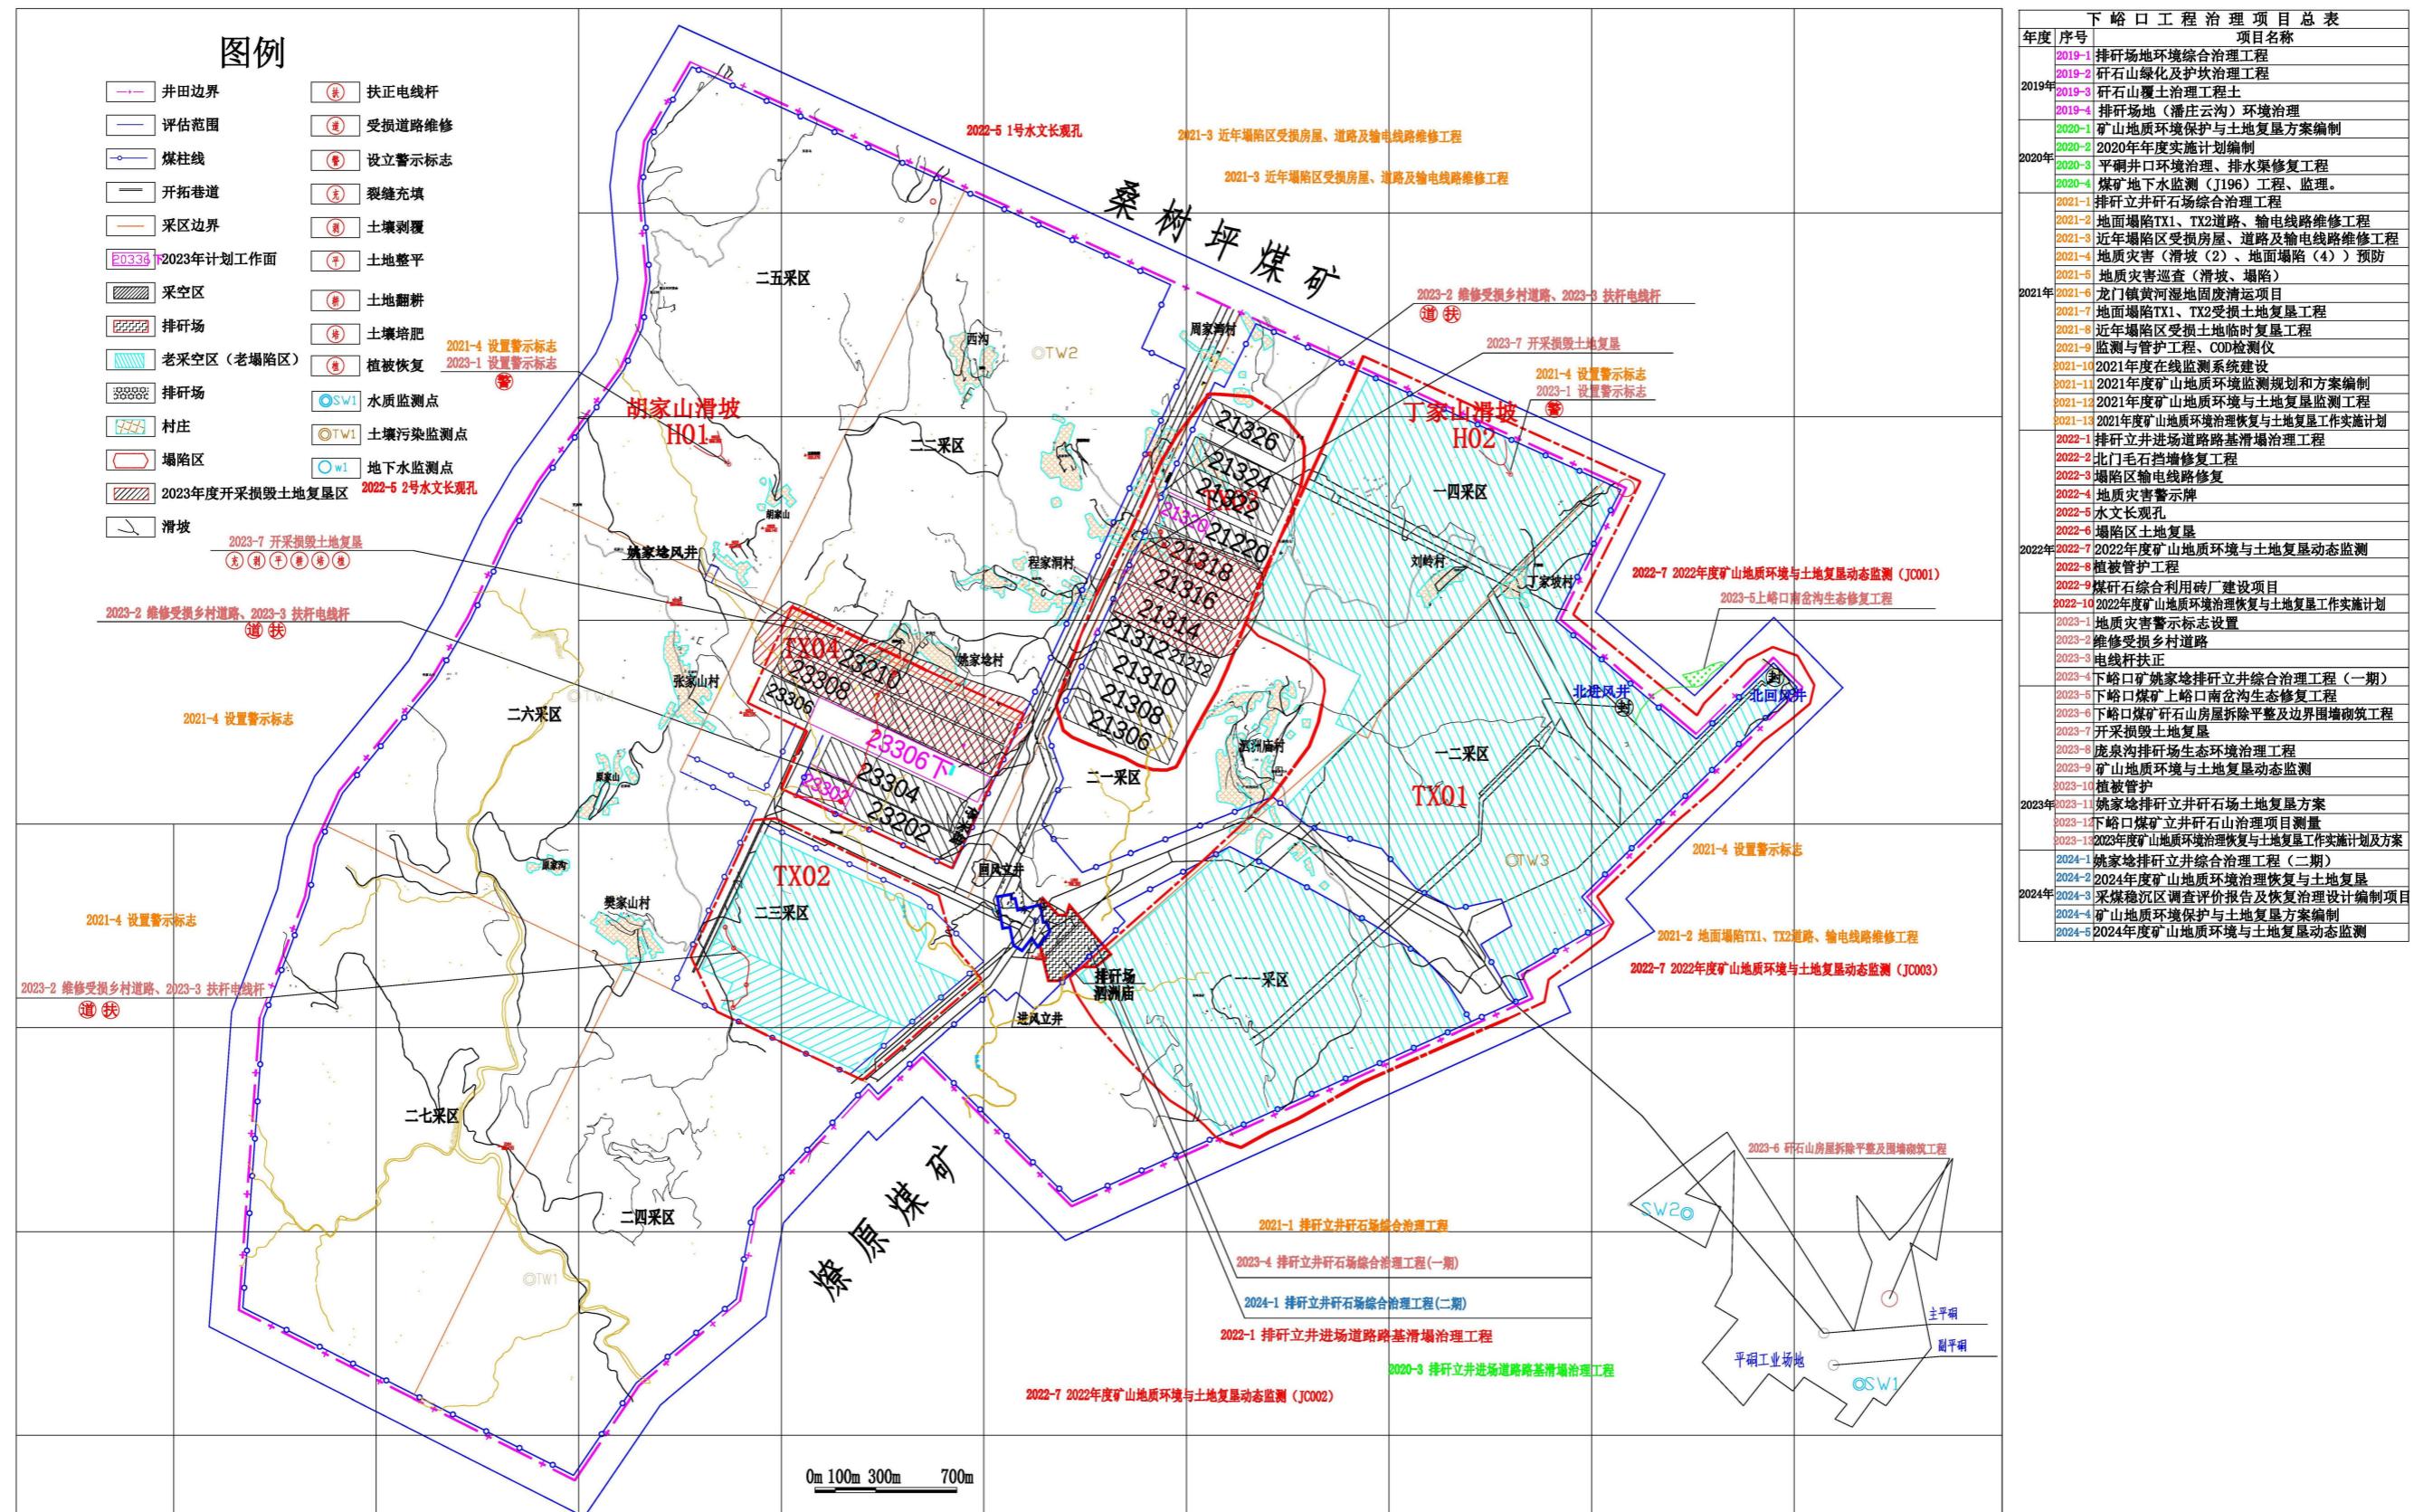
图 2-16 下峪口煤矿适用期矿山地质环境治理恢复与土地复垦工程分布图

下峪口煤矿适用期矿山地质环境治理恢复与土地复垦工程分布图见图 2-15。

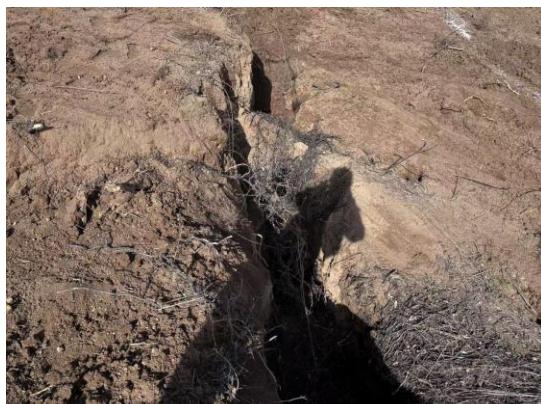
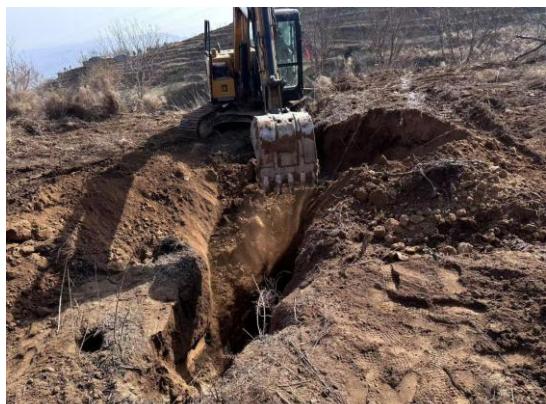
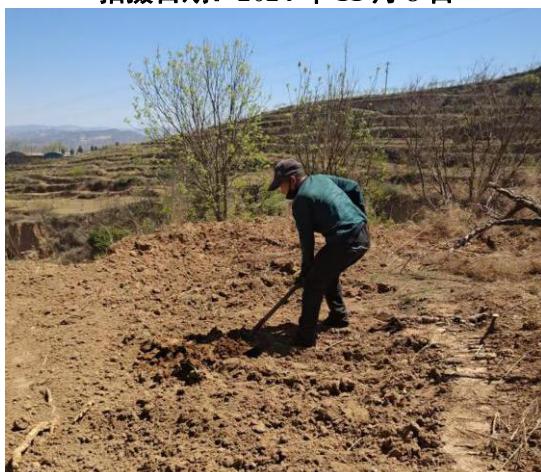
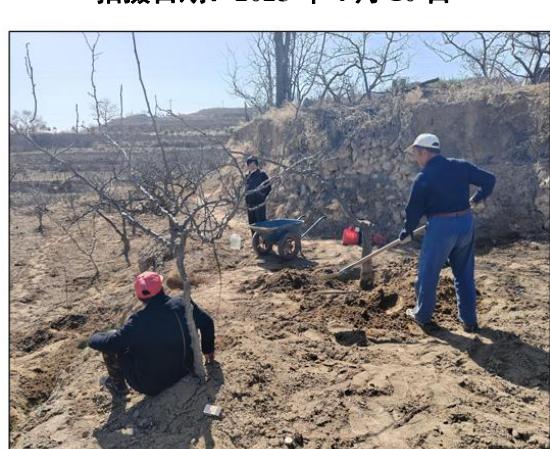
地面塌陷 TX01、TX02 和 TX03 地貌属于构造剥蚀的低山区，沟谷及其两侧基岩裸露，山峁为黄土覆盖，黄土厚度 20m 左右。地裂缝所在地为农民耕种的花椒树园中。

照片 2-27 地裂缝治理前
拍摄日期：2024 年 11 月 8 日

照片 2-28 地裂缝治理中
拍摄日期：2025 年 4 月 10 日

照片 2-29 地裂缝治理后
拍摄日期：2025 年 4 月 10 日

照片 2-30 地裂缝治理后
拍摄日期：2025 年 4 月 10 日

治理工程主要为：裂缝充填工程、土壤剥覆工程、土地平整、土地翻耕、土

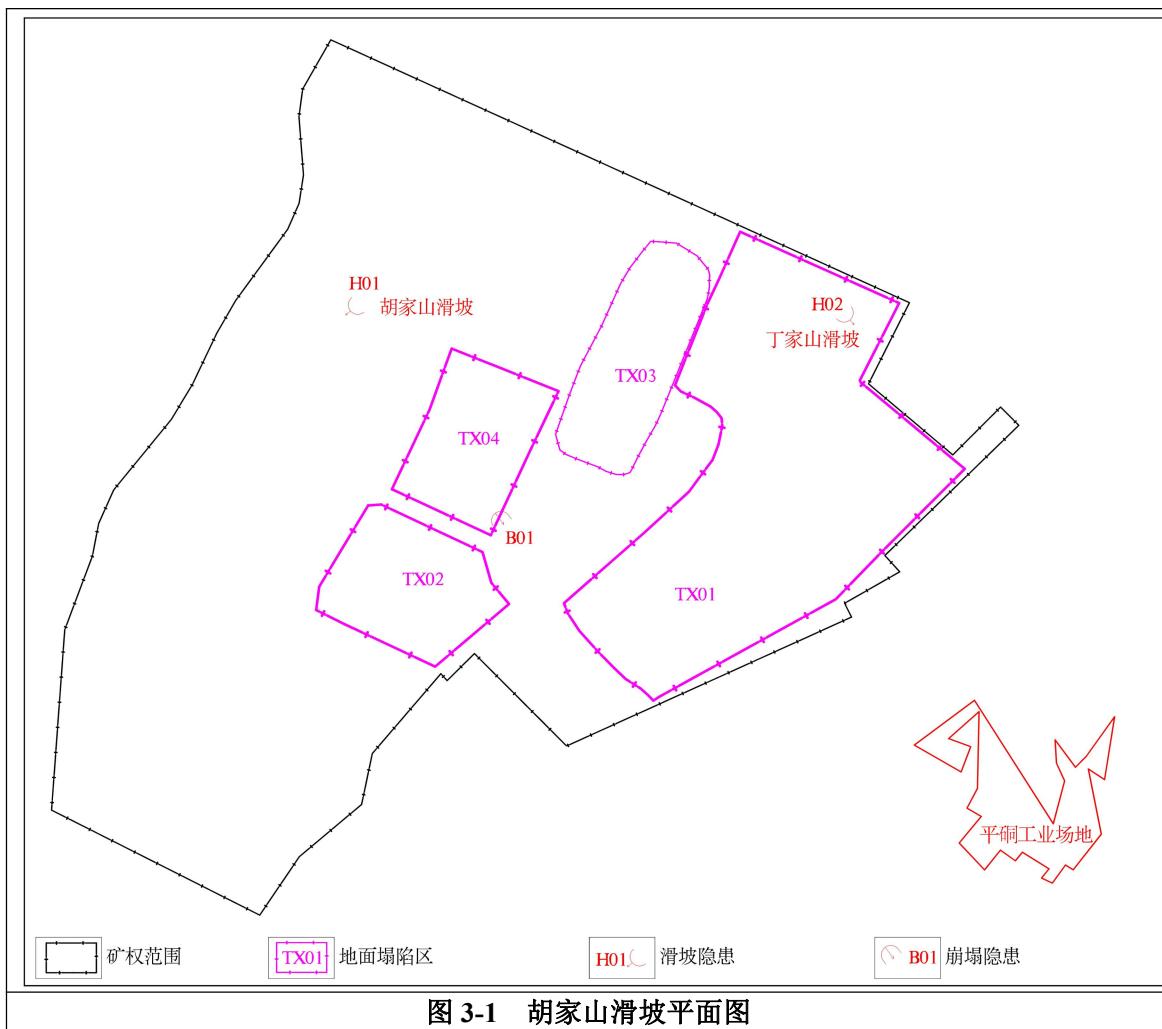
图 3-1 胡家山滑坡平面图

根据《韩城市地质灾害防治“十四五”规划》（韩城市人民政府）和《陕西省地质灾害综合防治平台（韩城市地质灾害数据库）》，评估区内有1处在册不稳定地质体，丁家坡滑坡（本方案命名为H02，统一编号：610581010010，野外编号：HC008）。原《方案》中有1处滑坡隐患和2处地面塌陷，即胡家山滑坡（H01）、地面塌陷（TX01）、地面塌陷（TX02）。原《方案》适用期间新增1处地面塌陷（TX03），本轮调查新发现1处地面塌陷（TX04）和1处崩塌隐患（B01）。详见图3-1。

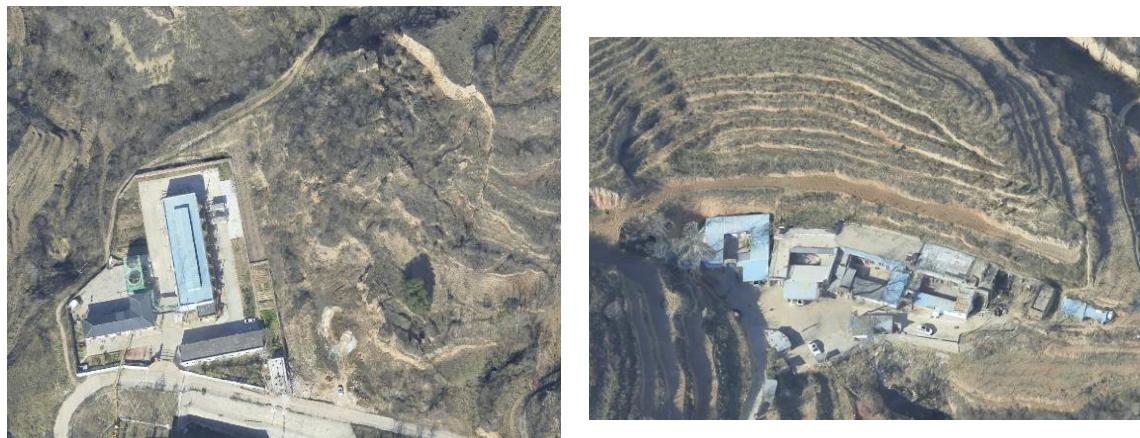
照片 3-1 胡家山滑坡（镜向：NW）

现场调查发现该滑坡为人为切挖坡脚引起的黄土体滑坡，威胁对象为姚家埝风井建设期废弃炸药库，处于欠稳定状态，发育程度中等，危害程度小，危险性小。（滑坡平剖面图见图 3-2、3-3，照片 3-1）。

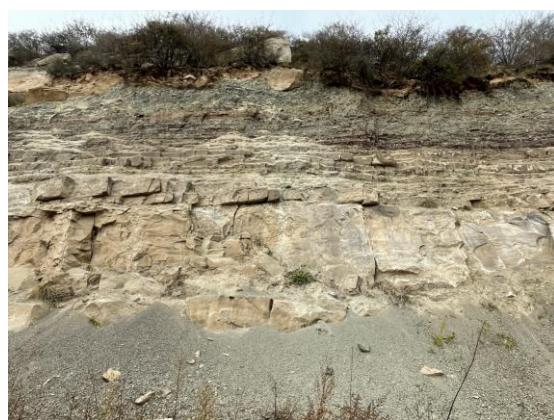
照片 3-3 中部风井道路旁侧崩塌隐患
(倾向：NW) 拍摄日期：2025 年 7 月 15 日

在现状条件下，该崩塌隐患处于欠稳定状态，发育程度中等，危害程度中等，危险性中等。

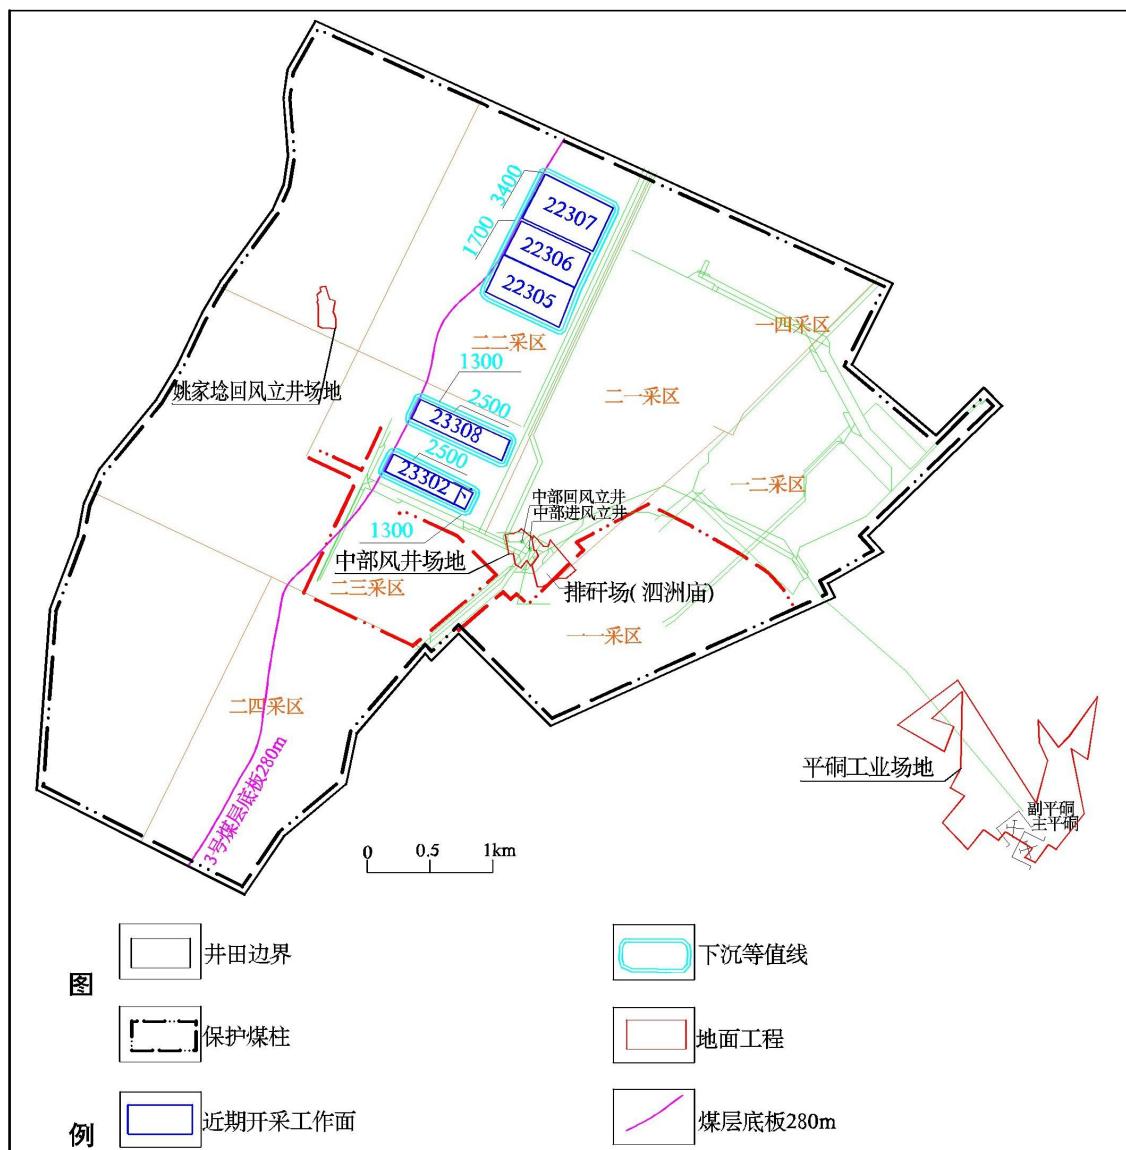
图 3-7 近期 3 号煤层地表下沉等值线图

近期计划开采 3 号煤层，开采 23302 下、22306、22307、22305 和 22308 工作面。根据上述各参数，结合矿井开拓方式、煤层赋存特征，以工作面为计算块段，采用《地表移动与变形预计系统》软件进行模拟预测。根据预测结果，绘制近期开采区地面塌陷等值线见图 3-7，开采区各变形指标数据见表 3-8。

近期开采 3 号煤层后其形成的地表最大下沉值为 3405.79mm，最大倾斜值为

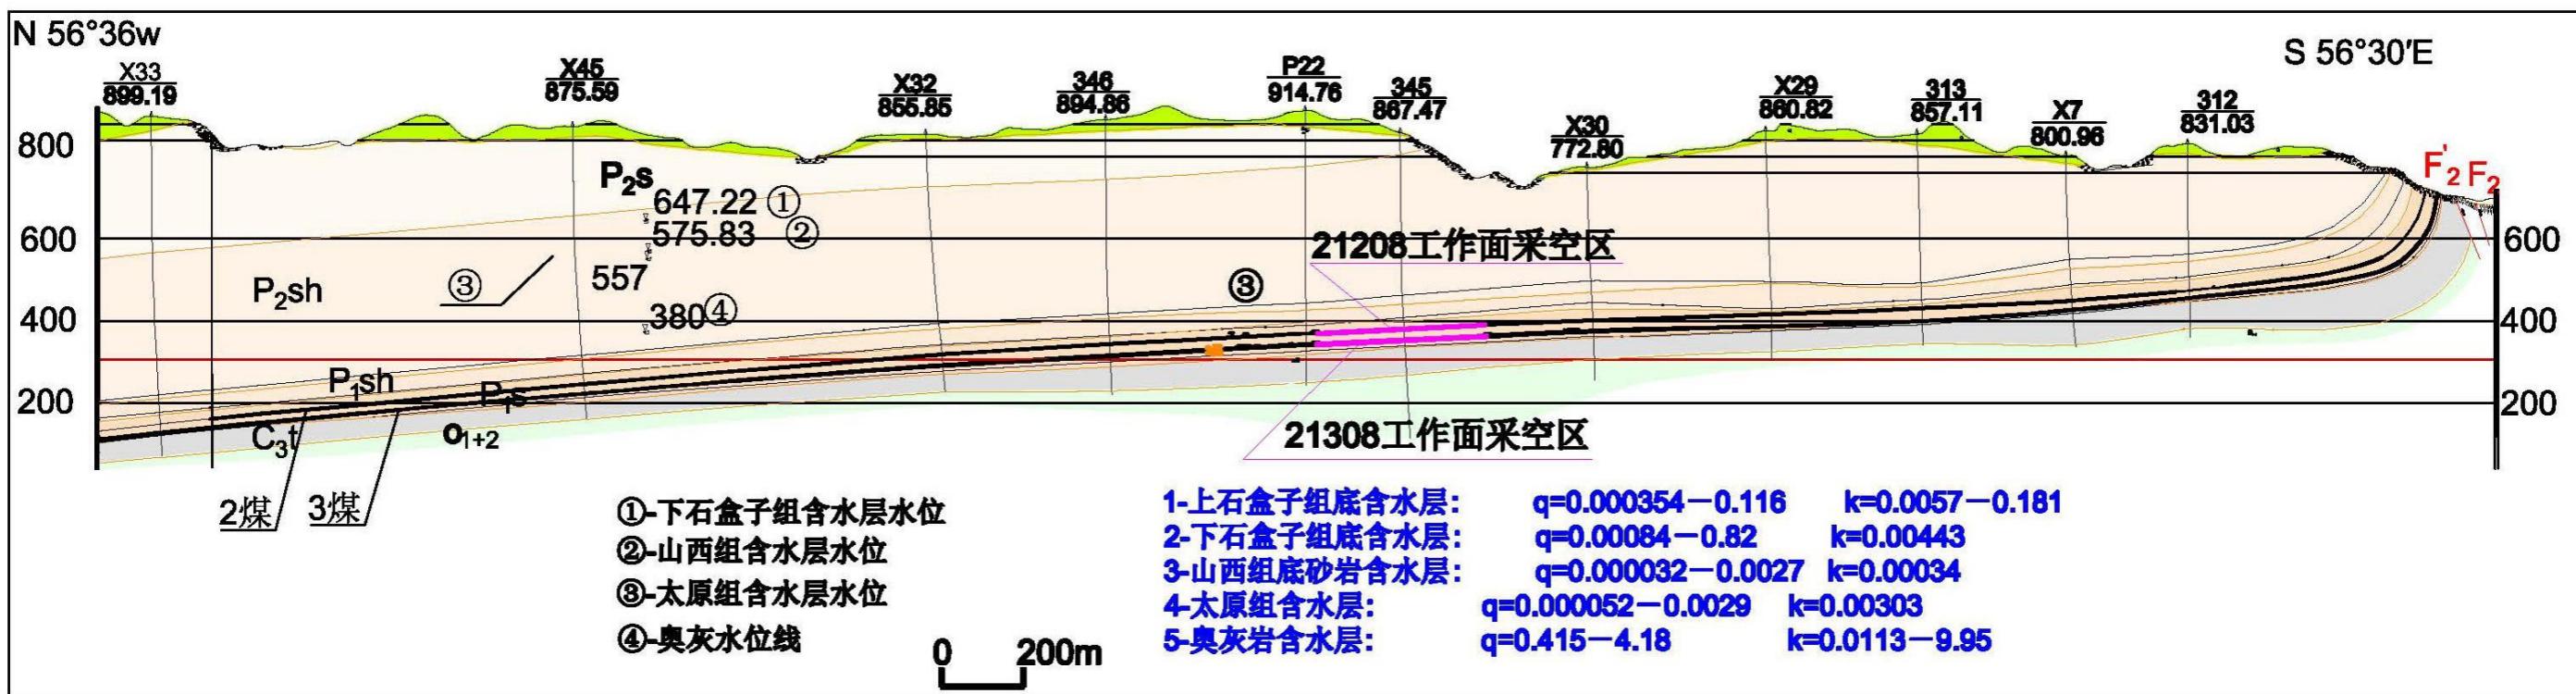
图 3-8 4-4' 现状水文地质剖面图

根据《陕西陕煤韩城矿业有限公司下峪口煤矿采动围岩裂隙发育规律探测报告》（西安科技大学，2023 年 9 月）可知：下峪口煤矿 23202 工作面 2 号煤层采高为 1.3m 时，冒落带发育高度为 12.07m，冒采比为 9.28，顶板导水裂隙带发育高度为在 25.1m~29m，裂采比为 19.3~22.3；底板破坏深度在 11.33~14.25m；23308 工作面 3 煤采高 1.5m 时，顶板导水裂隙带发育高度在 44m~48.98m，裂采比为 17.6~19.59；底板破坏深度 12~14.06m。

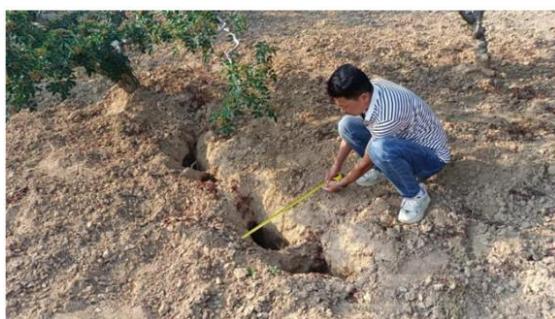
照片 3-4 LF10 现场照 (镜向: NW)
拍摄日期: 2024 年 11 月 9 日

为 2002~2024 年开采二三采区形成的地面塌陷 (TX04)。其中 23209 工作面开采 2、3 号煤层, 其余工作面 2 号煤层开采完毕, 拟开采 3 号煤层。地面塌陷 (TX04) 分为中度区和轻度区, 面积分别为: 90.71hm^2 和 17.85hm^2 。其中中度区内可见多条裂缝, 裂缝详细特征见表 3-6, 见照片 3-4、3-5、3-6 和 3-7。二三采区地面塌陷 (TX04), 详见表 3-19。

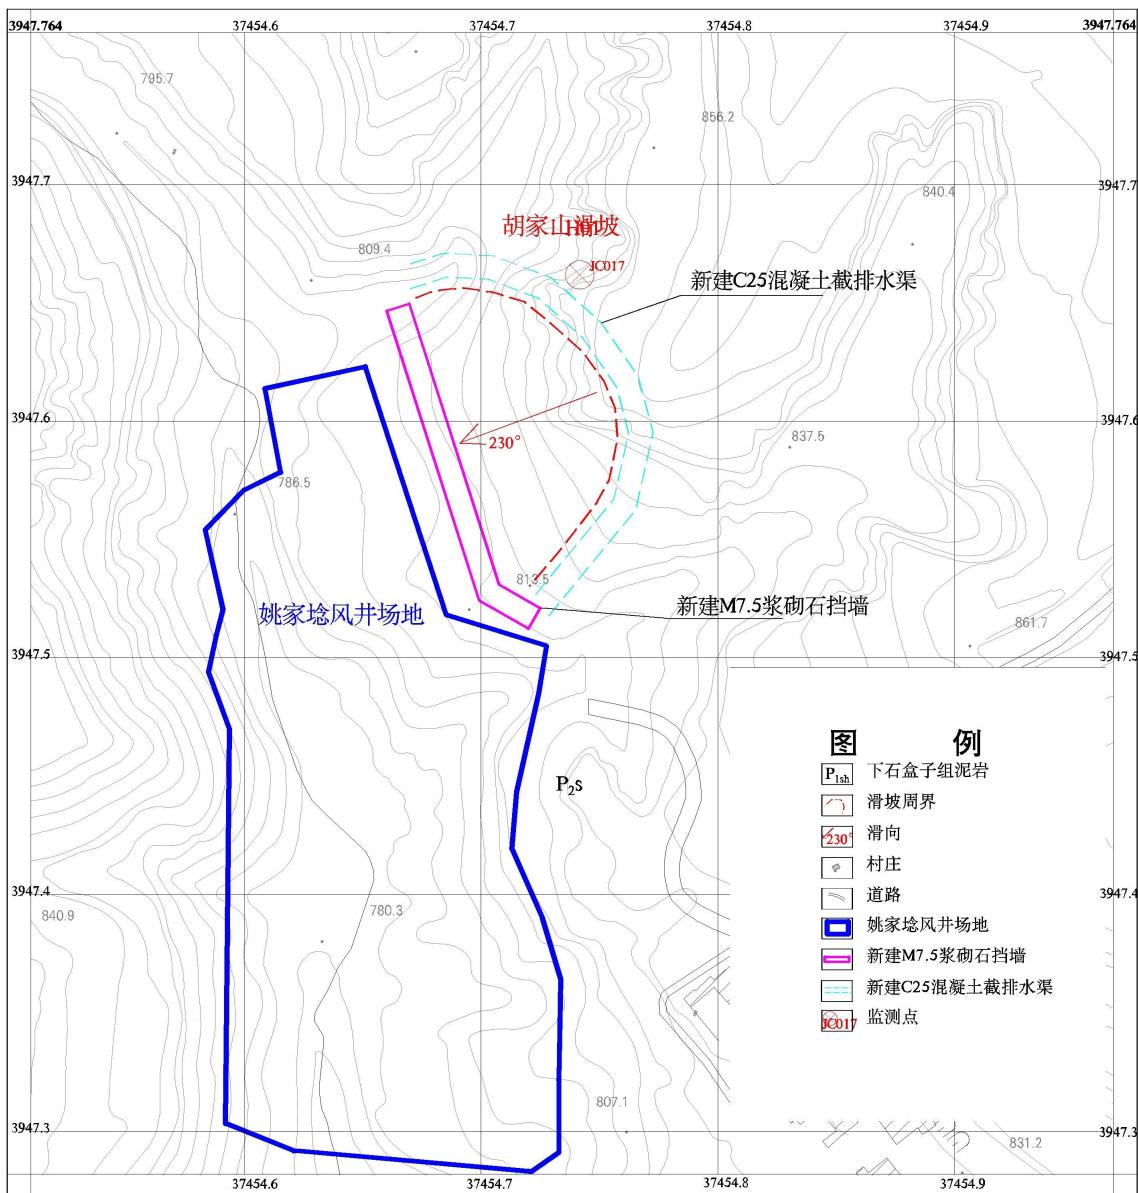
图 5-1 胡家山滑坡隐患 (H01) 治理工程部署平面图

在滑坡体周边布设截排水渠，长 570m，截水沟断面呈矩形，设计断面尺寸为底宽 0.5m，深度 0.5m，壁厚 20cm，采用 C25 砼浇筑而成；截水沟每 10m 设置伸缩缝，宽 2cm，以沥青砂板填塞。水泥采用 PC42.5 水泥，砂采用当地产中粗砂。（图 5-3）

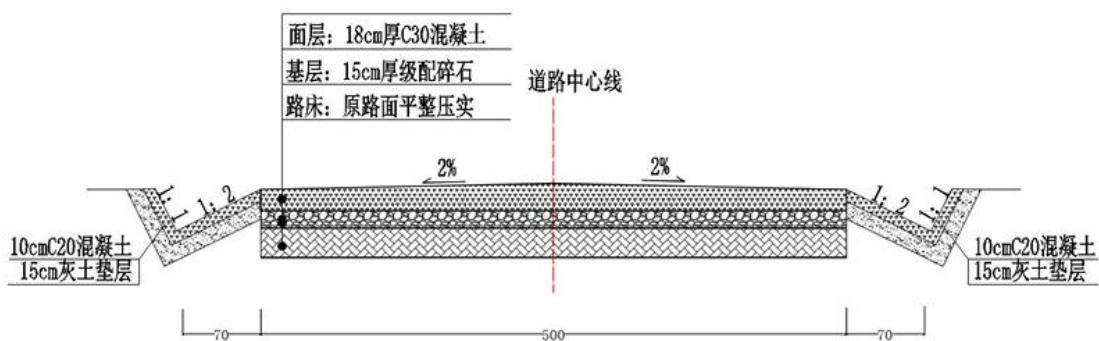
图 5-4 城镇村道路修复设计大样图

下峪口煤矿近期生产（23302_下、23308、22305、22306、22307）引发地面塌陷及伴生地裂缝，会造成部分公路用地、城镇村道路和农村道路损坏，公路用地、城镇村道路为混凝土道路，宽 5m，近期受影响面积共 0.42hm²，长度 840m；农村道路为碎石路，宽 3.5m，近期受影响面积 0.70hm²，长度 2000m，为保证道路交通不受影响，须在塌陷沉稳后对其进行维修，修复长度城镇村道路按总破坏长度 100%计算，农村道路按总破坏长度 40%计算，宽度不变，道路标准执行原标准。

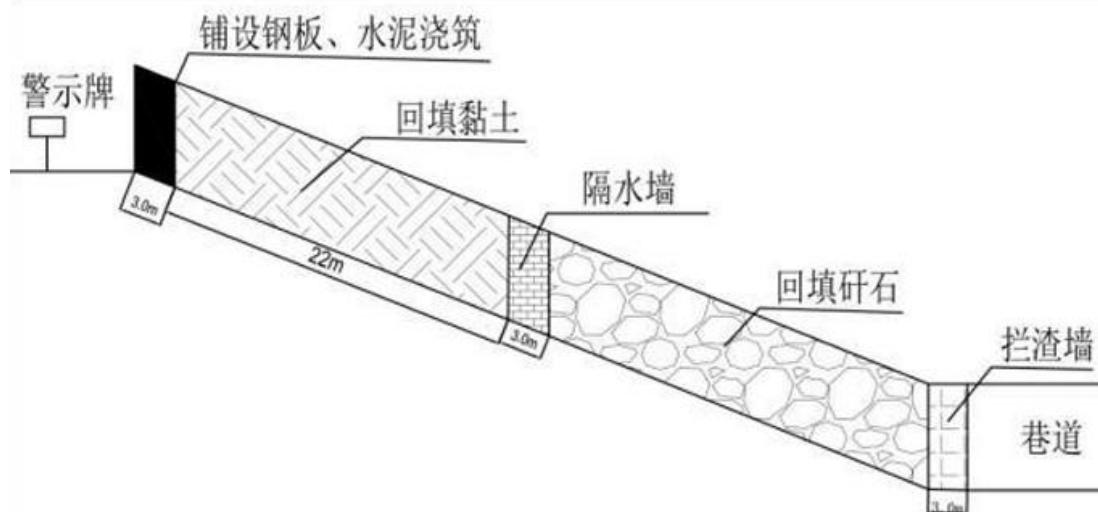
图 5-5 井筒封闭设计大样图

（7）井筒上方不准负载重物。

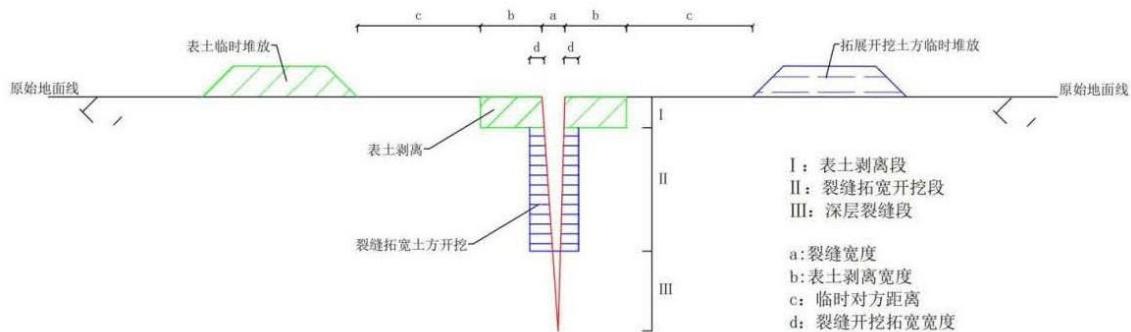
图 5-4 裂隙充填及表土剥离典型工程设计见图

对开挖前已剥离表土(耕植土)进行回填，不用压实，填至略高出周边高程3~5cm。
