陕西陕煤韩城矿业有限公司
陕西陕煤韩城矿业有限公司下峪口煤矿
矿区生态修复方案
(矿山地质环境保护与土地复垦方案)

矿区生态修复方案

(矿山地质环境保护与土地复垦方案)

编制单位: 陕西生态产业有限公司

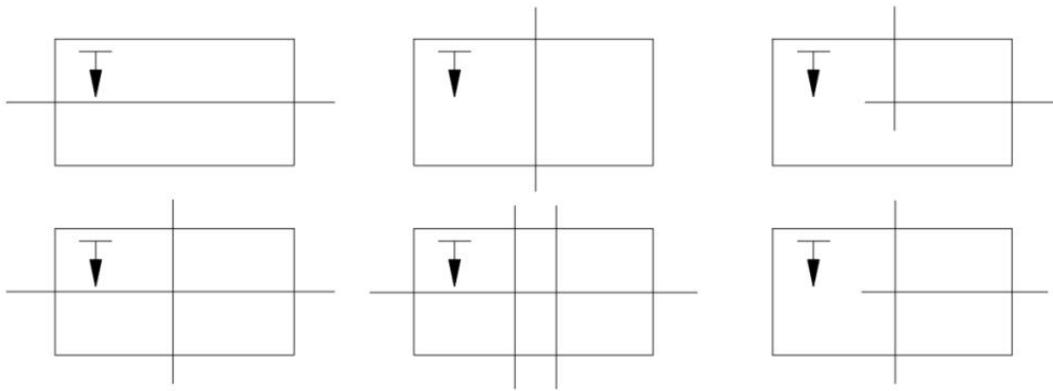
图 5-6 沿走向与倾向监测设备布设方式

沿开采工作面走向和倾向十字交叉布置观测线，走向和倾向上各放置一条观测线，并依据煤层开采倾角适当根据坡向偏移，不同的观测方向监测点布设密度也不同。沿走向与倾向监测设备布设方式见图 5-5。

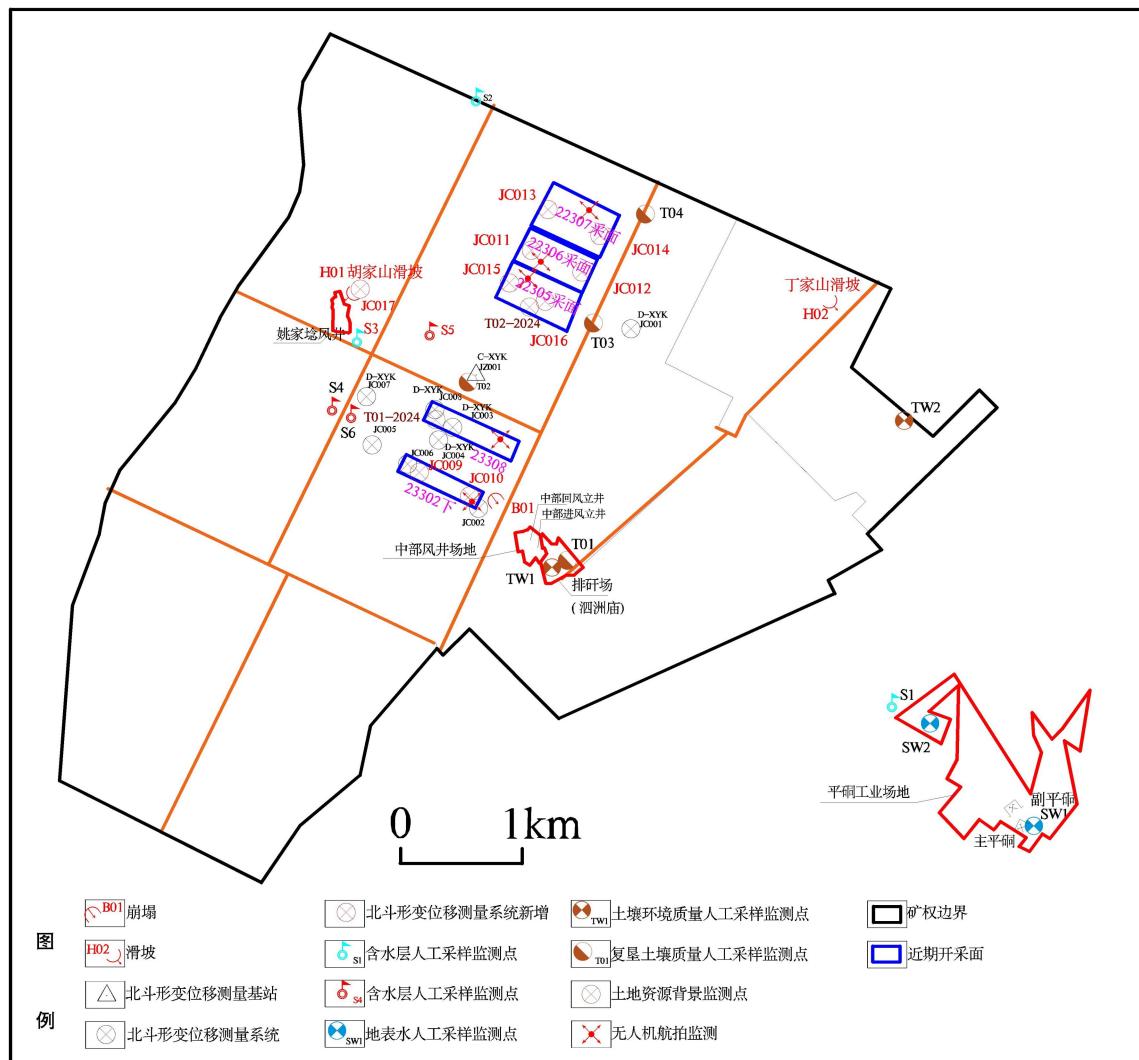
图 5-7 监测点位分布图

在泗洲庙排矸场下游部署1处土壤质量监测点，编号TW1，采用人工采样送检的方法持续监测。监测点位坐标及情况描述见表5-16。
