府谷县老高川乡恒益煤矿有限公司
府谷县老高川乡恒益煤矿
矿区生态修复方案
(矿山地质环境保护与土地复垦方案)

府谷县老高川乡恒益煤矿有限公司
2025年11月

矿区生态修复方案

(矿山地质环境保护与土地复垦方案)

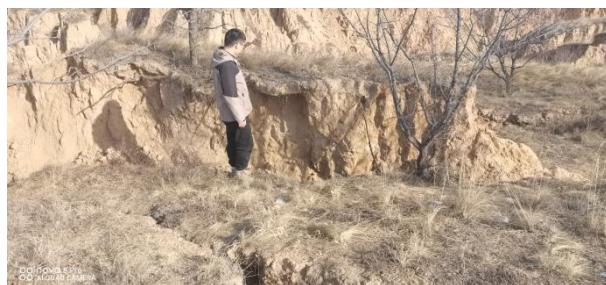
照片 0.5-8 裂缝调查（镜向南西）

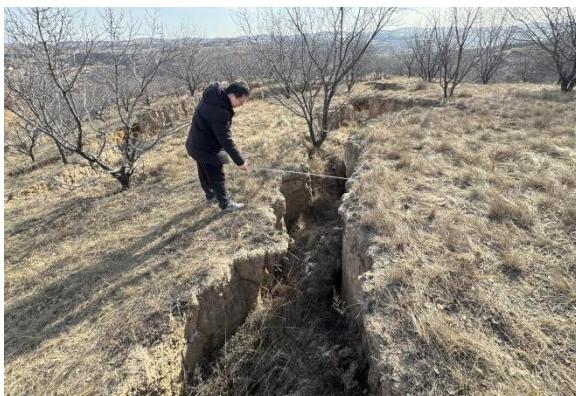
照片 0.5-9 裂缝调查（镜向北西）

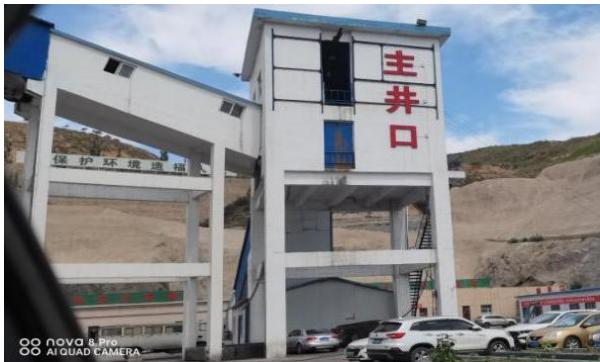
照片 1.3-2 主井口（镜向北东）

（1）生产区：位于工业场地中部，布置有主井、筛分车间、储煤仓、地磅房等（照片 1.3-2～照片 1.3-5）。

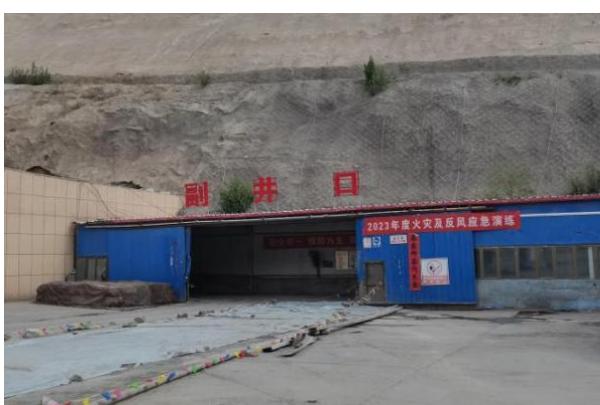
照片 1.3-6 副井口（镜向南东）

（2）辅助生产区：位于工业场地东南部，将场区布置有副井浴室灯房联合建筑、10kv变电所、储煤场、通风机房、机修车间、材料库及消防材料库、材料棚、坑木房等（照片 1.3-6～照片 1.3-13）。

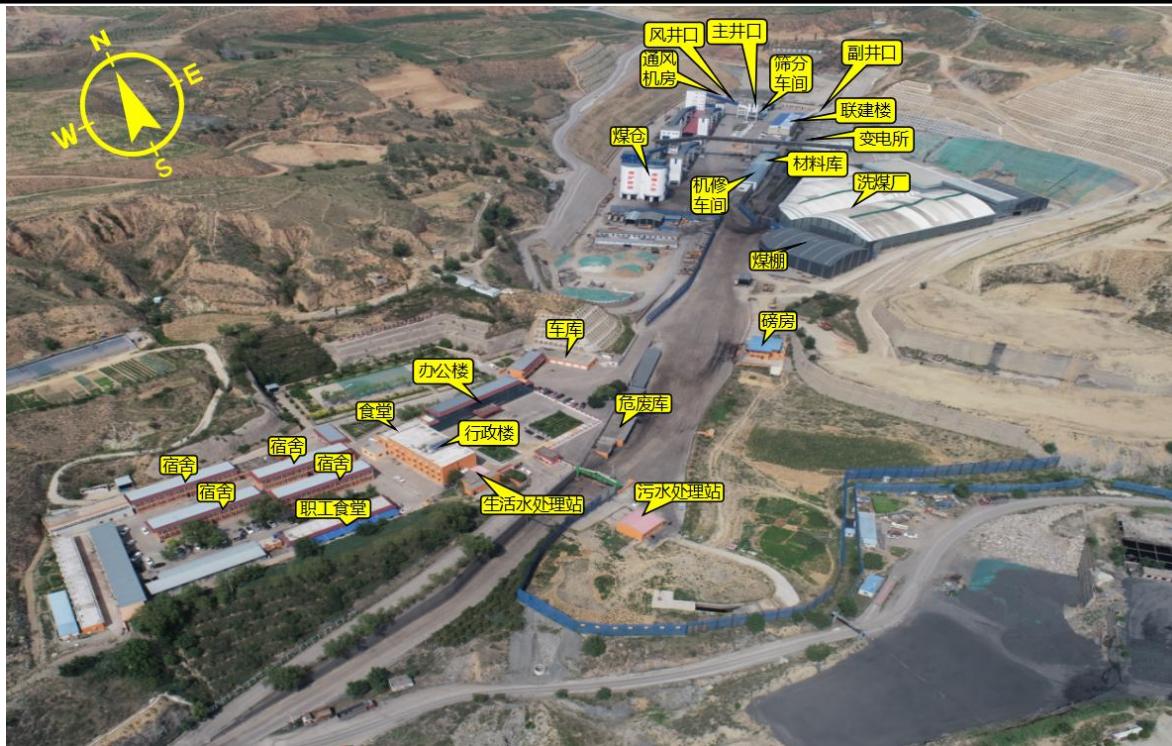
照片 1.3-1 恒益煤矿工业场地俯视全貌（镜向北东）

性质，将工业场地划分为三个功能区：主要生产区、辅助生产区、场前区（照片 1.3-1）。矿山闭坑后对其进行拆除复垦。工业场地平面布置图见图 1.3-2。

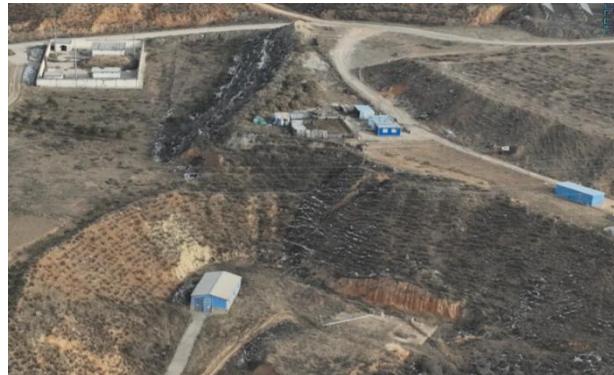
照片1.3-22 高位水池道路（镜向北东）

为炸药库场地和高位水池的连接通道，通过原有乡村道路修缮利用，为宽 4m、总长约 80m 的土路，用地面积 0.04hm²。实地调查道路通行条件良好，后期不进行拓宽（照片 1.3-22）。

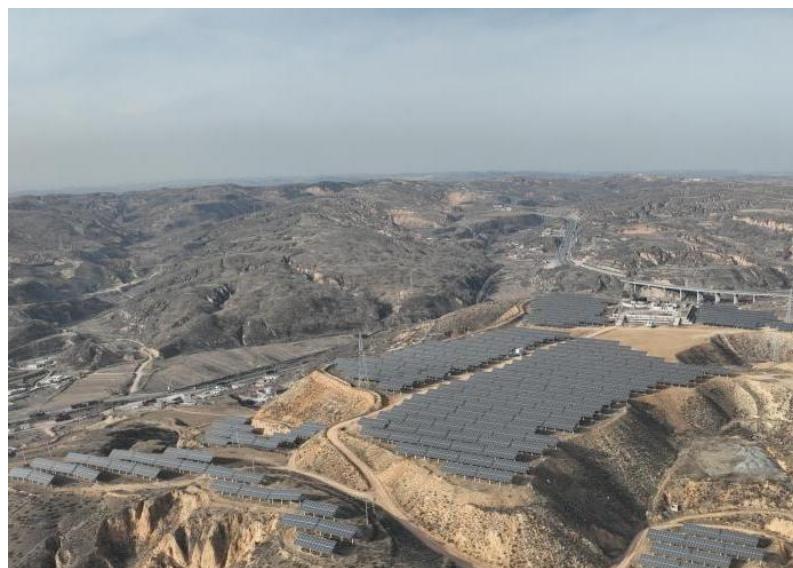
照片 1.4-1 前沙塔煤矿 2² 煤采空区现状 (镜向北西)

前沙塔煤矿于1995年建成投产，该矿采用房柱式开采，平硐开拓，生产能力0.03Mt/a。煤矿开采2²煤，开采标高+1213~+1206m。2001年12月，已关闭，区内损毁土地已基本复垦，井口已封堵。前沙塔煤矿开采2²煤在矿区西北部形成了1处采空区(照片1.4-1)，面积19.75hm²。现状调查该采空区大部分为光伏项目建设区域，地表未见明显裂缝，植被生长良好，未见大面积植被死亡等问题。废弃工业场地已复垦。

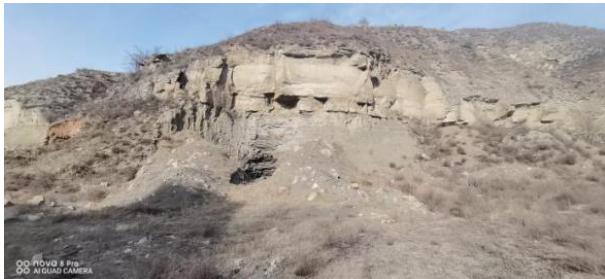
照片1.4-2 南部小煤窑井口现状（镜向北西）

矿区南部的小煤窑采用房柱式炮采开采 2^2 煤，该小煤窑无采矿许可证，于2008年2月被关闭，井口已封堵，地表无建构筑物遗留。（照片1.4-2~照片1.4-3）

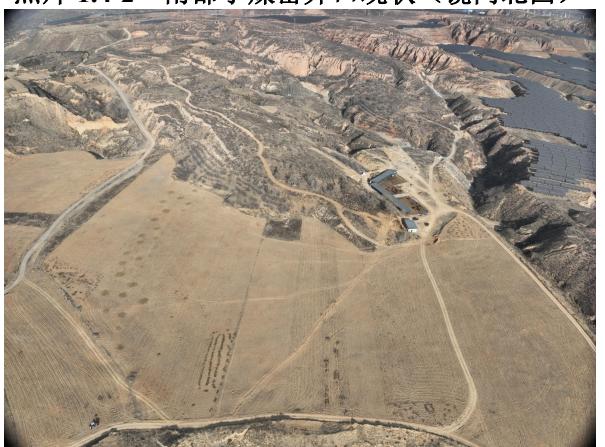
照片1.4-4 小煤窑 2^2 煤采空区I现状(镜向北西)

小煤窑开采 2^2 煤在矿区东部形成了2处采空区，面积共 48.59hm^2 （照片1.4-4~照片1.4-5）。现状调查采空区后期无重复开采区域，未见明显裂缝，植被生长良好，无植被死亡及农作物减产问题，局部 2.32hm^2 存在下层 3^2 煤重复采动，区域裂缝较为发育。

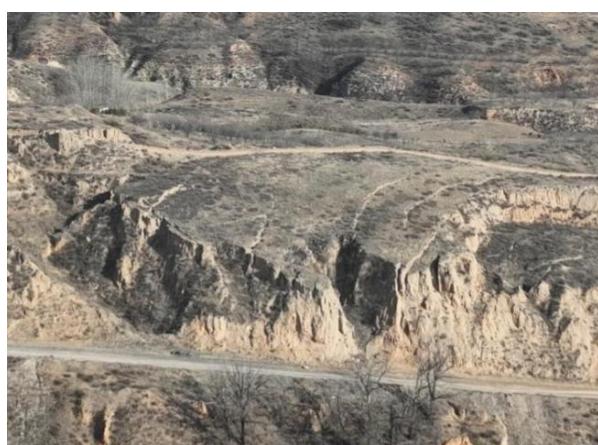
照片 1.4-6 恒益煤矿 2⁻² 煤采空区 I 现状
(镜向南东)

2013 年~2016 年 6 月，恒益煤矿 2⁻² 煤层已开采完毕。开采共形成采空区 3 处，总面积 244.33hm²。其中，本次调查裂隙发育区面积 83.84hm²（不包含 2.32hm² 老采空区重复采动裂隙发育区）（照片 1.4-6~照片 1.4-8），已治理并验收面积 57.07hm²，矿山企业自行组织治理恢复及自然恢复区面积 103.42hm²。

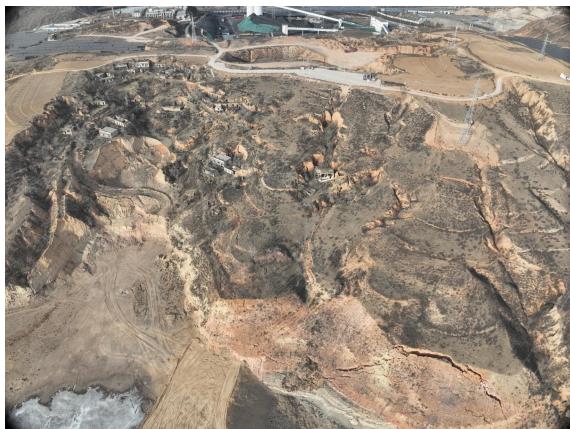
照片 1.4-9 恒益煤矿 3⁻¹ 煤采空区I东北角现状
(镜向北东)

2016年6月~2020年，煤矿完成对3⁻¹煤311盘区31101~31104工作面的开采；2021年3月~2024年9月，煤矿完成对3⁻¹煤312盘区31201~31203、31205工作面的开采。开采共形成采空区3处，总面积198.31hm²。其中，本次调查裂缝发育区面积42.66hm²（照片1.4-9~照片1.4-11），已治理并验收面积61.78hm²，矿山企业自行治理恢复及自然恢复面积93.87hm²。

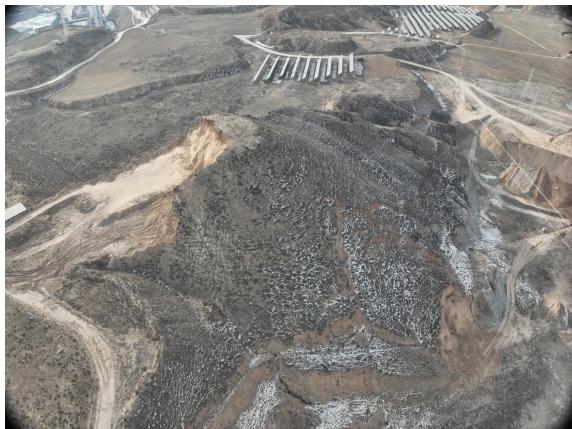
照片 1.4-12 恒益煤矿 3⁻² 煤采空区I东部现状
(镜向南西)

2017年~2022年2月，煤矿完成对3⁻²煤321盘区32101~32103工作面的开采；2023年3月~2024年12月，煤矿完成对3⁻²煤322盘区32201~32204、32209工作面的开采。开采共形成采空区3处，总面积296.01hm²。其中，本次调查裂缝发育区面积77.76hm²（照片1.4-12~照片1.4-14），已治理并验收面积139.98hm²，矿山企业自行治理恢复及自然恢复面积78.27hm²。

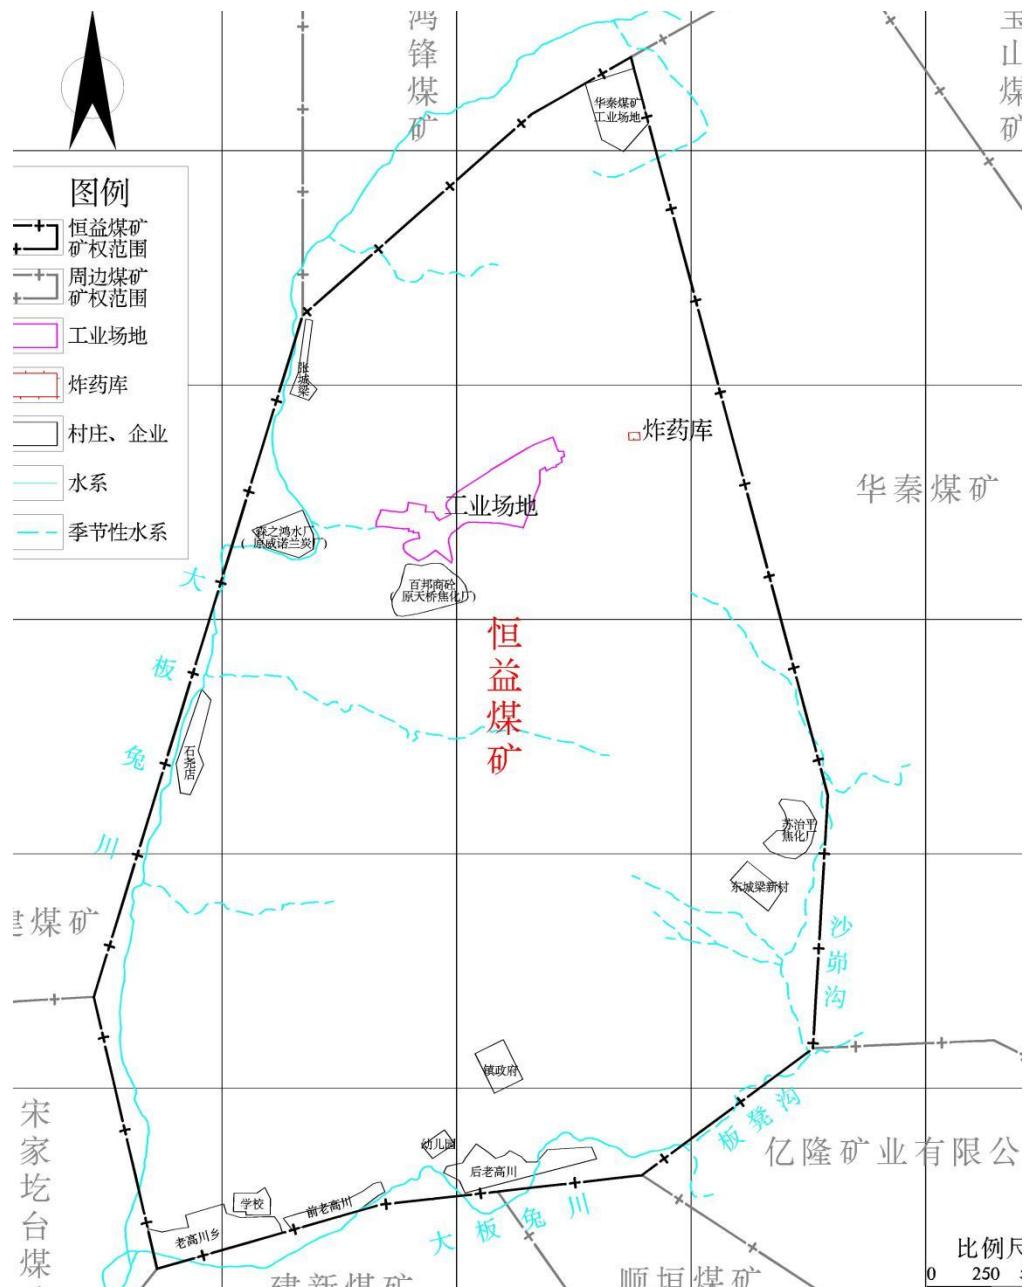
图 2.1-3 矿区水系图

矿区地表水系属于黄河一级支流窟野河次级支流大板兔川的流域范围，煤矿处于其上游位置。大板兔川为区内较大的河流，沿矿区西部、南部边界汇入矿区西南角，大板兔川流域面积 241km^2 ，流程 29km，年平均流量 $0.79\text{m}^3/\text{s}$ ，年径流量 0.25 亿 m^3 ，虽常年流水，但水量甚微，受降雨影响十分显著。

矿区东南部板凳沟及其支沟沙峁沟等支沟均为季节性沟流，虽沟谷发育，但因气候干燥，降雨微弱、地形破碎、植被稀少、水土流失等因素，以致地表水流量有限，且多属季节性河流，流量随季节变化较大。矿区水系分布见图 2.1-3。

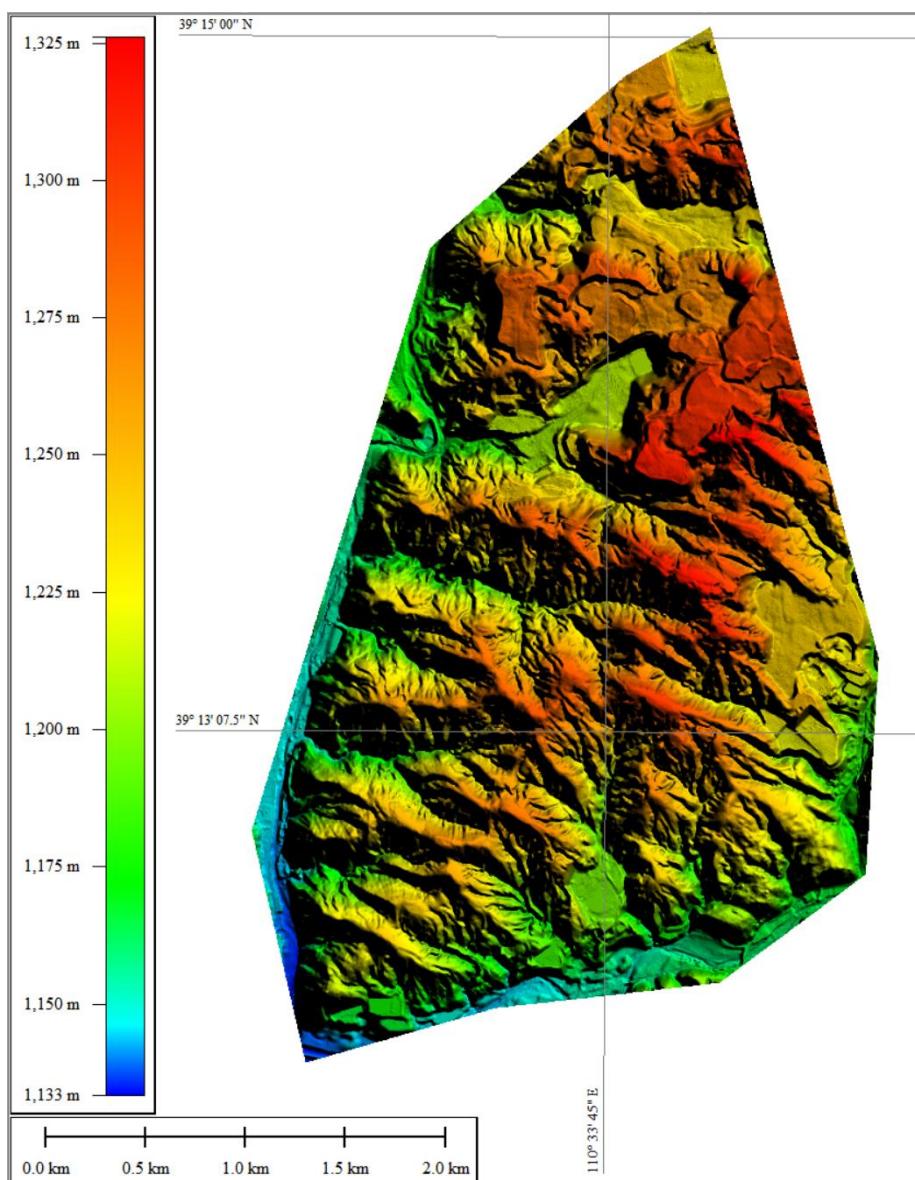
图 2.1-4 矿区地貌图

黄土梁峁区：黄土覆盖于老地层之上，厚度较大，一般 40m，局部黄土梁峁区上部被片沙覆盖。区内峁多梁少，沟壑发育，地面破碎。梁峁坡为 $10^{\circ}\sim 25^{\circ}$ ，沟谷坡多为 $25^{\circ}\sim 45^{\circ}$ ，坡面、沟壑流水侵蚀剧烈，形成疏密不等的冲沟，水土流失严重。（照片 2.1-1）

河谷阶地区：大板兔川、板凳沟、沙峁沟平直宽阔，谷地宽 300~1000m，河谷呈明显 U 型。由于河流侵蚀堆积，一级阶地比较发育，阶面平缓，呈条带状，前缘高出河床 1~3m，由第四系冲积层组成，局部表面覆盖有风积沙，是当地重要的农作区。（照片 2.1-2）。

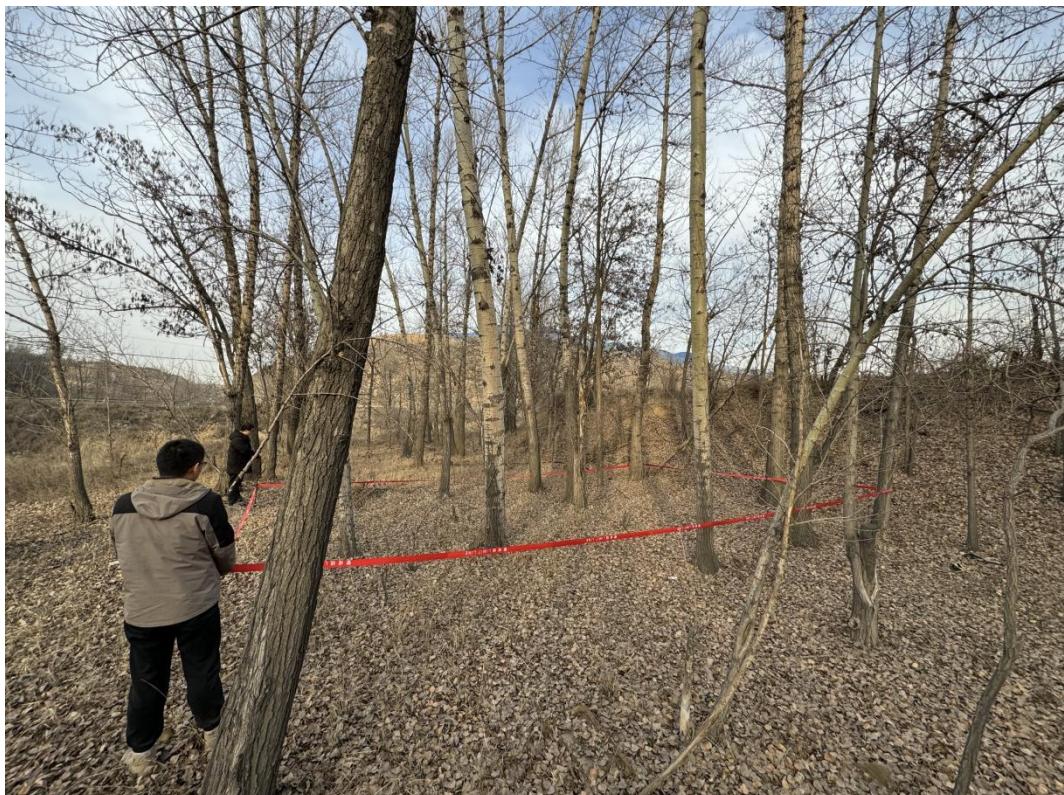
照片2.1-7 乔木植被样方调查 (镜向南东)

群落层次	植物名称	盖度%	生长状况
乔木层	杨树	20%	约 (12) 株, 高 (8~15) m
草本层	画眉草	30%	约 (78) 株, 高 (0.20~0.50) m
	披碱草	30%	约 (80) 株, 高 (0.30~0.50) m

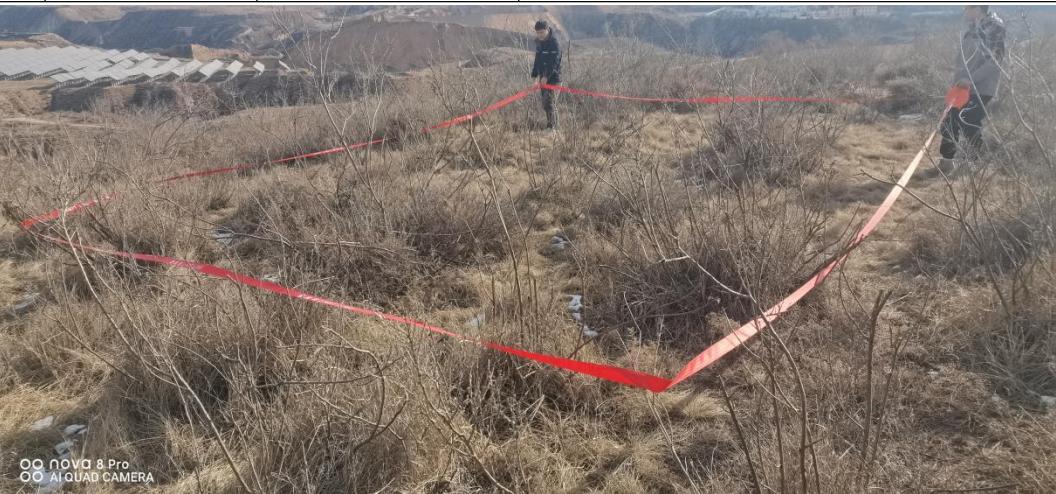
照片2.1-8 灌木植被样方调查(镜向北西)					
调查时间	2024年12月26日

样方编号	Y2	地类	灌木林地	调查地点	矿区中部(采空区)
经度	110.57	地貌	() 山地 () 低洼地 () 平原 (✓) 丘陵 () 高原		
纬度	39.23	干扰程度	() 无干扰 () 轻微 (✓) 中度 () 强烈		
海拔(m)	1287	群落类型	柠条灌木群落	土壤类型	风沙土
坡度	20°~30°	坡向		/	
附: 物种多样性调查记录					
群落层次	植物名称	盖度%	生长状况		
灌木层	柠条	50%	约(14)株, 高(0.7~1.6)m		
草本层	狗尾草	10%	约(19)株, 高(0.20~0.50)m		
	画眉草	15%	约(28)株, 高(0.20~0.50)m		
	披碱草	15%	约(28)株, 高(0.30~0.50)m

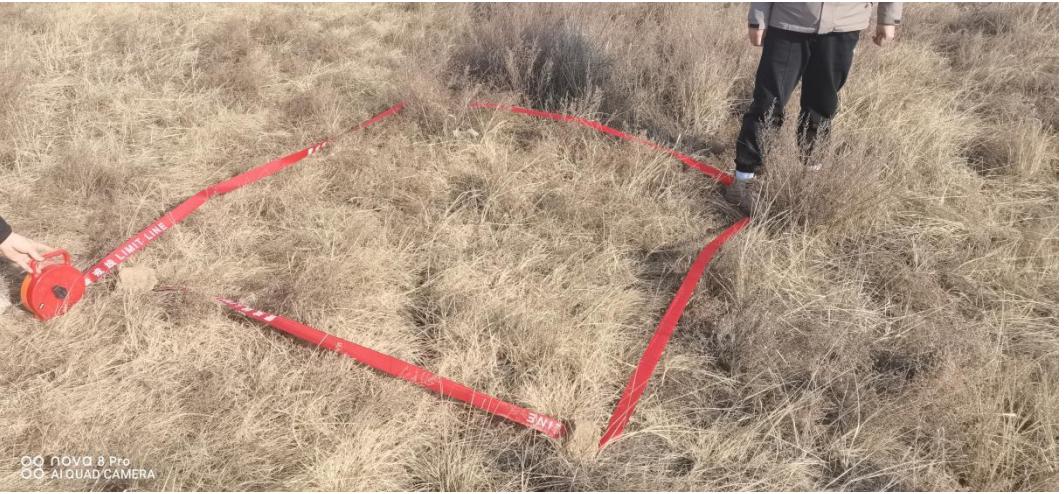
照片2.1-9 草本植被样方调查 (镜向北东)					
调查时间	2024年12月26日

样方编号	Y3	地类	草地	调查地点	矿区中部
经度	110.57	地貌	() 山地 () 低洼地 () 平原 (<input checked="" type="checkbox"/>) 丘陵 () 高原		
纬度	39.23	干扰程度	() 无干扰 () 轻微 (<input checked="" type="checkbox"/>) 中度 () 强烈		
海拔 (m)	1311	群落类型	披碱草 草本群落	土壤类型	风沙土
坡度	15°~30°	坡向		/	
附: 物种多样性调查记录					
群落层次	植物名称	盖度%	生长状况		
草本层	狗尾草	20%	约 (8) 株, 高 (0.20~0.50) m		
	画眉草	11%	约 (15) 株, 高 (0.20~0.50) m		
	披碱草	40%	约 (26) 株, 高 (0.30~0.50) m		
	刺藜	2%	约 (3) 株, 高 (0.20~0.40) m

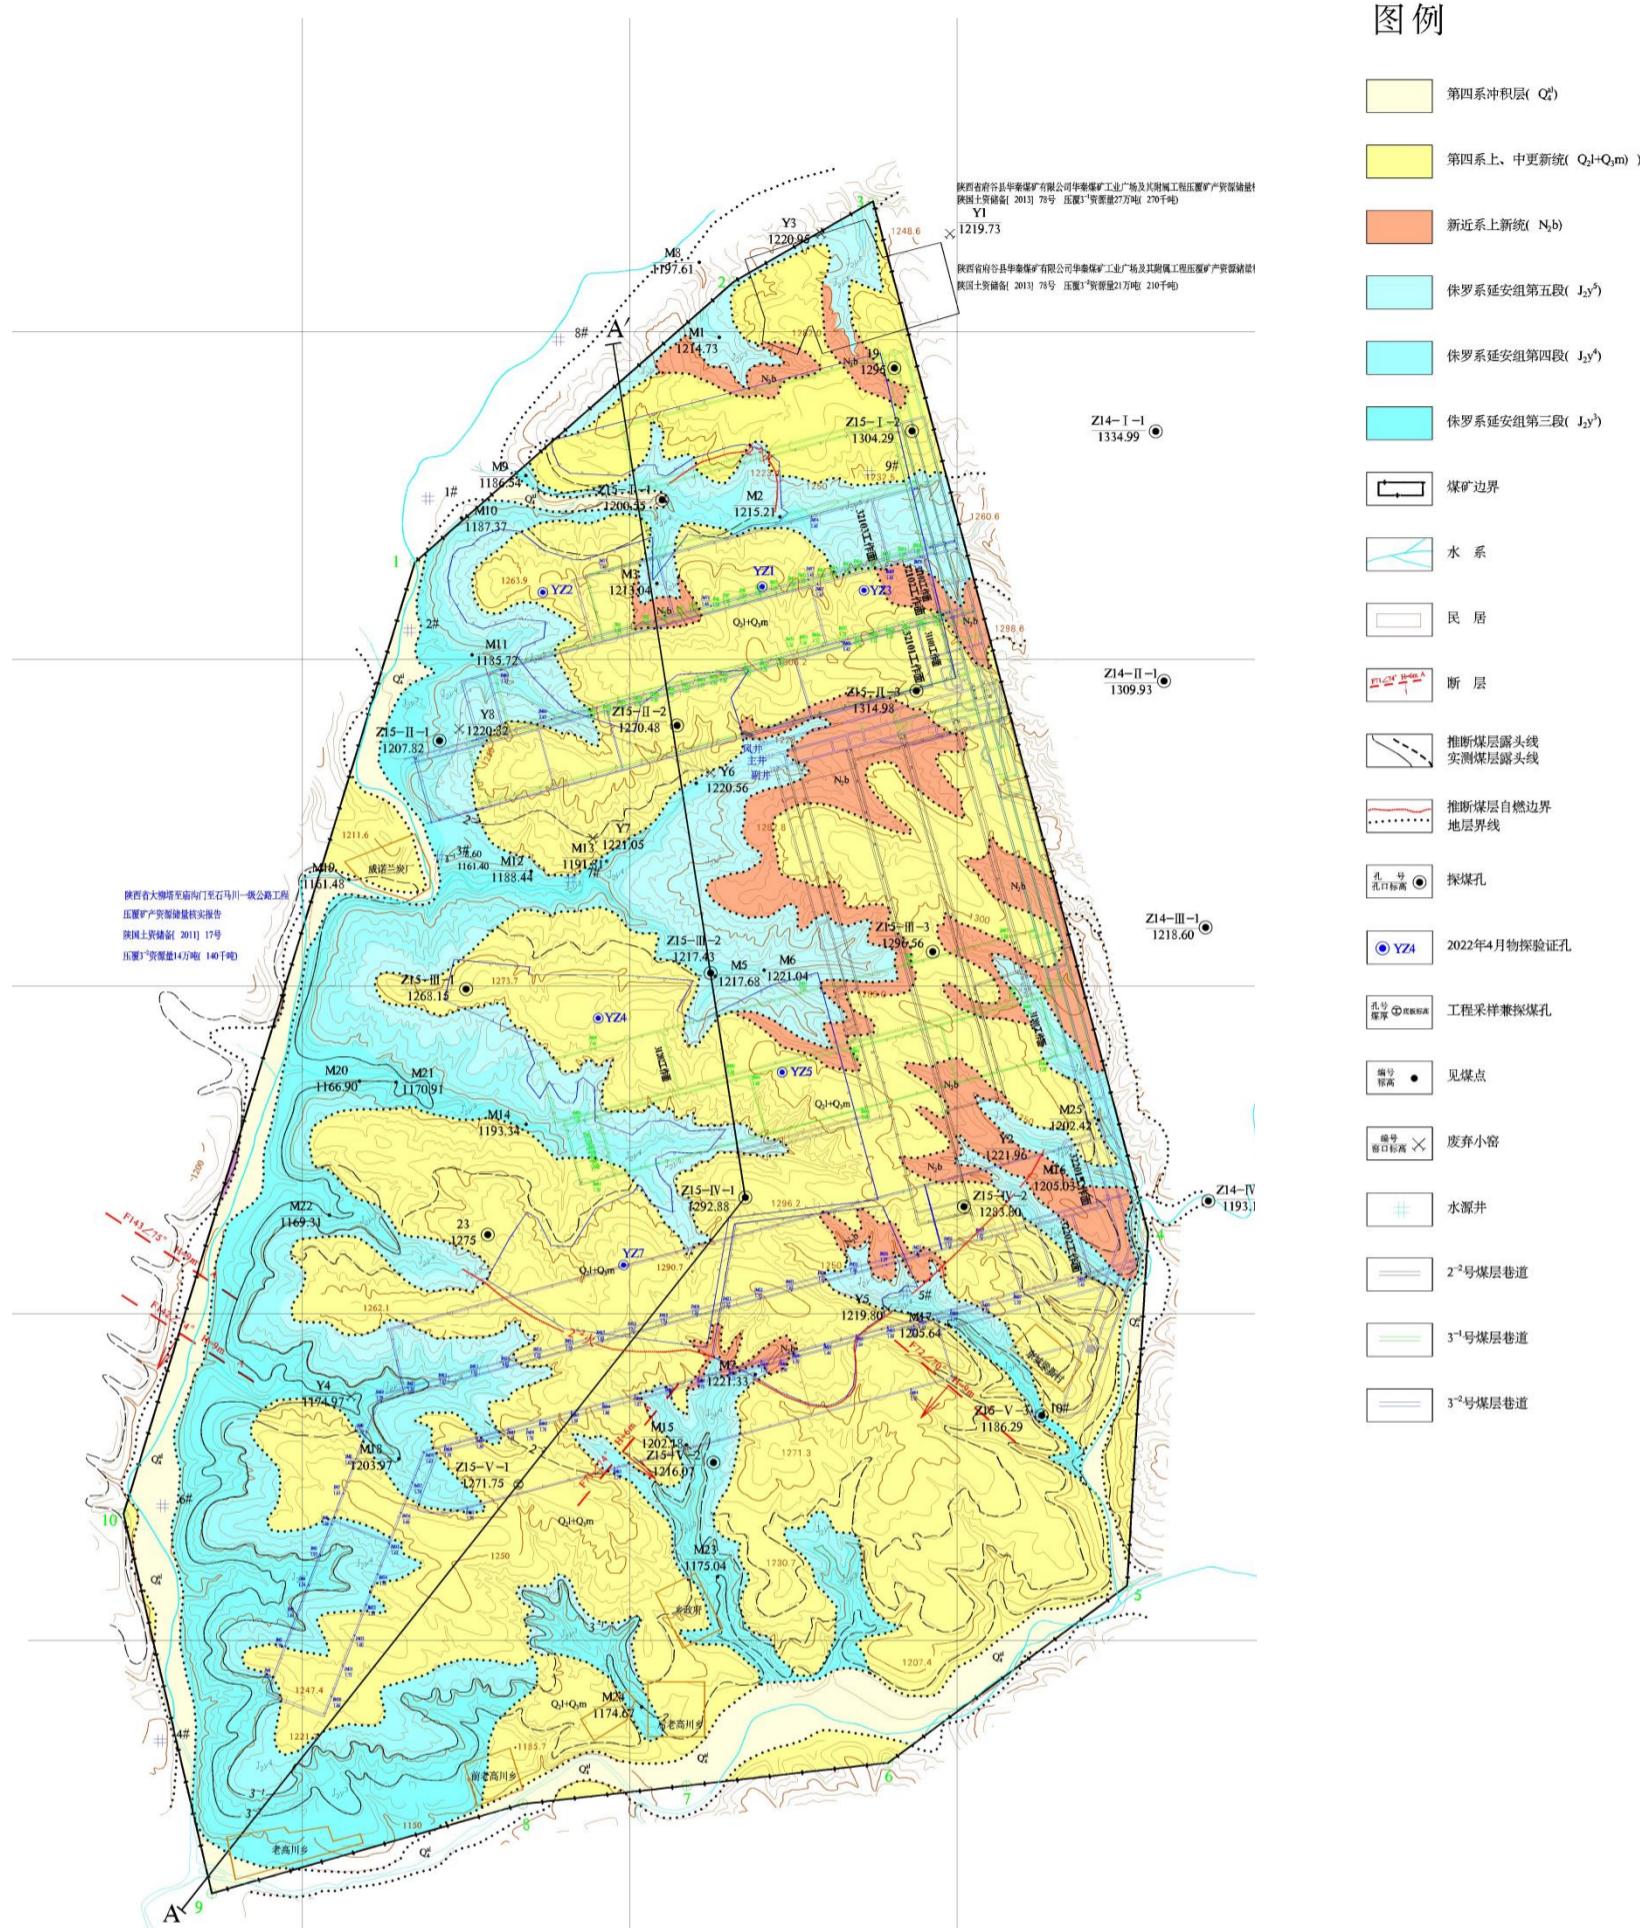
图 2.2-4 工程地质平面图

工程地质类型	岩石类别	空间分布	岩体结构类型	主要工程地质问题
松散岩类	松散沙层组	分布于河谷阶地区,冲积成因	散体结构	风沙、边坡、地基稳定性、充水因素
	土层组	广布全局,包括黄土和红土		
烧变岩类	烧变岩组	分布于煤矿南部各大沟谷两侧	碎裂结构	边坡及地下工程稳定性
	风化岩组	基岩顶部		
软弱岩类	煤岩组	可采煤层及不可采煤层	层状结构	采煤引发地表变形 地下工程稳定性
	粉砂岩泥岩及互层岩组	煤层直接顶板和直接底板		
较坚硬岩类	砂岩组	煤层基本顶及延安组各段中部	块状结构	易碎裂崩塌

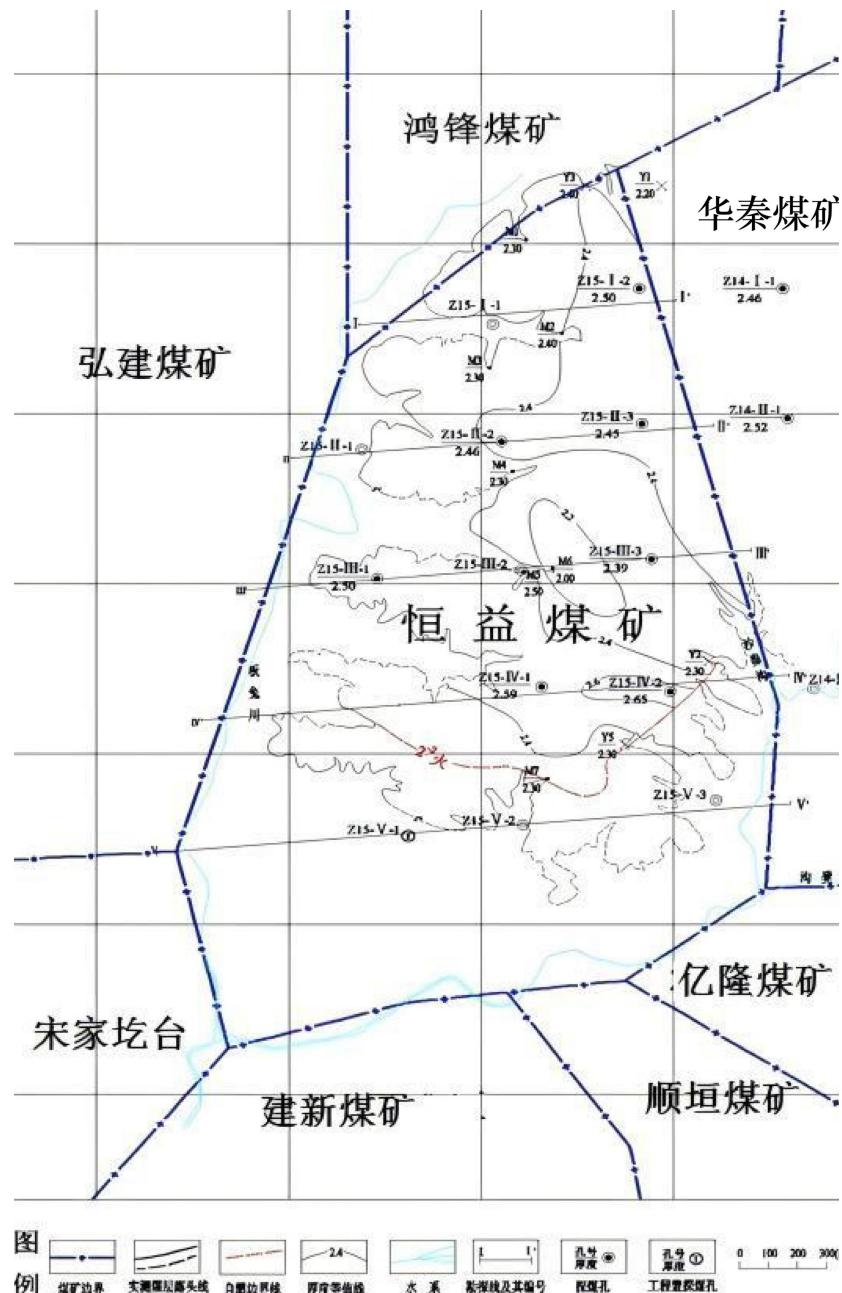
图2.2-6 2²煤厚度等值线图

(1) 2⁻² 煤层：位于第IV岩段顶部，煤矿西部大板兔川及东南部板凳沟遭受剥蚀，煤层为局部可采煤层，可采面积 4.71km²。可采煤层厚度 2.00~2.65m，平均厚度 2.38m，埋深 0~96.70m，平均 71.35m。一般含不含夹矸，结构简单。2⁻² 煤层中南部厚而北部薄，煤层厚度变化较小，中东部埋藏较深，西南、西北部沟谷两侧埋藏较浅。（图 2.2-6）

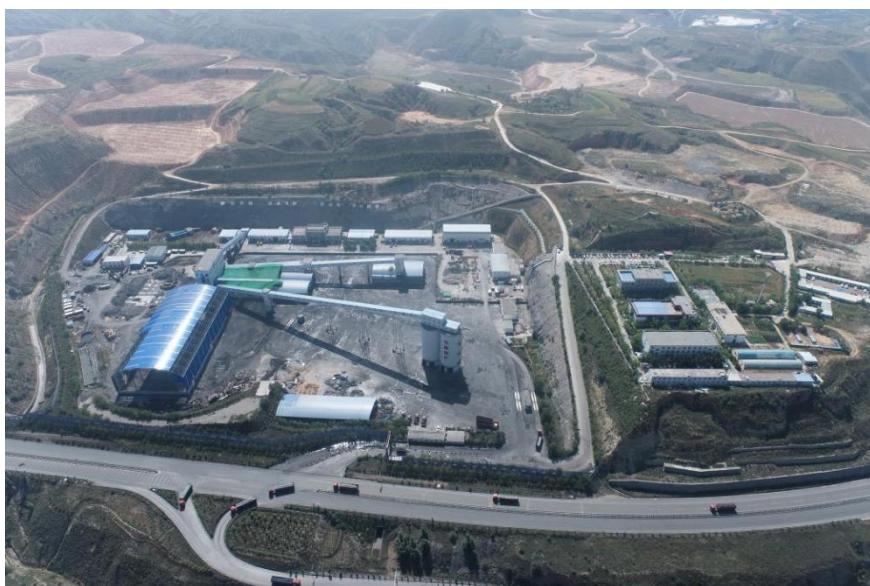
照片 2.5-1 华秦煤矿工业场地（面向南东）

(7) 华秦煤矿：井田面积 7.4648km^2 ，开采 2^2 、 3^1 、 3^2 煤层，生产能力 0.90Mt/a ，目前为正常生产矿井，该矿工业场地位于恒益煤矿矿权范围内（照片2.5-1），区内面积 6.08hm^2 ，已留设保护煤柱。

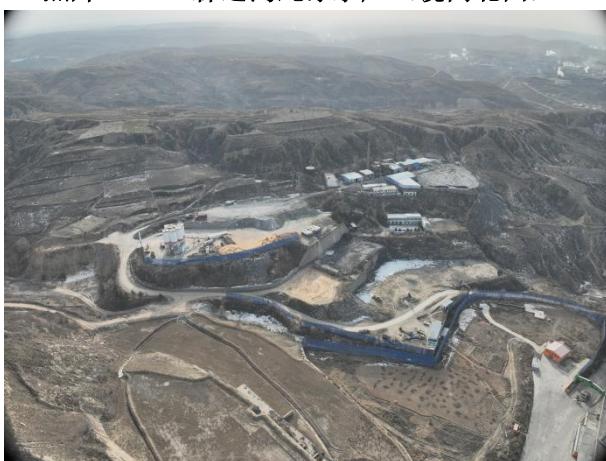
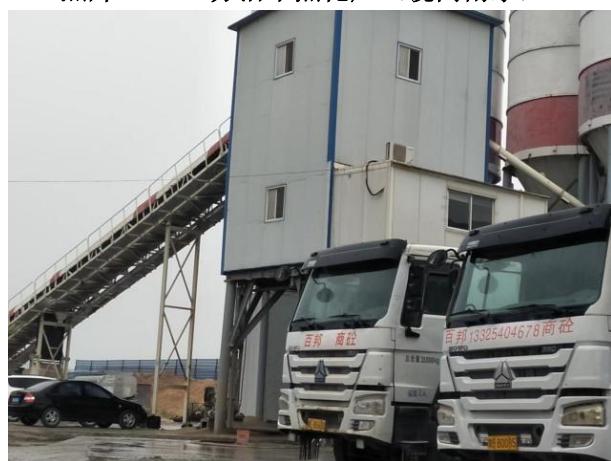
(3) 百邦商砼：该地原为天桥焦化厂，位于工业场地南侧 50m，用地面积 5.23hm^2 ，主要从事商品混凝土、建筑材料等制造，为正常经营状态。恒益煤矿回采 2^2 煤层时，原天桥焦化厂已废弃，因此未留设保护煤柱，百邦商砼建设时，该区域 2^2 煤已回采结束，该企业位于 3^1 、 3^2 煤层未来五年开采范围内，矿山企业已与企业签订采煤沉陷损毁建构筑物补偿协议，协议商定采矿活动造成的场地建构筑物损毁，矿山企业以经济补偿为主，不负责建构筑物的修复。

照片 2.5-4 百邦商砼（镜向南西）

照片 2.5-5 百邦商砼（镜向北西）

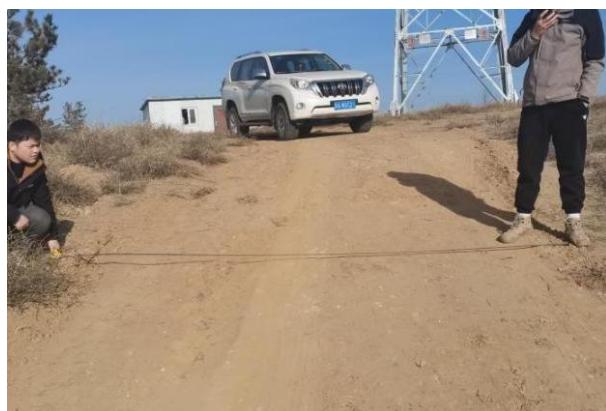
照片 2.5-22 乡村土路（镜向南西）

5、乡村土路：多为连接耕地与村庄的田间道路，为素土路面，宽度约3~4m，平均宽度3m，矿区内总长度约34.5km（照片2.5-22）。未来五年开采影响范围内乡村土路总长度0.7km，中期开采影响范围内乡村土路总长度0.72km。

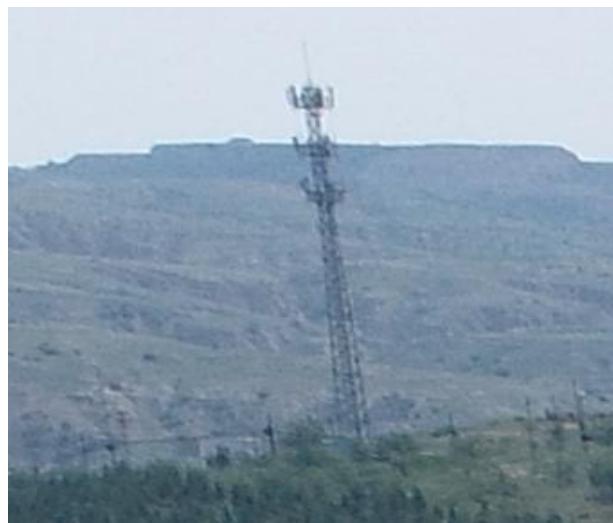
照片 2.5-26 信号塔（镜向北西）

2、通讯线路及信号塔：矿区范围内共有 3 座信号塔，其中 2 座信号塔位于矿区西南部梁峁上，另外 1 座位于工业场地附近。3 座信号塔均位于煤矿开采影响范围外（照片 2.5-26），未来五年开采影响范围内通讯线路 0.9km，中期开采影响范围内通讯线路 1.5km。

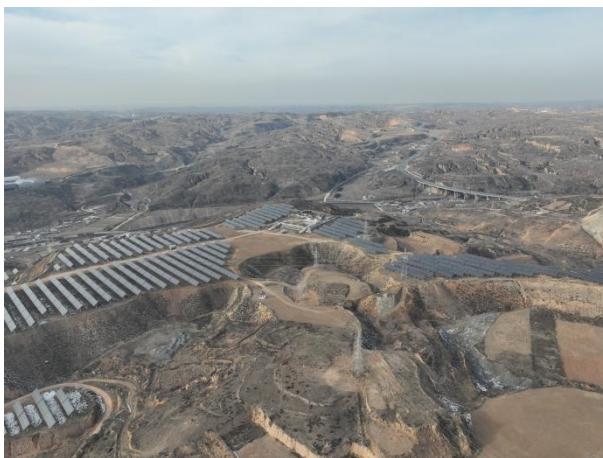
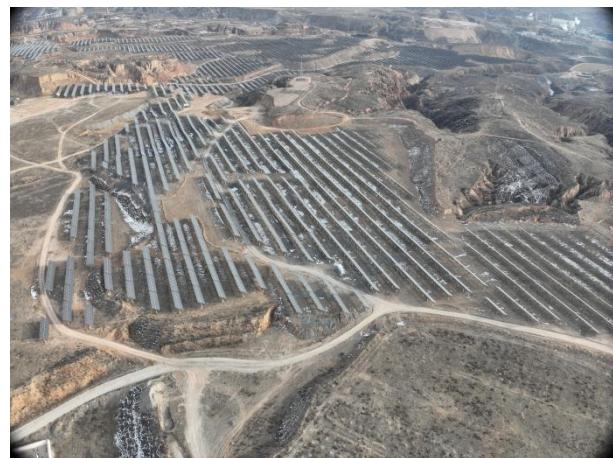
照片 2.5-27 矿区光伏（镜向北西）

照片 2.5-28 矿区光伏（镜向南东）

恒益煤矿矿区内的光伏项目总面积 34.87hm^2 (523.05 亩)，位于矿区北部，目前已建设完成并投入使用(照片 2.5-27、照片 2.5-28)。未来五年开采影响范围内光伏 5.07hm^2 ，中期开采影响范围内光伏 14.00hm^2 。陕投与矿山企业签订协议（附件 14），受采煤沉陷影响的光伏区受损设备，由陕投公司承担。

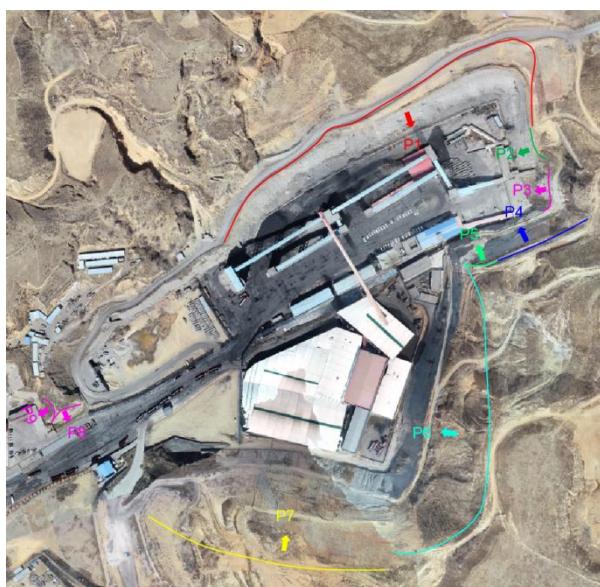
**照片 2.6-1 恒益煤矿工业广场边坡治理工程
(1-9 标段) 施工前 (俯视)**

该项目位于恒益煤矿工业场地周边，建矿期边坡已采取措施治理，主要是采用削坡、挂网锚喷、挡墙等技术处理。由于受长期风化剥蚀，原治理措施已失效，威胁工业场地内的建筑及人员安全。恒益煤矿于 2021 年度对工业广场周边进行治理，由于工业广场边坡规模较大，治理经费较高，考虑到治理经费、周期等因素，故将其分为 9 个标段进行设计及施工，治理工程措施主要采用削破工程+挡土墙工程+主动防护网+锚喷工程+锚索框架梁+拱形骨架护坡+截排水工程+绿化工程等综合治理方式。目前工程已实施完成，通过项目实施，有效消除了工业场地周边不稳定边坡对工业场地的威胁，确保了场地行人、行车安全，为工业场地正常生产运营提供安全保障。

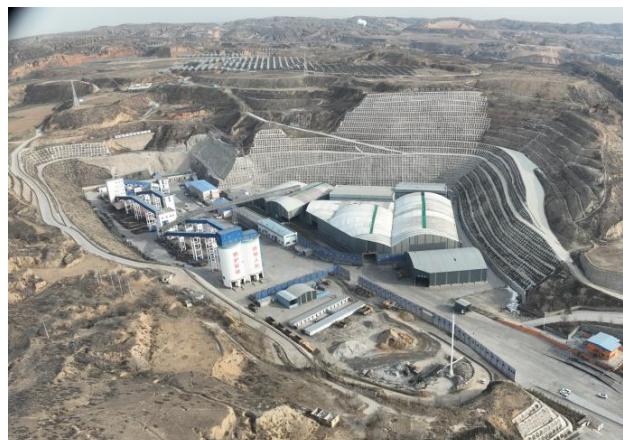
**照片 2.6-2 恒益煤矿工业广场边坡治理工程(1-9
标段) 施工后 (镜向北东)**

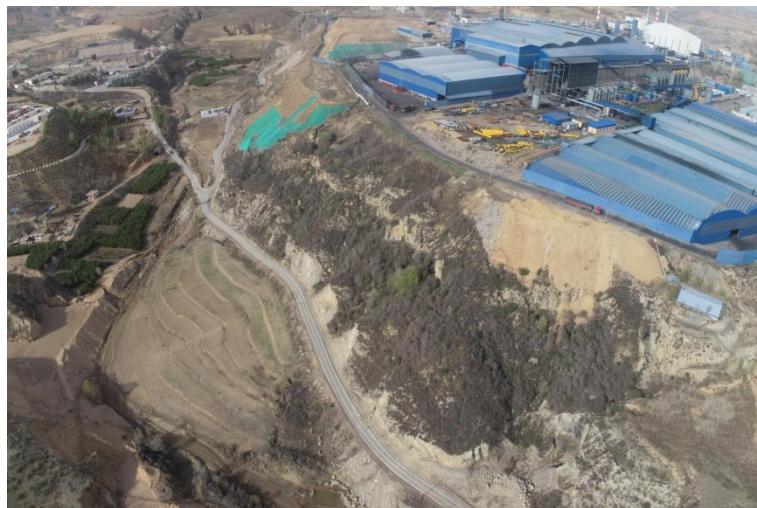
照片 2.6-3 哈拉界沟村崩塌(FGX0305)施工前(镜向北东)

为防止崩塌灾害威胁坡脚的道路、过往的行人及车辆，恒益煤矿于2023年度对哈拉界沟村崩塌(FGX0305)地质灾害采用清理工程+急流槽+护脚墙+主动防护网+监测等综合措施进行治理，共计石方开挖清运980.56m³，C20混凝土76.50m³，柔性主动防护网11766.72m²，护脚墙一般石方挖运270.42m³，C20混凝土762.10m³，Φ80mmPVC管153.65m，人工监测24次。通过项目实施，有效消除了崩塌危险性，保障了坡脚道路过往人员和车辆安全。

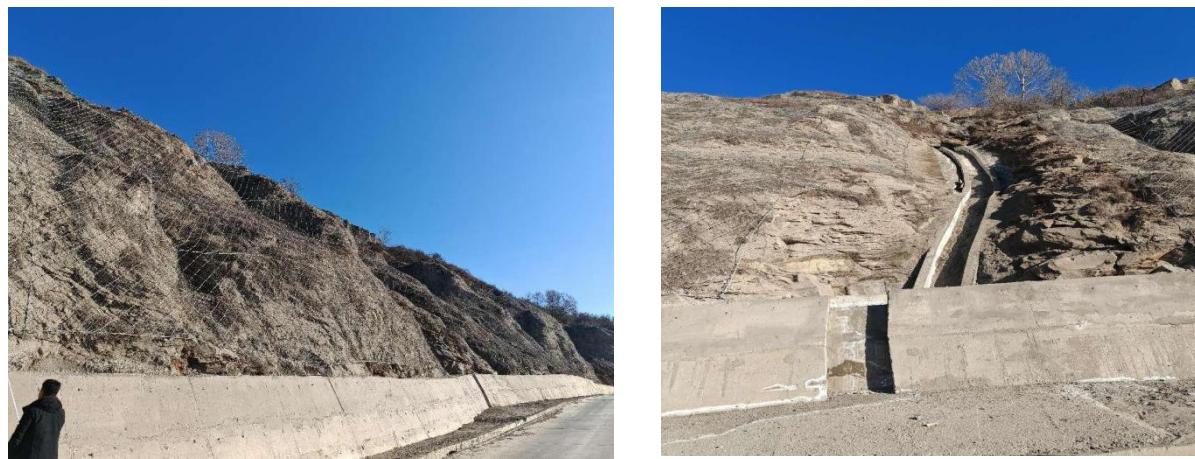
照片 2.6-4 哈拉界沟村崩塌(FGX0305)施工后(左：镜向北东，右：镜向北东)

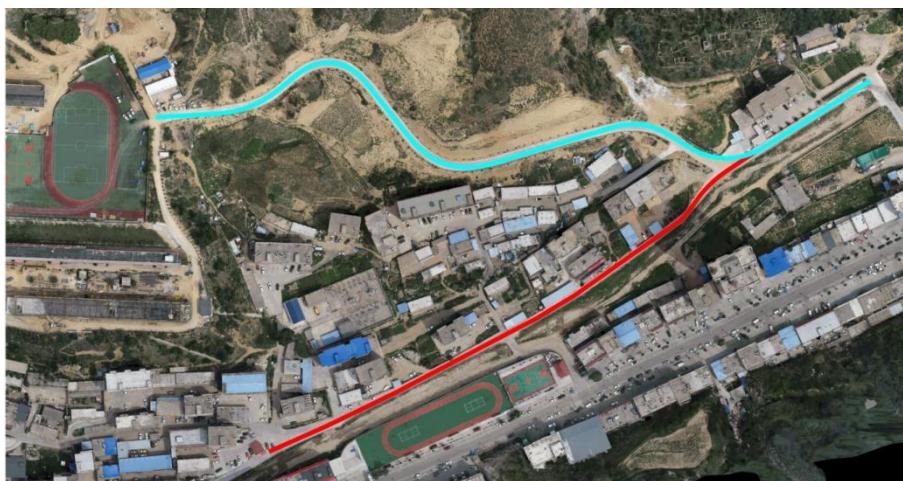
照片 2.6-5 矿区南部老高川损毁道路施工前（正射）

为帮助解决安置居民日常出行问题及当地基础设施建设问题，解决老高川中学出行困难的问题，积极响应国家号召，全面推进乡村振兴战略的实施，促进乡村人才振兴、生态振兴，加速农村全面进步，促进城乡融合发展，恒益煤矿于 2023 年度对矿区南部老高川损毁道路采取路面硬化、路基边坡防护、排水工程等措施进行治理，共计一般土方开挖 25071m^3 ，土方回填 2809m^3 ，水泥混凝土面层 5537.2m^2 ，水泥稳定碎石基层 5906.3m^2 ，水泥土底基础 6275.5m^2 ，C25 混凝土硬化土路肩 41.6m^3 ，接缝钢筋 2.53t ，新疆杨 219 株，路肩墙 M7.5 浆砌块片石 558.7m^3 ，路堑墙 M7.5 浆砌块片石 54.8m^3 ，边坡、排水沟 C25 现浇混凝土 181.8m^3 ，路面截水沟 C30 混凝土 2.32m^3 ，平台截水沟 C25 混凝土 49.7m^3 ，平台急流槽 M7.5 浆砌片石 13.97m^3 。通过项目实施，有效解决了道路通行困难等问题，促进了企地和谐发展。

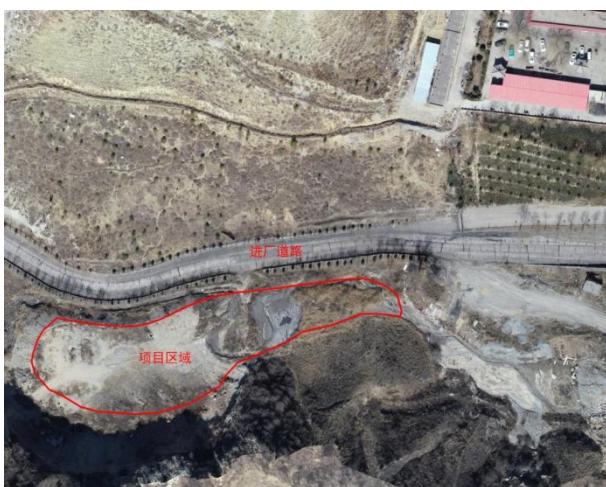
照片 2.6-7 恒益煤矿进厂道路土地整治工程施工前（正射）

恒益煤矿进厂道路右侧整理项目位于进入工业场地的右侧。为全面贯彻落实生态文明建设要求，恒益煤矿于 2020 年度对该区域进行土地复垦，在改善生态环境的同时，进一步提升现有土地的生产能力和景观效果。根据现场实际情况，矿方采取场地平整+种植土回填+土壤改良+田埂修筑+撒播草籽等措施进行治理，排水并清理不良土壤，从周边山体边坡削土对场地进行土方回填，回填平整后进行土壤改良，共计土方开挖 4365.6m³，土方回填 3336.4m³，外购表土 3107.9m³，田埂修筑 126.6m³，土地翻耕 6215.8m³，有机肥 3729.48kg，无机肥 186.5kg，穴播草籽 0.1662hm²。复垦后的土地主要以耕地和草地为主，有效恢复了该地区土地利用。

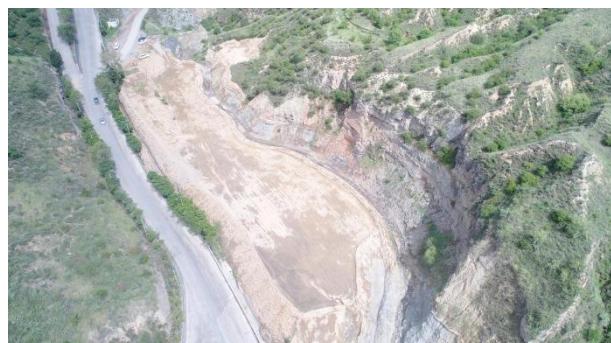
照片 2.6-8 恒益煤矿进厂道路土地整治工程施工后（正射）

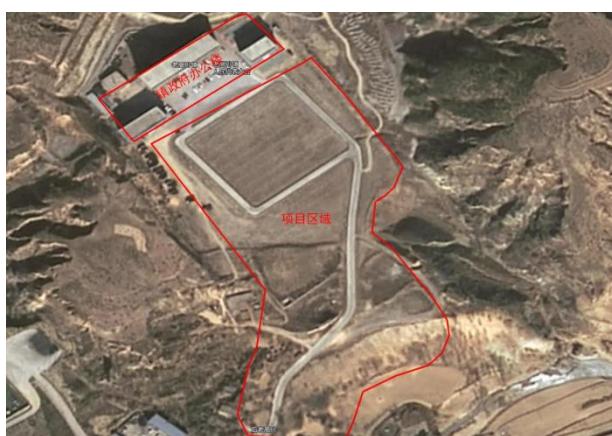
照片 2.6-9 恒益煤矿后老高川村塌陷区生态修复工程施工前（正射）

恒益煤矿后老高川村采空塌陷区生态修复项目位于矿区的南部，在老高川乡镇政府门前，由于煤炭开采造成政府门前空地形成塌陷，项目区域所处位置特殊，采空区对土地损毁程度较为严重，生态修复治理任务极为重要。恒益煤矿于 2020 年度对该区域进行土地复垦，在治理地质灾害改善生态环境的同时，进一步提升现有土地的生产能力和景观效果，提升镇政府门前形象。根据现场实际情况，矿方采取场地清理+土方回填+平整土地+定点放线+苗木栽植+后期管护相结合的综合治理措施，对采空塌陷区地质灾害进行治理，开挖填充地裂缝等，对场地进行平整，平整后进行土壤改良，场地平整 2.89hm²，种植土回填 1327m³，C15 水泥沙石垫层 19.35m³，景观游步道 386.98m³，垂柳 234 株，红叶李 70 株，龙爪槐 70 株，油松 15 株，云杉 40 株，山桃 7 株，山杏 8 株，香花槐 20 株，国槐 90 株，侧柏 773 株，榆叶梅 1708 株，连翘 3388 株，丁香 2800 株，萱草 310m²，四季玫瑰 1920 株。通过景观设计提升周边绿化和环境，并配套建设园区游步道和排水系统，有效改善了该地区生态环境。

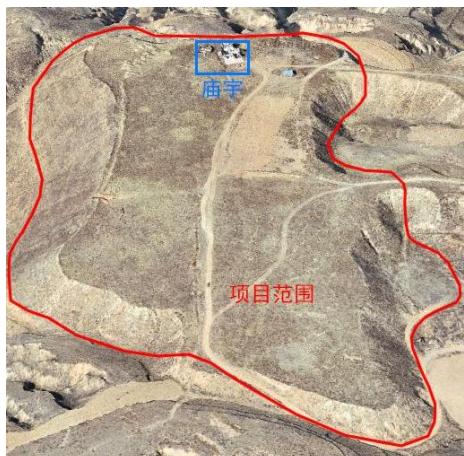
照片 2.6-11 恒益煤矿张城梁村开发式治理工程
施工前 (正射)

恒益煤矿张城梁村开发式治理项目位于工业广场北部，边坡周边有裸露矸石堆积，受到采矿影响设计范围内出现多条地裂缝，对周边环境影响较为严重。为全面贯彻落实生态文明建设要求，建设绿色矿山，恒益煤矿于 2020 年度对该区域进行土地复垦，矿方采用场地平整+种植土回填+田埂修筑+边坡修整+防护林种植+辅助性生产道路修建+撒播紫穗槐草籽等措施进行治理，共计土方开挖 86274m³，田埂修筑 303.1m³，表土外购 38316.4m³，有机肥 45979.8kg，无机肥 2299kg，紫穗槐 58747 株，新疆杨 616 株，路床碾压 3339m²，砂砾石路面 3339m²，砖砌围墙 345.25m³，Φ450 双臂缠绕波纹管

53m, Φ300 双臂缠绕波纹管 28m, 砂浆抹面 1065m², 樟子松 125 棵。该项目在改善生态环境的同时, 进一步治理由于采矿引起的地裂缝土地沉陷等地质灾害, 通过治理复垦为当地增加耕地面积, 提高土地利用。

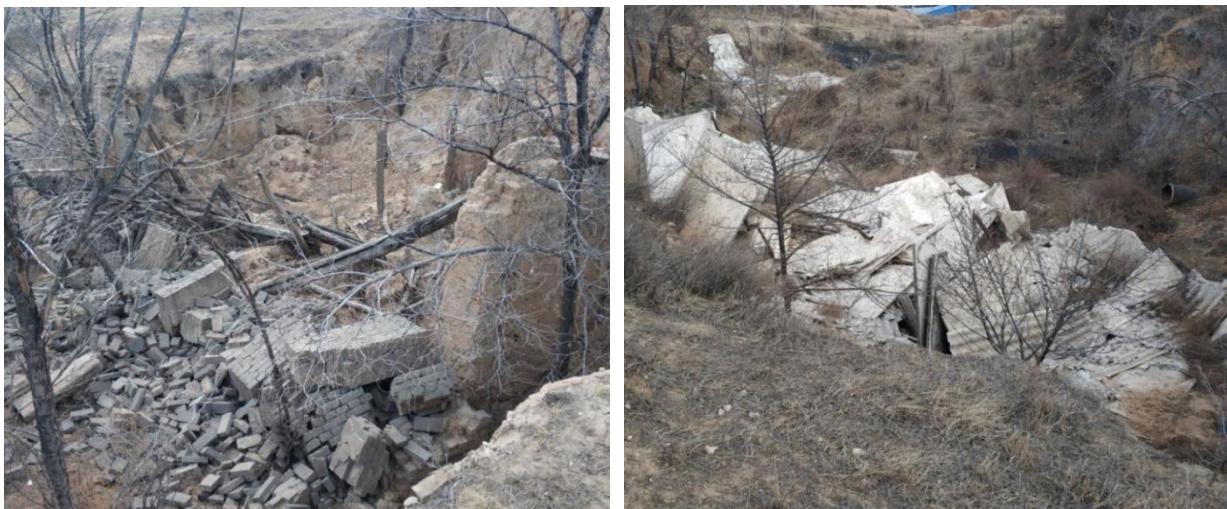
照片 2.6-13 恒益煤矿张城梁村废弃宅基地复垦工程施工前（左：镜向北西，右：镜向北东）

张城梁村位于恒益煤矿工业厂区北部。该处村庄已搬迁, 建筑已倒塌, 但未进行清除复垦, 对土地造成压占, 导致土地无法开发利用, 房屋地基下部多为第四系黄土, 废弃建筑物造成区域人为景观与周围自然景观不连续, 对地形地貌影响较严重, 区域内发育南北向多条裂缝, 地面裂缝发育长度不等, 长约 20-100m, 裂缝宽约 5~40cm, 可见深度 0.3~0.6m, 形成的地面塌陷错台约 20~50cm, 伴生多级次生裂缝, 目前已沉降稳定。为改善项目区生态环境, 提高土壤质量, 恒益煤矿于 2022 年度对张城梁村废弃宅基地采取垃圾清运、土地平整、土壤改良及林草地复垦等措施进行治理, 共计废渣外运 166m³, 表土剥覆 1700m³, 土地平整 2215.8m³, 田埂修筑 165m³, 土地翻耕 0.34hm², 有机肥 1700kg, 无机肥 102kg, 绿肥 13.6hm², 油松 290 株, 紫穗槐 30960 穴, 紫花苜蓿 0.2922hm²。通过本项目的实施, 有效解决了土地资源浪费问题, 使当地有限的土地资源得到合理利用。

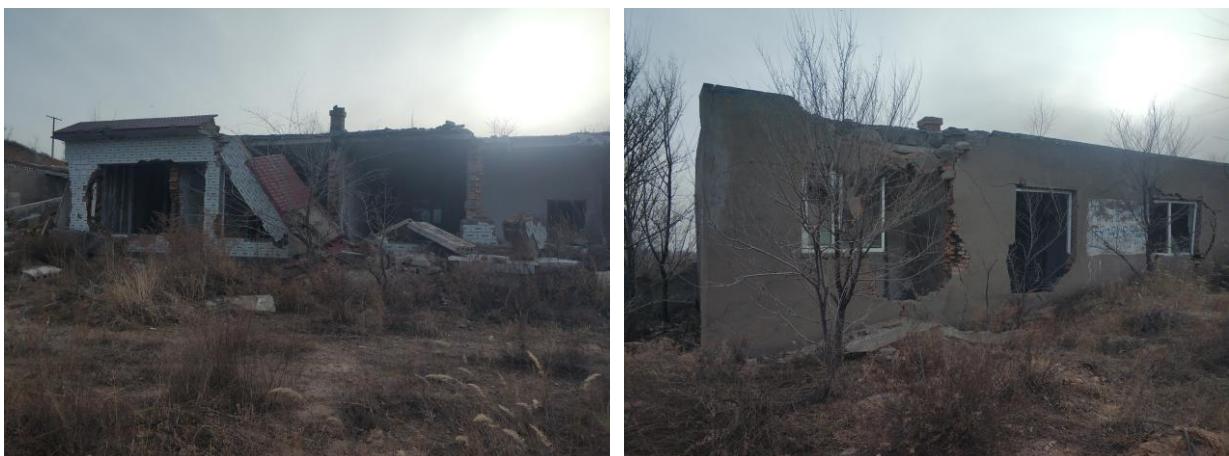
照片 2.6-15 恒益煤矿东城梁村废弃宅基地复垦工程施工前（左：镜向北西，右：镜向南东）

东城梁村位于恒益煤矿东南部位处。该处村庄已搬迁，废弃房屋未拆除，建筑为单层砖混结构建筑，少部分为砖石结构，建筑、构筑物多已破碎，墙体开裂，现状房屋已废弃，无人居住，但未进行拆除复垦，对土地造成压占，房屋地基下部多为第四系黄土，经过翻耕培肥后可满足耕种要求，场区内表层有荒草及杂树生长。为改善项目区生态环境，提高土壤质量，恒益煤矿于 2022 年度对东城梁村废弃宅基地采取废弃建筑物拆除、土地平整、农田防护及生态环境保持等措施进行治理，共计拆除清运 4863.14m³，土地平整 1539m³，田埂修筑 345.37m³，土地翻耕 1.3858hm²，有机肥 6900kg，无机肥 414kg，绿肥 0.69hm²，紫花苜蓿 0.166hm²，油松 560 株，紫花苜蓿 0.0459hm²。通过该项目的实施，有效解决了土地资源压占问题，使当地有限的土地资源得到合理利用。

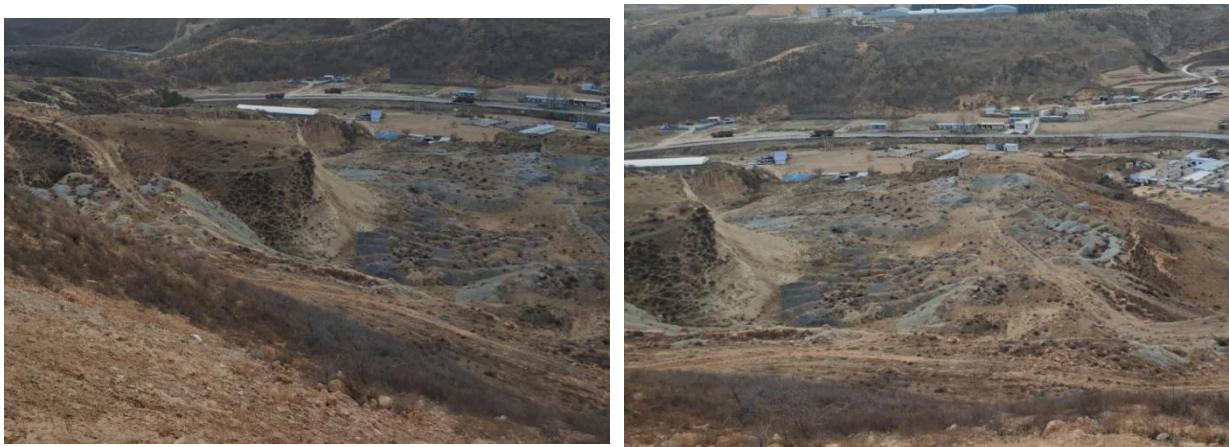
照片 2.6-17 恒益塌陷区张城梁村塌陷区 1 损毁土地复垦工程施工前（左：镜向北西，右：镜向北西）

项目位于采空塌陷区，治理前已沉稳，依据实地调查，项目区为前期弃渣导致，现状土壤理化性质较差。该损毁地块位于张城梁村，恒益煤矿 TX1 采空沉陷范围内。经过实地踏勘，地表裂缝众多，裂缝发育长度不等，存在大范围的塌陷区块，土壤有机质含量严重较低。为了使塌陷区土地能达到重新耕种，土壤质量不低于周边土壤质量。因地制宜，改善项目区生态环境，恒益煤矿于 2022 年度对张城梁村塌陷区 1 损毁采取土地平整工程、道路工程、农田防护及生态环境保持等措施进行治理，共计推土机推土 13000.7m³，田埂修筑 462.03m³，田块覆土 8204m³，土地翻耕 1.6408hm²，有机肥 8204kg，无机肥 492.2kg，绿肥 1.6408hm²，紫花苜蓿 0.3715hm²，路基压实 1659.6m²，路面压实 1383m²，坡面覆土 5700m³，油松 271 株，紫花苜蓿 1.039hm²。通过项目实施，使该地区土地重新达到了宜耕种水平，提高了土壤质量，使农作物产量得到了提升。

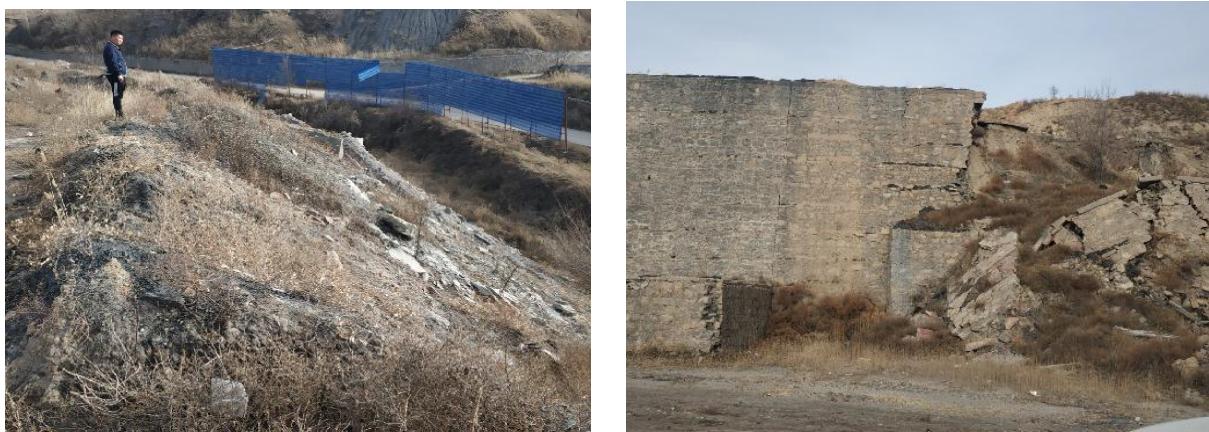
照片 2.6-19 恒益煤矿废弃储煤场复垦工程施工前（左：镜向北西，右：镜向北东）

储煤场位于工业厂区南部。该储煤场已废弃，现状废弃储煤场分三级平台，下部平台已复垦，中部平台及上部平台均未覆土，中部平台存在部分堆积体及彩钢房、砖混房未进行拆除，上部护面墙部分损毁，稳固性差，造成区域人为景观与周围自然景观不连续，对地形地貌影响较严重。该储煤场对土地的损毁主要是废弃煤渣压占，毁坏了地表的生态植被，对土壤的可耕作层和肥力的影响程度较重，造成土壤板结、理化性状发生改变。为腾退原储煤场所占土地，保证所占土地全部绿化，改善项目区生态环境，恒益煤矿于 2022 年度对储煤场采用拆除工程、护面墙修缮、坡面整理、覆土工程、复垦绿化工程等相结合的措施进行治理，拆除清运 2536.4m³，毁损墙体拆除 480m³，基槽开挖 233.52m³，砂砾垫层 77.84m³，M10 砂浆块石 806.16m³，排水管 96m，坡面整理 4492.04m²，覆土 5821.89m³，紫花苜蓿 2.62hm²。通过项目实施，提高了地表植被覆盖度，使矿区环境得到美化，提升矿区生产、生活环境。

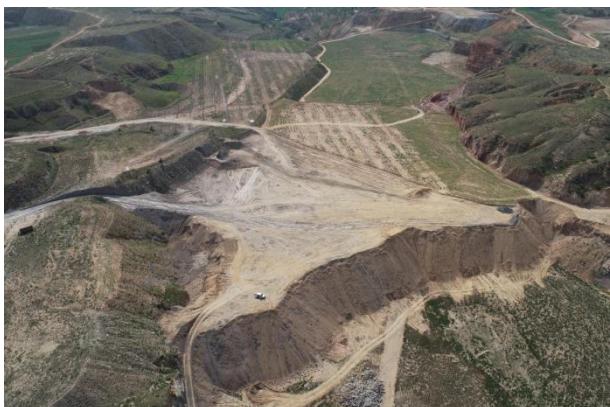
照片 2.6-21 工业场地北侧压占损毁区复垦项目
施工前 (镜向北东)

项目区位于恒益煤矿工业场地北侧，根据实地调查，项目区内由于压占损毁导致土地资源保水保肥能力下降，农作物减产，局部植被死亡；尤其边坡区域采煤沉陷导致边坡失稳植被覆盖度较低，黄土裸露，易出现水土流失和土地荒漠化，对土地资源损毁严重，且边坡局部出现崩塌对周边村民安全构成威胁。为改善厂区生态环境，恒益煤矿于2023年度对工业场地北侧压占损毁区采取覆土、土地平整、土壤改良、边坡防护、农田防护林建设、配套工程建设的工程措施进行治理，共计坡面危岩整理 2151.4m^3 ，场地平整 64408m^3 ，无机肥 2012.825kg ，有机肥 40256.5kg ，紫穗槐 16360 穴，紫花苜蓿 8.0513hm^2 ，油松 338 株，田埂 1130m^3 ，生产道路 1599.3m^3 ，排水渠开挖 304m^3 ，Φ80 波纹管 303m 。通过项目实施，使该地区土地重新达到了宜耕种水平，提高了土壤质量，使当地有限的土地资源得到充分利用。
