府谷县老高川乡恒益煤矿有限公司
府谷县老高川乡恒益煤矿
矿区生态修复方案
(矿山地质环境保护与土地复垦方案)

府谷县老高川乡恒益煤矿有限公司
2025年11月

矿区生态修复方案

(矿山地质环境保护与土地复垦方案)

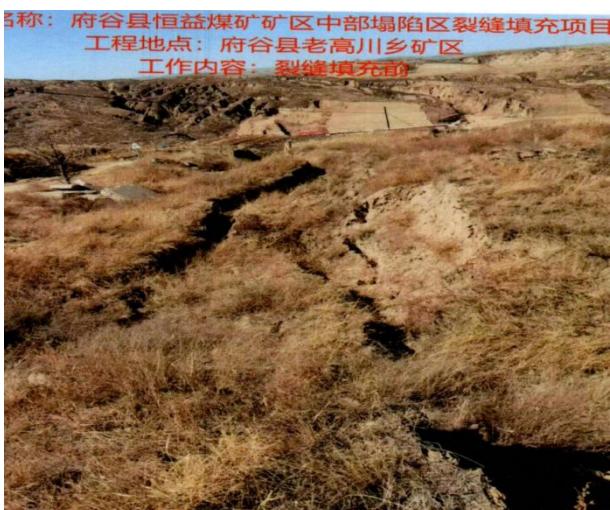
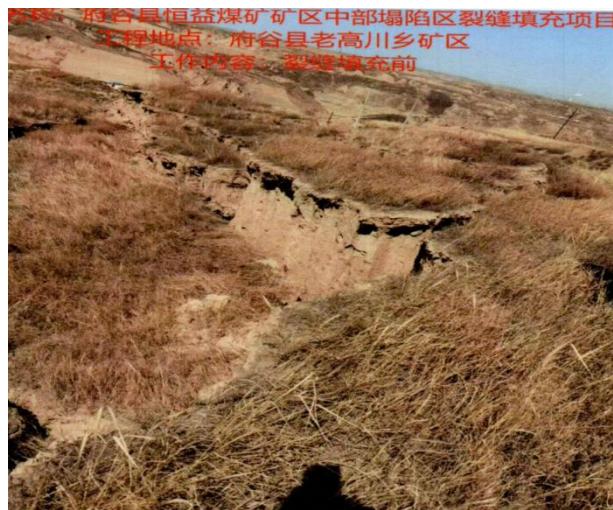
照片 2.6-23 矿区中部塌陷区裂缝填充项目施工前（左：镜向北东，右：镜向北东）

项目区位于府谷县恒益煤矿中部。裂缝填充工程主要针对煤矿 3-1 煤层 31201-30202 采空工作面和 3-2 号煤 32201-32203 采空工作面塌陷产生的裂缝，根据实地调查采空区内裂缝较为发育，发育长度不等，长约 20-210m，裂缝宽度 5~180cm，裂缝间距 5~40m，可见深度可达 3m，局部形成台坎，上下台最大高差可达 70cm，裂缝延伸方向主要为 71-134°。采空塌陷区内裂缝较为发育导致局部植被死亡，土壤保水保肥能力降低，对土地资源损毁严重。恒益煤矿于 2023 年度对采空塌陷区塌陷裂缝采用填充工程、设置警示牌和人工巡视等措施治理，共计人工表土剥覆 13678.62m³，人工裂缝填充 80748.29m³，机械表土剥覆 7692.9m³，机械裂缝填充 57097.57m³，便道土方开挖 10270.91m³，土方压实 37348.76m³，警示牌 6 个，人工巡视 24 次。通过裂缝填充项目的实施，使当地人员、牲畜安全得到保障，减少了地表变形对地面建构筑物的影响。

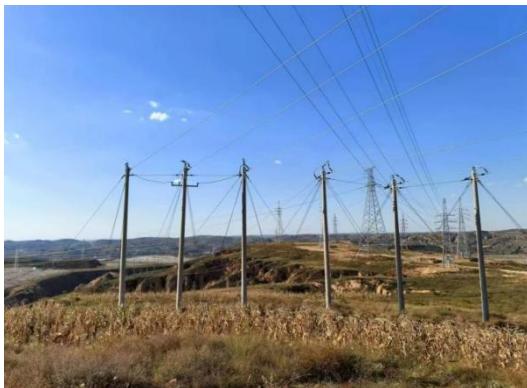
照片 2.6-27 输电线路修复照片

2022 年对采空区输电线路进行了修复加固。治理措施主要采用拉线加固，加装钳位保护器，更换避雷器，更换高压开关柜等措施进行修复治理。工程量：直线杆塔悬垂绝缘子串拆除、10kV 以下单绝缘子、10kV 以下直线双绝缘子拆除、避雷器拆除。杆上配电装置拆除、杆上配电装置拆除、拉线拆除、预制基础、拉线制作安装、线路标示牌、杆上变配电装置安装等。该工程已验收，验收金额 48.0792 万元（照片 2.6-27）。通过对塌陷区损毁输电线路进行修复，确保了矿井及周边村民用电安全，为周边矿区及周边居民的生产生活提供保障。

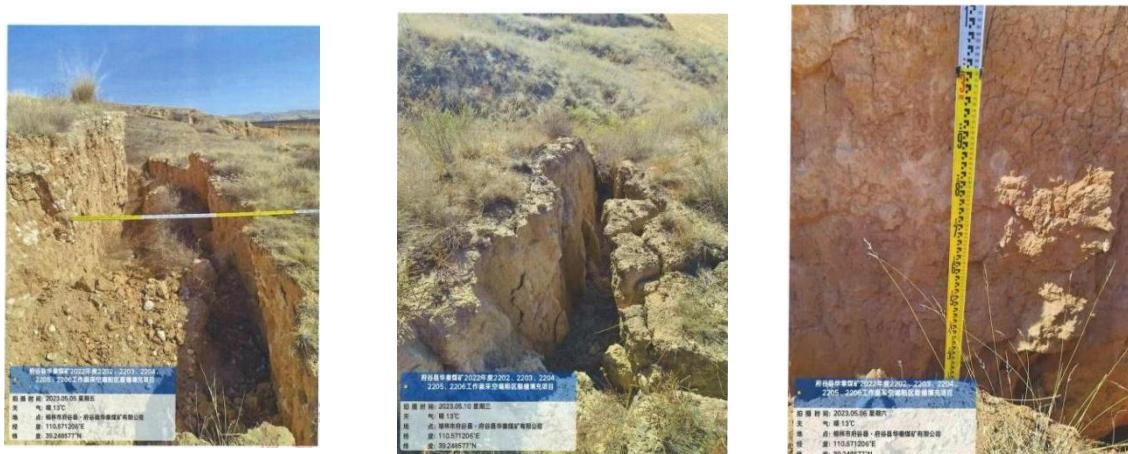
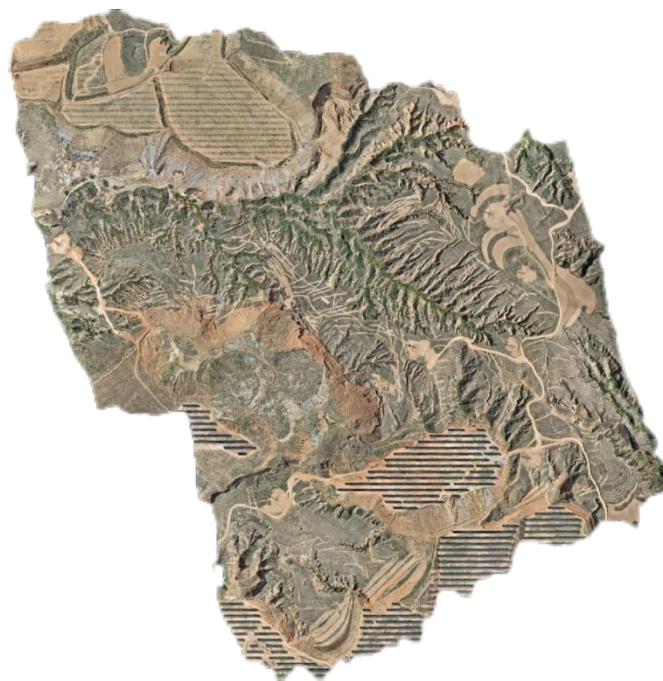
照片 2.6-29 裂缝填充工程治理后（正射）

2024 年对 2202、2203、2204、2205、2206 工作面采空塌陷区进行了裂缝填充治理，治理措施主要采用充填工程+表土剥离工程+土壤改良+林草区植被恢复+管护工程等措施进行治理，治理面积共 64.89hm²。该工程已验收，验收金额 49.32 万元（照片 2.6-28~2.6-29）。通过裂缝填充工程的实施，有效防止了人员及牲畜在裂缝处摔倒，保证了村民的人身财产安全。减缓了矿山企业与村民之间的矛盾，有利于采矿工作的正常平稳推进。

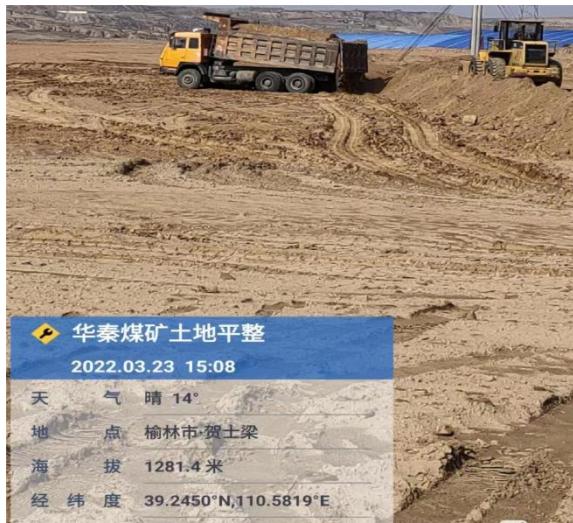
照片 2.6-30 土地平整（镜向 N）

2022 年对 2² 煤层采空区进行裂缝填充治理，治理措施主要采用拆除、土地平整、田埂修筑、覆土、田间道路、农田防护与生态环境保护工程、植被重建、地形地貌修整等措施进行治理，治理面积共 25.03hm²。该工程已验收，验收金额 558.3512 万元（照片 2.6-30~2.6-37）。通过对 2² 煤层部分采空塌陷损毁区进行土地复垦，采取裂缝充填、表土恢复、植被重建、地形地貌修整等措施进行治理。地面塌陷区治理提高了土壤的生产功能和植被覆盖率治理提高了土壤的生产功能和植被覆盖率。

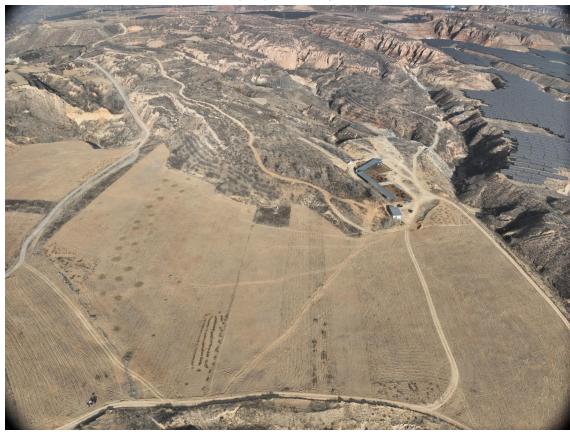
照片 3.2-5 原《方案》TX3 南部现状
(镜向北西)

TX3、TX4面积168.72hm²：南部已采取治理措施，治理效果良好，但由于TX3中部、TX4北部与2024年开采区域重叠，区内裂缝发育程度强，危害程度小，危险性中等，裂缝发育区面积75.82hm²，将该部分纳入评估，与调查新增2024年采空塌陷地合并定为TX8。
(照片3.2-6、照片3.2-7)

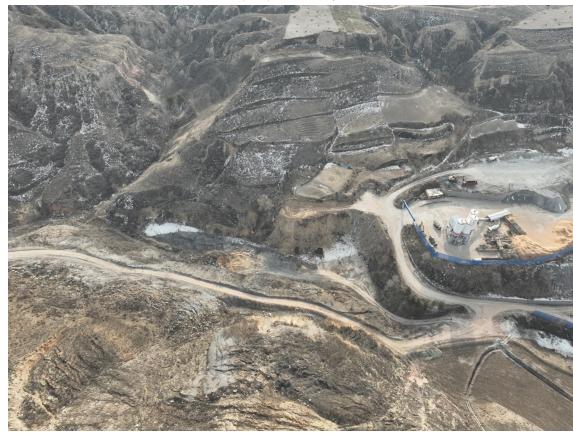
照片 3.2-6 原《方案》TX4 北部现状
(镜向南西)

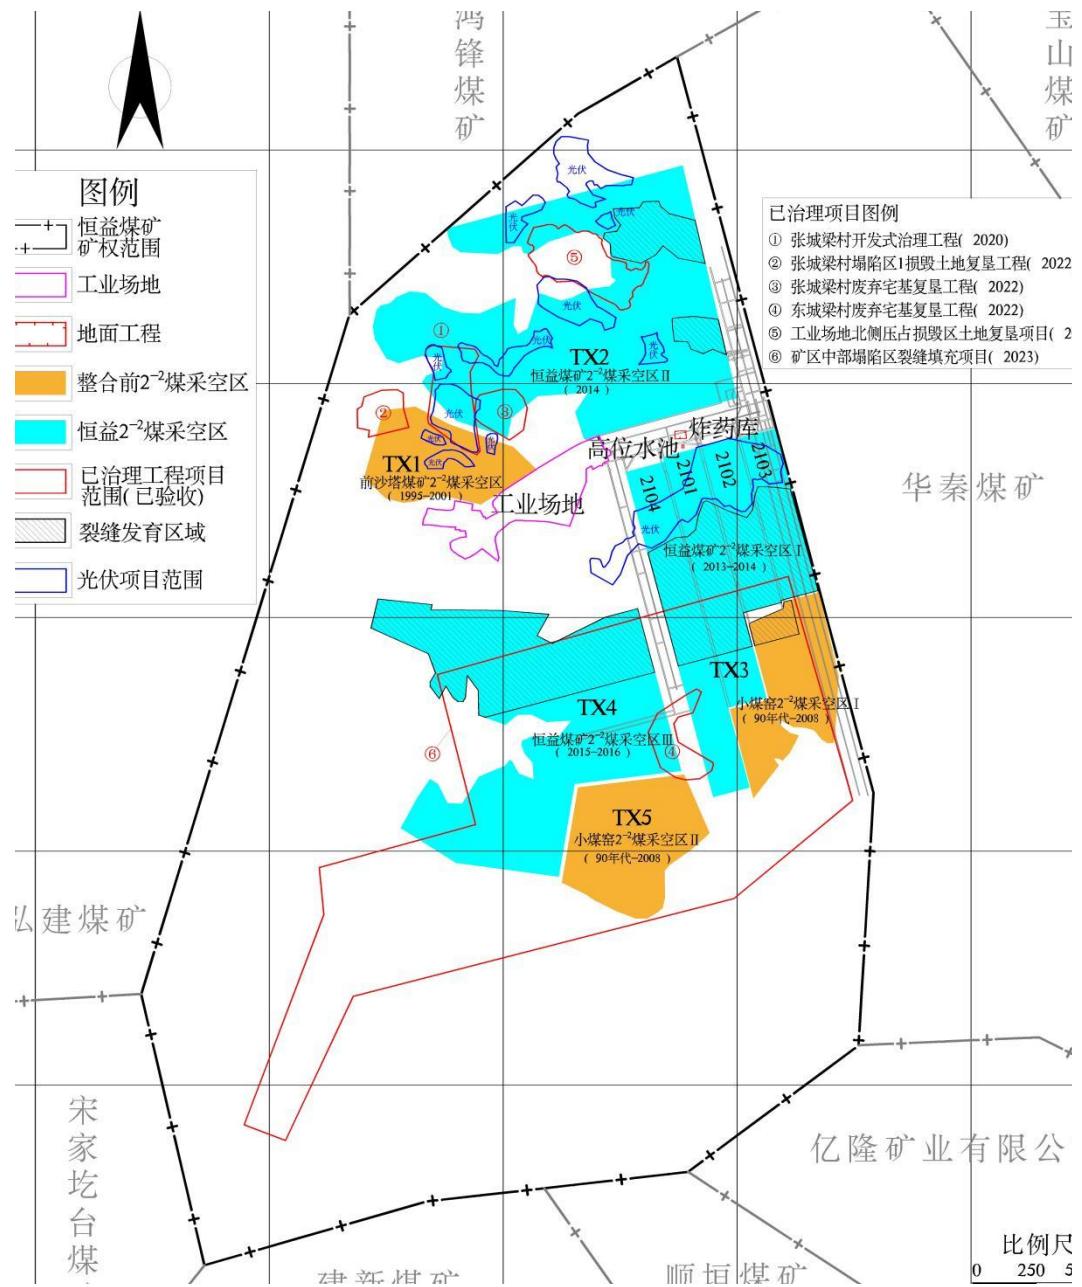
图 3.2-3 本《方案》编制基准期 2# 煤层采空区及已治理位置图

因此，原《方案》中，纳入本《方案》评估的不稳定地质体为不稳定边坡P1和地面塌陷，地面塌陷面积共计86.16hm²。本《方案》编制基准期2²煤层采空区及已治理项目位置分布见图3.2-3。

注：TX3、TX4 北部与煤矿 2024 年开采区域有重叠情况。

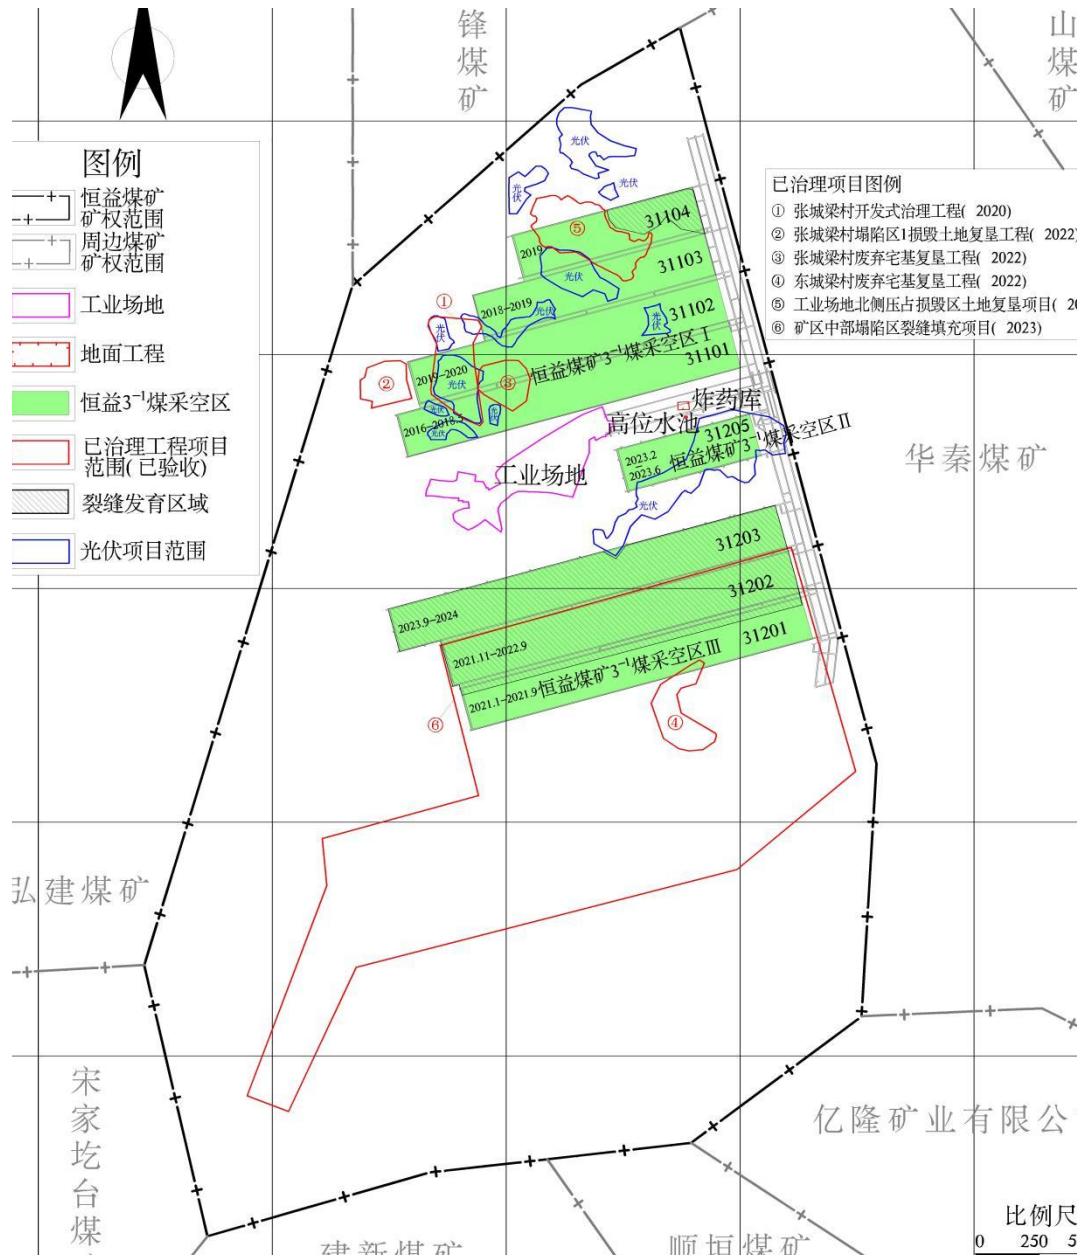
图 3.2-4 本《方案》编制基准期 3⁻¹ 煤层采空区及已治理位置图

注：2-2煤、3-1煤、3-2煤地面塌陷存在重复损毁情况，以上表格面积含重复损毁情况。

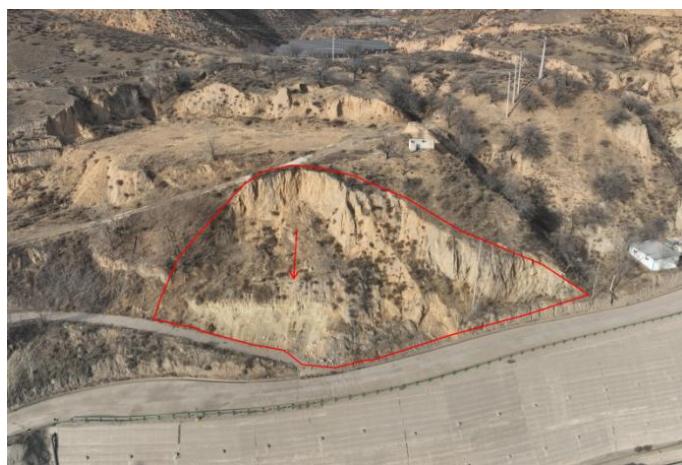
照片 3.2-7 P1 现状 (镜向北东)

威胁对象主要为坡脚道路及过往车辆、人员安全，受威胁人数约10人，可能造成的经济损失约100万元，危害程度中等。综合分析，现状评估不稳定边坡P1发育程度中等，危害程度中等，危险性中等。

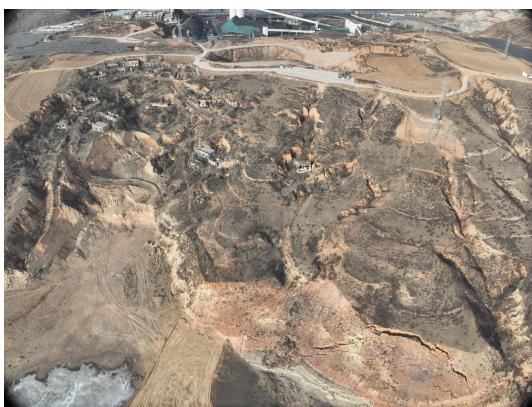
照片 3.2-8 塌陷地 TX6（镜向北东）

综合分析，现状评估TX6发育程度中等，危害程度中等，危险性中等。

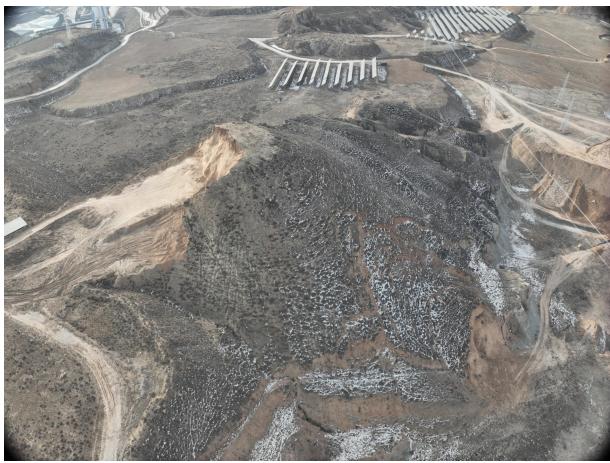
照片 3.2-10 塌陷地 TX7 (镜向南西)

TX7位于矿区东北部，为恒益煤矿2014年开采 2^2 煤、2019~2020年开采 3^1 煤31102工作面、2021年开采 3^2 煤32102工作面形成（ 2^2 煤、 3^1 煤、 3^2 煤开采有重叠情况），均为综合机械化采煤法开采，面积 3.27hm^2 ，目前已基本稳沉。本次实地调查，采空区内裂隙发育程度中等，整体数量较少，发育长度不等，长约 $5\sim100\text{m}$ ，裂隙宽度 $10\sim70\text{cm}$ ，裂隙间距 $10\sim50\text{m}$ ，可见深度达 $1\sim2\text{m}$ ，局部形成台坎，上下台最大高差约 30cm ，裂隙延伸方向 $50\sim150^\circ$ （照片3.2-11）。区内无村庄、道路等，危害程度小。

综合分析，现状评估TX7发育程度中等，危害程度小，危险性小。

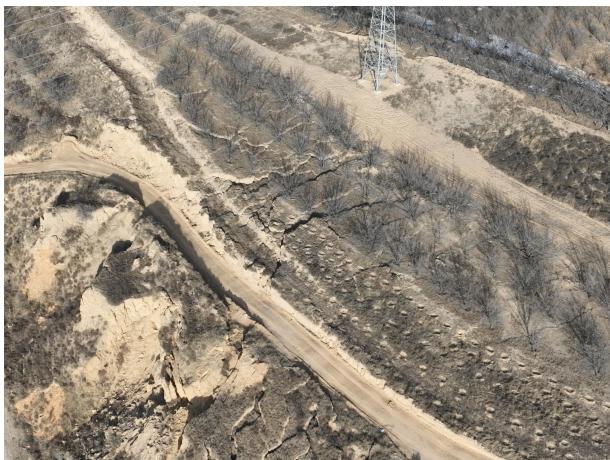
照片 3.2-12 塌陷地 TX8 (镜向北西)

综合分析，现状评估TX8发育程度强，危害程度中等，危险性大。

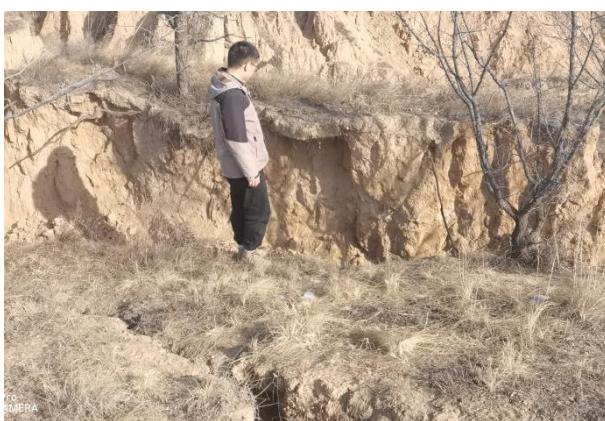
照片 3.2-16 错台（镜向南东）

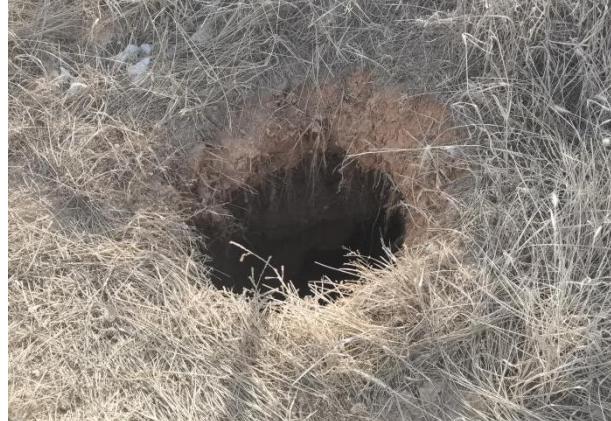
照片 3.2-17 局部凹坑（镜向南东）

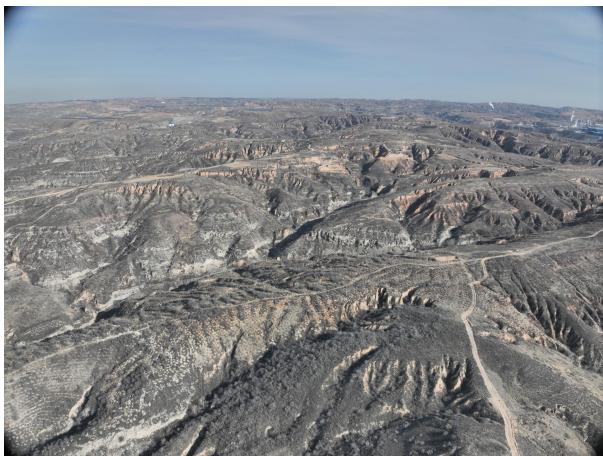
照片 3.2-18 塌陷地 TX9 (镜向北东)

综合分析，现状评估TX9发育程度中等，危害程度中等，危险性中等。

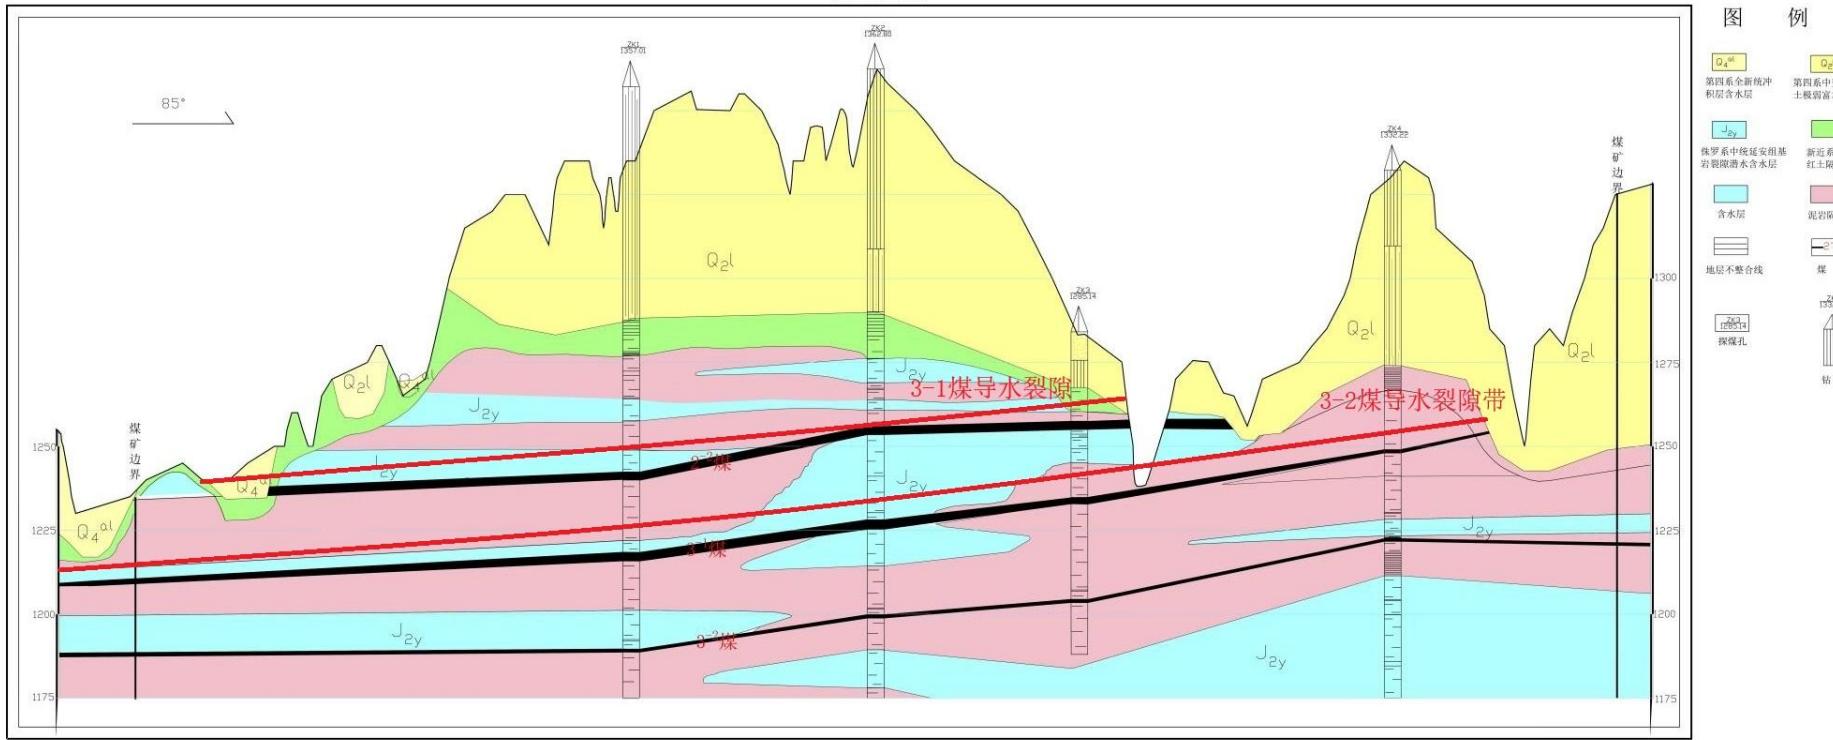
图 3.2-15 导水裂隙高度发育预测图

综上所述，通过煤层开采含水层结构、涌水量、水质、水位、地表水体及民用井等影响预测分析，结合含水层现状背景，预测评估采矿活动对含水层的影响较严重。

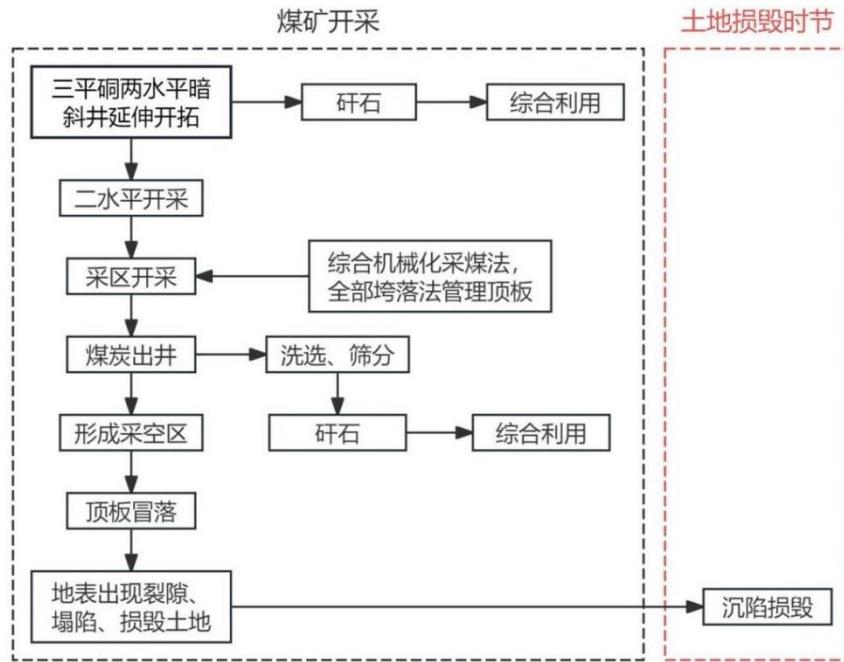
图3.3-1 矿山开采与土地损毁时序关系图

根据煤矿开采工艺流程、开采时序和煤矿地面建设工程平面布置特征，矿山开采与土地损毁时序关系见图 3.3-1。

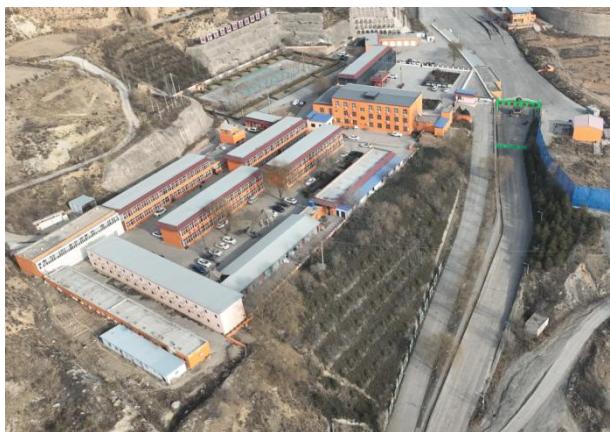
照片3.3-1 工业场地（无用地手续区域）西部现状
(镜向北东)

工业场地总面积 14.05hm^2 ，其中无用地手续区域面积 9.54hm^2 ，为工业场地西部、东南部，西部主要用于建设宿舍、食堂、办公楼及休闲广场等生活场所（照片 3.3-1），东南部主要用于建设洗煤厂等生产设施（照片 3.3-2）。炸药库面积 0.15hm^2 ，高位水池面积 0.01hm^2 。工业场地、炸药库及高位水池对土地造成压占损毁，毁坏地表植被，造成土壤板结、理化性状发生改变，由于建设需求，部分用地要对地表进行硬化处理，地表硬质化强度较高，导致土地无法开发利用，现状评估地面工程对土地的损毁程度为重度。

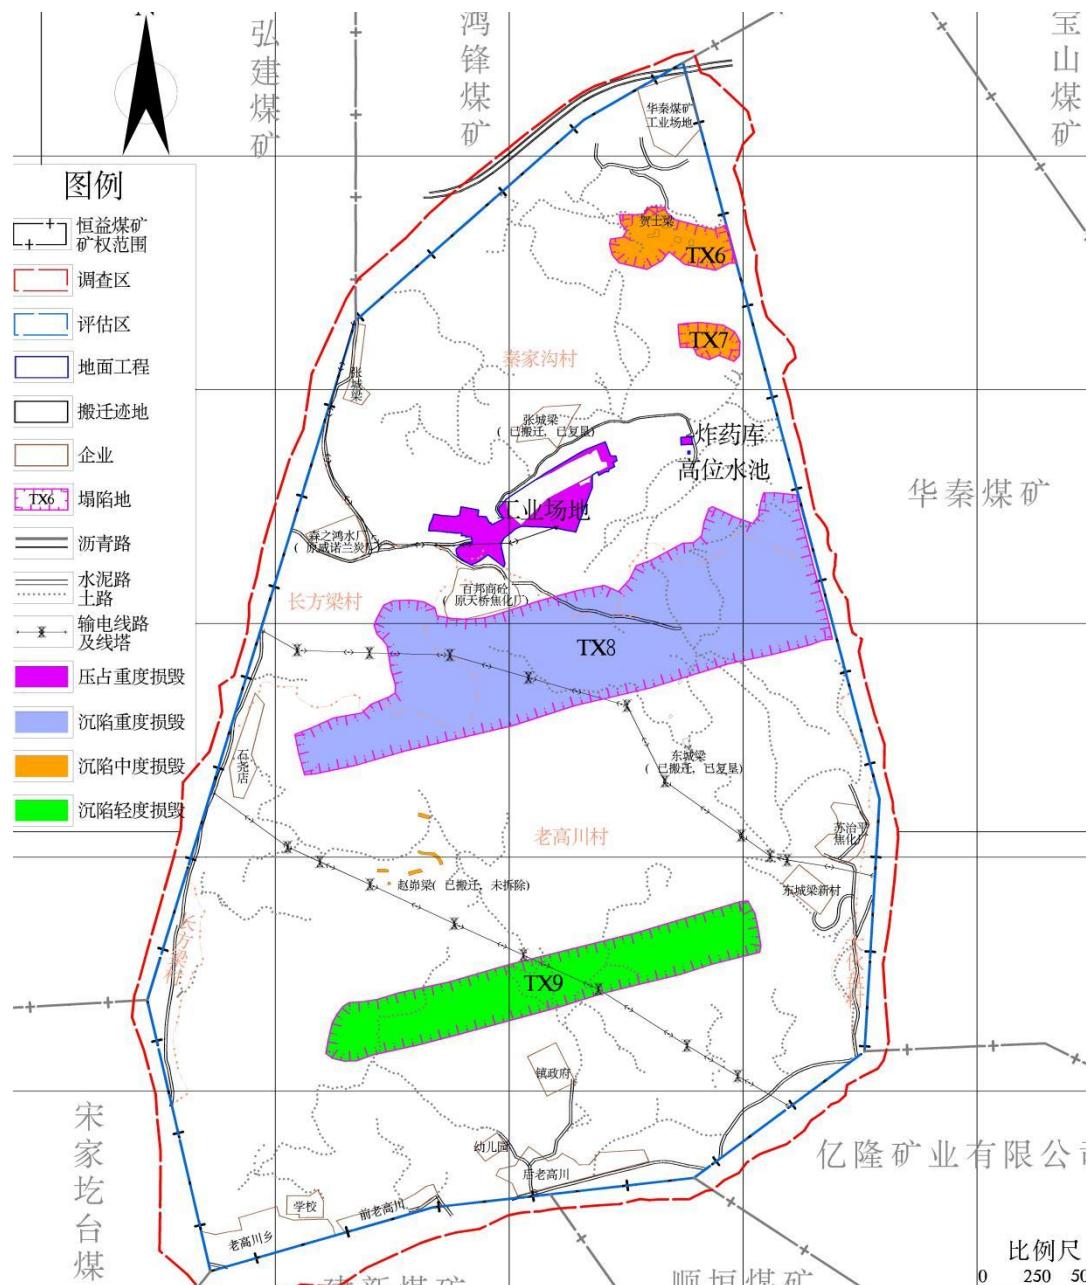
图3.3-2 已损毁土地现状图

综上所述,压占已损毁土地面积共计9.70hm²,沉陷已损毁土地面积166.71hm²,因此,已损毁土地面积为176.41hm²。

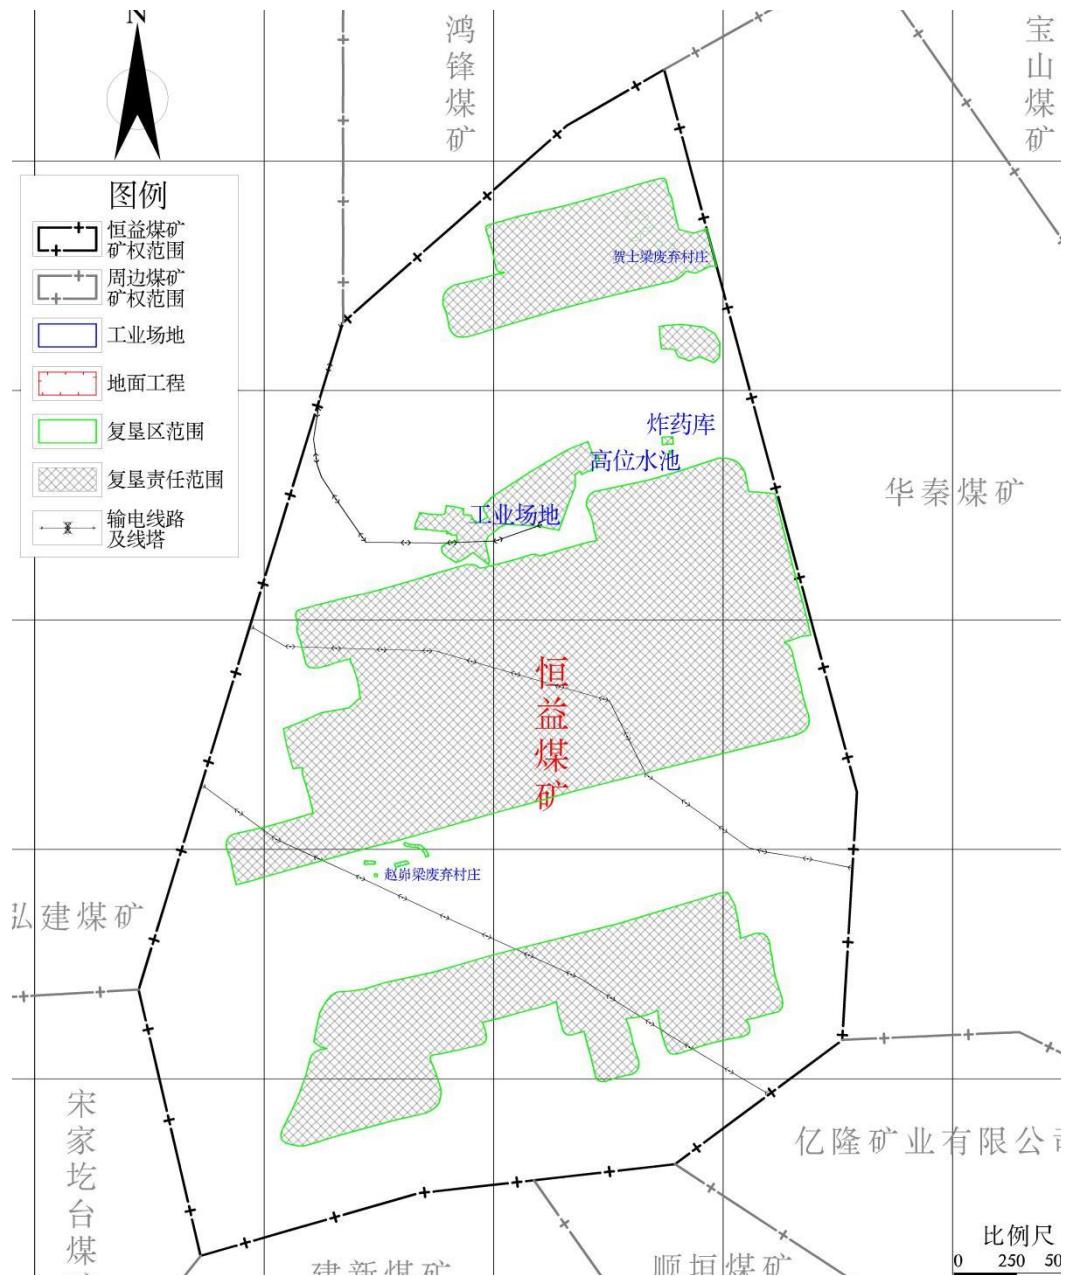
图3.4-1 复垦责任范围分布图

方案中的复垦区包括损毁土地及永久性建设用地，复垦责任范围为复垦区扣除继续留用的永久建设用地（见图3.4-1）。

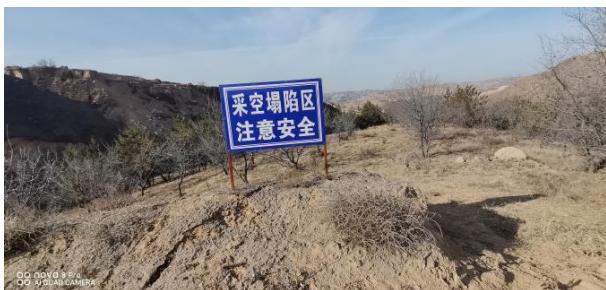
照片4.1-1 塌陷区警示牌（镜向北东）

2、地面塌陷治理：对于未达到稳定状态的地面塌陷区，可先采取监测措施，在明显位置布设警示牌进行示警（照片4.1-1），待塌陷区沉降稳定后，可采取削高填低、回填整平、挖沟排水、植被重建等综合治理措施；或分多次开展裂缝填充工作。

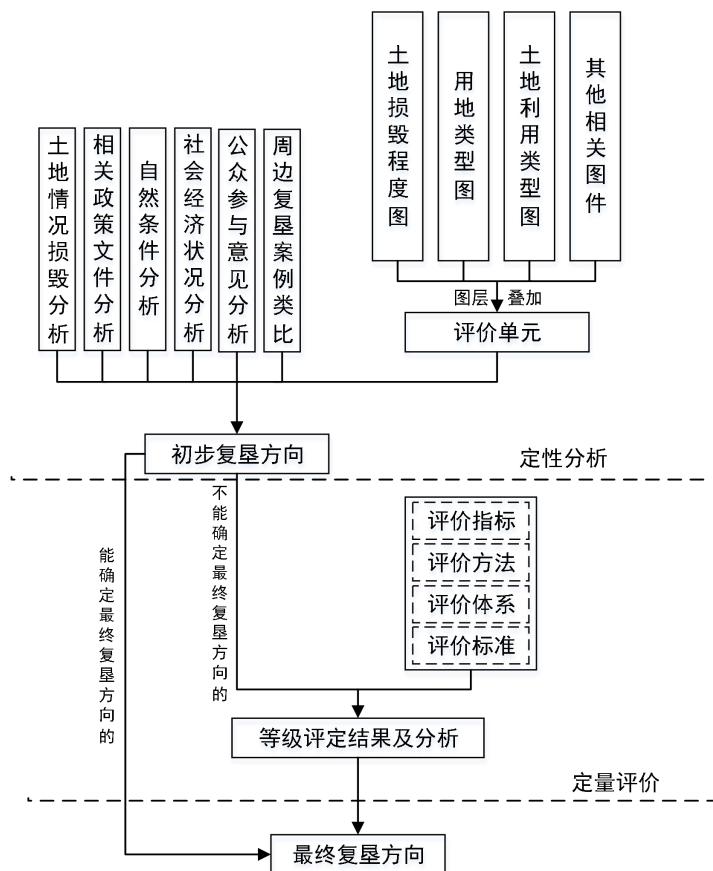
图4.2-1 土地复垦适宜性评价基本流程图

本方案复垦对象主要是开采所导致的沉陷区的沉陷地、裂缝地以及煤矿地面设施占压地，在综合分析待评价土地的自然状况、损毁类型及程度等基础上，对待复垦土地进行评价单元划分，进行适宜性评价，确定损毁土地的复垦方向。基本流程见图4.2-1所示。

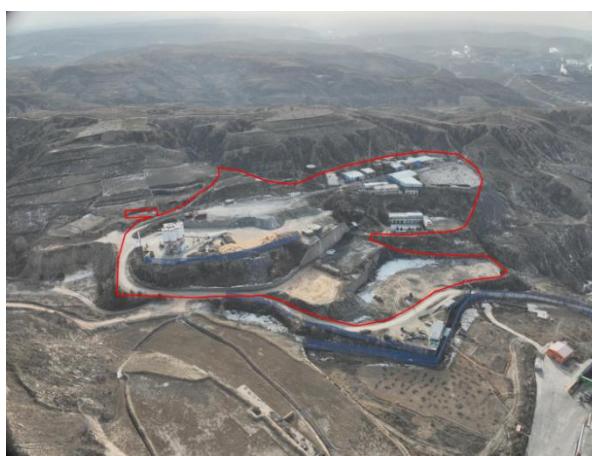
照片 4.2-1 工业用地地表现状（镜向南西）

沉陷影响范围内的工业用地共1处，位于恒益煤矿工业场地西南侧，为百邦商砼企业，该企业主要从事非金属矿物制品业，现状调查为正常经营状态（照片4.2-1）。矿山企业已与企业签订采煤沉陷损毁建构筑物补偿协议，协议商定采矿活动造成的场地建构筑物损毁，矿山企业以经济补偿为主，不负责建构筑物的修复。

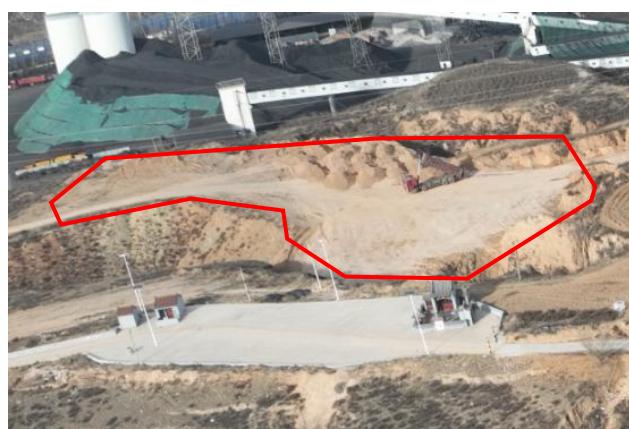
照片4.2-2 采矿用地地表现状（镜向北东，华秦
煤矿工业场地周边）

沉陷影响范围内的采矿用地共8处，主要为华秦煤矿生产过程中的临时设施用地、废弃小型采石场、矿区内地内其他企业临时材料堆放用地，有其责任主体，复垦责任不属于恒益煤矿，本方案不改变原有土地类型，保持原地类。（照片4.2-2、4.2-3）

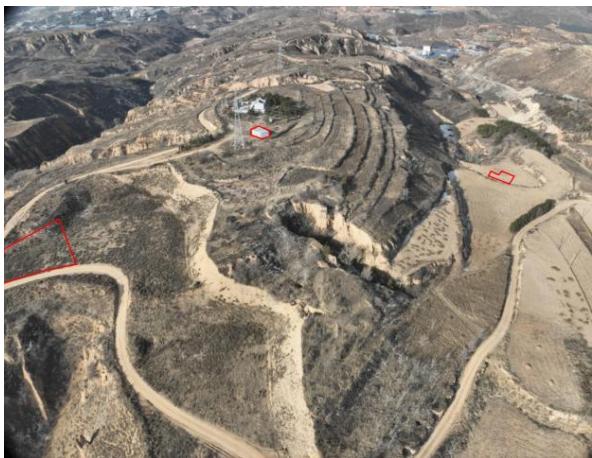
照片 4.2-3 采矿用地地表现状（镜向北西）

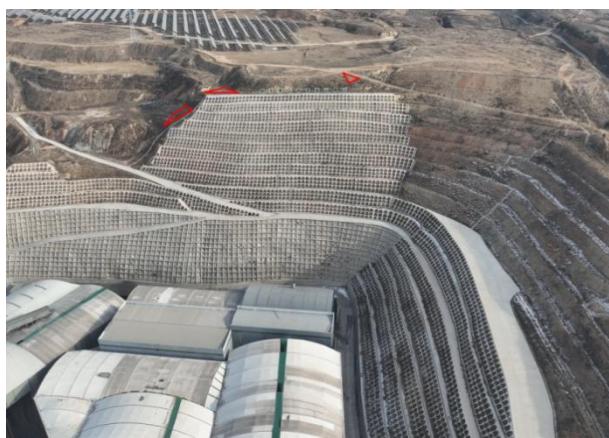
照片4.2-4 公用设施用地地表现状（镜向南东）

沉陷影响范围内的公用设施用地共3处，均位于煤矿工业场地东南部边坡顶部，现状调查已复垦为草地。（照片4.2-4）

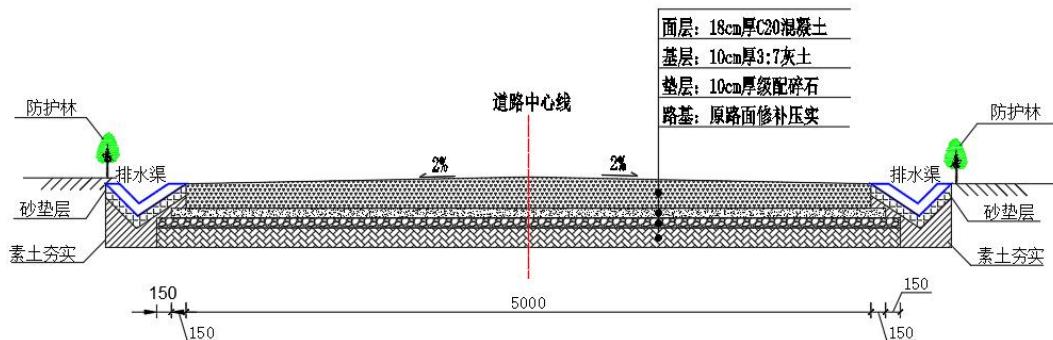
图5.2-2 水泥道路设计断面图（单位：m）

由于煤矿重复采动，因此修复长度重复计算。经实地调查结合图纸量测，适用期采煤沉陷影响范围内水泥道路总长度约801m，平均宽度5m，位置详见图5.2-2。中期修复水泥道路长度为371m。工程量计算详见表5.2-2、表5.2-3。

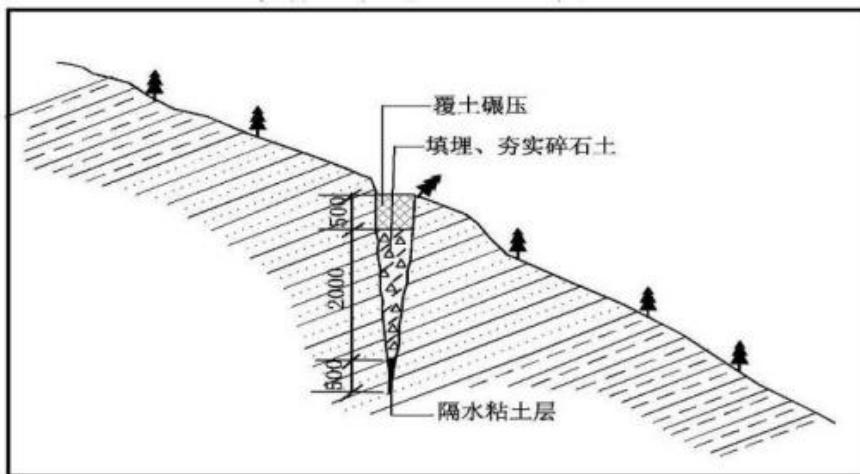
图5.3-1 地裂缝填充治理示意图

填充范围：裂缝填充工程主要针对采煤沉陷区内耕地、林地、草地、园地、裸土地。

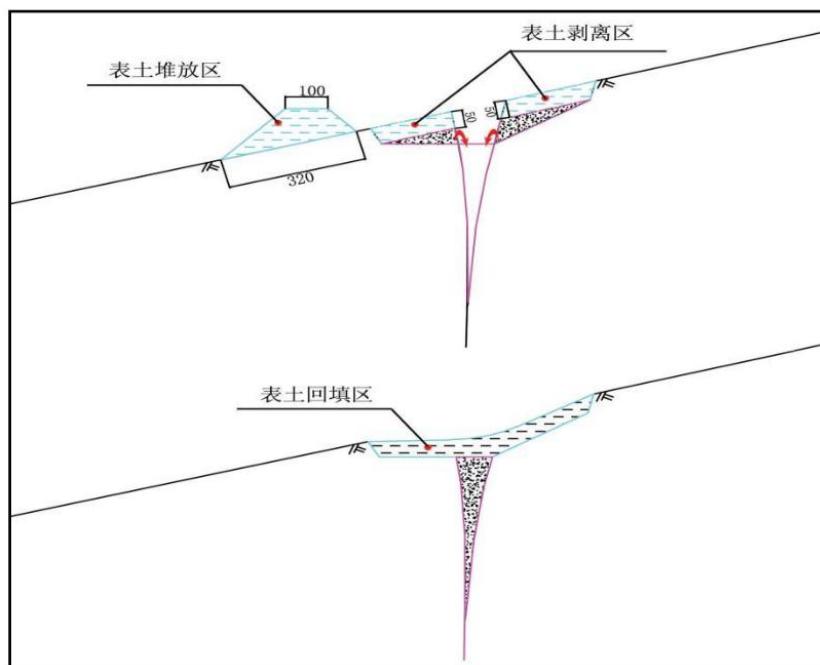
图5.3-2 裂缝区表土剥离及堆放示意图

裂缝区表土剥离及堆放见示意图5.3-2。

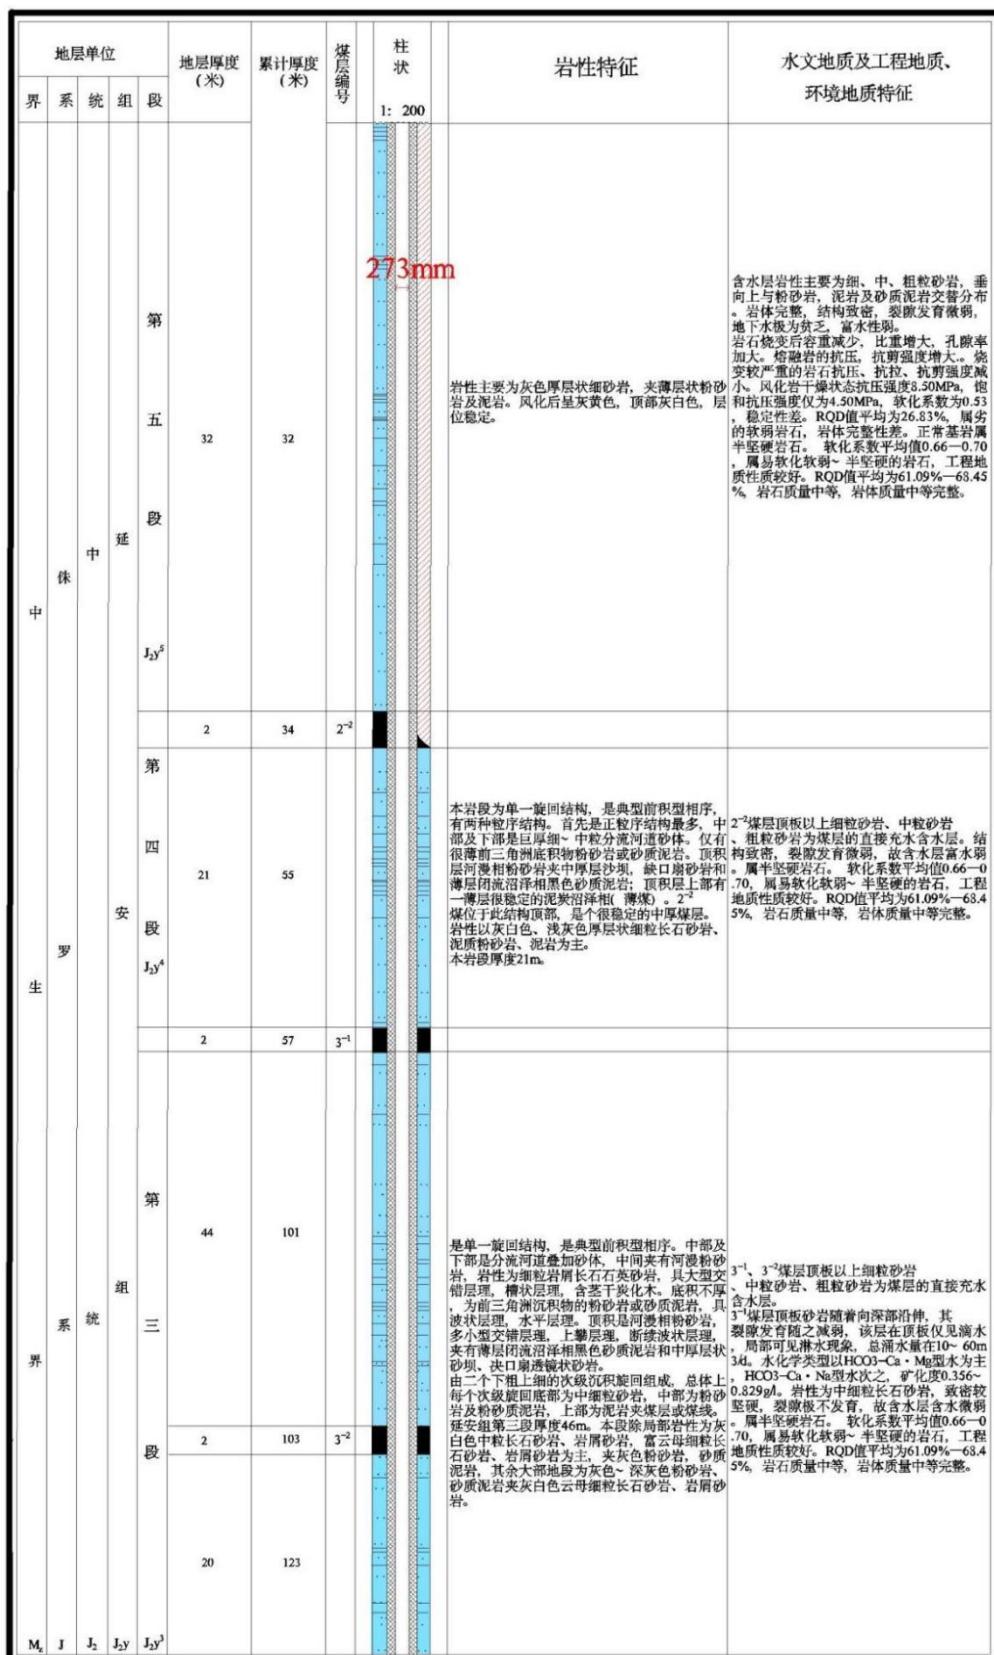
图 5.6-2 监测井设计结构图

编号	位置	持续时间	监测目的
S01	大板兔川岸水井	第一年至稳沉期结束	第四系全新统冲洪积孔隙潜水含水层水质、水位
S02	中央水仓	第一年至闭坑	监测碎屑岩类孔隙裂隙水含水层水质、水量
J108	监测井	第一年至稳沉期结束	监测碎屑岩类孔隙裂隙水水质
