宝鸡景福山矿业有限公司陇县景福山磷矿  
矿区生态修复方案  
(矿山地质环境保护与土地复垦方案)

2025年11月

编制单位：陕西地矿第三地质队有限公司

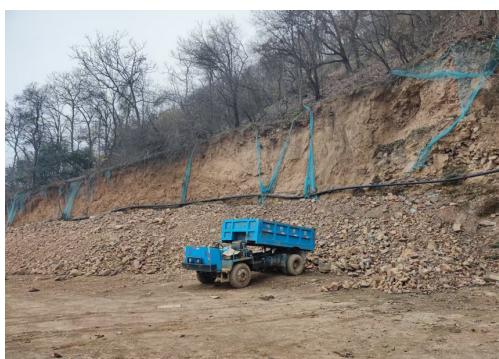
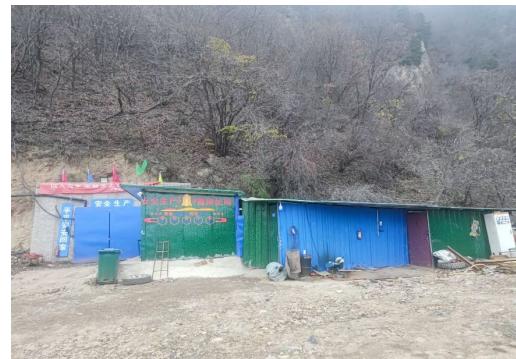
矿山现有工业场地位于1490m主平硐口附近，占地面积0.1174hm<sup>2</sup>，设有值班室、空压机房、配电房、矿石临时堆场等设施。此外，在1525m中段北侧硐口和1560m中段北侧硐口设有废石临时堆场，仅为临时堆放和周转，两硐口间通过简易道路连接。1490m北侧硐口与1525m南侧硐口之间地形较陡，设有行人爬梯，可供人员通行。

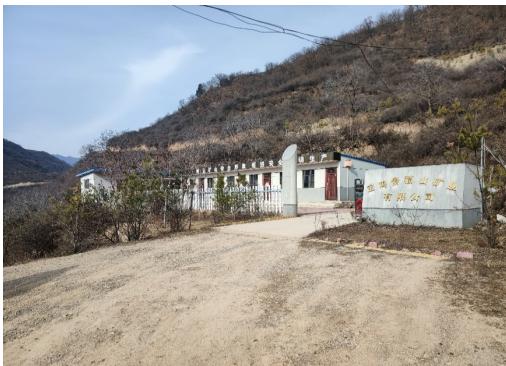
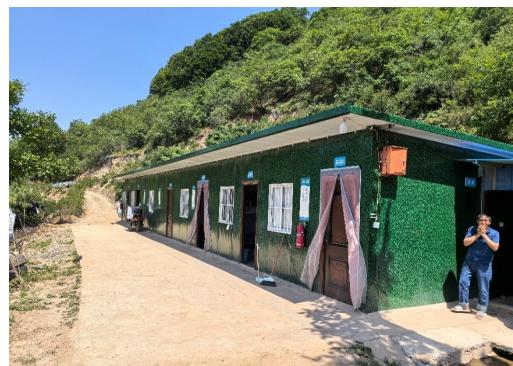
矿山职工生活区位于 1490m 主平硐口附近，直线距离约 70m，包括有职工宿舍、食堂等生活设施。矿山办公区（矿部）位于矿区南侧，与 1490m 主平硐直线距离约 514m，已有矿山道路连接 1490m 主平硐和矿石职工生活区、办公区，生活办公区累计占地面积 0.1149hm<sup>2</sup>。

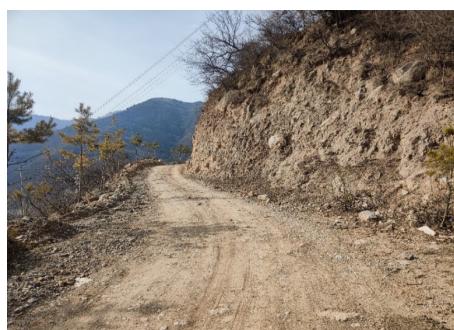
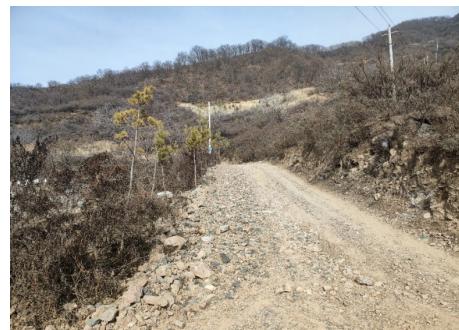
矿区内现有运输道路至 1490m 主平硐口处，宽度 4m，路面为泥结碎石路面，厚度约 0.15m，为原有农村道路，属于矿山企业借用道路。

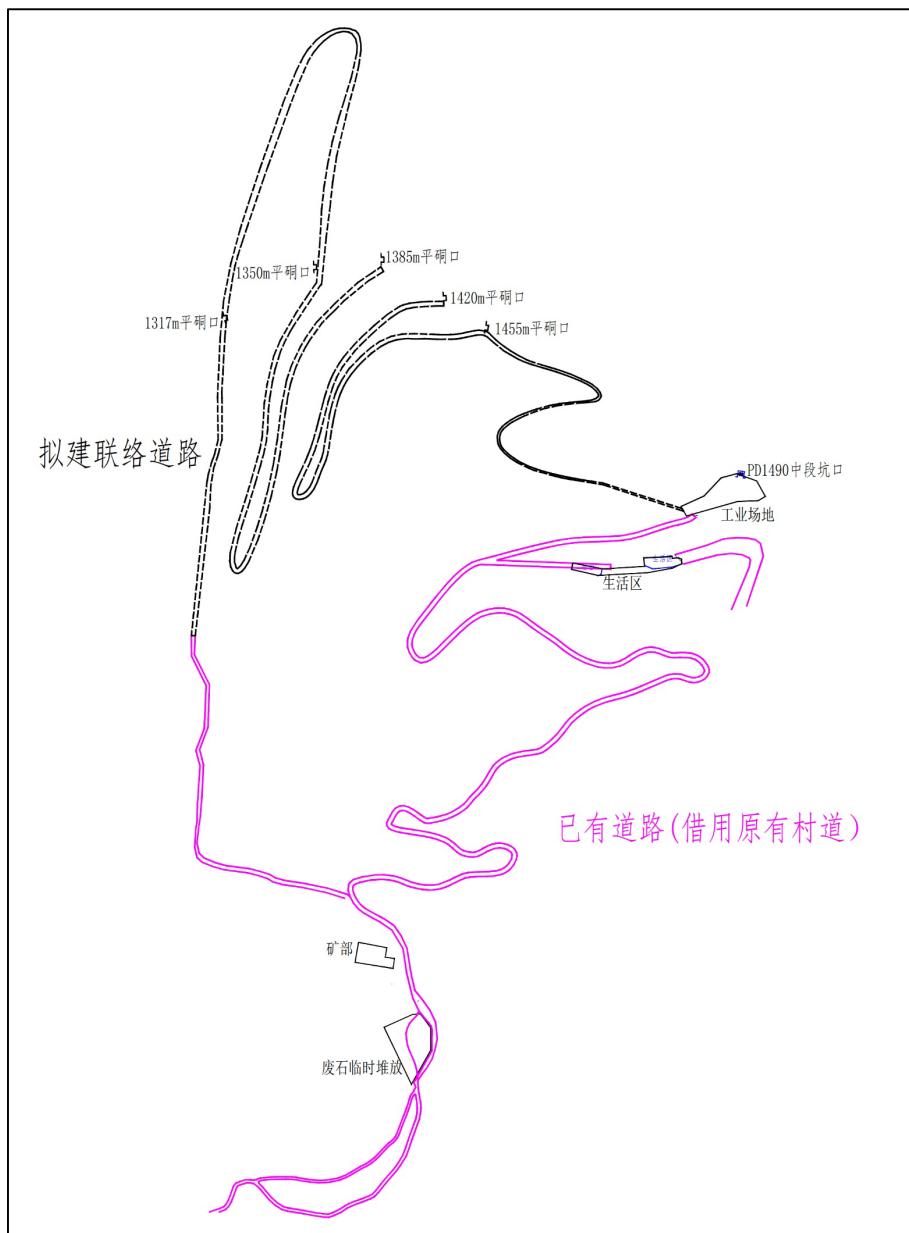
图 1-5 矿山道路分布平面图

依据《变更设计》，矿山自 1317m 硐口向上修筑地表运输道路依次至 1350m 硐口和 1385m 硐口，全长 1097m；自 1490m 硐口向下修筑地表运输道路依次至 1455m 硐口和 1420m 硐口，全长 1082m，路面宽度约 5m，泥结碎石路面。拟损毁乔木林地面积为 0.9257hm<sup>2</sup>。

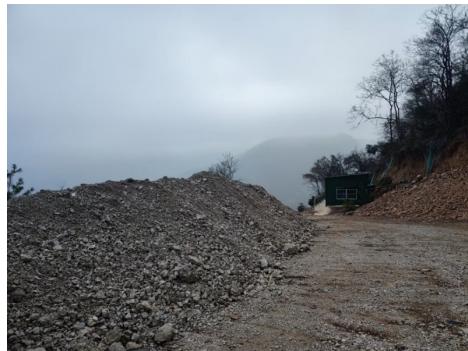
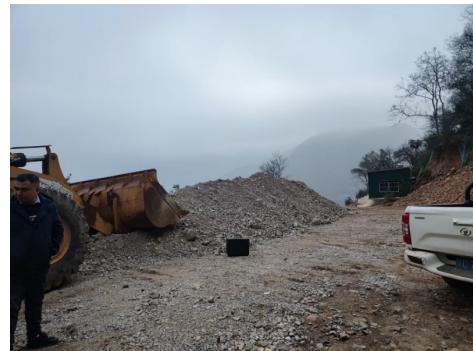
依据《变更设计》，矿山拟计划在 1490m 主平硐口和以上各阶段平硐口设置矿石临时堆场，用于井下采出矿石的临时堆放，定期向外运销售，矿山已与襄阳永和兴矿业有限公司签订磷矿石销售合同。设矿石临时堆场堆置高度不超过 2m，最大堆矿量不超过 3000t，临时堆放约 2 周，由装载机装入自卸式汽车外运。

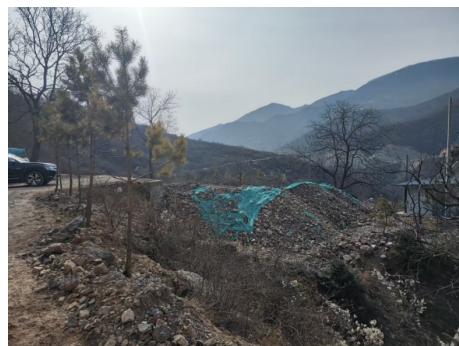
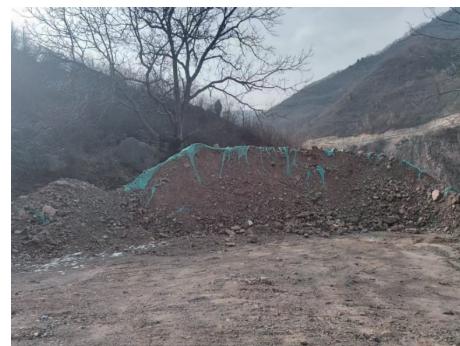
依据《宝鸡景福山矿业有限公司陇县景福山磷矿矿山地质环境保护与土地复垦方案》和《原初步设计》，在矿区南部设置临时废石堆场，临时废石场库容为 $13190\text{m}^3$ ，采用单台阶堆置方式，下部沟道设置拦渣坝，占地面积 $0.1360\text{hm}^2$ 。由于《变更设计》设计变更采矿方法为房柱嗣后废石充填法，因此该堆场用于基建期掘进废石的临时堆场，基建期产生的废石，矿山已与陇县金海石料加工厂签订售卖合同（见附件）。矿山正常生产中，年生产废石量约为 $1.5 \times 10^4\text{t/a}$ ，远小于矿石年采出量，因此矿山后期开采产生的废石满足矿山采空区充填要求，无剩余废石产生。为确保后期嗣后废石充填，今后开采到顶柱界线处，可通过切割天井进行废石充填，切割天井间距为12m，充填后及时封闭切割天井口。

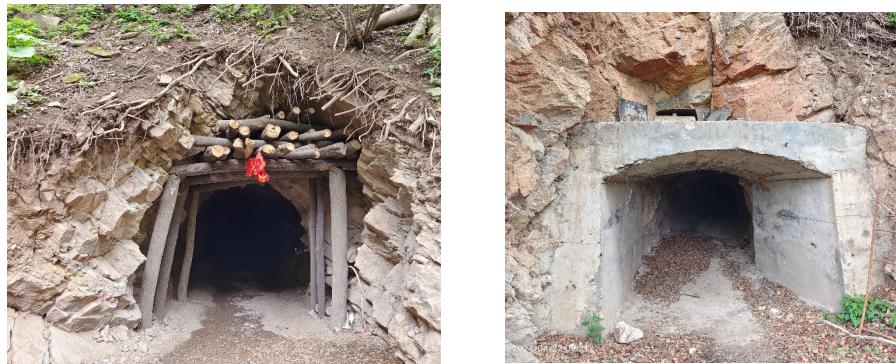
照片 1-9 1560 中段坑口

已开拓的 1560m 中段分为南北两个区域，南区硐口位于 11 线以南约 11m 处，硐口坐标\*\*\*\*\*，硐口标高 1560m，硐口方位角 64°。自硐口处向内掘进约 68m 后向南北分别拉开沿脉巷道，向南掘进约 79m，向北掘进约 279m，为独头巷道，无天井与其他中段贯通。巷道断面约 2.8×2.6m，硐内基本无支护，局部地段采用锚网支护。

北区硐口位于 7 线以北约 18m 处，硐口坐标\*\*\*\*\*，硐口标高 1563m，硐口方位角 346°。巷道整体自硐口处向北拉开沿脉巷道，长度约 280m，为独头巷道，无天井与其他中段贯通。巷道断面约 2.8×2.6m，硐内基本无支护，局部地段采用锚网支护。

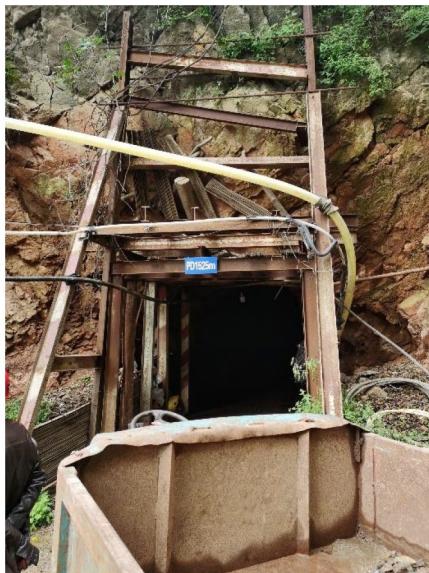
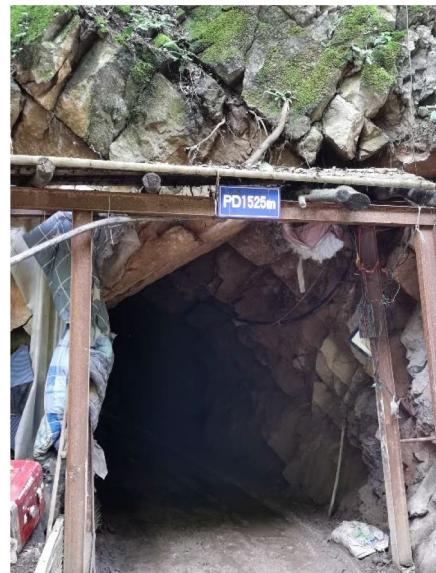
照片 1-11 1525 中段坑口

1525m 中段硐口位于共有 2 个硐口，南侧硐口位于 11 线以南约 7m 处，硐口坐标\*\*\*\*\*，硐口标高 1525m，硐口方位角 55°。向硐内 57m 后向南有一岔巷，岔巷长度约 24m，通往溜井口，该溜井为 1525m 中段至 1490m 中段的矿石溜井，断面约 2m×2m。自硐口处向内 78m 后，巷道整体沿矿体走向拉开沿脉巷道，向南约 34m，向北约 795m 至 3 线附近。其中，向北约 198m 处有一岔巷，通往 1525m 中段北侧硐口，岔巷方位角为 42°，长度约 69m 到达北侧硐口，硐口坐标 \*\*\*\*\*。1525m 中段巷道为独头巷道，通往 1490m 中段有 1 条矿石溜井，无天井与其他中段贯通。巷道断面约 2.8×2.6m，硐口处有局部钢拱架和木支护，硐口段支护方式不合理，硐内基本无支护。

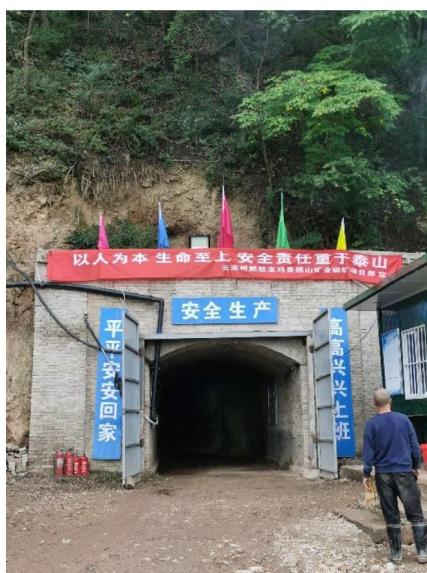
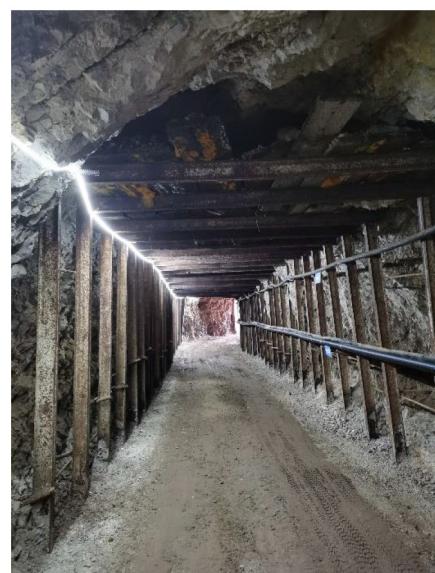
照片 1-12 1490 中段坑口

1490m 中段硐口位于共有 2 个硐口，南侧硐口位于 15 线以南约 52m 处，硐口坐标\*\*\*\*\*，硐口标高 1494m，硐口方位角 8°。巷道整体向北偏西方向沿矿体拉开沿脉巷道，长度约 552m。自硐口处向内掘进约 442m 处有一岔巷道，岔巷长度约 51m，通往 1490m 中段北侧硐口，岔巷方位角为 285°，硐口坐标\*\*\*\*\*。1490m 中段巷道为独头巷道，通往 1525m 中段有 1 条矿石溜井，无天井与其他中段贯通。巷道断面约 2.8×2.6m，硐口处有局部钢拱架支护，硐内基本无支护。

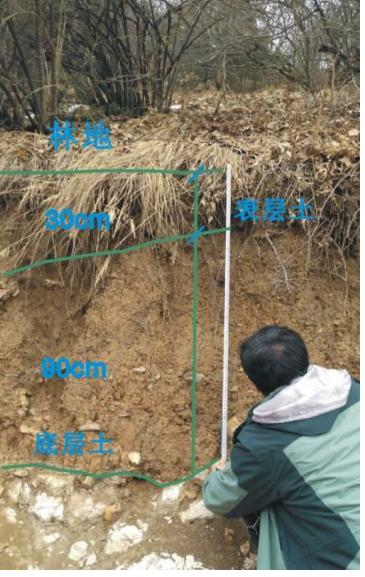
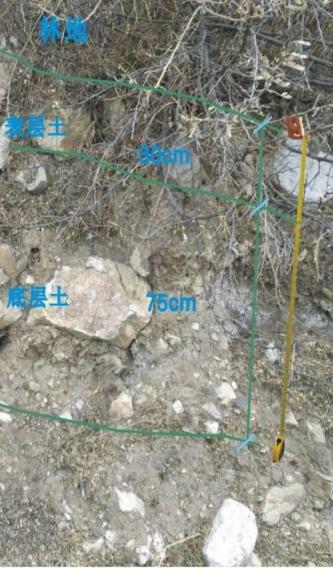
**新积土:** 多为冲洪积物, 主要由含碎石土层组成, 底层可见卵砾和中粗砂。

分布在仙崖沟和对窝沟支沟沟道地段。土层厚 0.8~2.0m, 土质结构疏松, 抗冲蚀性差, 肥力较差, 为弱碱性土壤。

| 照片 2-1 山地棕壤土壤剖面 | 照片 2-2 石质新积土剖面 |

根据现场调查, 矿区内土地利用类型以乔木林地为主, 矿区内林地土壤以山地棕壤 (照片 2-1) 和新积土 (照片 2-2) 为主。

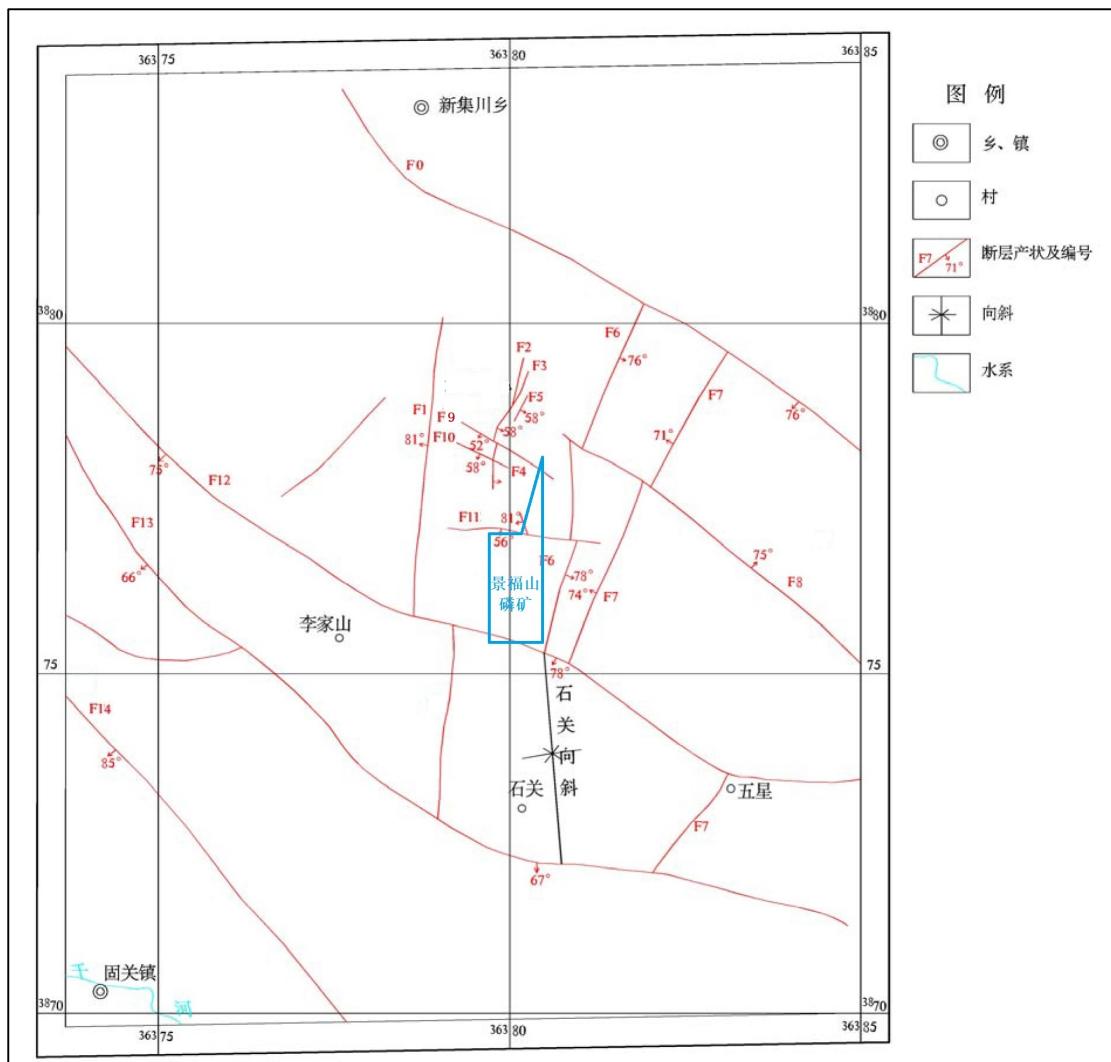
图 2-6 矿区构造纲要图

矿区断裂构造有北北东向和北西向两组, 其中北西向断裂 F11、F12 控制着 KIII 矿体南北两端, 北东向断裂为 KIII 矿体东侧的顺层断裂 F6。

**F11 断裂带:** 带长 1.27km, 断层破碎带宽 10.0~35m, 破碎带内可见角砾岩和碎裂岩。断层产状  $5 \sim 15^{\circ} \angle 56 \sim 78^{\circ}$ 。断裂带北盘地层向西位移, 南盘地层向东位移, 断距达 30~50m, 断层性质为逆断层。该断裂带分布于矿区北部, 并将 KIII、KII 矿体错断。

**F12 断裂带:** 分布于矿区南端, 断裂带长大于 4.0km, 断层破碎带宽 100~150m, 破碎带内可见角砾岩和碎裂岩。断层产状  $5 \sim 35^{\circ} \angle 66 \sim 78^{\circ}$ , 断裂带北盘地层向西位移, 南盘地层向东位移, 断距达 500m, 断层性质为逆断层。

**F6 断裂:** 分布于 KIII 矿体的东侧, 断裂带长大于 3.5km, 断层产状  $270 \sim 300^{\circ} \angle 62 \sim 78^{\circ}$ 。断层破碎带宽 3~5m, 破碎带内可见角砾岩和碎裂岩。断层性质为逆断层。

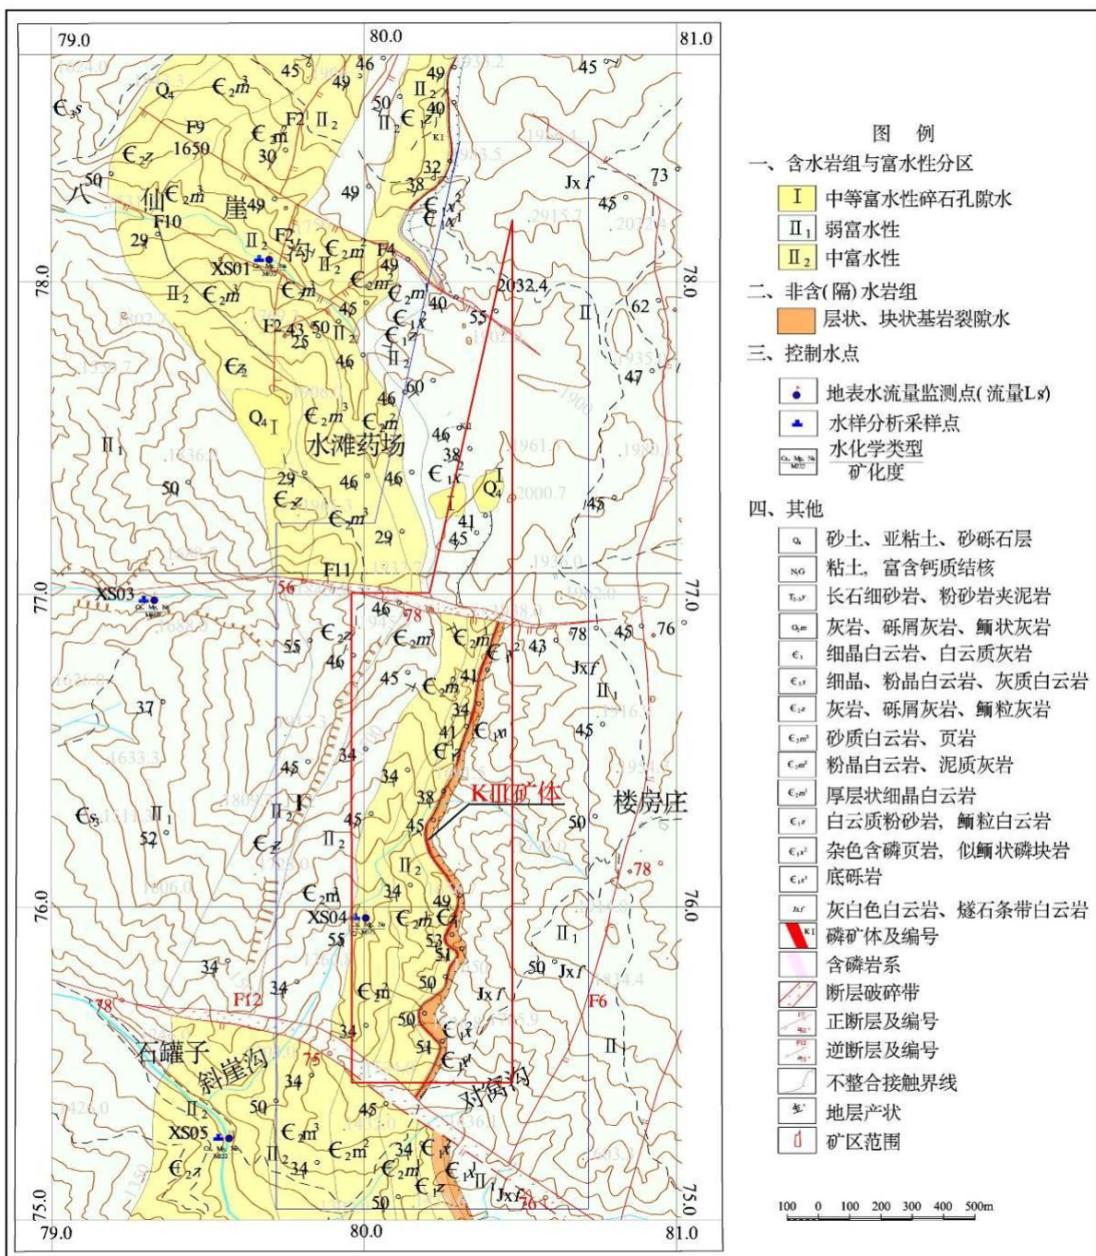
图 2-7 矿区水文地质图

矿区当地最低侵蚀基准面 1246.70m（斜崖沟口），开发利用方案设计矿体最低开采标高为 1317m，以上，高于当地最低侵蚀基准面。矿体开采区位于斜崖沟东侧斜坡地段，地形有利于自然排水。矿床属基岩裂隙含水层充水为主的水文地质条件简单的矿床。

矿体上盘生物碎屑灰岩、白云岩及含矿层中的基岩裂隙水相互贯通,在矿床开采过程中通过裂隙自身与采矿坑道沟通的裂隙进入坑道内,成为坑道充水的主要来源。

根据前期探矿资料,PD2(1898m)、PD3(1888m)平硐中生物碎屑灰岩无滴水现象,而在PD5(1848m)平洞中生物碎屑灰岩与构造破碎带(F11)、页岩地段大部干燥,局部潮湿且无任何滴水现象,矿坑无涌水现象发生。矿体及顶底板围岩仅为弱富水性含水岩组。

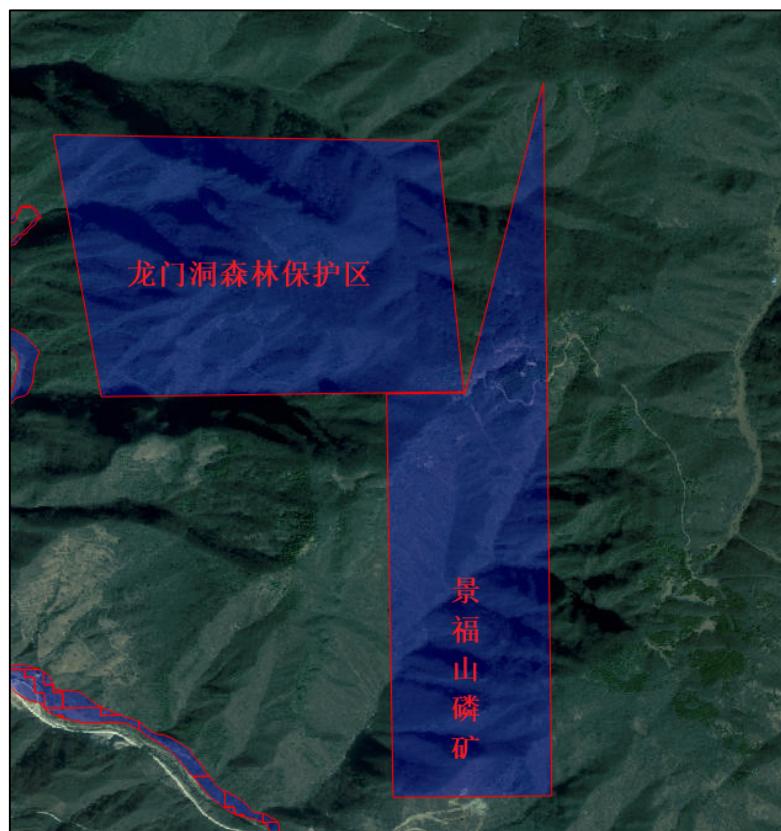
陇县景福山磷矿为 2017 年 6 月宝鸡市国土资源局矿业权交易中心挂牌出让的采矿权，由陇县景福山矿业有限公司竞拍获得。由于原出让矿区范围涉及陕西省龙门洞森林公园保护区，陇县国土资源局对原出让矿区范围进行了调整，调整后的矿区范围内仅包括 KII 矿体南段局部及 KIII 矿体。陕西省国土资源厅【2017】9 号文《关于陕西省陇县景福山磷矿采矿权价款调整的通知》，对森林公园保护区内外磷矿资源储量进行分割，扣除保护区内储量，可出让的矿体仅为 KIII 矿体（储量\*\*\*\*\*万 t）。2018 年 3 月陕西省国土资源厅下发了《关于划定宝鸡景福山矿业有限公司陇县景福山磷矿矿区范围的批复》（陕国土资矿采划【2018】14 号），根据划定矿区范围批复，矿区范围由 5 个拐点圈定，矿区面积约 0.9596km<sup>2</sup>，

图 2-9 矿区与陕西省龙门洞森林公园保护区的关系

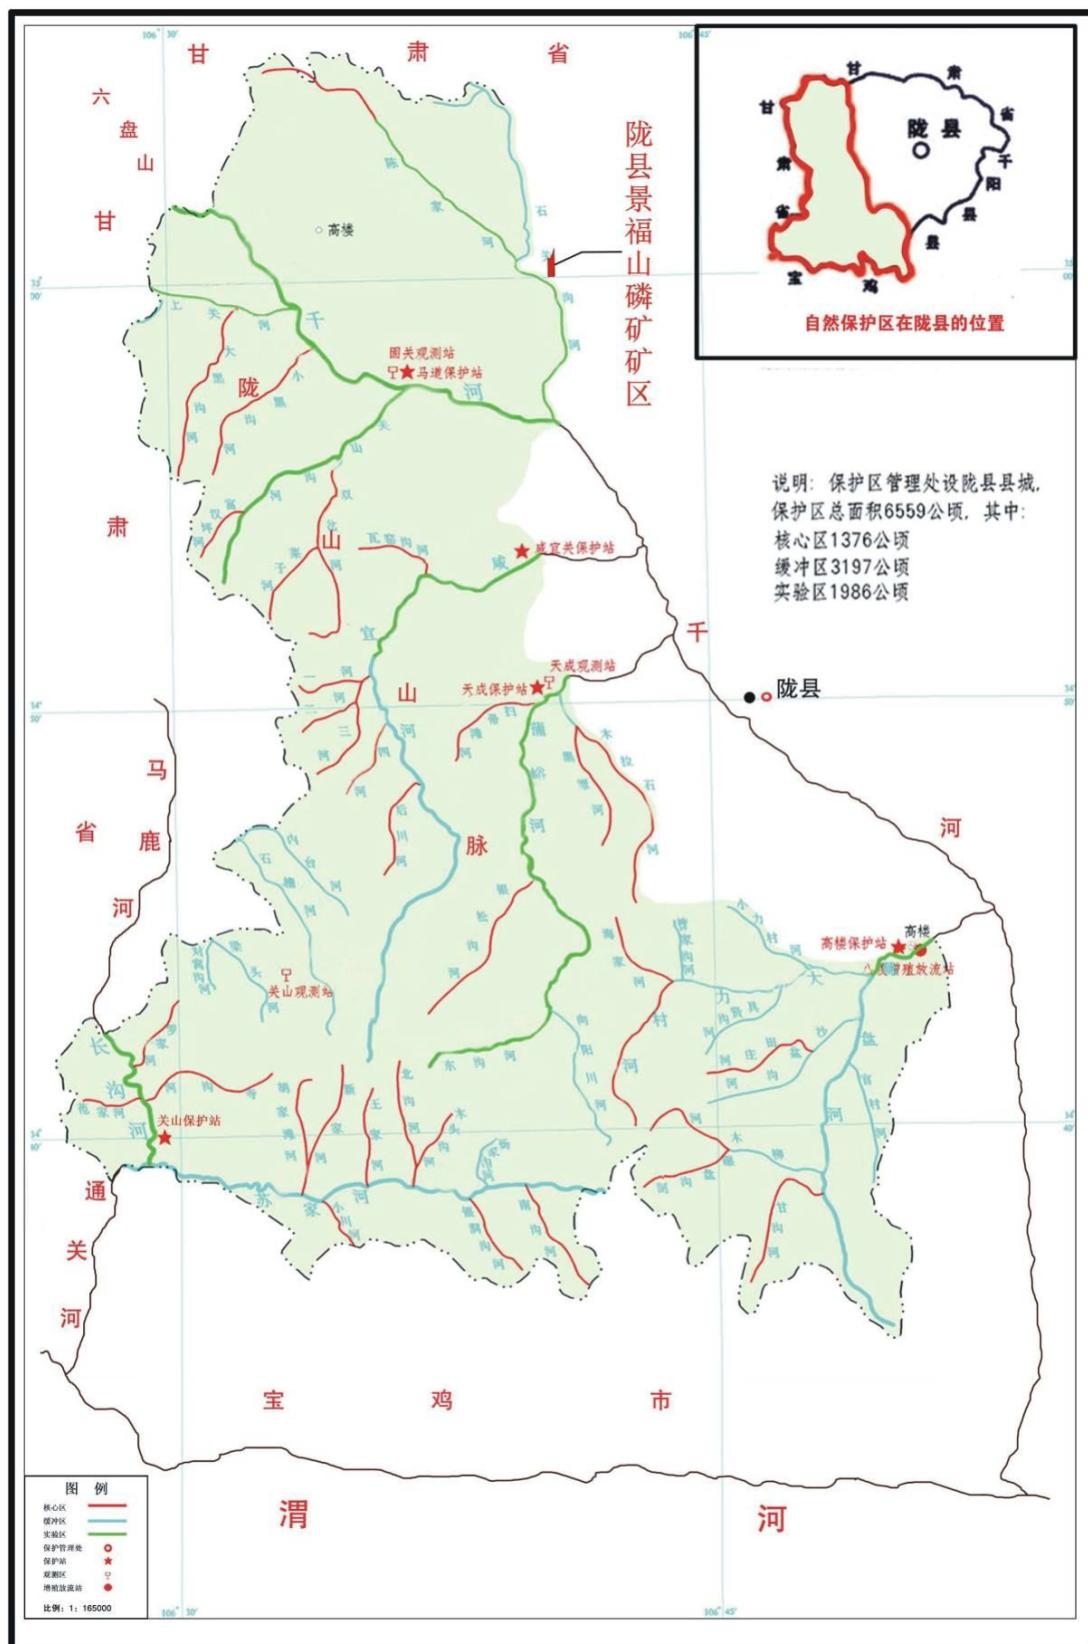
根据矿区划定范围和陕西陇县秦岭细鳞鲑自然保护区功能区划及规划图(见图 2-10), 矿区不在陕西陇县秦岭细鳞鲑自然保护区(包括核心区、缓冲区和实验区)范围内, 但矿区下游为石关沟河, 属细鳞鲑自然保护区的实验区, 因此矿区必须实施严格地表水和地下水保护措施, 严禁污水外排和矿山活动影响地表水。

图 2-10 陕西陇县秦岭细鳞鲑自然保护区功能区划及规划图

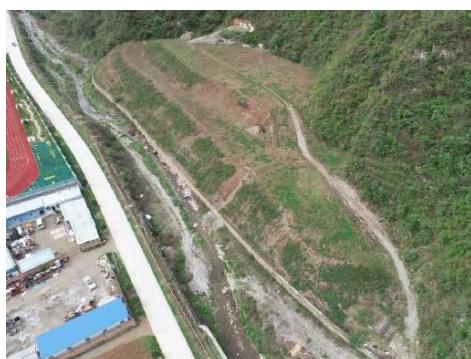
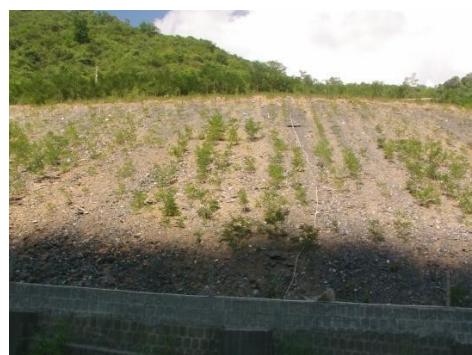
陕西凤县震奥鼎盛矿业有限公司铅锌矿对废渣底部修建拦渣挡墙，渣堆斜坡进行覆土厚度30~50cm，种植紫花苜蓿，平台种植刺槐、紫花苜蓿，并对废石场进行监测，目前治理效果较好。对小范围的塌陷区域进行回填废石并覆土30~50cm，选取刺槐、苜蓿草籽复绿取得了较好的复垦效果。

照片2-5 地质环境综合治理设计治理效果 照片2-6 废石场边坡治理效果

案例工程实施详见照片2-5、2-6。

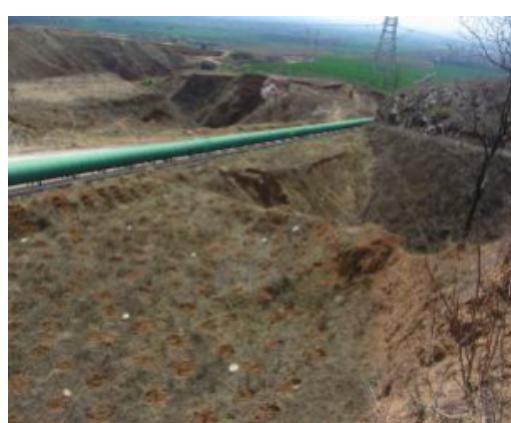
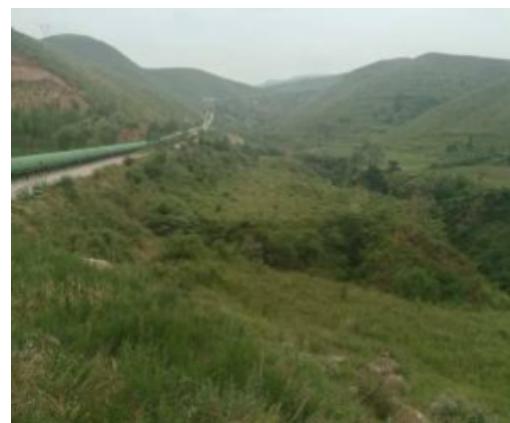
箭括岭管护站承包完成箭括岭小石沟、南坡等作业区的天然林保护人工造林项目，造林面积约4000亩。根据生态防护林建设目标，结合造林地坡向、坡度、地类、土壤、植被等立地条件和树种生物学特征，造林树种以生态树种为主，主要为侧柏、刺槐。主要造林措施：①均采取鱼鳞坑整地。②栽植，采用植苗造林方法。栽植穴施用保水剂、生根粉；深坑低值，砸实并保证根系舒展，苗木直立。③幼林抚育，主要内容为松土、培土、施肥、病虫鼠害防治等。④幼林管护。

从完成的人工造林效果看，成效较为明显。人工造林绿化了荒山荒地，增加了森林资源，防治矿区周边水土流失、涵养水源、保护和改善生态环境，实现了林业的可持续发展。该案例经多年的治理实践，选择出适宜当地气候，立地条件、抗逆性强的乡土树种，使本地生态系统更加稳定。

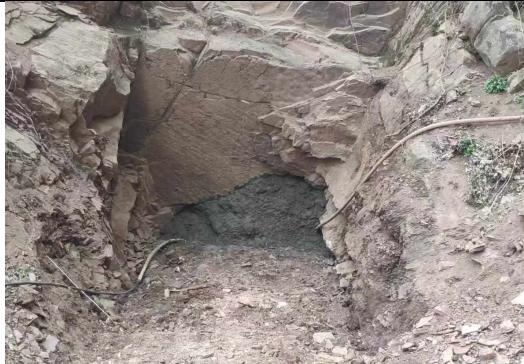
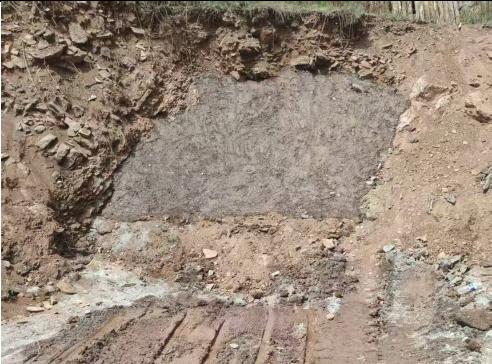
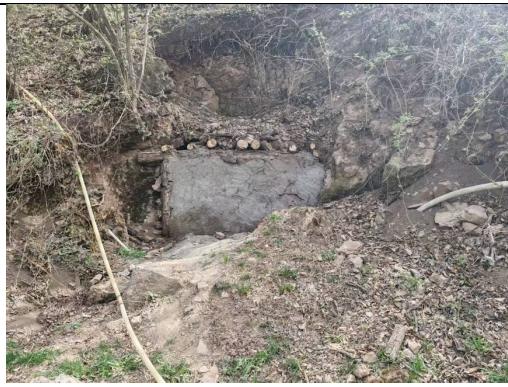
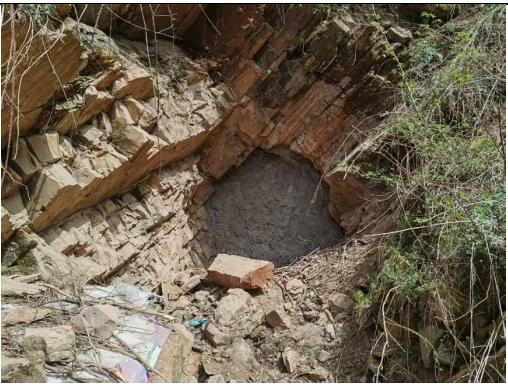
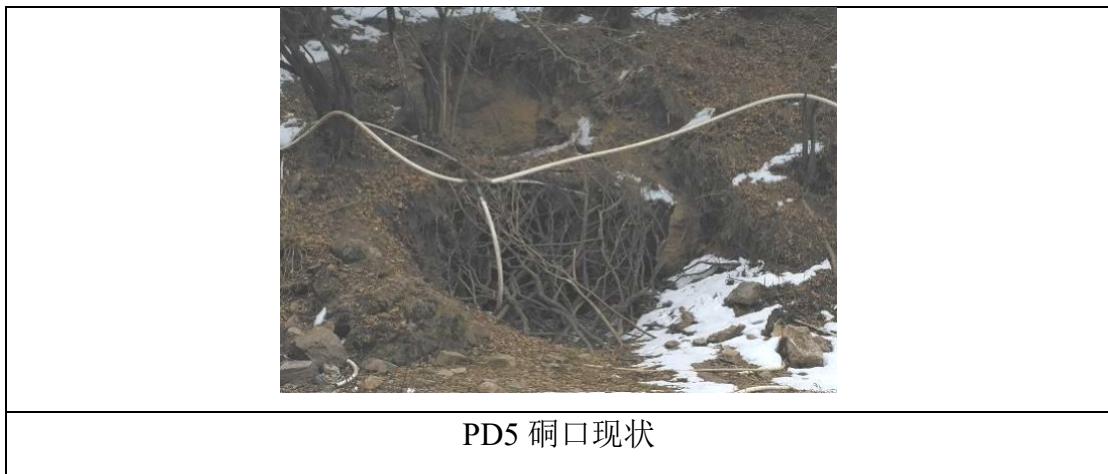
照片 3-1 PD1~PD5 探矿硐口现状

在划定矿区范围内北部分布有前期 KII 矿体的 5 个探矿平硐（PD1、PD2、PD3、PD4、PD5），但该矿体储量却未在资源储量出让范围内，后期不进行采矿作业。前期硐口的建设及平硐开挖的少量废石堆放于硐口，挖损和压占乔木林地共 0.0819hm<sup>2</sup>。目前已对 PD1、PD2、PD3、PD4 完成封堵，PD5 硐口拟留续用于通风使用，暂未进行封堵。

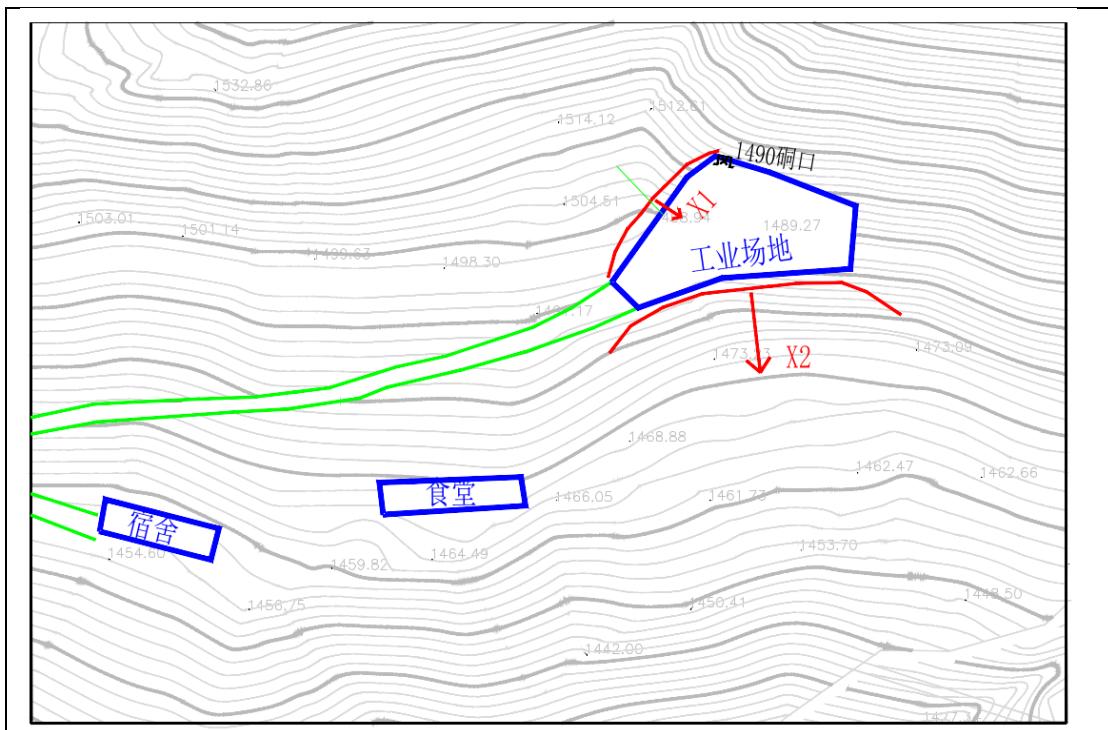
图 3-2 X1、X2 不稳定斜坡平面位置图

6) 根据现场调查, 矿山存在不稳定斜坡 2 处, 具体平面分布图见图 3-2, 具体特征如下:

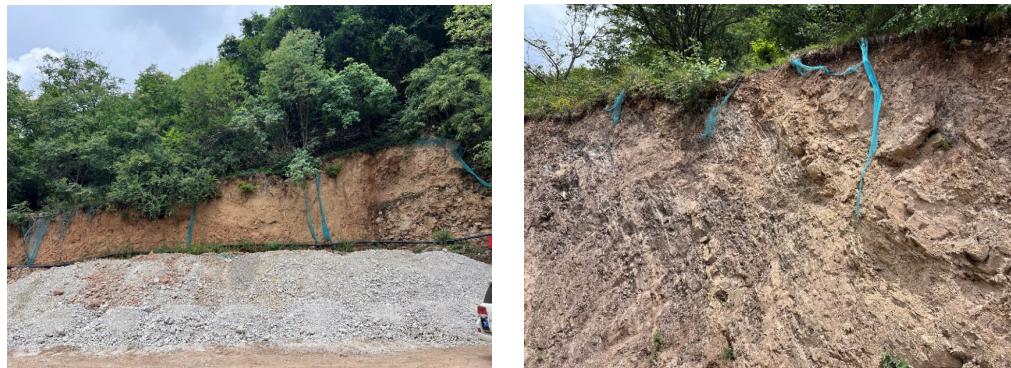
照片 3-2 X1 不稳定坡面

X1 不稳定斜坡位于 1490 硐口工业场地，中心点坐标为：N: \*\*\*\*\*，E: \*\*\*\*\*。该斜坡是由于矿山基建工业场地时，人为进行挖坡、切坡造成的，边坡走向约 45°，坡长约 40m，高约 10m，现有边坡基本为“一面坡”，坡面角约 80~85°。现状坡顶为黄土层，植被较为茂盛，坡面性为黄土层及砂砾石层，整体完整性较好，见照片 3-2，剖面图见图 3-3。现状条件下无地下水，无流土，部

分掉块，坡面无变形，发育程度弱，坡脚为矿山临时堆放的废石渣。因跛脚未设置防护设施，在强降雨等极端工矿条件下边坡易失稳，发生垮塌，主要威胁工业场地及工人生命财产安全，威胁人数小于 10 人，危险性小，危害程度小。

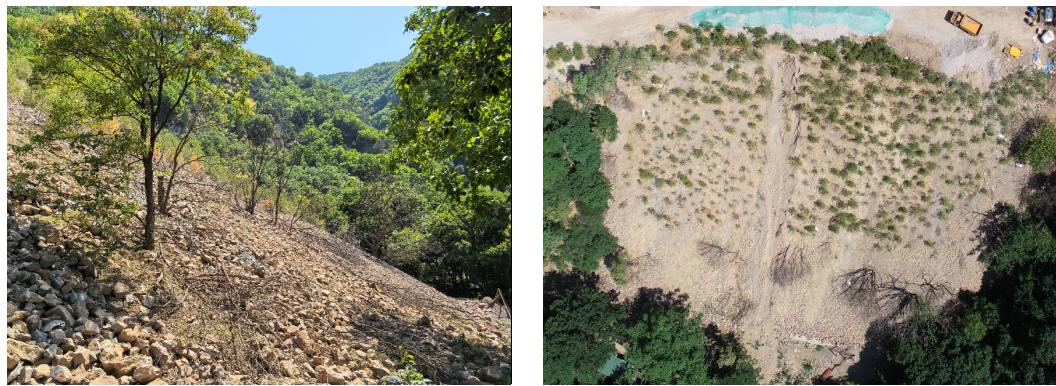
照片 3-3 X2 不稳定坡面

X2 不稳定斜坡位于职工宿舍背后，中心坐标为：N: \*\*\*\*\*，E: \*\*\*\*\*。该斜坡是由于矿山前期基建过程中，碎小废石滚落对原有地貌进行了破坏，目前矿山已经完成了对该区域的复垦工作，植被生长良好。该边坡走向约 45°，坡高约 30m，坡宽约 50m，坡度约 35~40°。现状坡顶为现有工业场地所在地，为黄土层，坡面为坡面性为黄土层夹杂废石渣，见照片 3-3，剖面图见图 3-4。现状条件下无地下水，无流土，有部分掉块，坡面无变形，发育程度弱。因矿山复垦未对坡面废石渣进行清理，坡脚未设置挡墙，在强降雨等极端工矿条件下边坡废石渣随着雨水滚落，对跛脚的乔木林地及职工宿舍会造成威胁，威胁人数小于 10 人，危险性小，危害程度小。

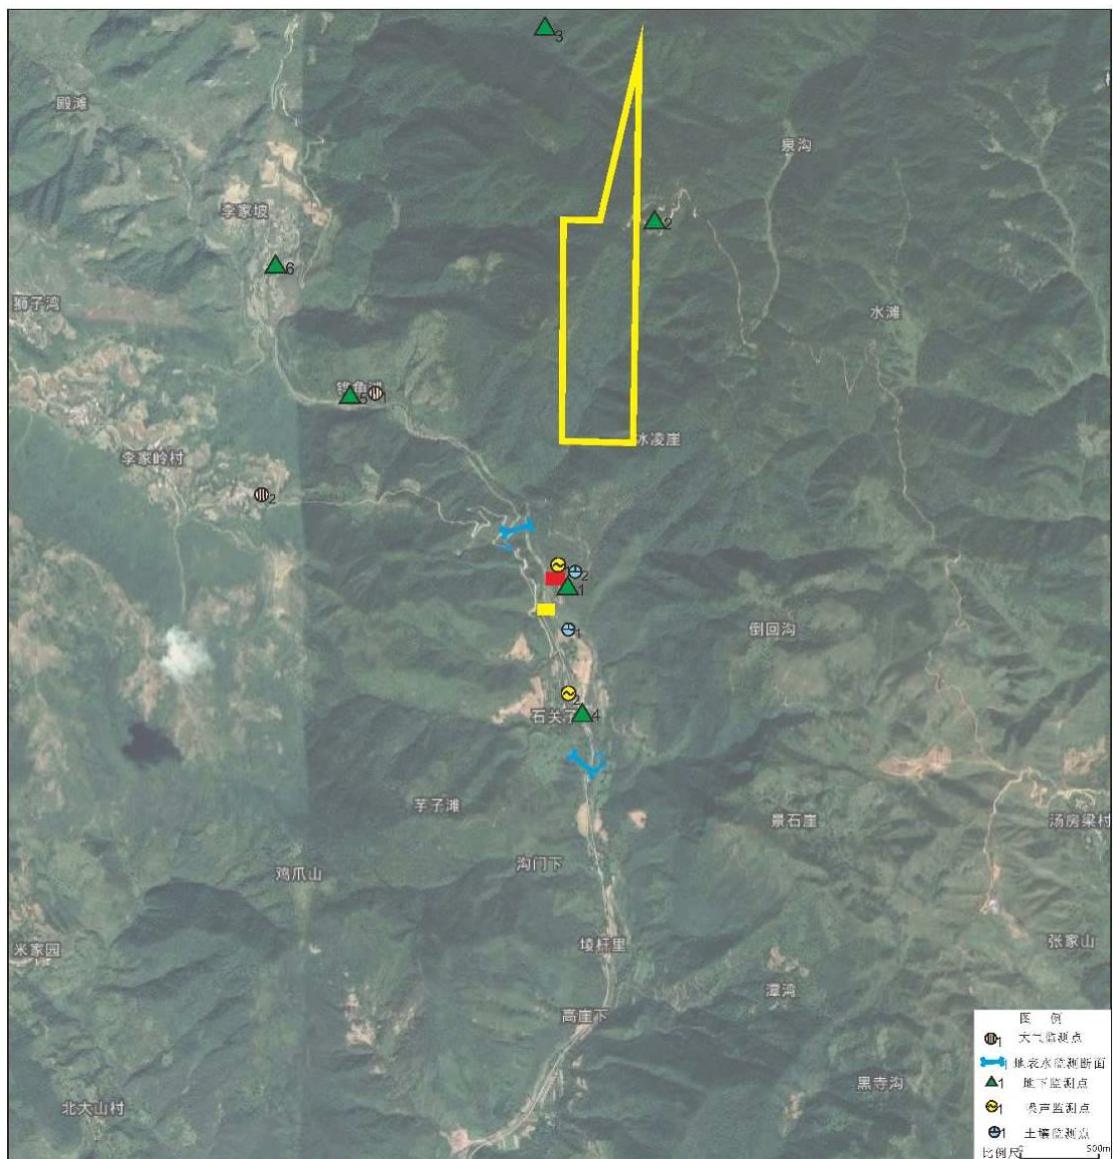
图 3-5 环境质量现状监测点位示意图

2018 年 10 月 8 日, 陕西盛中建环境科技有限公司对陕西陇县景福山磷矿矿区地下水进行了监测, 共布设 6 个监测点, 其中 3 处为水位监测点, 3 处为水质监测点。3 处为水质监测点分别位于工业场地附近、勘查工棚附近和李家岭村 (见图 3-5)。

各取监测样 1 件, 监测项目包括氟化物、碘化物、汞、砷、硒、镉、六价铬、铅、苯和甲苯等 38 项指标, 从监测结果可以看出, 矿区水质质量满足《地下水质量标准》(GB/T14848-2017) 中 III 类水质标准的要求, 适用于集中式生活饮用水水源水及工、农业用水水源, 地下水水质良好。矿山基建过程中用水量少, 基本无废水排放, 因此现状条件下对矿区地下水水质影响较轻。

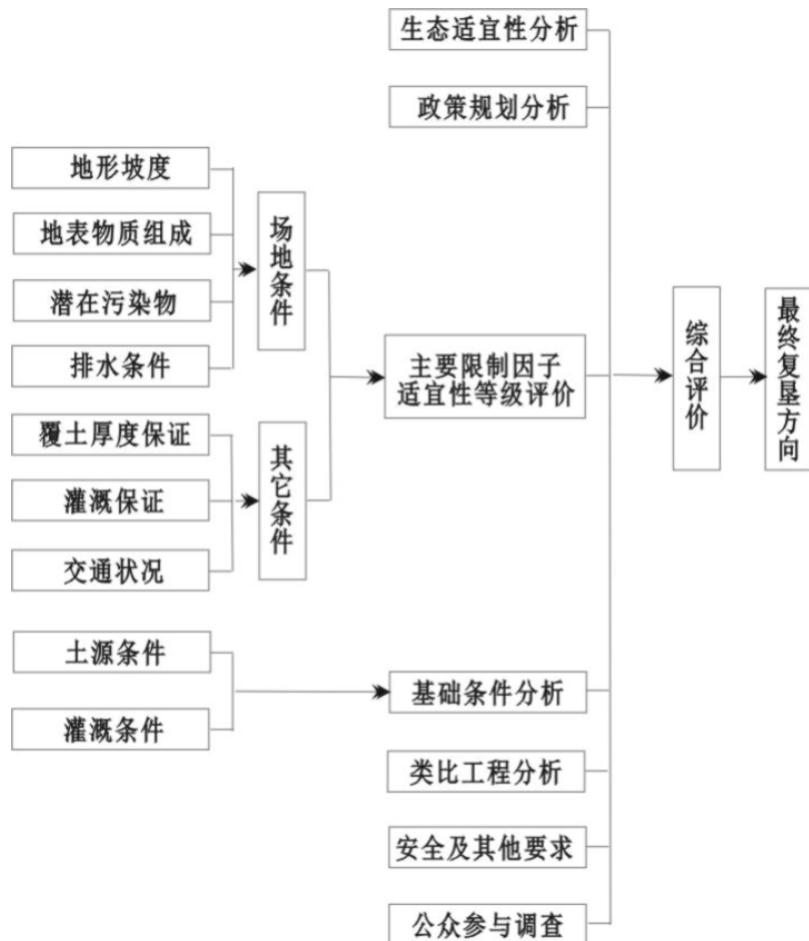
图 4-1 土地复垦适宜性评价的基本流程图

根据复垦区各评价单元土地损毁类型及特征，结合复垦区的区域自然环境、社会环境特点、土地利用总体规划、公众参与意见以及其他社会经济政策因素分析，初步确定复垦方向，划分评价单元。根据不同的评价单元，建立适宜性评价方法体系和评价指标体系，评定各评价单元的土地适宜性等级，明确其限制因素。通过方案比选，最终确定各评价单元的土地复垦方向，划定土地复垦单元。土地复垦适宜性评价的基本流程如图。

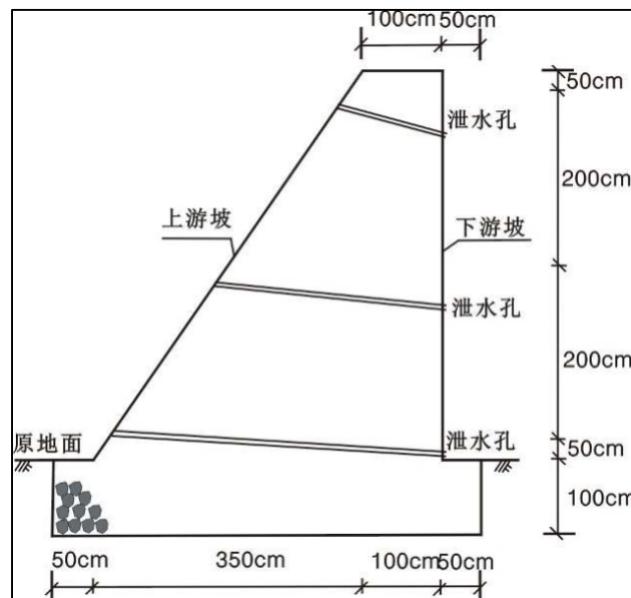
图 5-1 废石场拦洪坝示意图

(2) 本次废石场预防工程设计废石场地坡脚挡土墙工程 40m，设计大样图

见图 5-1；设计坝长 40m，坝高 5m，坝顶宽 1.0m，上游坡垂直，下游坡 1:0.7。具体工程措施为开挖土方量 264m<sup>3</sup>；土方回填 44m<sup>3</sup>，浆砌块石量 550m<sup>3</sup>；回填碎石量 242m<sup>3</sup>。

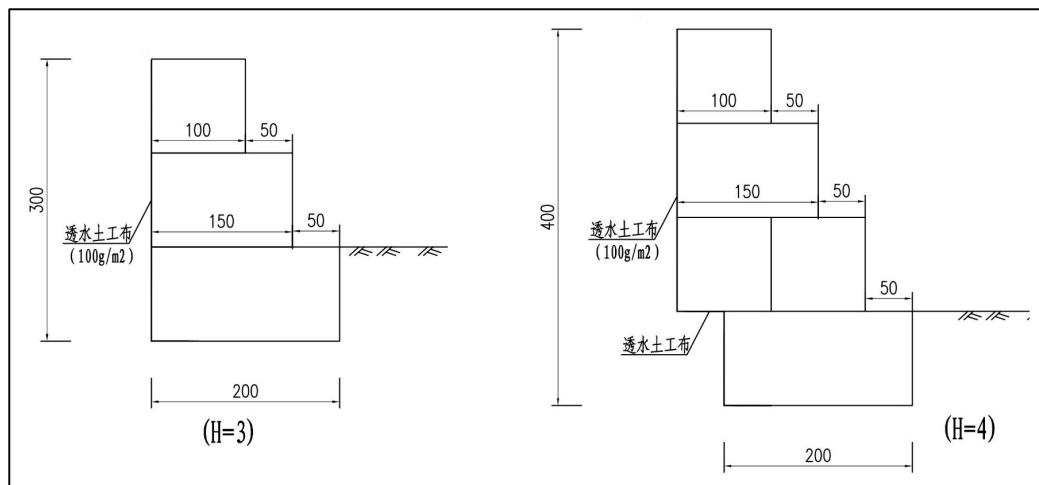
图 5-2 格宾笼挡墙大样图

沿着坡脚线布设一条挡土墙防护坡脚, 防止雨水不断冲刷导致坡脚损毁发生垮塌。挡墙采用格宾笼护脚墙, 墙高 3m, 基础埋深 1.0m, 基础位于碎石土层。

设计大样图见图 5-2 与图 5-3。设计 X2 不稳定斜坡护脚墙工程 50m, 坡脚挡土墙具体措施为基坑开挖  $511.17\text{m}^3$ , 基坑回填  $216.17\text{m}^3$ , 块石  $225.0\text{m}^3$ , 透水土工布  $175\text{m}^2$ 。

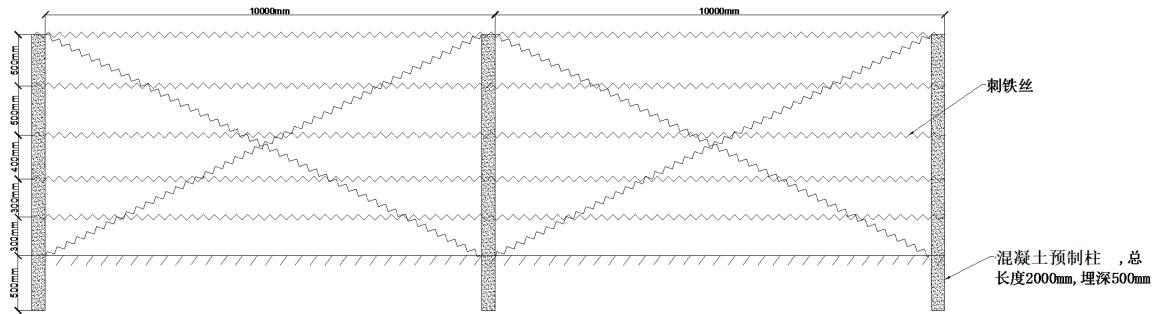
图 5-4 刺丝围栏示意图

对未达到稳定状态的地面塌陷、变形区应采取动态监测，对地表的变形强烈地段及时设置刺丝围栏，以免人畜误入造成伤害事故；在开采区地面移动影响范围各道路入口

设置安全警示牌，提示行人注意安全。刺丝围栏应布设在变形区界线 10m 以外，刺丝围栏 2.0m，混凝土桩柱，刺丝围栏示意图见图 5-4。

根据预测评估结论, 矿体开采引发地面塌陷裂缝灾害可能性小, 但有变形的可能。从节约、有效的角度考虑, 本方案设计对采区形成的变形区采用刺丝围栏+警示牌的方式进行综合防治。

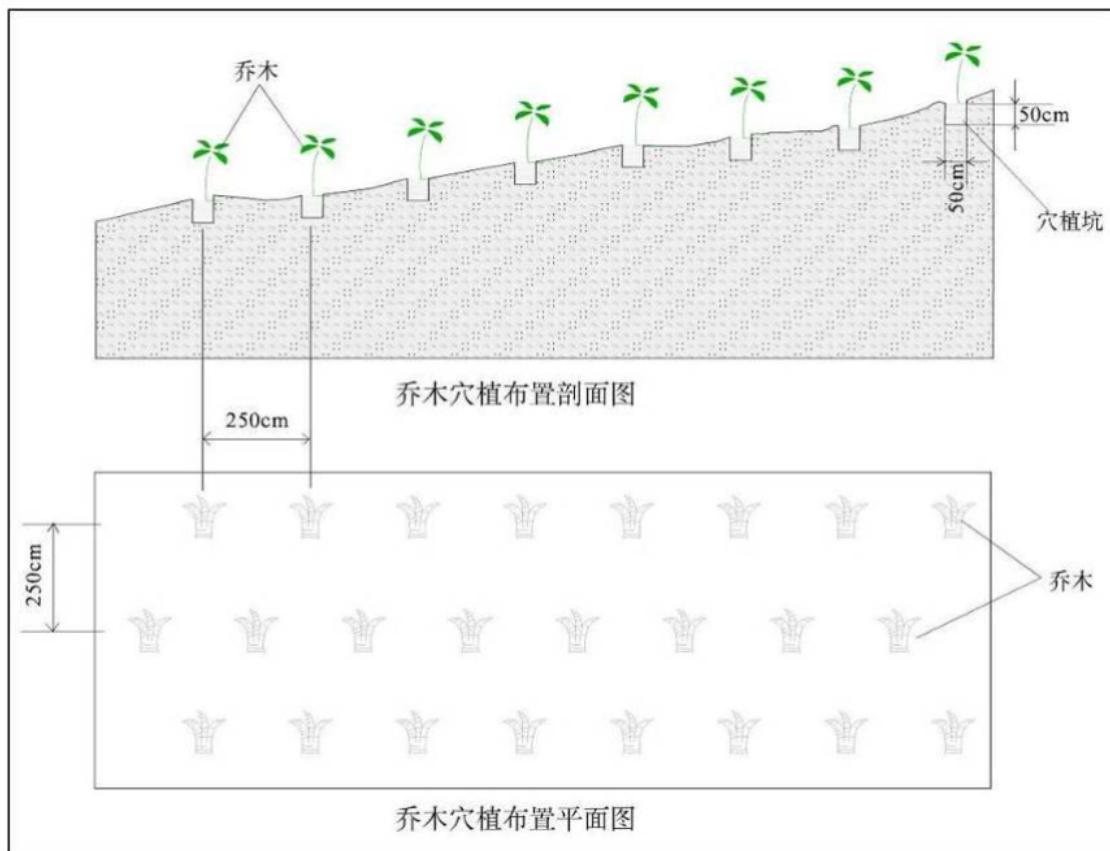
图 5-5 乔木穴植典型设计图

乔木林地复垦设计示意图见图 5-5、图 5-6。
