延安市禾草沟一号煤矿

矿区生态修复方案

(矿山地质环境保护与土地复垦方案)

编制单位：陕西永安工程设计咨询有限公司  
法定代表人：郑远超  
总工程师：刘腾飞  
项目负责：魏英均  
编写人员：刘霞 宋丹 惠占坤  
制图人员：王宏涛 宋丹 惠占坤

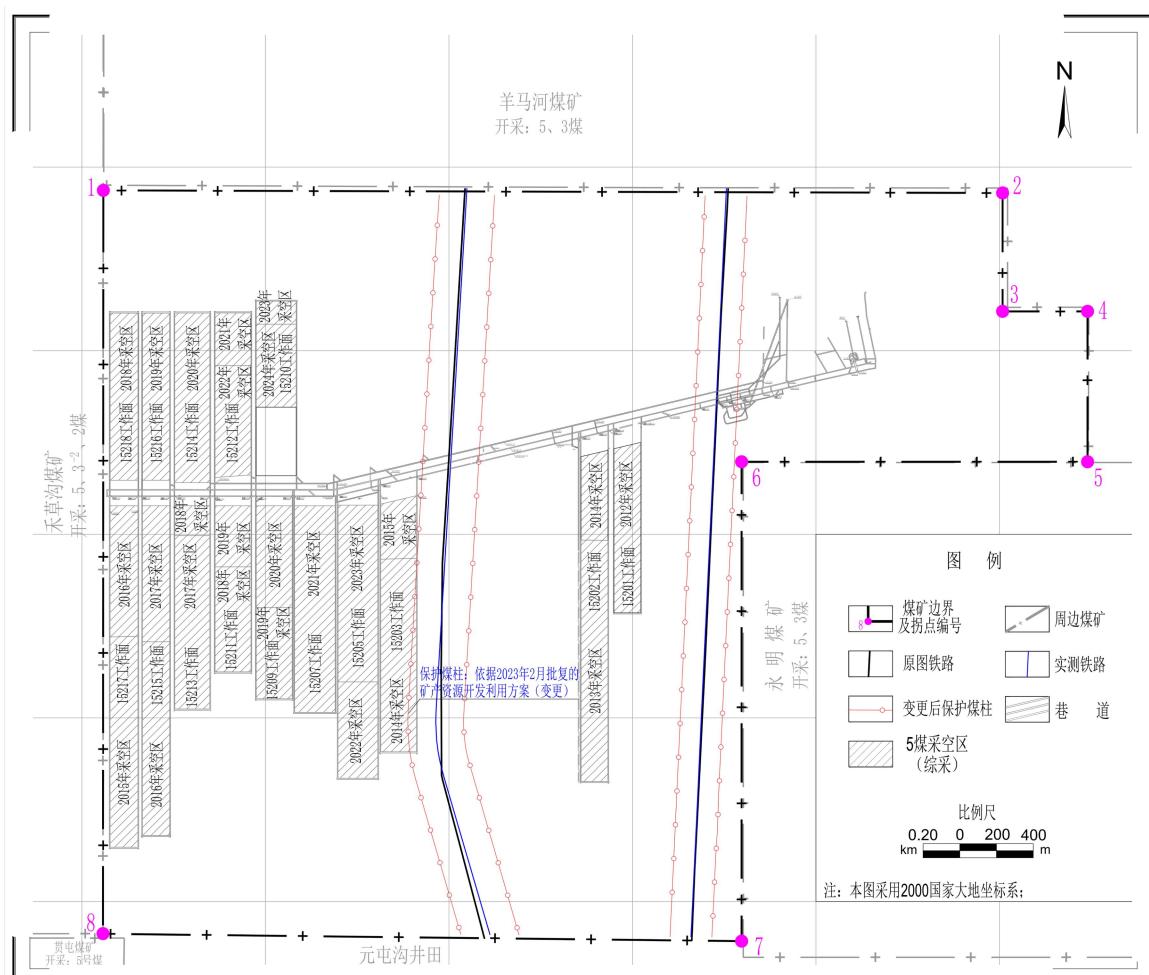
图 1.3-1 实测铁路中线及重新划定铁路保护煤柱示意图

序号	变化内容	变更原因	变更内容
1	包西铁路保护煤柱调整	禾草沟一号煤矿等委托中煤航测遥感集团有限公司对包西铁路子长县涉煤段铁路中线进行了测量，出具了《包西铁路子长市涉煤段铁路中线测量报告》。根据该报告，实测铁路中线与原开发利用方案铁路坐标存在一定的误差。对原开发利用方案进行了变更；	结合包西铁路核实的实测坐标，重新划定铁路保护煤柱范围，对铁路保护煤柱进行复核，确定了5号、3 <sup>2</sup> 号、2号各煤层包西铁路东线及西线煤柱尺寸；

注：根据2023年2月批复的《禾草沟一号煤矿矿产资源开发利用方案（变更）》西线铁路5煤保护煤柱单侧留设152m，东线铁路5煤保护煤柱单侧留设114m；将其与煤矿提供的采掘工程平面图进行叠加，发现西线铁路南部有部分保护煤柱位于2014年开采15203工作面上部，虽开采时间久远，煤矿应加强监测，发现问题及时进行治理！

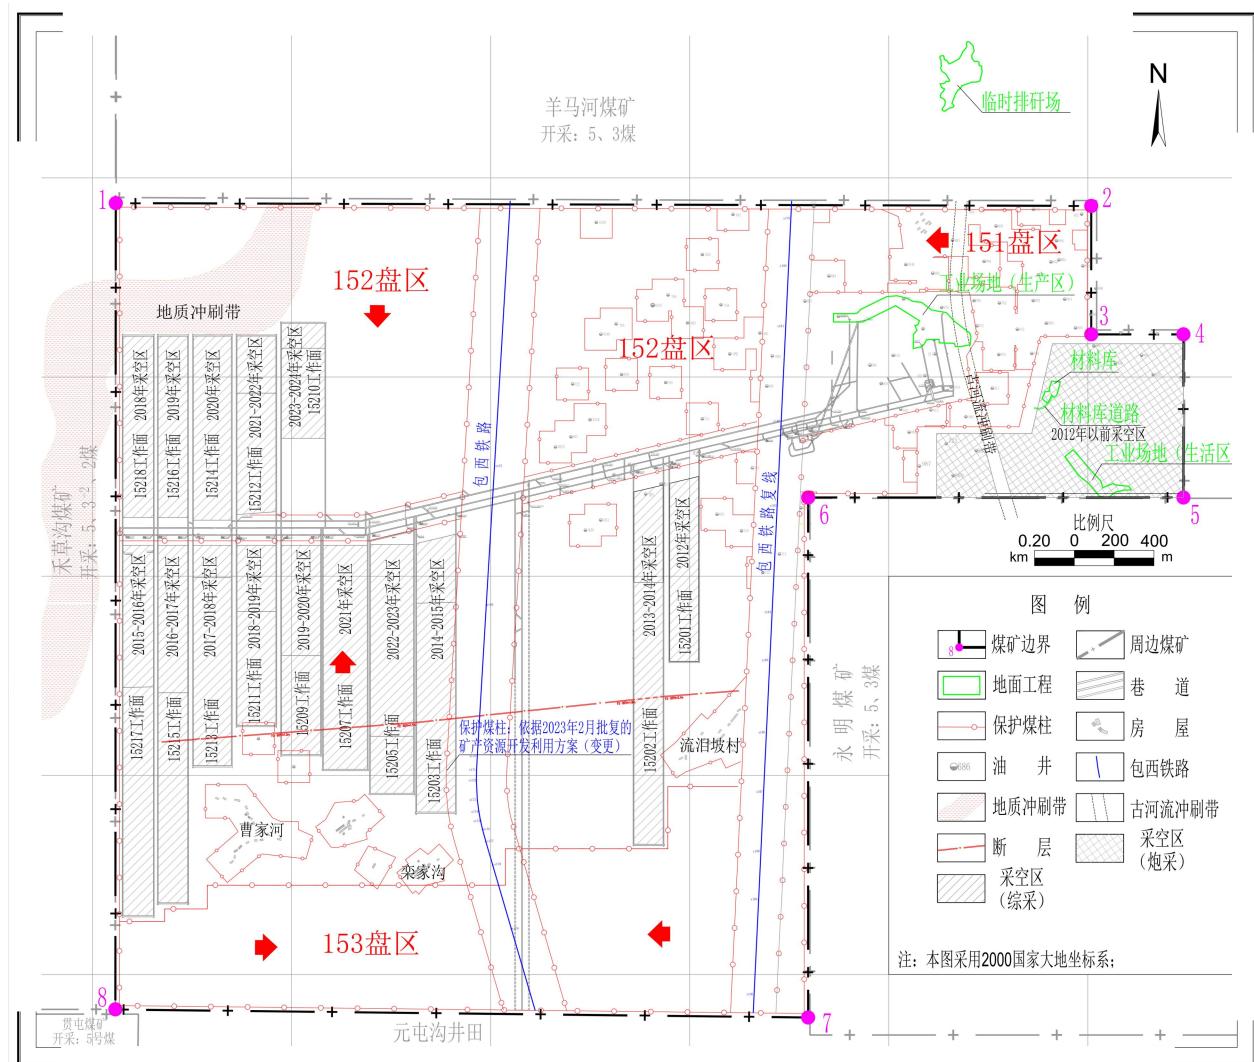
图 1.3-4 禾草沟一号煤矿 5 号煤层开拓方式平面图(资料来源于禾草沟一号煤矿开发利用方案(变更))

禾草沟一号煤矿采用斜井开拓方式，布置有主斜井、副斜井及回风斜井共三条井筒。

**主斜井:** 井口坐标 X=\*\*\*\*\*.\*\*\*、Y=\*\*\*\*\*.\*\*\*, 标高+1151.20m, 井底标高+1038m, 井筒倾角 16°, 斜长 270m。井筒采用半圆拱断面, 净宽 2.6m, 净断面积 6.0m<sup>2</sup>。井筒内装备带式输送机, 敷设排水、压风、消防洒水管路及通信、监控线缆等, 用于提升原煤及进风任务兼做安全出口。

**副斜井:** 井口坐标 X=\*\*\*\*\*.\*\*\*、Y=\*\*\*\*\*.\*\*\*, 标高+1151.20m, 井底标高+1058m, 井筒倾角 22°, 斜长 246m。井筒采用半圆拱断面, 净宽 3.8m, 净断面积 11.8m<sup>2</sup>。井筒内装备轨道, 采用提升机牵引矿车运输, 同时装备架空乘人装置, 敷设动力电缆、消防洒水管路等, 用于提升设备材料、人员出入井及进风任务兼做安全出口。

**回风斜井:** 井口坐标 X=\*\*\*\*\*.\*\*\*、Y=\*\*\*\*\*.\*\*\*, 井口标高为+1168.300m, 井底标高+1020.000m, 井筒倾角 24°, 斜长 363m。井筒净宽 4.0m, 净高 3.5m, 净断面积 12.3m<sup>2</sup>, 担负矿井回风任务, 兼做安全出口。

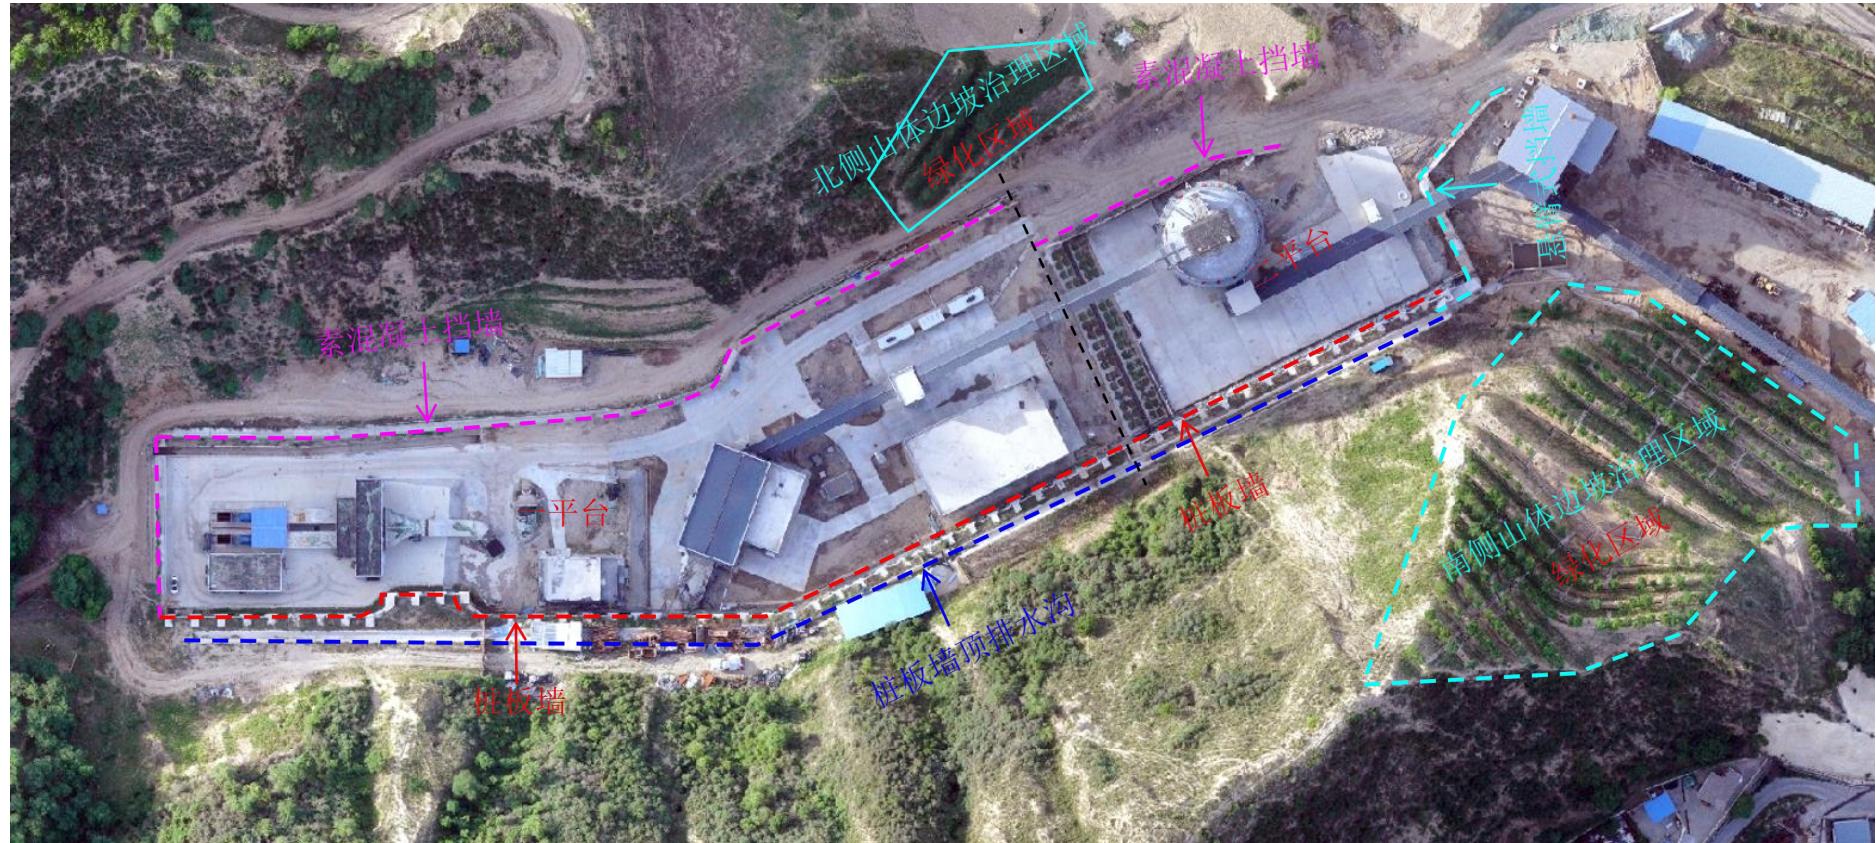
图 1.5-2 技改工业场地边坡治理现状图

第一大平台主井平台、第二大平台边坡治理施工项目工作主要是施工场地南侧桩板墙，东侧起点悬臂式挡墙及北侧混凝土挡墙。共完成 2.0~5.0m 高的悬臂式挡墙 6.0m；桩板墙 84.7m，坡顶排水沟长度 85.6m；北侧完成混凝土挡墙 140m，排水沟 140m；

北侧山体治理工程项目完成土方开挖 3931.23m<sup>3</sup>，修建（截）排水沟 143.7m，急流槽 138.4m。

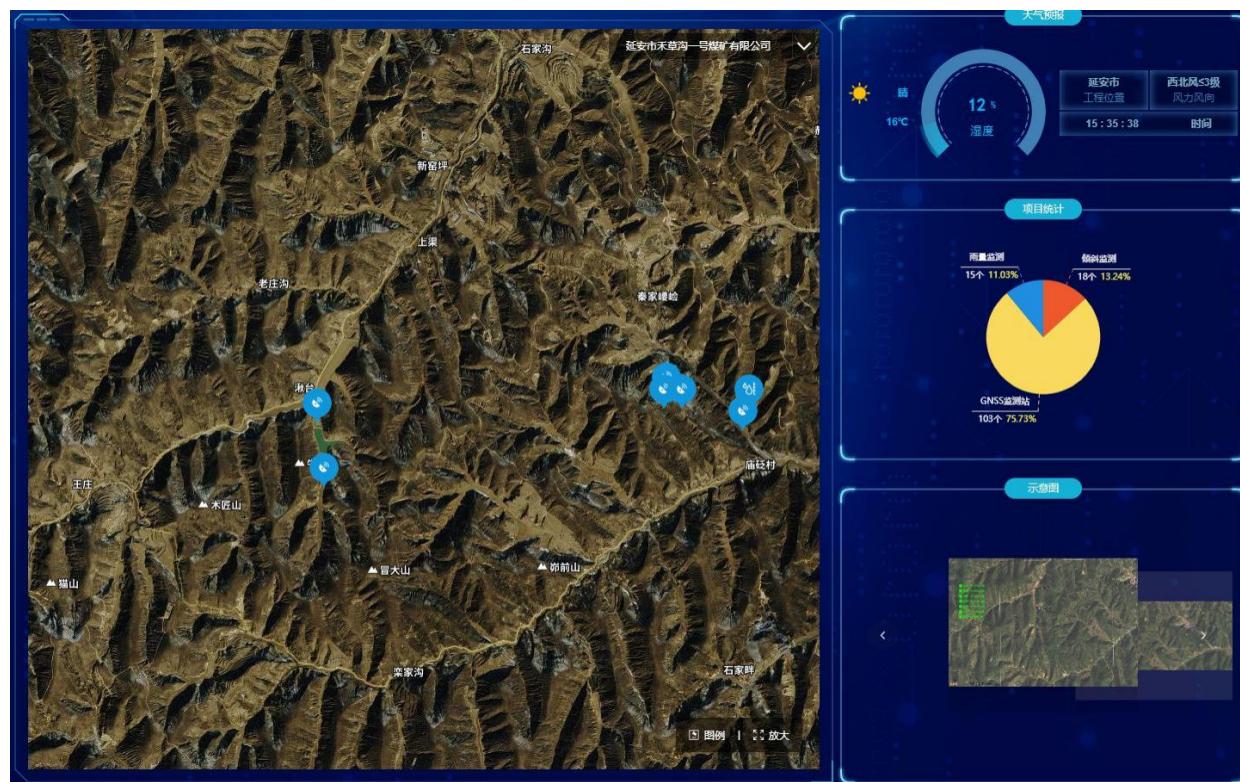
**图 1.5-3 自动化监测平台设备分布图**

禾草沟一号煤矿 2020-2024 年对不稳定地质体、含水层、地形地貌景观、水土环境质量、土地损毁与复垦进行了监测，工业场地共部署自动化监测点 5 个，安装 GNSS 一体机 4 台、无线倾角加速度计 1 台，声光报警器 2 台、雨量计 1 台、警示牌 3 块；地面塌陷区

序号	设备名称	设备型号	设备编号	安装位置	监测点编号
1	GNSS 接收机	ZDHD-GP30	20070100016497	15210 工作面(北)	禾草一矿 GNSS-01 号
2	GNSS 接收机	ZDHD-GP30	20070100016580	15210 工作面	禾草一矿 GNSS-02 号
3	GNSS 接收机	ZDHD-GP30	20070100007548	炸药库上方	禾草一矿 GNSS-03 号
4	GNSS 接收机	ZDHD-GP30	20070100007650	副斜井上方	禾草一矿 GNSS-04 号
5	GNSS 接收机	ZDHD-GP30	20070100007542	联建楼后方	禾草一矿 GNSS-05 号
6	GNSS 接收机	ZDHD-GP30	20070100007708	材料库上方	禾草一矿 GNSS-06 号
7	雨量计	ZDHD—JYL	ZRTU0062682327	炸药库下方	禾草一矿雨量-07 号
8	声光报警器	ZDHD-YBJ	ZYBJ0068274111	办公楼西侧	禾草一矿报警器-08 号
9	数据采集仪	ZDHD-RTU	ZRTU0062682327	办公楼南侧	禾草一矿雨量-07 号
10	声光报警器	ZDHD-YBJ	ZYBJ0068274111	炸药库下方	禾草一矿报警器-09 号
11	无线倾角加速度计	ZDHD-ZWQJZD	ZQJZDB68203300	大门口对面边坡	禾草一矿倾角-10 号

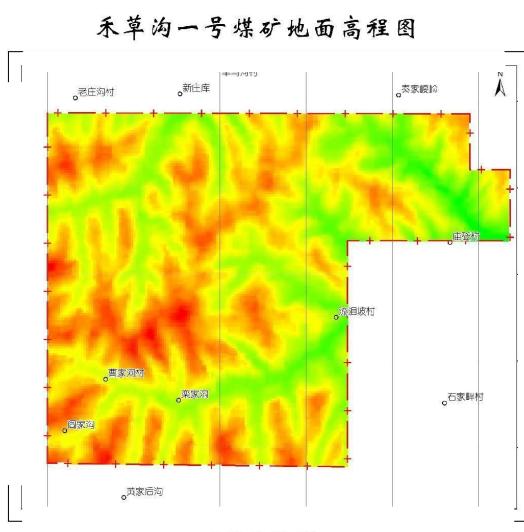
图 1.5-4 地面高程监测成果图

在栾家沟村和庙砭村村民水井部署含水层水质人工采样监测点位，开展人工采样送检；在矿区内地表水源处部署 2 个地表水水质监测点，在工业场地等部署 2 个土环境监测点，每年进行 1 次现场采样全分析；利用高分遥感影像和无人机航测对全矿区地形地貌景观进行监测采矿造成的地面塌陷、地表裂缝和废渣堆等分布区域。监测内容主要为地表高程、地形坡度的变化和较大裂缝对地形地貌景观、植被生长的影响情况。

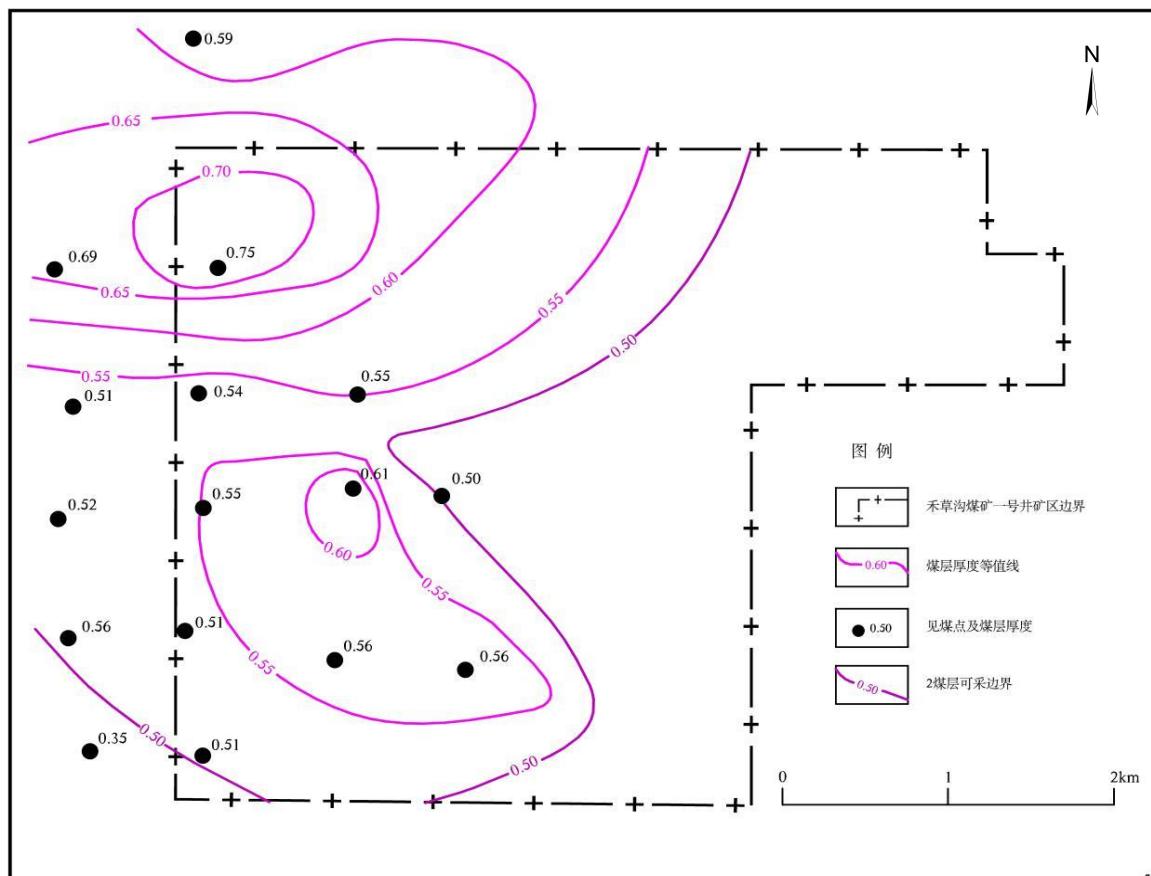
图 2.2-9 2 煤层厚度等值线图

2煤层位于瓦窑堡组第二段中部，与上部3<sup>2</sup>煤层间距66.30~85.40m，平均76.00m。煤厚0.14~0.75m，可采煤厚平均0.56m，结构简单，不含夹矸，为局部可采的较稳定煤层。煤层顶板岩性为粉砂岩、细粒砂岩及中粒砂岩，煤层底板多为细粒砂岩、粉砂岩。煤层底板标高在+905~+935m之间。故2煤层属局部可采、结构简单-较简单、较稳定的薄煤层（见图2.2-9）。

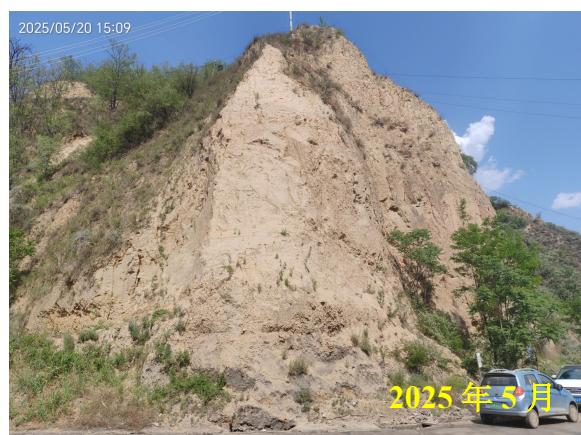
照片 3.2-15 不稳定边坡 BP1 (镜向 NE)

位于进场道路北侧，该边坡坡向 230°，坡度约 80°，长 22m，宽 25m，厚 6m，为自然形成的黄土边坡，边坡坡面陡立，植被弱发育；煤矿已对其进行了削坡、人工巡查和竖立警示牌的方式进行治理，治理后坡面近直立，受强降雨影响，在雨水沿黄土垂直节理、裂隙下渗及重力作用下，边坡容易失稳；威胁下方道路、车辆及过往人员，现状评估其发育程度中等，危害程度中等、危险性中等、影响程度较严重。

④部分执行的 B1 工业场地崩塌治理工程，主要采取削坡、人工巡查竖立警示牌的方式进行治理；根据现场调查，治理后坡面近直立，受强降雨影响，在雨水沿黄土垂直节理、裂隙下渗及重力作用下，边坡容易失稳；威胁下方道路、车辆及过往人员，**纳入本期《方案》继续实施**。

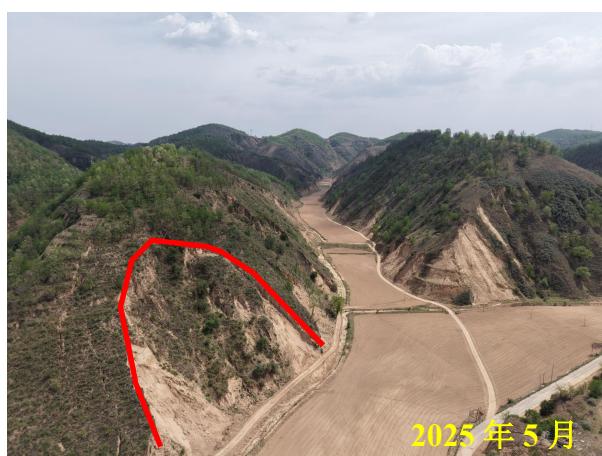
照片 3.2-17 地面塌陷区次生边坡 (镜向 NE)

地面塌陷 TX7 位于评估区西部，面积为 $11.66\text{hm}^2$ ，为禾草沟一号煤矿 2024 年壁式综采 5 号煤 15210 工作面开采形成的塌陷地，开采形成采空区时间较短，上覆地层尚未沉稳，根据野外调查，在沟谷边缘引发了次生滑坡（见照片 3.2-17~18），区内及周边出现较多的地面裂缝，裂缝呈开口状，形成沉降错台，性质为下错，形态呈直线状，裂缝长度 15~90m，裂缝宽度 0~40cm，走向趋于南北（见照片 3.2-19~20），主要对农村道路、田间道等产生一定影响，因此现状评估地面塌陷 TX7 危害程度中等，危险性中等，影响程度较严重。

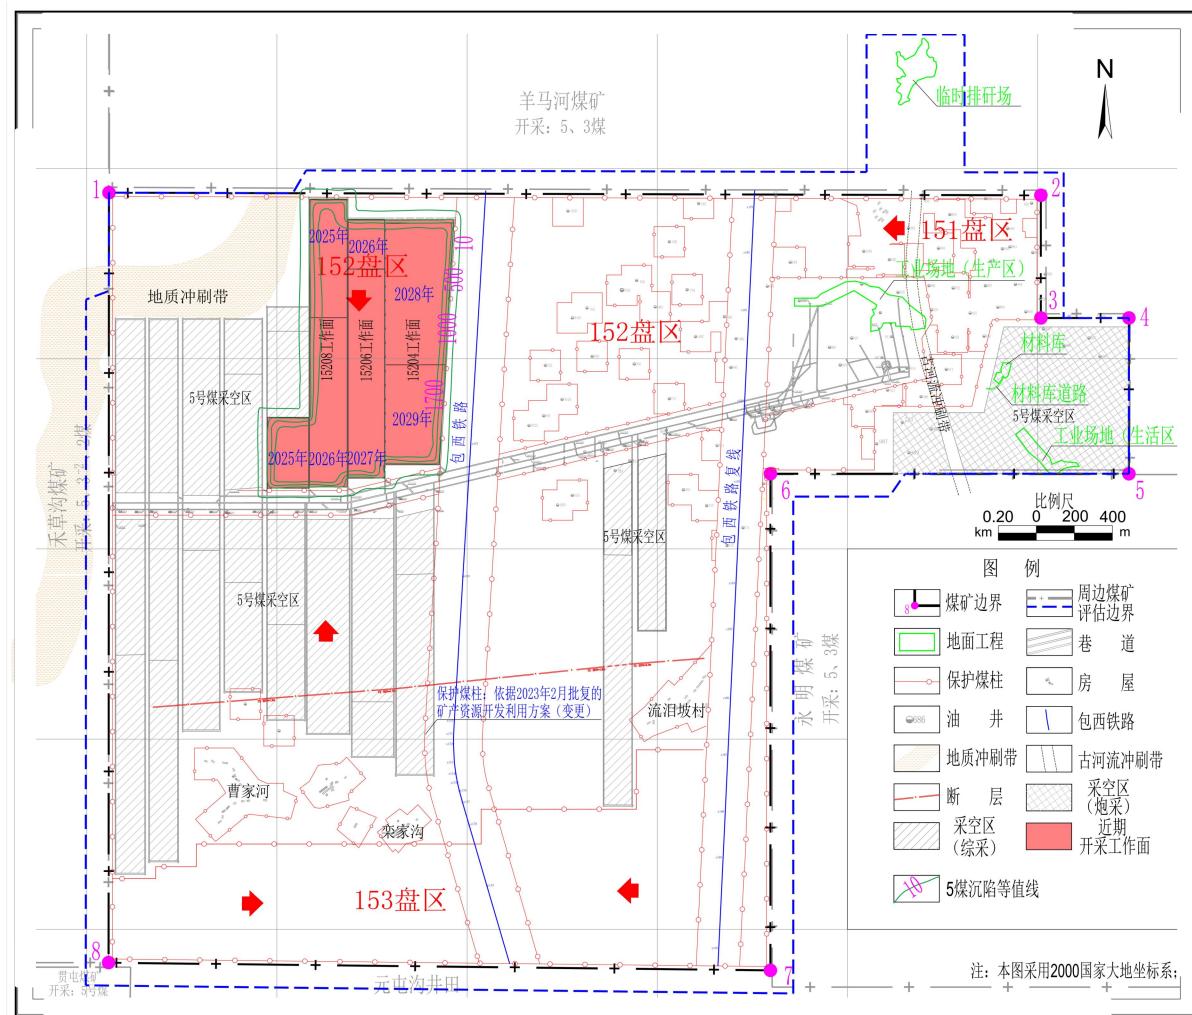
图 3.2-7 禾草沟一号煤矿近期地面塌陷预测等值线图

煤层	工作面		采厚 (mm)	最大塌陷 值(mm)	最大倾 斜值 (mm/m)	最大曲 率 ( $10^{-3}/m$ )	最大水 平移 动值(mm)	最大水平 变形 (mm/m)
5 煤	152 盘区	15210、15208、 15206、15204	2300	1722.64	16.14	0.23	516.79	7.36
			1800	1348.15	12.63	0.18	404.44	5.76

禾草沟一号煤矿近期5号煤层开采后，预测最大塌陷值为1722.64mm，最大倾斜值为16.14mm/m，最大曲率值 $0.53\times10^{-3}/m$ ，最大水平移动值为516.79mm，最大水平变形值为7.36 mm/m。

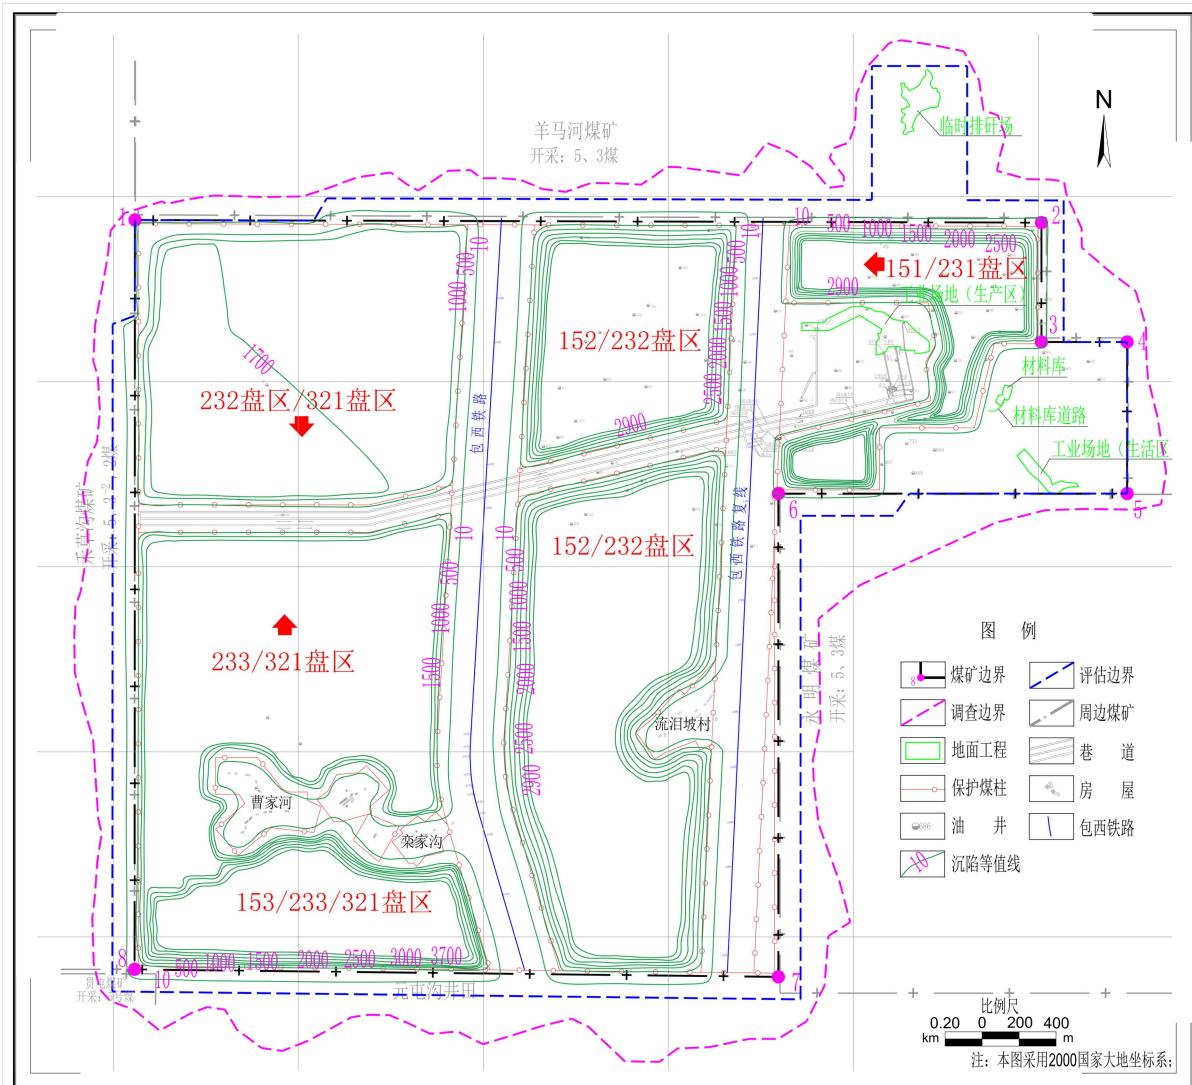
根据以上预测模型和有关参数对禾草沟一号煤矿中期开采区开采引起的地面塌陷进行预测，预测结果见表3.2-7，中期地面塌陷等值线图见图3.2-8。

水平划分	煤层	采厚 (mm)	最大塌陷值 (mm)	最大倾斜值 (mm/m)	最大曲率 ( $10^{-3}/m$ )	最大水平移动值(mm)	最大水平变形值 (mm/m)
三水平	2 煤	800	679.07	8.40	0.16	203.72	3.83
		1000	848.84	7.39	0.10	254.65	3.37
		800	679.07	5.91	0.08	203.72	2.70
全矿区开采累计			3754.86	50.75	1.10	1126.45	23.14

中期煤层开采后，预测 5 煤地面塌陷的最大塌陷值约为 2014.74mm，最大倾斜值为 32.33mm/m，最大曲率值为  $0.79 \times 10^{-3}/m$ ，最大水平移动值为 604.42m，最大水平变形值为 14.74mm/m；预测 3<sup>2</sup> 煤地面塌陷的最大塌陷值约为 891.28mm，最大倾斜值为 11.03mm/m，最大曲率值为  $0.21 \times 10^{-3}/m$ ，最大水平移动值为 267.38m，最大水平变形值为 5.03mm/m；预测 2 煤地面塌陷的最大塌陷值约为 848.84mm，最大倾斜值为 7.39mm/m，最大曲率值为  $0.10 \times 10^{-3}/m$ ，最大水平移动值为 254.65m，最大水平变形值为 3.37mm/m；全矿区开采累计地面塌陷的最大塌陷值约为 3754.86mm，最大倾斜值为 50.75mm/m，最大曲率值为  $1.10 \times 10^{-3}/m$ ，最大水平移动值为 1126.45m，最大水平变形值为 23.14mm/m。

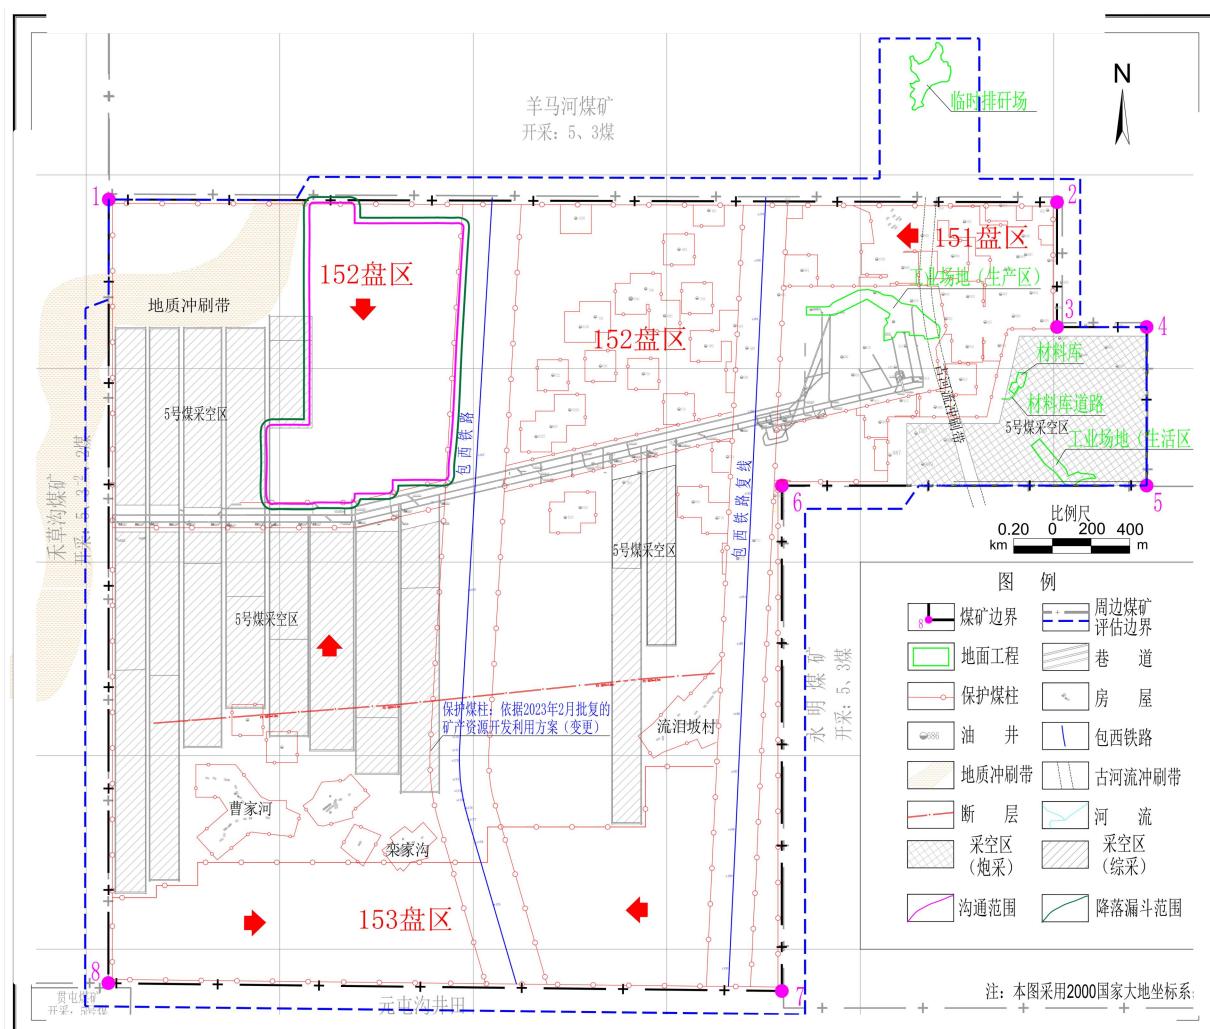
图 3.2-9 禾草沟一号煤矿近期开采导水裂隙沟通范围

近期开采5号煤导水裂隙带最大高度为 $40.33$ m，导水裂隙带沟通延安组中部砂岩含水层，水位降至煤层底板，预测近期开采对含水层影响程度严重。中期煤层开采后垮落带、导水裂隙带高度计算结果见表3.2-9，通过计算结果分析，中期煤层开采后，最大导水裂隙带高度 $42.80$ m，导水裂隙沟通至侏罗系中统延安组裂隙含水层，导水裂隙破坏含水层结构，并产生导水通道，水位降至煤层底板，预测煤炭开采对含水层结构、水位影响程度严重。

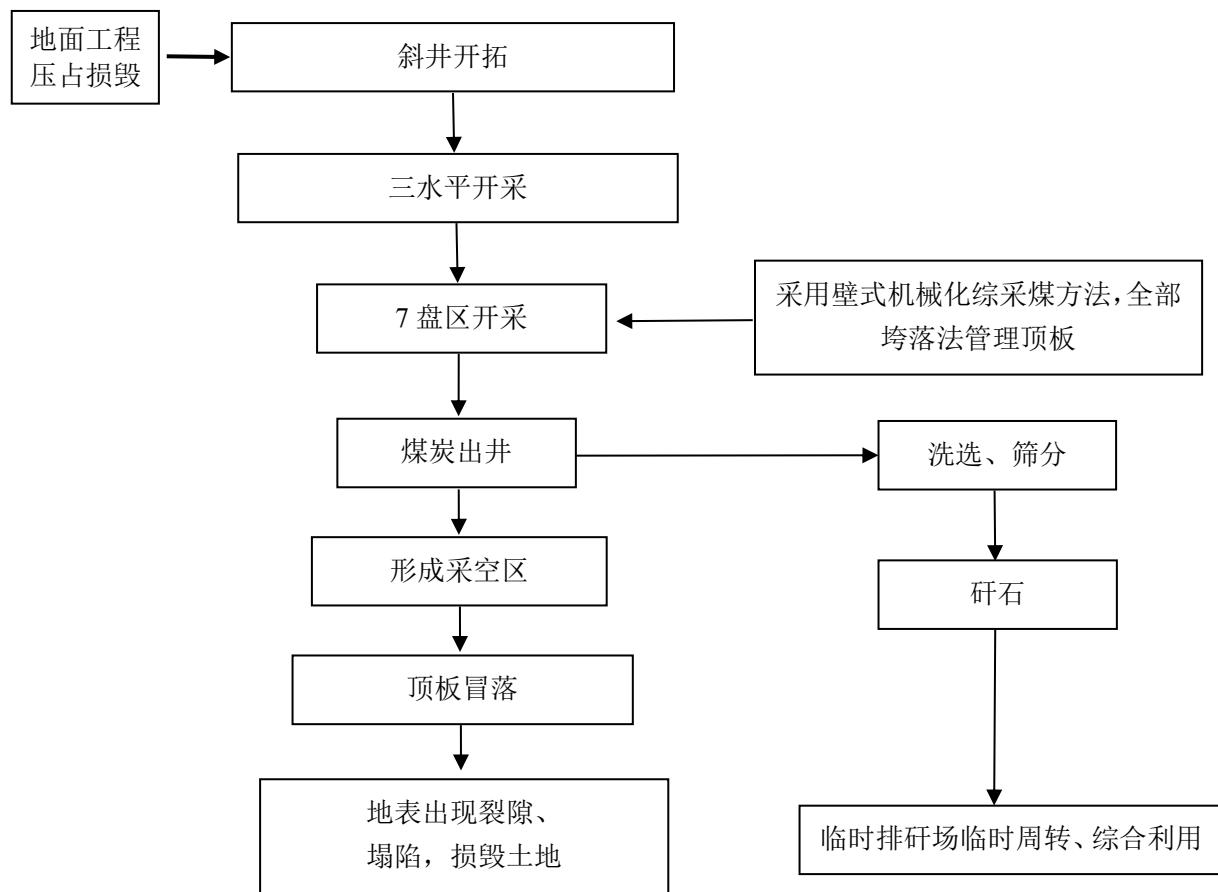
图 3.3-1 煤矿开采与土地损毁时序关系图

禾草沟一号煤矿地面建设工程均已完工，根据煤矿开采工艺及矿区煤矿土地复垦经验，结合对禾草沟一号煤矿已损毁土地的调查，本方案生产过程中造成的土地损毁形式主要表现为塌陷地损毁土地和压占损毁土地，本项目煤矿开采与土地损毁的时序关系见图 3.3-1。

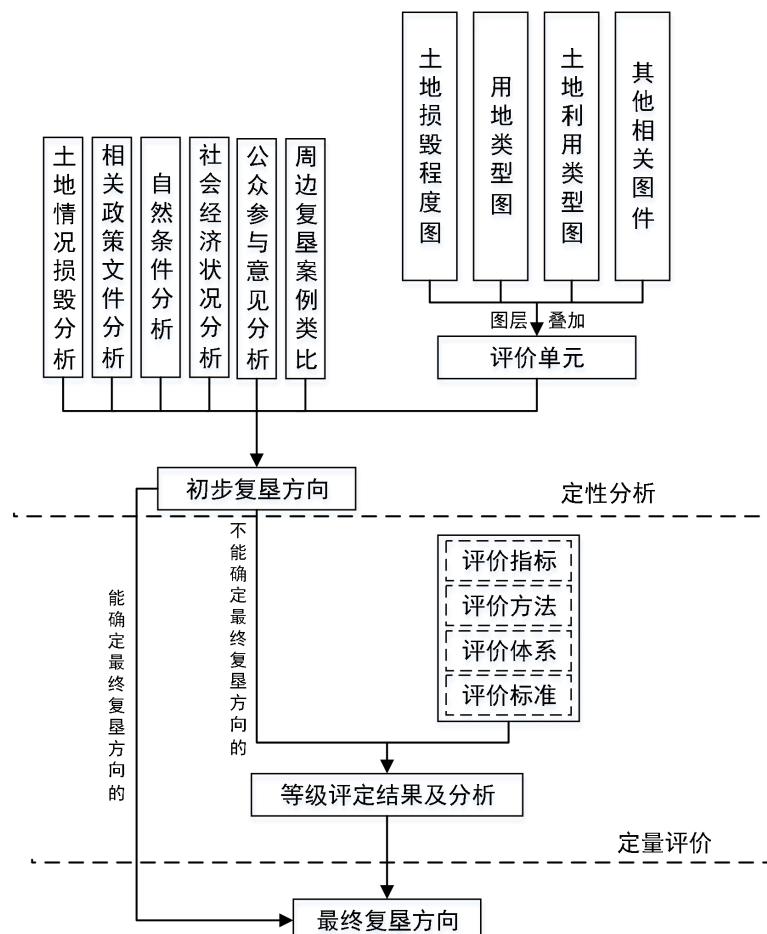
图4.2-1 复垦修复适宜性评价基本流程图

压地，在综合分析待评价土地的自然状况、损毁类型及程度等基础上，对待复垦土地进行评价单元划分，进行适宜性评价，确定损毁土地的复垦方向。基本流程见图4.2-1所示。

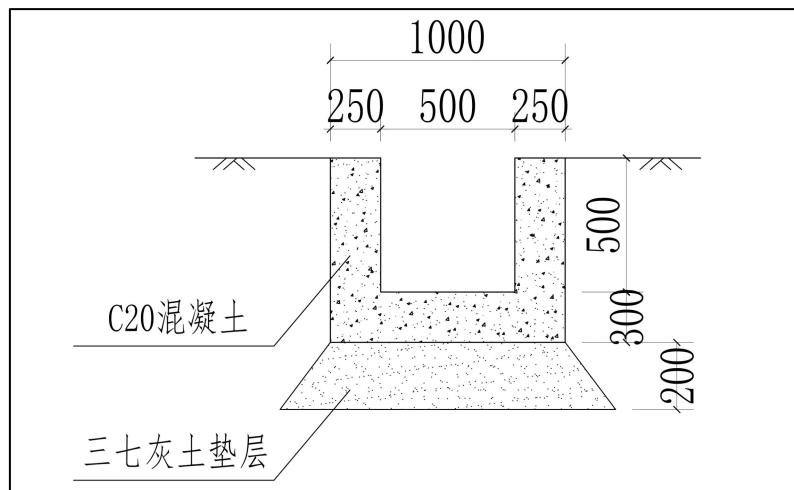
图 5.2-2 截、排水沟典型示意图

在坡顶和坡脚分别修截排水沟，截排水沟材料底座均用 C20 混凝土浇筑而成，基础位于原状土上，垫层为 20cm 厚夯实三七灰土，截水沟每隔 10m 设伸缩缝一道，缝宽 2cm，用沥青毛毡塞紧，表面用水泥砂浆抹平，防止漏水。

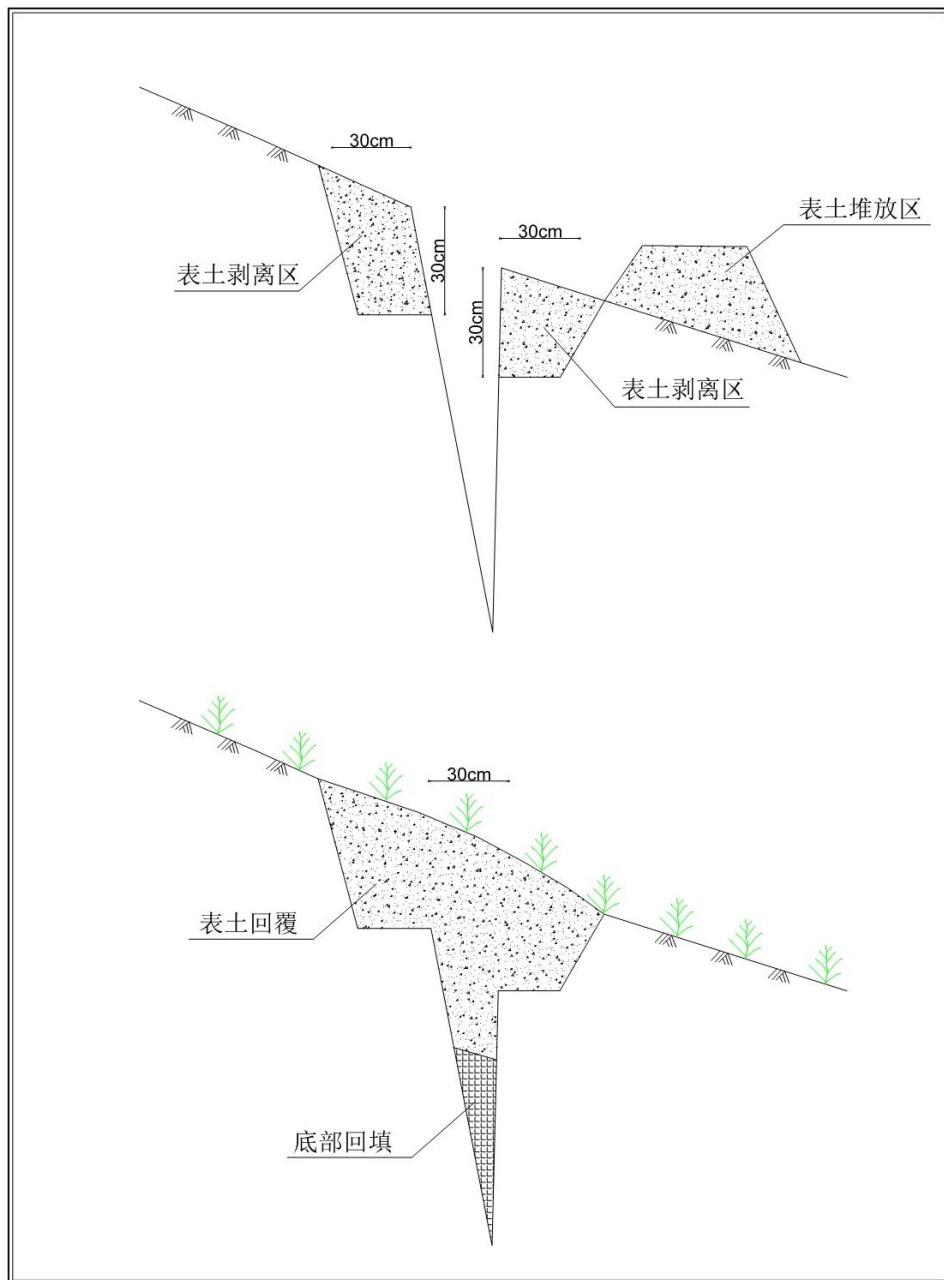
图 5.2-3 伴生地裂缝充填示意图

塌陷区出现裂缝，煤矿须及时进行充填治理；本煤矿存在重复开采，因此裂缝充填须进行多次充填治理工程。

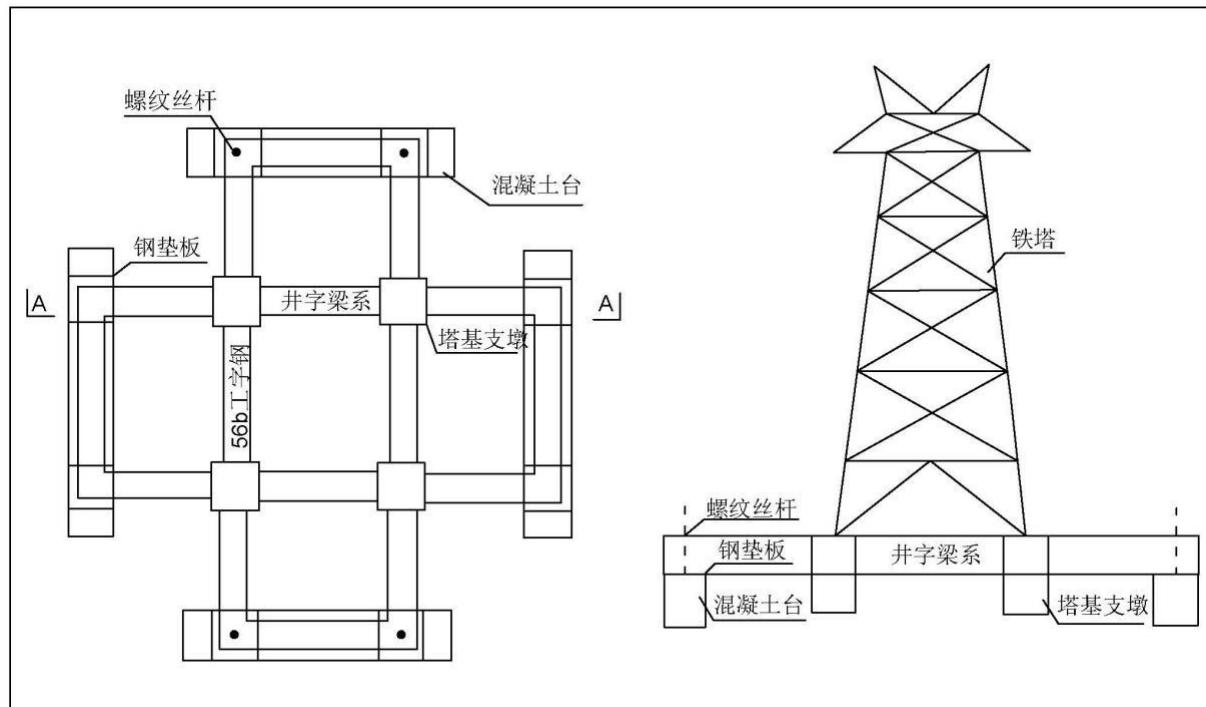
图 5.2-4 铁塔基础加固调整图

近期开采影响区内有 5 座 110kV 输电线塔基，预测采空塌陷可能造成塔基歪斜，影响较严重。煤矿在开采前对受影响的输电塔基进行加固，可采用钢筋混凝土井字梁将塔基四个独立基座连为整体，将机械和混凝土结构结合起来组成一套完整的可调整联体井字梁基础系统，见图 5.2-4。

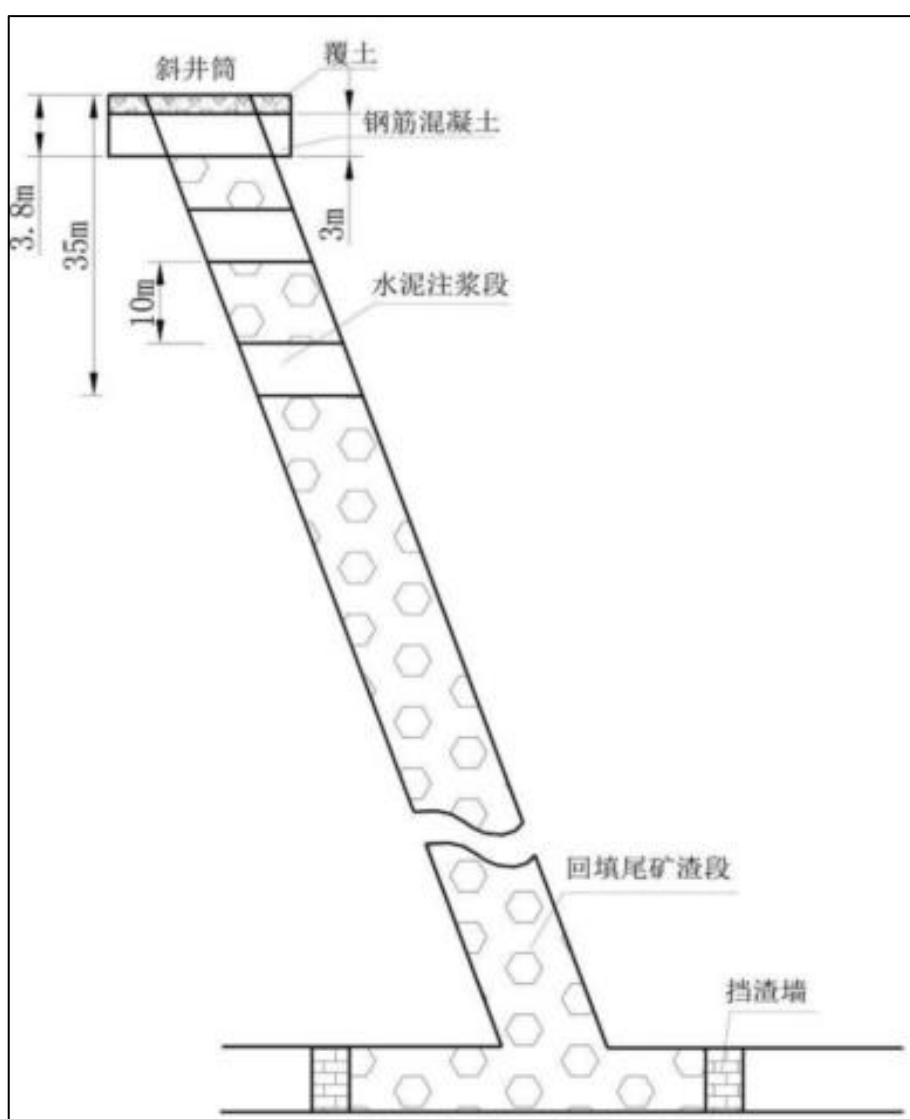
图 5.2-5 井筒封闭设计大样图（图中标注尺寸单位为 mm）

煤矿闭坑后，对井筒进行封闭。封闭措施如下：

- 1) 井筒内巷道等支护井壁的所有设施不得拆除，与井筒联络的巷道预先施工好拦渣坝，拦渣坝采用砼浇灌，砼强度不低于 C25，墙体内外加铁丝网和钢筋，墙体外缘要接帮接顶，墙顶厚 3m，外侧墙体坡比 1: 0.5。
- 2) 向井筒内回填砾石，回填过程中夯实，填至井口 25m 时，建一挡水墙，墙体采

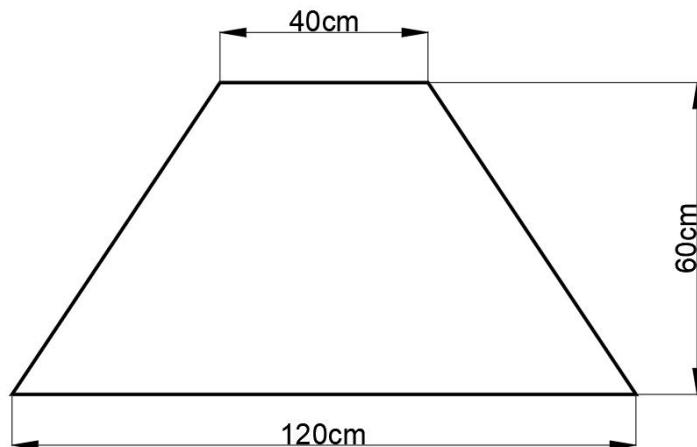
图 5.3-1 田埂设计图

田埂修筑设计：中度损毁旱地的田埂修筑均按照上顶宽度40cm，下底宽度约120cm，高度约60cm修筑，田埂修筑工程采用聚土成垅的施工方法，采用人工施工。

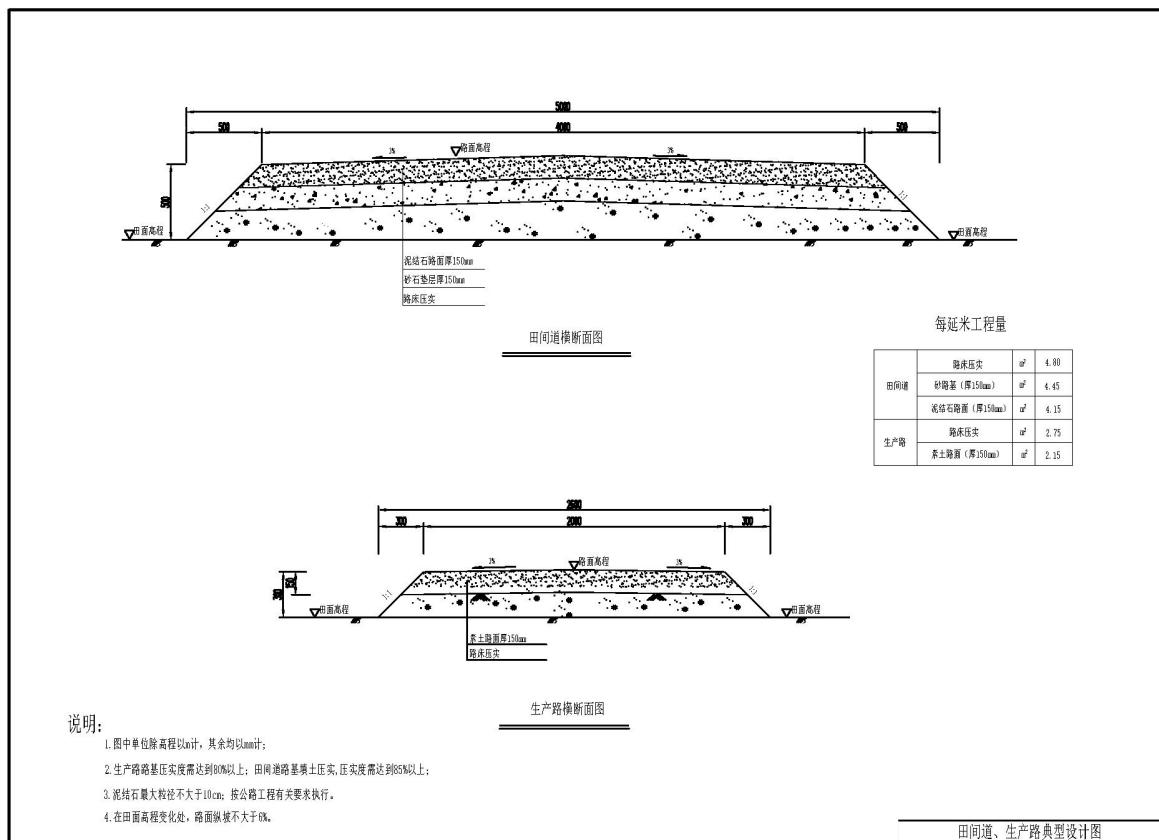
图 5.3-2 田间道、生产路典型设计图

田间道典型设计图见图 5.3-2。
