彬县水帘洞煤炭有限责任公司  
彬县水帘洞煤矿  
矿区生态修复方案  
(矿山地质环境保护与土地复垦方案)

编制单位：陕西地研院有限公司

# 《彬县水帘洞煤炭有限责任公司彬县水帘洞煤矿矿区生态修复方案(矿山地质环境保护与土地复垦方案)》专家组评审意见

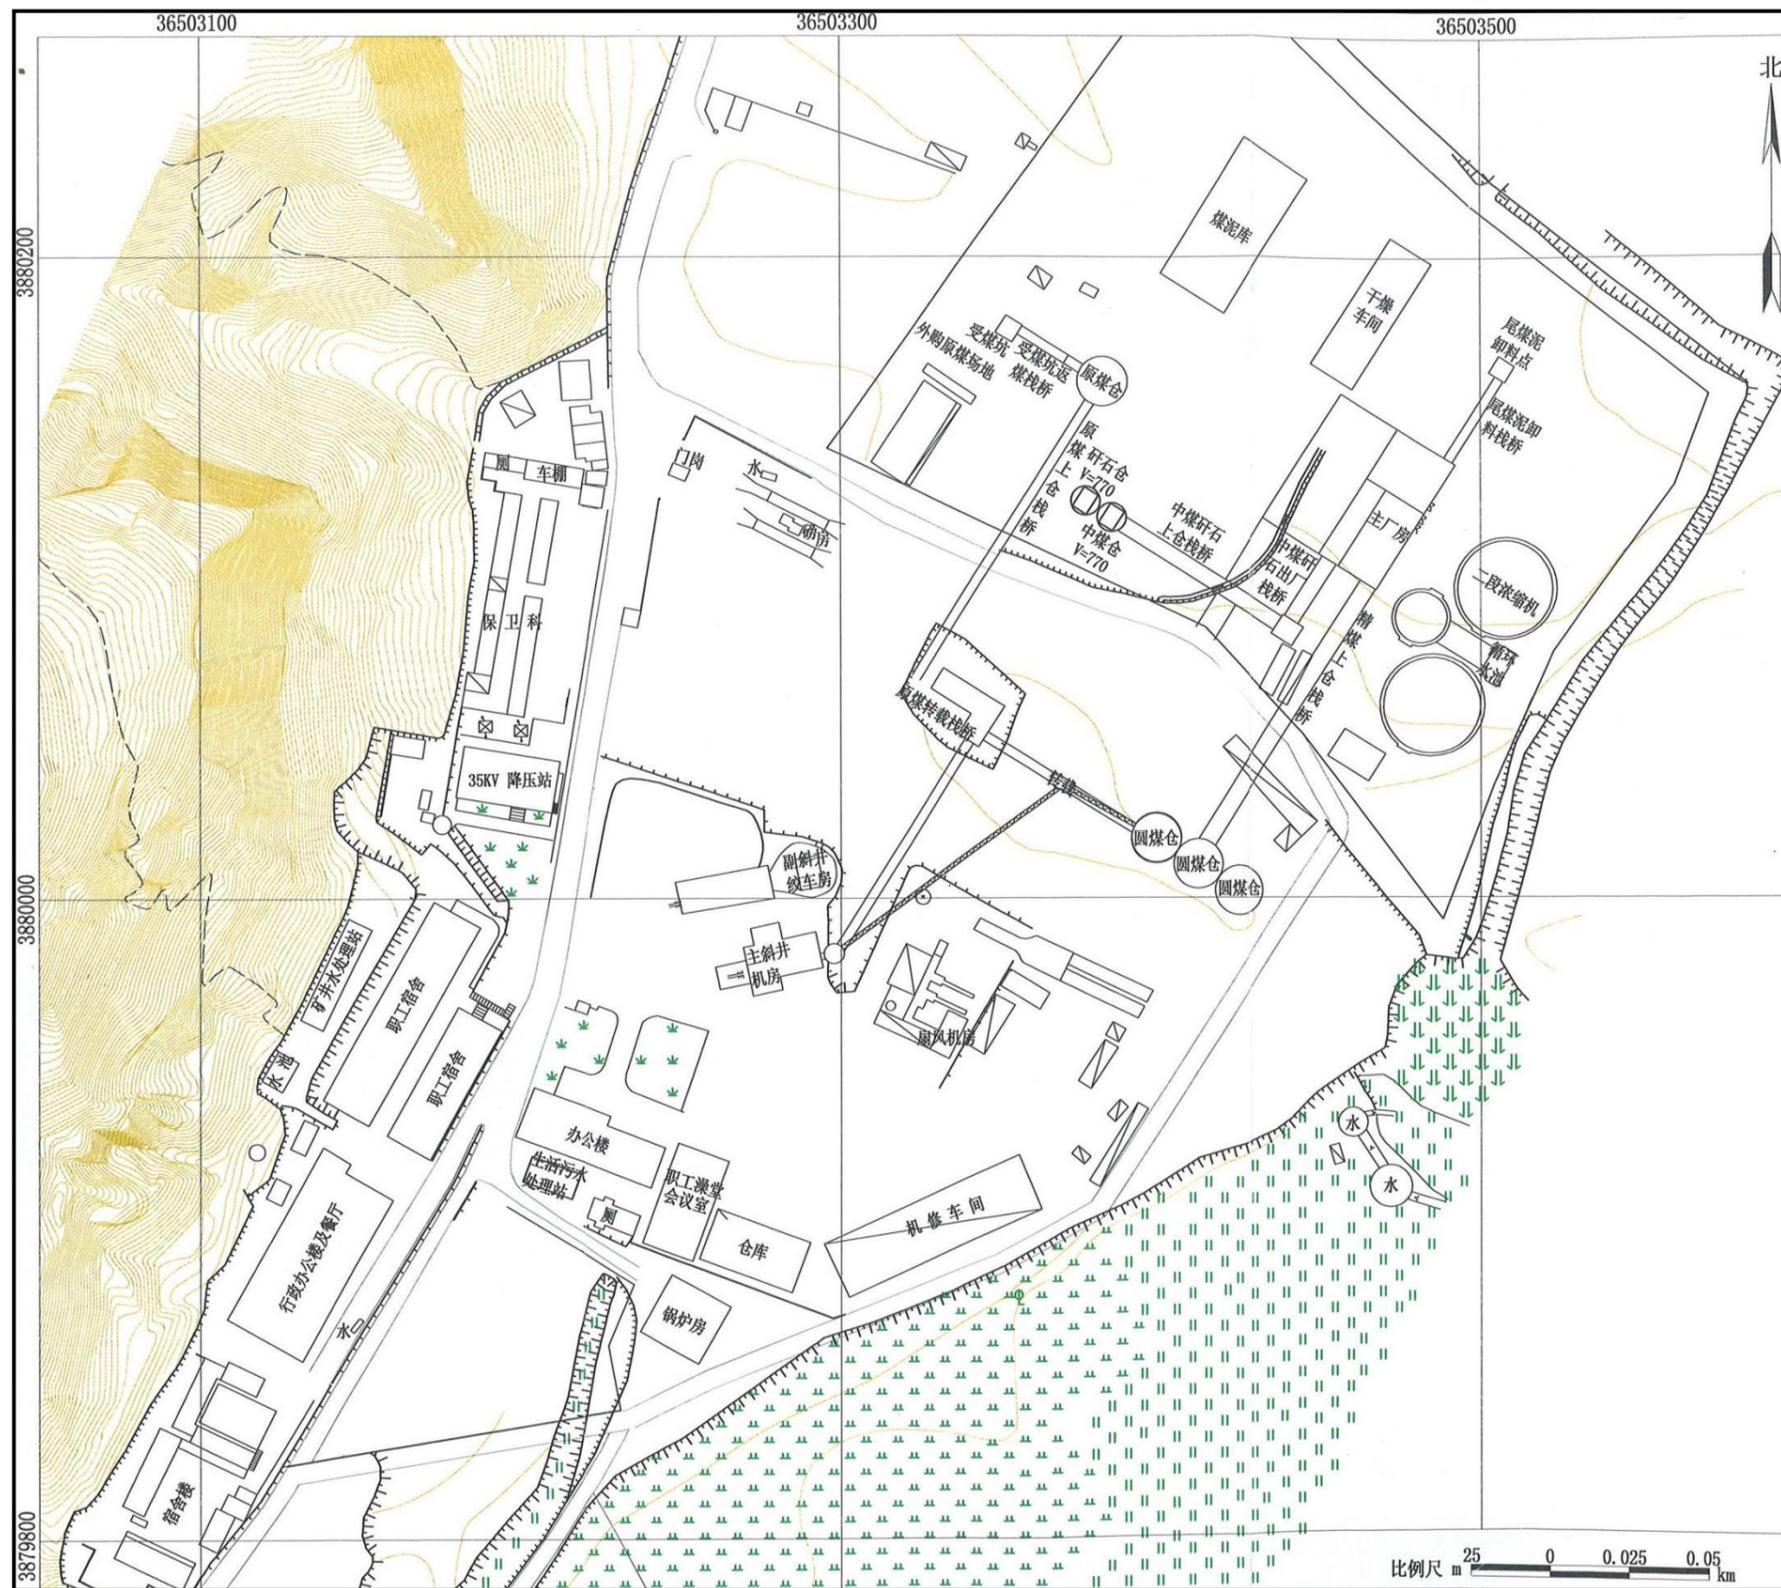
图 1.3-2 工业场地平面布置图

工业场地占地面积 12.70hm<sup>2</sup>，位于矿区东部的水帘河西岸，场地标高约 855~880m，较为平坦（工业场地平面布置见图 1.3-2、图 1.3-3）。依功能将场地分为三个区，即生产区、辅助生产区和行政生活区（照片 1.1）。

（1）生产区（照片 1.2~1.14）：根据井口位置及煤流走向，该区建构物集中布置在工业场地北侧。该区布置有洗煤厂、煤泥库、原煤转载栈桥、原煤仓、尾煤泥卸料点、矸石仓、汽车地磅房及主厂房等，该区位于全年主导风向下风侧。

（3）行政生活区（照片 1.20~1.23）：该区位于工业场地的西南部，以运煤公路为界和煤矿生产区相对而设。该区主要布置有行政办公楼、餐厅、职工宿舍、职工澡堂并配置绿化及铺砌场地。

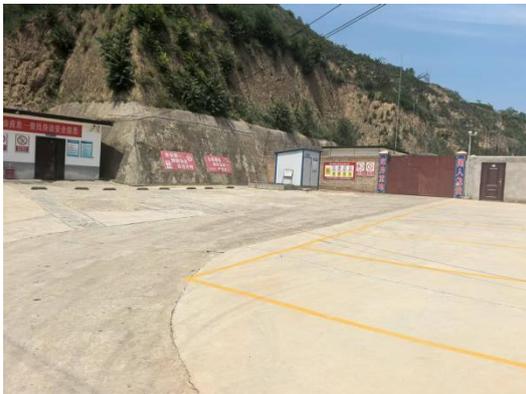
照片 1.28 炸药库（镜向 340°）

炸药库位于矿区南部（区外）、水帘河西侧的公路边，距离工业场地 3.5km 左右，占地面积 0.24hm<sup>2</sup>（照片 1.28、1.29）。该炸药库现已停用，目前用作煤矿生产设备物资等储放，拟计划 2027 年停用。

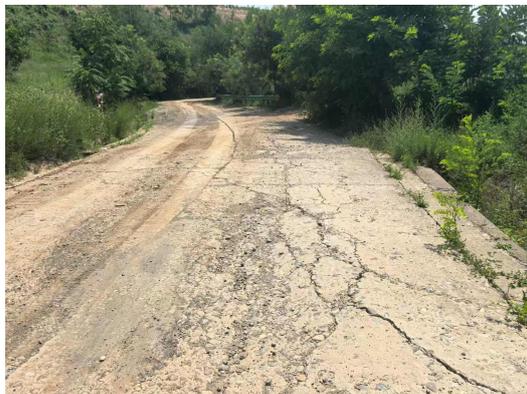
照片 1.30 连接线路（镜向 140°）

在矿井工业场地西侧有一条连接 G342 和工业广场道路，该条道路为煤矿出资修建的水泥路，路宽约 4m，总长 1.8km，另 0.5km 为水李公路公用段，路面结构为 20cm 厚泥结碎石（照片 1.30~1.31）。

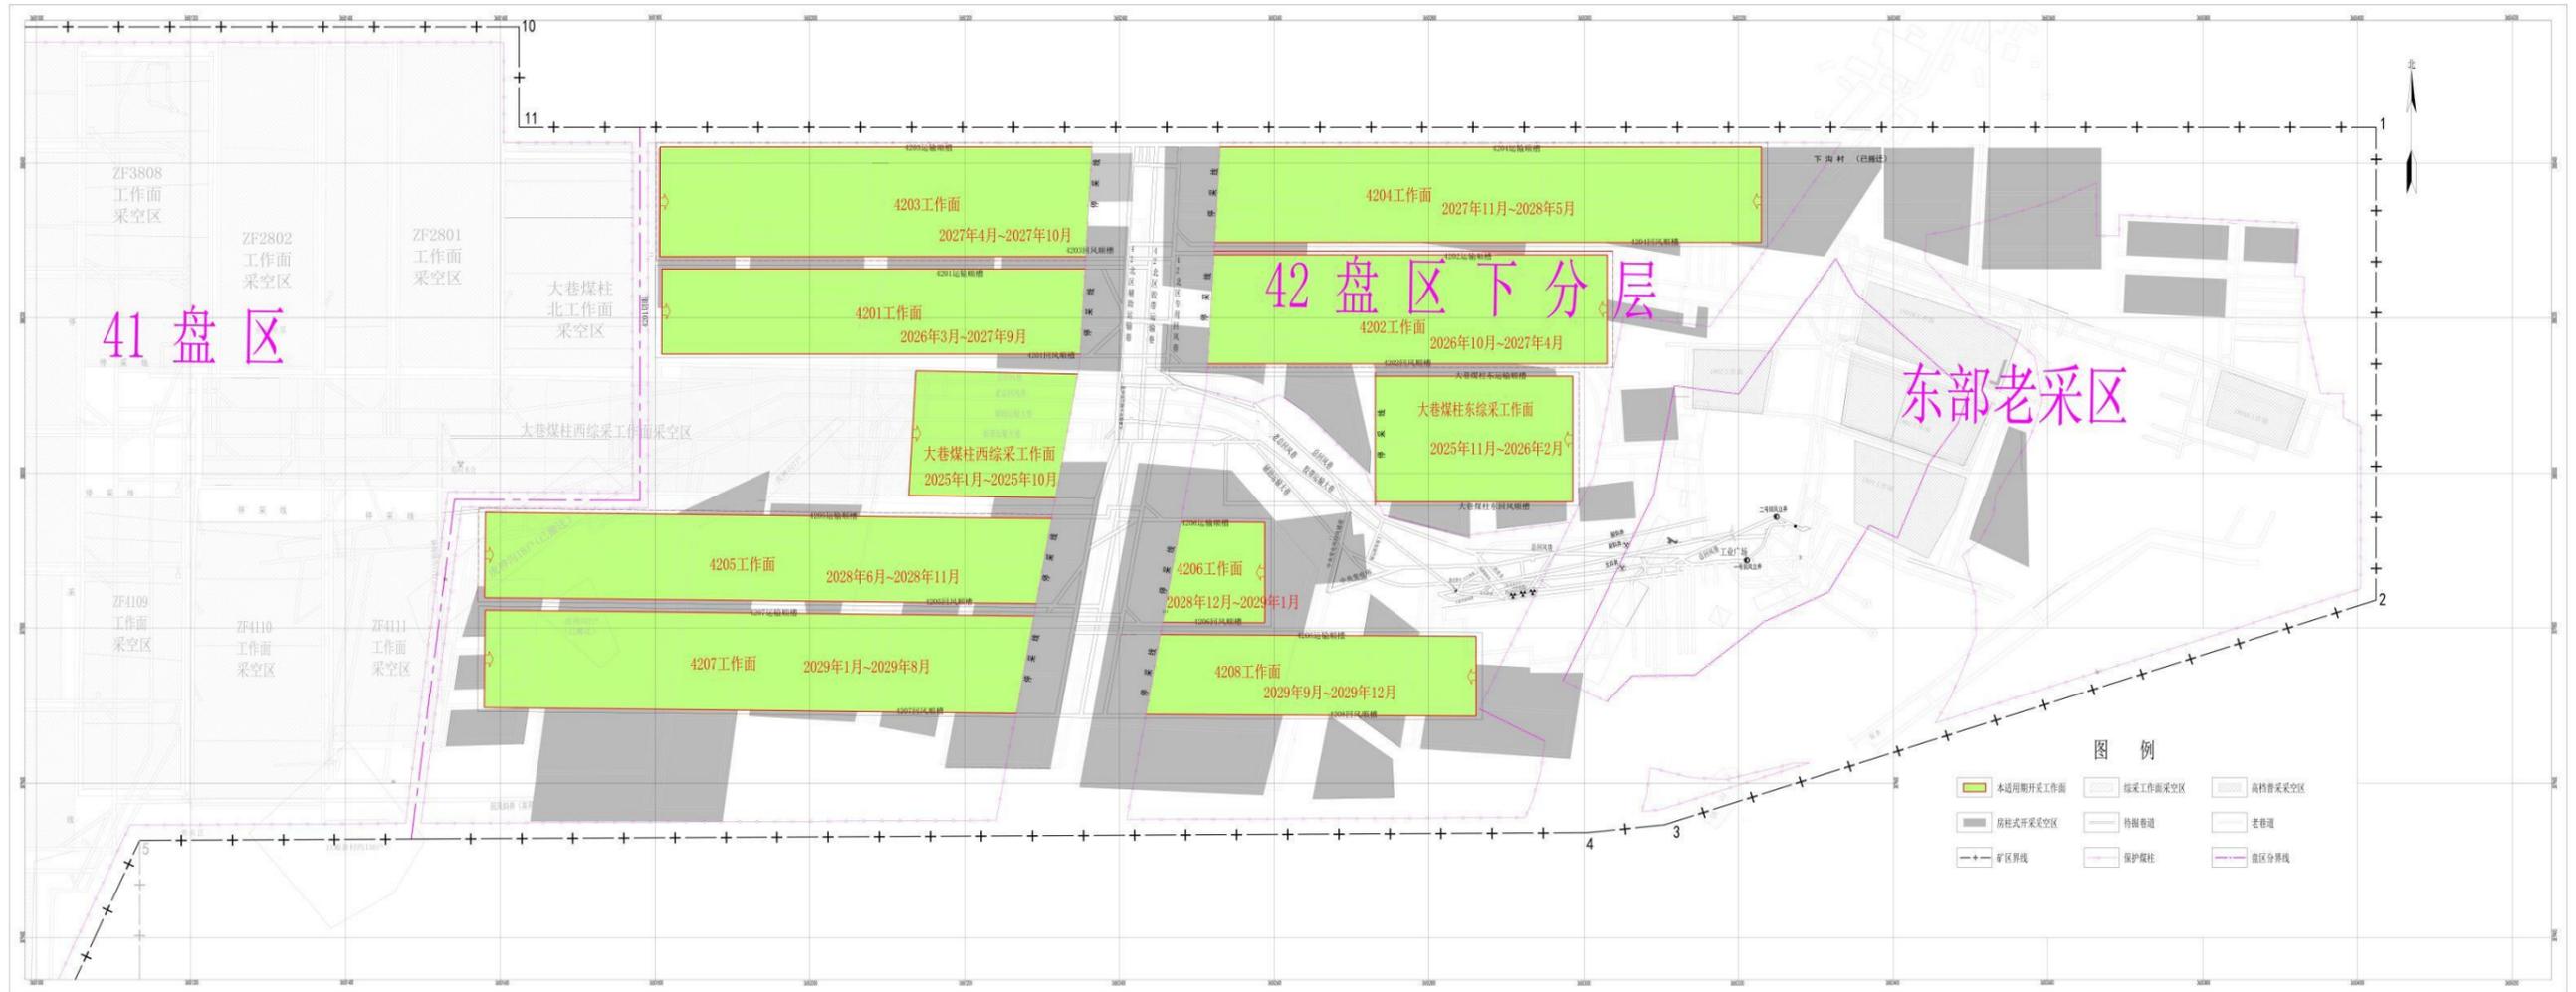
图 1.4-1 水帘洞煤矿适用期开采工作面接续平面图

工作面名称	工作面长度/m	回采面积/hm <sup>2</sup>	回采时间
大巷煤柱西工作面（推进长度270m）	160	3.20	2025.1~2025.10
大巷煤柱东工作面	160	4.14	2025.11~2026.2
4201 工作面	110	5.98	2026.3~2026.9
4202 工作面	140	7.20	2027.10~2027.4
4203 工作面	140	7.84	2027.4~2027.10
4204 工作面	120	8.67	2027.11~2028.5
4205 工作面	110	7.94	2028.6~2028.11
4206 工作面	130	1.55	2028.12~2029.1
4207 工作面	125	8.79	2029.1~2029.8
4208 工作面	105	4.31	2029.8~2029.12

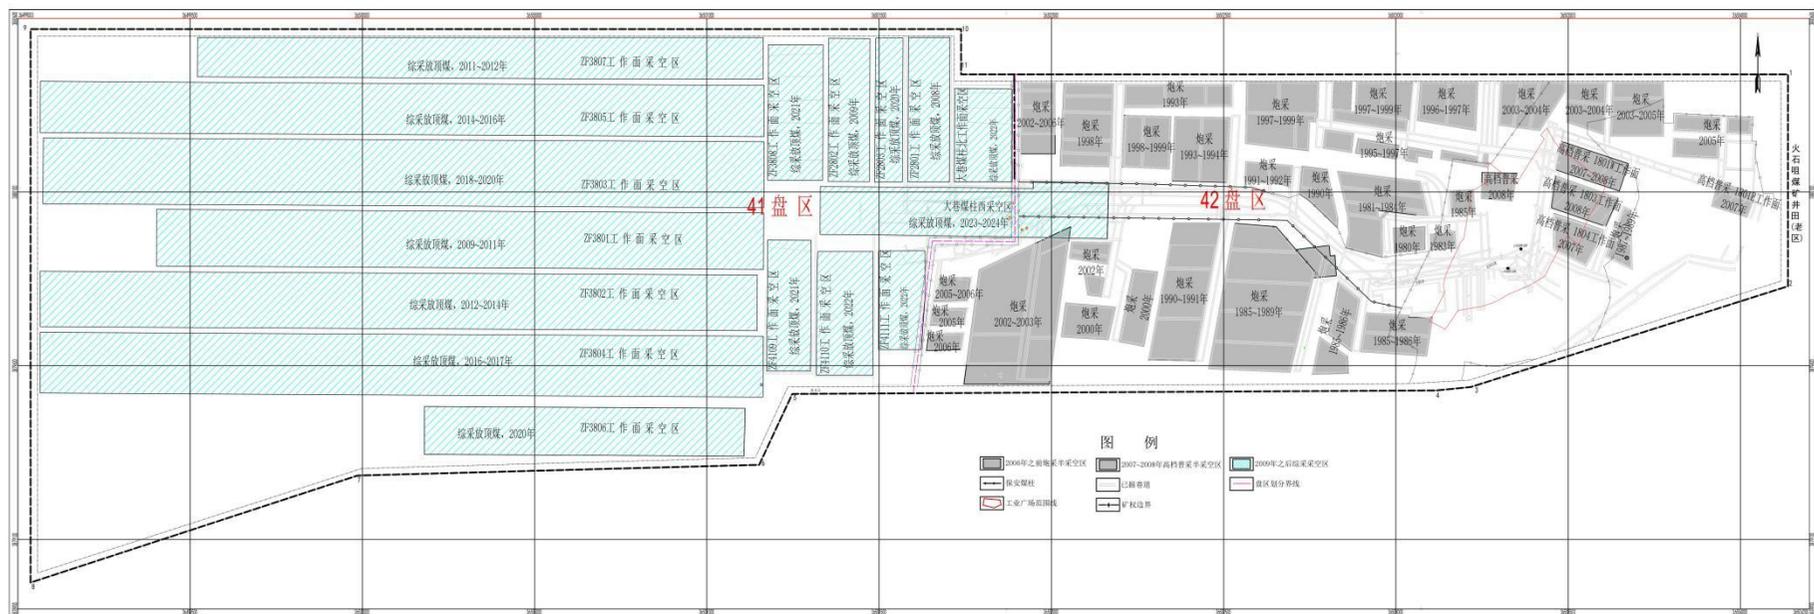
图 1.4-1 矿井历史采空区分布示意图

序号	采空区	开采煤层	采煤方法	年限	顶板控制方式	采空区面积 /km <sup>2</sup>
1	东区老区	4 上分层	炮采	2006 年以前	房柱式开采	0.6745
2	1801E	4 上分层	高档普采	2007 年	分层开采	0.0081
3	1801W	4 上分层	高档普采	2007~2008 年	分层开采	0.0167
4	1802	4 上分层	高档普采	2008 年	分层开采	0.0754
5	1803	4 上分层	高档普采	2008	分层开采	0.0330
6	1804	4 上分层	高档普采	2007	分层开采	0.0140
7	ZF3807	4	综采放顶煤	2011-2012	全部垮落法	0.1925
8	ZF3805	4	综采放顶煤	2014-2016		0.3120
9	ZF3803	4	综采放顶煤	2018-2019		0.3973
10	ZF3801	4	综采放顶煤	2009-2011		0.2871
11	ZF3802	4	综采放顶煤	2012-2014		0.3330
12	ZF3804	4	综采放顶煤	2016-2017		0.3672
13	ZF3806	4	综采放顶煤	2020		0.1281
14	ZF3808	4	综采放顶煤	2021		0.1903
15	ZF2801	4	综采放顶煤	2008		0.0499
16	ZF2802	4	综采放顶煤	2008-2009		0.0495
17	ZF2803	4	综采放顶煤	2020-2021		0.0331
18	ZF4109	4	综采放顶煤	2021-2022		0.0478
19	ZF4110	4	综采放顶煤	2022		0.0571
20	ZF4111	4	综采放顶煤	2022		0.0366
21	大巷煤柱北	4	综采放顶煤	2022	0.0448	
22	大巷煤柱西 (推进长度 833m)	4	综采放顶煤	2023-2024	0.1163	
合计						3.4643

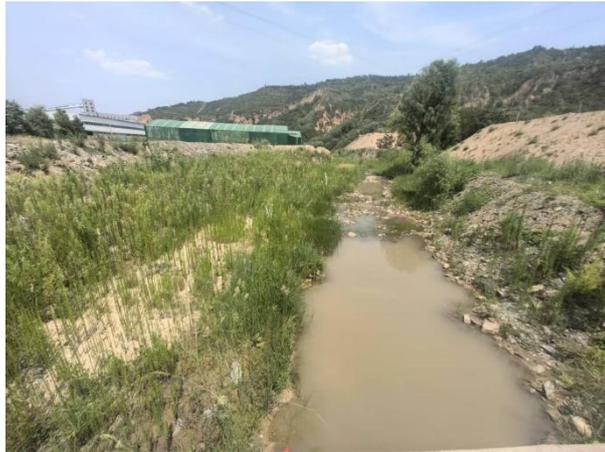
照片 2.1 水帘河（镜向 75°）

矿区范围内主要有两条河流（图 2.1-5），其一是水帘河（照片 2.1），水帘河为泾河支流，常年流水，流量为 0.014~2.40m<sup>3</sup>/s，历史最高洪水位为 853m，最窄处流量最大为 58.08m<sup>3</sup>/s，自南向北流入泾河。石岭子沟由南向北穿越井田东部，石岭子沟小溪流虽流量不大（一般为 0.004~0.867m<sup>3</sup>/s），但常年流水，自井田南部向北西方向径流入泾河。地表河流除接受大气降水补给外，径流量主要由新近系、第四系松散层潜水和白垩下统洛河组承压水-无压水补给，在局部沟谷露头处以泉水、渗流形式向地表水排泄。

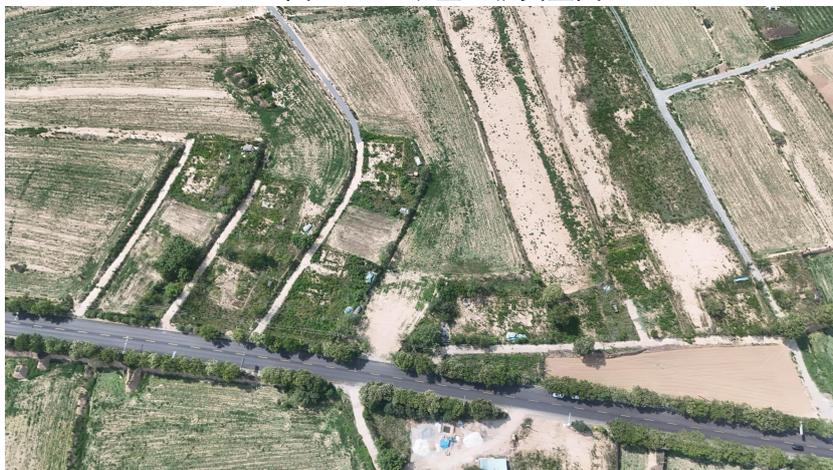
照片 2.2 黄土塬地貌（镜向 170°）

水帘洞煤矿位于彬长矿区南部，主要为梁塬沟壑地貌（图 2.1-7），地形切割严重，坡陡沟深，地势总体呈南高北低之势，基本地貌有黄土塬和黄土梁峁两种（见照片 2.2、2.3）。黄土塬在矿区分布广泛，主要分布于西部的李前村三组一带，中部的白厢村和上沟村周边，东部的西堡村三组以东地区，高程+1050~+1200m，最高点位于矿区西南角李前村二组黄土塬上。塬面开阔平坦，占矿区面积的 53.6%；黄土梁峁主要分布于白厢村两侧与下沟村地区，沟壑底高程+850~+870m，最低点位于矿区西北部石岭子沟底。黄土梁峁沟底与塬面平均高差 150 余米。其中，下沟村周围沟壑宽度较大，坡度较缓，而白厢村两侧的沟壑坡度较大，但切割深度相对较浅，占矿区面积的 46.4%。

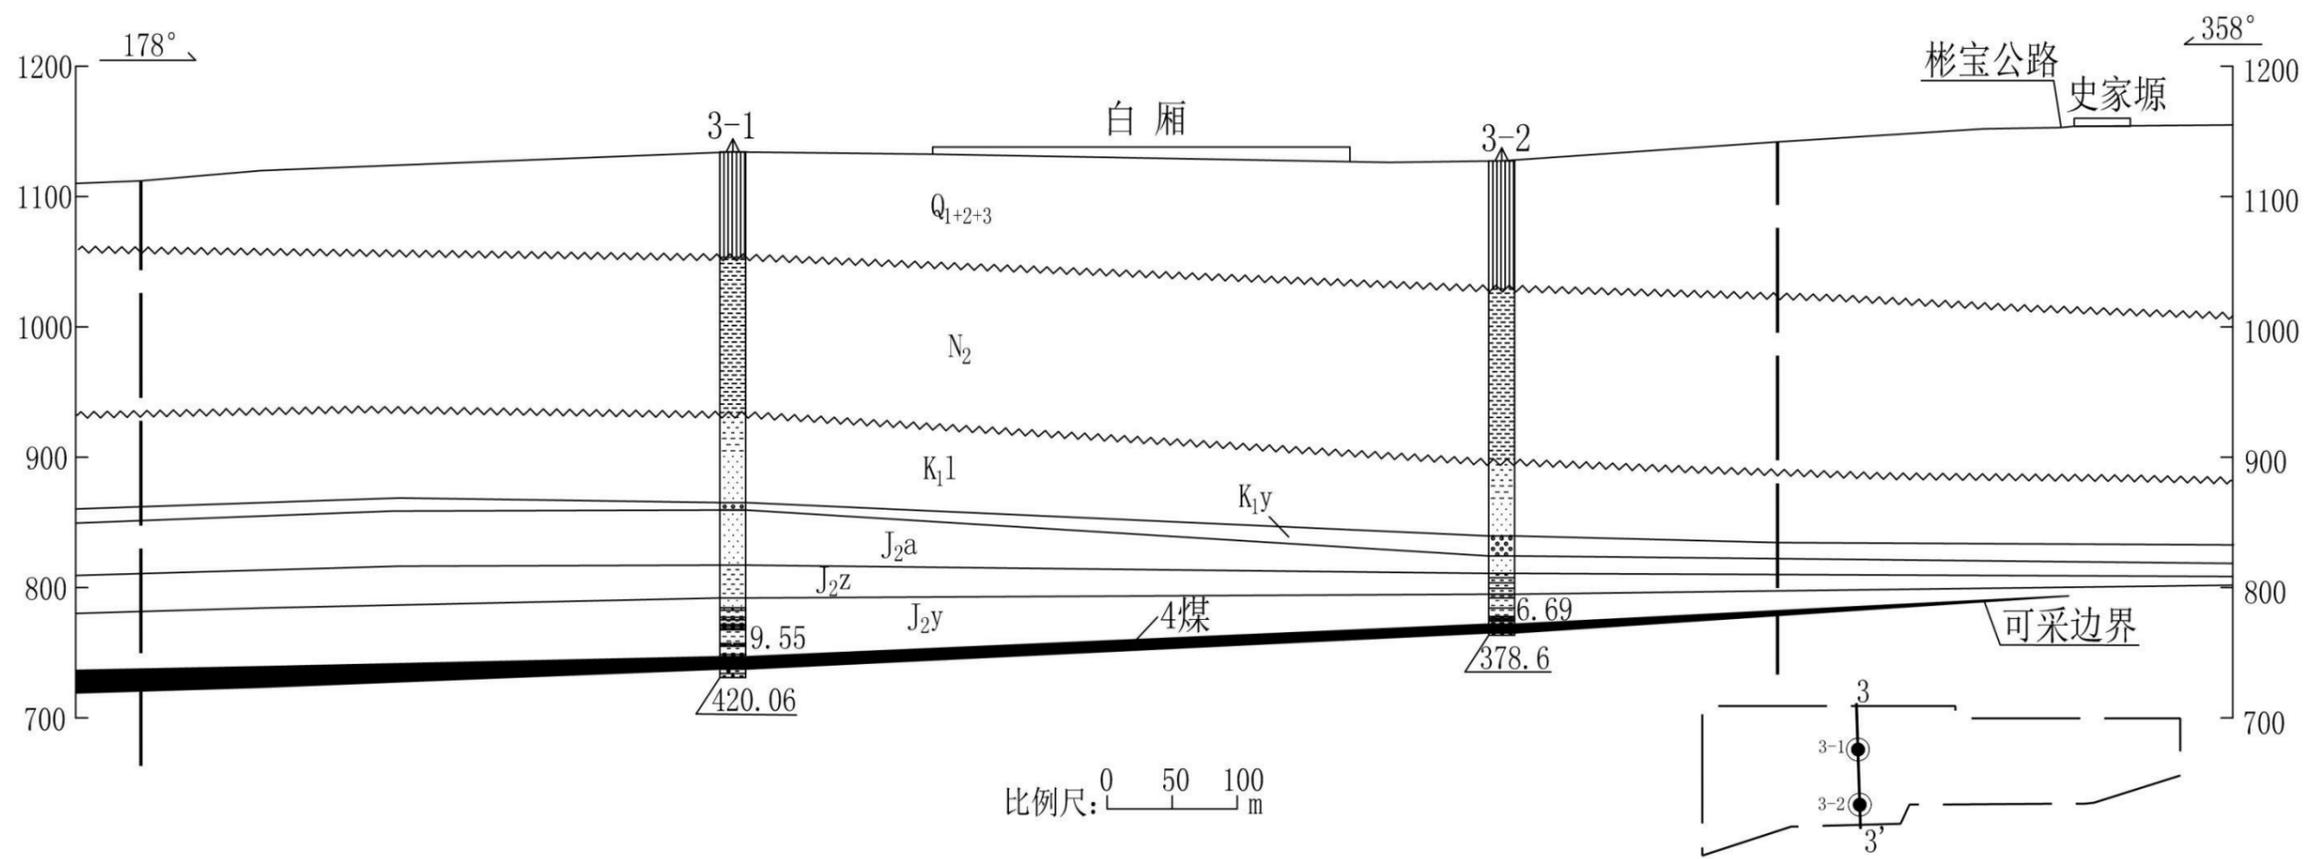
图 2.2-1 3—3'勘探线地质剖面图

岩性为棕红色—浅褐色粘土、砂质粘土，底部为浅棕红色砂砾岩层，中下部砂质粘土中含哺乳动物化石。厚度 71.00~141.25m，平均 110.30m，与下伏地层均为不整合接触。

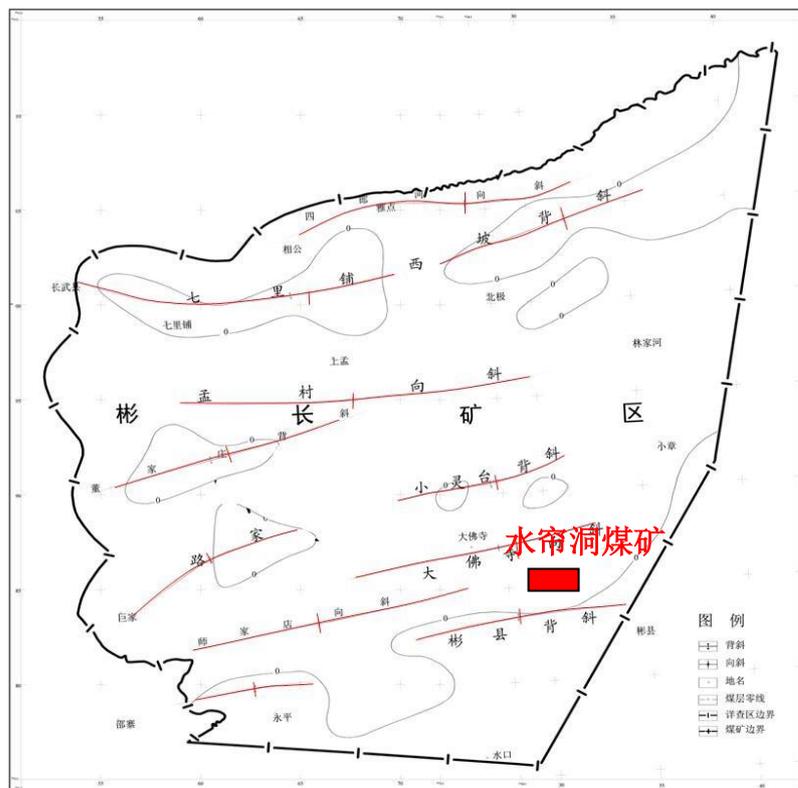
图 2.2-3 矿区构造纲要图

水帘洞煤矿位于大佛寺向斜南翼，煤系地层形态为向北倾斜的单斜构造，走向近东西，仅局部有小的波状起伏；地层倾角平缓，一般 $5\sim 7^\circ$ ，西部稍大，为 $12\sim 15^\circ$ 。本区侏罗系以上地层未经受强烈的构造挤压和变形，构造较为简单（图 2.2-3）。

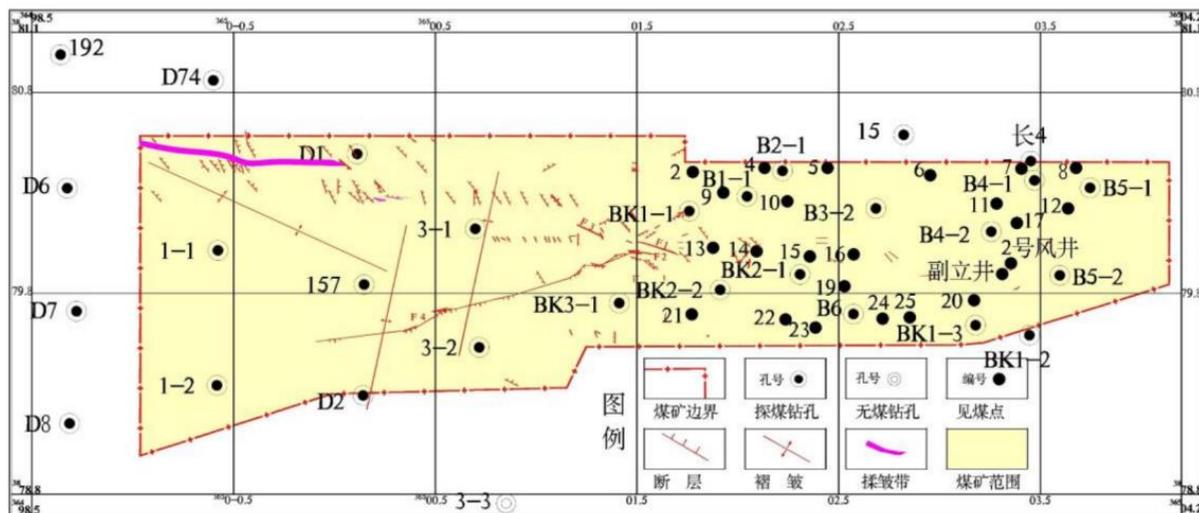
图 2.2-4 水帘洞煤矿小断层分布示意图

该断层位于三采区东南部附近，断层性质为正断层。断层走向 NE，倾向 SE，倾角约为  $46^\circ\sim 60^\circ$ ，最大落差约为 8m，延展长度约 1200m，属较可靠断层。

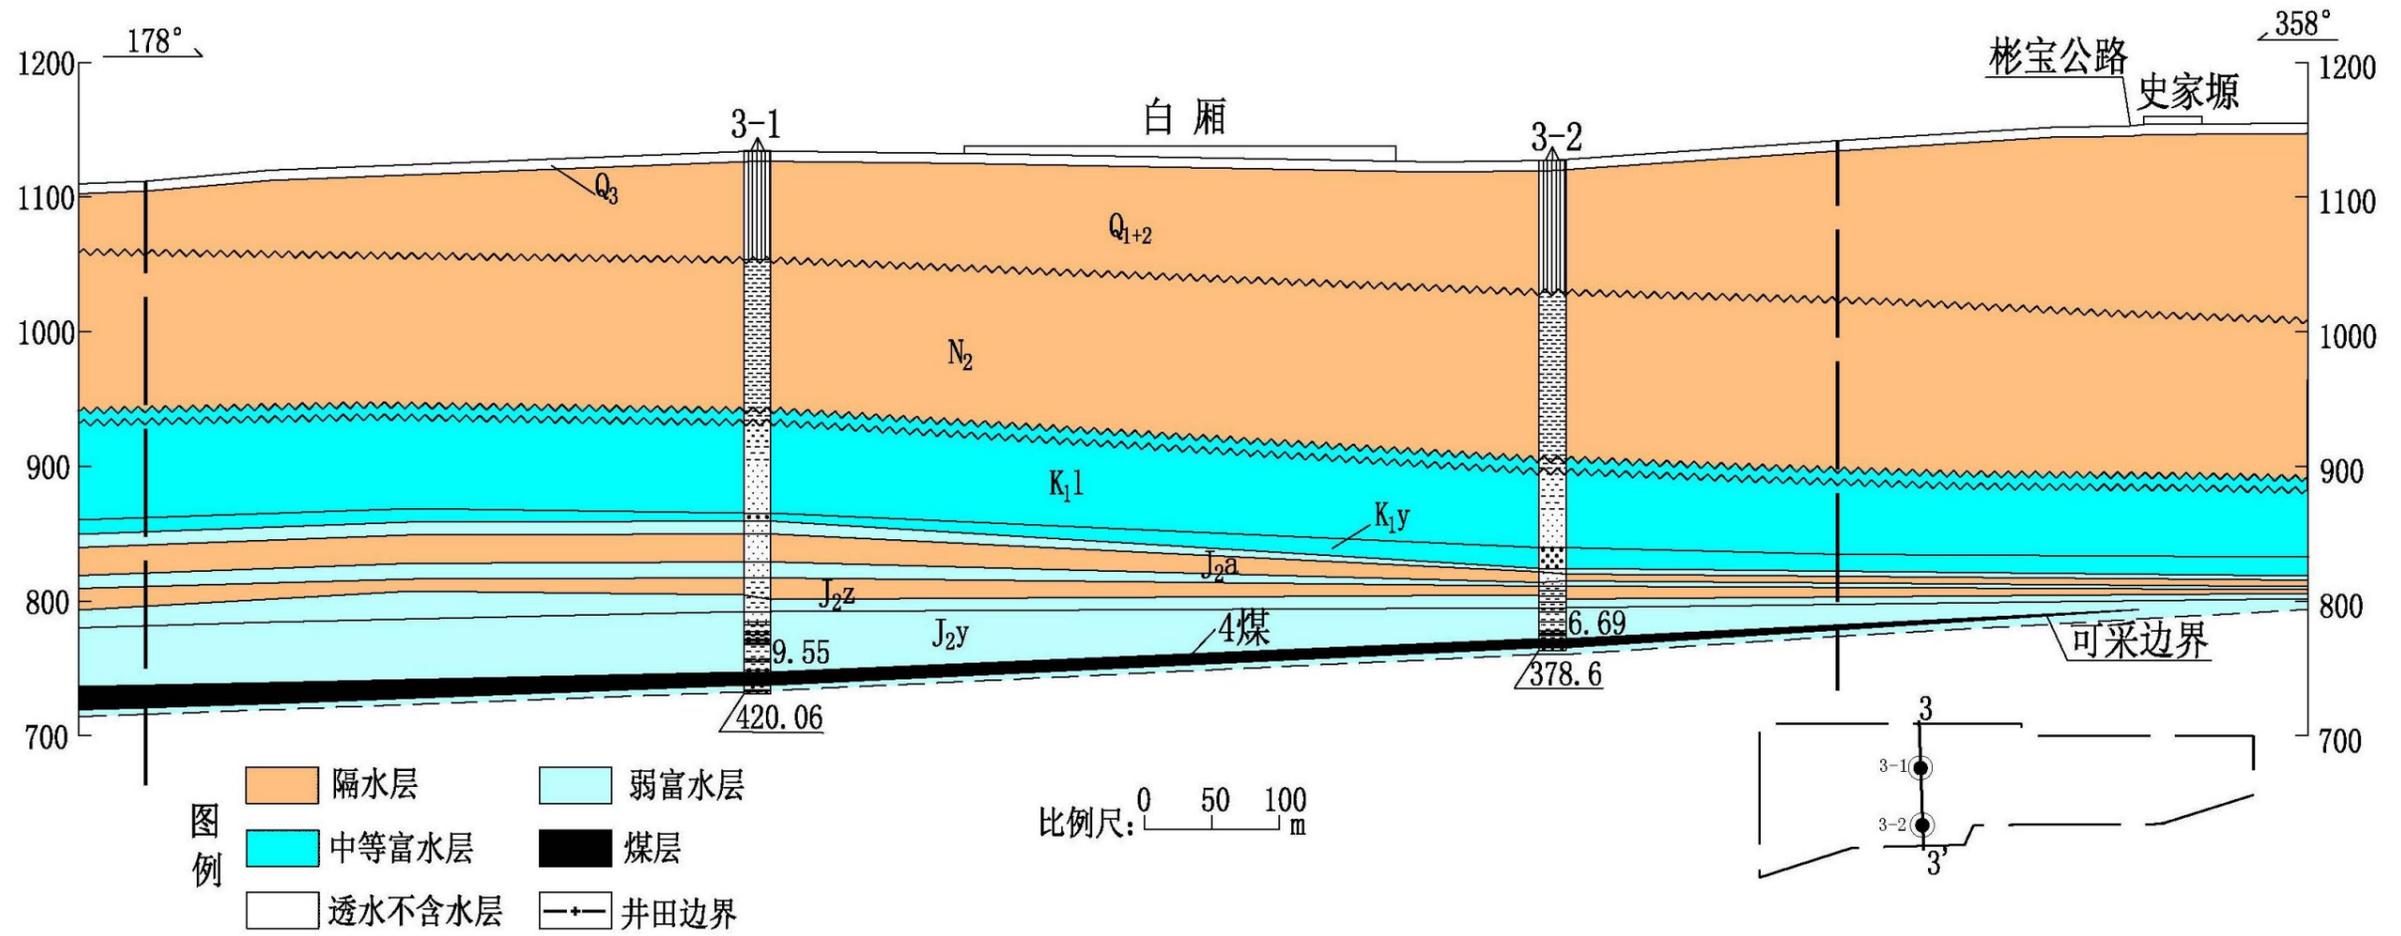
图 2.2-5 3-3'勘探线水文地质剖面图

受区域水文地质的控制，煤矿显示了与区域水文地质特征的一致性，但由于受地层分布、埋藏及其地貌的影响，又显示了小区域的差异性。根据地下水的埋藏条件及含水介质，将区内地下水划分为三种类型，即：松散岩类孔隙水，碎屑岩类孔隙裂隙水，碳酸盐岩类岩溶裂隙水。较厚层泥岩和粘土岩为隔水层（图 2.2-5）。

洛河、宜君组中粗砂碎屑岩含水层仅分布在矿井西部，在井田东部区域缺失。该含水层为裂隙承压含水岩组，是本区主要含水岩组，两组地层为统一的含水层。由占该组总厚 70%~80%的中、粗粒砂岩系构成稳定的含水层。据邻矿下沟煤矿抽水资料，地下水位标高为+820.51m，出水层段厚度 21.10m，渗透系数  $K=0.074\sim 0.908\text{m/d}$ ，单位涌水量为 0.0574~0.7484L / s.m，PH 值 7.9，属于  $\text{SO}_4\text{-Na}$  型水。含水层富水性弱至中等。临近的大佛寺煤矿建立了宜君组及洛河组水文长观孔，目前宜君组水位长观孔 D40303 监测的水位标高为+904.09m~+921.56m；洛河组水文长观孔监测的水位标高为+911.22~+961.56m。

从水帘洞东翼南区水文补勘成果，水帘洞东翼洛河组地层缺失，以往对其进行抽水试验时由于无水未能获取其水文地质参数，钻探揭露的各孔均未见水。从水帘洞煤矿井下探放水结果看，对洛河组实施的顶板水疏放孔一般无水。上述资料表明，水帘洞煤矿上覆的宜君组及洛河组含水层虽然富水性中等~弱，但含水层一般无水。

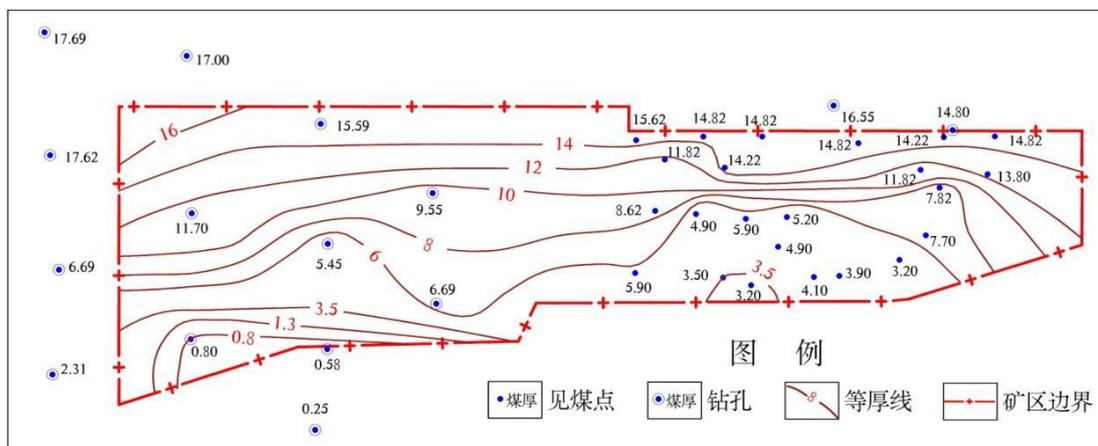
图 2.2-6 42 盘区 4 煤厚度等值线图

+790.00m。煤层一般含 1 层夹矸，厚度 0.23m~0.50m，岩性主要为炭质泥岩。大巷煤柱区段：揭露见煤点 6 个，自西向东见煤点厚度：11.1m、8.62m、4.9m、5.9m、5.2m、7.7m，平均厚度 7.24m。大巷以南区段：自西向东见煤点厚度：7.05m、4.4m、4.9m、5.9m、5.2m、4.9m、3.9m、3.2m，平均厚度 4.93m。

总体 42 盘区内 4 煤层平均厚度 4.93m 至 15.15m（图 2.2-6），平均煤厚 8.8m（原始煤厚）。煤层结构简单，局部煤层含夹矸 1 层，岩性为泥岩，夹矸厚 0.05m。本区 4 层煤属低中灰、低硫、中、高挥发分的高热值不粘煤。煤体结构稳定，无变化。

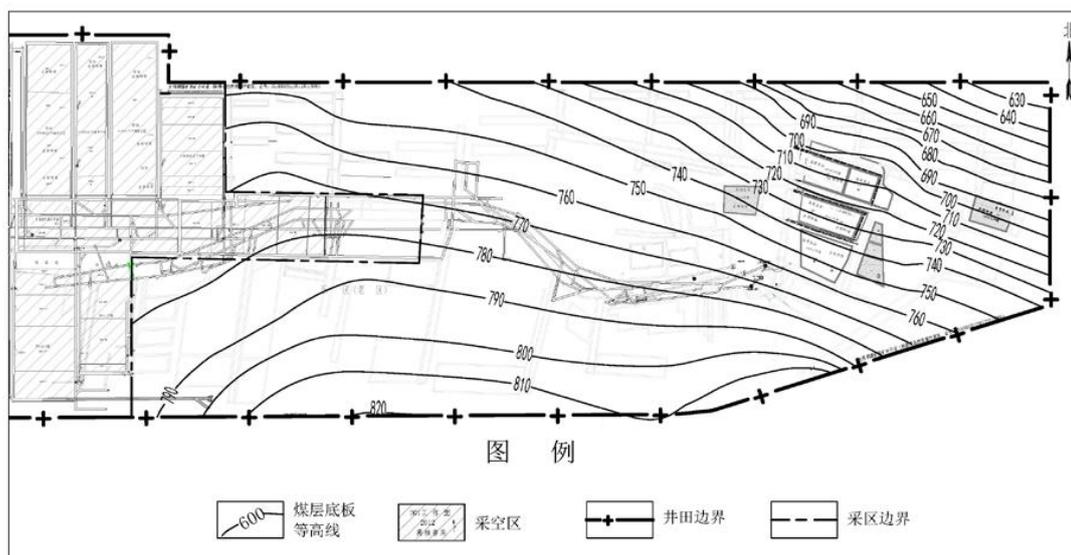
图 2.2-7 4 煤底板标高等值线图

伪顶为 0.50m 以下的炭质泥岩，零星分布。直接顶以粉砂岩、粉细砂岩为主，次为泥岩，一般厚度 0.65~6.22m。自然状态下抗压强度 40.00~43.10 Mpa、平均 41.55 Mpa，抗拉强度 1.46~1.68 Mpa、平均 1.57 Mpa，易冒落，为较硬不稳定顶板。基本顶多为细粒砂岩或粉砂岩，局部为中~粗粒砂岩，为较硬较稳定顶板~稳定顶板。底板多为铝质泥岩，次为泥岩或炭质泥岩，一般 1.02~6.75m，自然状态下抗压强度 17.10~42.60 Mpa、平均 29.85 Mpa，抗拉强度 1.13~2.06 Mpa、平均 1.60 Mpa，为较软底板岩石，遇水膨胀，易发生底鼓，属不稳定底板（图 2.2-7）。

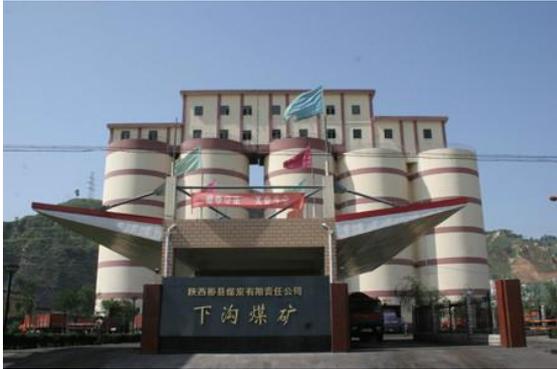
照片 2.14 下沟煤矿（镜向 200°）

下沟煤矿（照片 2.14）位于彬州市豳风街道侯家砭村，始建于 1991 年，1997 年 10 月投产，原生产能力为 0.45 Mt/a，经过两次技术改造，现在生产能力为 3.00Mt/a。采用长臂式综采放顶煤开采，最大采厚 14m，全垮落式管理顶板。

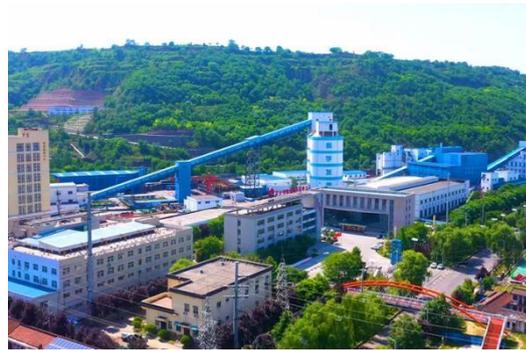
照片 2.15 大佛寺煤矿（镜向 240°）

大佛寺煤矿（照片 2.15）位于彬州市豳风街道菜子村，一期工程于 2004 年 7 月正式开工建设，2007 年 4 月投入试运行。现有生产能力 4.0 Mt/a，改扩建后达到 8.0 Mt/a。采用长臂式综采放顶煤开采，最大采厚 14m，全垮落式管理顶板。

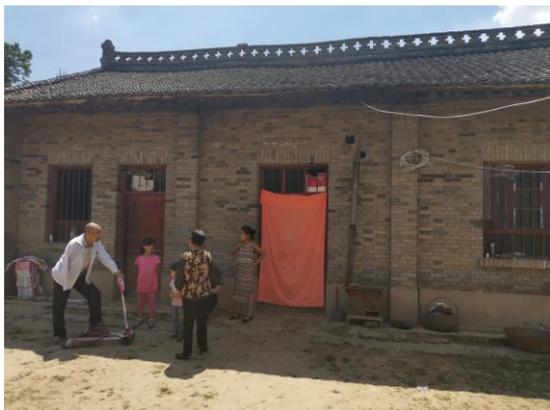
照片 2.16 下沟村房屋（镜像 230°）

目前矿区范围村庄已基本全部搬迁，仅剩部分村庄废弃宅基地未复垦。矿权东北角外为下沟村，一般村民房屋多为砖木结构，有少量的土木结构房屋和窑洞。大部分房屋为砖混结构（照片 2.16、2.17）。

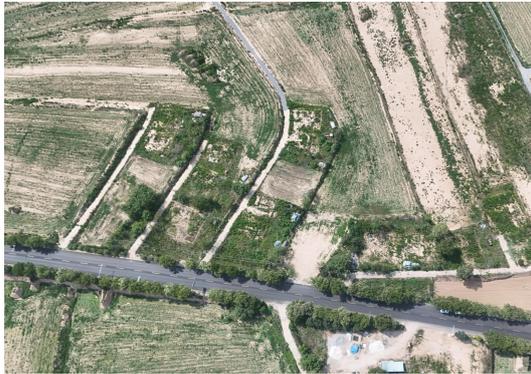
照片 2.18 旱地（镜像 260°）

耕地为旱地（照片 2.18），位于黄土塬面和水帘河阶地内。园地（照片 2.19）为果园，位于村庄和公路周围。

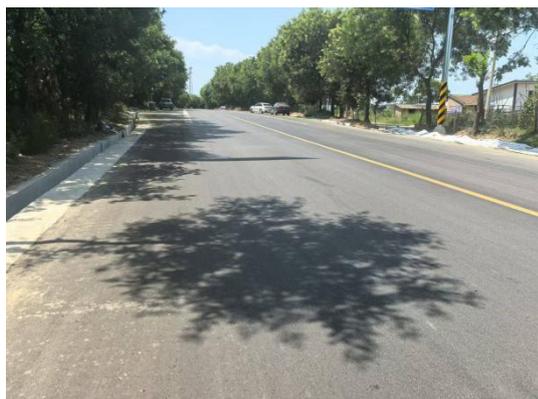
照片 2.20 彬宝省道（镜像 240°）

矿区内主要交通道路为彬宝省道（S306）（照片 2.20），为三级公路，沥青路面，宽 13.2m，位于矿区中部塬面上，矿区内长 1878m，地形平坦，局部有切坡工程。该条公路涉矿权段已完成修复工程，目前未发现有损毁现象。

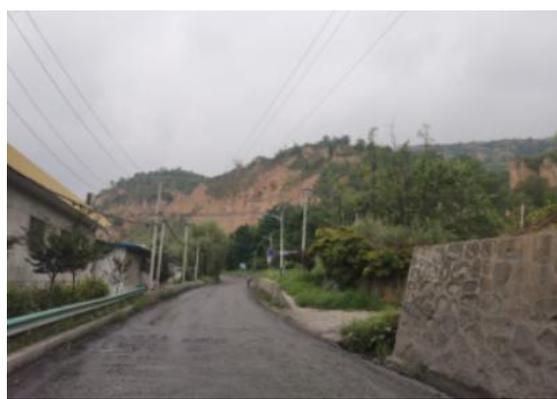
照片 2.21 水李公路（镜像 280°）

水李公路（照片 2.21），从水帘村附近的沪霍国道（G312）沿水帘河沟到李家川水库，其中沪霍国道（G312）至虎神沟一组（沟谷）的北段公路为沥青路面，宽 11.5m，虎神沟一组（沟谷）至李家川水库的南段公路是在原有农村道路基础上修建的，为水泥路面，宽 6.2m。矿区内的水李公路均为沥青路面，长 2052m。水李公路是水帘洞煤矿煤炭外运的唯一通道，局部有切坡工程，已采用浆砌块石护坡。2019 年 8 月，矿山曾重新修缮水李公路北段公路。

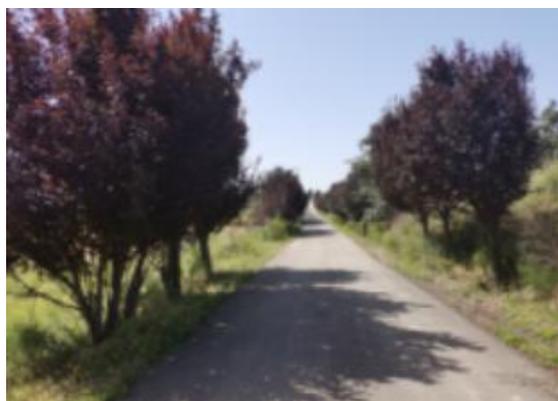
照片 2.22 白厢村公路（镜像 200°）

白厢村公路（照片 2.22）位于矿区中部塬面上，从姜渠村附近的沪霍国道（G312）沿黄土塬到白厢村附近的彬宝省道（S306），为沥青路面，宽 10.5m。矿区内长 1797m。白厢村公路曾于 2018 年 6 月重新修缮，但在 2019 年 7 月受煤矿开采扰动损毁严重，道路错台，路面沥青横向开裂，目前已进行初步治理。

②白厢村公路：适用期内经过煤矿日常巡排查和本次现场调查，未发现道路有较大损毁，损毁程度较轻，进行了简单的路面裂缝填充处理；

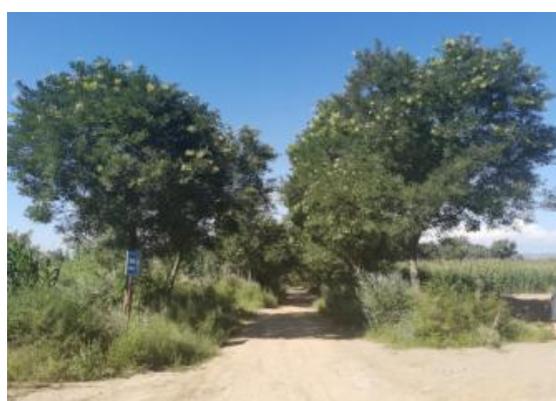
照片 2.23 李前村公路（镜像 260°）

李前村公路（照片 2.23）位于矿区西部塬面上，从大佛寺村附近的沪霍国道（G312）

沿黄土塬到李前村附近的彬宝省道（S306），为沥青路面，宽 7.5m。矿区内长 706m，部分地段受煤矿开采扰动影响，路面有轻度损毁现象，路面开裂，沥青剥离。

①李前村公路：适用期内经过煤矿日常巡排查和本次现场调查，未发现道路有较大损毁，损毁程度较轻，进行了简单的路面裂缝填充处理；

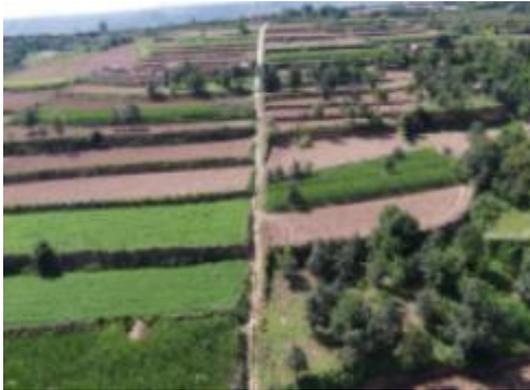
照片 2.24 农村公路（镜像 180°）

水帘洞煤矿矿区内的农村道路四通八达，宽度 2.5m 到 7m，平均宽度 4.3m。农村道路均为等级外道路，一般随地形变化高低起伏，挖方切坡较少。主要通村道路为水泥路面，生产路面为土质（照片 2.24）。其中，从水李公路到彬宝省道段矿山生产道路破损严重（照片 2.25）。

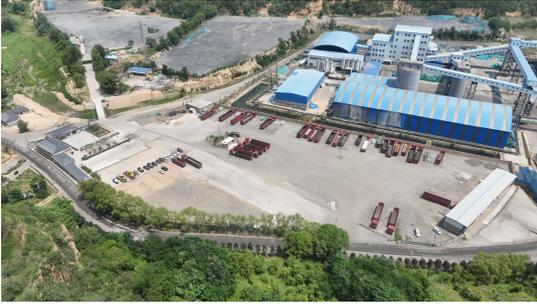
照片 2.26 停车场（镜像 70°）

水帘洞煤矿工业场地西北角有一个停车场，占地面积 2.81hm<sup>2</sup>（照片 2.26）。据现场调查，停车场权属周边村民私人，非煤矿所有。

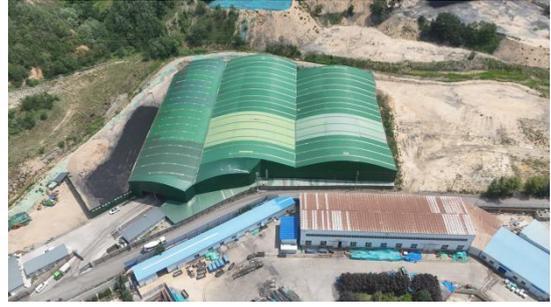
照片 2.27 煤场（镜像 160°）

水帘洞煤矿工业场地东侧有九个大小不等煤场（照片 2.27），总占地面积 19.63hm<sup>2</sup>，工业场地西南侧有两个大小不等煤场，总占地面积 2.76hm<sup>2</sup>。据现场调查，煤场权属周边村民私人，非煤矿所有。

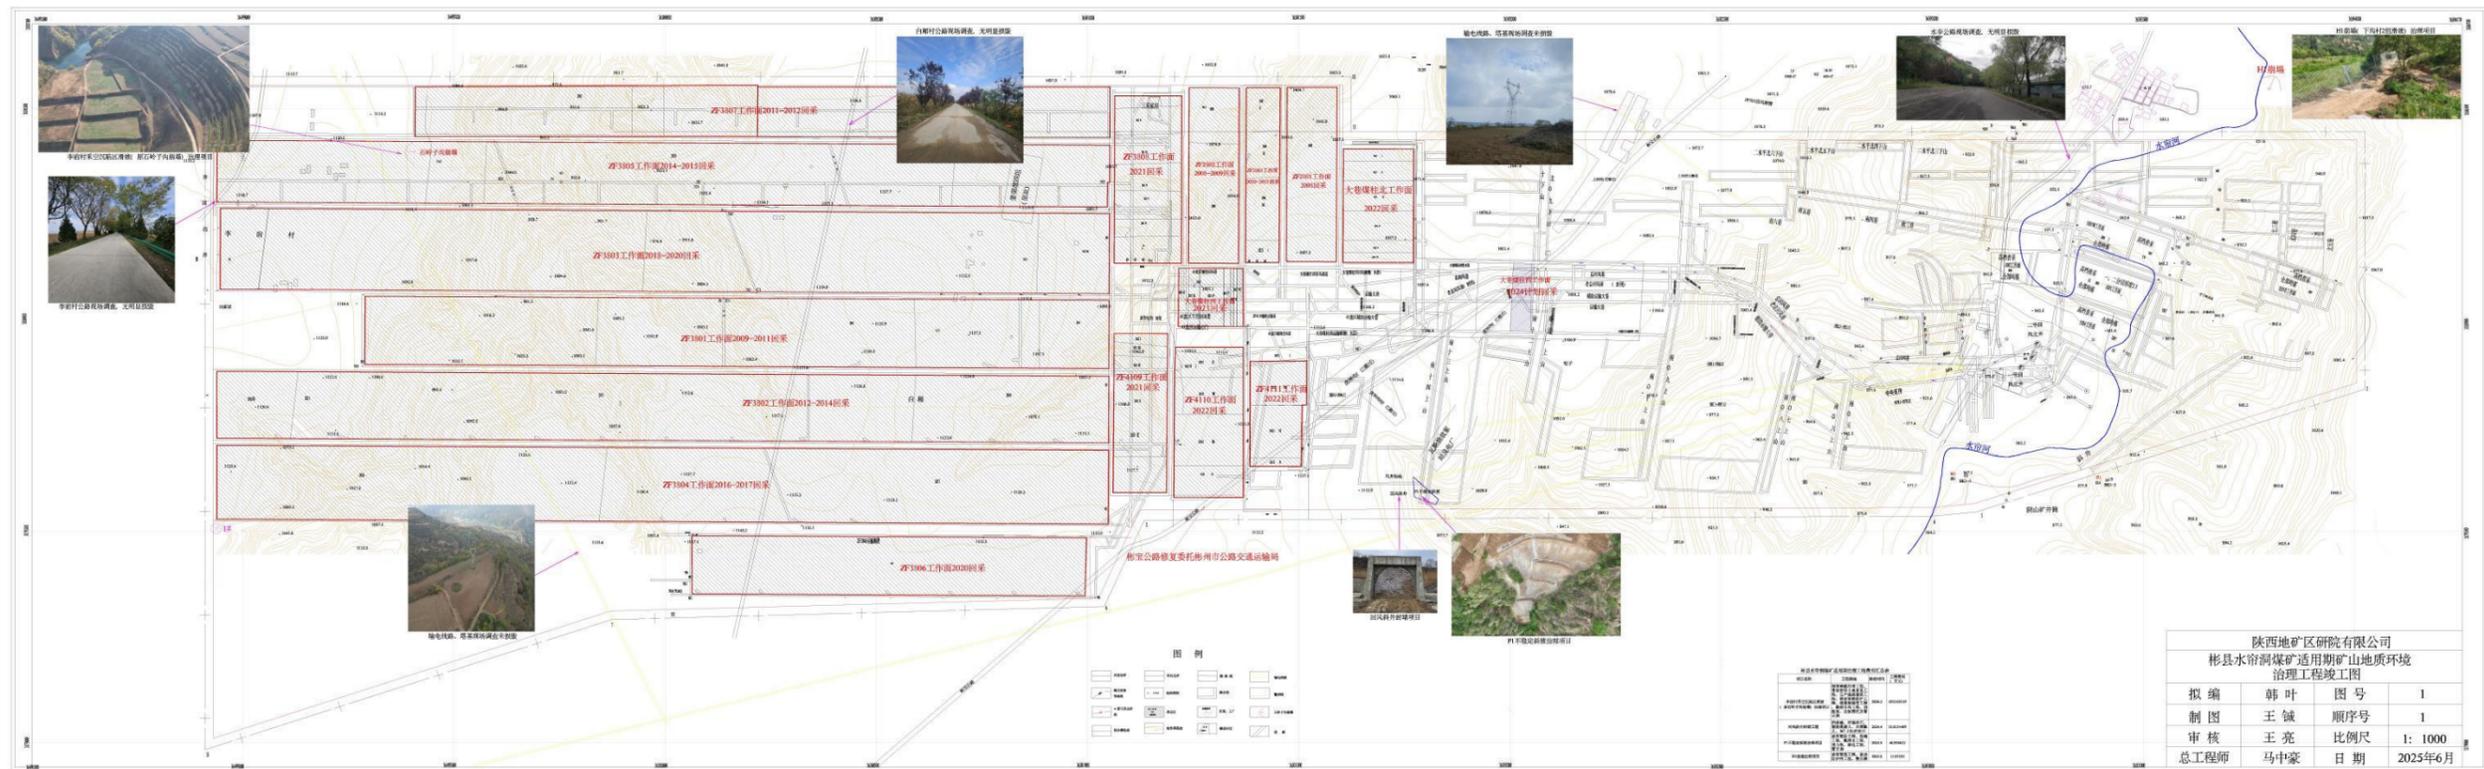
图 2.7-1 《上期方案》适用期矿山地质环境治理工程竣工图

《上期方案》适用期（2020~2024 年）治理工程主要包括崩塌及不稳定斜坡治理工程、不稳定地质体监测、水土环境监测及土地复垦工程，工程部署与完成情况见表 2.7-1、图 2.7-1~2.7-3。

彬县水帘洞煤矿适用期矿山地质环境治理工程竣工图  
比例尺：1: 1000

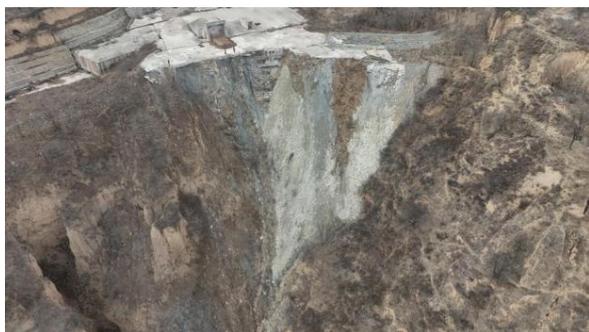
照片 2.28 P1 不稳定斜坡治理前（镜像 70°）

2025 年 3 月，彬县水帘洞煤矿委托陕西中能起航能源科技有限责任公司对 P1 坡面按照 1:1.3 坡率进行修整，留设四级平台，平台设置排水渠栽植紫穗槐撒播爬山虎草籽，在坡脚修建 3.5m 高浆砌块石挡墙 21.2m，挡墙外侧设置消力池，从坡顶到坡脚设置急流槽，将坡顶及平台汇水引导至治理区东侧沟底。共投入 46.9 万元。已通过评审验收。治理前见照片 2.28，治理后照片见 2.29。

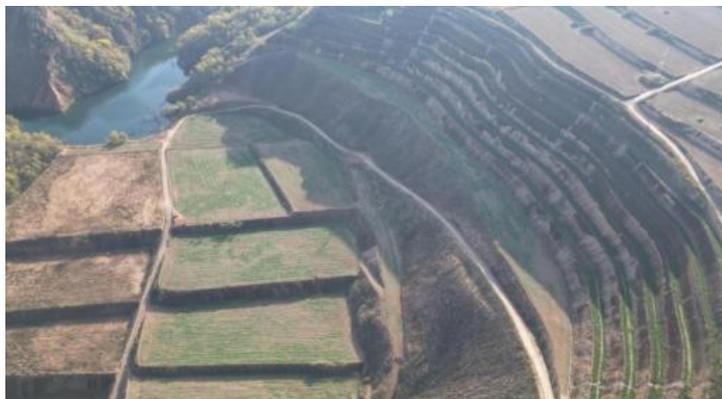
照片 2.31 B1 崩塌治理后（镜像 70°）

B1 崩塌李（原石岭子沟崩塌）治理项目，2023 年 11 月彬县水帘洞煤矿委托陕西航筑建设工程有限公司完成施工，治理措施包括滑坡削坡减载治理工程、崩塌前沿土地复垦工程、生产道路修筑工程、坡面植被防护工程、堰塞湖涵管工程、截排水沟工程、消能池、边坡围栏及警示牌等分项。共投入 1032.05119 万元。已通过评审验收。治理前见照片 2.30，治理后照片见 2.31。

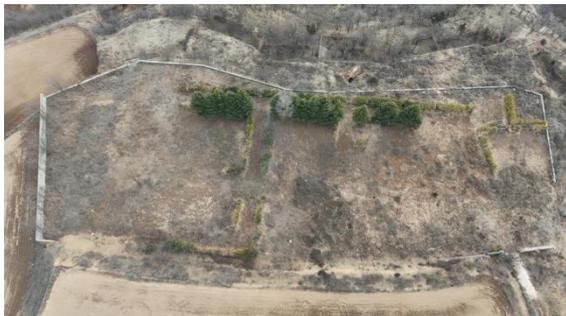
照片 2.32 瓦斯抽采及发电站复垦前  
（镜向  $110^\circ$ ）

2025 年 3 月，彬县水帘洞煤矿委托陕西中能起航能源科技有限责任公司对瓦斯抽采及发电站土地进行复垦，治理措施包括拆除工程+覆土工程+土壤修复工程+林草恢复工程，对复垦区内废弃建筑物拆除  $10\text{m}^3$ ，硬化层拆除  $800\text{m}^3$ ，垃圾清运  $810\text{m}^3$ ，地表建筑垃圾清除后进行表土回覆，覆土厚度为  $0.5\text{m}$ ，覆土后平整土地；对复垦区（ $1.03\text{hm}^2$ ）地表进行土地翻耕深度  $30\text{cm}$ ，翻耕后平整土地，在  $0\sim 20\text{cm}$  土层内均匀撒施肥料；复垦区北侧、南侧栽植刺槐共 600 株。共投入 50.2 万元。已通过评审验收。治理前见照片 2.32，治理后照片见 2.33。

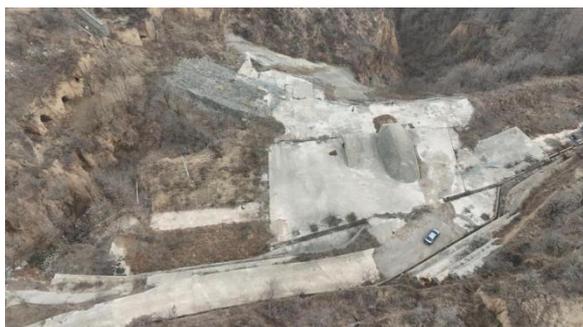
照片 2.34 风井场地复垦前（镜向 100°）

2025 年 4 月，彬县水帘洞煤矿委托陕西中能起航能源科技有限责任公司对风井场地进行复垦，治理方案为：覆土工程+土壤修复工程+林草恢复工程。复垦区内地表建筑垃圾清除后进行表土回覆，覆土厚度为  $0.5\text{m}$ 。覆土后平整土地；对复垦区（ $0.6\text{hm}^2$ ）地表进行土地翻耕深度  $30\text{cm}$ ，翻耕后平整土地，在  $0\sim 20\text{cm}$  土层内均匀撒施肥料；撒播紫花苜蓿  $0.36\text{hm}^2$ ，栽植刺槐 200 株。共投入 25.16 万元。已通过评审验收。治理前见照片 2.34，治理后照片见 2.35。

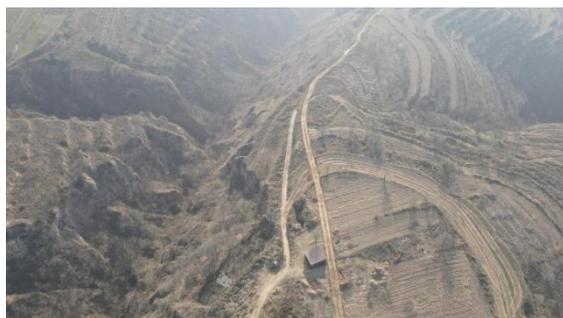
照片 2.36 土地复垦前（镜向 160°）

2025 年 5 月，彬县水帘洞煤矿塌陷区大佛寺村、李前村、上沟村、下沟村土地复垦项目由陕西浩宇鑫盛建筑工程有限公司（1 标段）、陕西润来建设工程有限公司（2 标段）、陕西盛鑫建筑安装工程有限公司（3 标段）完成施工并通过验收。该土地复垦项目主要对项目区采煤塌陷损毁土地进行复垦恢复，同时针对原有的缓坡耕地、梯田等实施改造和土地整治工程，通过填充塌陷裂缝、拓宽梯田宽度、整修田坎、平整土地、翻耕和培肥土壤、整修生产道路等，复垦恢复土地功能、改善耕作生产条件、提高土地质量；对废弃农村宅基地、院落、窑洞实施拆除清理和土地复垦工程，增加耕地面积数量；对田坎、道路两侧实施农田防护和绿化工程。实施土地复垦总面积为 254.83hm<sup>2</sup>(3822.4 亩)。共投入 1750.435851 万元。已通过评审验收。治理前见照片 2.36，治理后照片见 2.37。

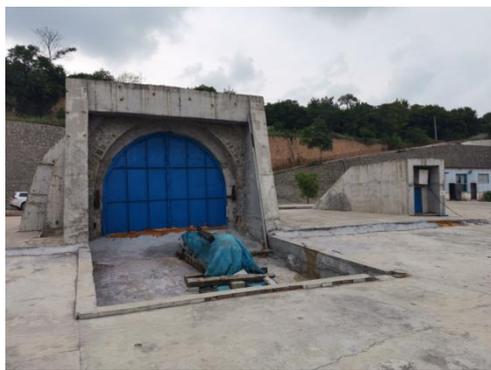
照片 2.38 回风斜井封堵前（镜像 70°）

2024 年 4 月，矿山企业（自主施工）完成了回风斜井封堵工程，治理方案为：挡渣墙+回填矸石+钢筋混凝土+回填黏土+M7.5 标砖封口，井筒内巷道等支护井壁的所有设施不得拆除，至井口 25m 处预先施工好挡渣墙，挡渣墙采用砼浇灌，砼强度不低于 C25，

墙体内加铁丝网和钢筋，墙体外缘要接帮接顶，墙顶厚 3m，外侧墙体坡比 1:0.5。向井筒内回填矸石，回填过程中夯实，夯实至井口 3m。将沿井筒周边外扩 3m 范围的土体全部剥离，剥离坑深度略大于 3m，剥离坑基底面要平整，剥离坑四周要用锚网喷支护，防止四周土体坍塌。按“井”型在井口上铺设 30#钢轨 4 条，钢轨长度要比井筒断面直径长 4m，然后再铺设 8mm 钢板，盖住井口，钢板外缘离井口边沿不少于 2m，钢板死角要用锚杆锚固拉紧。向剥离坑内浇灌水泥，水泥型号高于 425#，每浇灌 0.4m 时，要按 0.8m 的间排距铺设一层钢筋成网状，水泥要一次性浇灌成功，水泥厚度为 3m。水泥浇灌完成后，要定期进行养护，养护期不低于 1 个月，1 个月后，浇灌体上方井筒内回填黏土，夯实至井口，井口用 M7.5 标砖砌筑。总投入 18.62 万元。治理前见照片 2.38，治理后照片见 2.39。

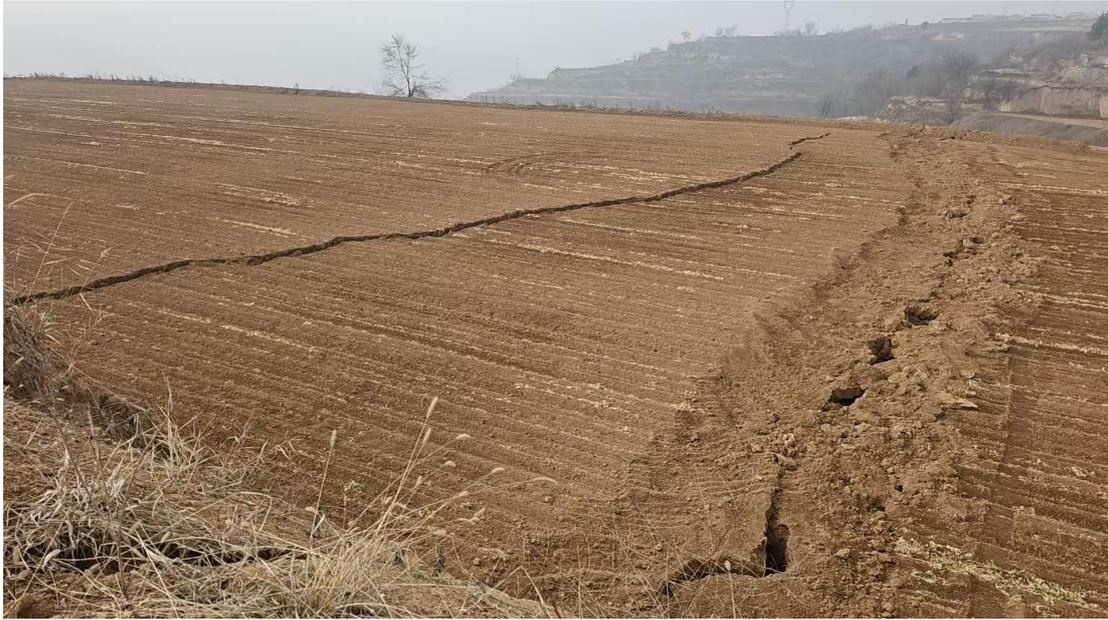
照片 2.40 大巷煤柱西工作面塌陷裂缝（镜像 140°）

形成错台 10~30cm，可见长度约 360m，可见深度 10~30cm（照片 2.40）。

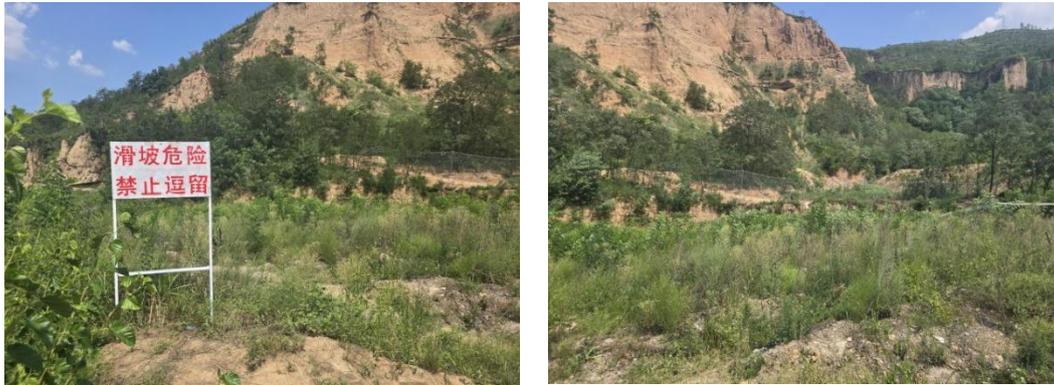
照片 2.41 H1 崩塌治理后

《上期方案》涉及的H1滑坡根据长期监测，没有明显的变形迹象，因此上个适用期内未实施。为保障下沟村村民的财产安全，有效改善矿区生态环境，2025年7月，彬县水帘洞煤矿委托陕西地矿区研院有限公司编制《彬县水帘洞煤炭有限责任公司彬县水帘洞煤矿H1崩塌（下沟村2组滑坡）治理项目设计》，通过专家评审后，由陕西中能起航能源科技有限责任公司进行施工，2025年8月4日施工完毕，并通过专家组验收。

治理措施包括坡面整理 200m<sup>2</sup>、被动防护网 480m<sup>2</sup>、警示牌 1 块，共投入 13.9 万。治理后见照片 2.41。
