彬县水帘洞煤炭有限责任公司  
彬县水帘洞煤矿  
矿区生态修复方案  
(矿山地质环境保护与土地复垦方案)

编制单位：陕西地研院有限公司

# 《彬县水帘洞煤炭有限责任公司彬县水帘洞煤矿矿区生态修复方案(矿山地质环境保护与土地复垦方案)》专家组评审意见

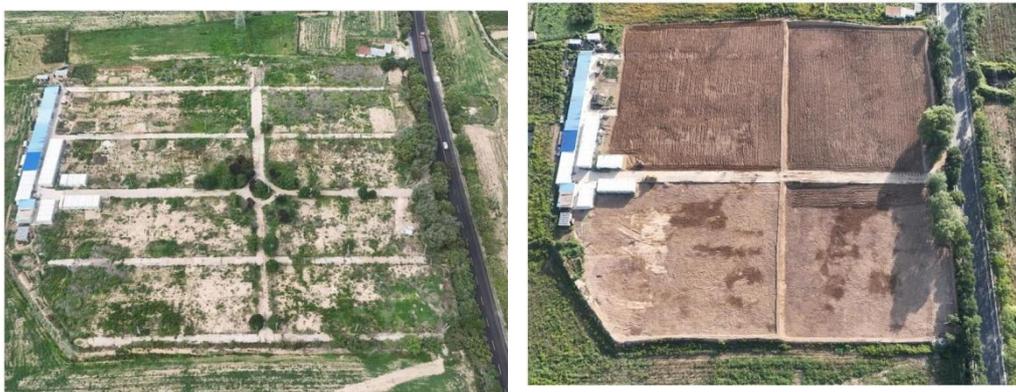
照片 2.42 白厢移民新村治理前（航拍）

经本次调查，白厢移民新村原有 129 户村民宅基地及农村道路未拆除复垦，虎神沟一组(塬上)原有 39 户村民宅基地及农村道路未拆除复垦。2025 年 8 月彬县水帘洞煤矿委托陕西地矿区研院有限公司编制《彬县水帘洞煤炭有限责任公司彬县水帘洞煤矿虎神沟一组(塬上)土地复垦项目设计》和《彬县水帘洞煤炭有限责任公司彬县水帘洞煤矿白厢移民新村土地复垦项目设计》，并通过专家组评审。通过专家评审后，由陕西中能起航能源科技有限责任公司进行施工，2025 年 9 月 19 日施工完毕，并通过专家组验收（照片 2.42~2.45），现已按照复垦方案进行施工，虎神沟一组(塬上)土地复垦费用为 940733.65 元，白厢移民新村土地复垦费用为 1076084.47 元。

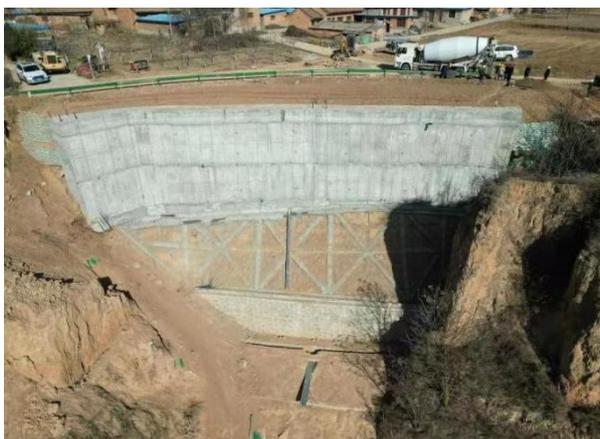
照片 2.46 师家店滑坡治理

（1）大佛寺煤矿对不稳定地质体进行治理（照片2.46、2.47），及时消除不稳定地质体隐患，保障矿区居民生命财产安全，对于促进企地和谐起到积极的推动作用。

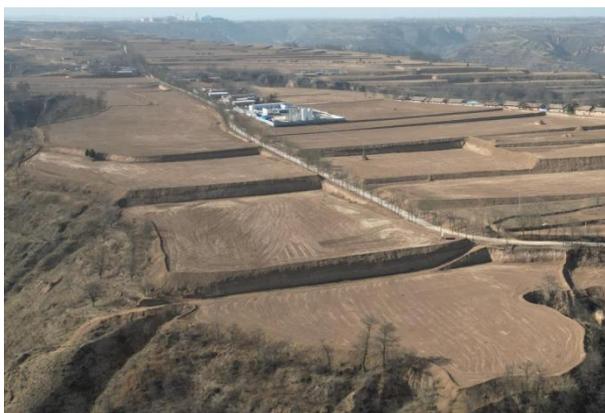
照片 2.48 枣林村土地复垦

（2）对塌陷区进行综合整治（照片2.48、2.49），井下留设保护煤柱，堵塞地表裂缝、平整土地及配套工程，实施搬迁安置工程。通过将沉陷区治理与矿井建设同步设计、同步实施，在制定采矿计划时同步做好沉陷区治理规划设计。通过掌握不同开采时段的采区上方出现的塌陷台阶或地表裂缝情况，为制定地表沉陷综合防治措施提供科学依据，

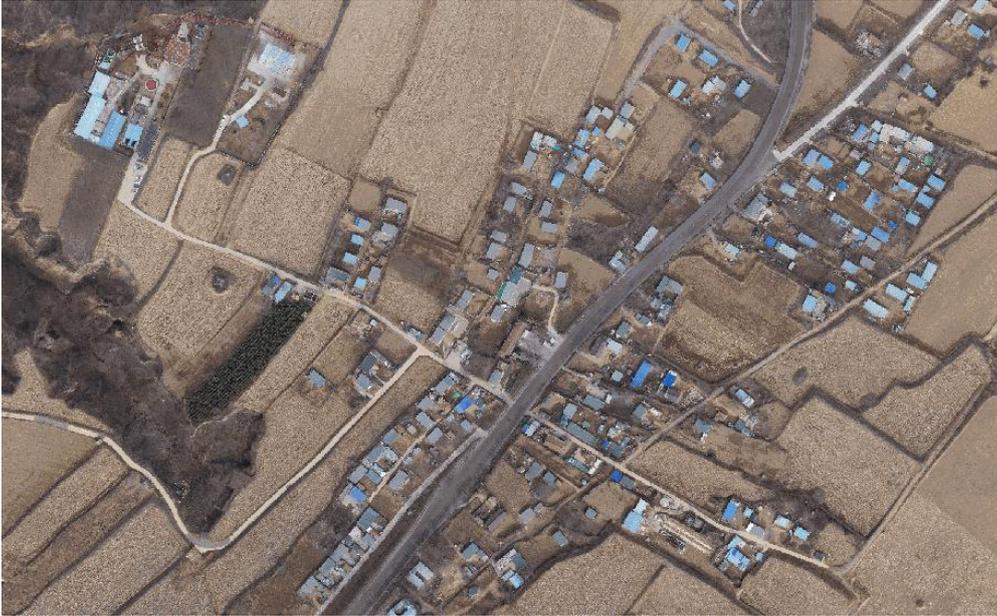
照片 3.1 地面塌陷 BX051 现状

显，目前该塌陷已经经过土地平整（照片 3.1），予以治理，暂未核销，建议按照《陕西省地质灾害隐患点调查认定与核销管理办法》[[2019]4 号文予以核销。

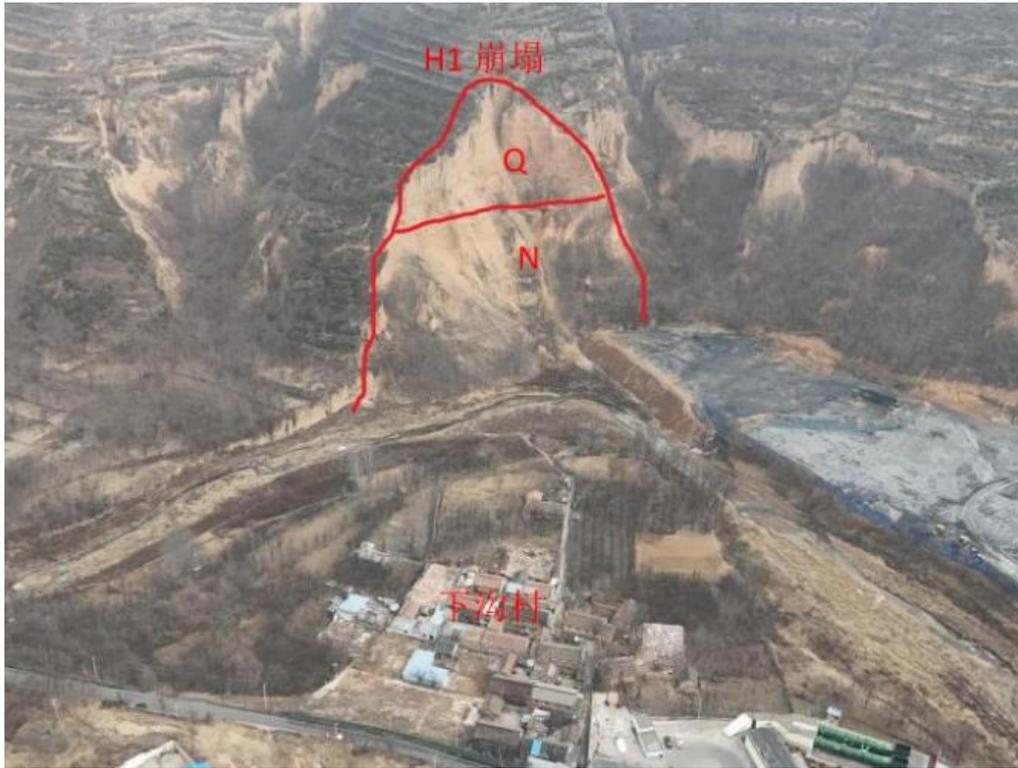
照片 3.3 滑坡 H1 全貌图

该滑坡位于下沟村村东，水帘河右岸（中心坐标 X=3880500，Y=36504328），滑坡体长 50m，宽 110m，厚 6-8m，体积约  $4.4 \times 10^4 \text{m}^3$ ，为小型土质滑坡。滑坡外形平面上呈半圆形，剖面上呈凹型。上部坡度 80-90°，下部坡度 30-40°。上部坡面陡立，植被不发育，坡脚形成大量堆积体，体积约  $3.0 \times 10^4 \text{m}^3$ ，堆积体上植被较发育，局部可见马刀树。2004 年 2 月 18 日 24 时前后曾发生滑动，滑坡体涌入水帘河中，堵塞河道，后人工开挖河床疏通河道（见照片 3.3）。

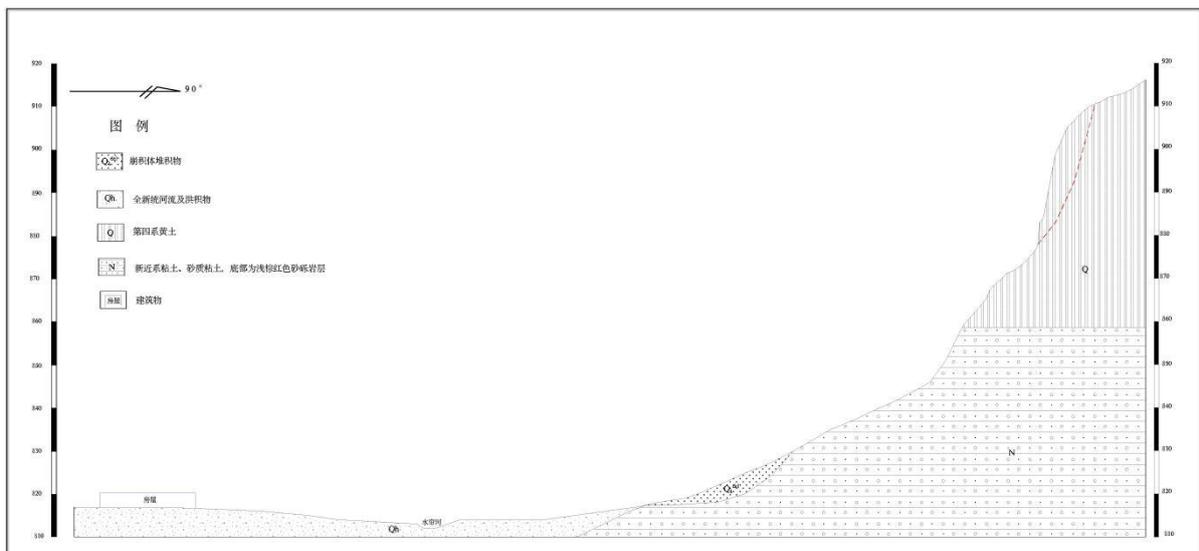
图 3.2-1 滑坡 H1 剖面图

发育条件：滑坡岩性可分为上部第四系更新统黄土和下部为新近系砂砾岩层（图 3.2-1）。黄土岩性为粉质粘土，大孔隙发育，土质疏松，上部具有一定湿陷性，工程性质差，且中部夹杂古土壤透水性差，渗水滞留在坡体。在一般情况下，自然坡体较稳定，当受到降水浸润、侵蚀作用影响时，土体抗剪强度急剧减弱，易引起坡体失稳，形成崩塌。

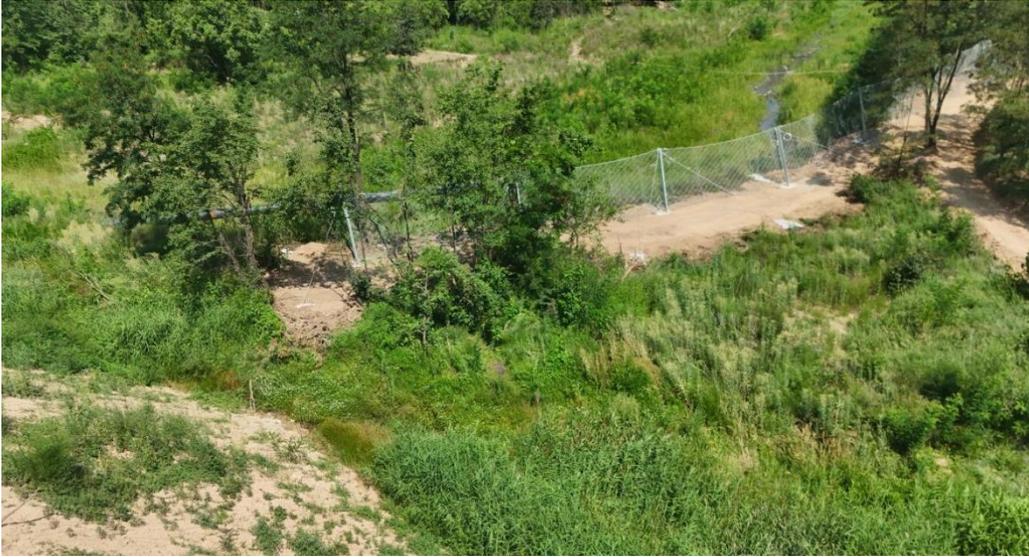
照片 3.4 滑坡 BX196 工程治理

为降低该滑坡对行人造成的威胁，2025年8月水帘洞煤矿采取“坡面整理+被动防护网+警示牌”措施对其进行工程治理（照片3.4），并通过专家组验收，暂未核销，建议按照《陕西省地质灾害隐患点调查认定与核销管理办法》[[2019]4号文予以核销。

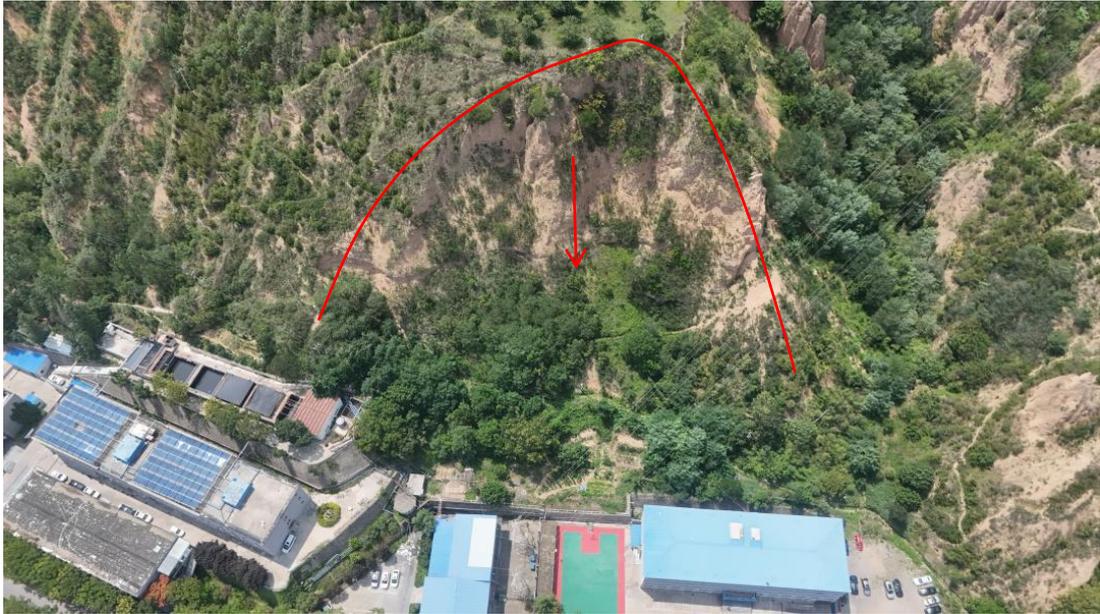
照片 3.5 B2 崩塌（镜向 260°）

职工宿舍后山黄土崩塌（照片3.5）位于行政生活区的西北侧（中心坐标：X=3880086.00，Y=36503163.63），南北宽约110m，东西长约85m，平均厚度为3m，体积约 $2.81 \times 10^4 \text{m}^3$ ，属大型黄土崩塌，崩向约 $100^\circ$ 。崩塌下部高程为802m~819m，上部高程为900m，坡体整体地势西高东低，下部南高北低。崩塌后部为圈椅状陡坎，剖面呈上陡下缓型，上部坡度约 $65^\circ$ ，高差7m，中部坡度 $55^\circ$ ，局部陡直，高差约70m，下部相对较平缓，坡度约 $30^\circ$ ，高差约10m。坡体上部主要为柿园，下部有零星的灌木，坡面杂草丛生，乔木较多，植被茂密，覆盖率约60%~80%。

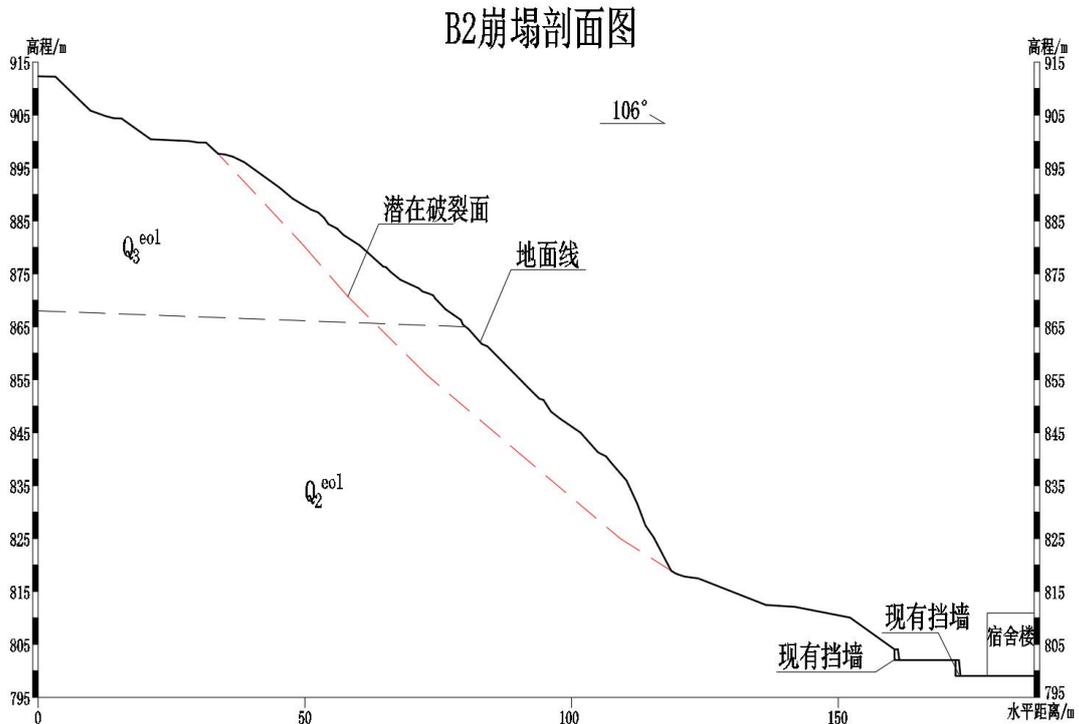
图 3.2-2 B2 崩塌剖面图

发育条件：崩塌主要物质组成为第四系中上更新统黄土（图 3.2-1）。其形成主要受黄土垂直节理，加之坡脚开挖，使得斜坡坡脚失去支撑，在降雨、地震等因素作用下发生崩塌灾害。

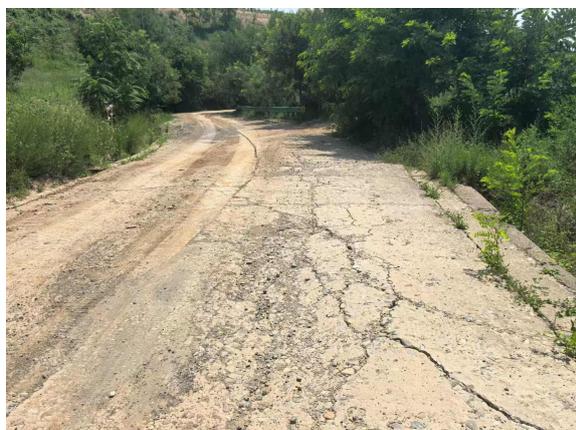
照片 3.6 道路裂缝（镜向 160°）

该裂缝总计 10 条，裂缝长度、宽度见表 3.2-3，长 14~318.6m，宽 10~80cm，深 0.2~0.8m，裂缝走向大致 210°~270°。裂缝延伸导致道路路面和耕地受损，影响使用（照片 3.6、3.7），未造成工程设施破坏或财产损失。目前，该工作面已完成回采，采空塌陷裂缝基本稳定。因此，塌陷裂缝 LF 危害程度中等，危险性中等。

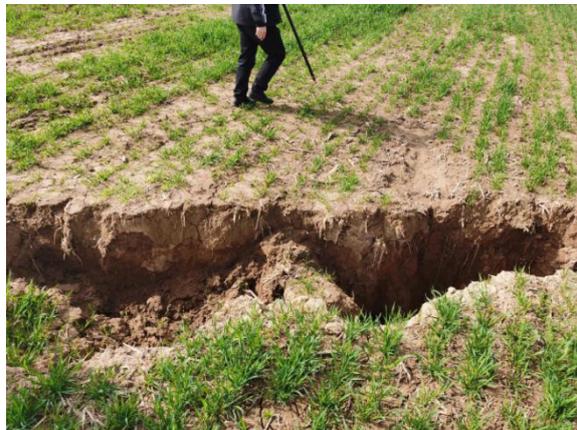
照片 3.7 LF3 错台（镜向 130°）

裂缝编号	裂缝长度/m	裂缝宽度/cm	裂缝深度/cm	破坏对象
LF1	93.1	10	20	耕地、林地
LF2	26.3	17	35	耕地
LF3	318.6	60	60	耕地、道路
LF4	47.2	24	35	耕地
LF5	20.1	13	25	耕地、草地、果园
LF6	14	21	38	农村道路、耕地
LF7	28.4	25	40	耕地
LF8	32.9	20	40	耕地
LF9	48.5	15	32	耕地
LF10	51.4	15	35	耕地

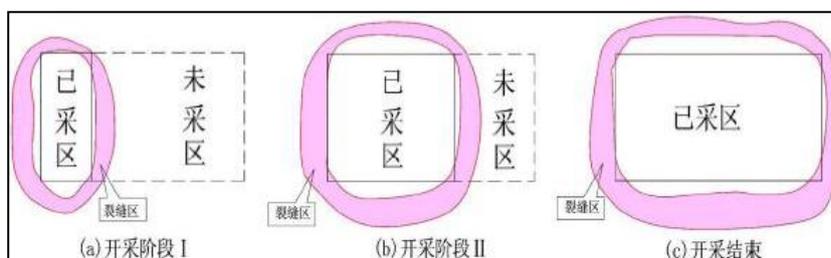
图 3.2-3 地表裂缝动态产生示意图

另一种为动态裂缝，它随工作面的向前推进，出现在工作面前方的动态拉伸区，裂缝的宽度和深度较小，呈弧形分布，大致与工作面平行而垂直工作面的推进方向。随着工作面的继续推进，动态拉伸区随后又变为动态压缩区，动态裂缝可重新闭合。地表裂缝的动态发育过程如图 3.2-3 所示。地表移动与变形值预计图示见图 3.2-4。

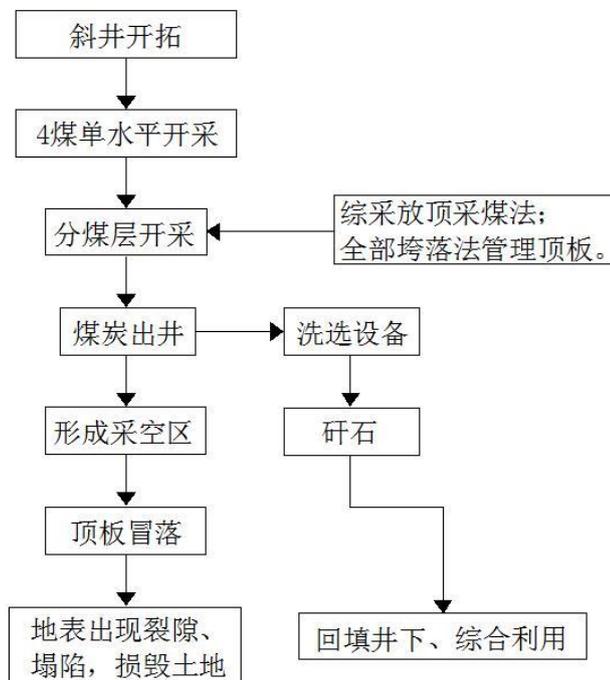
图 3.3.1 矿井开采与土地损毁时序关系图

挖损和地面塌陷损毁。开采形成的地面塌陷以地面裂缝、塌陷坑的形式损毁土地，矿山地面建筑以压占挖损的形式损毁土地；其中地面塌陷损毁是本项目最主要的土地损毁形式（图 3.3-1）。

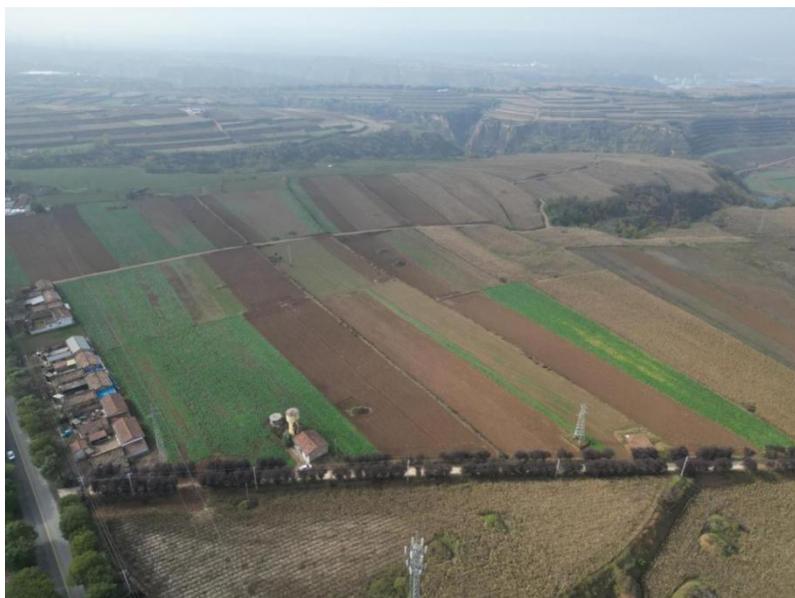
照片 3.9 上沟村土地平整（镜向 260°）

水帘洞煤矿根据《上期方案》做了相应的土地复垦工程。对项目区采煤塌陷损毁土地进行复垦恢复，同时针对原有的缓坡耕地、梯田等实施改造和土地整治工程，通过填充塌陷裂缝、拓宽梯田宽度、整修田坎、平整土地、翻耕和培肥土壤、整修生产道路等，复垦恢复土地功能、改善耕作生产条件、提高土地质量；针对林草地沉陷区做了地面裂缝充填工程；针对风井场地、瓦斯抽采及发电站实施拆除清理和土地复垦工程（照片 3.9~3.11）。

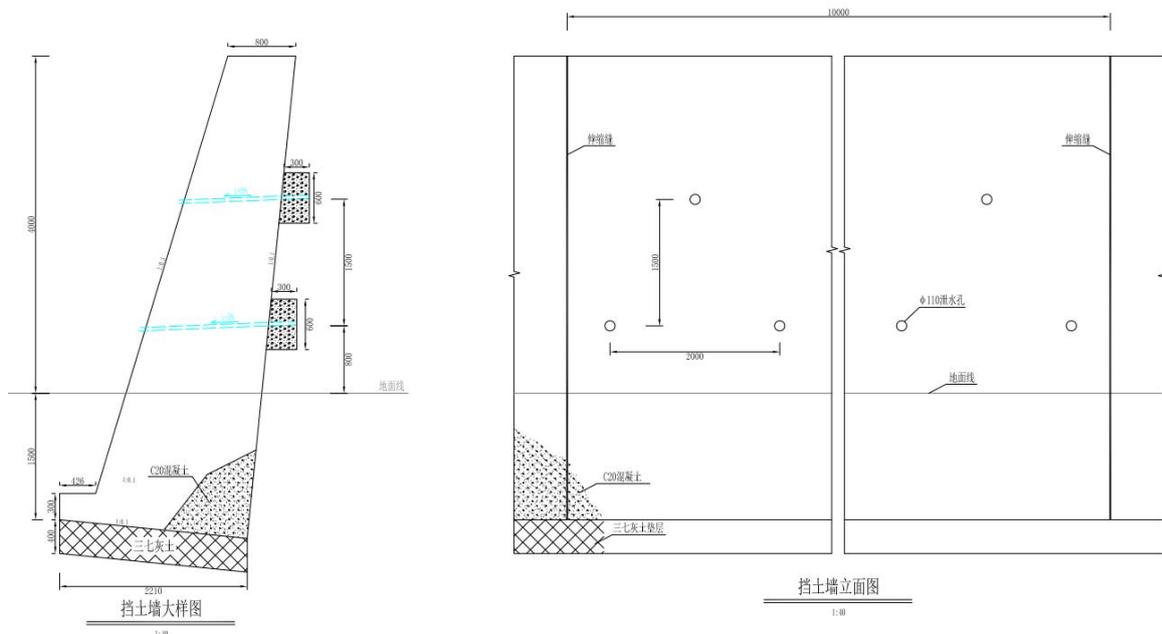
图 5.2-1 挡土墙结构大样图

根据地形设计截排水渠道，混凝土挡墙外侧布置 I 型排水渠，削坡平台布置 II 型排水渠，坡体后缘布置截水渠，将其连接到道路两侧已有的排洪沟，形成一个截排水系统。

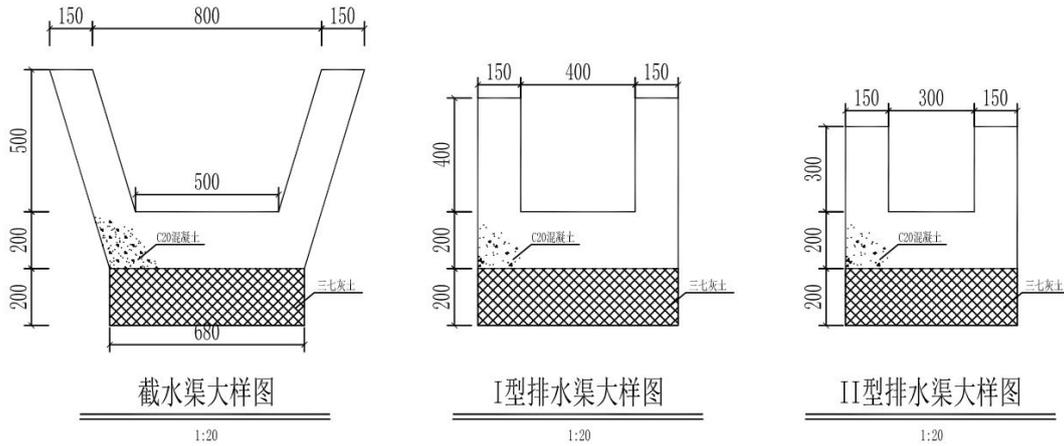
图 5.2-2 排水系统结构大样图

排水系统各结构大样图详见图 5.2-2。

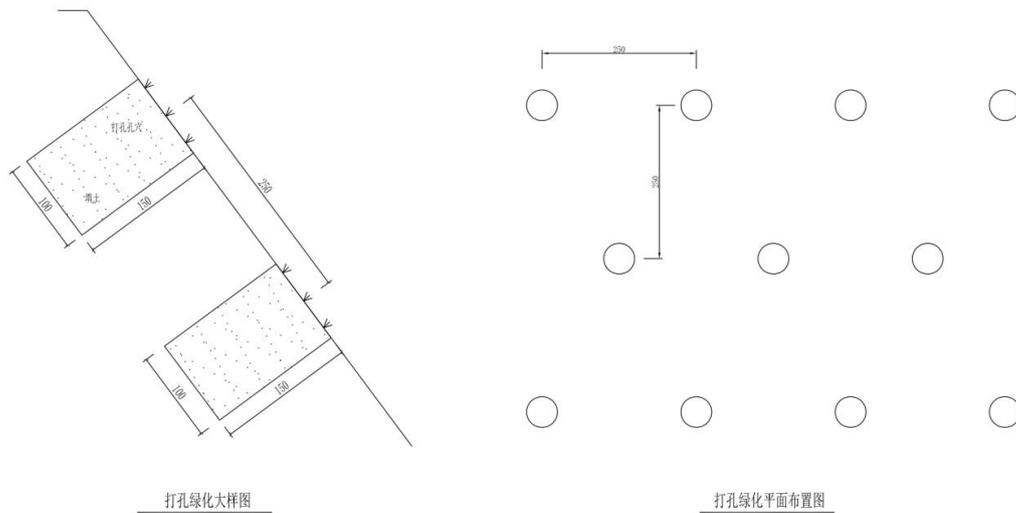
图 5.2-3 坡面打孔绿化示意图

刷坡后在削坡平台栽植 1 行侧柏进行绿化，株高 1.5m，株距 2.5m。对采用 1:0.75 削坡的坡面采用打孔种植紫穗槐的方式进行绿化（图 5.2-3），打孔采用梅花形布置，间距为 0.25m×0.25m，孔深 0.15m。以防护边坡，防止水土流失，保护环境，管护期 2 年，可追肥 2-3 次，并经常浇水、锄草、松土、做围，以免被草淹没，促其健壮生长。

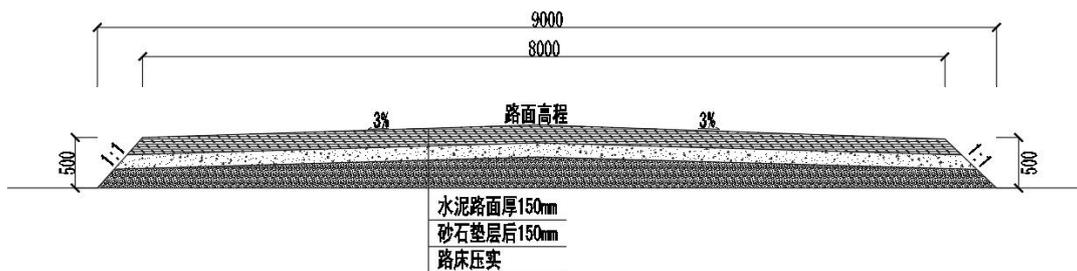
图 5.2-4 水泥路修复示意图

本次设计对损毁范围内的道路修复分 2 步走，在塌陷区未沉稳时采用临时修复措施，随沉随填、垫堵裂缝、填后夯实等技术保持原来道路的原有强度。在塌陷道路首位设置警示标识，提醒过往车辆行人注意安全。对沉稳区受损道路对路基和路面进行全面修复，采取措施为：基础压实→路床摊铺碾压一路肩修筑，修理后与损毁前路面状况保持一致。道路横断面图见图 5.2-4、5.2-5，每延米工程量见表 5.2-1。路面材料根据原路面材料选择，以恢复原状为宜，垫层选择砂石垫层，路床选择级配碎石，重度受损区路面拆除后进行破碎，破碎粒径不大于 100mm，碾压铺平后做为路床，减少建筑垃圾外运。

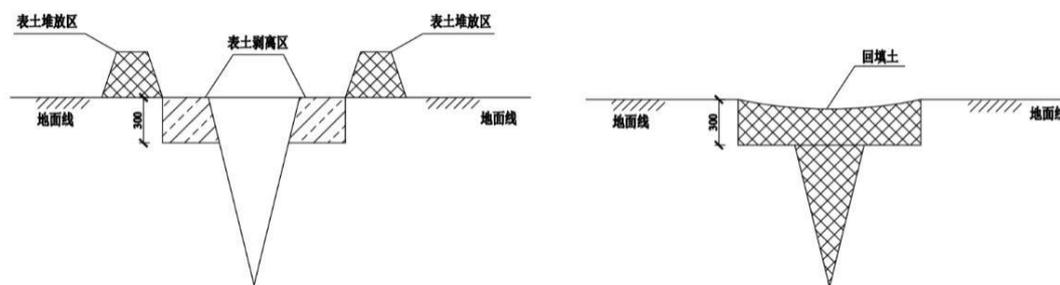
图 5.3-1 典型裂缝充填设计图

裂缝填充后要保证原有土地的生产能力，分期分区治理，做到边剥离边充填边回覆，缩短施工工期，填充时间最好选择在无农作物的时间段实施。裂缝填充时要加强临时防护措施，如施工中的临时拦挡等。施工过程中均采用人工剥离与填充为主，剥离裂缝两侧表土和用于充填裂缝土源要根据交通运输条件就近堆放。典型裂缝填充见图 5.3-1。
