陕西富平水泥有限公司  
富平县宝锋寺水泥用灰岩矿矿区生态修复方案  
(矿山地质环境保护与土地复垦方案)

陕西富平水泥有限公司

2025年11月

编制单位: 中国建筑材料工业地质勘查中心陕西总队

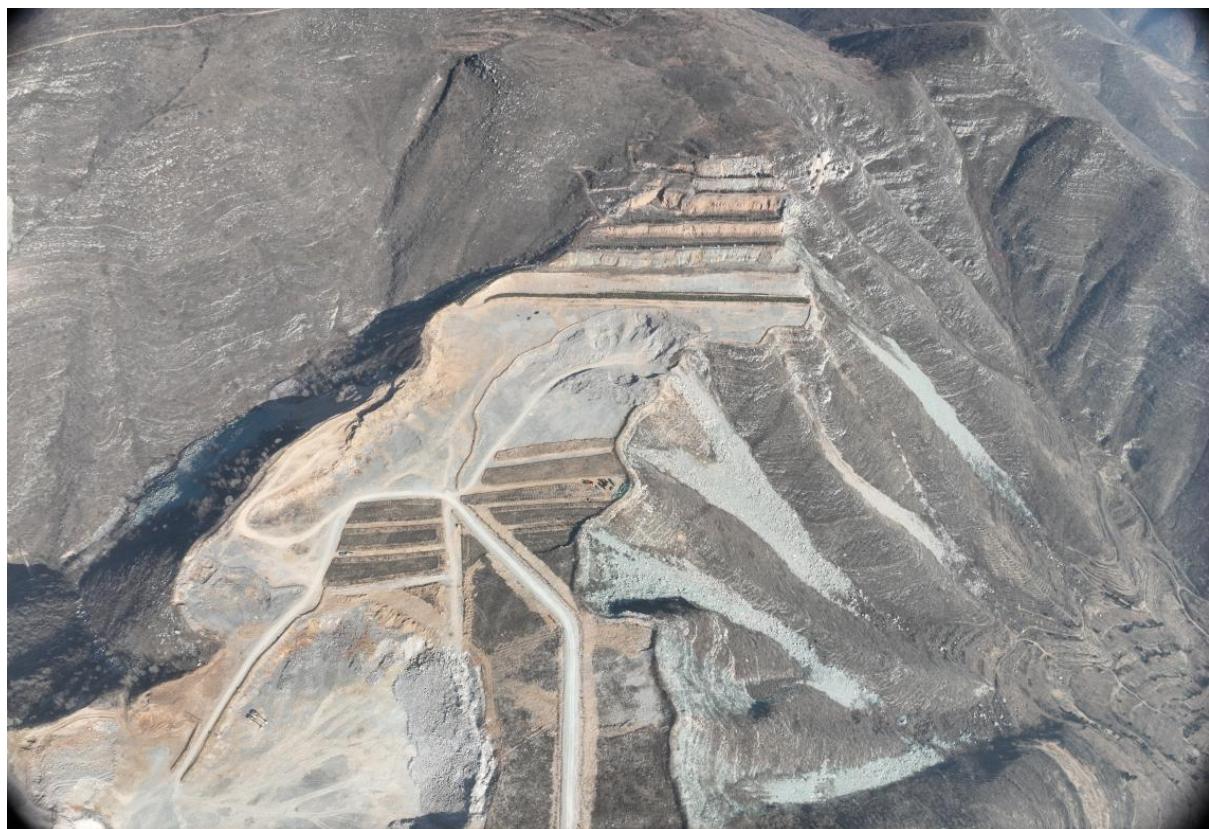
照片 1-1 露天采场

宝锋寺水泥用灰岩矿矿区分为南北两个山头，北部最高处莲花台海拔标高 1250.5m，南部最低处周家坡海拔 760.0m。露天采球场位于矿区范围内的宝锋寺一带，最低开采标高 885.0m，最高开采标高 1240.0m。一期露天开采境界南北向长 1400m，东西向宽约 150~1025m，矿山首采位置为 1120m 水平和 1080m 水平，目前已开采多年，形成了 +1120m、+1100m、+1080m、+1065m 多个稳定的终了边坡及平台。

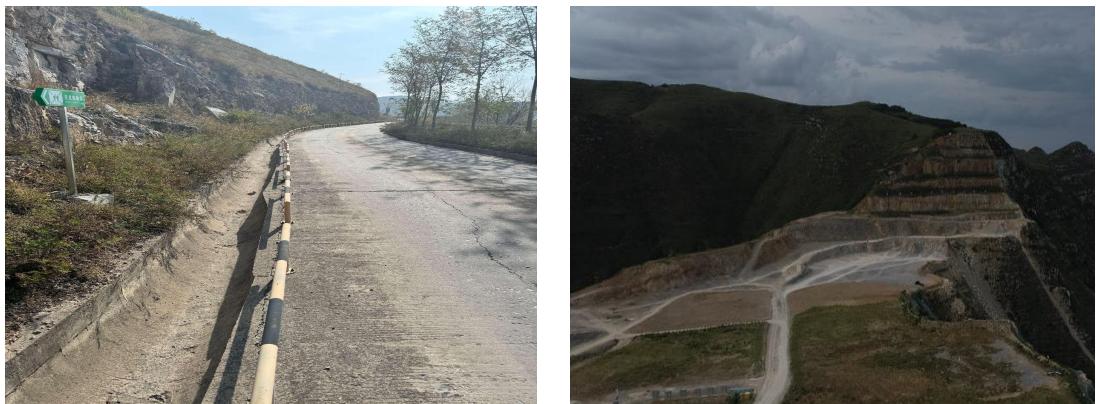
照片 1-2 矿山道路

矿山道路主要为上山道路、运矿道路。上山道路长约 3.7km，路面宽 5m，路基宽约 10m，为水泥混凝土路面，单车道，主要行人和运输材料使用。运矿道路均分布在采场范围之内，连接开采区与溜井，是车辆运输矿石的通道，宽约 7m，为泥结碎石路面。矿山外部运输道路曹白公路进入，至矿山碎石储存库截止，外部运输道路为农村道路，不会随着矿山开采消失，该道路用于后期矿山地质环境保护与土地复垦管护；内部运输道路自碎石储存库向西南延伸，而后折返上升至矿区开采工作面，矿山内道路均为临时道路，在开采过程中会消失。

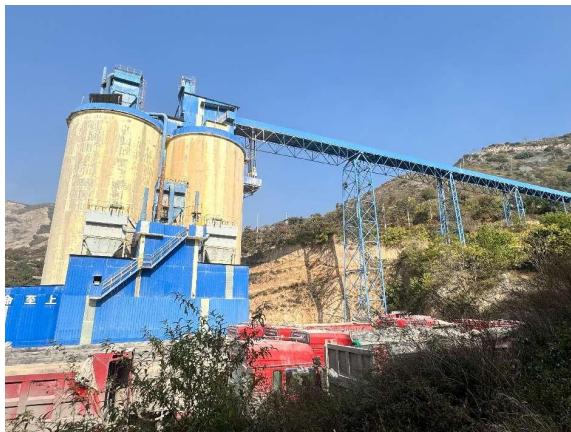
照片 1-5 破碎车间

采用溜井平硐开拓—胶带机运输方案运输。矿石经挖掘机采装，自卸汽车运输至溜井口，下放至破碎硐室内料仓，料仓内矿石经过重型板喂机和破碎机加工成碎石。

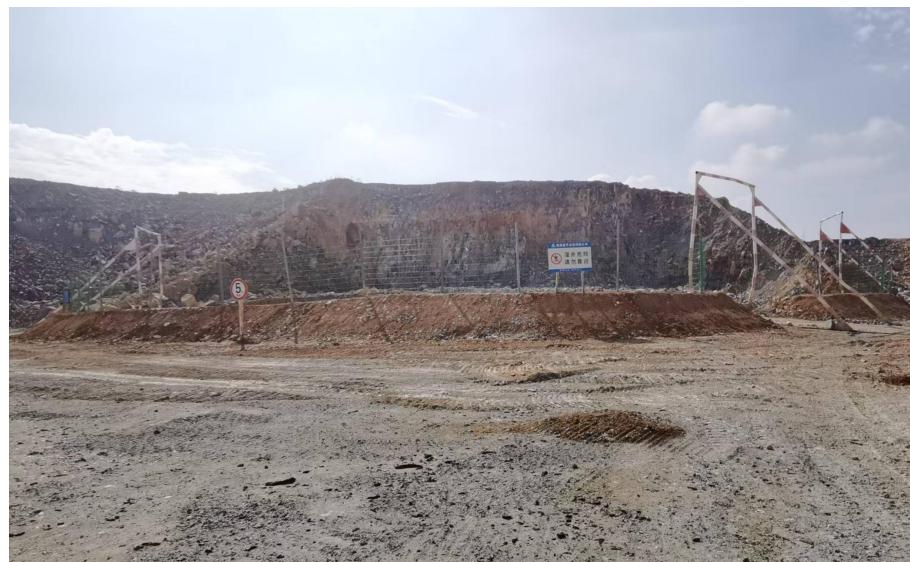
照片 1-9 溜井

溜井位于 1035m 平台，深 165m，直径 6m，溜井下部设破碎硐室，尺寸为 28.5m × 17.5m（含料仓），硐室内设有收尘器；860m 平硐（胶带运输机巷道）断面采用三心拱形，长度约为 400m，其净宽 4.6m，壁高 2m，拱高 1.5m，采用钢筋混凝土方式支护（300mm 厚）；回风斜井采用半圆拱，净宽 1.8m，长度约为 300m，连接通风机硐室（独立硐室），硐室净宽 7.08m，长 7.8m，采用抽出式回风。溜井和矿仓、破碎平硐均位于石灰石矿层中。

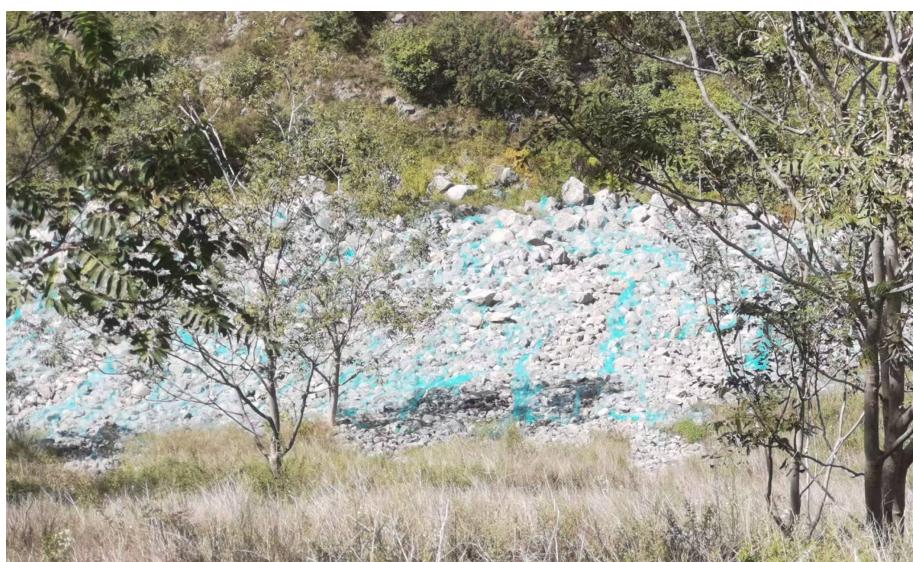
照片 1-10 基建废石场

矿区矿体绝大部分裸露地表，无大夹层。生产中剥采比很小，不设置生产废石场。只设一座基建废石场，位于矿山开采区西北侧的碘娃沟内，其容积可达  $65 \times 10^4 \text{m}^3$ ，废石场下游修建拦石坝。基建废石场现已被自然生长的草木覆盖、公司已修建拦渣坝防止地质灾害、并且随着矿山降段开采该区域自然消除，矿山已于 2022 年向富平县自然资源局提出申请，不再对基建废石场进行治理工程，县局对该申请同意变更。

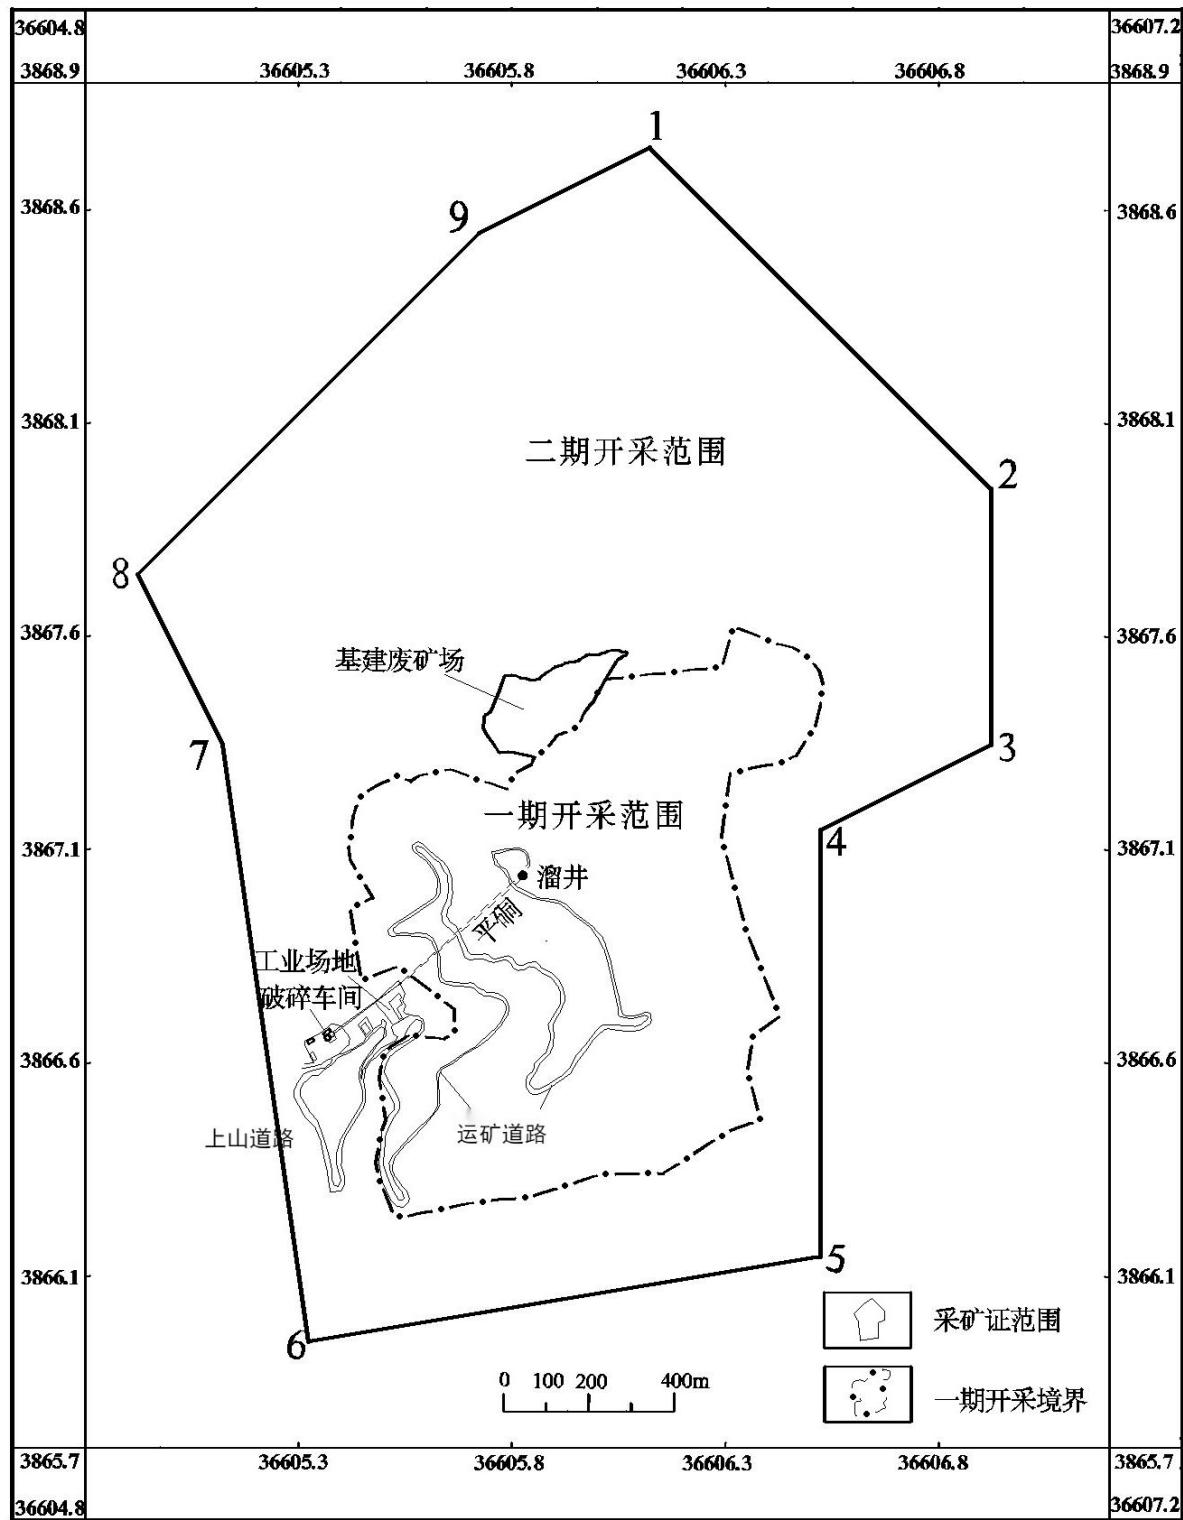
图 1-3 总工程平面布置图

工程总体部署：矿山工程总体部署有开采境界（一期）、矿山道路、基建废石场、工业场地、溜井和破碎车间（见图 1-3）。矿山不设爆破材料库，矿区生产所用爆破材料由当地公安机关指定的民爆公司配送。

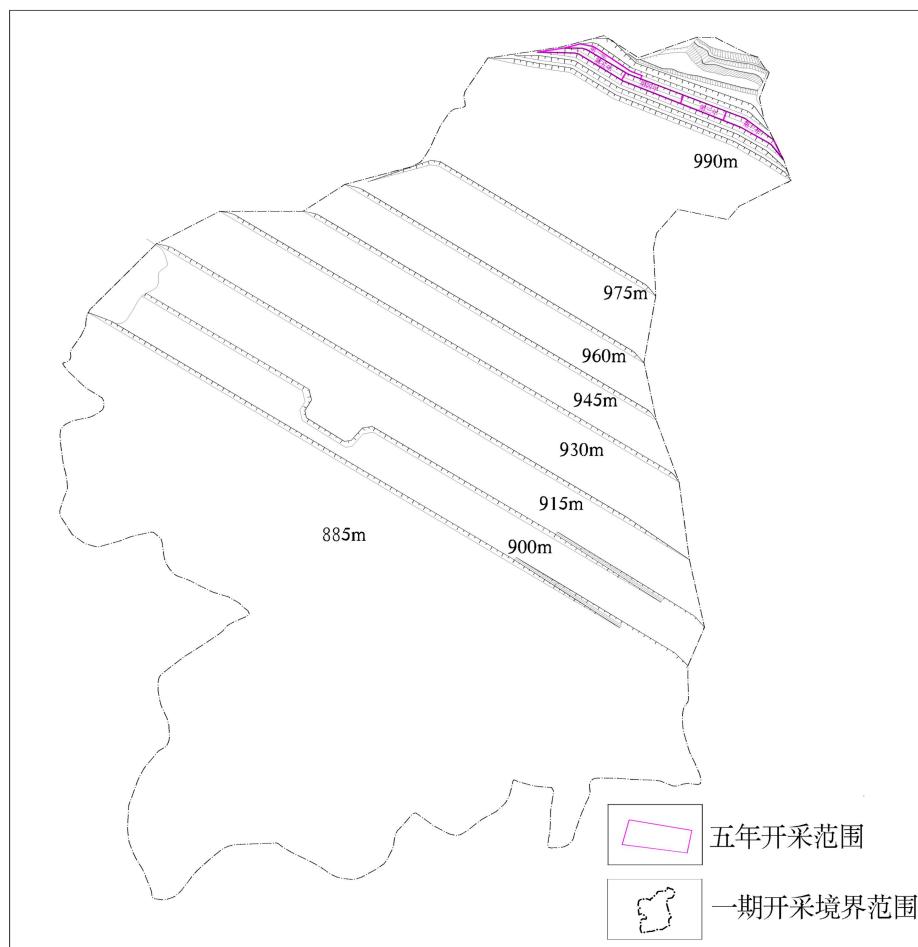
图1-6 预测矿山五年开采范围

依据矿山开采计划和《开发利用方案（修编）》设计，可知方案适用期（5年）结束后矿山采至1020m平台，可形成1050m、1035m以上平台及其边坡。根据矿山开采现状，结合预测适用期（5年）开采台段，依据矿区地形预测出方案适用期开采范围如图1-6。

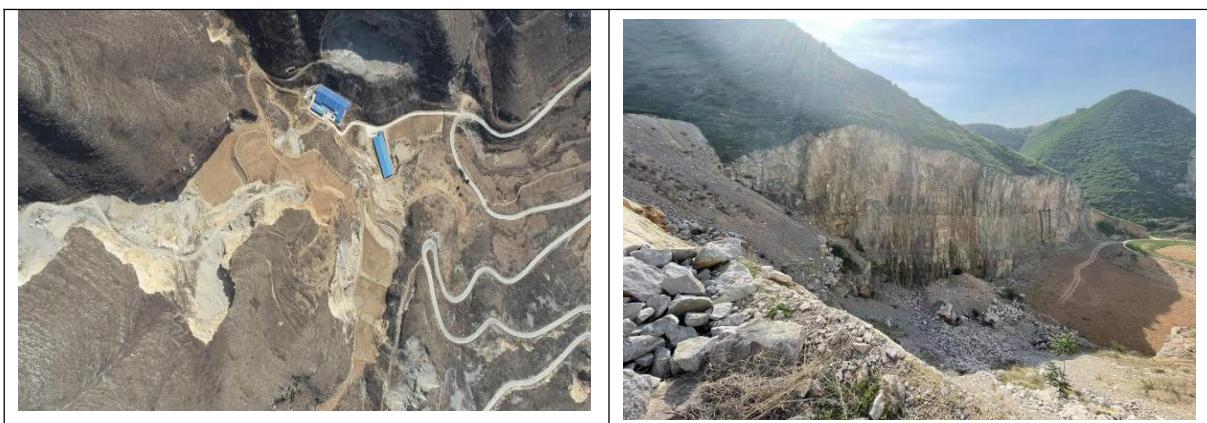
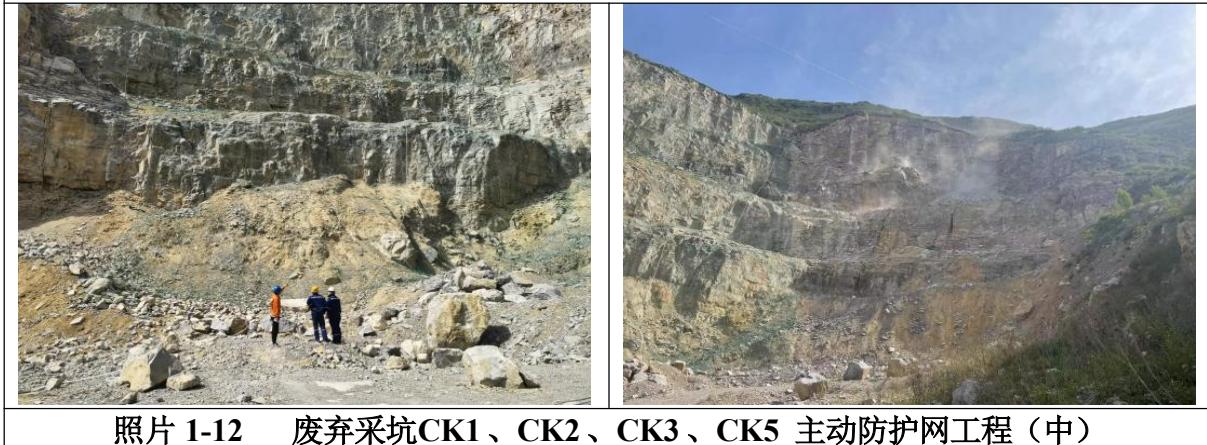
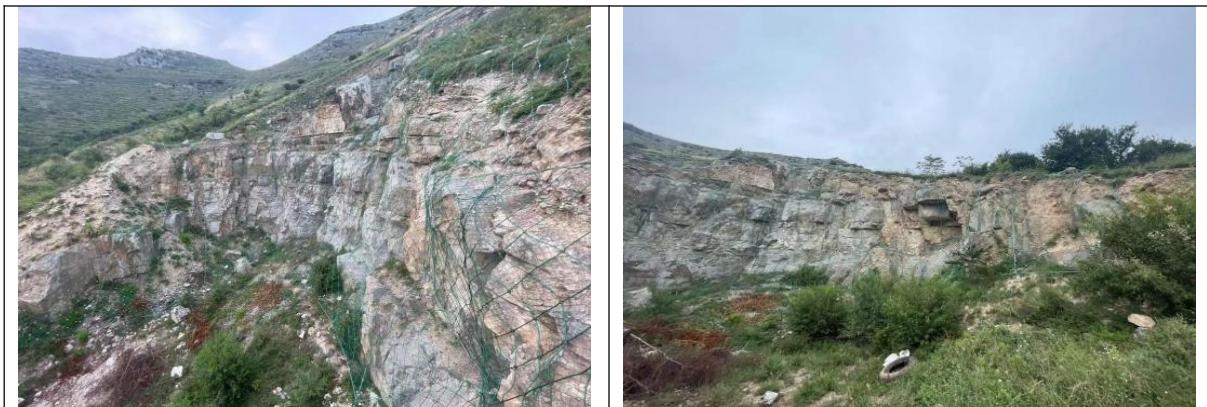
矿区在历史上有过采矿活动，在矿区内遗留下大小不等的5处废弃采坑CK1～CK5，废弃采坑均为以往民采遗留，累计占地面积0.2km<sup>2</sup>。废弃采坑破坏原始地形地貌，使得山体裸露，基岩出露，对原始地形地貌景观破坏严重，对矿山地质环境影响严重。经陕西富平水泥有限公司同意，企业愿承担废弃采场的恢复治理与土地复垦工程，于2022年度进行了清理浮石、主动防护网加固工程，废弃采场现状如下所示。

照片 1-11 废弃采坑CK1、CK2、CK3、CK5 主动防护网工程（前）

照片 1-12 废弃采坑CK1、CK2、CK3、CK5 主动防护网工程（中）

照片 1-13 废弃采坑CK1、CK2、CK3、CK5 主动防护网工程（后）

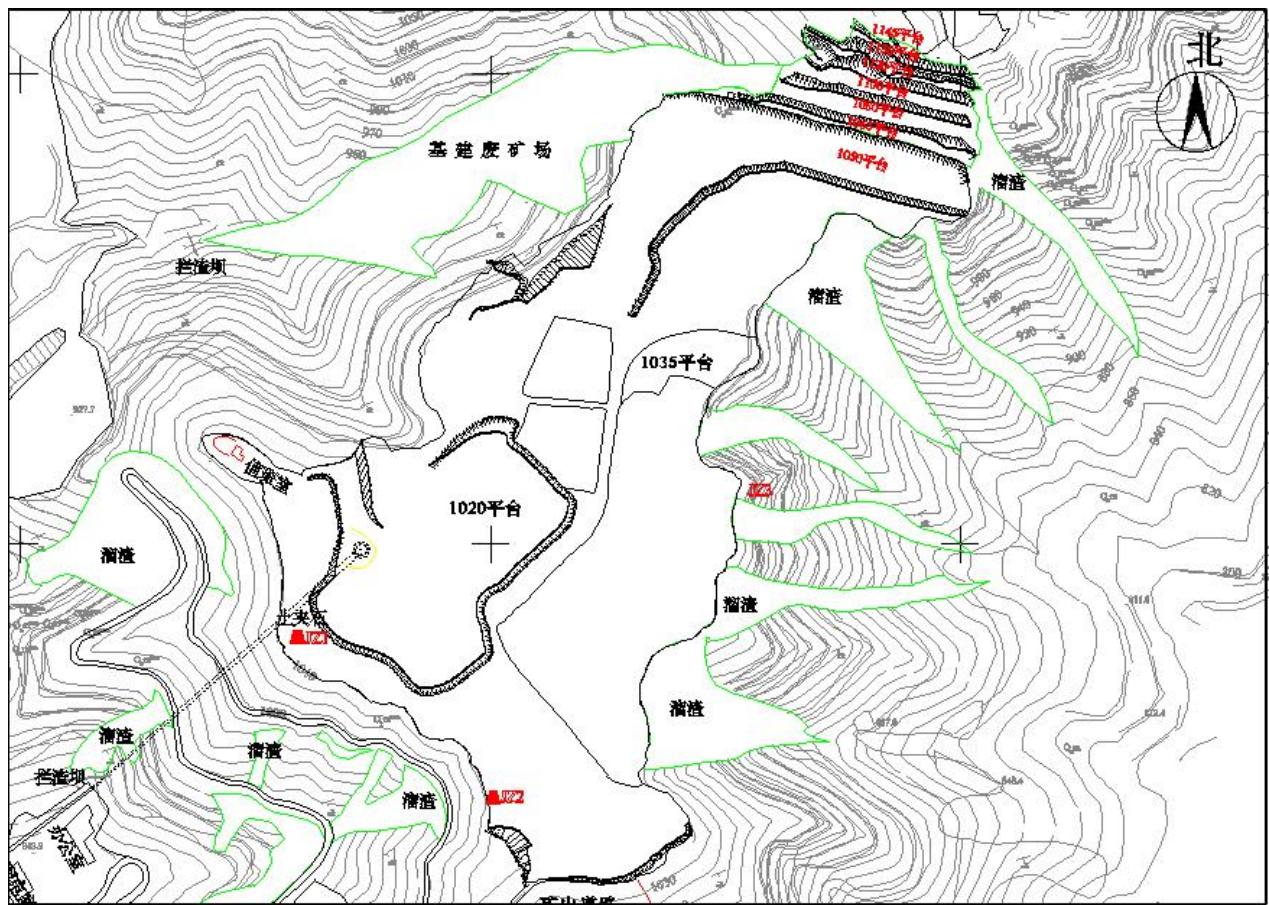
图 1-7 露天采场开采现状图

陕西富平水泥有限公司日产 5000t 水泥熟料生产线矿山建设工程于 2005 年开始基建工作，建成了露天采场、矿山道路、基建废石场、工业场地、溜井和破碎车间等。2006 年矿山正式投产，至今主要对矿区的一期开采区进行开采。

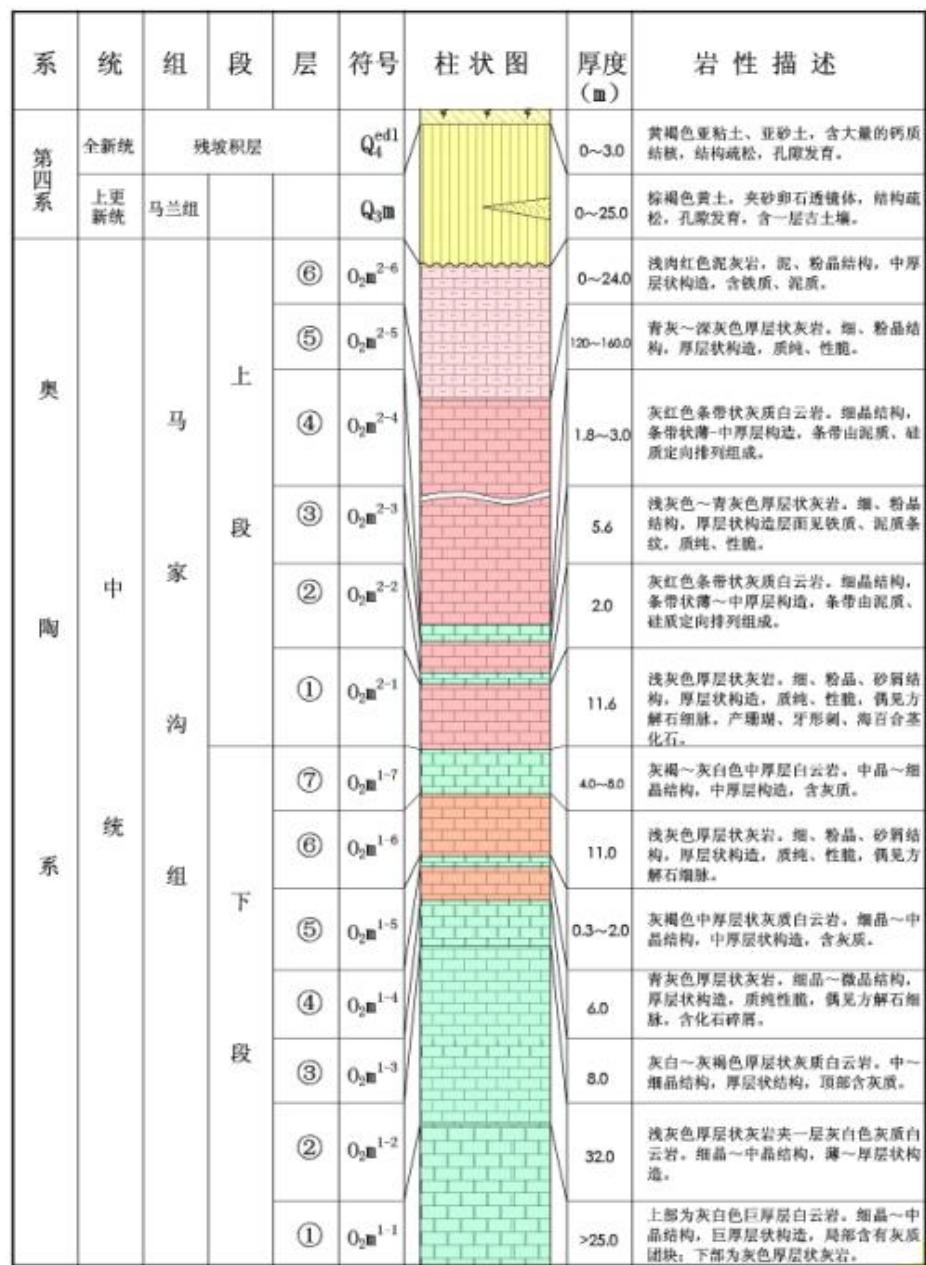
图 2-6 矿区地层综合柱状图

全新统残坡积物 ( $Q_4^{edl}$ )：由黄土及大量的钙质结核和灰岩碎石，结构疏松，孔隙发育，不整合覆盖在山梁的缓坡地带。

上更新统马兰组 ( $Q_3m$ )：主要呈裙带状分布在矿区西南和北西部山梁的坡脚地带，山梁的缓坡处零星分布。为风积相黄土，土质均匀，局部夹砂卵石透镜体，结构疏松，孔隙发育，底部为一层古土壤，与下伏地层呈被覆式不整合接触。

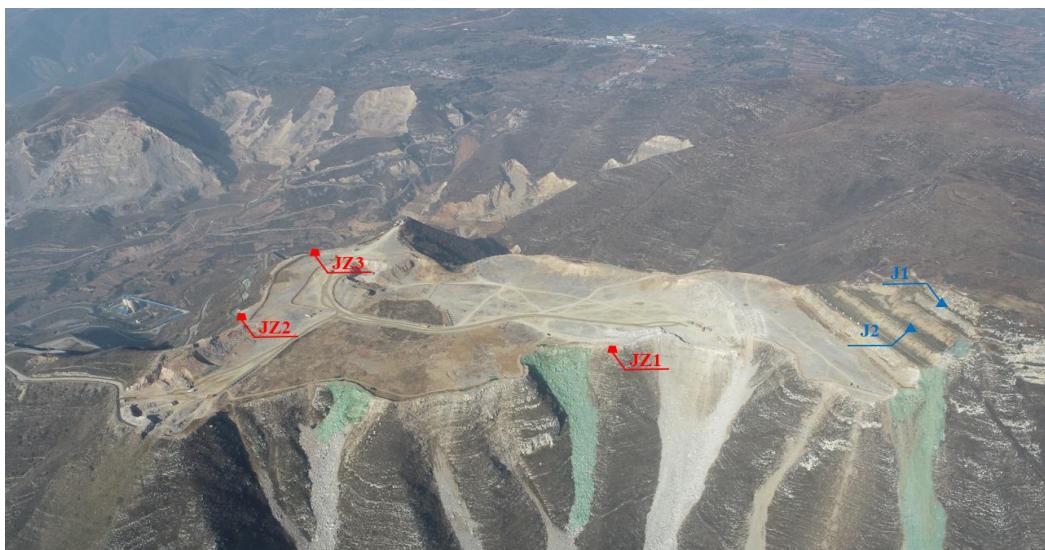
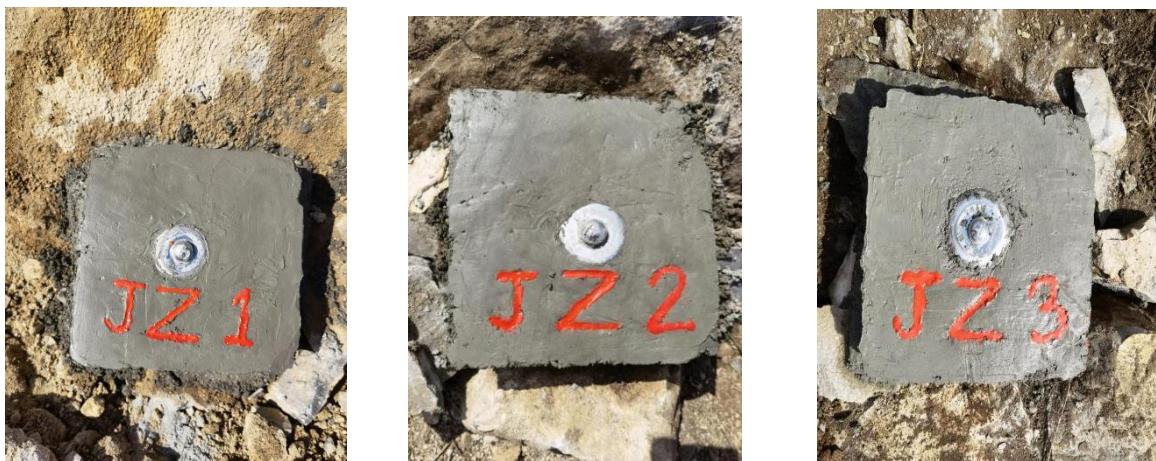
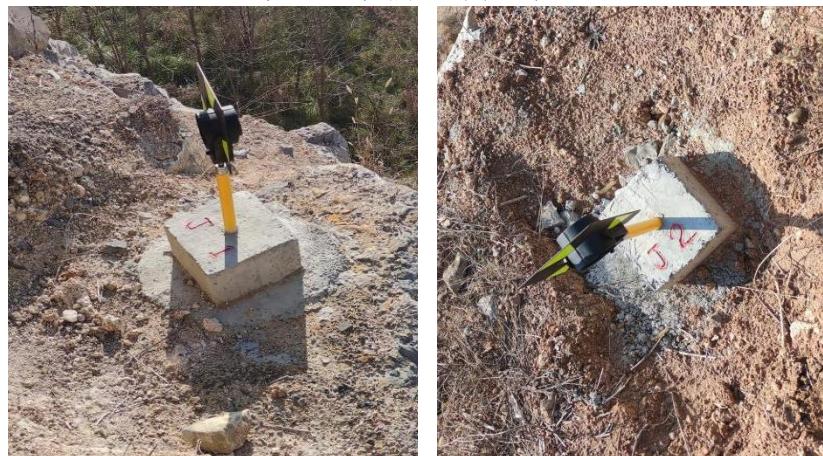
2021 年-2023 年陕西富平水泥有限公司委托中国建筑材料工业地质勘查中心陕西总队对矿山开展边坡变形监测、地形地貌景观监测、土壤质量监测、矿山土地损毁和土地复垦效果监测等各项监测工作，并编制矿山地质环境及土地复垦监测报告。监测工作不仅有助于保护宝贵的土地资源，还能为矿山企业提供决策依据，促进可持续发展的实现。监测点与基准点地标见照片 2-27、2-28、2-29。

照片 2-27 监测点及基准点位置

照片 2-28 变形监测基准点

照片 2-29 变形监测点

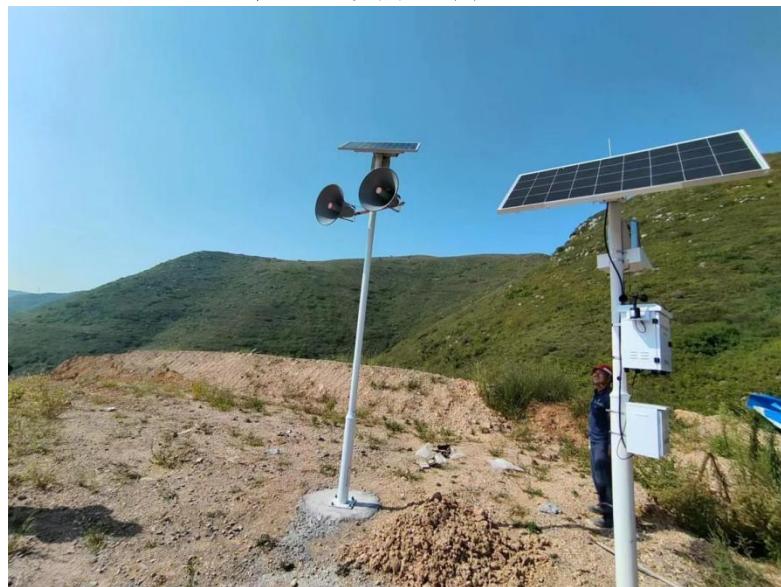
照片 2-30 雨量监测计

2023 年度矿山安装了一套雨量监测计，包括雨量和风力两参数，带太阳能供电，数据可直接上传云平台，实时监测变化，为矿山提供准确的气象数据。

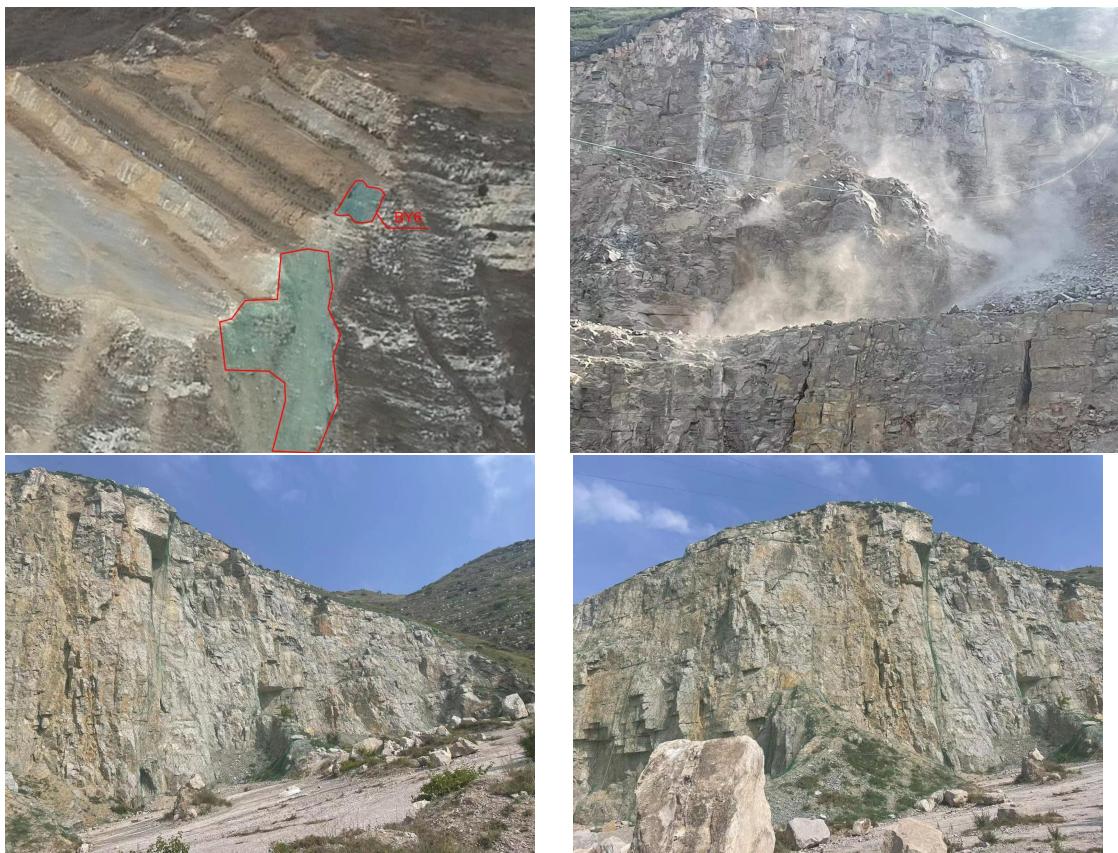
**照片 3-1 崩塌隐患治理（危岩清理、挂网）**

据原《方案》不稳定地质体调查, 在评估区共发现有 6 处崩塌隐患, 其中 4 处崩塌隐患位于废弃采场中, 2 处崩塌隐患位于矿山北部。1 号崩塌隐患点 (BY1) 位于废弃采场 CK2 东北部边坡上, 2 号崩塌隐患点 (BY2) 位于废弃采场 CK3 西北部边坡上, 3 号崩塌隐患点 (BY3) 位于废弃采场 CK4 西北部边坡上, 4 号崩塌隐患点 (BY4) 位于废弃采场 CK5 西南部边坡上, 5 号崩塌隐患点 (BY5) 位于采场西北部边坡上, 6 号崩塌隐患点 (BY6) 位于采场东北部边坡上, 崩塌隐患点均为岩质崩塌。矿山已对崩塌隐患 BY3、BY5、BY6 进行危岩清理, 对废弃采场 CK1、CK2、CK3、CK5 进行锚杆支护、挂网、清理浮石等治理工作, 已消除崩塌隐患。

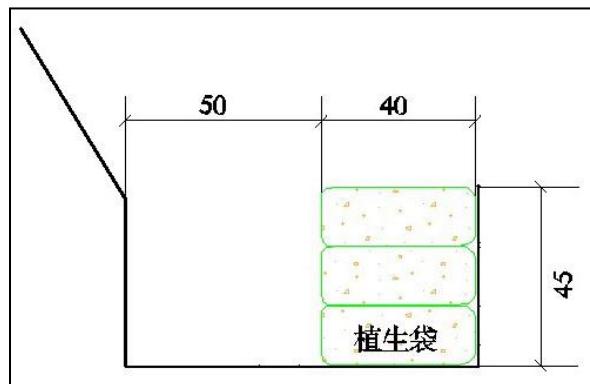
图 5-1 截排水沟示意图

汇水面积依据实际地形图计算，确定排水沟工程采用矩形断面宽 0.5m、深 0.45m，断面示意图见图 5-1。在采场各清扫平台和基底内侧设置排水沟，预计排水沟长约 6679m。截排水沟把采场上游的汇水拦截住，并用自流的方式排到附近的沟谷中。矿区沿用开发利用方案设计在沟谷处设置排水沟，矿山工业场地周围设排水沟，及时将雨水排走，以防矿区和工业场地内积水，影响生产和生活。矿山运输道路一侧设排水沟，防止路面积水。

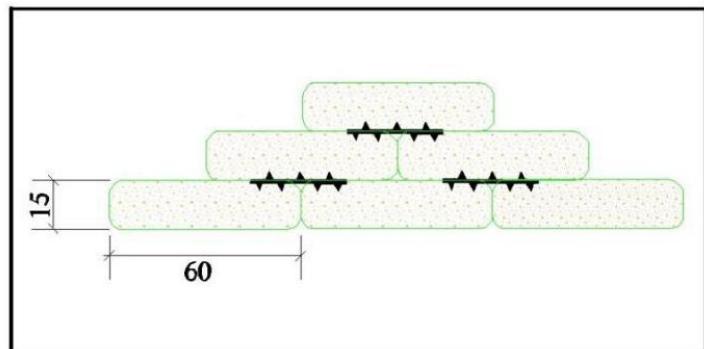
图 5-3 植生袋挡土墙摆放立面图

2) 在采场各台阶外侧修建植生袋挡墙, 高 1.5m, 宽 0.4m, 堆放方式如图 5-3 所示。

修筑植生袋挡墙长约 11170m。

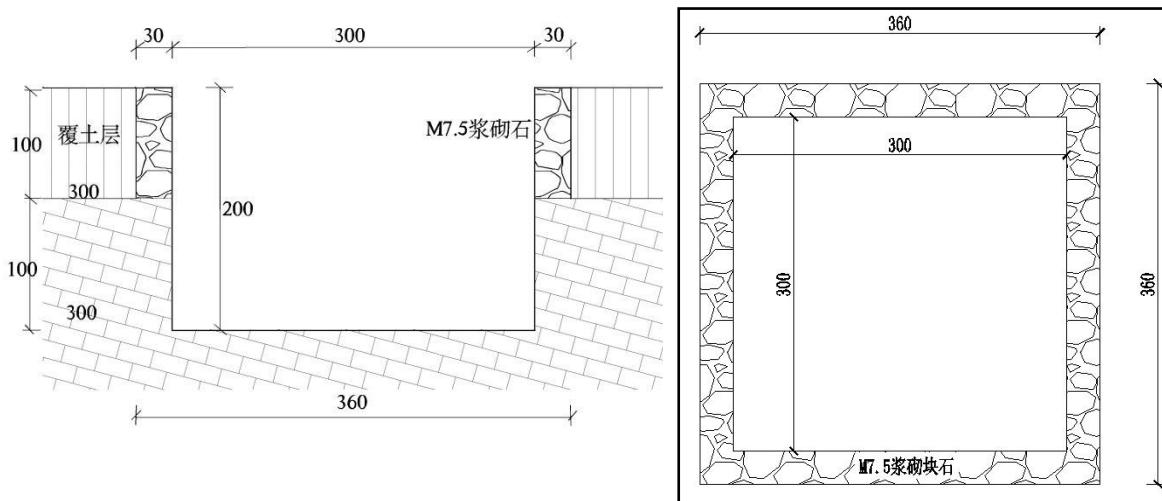
图 5-4 蓄水池设计大样图（标注单位：cm）

设计工程量：在采场基底修筑蓄水池。蓄水池净边长 3.0m，净深 2m，壁厚 0.3m。

蓄水池高出原始岩面部分（覆土层）采用浆砌石砌筑，原岩部分采用石方开挖形成，蓄水池高出岩面 0.9m，开挖石方深度为 1.1m，蓄水池内侧面 M10 水泥砂浆抹面。预计露天采场共需修筑蓄水池 8 个，开挖石方 79.2m<sup>3</sup>，M7.5 浆砌块石 25.92m<sup>3</sup>，M10 水泥砂浆抹面 264m<sup>2</sup>。蓄水池示意图见图 5-4。

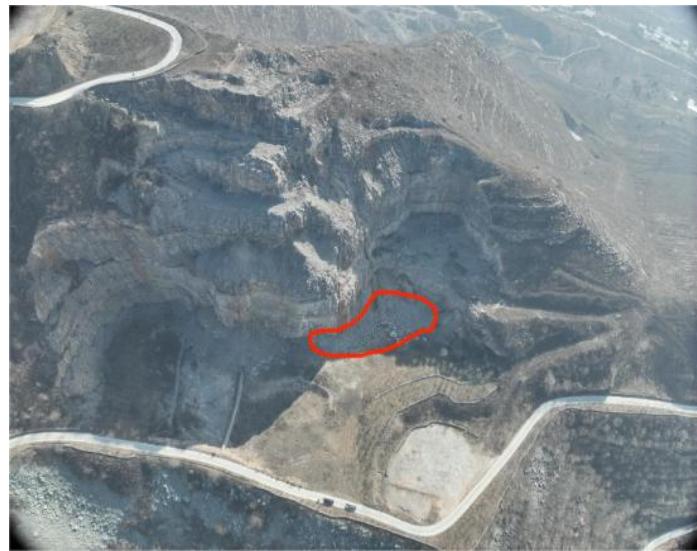
照片 5-1 废弃采场 (CK4) 航拍照片

治理方案：废弃采场（CK4）废渣清理

在废弃采场（CK4）边坡坡脚处，存在未清运的废渣 100m<sup>3</sup>，采用人工和机械相结合的方式，将坡脚处废渣清运，确保边坡的稳定性。

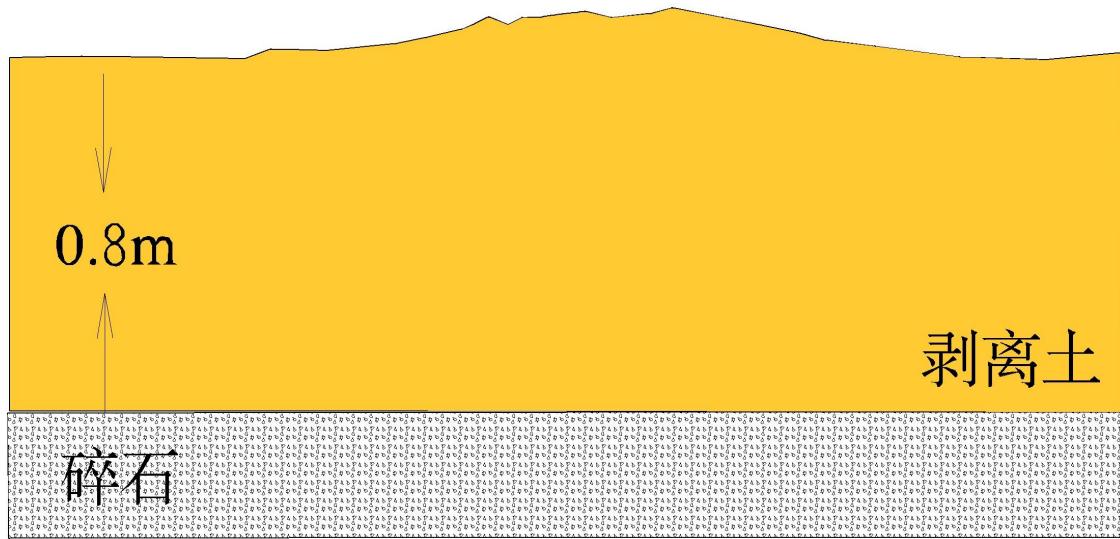
图 5-5 覆土剖面图

对表土进行土壤改良，以提高土壤的质量。改良的方法为施生物有机肥法。每公顷

施 4500kg 生物有机肥。

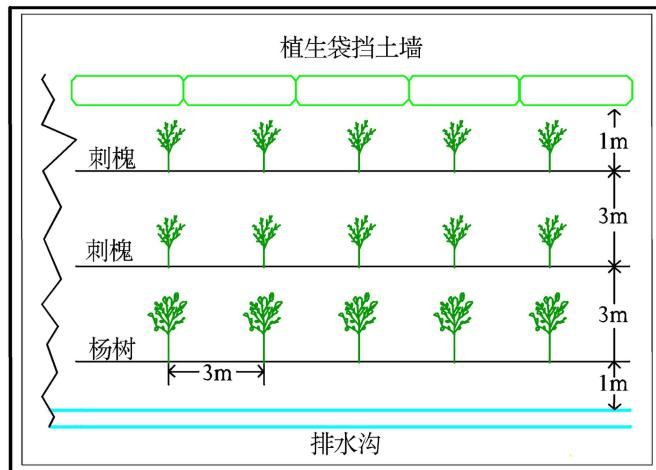
图 5-6 清扫平台（宽 8m）苗木栽植示意图

在采场平台按照 3m 间距栽种乔木杨树、刺槐, 其中杨树选用 1-2 年生苗木, 苗高 200cm; 刺槐选用株高 80cm, 冠幅 40cm, 地径 4cm。清扫平台种植 1 排杨树 (内侧), 种植 2 排刺槐 (图 5-6); 安全平台种植 1 排杨树 (内侧), 种植 1 排刺槐 (图 5-7)。乔木栽植株距 3m, 行距 3m, 采用人工挖穴, 树坑规格为  $0.5\text{m} \times 0.5\text{m} \times 0.5\text{m}$ , 树坑规格根

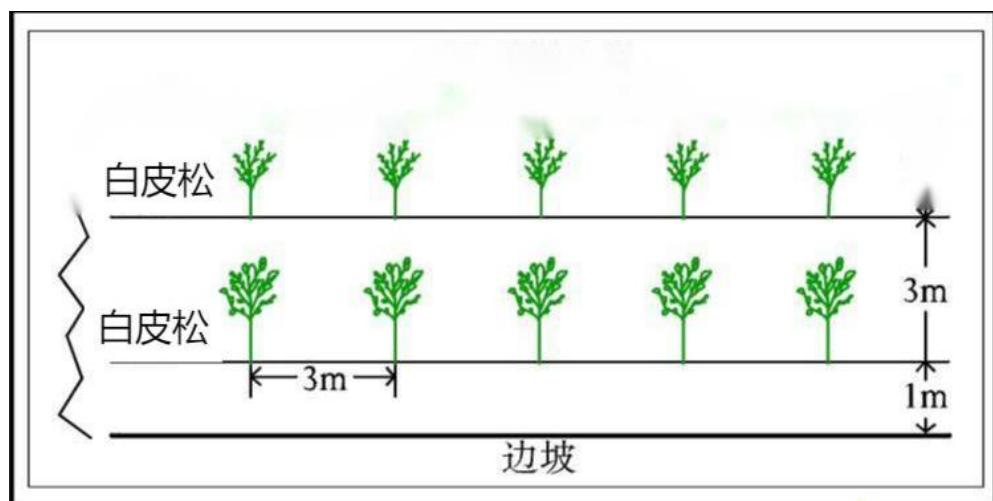
图 5-9 临时复垦区域苗木栽植示意图

栽植白皮松：矿山 2025 年在采场平台按照 3m 间距栽种乔木白皮松，其中白皮松选用 2~3 年生苗木，苗高 200cm；乔木栽植株距 3m，行距 3m，采用人工挖穴，树坑规格为  $0.5\text{m} \times 0.5\text{m} \times 0.5\text{m}$ ，树坑规格根据所选树苗适当增大。

撒播草籽：撒播草籽标准： $25\text{kg}/\text{hm}^2$ ，以恢复生态。播种时间为每年 4-5 月份。
