陕西澄城董东煤业有限责任公司
澄城县董东煤矿
矿区生态修复方案
(矿山地质环境保护与土地复垦方案)

2025年12月

编制单位：陕西工程勘察研究院有限公司

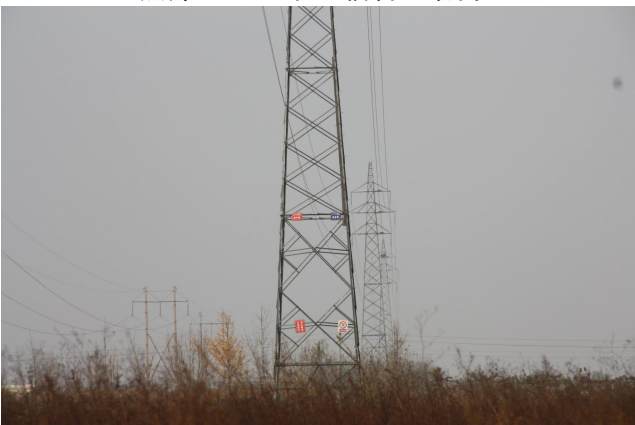
照片 1.3-6 杨董线（镜向 N）

董东煤矿用电线路为杨董线，引自澄城县杨庄 35KV 变电站。杨董线在矿区内长度为 2.62km，沿途布设塔基 13 个，编号依次为杨董线 40~52。见照片 1.3-6。

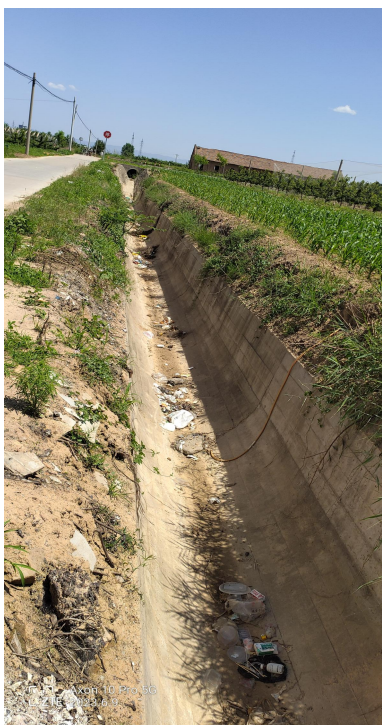
照片 2.1-1 八支渠（混凝土预制板）（镜向 NE）

本矿区地表大部分被厚层第四系黄土覆盖，地表无河流，仅有两条引水渠，即五一渠和八支渠（照片 2.1-1、2.1-2）。五一渠从矿区西部由北向南穿过，为县城饮用水引水渠，引自五一水库，五一水库位于澄城县罗家洼乡，距本矿约 11km，为澄城县的供水水源。八支渠从矿区东部由北向南穿过，为沿途各村农田灌溉引水渠。

八支渠（照片2.5-19、2.5-20）及田间灌溉水渠，在评估区内广泛分布。其断面为“U”型，八支渠上口宽约1.8m，深约2.0m，断面尺寸约 3.75m^2 ，八支渠是渭南石川灌区的主要水渠，平时无水，仅在灌溉季节有水通过，为沿途各村农田灌溉引水渠（照片2.5-19），评估区内分布长度为16.7km。农田灌溉支渠，为八支渠支渠，其断面为“U”型，混凝土衬砌，深、宽均为0.5m。遍布通村公路一侧。

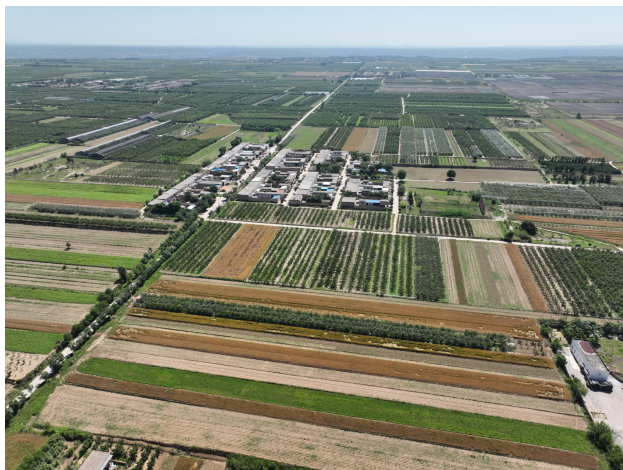
照片 2.1-3 矿区中部黄土台塬地貌（无人机拍摄）

矿区属渭北黄土塬区，地貌以黄土台塬（照片 2.1-3、图 2.1-5）为主体，黄土层厚达 90~130m 左右。井田西侧县西河附近树枝状冲沟（照片 2.1-4）发育，井田东北部柏东村东北有树枝状冲沟（见图 2.1-5）发育，沟谷标高+450m~+620m，相对高差约 170m。井田内地势平坦，冲沟不甚发育。地势东北高西南低，地面标高+682m~+732m，相对高差约 50m。矿区地形地貌卫星图见图 2.1-6。

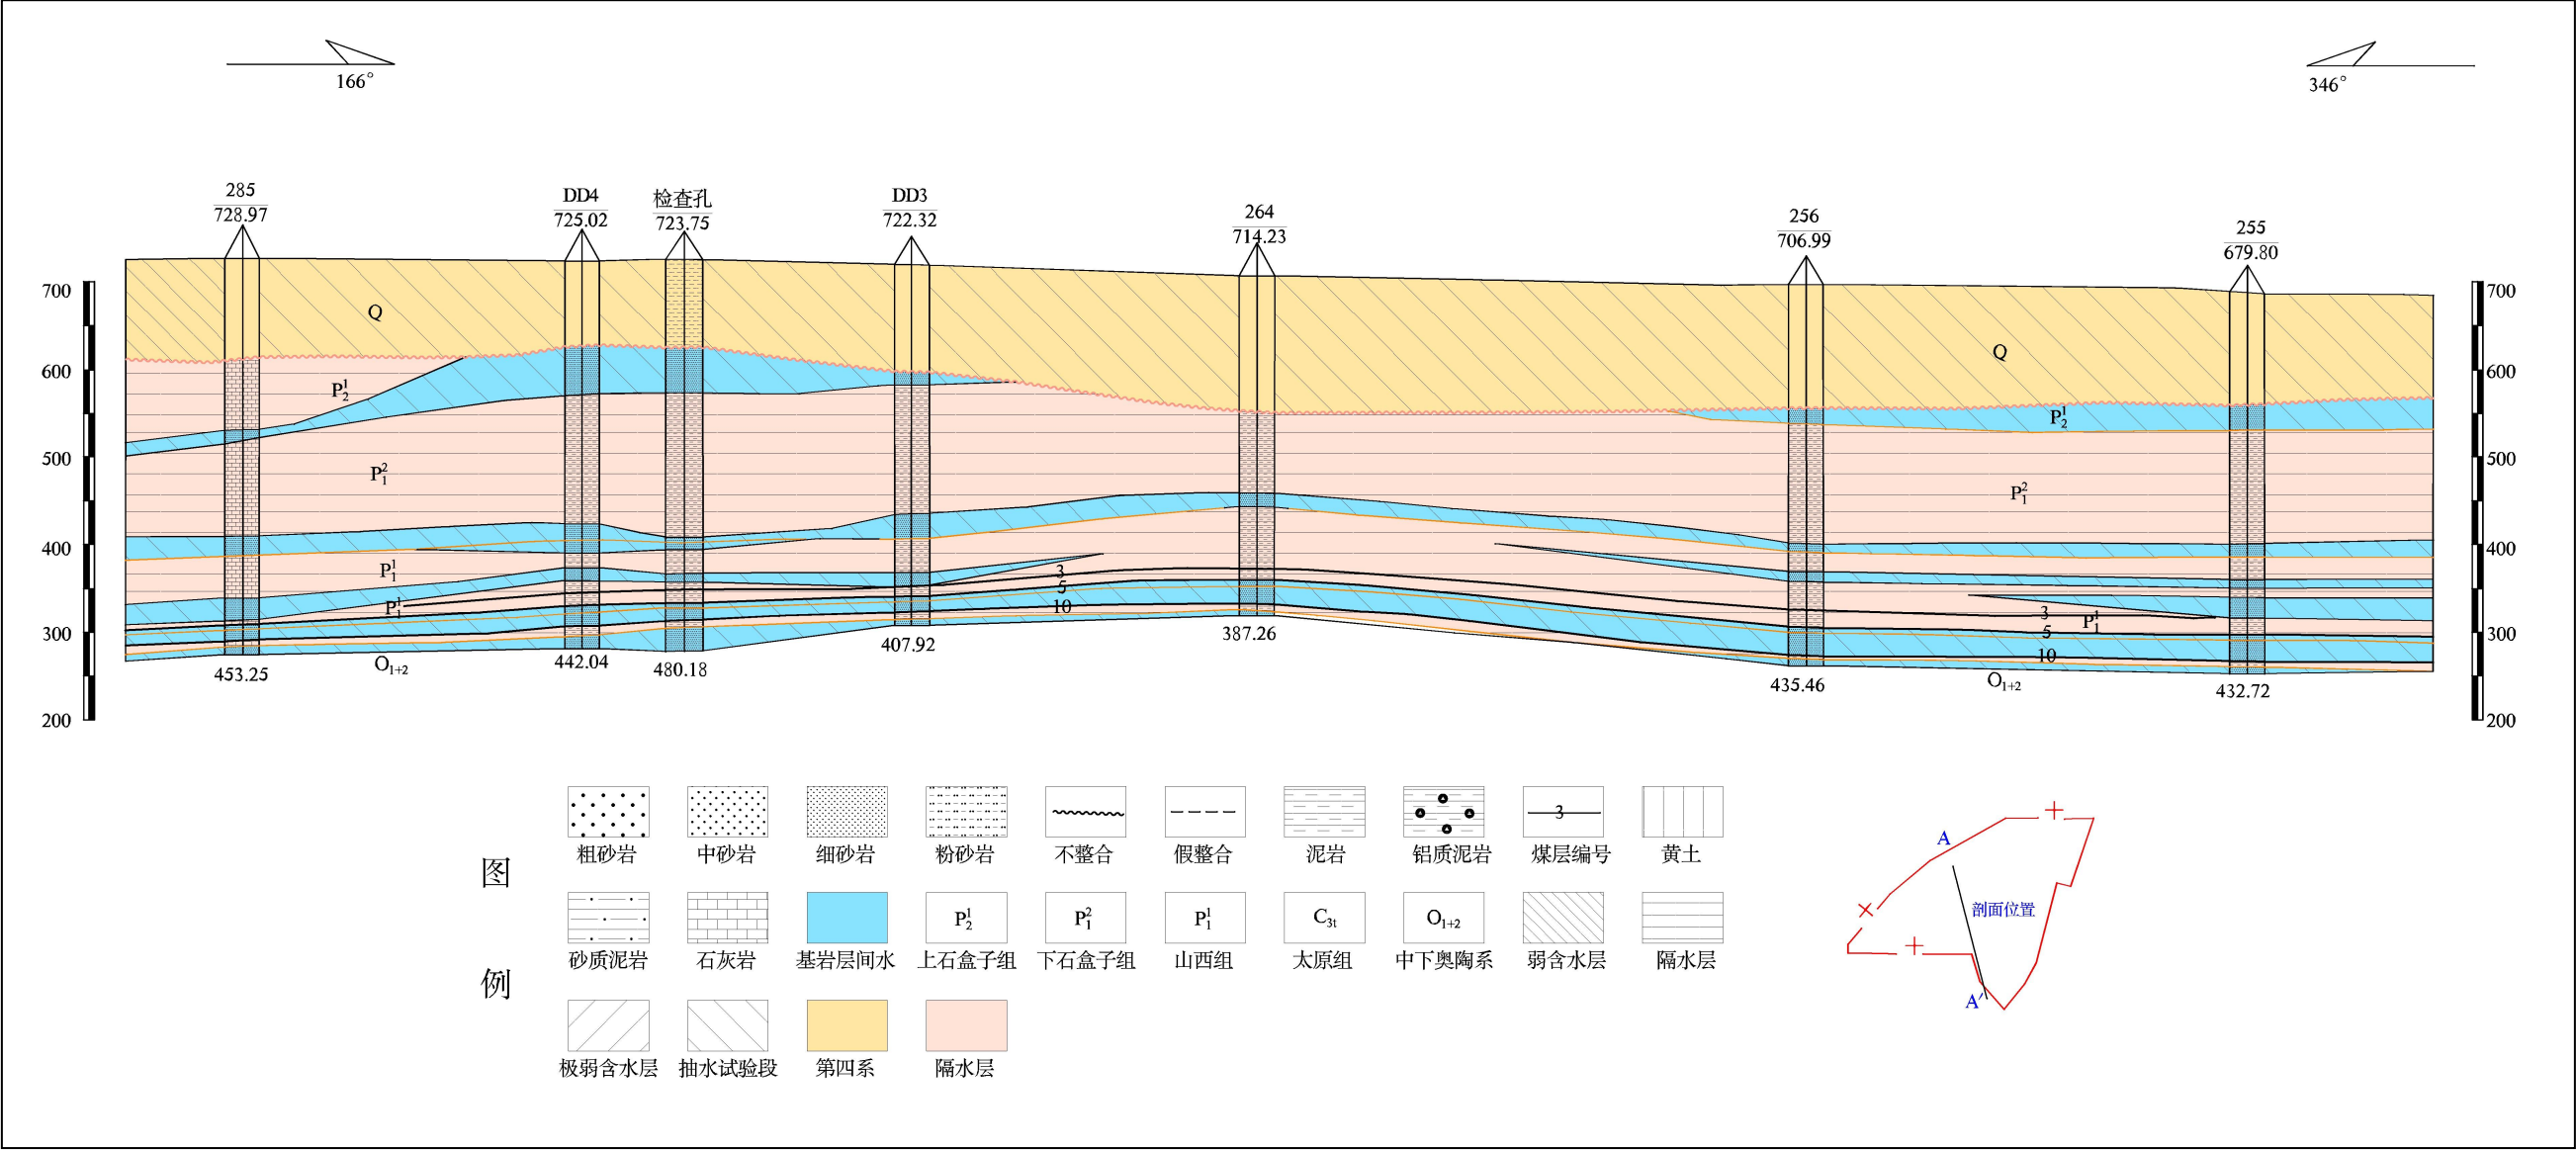
图 2.2-2 矿区地质剖面图（图件来源于资料收集）

(1) 奥陶系中下统(O_{1-2}): 岩性以灰、深灰色厚层状及块状石灰岩为主, 夹泥灰岩及白云质灰岩, 隐晶质至晶质结构, 普遍具溶蚀裂隙及溶洞, 厚度达数百米。

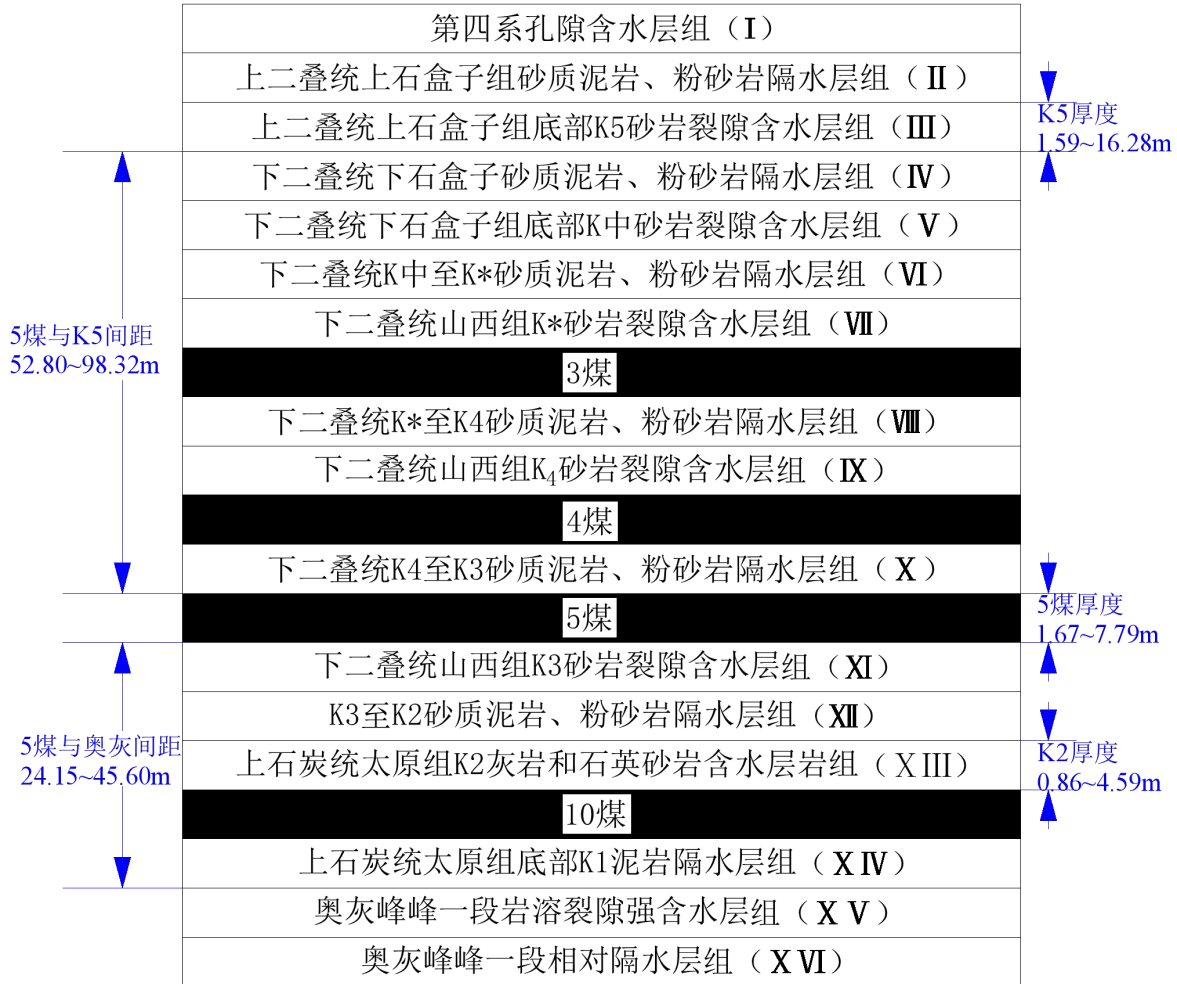
图 2.2-6 董东井田煤层与主要含（隔）水层位置有关系示意图

董东煤矿矿区水文地质剖面图见图 2.2-4、综合水文地质柱状图见图 2.2-5。井田钻孔揭露地层厚度、煤层与主要含水层间距见图 2.2-6。井田内含水层特征由上而下概述如下：

K₅砂岩含水层位于上石盒子组底部，主要为灰白色中粗粒砂岩，局部含砾石，泥质胶结，裂隙较发育。厚度 2.50~25.10m，平均厚度 13.80m。根据抽水试验资料，K₅含水层单位涌水量为 0.0087 L/(s·m)，渗透系数为 0.000482~0.0976m/d，水位标高+526~+615m，水温 18~20℃，水质类型 Cl·SO₄-Na 型，矿化度为 0.86~0.95g/L。属富水性弱的含水层。

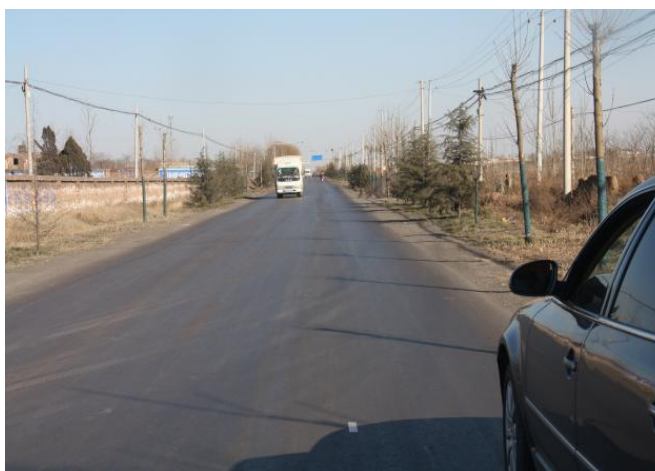
照片 2.5-11 省道 S106（镜向 N）

S106 省道：又名澄赵公路，从井田西部南北向穿过，矿区内长度 3.0km，宽约 8m，沥青路面（见照片 2.5-11）。

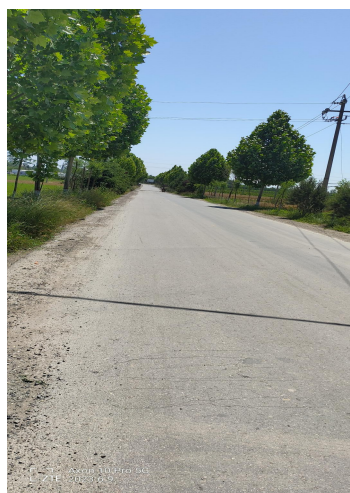
照片 2.5-12 县道 X306（镜向 NE）

X306 县道：又名澄合公路，从井田南部东西向穿过，矿区内长度 2.34km，宽约 12m，沥青路面（见照片 2.5-12）。

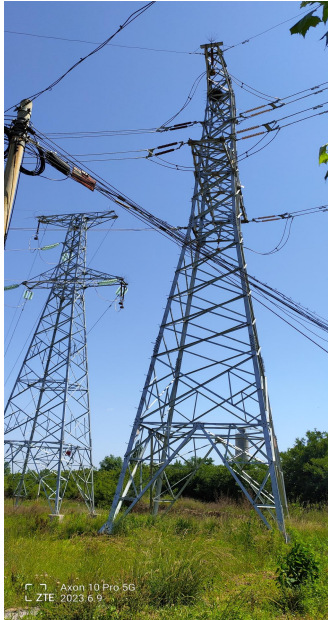
照片 2.5-15 王澄线（镜向 NE）

见图2.5-1。其中：王澄线（照片2.5-15）于矿区西部南北向布设，长度2.15km，塔基数10个，编号依次为王澄线072~081；王西II号路线（照片2.5-16）于矿区中部东西向布设，长度4.25km，塔基数20个，编号依次为王澄线30~49。

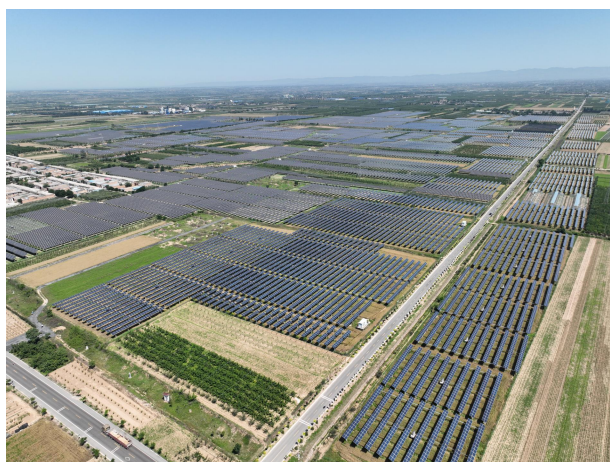
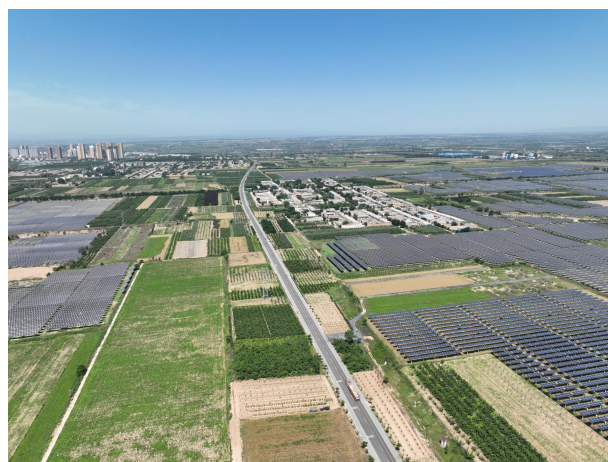
渭南光伏领跑基地澄城县庄头镇曹庄100MW光伏发电项目为澄城县盛步光伏电力有限公司项目，项目厂址位于陕西省澄城县庄头镇曹庄村（照片2.5-21、2.5-22），中心处坐标，海拔高程约725m，占地面积3750亩。项目总投资70000万元，安装容量为100MW的光伏发电单元，年平均发电量为14887.77万度，服务年限为25年。建设内容为采用光伏复合形式建设光伏发电单元，110kV升压站、送出线路等以及项目配套设施。该项目通过“棚上光伏发电+棚下农业种植”的模式。

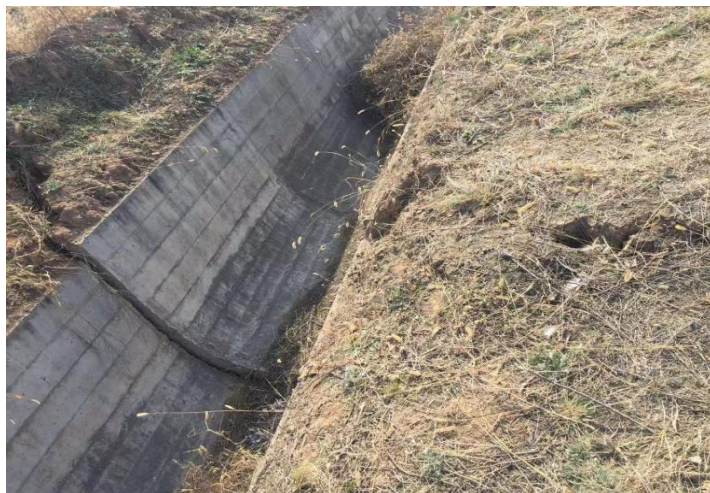
照片 2.6-1 八支渠治理前（镜向 SW）

2020 年对采煤沉陷（2018 年以前开采形成，TX1~TX2 区，沉陷已稳定）造成的渭南石堡川八支渠渠道下沉断裂区段，损毁支渠铺设玻璃管道，确保八支渠沿线农田正常灌溉，董东煤矿委托陕西陕煤澄合多种经营有限公司完成八支渠修复工程，一期铺设玻璃管道 600m，二期铺设玻璃管道 290m，共计铺设玻璃管道 890m，共投资费用 264.5891 万元。

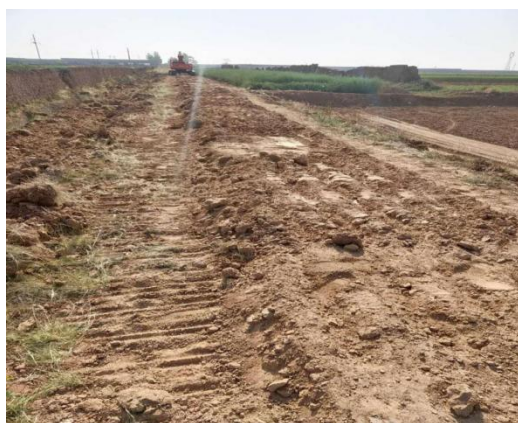
照片 2.6-4 八支渠覆土（镜向 W）

八支渠修复完成后，矿山企业委托庄头镇宋家村对八支渠进行了植被绿化，在八支渠覆土上（长度 720 米）种植新草地，并进行后期养护服务。绿化工程费用 9.0432 万元。

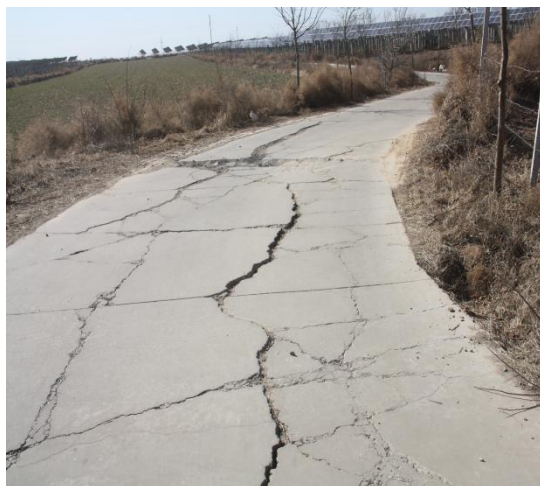
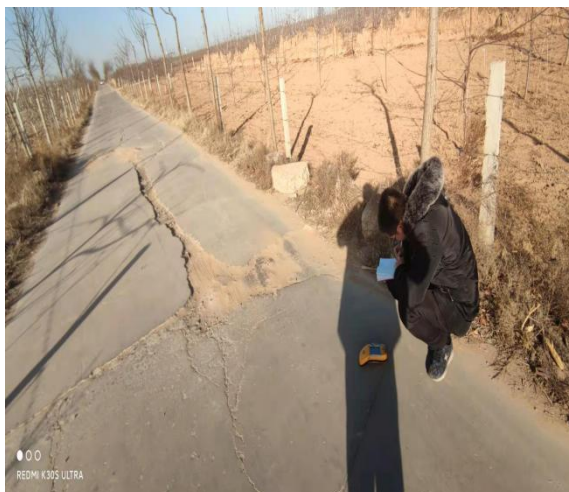
2021 年，对曹郭通村水泥路面损毁进行修复（2018 年以前开采形成，TX1~TX2 区，沉陷已稳定）：水泥路面，宽约 4.0m，总长 900m，修复长度约 355m，修复面积 1420m²，将损毁的路面拆除，清理整平路基，下部采用 20cm 砂砾石垫层铺设，上部采用 15cm 的水泥路面。工程费用 37.00 万元。照片 2.6-7~照片 2.6-10。

照片 2.6-7 治理前（镜向 NE）

照片 2.6-8 治理前（镜向 NE）

3、对损毁的通村水泥路面，先对路面塌陷坑、裂缝进行回填维护，确保了道路的正常通行。沉陷区稳定后，将损毁的路面拆除，清理整平路基，下部采用 20cm 砂砾石垫层铺设，上部采用 15cm 的水泥路面，对路面进行全面修复。

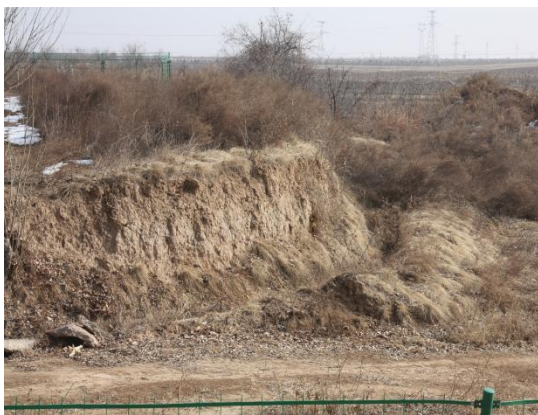
照片 2.6-11 代庄灌溉支渠治理前(镜向 SE)

2022 年，对损毁的农田灌溉支渠进行修复治理（2018 年以前开采形成，TX1~TX2 区，沉陷已稳定），代庄修复渠长 649m，庄头修复渠长 1685.7m。修复总长度 2334.7m。治理将损毁的灌溉支渠，混凝土衬砌，深、宽均为 0.5m。修复工程费用 188.00 万元。照片 2.6-7~照片 2.6-10。

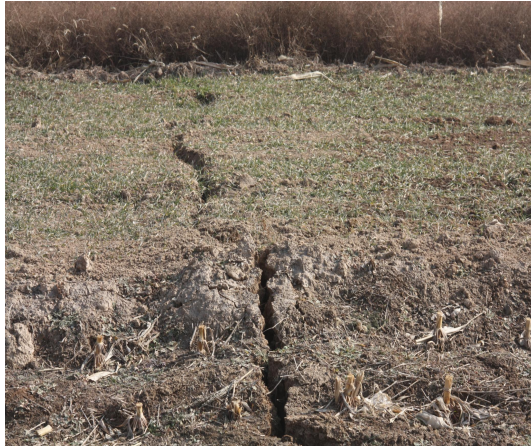
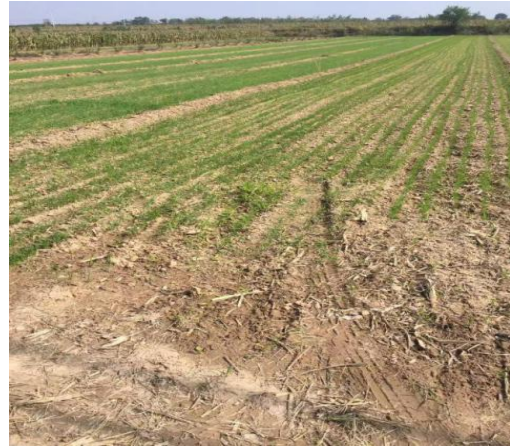
2019 年 2020 年复垦的土地（代庄村、郭家村、柏东村、庄头村等村庄，2018 年以前开采形成，TX1~TX2 区，沉陷已稳定）276.96hm²。措施主要有表土剥覆工程、土地平整、土地翻耕、土壤培肥、集雨工程。2020 年~2021 年对复垦的土地进行了管护。管护的土地主要为耕地，园地，在对实施复垦区域进行复垦效果监测的同时，通过对植被的管护监测措施，及时对受损的苗木采取补植、扶正、除虫、施肥等工作，保证了复垦区内植物的成活率达到 95%。

照片 2.6-17 土地裂缝治理前（镜向 NW）

照片 2.6-18 土地裂缝治理后（镜向 NW）

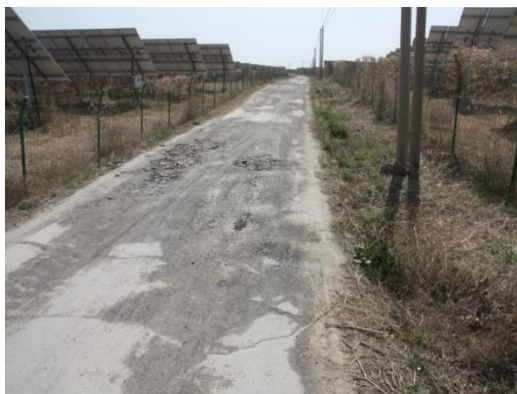
照片 2.6-19 道路修复前

受采煤沉陷影响，石家庄至柳家垣村通村公路路面损坏，影响通行安全，2020 年董家河煤矿委托陕西陕煤澄合多种经营有限公司修复该段公路，修复长度约 1528m，路面宽度 5.0m，水泥路面。通村公路修复工程费用 173.00 万元；

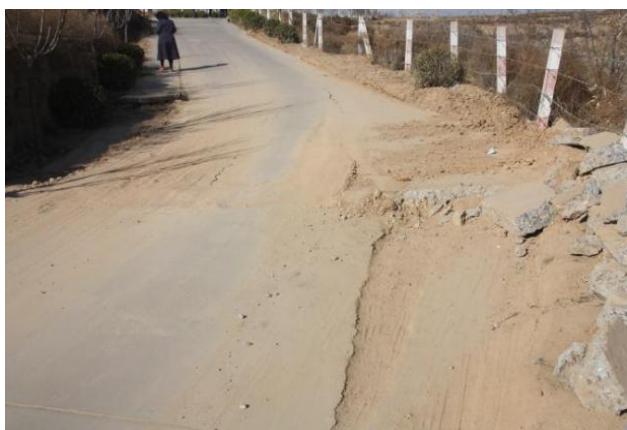
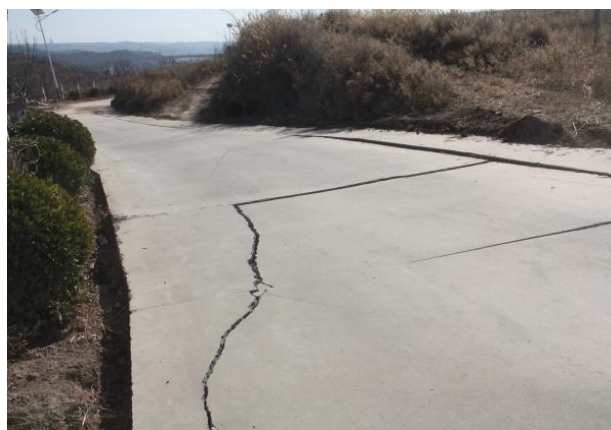
受采煤沉陷影响，西河村至永内村通村公路路面损坏，影响通行安全，2021 年董家河煤矿委托陕西陕煤澄合多种经营有限公司修复该段公路，修复长度约 874.7m，路面宽度 4.6m，总面积 4023.6m²，拆除原 150 厚砼路面，新作 300 厚的 3:7 灰土，150 厚的 C25 砼路面。通村公路修复工程费用 104.00 万元；

照片 2.6-21 道路修复前（镜向 SW）

照片 2.6-22 道路修复前（镜向 SW）

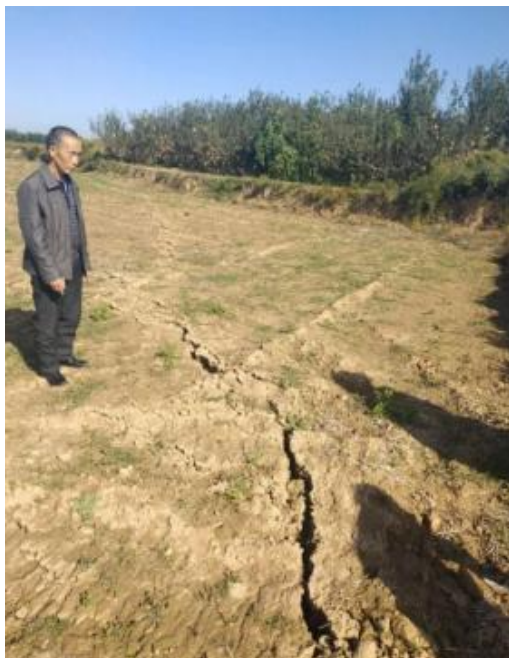
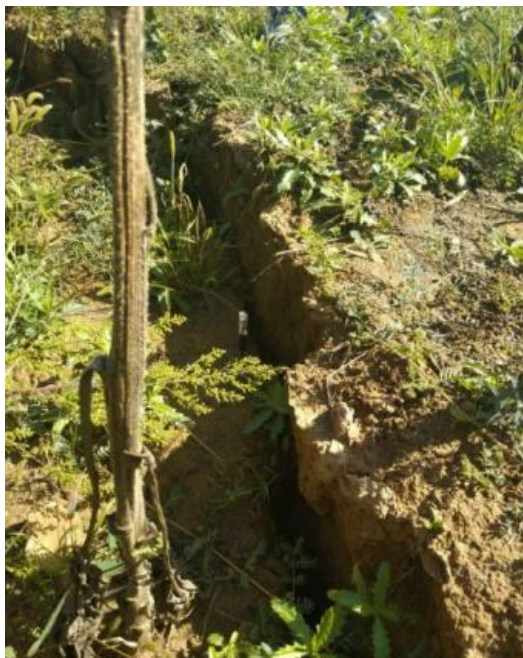
2020 年受二水平三采区 23503 工作面开采影响，西河附近土地出现沉陷裂缝，董家河煤矿委托陕西陕煤澄合多种经营有限公司对西河附近损毁区及北咀东部农场部分区域的土地裂缝进行修复，工程内容包括：沉陷土地裂缝充填等。工程费用 52.00 万元。

照片 2.6-25 沉陷土地裂缝（镜向 E）

照片 2.6-26 沉陷土地裂缝（镜向 SW）

2、对于渭北开采条件下的开采沉陷损毁土地形式特殊：地表破坏以裂缝破坏为主，在雨水浸湿下将发展为串珠的塌陷坑；复垦后会可能发生二次塌陷；开采对地表黄土结构形成扰动效应，塌陷区裂缝需要多次充填治理才能完成，加强对沉陷损毁土地的监测，对出现的裂缝要及时填充，施行免耕、深松等方式改善土壤质量，提高土地生产力水平。

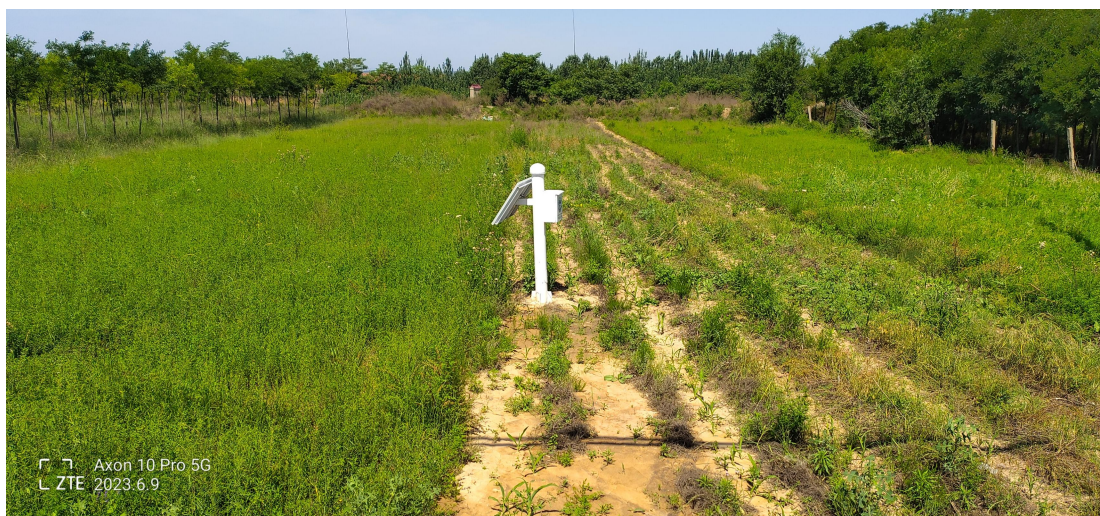
照片 3.2-1 TC10 工作面上监测仪（镜向 W）

为矿区现状和预测评估、后续开采活动和恢复治理工作提供数据支撑，2022 年-2024 年董东煤矿对 2019 年~2024 年开采的工作面区域部署地面塌陷自动化监测系统（照片 3.2-1）。

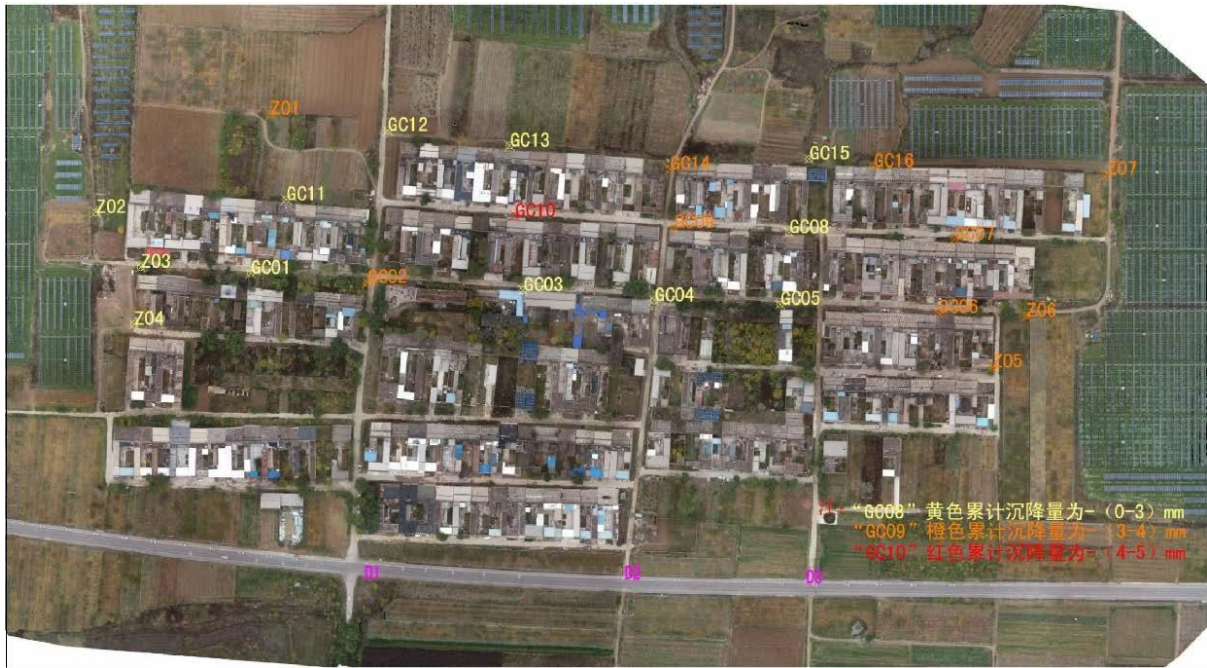
图 3.2-7 人工观测点部署图

2024 年 8 月 12 日开始观测工作，截止 2024 年 12 月 13 日，观测结果为：水平位移为 0.7mm~2.82mm，平均值为；累计沉降值为 2.26mm~4.06mm，累计沉降平均值为 3.07mm。

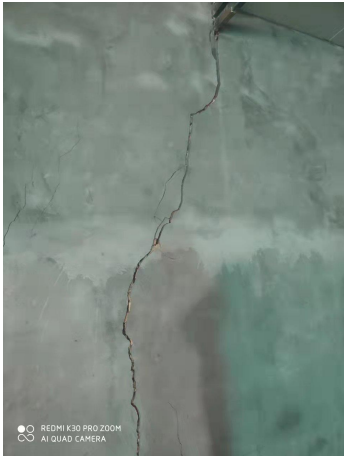
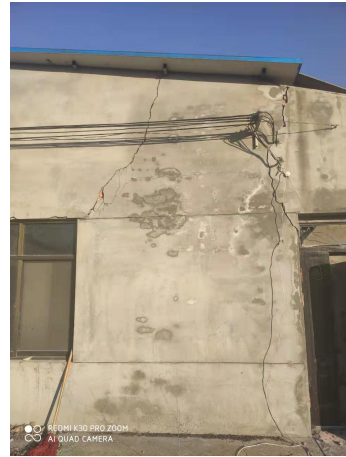
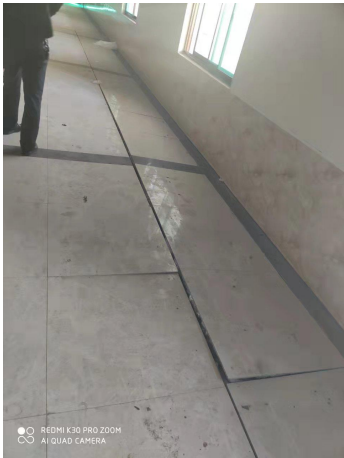
①蜀香缘饭店：受董东煤业公司50112采区沉陷影响，导致沉陷区蜀香缘饭店房屋变形破坏、地面变形、裂缝、影响严重，无法经营，（照片3.2-2~5），影响房屋15间，砖混结构，饭店占地约 356m²，对房屋的损毁程度严重，造成的危害程度中等，危险性中等。

照片 3.2-2 沉陷损毁房屋现状（镜向 NE）

照片 3.2-3 损毁房屋现状（镜向 WS）

照片 3.2-4 沉陷损毁饭店地面（镜向 NE）

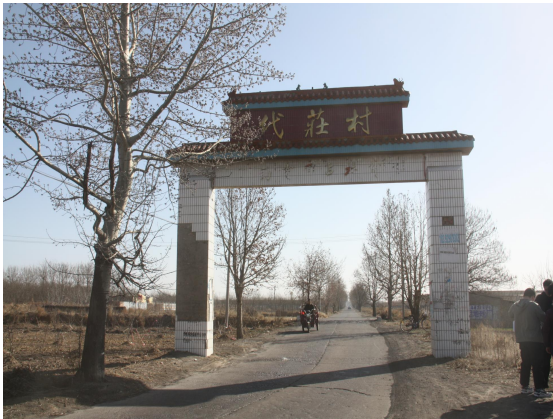
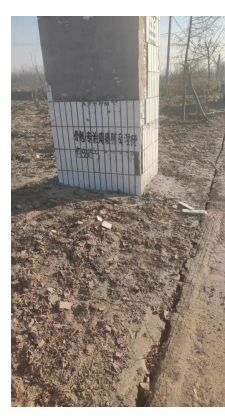
②代庄村牌楼：受采区沉陷影响，导致代庄村牌楼变形掉瓷片、牌楼下方地面出现裂缝（照片 3.2-6~3.2-7），牌楼下方道路上通行的车辆和行人较少，经人工巡查监测未出现影响通行安全问题，造成的危害程度较弱，影响较轻。

照片 3.2-6 损毁代庄村牌楼现状（镜向 E）

照片 3.2-7 损毁代庄村牌楼现状（镜向 NE）

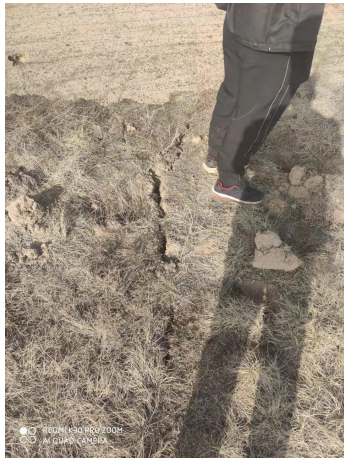
照片 3.2-8 复垦前土地裂缝（镜向 NE）

⑤耕地情况：在耕地中发现的长度 50~80m，宽约 5~18cm，深约 0.5~0.8m 的裂缝，造成农田局部变形沉陷，影响农作物的生长，2024 年对庄头村、越家庄等采煤沉陷土地进行了复垦（照片 3.2-8~3.2-9），复垦面积 42.57hm²，且复垦工程已通过了专家组验收。但区内还有 2024 年年度计划中的代庄村（33.81hm²）、杨家庄村（3.87hm²）采煤沉陷土地未完成复垦，计划列入 2025 年进行复垦。

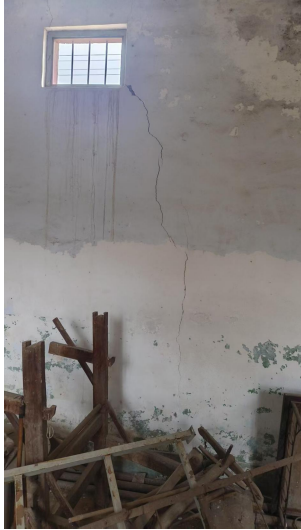
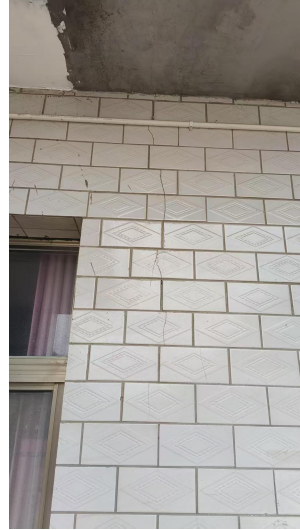
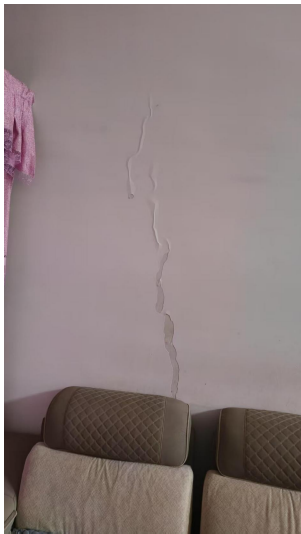
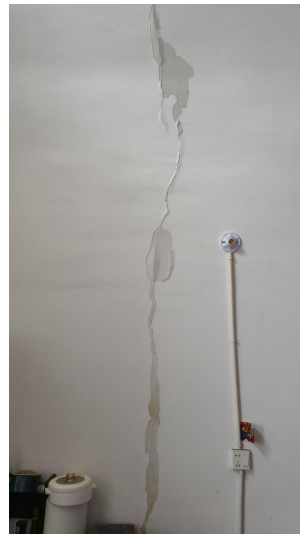
照片 3.2-10 曹庄村房屋
裂缝（镜向 S）

照片 3.2-11 曹庄村房屋
裂缝（镜向 E）

照片 3.2-12 曹庄村房屋
裂缝（镜向 E）

照片 3.2-13 曹庄村房屋
裂缝（镜向 W）

现状评估地面塌陷（TX₆）对房屋造成的危害程度大，危险性大，影响程度严重。对道路、耕地造成的危害程度小，危险性小，影响程度较轻。

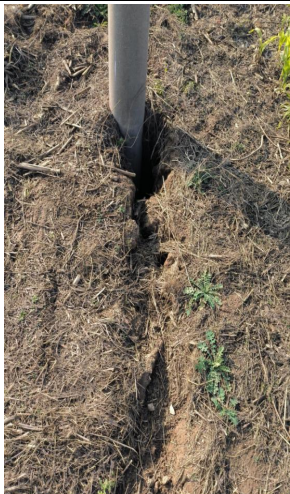
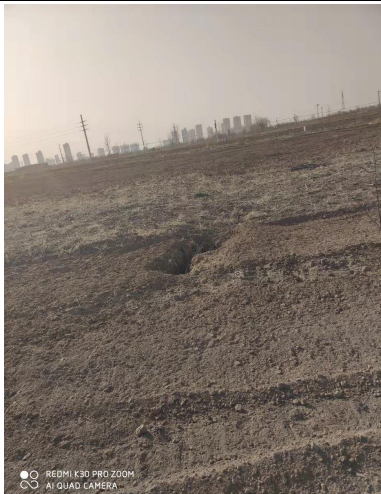
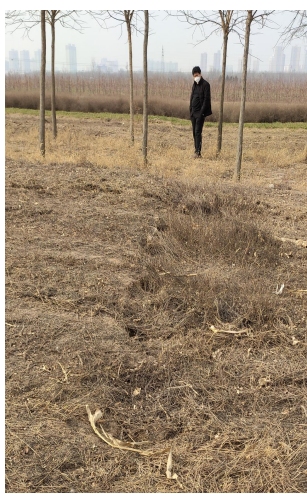
2020 年~2023 年开采工作面分别为 50118、50120、50126 采煤工作面，造成土地沉陷损毁，面积约 37.68hm²。形成的土地沉陷损毁中，裂缝宽约 5~18cm，地面沉陷错台高差约 5~12cm，造成农田局部变形沉陷，影响农作物的生长（见照片 3.3-1~4，2023 年 3 月编制计划时调查照片）。采空区上部地表变形迹象较为明显，存在耕地地表呈波状起伏且存在裂缝无法灌溉等现象，水浇地中的裂缝情况明显。沉陷区损毁的地类主要为水浇地（表 3.3-5），损毁程度为中度。

照片 3.3-1 农田裂缝（镜向 NEE）

照片 3.3-2 耕地中的裂缝（镜向 SW）

照片 3.3-3 农田中的塌陷（镜向 SW）

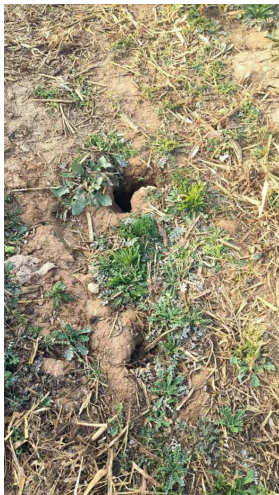
照片 3.3-5 农田塌陷坑（镜向 NE）

2019 年~2020 年开采工作面分别为 50110 采煤工作面，造成土地沉陷损毁，面积共 6.2hm²。形成的土地沉陷损毁中，裂缝宽约 5~30cm，长约 5~12m，影响农作物的生长（见照片 3.3-5~6，2025 年 8 月发现）。采空区上部地表变形迹象较为明显。沉陷区损毁的地类主要为旱地、园地及林地（表 3.3-4~5），损毁程度为中度。
