榆林巨晨矿业有限责任公司
榆神矿区高家界煤矿
矿区生态修复方案
(矿山地质环境保护与土地复垦方案)

编制单位：中煤科工西安研究院(集团)有限公司

矿区生态修复方案（矿山地质环境保护与土地复垦方案）信息表

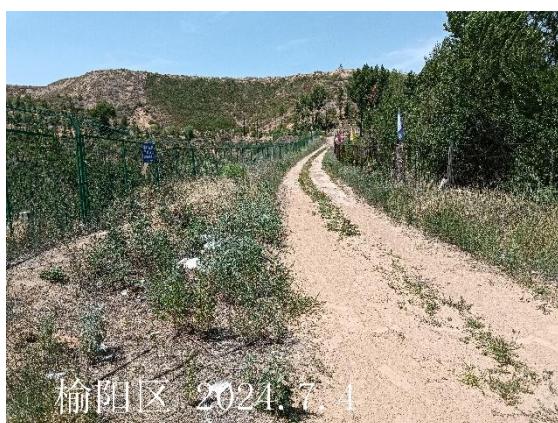
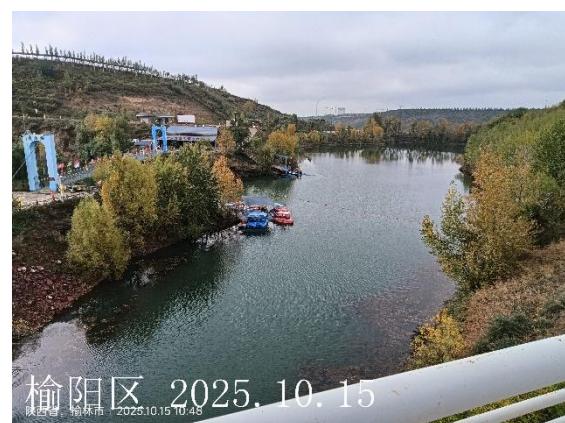
照片 2.1-1 淤地坝的土坝 (镜向 N) 照片 2.1-2 淤地坝水面、旅游景区 (镜向 NW)

淤地坝，为一土坝，坝长 62m，坝高 10m，坝水总库容 94.17 万 m³，淤积库容 70.67 万 m³，水面面积 3.9hm²。沿水面周围建有色草湾旅游景区，坝水还供给灌溉用水。见照片 2.1-1、照片 2.1-2。

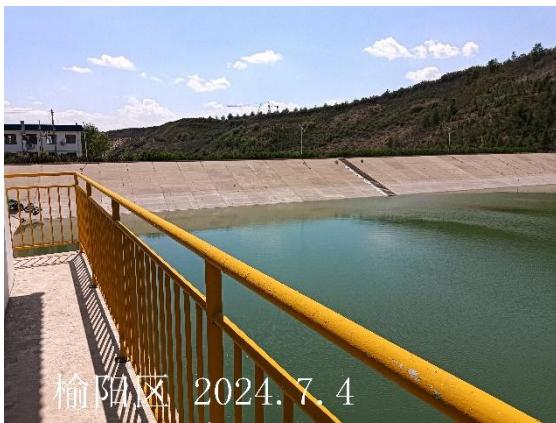
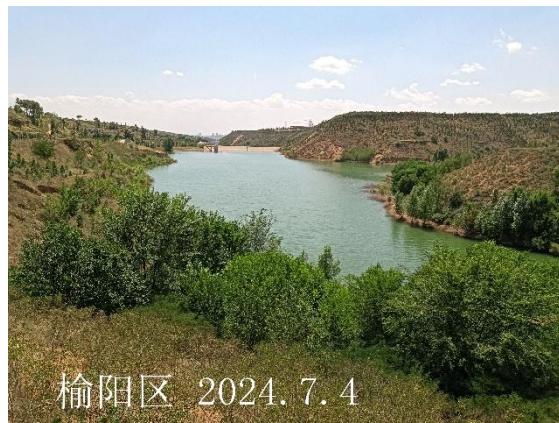
色草湾水库，为一土坝，迎水面用混凝土硬化。坝长 196m，坝高 24m，总库容 176.45 万 m³，淤积库容 128.89 万 m³。水面 9.7hm²。由榆阳区色草湾供水有限公司管理，向汽车产业园、周围村民供水，库水还供给灌溉用水。见照片 2.1-3、照片 2.1-4。

照片 2.1-3 色草湾水库坝体（镜向 NW）

照片 2.1-4 水库水面（镜向 W）

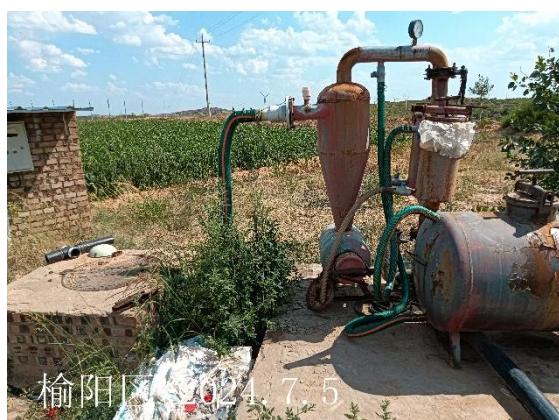
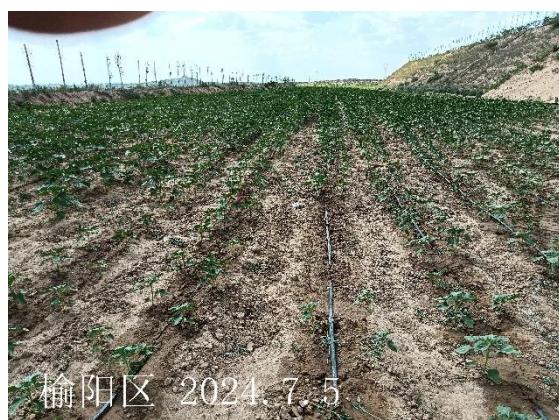
村民住房为砖混结构房屋，粮食作物以玉米、土豆为主，耕地有水浇地、旱地，水浇地为滴灌带滴灌，灌溉用水为机井水，含水层为风化带、延安组砂岩含水层，机井位于水浇地边，机井深度约 300m，水位埋深 170-174m，见照片 2.5-5、照片 2.5-6。

照片 2.5-5 机井供水（镜向 SE）

照片 2.5-6 滴灌水浇地（镜向 W）
