子洲县永兴煤业有限公司  
子洲县永兴煤矿  
矿区生态修复方案  
(矿山地质环境保护与土地复垦方案)

子洲县永兴煤业有限公司  
2025年12月

编制单位: 榆林市绿巨人水利设计有限责任公司  
法人或院长: 胡春霞

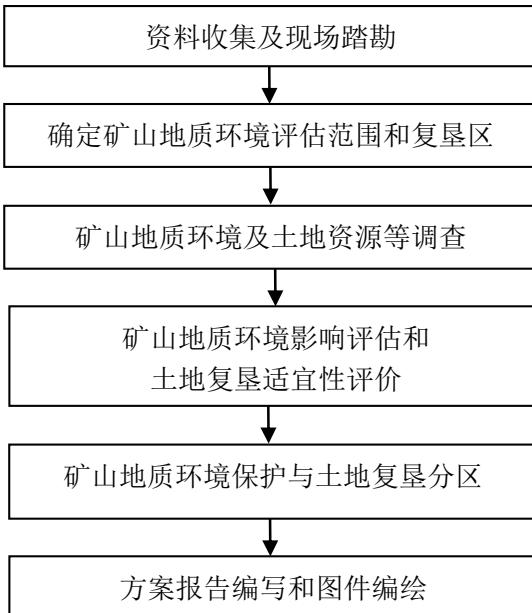
图 0.5-1 工作程序框图

我公司接受委托后，组建了项目组。项目组设项目负责人，按照分工的不同着手搜集方案涉及区域的地质环境背景条件、土地利用现状、国土空间总体规划、矿山开采规划及矿山开采技术条件等相关资料，分析研究区域资料，进行现场踏勘，编写方案大纲，开展野外现场调查工作，之后对所收集调查的资料进行室内综合分析整理和信息数据处理，确定了矿山地质环境评估范围和复垦区，并进行了矿山地质环境影响评估和土地复垦适宜性评价及矿山地质环境保护与土地复垦分区，最终提交了本次矿区生态修复方案（矿山地质环境保护与土地复垦方案）编制报告。工作程序见图 0.5-1。

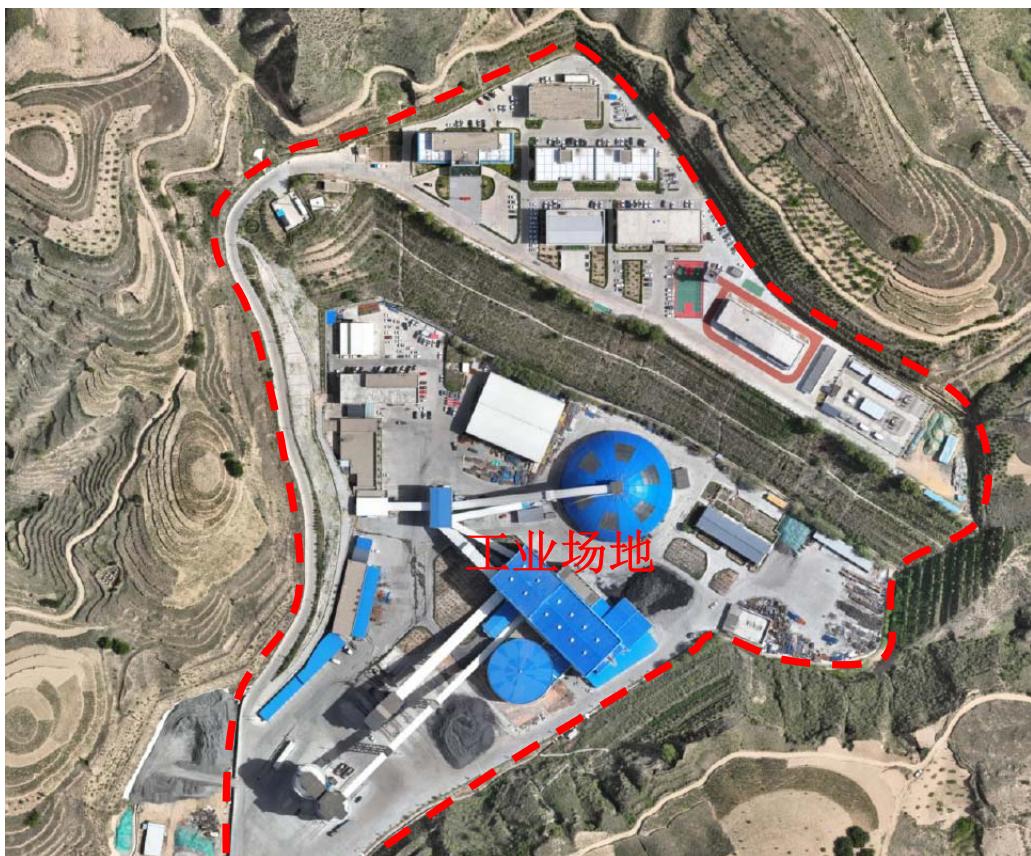
照片 1.3-1 工业场地航拍照片

生产场区位于工业场地中、南部，包括主、副井及其辅助设施、锅炉房、变电所、机修及综采设备库、洗选系统、储煤场及装车、运煤系统等工业设施。

行政福利场区位于工业场地的北部，包括办公楼、职工宿舍等生活设施。工业场地方现状见照片1.3-1—1.3-9。

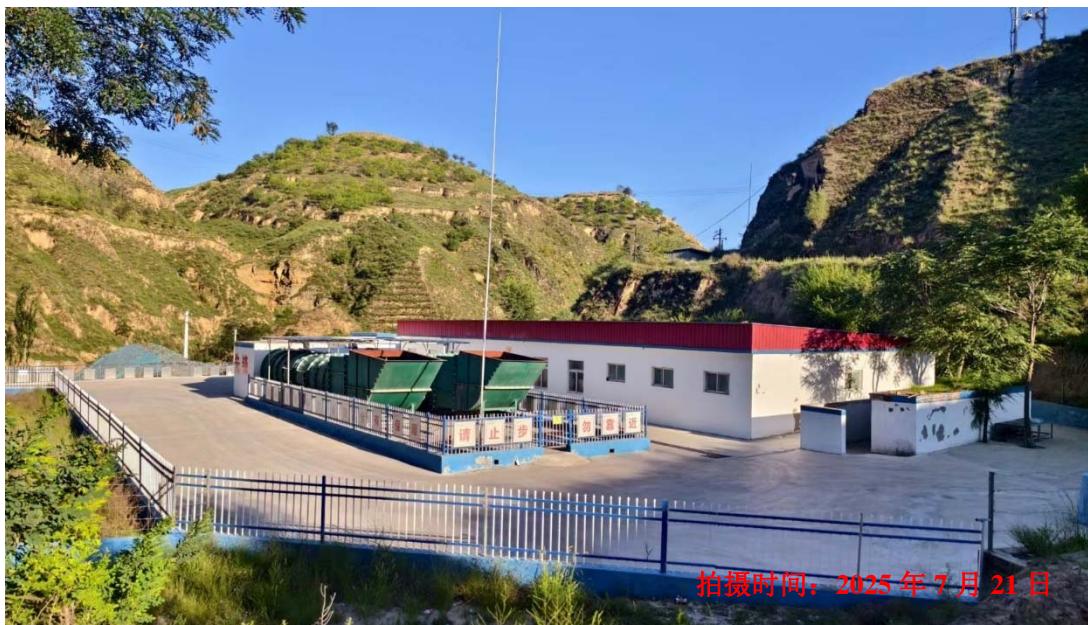
照片 1.3-10 风井场地照片（镜像 NE）

风井场位于井田西北部,紧邻冯槐 3 级公路西侧的台地上,占地面积 1.43hm<sup>2</sup>。整个场地高程为 1064~1075m, 场地南北侧沟谷坡度约 25° ~35° 之间。将整合前原工业场地的主斜井改造为斜风井, 作为矿井回风井并兼作安全出口, 原立风井报废, 并永久密闭。风井场地现状见照片 1.3-10。

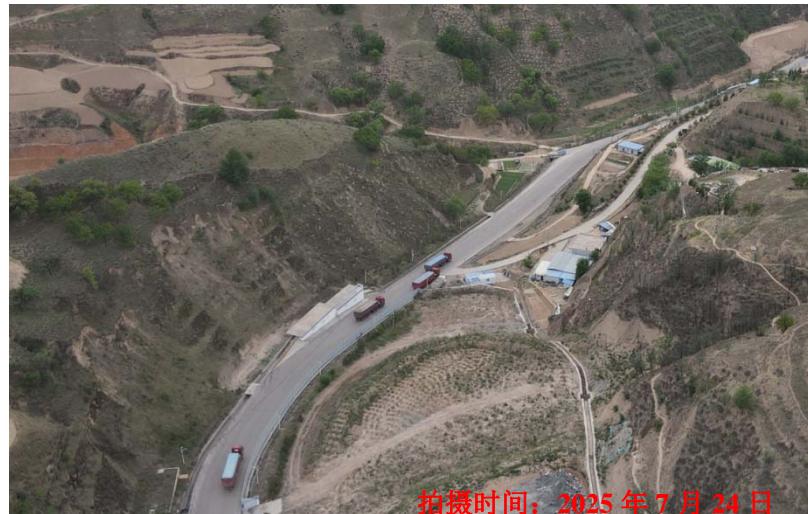
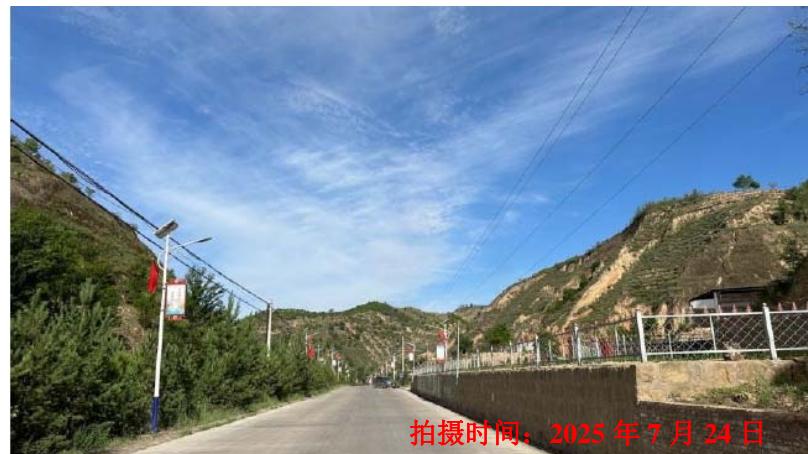
进场道路从冯槐路连至工业场地外, 为煤矿自建道路, 砂路面, 路面平均宽 10.0m, 长约 1.56km, 现状见照片 1.3-11、1.3-12。

照片 1.3-11 进场道路（俯视）

照片 1.3-12 进场道路（镜像 NE）

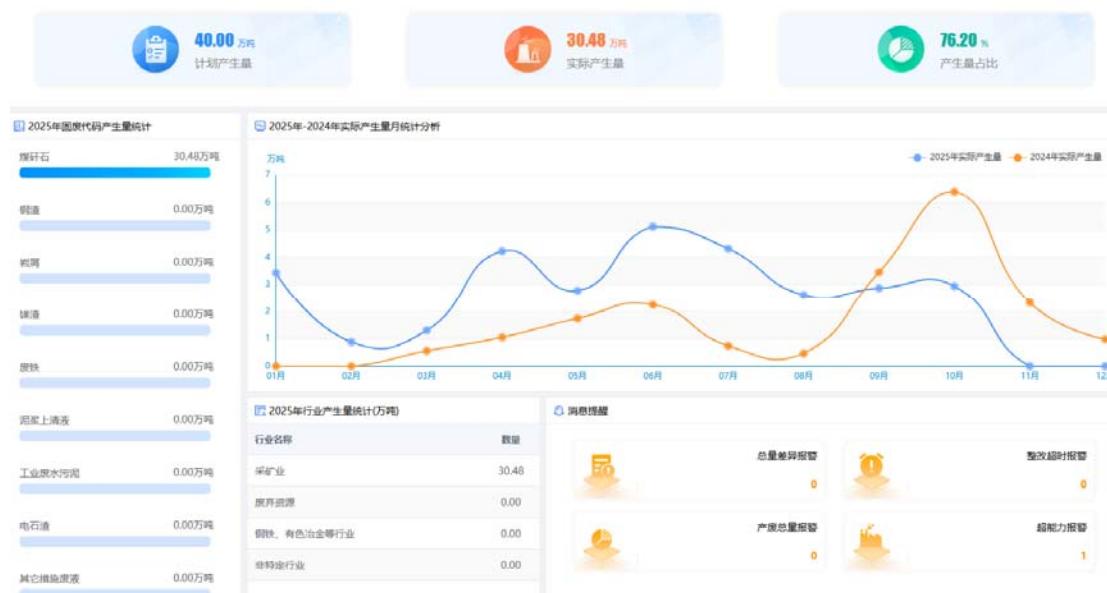
图 1.3-4 永兴煤矿煤矸石计划产生量与实际产生量分析图

煤矿矸石处置每年根据矸石产出量签署矸石处置协议，2025年又分别与米脂冀东水泥有限公司、子洲县乔三和建材有限公司签订协议（附件17），矸石产出量增加时，可周边砖厂、水泥厂、建材公司等签署临时协议，解决矸石积存问题。为系统性解决矸石问题，煤矿规划实施200万吨的煤矸石综合利用项目。该项目拟选址于九河坪村与坬郿村，目前正处于规划阶段。项目建成后，将实现对

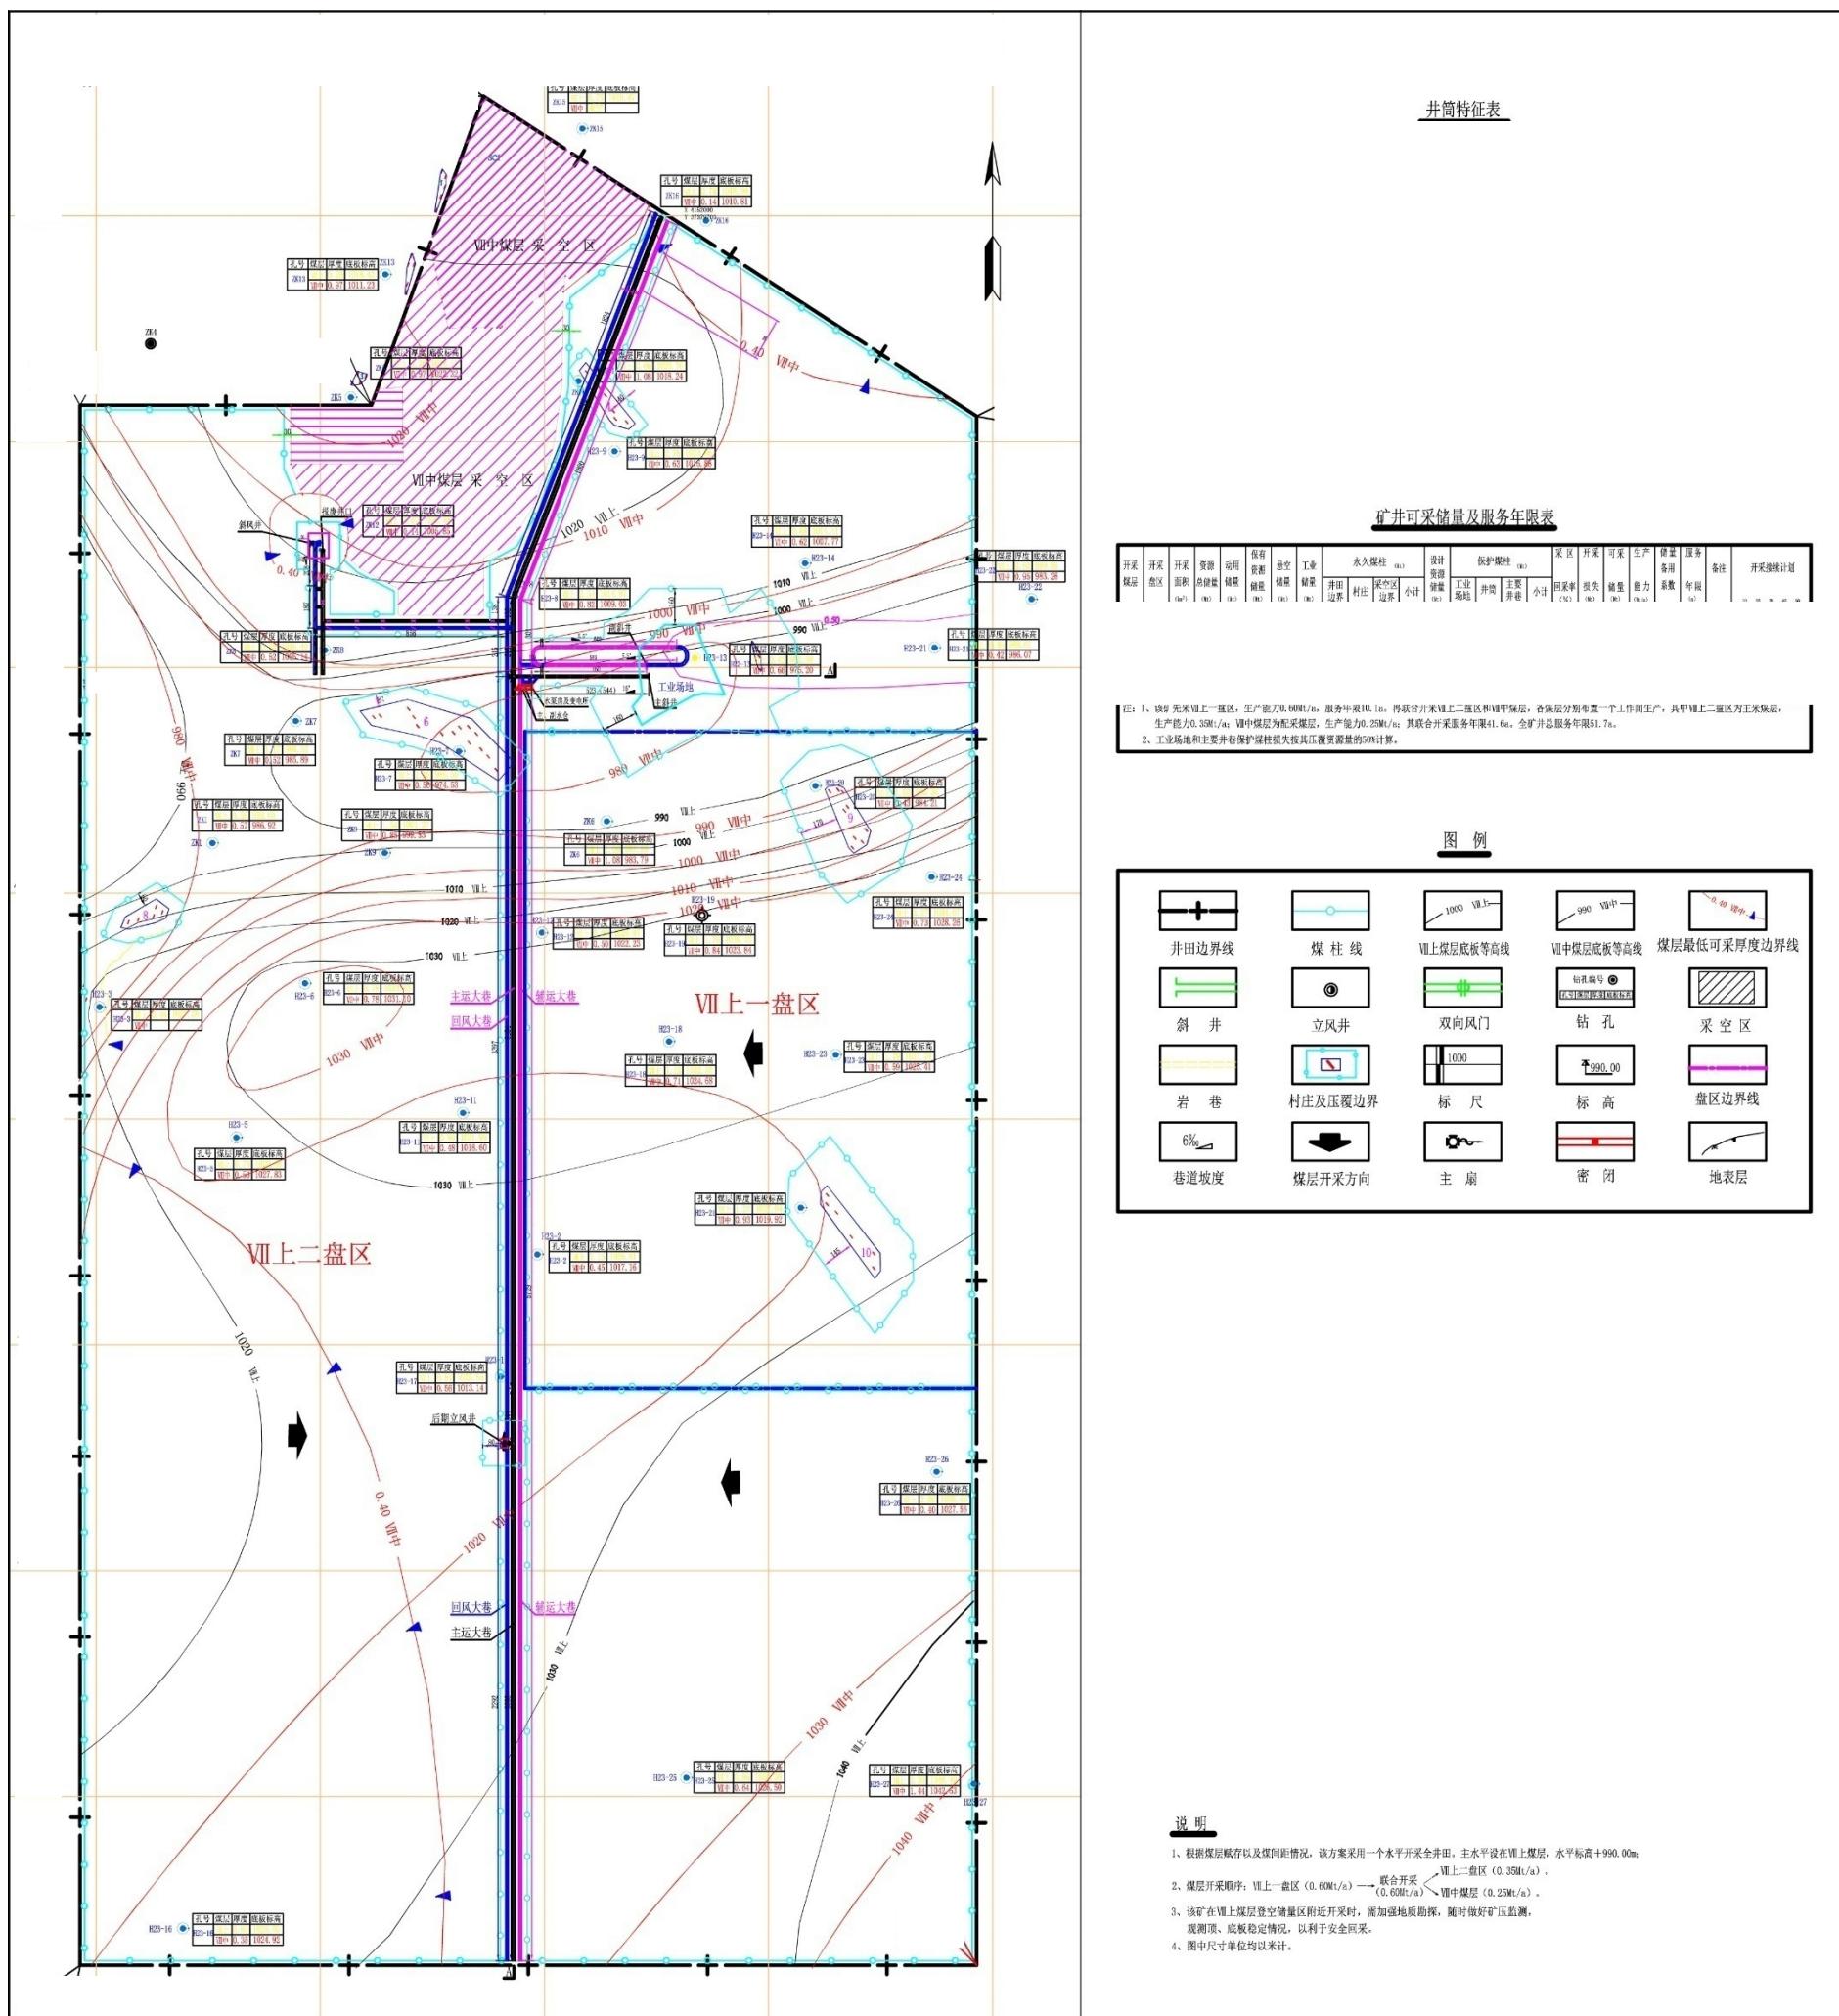
图 1.3-5 井田开拓方式平面图

设计井下三条大巷在井田中央布置, 向南掘进至井田边界。采用大巷两翼布置条带工作面进行回采。

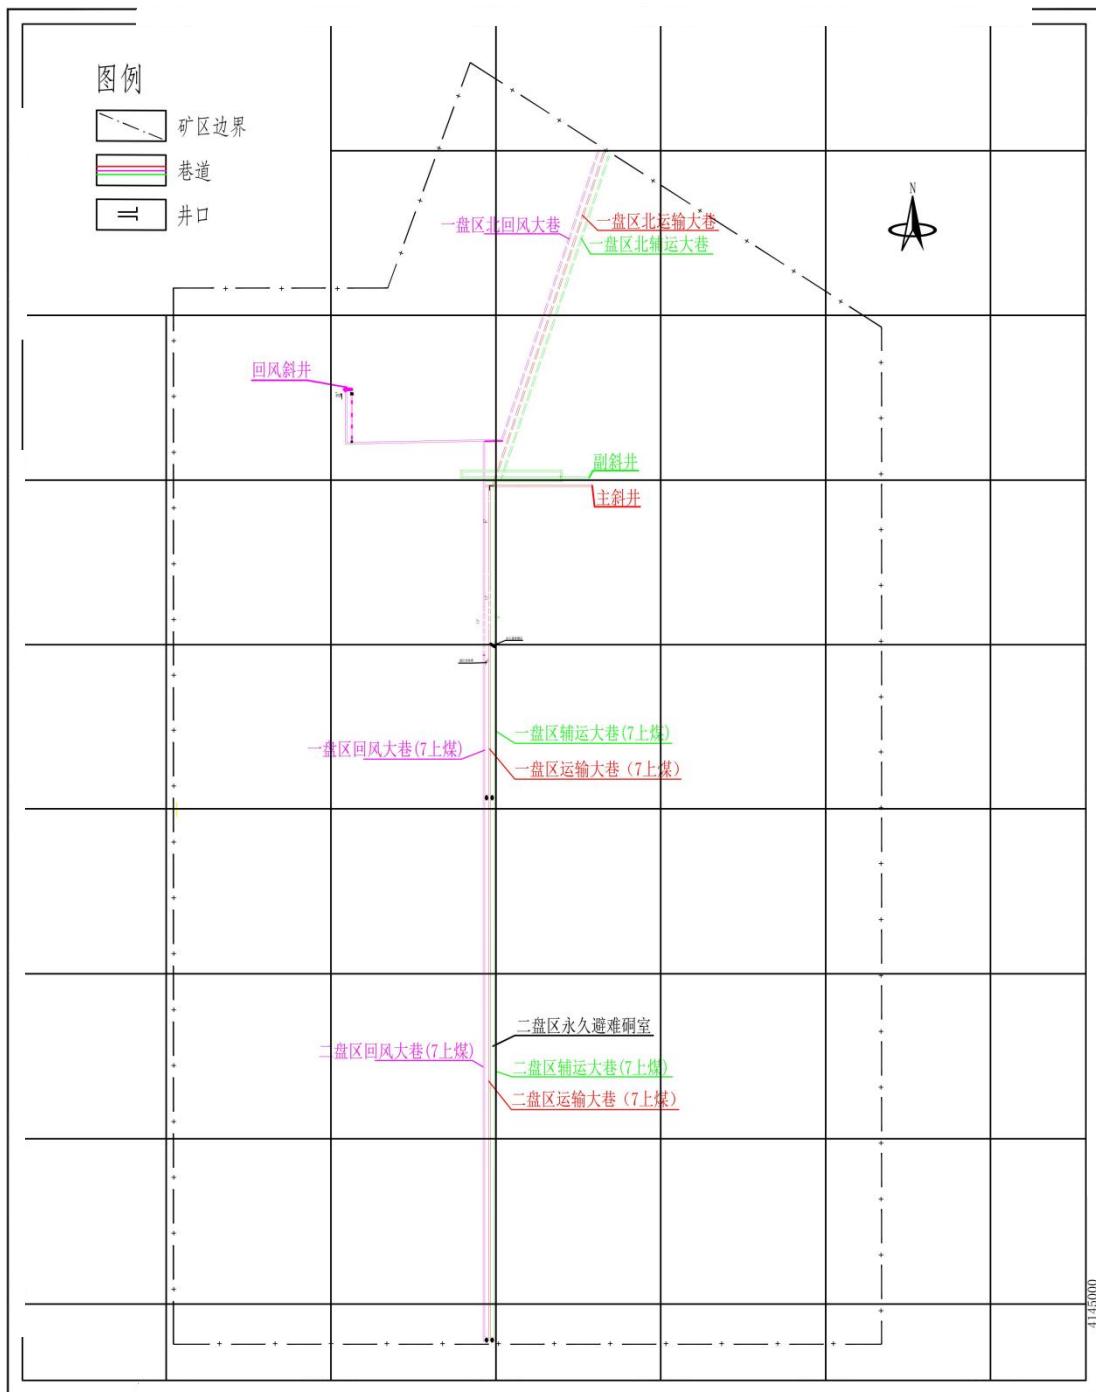
图 1.3-7 开拓大巷布置图

主大巷、辅运大巷、回采大巷均沿Ⅶ上煤层布置(即上部煤层), 主运大巷与辅运大巷之间联通。首采Ⅶ上煤层工作面时, 其原煤通过皮带运输顺槽溜煤眼转载至Ⅶ上煤层的主运大巷, 然后从斜井皮带机出地面, 大巷布置见图 1.3-7。

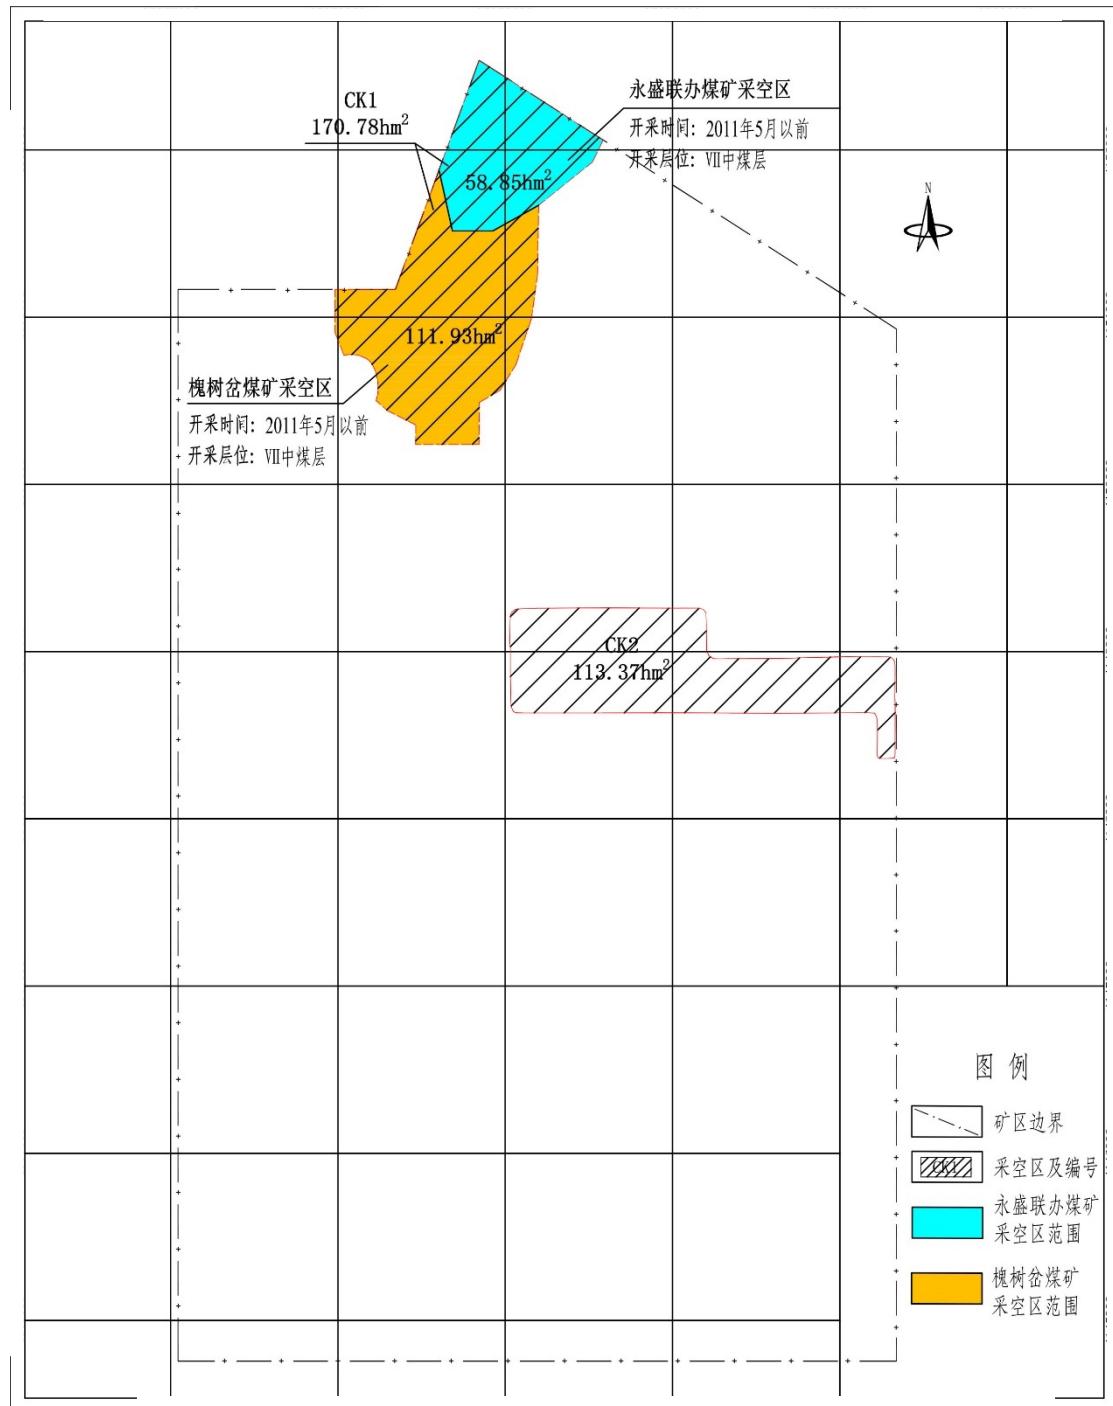
图 1.4-1 采空区分布图

目前共存在两处采空区，分别是采空区 CK1 和 CK2，采空区基本情况表见表 1.4-2，图 1.4-1。

永兴煤矿是由子洲县槐树岔永盛联办煤矿与槐树岔煤矿两个整合而成的，整合区由原“子洲县永兴煤矿”单井整合扩大而成，采空区 CK1 为整合前子洲县槐树岔永盛联办煤矿与槐树岔煤矿开采形成的采空区，面积  $1.7078\text{km}^2$ ，采煤方法为房柱式采煤法，开采煤层为Ⅶ中煤层，调查核实，Ⅶ中煤层采空区采高  $0.64\sim0.8\text{m}$ 。

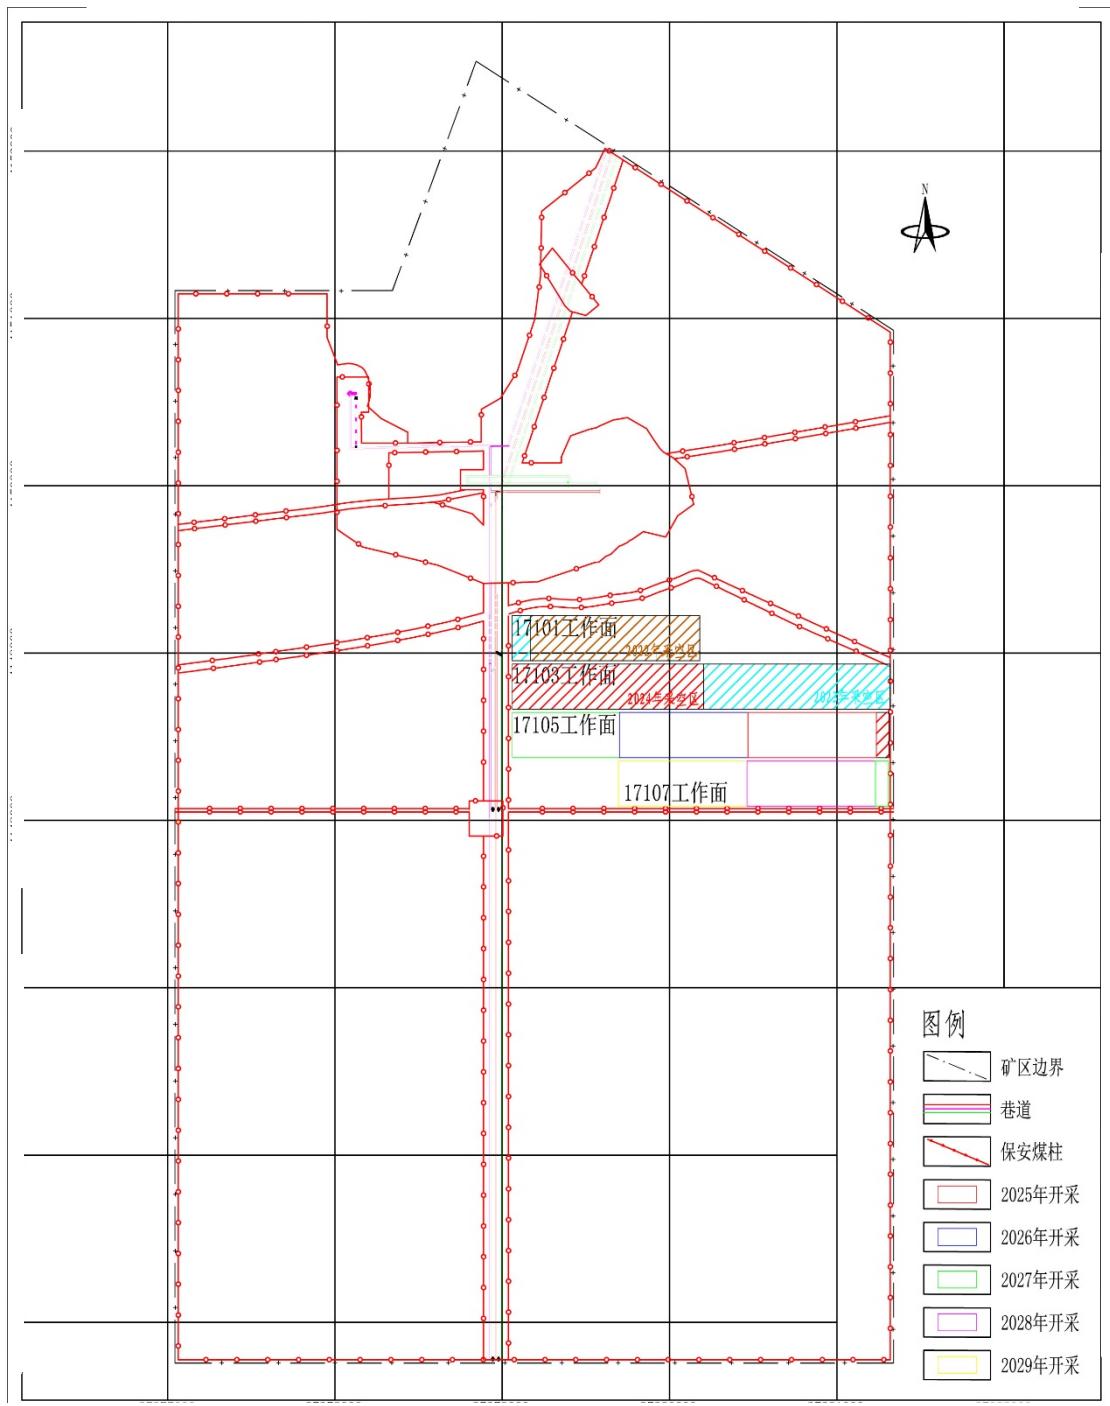
图 1.4.2 近期开采工作面位置图

煤层	工作面	2025 年	2026 年	2027 年	2028 年	2029 年
Ⅶ上煤	17105					
	17107

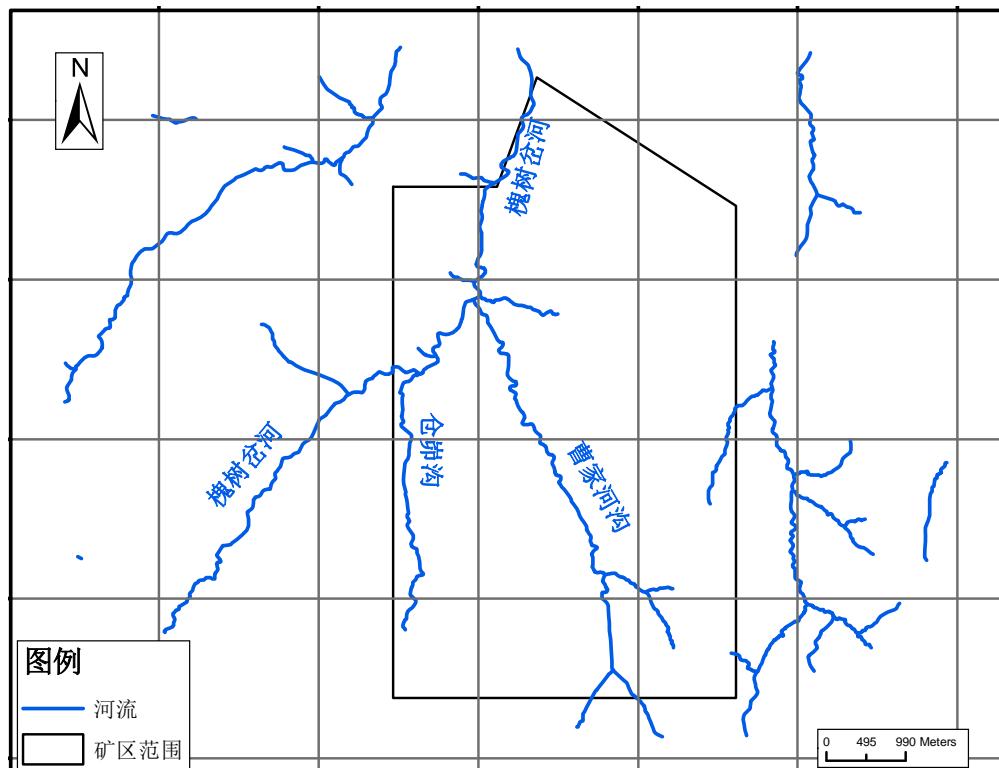
图 2.1-3 水系分布图

矿区属于黄河流域，井田内槐树岔沟为黄河水系二级支流大理河的支流（图 2.1-3），该沟在崖窑坪分为东、西二支，东支沟称为曹家河沟，西支沟在黄蒿梁又分为二支沟，其中中间支沟为仓峁沟，西支沟为主支流。井田范围内主要为槐树岔沟及其两条支沟曹家河沟和仓峁沟。槐树岔沟发源于子长县涧峪岔镇浩则岩村，槐树岔沟全线长约 21km，流域面积 123.8km<sup>2</sup>，沟道比降 10.80%，多年平均流量为 0.20m<sup>3</sup>/s，自南往北流经大堡岔村注入大理河。大理河四季流水，平均流量 6m<sup>3</sup>/s，大理河由西向东流入无定河，后汇入黄河。

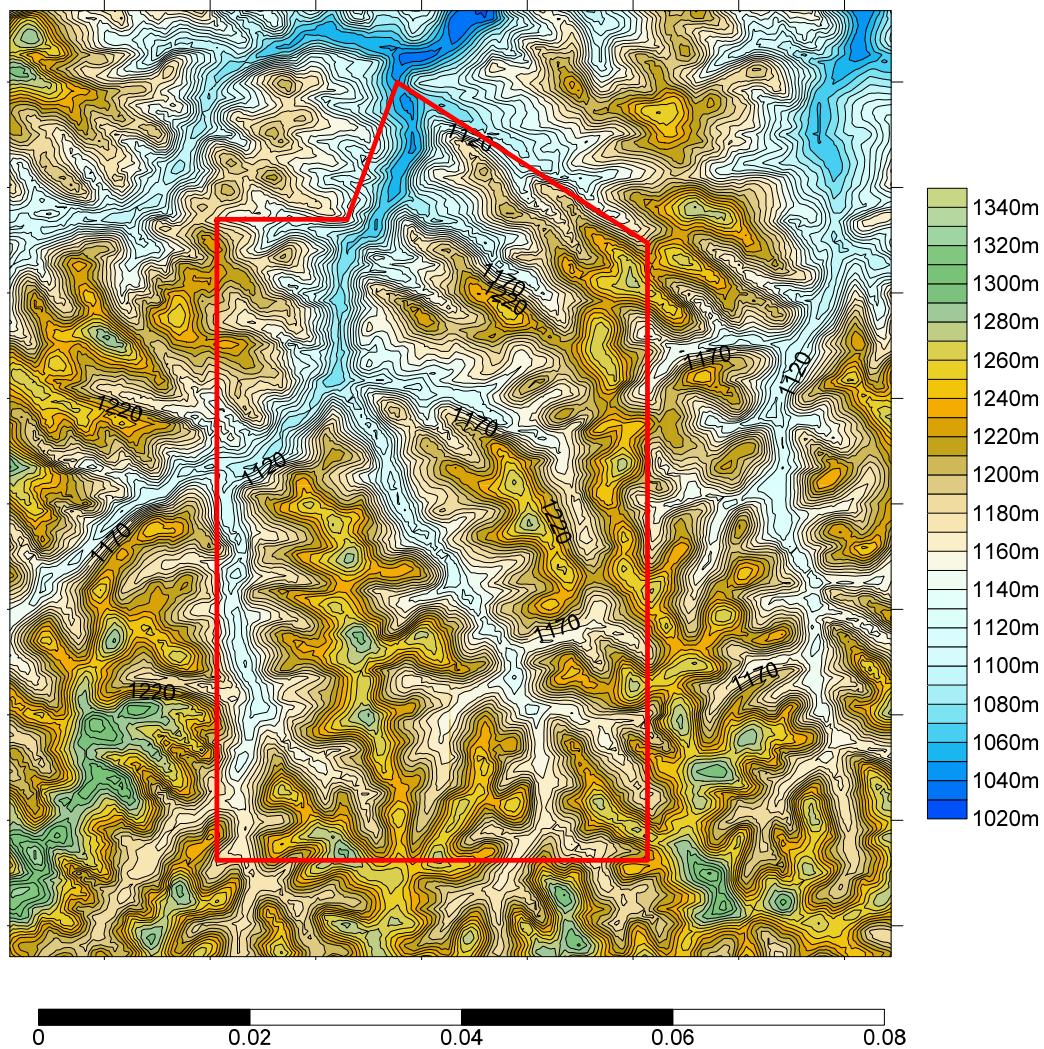
图 2.1-4 项目区地形图

矿区地处陕北黄土高原北部，毛乌素沙漠东南缘，属黄土丘陵地貌单元。沟壑纵横，地形破碎，地表植被稀疏，为典型的黄土梁峁沟壑地貌。地质构造单元处于陕北台凹中北部，为一向北西缓倾的单斜构造，无大的断裂构造通过，区域稳定性好。整合区内地层岩性较单一，岩体结构多为厚层状，岩体具各向异性，强度变化大。可采煤层顶板多属较坚硬的层状岩类，稳定性较好；底板有几十公分的泥岩，之下为细砂岩，稳定性较差。工程地质勘探类型为层状岩类简单型矿床。矿区无其他工矿企业，环境地质状况良好。区内最高处在东南角高焉村附近，标高 1320m，最低处位于北部边界的槐树岔沟沟底，标高 1040m，相对最大高差 280m。项目区地形图见 2.1-4。

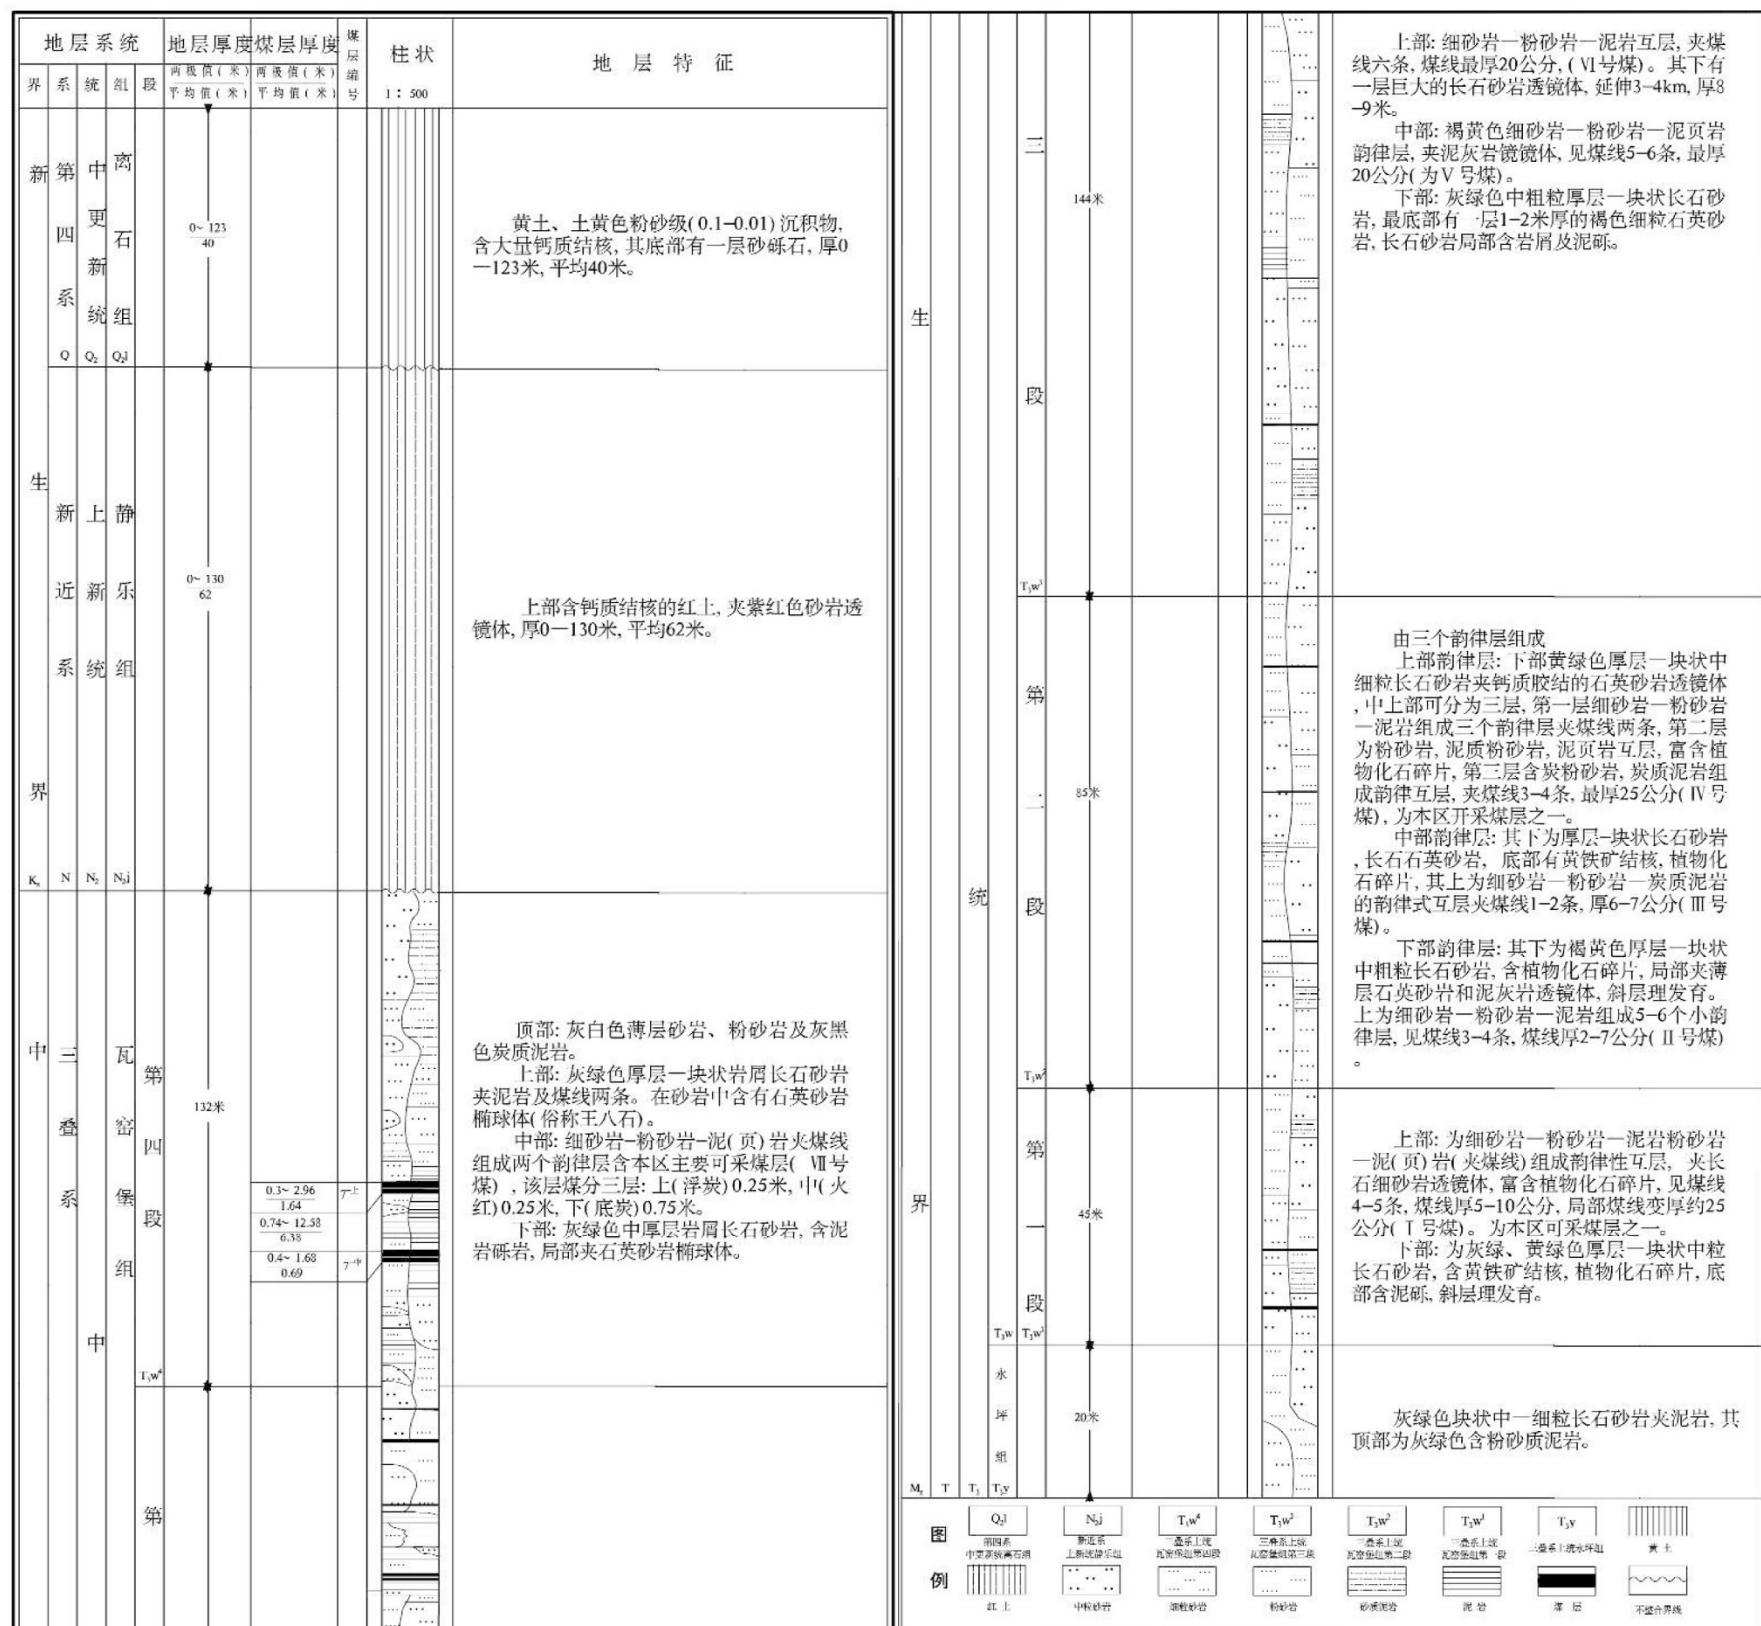
图 2.2-1 地质综合柱状图

该段地层自瓦窑堡组底部至 I 号煤层顶面，整合区地表未出露，仅在钻孔中见及。根据本次钻孔揭露，该段厚度一般约 45 m 左右。

本段地层底部岩性以黄绿色、灰绿色厚层—块状中粗粒和石砂岩为主，次为含有黄铁矿结核（风化后为褐铁矿），富含泥砾及植物化石碎片，砂岩中斜层理交错层甚为发育，中—薄层层状构造，该段不含可采煤层，见薄煤线。

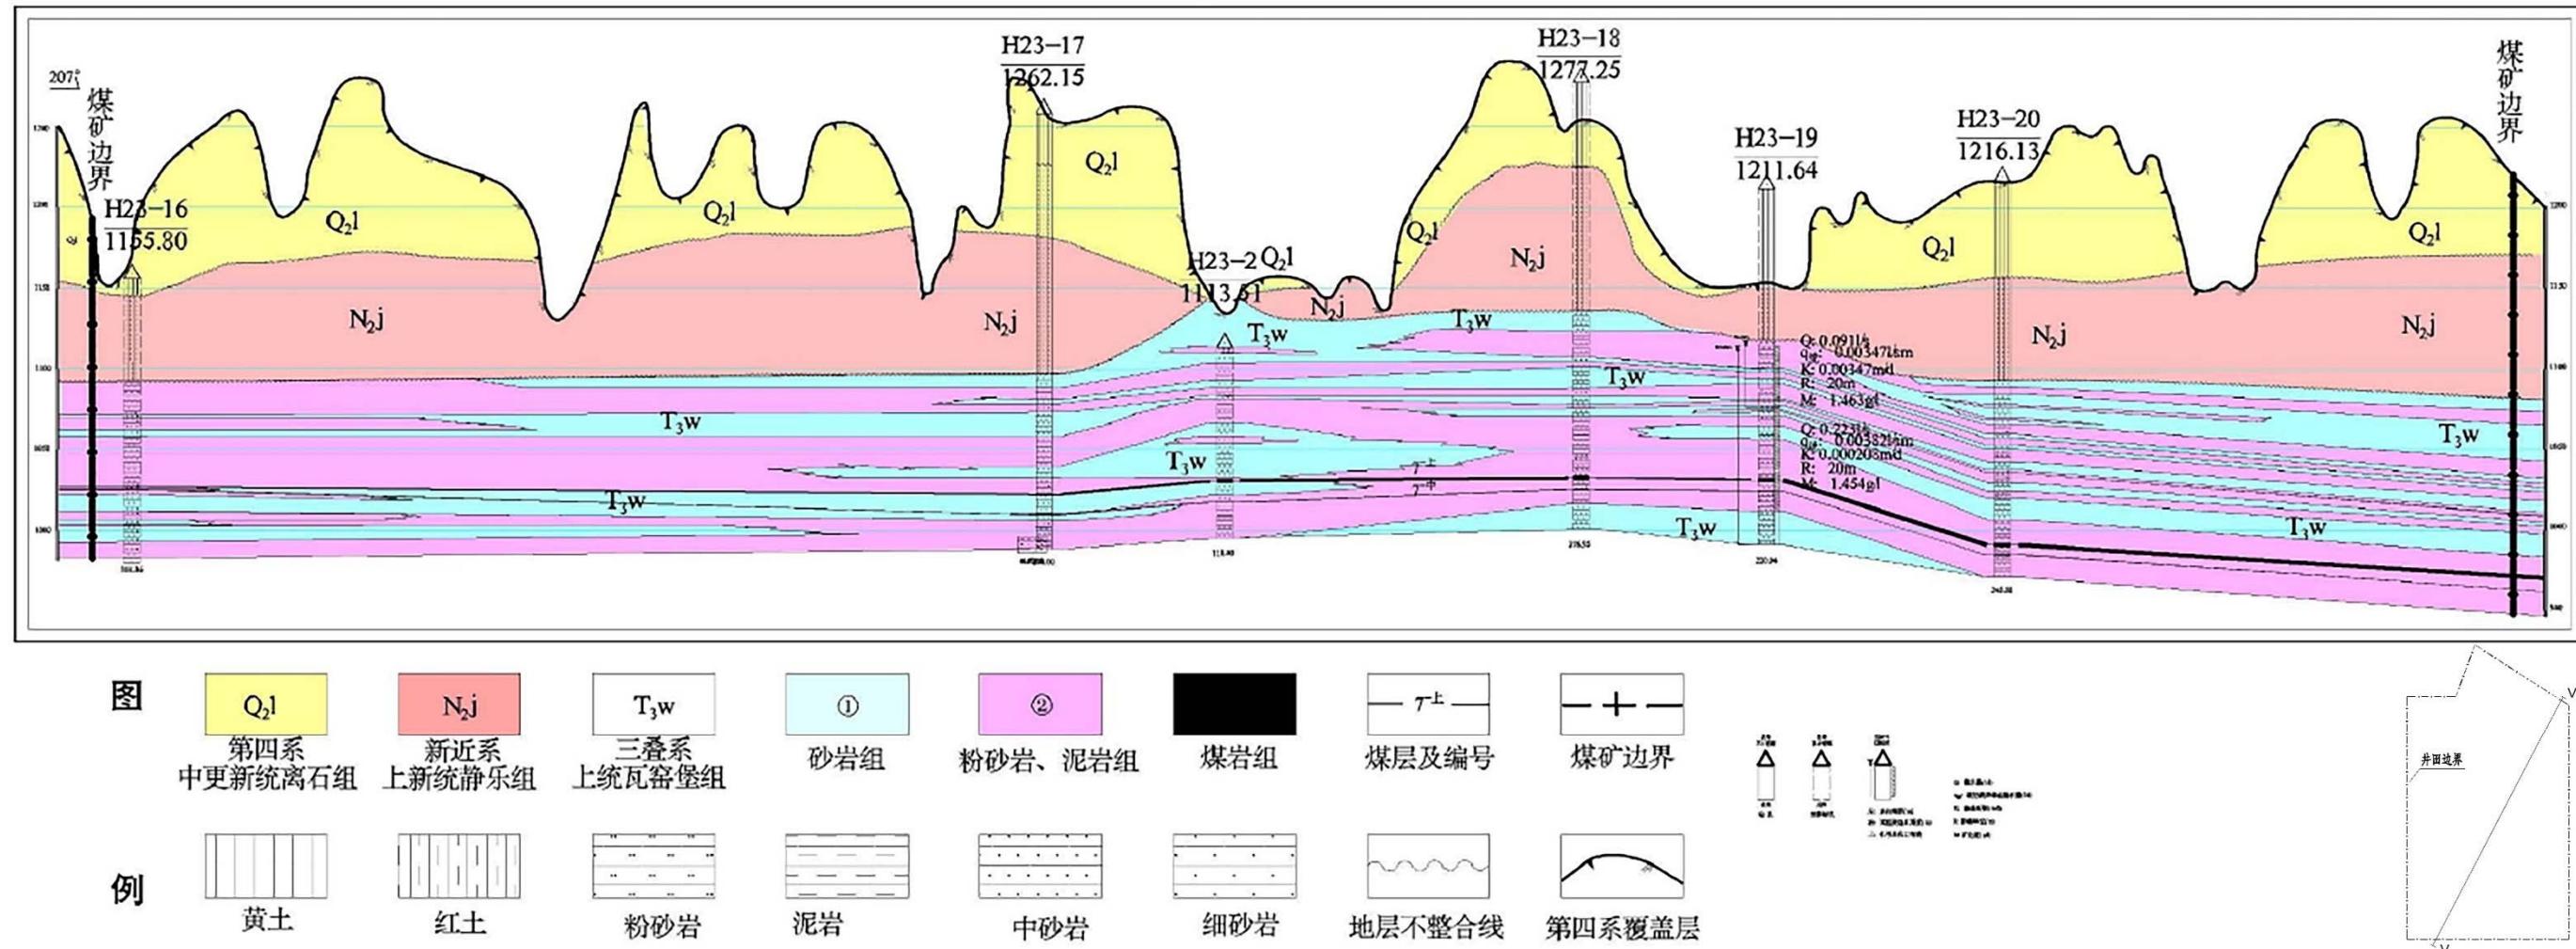
图 2.2-2 水文地质剖面图

区内地下水依据赋存条件、含水介质及水力性质，可分为：新生界松散层孔隙潜水含水层和基岩裂隙潜水含水层。详见矿区水文地质剖面图2.2-2

## V - V' 勘探线水文地质剖面图

比例尺 横向 1:20000  
纵向 1:4000

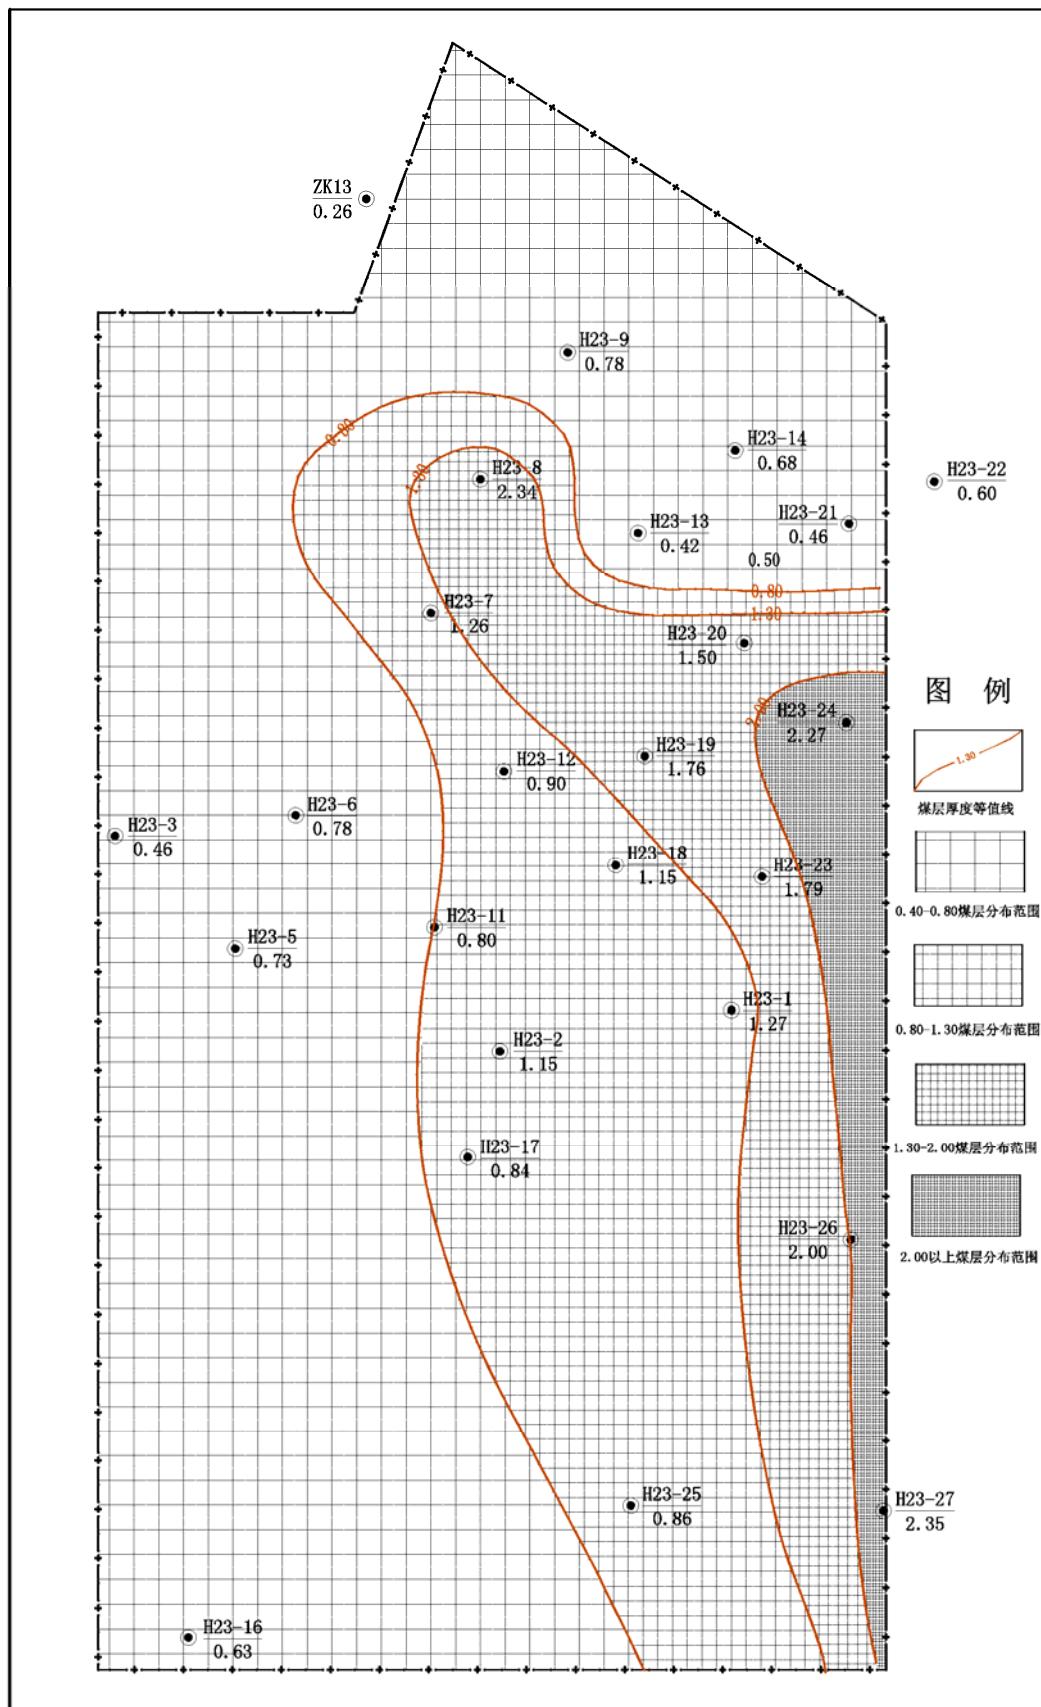
图 2.2-1 VII上煤层厚度等值线图

该煤层位于瓦窑堡组第四段中部。全区可采，厚度  $0.42\sim2.35\text{m}$ ，平均厚度  $1.26\text{m}$ ，标准差  $0.60$ ，变异系数为  $0.47$ 。属薄~中厚煤层。煤层厚度由西北向东南部逐渐变厚（图 2.2-1）。

该煤层普遍含一层夹矸，厚度  $0.15\sim0.67\text{m}$ ，大部地段  $0.50\text{m}$ ，岩性以砂质泥岩、泥岩为主。煤层顶底板多为砂质泥岩、细粒砂岩、粉砂岩及砂质泥岩。埋深在  $68.17\sim246.00\text{m}$ ，

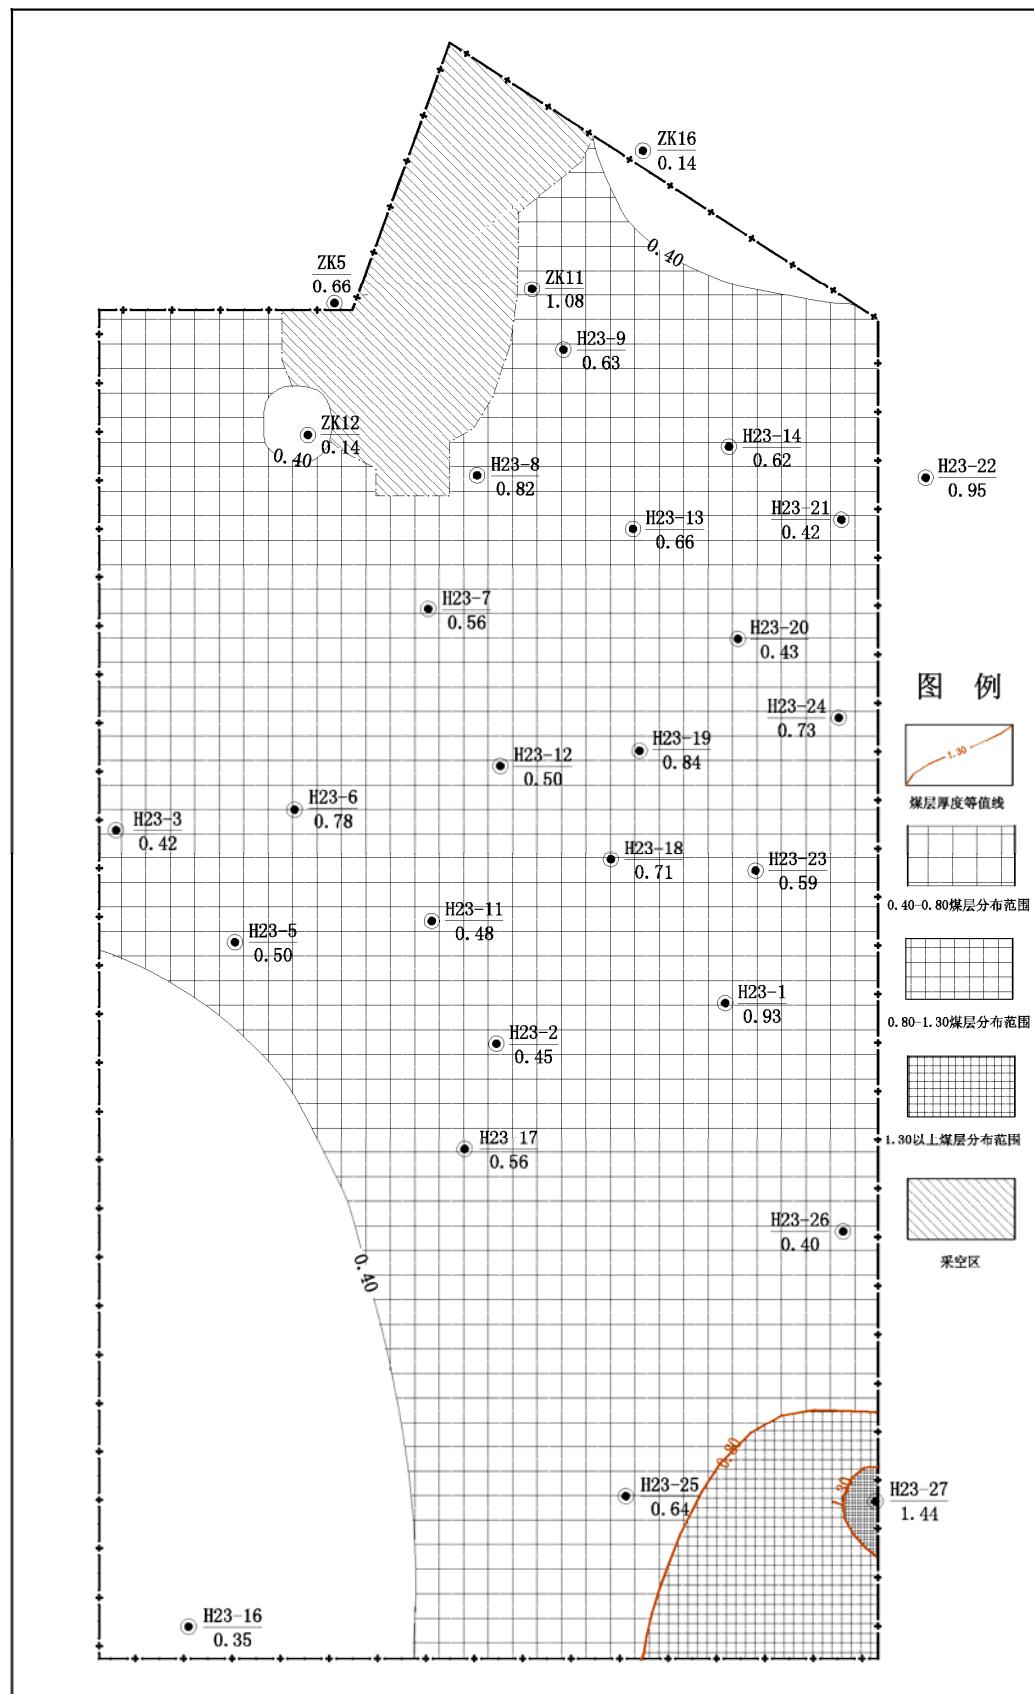
图 2.2-2 VII中煤层厚度等值线图

底板标高变化在 980~1050m 之间, 采深采厚比大于 60。距下部Ⅶ中煤层间距 0.74-12.58m, 一般 6.38m。煤类以长焰煤 42 号 (CY42) 为主, 次为长焰煤 41 号 (CY41)。
