子洲县永兴煤业有限公司  
子洲县永兴煤矿  
矿区生态修复方案  
(矿山地质环境保护与土地复垦方案)

子洲县永兴煤业有限公司  
2025年12月

编制单位: 榆林市绿巨人水利设计有限责任公司  
法人或院长: 胡春霞

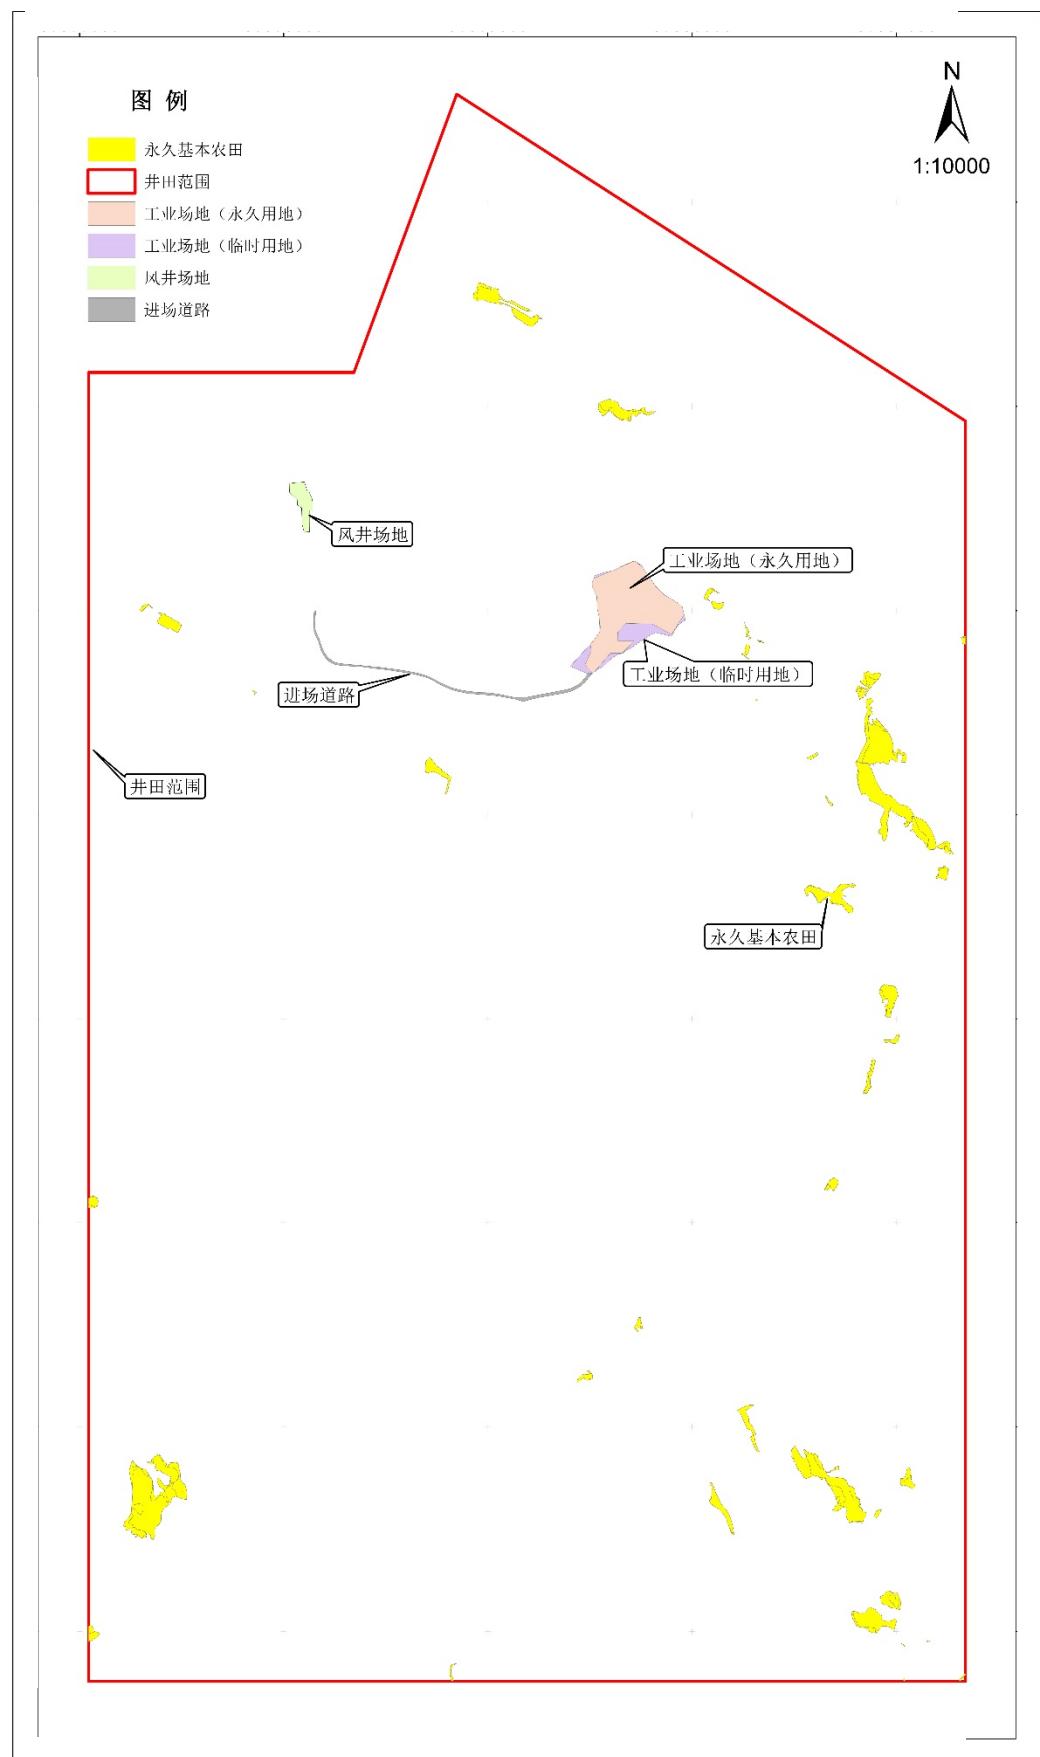
图 2.4-1 永久基本农田分布图

永兴煤矿范围内永久基本农田主要分布在煤矿东部及南部较为平坦的区域，其他区域零散分布，永久基本农田总面积为  $30.68\text{hm}^2$ 。

矿区涉及工业场地、风井场地、排矸场等占地工程，均不占用永久基本农田。永久基本农田分布图2.4-1。

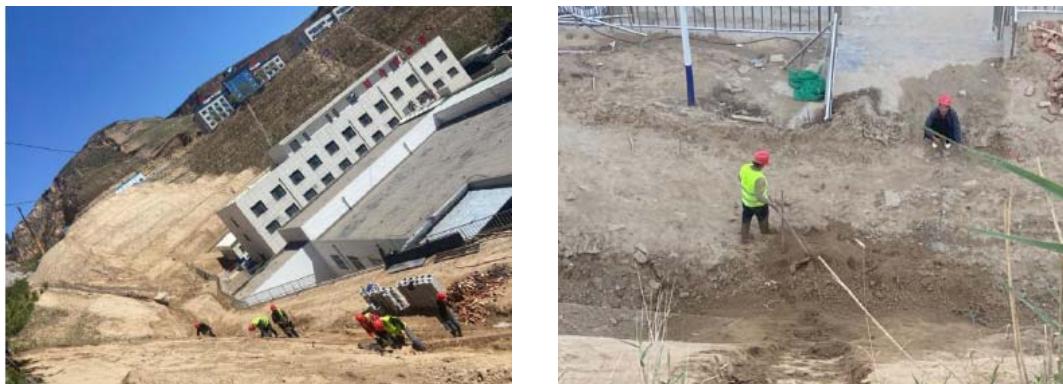
照片 2.6-1 施工时照片

上期《方案》部署的工业场地边坡监测工程，因边坡失稳，监测已不能满足安全要求，故煤矿将“工业场地人工边坡监测”变更为“边坡防护工程”，该项目已通过年度“2019-2022 年年度计划评审”并通过“2019-2022 年年度验收”

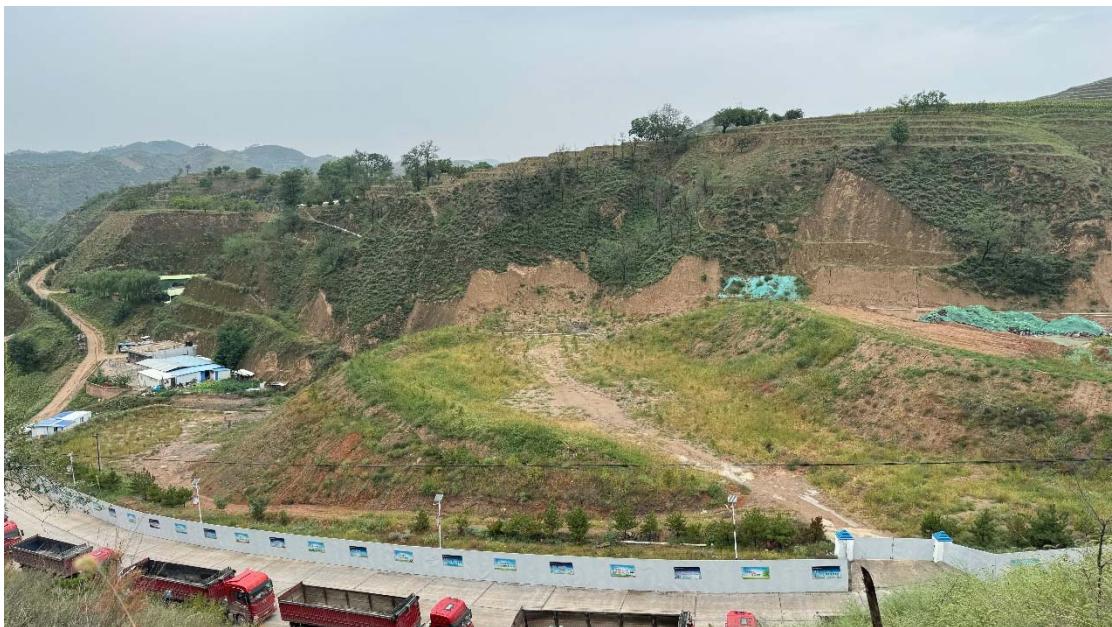
照片 2.6-16 排矸场治理

该项目对排矸场进行复垦，治理后场地平整，附属设施齐全，绿化效果较好，现场观感良好，该工程质量符合要求，治理效果见照片 2.6-16。

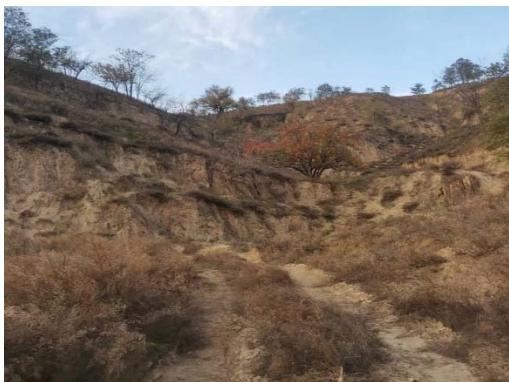
照片 3.2-1 CK1 现状地表照片（镜向 NE）

根据已有资料，采空区塌陷隐患 CK1 位于矿区北侧，为整合前子洲县槐树岔永盛联办煤矿与槐树岔煤矿开采形成的采空区，采煤方法为房柱式采煤法，开采煤层为Ⅶ中煤层，调查核实，Ⅶ中煤层采空区采高 0.64~0.8m。至今形成采空区总面积约 1.7078km<sup>2</sup>，野外调查未发现地面塌陷及地裂缝，地表建（构）筑物无开裂现象，威胁对象主要是乡村道路、输电线路和少量居民村庄，该采空塌陷发育程度弱，危险性小，危害程度小。

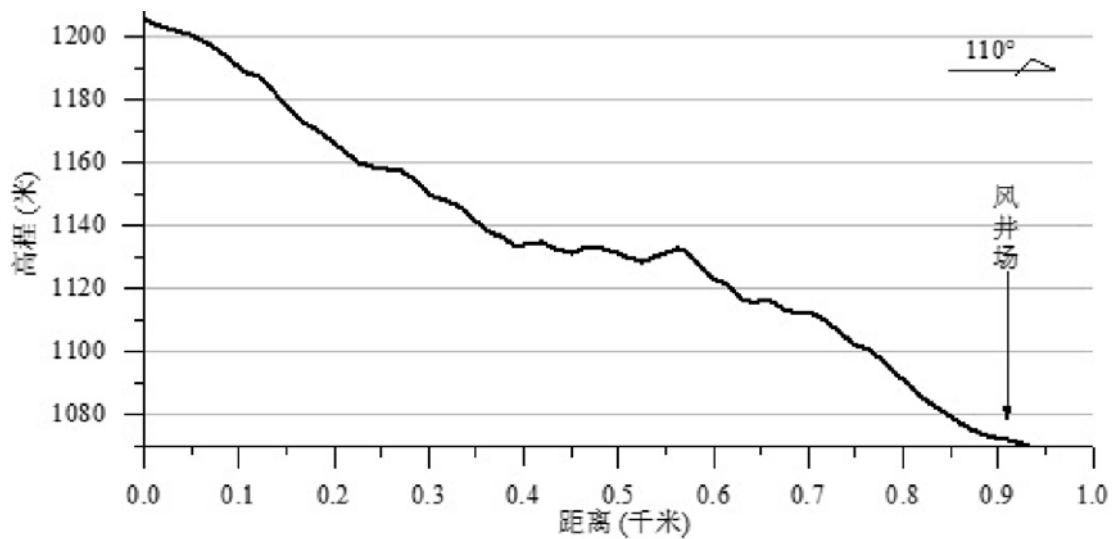
图 3.2-2 风井场沟谷泥石流主沟坡面坡降图

结合泥石流形成三大条件分析，依据《泥石流灾害防治勘察规范》，进行了泥石流量化评分，得分为 64 分，见表 3.2-7。该泥石流属于轻度易发泥石流。主要威胁对象为风井场地，主要造成的后果是对风井场地的基础设施建设及人民财产。根据发生的可能性及危害程度，现状评估其危险性中等。

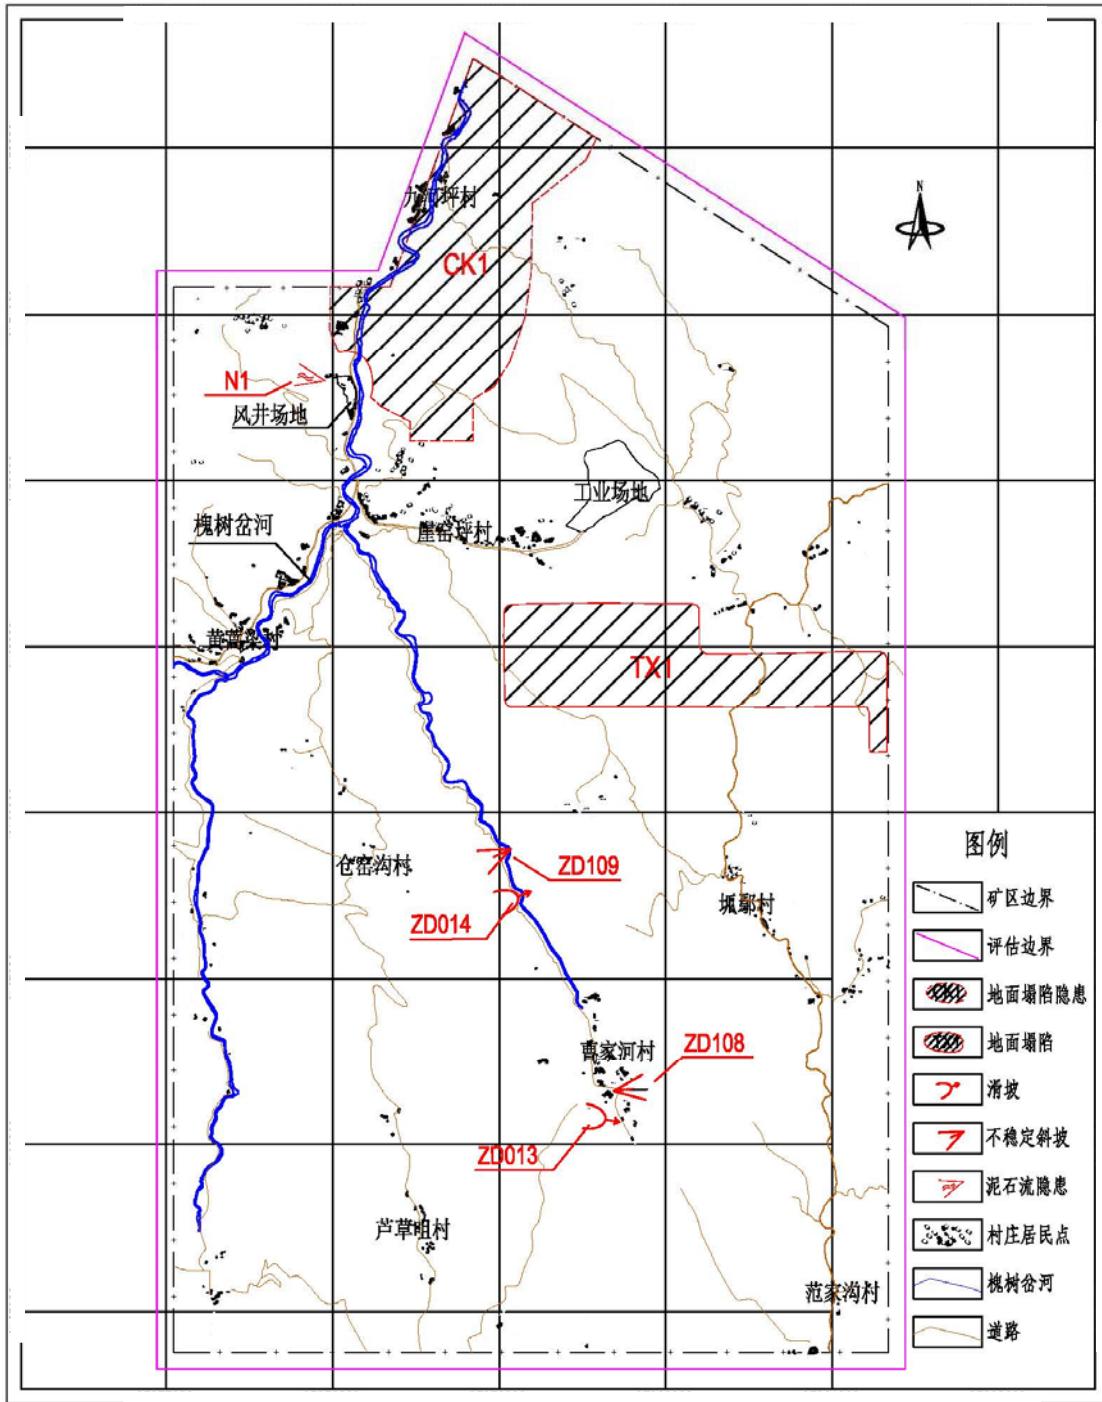
图 3.2-4 不稳定地质体现状分布图

上期《方案》不稳定地质体	本方案不稳定地质体	继承与衔接情况
采空塌陷隐患（CK1）	采空塌陷隐患（CK1）	原子洲县永兴煤矿自 2008 年开展核实工作后至 2011 年 5 月 31 生产形成的采空区，纳入本期方案
滑坡（ZD013）	滑坡（ZD013）	根据现场调查，滑坡及不稳定斜坡已做刷坡处理措施，未有新的变形迹象，危害程度小，危险性小，通过《陕西省地质灾害防治信息平台》查询，均为在册灾点，纳入本期方案
滑坡（ZD014）	滑坡（ZD014）	
不稳定斜坡（ZD108）	不稳定斜坡（ZD108）	
不稳定斜坡（ZD109）	不稳定斜坡（ZD109）	
泥石流隐患（N1）	泥石流隐患（N1）	威胁对象为风井场地，发育程度弱，危害程度中等
/	地面塌陷（TX1）	2022 年 8 月至 2024 年 12 月开采形成，为调查新发现

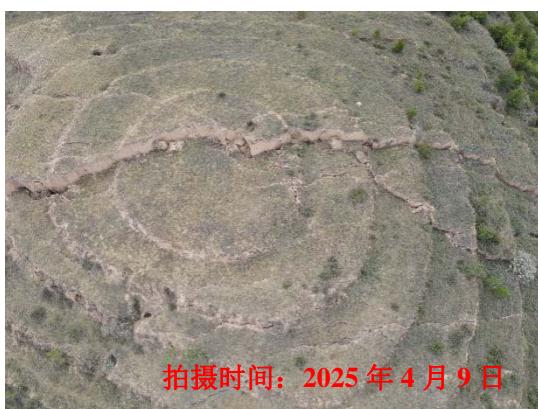
照片 3.2-13 TX1 地面塌陷现状（俯视）

在采空区上部发现地表裂缝，裂缝长度 20.27-332.23m，裂缝宽度 0.04-0.80m，可测深度 5.09-14.88m。裂缝走向以近东西向为主。局部可见高差 0.8m 的错台。开采后地面沉陷明显，该塌陷区有乡村道路分布，无村庄建构筑物，威胁对象为乡村道路、输电线路，危害程度中等，危险性中等，影响程度较严重。地面塌陷现状见照片 3.2-13—3.2-18。

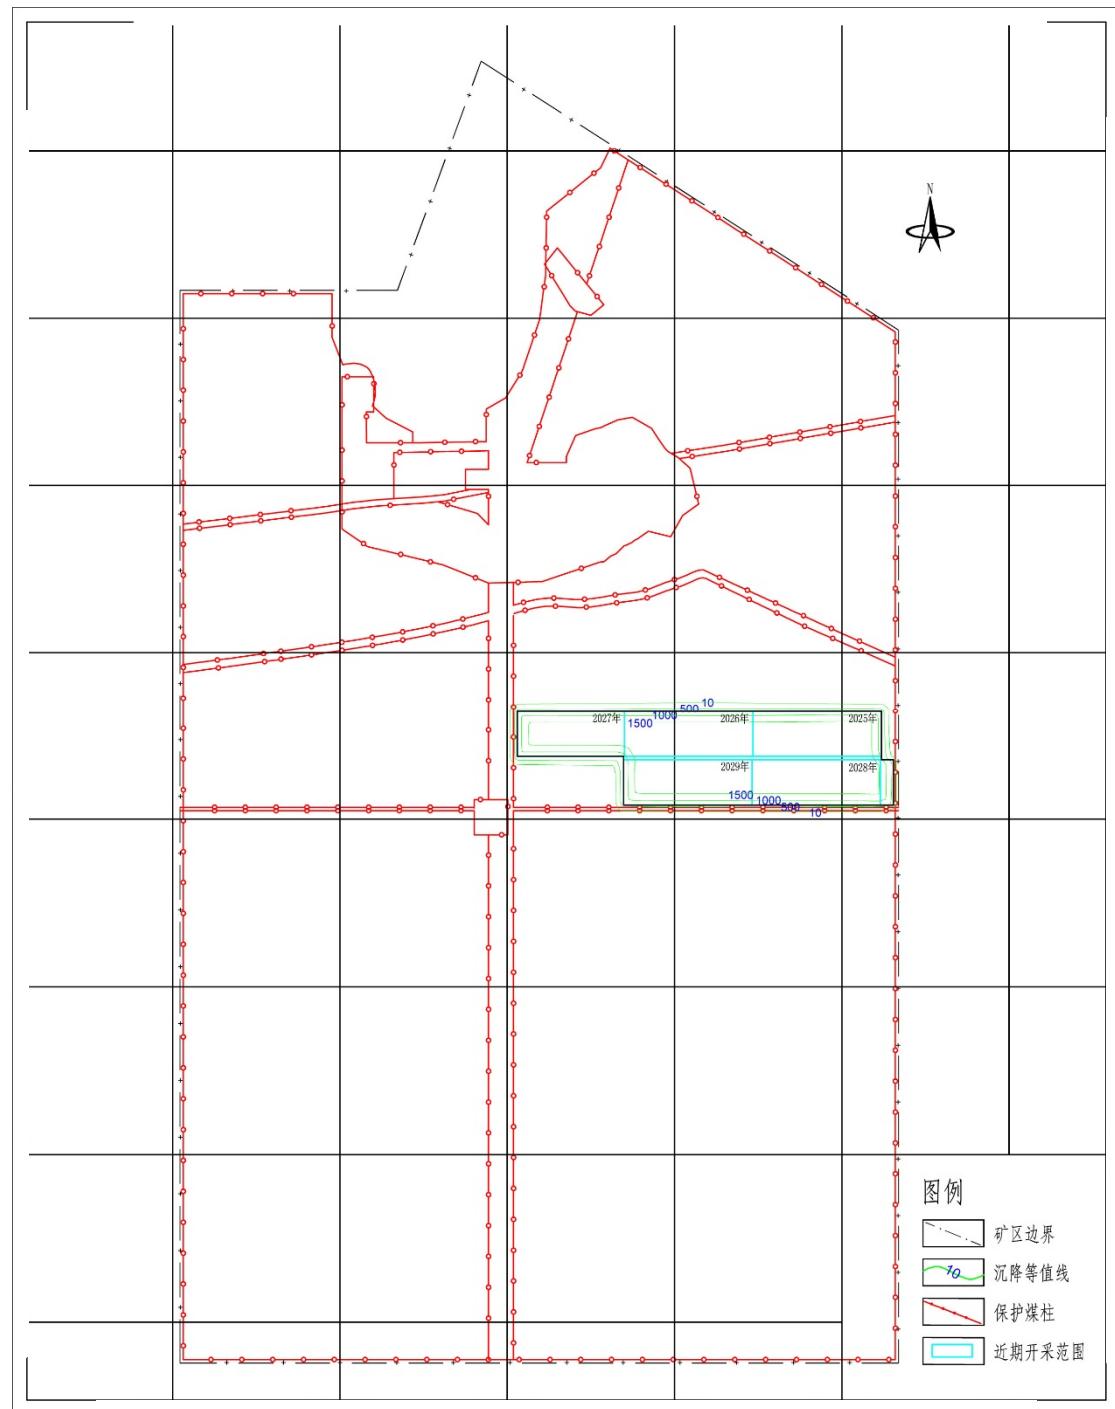
图 3.2-5 近期下沉等值线图

中期开采Ⅶ上、Ⅶ中煤，地表移动延续的时间 1.12 年（410d）。时间段分配上，初期剧烈变形，中期缓慢变形，晚期相对稳定。

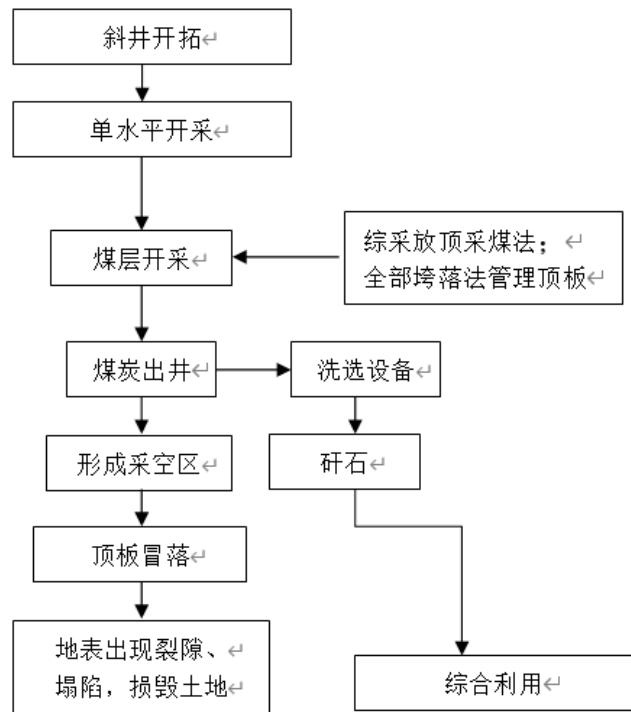
图 3.3-1 煤矿开采与土地损毁时序关系图

其最终将局部改变项目区的地形地貌，改变土层结构，地面建筑物、构筑物、植被、水利、交通、电力等工农业生产设施也因此受到不同程度的破坏。由于该区沟谷发育，沟内相对高差较大，潜水位一般在沟谷地表以下，所以塌陷区一般不会出现积水现象。本项目煤矿开采与土地损毁的时序关系见图3.3-1。

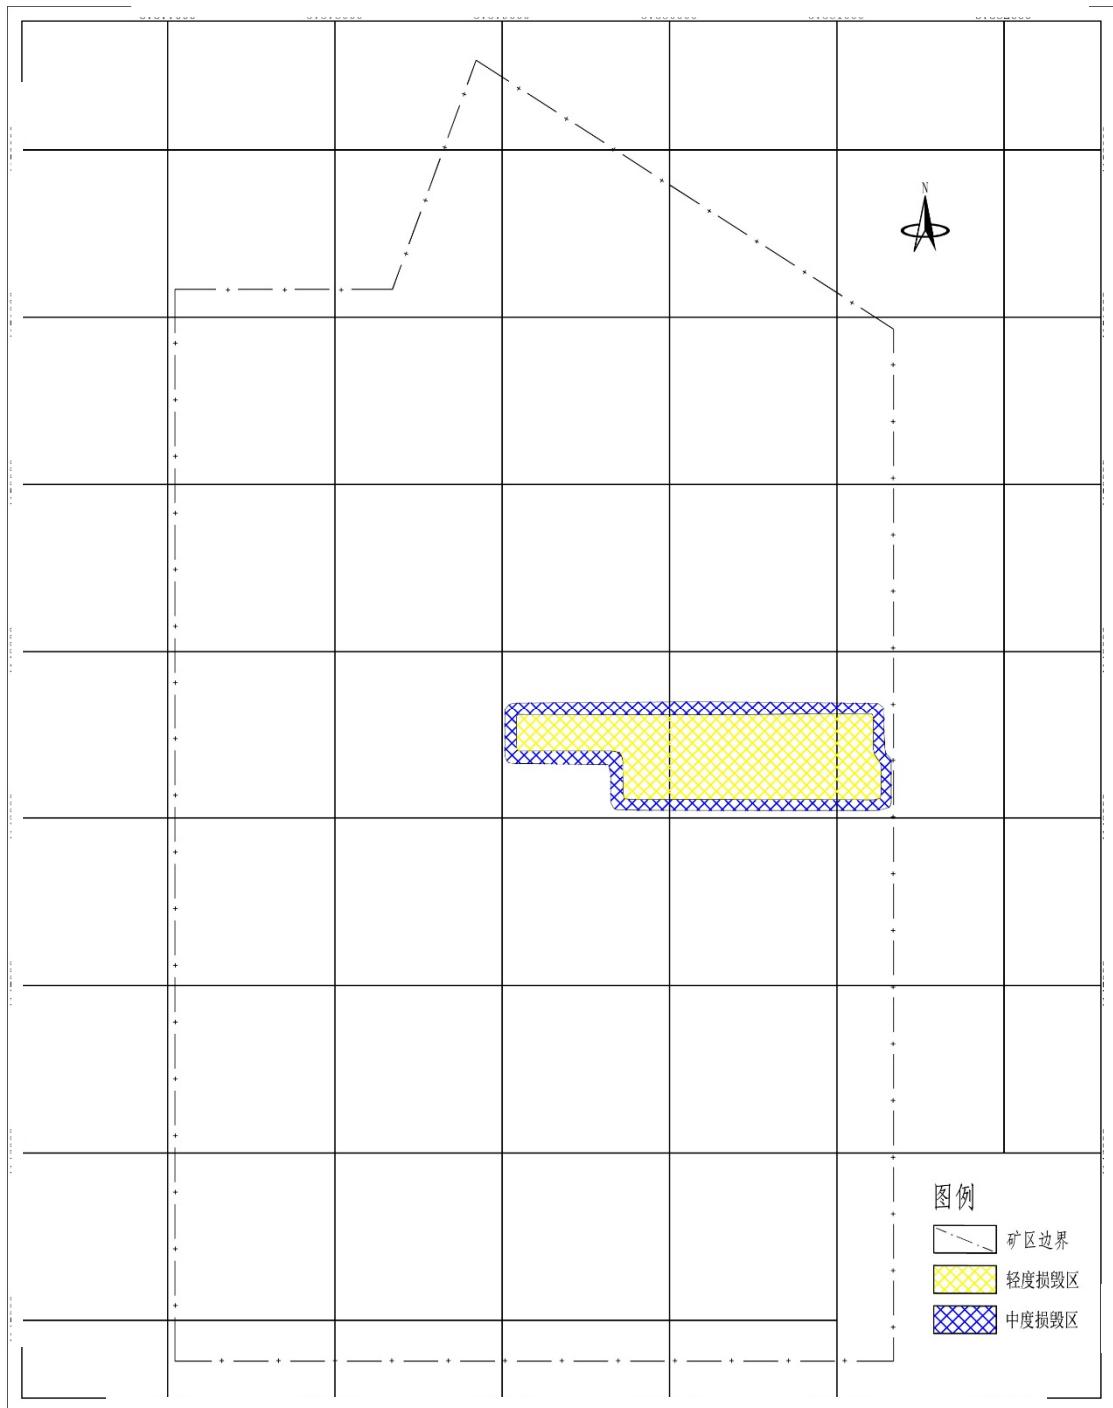
图 3.3-2 近期开采沉陷损毁预测图

根据土地损毁等级划分标准，绘制拟损毁土地损毁程度图，1、2 时段土地损毁程度及位置具体见图 3.3-2~3.3-4，并统计拟损毁土地的各地类面积及损毁程度，具体见表 3.3-7、表 3.3-8、表 3.3-9。

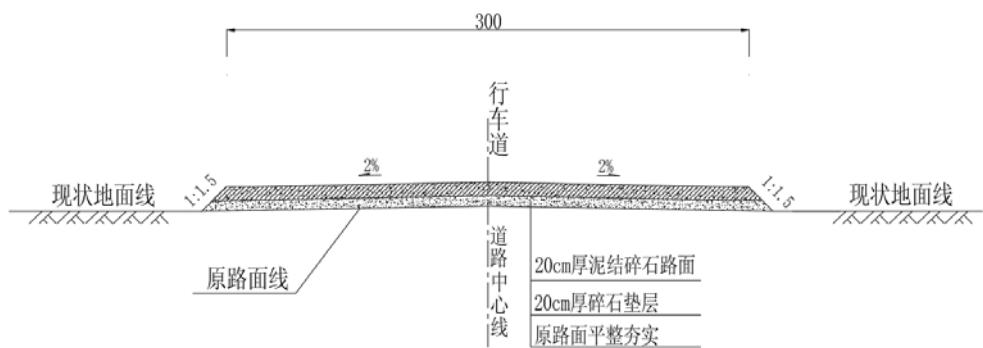
图 5.2-2 素土路修复设计横断面图

恢复道路设计参数见 5.2-2、5.2-3。

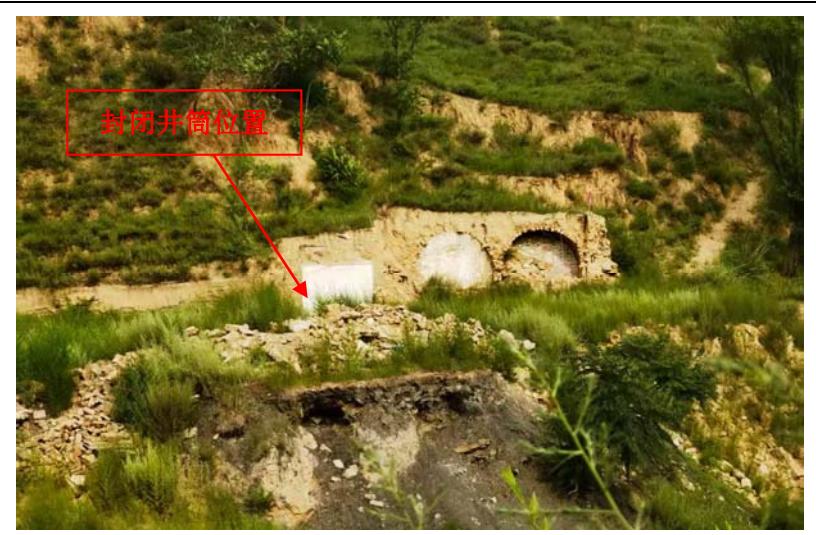
<p><b>永盛联办煤矿主斜井</b> 地质环境问题及治理措施：井筒已封闭，井口周围建筑垃圾（砖石混合）较多，需对其进行清理后撒播草籽进行植被恢复。</p>

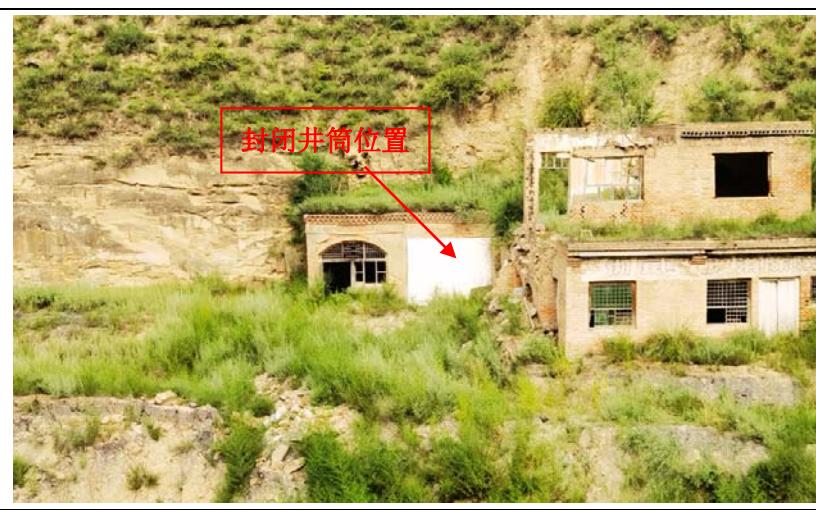
<p><b>永盛联办煤矿副斜井</b> 地质环境问题及治理措施：井筒已封闭，井口周围建筑垃圾（砖石混合）较多，需对其进行清理后撒播草籽进行植被恢复。 井口附近建筑物为村民所有，暂无法对其进行拆除，仅对砖石垃圾进行清除。</p>

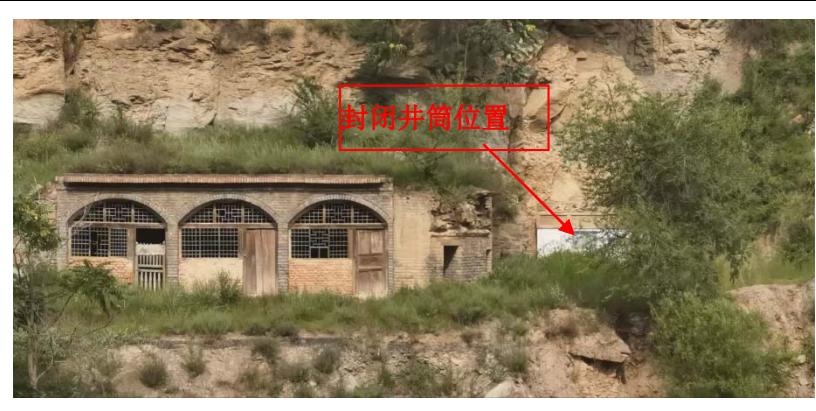
<p><b>永盛联办煤矿回风井</b> 地质环境问题及治理措施：井筒已封闭，井筒前沿空地植物长势较差，对其进行撒播草籽进行植被恢复。</p>

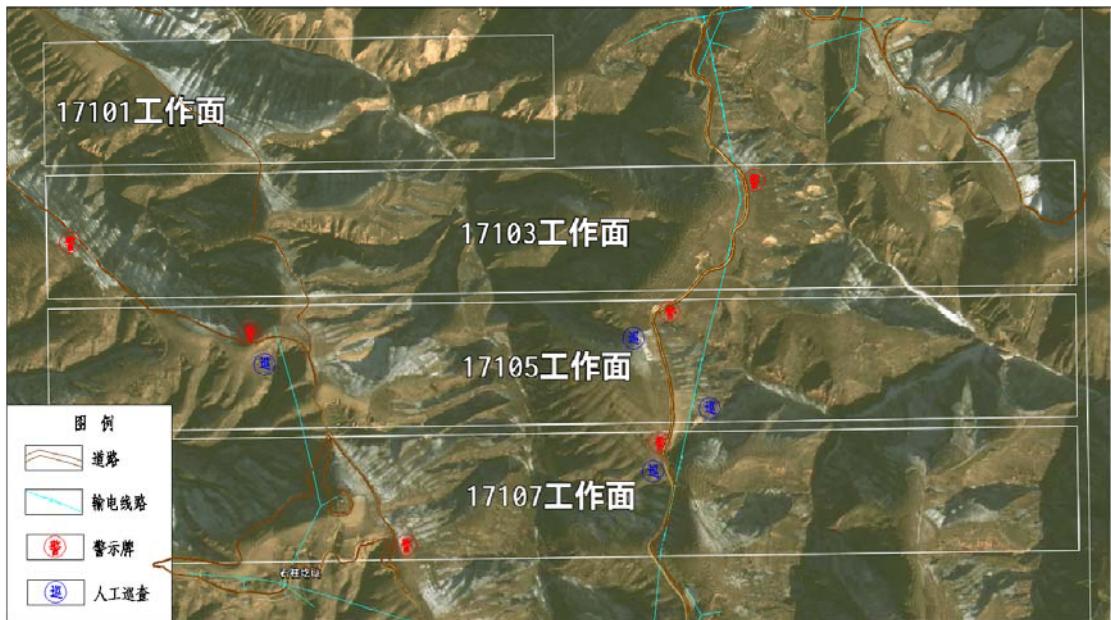
图 5.2-5 道路、输电线路、综合治理工程位置简图

根据 2025 年度计划调查的损毁率约 0.33，故第三年需修复道路 97m，第四年需修复道路 210m，第五年需修复道路 87m。共计需修复道路 3948m，宽 5m，砼路面。

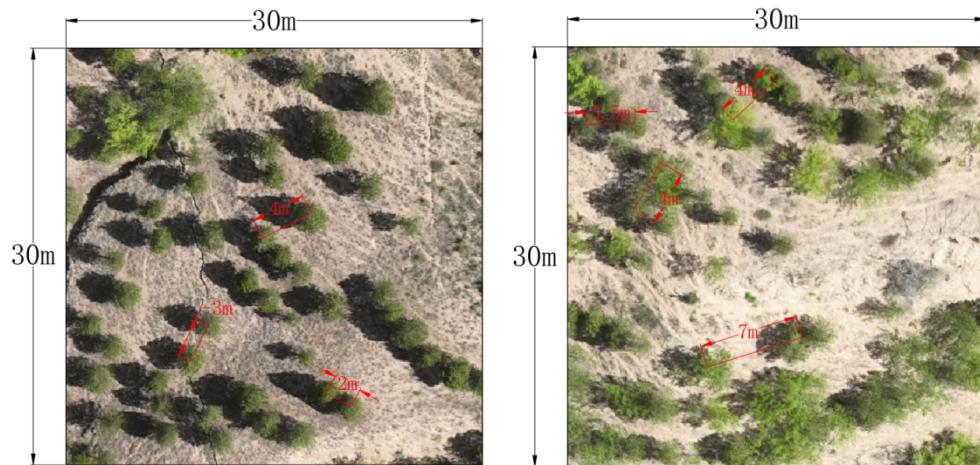
照片 5.3-1 乔木林地样方调查照片

根据野外实地调查显示，乔木主要有樟子松、旱柳、油松、侧柏、刺槐、小叶杨等，灌木有沙柳、柠条、沙棘、紫穗槐等；草本植物常见有沙蒿、沙蓬、狗尾草、紫花苜蓿等。通过上期方案适用期验收，矿区油松长势较好，成活率高，生态景观效益好，矿区优势树种为旱柳、油松、柠条、沙棘、沙蒿、沙蓬等。考虑到紫花苜蓿经济效益较好，最终确定复垦植被选型以油松、沙棘、紫花苜蓿为主，根据典型性与代表性原则，在研究区内的乔木林地布设了植被样方调查。

本次调查的旱柳位于 17103 工作面上。旱柳高度为 5-8m，冠幅达 2.5m 左右。株距 2m~7m 均有分布，林下草本主要有稀疏，覆盖度较低，少见柠条等灌木丛，草本植物有菊科的沙蒿、沙蓬等。

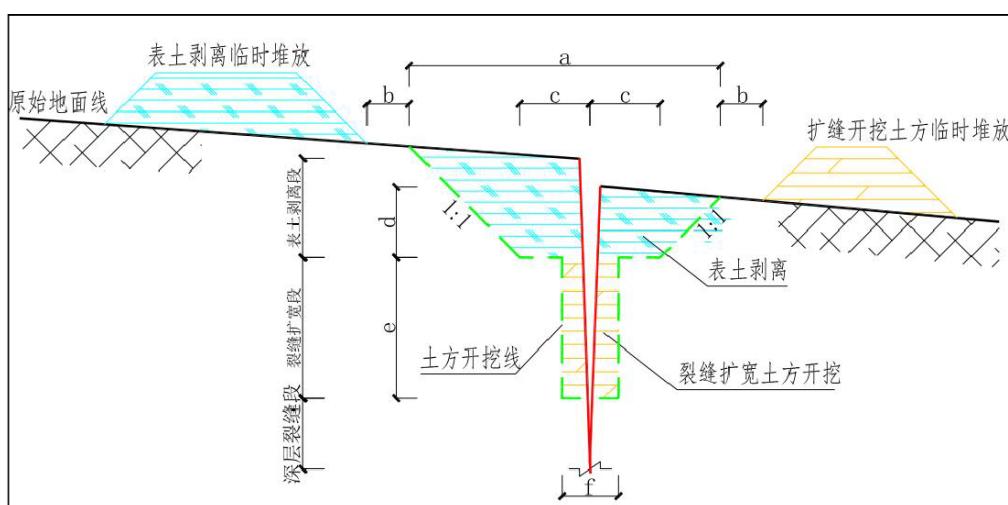
图 5.3-1 裂缝开挖横剖面图

裂缝填充后要保证原有土地的生产能力，分期分区治理，做到边剥离边充填边回覆，缩短施工工期，填充时间最好选择在无农作物的时间段实施。裂缝填充时要加强临时防护措施，如施工中的临时拦挡等。施工过程中均采用人工剥覆与填充为主，剥离裂缝两侧表土和用于充填裂缝土源要根据交通运输条件就近堆放。裂隙充填及表土剥离典型工程设计见图5.3-1~5.3-4。

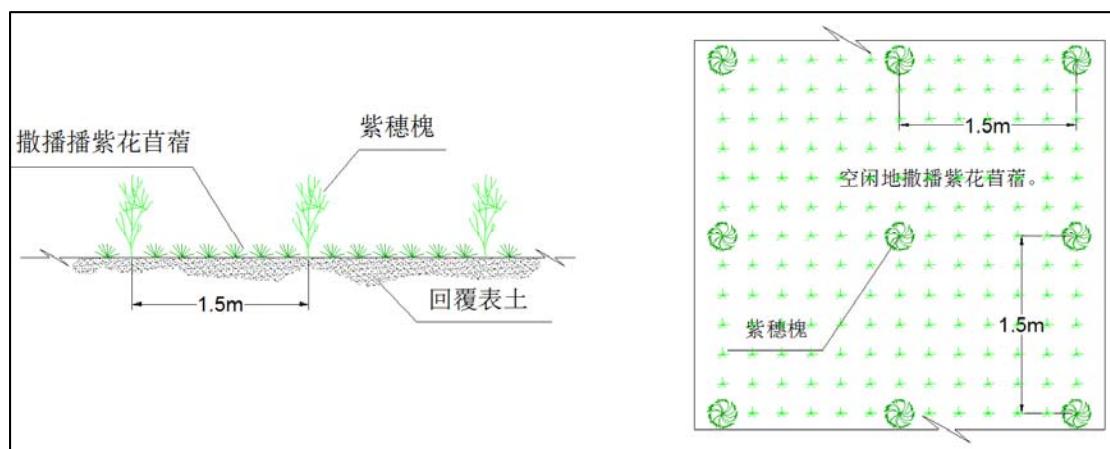
图 5.3-5 农村宅基地植被恢复植物配置图

绿化时间：绿化时间以春、秋两季为宜。绿化后，浇透水。

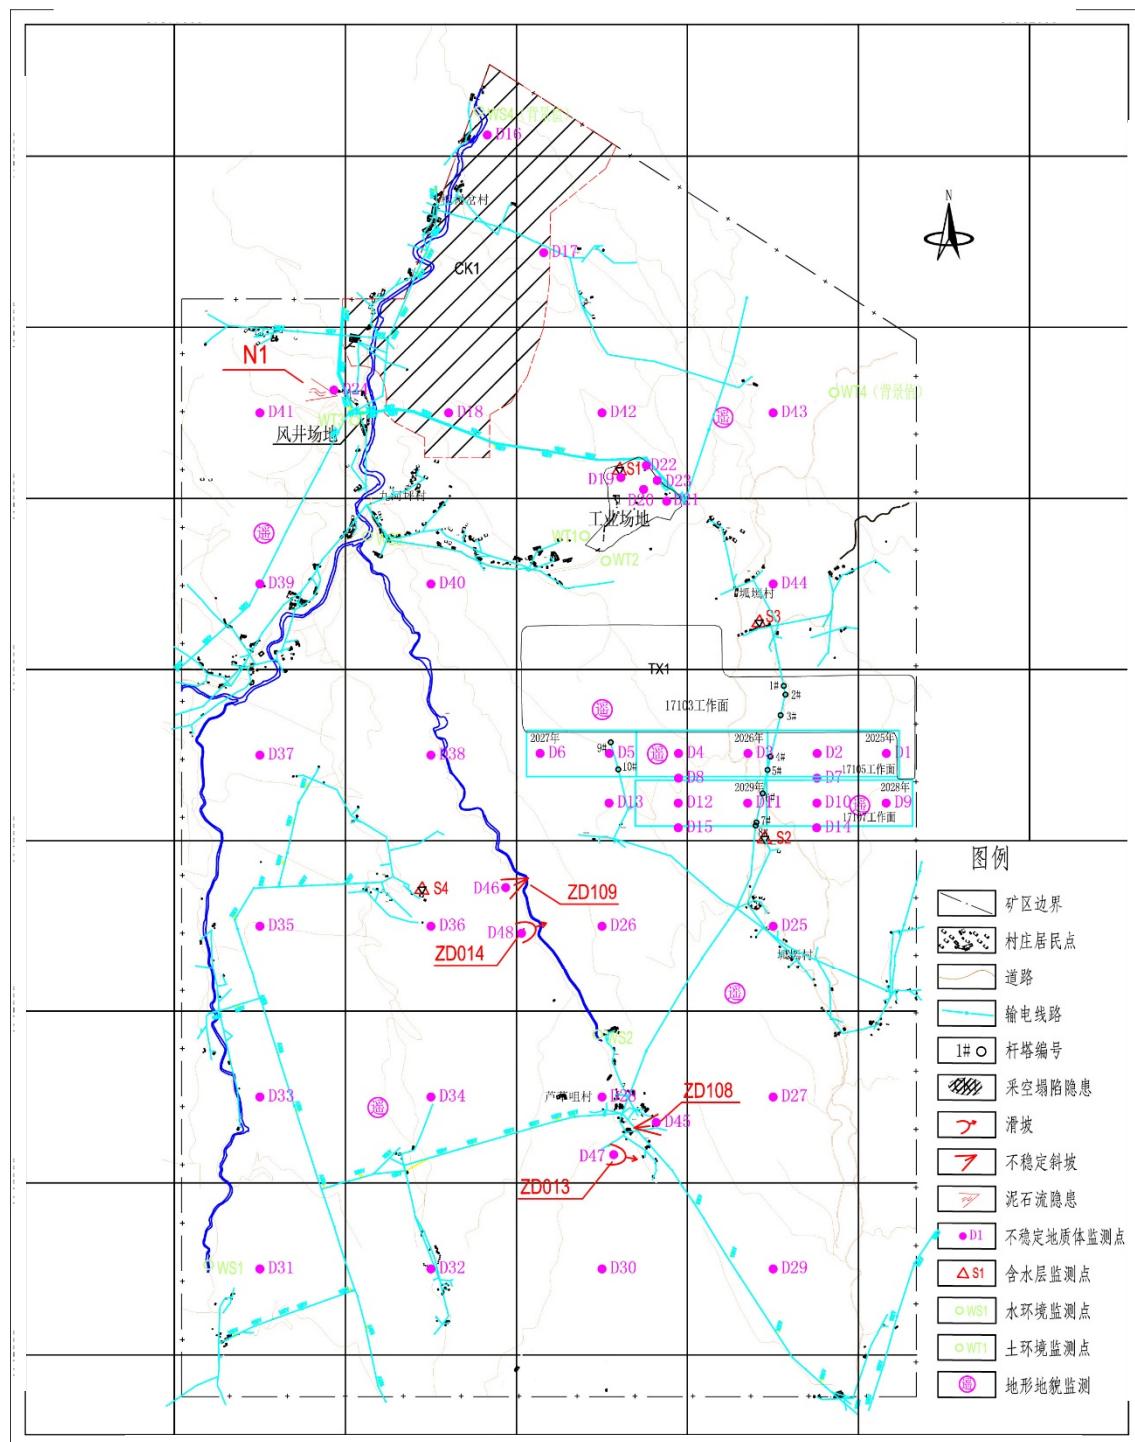
图 5.6-1 矿山地质环境监测点位布设图

D45-48: 对不稳定斜坡 (ZD108)、不稳定斜坡 (ZD109)、滑坡 (ZD013)、滑坡 (ZD014) 设置 4 处监测点, 中期开采区域涉及上述不稳定地质体, 中期对其设置监测点, 监测煤矿开采对其影响, 自动监测边坡变形情况。
