神木市前梁矿业有限公司前梁煤矿
矿区生态修复方案
(矿山地质环境保护与土地复垦方案)

编制单位：陕西秦新绿能科技有限公司

矿区生态修复方案（矿山地质环境保护与土地复垦方案）

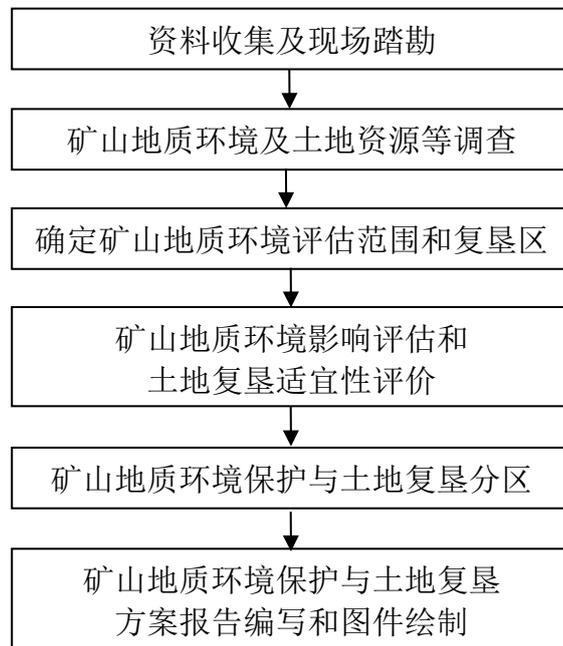
图 0.5-1 工作程序框图

接受委托后，我公司组建了项目组，项目组设项目负责人，按照分工不同着手搜集方案涉及区域地质环境背景条件、土地利用现状、国土空间规划、矿井开采规划及矿山开采技术条件等相关资料，分析研究区域资料，进行现场踏勘，编写方案大纲，开展野外现场调查工作，之后对所收集调查的资料进行室内综合分析整理和信息数据处理，确定了矿山地质环境评估范围和复垦区，并进行了矿山地质环境影响评估和土地复垦适宜性评价及矿山地质环境保护与土地复垦分区，最终提交了本次矿区生态修复方案（矿山地质环境保护与土地复垦方案）报告，按照原国土资源部《矿山地质环境保护与土地复垦方案编制指南》的规定进行，见图 0.5-1。

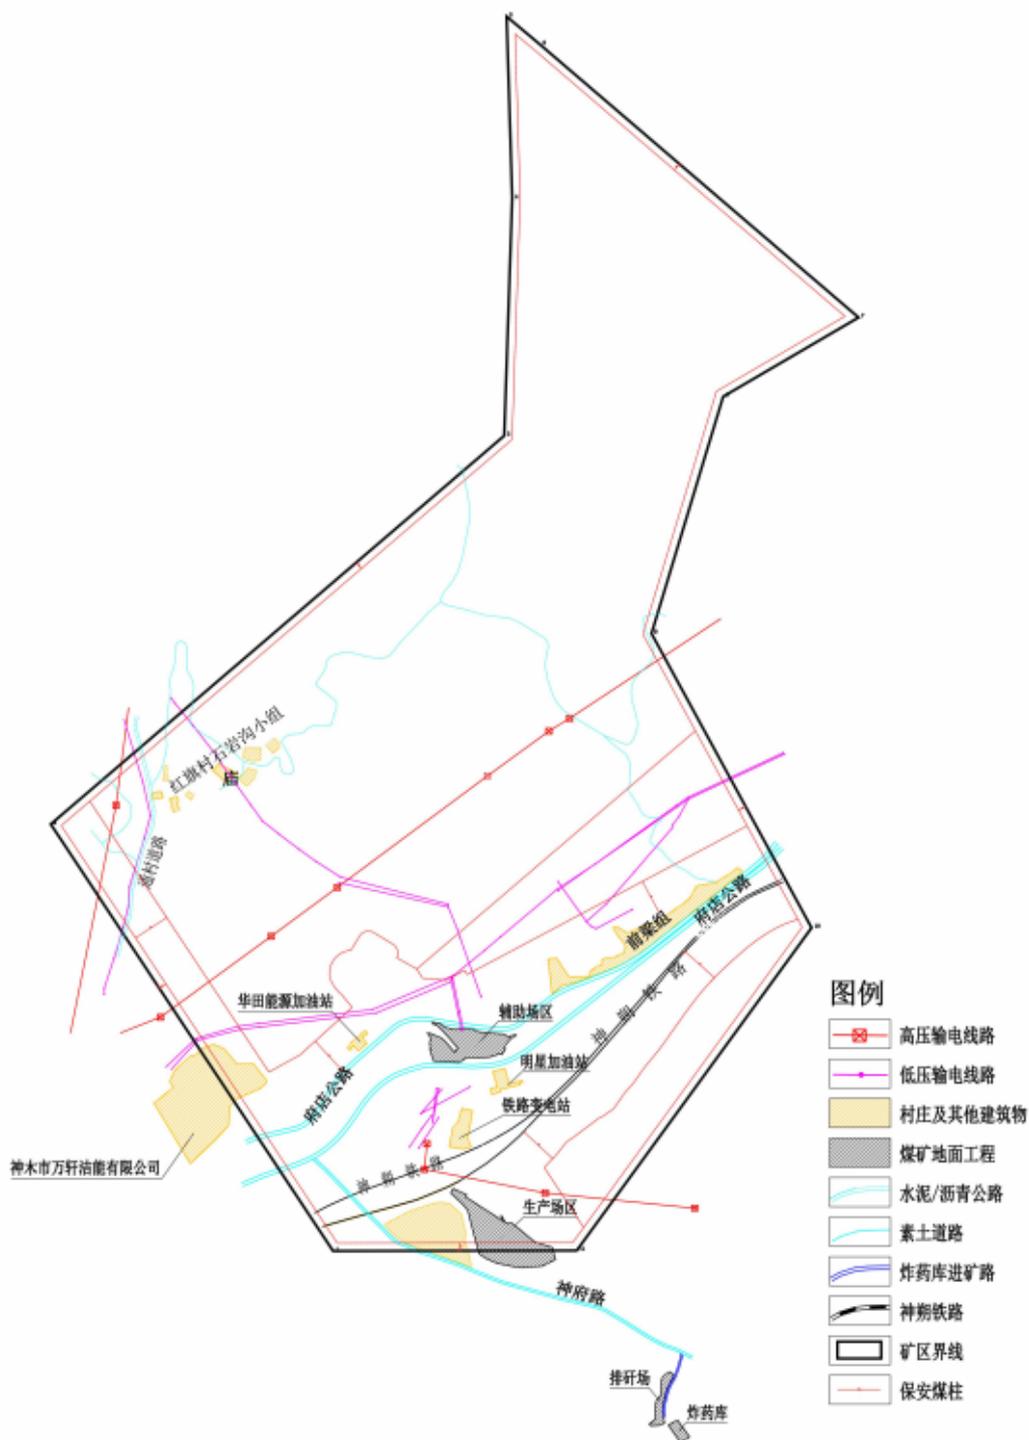
图 1.3-1 矿区总平面布置图

（1）生产场区：位于煤矿南部边界处，占地面积 1.81hm²。布置有主斜井、原煤输送机栈桥、驱动机房、筛分破碎车间、封闭储煤场、主厂房、矸石周转场等，见生产场区平面布置图。

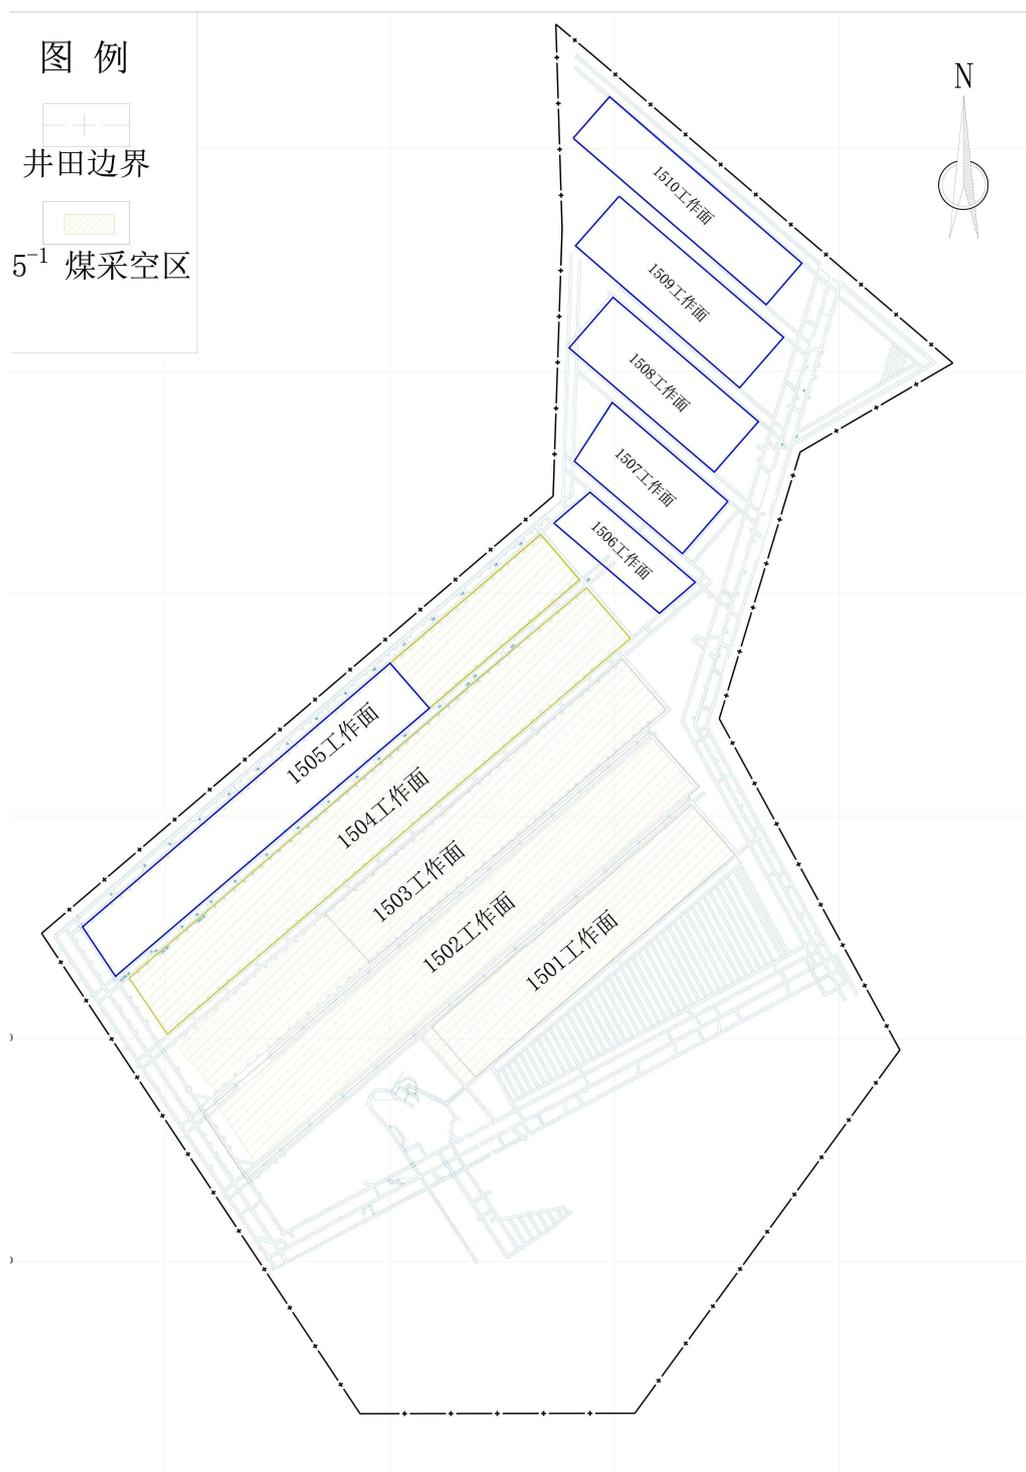
图 1.4-5 5⁻¹煤采空区分布图

2021 年 4 月开始开采 5⁻¹ 号煤层，目前已完成 1501、1502、1503、1504 及 1505 北部部分工作面。5⁻¹ 煤开采形成的采空区面积约 76.81hm²。煤矿整合前后矿区范围变化见图 1.4-1，采空区分布见图 1.4-2~1.4-5。

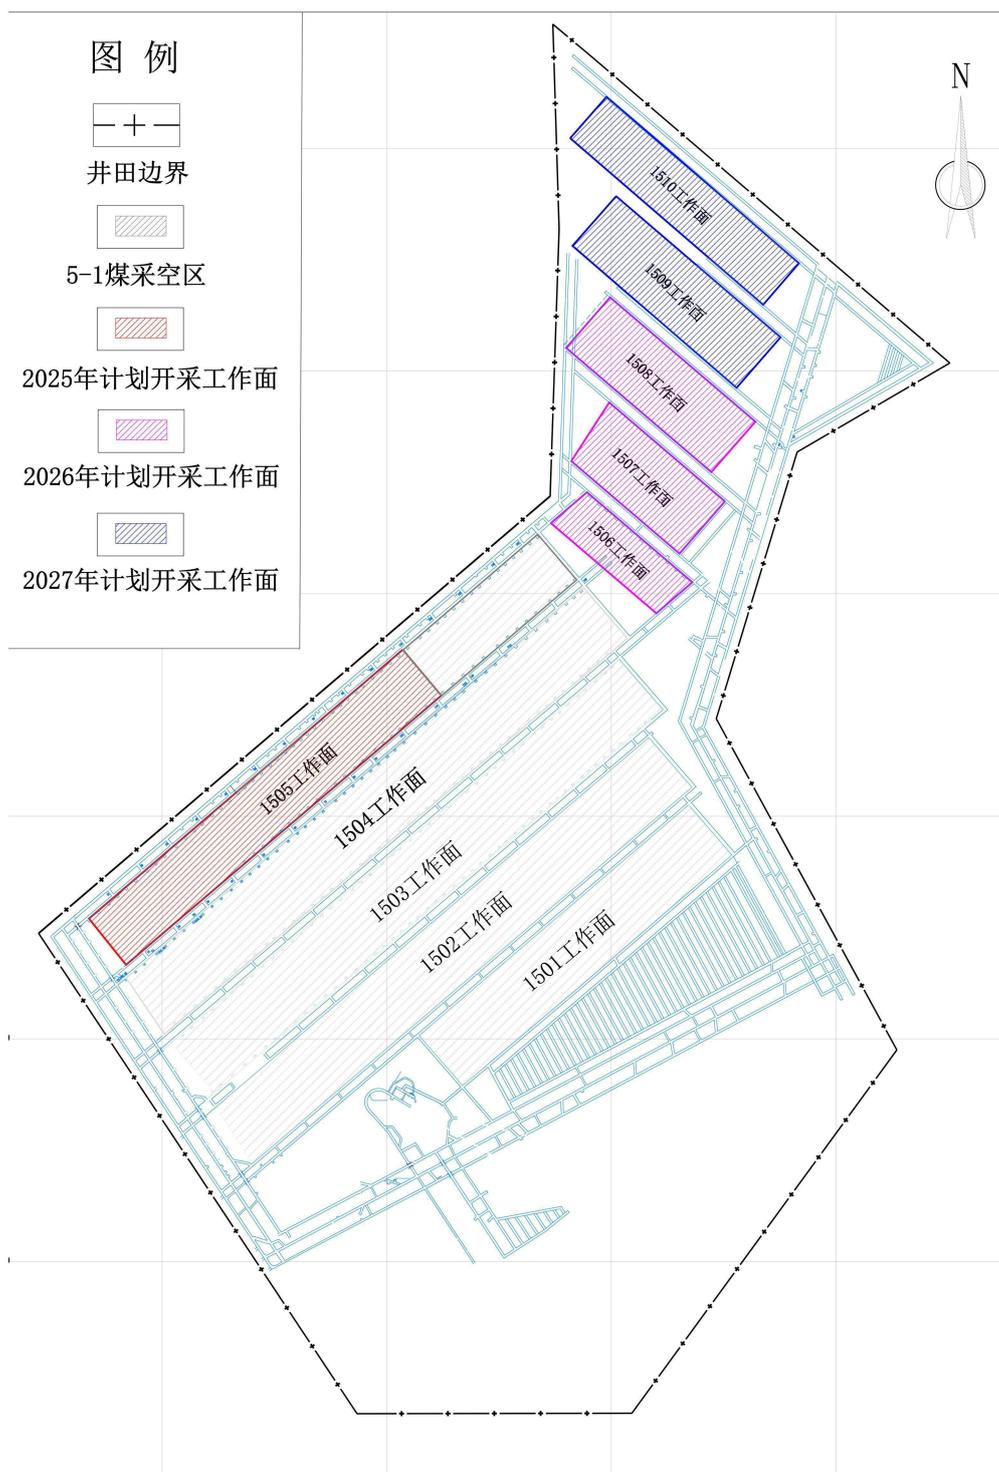
图 1.4-6 适用期开采工作面分布图

煤层	工作面	第一年	第二年	第三年
5 ⁻¹ 煤	1505			
	1506			
	1507			
	1508			
	1509			
	1510

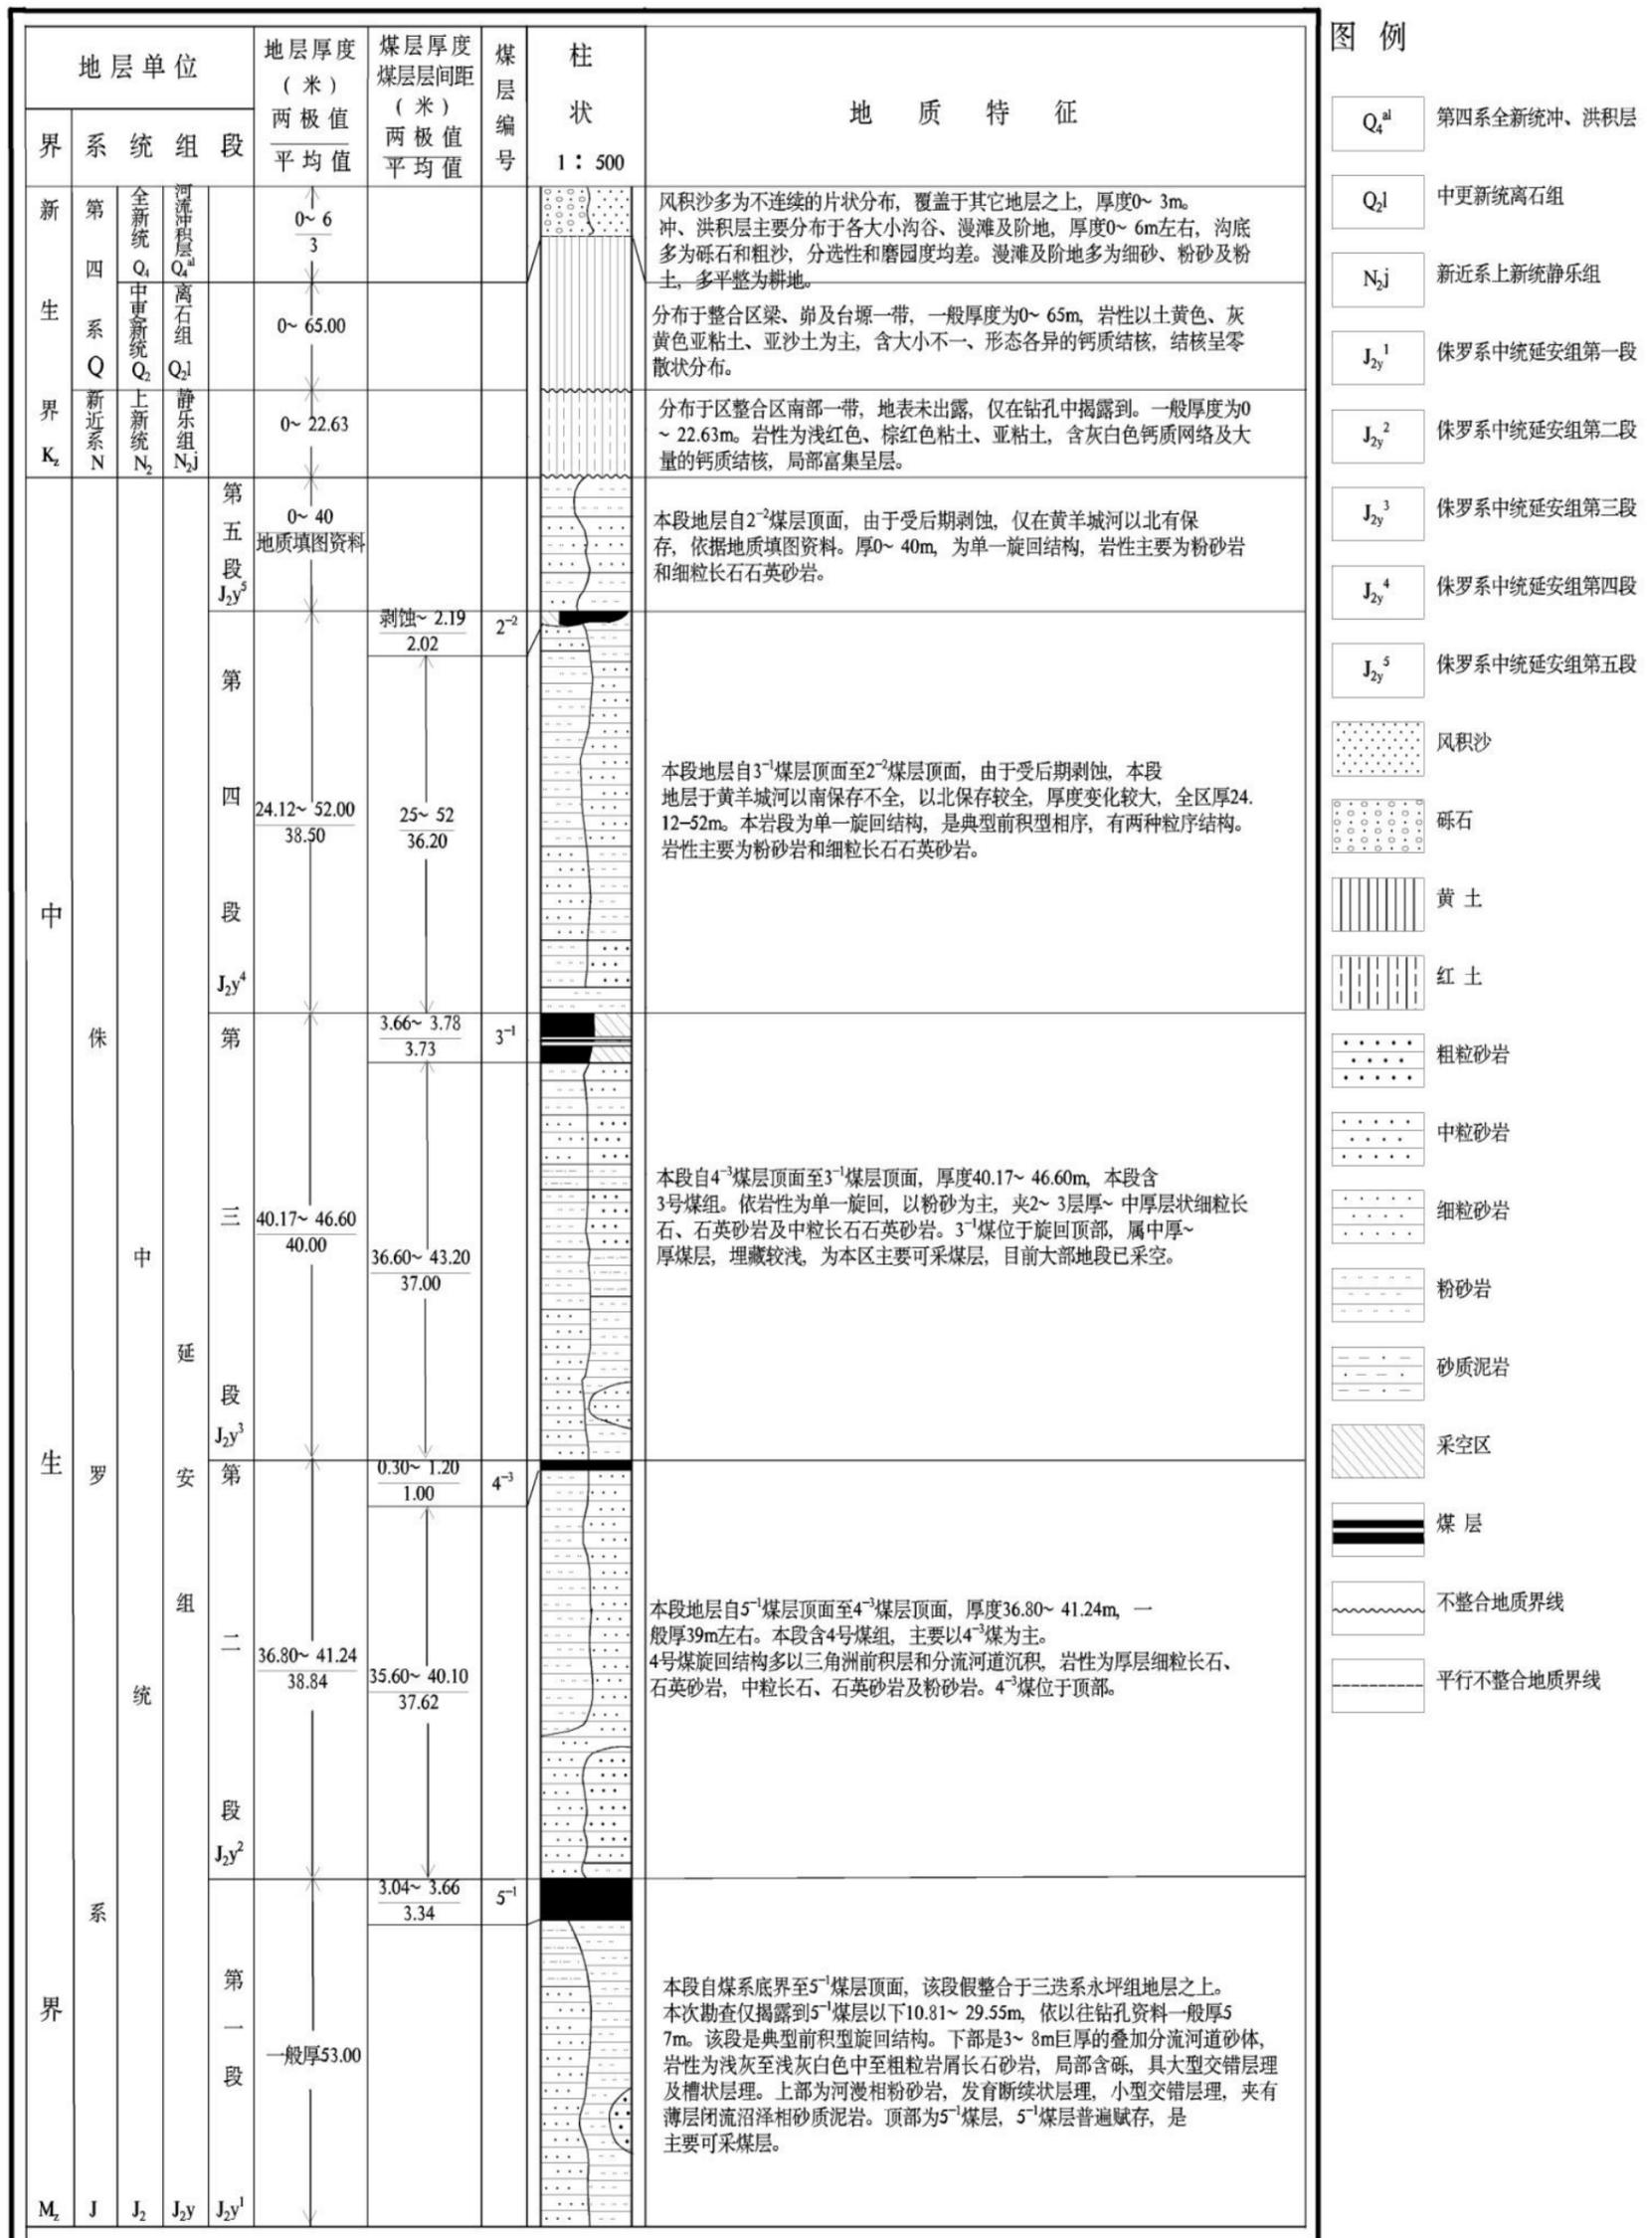
图 2.2-1 地层综合柱状图

平行不整合于富县组或永坪组之上，为区内含煤地层。该组为一套陆源碎屑沉积，岩性以浅灰白色中~细粒长石砂岩、岩屑长石砂岩及钙质砂岩为主，次为灰~灰黑色粉砂质泥岩、泥岩及煤层，含少量炭质泥岩及油页岩，偶夹透镜状泥灰岩或球状菱铁矿砂岩、蒙脱质粘土岩。延安组属大型潜水湖泊三角洲沉积，横向岩性变化大，垂向层序清晰，可划分为五个中级旋回，自下而上编为一~五段。本区受后期剥蚀影响，区内保存一~四段，第四段残缺不全，含 5 号、4 号、3 号煤组。

第四系中更新统离石组（Q_{2l}）：呈角度不整合于基岩或上第三系之上，多分布于梁峁、山顶及山坡上，主要为黄色—土黄色亚砂土—亚粘土，厚度变化大，0~74.12m。

第四系全新统风积沙：呈角度不整合于所有地层之上，为现代风成沙、堆积及河流冲积物，在矿区内零星分布，多覆盖于其它地层之上，流动性强，厚度 0~5m，一般 2m 左右。

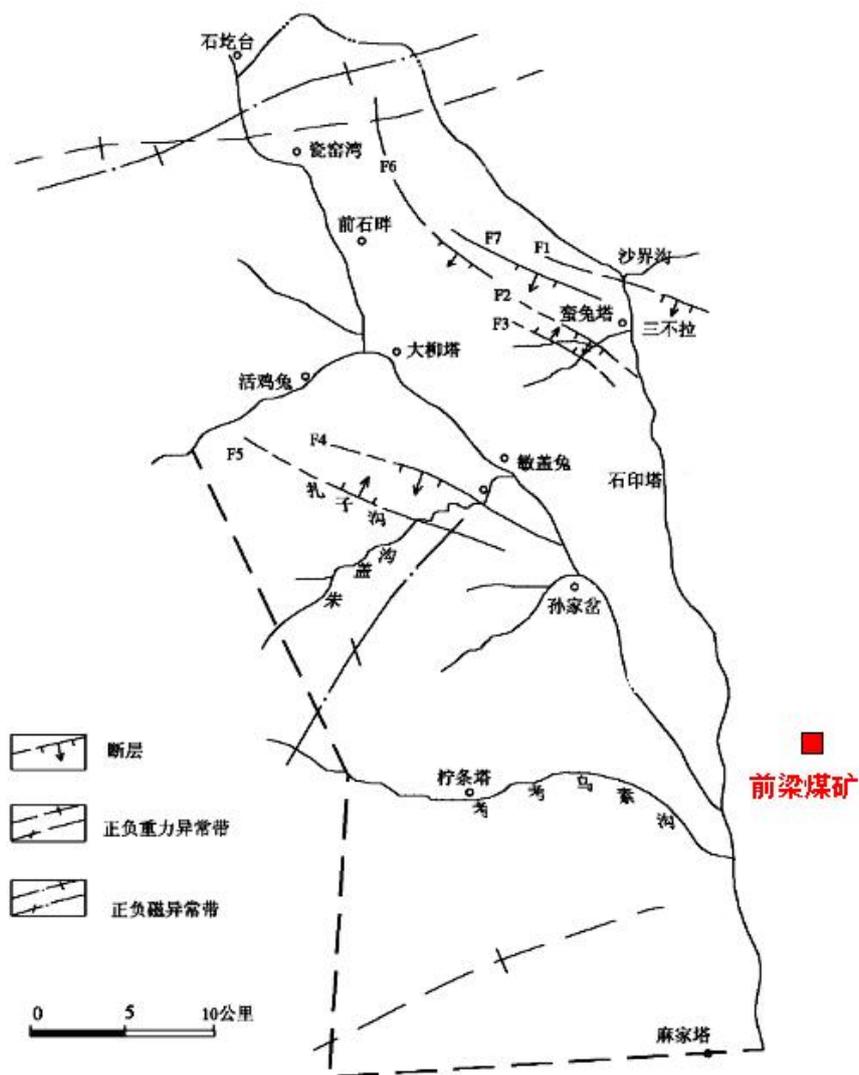
图 2.2-4 神府矿区断层分布图

神府矿区南部构造相对简单，属构造相对稳定区域。神府矿区北部的大柳塔镇，发育有近东西向和北西南东向的正断层并延伸到新民矿区北部。断层倾向或南或北，断距最大可达 70m 左右。见图 2.2-4。历史上多次构造运动对其影响甚微。主要表现为垂向的升降运动，形成了一系列沉积间断的假整合与不整合面，无岩浆岩活动。总体上为向西缓倾的单斜构造，走向和倾向伴有宽缓的波状和微波状起伏。地层倾角一般为 1° 左右，局部地段可达 3° ，坡降 5~17‰。

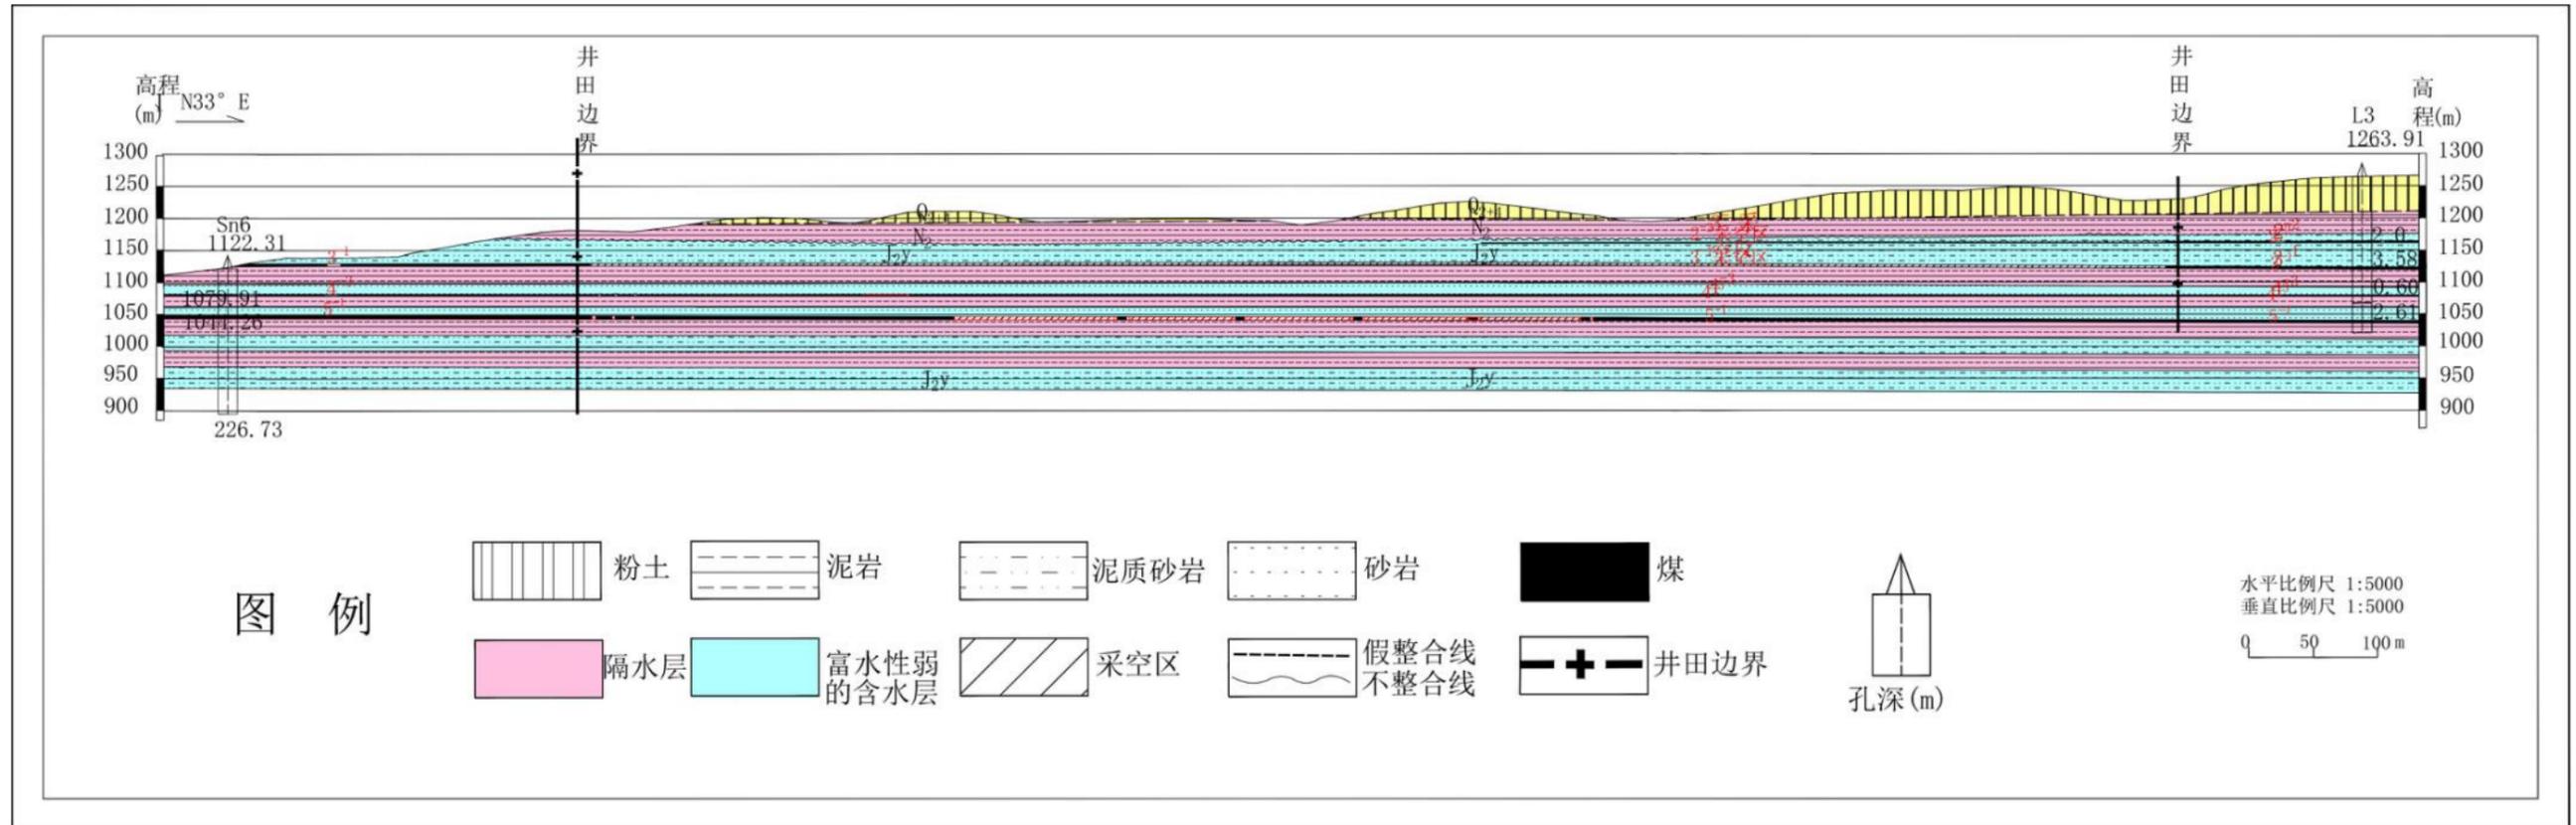
图 2.2-5 矿区水文地质剖面图

根据《陕西省神木县店塔镇前梁镇办煤矿(整合区)勘探报告》并结合矿井涌水实际情况：确定矿井目前 5-1 煤层开采时矿井正常涌水量为 $17.6\text{m}^3/\text{h}$ ，最大涌水量为 $20\text{m}^3/\text{h}$ 。确定 4⁻³ 煤层开采时矿井正常涌水量为 $18.3\text{m}^3/\text{h}$ ，最大涌水量为 $19.5\text{m}^3/\text{h}$ 。

前梁镇办煤矿自建矿以来，没有发生过井下突水事故，位于井田范围内整合前的 2 个小煤矿也从未发生过突水事故。矿区水文地质剖面图见图 2.2-5。

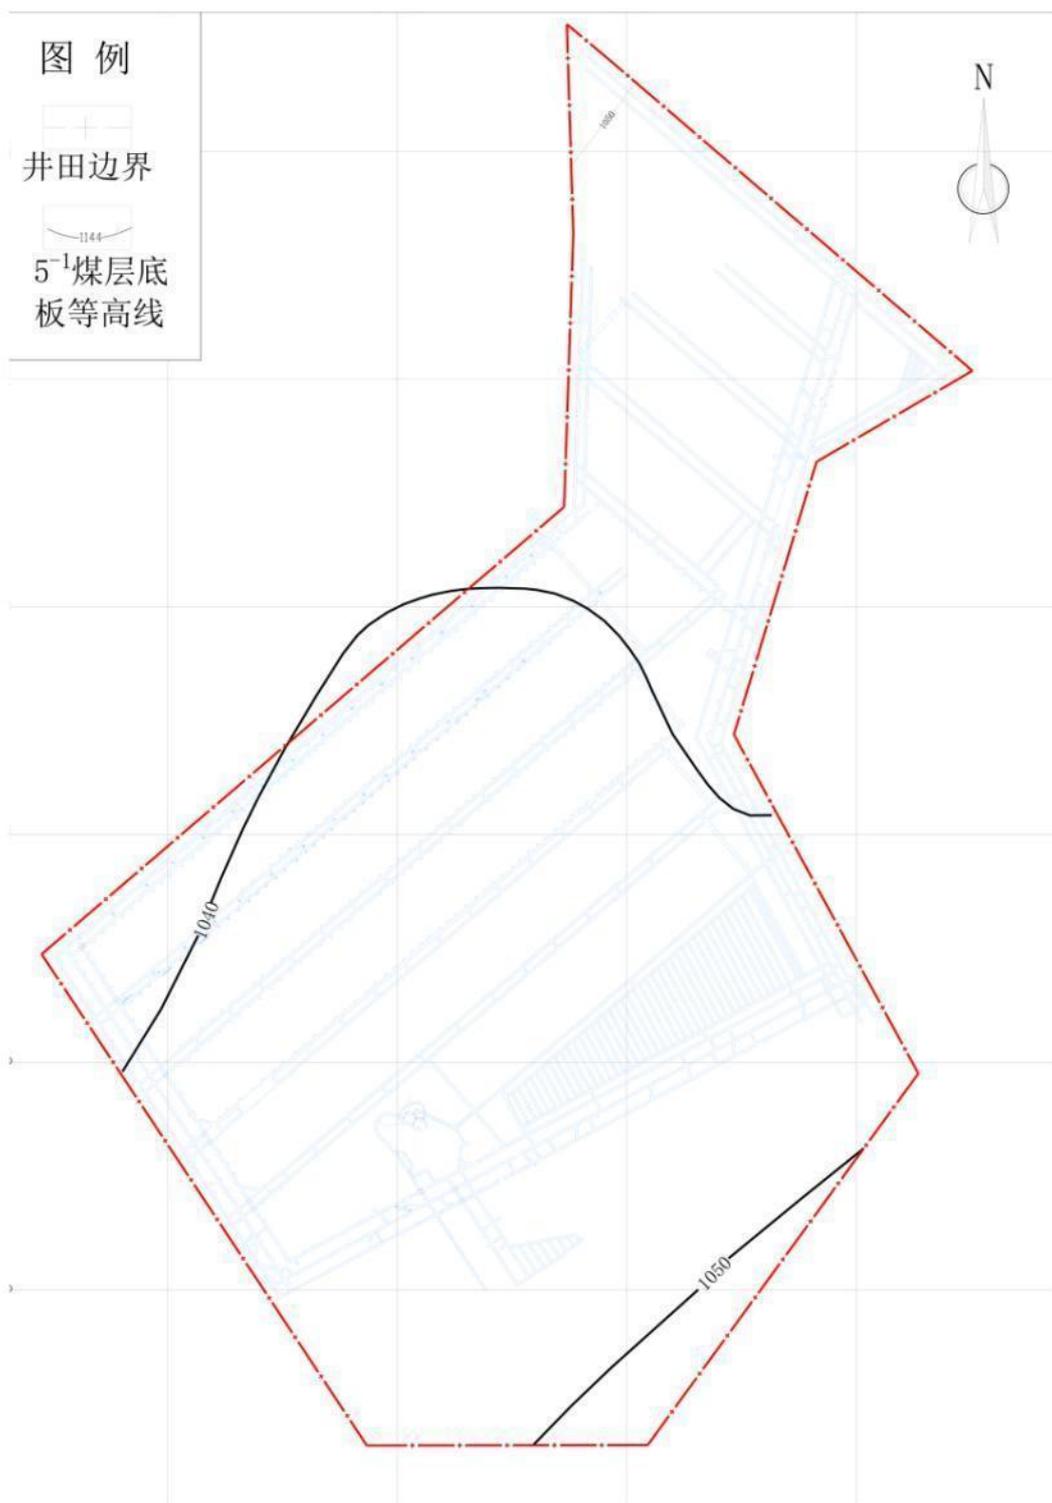
图 2.2-8 5⁻¹煤层底板等高线图

呈层状赋存于延安组第二段，层位稳定厚度大，全区可采，煤层厚3.40~4.20m，由北向南逐渐增厚，变化规律较明显。不含夹矸，结构简单。底板标高1020~1060m，由西北向东南递增。煤层埋深127~185m。与3⁻¹号煤层间距约80m。该煤层属于全区可采的中厚煤层。

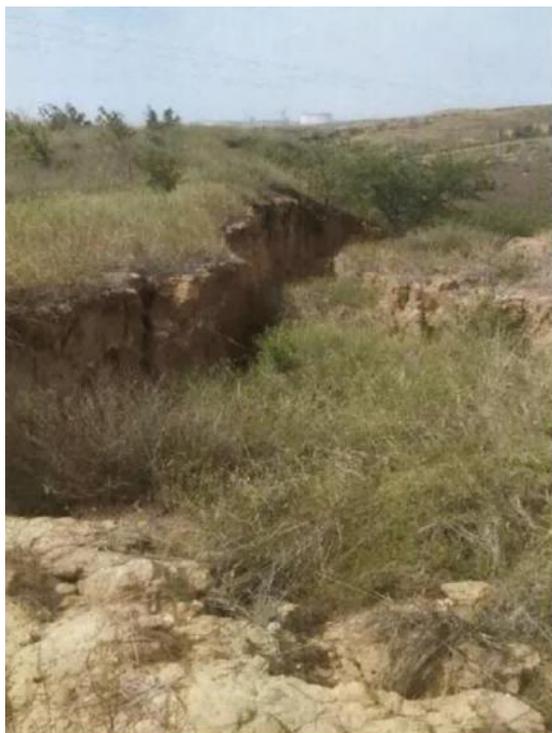
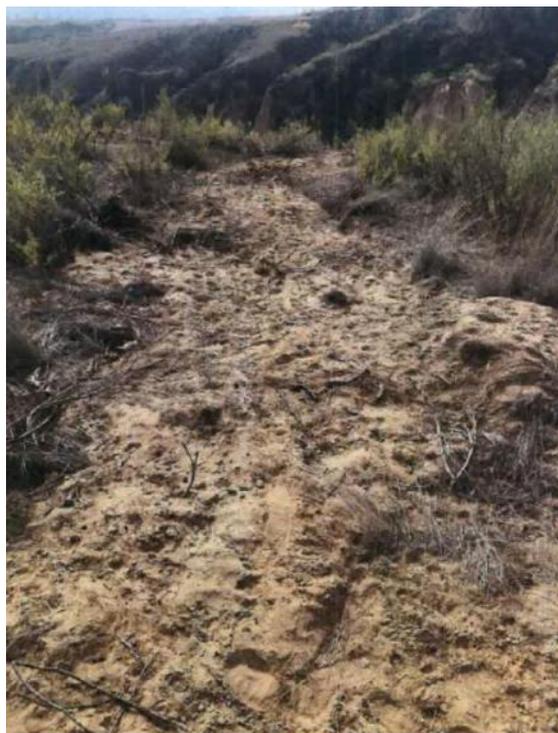
本项目位于神木市前梁矿业有限公司前梁煤矿井田范围内 XSG1、XSG2、ZB、1501 工作面。主要对工作面上裂缝采取人工或机械填充的方式进行治理。

主要治理措施为：先对工作面上现状裂缝进行分类，分为 6 种类型，分别采取不同的治理措施。

治理措施主要工序为：表土剥离与裂缝扩宽土方开挖、裂缝回填夯实、表土回覆与平整、绿化。共治理裂缝 112 条，合计长度为 14981m。工程质量满足设计要求。

照片 2.6-1 裂缝治理前

照片 2.6-2 裂缝治理后效果

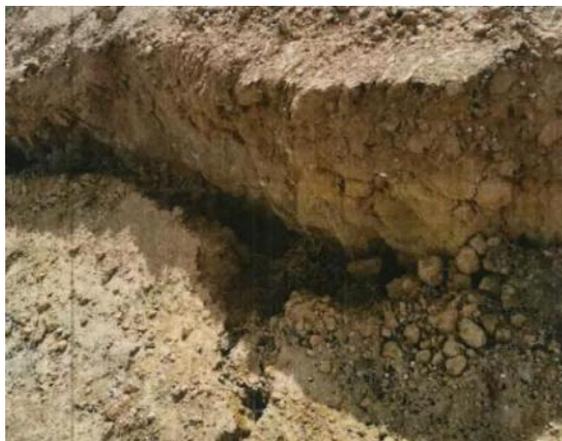
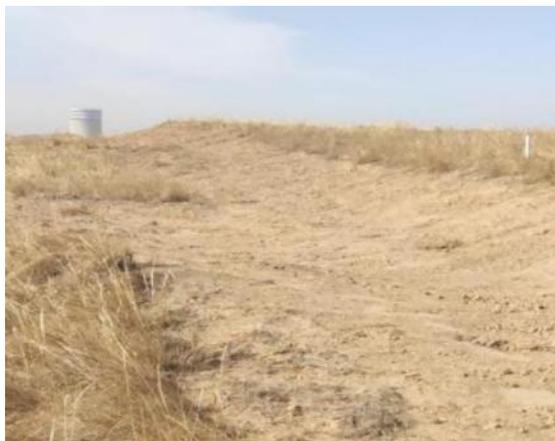
2022 年对新开采的 1502 工作面进行裂缝填充治理。工程内容主要包括：裂缝开挖、裂缝回填、平整等。该项目于 2022 年 4 月 10 日开工，2022 年 10 月 14

日竣工，工期共 188 天，工作面共查明裂缝（群）154 条，单条裂缝长度 2-274m，总长度 17790m，宽度 5-85cm，最宽处约 85cm，深 0.12-14m。伴生裂缝及分支较多，长度 2-221m，宽 0.05-25m，深 0.12-8m，均为土质裂缝。裂缝跟踪填充共完成投资 273.19 万元，完成治理面积 25.29hm²，单位面积投资 7201.53 元/亩。

照片 2.6-5 治理前照片

照片 2.6-6 治理后照片

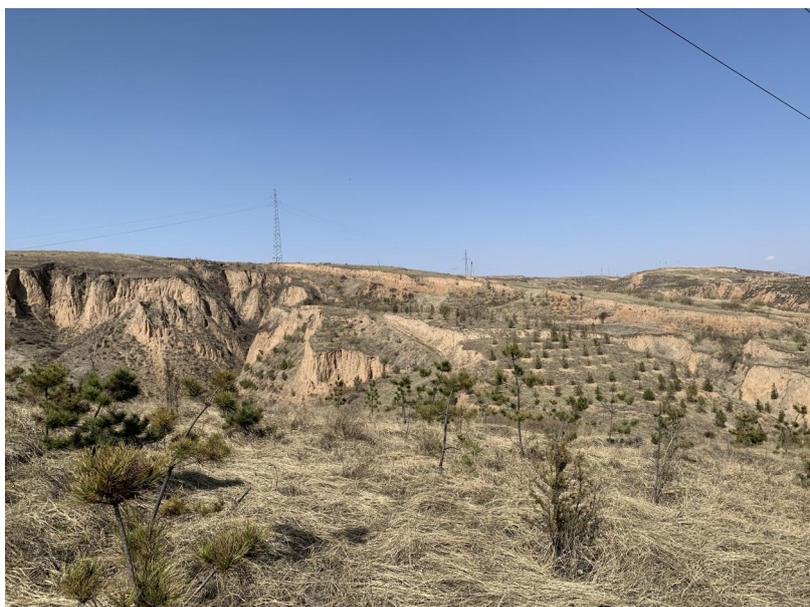
照片 3.2-1 综采区（地面塌陷 T2）

T2 地面塌陷分布矿区东南部，该采空塌陷区面积 0.4270km²，属中型地面塌陷，为矿山开采 5⁻¹ 煤 1503、1504、1505 工作面形成，开采方式为地下开采，采用综合机械化采煤法。其中 5⁻¹ 煤层厚度 2.61~3.87m，煤层埋深 127~185m，平均 3.50m，平均开采深度 182m 左右。煤层顶底板多以砂质泥岩及粉砂岩为主，属中等稳定较差顶板。煤层底板标高在+1020m~1060m 之间，采空区地面为黄土梁峁区，土地类型以草地、林地为主，局部分布有耕地。

该采空区形成于 2023 年 11 月~2024 年 12 月，其中 1503、1504 工作面形成于 2023 年 11 月~2024 年 9 月，现已基本稳沉，处于缓慢变形阶段，1505 工作面形成于 2024 年 10 月~2024 年 12 月，剧烈变形期已过，处于轻微变形阶段。根据现场调查，煤矿已对其进行了治理，现状调查未发现裂缝。该区域地面主要分布乡村道路、输电线路，无其它建设工程；土地类型为耕地、林地和天然牧草地等。现状评估认为 T2 发育程度小，危害程度小，现状评估地面塌陷(T2)危险性小，对矿山地质环境影响程度较轻（照片 3.2-1）。

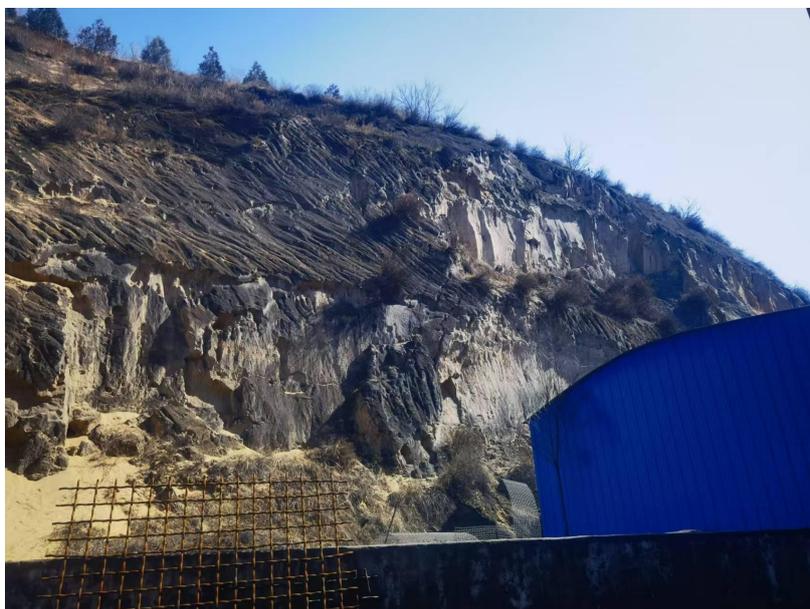
照片 3.2-2 不稳定地质体 BY1 现状照片

威胁对象：生产场区安全。

危险性评估：该不稳定地质体现状稳定性较差，危险性中等。

（1）不稳定地质体 BY1 治理

根据勘查与调查，在充分考虑灾害区地质环境条件和施工条件及资金情况后，确定本次治理总体设计为：对不稳定地质体边坡进行危岩体清理；坡面布置拱形格构；坡脚修建浆砌石挡土墙及排水渠；对坡体进行复垦。典型设计见图 5.2-1。

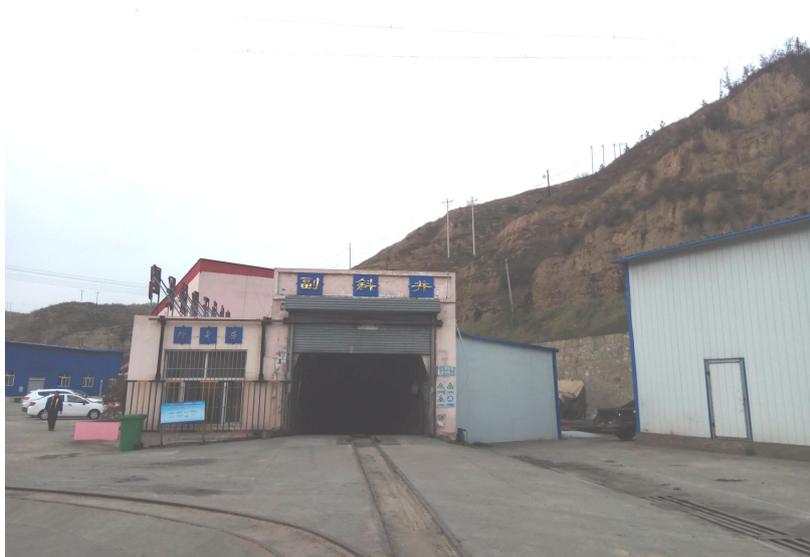
照片 3.2-3 不稳定地质体 BY2 现状照片

分布位置及特征：位于辅助场区北部（照片 3.2-3），边坡走向 160°，坡度 60~70°，局部近直立。该斜坡为土质边坡，组成物质为中更新统离石黄土，高度约 25m，宽度约 100m，厚度 2m，体积约 0.5 万 m³。微地貌为陡坡，坡面土体局部裸露，大部分被草木、灌木、零星乔木覆盖，属小型土质不稳定地质体。

形成原因：为修筑府店公路开挖坡脚所形成高边坡；坡体表层节理、裂隙较为发育；降水、冻胀、汽车和机械震动作用下，土地易滑落。

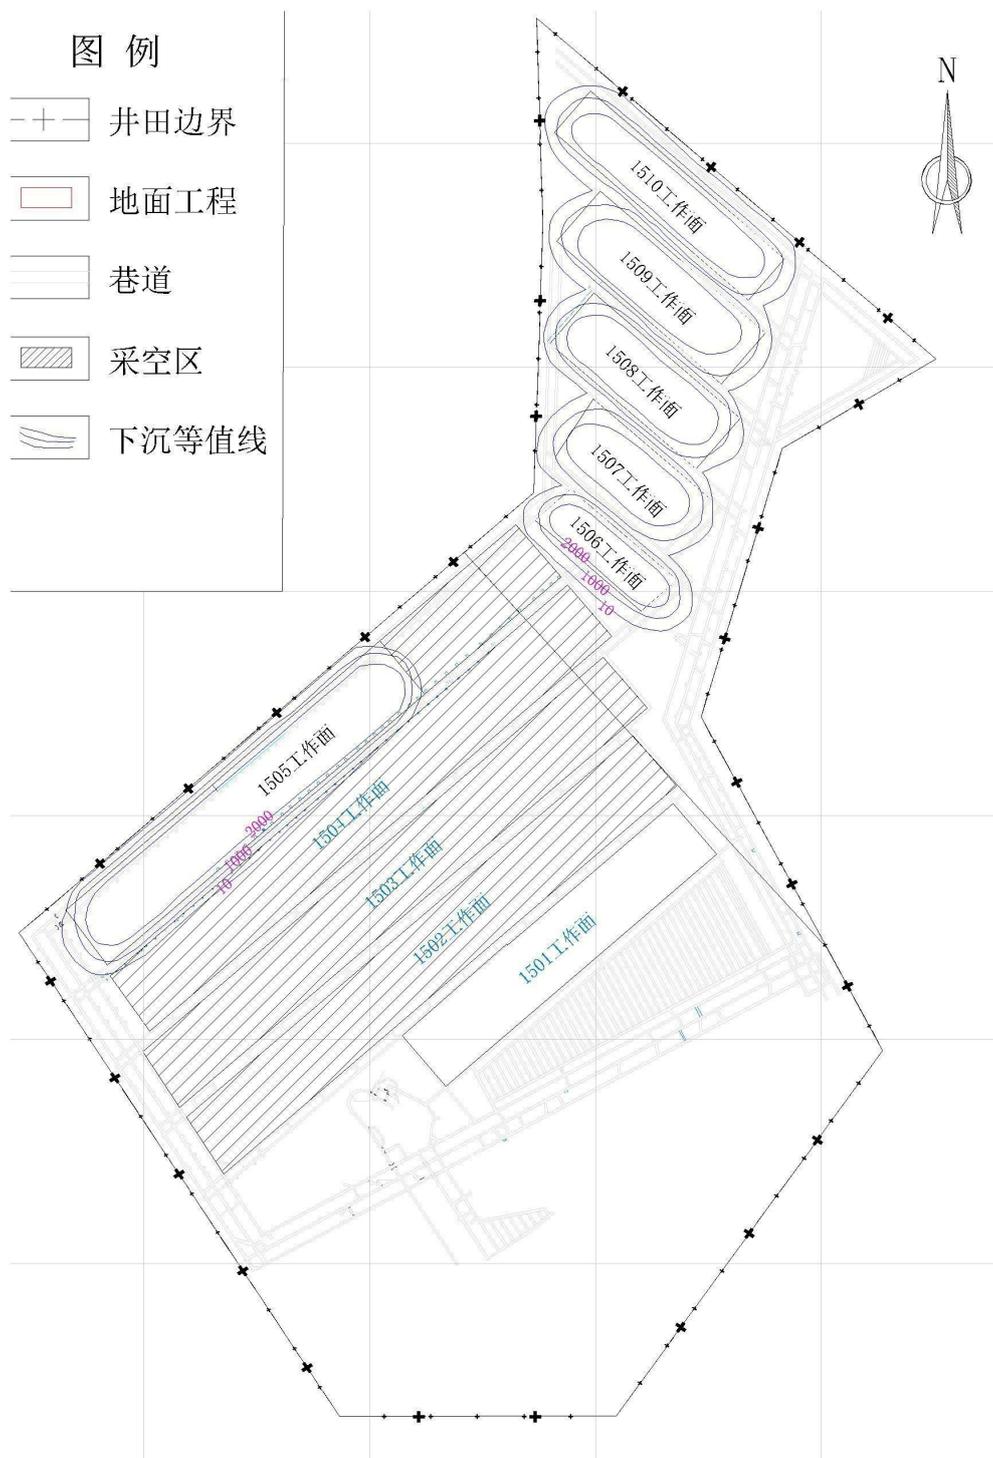
图 3.2-3 5⁻¹煤下沉等值线图

井田 5⁻¹煤层埋深在 127~185m 之间，平均埋深 148m。用上述公式计算得 5⁻¹煤层的地表移动变形延续时间约为 318~463 天，平均延续时间约为 370 天。时间段分配上，初期剧烈变形，中期缓慢变形，晚期相对稳定。

通过实地调查,结合裂缝调查台账,开采5⁻¹煤理论最大下沉值2399mm,实际最大沉陷值为2~3m,通过比较,理论沉陷值与实际沉陷值接近。工作面开采地表移动变形基本符合沉陷的一般特征,本次预测结论中,地面塌陷持续时间、沉陷深度及规律等与上期《方案》适用期内监测结论基本一致,因此预测结论较为可信。

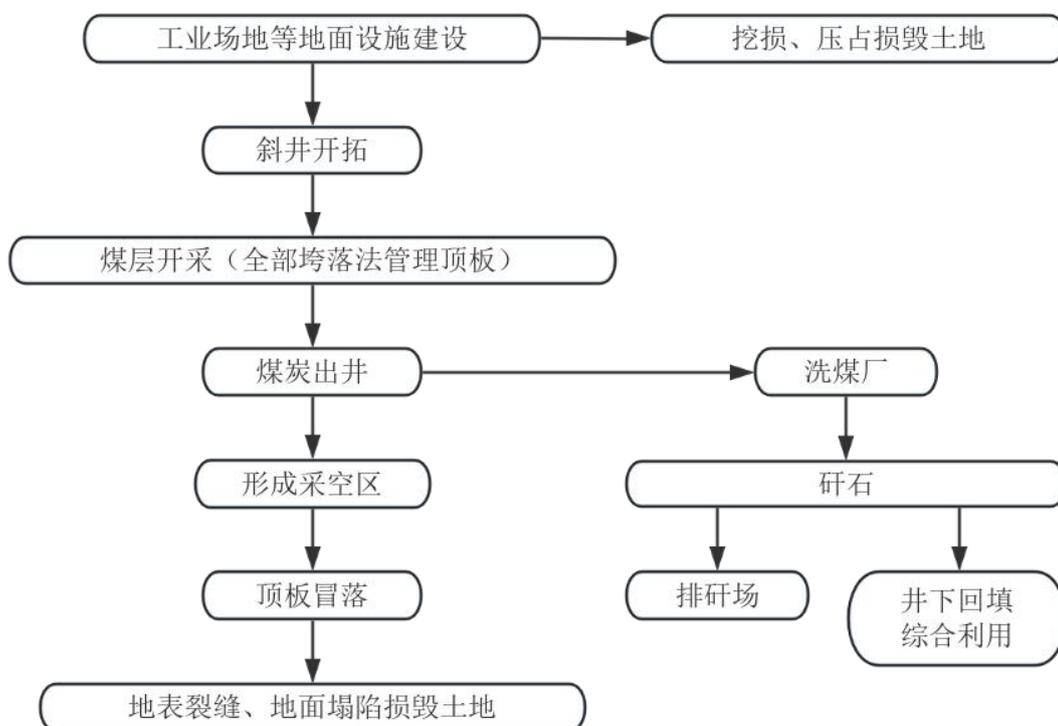
图 3.3-1 煤矿开采与土地损毁时序关系图

本项目中，地表裂缝造成的土地损毁程度的判定采用类比分析法，即依据已开采区域的土地损毁程度，同时参考《土地复垦方案编制规程》提供的采煤沉陷土地损毁程度分级参考标准。本项目煤矿开采与土地损毁的时序关系见图 3.3-1。

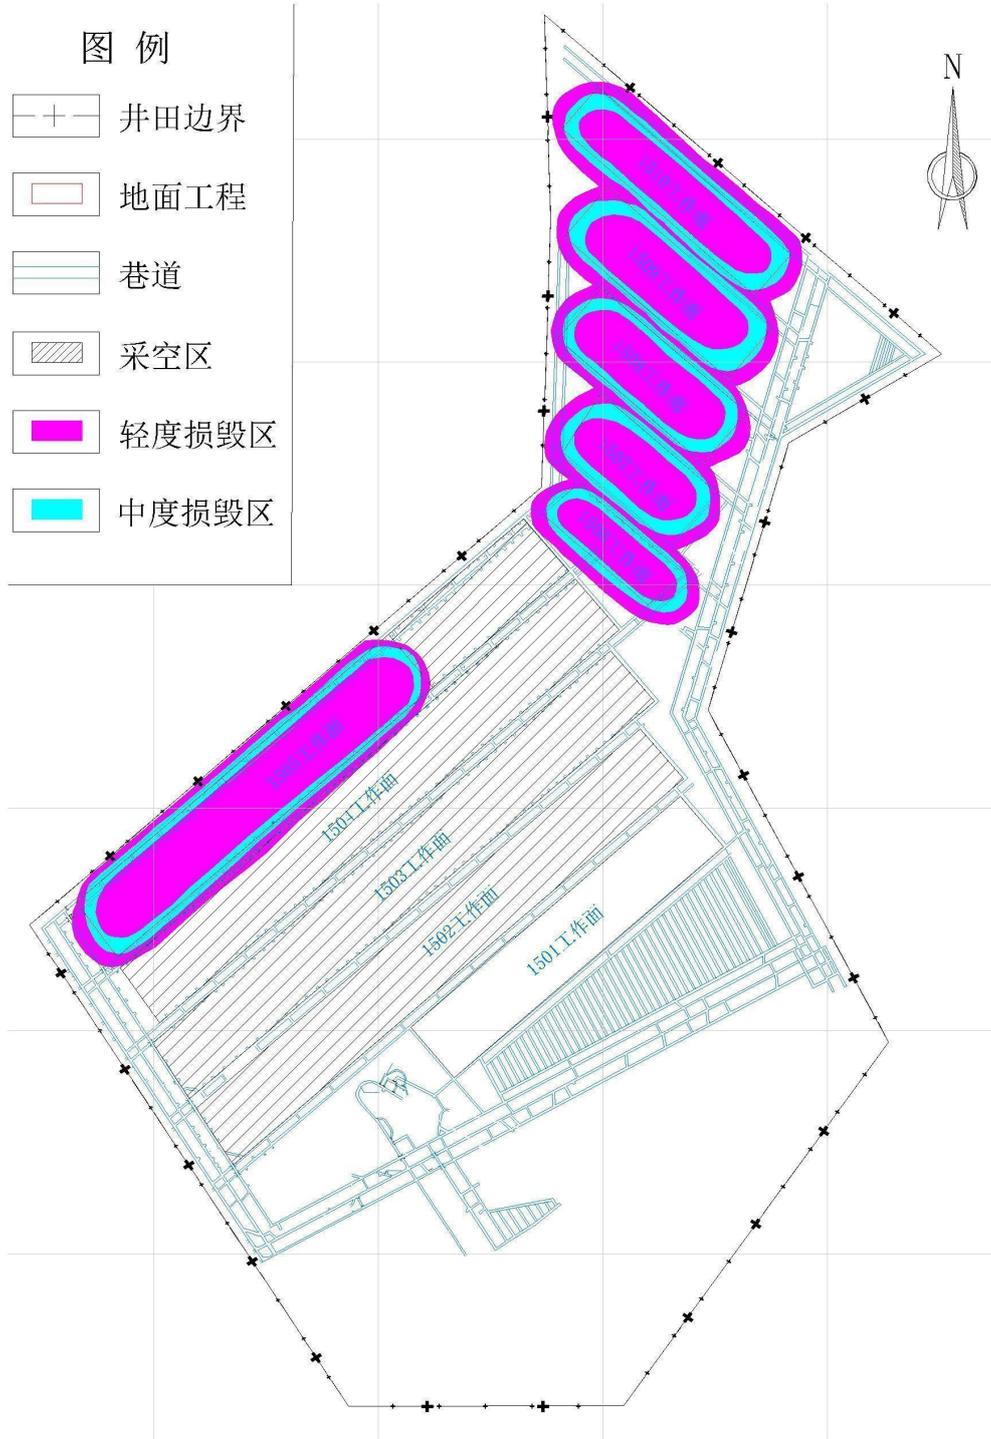
图 3.3-2 5-1 煤开采拟损毁程度图

根据土地损毁等级划分标准,绘制拟损毁土地损毁程度图,开采期土地损毁程度及位置具体见下图 3.3-2,并统计拟损毁土地的各地类面积及损毁程度见表 3.3-7、3.3-8,拟损毁土地 64.66hm²,与已损毁土地重复损毁面积 3.07hm²。

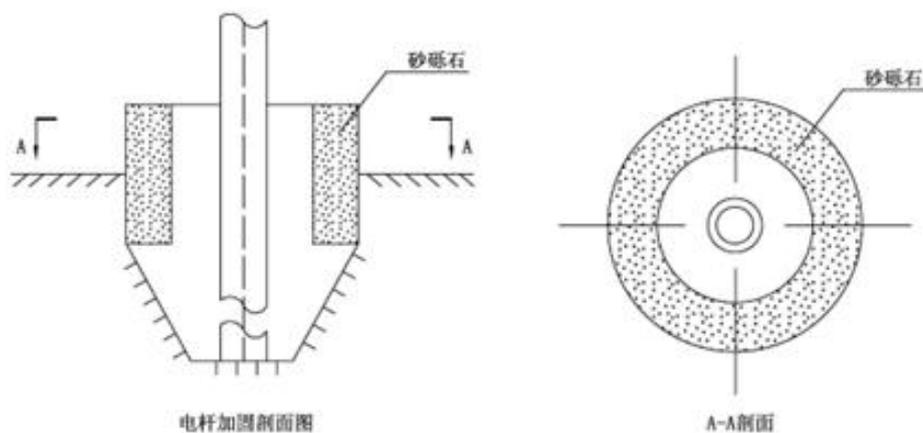
图 5.2-2 线杆基础加固示意图

地面塌陷及伴生地裂缝对高压输电线路及低压输电线路产生影响，采取措施为扶正高压线路塔基、填充塔基底座，扶正低压线路电杆。共扶正电线杆 15 根，扶正塔基 1 座（位于 1505 工作面），2025 年实施，后续开采不涉及。

对电线杆根部进行开挖，在距电杆根部 30cm 处用砂砾石充填，中间用素土回填并夯实。施工工艺：挖除原塔基底部填土→砂砾石充填→素土回填。线杆加固示意图见图 5.2-2。

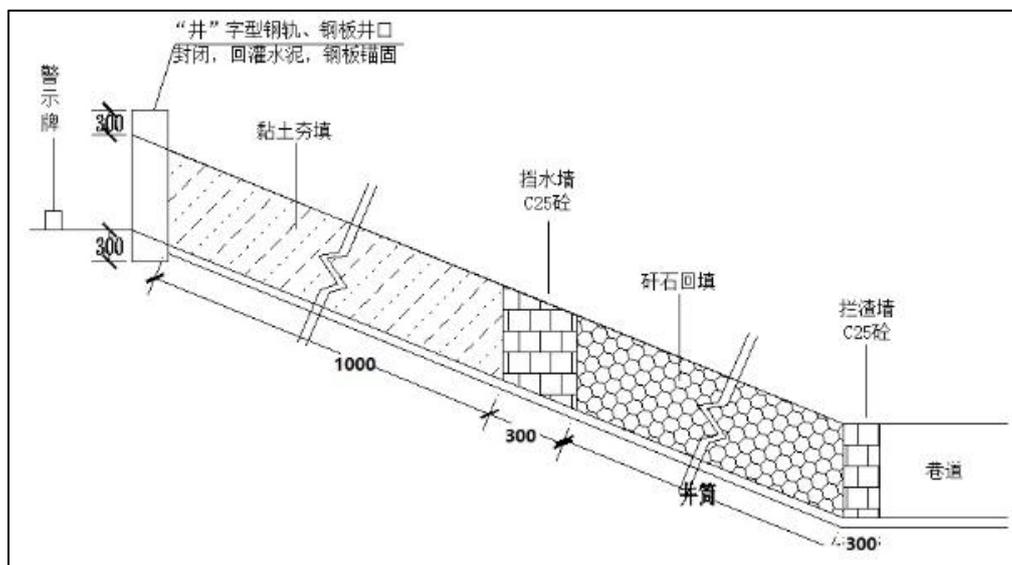
图 5.2-3 井筒封闭设计示意图

煤矿闭坑后，对主斜井、副斜井、回风斜井进行封闭（图 5.2-3）。封闭措施如下：

1) 井筒内巷道等支护井壁的所有设施不得拆除，与井筒联络的巷道预先施工好拦渣坝，拦渣坝采用砼浇灌，砼强度不低于 C25，墙体内加铁丝网和钢筋，墙体外缘要接帮接顶，墙顶厚 3m，外侧墙体坡比 1:0.5。

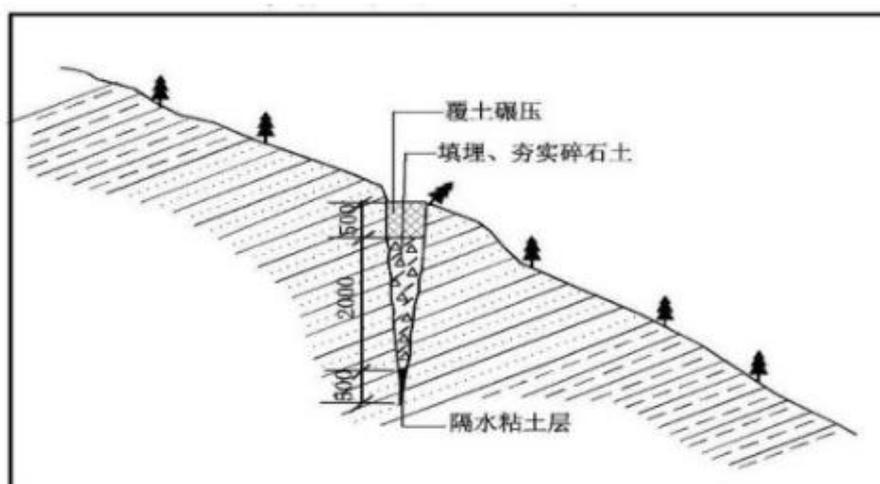
图 5.3-1 地裂缝填充治理示意图

工程措施:按反滤的原理填堵裂缝、孔洞。在裂缝底部回填 50cm 厚隔水黏土层，再用粗砾石或砾石填堵裂缝，其次用次粗砾，最后用砂、土填堵，小平车或手推车向裂缝中倾倒，当充填高度距剥离后的地表 1.0m 左右时，回填原状土并开始用木杠作第一次捣实然后每充填 0.40m 左右捣实一次，直到与剥离后的地表基本平齐为止，对于裂缝分布密度较大的区域，可在整个区域内剥离表土并挖深至定标高，再用煤矸石或废土石统一充填并铺垫，每填 0.30-0.50m 夯实一次，夯实土体的干容量达到 1.50tm 以上，用反滤层填堵后,可防止水土流失，不影响耕种。

填充范围:裂缝填充工程主要针对采煤沉陷区内耕地。

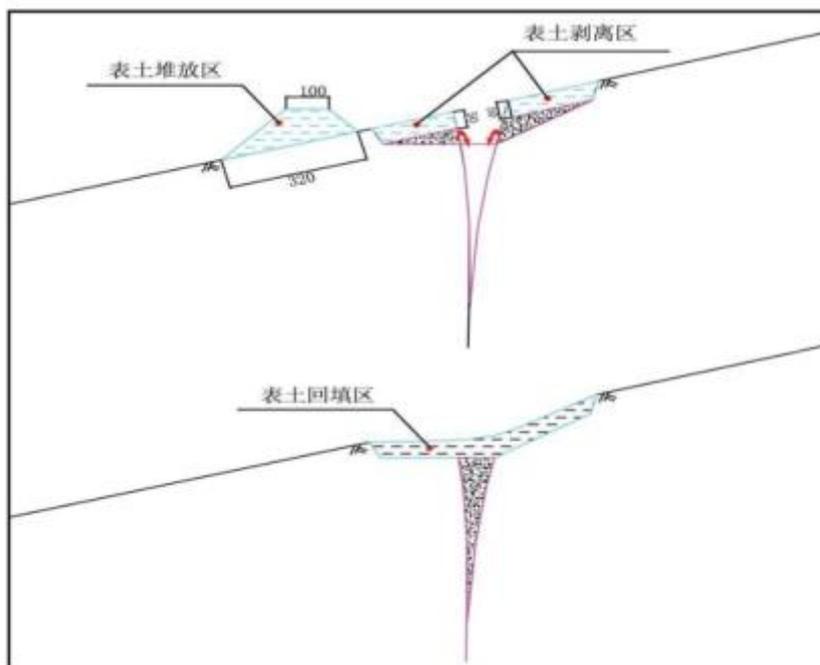
图 5.3-2 裂缝区表土剥离及堆放示意图

根据施工工艺，剥离的表土就近堆放在裂缝两侧。待填充物充填裂缝后，立刻回铺表土，并实施相应的复垦工程。
