神木市前梁矿业有限公司前梁煤矿
矿区生态修复方案
(矿山地质环境保护与土地复垦方案)

编制单位：陕西秦新绿能科技有限公司

矿区生态修复方案（矿山地质环境保护与土地复垦方案）

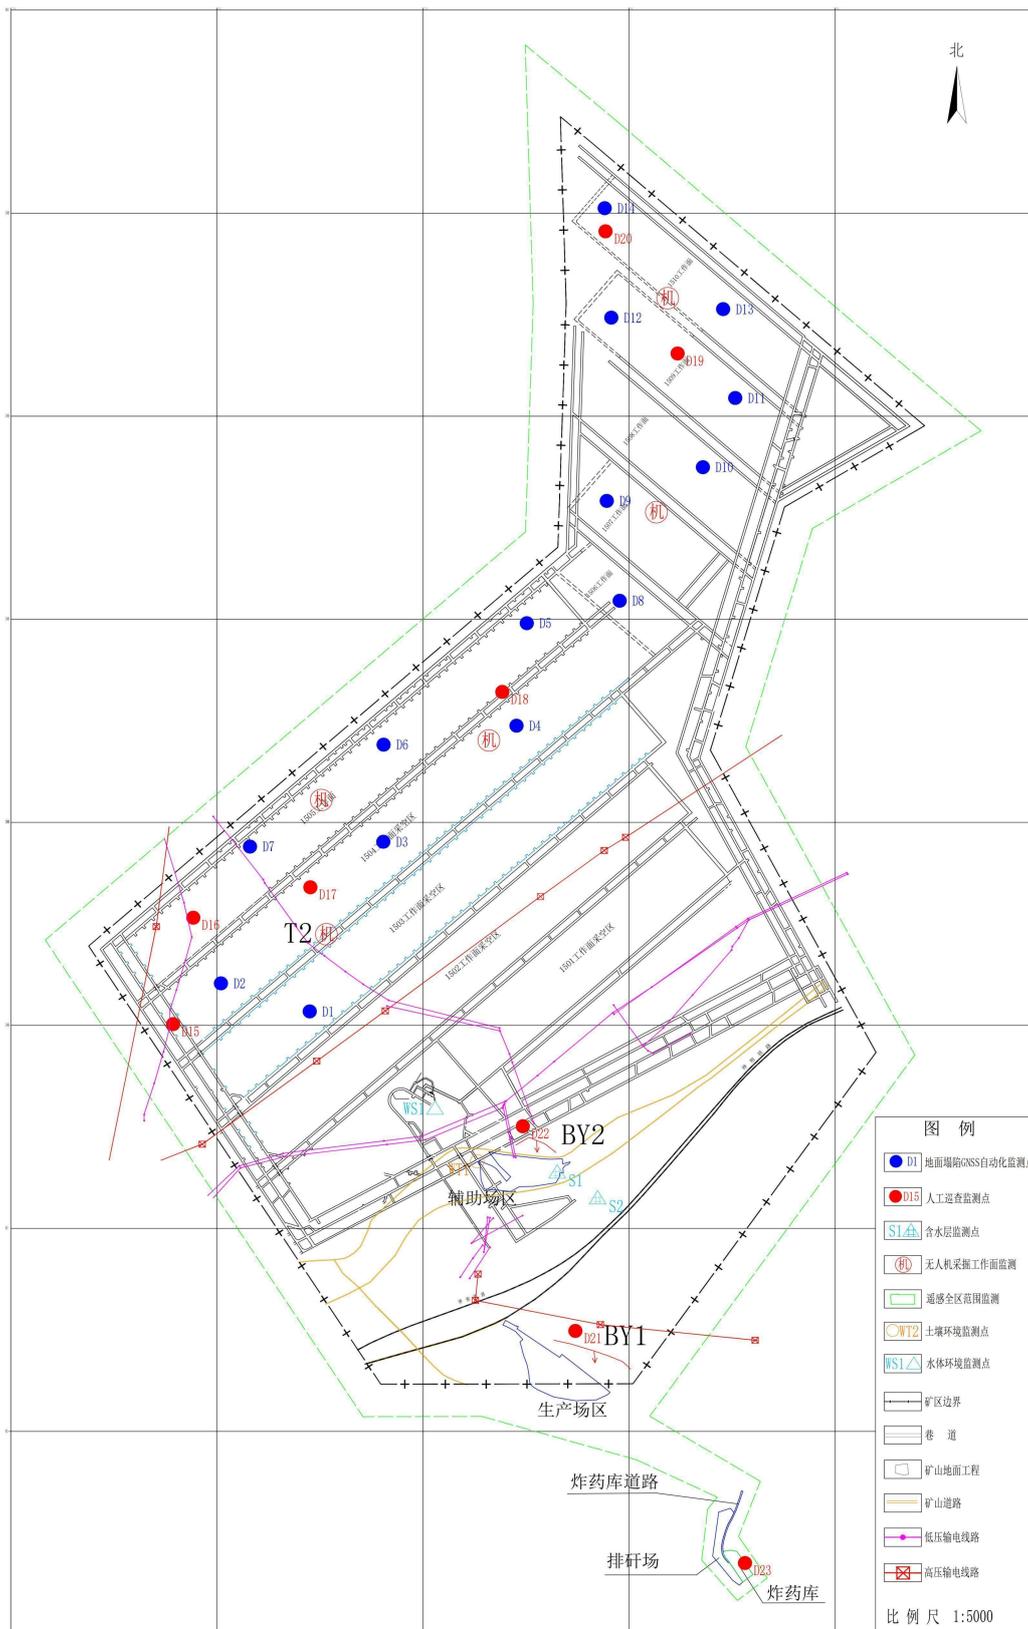
图 5.6-1 矿山地质环境监测点分布图

①在矿区中部已开采区共部署 5 个 GNSS 自动化监测点（D1~D5），主要监测已开采未完全稳沉综采工作面的变形情况和道路变形情况。

②对适用期开采 5⁻¹煤范围（1505~1510 工作面）开展地面塌陷地表变形监测，共计布设 9 个 GNSS 自动化形变监测点（D6~D14），掌握变形规律，监测塌陷区地表变形情况。
