子长县中达焦家沟煤矿

矿区生态修复方案

(矿山地质环境保护与土地复垦方案)

编制单位：陕西天地地质有限责任公司

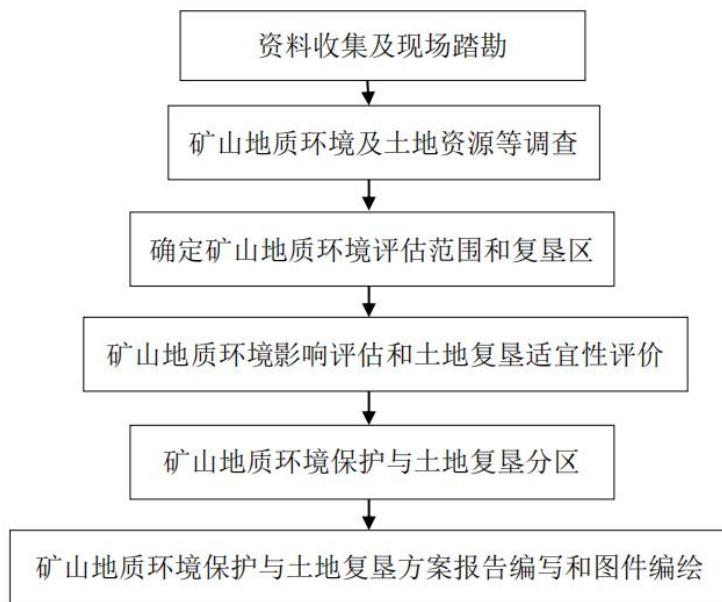
图 0.5-1 矿区工作程序框图

本次方案的编制按照《矿区生态修复方案编制指南》规定的程序进行，详见图 0.5-1。

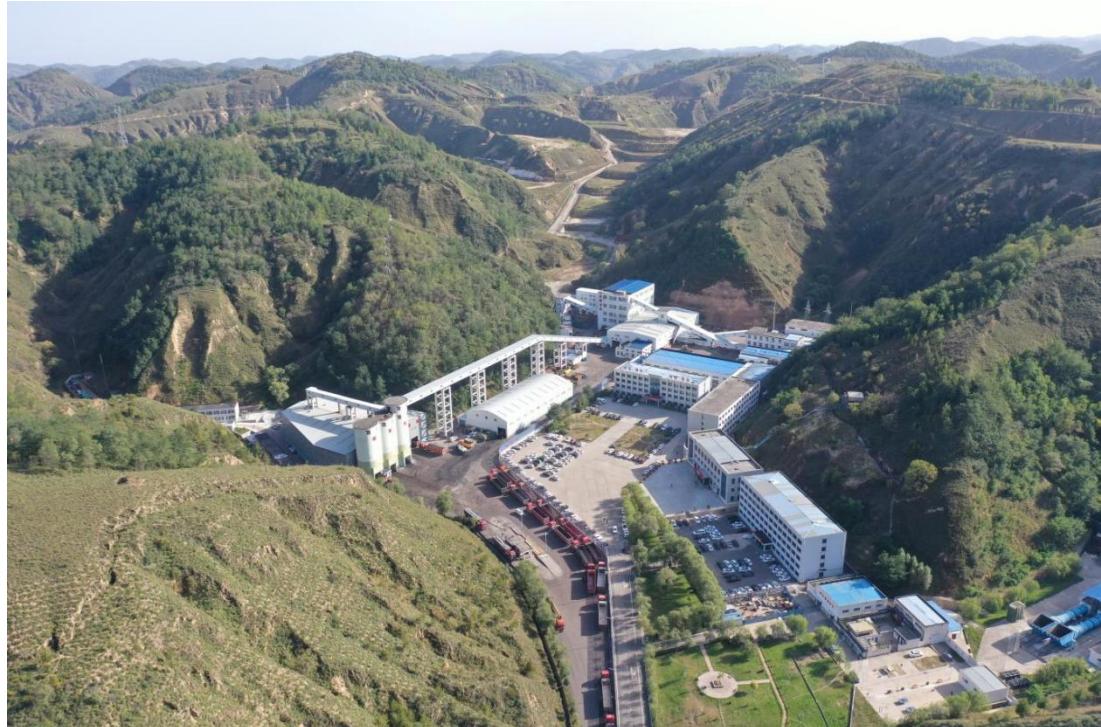
照片 1.3-1 工业场地全貌（镜向 S）

本矿井工业场地位于评估区中东部焦家沟内（见图 1.3-2、照片 1.3-1），场地平面利用沟道呈近南北条带状分布，占地面积约 10.30 hm²。

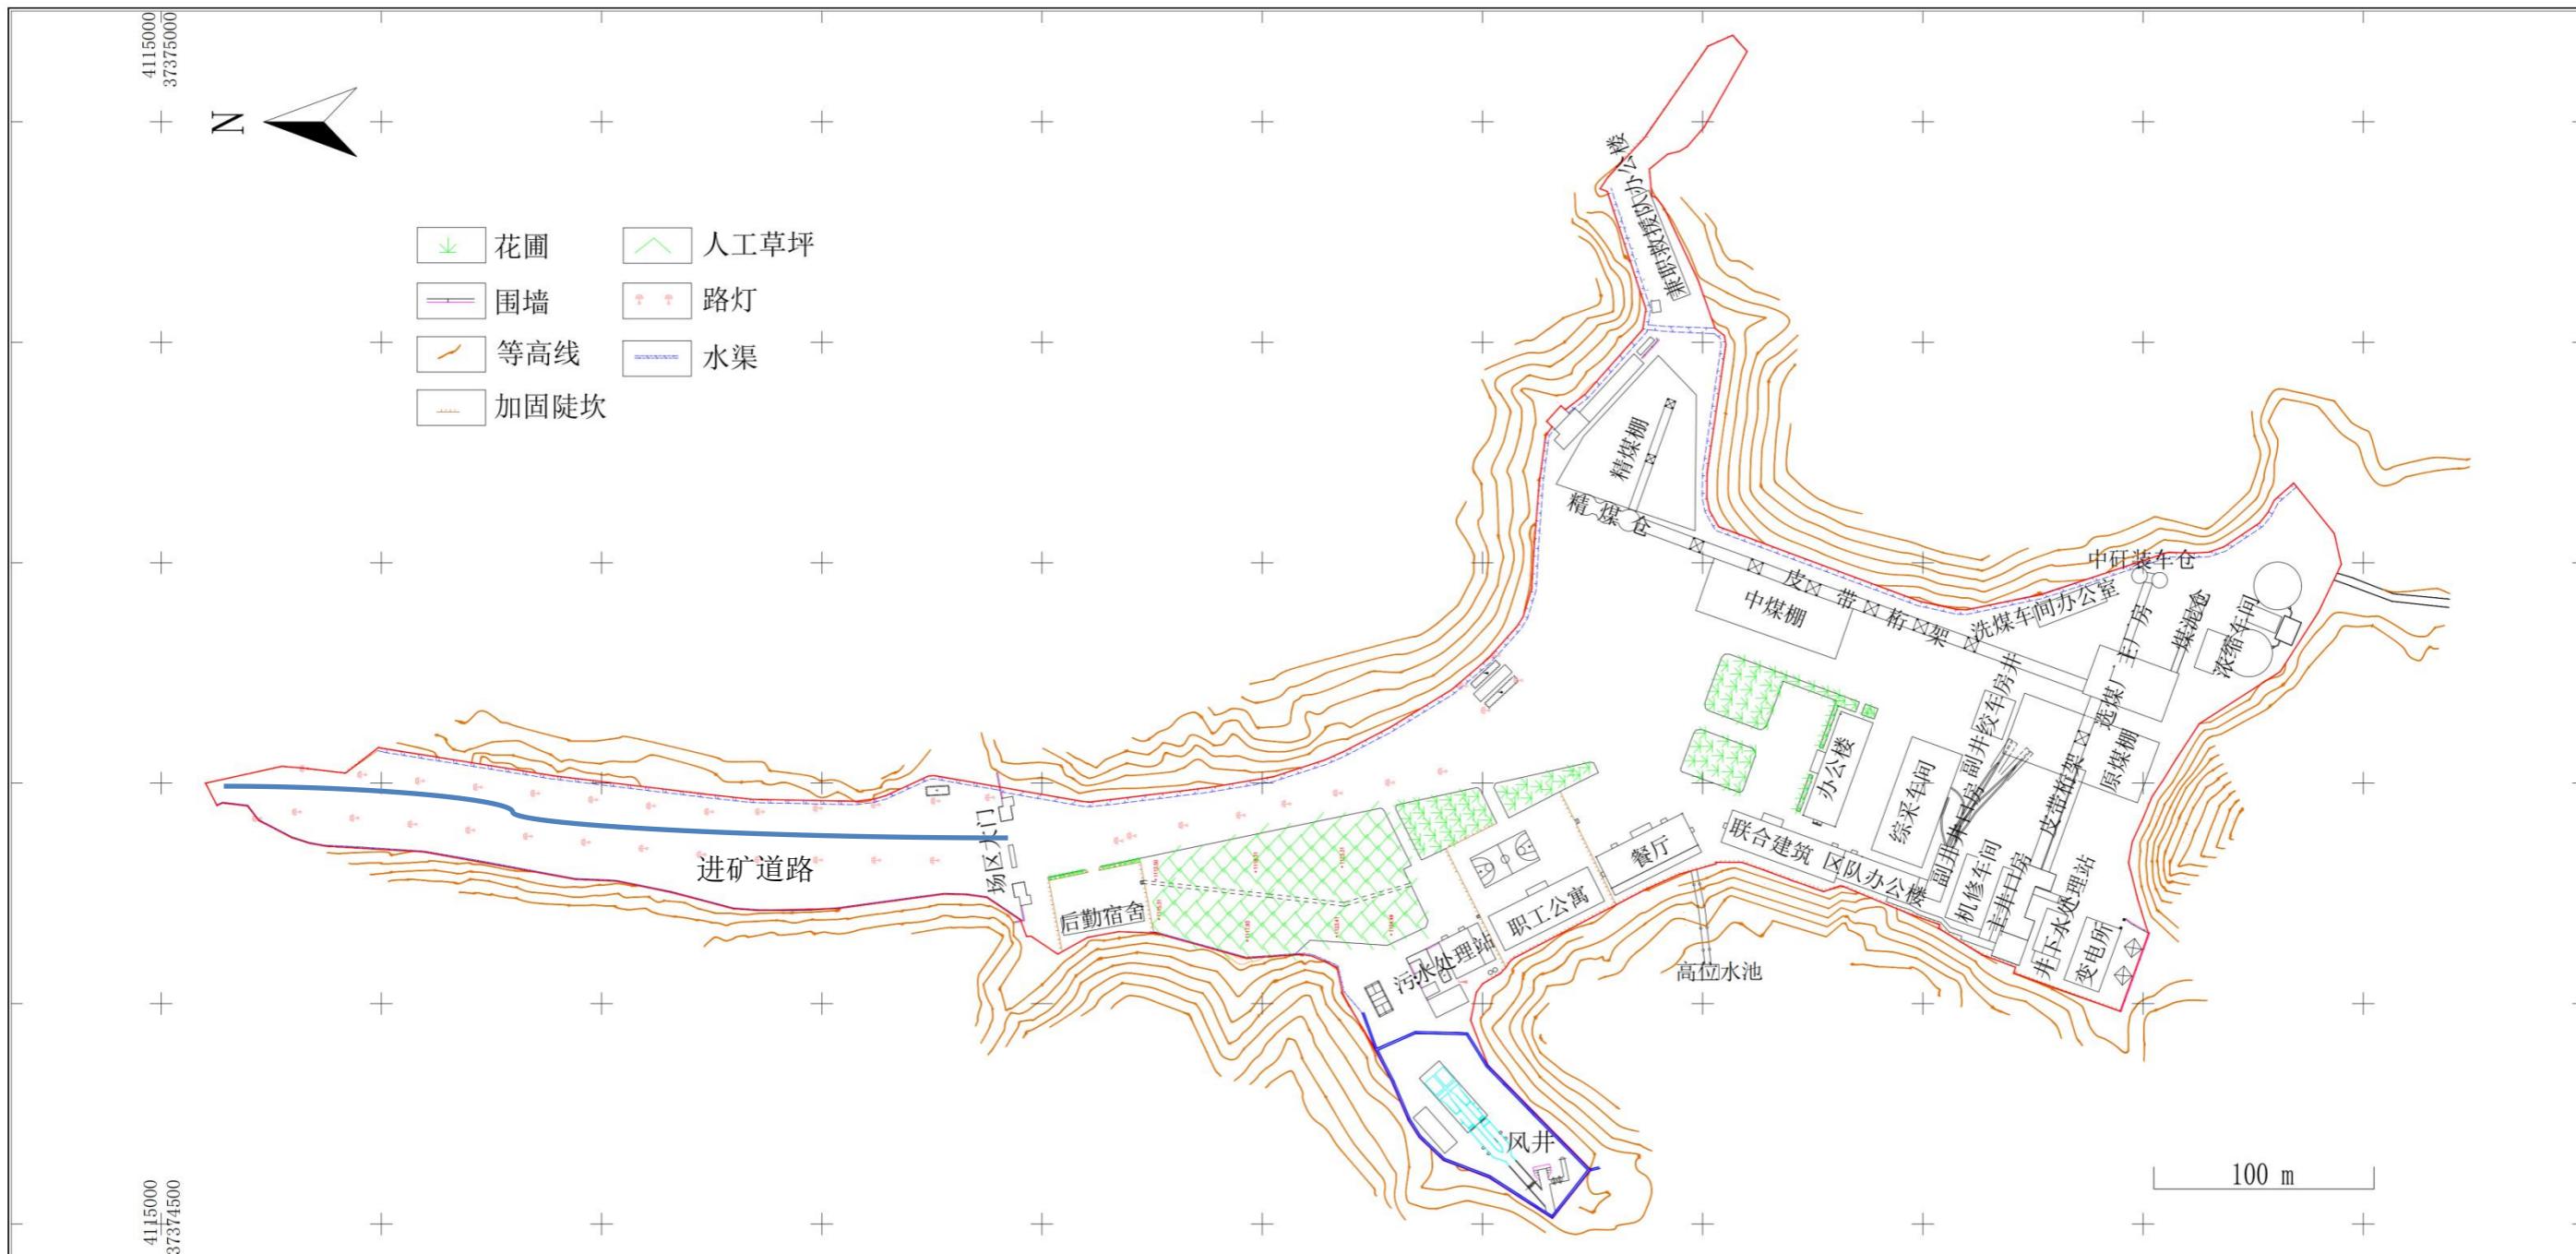
图 1.3-2 工业场地平面布置示意图

现有工业场地分为四个区域：进矿道路、生产区、辅助生产区和行政生活福利区。

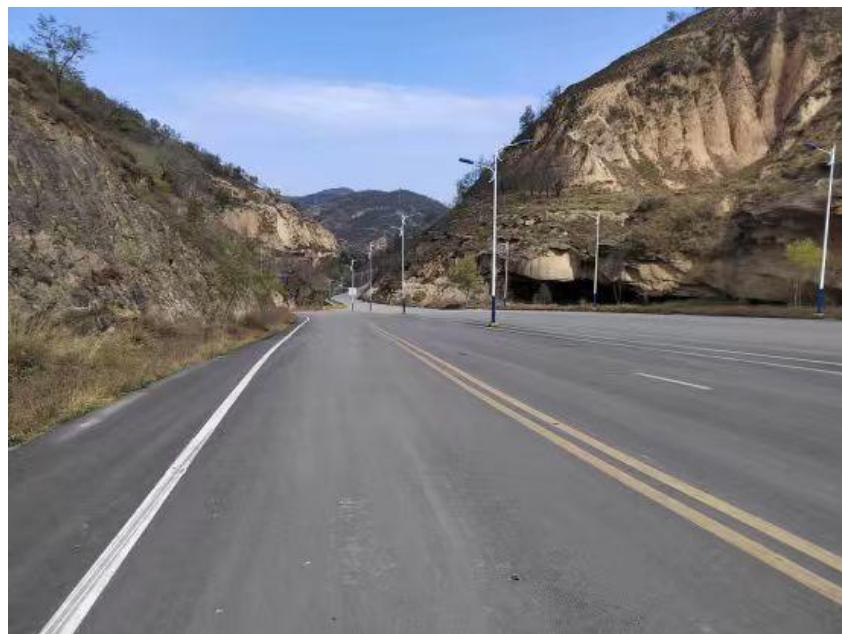
照片1.3-2 进矿道路（面向S）

进矿道路沿焦家沟连接沟内村道，村道向北接子（长）~靖（边）二级公路，长约0.6km，平均宽约8m，占地面积为0.48hm²，为混凝土道路（照片1.3-2）。

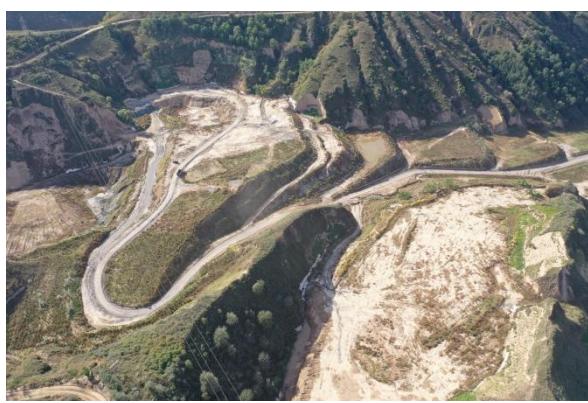
照片 1.3-15 排矸场（镜向 N）

排矸场地位于工业场地东南 0.5km 处, 现排矸场是在原焦家沟煤矿排矸场基础上扩建而成, 占地面积 13.01hm^2 , 平均深度 25m, 能容纳矸石 1.05Mt 。根据《开发利用方案》及煤矿近年生产情况, 需要填埋煤矸石约为 1.76 万吨/年, 多余部分外售 (见附件 11), 现有排矸场可满足矿山生产需要 (照片 1.3-15)。

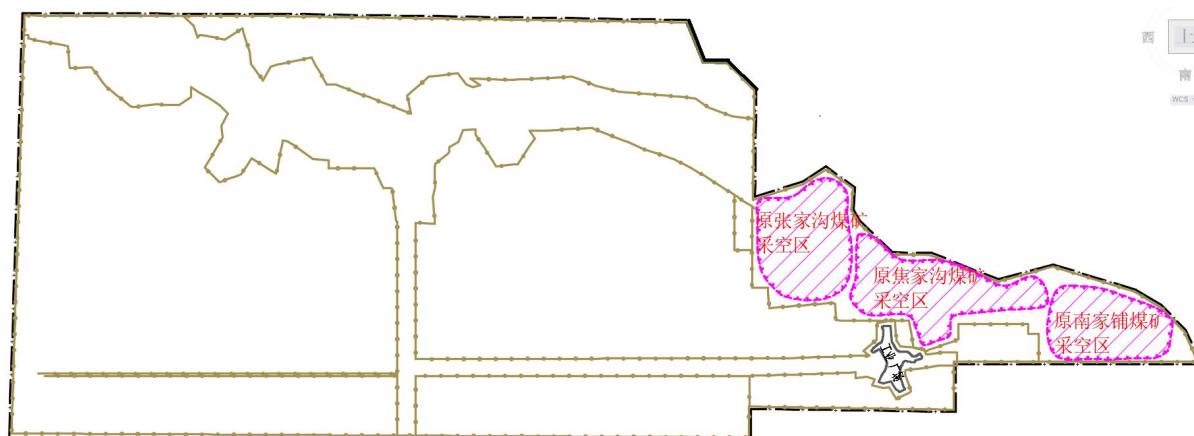
图 1.4-1 整合前采空区分布图

经调查，整合前的三家煤矿开采 5 号煤层，共形成采空区为 2.08km²，开采方式为房柱式采煤法，采空区形成时间为 2007 年之前，时间距今较长，现已基本沉稳，通过现场调查未见地面变形及地面裂缝发育（见图 1.4-1）。

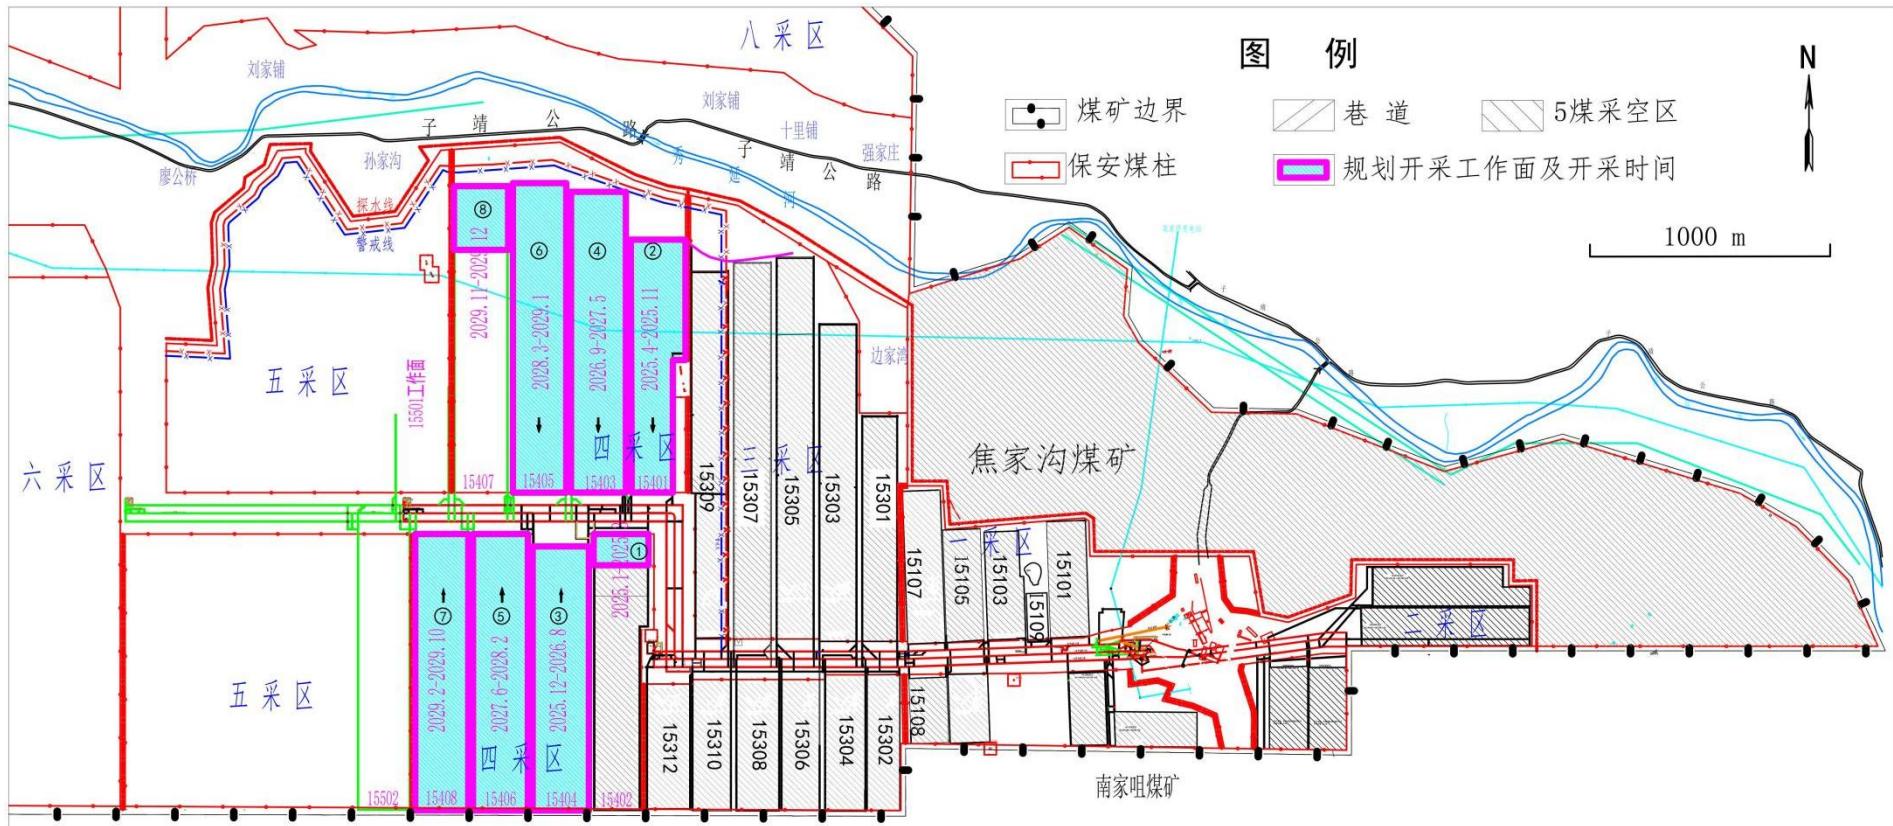
图 1.4-3 2025-2029 年工作面接续示意图

根据煤矿开采接续规划，2025-2029 年开采工作面为 15402、15401、15404、15403、1506、15405、15408 和 15407 等共 8 个工作面。（见图 1.4-3）。

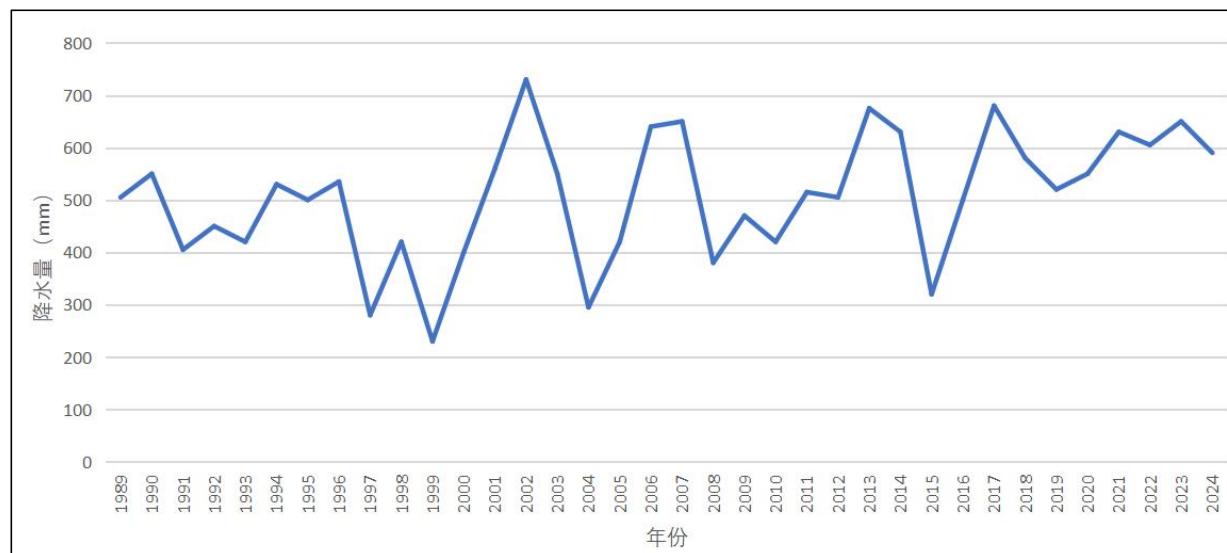
图 2.1-1 子长市多年（1989-2024 年）平均降水量曲线

根据子长市气象局提供的统计资料，区内年最低气温为 -23.6°C ，年最高气温为 38.0°C ，年平均气温为 9.1°C 。年最大降雨量 746mm （2002年），最小降雨量 235mm （1999年），平均 556.5mm （见图2.1-1）。年蒸发量平均 1676.2mm 。

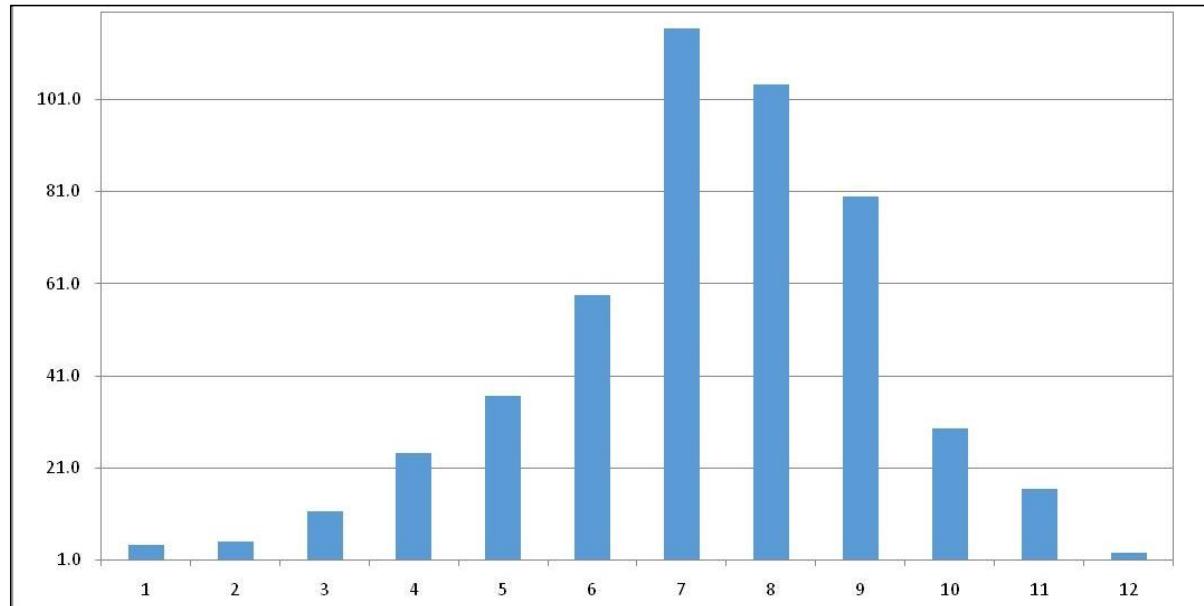
图 2.1-2 子长市（1989-2024 年）月平均降水量柱状图

月最大降雨量 120mm ，月最小降雨量 5mm ，其中7、8、9月为雨季，占全年降雨量的 $55\sim65\%$ （见图2.1-2），且多雷雨及暴雨，并伴有洪、雹灾害。最大冻土深度 103cm ，一般冻土深度 78cm ，无霜期 175 天，最大积雪深度 17cm 。

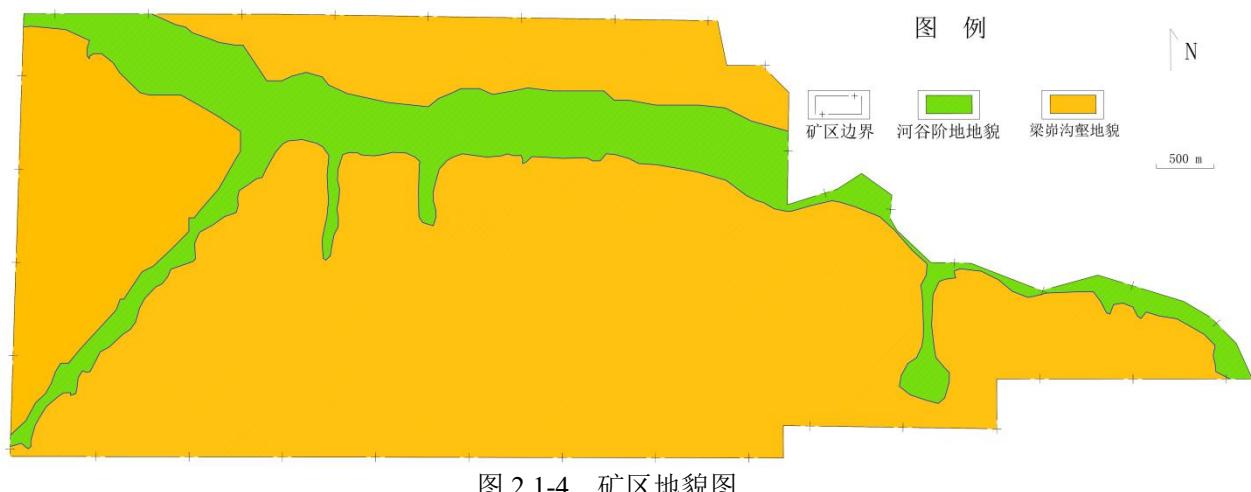
图 2.1-4 矿区地貌图

评估区位于陕北黄土高原的腹部，属典型的黄土高原地貌景观。区内沟谷纵横，地形总趋势为南高北低，最高海拔位于区内南部西山梁，海拔 1365.2m；最低处为秀延河河谷，海拔 1080.0m，相对高差 285m。南部西家圪塔-清水沟-天神庙一线黄土梁为分水岭，沟谷呈树枝状分布，形成黄土梁、峁、沟相间地形。按地貌形态和成因可划分为黄土梁峁沟壑地貌和河谷阶地地貌两种类型。煤矿地貌图见图 2.1-4。

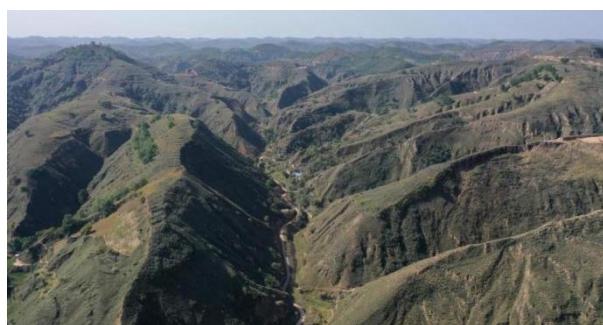
照片 2.1-3 梁峁沟壑地貌（镜向 SE）

黄土梁峁沟壑地貌：评估区内普遍分布，该区地形切割较强烈，形态较破碎，冲沟、切沟、细沟较为发育，黄土梁峁总体呈现上陡下缓、峁尖梁细沟狭长的形态，坡体坡度 $30^{\circ}\sim60^{\circ}$ ，局部接近直立（照片 2.1-3）。

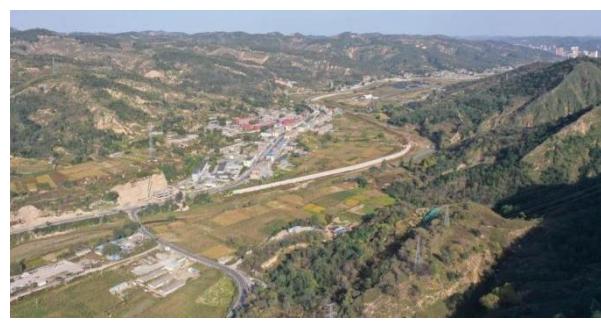
照片 2.1-4 河谷阶地地貌（镜向 E）

河谷阶地地貌：主要分布于秀延河两侧地带及清水沟、马神桥沟等沟谷地带。沟谷宽度不一，一般 5-30m，最大 500m。沟谷宽阔地带形成一级阶地和河漫滩，多经人工整成耕地，为农作物主要种植区（照片 2.1-4）。

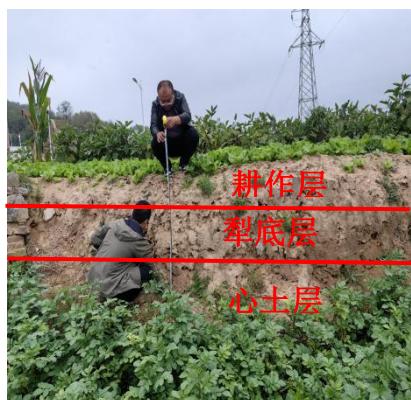
照片 2.1-11 旱地土壤剖面
(镜向 SE)

矿区地处暖温带落叶阔叶林带-温带森林灌丛草原过渡地带，土壤以黄绵土和黑垆土为主，土体疏松，土壤结构差，加之地形复杂，雨量集中且多暴雨，水土流失十分严重，土壤瘠薄，生产力低。土壤 pH_{8.35} ~ 8.53，有机质 6.42-6.71g/kg，水解性氮 30.2-99.3mg/kg，有效磷 3.23-7.49mg/kg，速效钾 115.34-149.53mg/kg，K⁺含量 12.69-43.70mg/kg，Na⁺含量 0.85-13.84mg/kg，Ca²⁺含量 65.44-236.78mg/kg，Cl⁻含量 62.16-69.93mg/kg，SO₄²⁻含量 9.09-90.01mg/kg。土壤主要由 0.25 毫米以下颗粒组成，细砂粒和粉粒占总重量的 60%（见照片 2.1-11、2.1-12、2.1-13）。

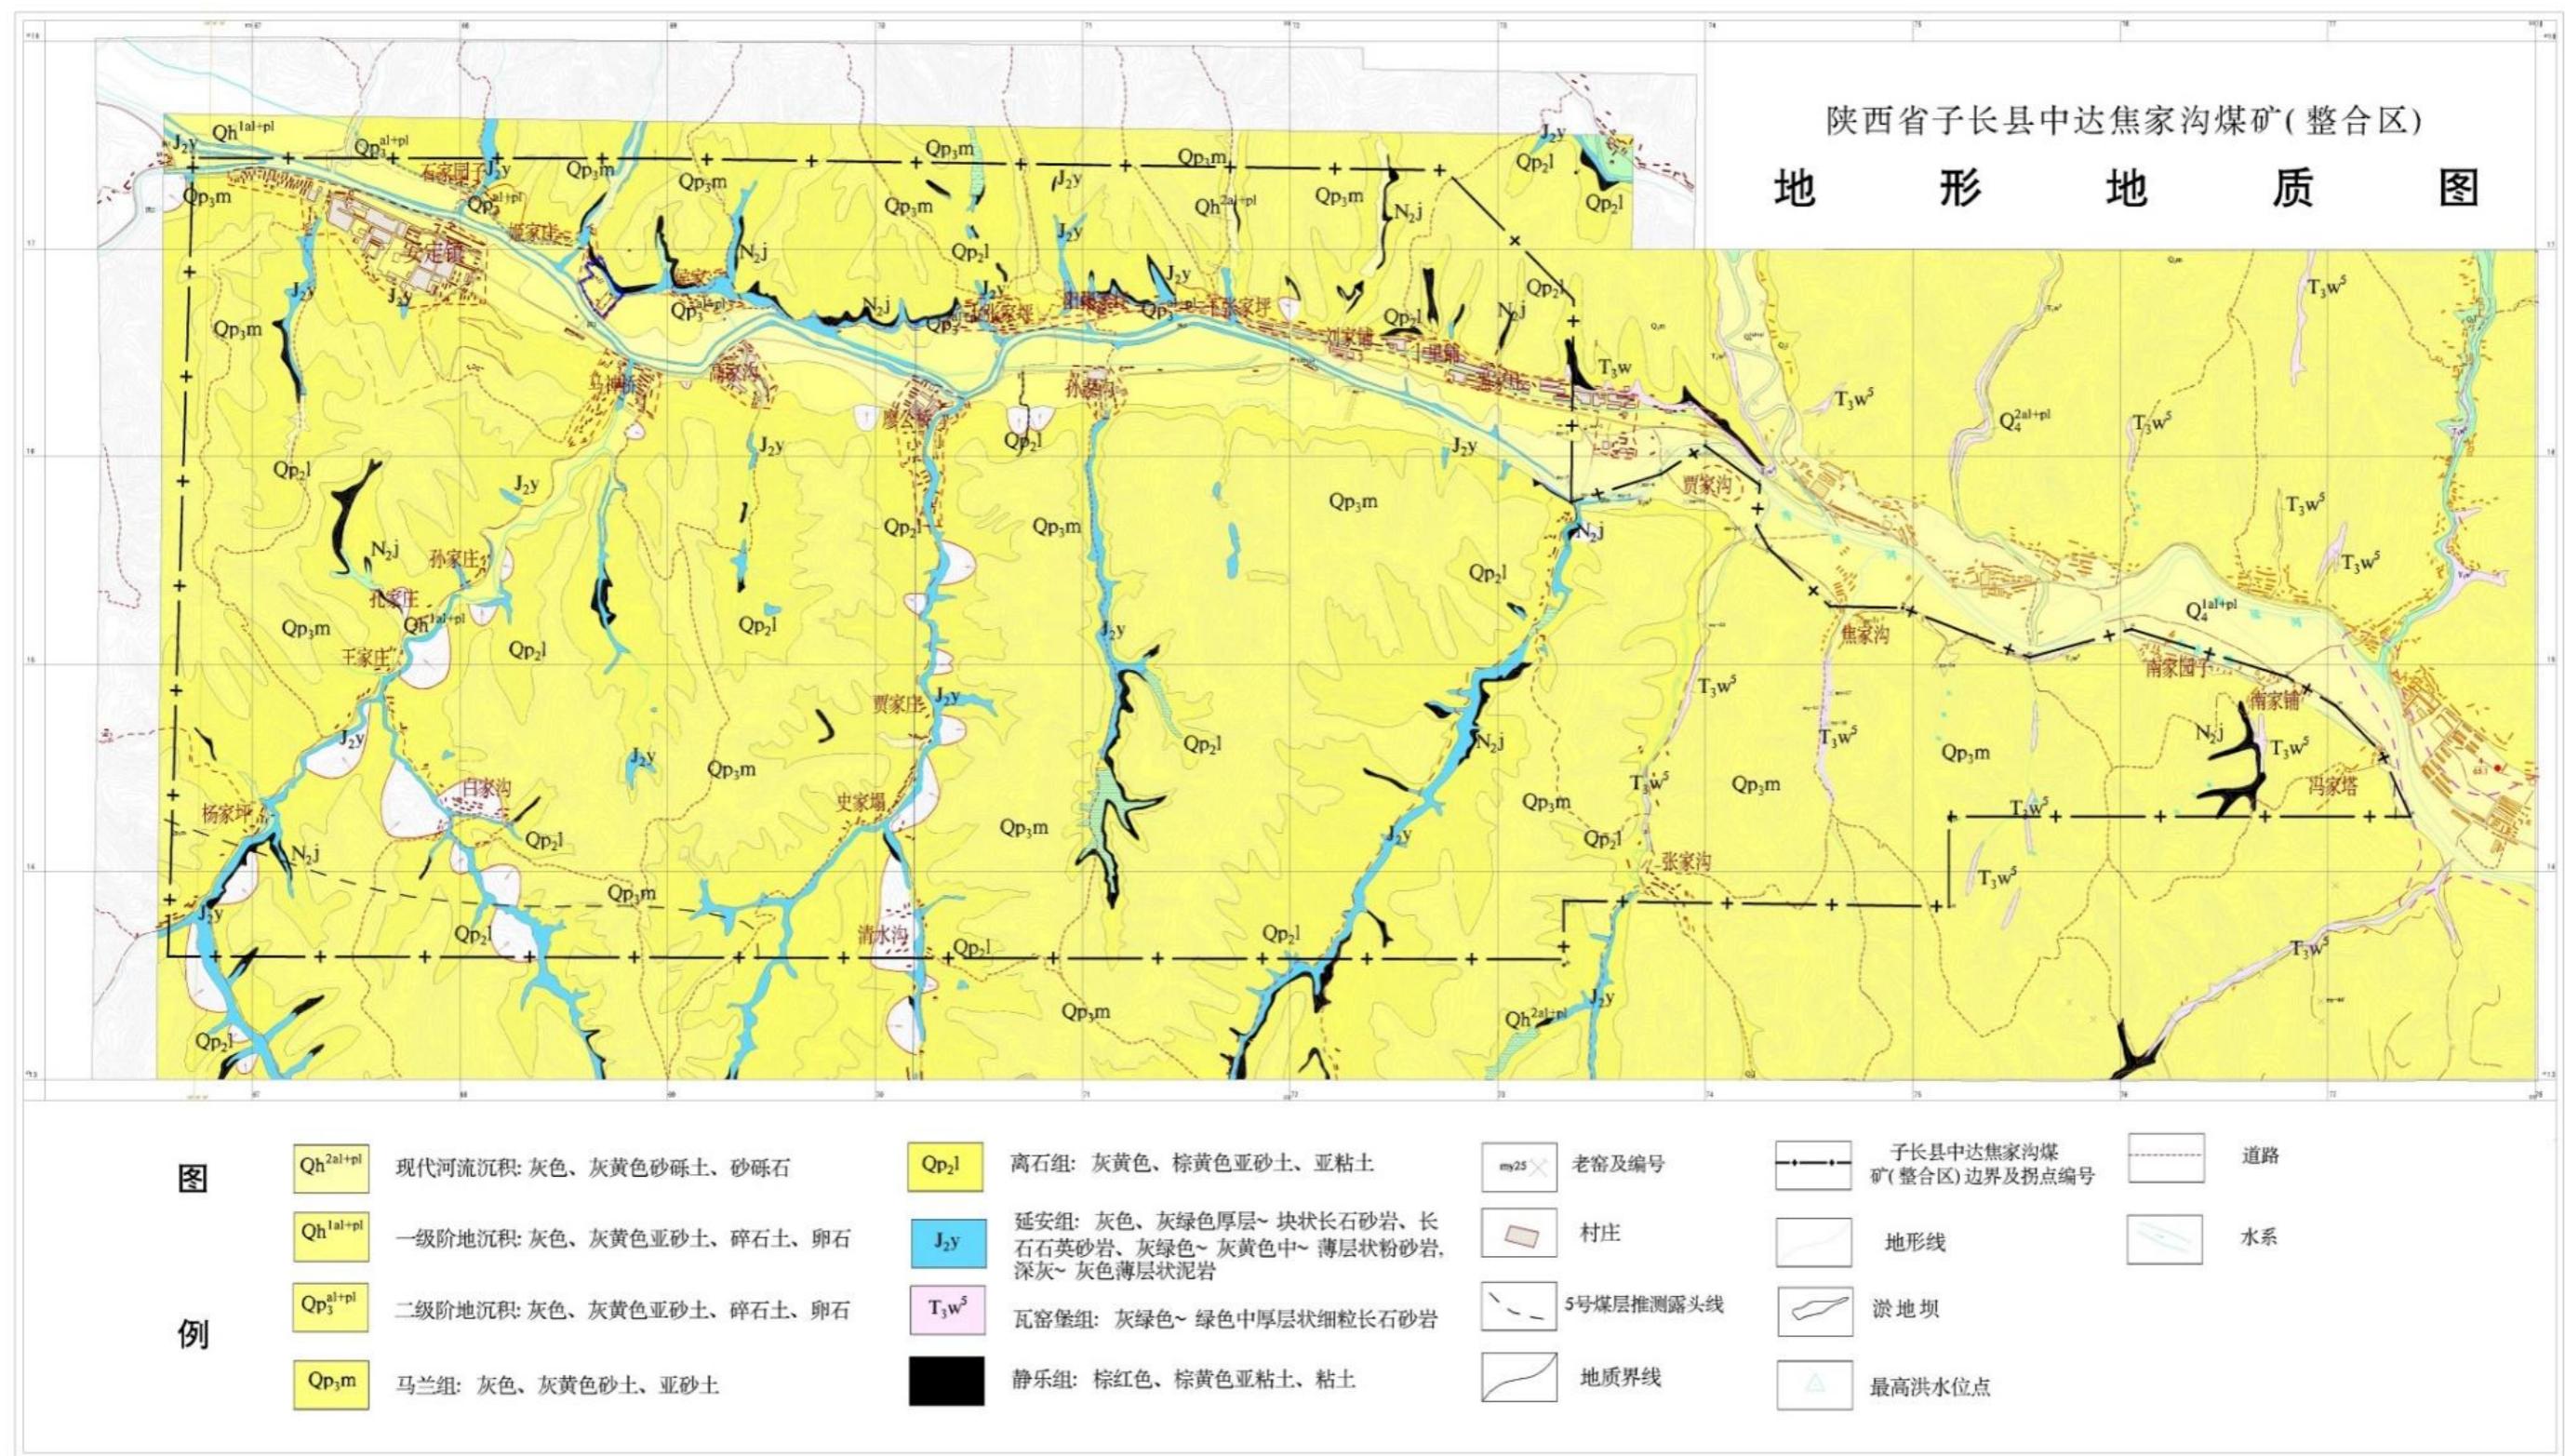
图 2.2-1 焦家沟煤矿地质图

区域地层区划属鄂尔多斯盆地分区，主要地层有三叠系（T）、侏罗系（J）、新近系（N）和第四系（Q）（详见表 2.2-1、图 2.2-1），各地层特征由老至新简述如下：

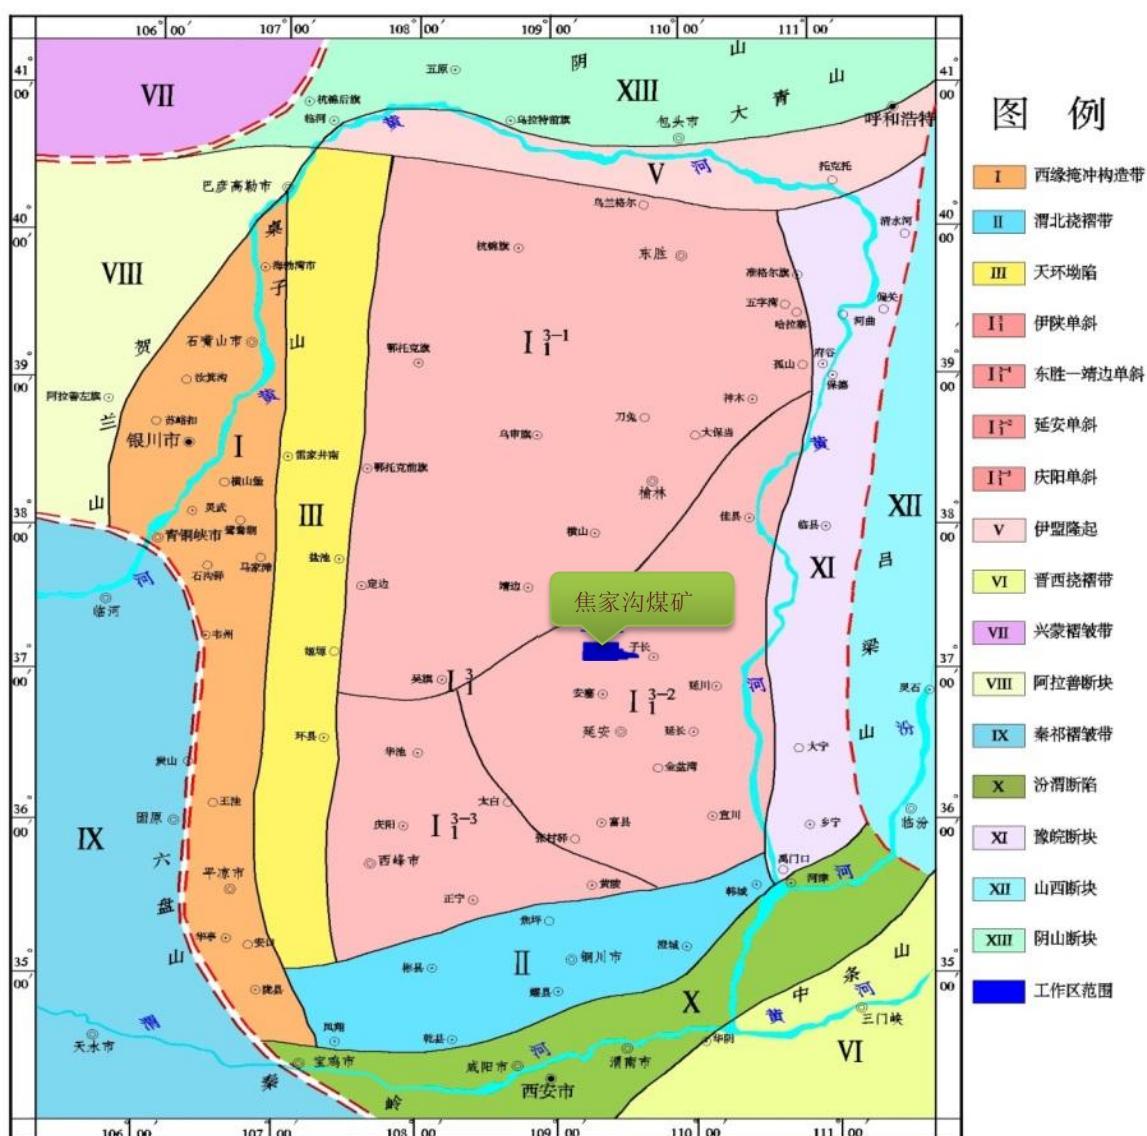
图 2.2-3 矿区构造纲要示意图

区域大地构造位置处于鄂尔多斯盆地之陕北斜坡中部，构造形态总体为北西向缓倾的单斜构造，局部发育有宽缓的波状起伏。主要为近于水平的平缓单斜地层，倾向 NW，倾角 1~3°。构造简单，断裂构造不发育，未发现岩浆。见图 2.2-3。

煤矿地质构造简单，总体构造形态为一向西缓倾的单斜构造，倾向 $270^{\circ}\sim310^{\circ}$ ，倾角 $1\sim3^{\circ}$ 。局部发育宽缓的波状起伏，未发现有断层，也无岩浆岩活动迹象，总体构造简单。

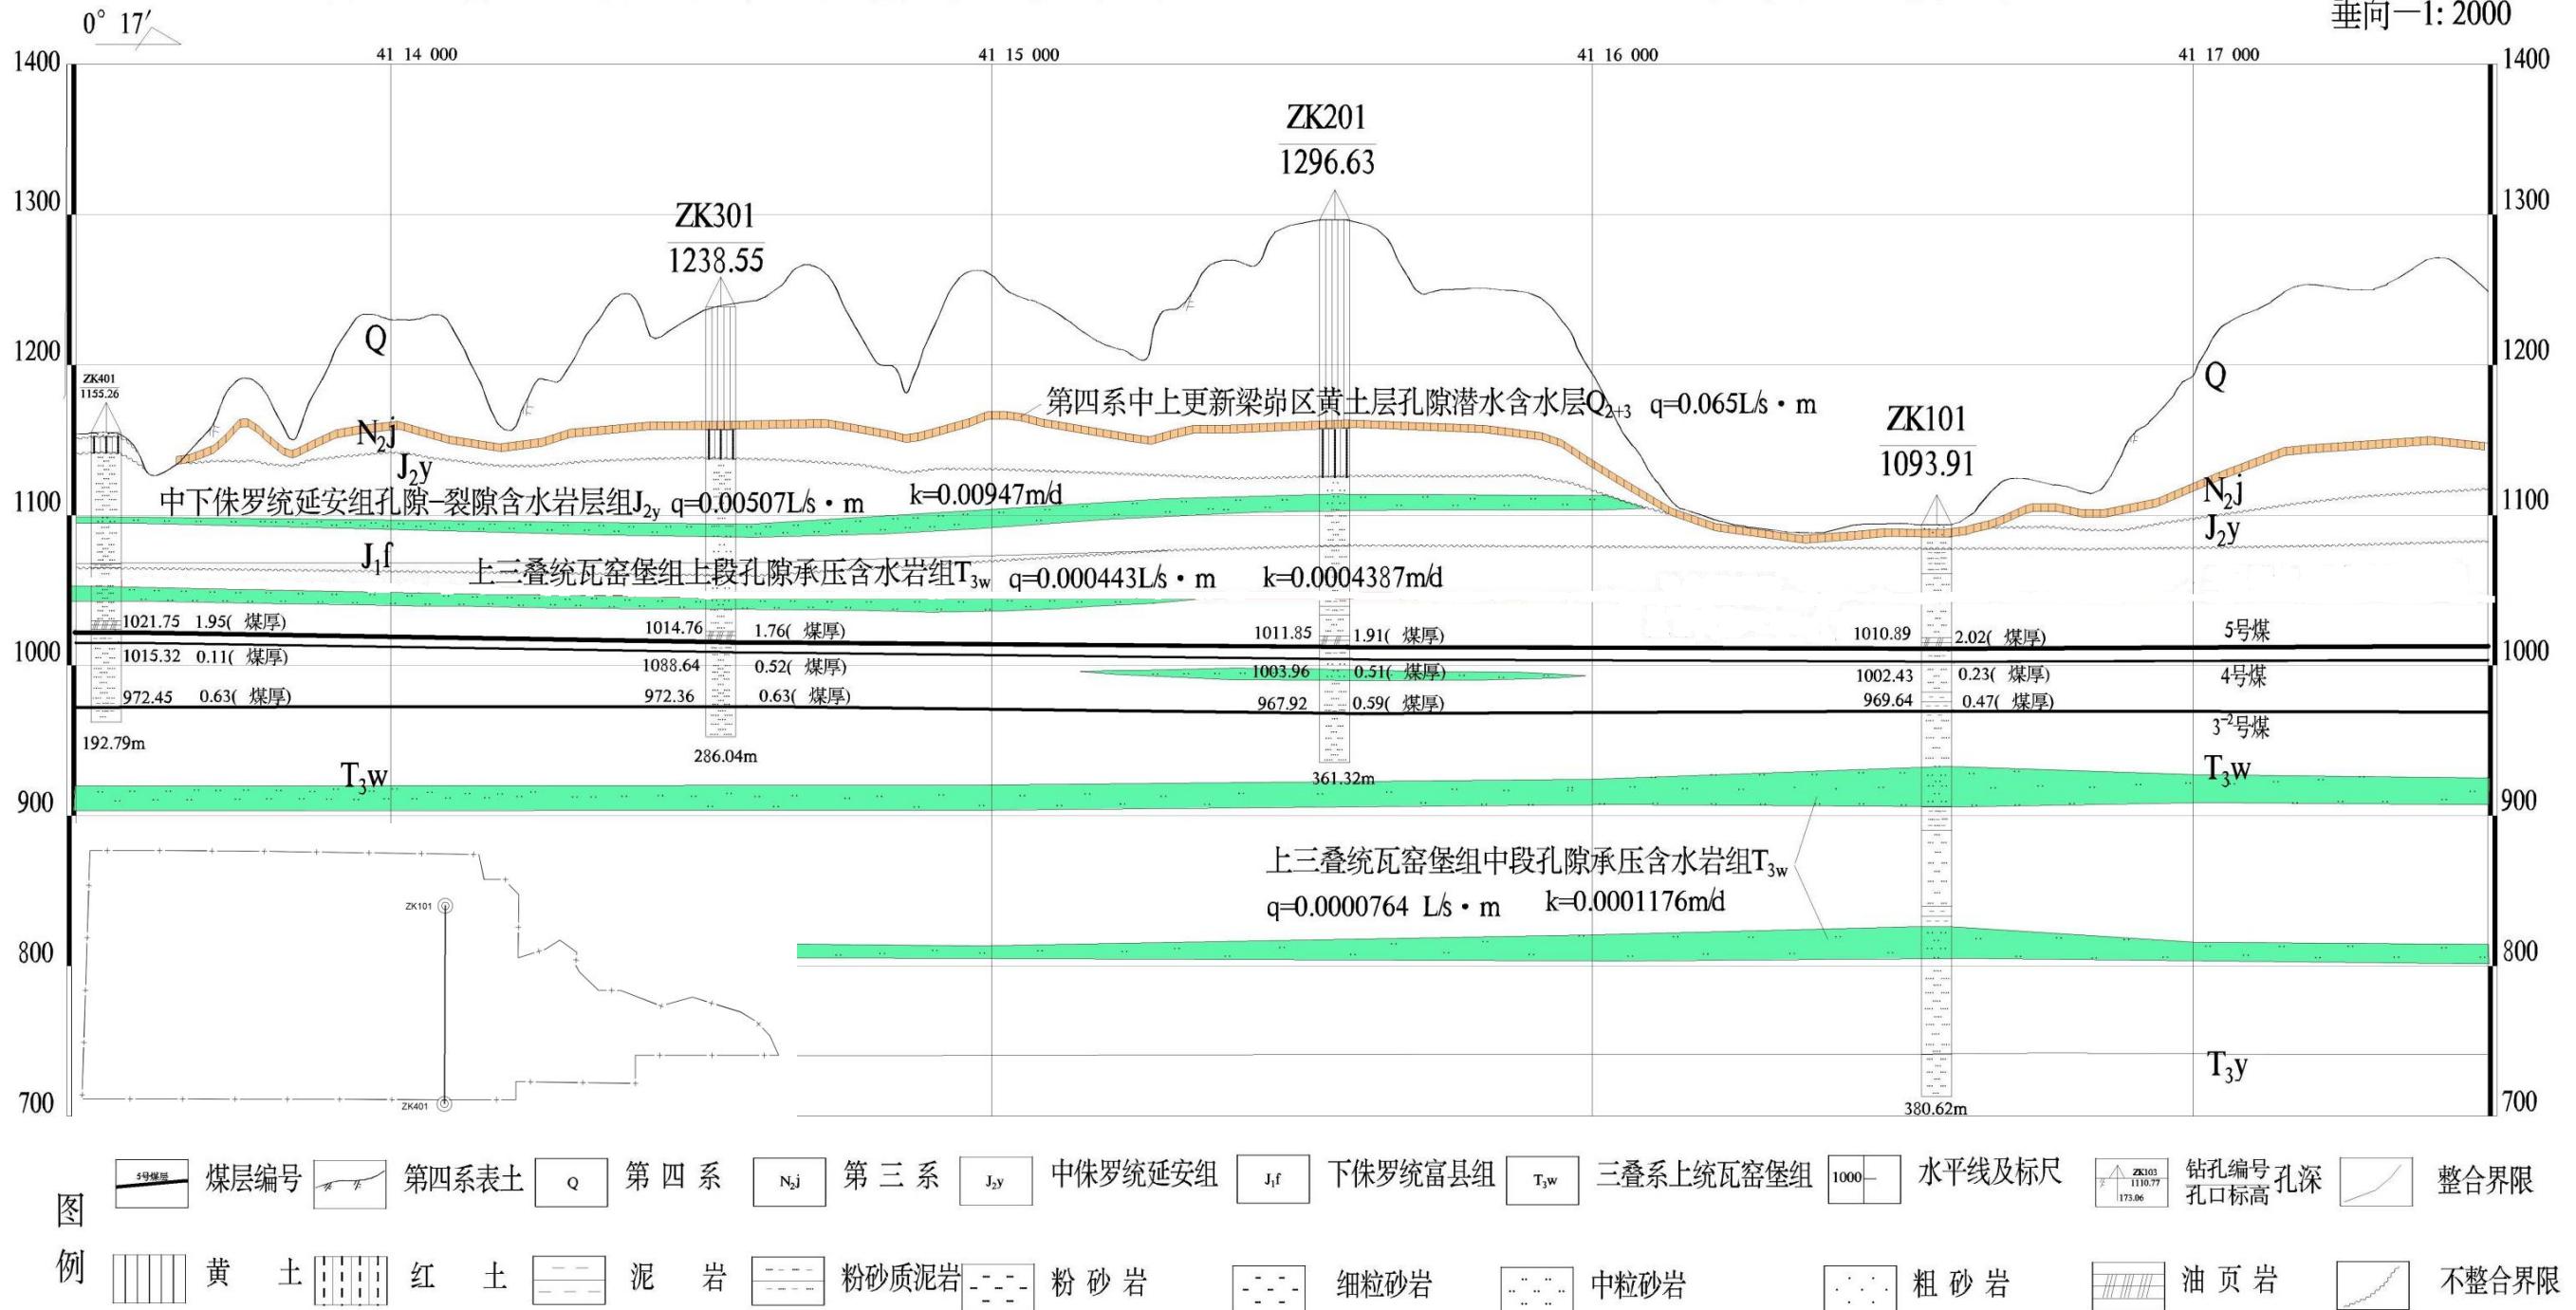
图 2.2-4 水文地质剖面图

区内地下水类型主要为第四系松散岩类孔隙、裂隙潜水，基岩裂隙潜水及碎屑岩孔隙、裂隙承压水见图2.2-4，水文地质特征如下所述：

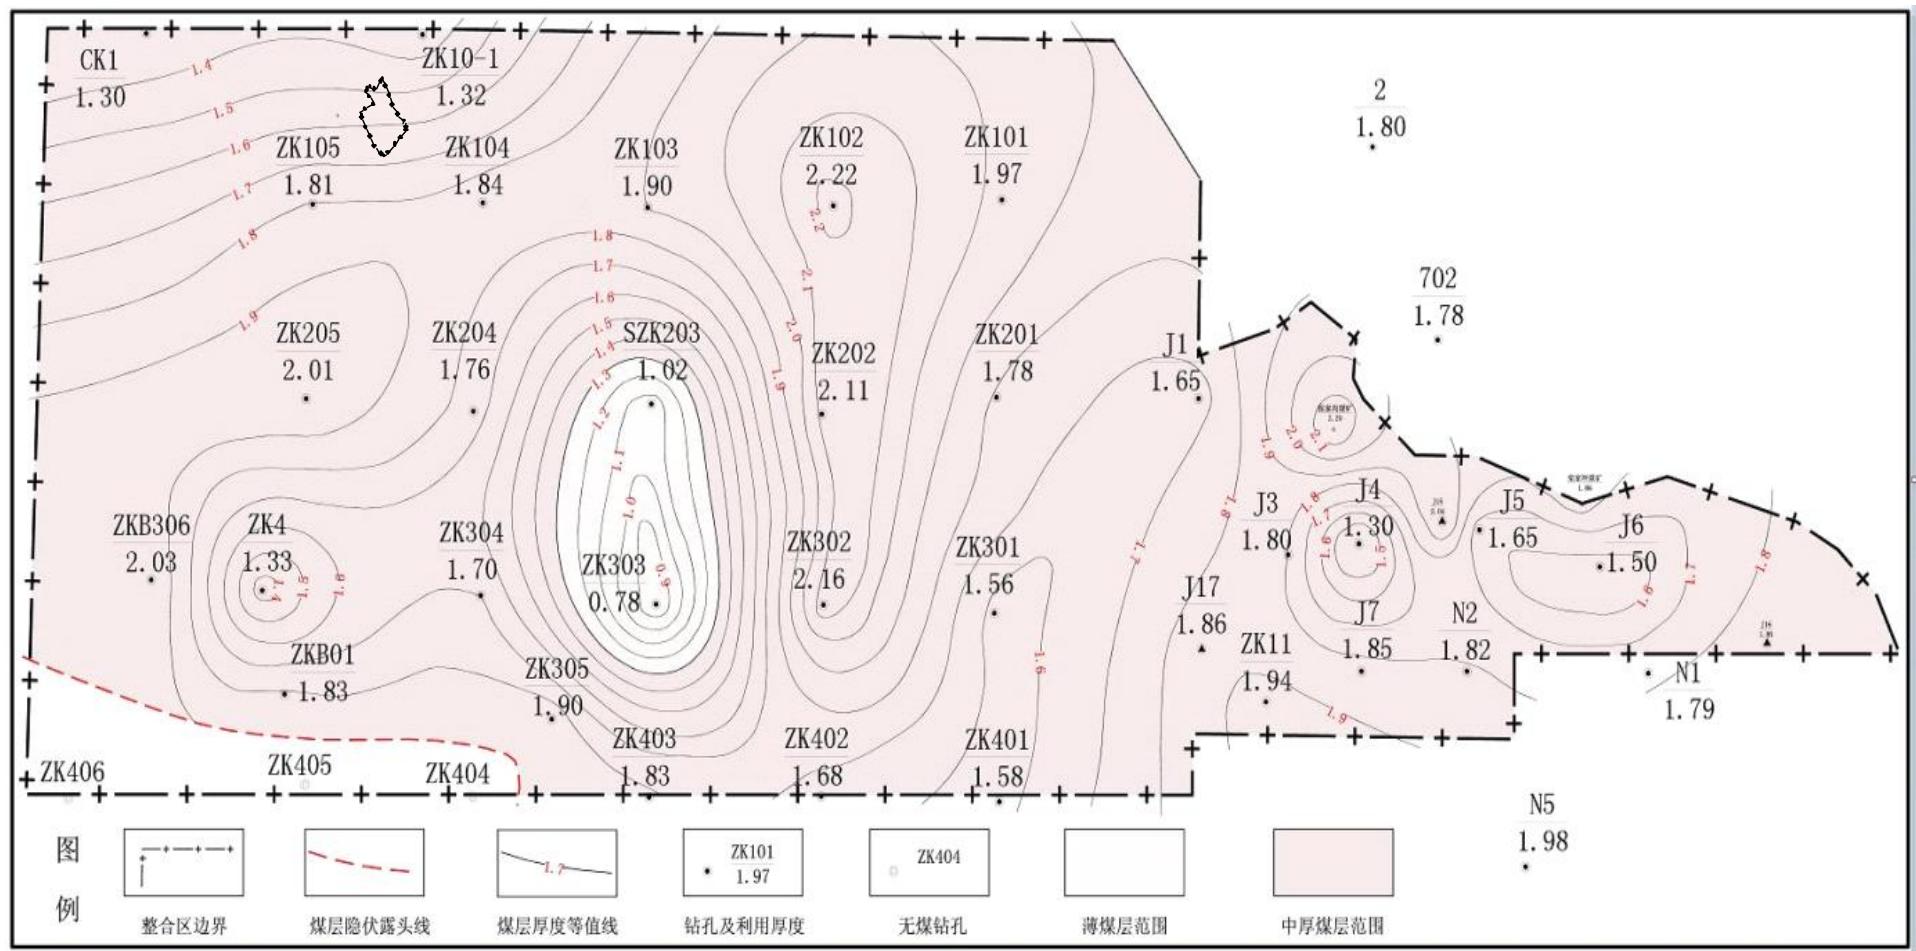
图 2.2-5 5 号煤层可采厚度等值线示意图

5号煤: 5号煤层位于瓦窑堡组第四段上部,层状产出。区内及外围利用的40个见煤点中,全部可采,可采面积约26.43km²(见图 2.2-5)。煤层厚度0.78m~2.53m,平均厚度1.99m,煤层利用厚度0.78~2.22m,平均利用厚度1.75m。煤层底板标高在960m-1060m之间;煤层埋深在47.80m~332.32m之间,平均172.01m;含较稳定的1-4层夹矸,夹矸单层厚度0.05-0.35m,夹矸单层平均厚度为0.12m。夹矸岩性多为粉砂岩、砂质泥岩及泥岩。煤层顶板岩性大多为灰黑色薄-中厚层状的油页岩夹铝土质泥岩互层;底板多为灰黑色泥岩。总体上:5号煤层在区内属大部可采、结构较简单、稳定的中厚煤层。

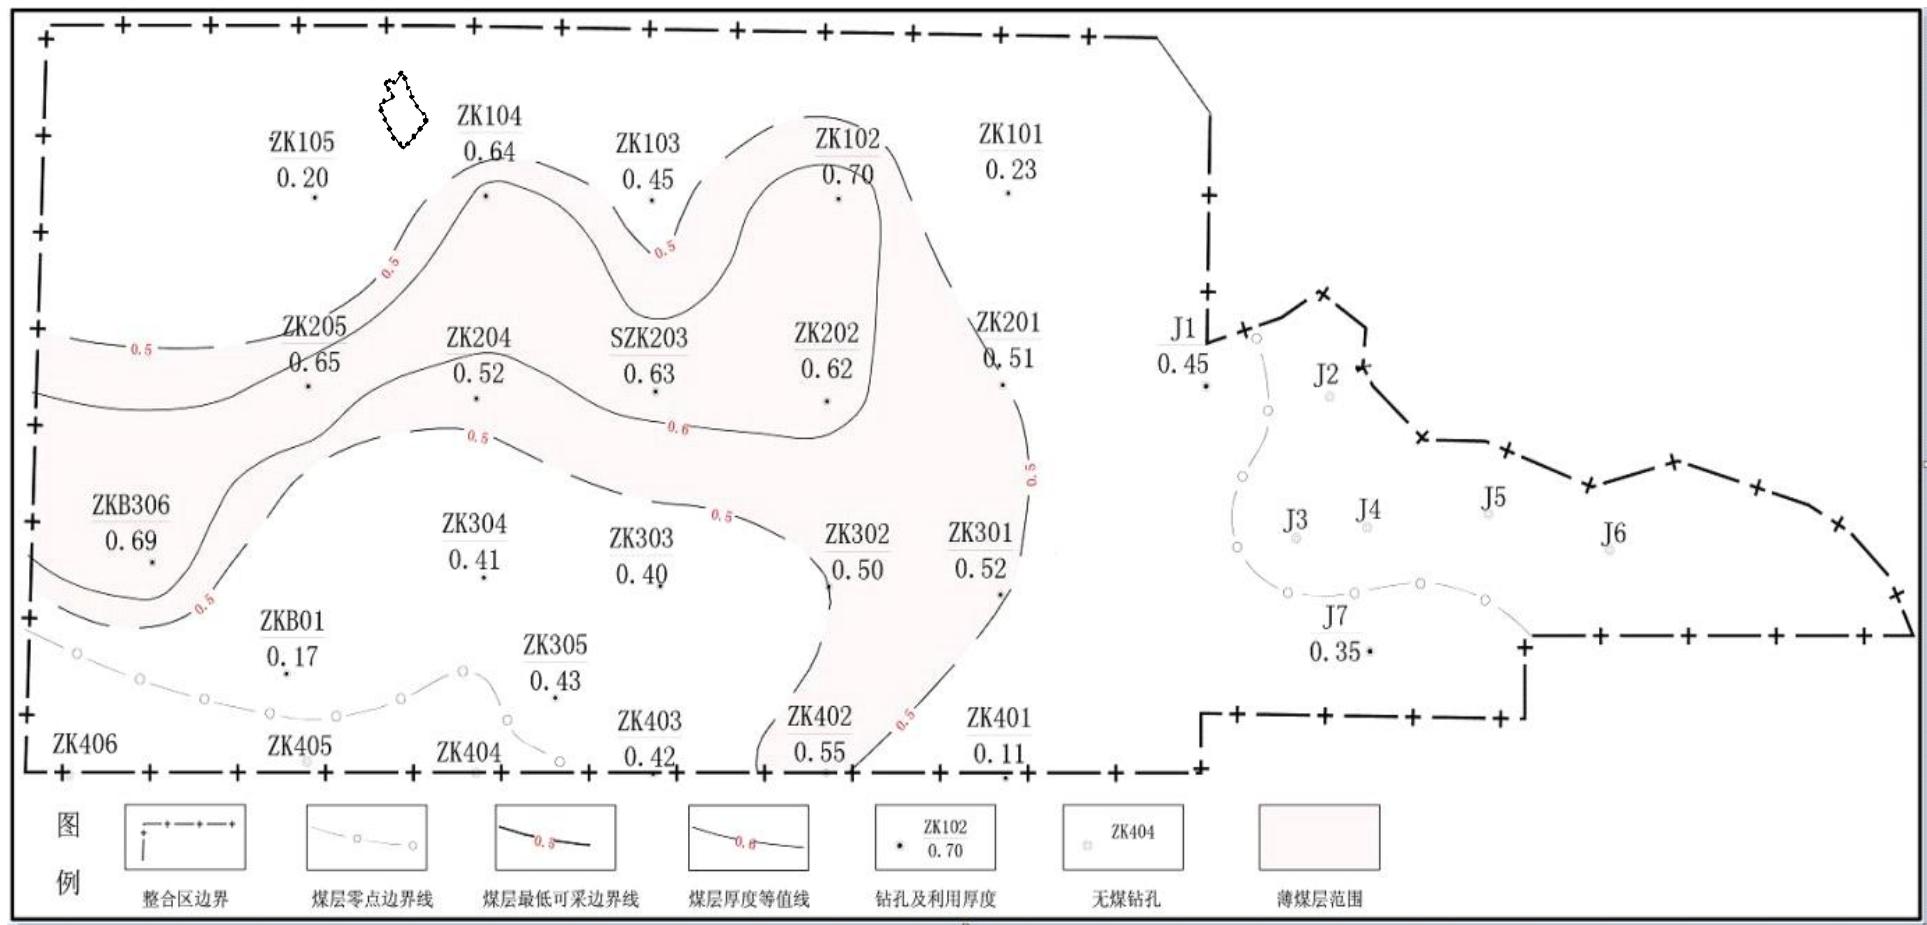
图 2.2-6 4 号煤层可采厚度等值线示意图

4号煤: 4号煤层位于瓦窑堡组第四段上部,层状产出。区内及外围利用的22个见煤点中,可采点11个,可采面积约9.19km²(见图 2.2-6)。煤层厚度0.11m~0.70m,平均厚度0.46m,煤层利用厚度0.50~0.70m,平均利用厚度0.59m。煤层底板标高在960m~1010m之间;煤层埋深在73.85m~339.63m之间,平均182.34m;该煤层一般不含夹矸。煤层顶板岩性大多为灰黑色薄-中厚层状的泥质粉砂岩、泥岩或粉砂岩;底板岩性亦多为灰黑色薄-中厚层状的泥质粉砂岩、泥岩或粉砂岩。总体上:4号煤层在区内属局部可采、结构简单、不稳定的薄煤层。
