子长县中达焦家沟煤矿

矿区生态修复方案

(矿山地质环境保护与土地复垦方案)

编制单位：陕西天地地质有限责任公司

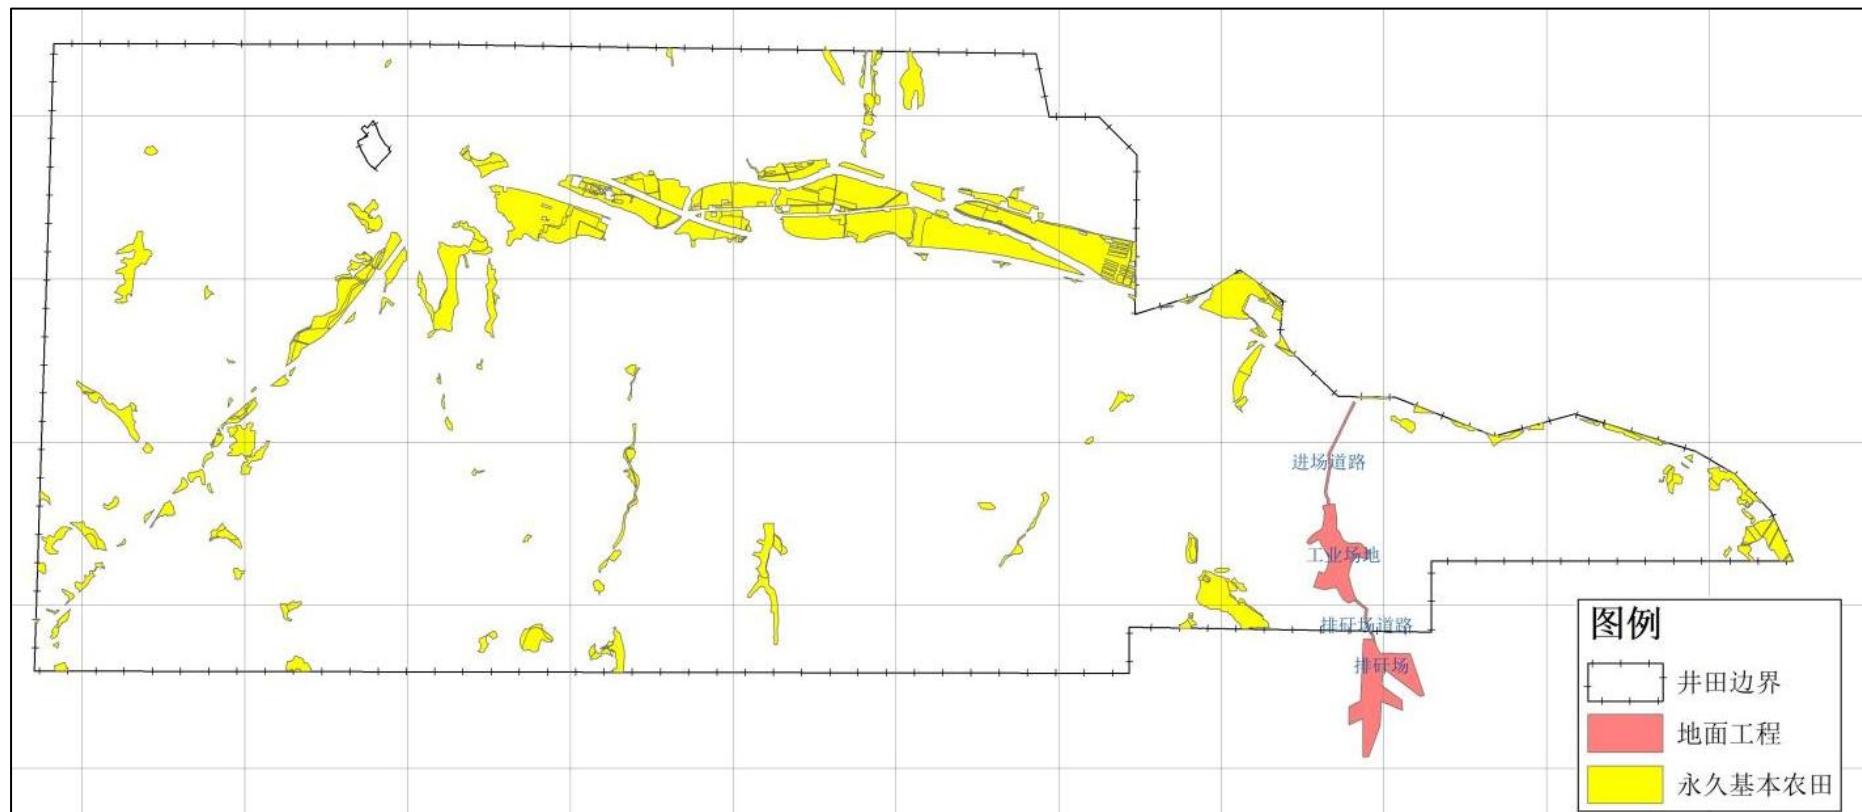
图 2.4-1 焦家沟煤矿基本农田分布图

焦家沟煤矿面积为 3018.39 hm², 其中基本农田面积为 201.05 hm², 占煤矿总面积的 6.66 %, 地面建设工程不占用基本农田 (图 2.4-1)。

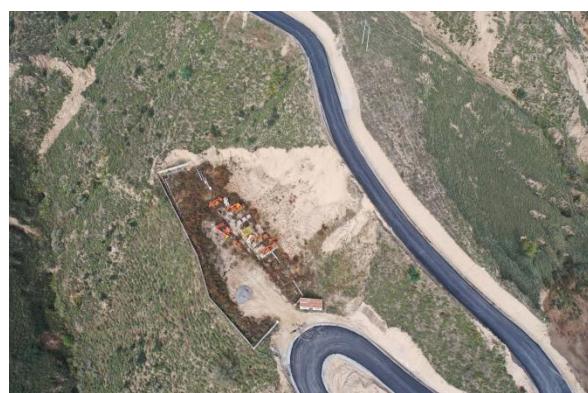
照片 2.5-5 延长油田油井（镜向 E）

矿区内的油井均属延长油田，区内共布设有油井 14 个（照片 2.5-5~2.5-8），每处占地面积约 100m²；注水站（分布在二（七）盘区）和集油站（分布在二（七）盘区内）各 1 个，占地面积各约 800m²，这些设施零散分布于区内梁峁之上，之间有简易公路联接，拉油车定期前往拉油。各油井、注水井和集油井下方均留有保护煤柱，为矿井开采前所留。

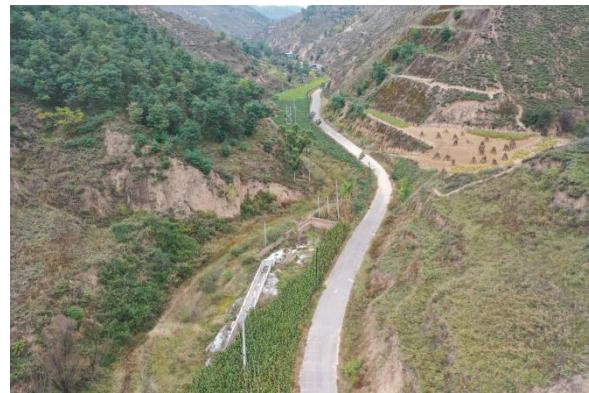
照片 2.5-10 通村道路（柏油路面）（镜向 NE）

通村公路：位于秀延河两侧村庄基本实现了村村通，其通村公路为柏油或水泥路面（照片 2.5-10），路面宽约 6m，基本全都位于秀延河保护煤柱内。而分布于清水沟及马神桥沟内的村庄，通村公路为沿着沟道开挖坡体形成的简易土路，泥结石路面，路宽约 3.5m，无煤柱保护，且后期开采亦不会留煤柱。

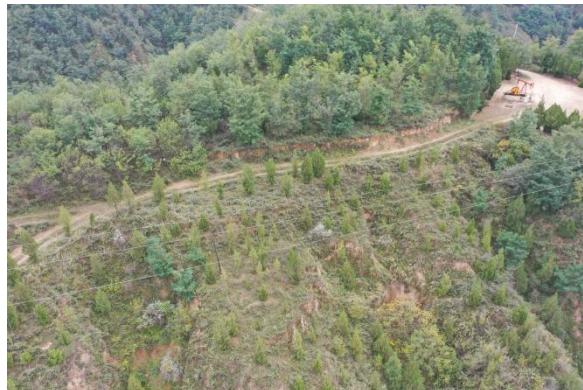
照片 2.5-11 油井道路（镜向 NW）

油井公路：主要分布在二（七）盘区，与通村简易土路相通（照片 2.5-11~2.5-12），属延长油田开挖坡体形成，宽约 3-4m，泥结石路面，评估区内总长约 8km，后期开采将不留煤柱保护。

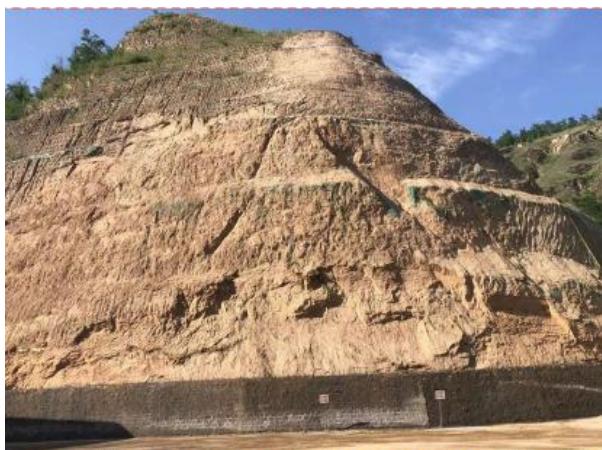
照片 2.6-1 不稳定地质体 HP1 现状（镜向 SE）

焦家沟煤矿对矿区内不稳定地质体 HP1 进行了削坡及挡墙工程；对 HP2 已进行削坡处理，并开展人工巡查工作；BY1 已实施削坡处理；BY2、BY3 威胁性小，暂未受到开采影响，待后续进行治理，煤矿目前做好巡查工作；BT1 治理计划已纳入《2024 年度实施计划》，由于项目未立项，于 2025 年度续接完成；BT2 未治理，待受开采影响后进行治理，治理前矿方各年度均进行清理及人工巡查；BT3 已经治理，在 2018-202 年度中进行验收。

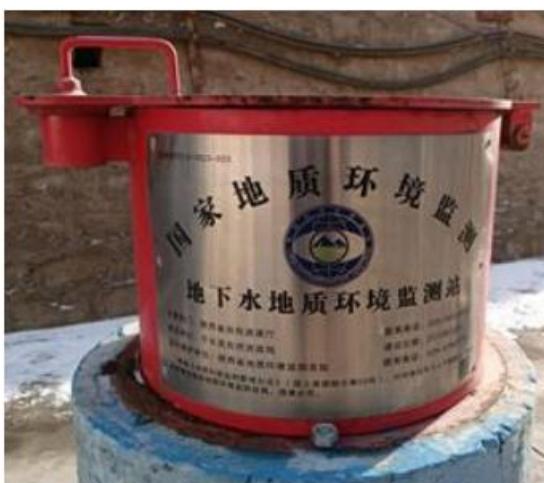
照片 2.6-5 监测井 J111-1（镜向 N）

序号	监测类型	编号	监测对象	监测手段及内容
1	含水层监测点	J111-1	第四系松散层裂隙孔隙 潜水含水层	通过定期测量、取样检测侏罗系上统延安组、第四系潜水含水层水位、水质
2		J111-2	延安组裂隙潜水含水层

根据煤矿建设的自动化监测设备的监测数据，煤矿内 4 处边坡坡体较为稳定，监测数据显示未见明显变形，坡体基本稳定，且利用自动化监测设备对各年度开采工作面下沉情况进行监测，部分监测成果见图 2.6-1；对含水层监测点水质进行采样分析，结果显示含水层监测点水质符合《地下水质量标准》GB/T14848-2017 规定的III类地下水水质标准，表明矿区的第四系松散层裂隙孔隙潜水含水层和延安组裂隙潜水含水层水质未受到污染，煤矿开采影响较轻。

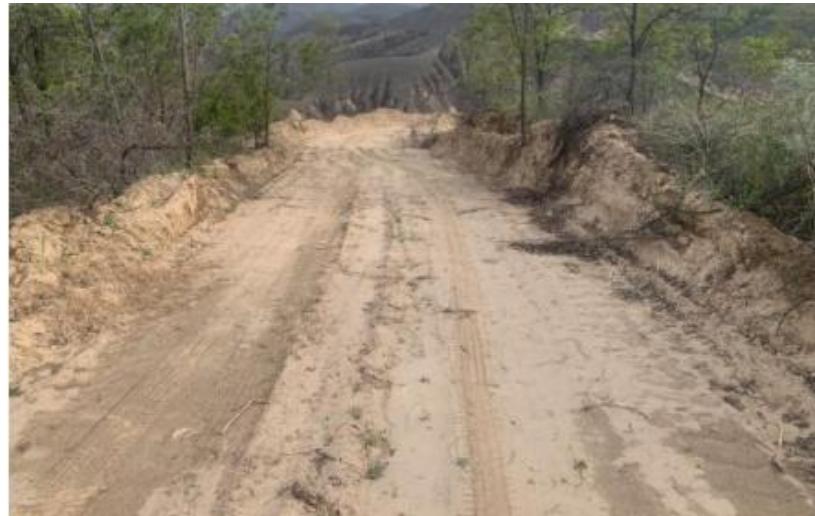
照片 2.6-7 天神老爷庙道路修复后现状照片

根据《方案》部署工程情况，结合实地调查结果，煤矿对各年度受损的地表塌陷区受损道路进行修复，包括张家沟村天神庙道路修复治理工程、5312 及 5402 开采工作面上方地面塌陷区道路修复工程，共计修复长度道路地面塌陷区 1840m。

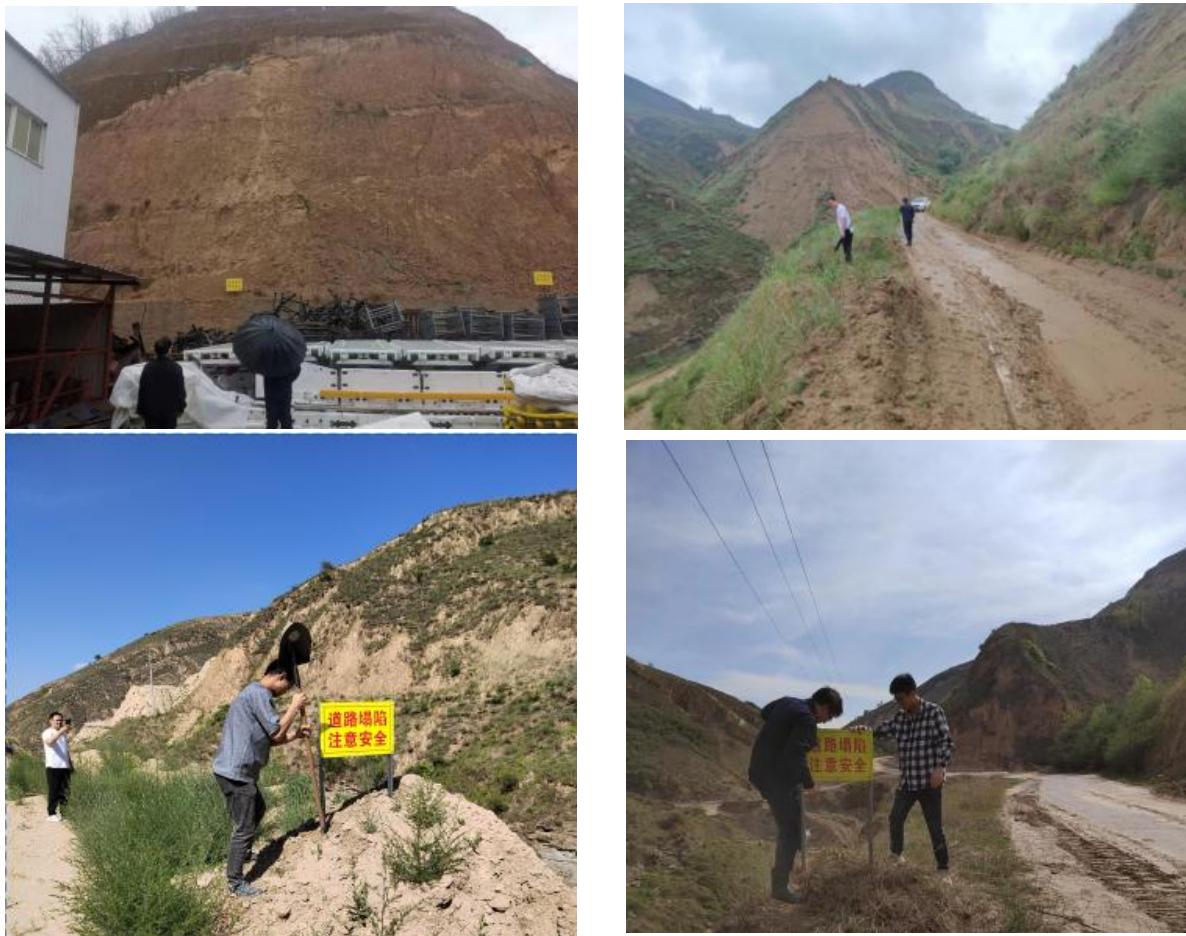
照片 2.6-8 矿山地质环境人工巡查

煤矿对《方案》中涉及的不稳定地质体及地面塌陷区定期进行人工巡查，对适用期内开采的工作面进行人工巡查，及时、详细地记录和描述不稳定地质体点位稳定性，各年度均根据煤矿实际开采情况编制《年度巡查计划》及《巡查路线图》，形成巡查记录表和年度巡查总结报告。

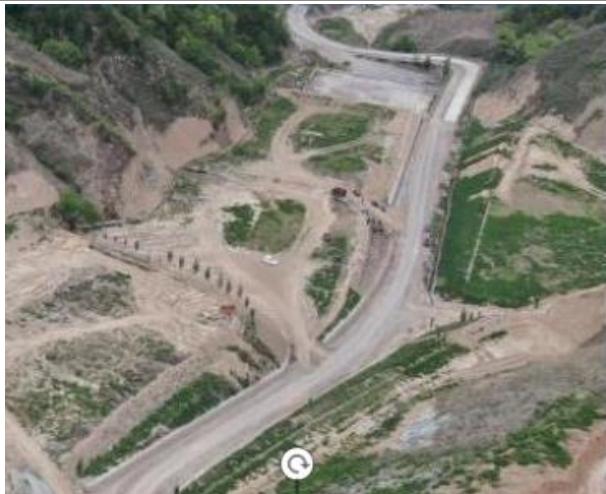
照片 2.6-9 排矸场已复垦区现状（镜向 S）

根据此外煤矿对原南家铺煤矿井口封堵、工业场地现有设备设施进行了拆除及复垦；对临时排矸场已达标高区域进行了综合治理；并对已沉稳采矿塌陷区（5306、5305、5307、5308、5309、5312 工作面）实施裂缝充填复垦，总计复垦面积（出现裂缝变形区）为 30.05hm²，土地复垦工程完成情况见表 2.6-3。

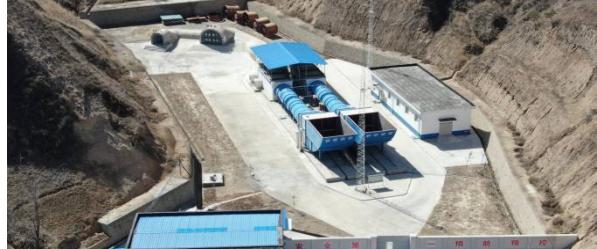
序号	项目名称	验收年度	治理措施	设计/施工/监理单位	竣工影像
1	回风井场地周边挡土墙及排水沟工程	2021	对边坡进行了削坡，底部修建了挡墙及截排水沟，修建挡土墙 246m，挡墙高 3m，挡土墙底部修建排水沟长 260m，开挖土方 5732m ³	施工单位：子长市栾家坪街道强家湾村焦家沟小组

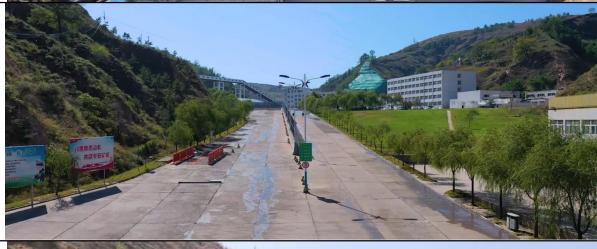
2	工业场区绿化工程	2021	对生产场区及边界零碎角落实施清理后覆土、绿化，栽植乔木和灌草，绿化面积约 0.80hm ² 。	施工单位：延安市宝塔区盛璞园林绿化有限公司

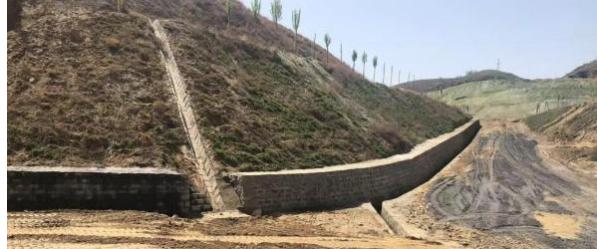
3	排矸场东侧挡墙工程	2022	边坡坡脚修建砌筑重力式挡土墙及排水沟砌筑，采用片石浆砌，修建挡墙 123m，截排水沟 456m	施工单位：子长市栾家坪街道强家湾村焦家沟小组

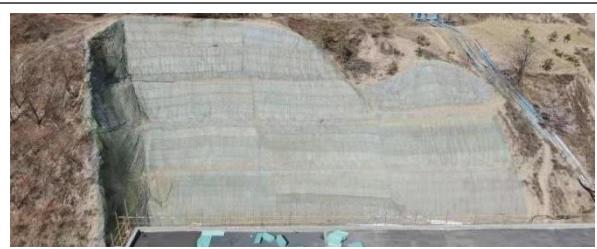
4	联合建筑后方边坡治理工程	2022	坡体进行了削坡，坡底修建挡土墙，削坡平台及坡顶修建截排水沟。坡面进行了打孔植树	(1) 联合建筑后方边坡治理土方工程 施工单位：子长县富成工贸有限公司 (2) 挡土墙建设工程 施工单位：子长市栾家坪街道强家湾村焦家沟小组

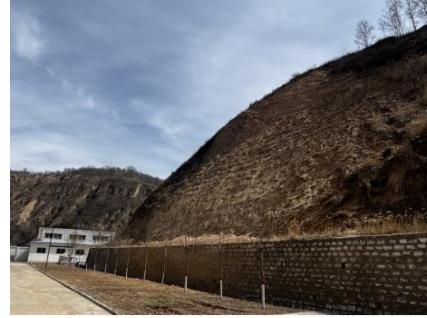
5	回风井场地南侧边坡修整及绿化工程	2022	对风井场地南侧边坡进行了修整及坡面绿化，其中土方开挖运输9142m ³ ，坡面绿化面积：668m ²	施工单位：延安市宝塔区旭世工贸有限公司

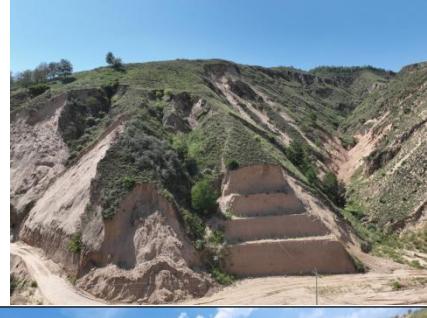
6	采空区边坡治理工程（5312工作面）	2023	崩塌边坡采用 1: 0.75 进行削坡，第一处横断面共三处削坡工程，削土方量 720m ³ ，第二处横断面共四处削坡工程，削土方量 1125m ³	设计单位：深圳市华纳国际建筑设计有限公司 施工单位：延安盾德工贸有限公司 监理单位：延安惠远工程监理有限责任公司

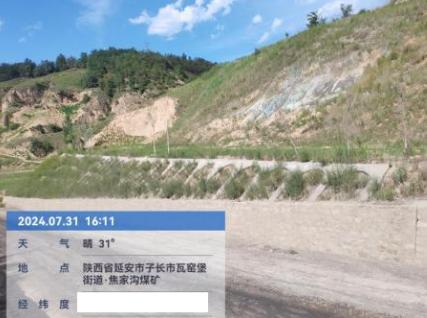
7	排矸场综合治理工程（2023年度）	2023	修建挡土墙 540.18m，截排水沟 1200.35m，修筑拱形骨架护坡 3987.27m ² ，绿化面积为 2768.76m ²	设计单位：陕西永安工程设计咨询有限公司 施工单位：子长市栾家坪街道强家湾村焦家沟小组 监理单位：子长县中达焦家沟煤业有限公司

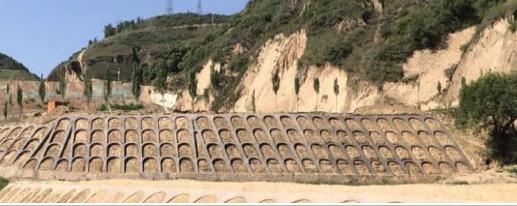
2024.07.31 16:11 天气 晴 31° 地点 陕西省延安市子长市瓦窑堡街道·焦家沟煤矿 经 纬 度
8	排矸场复垦工程	2024	修建挡土墙 340.54m，修筑拱形骨架护坡 1512.50m ² ，绿化面积为 4836.20m ² ，种植侧柏 3200 株	设计单位：陕西永安工程设计咨询有限公司 施工单位：子长市栾家坪街道强家湾村村民委员会 监理单位：子长县中达焦家沟煤业有限公司

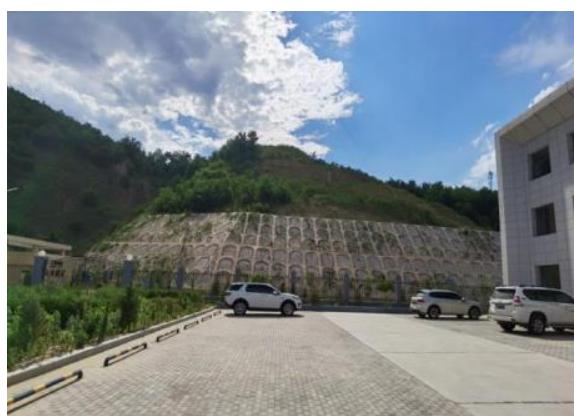
照片 2.6-15 场地边坡治理 1 (镜向 NW)

羊马河煤矿对工业场地东侧、南侧、北侧边坡进行削方，留设台阶，工程量约 $6.24 \times 10^5 \text{m}^3$ ，修建边坡横向截水沟及纵向截水沟工程总长约 5km，边坡底部浆砌石挡墙长约 2km，东侧边坡修建了拱形骨架护坡等。见照片 2.6-15~2.6-16。

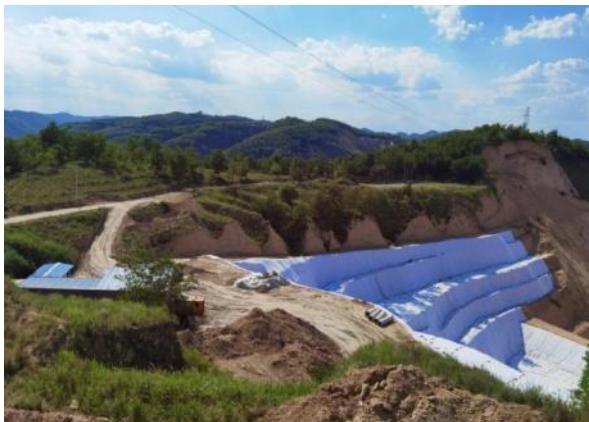
照片 2.6-17 砾石周转场防治工程（镜向 W）

羊马河煤矿对研石周转场边坡进行了治理，并在下游修建了拦渣坝，在沟底布设有雨水及渗水盲沟、竖井管和渗水管，在底部及边坡布设有防渗膜。目前，研石周转场尚未达到排研标高，仅对部分区域进行了覆土及土地平整。见照片 2.6-17~2.6-18。

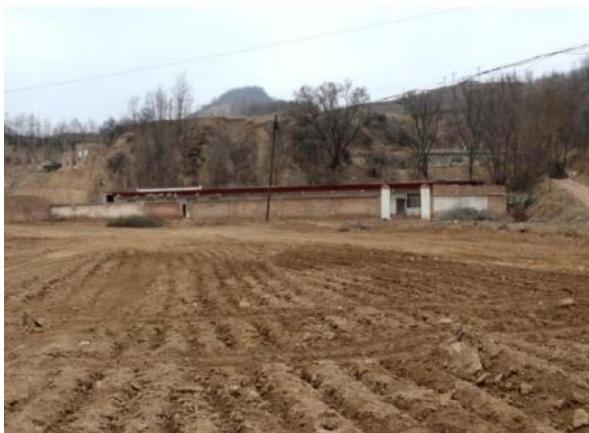
照片 2.6-19 废弃工业场地复垦 1（镜向 SW）

废弃工业场地包括原石家沟二矿废弃工业场地和原永胜煤矿废弃工业场地，面积共计 2.54hm^2 ，见照片 2.6-19~2.6-20。原石家沟二矿废弃工业场地和原永胜煤矿废弃工业场地采取砌体和硬化地面拆除工程、清理工程、客土覆土、土地平整、土壤培肥、土地翻耕等，已复垦为耕地。

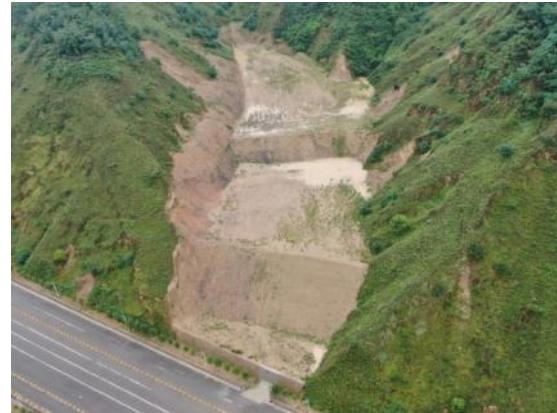
照片 2.6-22 临时排矸场复垦（镜向 S）

临时排砾场主要为羊马河煤矿建设期掘进砾石堆放场地，目前已复垦为草地，场地修建了 2 级缓坡，底部建有挡土墙，墙高 6m；复垦工程措施包括客土覆土、土地

平整、土地翻耕，并撒播草籽进行了绿化，复垦面积 1.20hm²，治理费用 51.2 万元；见照片 2.6-22。

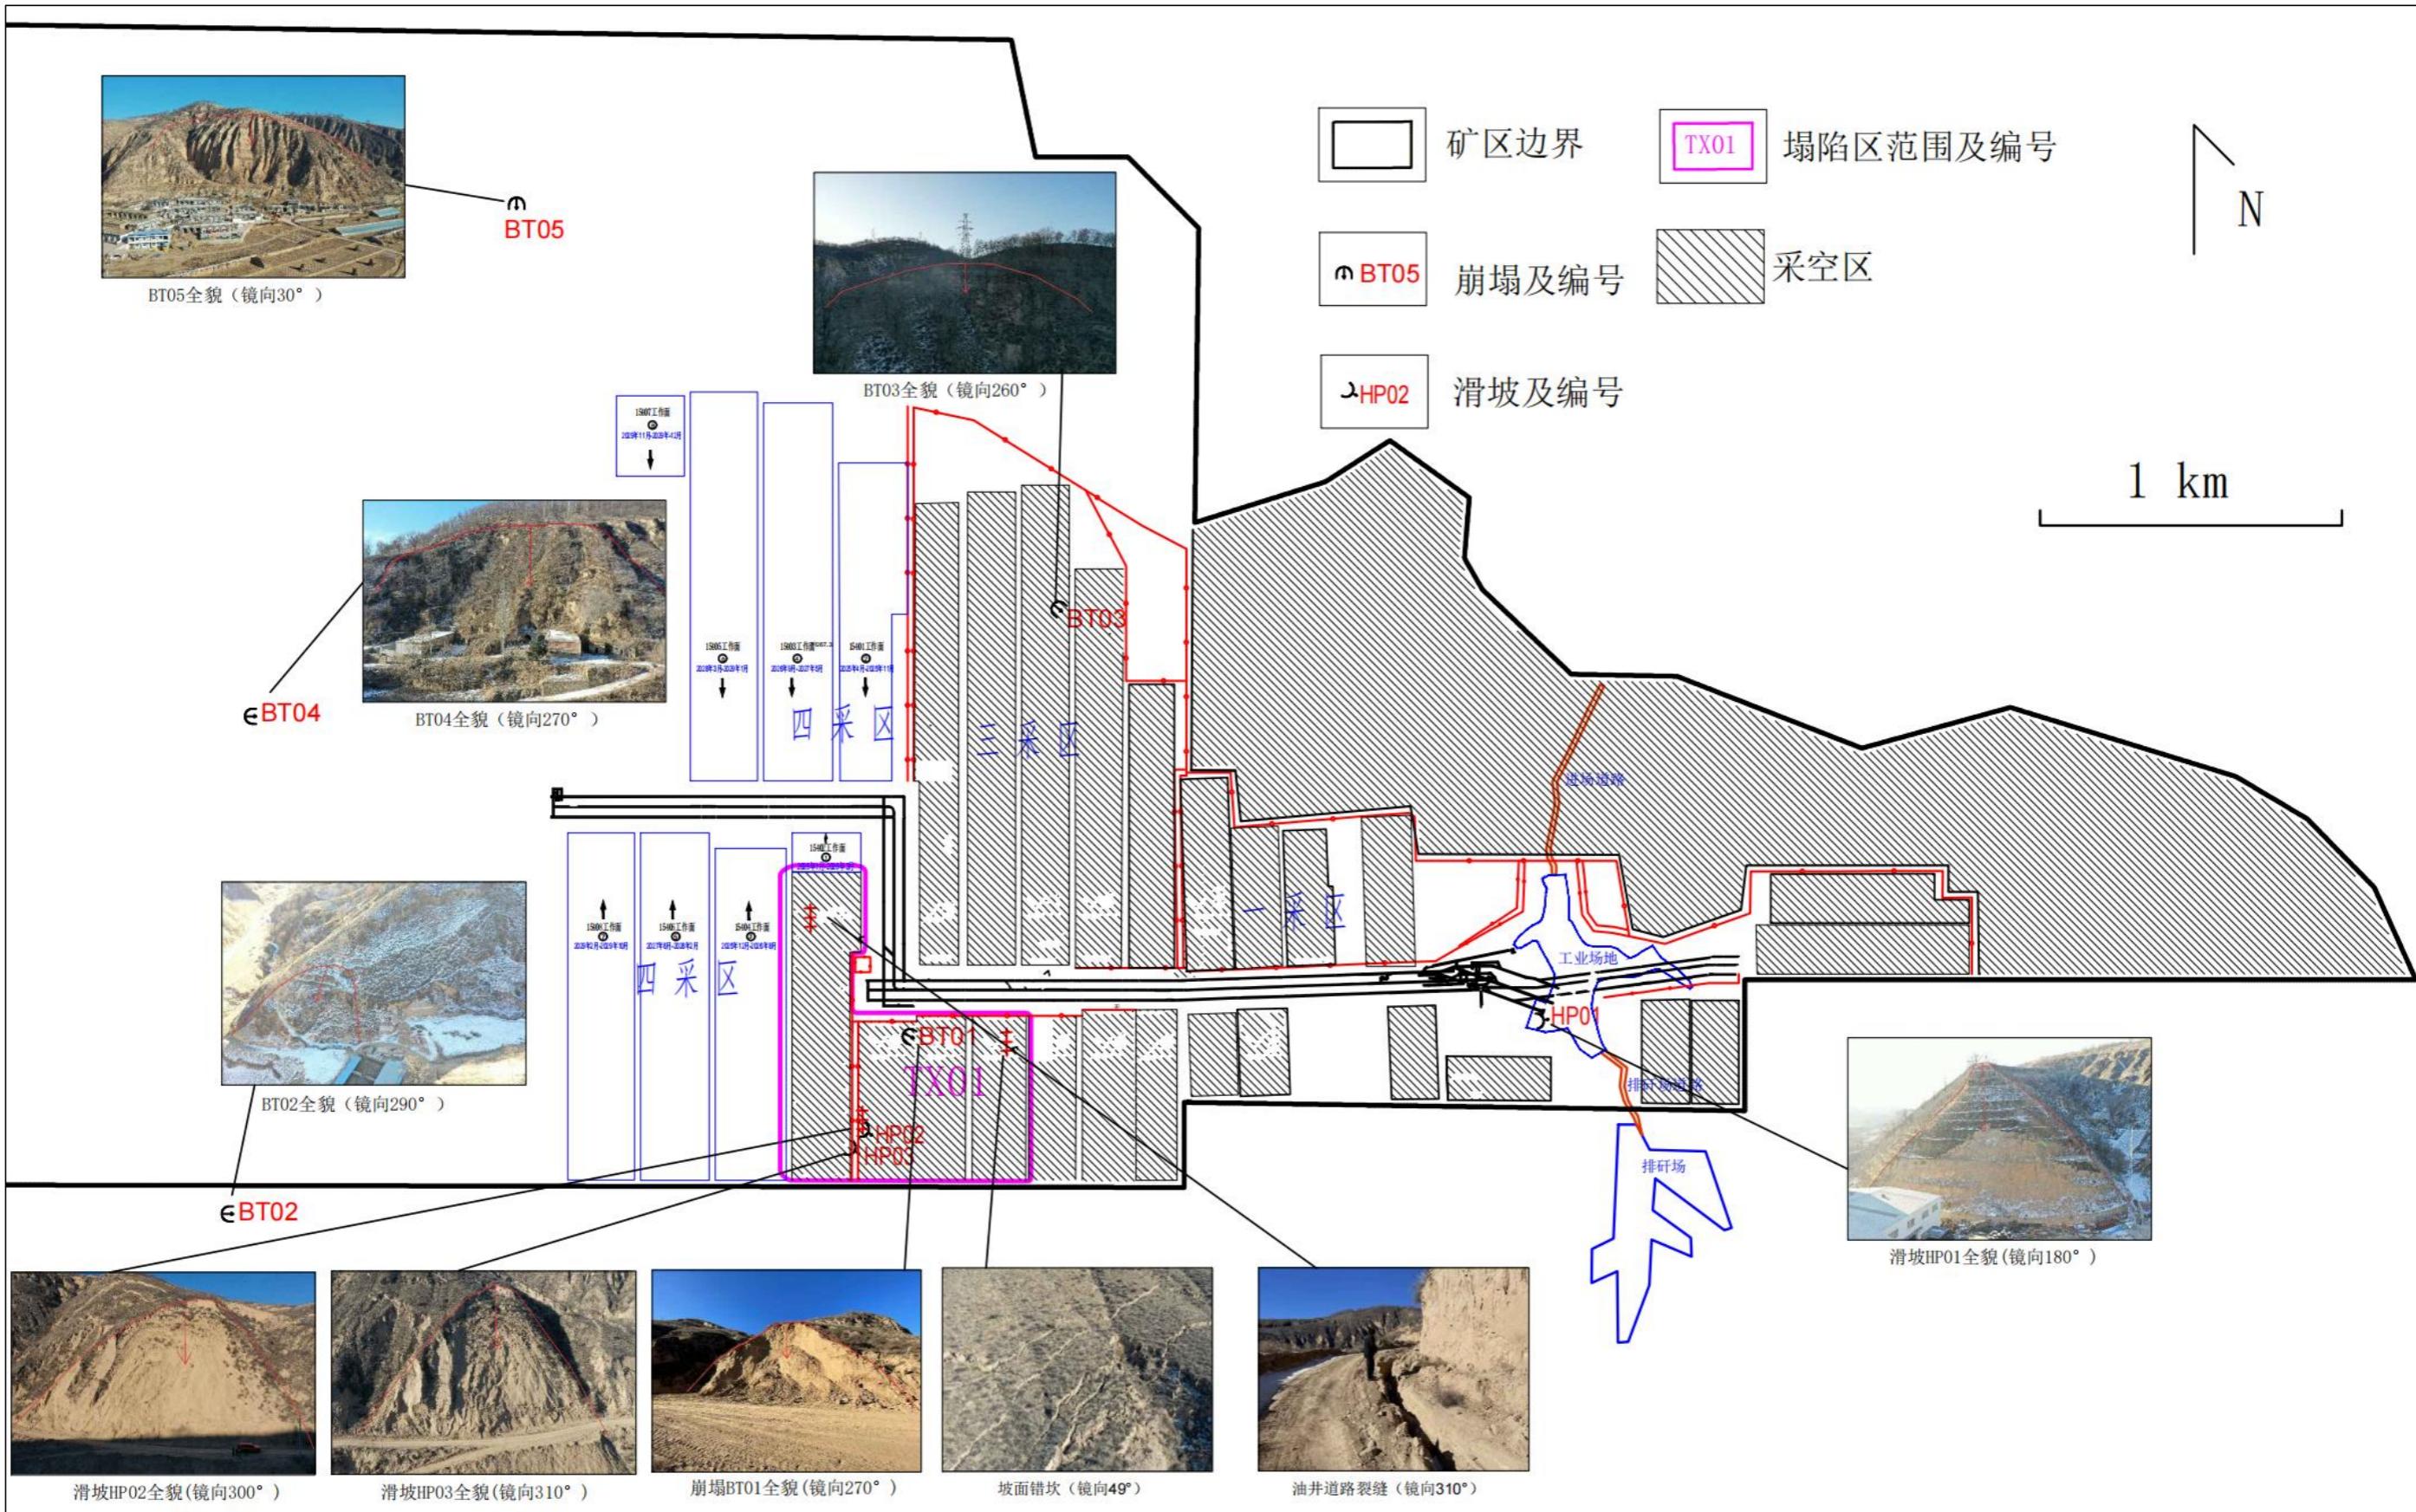
图 3.2-2 不稳定地质体分布图

目前，评估区内发育 3 处滑坡，均为黄土滑坡，成因主要受降雨影响，降水沿黄土孔隙、裂隙下渗，致使土体饱和，强度降低，失稳产生滑动；其次为人类工程活动，修路开挖坡脚，采空塌陷等破坏了坡体的应力平衡，在重力作用下引起滑坡。滑坡现状分析见表 3.2-4。

目前，评估区内发育 5 处崩塌，均为黄土崩塌，成因主要为开挖坡脚，破坏了坡体的临界平衡，降雨入渗黄土中致使含水量增大，降低黄土强度，且坡体黄土垂直节

理发育，上部土体局部曾发生多次掉块，形成一定的临空面，在不利工况下可能发生变形破坏，对评估区内居民、建筑、机械、过往车辆等造成危害。崩塌现状分析见表 3.2-5。

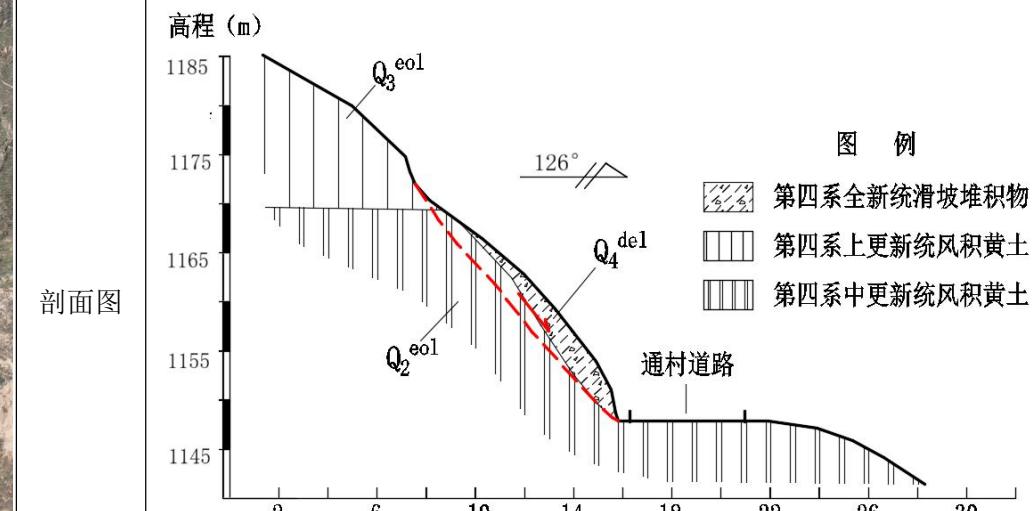
图 3.2-5 HP03 地质剖面图

编号	不稳定地质体特征		发育程度		危害程度						危险性	
	坐标	X: Y: (2000 国家坐标)	稳定性	发育程度 分级	灾情			险情				
					灾情	死亡人数(人)	直接经济损失(万元)	威胁对象	受威胁人数(人)	可能直接经济损失(万元)		
HP03	空间形态特征	该滑坡位于老草湾到贾家沟的道路西侧坡体之上, 距贾家沟村 1.156km。滑坡平面形态呈圈椅状, 滑坡体长 50m, 宽 56m, 高 30m, 主滑方向 126°, 滑体厚约 5m, 体积 1.4 万 m³。属于小型黄土滑坡, 滑体坡面较为顺直, 整体坡度约 55°。该滑坡为一小型黄土层内土质滑坡。	照片	欠稳定	中等	无	0	0	通村道路	12	60	中等
	结构及物质组成特征	该滑坡为黄土层内土质滑坡, 现状调查滑体为第四系全新统坡积物, 滑体结构松散, 裂隙发育, 土黄色, 干燥。滑坡后缘上更新统风积黄土较为完整, 垂直节理发育, 根据滑体两侧出露岩体, 滑床为第四系中更新统风积黄土。坡体植被不发育。				剖面图	高程(m)	图例	第四系全新统滑坡堆积物 第四系上更新统风积黄土 第四系中更新统风积黄土			
	变形破坏特征	滑坡体边界清晰, 该滑坡因修路开挖坡脚所致。现状调查已滑落的滑坡体已被清理, 坡体残留较多的松散土体。综合分析, 现状为欠稳定状态, 在不利工况条件下仍处于不稳定的状态。

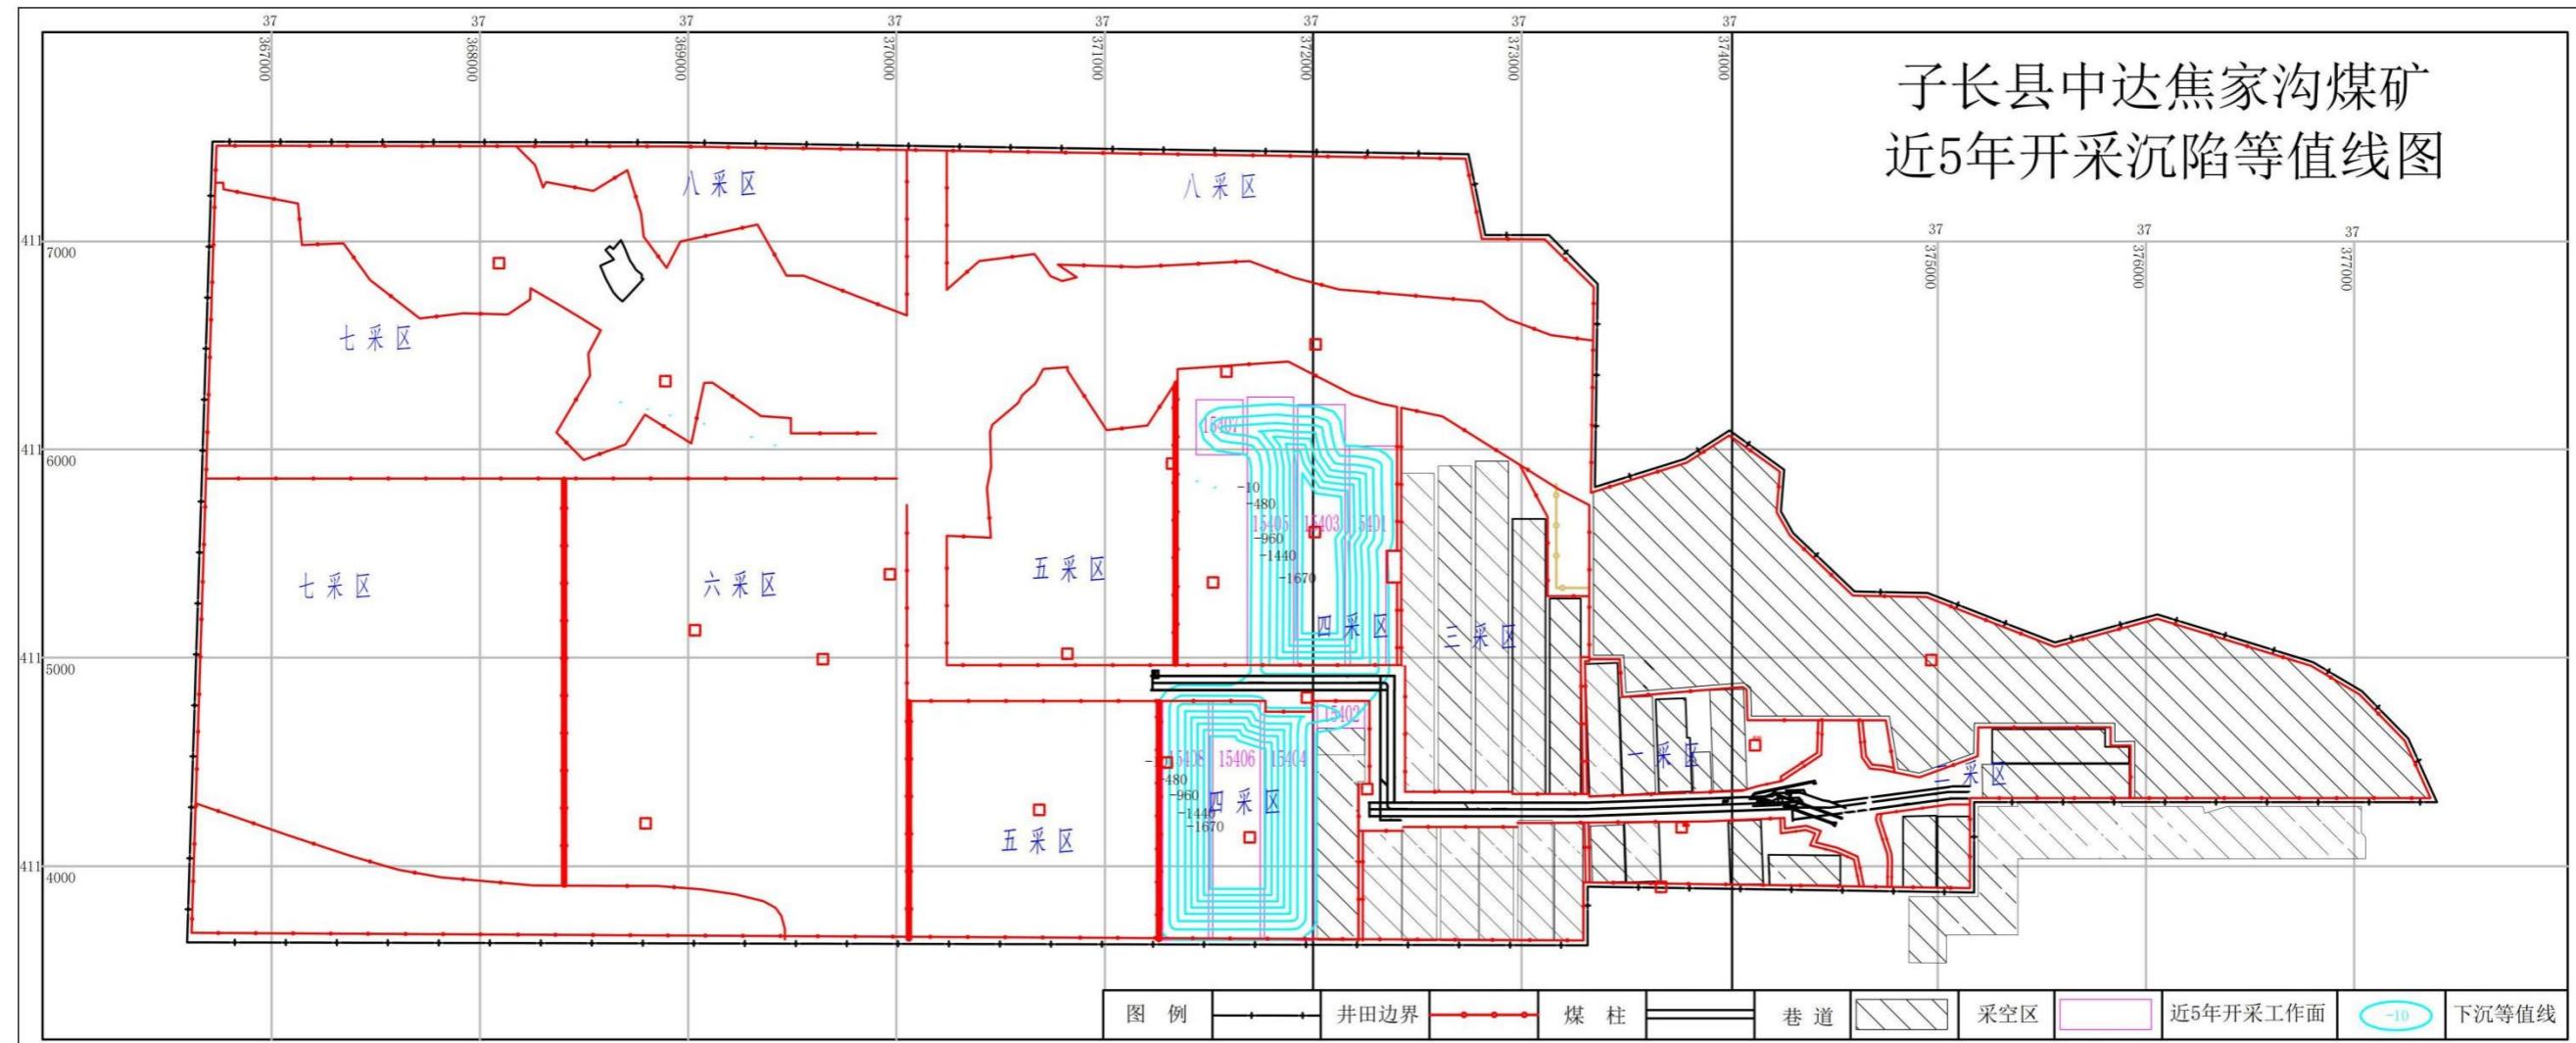
图 3.2-11 近期（2025-2029 年）开采区沉陷等值线图

地下煤层全部开采后，地表会出现地面裂缝、漏斗状塌陷坑等，其形成的范围和时间与井下采掘工作面的布置及推进速度、距离密切相关，同时受煤层厚度、上覆岩层厚度、岩性、移动角及边界角等的影响。根据本井田地质特征及开采条件，结合国内外同类矿井的经验参数计算确定，本井田地表沉陷最终影响范围为开采边界外 11-114m，平均 50m。

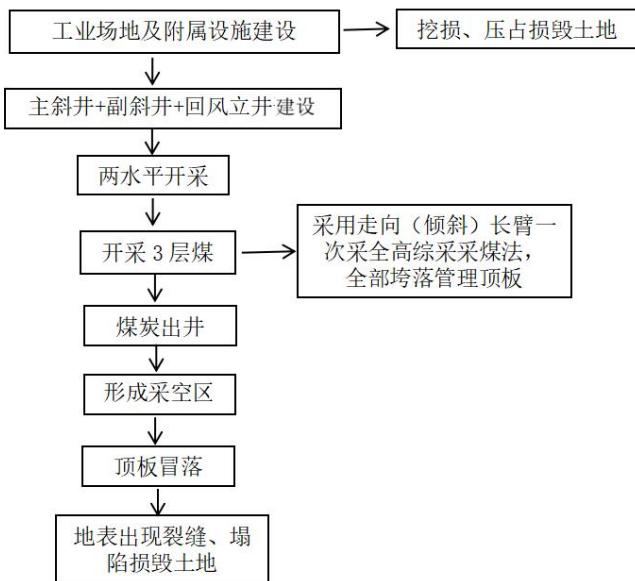
图 3.3-1 开采工艺流程与土地损毁关系图

根据煤矿开采工艺分析，焦家沟煤矿造成土地损毁的形式主要为矿山地面建筑挖损压占和地面塌陷损毁两个方面。矿山地面建筑以挖损、压占的形式损毁土地，开采形成的采空区地面塌陷以地裂隙、塌陷坑的形式损毁土地。其中，地面塌陷损毁土地是本项目最主要的土地损毁形式。开采工艺与土地损毁的关系见图 3.3-1。

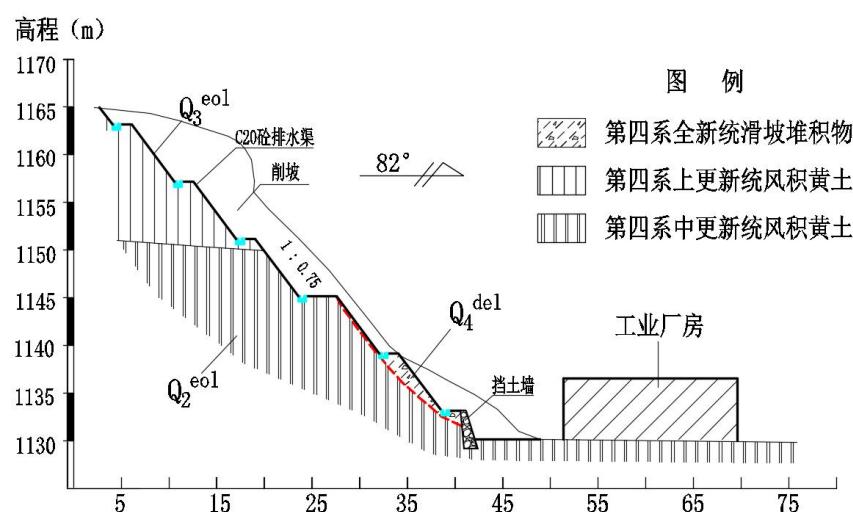
图 5.2-1 HP01 工程设计剖面图

多级削坡：削坡坡率设置为 1: 0.75，根据边坡高度和分层要求，每隔一定高度（如 3-5 米）设置一条水平控制线，按照设计坡度和分层高度，自上而下分层开挖，每层开挖深度一般控制在 3-5 米，削方黄土运至其他填方区域，削坡完成后对坡面进行修整（见图 5.2-1）。

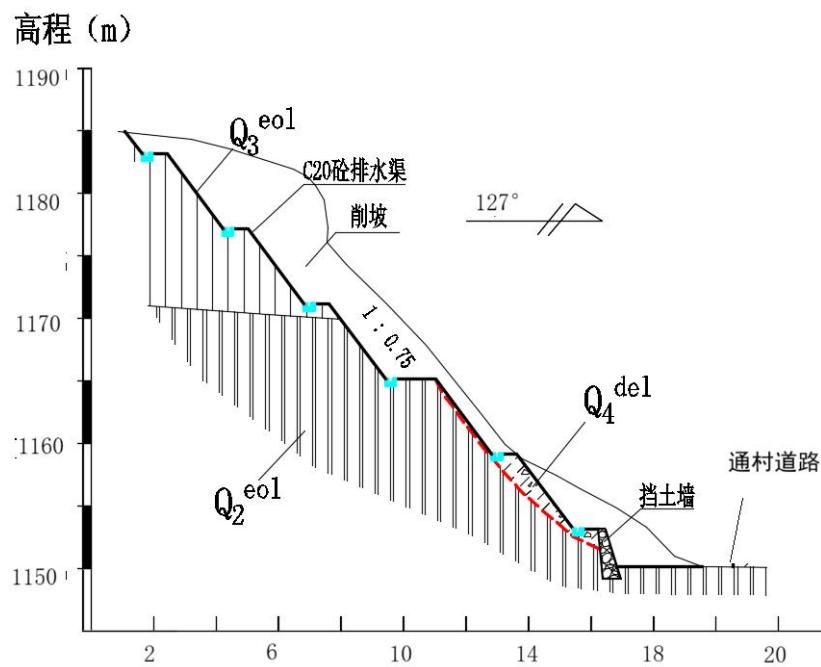
图 5.2-3 HP02 工程设计剖面图

削坡：对采动边坡进行削坡处理，根据边坡高度和分层要求，每隔一定高度（如 3-5 米）设置一条水平控制线，按照设计坡度和分层高度，自上而下分层开挖，每层开挖深度一般控制在 3-5 米，削方黄土运至其他填方区域，削坡完成后对坡面进行修整，（见图 5.2-3）。

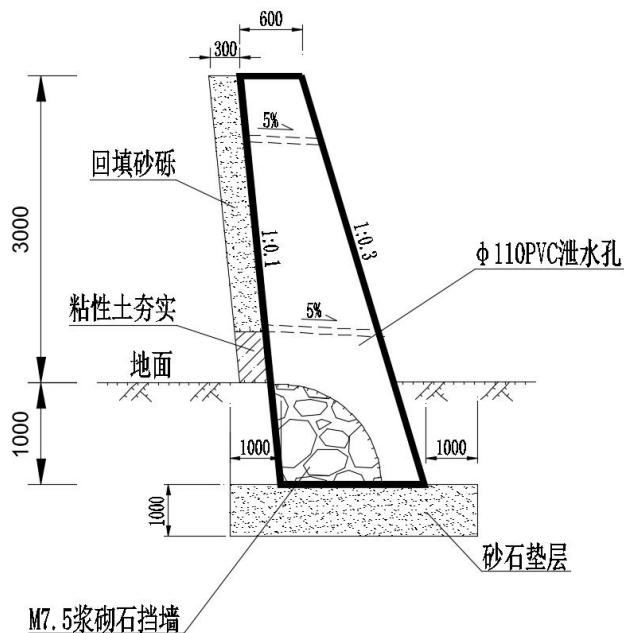
图 5.2-4 HP02 工程设计剖面图

挡土墙：在不 HP02 所在斜坡坡脚处设置挡土墙（图 5.2-4）。挡墙高 4m，基础埋深 1.0m，顶宽 0.6m，面坡比 1:0.3，背坡比 1:0.1，总长度 31m。墙身采用 M7.5 浆砌石砌筑，墙面采用 M10 水泥砂浆勾缝，墙顶采用 M10 水泥砂浆抹面，墙底设置 0.5m 厚砂石垫层，两端超出墙底 0.5m。墙身设置 2 排泄水孔，横纵间距均为 2.0m，最下排泄水孔距离地面 0.5m，泄水孔采用Φ100PVC 管，伸出墙外 10cm，倾向坡外 5%，泄水孔进口处设置反滤层，墙后分层夯实回填，分层厚度不得大于 50cm，压实系数不小于 0.9。挡土墙两端与自然地形衔接。

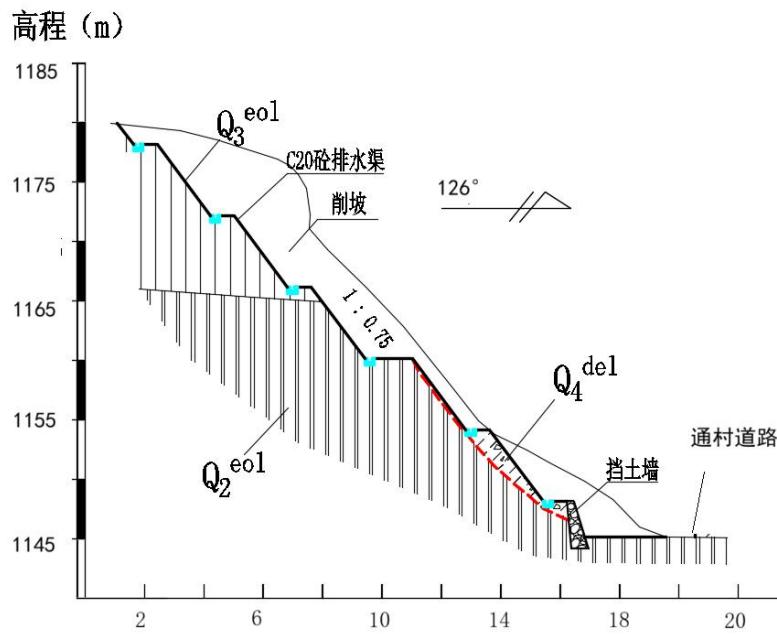
图 5.2-6 HP03 工程设计剖面图

削坡: 自 HP03 所在斜坡高程 1145m 处起，按照 1:0.75 坡比分 7 级削坡至自然坡面，每级斜坡垂直高差 5.0m，水平长度 4.5m，前部设置 1.0m 宽平台，其中第四级平台设 2m 宽平台，见图 5.2-6。

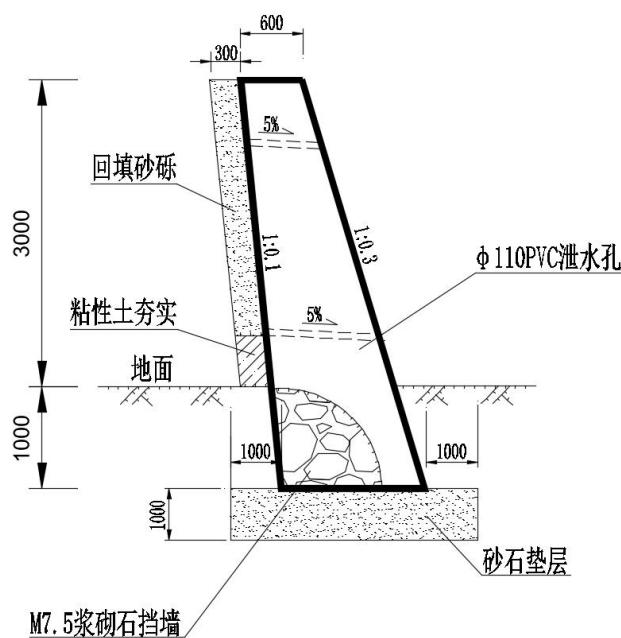
图 5.2-7 HP03 工程设计剖面图

挡土墙：在 HP03 所在斜坡坡脚处设置挡土墙（图 5.2-7）。挡墙高 4m，基础埋深 1.0m，顶宽 0.6m，面坡比 1:0.3，背坡比 1:0.1，总长度 56m。墙身采用 M7.5 浆砌石砌筑，墙面采用 M10 水泥砂浆勾缝，墙顶采用 M10 水泥砂浆抹面，墙底设置 0.5m 厚砂石垫层，两端超出墙底 0.5m。墙身设置 2 排泄水孔，横纵间距均为 2.0m，最下排泄水孔距离地面 0.5m，泄水孔采用Φ100PVC 管，伸出墙外 10cm，倾向坡外 5%，泄水孔进口处设置反滤层，墙后分层夯实回填，分层厚度不得大于 50cm，压实系数不小于 0.9。挡土墙两端与自然地形衔接。

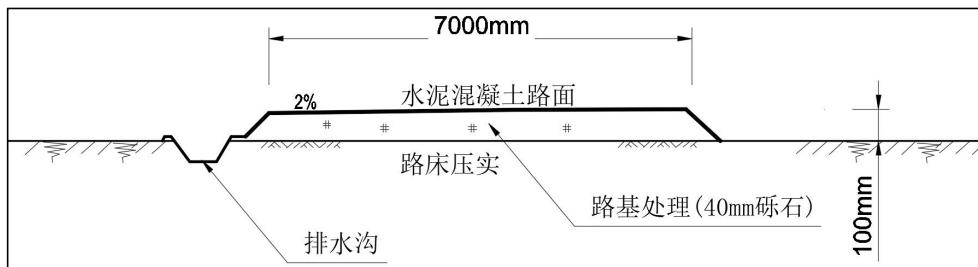
图 5.2-10 道路修复设计大样图

受损油井道路累计长约 1280m，平均宽 4m，泥结石路面，维修长度按照受损长度的 30%进行估算，宽度不变，道路标准执行原标准。

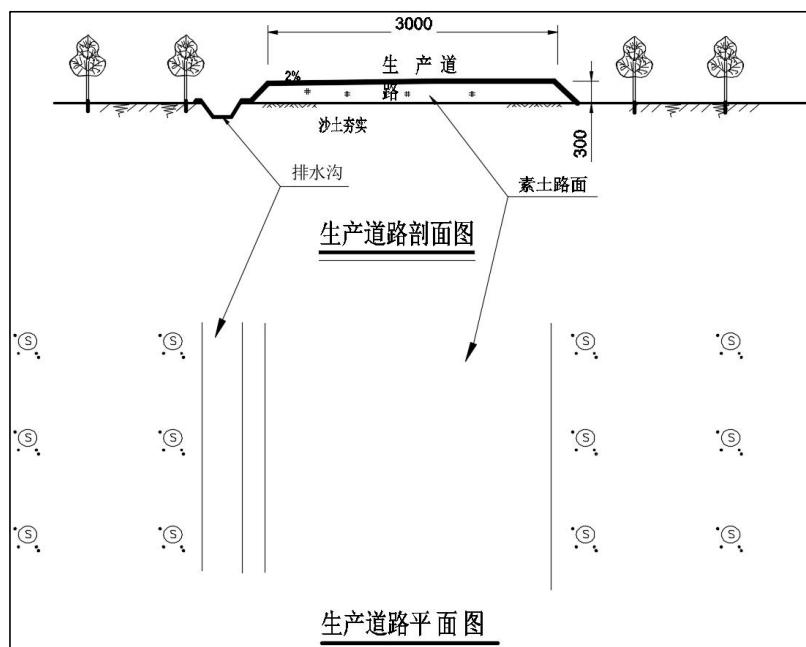
图 5.3-1 田间道路典型设计示意图

将工业场地复垦为旱地后，需要在耕地周边新增必要的生产道路，用于田间的各个地块，便于农业生产管理。路基宽度4.0m，素土路面，路面宽度3.0m。应尽量利用原有合格的道路系统，或在原有道路系统的基础上改建，并与现有道路系统连接（图5.3-1）。

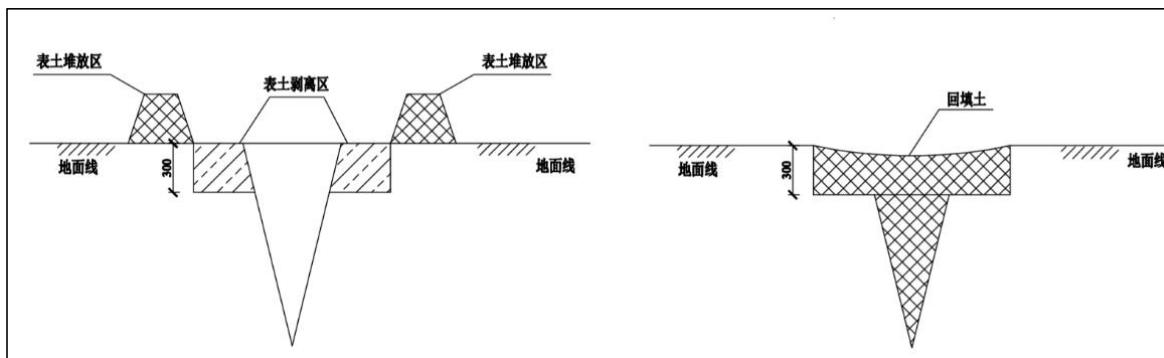
图 5.3-3 典型裂缝充填设计图

典型裂缝填充见图 5.3-7。

根据不同类型强度的裂缝情况，其充填土方的工程量亦不同。依据现场调查及相关资料，设沉陷裂缝宽度为 a （单位：m），则地表沉陷裂缝的可见深度 W 可按下列经验公式计算：

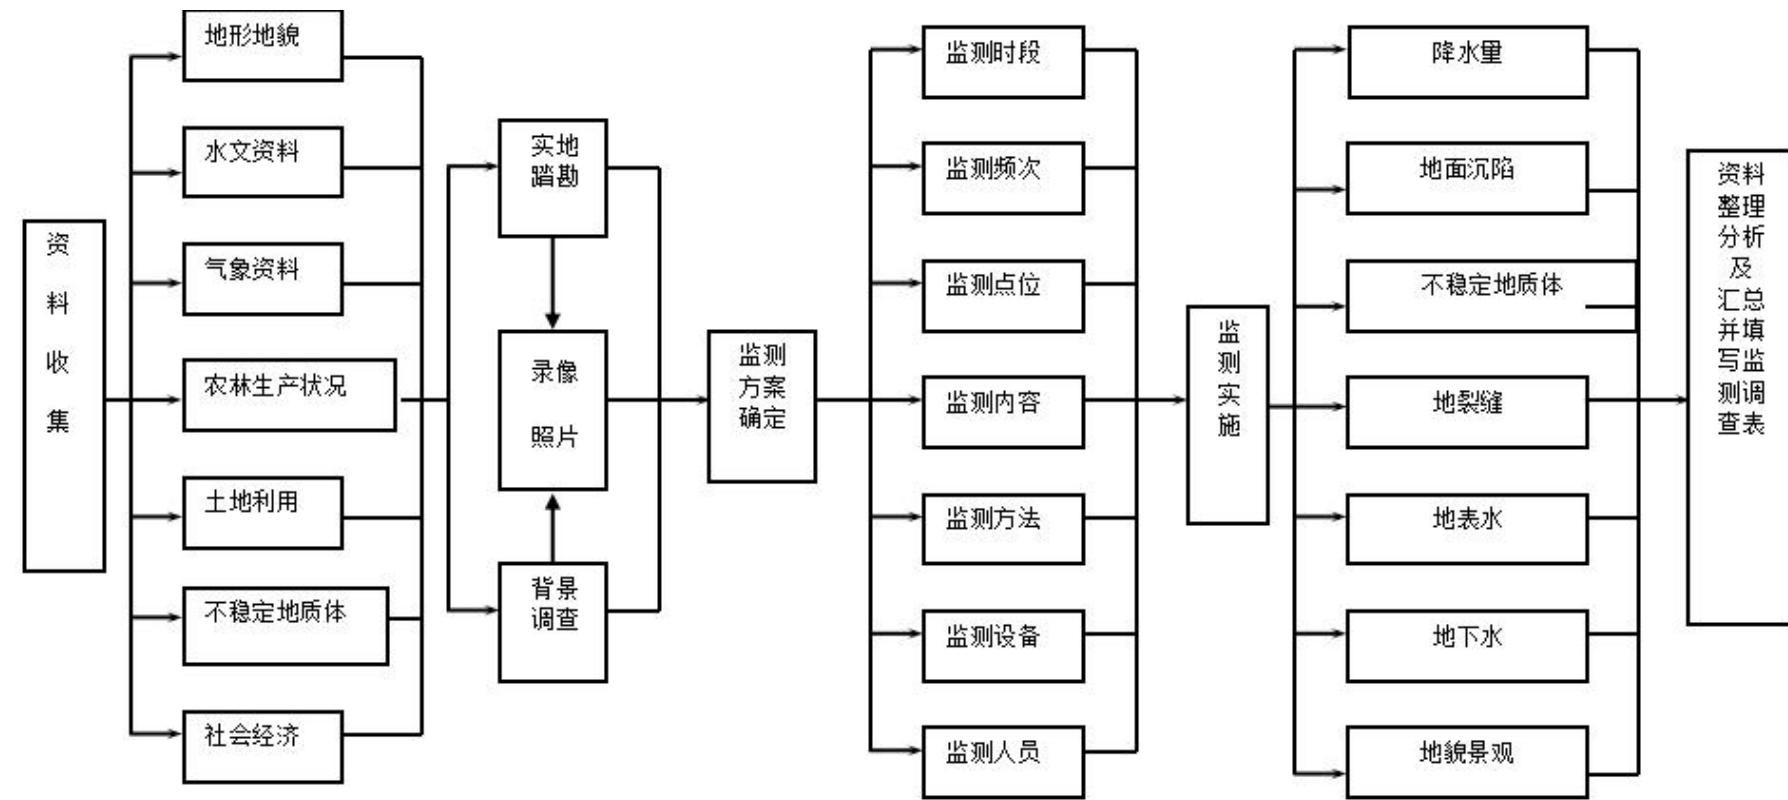
图 5.6-1 矿山地质环境监测技术路线图

焦家沟煤矿地质环境监测技术路线见图 5.6—1，监测点布设依据《矿山地质环境监测技术规程》（DZ/T 0289-2015）。
