府谷县中联矿业有限公司
府谷县中联前阳洼煤矿
矿区生态修复方案
(矿山地质环境保护与土地复垦方案)

府谷县中联矿业有限公司
2025年12月

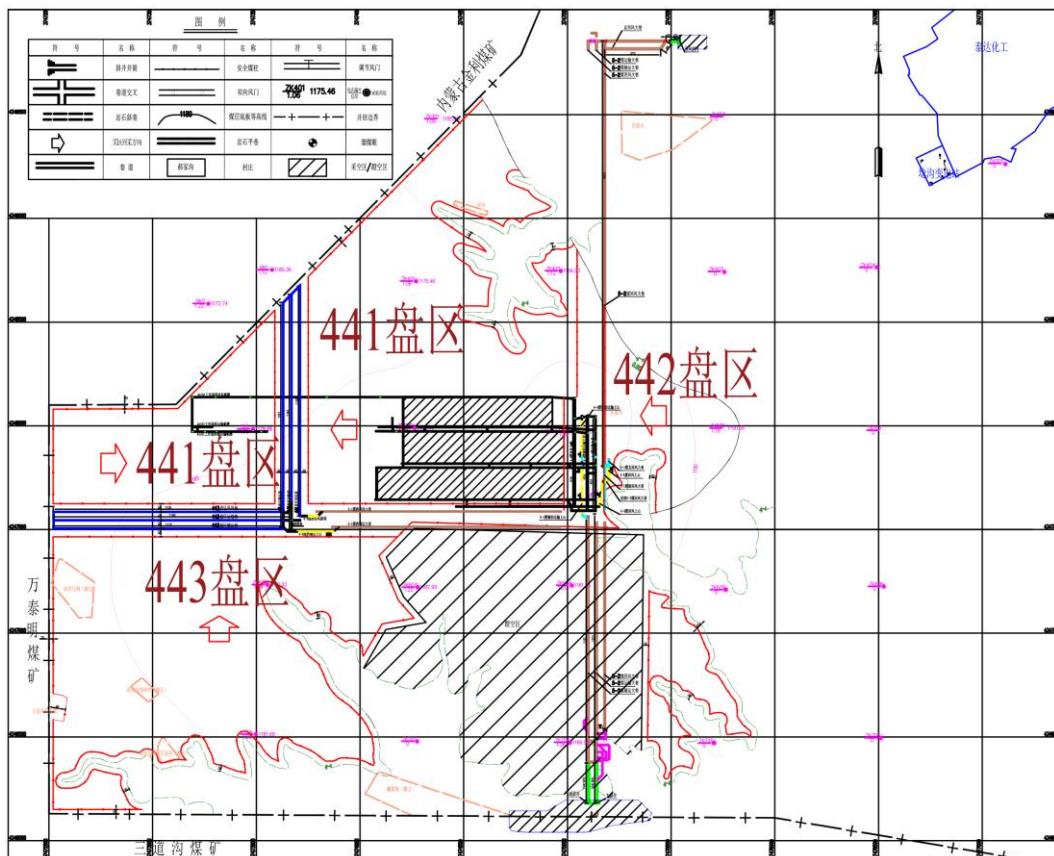
图 1.3-2 4⁴煤层开采盘区划分

目前矿井采用“一井两区两面”模式生产，在4⁴煤或5¹煤布置一个薄煤层综采工作面，同时在5²煤布置一个中厚煤层综采工作面。盘区接续顺序如下所示：441、522 盘区→441、524 盘区→442、524 盘区→443、524 盘区→511、524 盘区→511、521 盘区→512、521 盘区→513、521 盘区→513、523 盘区→523 盘区→煤柱回收。

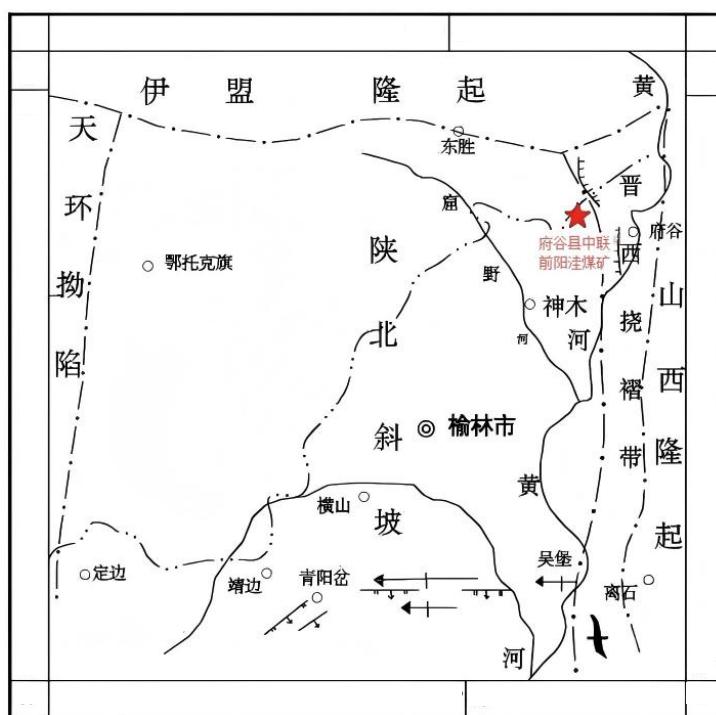
图2.2-2 陕北地区构造纲要图

中联前阳洼煤矿所在区域隶属神府矿区，神府矿区构造单元处于鄂尔多斯地台二级构造单元——伊(克昭盟)陕(西)单斜东缘中部。由于基底是坚固的前震旦系结晶岩系，故中生代以来，地史上历次构造运动对本区影响甚微，表现以垂向运动为主，仅形成一系列沉积间断假整合面，故区内构造极其简单，无较大褶皱，倾角在1°~3°大单斜层(图2.2-2)。

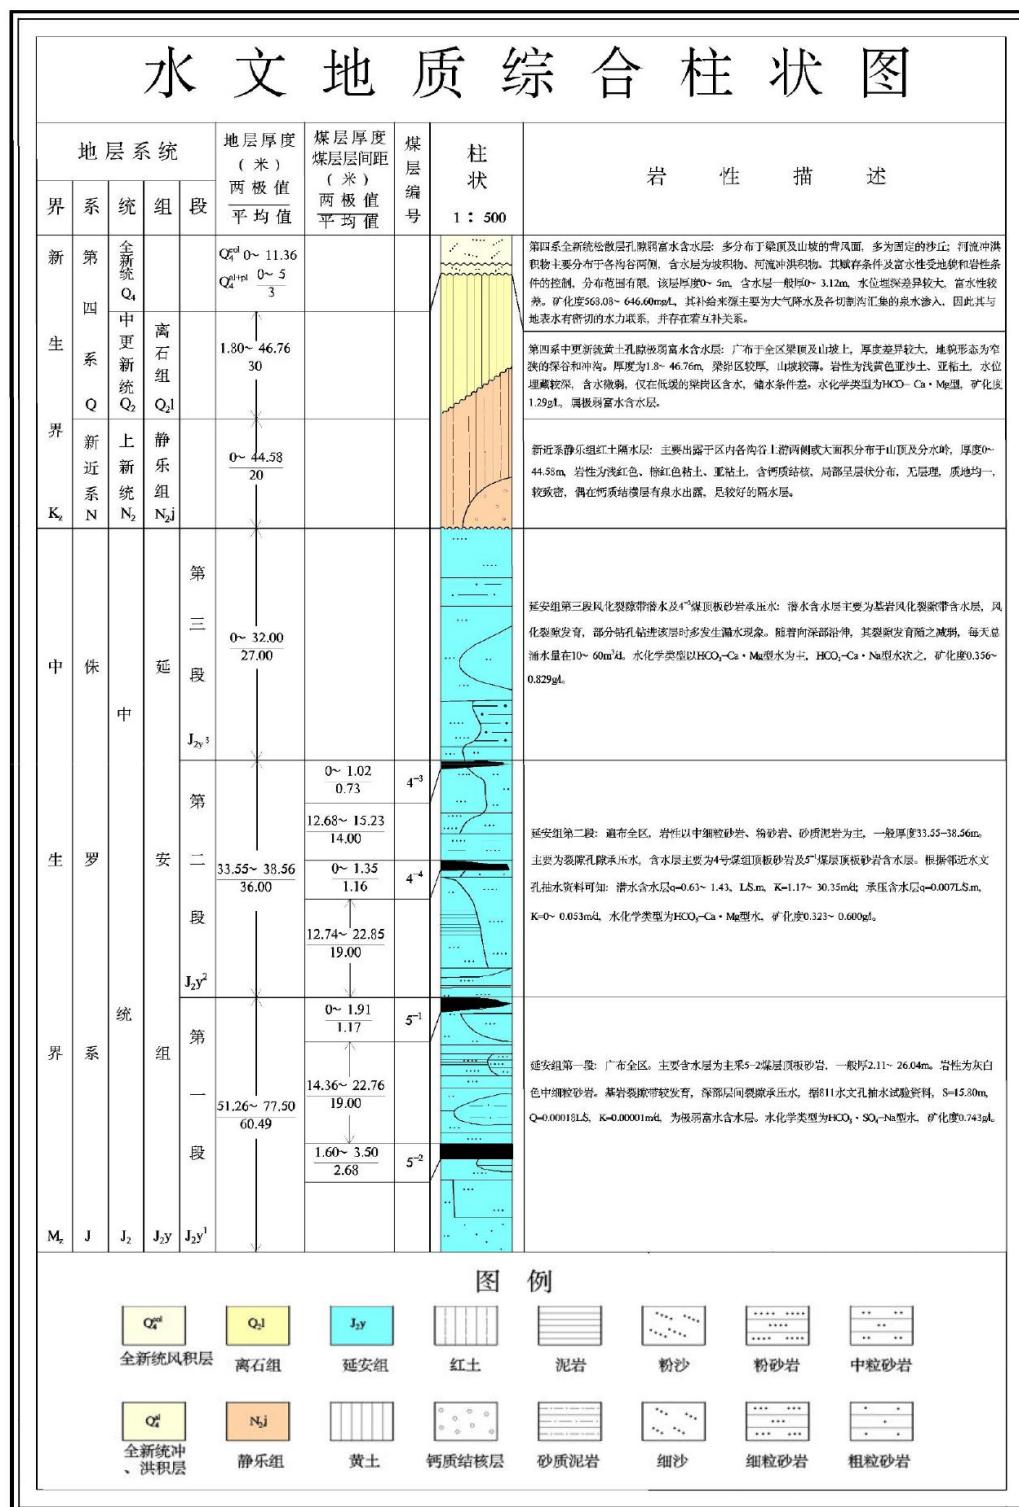
图 2.2-3 中联前阳洼煤矿水文地质综合柱状图

根据地下水埋藏条件及水力特征，将区内含水层划分为第四系松散岩类孔隙潜水含水层和侏罗系中统延安组裂隙含水层两大类，各含水层均为极弱～弱含水

层，隔水层有新近系静乐组红土隔水层（图 2.2-3）。

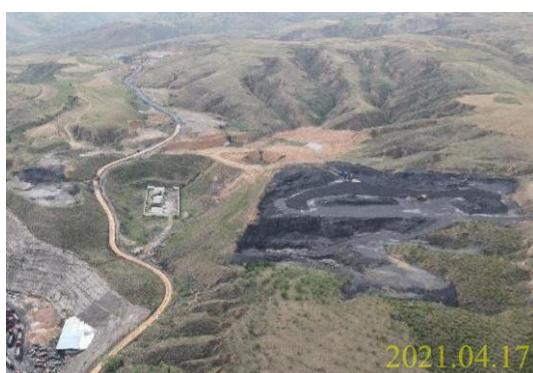
照片 2.6-1 工程实施前实景（镜向 NW）

炸药库 HY1 滑坡及周边区域综合治理工程位于废弃炸药库周边，面积 13.00 hm²。项目区存在滑坡灾害一处、压占损毁土地一处，滑坡位于炸药库北侧，为采煤活动土石方堆填而成，高度约 30 m，坡度约 45°，下部为乡村土路，滑坡发育严重威胁下方道路及过往人员、车辆安全；压占损毁土地位于炸药库周边，主要为废弃炸药库压占损毁和采煤活动土石方堆放压占损毁，废弃建筑物及土石方压占导致该区域土壤砾石含量增加，有机质含量下降，土壤保水保肥能力降低，土地难以开发利用，土地资源损毁严重。工程采用土方开挖、覆土、土地平整、土壤改良等一系列措施，有效提升土壤质量，消除不稳定地质体安全隐患（照片 2.6-1~2.6-2）。

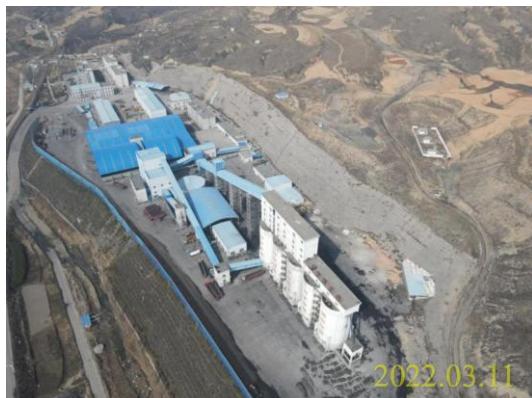
建筑物及人员安全。该项工程主要是对原破损砌体拆除后，进行窗式护坡建设，配套建设排水系统、护脚墙等，消除不稳定地质体安全隐患（照片 2.6-3~2.6-4）。府谷县中联前阳洼煤矿于 2022 年度委托西安东升地质工程有限责任公司编制《工业场地北侧综合治理工程设计》，并依据设计开展了治理工程。工程内容包括拆除工程、削坡、窗式护坡、护脚墙、排水工程、监测等。该工程于 2024 年 3 月通过验收。

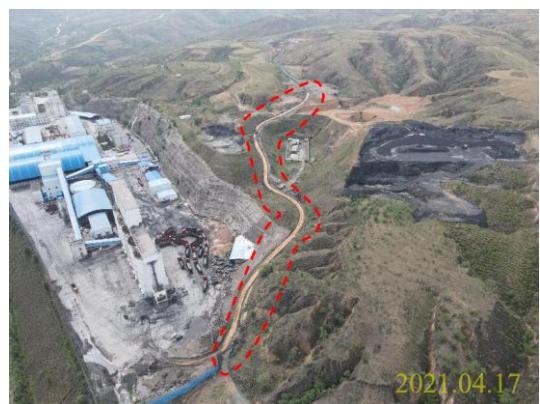
榆树梁沉陷损毁区道路修复工程位于工业场地北侧梁峁区，是连接大石公路和榆树梁的重要通道，该道路处于原郝家沟煤矿 5¹煤采空区，宽度 6 m，受采空塌陷和雨水冲刷影响，道路路面凹凸不平，局部存在冲沟，严重影响村民正常通行。本次修复道路全长 860.68 m，宽 6 m，路面采取 C30 混凝土路面，下铺砂石基层和级配碎石垫层。通过工程的实施，完成了对破损路面的拆除、修建工作，保障村民顺利通行（照片 2.6-5~2.6-6）。

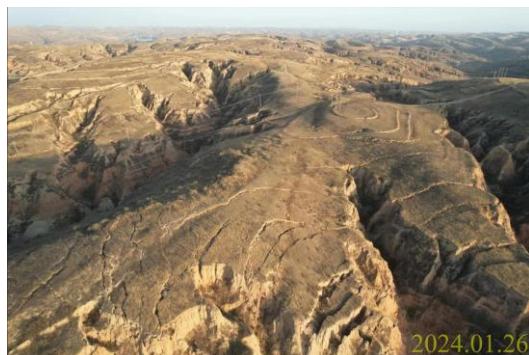
照片 2.6-7 工程实施前实景（镜向 NE）

本项目为中联前阳洼煤矿《二合一方案》和 2023 年部署年度治理工程之一。项目类型为采空区塌陷治理工程。采空塌陷区地表出现明显裂缝，对土地资源、地面道路等造成不同程度的损毁。按照资料及与矿方了解后的实际情况，矿区内地表裂隙发育，裂隙带主要分布在 5201、5202、5203、5204、5205、5206、5207、5209、5213、5215、5217、5219、5221、4101、51011、51201、51202 和 51203 共 18 个工作面采空塌陷区存在大量裂隙。表现特征为：裂隙发育程度强，密度大，局部集中呈带状、区块状分布。集中发育区对地表切割强烈，错台发育明显。该工程针对该区实施裂隙填充工程及补植补种工程。依据实地调查结合航空无人机摄影，工程区内裂隙填充完成，裂隙填充过程中采取分层夯实填充，未见新增裂隙发育（照片 2.6-7~2.6-8）。该工程于 2024 年 9 月通过验收。

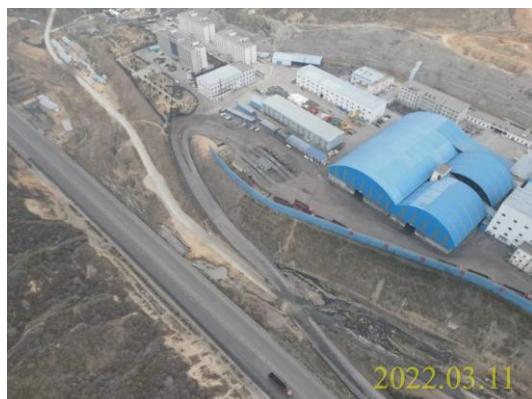
照片 2.6-9 工程实施前实景（镜向 NW）

杨家梁道路修复工程位于大石公路保护煤柱范围内，道路主要用于中联前阳洼煤矿井田范围内的杨家梁村居民通行及中联前阳洼煤矿工业广场进场道路。项目区内道路损毁严重，部分地区混凝土路面已完全破坏，道路交叉处过水涵洞损坏并堵塞多年，雨季漫水严重，凹凸不平，泥泞不堪，严重影响周边村民通行。该工程是通过过水涵洞、道路的修复完成矿山地质环境的治理，保证村民生产生活顺利进行，有助企地和谐、乡村振兴。通过本项目实施，完成了道路修复、过水涵洞修复的目的，修复通村道路 784.87m，矿区道路 98.40m。工程实施基本按照设计执行，包括道路宽度、路面、路基垫层材质、涵洞等，均满足施工质量标准要求，达到了修复道路、保障周边居民、车辆顺利通行的目的（照片 2.6-9~2.6-10）。

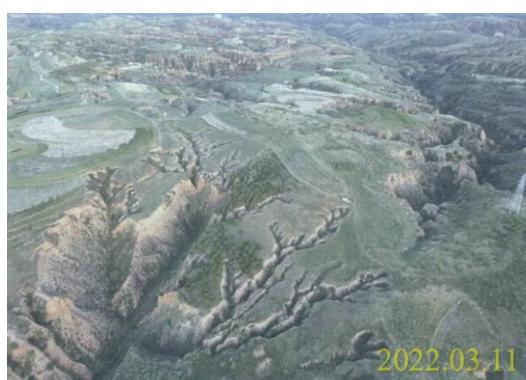
照片 2.6-11 工程实施前实景（镜向 NW）

府谷县中联前阳洼煤矿木瓜树墕村塌陷区土地复垦项目位于木瓜树墕村北侧，行政区划隶属府谷县庙沟门镇管辖，距离中联前阳洼煤矿工业场地约 2 km，处于煤矿 2015-2018 年 5² 煤采空区内受采煤沉陷影响。治理前项目区裂隙较为发育，裂隙发育长度一般 10-100 m，裂隙宽约 8-36 cm，可见深度 0.5-1.5 m，裂隙间距约 20-60 m。裂隙损毁土地，导致土壤保水保肥能力下降，理化性质降低，农作物减产，对土地资源、地形地貌景观损毁严重。中联前阳洼煤矿 2021 年度部署了木瓜树墕村塌陷区土地复垦工程 2021 年 8 月-10 完成该项目施工，于 2022 年 1 月通过验收。通过该项工程实施，复垦面积 26.4 hm²，并完成土地翻耕、土壤改良工程，修筑田埂 5170 m（照片 2.6-11~2.6-12）。

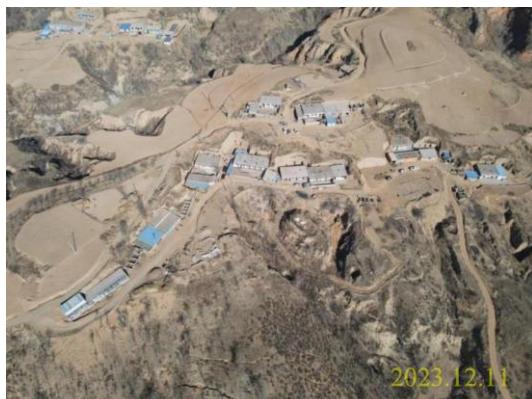
照片 2.6-13 工程实施前实景（镜向 N）

坍塌，丧失居住功能。目前大部分住户已搬迁，个别住户也将于本年度完成搬迁。经实地调查与测量，现存废弃建筑物类型主要为住宅和废弃窑洞等其他附属设施，占地面积约 2.05 hm^2 。废弃村庄对当地宝贵的土地资源造成压占损毁。依据《方案》部署工作，中联前阳洼煤矿 2022 年度部署并开展了红石岩村、杨家梁村、五素沟村废弃宅基地拆除及复垦工程。该工程已通过验收。经现场调查，工程规划内的废弃宅基地建（构）筑已全部拆除完全，包括屋顶、墙体、基础等，建筑垃圾清运完全。窑洞封堵工程对废弃窑洞进行了土方充填、红砖砌筑封堵，封堵完成率达 100%（照片 2.6-13~2.6-14）。

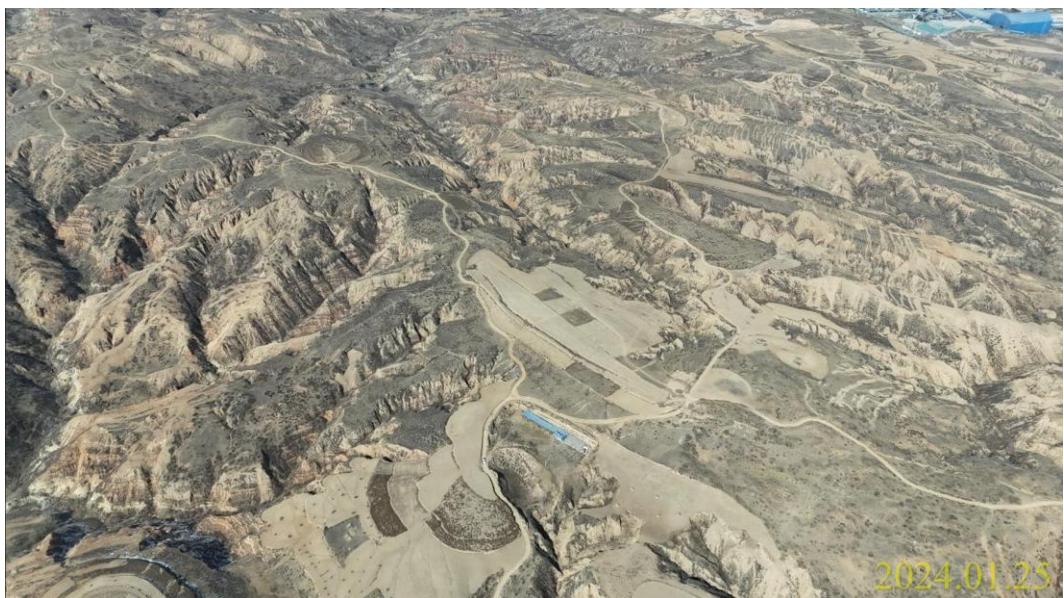
照片 2.6-15 工程实施前实景（镜向 N）

项目区内因受采空塌陷影响，土地资源损毁程度呈现出严重~特别严重，塌陷坑、错台、陡坎等现象随处可见，无法通过传统的裂缝填充、植被恢复等措施，进行有效的恢复，严重影响土地资源复垦和生态环境修复。塌陷区道路为杨家梁村村民出行、生产主干道路，损毁严重，现状情况下村民通行困难。因此，本工程部署拟通过土方开挖一回填的方式，对损毁区进行平整、裂缝填充，同时采取植被恢复、道路修复等工程措施，恢复土地功能的同时，提高土地利用率，恢复林、草地生态环境。项目区内以黄土梁峁顶部耕地为中心向外扩展，采取土地平整的方式，彻底解决采空塌陷引发的裂缝、塌陷坑、错台等，平整后依据原土地利用现状，进行原地类复垦；工程措施包括：表土剥覆+土地平整+土地翻耕+土壤改良+田埂修筑+生产道路建设+植被恢复等。对项目区塌陷损毁的道路实施了修复，修复方式为混凝土路面硬化+行道树+安全防护栏等，完成塌陷区复垦面积 62.02 hm^2 （照片 2.6-15~2.6-16）。

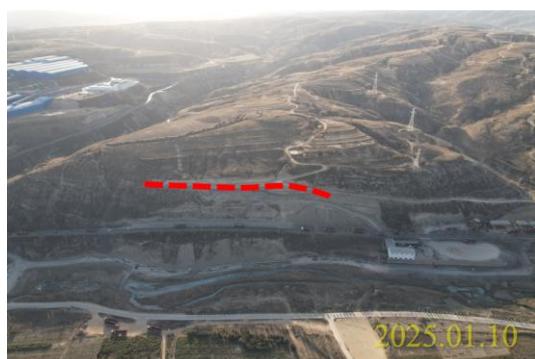
照片 3.2-11 庙羊路 K4+000 崩塌（镜向 W）

对矿山评估区内中风险以上的隐患点进行了重点核查，其中庙沟门镇后沟门阴湾崩塌（FGX1656）（照片 3.2-8）、庙羊路 K7+800（泰达公司路口北）崩塌（FGX1655）（照片 3.2-9）、沙梁村废品站岩质崩塌（FGX1763）（照片 3.2-10）、庙羊路 K4+000（念沟则村）崩塌（FGX1651）（照片 3.2-11）四处风险隐患皆位于庙羊公路西侧斜坡带，其成因皆是由于前期公路建设，对原始斜坡进行了坡脚开挖，形成了近直立的陡崖，同时由于斜坡地层以厚层状的砂岩与薄层状泥岩交互叠置，在风化营力影响下，卸荷裂隙发育，最终发育为崩塌。由于四处崩塌均威胁坡脚道路，且风险较高，对矿区地质环境影响大，故本方案将上述四处中风险崩塌纳入后续矿山不稳定地质体分析中。

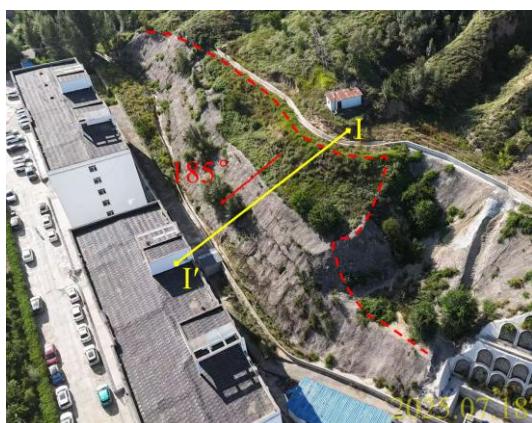
照片 3.2-16 不稳定斜坡全貌（镜向NW）

失稳可能性较大，发育程度中等，失稳后危害程度中等，**危险性中等**，对矿山地质环境影响**较严重**。

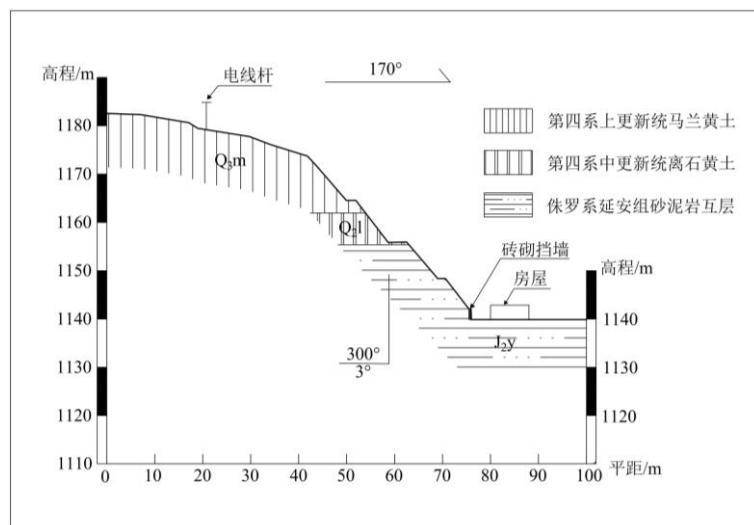
图 3.2-7 不稳定斜坡 BP2 东北段剖面图 (II-II')

该不稳定斜坡东北段宽约 120 m，坡高约 35 m，分四级阶梯，每一级斜坡坡高约 8~10 m，斜坡顶部存在三条冲沟，将顶部平台冲蚀为独立的坡段。斜坡中上部组成物质以第四系上更新统黄土为主，厚度约 20 m，下部以侏罗系砂泥岩互层为主，其中基岩岩层厚约 15 m，岩层产状 $300^{\circ} \angle 3^{\circ}$ ，与边坡倾向呈大角度斜交（照片 3.2-20）。现场调查发现，由于降雨影响，该段坡脚中部发生了局部垮塌，且坡顶靠近西侧水泥路的顶部黄土坡后缘已发生开裂（照片 3.2-20）。

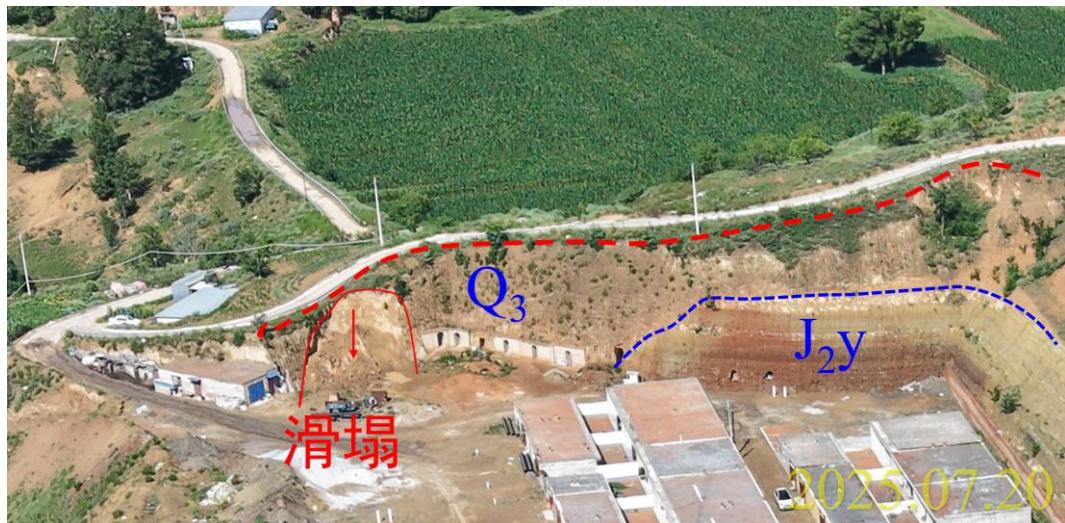
照片 3.2-19 不稳定斜坡 BP2 西南段（面向 W）

该处不稳定斜坡西南段高度约 10~20 m，宽约 80 m，主要出露地层为第四系上更新统黄土层和侏罗系砂泥岩互层（照片 3.2-19），邻近坡脚处可见基岩由于煤层自燃形成烧变岩；其中基岩层厚 8~15 m，岩层产状 $300^{\circ} \angle 3^{\circ}$ ，与边坡倾向相反，为内倾岩层，风化剥蚀较严重，坡脚可见少量崩残积物堆积；上部黄土层厚 6~8 m，垂直节理裂隙发育，坡顶后缘 3 m 范围内矗立一处电线杆。该斜坡段临近宅基地入口处发生局部垮塌（照片 3.2-19）。

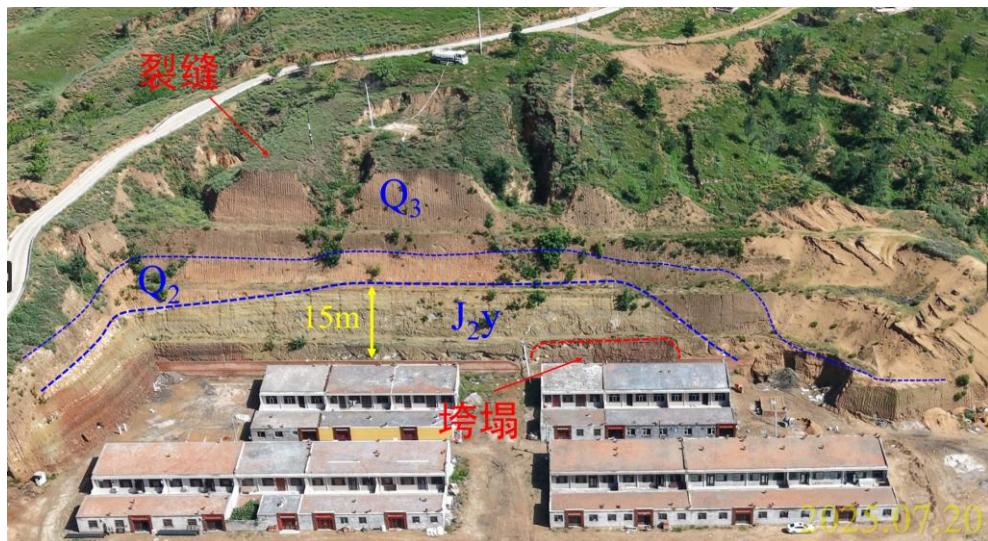
照片 3.2-20 不稳定斜坡 BP2 东北段 (镜向 NW)

综合现场调查结果及分析可知，该不稳定性斜坡由于坡度与高度较大，且组成物质以黄土与相对软弱的砂泥岩互层为主，坡脚目前亦只做了低矮的砖砌围墙。因此，现状评估认为，该不稳定斜坡在降雨影响下易发生破坏垮塌，失稳可能性较大，发育程度中等；此外，该不稳定斜坡西南端坡脚距离最近的房屋约 15 m，而东北段斜坡坡脚距离房屋不超过 5 m。因此，不稳定斜坡 BP2 西南段失稳即可威胁坡脚 1 栋房屋，而东北段斜坡失稳则威胁坡脚六栋平房，综合危害程度中等；故不稳定斜坡 BP2 危险性中等，对矿山地质环境影响较严重。

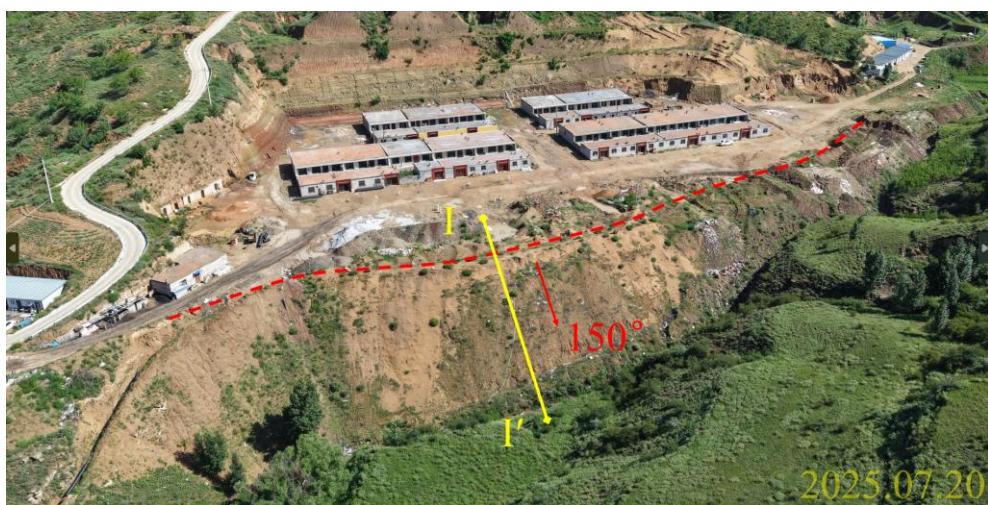
照片 3.2-21 不稳定斜坡 BP3 全貌 (镜向 N)

不稳定斜坡 BP3 位于西梁村新建宅基地南侧，中心点坐标：X=*****，Y=*****，是场地整平时土方回填形成人工边坡（照片 3.2-21）。坡体高约 15~20 m，宽约 250 m，坡度 30~45°，坡向 150°，坡面裸露，植被覆盖率较低，主要出露地层为第四系人工杂填土及侏罗系基岩层，杂填土主要为场地北侧开挖形成的土石方（图 3.2-8）。现场调查未发现坡体出现明显的变形破裂迹象，但由于杂填土较为松散，现场填筑难以压实至高密度状态，当前亦未对其进行支护处理，故将其确定为一处不稳定斜坡。根据现场调查及分析可知，该处不稳定斜坡在降雨影响下，易发生冲蚀破坏，对坡顶宅基地的安全使用构成一定的威胁。故现状评估认为，该不稳定斜坡失稳致灾可能性较大，发育程度中等，危害程度中等，危险性中等，对矿山地质环境影响较严重。

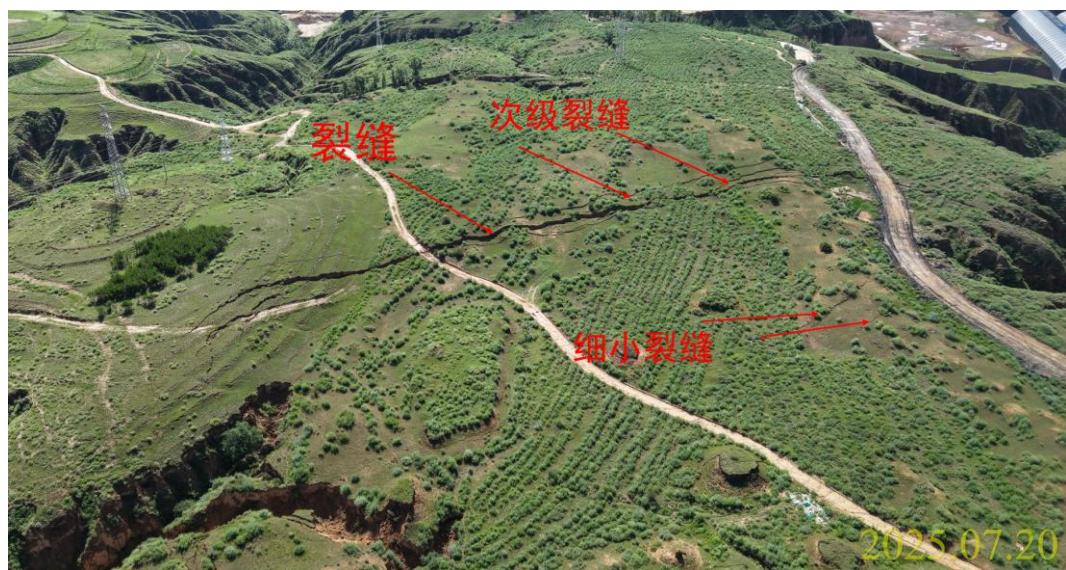
照片 3.2-22 地面沉陷 CX1 地面开裂 (面向E)

地面沉陷 CX1 位于评估区东部，面积 9.49 hm^2 ，该塌陷是由煤矿 2025 年开采 52111 工作面 5^2 煤形成。在现场调查时发现，该沉陷区发育一条南北向的宽大裂缝，同时裂缝两侧 2 m 处伴生次一级裂缝，与该宽大裂缝垂直方向上平行主裂缝发育长度 1~4 m 不等的细小裂缝（照片 3.2-22）。此南北向的主裂缝长度约 210 m，宽度约 0.5~1 m，最深处可达 1.5 m。该处地面沉陷所在地表多为自然地表，土地类型多以草地及林地为主；除此之外，地面沉陷威胁地表村道土路约 1.2 km。综合分析，现状条件下，该地面沉陷发育程度中等，危害程度中等，危险性中等，地质环境影响程度较严重。

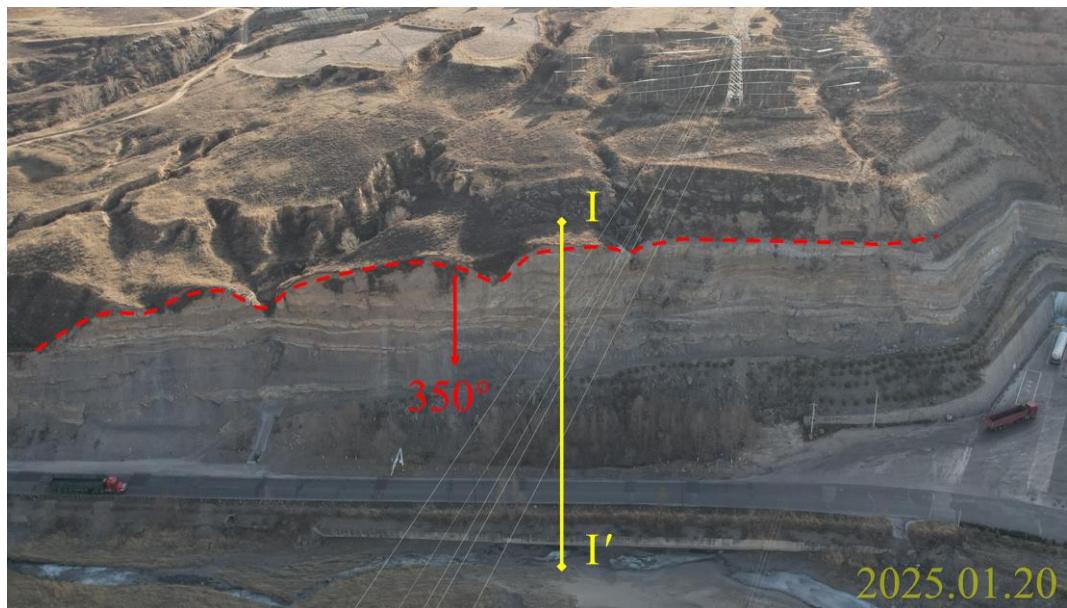
照片 3.2-23 庙沟门镇后沟门阴湾崩塌（B1）（镜向S）

斜坡带，中心点坐标：X=*****，Y=*****，其是前期庙羊路建设时开挖原始斜坡形成的高陡人工边坡（照片 3.2-23）。坡体高约 20~25 m，宽约 180 m，整体坡度约 85°，坡向 350°，坡面裸露，植被覆盖率较低，主要出露地层为第四系离石黄土及侏罗系延安组砂岩夹泥岩（图 3.2-9）。现场调查坡面岩体风化剧烈，较为破碎，且危岩较多，坡脚发现少量垮落的碎石。根据现场调查及分析可知，该处崩塌所在边坡坡面破碎，在降雨影响下，易发生危岩失稳坠落，对坡脚公路及来往车辆造成较大的威胁。故现状评估认为，该崩塌失稳致灾可能性较大，发育程度中等，危害程度中等，危险性中等，对矿山地质环境影响较严重。

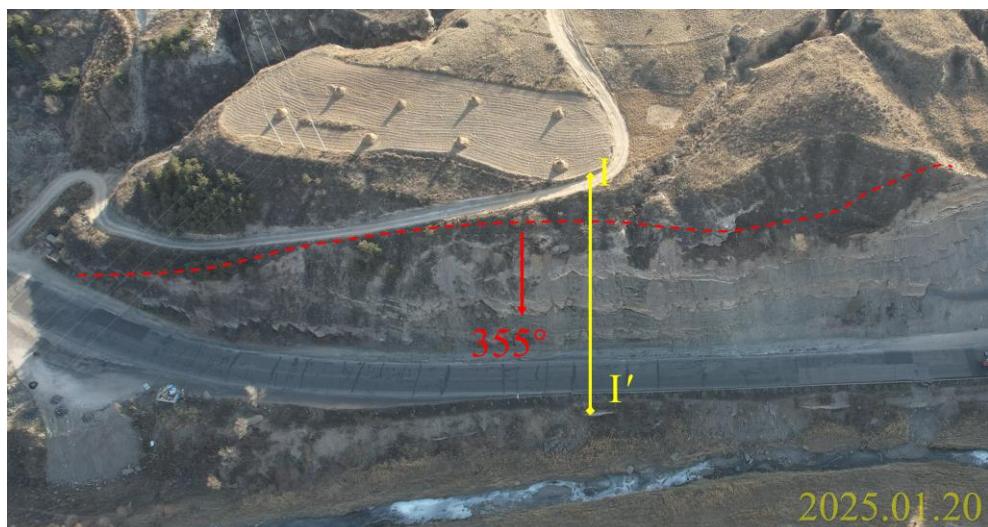
照片 3.2-24 庙羊路 K7+800（泰达公司路口北）崩塌（B2）（镜向S）

庙羊路 K7+800 崩塌（B2）位于矿区东北侧边界处，与前述庙沟门镇后沟门阴湾崩塌相邻，中心点坐标：X=*****，Y=*****，同样为前期庙羊路建设时开挖原始斜坡形成的高陡人工边坡（照片 3.2-24）。坡体高约 15~20 m，宽约 120 m，整体坡度约 75°，部分坡段近直立，坡向 355°，坡面裸露，植被覆盖率较低，主要出露地层为第四系离石黄土及侏罗系延安组砂岩夹泥岩（图 3.2-10）。现场调查发现崩塌所在斜坡坡面破碎，岩层因差异风化导致砂岩层悬空，且岩体中节理裂隙发育，造成坡面形成较多危岩。综合分析可知，该处崩塌所在斜坡在降雨影响下，易发生危岩坠落，威胁坡脚公路及过往车辆。故现状评估认为，该崩塌失稳致灾可能性较大，发育程度中等，危害程度中等，危险性中等，对矿山地质环境影响较严重。

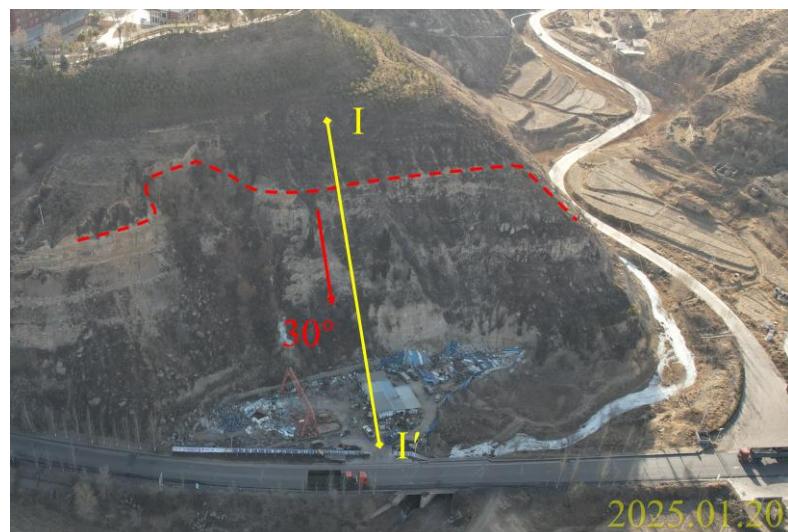
照片 3.2-25 沙梁村废品站岩质崩塌 (B3) (镜向SW)

沙梁村废品站岩质崩塌 (B3) 位于矿区东北侧边界沙梁村废品站南侧斜坡带 (照片 3.2-25)，中心点坐标：X=*****，Y=*****。崩塌所在斜坡坡体高约 30 m，宽约 150 m，整体坡度约 70°，坡向 30°，坡面多处裸露，植被覆盖率较低，主要出露地层为第四系离石黄土及侏罗系延安组砂岩夹泥岩 (图 3.2-11)。现场调查发现崩塌所在斜坡坡面破碎，岩层因差异风化剧烈，坡面上出现众多坠落的碎石。综合分析可知，该处崩塌所在斜坡在降雨影响下，易发生危岩坠落，威胁坡脚废品站工棚及住户。故现状评估认为，该崩塌失稳致灾可能性较大，发育程度中等，危害程度中等，危险性中等，对矿山地质环境影响较严重。

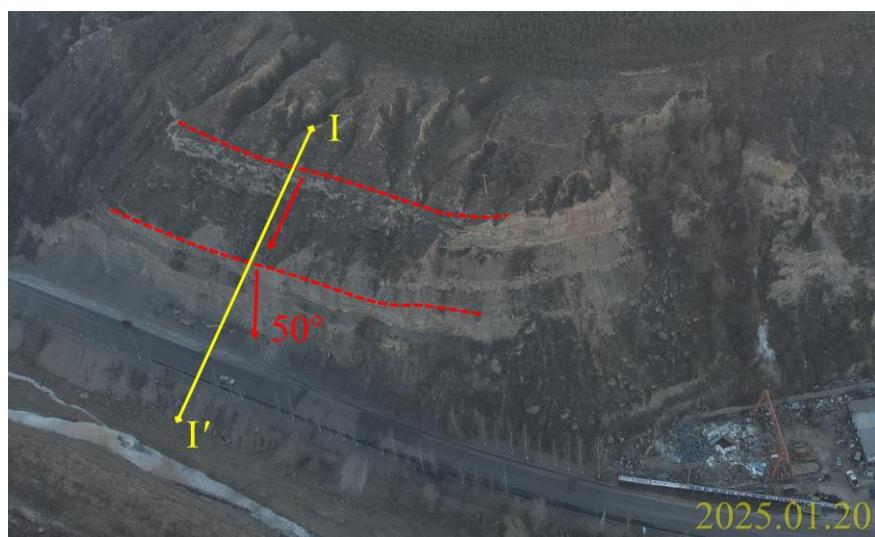
照片 3.2-26 后沟门边底线公路崩塌（B4）（镜向SW）

后沟门边底线公路崩塌（B4）位于矿区东北角沙梁村废品站东南侧斜坡带（照片 3.2-26），与废品站岩质崩塌相邻，其为道路建设开挖原始斜坡形成的一处高陡边坡，中心点坐标：X=*****，Y=*****。崩塌所在边坡坡体高约 25 m，宽约 110 m，边坡上缓下陡呈台阶状，坡向 50°。边坡下部台阶近直立，坡面裸露，植被覆盖率较低，上部台阶略缓，坡面覆盖少量植被。边坡主要出露地层为第四系离石黄土及侏罗系延安组砂岩夹泥岩（图 3.2-12）。现场调查发现崩塌所在边坡坡面破碎，岩层因差异风化形成多处危岩。综合分析可知，该处崩塌所在斜坡在降雨影响下，易发生危岩坠落，威胁坡脚公路。故现状评估认为，该崩塌发育程度中等，危害程度中等，危险性中等，对矿山地质环境影响较严重。

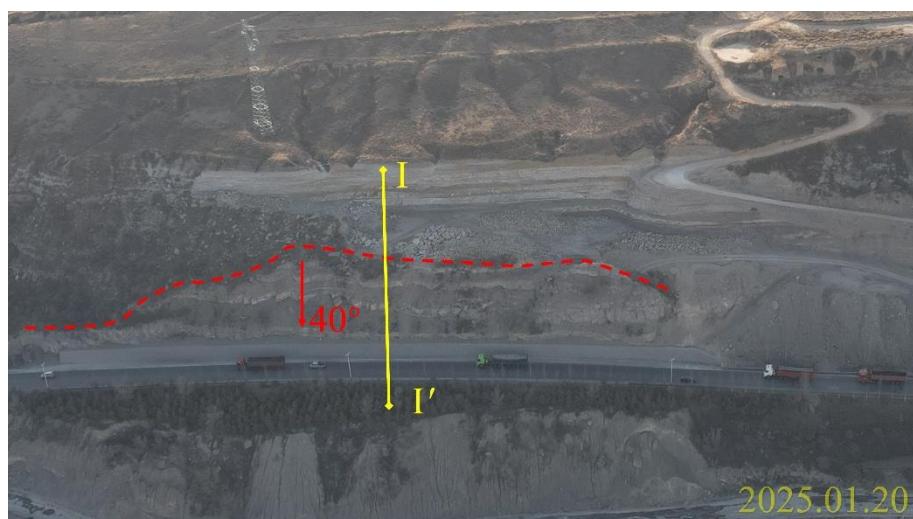
照片 3.2-27 庙羊路 K4+000（念沟则村）崩塌（B5）（面向SW）

庙羊路 K4+000（念沟则村）崩塌（B5）位于矿区东侧边界庙羊路与阴石畔交叉处斜坡带（照片 3.2-27），该崩塌所在斜坡为公路建设形成的一段陡立岩质边坡，中心点坐标：X=*****，Y=*****。崩塌所在边坡坡体高约 10~15 m，宽约 100 m，整体坡度约 70°，坡向 40°。边坡坡面裸露，植被覆盖率较低。边坡地层主要为侏罗系延安组砂岩夹泥岩（图 3.2-13）。现场调查发现崩塌所在边坡坡面破碎，岩层因差异风化导致厚层砂岩悬空形成危岩。综合分析可知，该处崩塌所在斜坡近直立，悬空砂岩层在节理裂隙切割下，受重力长期作用易发生危岩坠落，威胁坡脚公路。故现状评估认为，该崩塌失稳致灾可能性较大，发育程度中等，危害程度中等，危险性中等，对矿山地质环境影响较严重。

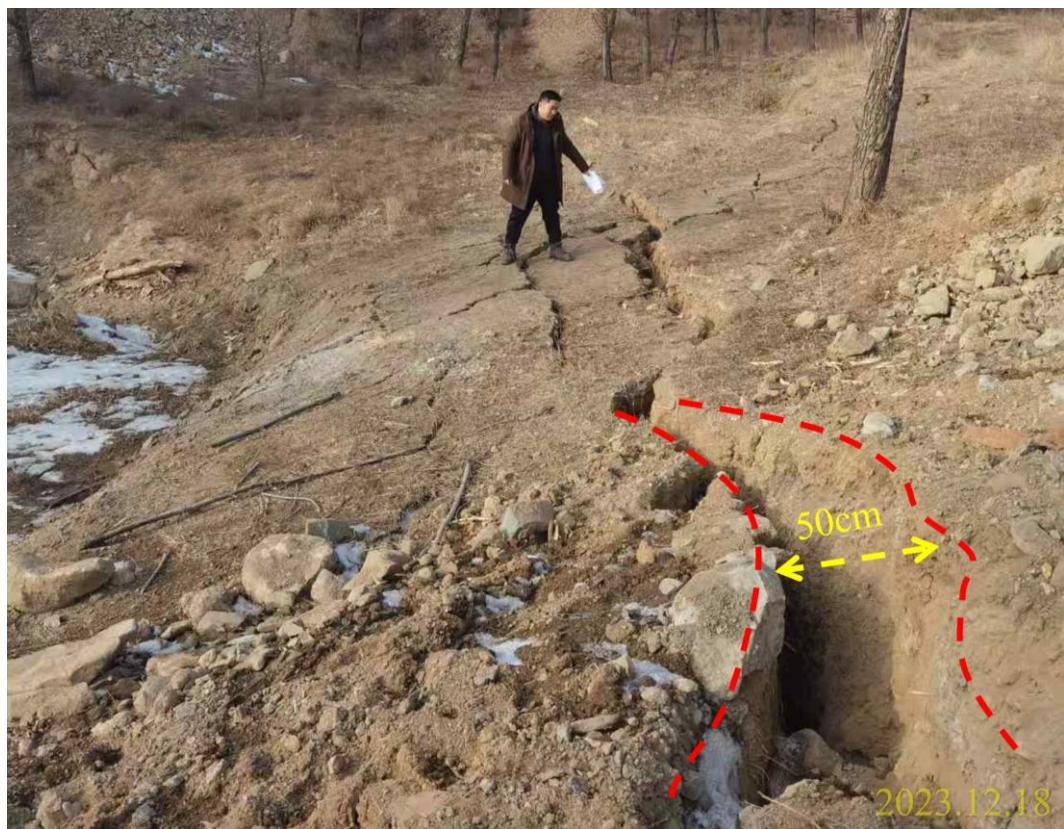
照片 3.2-28 521 盘区 5² 煤开采造成的地面沉陷

根据项目组于 2023 年至 2025 年数次对矿区地表沉陷调查可知，矿井开采造成地面沉陷引发的破坏较为严重。项目组于 2023 年 12 月在矿区五素沟进行地面沉陷调查时，即发现煤矿开采 5221 及 5223 工作面造成地面开裂，现场发现裂缝最宽处可达 50cm，裂缝深度最大可达 120 cm (照片 3.2-28)。上述区域的沉陷开裂仅仅源于煤矿对 5² 煤开采造成的结果，而近期开采的采区不仅会开采 5² 煤，同时还会开采上覆 5¹ 煤与 4⁴ 煤，重复开采造成的叠加影响只会造成采区地表产生更严重的沉陷开裂。因此，结合矿山实际开采造成的地面沉陷结果与采区开采预测计算结果对未来采矿活动影响地表各类型工程损坏程度开展分析评价。

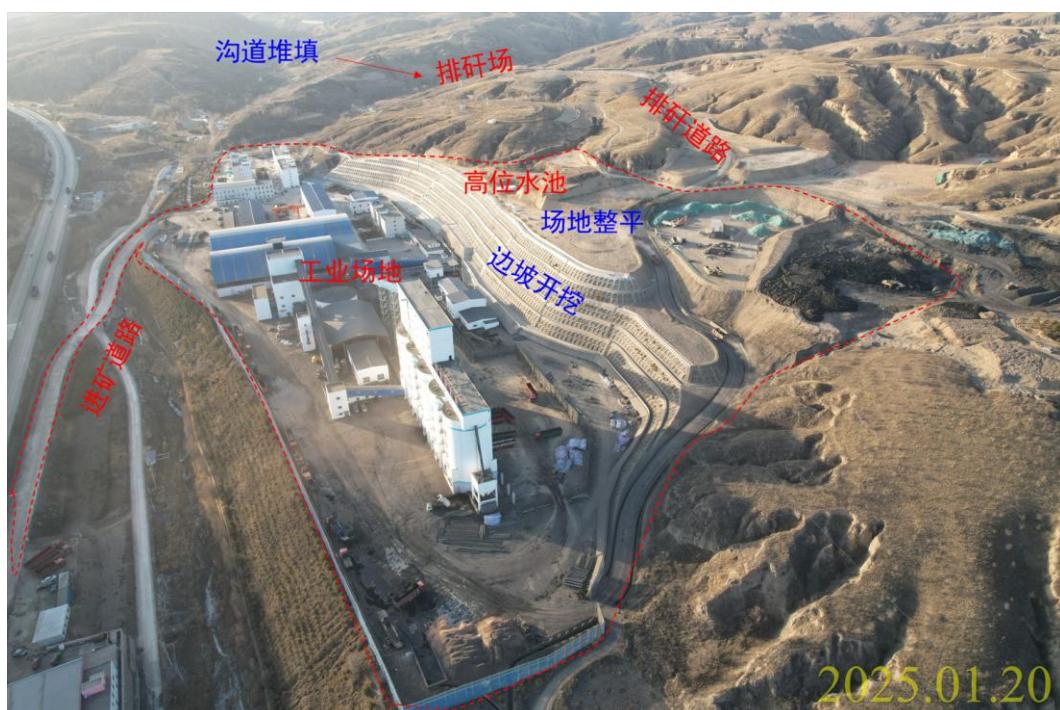
照片 3.2-29 工业场地及其他地面工程所在位置地形地貌实况（镜向 NW）

府谷县中联前阳洼煤矿地面工程场地包括工业场地、风井场地、高位水池及矿山道路。由于上述场地包含众多建构筑物，前期选址主要依托于前郝家沟煤矿工业场地所在的杨家梁西侧斜坡坡脚地带，因场地占地面积较大，对场地北侧斜坡进行一定程度的开挖，并对斜坡上部区域进行不同程度的开挖整平，整体上破坏了自然生态景观（照片 3.2-29~3.2-31）。因此，现状条件下，煤矿地面建设工程对地形地貌景观影响严重。

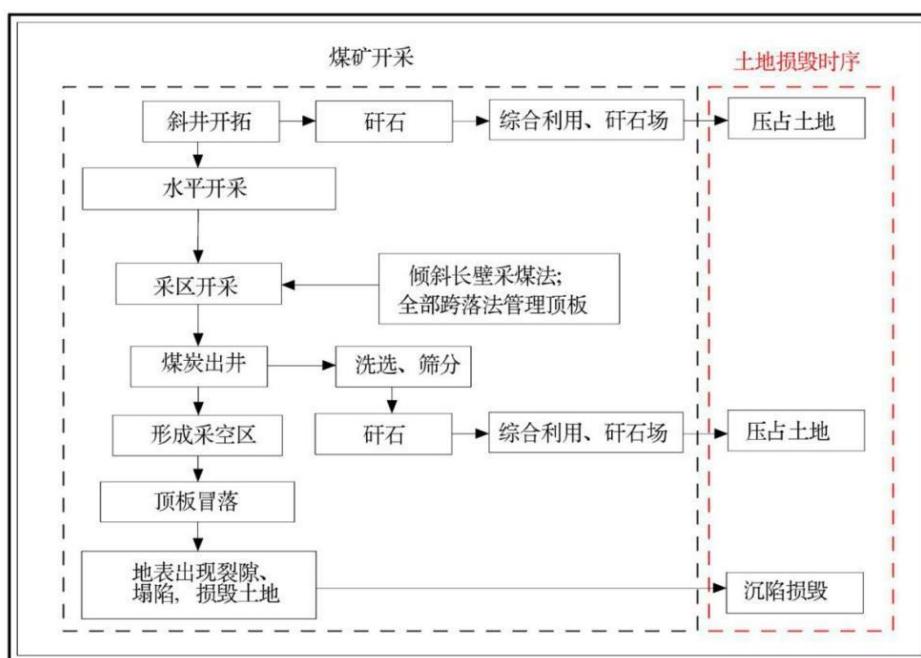
图 3.3-1 煤矿开采与土地损毁时序关系

府谷县中联前阳洼煤矿盘区内采煤工作面前进式按顺序开采，工作面内按后退式由盘区边界向盘区巷方向推进。矿区土地损毁时序与开采顺序一致。煤矿开采与土地损毁的时序关系见图 3.3-1。

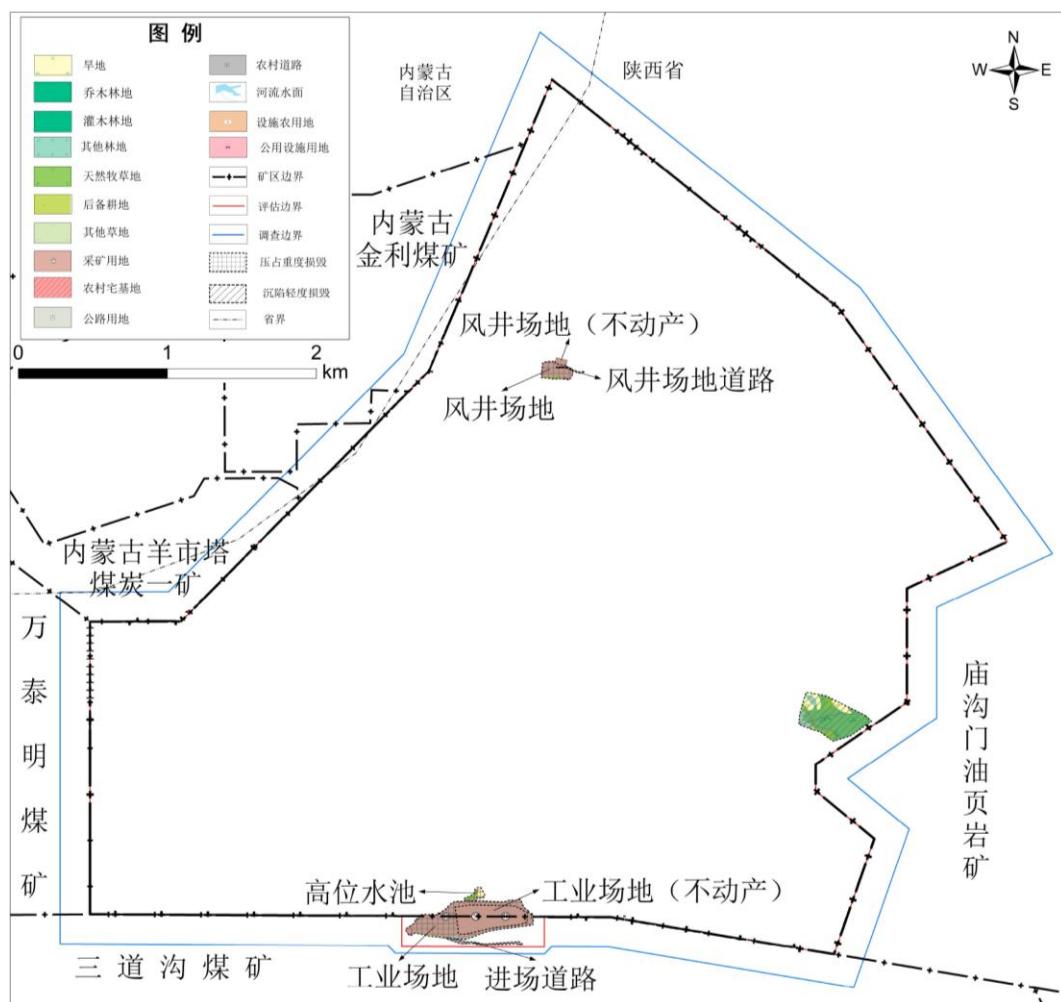
图 3.3-2 压占与已沉陷损毁土地示意图

依据井上下对照图和现场调查,现有的采空沉陷区与地面工程不存在重叠关系,因此,现阶段不存在重复损毁。依据土地利用现状图,已压占损毁土地及已沉陷损毁土地分布见图 3.3-2。

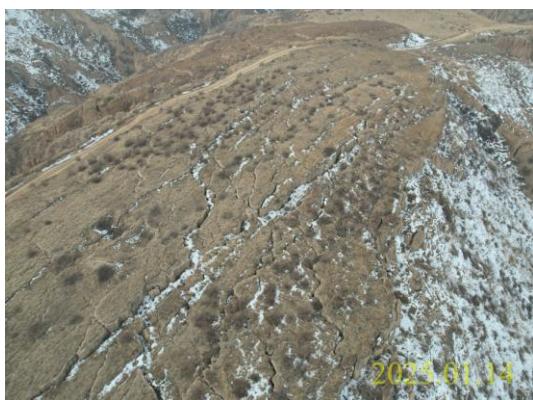
照片 3.4-1 地面沉陷对植被的影响（镜向 NE）

煤矿上期主采正在开采 521 盘区 5² 煤，矿山开采形成的地面沉陷区造成地表植被的破坏，特别是地裂缝张拉区，造成植被根系的破坏，使得植被间歇性死亡，对地表植被影响较严重（照片 3.4-1）。但根据适用期总结报告和现场调查，中联前阳洼煤矿已对塌陷区进行复垦，复垦按该区域原有土地利用类型进行复垦，复垦区植被经管护，成活率达到要求，虽近期复垦区植被覆盖度未达标，仍需继续管护，但管护期后期基本可恢复至原有水平（照片 3.4-2），综合分析认为复垦区植被受采煤沉陷影响较轻。但仍需进一步管护。

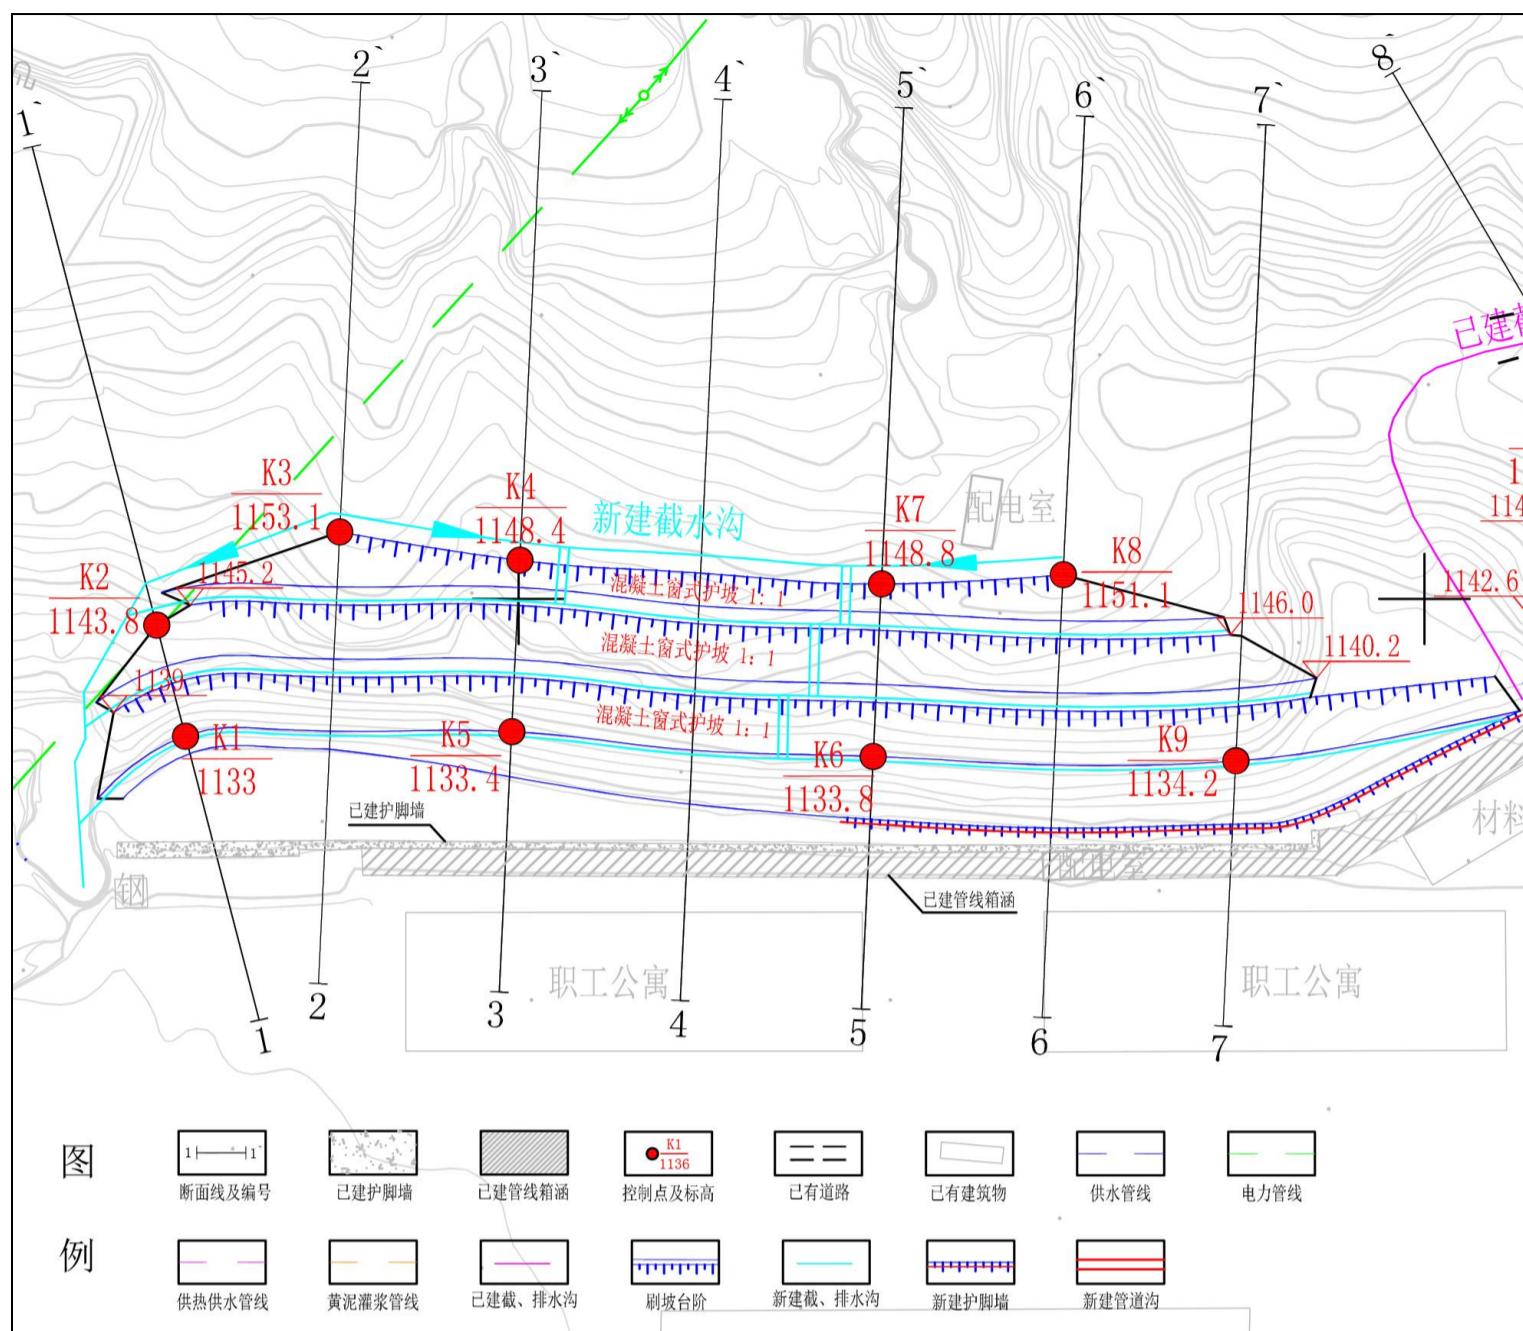
图 5.2-1 不稳定斜坡 BP1 治理工程平面设计图

综合分析不稳定斜坡 BP1 坡体结构特征、稳定性及威胁对象位置，结合类似不稳定斜坡治理经验，对该不稳定斜坡提出坡体下部无护脚墙位置设置护脚墙，拆除破损的已有混凝土砌体，按照 1:1 坡率放坡后，在坡面设置窗式格构进行护坡（图 5.2-1），同时在马道及坡脚上设置截排水沟与急流槽等排水工程。不稳定斜坡 BP1 治理工程断面设计与相关结构设计如图 5.2-2~5.2-6 所示。

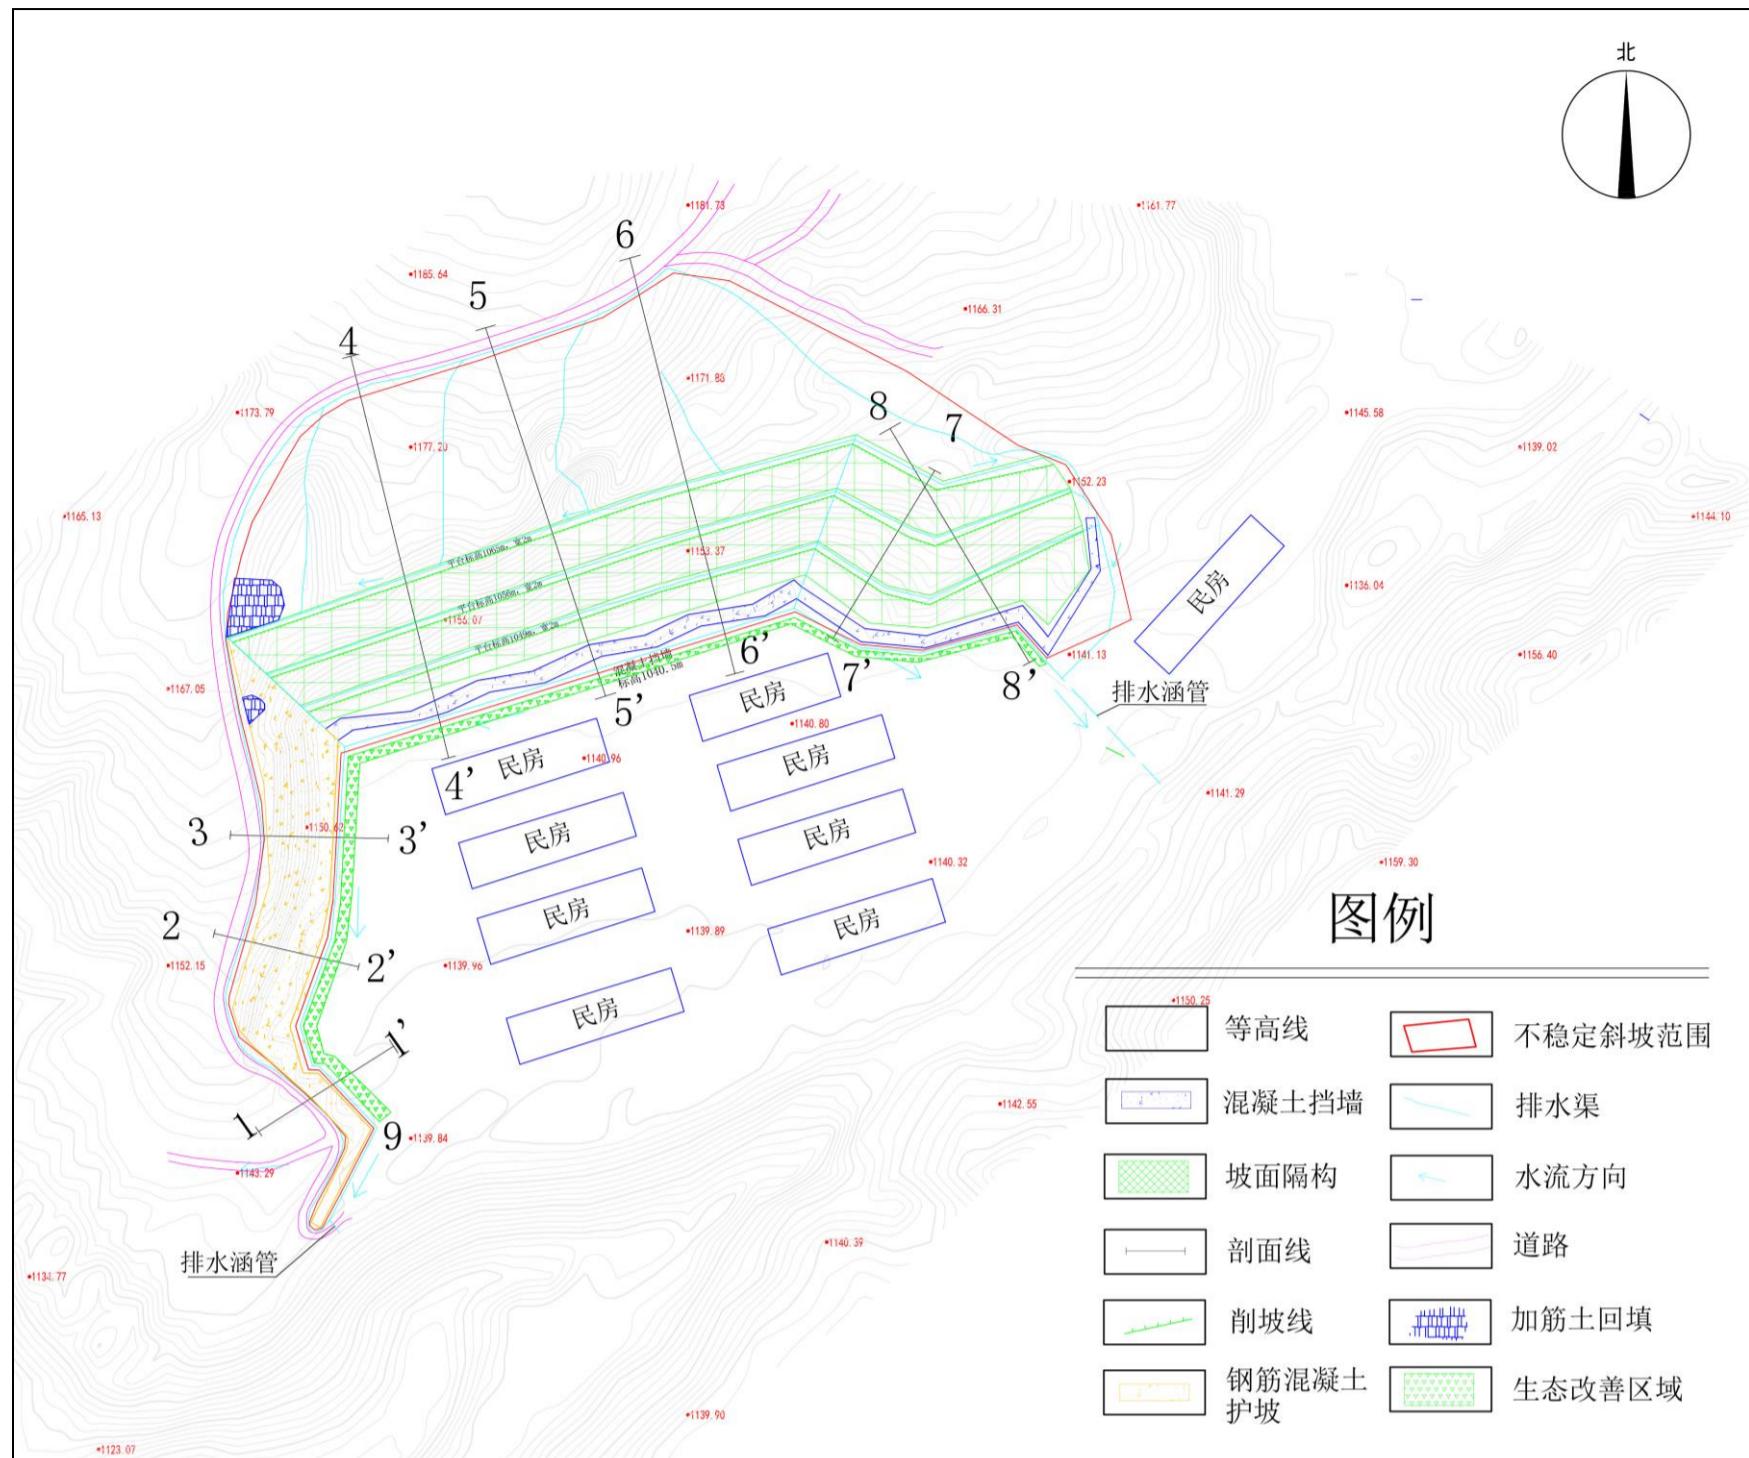
图 5.2-7 不稳定斜坡 BP2 治理工程平面设计图

在东北段平台第一级和第三级坡面上设置输水管道, 从上方蓄水池中引水, 用于坡面植被的浇灌。

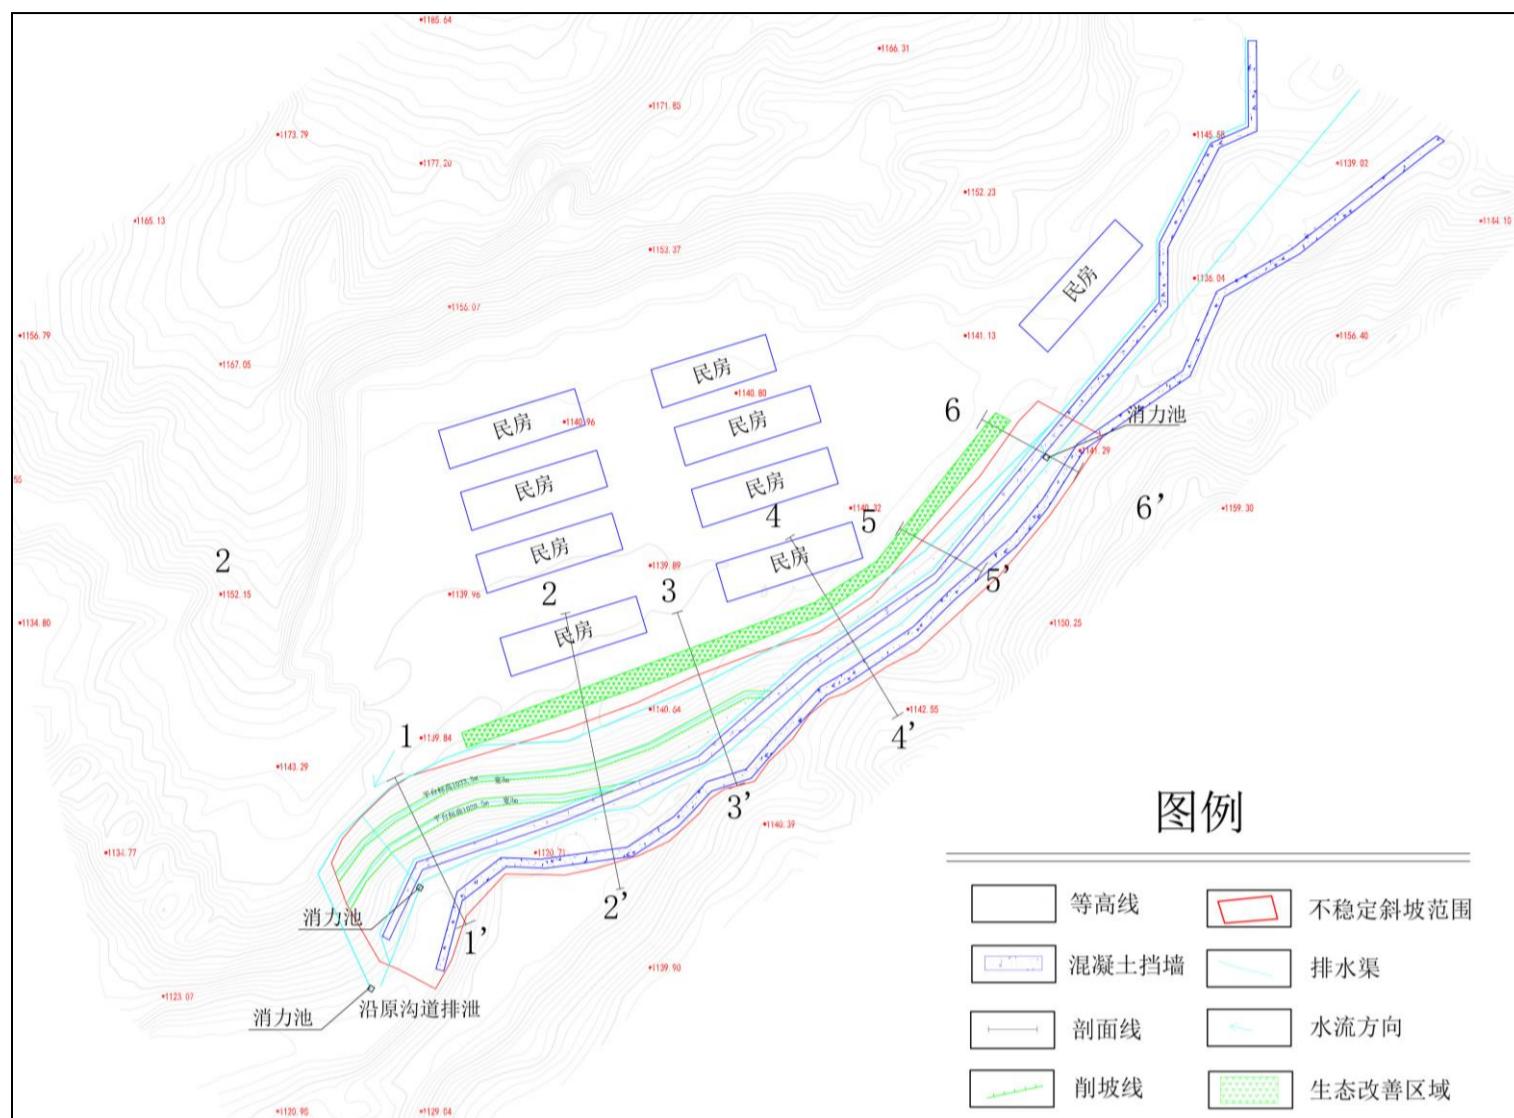
图 5.2-11 不稳定斜坡 BP3 护坡排水综合治理平面设计图

如图 5.2-12 所示, 沿坡顶设置排水渠, 断面均为矩形。设计断面净尺寸为顶部宽度 0.6 m, 底宽 0.5 m, 深度 0.6 m, 壁厚 20 cm, 底厚 30 cm, 基础采用 30 cm 厚的三七灰土垫层进行处理。采用 C25 混凝土浇筑。挡土墙墙顶利用排水沟将坡面径流排泄至周边自然沟道内, 在坡脚线外侧 1 m 设净深 0.4 m、净宽 0.4 m 的柔性排水沟, 并将地面整平为向截水沟缓倾 5%、以利于降雨的排泄, 以防止降水渗进入坡体; 坡面设置竖向排水沟, 净深 0.4 m、净宽 0.4 m, 间隔 50 m, 将边坡上的水汇聚一处排泄到沟道里。纵向排水渠在坡脚或与横向排水渠交汇处设置跌水井, 防止水流对排水渠的冲刷破坏。断面呈梯形, 设计断面尺寸为长度 1.5 m, 宽 1.0 m, 深度 1.2 m, 壁厚 20 cm, 底厚 30 cm。采用 C25 混凝土浇筑。
