府谷县中联矿业有限公司
府谷县中联前阳洼煤矿
矿区生态修复方案
(矿山地质环境保护与土地复垦方案)

府谷县中联矿业有限公司
2025年12月

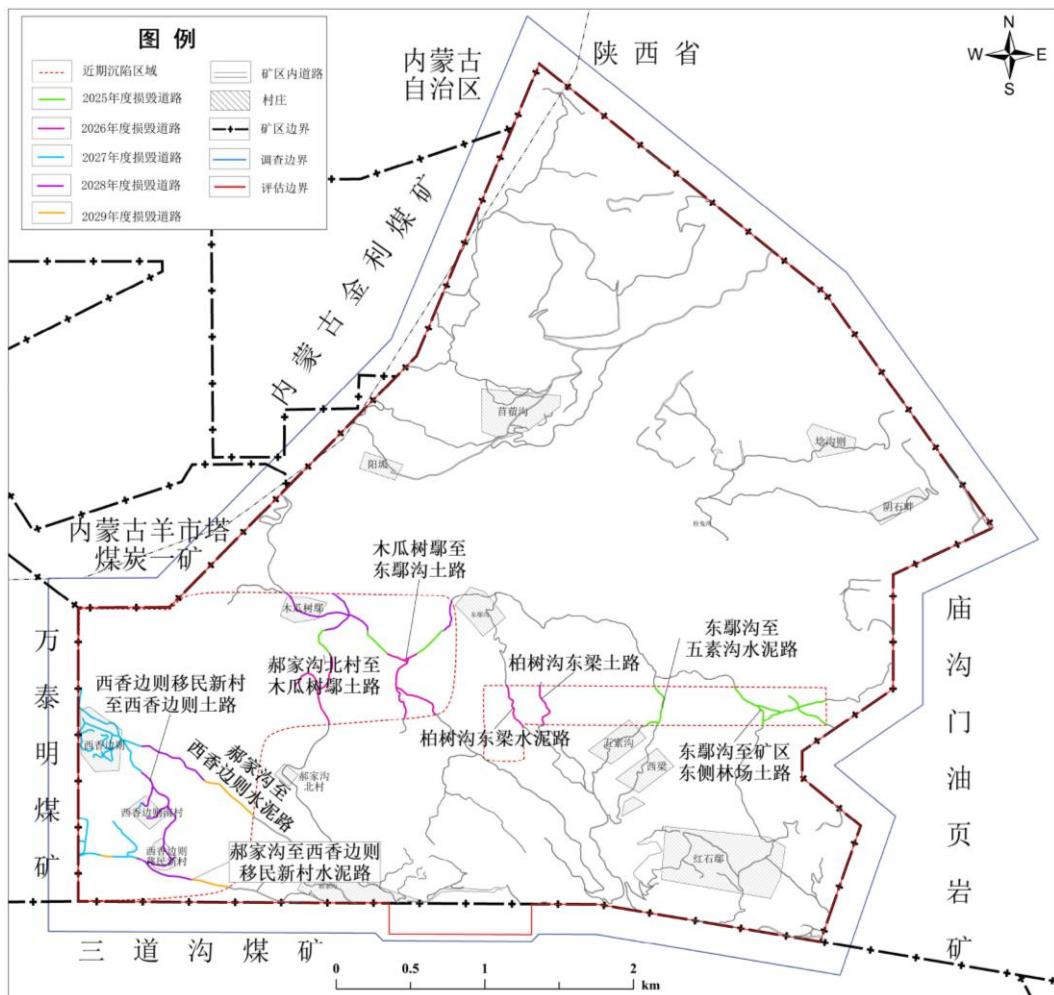
图 5.2-14 中联前阳洼煤矿近期煤炭开采造成道路损毁分布图

煤矿开采造成道路损毁主要包括郝家沟至西香边则水泥路在矿区西侧边界段、郝家沟至西香边则移民新村水泥路在矿区西侧边界段；2028年煤矿开采造成道路损毁主要包括西乡边则移民新村至西乡边则土路、郝家沟北村至木瓜树墕土路；2029年煤矿开采造成道路损毁主要包括郝家沟至西乡边则水泥路及郝家沟至西乡边则移民新村水泥路。依据各年度采煤引发的地面沉陷造成道路损毁按照相关标准实施分年度道路维修。

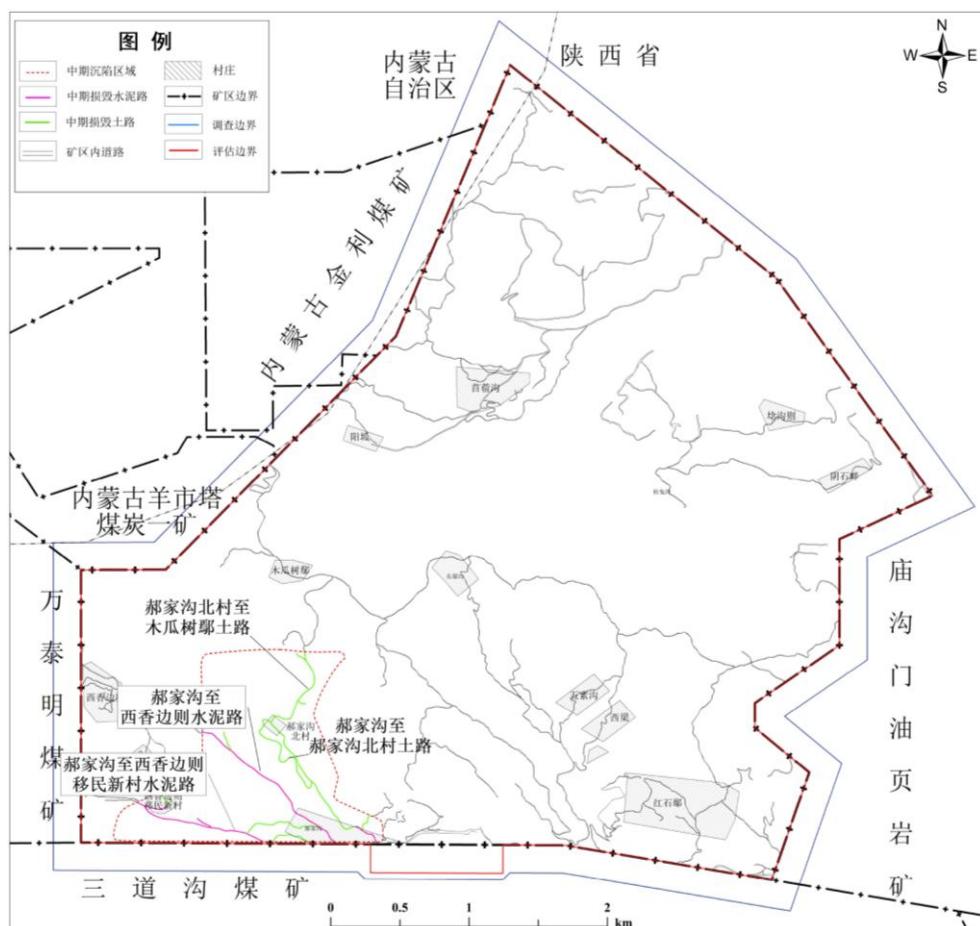
图 5.2-27 煤矿中期开采拟损毁道路路段分布图

煤矿中期开采采区涉及郝家沟北村及郝家沟村，根据采煤沉陷预测计算，上述村庄地表建构筑物拟损毁破坏等级亦可达到IV级，影响程度为严重，故将上述两个村庄建议纳入搬迁计划（图 5.2-27）。除此之外，煤矿中期开采造成的地面沉陷同样造成上覆道路的损毁，损毁程度较严重~严重。为保证道路交通不受影响，在沉陷未稳定时要进行巡查，发现问题及时回填处理，在沉陷稳定后对其进行维修（图 5.2-27）。

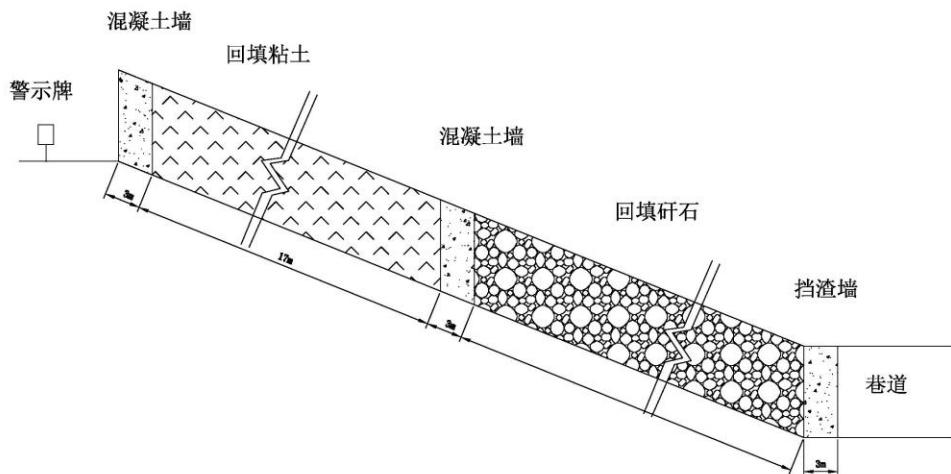
图 5.2-28 斜井井筒封闭设计大样图

矿井闭坑后，应对开采引发的地面沉陷及伴生裂缝进行治理，结合复垦工程进行；并对主斜井、副斜井及回风井进行封闭，斜井井筒封闭设计见图 5.2-28。具体措施如下：

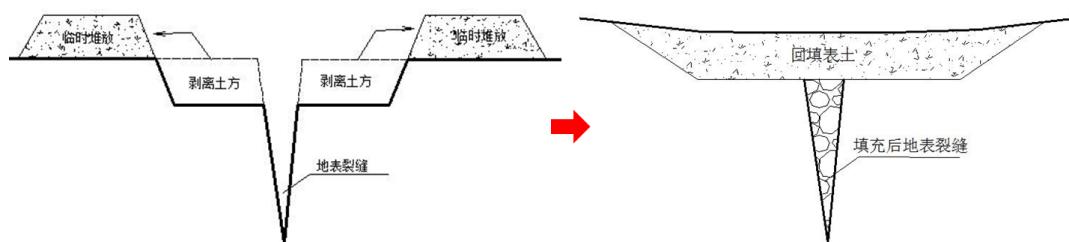
图 5.3-1 裂缝充填表土回覆过程示意图

裂缝充填设计示意图见图 5.3-1。

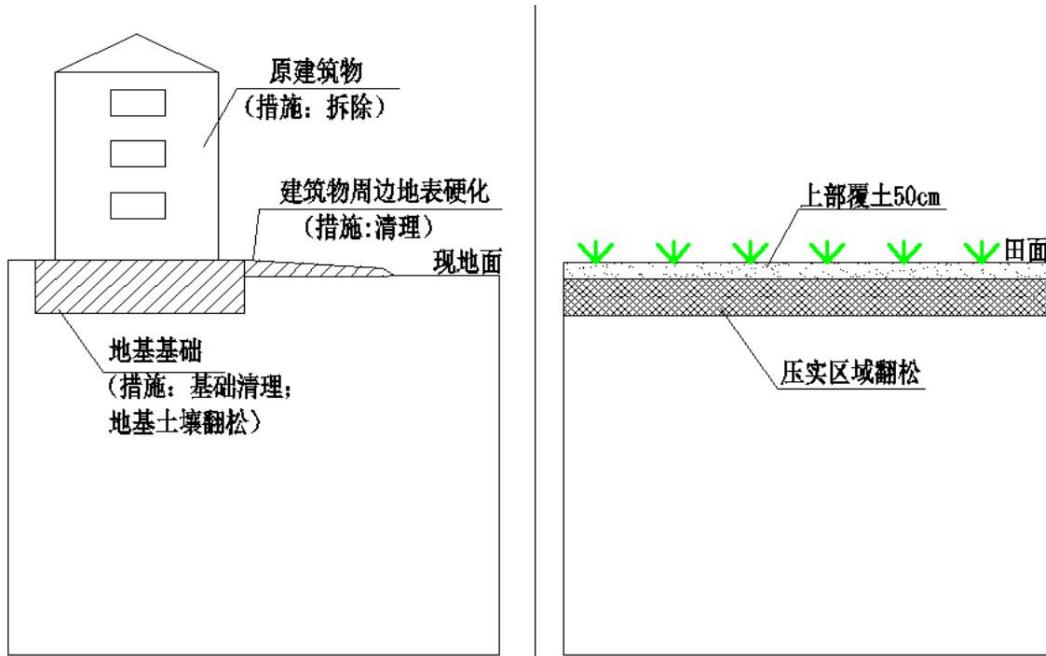
图 5.3-3 建筑物压占土地损毁复垦过程示意图

除（图 5.3-3）。拆除后对场地实施清理，垃圾运至垃圾填埋场，可进行可回收物分拣、大件垃圾拆解处理、园林垃圾粉碎处理等。

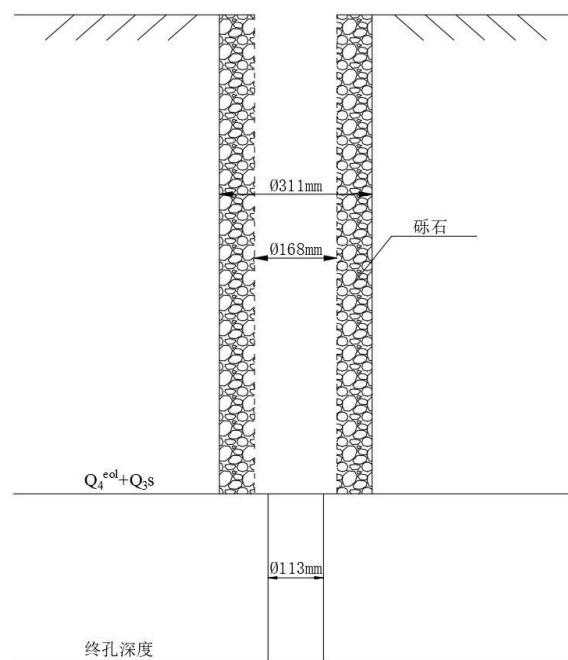
图 5.6-2 监测井结构示意图

编号	位置	类型	监测内容	监测层位	建井深度/m
S1	西香边则村东侧	新建井	水质、水位	第四系松散层潜水含水层	80
S2	西香边则移民新村南侧	新建井	水质、水位	侏罗系中统延安组风化裂隙潜水含水层	160
S3	郝家沟北村南侧	已有水井	水质、水位	第四系松散层潜水含水层	—
S4	木瓜树焉南侧	新建井	水质、水位	侏罗系中统延安组风化裂隙潜水含水层	160
