汉阴县鹿鸣金矿

矿区生态修复方案

(矿山地质环境保护与土地复垦方案)

二〇二五年十二月

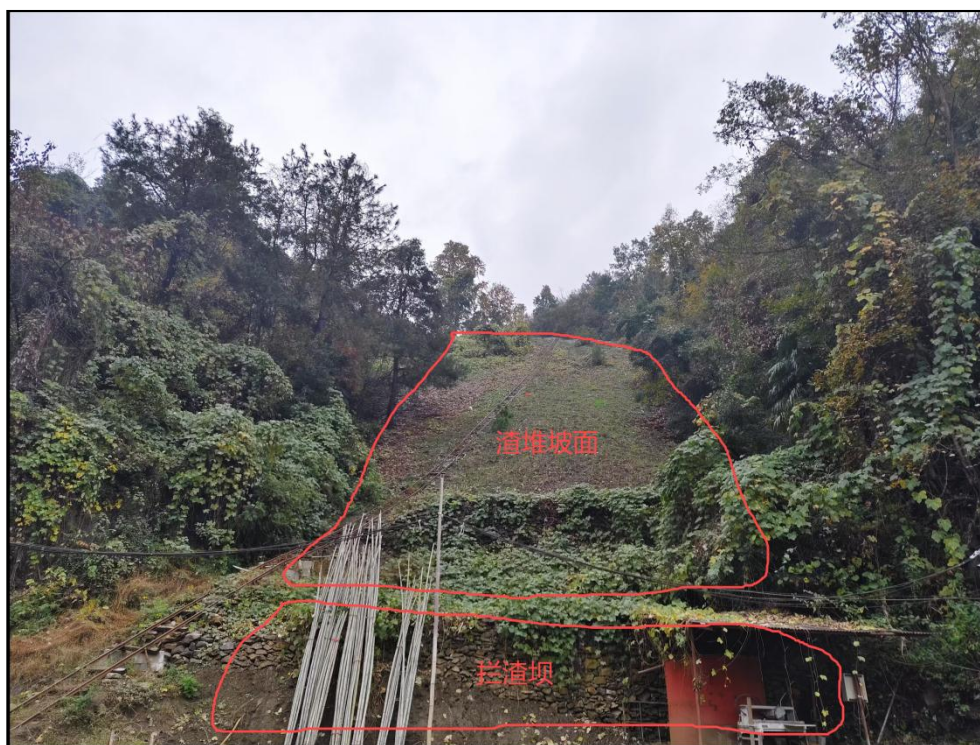
该渣堆废渣来源为开采 I、II 号矿体产生的废石。废石经 YM705、YM665、YM615 和 YM575 四个硐口运出堆排，在 YM665、YM615、YM575 及 525m 处分别修建拦渣坝以减轻上游废渣对下游坑口工程及渣堆的影响（见照 1-8、照 1-9）。I、II 号矿体已于 2016 年采尽，ZD1 渣堆堆存渣堆方量和占地面积不会增加。

照 1-8 ZD1 渣堆全景

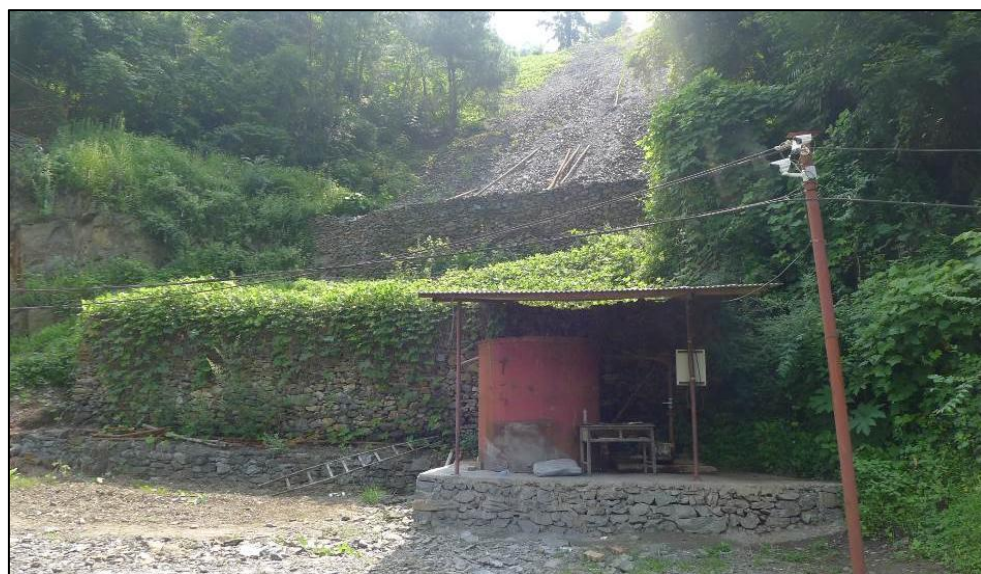
照 1-9 ZD1 渣堆 525m 拦渣坝

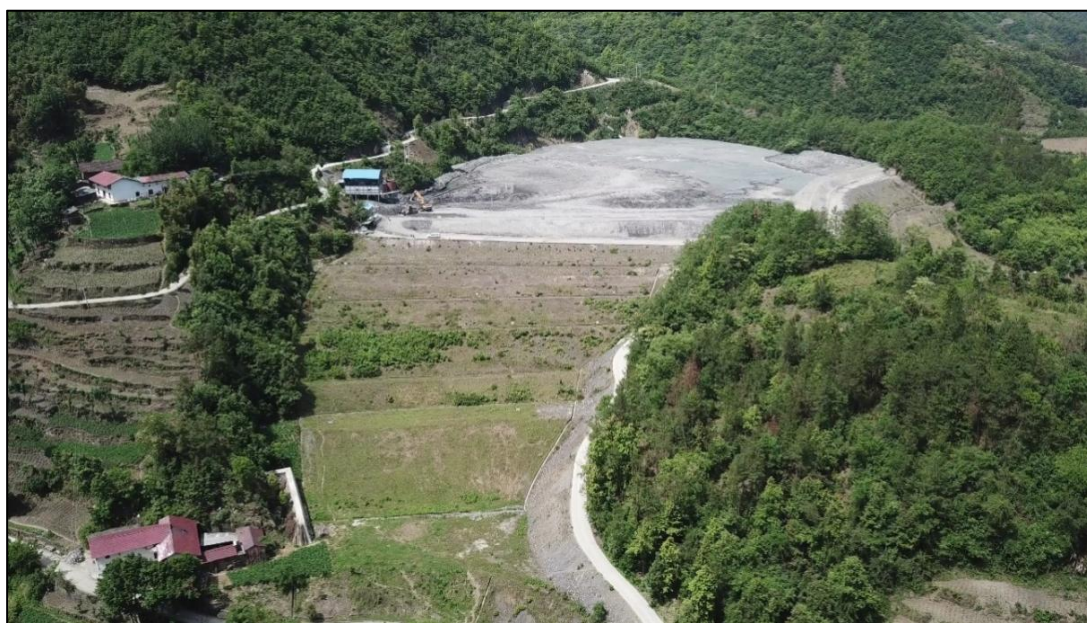
鹿鸣金矿尾矿库建于 2000 年 9 月，位于选矿厂向北 1.5km 处的中河河道中，该段河道长约 500m，呈“牛轭”形，在距上茅垭村东北 250m 左右处开凿隧洞将中河主干道改道取直后，在“牛轭”段上、下游筑坝（尾矿库初期坝及拦水坝）围库。该尾矿库总坝高 42.5m，设计最终堆积标高 582m，总库容为 $93.81 \times 10^4 \text{ m}^3$ ，为四等尾矿库。

照 1-16 鹿鸣金矿尾矿库

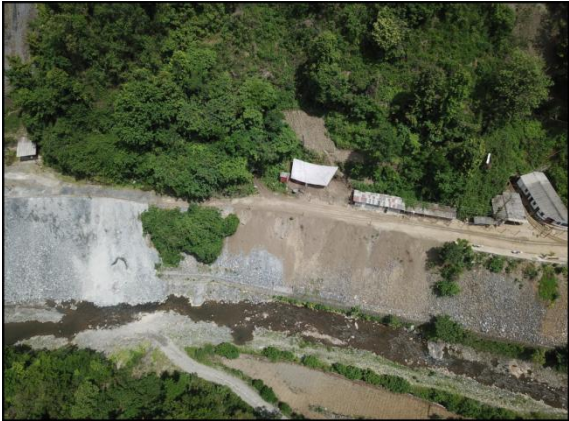
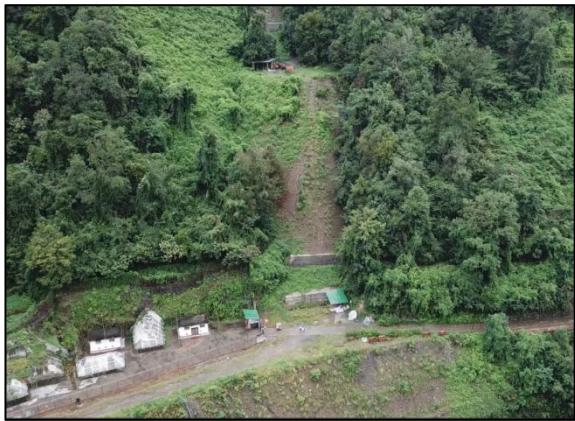
2020 年度对该两处泥石流隐患点进行了治理，主要工程量：清理方量 3422m³，干砌石挡墙 962m³，警示牌 2 个。治理费用共计 106.3 万元。

照片 2-4 N1 泥石流隐患治理前（镜向 100°）

照片 2-5 治理后（镜向 90°）

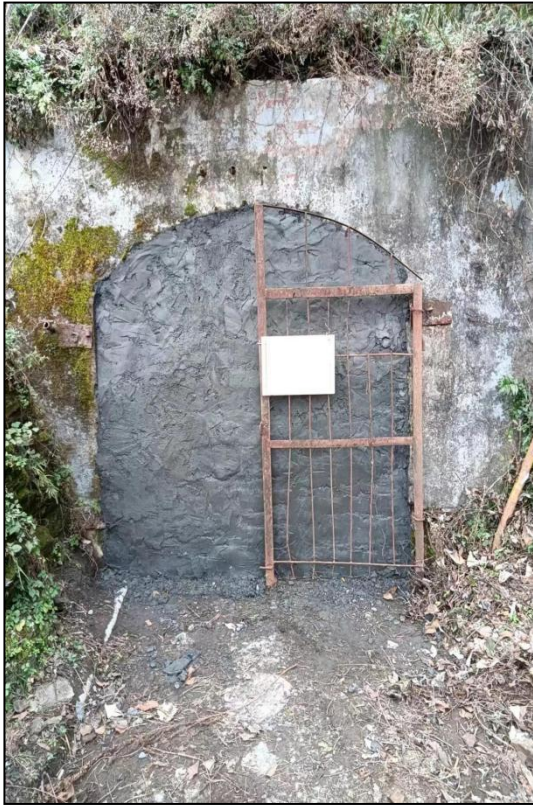
2020 年度，对 825、785、745、705、665、615 六个硐口进行了封堵，主要完成工作量：巷道回填 12680m³，M7.5 浆砌片石 15.8m³，共计工程费用为 16.90 万元。

照片 2-6 665 硐口封堵照片

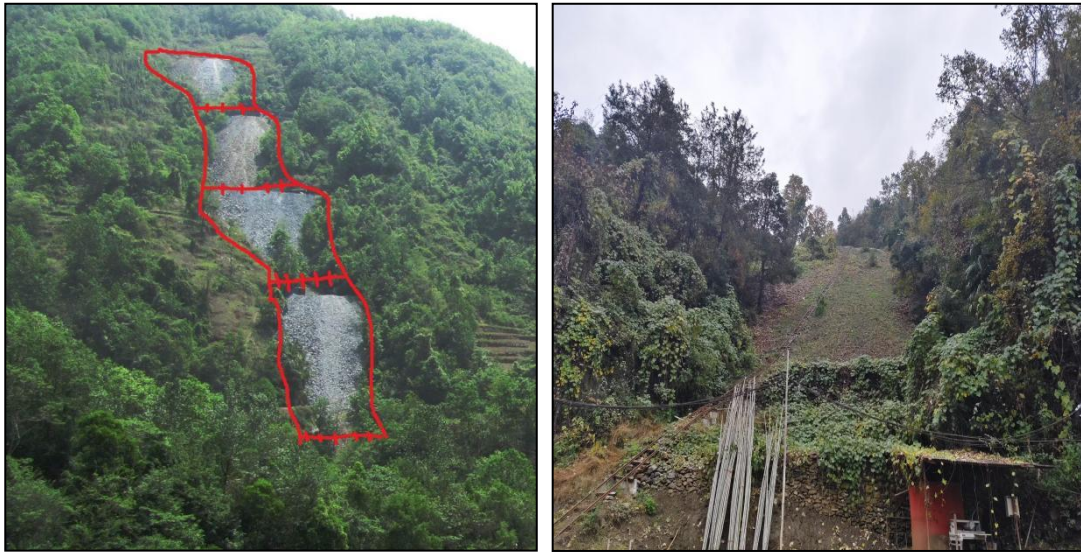
按照原《两案》设计,2020 年度,矿山企业实施了该 3 处废渣堆的复垦工作,主要工程措施为覆土+撒播草籽绿化,工程总费用共计 28.7 万元(其中 Z1 治理费用 6.3 万元,Z3 治理费用 7.6 万元,Z4 治理费用 14.8 万元)。

照片 2-10 Z1 废渣堆复垦前、后

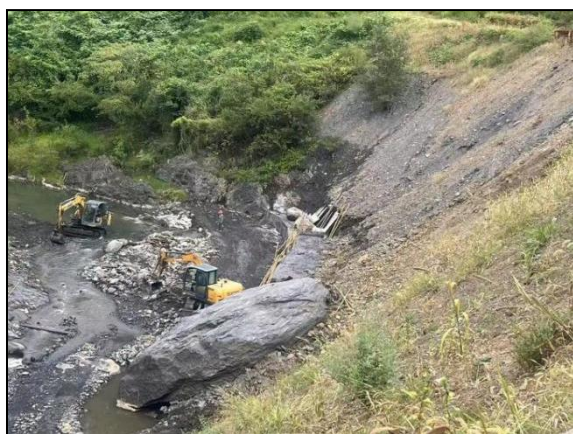
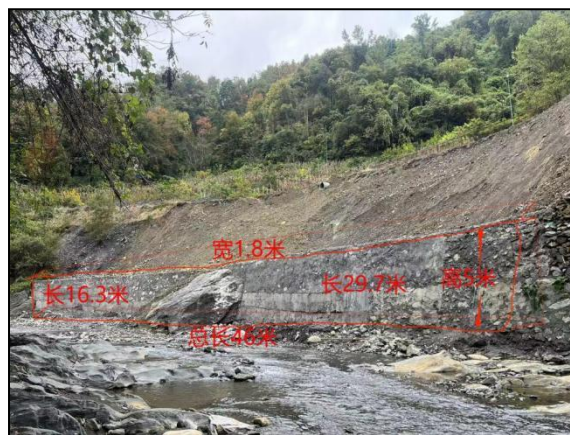
ZD2 位于中河东沿岸，选厂以北、PD525 以南，堆存废渣总量约 $4.5\times 10^4\text{m}^3$ ，该渣堆是形成泥石流隐患 N2 的主要物源，原挡墙总长度为 270m，高 1.5~2.0m，宽 0.8m。2024 年度调查发现该处挡墙局部出现了垮落，上方少量废渣滑塌，为防止废渣进一步滑落至河道，矿山在 2024 年度实施了 ZD2 渣堆挡墙修复工程，修复挡墙 46m，高度由原 1.5~2.0m 加高至 5m，宽度由原 0.8m 加宽至 1.8m，从根本上解决了废渣堆滑塌的问题。该工程决算费用为 11.48 万元，于 2024 年 11 月通过了汉阴县自然资源局年度验收和安康市自然资源局适用期验收（见附件六）。

照片 2-13 ZD2 渣堆挡墙修复治理前（镜向 20°）照片 2-14 治理后（上游段）（镜向 45°）

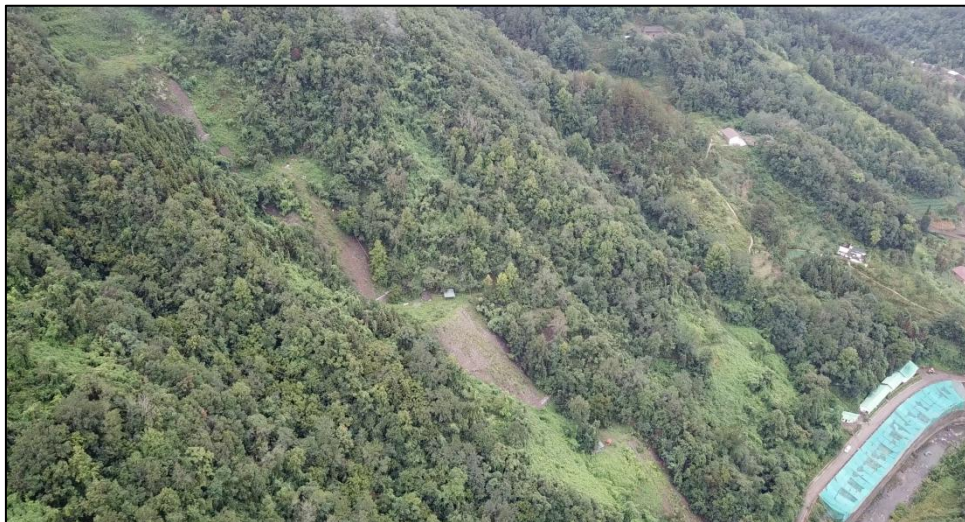
N1 泥石流隐患位于中河东岸边坡，是 ZD1 渣堆大量堆积形成的潜在弱发育小型坡面泥石流隐患。ZD1 渣堆呈 4 级台阶式，每级坡脚处修建了拦渣坝，2020 年度鹿鸣金矿对 Z1 废渣堆进行了复垦，主要工程措施为覆土+撒播草籽绿化。现状分析认为 ZD1 渣堆已进行了工程治理，原《方案》评估的泥石流隐患已消除，但后期应完善 ZD1 渣堆的排水设施，同时加强边坡稳定性的监测工作。

照片 3-1 ZD1 渣堆现状照片（镜像 95°）

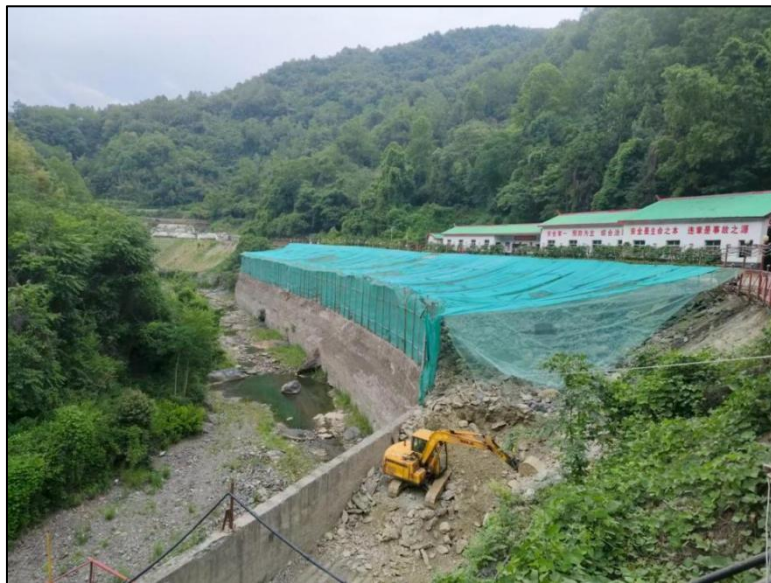
石流隐患。鹿鸣金矿对原 ZD2 渣堆南段已进行了清理，改造为现矿石周转场，北段进行了覆土绿化，并且在底部修建了浆砌石挡墙，原《方案》评估的泥石流隐患已消除。

照片 3-2 矿石周转场（原 ZD2 渣堆）现状照片（镜像 55°）

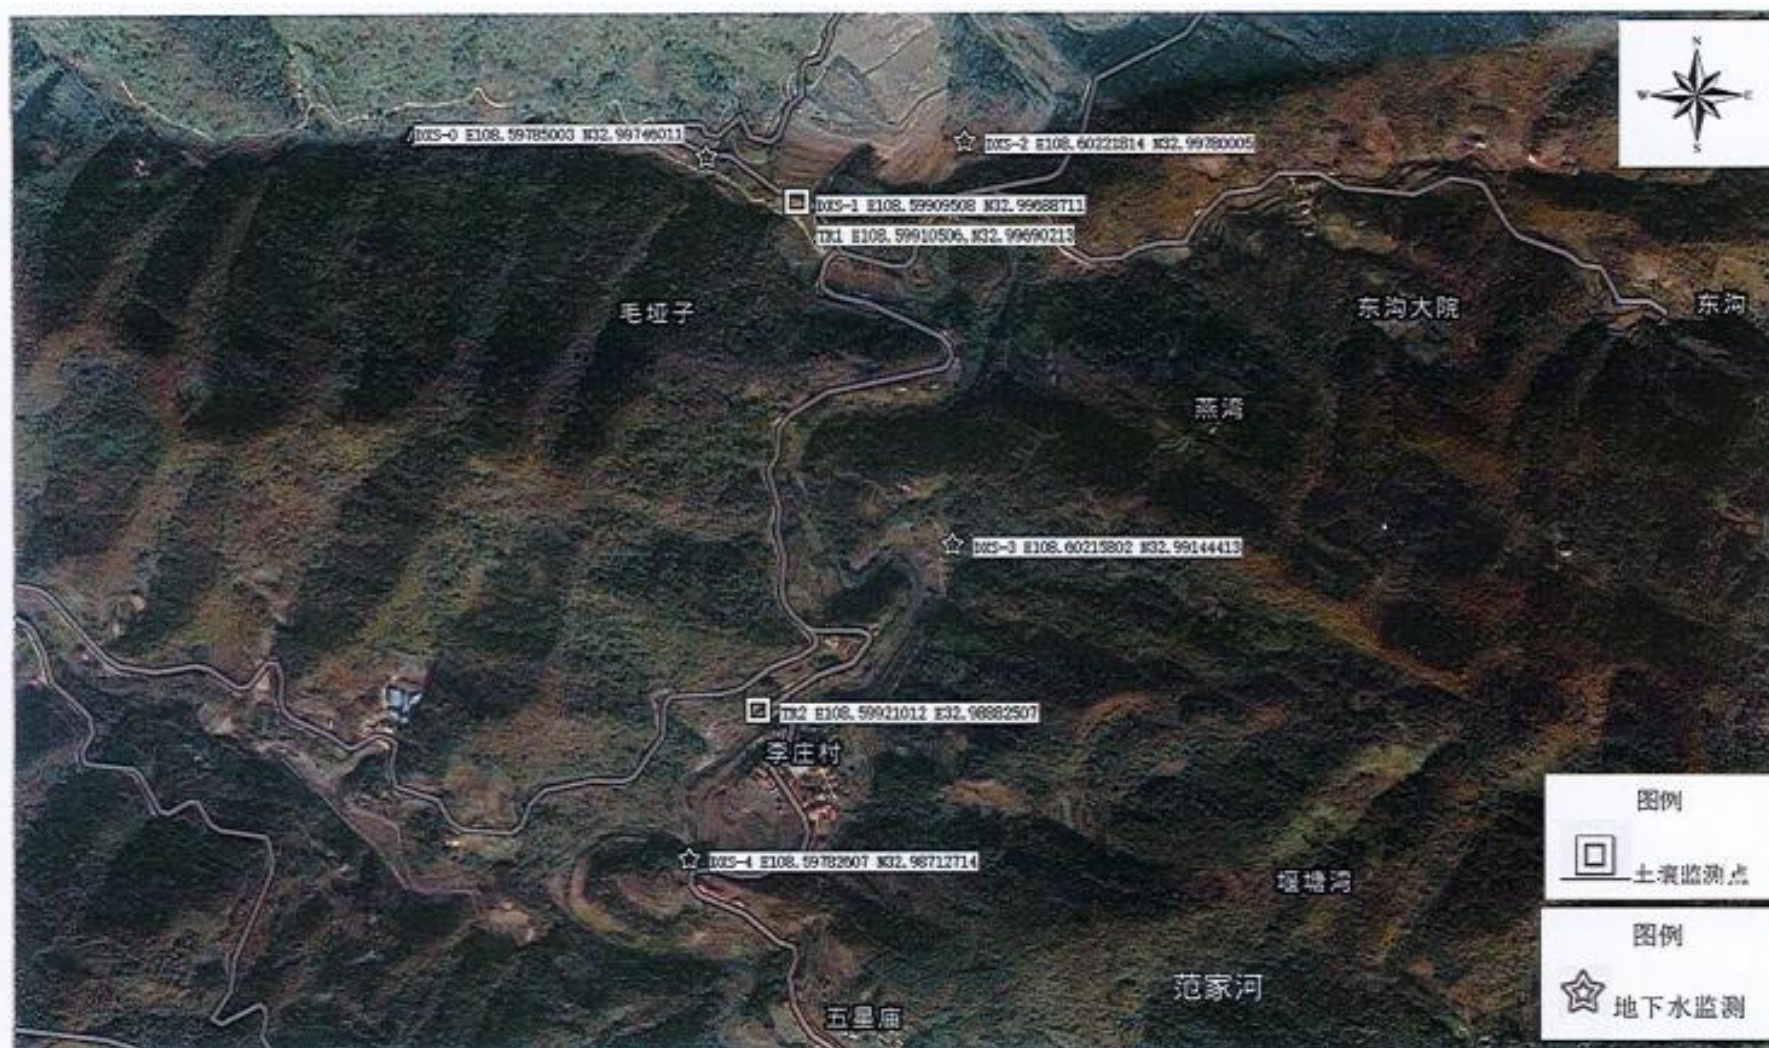
图 3-5 水土环境监测点位位置图

2019 年 4 月，受矿山委托陕西地矿汉中地质大队有限公司，2023 年10 月，受矿山委托汉环集团陕西名鸿检测有限公司对汉阴县鹿鸣金矿项目区水土质量进行了监测。共布设土壤质量监测点 2 处、地表水 3 处、地下水进行了监测点 5 处，采取土壤监测样 6 件，地表水 3 件，地下水监测样 5 件。监测点位布设位置见图 3-5，监测结果见表 3-6、表 3-7 和表 3-8。

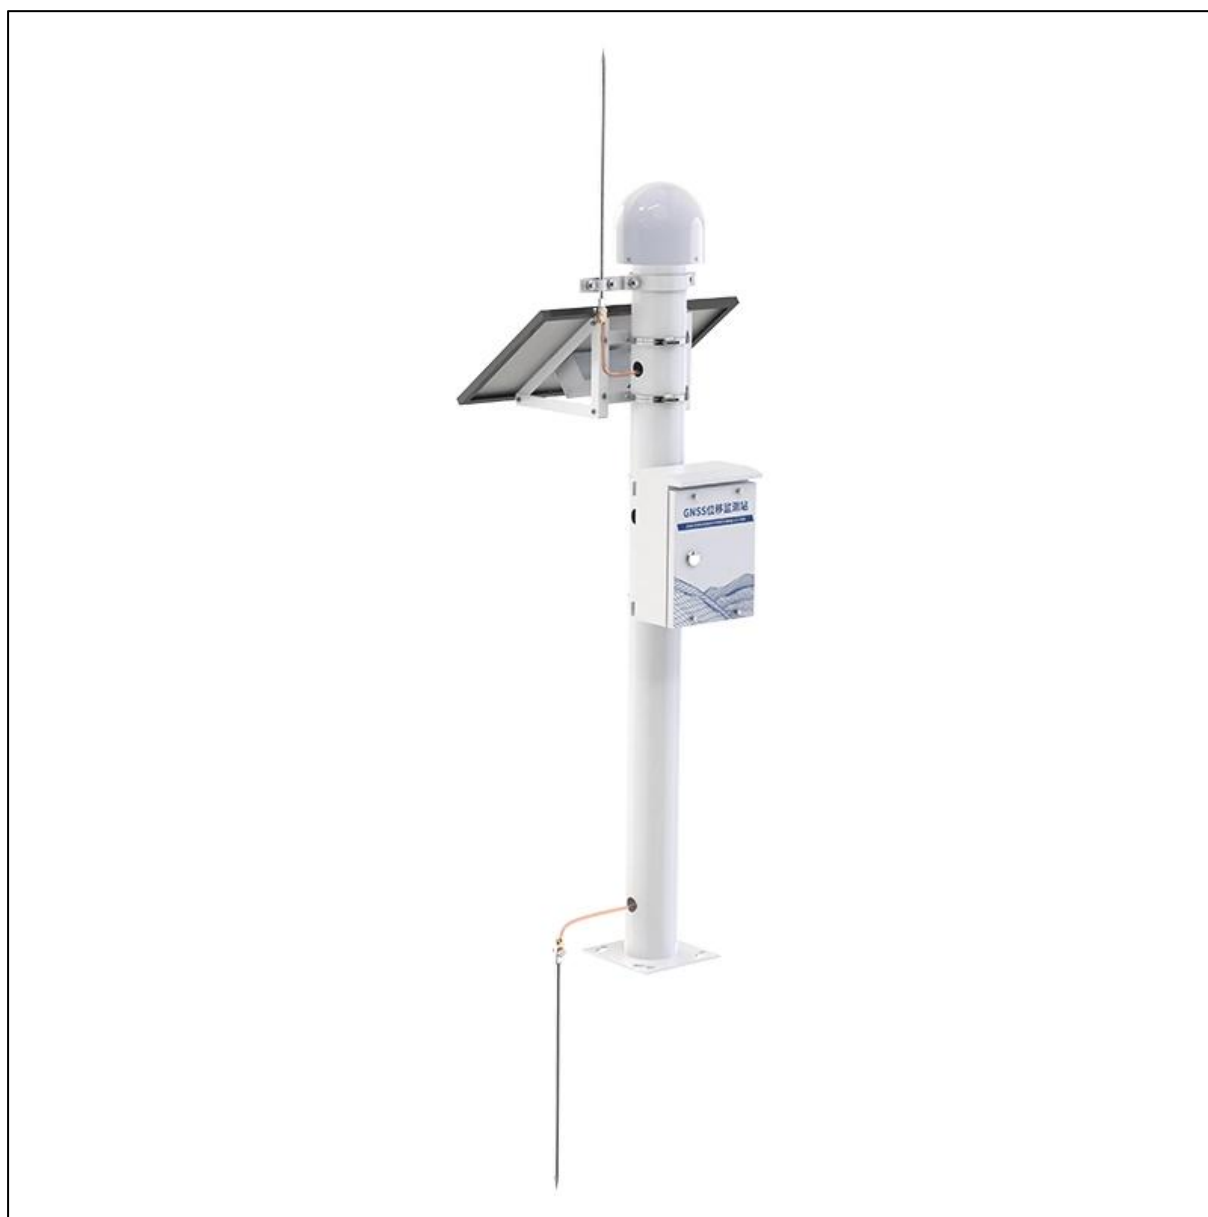
图 5-7 GNSS 位移监测设备示意图

⑤ 自动化监测设备：自动化监测选取 GNSS 位移监测站，是由基准站和监测站两部分组成，通过获取卫星导航系统的实时点位数据，基于差分定位技术，实现对地表位移信息的毫米级点位监测，从而建立精准的临灾预警机制。设备主要由安装支架、防护箱、GNSS 天线、太阳能供电系统等组成，示意图如下：
