陕西铜川凤凰建材有限公司  
耀州区铁龙头水泥用灰矿矿区生态修复方案  
(矿山地质环境保护与土地复垦方案)

编制单位：中国建筑材料工业地质勘查中心陕西总队

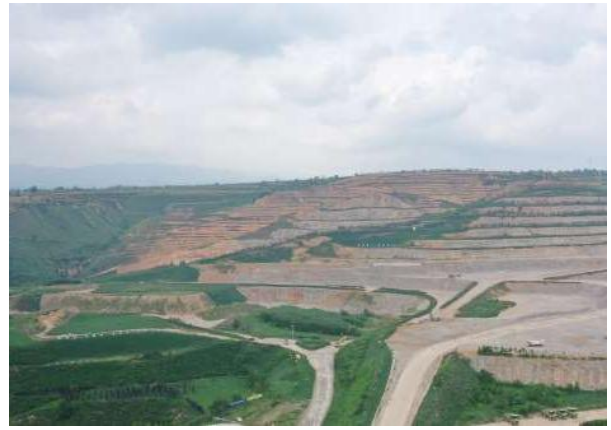
照片 2-1 黄土梁塬地貌（镜向 NW）

矿区位于陕北黄土高原南缘，为黄土塬梁地貌，微地貌包括黄土梁塬、黄土冲沟，地貌形态相对简单。山体主梁铁龙头呈近东西向展布，南侧为凤凰沟，北东侧为铁龙头沟，凤凰沟、铁龙头沟中下游呈“U”型，上游多呈“V”型。矿区地形中部高，南北低。最高海拔 1112.9m，最低海拔 851.3m，相对高差 261.6m；坡度 17~37°。

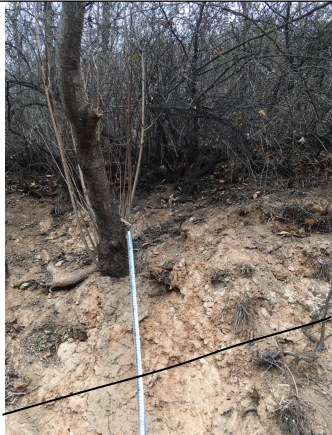
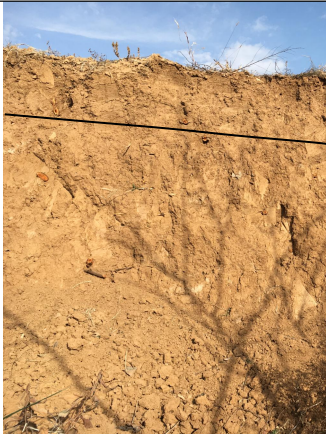
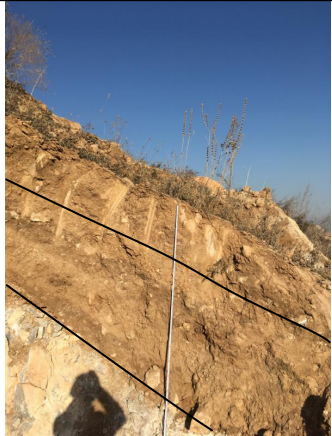
<div>A 层：厚度 10-20cm</div> <div>C 层：厚度 10-110cm</div>		
草地土壤剖面（镜向 N）			
照片 2-6 区内典型土壤剖面

区内土壤主要为黄绵土，颜色为灰棕色，粒状、团块状结构。土壤质地为粉土或砂粉土，土壤母质为黄土。土壤主要由0.25毫米以下颗粒组成，细砂粒和粉粒占总重量的63%。土壤剖面由有机质层和黄土母质层构成的AC型，层次过渡明显，并有碳酸钙的轻度淋溶，可见霜粉状、斑点状碳酸钙淋溶淀积。

<div>A 层：厚度 15-50cm</div> <div>C 层：厚度大于 200cm</div>

<div>A 层：厚度 30-50cm</div> <div>C 层：厚度 &gt;200cm</div>
林地土壤剖面（镜向 E）		耕地土壤剖面（镜向 NW）

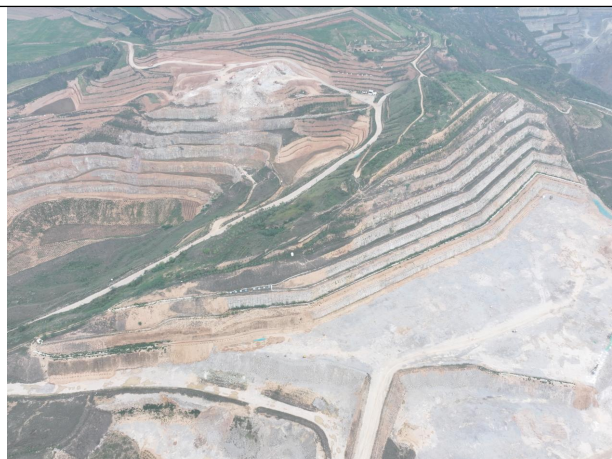
照片 2-7 铁龙头水泥用灰矿采矿活动

陕西铜川凤凰建材有限公司耀州区铁龙头水泥用灰矿目前矿建工程已全部完成，建设工程包括露天开采境界、运矿道路、破碎站等，矿山目前进行正常的生产活动，已形成多个终了平台边坡。在其北部有铜川市耀州区金恒矿业有限公司，最近距离 61m。

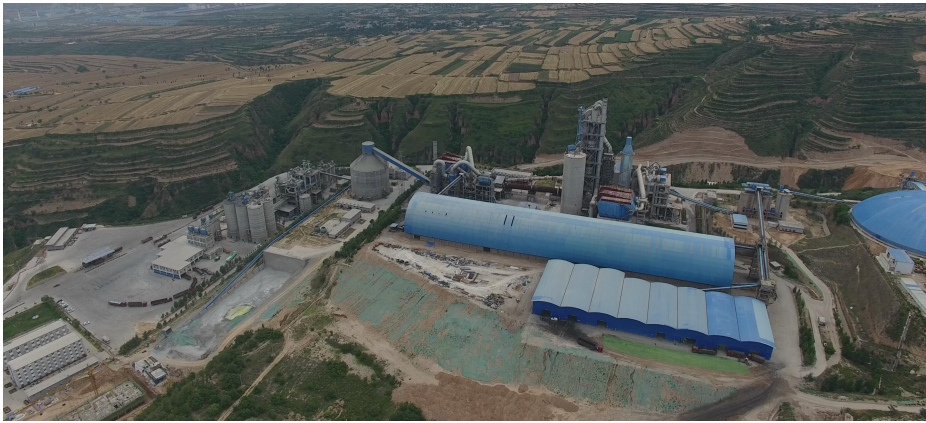
照片 2-9 水泥生产厂区局部（镜向 SW）

陕西铜川凤凰建材有限公司 4500t/d 新型干法水泥生产线紧邻铁龙头水泥用灰矿南侧（照片 2-9），铁龙头水泥用灰矿是其配套矿山。水泥生产线生产规模为  $200 \times 10^4 \text{t/a}$ ，建设工程包括水泥生产厂区、场外输电线路、场外道。

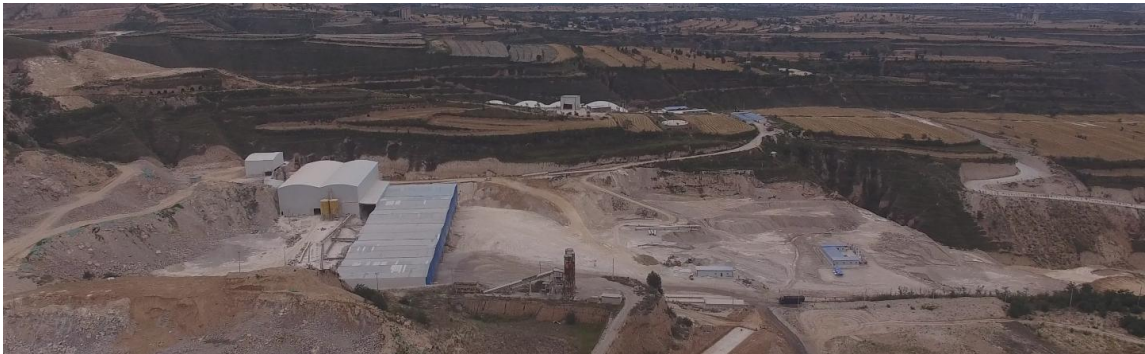
照片 2-10 骨料生产厂区（镜向 NE）

陕西铜川凤凰建材有限公司  $300 \times 10^4 \text{t/a}$  弃石废渣骨料生产厂区（照片 2-10），矿石来源是铁龙头水泥用灰矿剔除的白云质夹石。骨料生产厂区紧邻矿区南东侧，生产规模为建筑骨料  $300 \times 10^4 \text{t/a}$ ，建设工程包括破碎设备、筛分设备、物料储运库，皮带廊道、发运广场等。

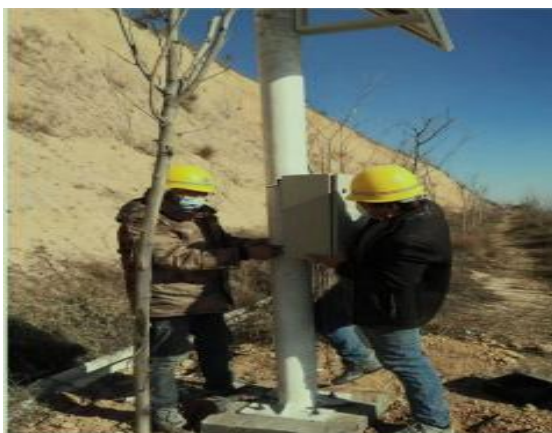
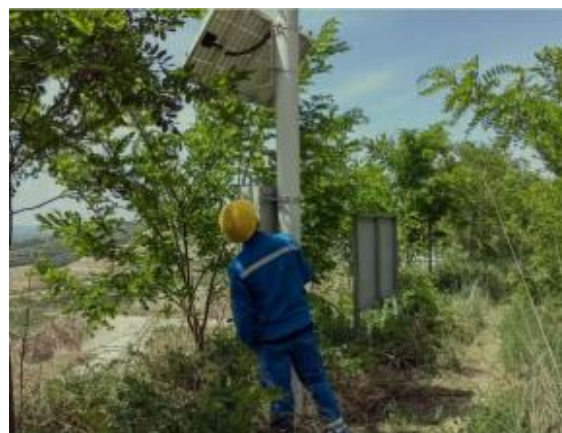
照片 2-36 监测点位安装及维护工程

2020-2024 年度，矿山按照《两案》设计对露天采场边坡变形、地形地貌景观破坏、土壤质量监测、土地损毁和土地复垦效果监测，具体监测点、监测方法、监测成果详见各年度《监测报告》。

矿山设置了在线监测系统，设置表面位移点、降雨量监测点和视频监测点，通过边坡在线监测系统，监测矿山终了边坡不稳定地质现象的发生，起到预警在线传输播报，提前检查处理。保证矿山边坡安全稳定，避免造成经济损失和人员伤亡。

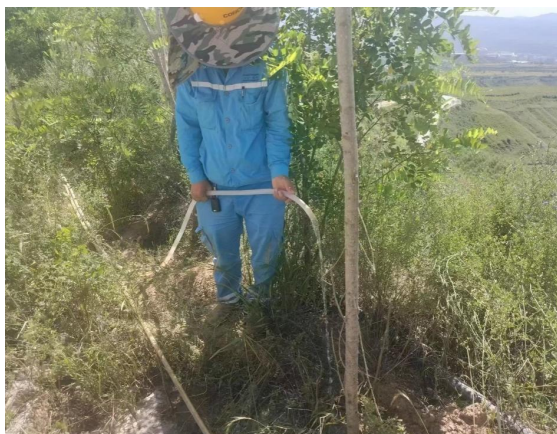
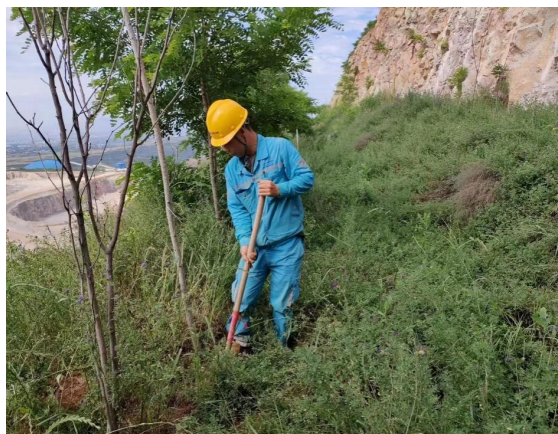
照片 2-37 植被浇灌管护工程

矿区复垦管护对象为已复垦的植被，由陕西铜川凤凰建材有限公司完成，管护面积为 17.2594hm<sup>2</sup>，投入费用 65.63 万元。

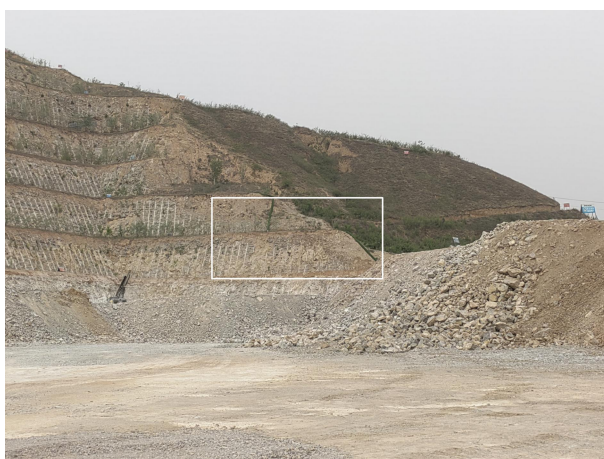
照片 2-40 纵向排水管道

③平台排水采用“横向截排+纵向导排”二级排水体系，在平台内侧修筑截排水渠，在平台东侧设置纵向排水管，将平台汇水沿排水管道排至沟道中，防治了汇水对坡体的冲刷。终了平台截排水治理措施对本次方案恢复治理工程部署具有借鉴意义。

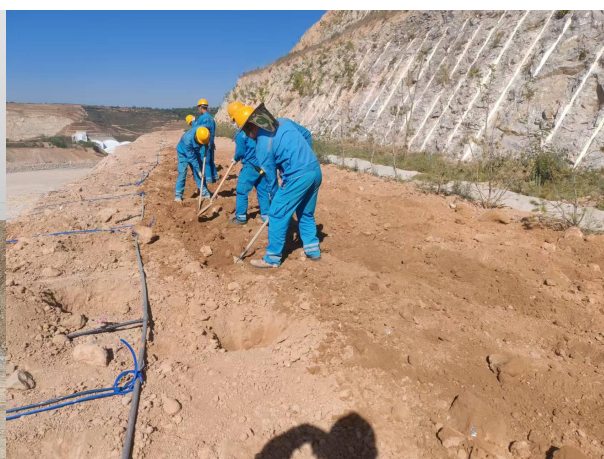
照片 2-41 平台滴灌养护设备

④矿山建立了引水灌溉系统，将厂区深水井水沿皮带廊管道输送至矿山采场蓄水箱中，通过滴灌用于采场的绿化灌溉。矿山引水灌溉工程保证了矿区植被养护用水需求，提高了植被成活率。在采场平台及边坡设置滴灌养护设备值得本次方案借鉴。

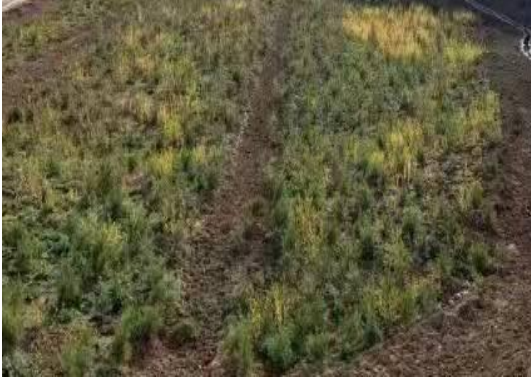
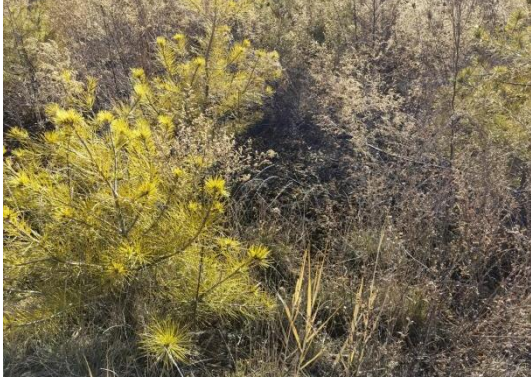
照片 2-42 平台种植松树（远景）	照片 2-43 平台种植松树（近景）

②采场终了平台治理时，采用了覆土（厚约 1.0m）坑穴（穴径 0.6m、深 0.6m）栽植乔木的措施，乔木配置为刺槐、油松两种本土树种生长状况良好，对边坡起到了很好的遮挡效果。逐渐形成自我维持的植被小群落，无需再进行高频次的养护，较好地改善了因矿山开采造成的地形地貌景观的影响。实践证明采场平台覆土栽植大乔木绿化不仅可提高平台的植被覆盖率，还可有效改善边坡的视觉影响。

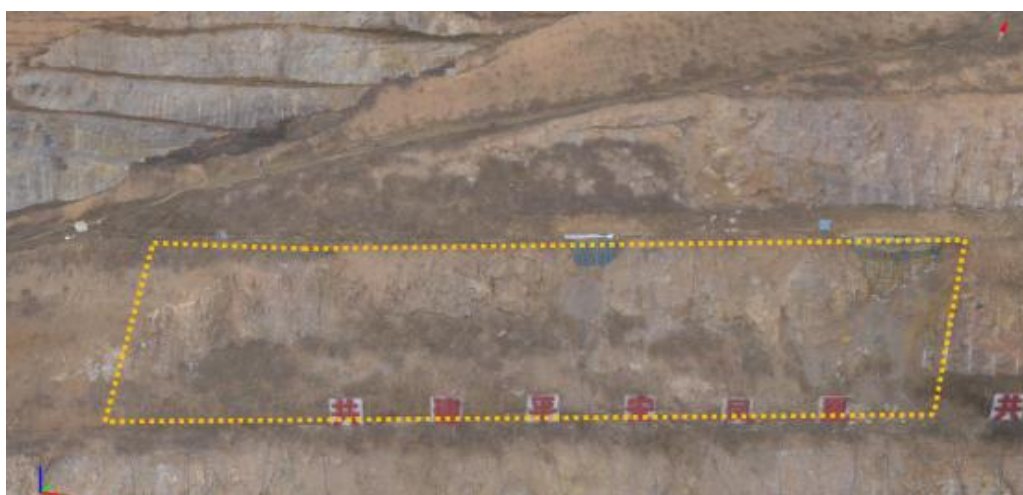
照片 3-2 不稳定地质体 BT1 坡面图

**不稳定地质体 BT1:** 位于北帮+1072m 平台与+1060m 平台形成的边坡西侧，主要为坡面岩块崩落、平台局部破碎垮塌。该区域边坡高度 12 米，长约 110 米，平面投影面积约 1066m<sup>2</sup>，坡面面积约 1440m<sup>2</sup>。矿山早期对平台垮塌处采用搭设支架，填充砂石袋进行了简易处理。不稳定地质体 BT1 坡面主要出露②-1 中风化灰岩，坡脚出露少量②-2 微风化-未风化灰岩。岩体较破碎，节理裂隙较发育，主要为层理以及节理裂隙 J1、J2，坡面浅部节理面风化较强，充填泥质、岩屑。边坡产状 145° ∠67°，层理产状 134° ∠6°，节理面 J1 产状 123° ∠71°，节理面 J2 产状 172° ∠85°，节理面 J3 产状 267° ∠72°。

根据现场调查，不稳定地质体 BT1 现状坡顶未见明显张开裂缝。边坡坡面较陡，平台内侧有浅排水沟，坡面排水。

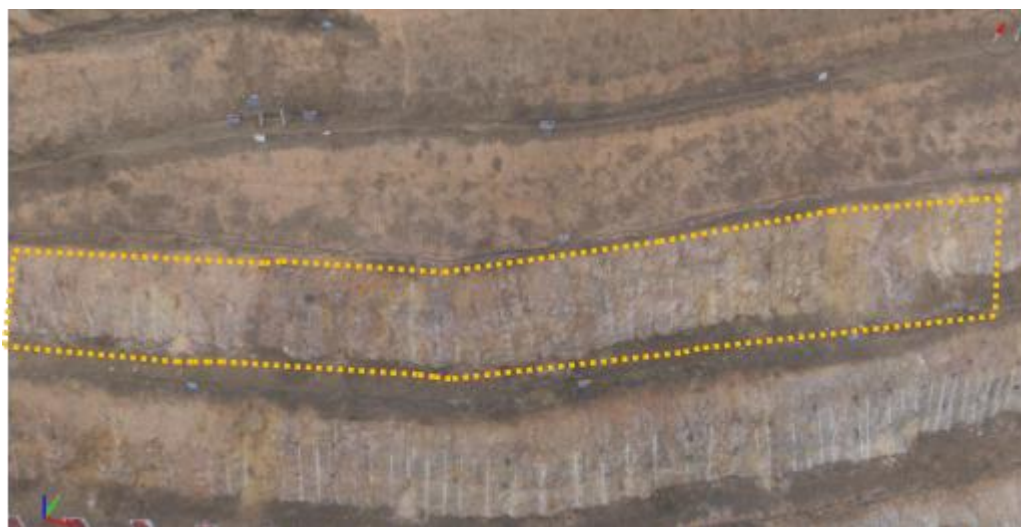
照片 3-3 不稳定地质体 BT2 坡面图

**不稳定地质体 BT2:** 位于北帮+1084m 平台与+1072m 平台形成的边坡西侧，主要为坡面岩块崩落。该区域边坡高度 12 米，长约 230 米，平面投影面积约 1570m<sup>2</sup>，坡面面积

不稳定地质体 BT2 坡面主要出露②-1 中风化灰岩，岩体较破碎，节理裂隙较发育，主要为层理以及节理裂隙 J1、J2，坡面浅部节理面风化较强，充填泥质、岩屑。结构面形态与不稳定地质体 BT1 相同：边坡产状  $145^{\circ} \angle 67^{\circ}$ ，层理产状  $134^{\circ} \angle 6^{\circ}$ ，节理面 J1 产状  $123^{\circ} \angle 71^{\circ}$ ，节理面 J2 产状  $172^{\circ} \angle 85^{\circ}$ ，节理面 J3 产状  $267^{\circ} \angle 72^{\circ}$ 。

根据现场调查，不稳定地质体 BT2 现状坡顶未见明显张开裂缝。

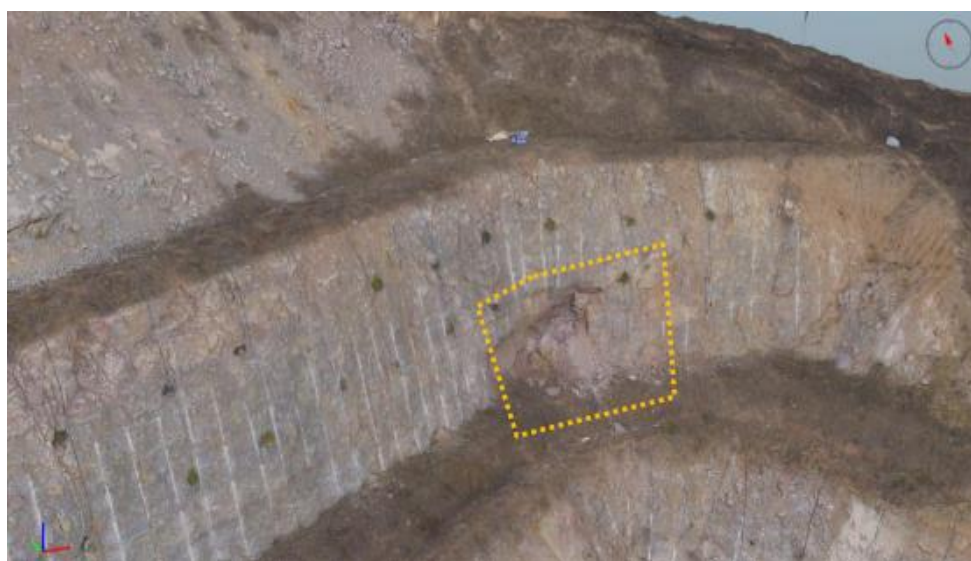
照片 3-4 不稳定地质体 BT3 坡面图

**不稳定地质体 BT3：**分布于+1060m 台阶边坡，主要表现为局部岩块沿结构面崩塌、掉落，坡脚形成伞檐状空腔。空腔深度约 2m~3m，高 5m，宽 8m，空腔体积约 80m<sup>3</sup>。

不稳定地质体 BT3 坡面主要出露②-2 微风化-未风化灰岩，岩体较完整。发育 1 条规模较大的 J4 结构面，产状  $344^{\circ} \angle 83^{\circ}$ ，节理面风化较强，充填泥质、岩屑。

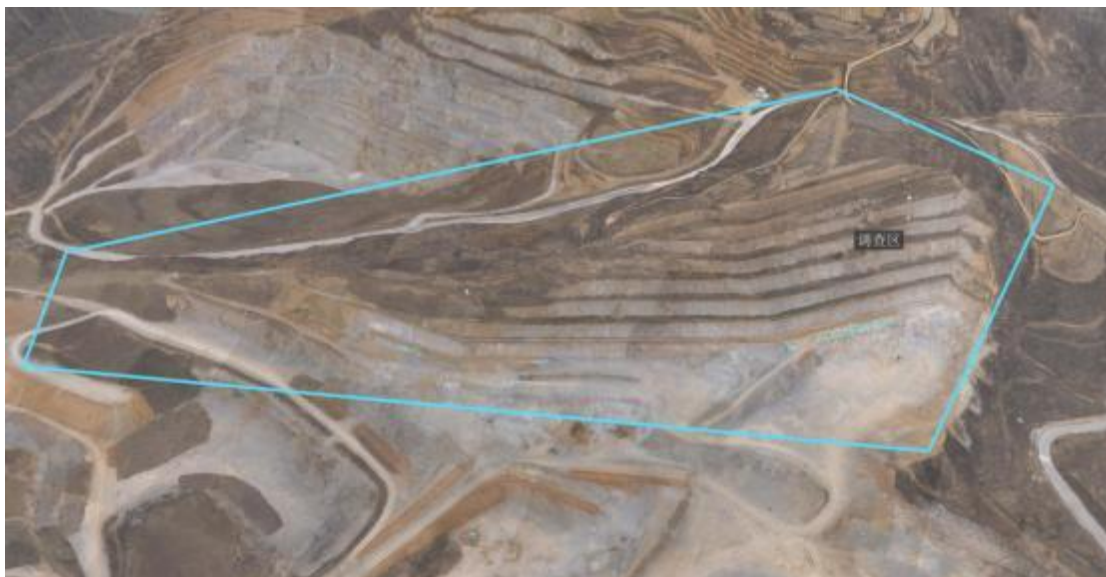
图 3-9 北帮边坡现状（镜像 330°）

矿山北帮边坡平面大致呈一字型展布,均为靠帮边坡,坡顶高程 1050~1110 米,坡底高程约 1014m,现状边坡最大边坡高度为 96 米。整体边坡倾向 140~150°, 整体边坡角约 43-45°（自+1110 至+1016m 平台）,台阶边坡角最大约 67°（+1040m 平台）。边坡平台大部已进行复垦复绿,并安装有在线监测设备。

现状评估区内存在 3 处不稳定地质体，分别位于北帮+1072m 平台与+1060m 平台形成的边坡西侧、北帮+1084m 平台与+1072m 平台形成的边坡西侧、+1060m 台阶边坡。不稳定地质体边坡破碎垮塌主要为早期开采引起坡面浅层节理裂隙张开，坡面岩体破碎；受风化蚀变影响，节理裂隙面强度降低，加之受降雨、爆破等，发生沿节理裂隙面的浅层碎块石崩落。
