潼关中金黄金矿业有限责任公司
Q205 号矿脉
矿区生态修复方案
(矿山地质环境保护与土地复垦方案)

潼关中金黄金矿业有限责任公司
2025 年 12 月

编制单位：陕西地矿第六地质队有限公司

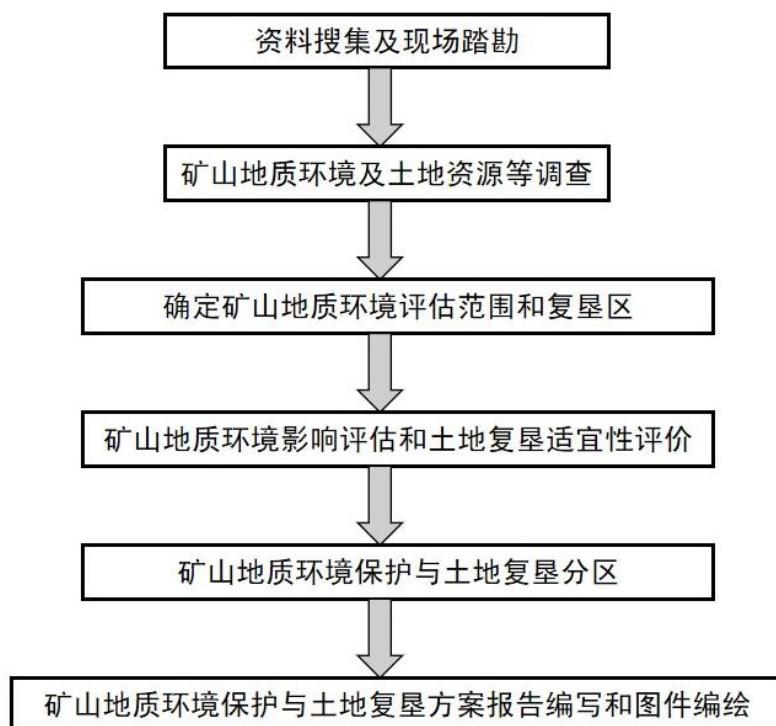
图 0-1 地质环境保护与土地复垦方案编制工作程序框图

本方案编制按照《矿山地质环境保护与土地复垦方案编制指南》（中华人民共和国国土资源部 2016 年 12 月）、《矿山地质环境保护与恢复治理方案编制规范》（DZ/T0233-2011）、《金属矿土地复垦与生态修复技术规范》（GB/T43933-2024）的要求编制的，具体工作程序见图 0-1。

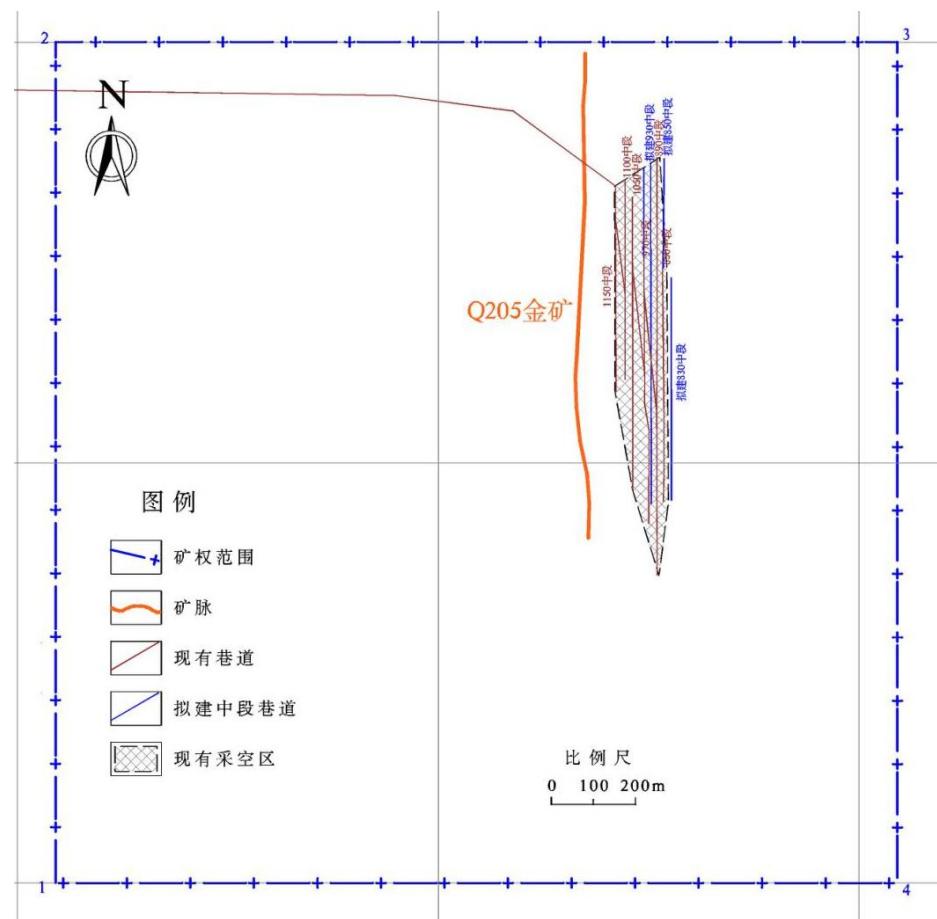
图 1-3 Q205 号矿脉矿井开拓系统平面图

生产时，新鲜风流从 $1150m$ 平硐口进入，经 $1150m$ 中段运输巷道、1#盲斜井、2#盲斜井、3#盲斜井 4#盲斜井和 5#盲斜井进入 $970m$ 以下的各生产中段，再经人行通风天井进入采场，清洗工作面后，污风从另一侧的人行通风天井进入上中段回风巷道，经回风天井、 $970m$ 专用回风巷道及回风井、回风平巷经回风井平硐口排出地表，主扇安装于回风井平硐口，回风井中设置爬梯，作为第二安全出口，回风井硐口标高约 $1200m$ 。

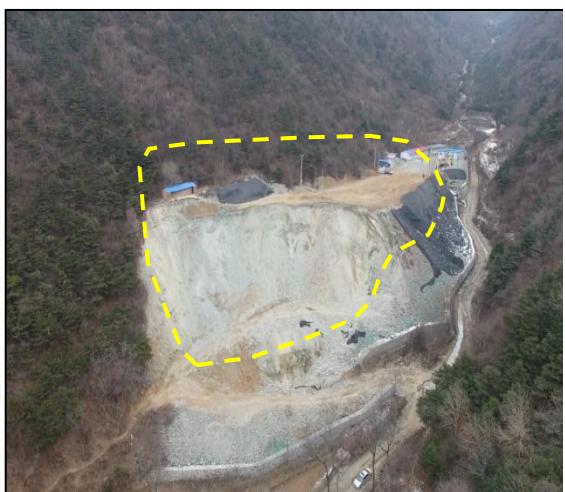
照片 1-1 废石场废渣历史影像
(拍摄时间 2018 年 12 月，镜向 70°)

根据《开发利用方案》废石场位于 1150m 坑口西侧的沟谷内，废石场内堆放废渣，历史最大堆放标高 1110~1150m，堆放高度 40m，堆放废渣约 $3 \times 10^4 \text{m}^3$ (照片 1-1)。2019 年矿山企业与潼关县美鑫新型建材有限公司签署废石外运协议，逐步对废渣进行外运综合利用。同时，原《方案》适用期内也对废石场进行了治理并通过了验收，目前废石场内废渣已被全部清理完毕并已植树种草复绿 (照片 1-2)。拦渣墙位于废渣渣坡南侧和西侧外围，对废渣主要起拦挡作用，总长约 254m，浆砌块石结构，高约 2.5m~3.0m，厚约 1.5m~2.0m。后期废石场不再使用，矿井生产废渣临时堆放于工业场地，并及时将废渣进行外运。

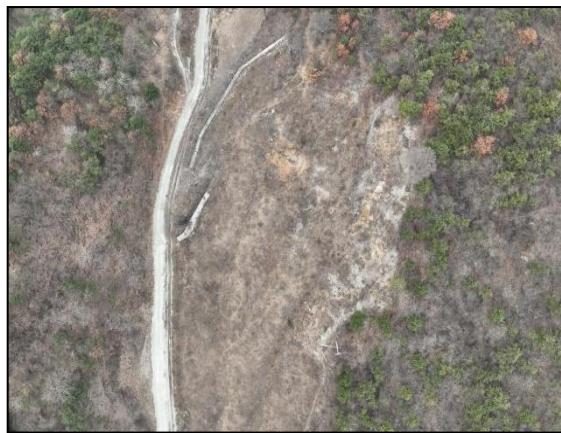
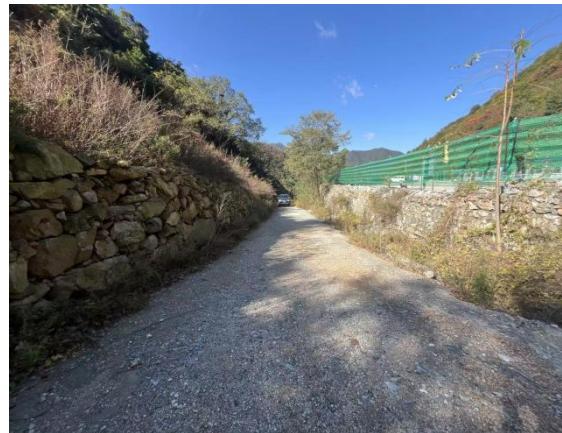
矿山道路借用已有护林道路，由工业场地东侧开始，沿拦渣墙向西出小安沟口，接东太峪沟乡村道路 (照片 1-3、1-4)，长约 350m，宽约 4~5m，道路路面为泥结碎石结构，总占地面积 0.17hm^2 。

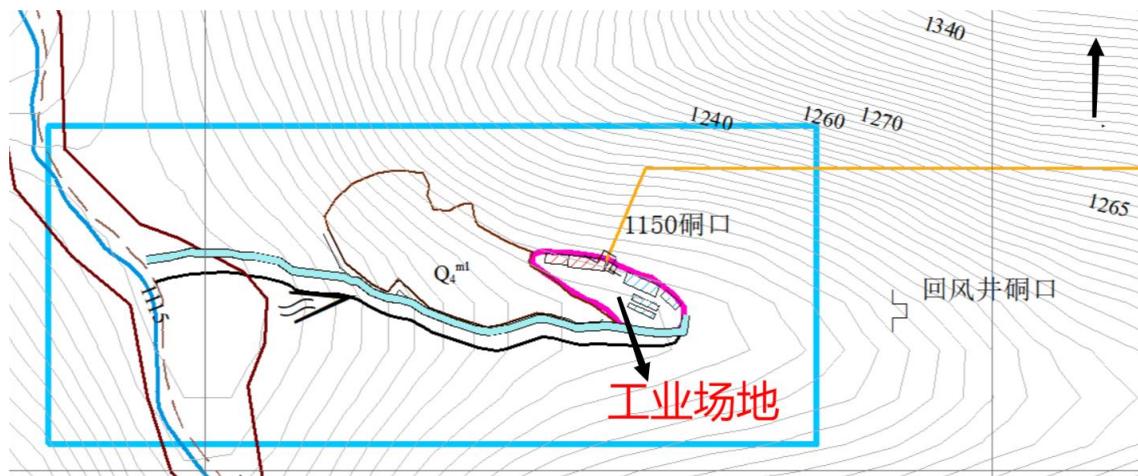
图 1-5 矿区地面工程布局平面图

该矿为已开采多年的老矿山，矿山地面工程主要是工业场地、1150m 硐口和回风井硐口（照片 1-5）。

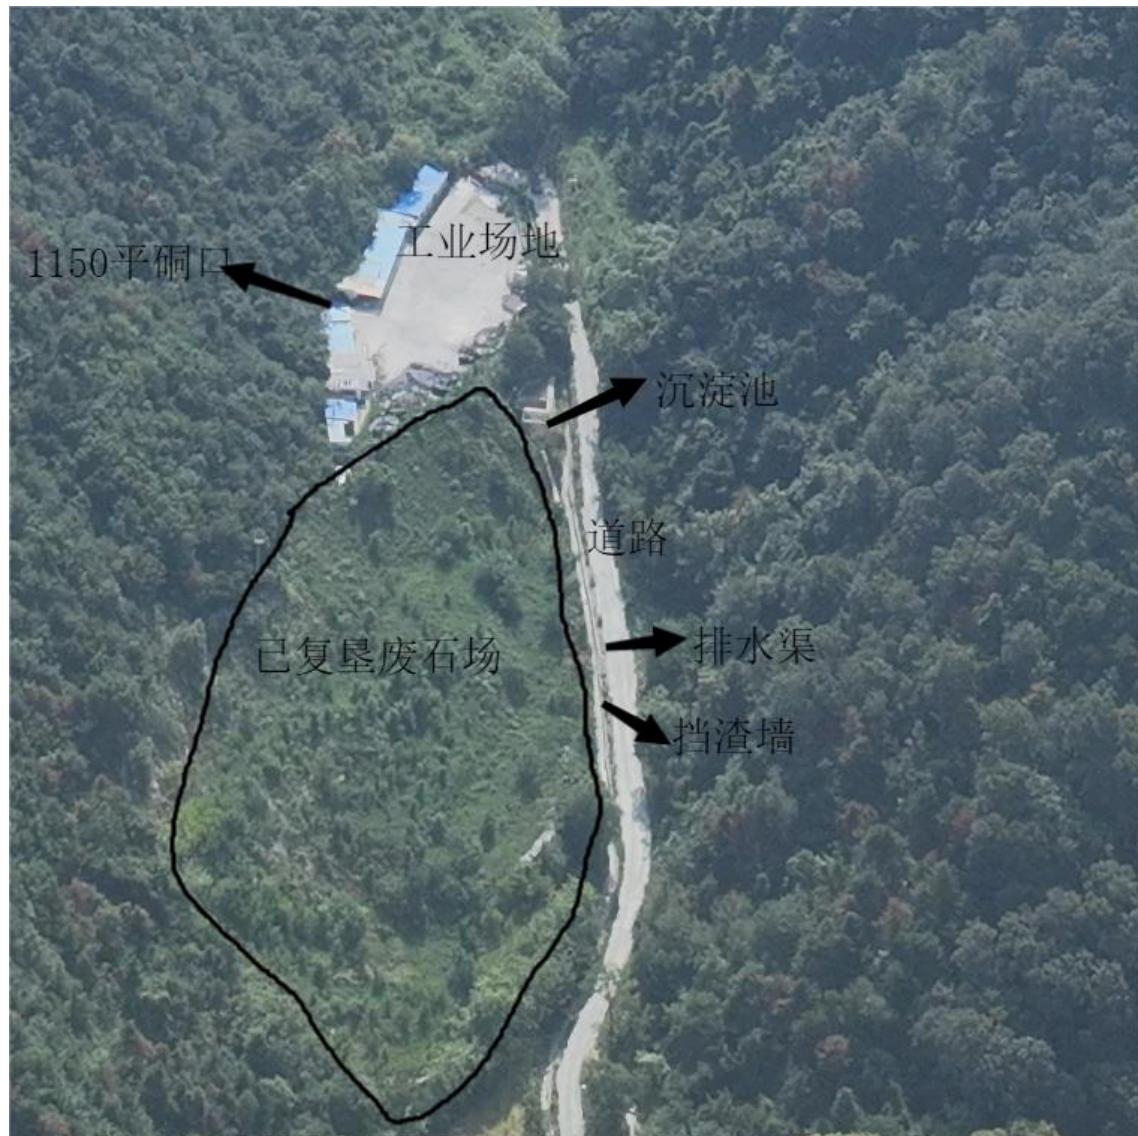
照片 1-5 矿区地面工程布置照片

1. 工业场地

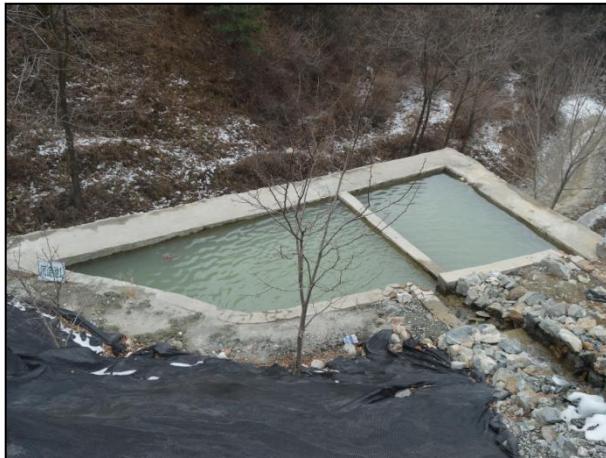
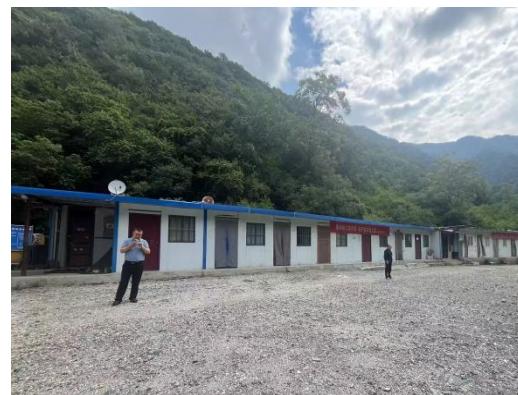
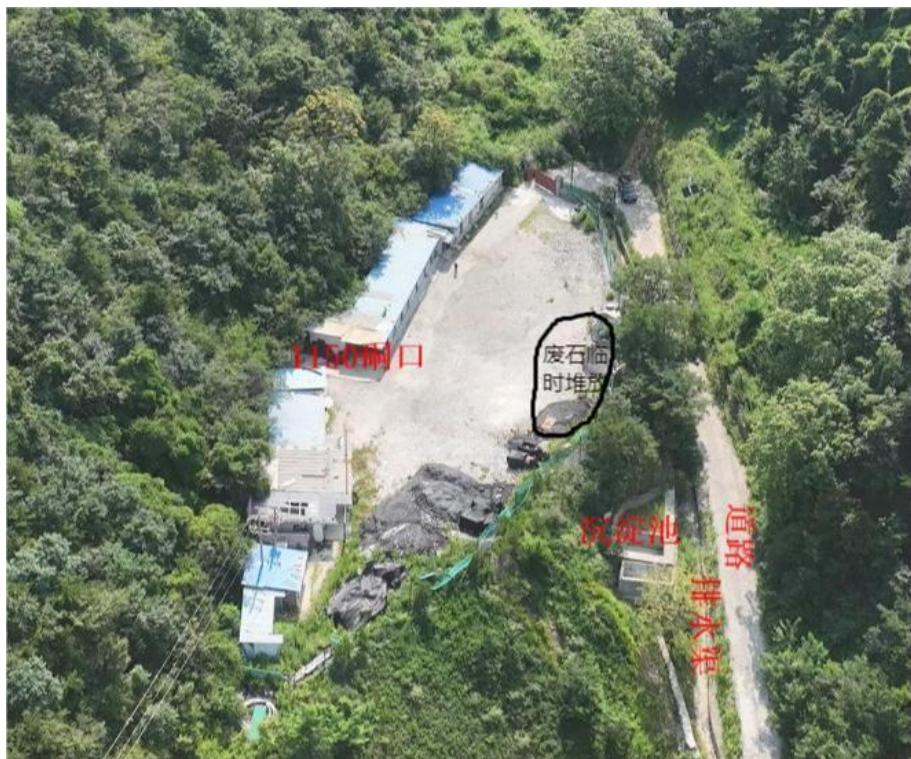
工业场地位于矿区范围外西北部小南沟内，距离矿区边界约 800m。工业场地主要包括 1150m 硐口、沉淀池、空压机房、配电室、办公室、宿舍等建筑，占地面积约 0.26hm^2 ，建筑面积约 562m^2 。废石临时堆放在工业场地内废石临时堆放处，并按照相关规定定期外运，不长期堆放，占地面积约 200m^2 （照片 1-6—照片 1-8）。

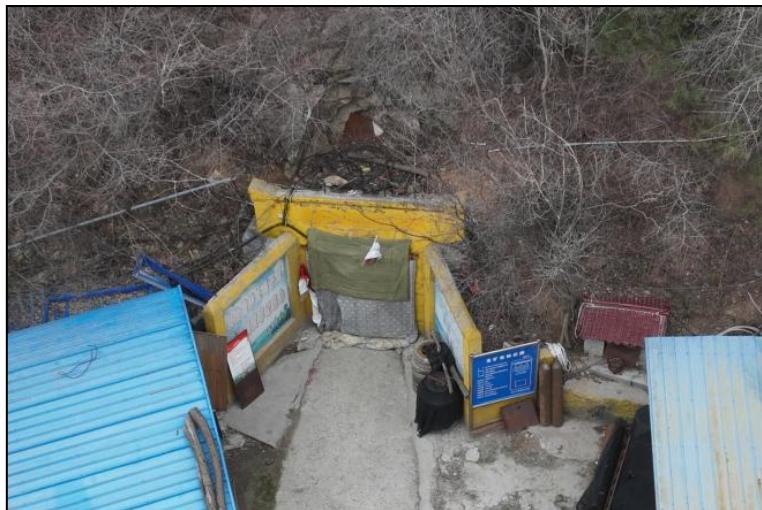
照片 1-9 1150m 硐口 (镜向 350°)

1150m 硐口：1150m 硐口位于工业场地内，为矿山的主要开采平硐口，目前为临时封闭状态，硐口标高 1150m，硐口尺寸 $2.2 \times 1.6m$ (照片 1-9)，硐口坐标为 X: ***, Y: *** (2000 国家大地坐标)。

矿山闭坑后设计采用 M7.5 浆砌块石砌筑封堵矿山闭坑后的废弃平硐口，设计封堵厚度约 24m。其中，硐口处采用浆砌石进行封堵 2.0m，废渣回填 20m，浆砌块石封堵 2.0m，1150m 硐口尺寸 2.2×1.6m，回风井硐口尺寸 2.0×1.5m，块石强度不低于 M10。计划于 2028 年封堵，平硐封堵后，由县自然资源局监管。

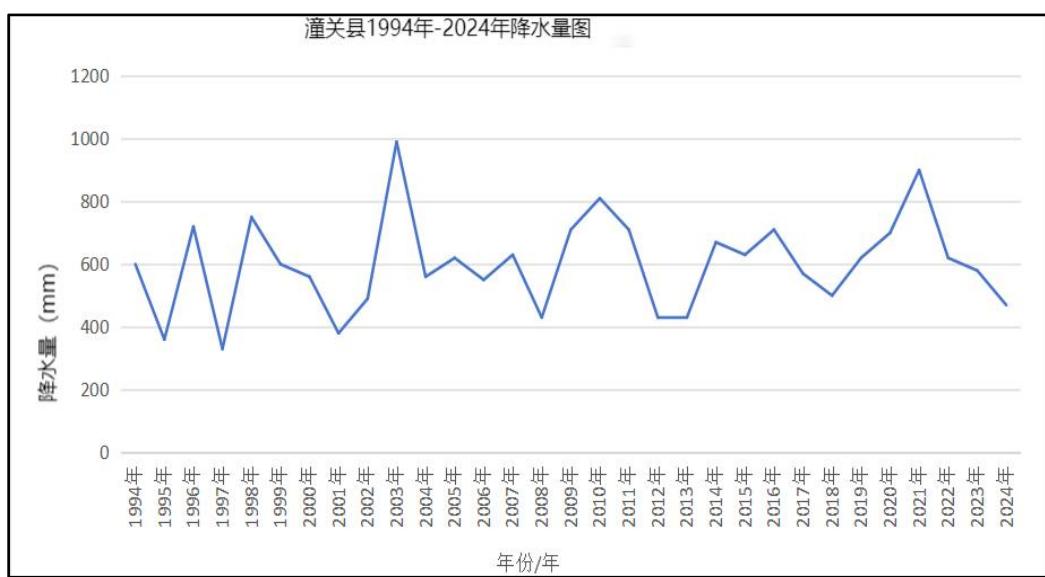
图 2-1 潼关县 1994—2024 年降水量曲线图

潼关县多年降水量 623.7mm（1994—2024 年），年最大降水量 1000.0mm（2003 年），最小降水量 319.1mm（1997 年）（见图 2-1）。本县降水南北差异明显，由南向北递减。渭河岸边四知村，平均年降水量，塬区的吴村 625.5mm，山区的侯家 903.1mm，旱涝时有发生。冬季（12、1、2 月）干旱少雨，降水 21.6~25.0mm；夏季（7、8、9 月）湿润多雨，降水 225.6~390.8mm。

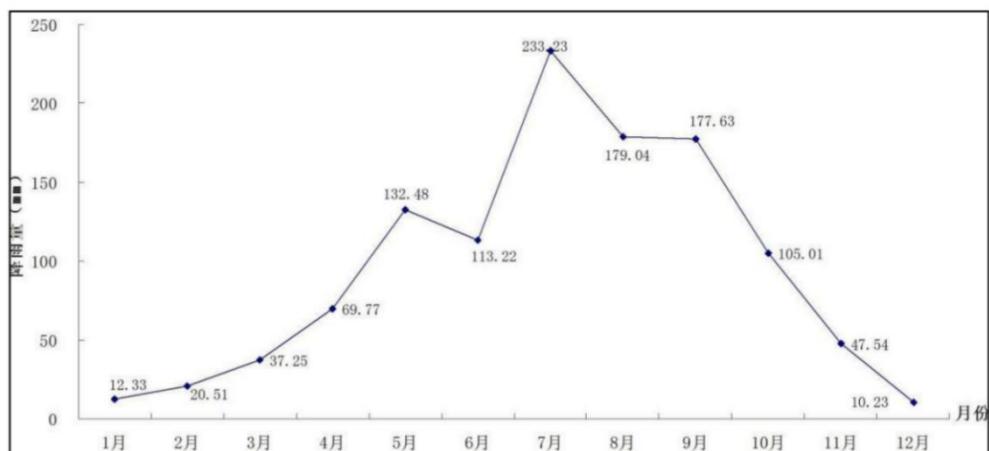
图 2-2 潼关县多年月平均降水量折线图

潼关县日最大降水量 113.4mm (1985 年 7 月 24 日), 日最大降雨量在 100mm 以上为十年一遇。日降雨量在 50mm 以上平均两年一遇 (图 2-2)。最大降水量出现在 7、8、9 三个月的年份占 76.19%。据多年降雨资料统计暴雨也多形成在 7、8、9 月份。大于 50mm 的暴雨 10 次, 大于 100mm 的暴雨 2 次。

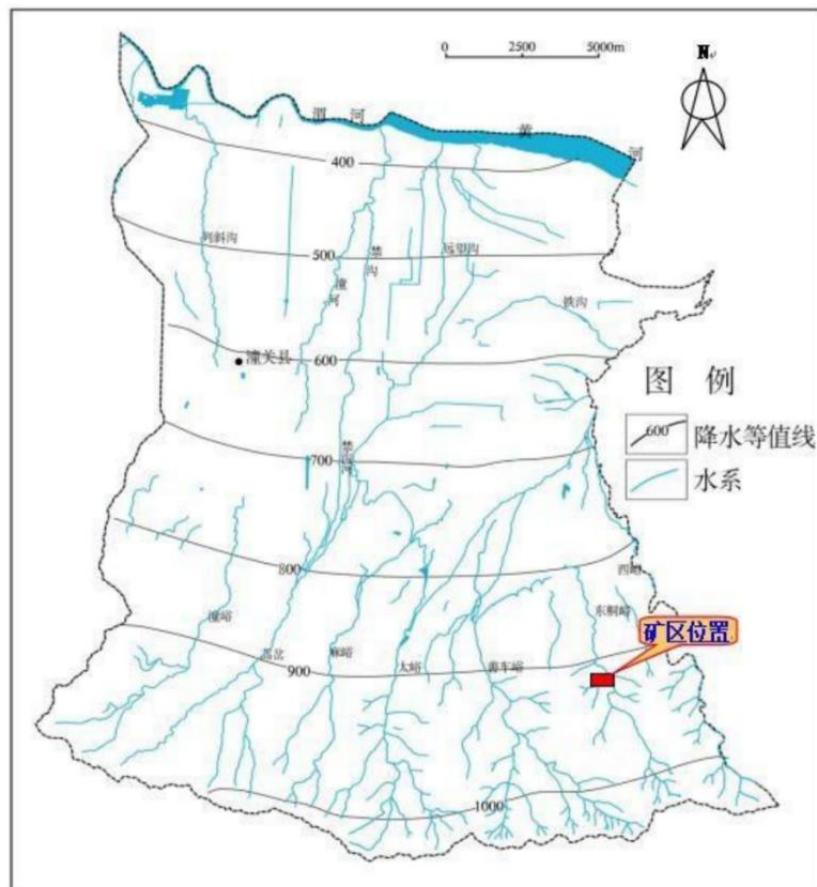
图 2-3 潼关县降雨等值线及水系分布图

本县降水南北差异明显，由南向北递减，矿区降雨量在 900mm~1000mm 之间（见图 2-3）。渭河岸边四知村，平均年降水量 476.6mm，塬区的吴村 625.5mm，山区的侯家 903.1mm，旱涝时有发生。

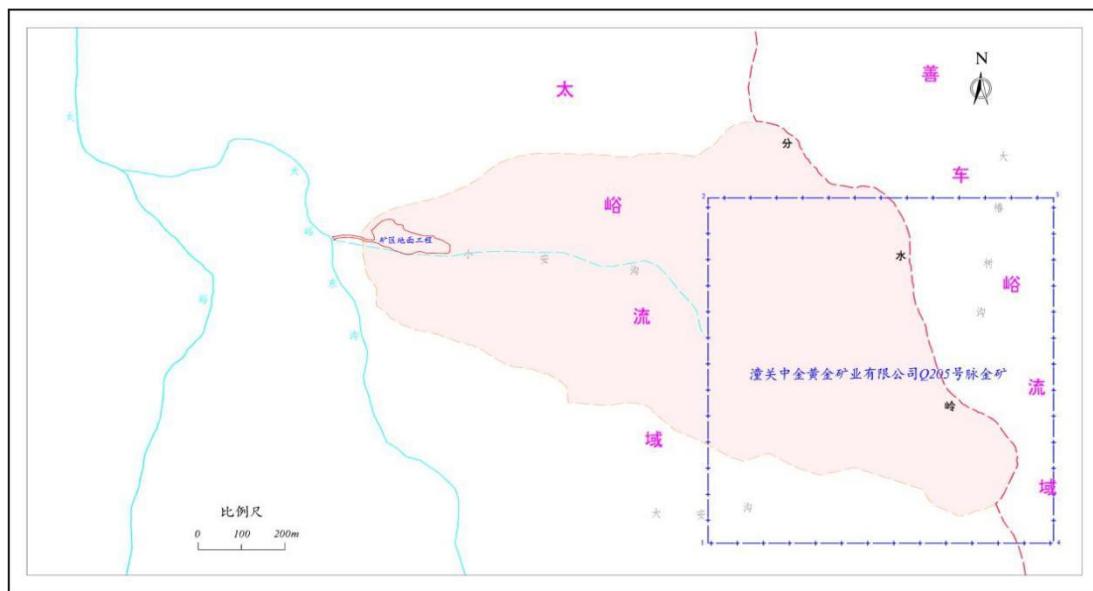
图 2-4 矿区附近水系分布图

矿区无大的河流分布，在矿区东部南北走向分布着太峪流域和善车峪流域的分水岭，矿区除东部少部分为善车峪流域，其余大部分为太峪流域，见图 2-4。自分水岭向西发育多条细沟，北部多条细沟汇集形成一条支沟—小安沟，南部形成大安沟，两条沟均为东西走向，南北相距约 750m，其中小安沟全长约 2.2km，汇水面积约 1.35km^2 ，为季节性水流，大安沟全长约 1.5km，汇水面积约 0.75km^2 ，为季节性水流（照片 2-1、2-2）。

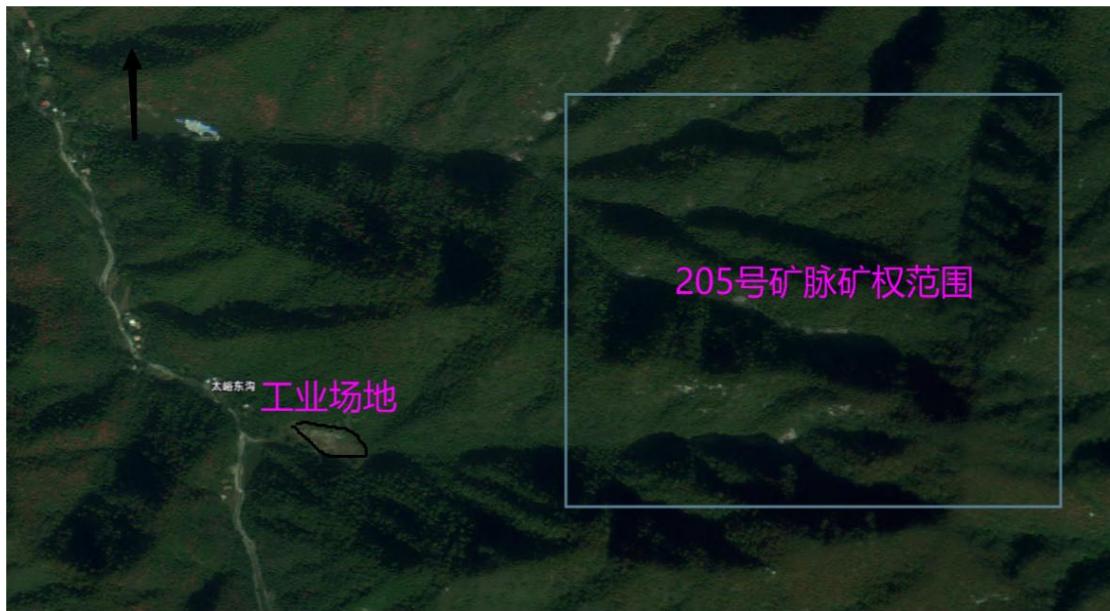
图 2-5 矿区地形地貌卫星影像图 (2025 年 3 月)

矿区位于潼关县南部秦岭山地区，总体地势东高西低。矿区内地势最高点为 1863.5m，位于矿区东南部分水岭山脊上，矿区内地势最低点 1320m，位于矿区西侧边界。评估区内最低高程 1085m，位于评估区西北部太峪东沟内，矿区内地势相对高差 543.5m，评估区内相对高差 778.5m。微地貌包括中山地貌和河谷地貌（图 2-5）。

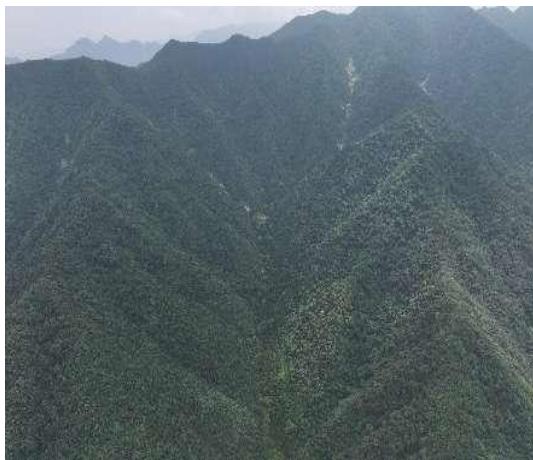
照片 2-3 中山地貌（镜向 80°）

中山地貌：分布于评估区大部分区域，高程 1110~1863.5m，山脊冲沟发育，且多呈东西走向（照片 2-3）。区内主要的冲沟为小安沟和大安沟，两沟由东西向的山梁阻隔，相距约 750m，沟壑切割程度剧烈，深度多达 200m，

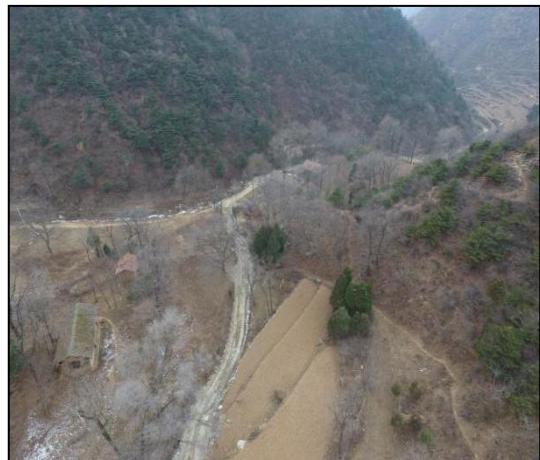
照片 2-4 河谷地貌（镜向 300°）

河谷地貌：只分布在评估区西北部太峪东沟和小安沟口，高程 1085~1110m（照片 2-4）。河流两岸形成宽 30~35m 的河流阶地，阶地前缘高出河床 3m 左右，后缘以斜坡与山地相接，阶地结构不易区分，平均坡度为 $3\sim10^\circ$ ，由冲洪积卵砾石、黏性土组成，阶地上分布有居民房屋和耕地。

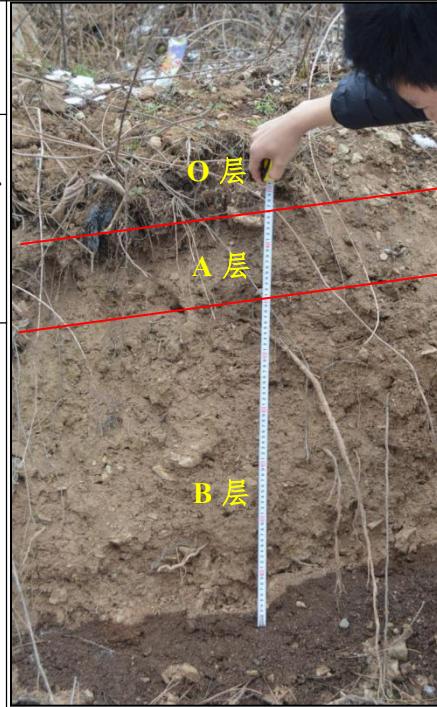
照片 2-7 矿区砾质粗骨性棕壤典型剖面

土层	描述	剖面	层厚
O 层 (有机残落层)	枯枝落叶有机物残体

<15cm
A 层 (淋滤层)	风化程度较强, 黄褐土、黄棕壤为主, 富含有机质		20cm
B 层 (淀积层)	中度风化, 粗骨性黄棕壤为主, 夹杂有少量碎石		70cm

据查阅相关资料, 区内砾质粗骨性棕壤 pH 值为 8.47, 属于碱性, 呈弱变异。土壤有机质含量为 14.56 g/kg, 碱解氮、有效磷、速效钾含量分别为 82.02、16.26、149.98 mg/kg, 其中碱解氮和有机质含量处于低肥力水平, 有效磷和速效钾含量处于中等肥力水平。

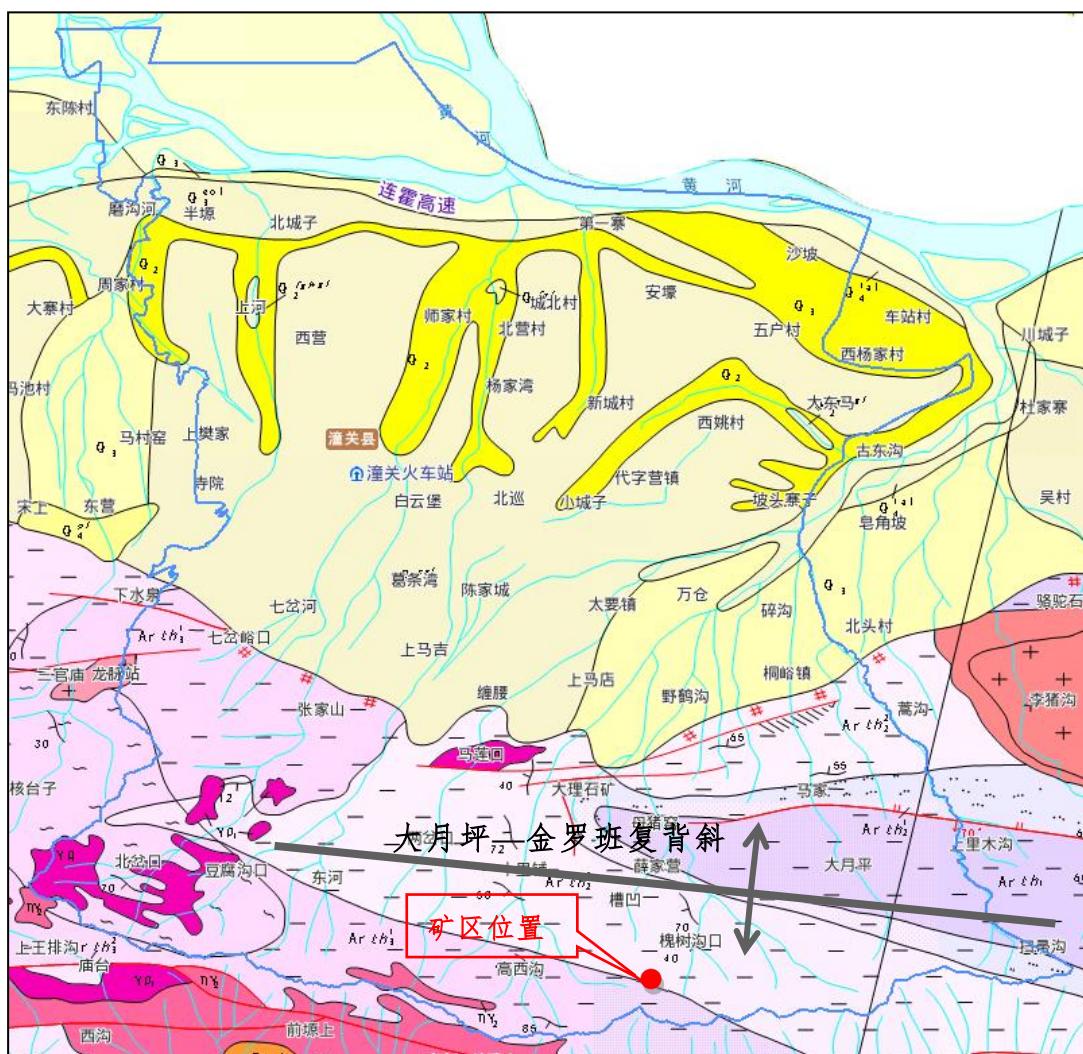
图 2-9 潼关县区域地质构造略图

矿区大地构造位置隶属于秦岭纬向褶皱系北缘小秦岭陆内造山带核部之太华群深变质岩区。区域构造位于陕豫交界部位之小秦岭金矿田大月坪—金罗班复式背斜轴部偏南翼（图 2-9）。区域构造较为复杂，以近东西向褶皱和南北两条区域性断裂组成基本构造格架。

大月坪—金罗班复式背斜轴线从矿区北部通过，轴向 285° 方向延伸，轴面倒转，倾向北偏东，倾角约 80°，轴部地层片麻理多向西倾，倾角 28°~60°，北翼片麻理产状多为 330°~350°/40°~55°。南翼发育次级小向斜，轴线与主背斜一致，轴面基本直立。到鸡架山南西侧，片麻理产状多为 25°~30°/65°。

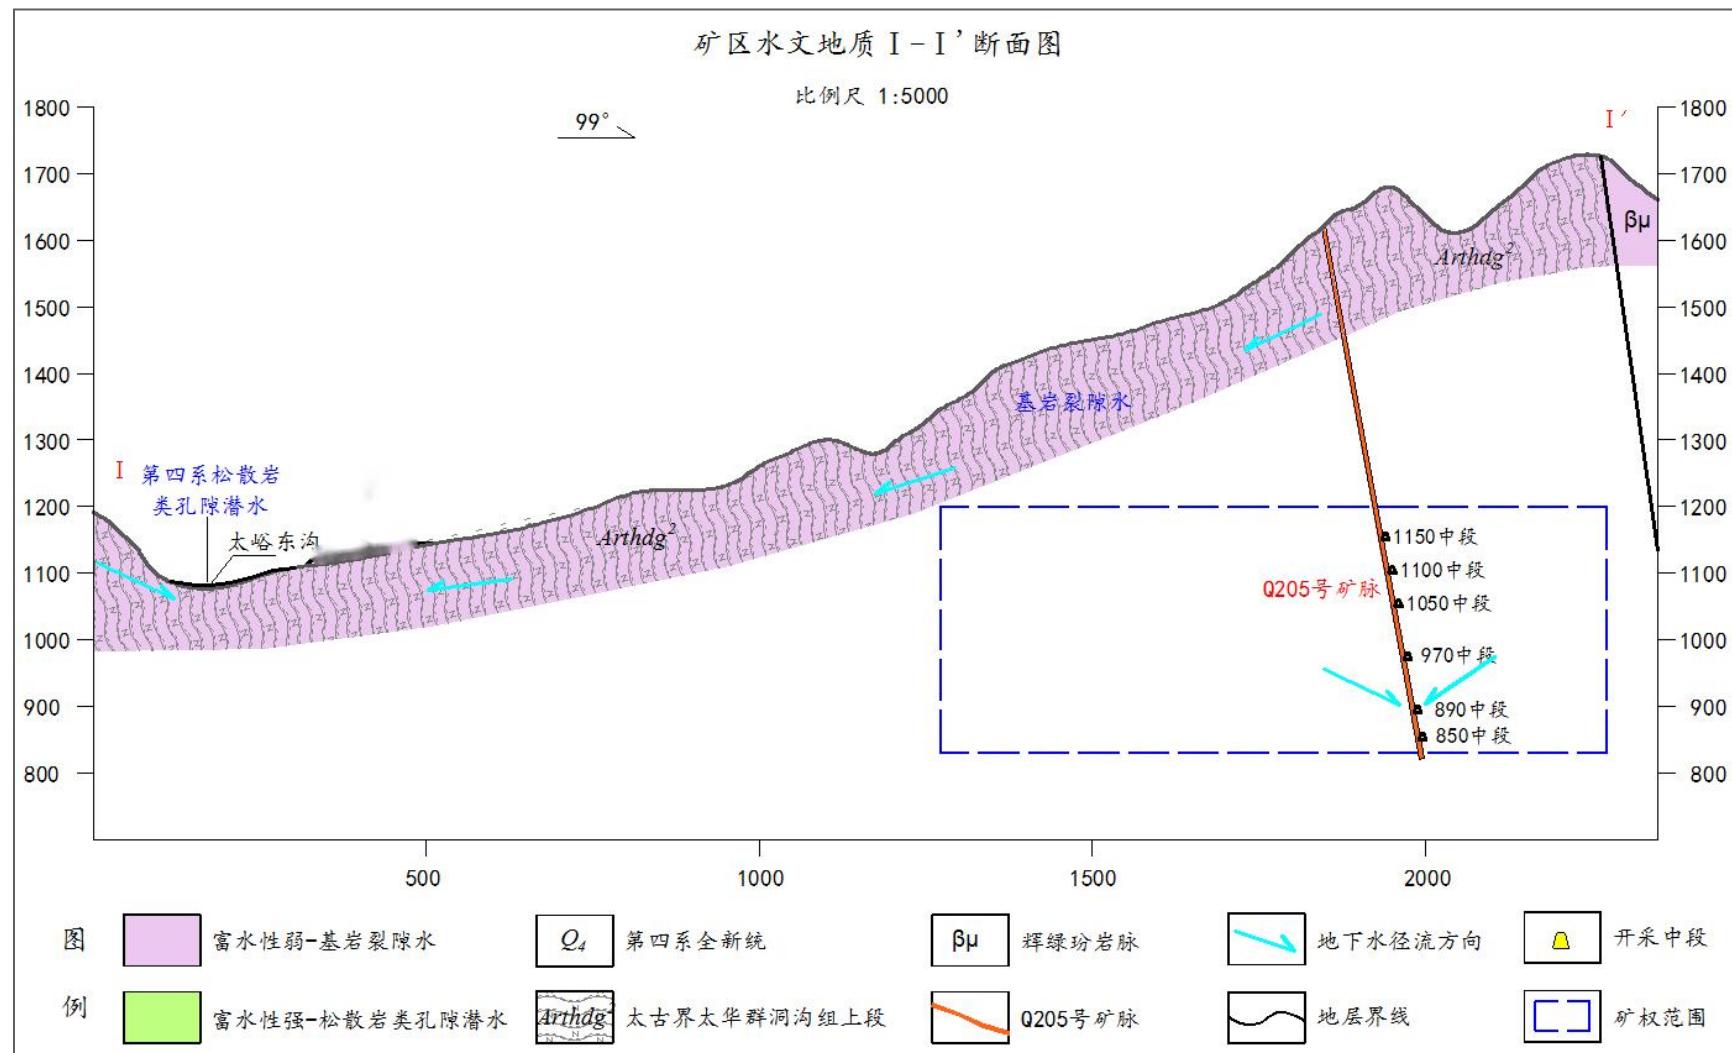
图 2-10 矿区水文地质 I-I 断面图

按照地下水在介质中赋存状态，评估区内含水层类型可分为松散岩类孔隙潜水和基岩裂隙水两类（图 2-10）。

基岩风化裂隙水直接受大气降水和地表水沿裂隙向岩层直接渗透补给，深部基岩裂隙水主要接受区域侧向补给和上部地下水径流渗透补给。浅层水可由地势较高的分水岭部位向沟谷区运移，深部水总趋势顺岩层倾向或裂隙延伸方向径流。排泄方式在沟谷地段切穿而形成地表潜水或泉水，在矿床开采区形成矿井充水。

矿床充水因素主要为深部基岩裂隙水。大气降水是基岩裂隙水的唯一补给来源，而矿区地形陡峻，地表径流条件好，大部分大气降水以地表径流形式排出，只有极少量下渗补给地下水，所以补给条件差。且矿脉及其围岩裂隙发育极不规律，均未构成连续的导水裂隙，富水性弱。

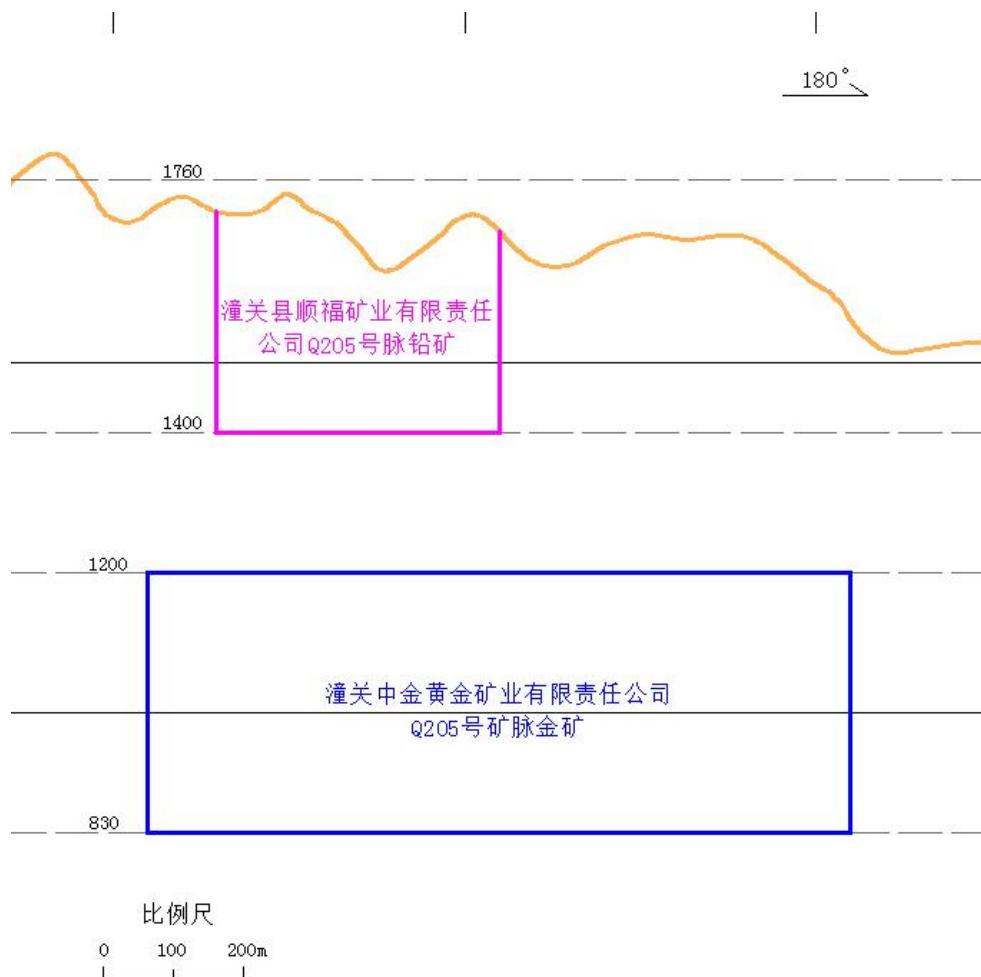
图 2-13 Q205 号矿脉与 Q205 铅矿矿权垂直相对关系位置图

铅矿的开采未引发地面塌陷变形，主要的地质环境问题为地面工程引发的土地损毁问题，目前对其废石场进行了复垦，工业场地不使用后再拆除和复垦，Q205 号矿脉地面工程活动位于小安沟内，Q205 号脉铅矿地表生产活动位于距小安沟南部约 800m 的大安沟内，地面工程活动相互之间无影响，见图 2-13。

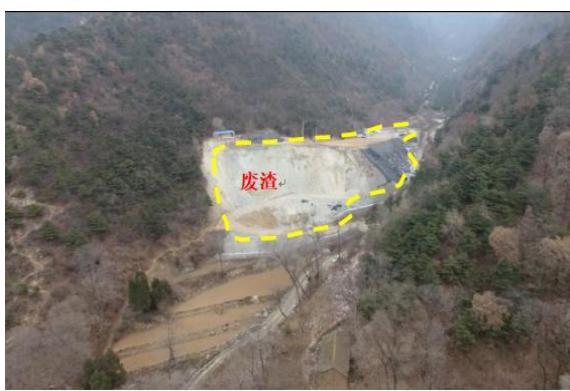
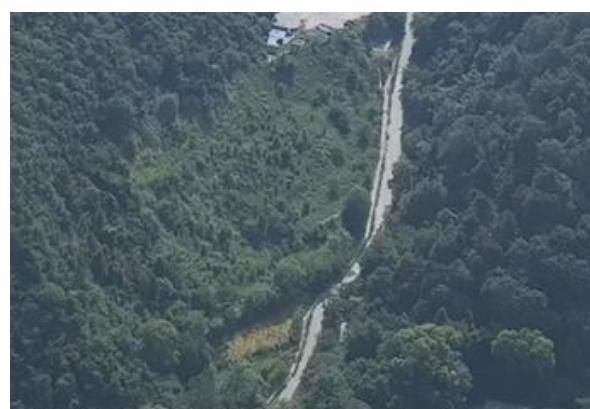
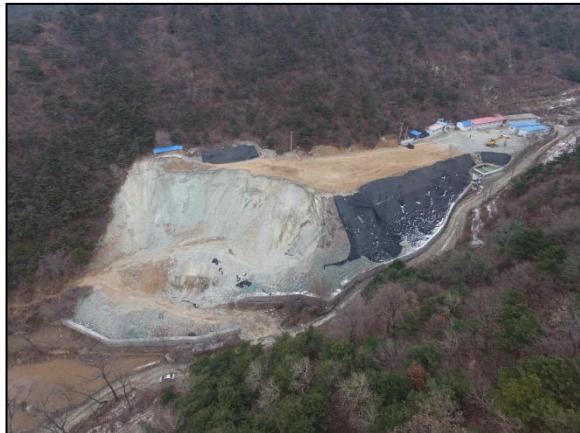
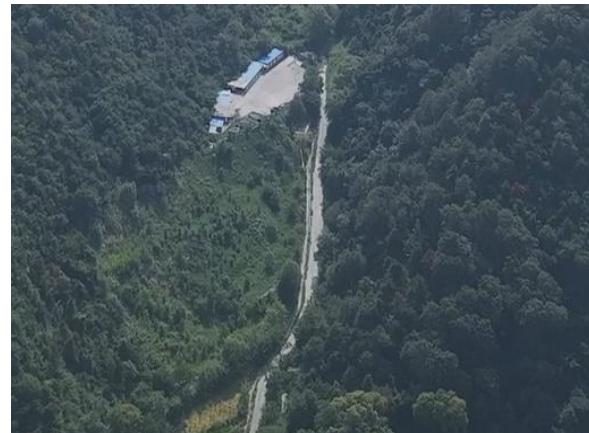
通过上一适用期治理，矿山地质环境问题中废石场进行了清渣和固渣，矿山道路路面修复良好，道路一侧修建了排水渠，泥石流得到了有效治理，废石场复垦效果良好，减少了对地形地貌景观的影响，生态环境逐步恢复。

矿山企业在 2019 年 7 月—2024 年 7 月期间, 对矿区内不稳定地质体、地形地貌景观破坏、土地资源损毁、水土环境影响等矿山地质环境问题进行了综合治理, 对区内地质环境进行监测, 对区内土地复垦进行监测以及管护 (照片 2-9~2-14)。原《方案》适用期内实施情况见表 2-4, 具体实施情况如下:

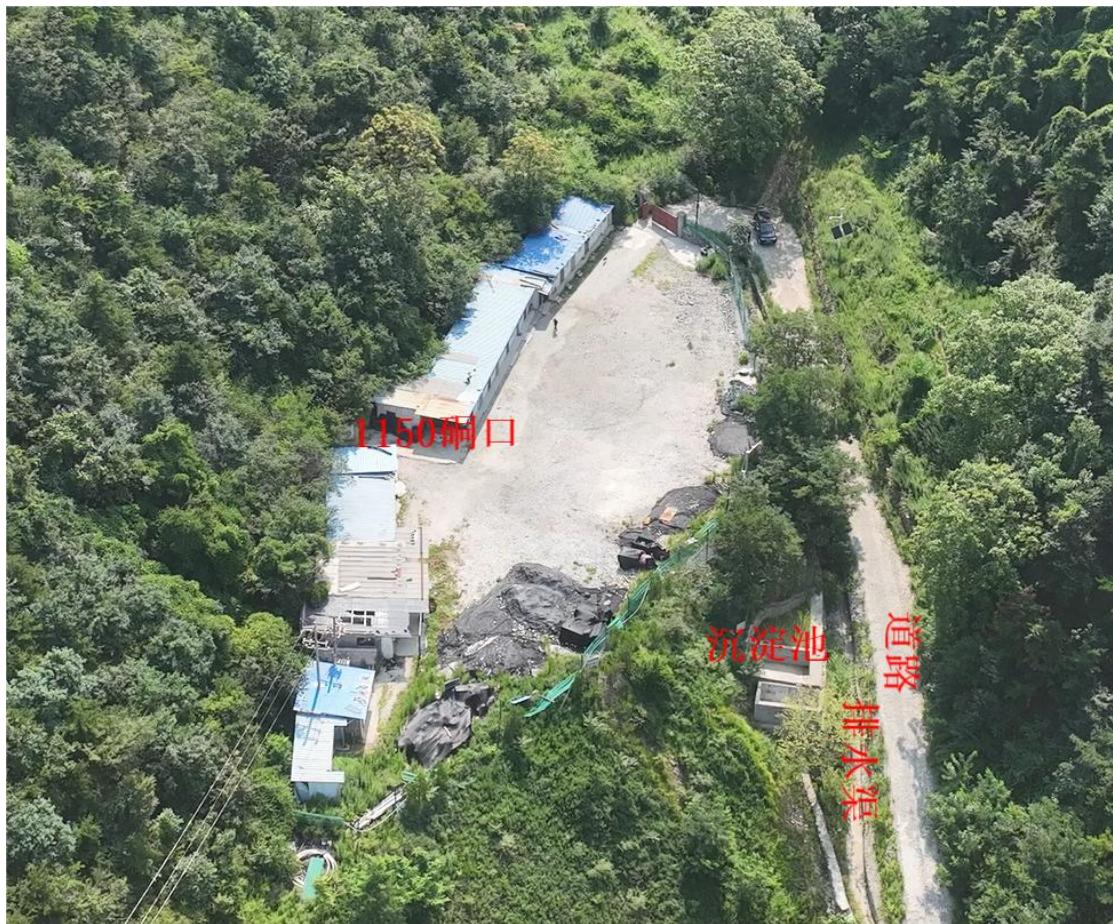
照片 2-16 工业场地现状照片

未完成原因：矿山企业自 2021 年至今停产，资源量未开采完，未按时闭坑。

整改措施：工业场地和硐口封堵在矿山闭坑后，纳入本次适用期复垦工程。

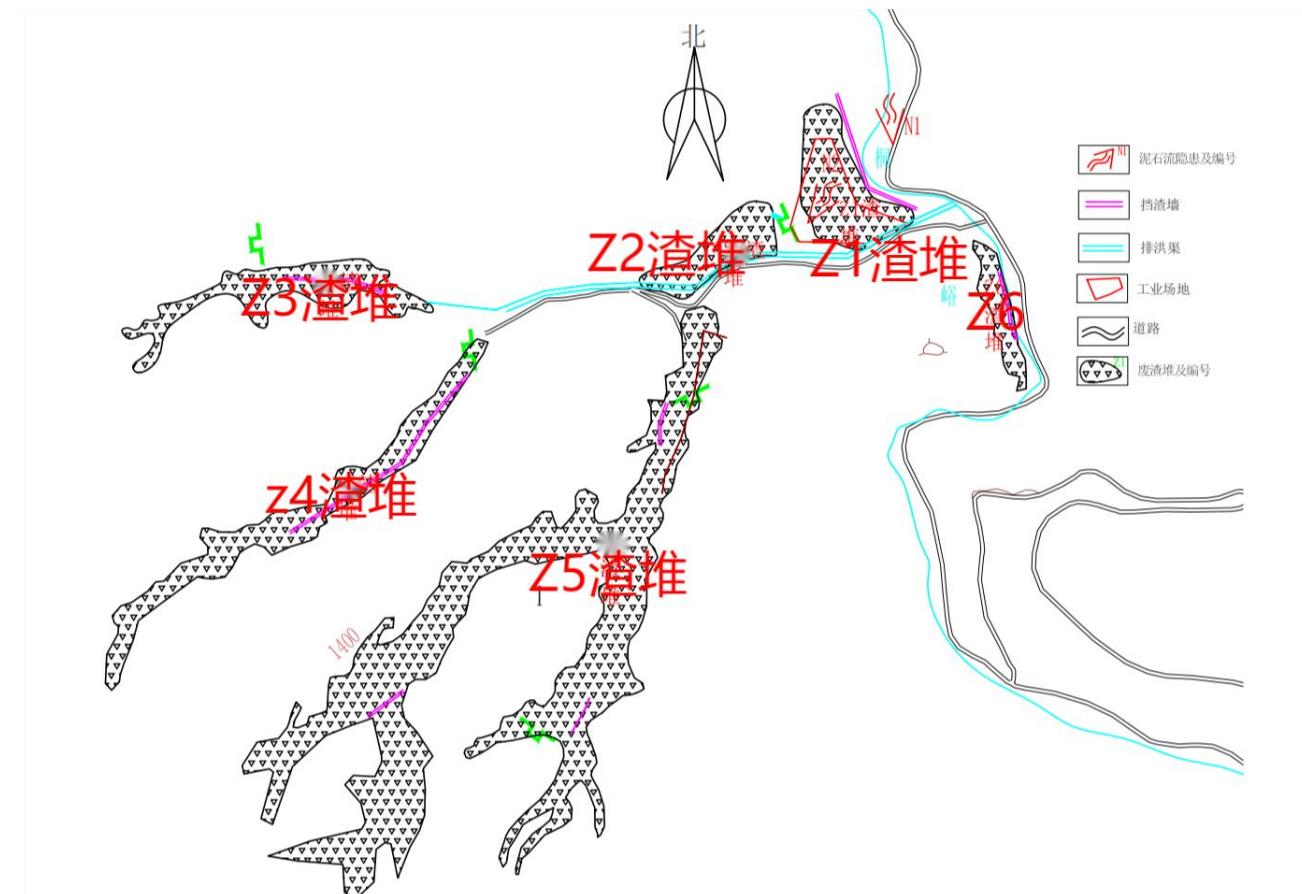
图 2-12 Q8、Q12、Q8501 号脉矿区历史废渣堆分布略图

图中渣堆 1 至渣堆 6 编号分别为 Z1-Z6, 目前 Z1、Z2 和 Z6 复垦效果很好, 没有渣堆, Z3 基本清运和基本复垦, 只有零散的碎石, Z4 和 Z5 沟道的废石清运了一部分, 采用了干砌石挡墙和复垦。

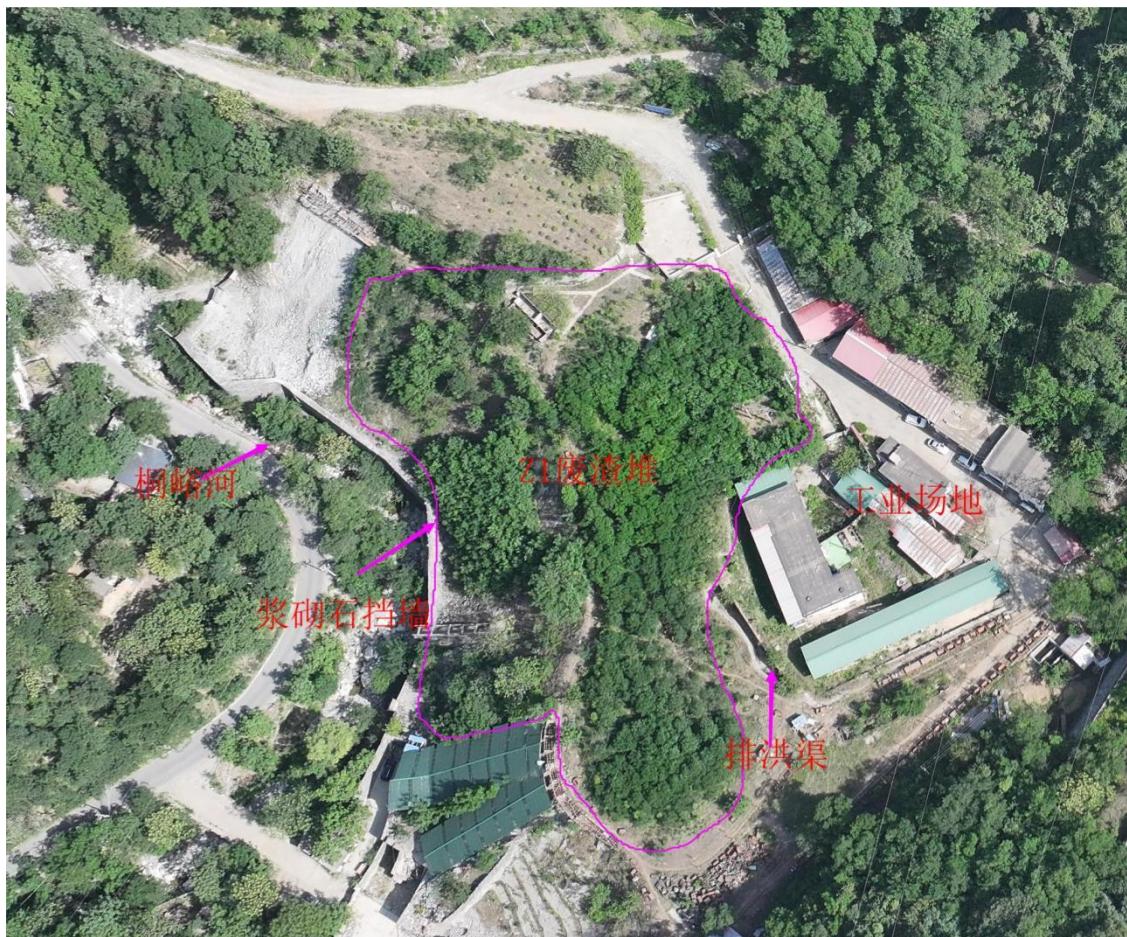
照片 2-17 原《Q8、Q12、Q8501 号脉方案》Z1 废渣堆治理后现状

原《Q8、Q12、Q8501 号脉方案》Z1 废渣堆: 进行了清理废渣, 坡脚修建浆砌石挡墙, 复垦为林地, 面积为 1.52hm^2 , 减少了洒西岔泥石流和桐峪泥石流物源来源 (照片 2-17)。

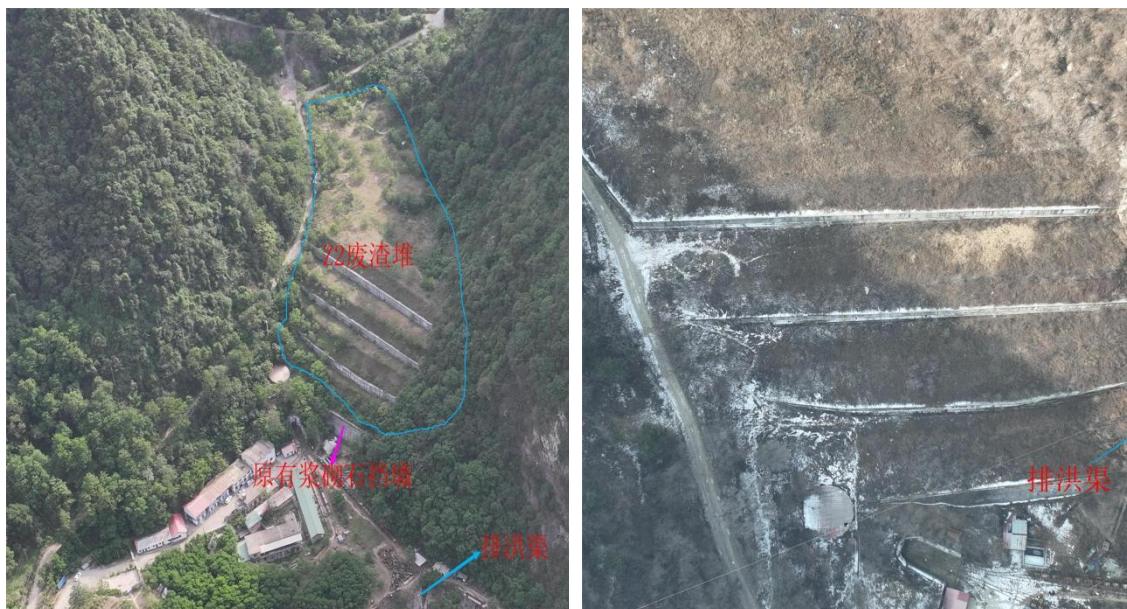
照片 2-18 原《Q8、Q12、Q8501 号脉方案》
Z2 废渣堆治理现状

原《Q8、Q12、Q8501 号脉方案》Z2 废渣堆: 在原有挡墙的基础上, 修建了排洪渠并复垦为林地, 面积为 1.52hm^2 , 减少了洒西岔泥石流物源来源, 并使水流通畅 (照片 2-18、照片 2-19)。

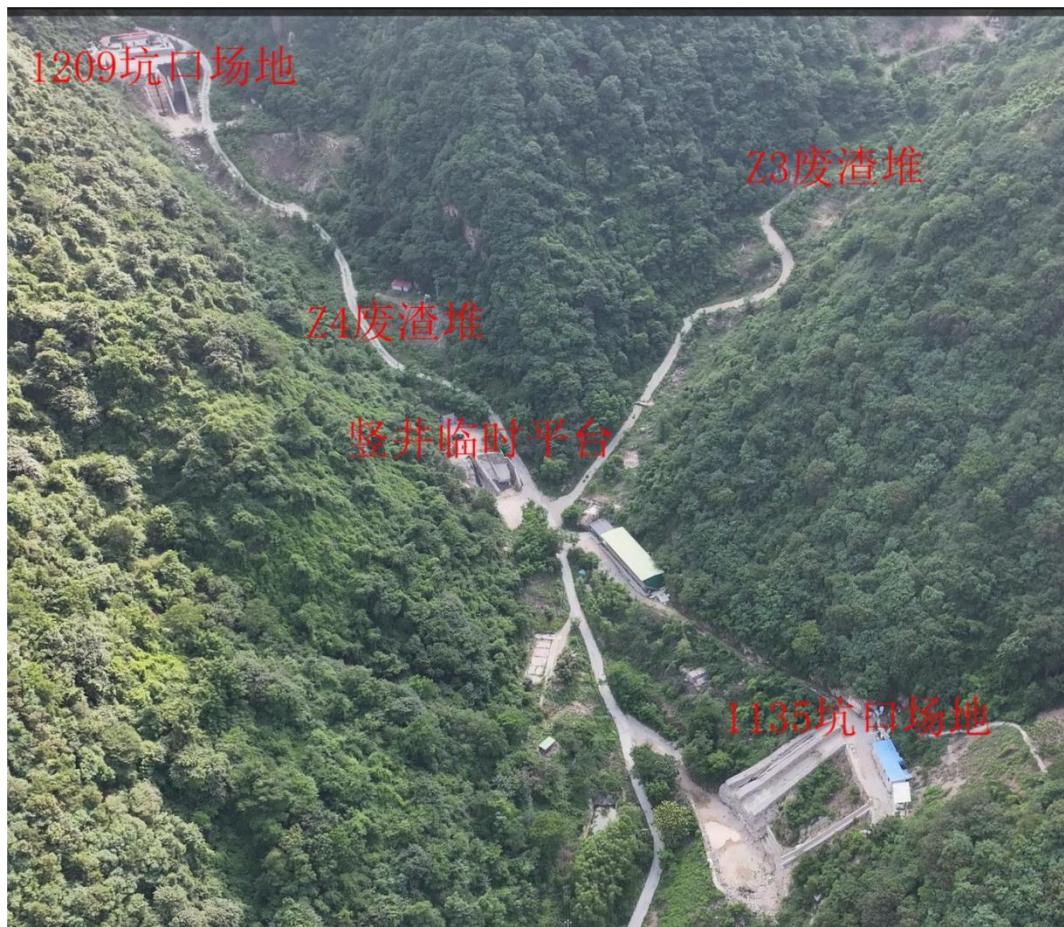
照片 2-22 原《Q8、Q12、Q8501 号脉方案》Z3 和 Z4 废渣堆现状

原《Q8、Q12、Q8501 号脉方案》Z4 废渣堆: 清运了大部分废渣, 在道路两侧有废渣的地方修建干砌石挡墙, 并复垦为林地, 面积为 3.24hm^2 , 并安装泥石流在线监测系统, 减少了洒西岔泥石流物源来源 (照片 2-21、照片 2-22)。

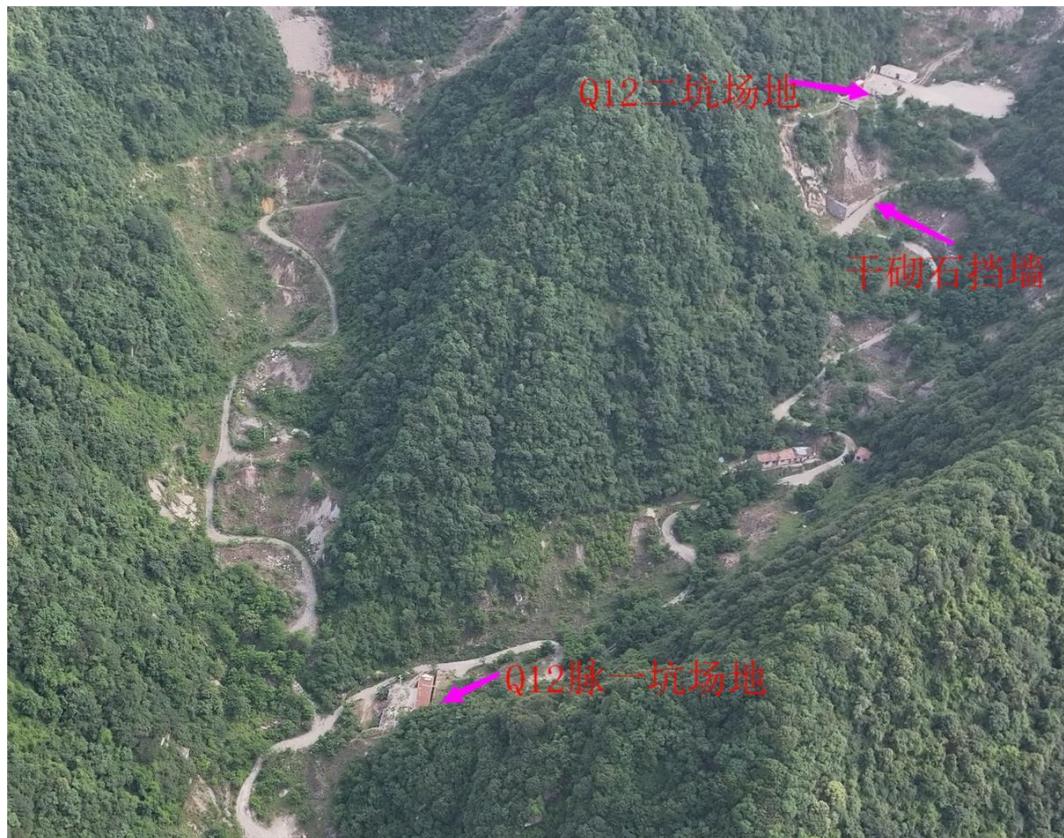
照片 2-23 原《Q8、Q12、Q8501 号脉方案》Z5 (南沟) 废渣堆治理后现状

原《Q8、Q12、Q8501 号脉方案》Z5 废渣堆: 清运了大部分废渣, 在道路两侧有废渣的地方修建干砌石挡墙, 并复垦为林地, 面积为 15.36hm^2 , 减少了洒西岔泥石流物源来源 (照片 2-23)。

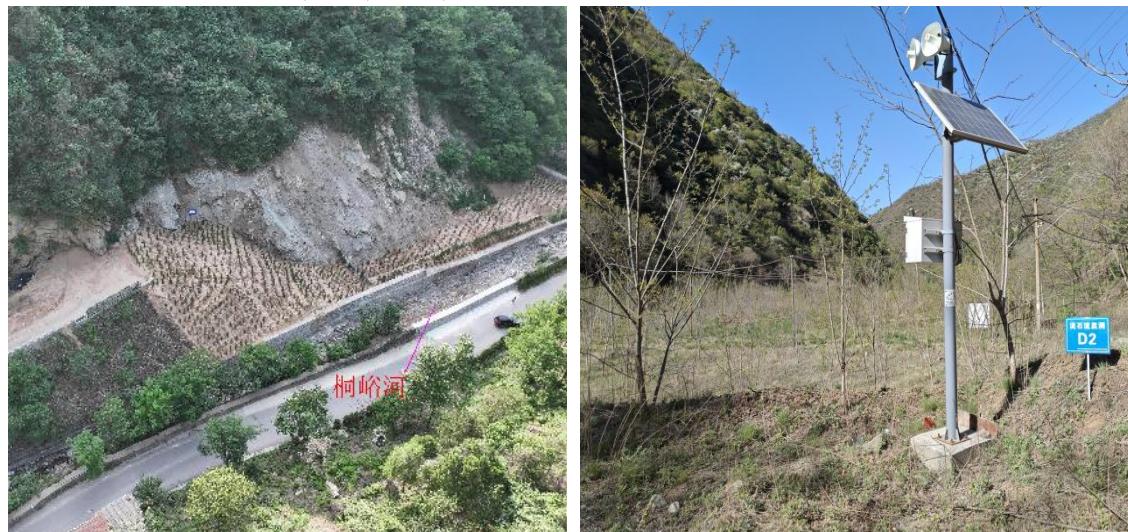
照片 2-24 原《Q8、Q12、Q8501 号脉方案》

原《Q8、Q12、Q8501 号脉方案》Z6 废渣堆: 清运了大部分废渣, 在道路两侧有废渣的地方修建干砌石挡墙, 并复垦为林地, 面积为 0.24hm^2 , 减少了桐峪泥石流物源来源 (照片 2-24)。
