潼关中金黄金矿业有限责任公司
Q205 号矿脉
矿区生态修复方案
(矿山地质环境保护与土地复垦方案)

潼关中金黄金矿业有限责任公司
2025 年 12 月

编制单位：陕西地矿第六地质队有限公司

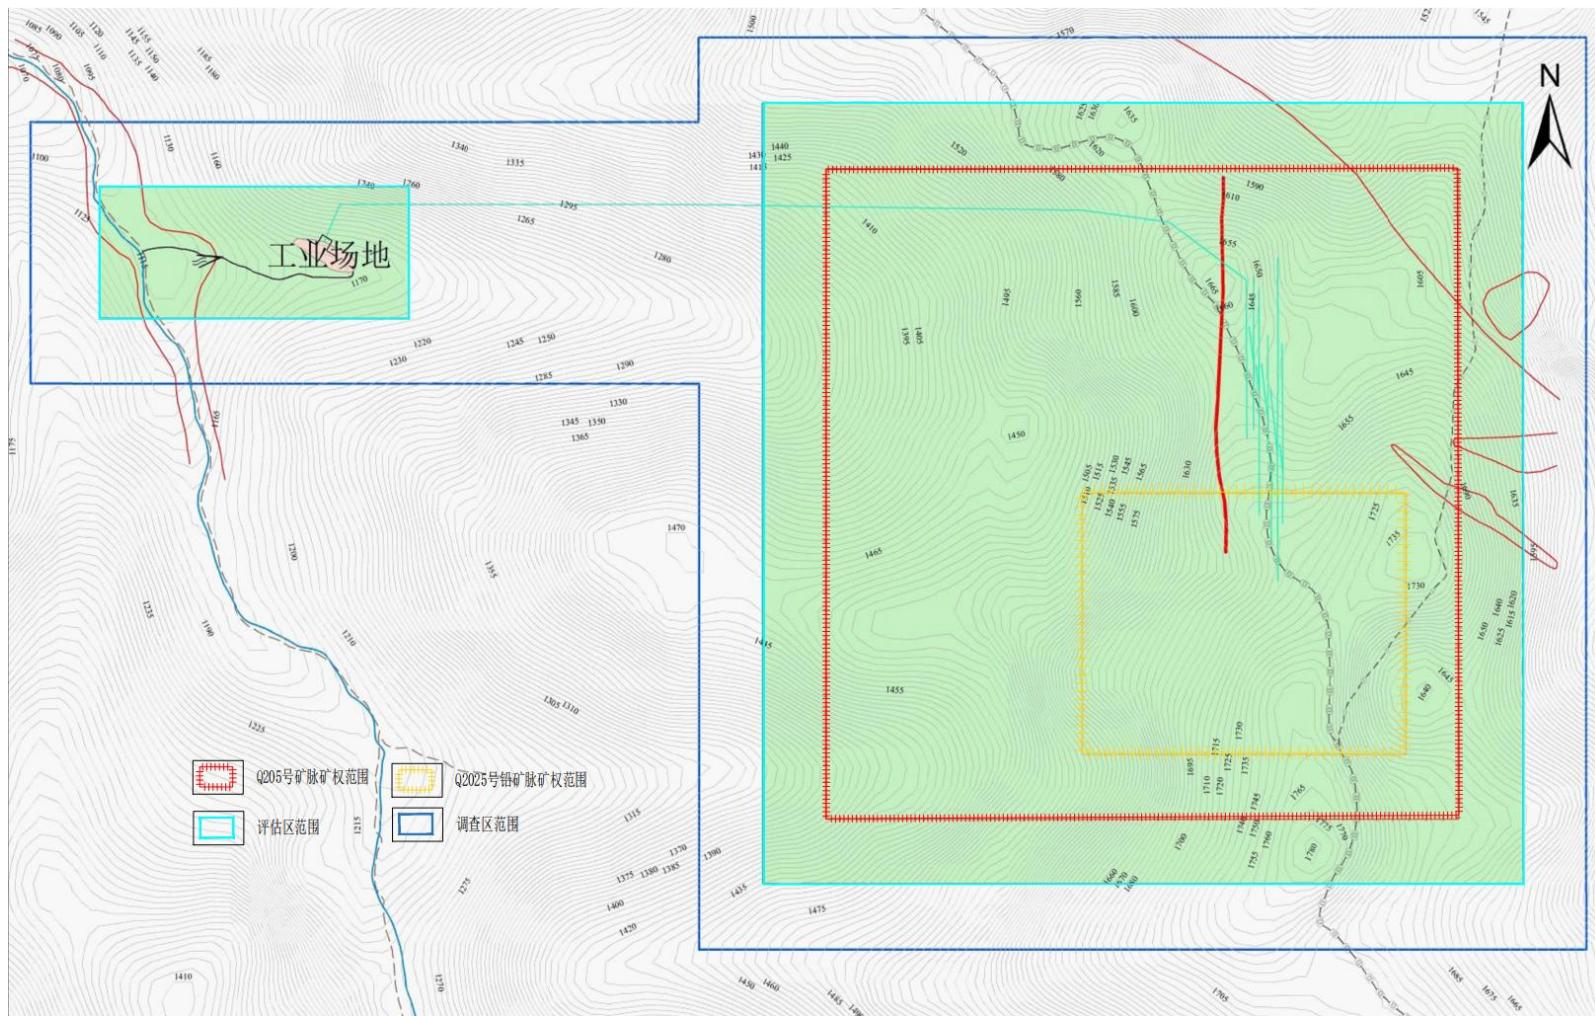
图 3-1 评估区范围与责任范围图

矿山地质环境与土地 复垦责任范围	拐点序 号	2000 国家大地坐标系 3 度带		责任面积/km ²
		X	Y	
潼关中金黄金矿业有 限公司 Q205 号矿脉	1	***	***	0.9005
	2	***	***	
	3	***	***	
	4	***	***	
	5	***	***	
	6	***	***	
潼关县顺福矿业有 限责任公司 Q205 号脉铅 矿	4	***	***	0.3260
	3	***	***	
	3	***	***	
	4	***	***	
合计				1.2265

(4) 矿山地下开采可能造成的地面变形范围和生态环境影响区域, 根据《开发利用方案可知》地表岩移区取上盘岩石移动角 68° , 下盘岩石移动角 70° , 侧翼岩石移动角 70° , 根据采空区和巷道位置, 计算出地表岩移范围见附图 1, 地下含水层破坏、疏干、水位下降、水质变化范围及其影响区。

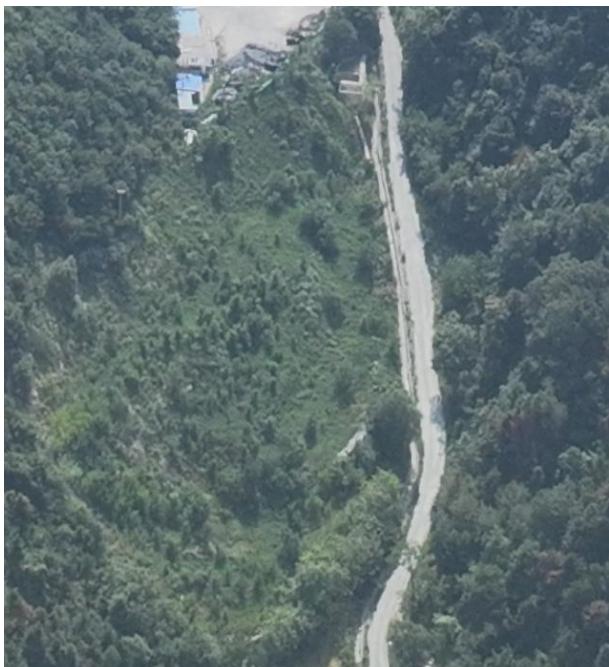
照片 3-1 废石场废渣现状影像
(拍摄时间 2025 年 5 月, 镜向 90°)

b. 太峪小安沟泥石流 N1 (TG0012) 治理情况: 方案适用期内清理了废渣、修建了坡脚挡墙和排水渠。目前废石场废渣已被全部清理完毕，复垦效果良好（照片 3-1）；拦渣墙位于原《方案》废石场渣坡南侧和西侧外围，对废渣主要起拦挡作用，总长约 254m，浆砌块石结构，高约 2.5m~3.0m，厚约 1.5m~2.0m；排水渠位于道路一侧，矩形截面，尺寸为 50cm*50cm（照片 3-2）。现状调查泥石流隐患点稳定性较好，拦渣设施完好。

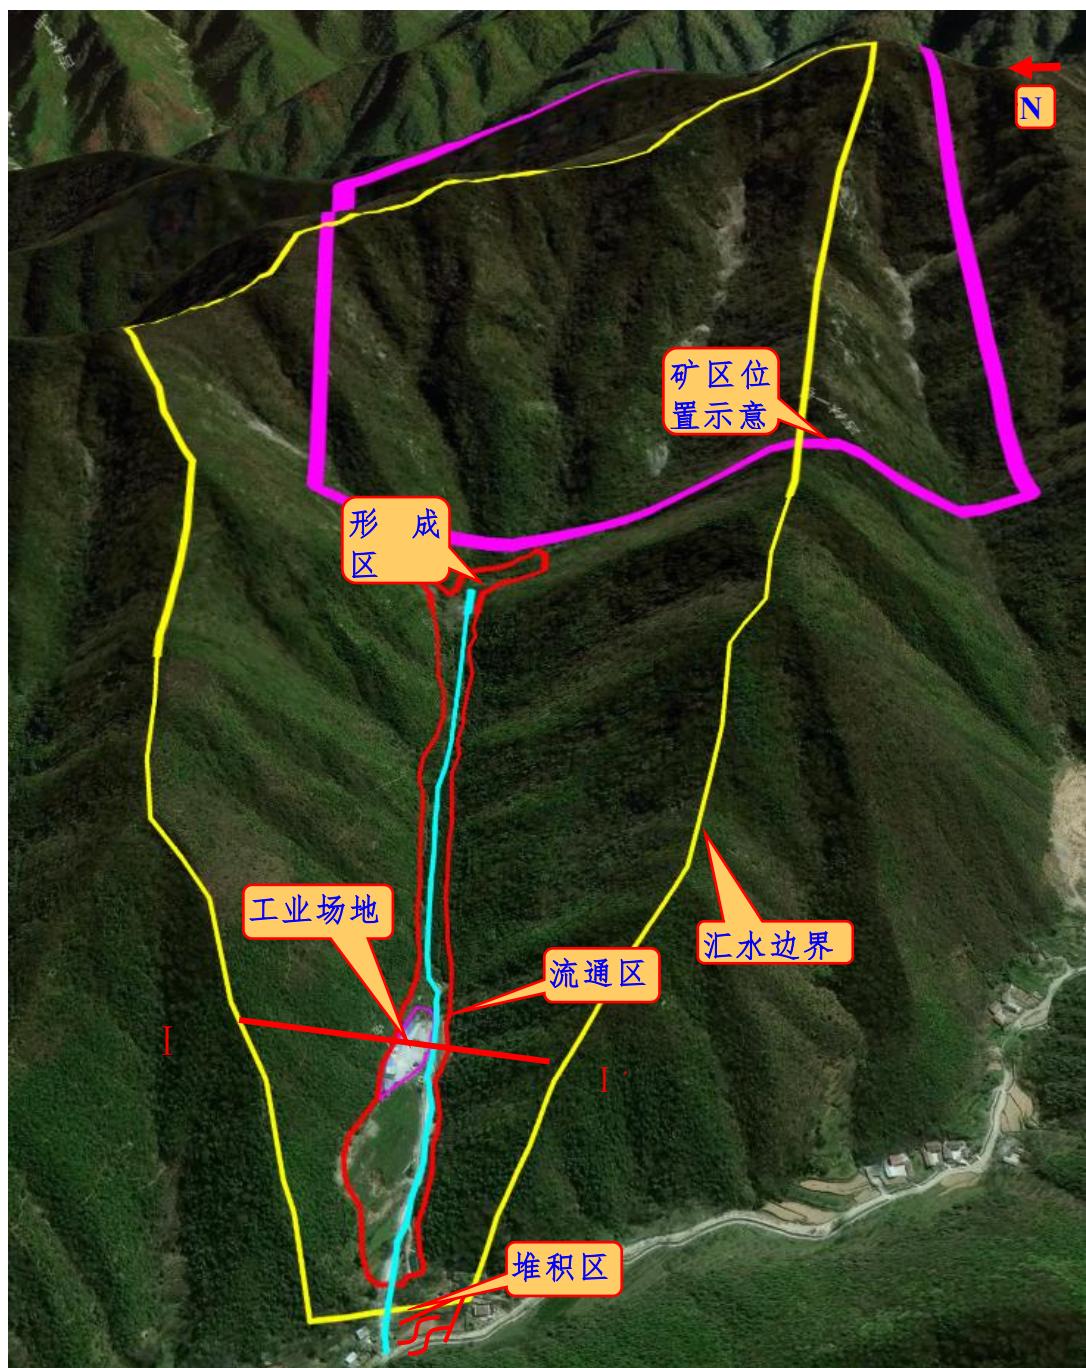
图 3-2 太峪小安沟泥石流隐患平面图

a. 太峪小安沟泥石流 N1 (TG0012) 基本情况: 东经***, 北纬***, 为在册隐患点, 统一编号为 610522030029, 野外编号为 TG0012。泥石流规模为中型, 是矿渣型泥石流。目前该泥石流主要是监测为主, 沟道内无常住居民, 威胁对象主要是采矿活动人员。

序号	影响因素	太峪小安沟泥石流	
		特征	评分
1	崩塌滑坡及水土流失(自然和人为)的严重程度	有零星崩塌滑坡发育, 冲沟发育	12
2	泥沙沿程补给长度比(%)	30	8
3	沟口泥石流堆积活动	主河无河形变化, 主流不偏	1
4	河沟纵坡(度、‰)	12°~6°	9
5	区域构造影响程度	地震基本烈度为VIII度, 断层破碎带	9
6	流域植被覆盖率(%)	60%	1
7	河沟近期一次变幅(m)	1-0.2	4
8	岩性影响	风化强烈和节理发育的硬岩	4
9	沿沟松散物储量($10^4\text{m}^3/\text{km}^2$)	$<1.0\times10^4\text{m}^3/\text{km}^2$	1
10	沟岸山坡坡度(度、‰)	40°	6
11	产沙区沟槽横断面	V型谷	5
12	产沙区松散物平均厚度(m)	1-5	3
13	流域面积(km^2)	0.2-5	5
14	流域相对高差(m)	650	4
15	河沟堵塞程度	轻微	2
合 计			74

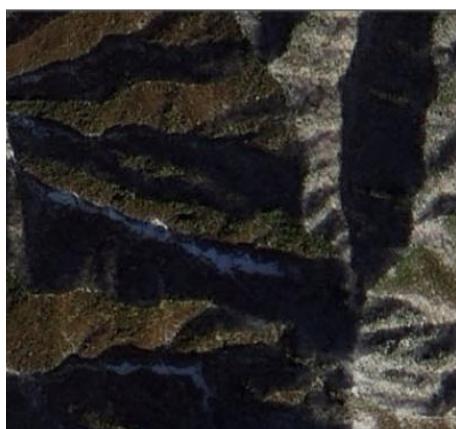
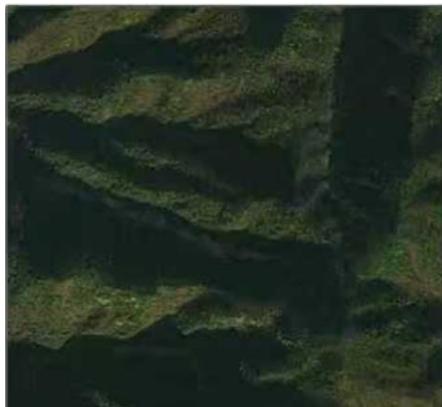
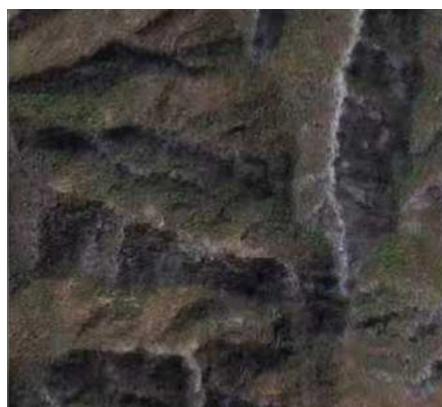
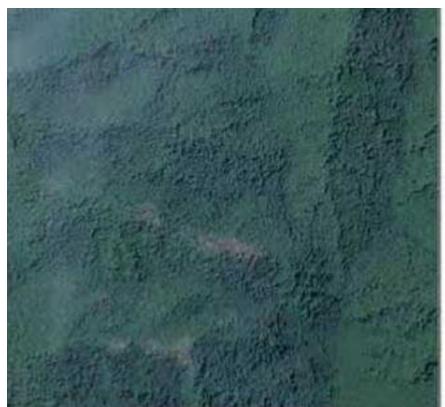
采空区地表位于小安沟沟脑地带，地貌为中山地貌，植被为天然乔木林地。根据矿井多年地面塌陷监测情况（图 3-4～图 3-11），以及项目组现场调查情况，采空区地表完整，无地面开裂或沉降等变形迹象，植被完好，无植被倾倒现象，亦未引发次生崩塌滑坡，潼关县金矿开采多年，未发现金矿开采引发的地面塌陷，根据工程类比法，现状条件下认为 TX1 地面塌陷隐患不发育。

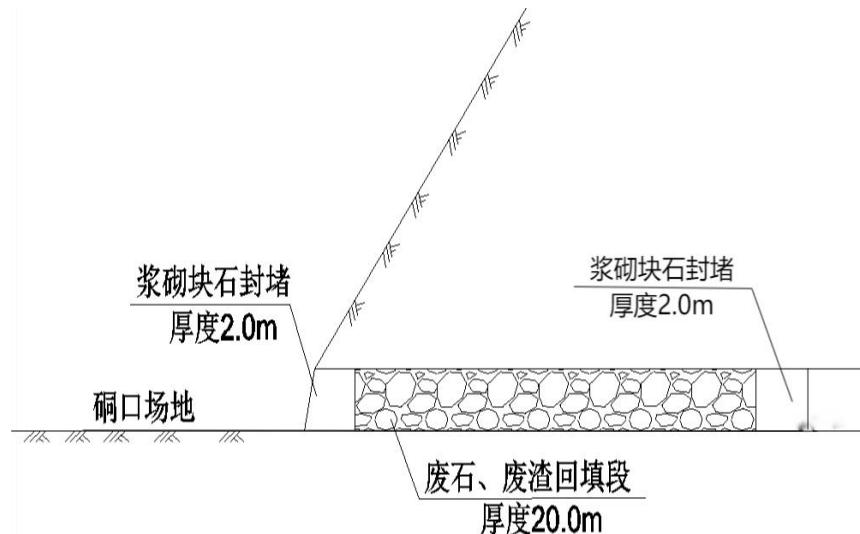
图 5-1 硐口封堵示意图

矿山闭坑后设计采用 M7.5 浆砌块石砌筑封堵矿山闭坑后的废弃平硐口，设计封堵厚度约 24m。其中，硐口处采用浆砌石进行封堵 2.0m，废渣回填 20m，浆砌块石封堵 2.0m，1150m 硐口尺寸 2.2×1.6m，回风井硐口尺寸 2.0×1.5m，块石强度不低于 M10。计划于 2028 年封堵，平硐封堵后，由县自然资源局监管。

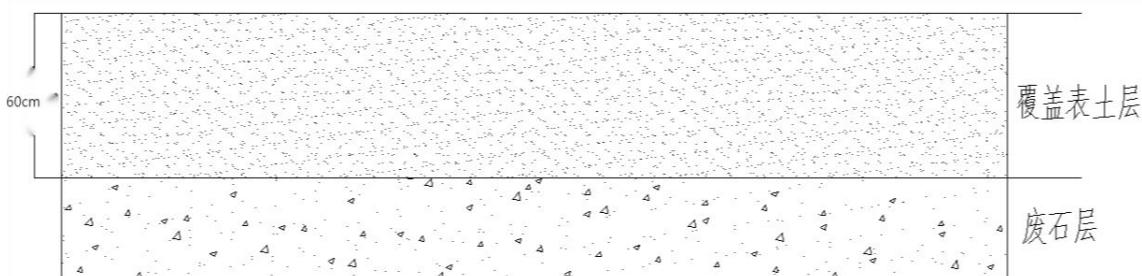
图 5-2 土壤重构剖面图

由于外运的表土较为贫瘠, 需要对其进行土壤改良, 以提高土壤质量。改良的方法为土壤培肥, 目的是增加土壤有机质和植物生长需要的其他养分含量, 改善土壤性状, 提高土壤肥力。改良方法为施无机复合肥 $300kg/hm^2$ 。

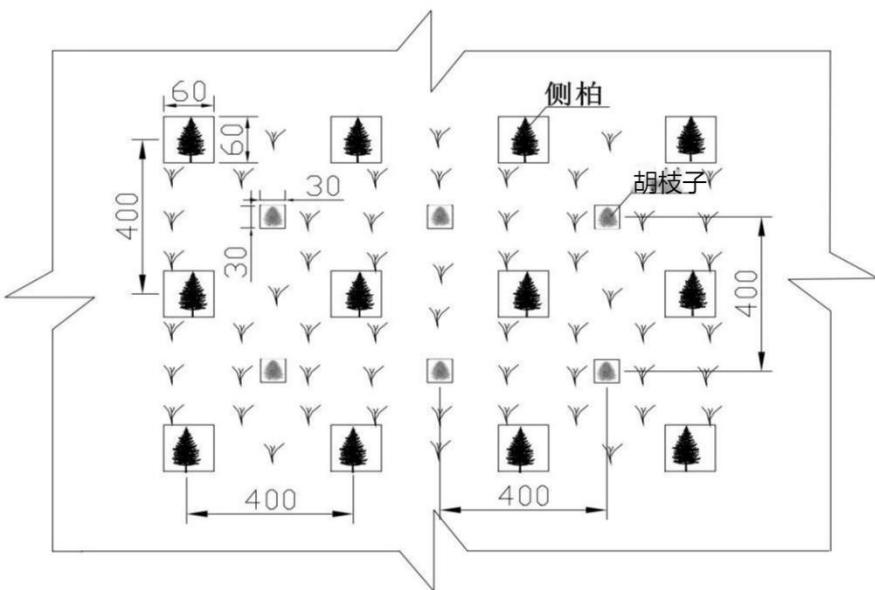
图 5-3 植被重建设计平面图

栽植地点	树种配置	种植方式	株距 m	行距 m	苗种规格	定植苗、种量	数量
工业场地	侧柏	穴植	4	4	3 年实生	625 株/hm ²	163
	胡枝子	穴植	4	4	3 年实生	625 株/hm ²	163
	芨芨草、早熟禾、柴胡	撒播	—	—	一级种	30.0kg/hm ²	7.8kg

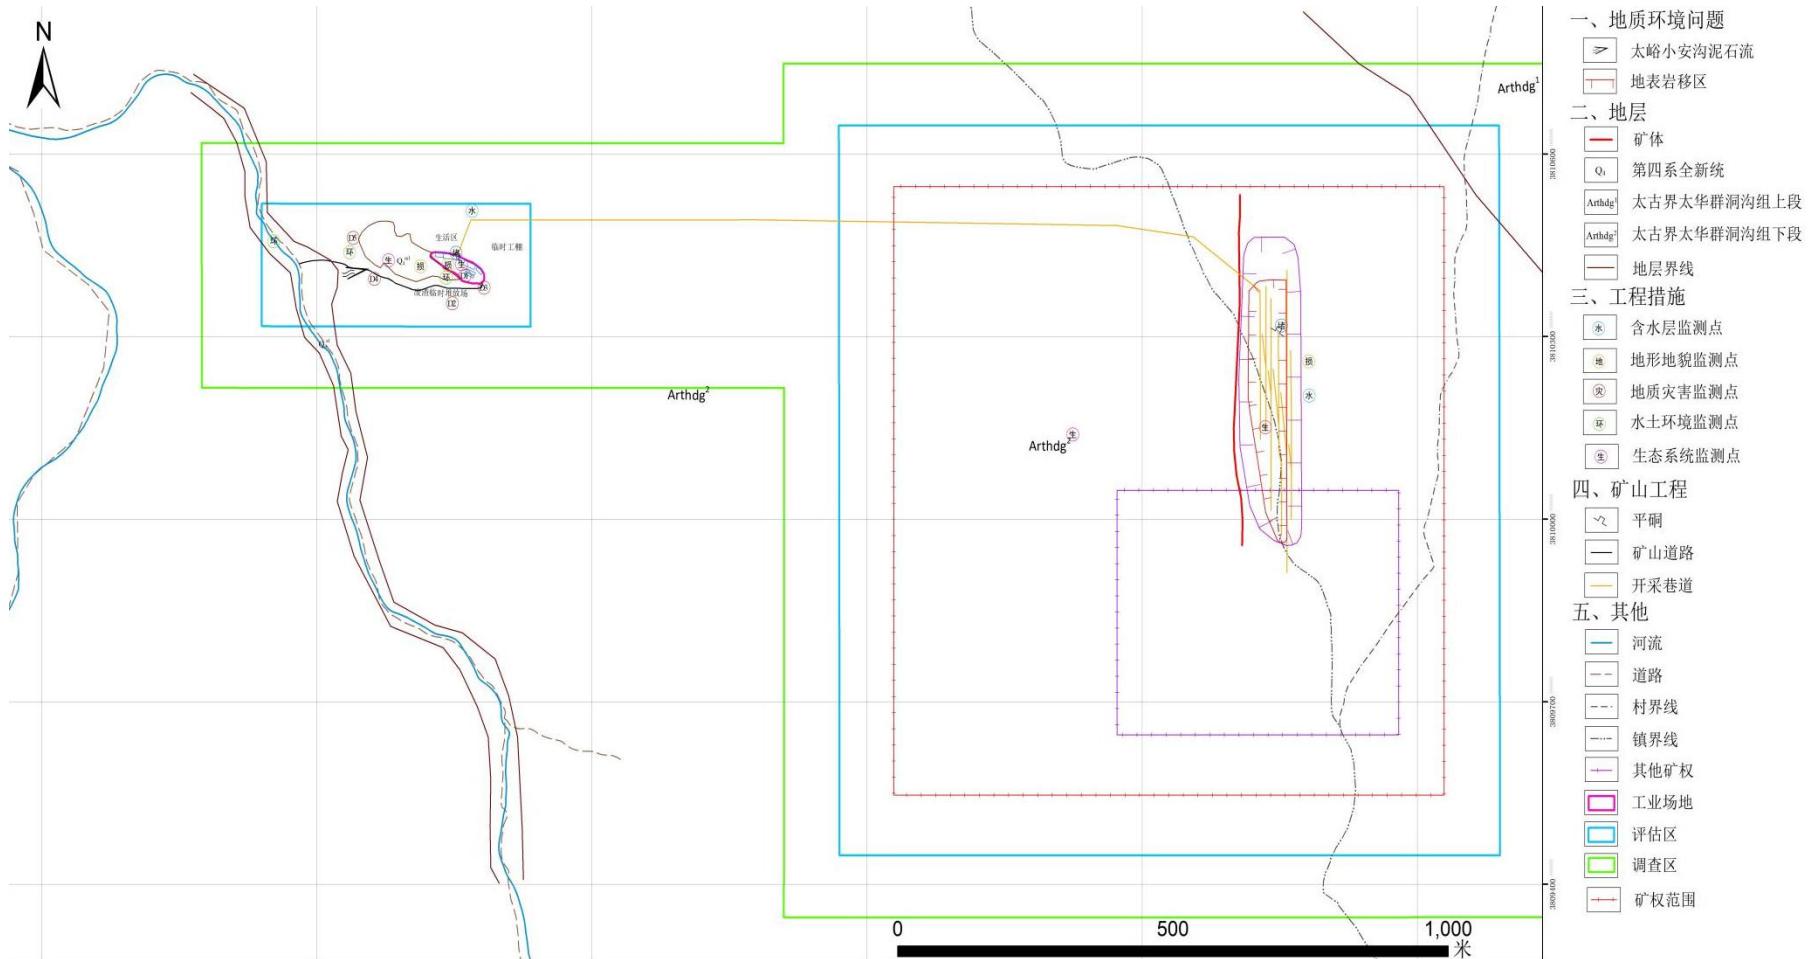
图 5-4 矿山地质环境监测点设置分布图

- (1) 基于监测数值评价矿山生产是否增加了泥石流物源, 泥石流防治措施是否维护到位并有效运行, 开展泥石流的发育程度及危险性评价。
- (2) 基于含水层监测数据评价含水层水位和水质影响程度和危害程度。
- (3) 基于水土环境监测数据评价地表水水量、水环境、土壤环境影响程度和危害程度, 并计算地表水土环境达标率。
