旬阳市关口镇江坡铅锌矿
矿区生态修复方案
(矿山地质环境保护与土地复垦方案)

2026年1月

编制单位: 地环科技集团有限公司

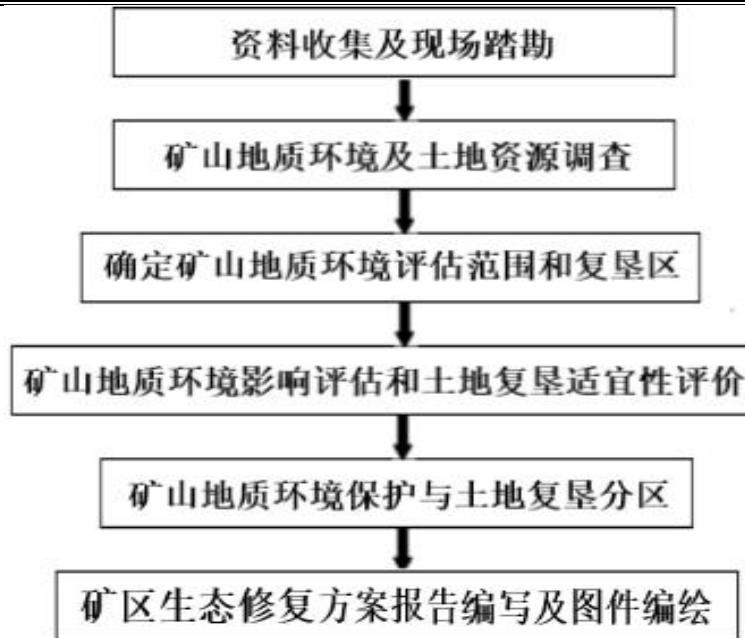
图 0-1 工作程序框图

方案编制工作严格按照《矿山地质环境保护与恢复治理方案编制规范》(DZ/T0223—2011)、《地质灾害危险性评估规范》(GB/T40112-2021)、《矿山地质环境保护与土地复垦方案编制指南》(国土资源, 2016.12)及其他相关的行业技术规范执行。大致分为收集资料、野外调查、室内资料分析整理和方案编制等阶段(图0-1)。

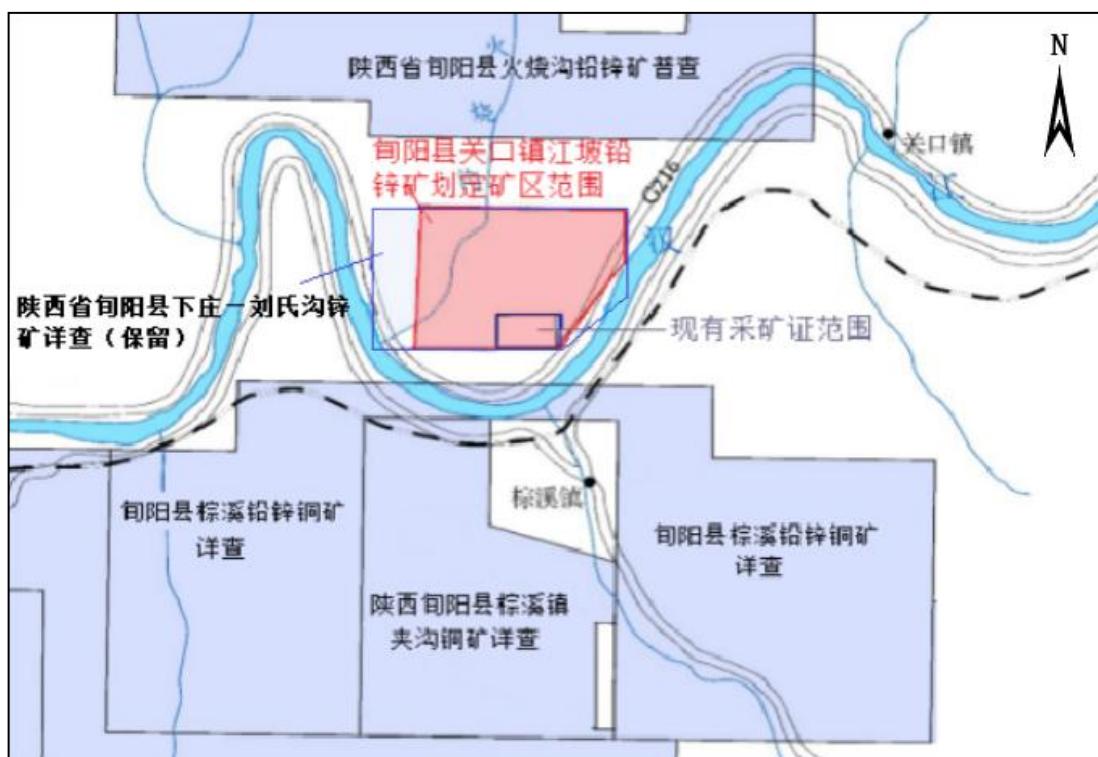
图 1-2 矿权设置图

旬阳市关口镇江坡铅锌矿划定矿区范围包括现有采矿权全部和陕西省旬阳县下庄—刘氏沟锌矿详查（保留）的大部分。整合后的矿权范围北部为“陕西省旬阳县火烧沟铅锌矿普查”探矿权；南边为“旬阳县棕溪铅锌铜矿详查”探矿权和“陕西旬阳县棕溪镇夹沟铜矿详查”探矿权。划定矿区范围与周边矿权无争议（见图 1-2）。

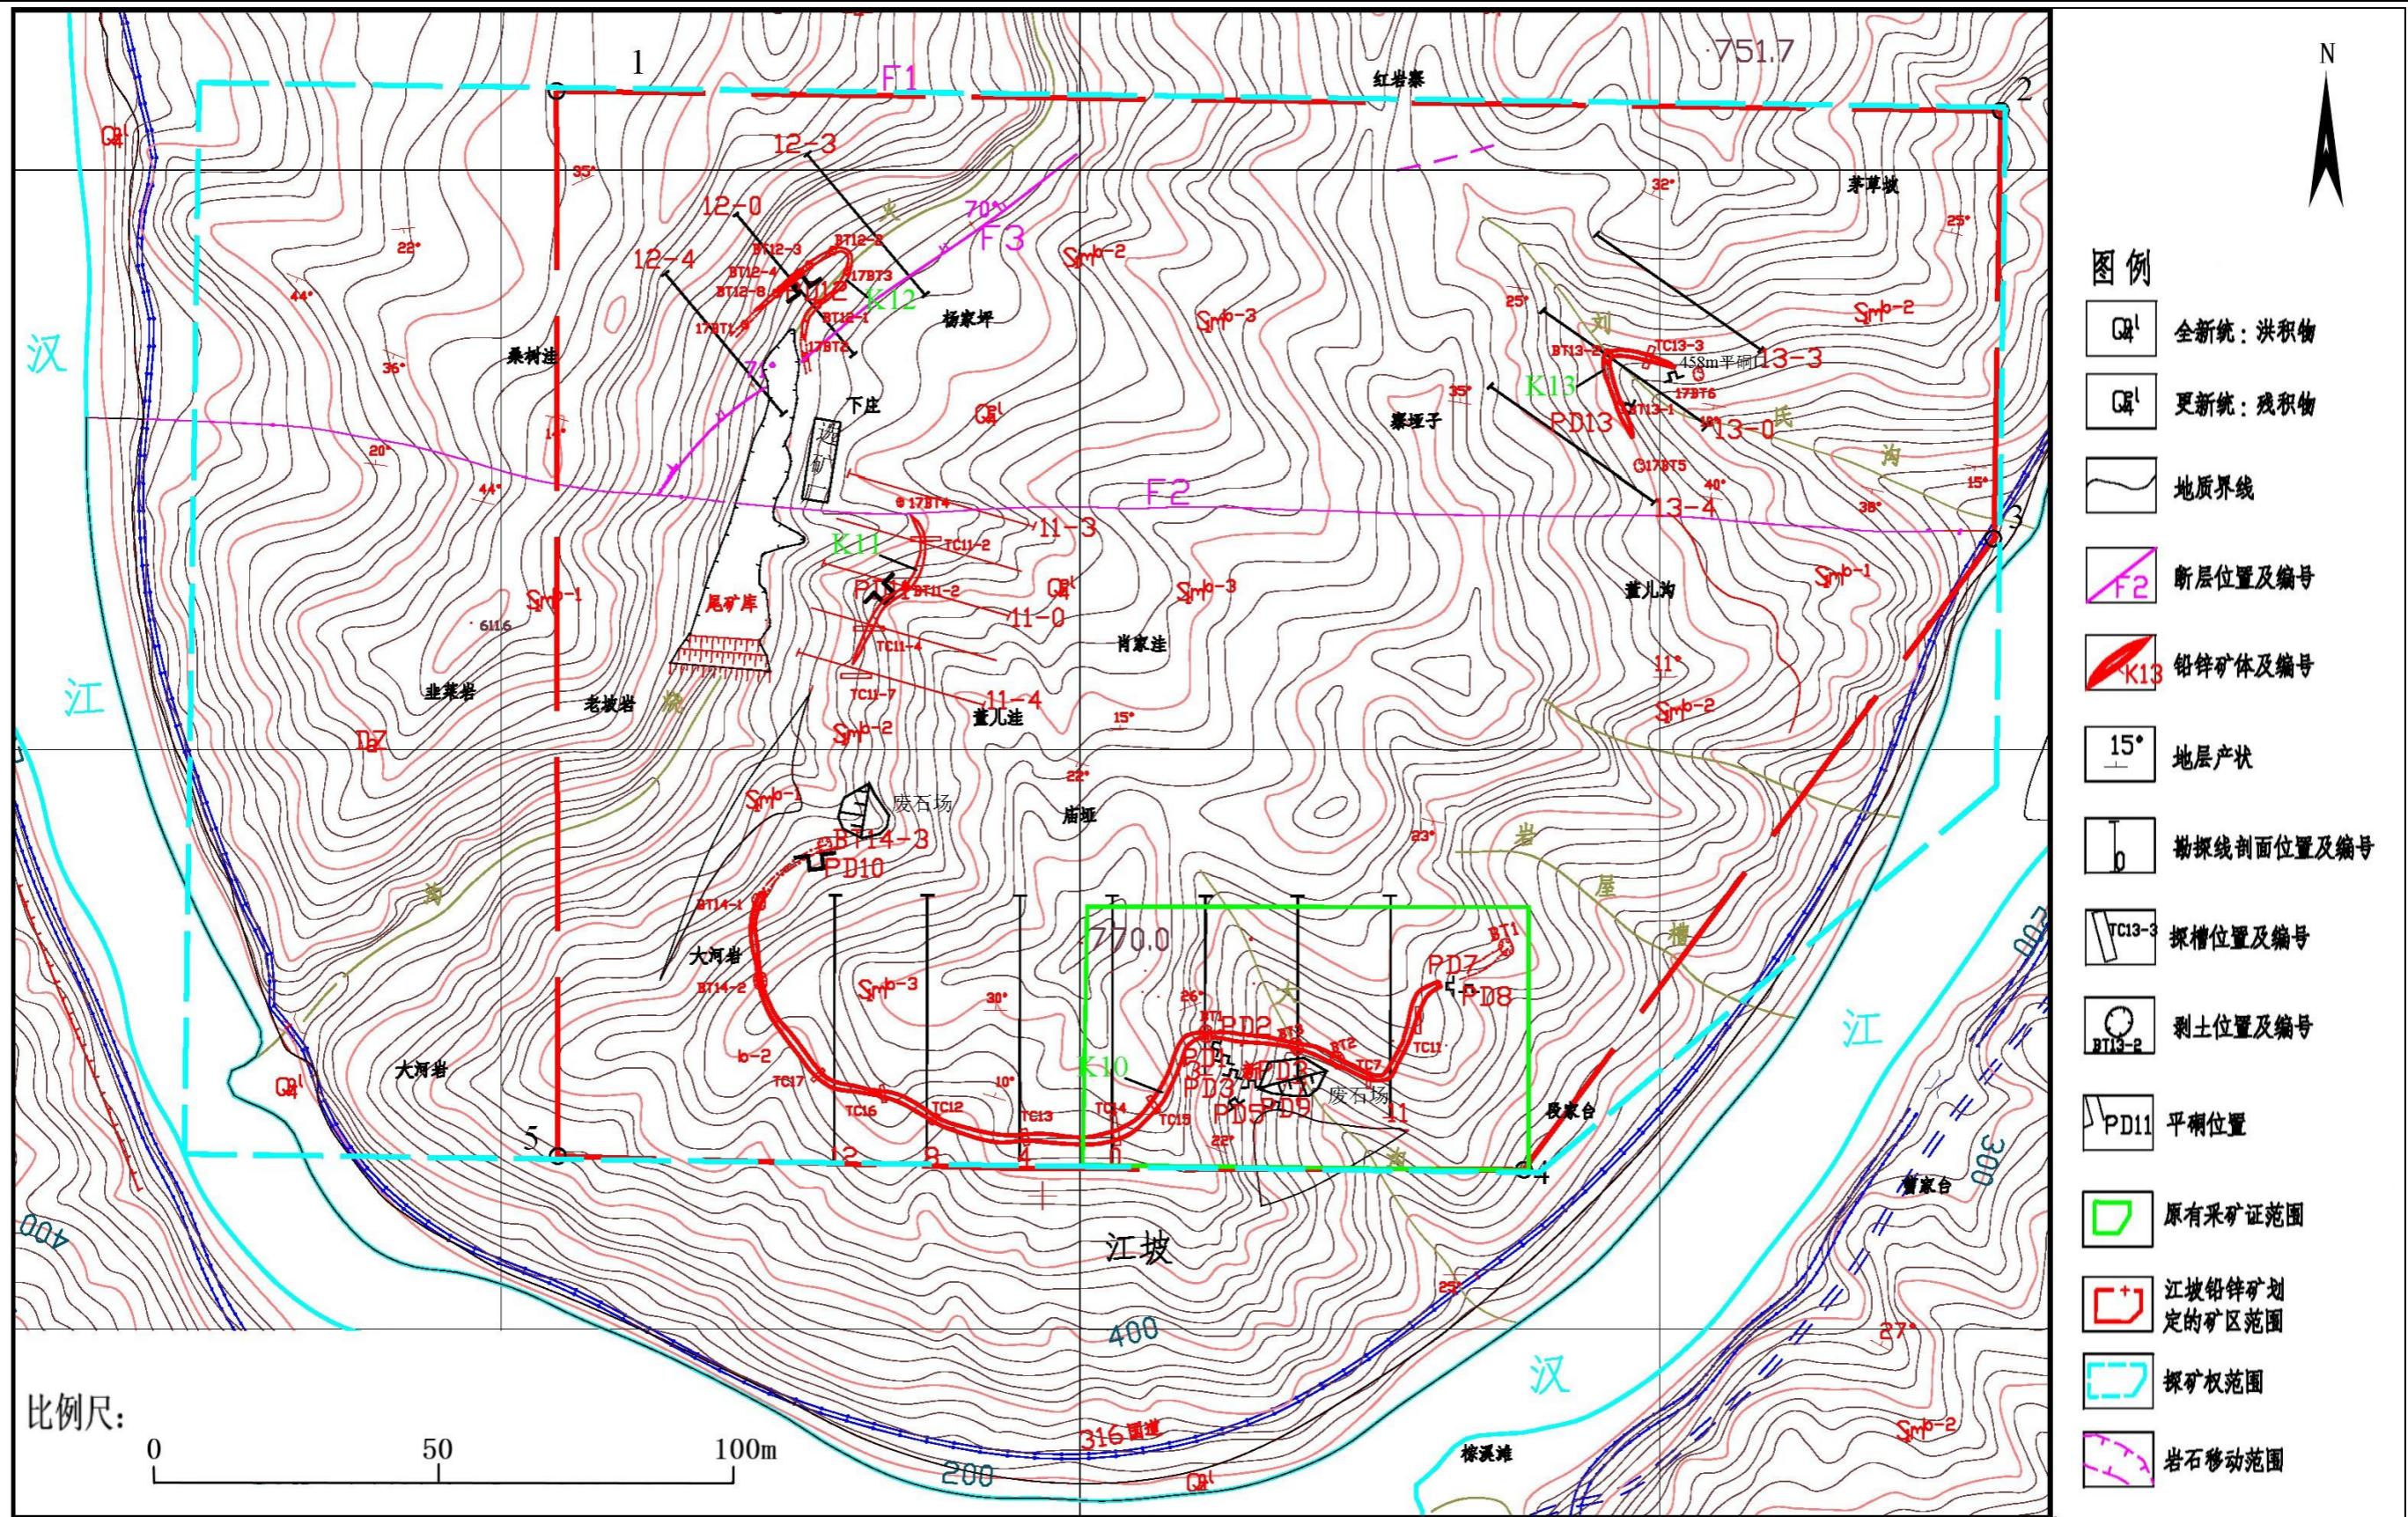
图 1-7 江坡铅锌矿矿山工程总平面布置图

本矿属于整合矿山，各矿体仅为采矿工程设施，均靠近主硐口布置，各矿体的各硐口均位于矿体的下盘，岩石移动范围之外。本方案设计在 K10 矿体西侧的 PD10 硓口下部、PD3 号硐口下部的沟道内均设置废石场（图 1-7）。

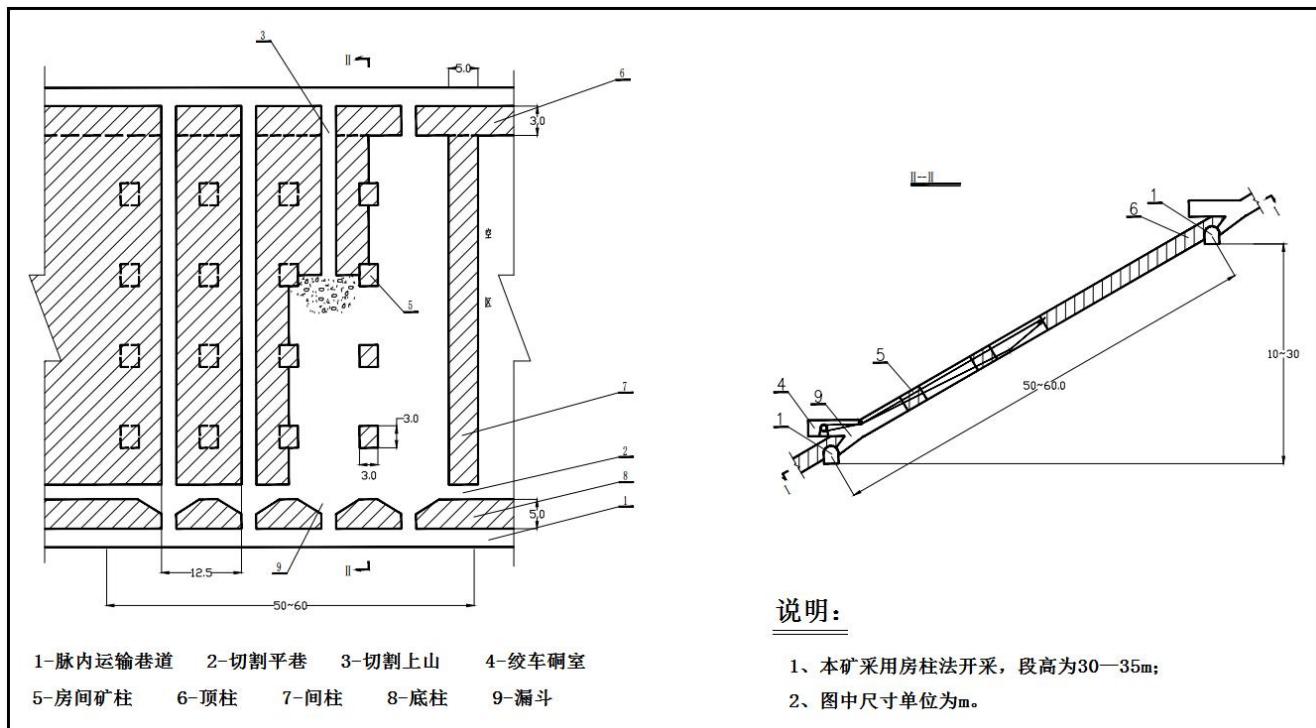
图1-8 房柱法采矿设计图

矿块沿矿体走向布置，矿块长50-60m，阶段高度10-25m，采幅宽度为矿体厚度。顶柱3m，底柱5m，矿块间留设连续间柱，间矿柱宽度5m。矿房间留设规则点柱（呈方形或圆形），矿柱规格3×3m（或直径3m），矿柱间距6-8m。详见采矿方法图1-8。

运输巷沿矿体走向布置，在走向上将矿块从运输巷上部每隔12.5m布置一条切割天井，将矿块每12.5m划分一个条带，切割天井2×1.8m。在运输平巷底之上5m掘进切割平巷，沿切割平巷至运输巷每隔12.5m进行劈漏，并在切割天井漏口的矿体顶板位置掘进绞车硐室，硐室2.5×2.5m。将待采条带的切割天井作为运输平巷和拉底切割平巷的联络通道。

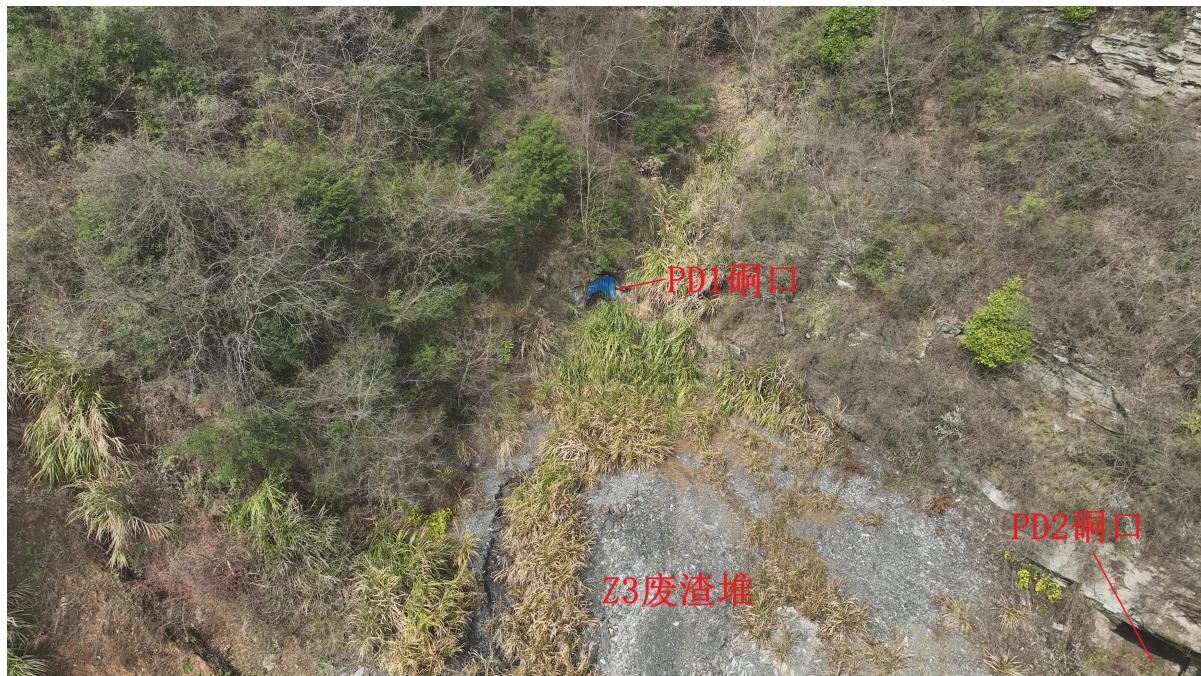
照片 1-1 PD1、PD2 硐口和 Z3 废渣堆现状（航拍）

前人探矿、采矿遗留下废弃硐口 5 处，分别为江坡矿段平硐 PD1、PD2 硐口（照片 1-1），其中 PD1 硐口已临时封堵，PD2 硐口未封堵；枣树沟采区平硐 PD7（照片 1-2）、PD8 硐口，这两个废弃硐口未封堵；火烧沟矿段平硐 PD11 硐口（照片 1-3），未封堵。

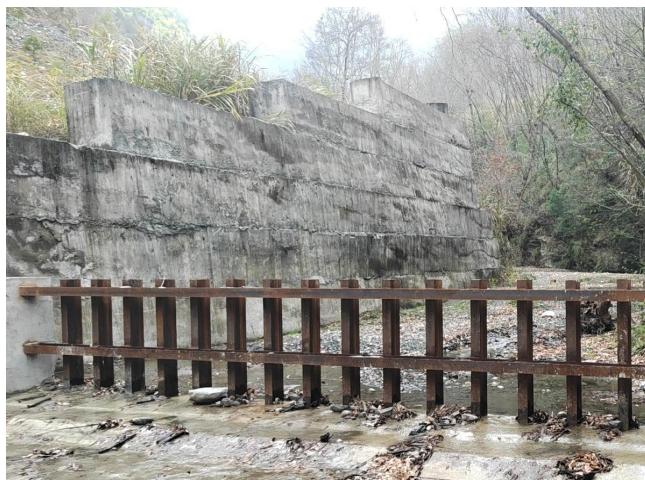
照片1-4 Z4废渣堆拦挡墙（镜向315°）

位于火烧沟矿段，火烧沟沟道西侧山坡上，PD12硐口东侧（照片1-4），面积0.0629hm²，平均厚度2.70m，堆渣量约1698m³，《原方案》适用期间在渣堆下缘修建有混凝土拦挡墙（照片1-1），渣堆台面、坡面已穴植刺槐复垦为乔木林地。

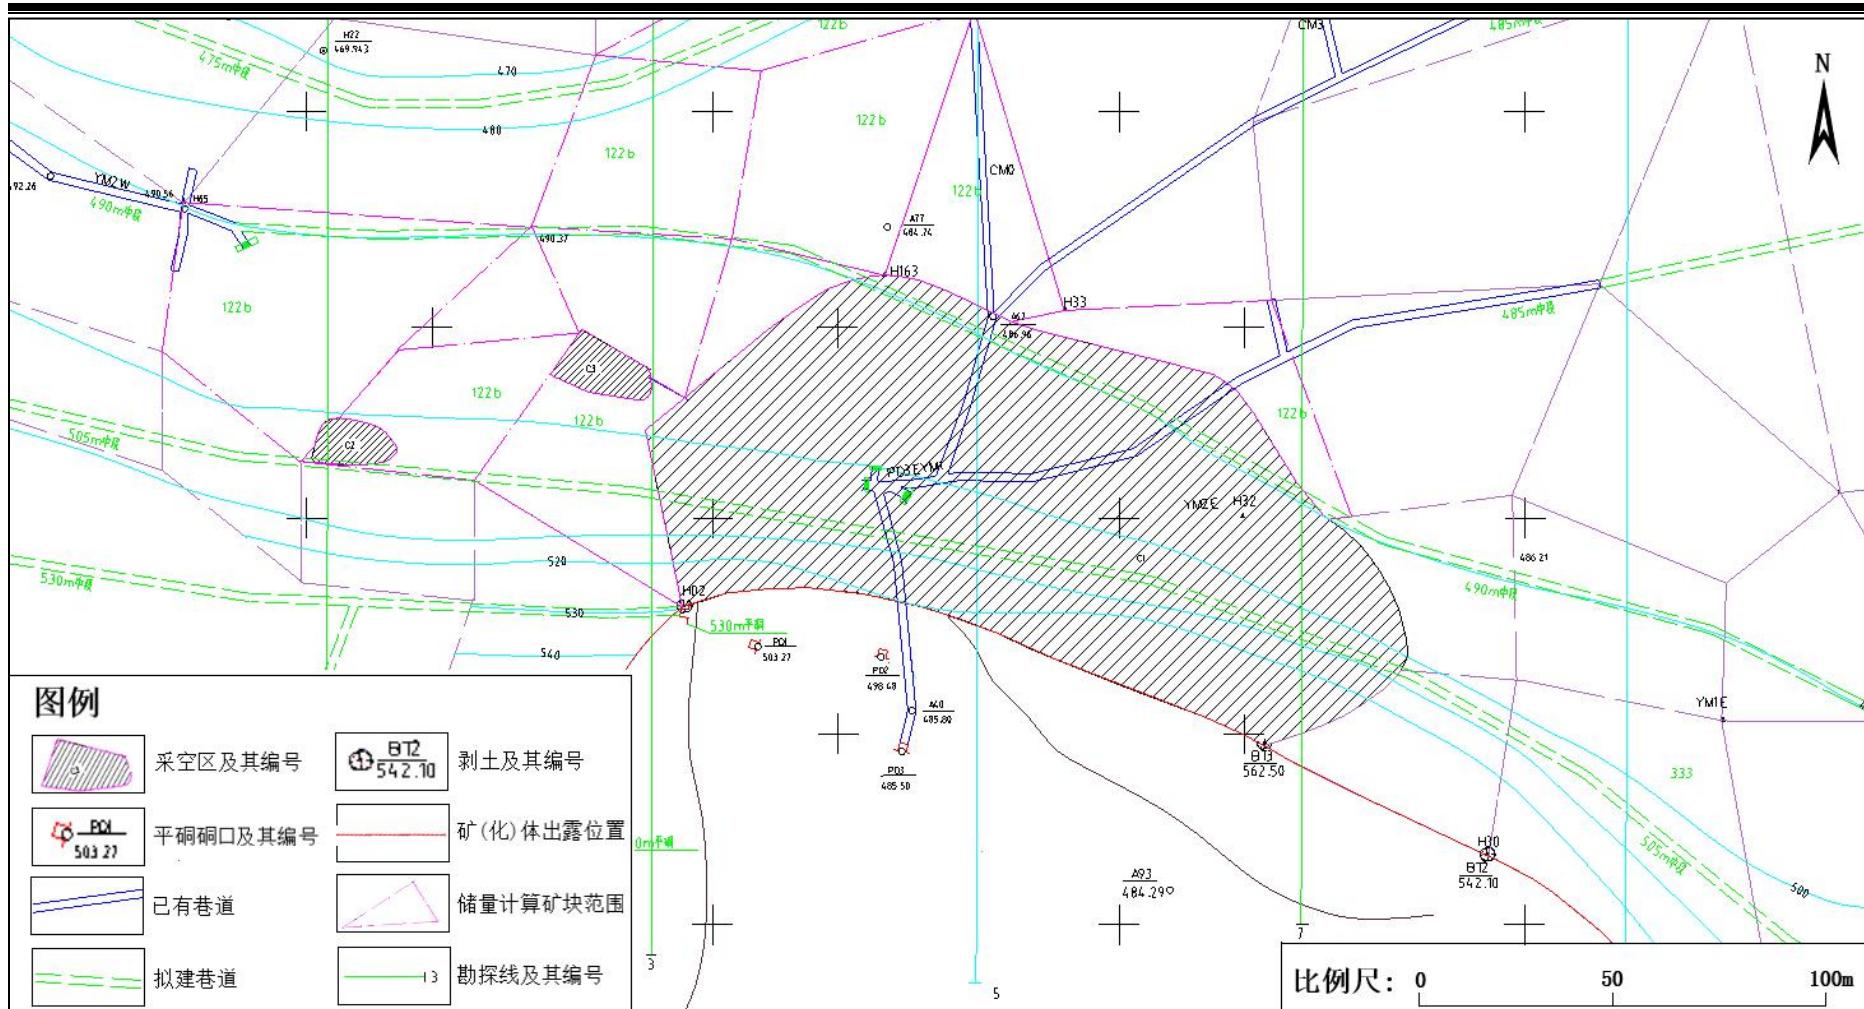
图 1-9 前人采矿形成采空区水平投影图

2017年8月前采矿在K10号矿体3至7号勘探线之间485m以上形成1个采空区，采空区长195m，宽80m，在1号勘探线附近形成两个小采空区，长分别为20m、25m，宽度分别为11m、15m，总面积0.0132km²。3处采空区地表未见地面塌陷和地裂缝。

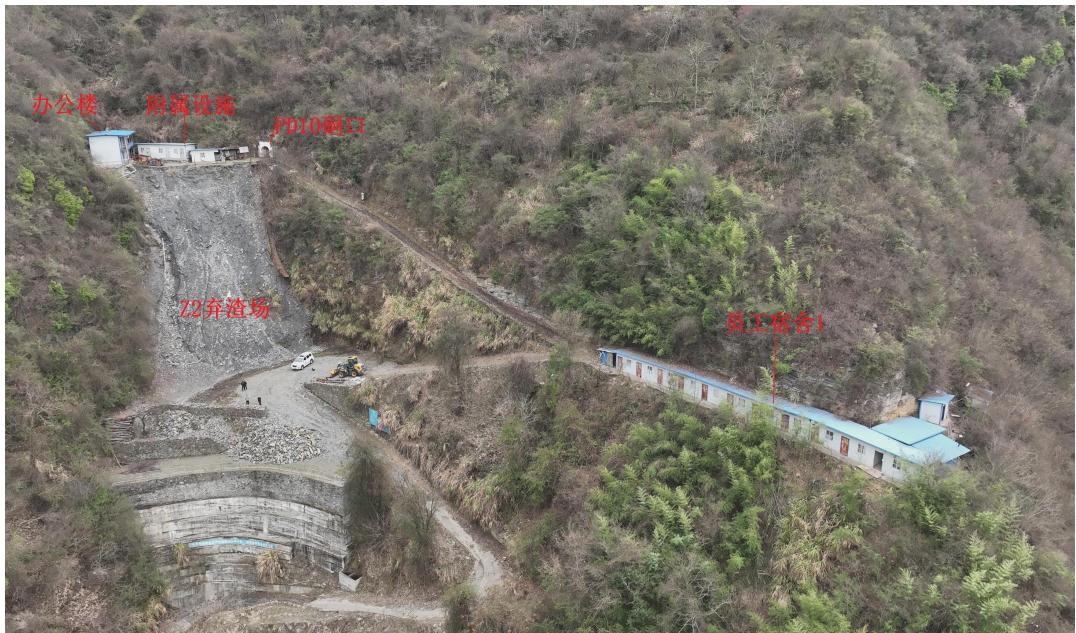
照片 1-6 PD10 硐口区和 Z2 弃渣场（航拍）

位于矿区西南部，江坡矿段大河沿采区，包括PD10硐口及其附属设施、办公楼和员工宿舍1（照片1-6），占地面积0.15hm²。PD10硐口坐标X: 3640863、Y: 37364642、Z: 470m；硐口附属设施为单层彩钢房，位于硐口北侧，建筑物面积70m²，办公楼为

双层彩钢房，位于硐口北北侧，建筑物面积 110m^2 ，员工宿舍 1 为单层彩钢房，位于硐口西南侧，相距 280m，有矿山道路与硐口相连，占地面积 0.0900hm^2 ，建筑物面积 300m^2 。

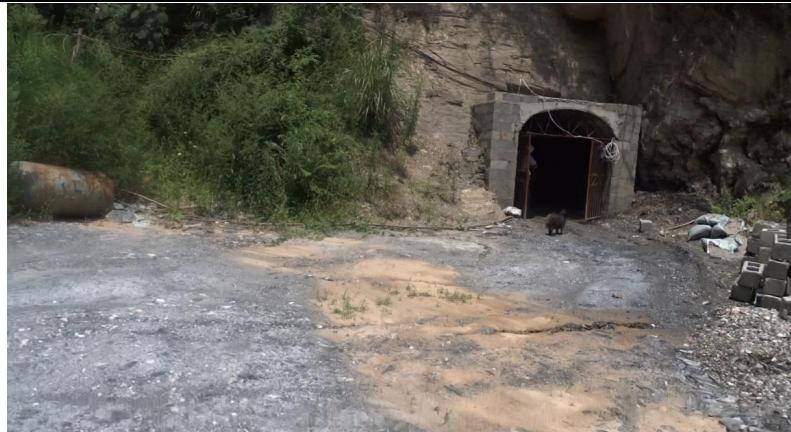
照片 1-9 PD3 硐口及硐口工业场地（镜向 12°）

位于矿区东南部，大沟沟道西侧，江坡矿段大沟采区，包括 PD3 硐口及其附属设施（照片 1-9）和 PD5 硐口，占地面积 0.1500hm^2 。PD3 硐口坐标 X: 3640545、Y: 37365342、Z: 485m。PD5 硐口坐标 X: 3640532、Y: 37365326、Z: 505m。

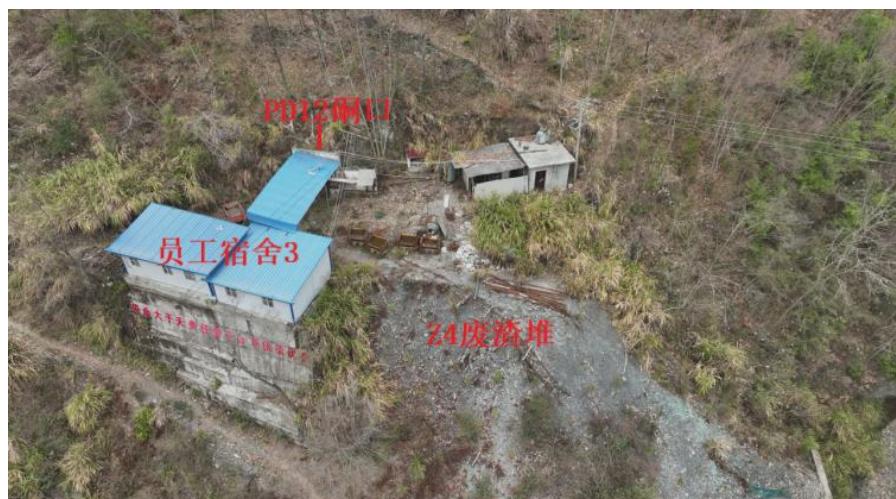
照片 1-10 PD12 硐口工业场地（航拍）

位于矿区西北部，火烧沟沟道西侧，包括 PD12 硐口及其附属设施和员工宿舍 3（照片 1-10），总占地面积 0.0500hm^2 。PD10 硐口坐标 X: 3640863、Y: 37364642、Z: 470m，硐口附属设施主要为配电室和空压机房，均为单层砖混建筑，面积 30m^2 ；员工宿舍 3 为单层彩钢房，建筑物面积 85m^2 。

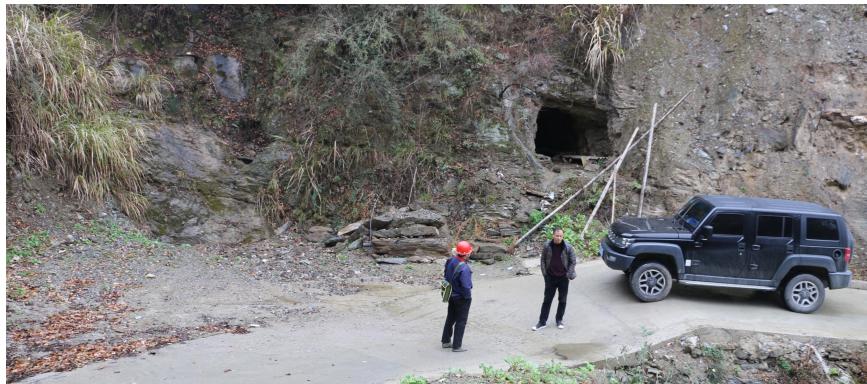
照片 1-13 PD13 硐口工业场地（镜向 315° ）

位于矿区东北部，刘氏沟沟道西侧，刘氏沟矿段内，紧邻村级公路（照片 1-13），占地面积 0.0300hm^2 。PD13 硐口坐标 X: 3641589、Y: 37365935、Z: 480m。

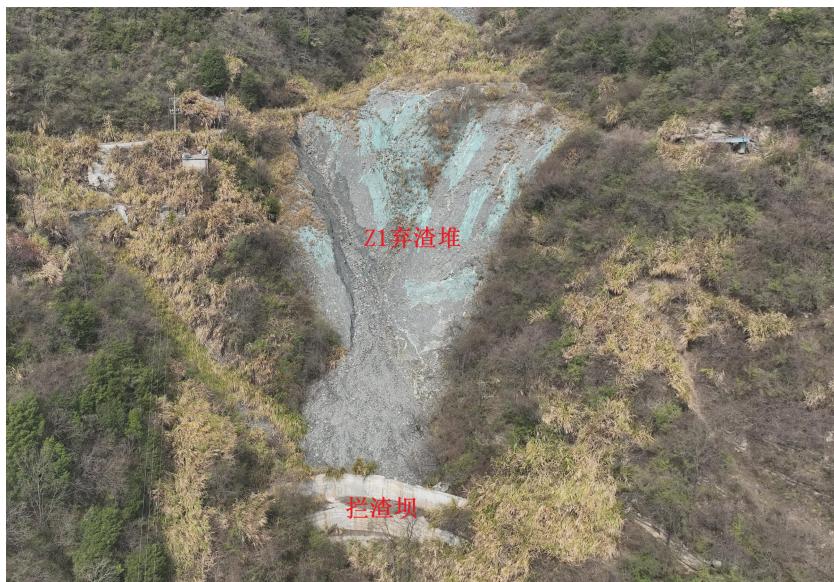
照片 1-15 Z1 废石周转场（航拍）

位于江坡矿段大沟采区范围内，PD3 硐口前缘，下缘建有拦渣坝，占地面积 0.1700hm^2 。Z1 废石周转场拦渣坝长 29.5m，拦渣坝高 12m，其中坝基深 1.2m，拦渣坝采用三级台阶（照片 1-15），每级高 3m，宽 0.55m，面背坡均直立，采用 C25 混凝土浇筑，内部采用 $\Phi 20$ 热轧带肋钢筋配筋。场内现已堆放前人采矿和 PD3 巷道开拓产生

的废渣（Z1 废渣堆），预测剩余容积 $2.4 \times 10^4 \text{m}^3$ ；废石场中现已堆放渣堆斜长约 70.69m，平均宽约 24m，渣体平均厚度约 2.65m，前后缘高差约 43.33m，堆渣量约 4500m^3 。

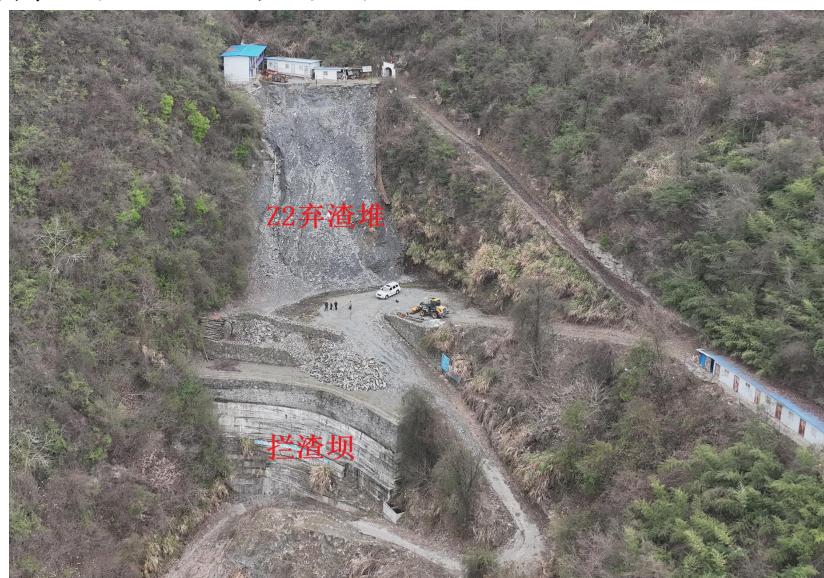
照片 1-16 Z2 废石周转场（航拍）

位于江坡矿段大河沿采区范围内，PD10 硐口前缘，下缘建有拦渣坝，占地面积 0.2000hm^2 。Z2 废石周转场拦渣坝长 43m，拦渣坝总高 16m，其中坝基深 1.5m，拦渣坝采用十级台阶（照片 1-16），顶部台阶高 3.5m，宽 0.7m，干砌石砌筑；下部各台阶高度 1-1.5m，宽 0.7-1.5m，面背坡均直立，采用 C25 混凝土浇筑，内部采用 $\phi 20$ 热轧带肋钢筋配筋。场内现已堆放 PD10 巷道开拓产生的废渣（Z2 废渣堆），预测剩余容积 $1.2 \times 10^4 \text{m}^3$ 。废石场中现已堆放渣堆斜长约 66.10m，平均宽约 30m，渣体平均厚度约 1.85m，前后缘高差约 32.60m，堆渣量约 3700m^3 。

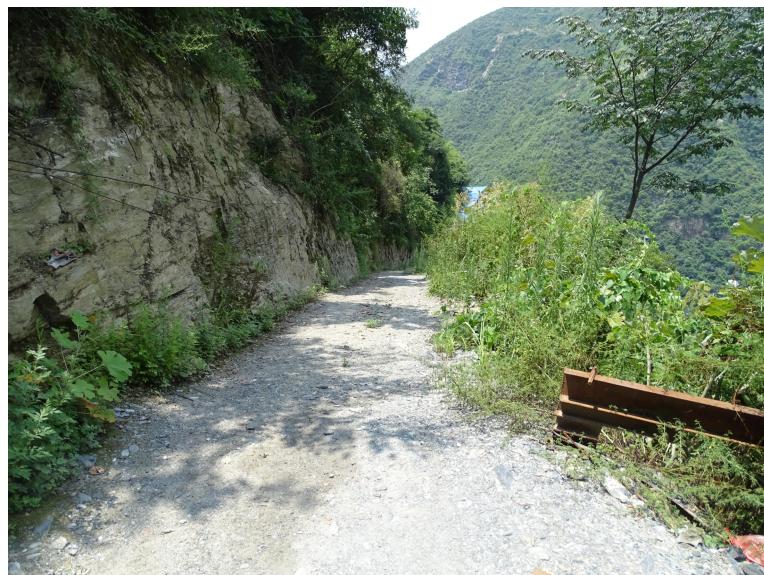
照片 1-17 矿山道路 1（镜向 285°）

矿山道路 1 位于江坡矿段大河沿采区，自村级公路到 PD10 硐口工业场地，长 630m，泥结碎石路面（照片 1-17），宽 4m，占地面积 0.2500hm²。

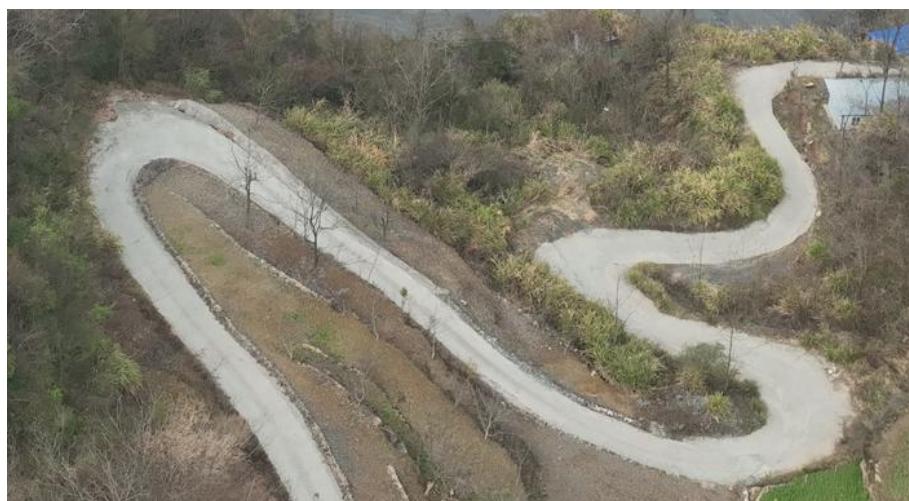
照片 1-18 矿山道路 2（航拍）

矿山道路 2 位于火烧沟矿段，自村级公路经员工宿舍 2 到 PD12 硐口工业场地，长 587.50m，《原方案》适用期间矿山已对路面进行了水泥硬化处理（照片 1-18），路面宽 3.30m，占地面积 0.1900hm²。

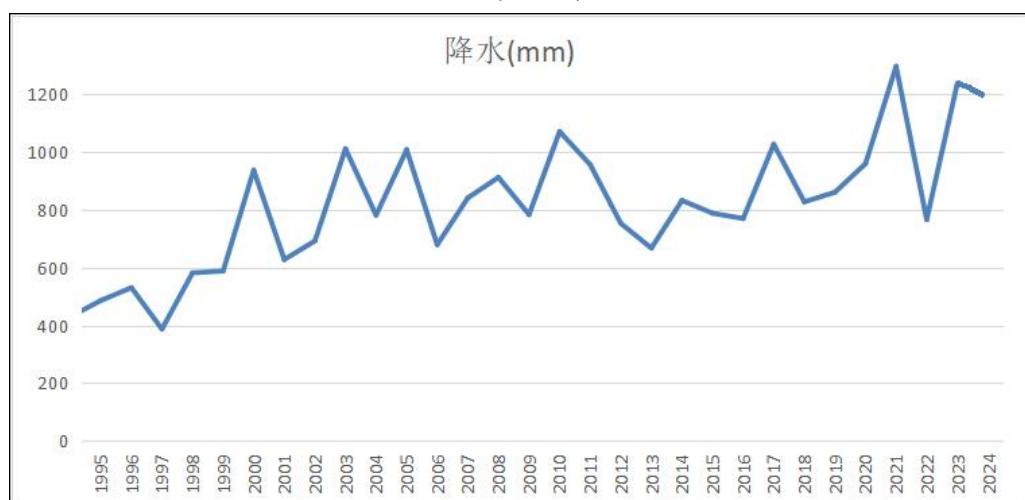
图 2-1 旬阳市近 30 年 (1995~2024 年) 年降水量折线图

旬阳市境内降水量比较丰富。近30年最大年降水量1296.22mm（2021年），最小年降水量387.44mm（1997年），年平均降水量802.99mm（图2-1）。年内降水的季节性变化也极为明显，年内降水量呈明显的驼峰型，分布极为不均（图2-2）。夏秋两季降水量633.2mm，占全年降水量的77.1%，降水量最多的月份在7月和8月，分别为145.3mm和136.4mm。该季节是防汛的重要时段，也是不稳定地质体高发期。降水空间分布是由北部的大羊山向东、南、西三个方向递减(图2-3)。

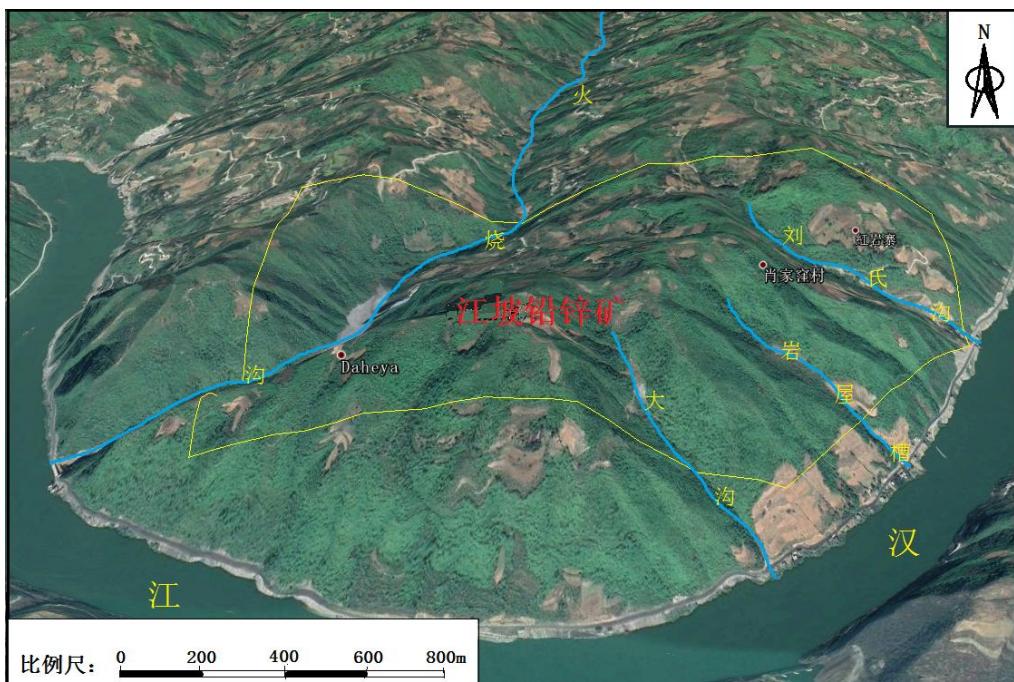
图 2-4 旬阳市关口镇江坡铅锌矿矿区水系图

汉江呈“U”型从矿区东、南、西侧流过，矿区内地水系为汉江一级支流火烧沟、大沟、岩屋槽和刘氏沟等（见图 2-4）。

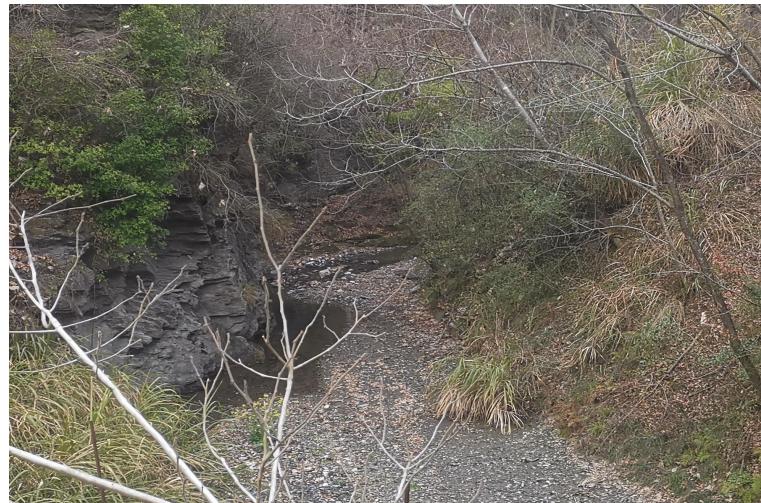
照片 2-1 火烧沟（镜向南西）

火烧沟常年有水，火烧沟呈北东-南西向分布于矿区西部，枯水期流量9~54m³/d，丰水期流量约36~180m³/d。降雨后流量迅速增加，一般雨后2~3天恢复正常流量。其余三条只有在雨季才见溪流。

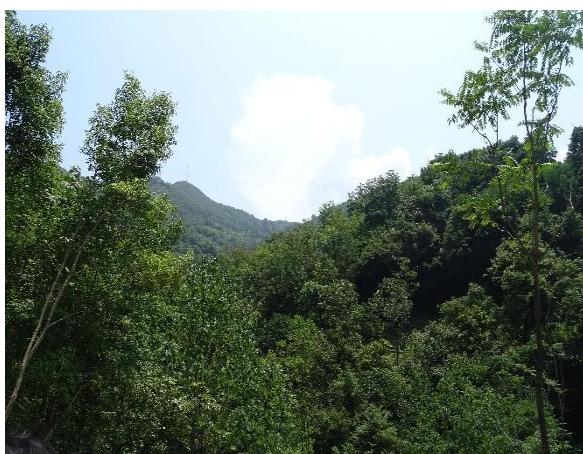
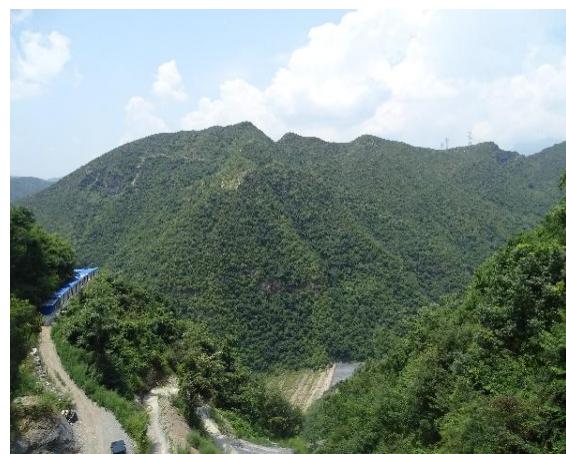
矿区主要分布有火烧沟、大沟、岩屋槽、枣树沟、刘氏沟。除火烧沟较宽阔，贯穿矿区北东外，其它沟系均较狭窄，较短，陡峻，长度在一公里左右。地势较缓处坡度一般25°~35°，地势陡峻地段坡度40°~50°；第四系残坡积物在坡脚缓坡部位较厚，一般0.5~1.5m；在陡坡段较薄，一般小于0.5m。坡面植被较为发育。（见照片2-2、2-3）。

照片 2-2 大沟上游地貌（镜像 340°）

照片 2-3 火烧沟两侧地貌（镜像 280°）

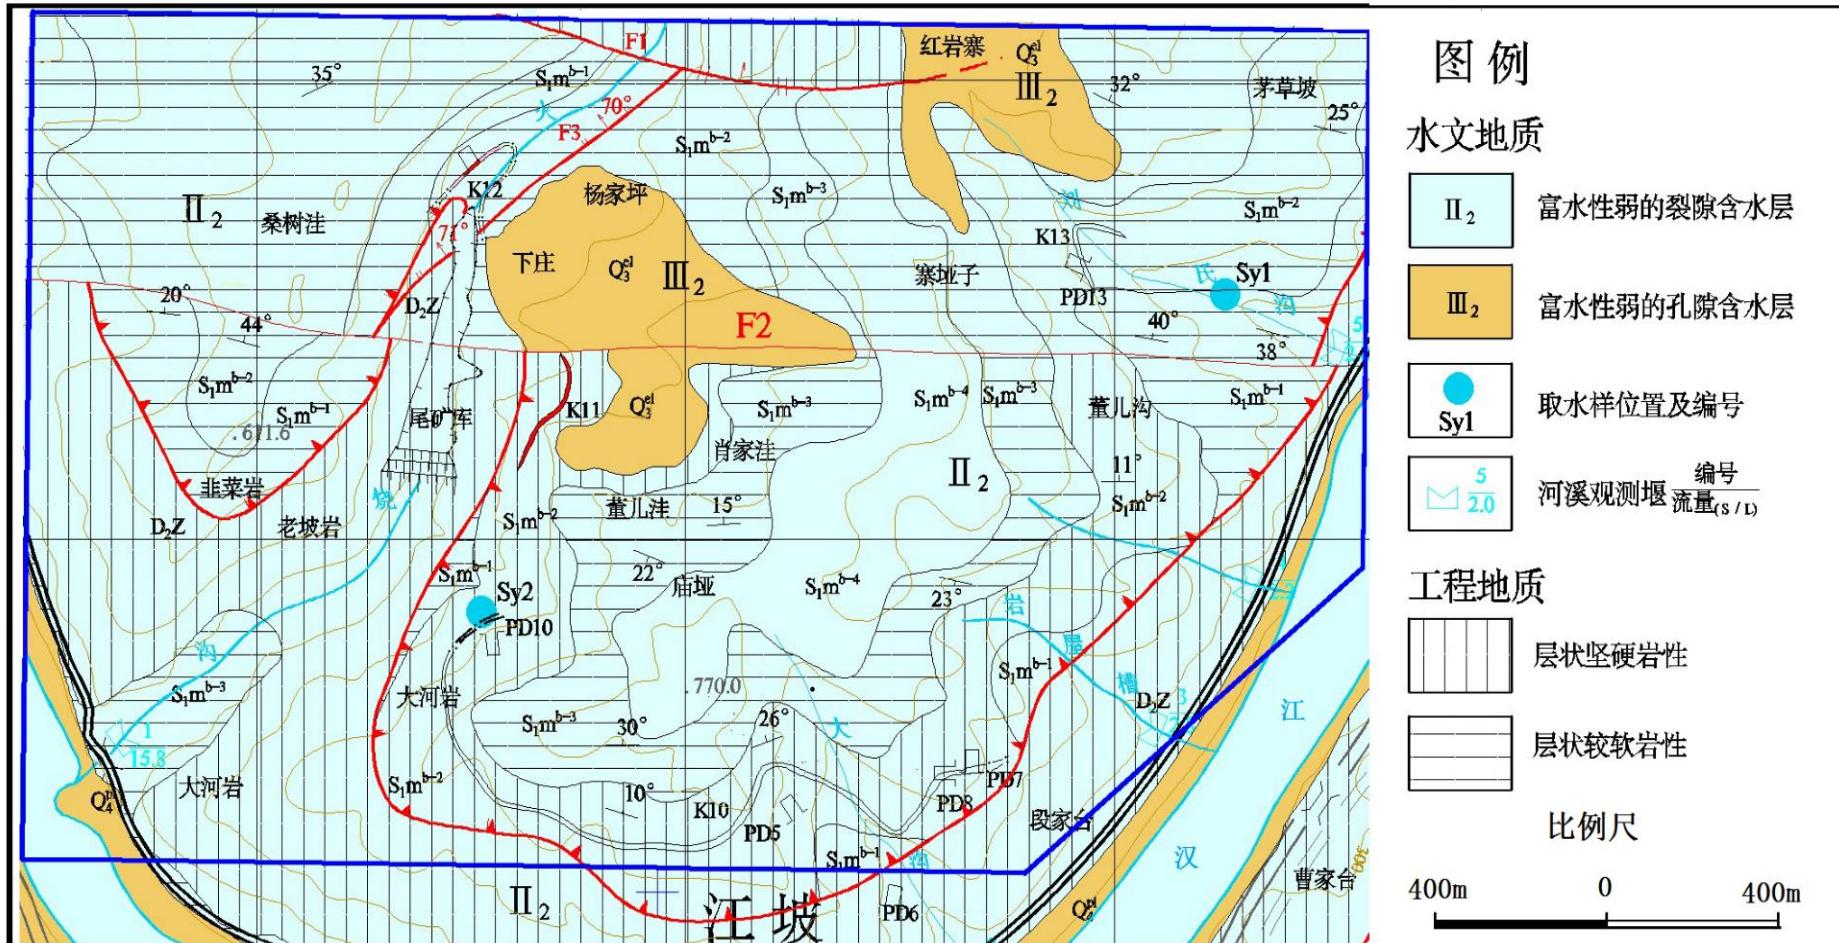
图 2-5 旬阳市关沟镇江坡铅锌矿水、工、环综合地质图

区内断层构造以脆性断层和韧性特征层间顺层断裂为主，脆性断层（F1、F2、F3）多为成矿后构造，层间顺层断裂多为成矿构造（见图 2-5）。

地下水按赋存条件划分为第四系松散岩类孔隙潜水、基岩裂隙水两种类型（见图 2-5），含水层富水性划分参照表 2-1。

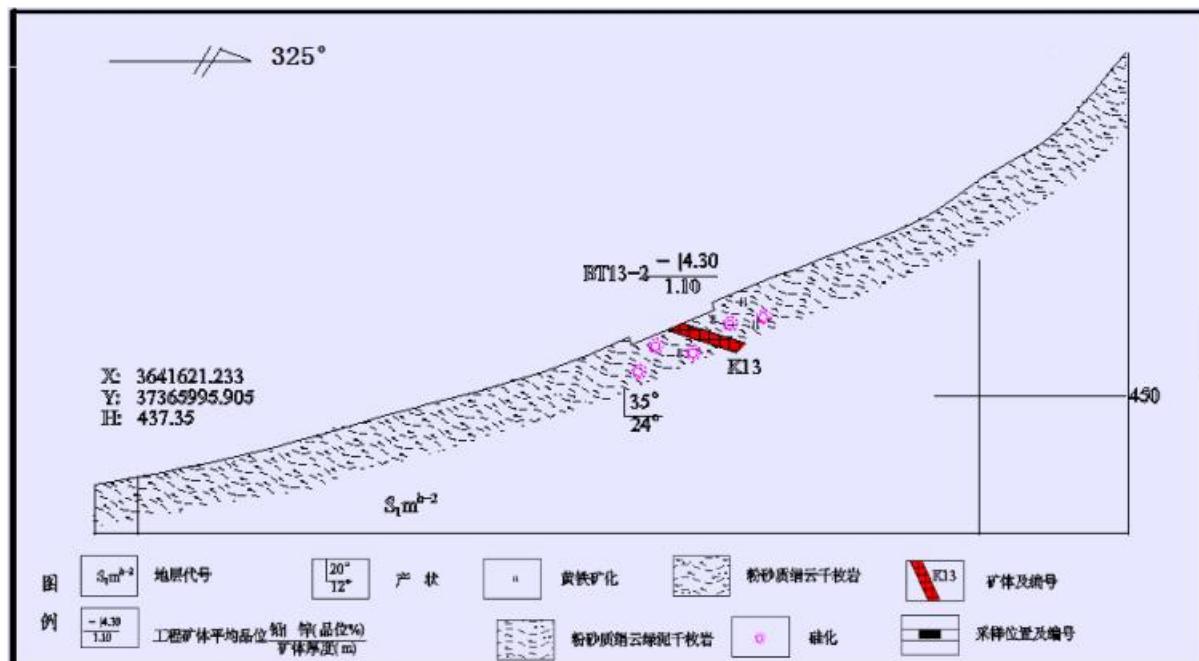
图 2-9 江坡铅锌矿 K13 号矿体剖面图

位于矿区以东刘氏沟。矿体地表出露长度144m，出露标高488-456m，矿体赋存标高为488-456m（见图2-9），工程控制矿体长度120m，控制最大倾斜延伸109m。矿体厚度1.10-3.11m，矿体平均厚度1.95m；矿体锌品位1.73-4.98%，平均品位3.34%；矿体产状 $350^{\circ}-35^{\circ} \angle 22^{\circ}-40^{\circ}$ ，平均产状 $10^{\circ} \angle 24^{\circ}$ 。

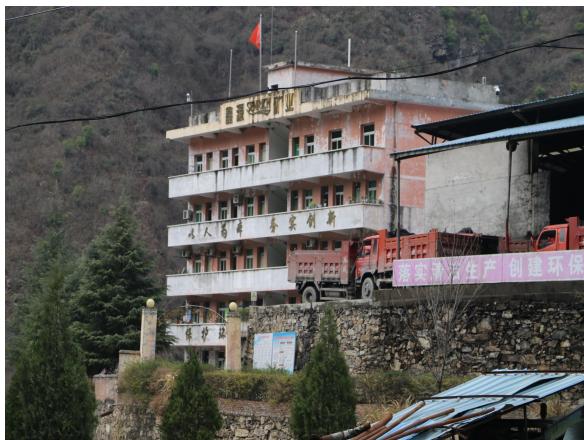
照片2-10 选矿厂（镜向65°）

是指旬阳鑫源矿业有限公司火烧沟选厂和尾矿库，见照片 2-10、2-11 表 2-5。

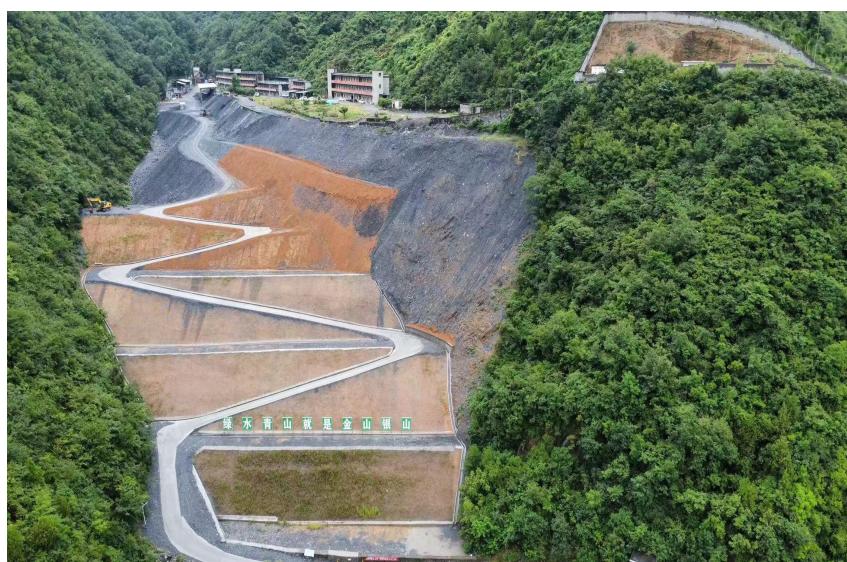
照片 2-26 松树沟排地场治理后（航拍）

该项目主要实施的治理工程有：拦洪坝、拦挡坝、排洪涵洞、溢流井和截排水沟等（照片2-26~2-28）。

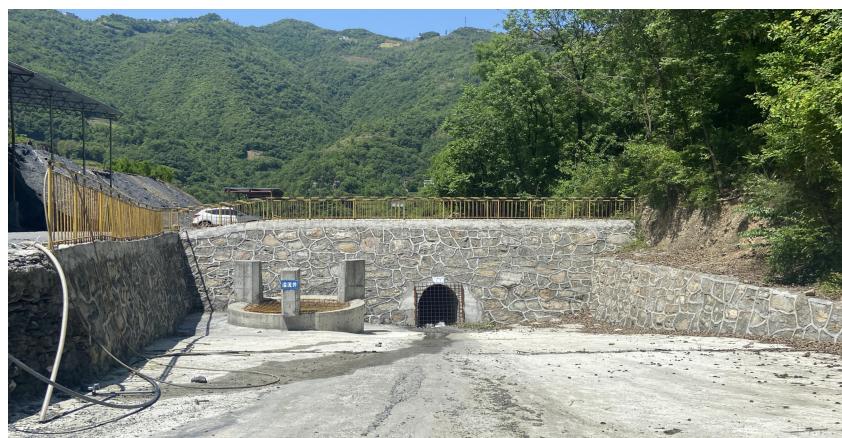
照片 2-27 拦洪坝和溢流井（镜向 275°）

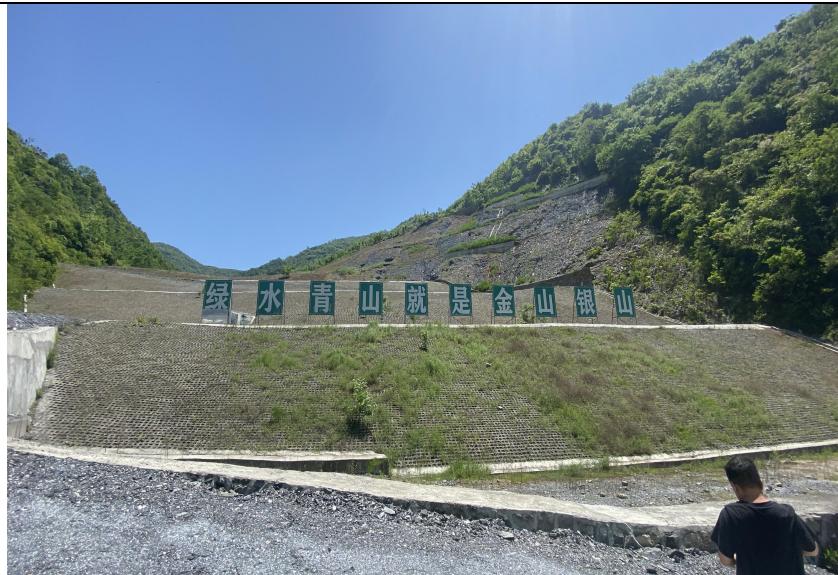
照片 2-28 拦挡坝及坝面绿化（镜向 85°）

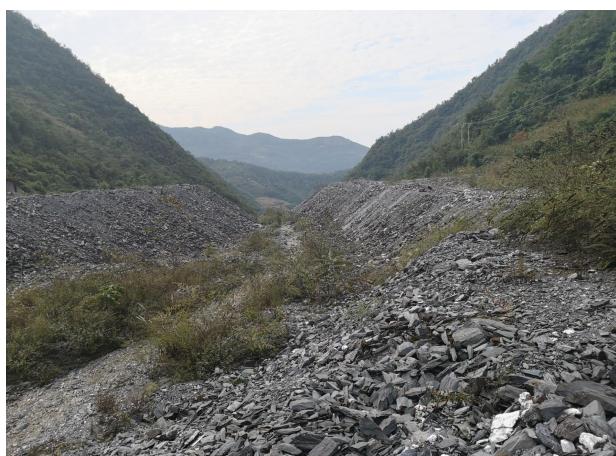
照片 2-29 Z2 渣堆治理前（镜向 165°）

对矿区 Z2 废渣堆进行了削方平整、表土回覆、植被重建（照片 2-29、2-30）。

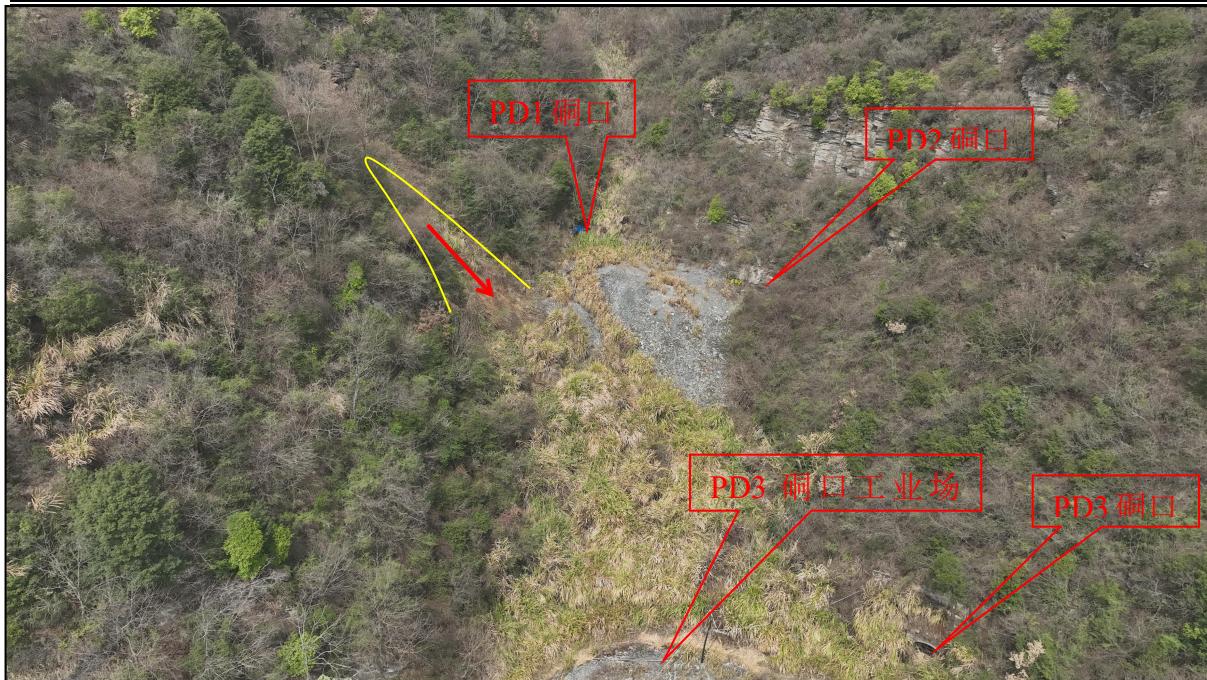
照片 3-5 HP1 滑坡（倾向 0°）

基本特征：该不稳定地质体位于大沟PD3硐口北西侧20m处，下缘中心点坐标：X3640557.16，Y37365428.11。所在地貌条件为中低山地貌。滑坡体高程介于480~495m，平面上呈长舌形，长25m，宽4~6m，滑向90°（见照片3-3，图3-2、3-3），滑坡体下部已形成滑坡堆积扇，属小型浅层堆积层滑坡。滑床为灰色绢云千枚岩夹绿泥千枚岩。

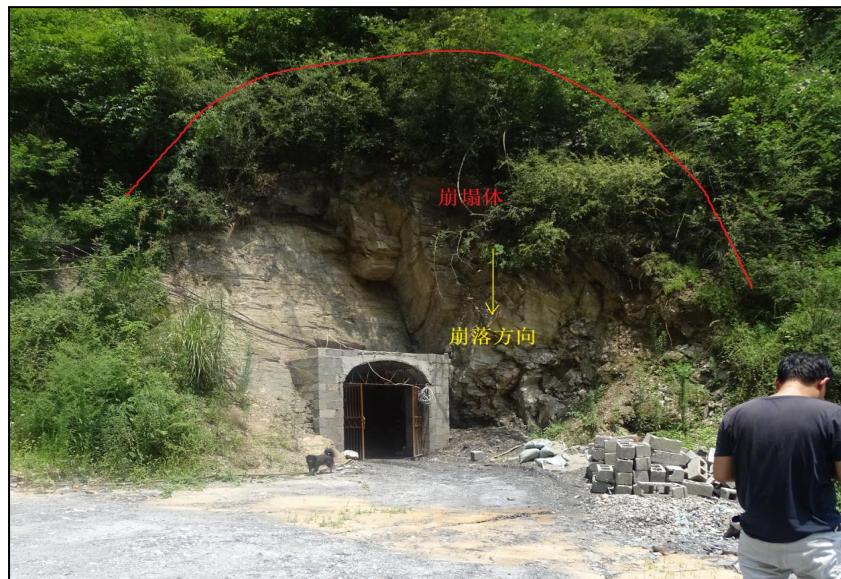
照片 3-6 不稳定地质体 BT1 (镜向 15°)

基本特征：该不稳定地质体位于大沟新 PD3 硐口东侧（见照片 3-6），坐标：X: 3640565.39, Y: 37365359.20，所在地貌条件为中低山地貌。危岩体高程介于 490m~505m 之间（见图 3-4），最高处 15m，宽 25m，厚 1.2m，体积约 11.5m³，崩向 212°，属小型岩质不稳定地质体。危岩体主要为基岩顶部坡积物及风化岩，坡面基岩裸露，千枚岩节理裂隙发育，产状 9°∠28°。崩积物大部分堆积至 PD3 硐口护面墙顶平台上。

成因分析：该不稳定地质体形成原因是因平硐硐口修建过程中人工开挖边坡，造成边坡上部岩体裸露，岩体本身节理裂隙发育，在风化作用下顺边坡崩落而形成。

危害程度、危险性评价：该不稳定地质体主要威胁下部进出 PD3 硐口的矿山工作人员安全，因其主体位于 PD3 硐口东侧，且矿山已修建硐口护面墙，故现状评估其发育程度中等，但危害程度小、危险性小。

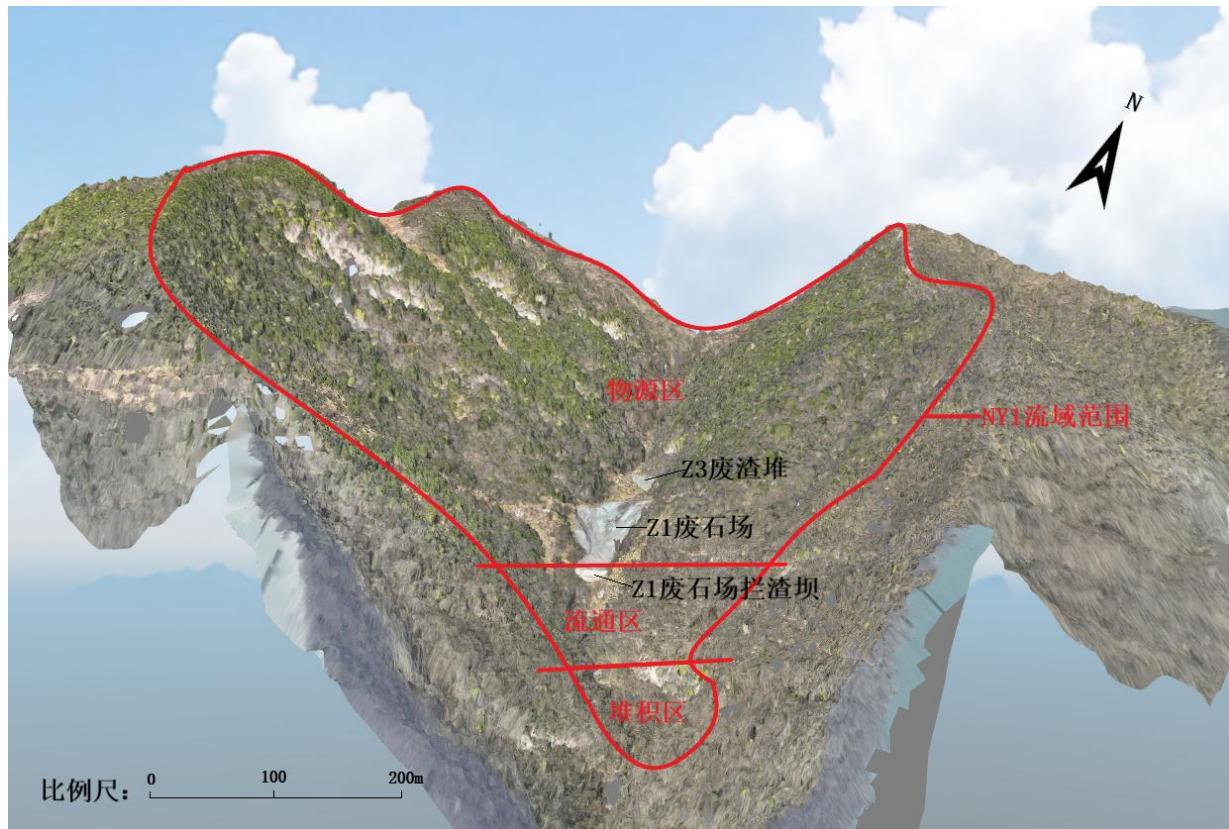
图 3-5 大沟泥石流隐患 NY1 三维影像示意图

地形地貌条件：大沟泥石流隐患 NY1 位于矿区东南部大沟沟道内（图 3-5）。大沟沟道呈“V”型，NY1 流域范围内沟道长约 548m，宽 5~48m，流域面积 0.2200km²，沟口海拔 303m，沟垴海拔 566m，相对高差 263m，沟内纵向坡降约为 48%（表 3-2）；沟道两侧斜坡陡峭，坡度多为 20°~40°，坡体岩性主要为志留系梅子垭组第 1 岩性段

($S_1 m^{-1}$) 粉砂质千枚岩与粉砂质绢云千枚岩互层, 岩体总体完整性及稳定性较好, 岩体质量为 II - III 级, 局部坡体表层覆盖较薄第四系残坡积物, 沟谷坡体植被发育, 多为乔木林地, 植被覆盖率约 70%。
