旬阳市关口镇江坡铅锌矿
矿区生态修复方案
(矿山地质环境保护与土地复垦方案)

2026年1月

编制单位: 地环科技集团有限公司

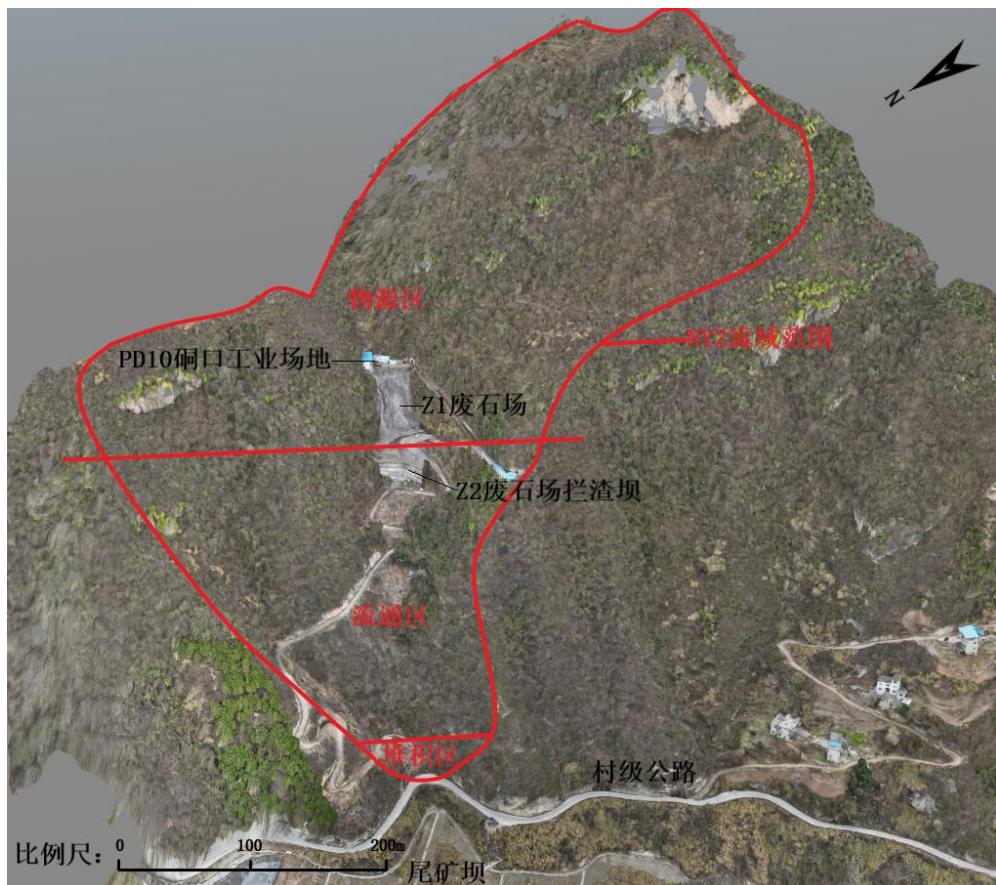
图 3-6 大河沿泥石流隐患 NY2 三维影像示意图

地形地貌条件：大河沿泥石流隐患 NY2 位于矿区西南部大河沿沟道内（图 3-6）。

大河沿沟道呈“V”型，NY2 流域范围内沟道长约 401.53m，宽 3~15m，流域面积 0.11km²，沟口海拔 290m，沟垴海拔 485m，相对高差 195m，沟内纵向坡降约为 48%（表 3-5）；沟道两侧斜坡陡峭，坡度多为 20°~40°，坡体岩性主要为志留系梅子垭组粉砂质千枚岩与粉砂质绢云千枚岩互层，总体完整性及稳定性较好，岩体质量为 II – III 级，局部坡体表层覆盖较薄第四系残坡积物，沟谷坡体植被发育，多为乔木林地，植被覆盖率约 73%。

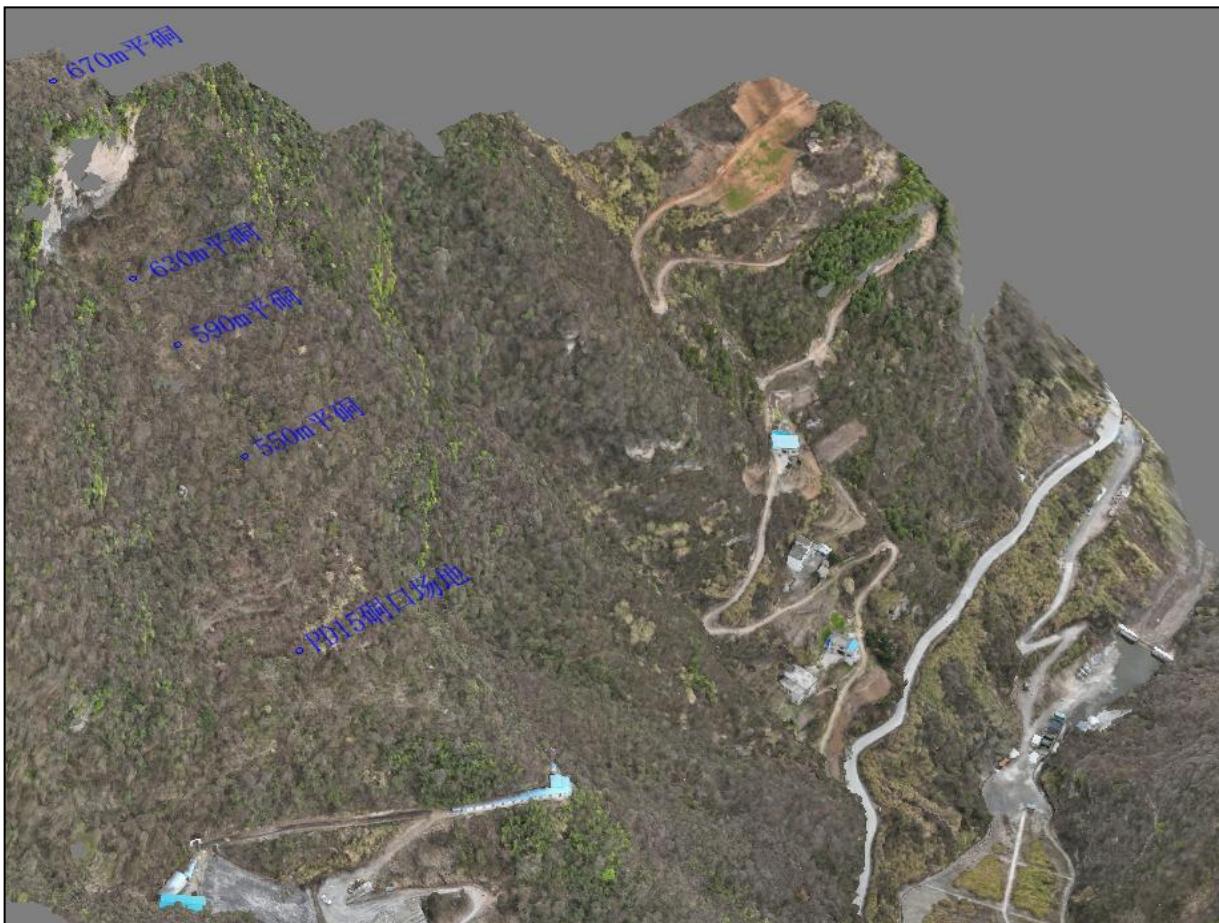
图 3-5 江坡矿段大河沿采区拟建硐口及其工业场地三维影像图

现状调查拟建的硐口工业场地范围内没有发现不稳定地质体存在；拟建硐口处植被

茂密（图 3-5~3-12），第四系残坡积物厚度 0.15~0.35m，下伏的地层岩性为志留系梅子垭组粉砂质千枚岩与粉砂质绢云千枚岩互层，总体完整性及稳定性较好，岩体质量为 II - III 级，硐/井口开挖高度不超过 3m。预测评估工程建设时硐口/井口开口和硐口工业场地建设开挖边坡不稳定地质体的可能性不大，危害程度小，的危险性小。

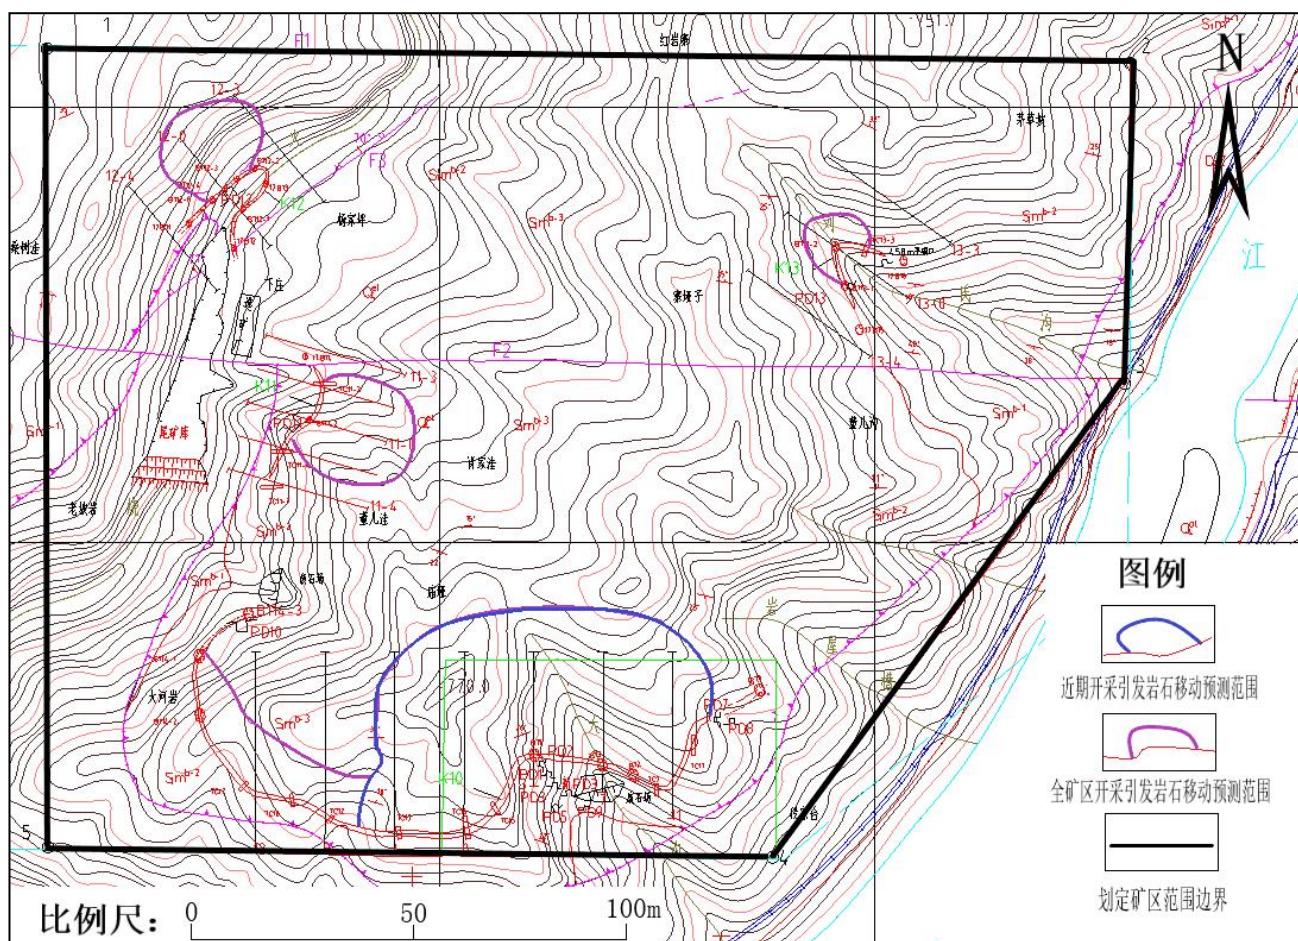
图 3-15 近期和全矿区矿床开采引发地表岩石移动范围预测平面图

江坡铅锌矿矿体赋存于志留系双河镇组（S₂s）第三岩性段中，岩性为粉砂质千枚岩、绢云千枚岩夹粉砂岩、砂岩、泥砂质生物碎屑灰岩。矿体及顶底板岩性为千枚岩、粉砂质千枚岩，坚固性中等。根据矿体赋存条件，并同类似矿山比较，岩石移动角取值如下：上盘 55°，下盘为矿体倾角，侧翼为 70°。移动界线的圈定：上下盘地表界线以各个地质横剖面图按选定的移动角自下而上递接画至地表。端部移动界线以各个矿体纵投影图，按选定的走向移动角递接画至地表，以 K10 号矿体 4 号勘探线和 K11 号矿体 0 号勘探线为例（图 3-13、3-14），预测 K10、K11、K12 和 K13 号矿体采动引发地表岩石移动范围从矿体地表露头至矿体倾斜方向分别约为 520m、282m、185m 和 77m。

据此圈定出近期和中远期矿床开采引发地表岩石移动范围（图 3-15），经预测，全矿区 4 个矿体开采后引发地表岩石移动范围总面积 0.4600km²，其中近期矿山回采 K10 号矿体 6~15 线 460~505m 中段矿体，引发地表岩石移动范围面积 0.3600km²。

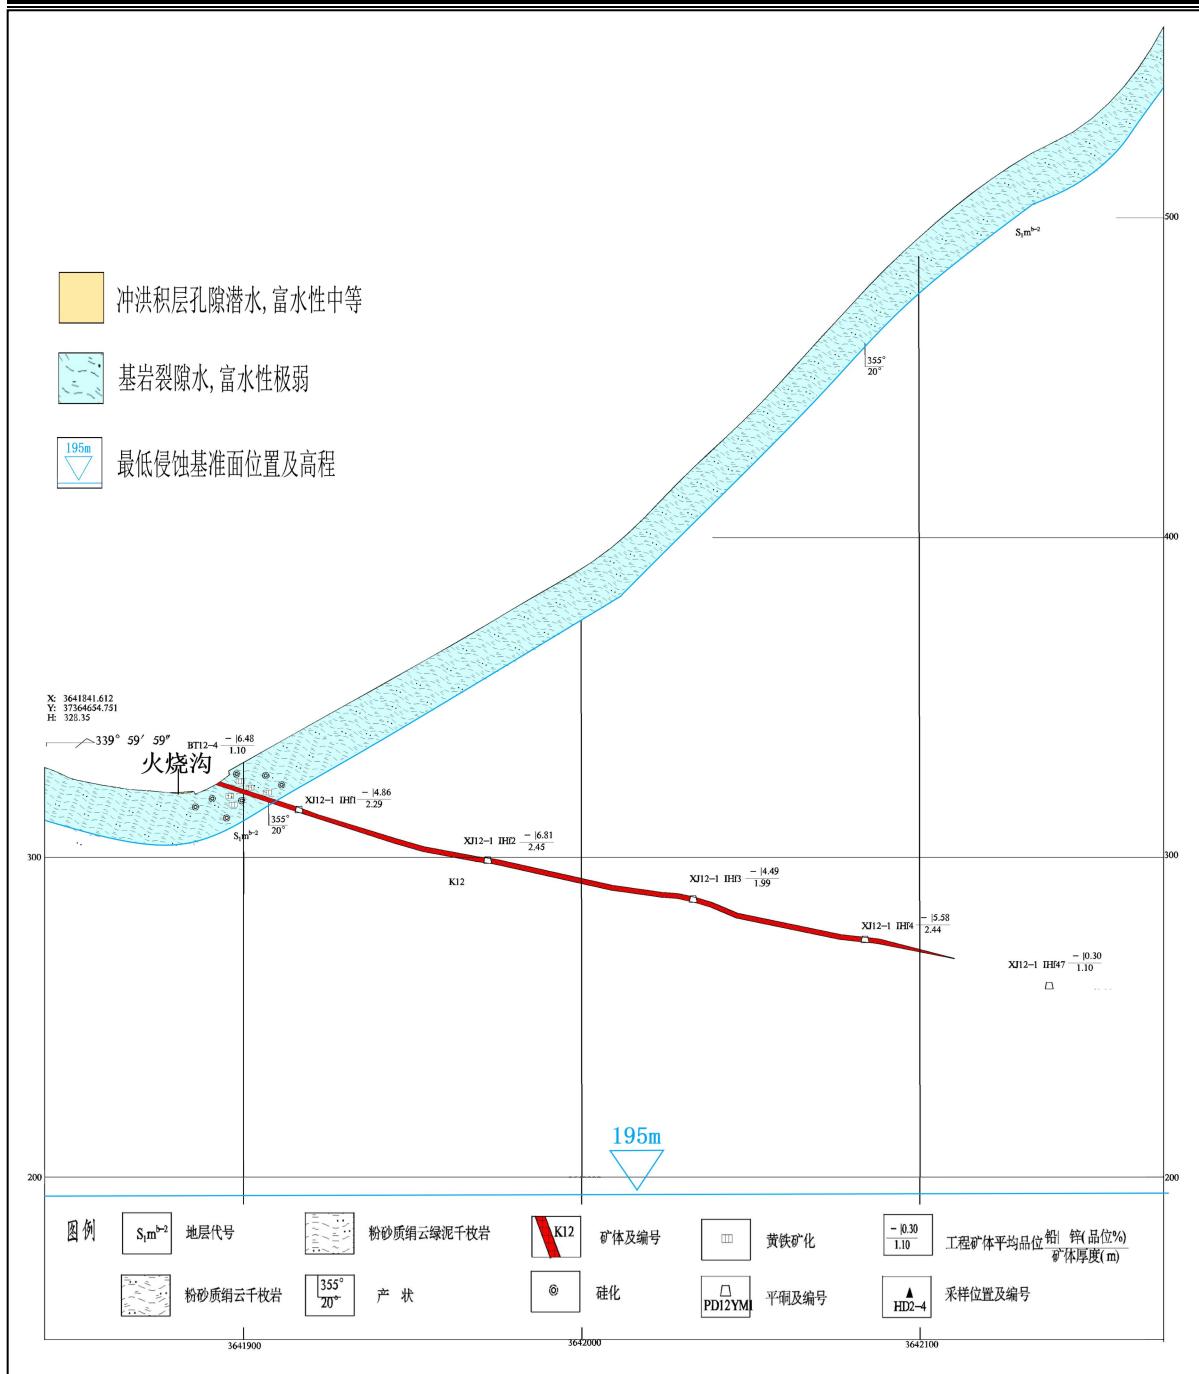
图 3-16 K12 号矿体 12-0 号勘探线水文地质剖面图

评估区内最低侵蚀基准面标高 195m（图 3-16），矿区最低开采高程 265m（K12 矿体），矿体位于侵蚀基准面以上。现状地表未形成整体陷落、地面塌陷或地裂缝现象，采空区地面植被发育，生态环境良好。矿床主要充水含水层和间接充水含水层富水性弱。K10 矿体 PD10 与 PD3 贯通，根据以往坑道水文地质调查结果及本次调查情况，坑道局部在雨季有滴水现象，有少量积水，大部分巷道均无积水。

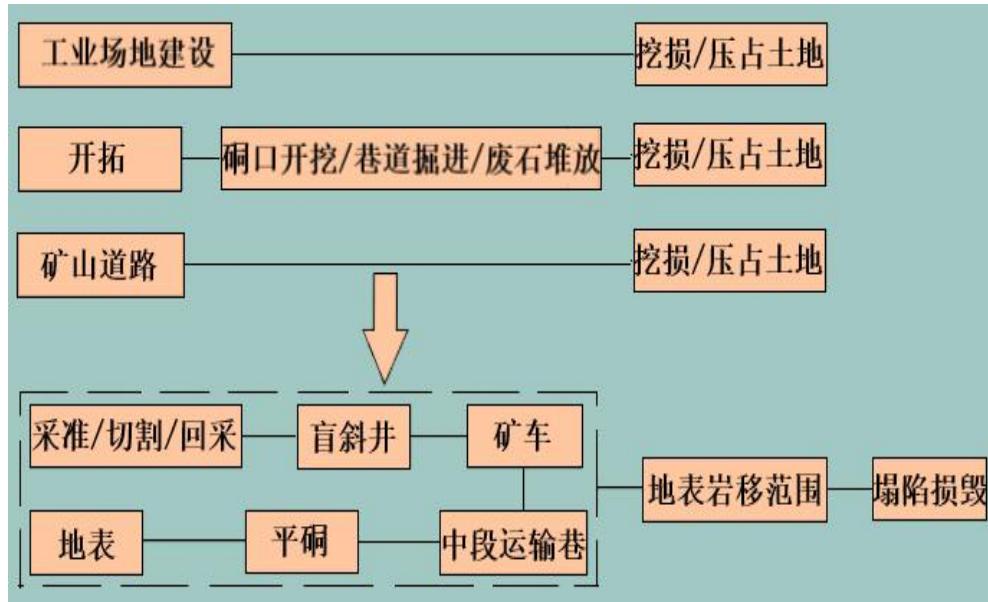
图3-12 矿山基建、生产工艺流程简图

矿山基建生产时序、工艺流程见图 3-12。

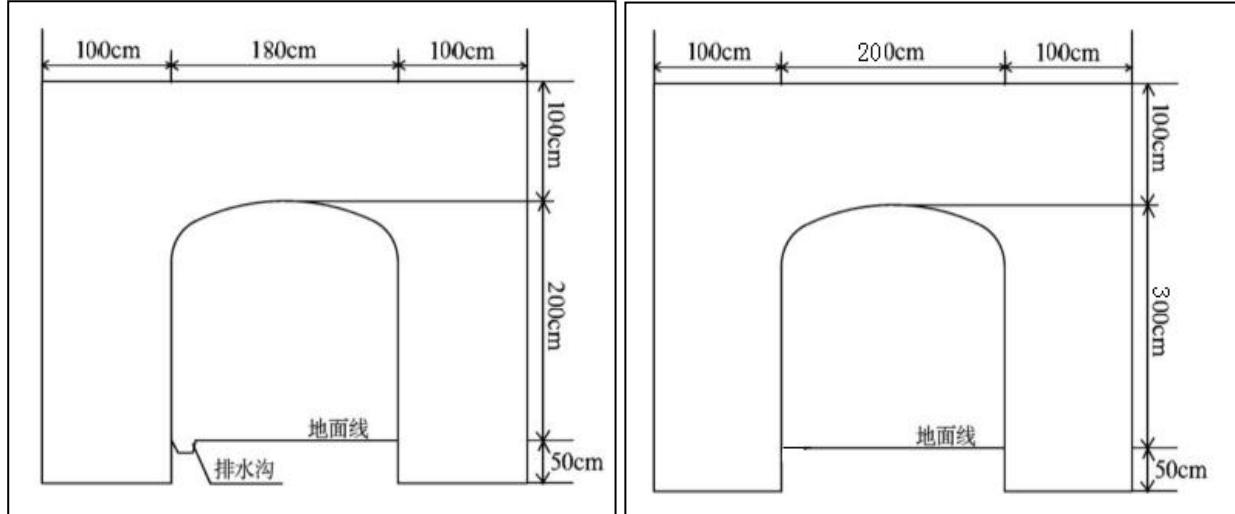
图 5-1 平硐硐口护面墙立面结构图

根据《开发利用方案》，矿山拟建 PD15、PD16、PD17、322m、495m、505m、540m、560m、590m、630m、670m 等 22 个平硐硐口/回风斜井口，已有的 PD5、PD13 平硐口也需扩大，为预防硐口/井口开挖或已有平硐口扩帮引发不稳定地质体，设计对上述硐口/井口设置护面墙进行加固，硐口护面墙规格见图 5-1、5-2，墙体厚 1m，基础埋深 0.5m。

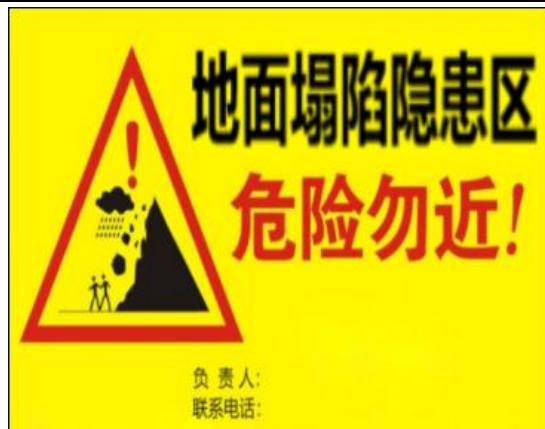
图 5-2 警示牌设计大样图

在开采区地面移动影响范围各道路入口设置安全警示牌，提示行人注意安全。在主要进出路口设置警示牌 10 块（图 5-2）。

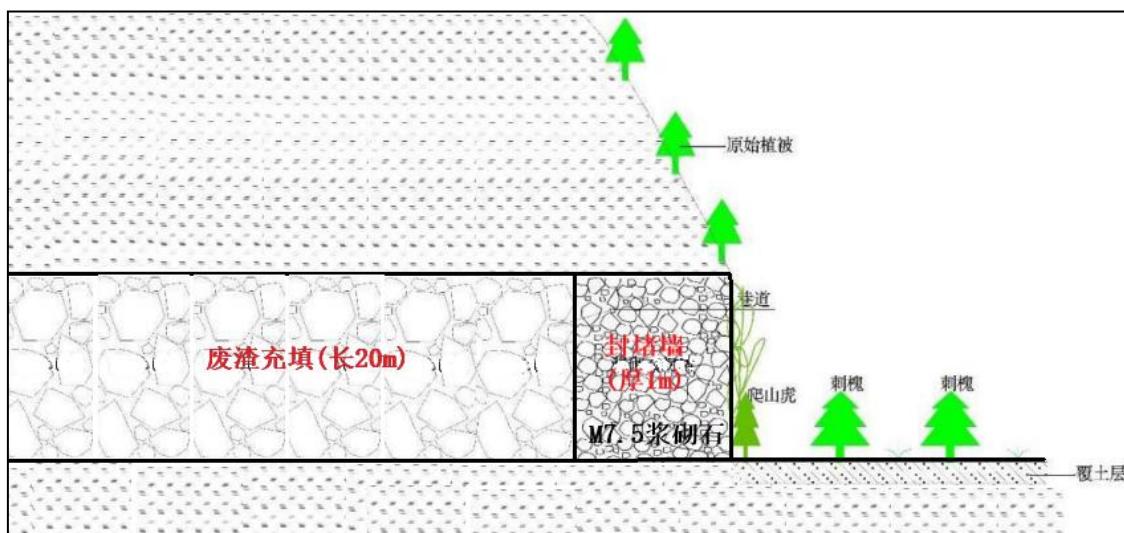
图 5-5 硐口封堵设计大样图

近期对已废弃的 PD1、PD2、PD7、PD8、PD11 硐口进行永久封堵，中期分年度对开采 K10、K11 号矿体的平硐硐口/风井井口进行永久性封堵，远期第 1 年对开采 K12、K13 号矿体的平硐硐口/风井井口进行永久封堵，封堵工程设计：首先，由洞内 20m 处向硐口回填废石，回填高度为人不能爬行进入硐内为准，再对硐口设置封堵墙（M7.5 浆砌石），见图 5-5。已废弃硐口面积按 $3m^2$ 计，PD3、PD10、PD12、PD13 硐口和拟建平硐硐口面积按 $3.60m^2$ 计，拟建风井井口面积按 $6m^2$ 计，封堵墙厚按 1m 计。

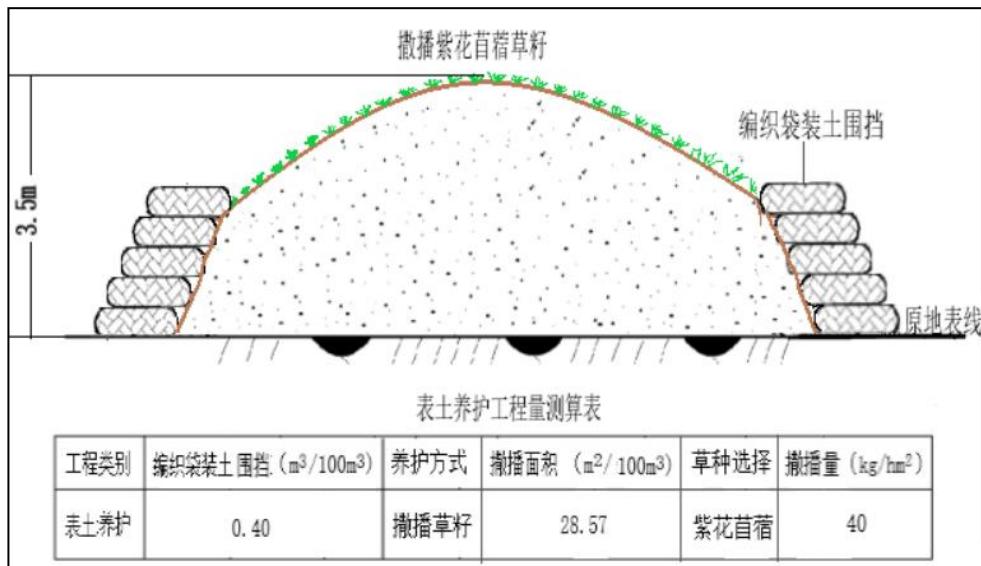
图 5-6 表土堆放及养护设计剖面图

表土堆放和养护：剥离的表土运至员工宿舍 2 空闲场地内。表土堆放平均堆高 3.5m，对剥离的表土四周用编织袋临时拦挡（图 5-6），表面撒播紫花苜蓿草籽，撒播草籽量 40kg/hm²。

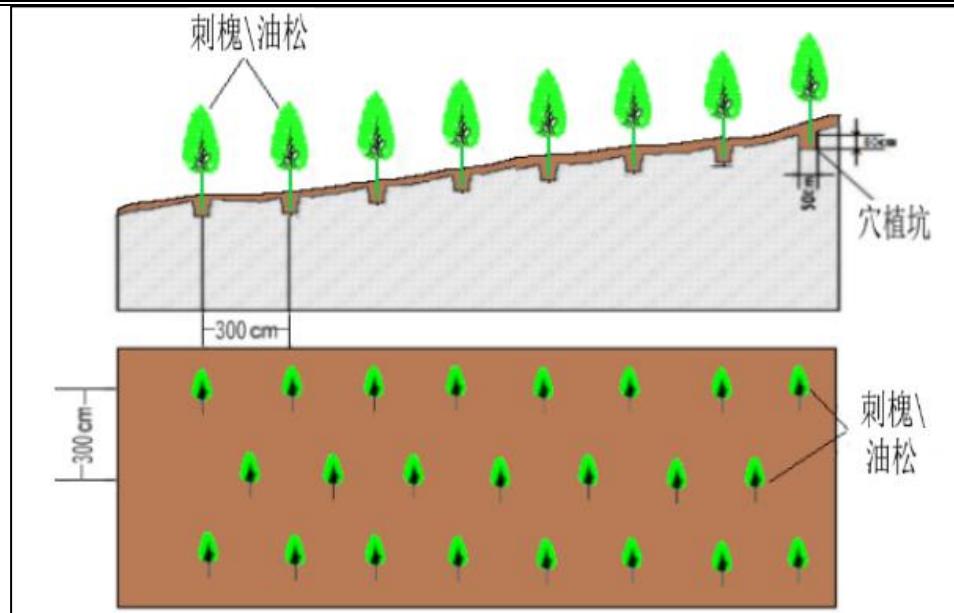
图 5-7 复垦单元（一）、（四）植被重建工程平面设计图

在复垦区穴植 1 年生刺槐、油松，初植密度 1111 棵/hm²，设计行距 3.0m，株距 3.0m（图 5-7、表 5-3）。穴形以方形坑为主，穴边长 50cm，坑深度 50cm。种树时间为每年的 3—4 月份。

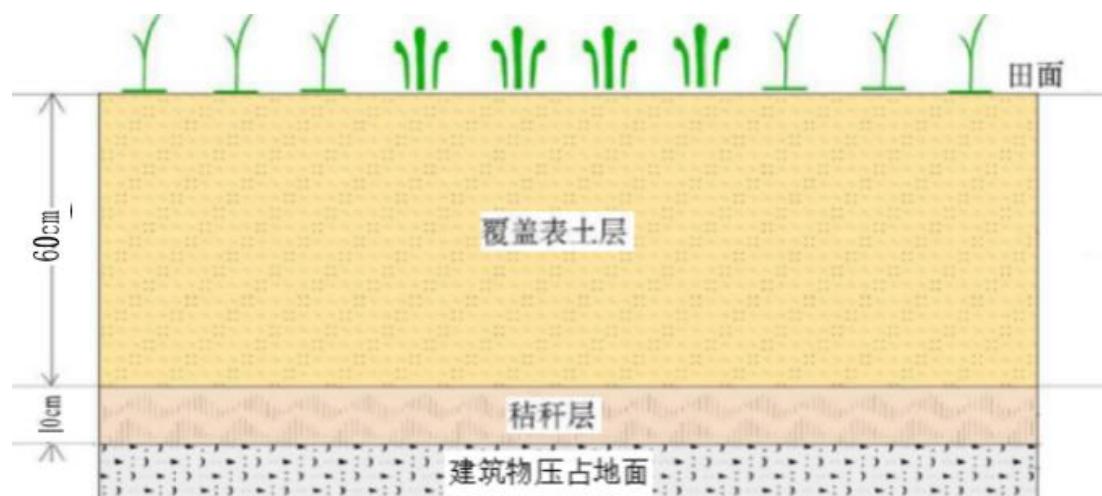
图5-8 旱地土壤重构剖面示意图

表土覆盖：利用外购土壤对复垦区进行表土覆盖，覆土厚度 60cm。

土壤培肥工程：第一增施有机肥提高土壤肥力，复垦施工期每公顷施 3000kg 商品有机肥；第二秸秆还田，改善土壤质量和肥力。秸秆经机械粉碎后，均匀抛撒、翻耕到土壤中，秸秆用量为 $10\text{t}/\text{hm}^2$ ，农作物秸秆可以从当地收购。土壤重构剖面见图 5-8。

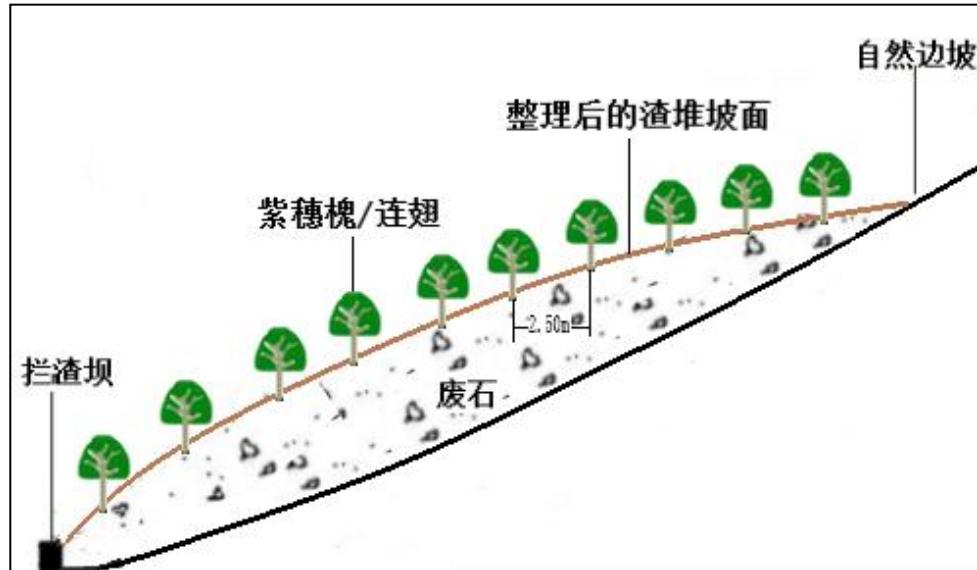
图 5-9 复垦单元（四）栽植灌木典型设计剖面图

渣堆坡面栽植灌木紫穗槐、连翘，林间草类以生态自然修复为主。灌木初植密度 1600 棵/hm²，穴植规格 2.5m×2.5m（图 5-9）。穴形为圆形坑，直径和深度皆为 60cm。

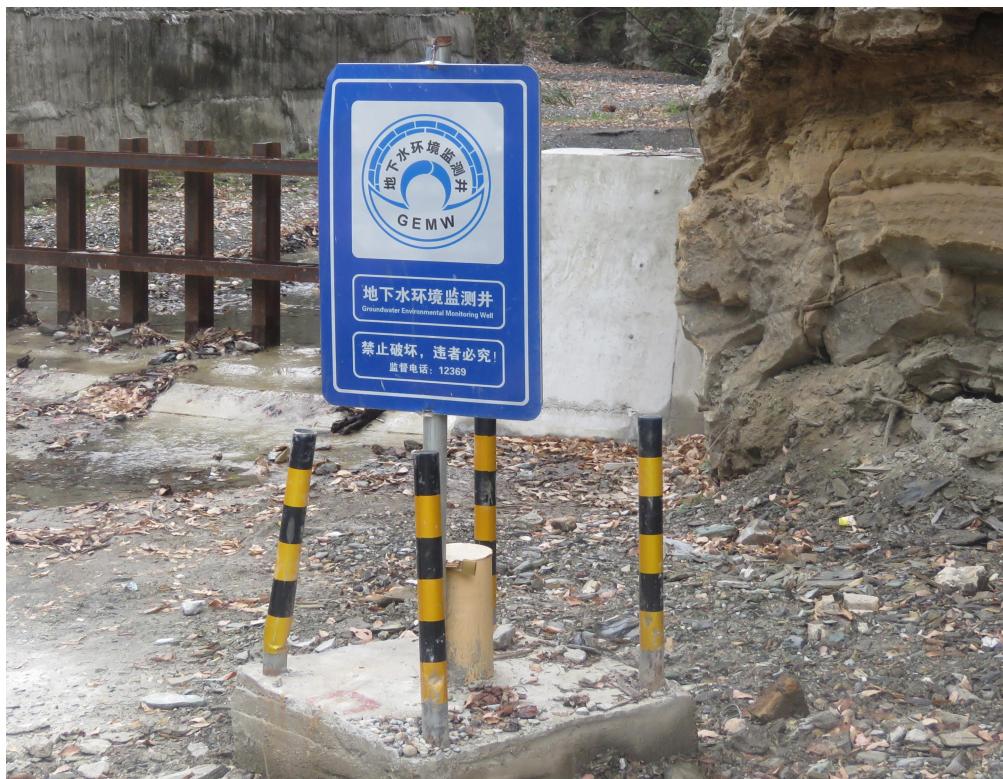
照片 5-1 矿区内地下水监测井

（3）含水层监测点：设置监测点 8 处（J1~J8），分别位于矿区地下水监测井（照片 5-1）、PD3、PD10、PD12、PD13、PD15、PD16 和 PD17 硝口。

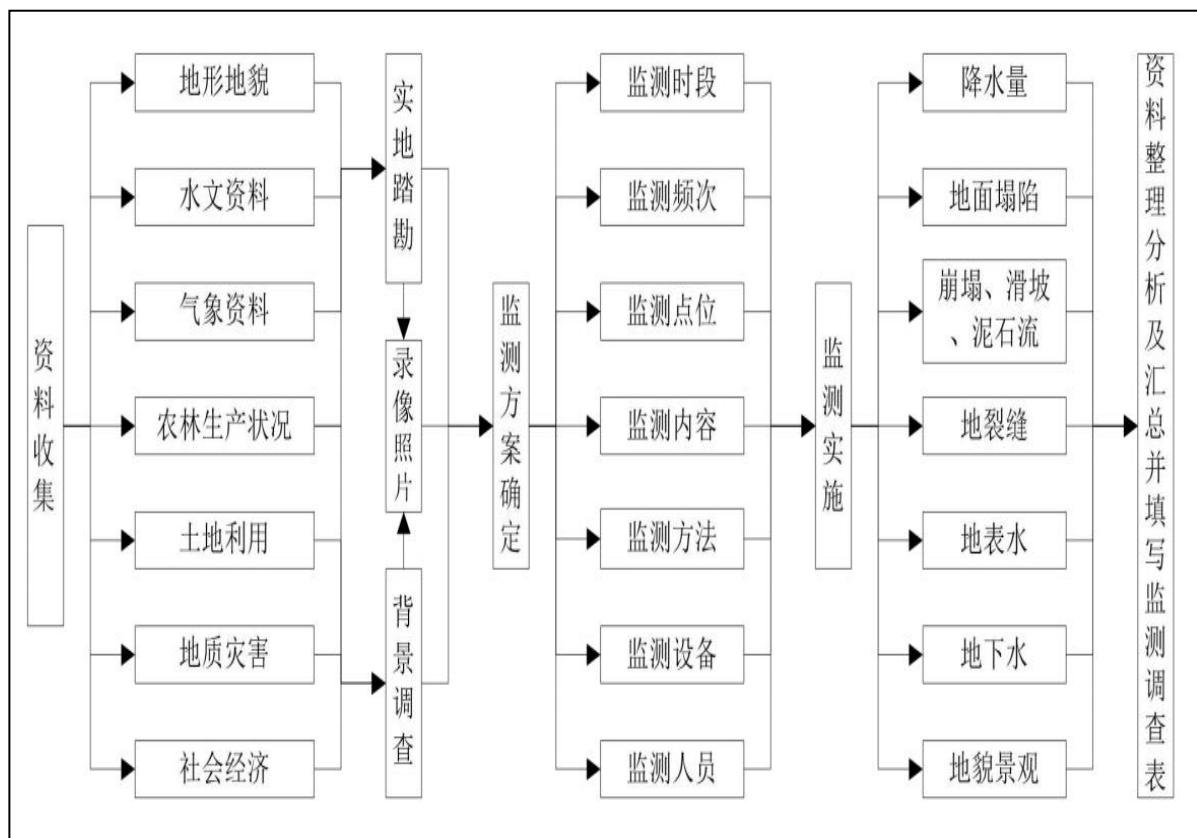
图 5-9 矿山地质环境监测技术路线图

旬阳市关沟镇江坡铅锌矿矿山地质环境监测技术路线见图 5-9。
