宁陕县步步高矿业有限责任公司

宁陕县丰富东沟金矿东沟矿段

矿区生态修复方案

(矿山地质环境保护与土地复垦方案)

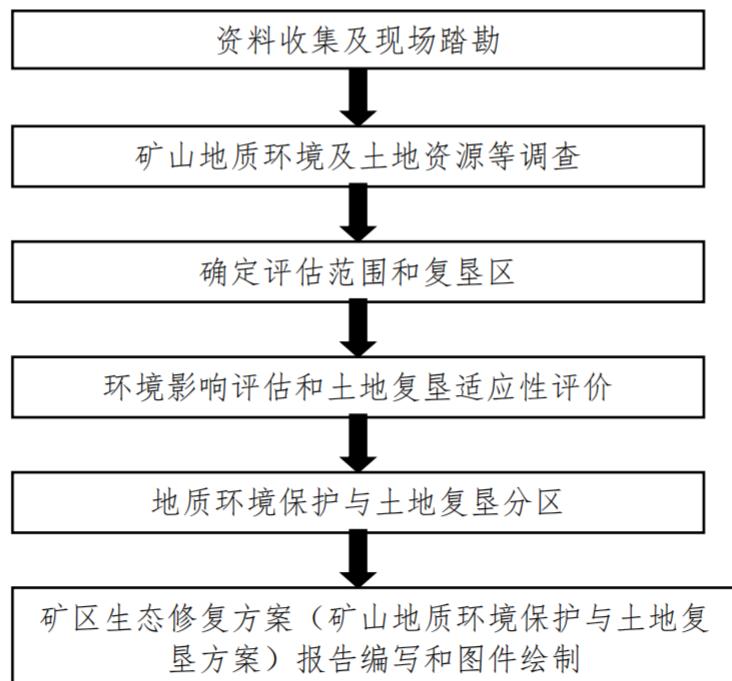
图0-1 地质环境保护与治理恢复工作程序框图

本方案编制严格按照《矿山地质环境保护与恢复治理方案编制规范》（DZ/T0223-2011）和《土地复垦方案编制规程》（TD/T1031-2011）进行，工作程序详见图0-1。

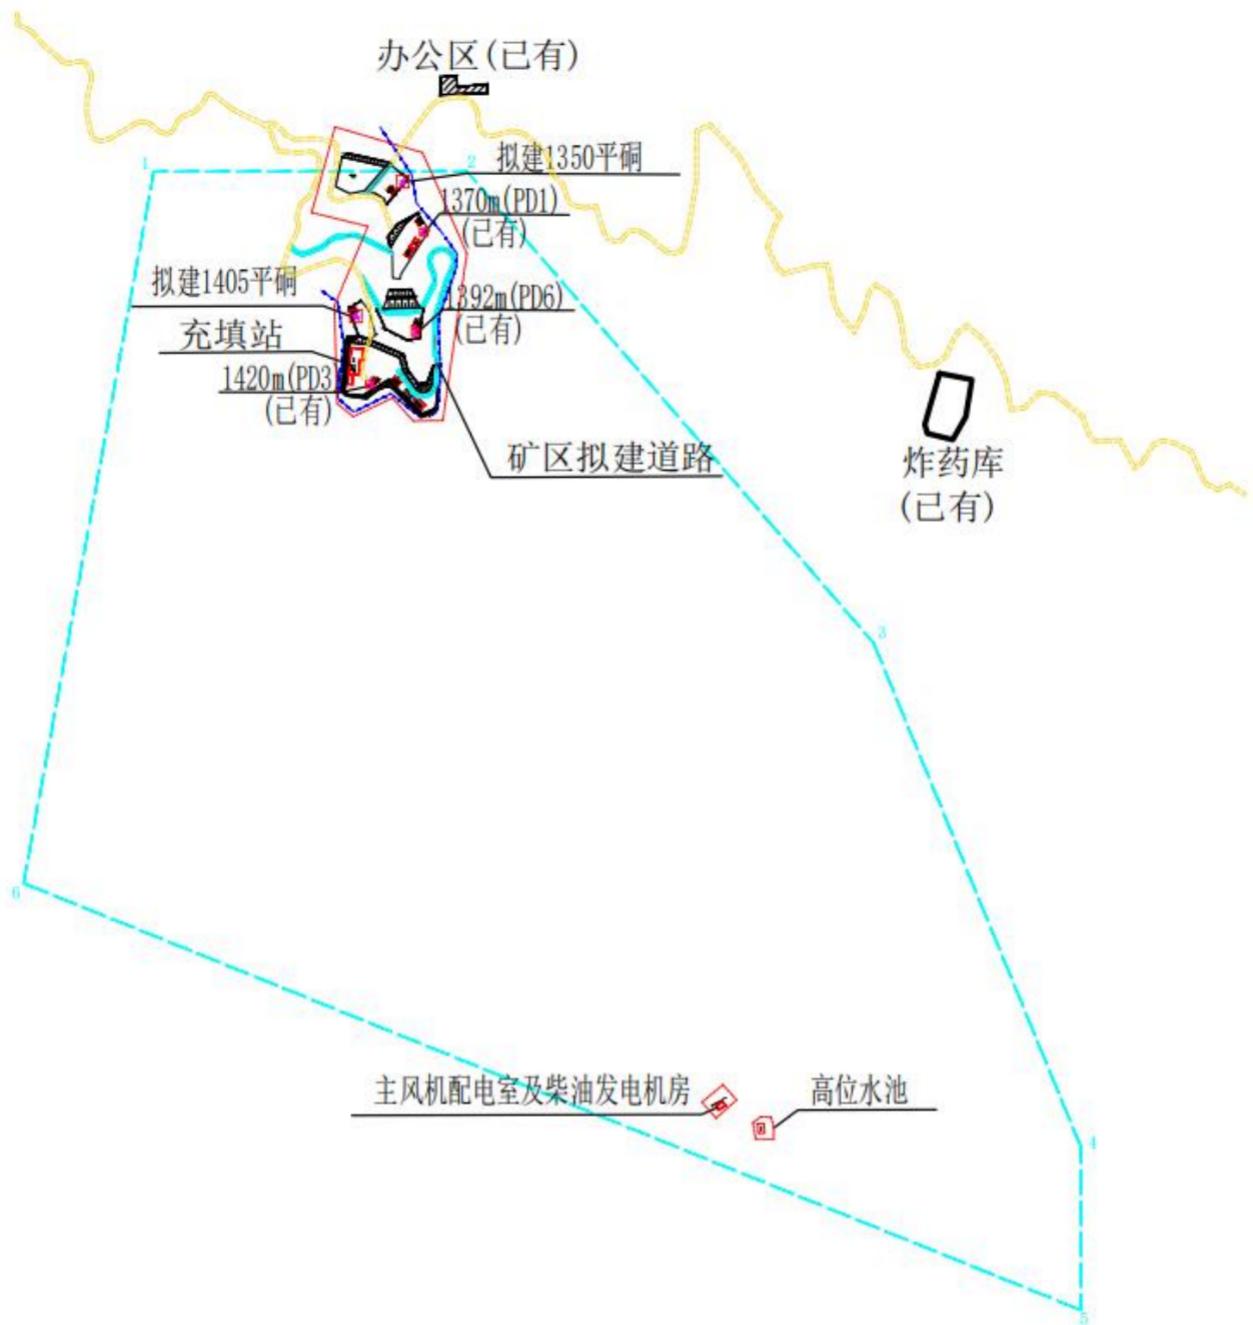
图 1-3 地面工程平面图

矿区炸药库已完成建设（两个 5t 爆器材库），位于办公区东南方向 658m 的山坳内，矿山相关设施位于其 300m 安全影响范围外。

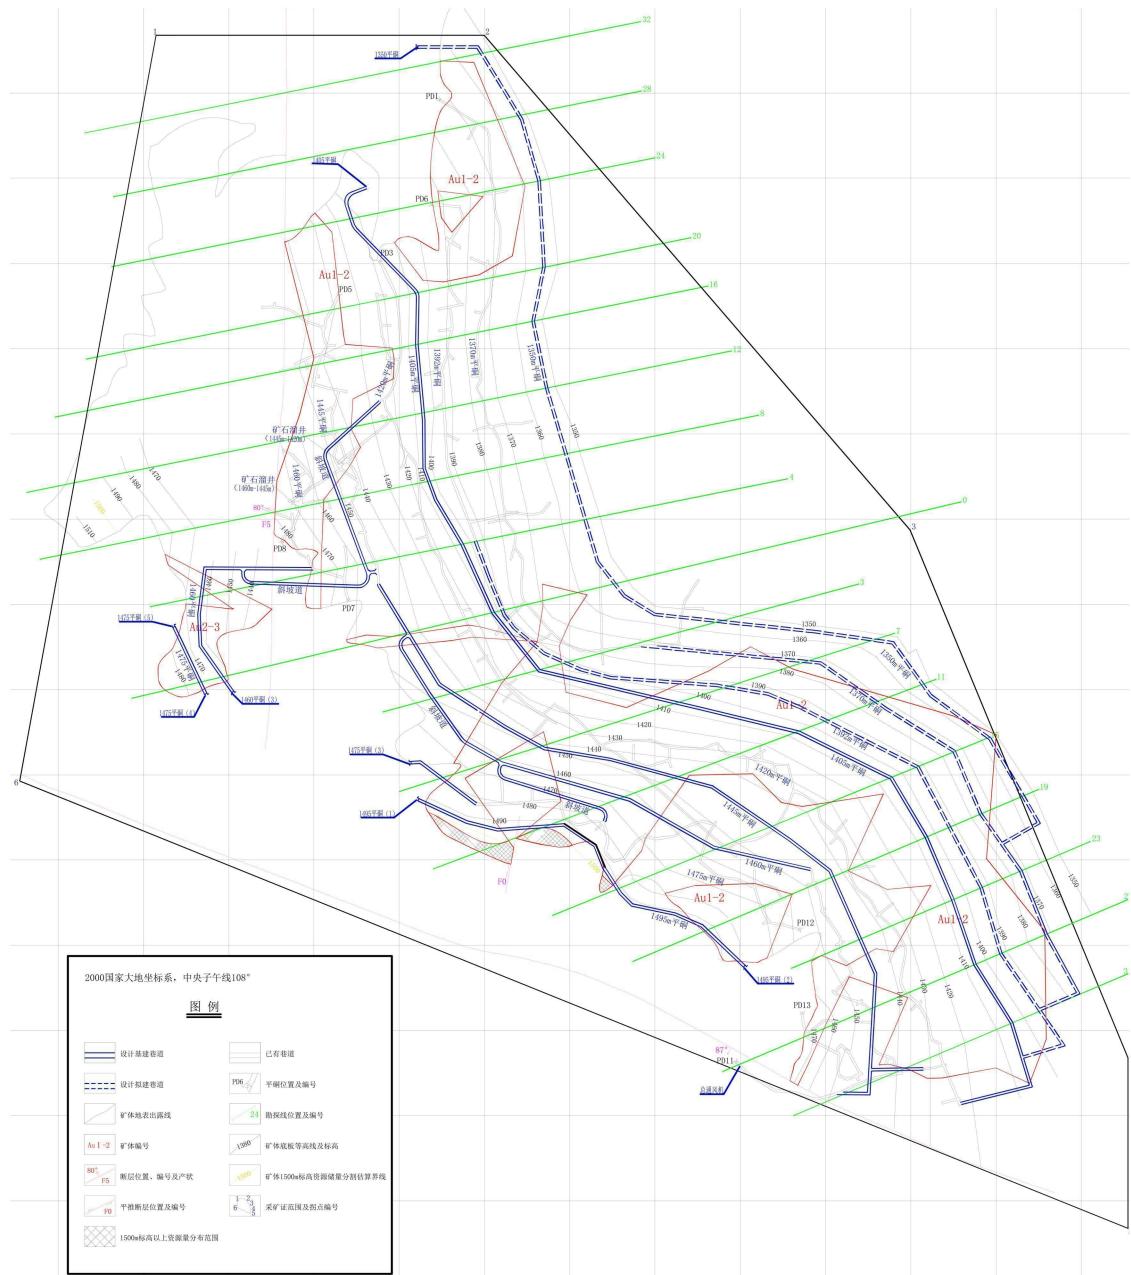
根据《预可研》报告，矿山 PD3（1420m）以下通选厂、外界道路条件较好，且各硐口地表场地面积较大，推荐阶段平硐开拓、无轨运输方案。PD3（1420m）以上道路条件较差，考虑到矿区地处秦岭腹地，修建公路破坏地表环境且存在政策影响，近年来随着无轨设备的升级，斜坡道开拓凭借其灵活性及多功能性优势越来越被地下矿山采用，故 PD3（1420m）以上推荐方案：平硐+溜井+斜坡道开拓、无轨运输方案。具体开拓系统水平投影图见图 1-4。

根据《预可研》报告，运输时，1420m 以上各中段矿石及废石由 UQ-5 无轨自卸车运输通过溜井下放到 1420m 中段或通过斜坡道运至 1420m 中段，再由 UQ-5 无轨自卸车通过 1420m 中段平硐直接运出地表转运场转载。1420m 及以下中段矿石及废石直接由 UQ-5 无轨自卸车通过各中段平硐运出地表转运场转载。

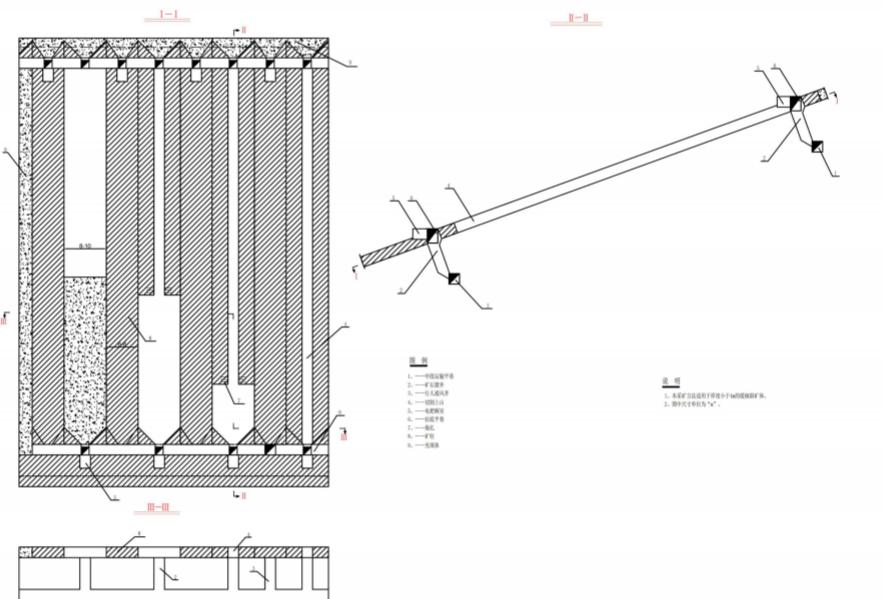
图 1-5 房柱采矿法图

据《预可研》报告，采用地下开采方式。矿区处于秦岭一般保护区，开采时地表不允许塌陷，结合该矿矿体厚度、倾角、矿岩稳固性等开采技术条件及矿种价值，采矿方法选用房柱（嗣后充填）法。

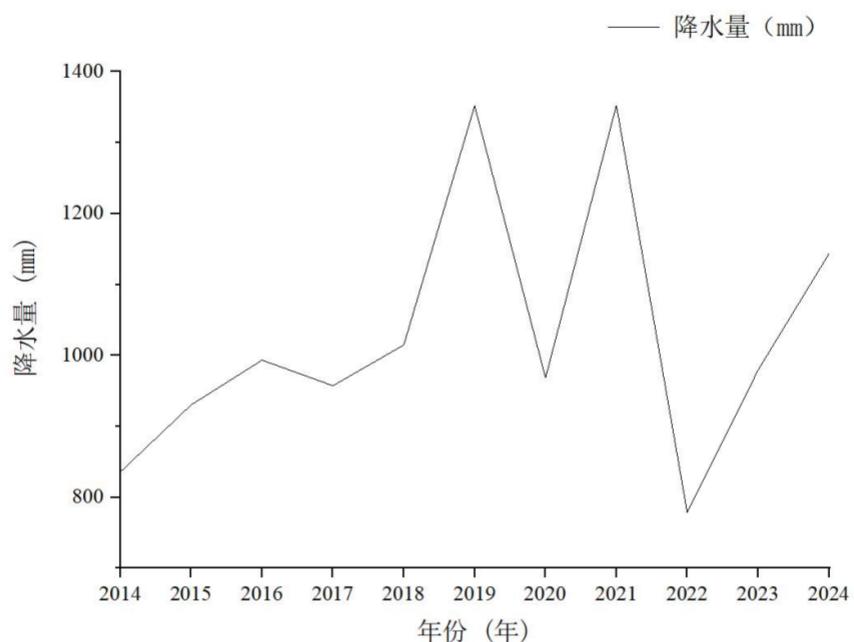
图 2-2 宁陕县多年 (2014-2024) 降水量曲线图

据宁陕县气象站 2014~2024 年降雨资料, 调查区内多年平均降水量为 1020.3mm, 2021 年最多达 1352.5mm, 2022 年最少仅为 778.7mm (2014 年-2024 年降水量见图 2-2)。每年年内降水分布极不平均, 其中夏、秋两季月平均降水量占全年降水量 90% 以上。月平均降水量最多月份为 7-9 月, 最小月份为 1 月。多年月平均降水量 4 月以后逐月增加, 7 月份平均降水量为最高 (165.5mm), 8 月份以后平均降水量逐月减少, 1 月份月平均降水量达到最低 (图 2-3)。

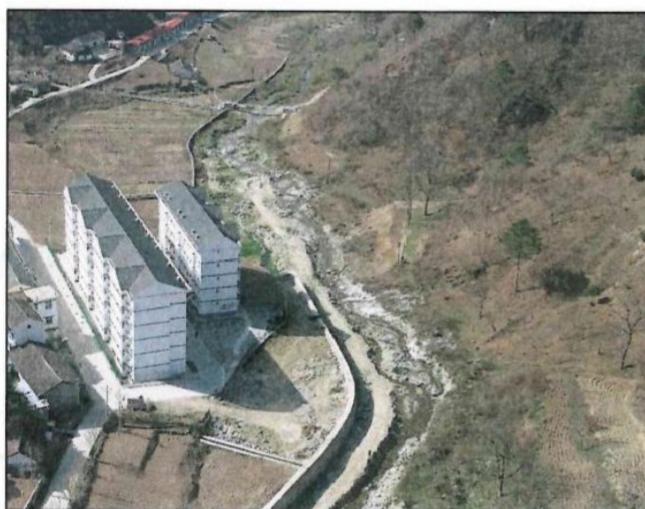
照片 2-1 东沟（镜向 220°）

矿区水系发育，水资源丰富，属长江水系汉江上游的旬河支流西川河水系，矿区内主要河沟有彭家沟、东沟，均属常年流水沟溪，是西川河的两条支流。西川河从东沟矿段西侧约100m自北而南流过，东沟自东向西、彭家沟自东南向西北汇入西川河，东沟、彭家沟均发源于东沟矿段，沟长分别是2600m、3100m，其在东沟矿段长分别是1200m、1600m。据区域资料及宁陕县官方通告，彭家沟枯水期流量约0.5L/s，丰水期流量约15L/s，洪水期最大流量0.37m³/s；东沟枯水期流量约0.8L/s，丰水期流量约15L/s，洪水期最大流量0.46m³/s。

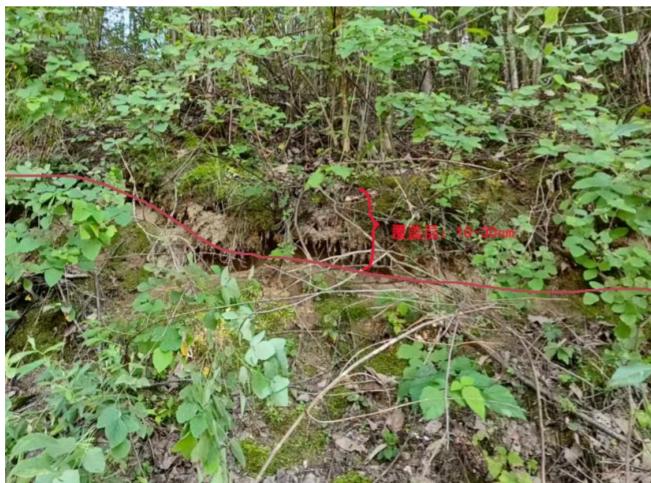
照片 2-9 林地缓坡带土壤剖面照片

根据现场调查，矿区及其周边的乔木林地区域土壤类型主要为黄棕壤，占全区总土地面积的85%，为重要的森林和经济林土壤，其特点为粘化度高，加有石渣，透水性差，粘重坚实，易于流失。土壤容重为1.2g/cm³，孔隙度52%，粘粒比为17%，有机质含量为1.3%，全氮0.07%，全磷0.09%，全钾2.36%，值为6.5左右。土壤理化性质总体特点是：有机质含量低，氮磷比例不协调，且氮磷养分俱缺，钾素含量高，土壤微量元素含铜、铁较富，硼、锌、锰等缺乏，土壤多呈中性偏碱，土壤代换景低。矿区内土壤剖面见照2-9、10。

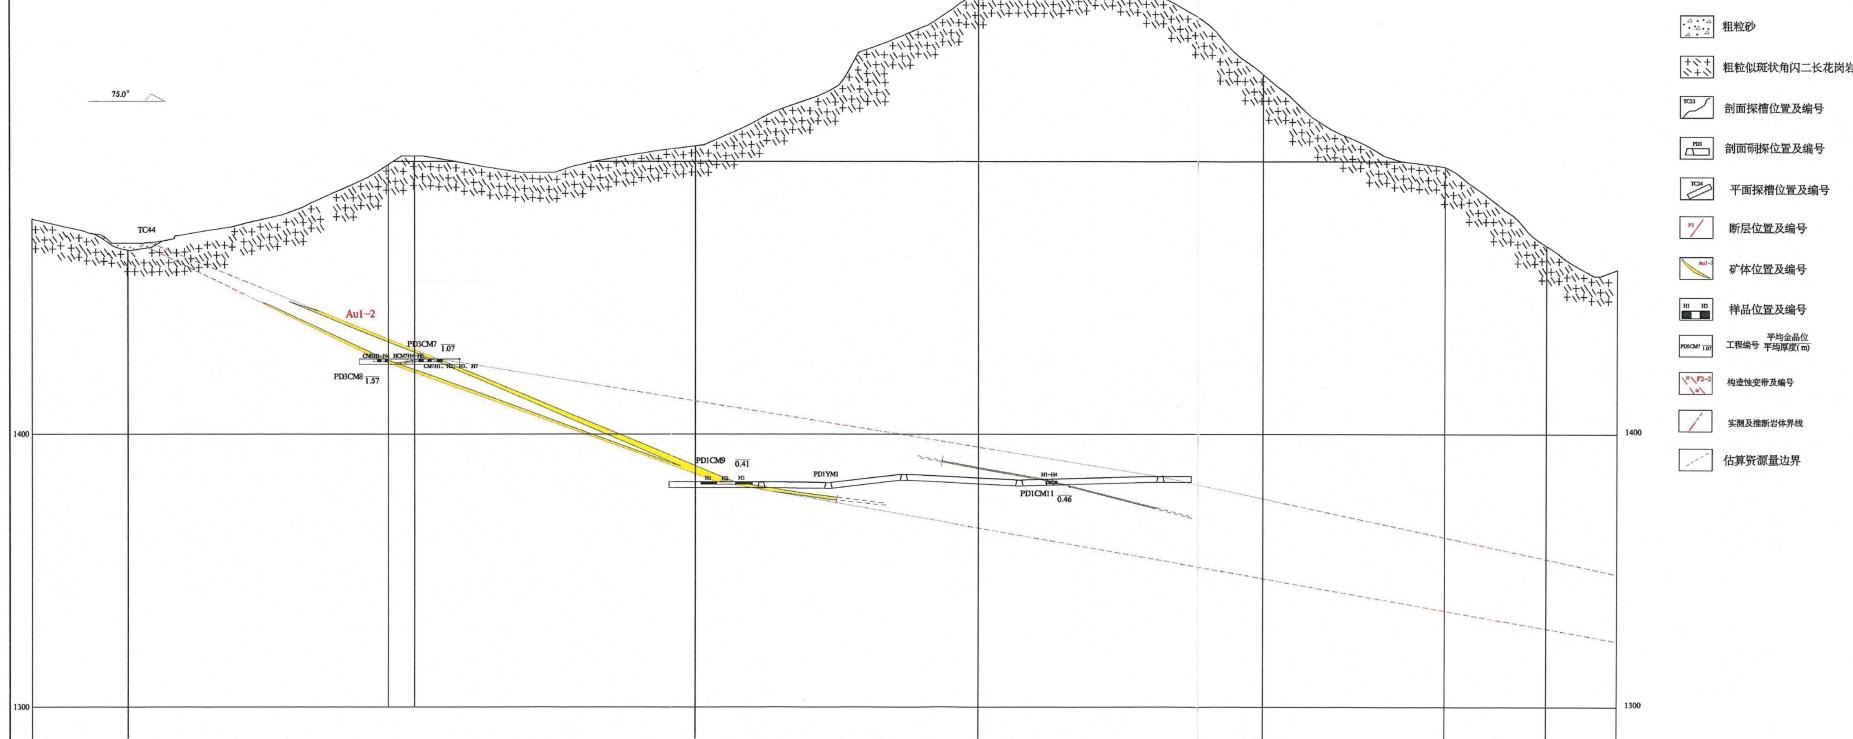
图 2-5 东沟金矿 3 号勘探线剖面图

金矿体赋存于闪长岩、闪长玢岩等后期浅成侵入体外围附近围岩的断层、裂隙构造中，总体上，靠近小岩体或隐伏小岩体（岩筒构造）中心部位，矿体规模较大、较富，远离小岩体（岩筒），矿体规模、品位则逐渐变小、变弱；硅化、绢英岩化、黄铁矿化发育地段对金矿找矿有利；缓倾斜石英脉金矿体金品位较高。

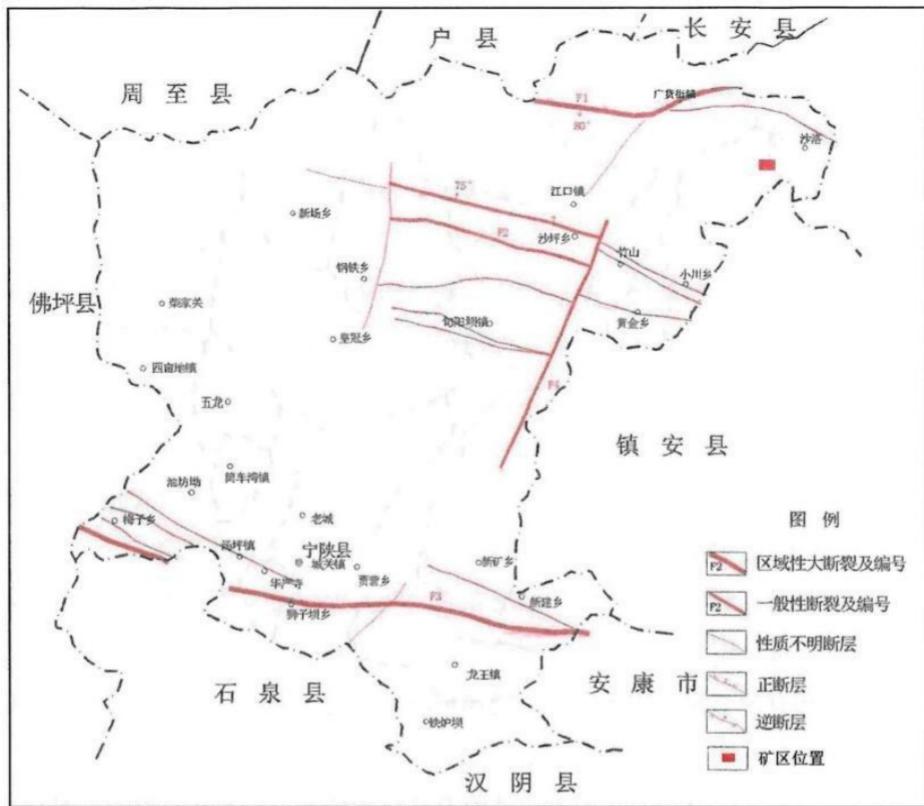
图 2-7 地质构造纲要图

近东西逆冲断裂构造：以东沟断裂（F1）为代表，断层沿东沟一双庙子沟一线展布，断层产状 $210^{\circ}\angle 87^{\circ}$ ，断层长度大于 5km，断层带宽约 25m，断层带北侧的微地貌为陡峭的断层崖，断层带内为明显的负地貌，在东沟上游断层带内有安山玢岩侵入，且局部存在安山质隐爆角砾岩，向西延伸到闪长岩中，向东断层带内的安山玢岩逐渐变为硅化、绿泥石化蚀变岩，局部有微弱金矿化。该断层为成矿前断层，成矿后又再次左行滑移，其明显标志是：该断层将 F2 含矿断层错断距约 90m。类似一些断裂在地表难以发现，但通过矿区磁法测量解译出，如彭家沟断裂 F19、石窑沟断裂 F20 等。该类断层有等间距平行状产出的特点。

北东向张扭性断裂构造：以大佃沟断裂（F8）为代表，从大沟北东方向延伸至申家沟一带，长约 10km，宽约 3~10m，产状 $290^{\circ}\sim 305^{\circ}\angle 70^{\circ}\sim 84^{\circ}$ 断层带内局部有闪长玢岩岩脉侵入，局部地段有硅化、绿泥石化、白云石化、黄铁矿化及微弱金矿化。类似断裂还有通过磁法解译出的高川河断裂（F18）。

近南北向压扭性缓倾斜断裂：以 F2 断裂为代表，其特点是延伸长（数百米至数千米）、倾角缓（ $17^{\circ}\sim 28^{\circ}$ ）、断层顶底界面平直。断层带内热液蚀变明显，主要为硅化，其次为绿泥石化，绢云母化，黄铁矿化，常见有不规则脉状石英充填。蚀变带宽 0.5~25m，一般 2~10m，是本区的主要控矿和容矿构造。矿区外围的 F3、F6、F7、F10、F11、F13、F14、F15 等也属此类断层。

南北向断层，以如 F5 断层，产状 $271^{\circ}\angle 80^{\circ}$ ，断层带宽 3m，断层带内为破碎状绿泥石化二长花岗岩，长度大于 1000m，断层性质属正断层。该断层将 F2 含矿断层上下错断，断距约 60m。属破矿构造。

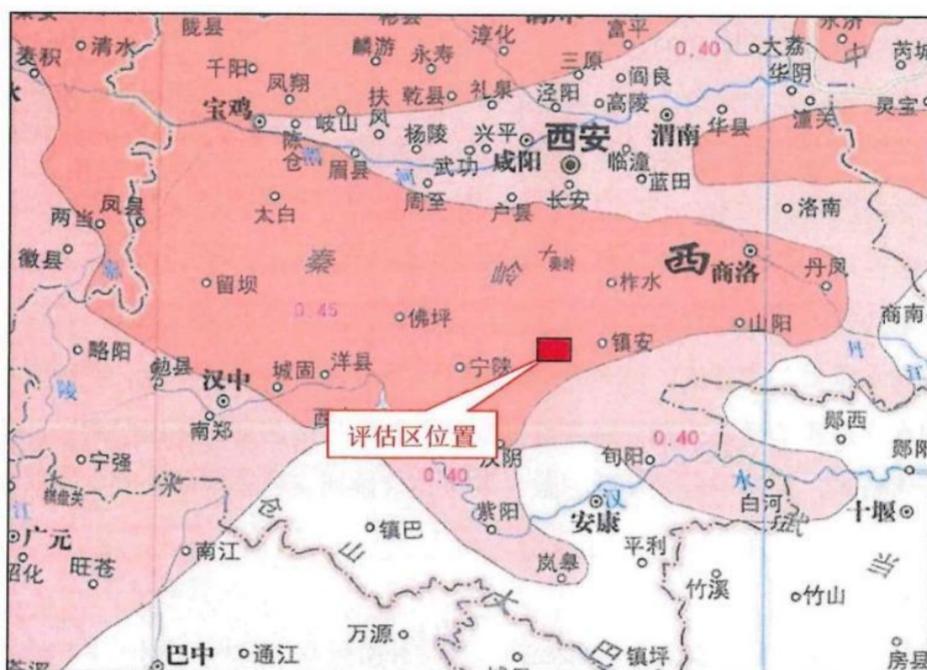
图 2-8 评估区（矿区）地震动参数区划

2008年“5.12”汶川大地震亦波及该地，但未在评估区引发不稳定地质体。根据《中国地震动参数区划图》（GB18306-2015）附录A“中国地震动峰值加速度”及附录B“地震动反应谱特征周期Tg区划图”，矿区地震动峰值加速度为0.05g，反应谱特征周期（Tg）0.45s。

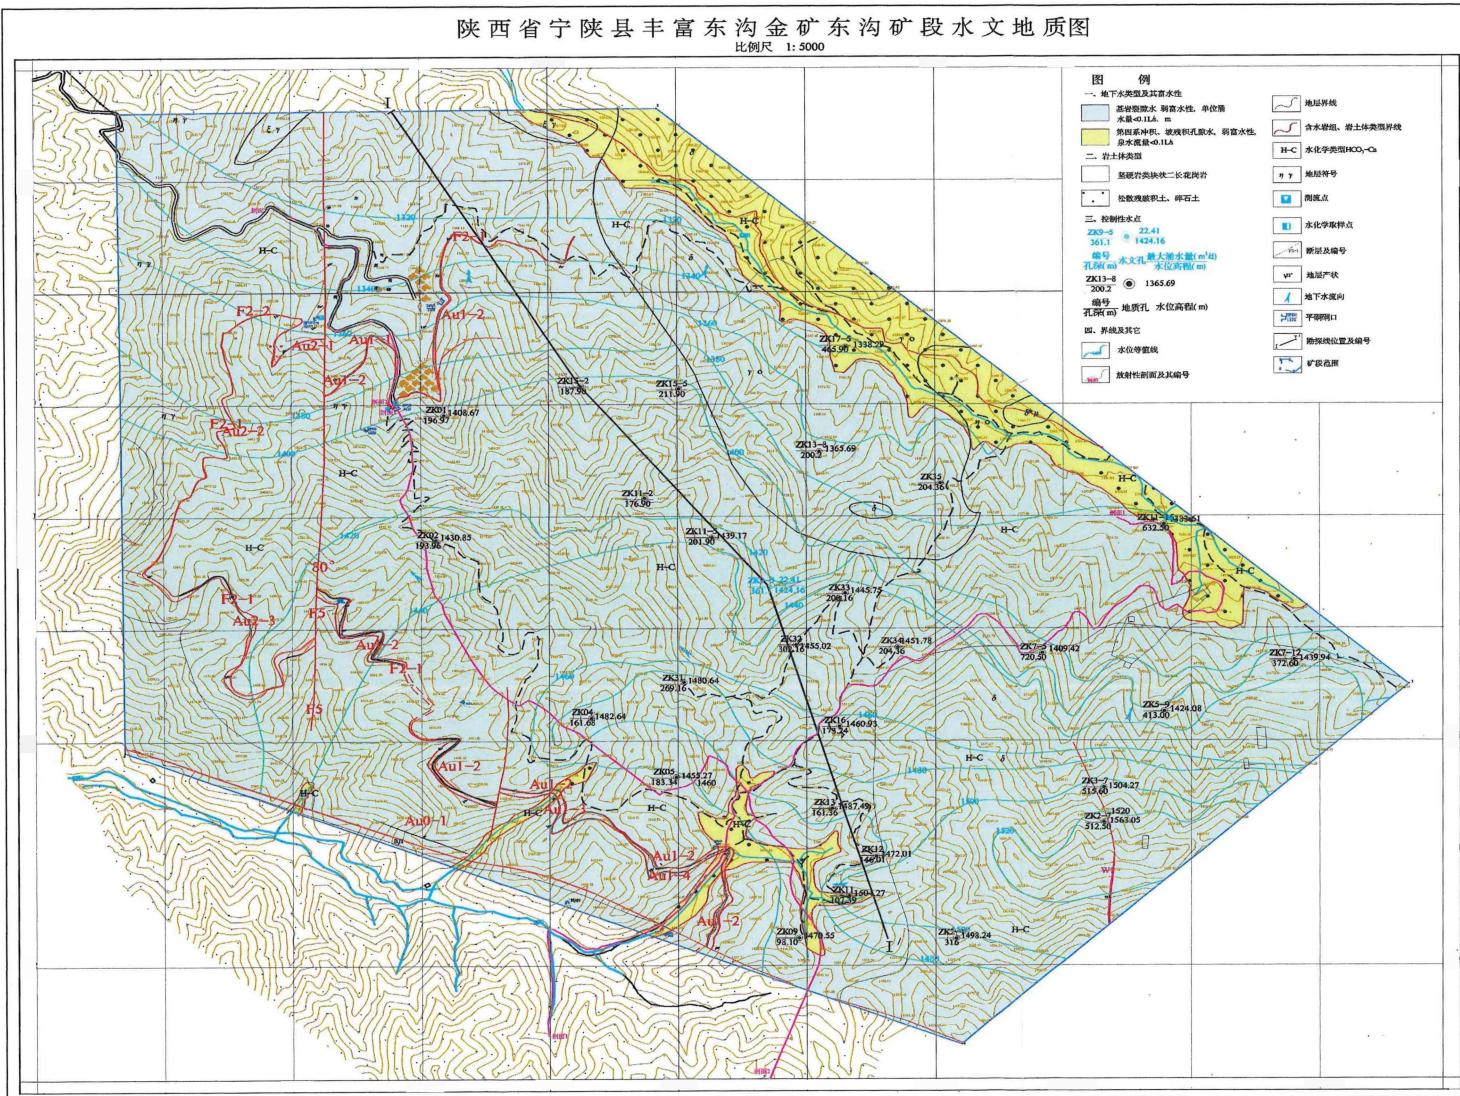
图 2-9 东沟金矿水文地质图

区内地下水主要是大气降水垂直入渗补给，就近沟谷排泄，径流方向总体为由南东向北西流入西川河，东南最高点水位 1563.05m，最低点水位 1338.29m，主径流方向地下水坡度 19.4%。已施工平硐是目前区内主要的地下水排泄方式，排泄量与平硐高程、长度关系密切，PD3 内巷道最长，因此流量最大；总体是硐口标高低的，排泄量大，但是 PD5 由于大多位于包气带，没有穿越潜水层，是干硐，无流水。根据在平硐（PD3）内综合调查情况，有的地段裂隙是干的，在构造蚀变带处岩体总体破碎，可以看到细线状涌水，大部分裂隙是以滴水和渗水状排水。

矿区岩性单一，含水岩组主要为二长花岗岩，地下水类型为块状岩类裂隙水，富水性总体较差，在一些开放性的构造断裂带上构成一些相对富水地段，含水层水力联系一般，总体为较弱赋水的含水岩组，含水层水力性质为潜水，地下水的流向和地表基本一致。东沟矿区东南部地表水的分水岭也是区内地下潜水含水层的分水岭，西川河构成区内地表水、地下水的共同排泄基准面。

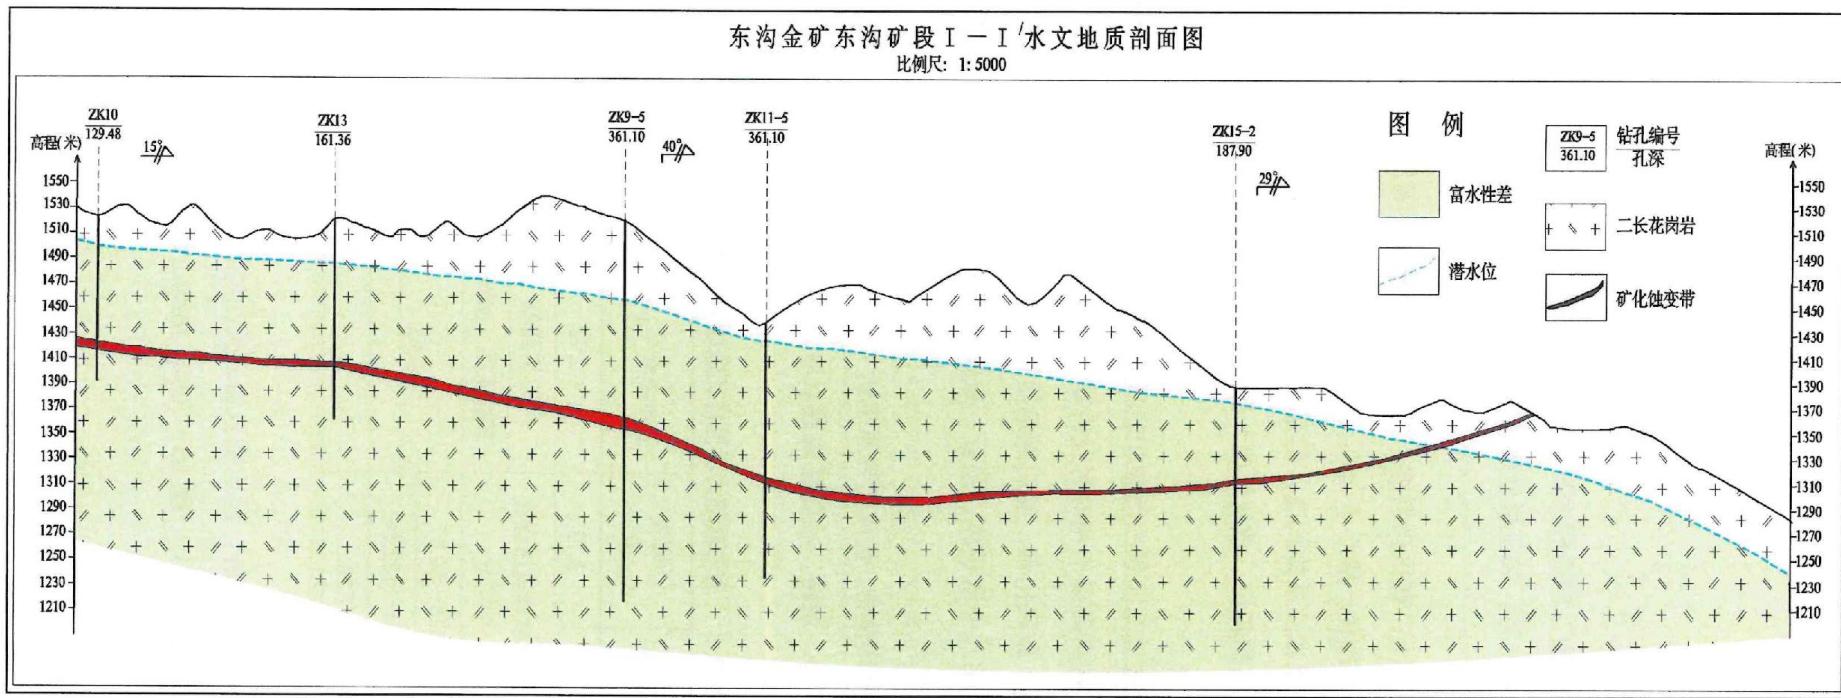
图 2-10 东沟金矿 I-I' 水文地质剖面图

东沟矿段水文地质单元边界：东南部以地形分水岭为界，北部以彭家沟地形分水岭为界，西部以西川河为排泄边界，构成完整的水文地质单元。东沟矿段位于该单元上游，并且占了该单元的大部分，最低侵蚀基准面标高1265m，矿坑水自然排泄面标高1368m，储量计算底界标高1350m。含水层的岩性主要为二长花岗岩，少量为闪长岩，在最低侵蚀基准面以上、裂隙发育地段构成含水岩组，厚度较大，但富水性总体属于极弱。

裂隙发育程度减弱，地下水赋存空间减少，地下径流滞缓，富水性微弱而构成隔水层。根据 ZK9-5 水文孔分层抽水试验资料，深度 280~361.1m 试段涌水量仅 $0.168\text{m}^3/\text{h}$ ，单位涌水量 $0.00336\text{m}^3/\text{h}\cdot\text{m}$ ，计算渗透系数 k 为 $0.00092\text{m}/\text{d}$ ，即该试段可以视为隔水层。据此分析认为：东沟矿段裂隙含水层下界基本不超过 300m，静止水位埋深一般 30~50m，因此，区内含水层厚度一般 250~270m。

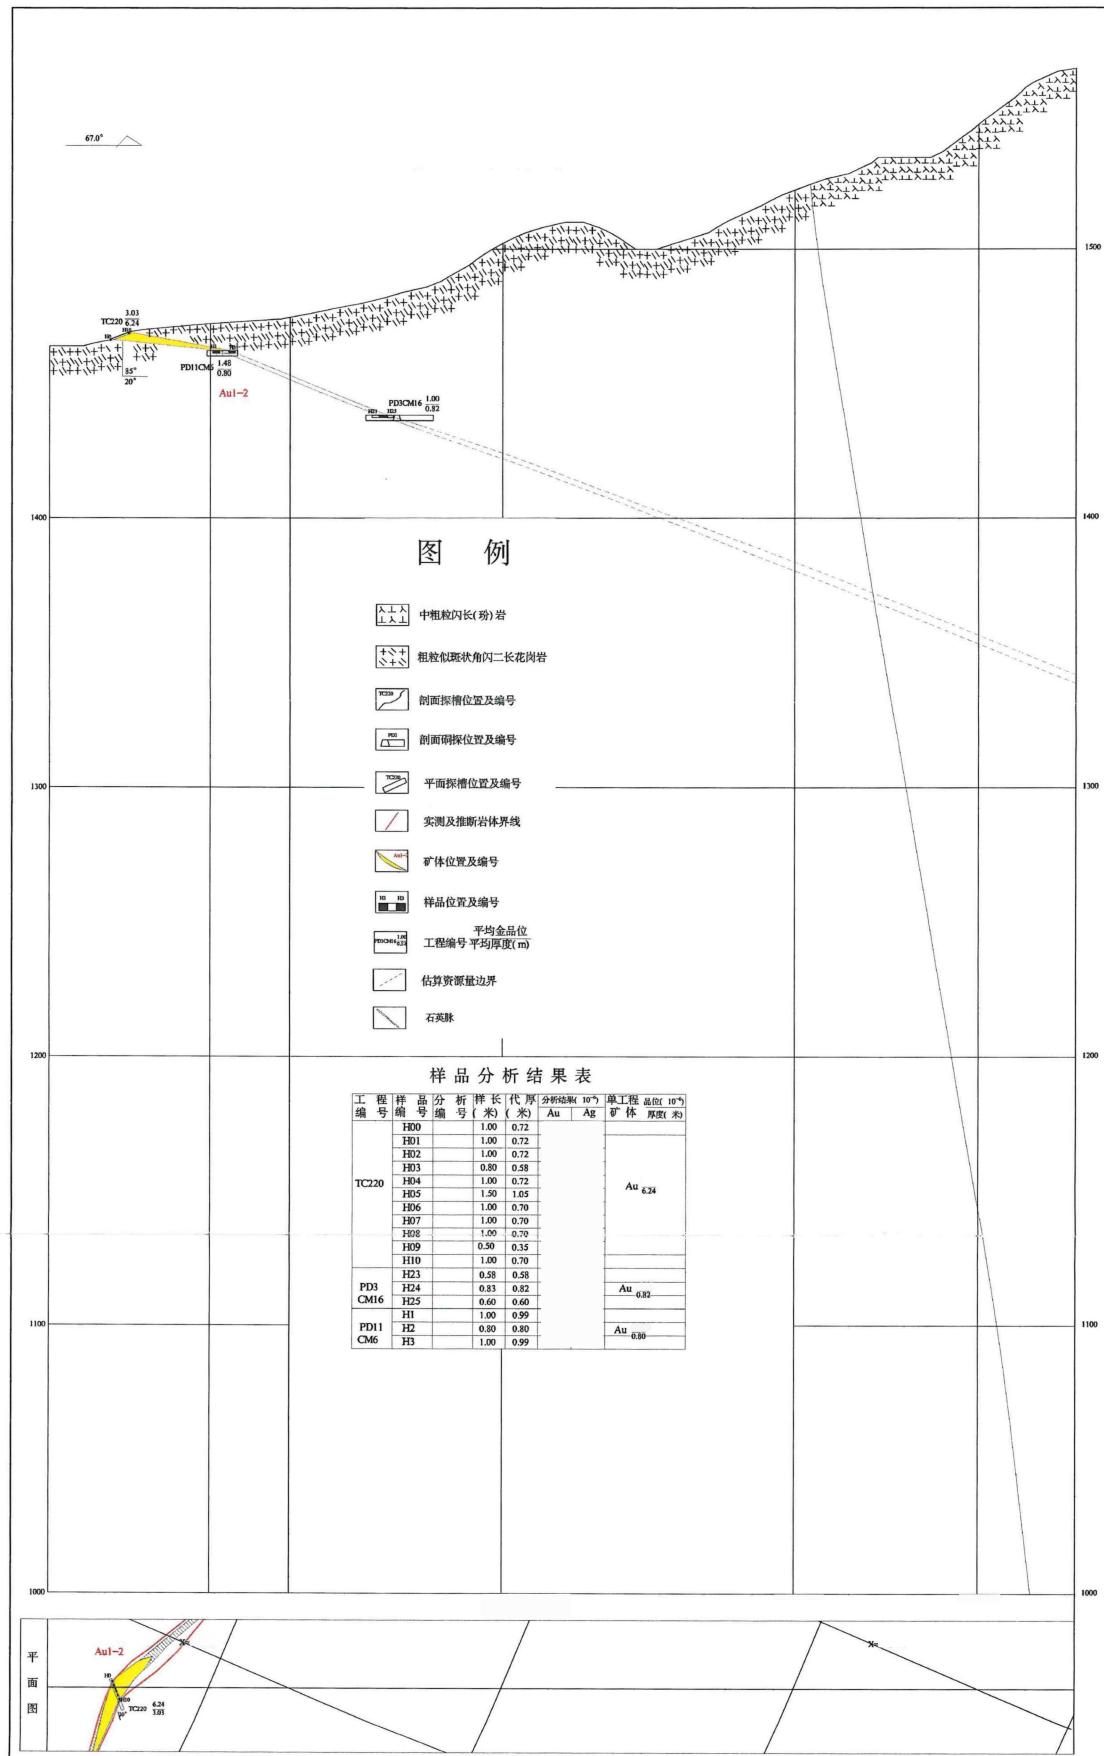
图 2-11 东沟金矿 23 号勘探线剖面图

(1) Au1-2 矿体: 是矿区主要金矿体、也是资源量分割的主体对象, 位于南北向 F5 断层东侧 (下盘), 总体呈脉状, 大致呈南北向“S”形展布, 出露于 32 勘探线至 39 勘探线之间, 地表由 31 个探槽、浅部由 40 个穿脉平硐、深部由 16 个钻孔控制。矿体北段倾向东、中段倾向北东、南段倾向北东东, 倾角 11°~25°, 平均倾角 17°, 沿走向和倾向形态变化较大, 具有膨胀收缩、分枝复合、尖灭再现的特点, 内部夹石少, 产状变化中等, 矿体形态复杂程度中等。后期断裂构造对矿体破坏小, 且无脉岩穿插, 总体上矿体连接性较好, 构造影响程度中等。开采范围内赋存标高 1500~1350m, 地表出露标高 1500~1375m。矿体长 1400m, 矿体沿倾向延伸变化较大, 0 勘探线以北, 矿体倾向延伸在 25-340m, 平均 110m; 0 勘探线以南矿体倾向延伸在 130-530m, 平均 250m。单工程矿体厚 0.41~6.24m, 平均厚 2.13m, 厚度变化系数 65%, 属稳定型。

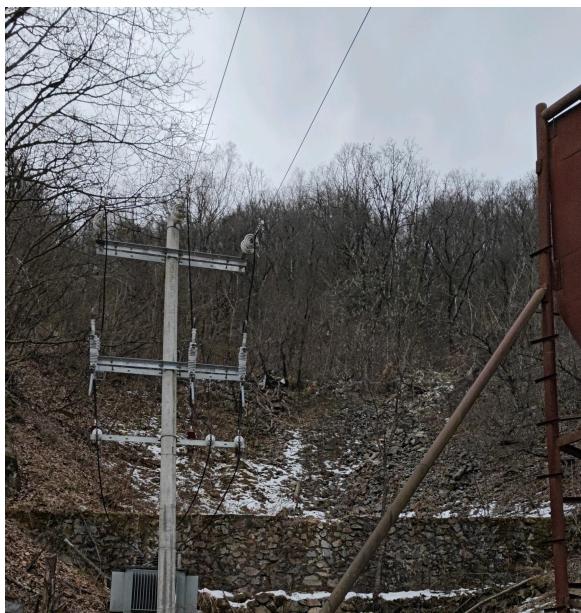
照片 2-11 已复垦 Z1 废渣堆区（镜向 165°）

东沟金矿探矿过程中的地表工程及废渣堆，直接破坏植被。目前废渣堆 Z1、Z3 已完成清方、复垦，具体见照片 2-11、2-12。废渣堆 Z2 见照片 2-13。废渣堆 Z2 位于彭家沟沟脑，长 70m，宽 24m，剩余渣量约 800m³。

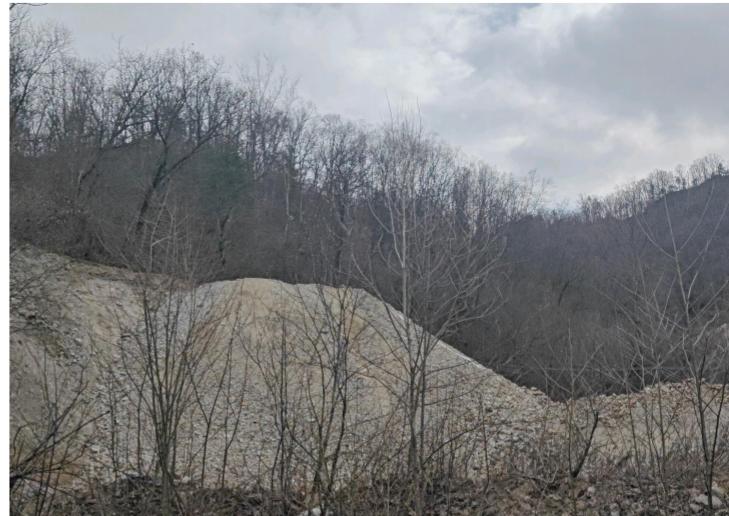
照片 2-14 原 1#废石场 (镜向 170°)

废渣堆 Z1、Z3 清运的废石堆放于原 1#废石场，其长约 40m，宽约 15m，方量约 900m³，见照片 2-14。

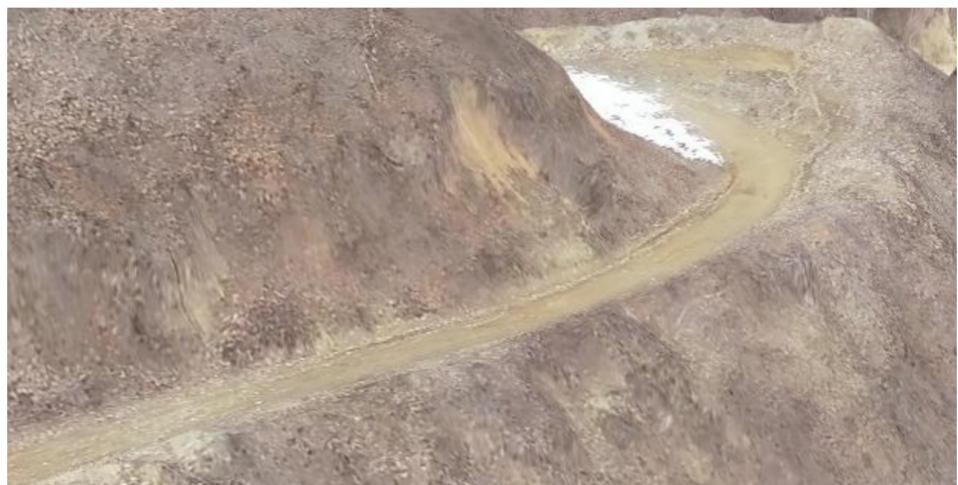
照片 2-15 修路开挖坡体 (镜向 150°)

现场调查主要在东沟 3 处出渣硐口、地表建筑物、矿山道路（照片 2-15）的开挖以及废渣堆、原 1#废石场等，及其对环境的破坏，影响地貌景观。

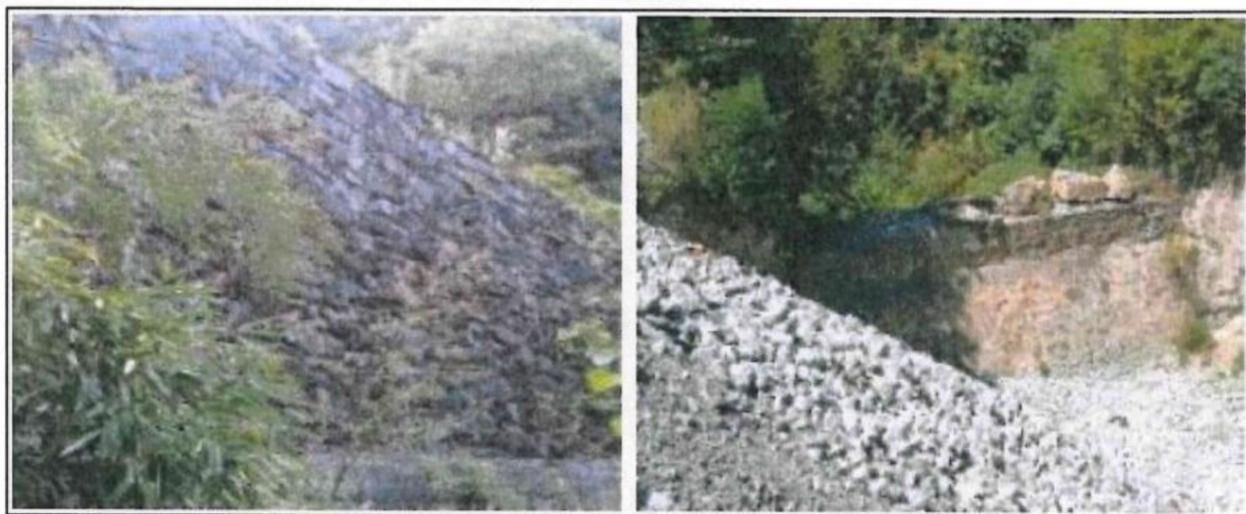
照片 2-17 滑坡治理效果（镜向 85°）

由于汞锑矿矿山已建的工业场地大部分地处沟道，工程建设大面积的开挖了坡脚，引发了个别滑坡不稳定地质体，据收集资料矿山自 2010 年以来共治理区内坡地质隐患 3 处，以砌筑挡墙为主，外加人工巡视加以预防，见照片 2-17；对于矿区内的废石主要采用拦渣坝治理，同时对治理效果加以监测，见照片 2-18；采矿形成采空区进行回填处理，修建浆砌石挡墙 5 处，回填废石 $5 \times 10^5 \text{m}^3$ ，工程治理经费 138.37 万元，取得了良好的治理效果。

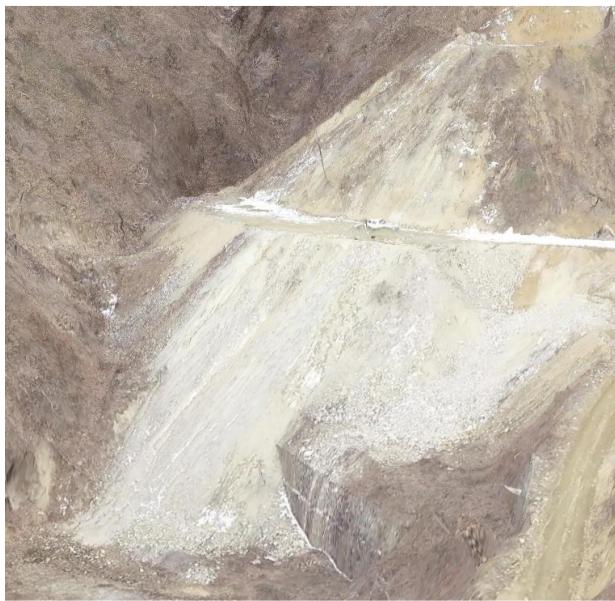
照片 3-1 东沟沟谷及废渣 Z2 (镜向 115°)

易发性分析：综合考虑沟内泥石流物源、沟谷地形以及当地降雨量，按照《泥石流易发程度数量化表（见表 3-4）》对沟谷进行泥石流易发性评价，根据综合评分结果划分易发性（见表 3-5）。综合评定泥石流隐患点 NY1 易发性评价结果 75 分，泥石流易发程度为低易发，规模属小型。

东沟沟内存在矿山道路，当泥石流发生时威胁矿山道路。根据《矿山地质环境保护与治理恢复方案编制规范》（DZ/T223-2011），其危害程度中等，危险性中等，影响程度为较严重。

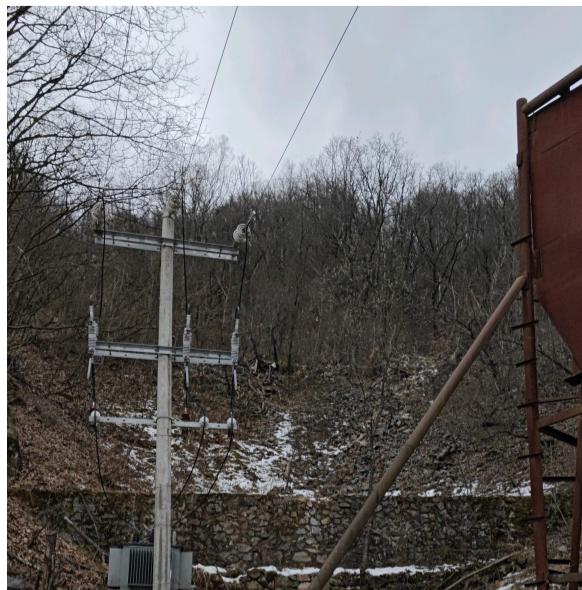
照片 3-2 已复垦 Z1 废渣堆区 (镜向 165°)

形成条件分析：该泥石流物源主要为探矿产生的废石，集中堆弃于 PD3 沟道右侧（编号 Z2），部分堆存于 Z1、Z3 渣堆，目前 Z1、Z3 渣堆已完成清运及复垦，Z2 渣堆仍有部分废石存放，约 800m³，渣堆 Z2 下方目前修建的 2#挡墙现有拦截高度不足，部分废渣已经翻越。泥石流所在沟道沟床纵坡降比大，为泥石流的发生提供了有利的势能转换与运移通道，其形态为泥石流的流通提供了有利的地形地貌条件。而 Z2 渣堆下游地势较缓，是泥石流良好的堆积区。加之区内雨量充沛，降水季节较明显，为泥石流的形成提供了充足的水动力条件，因此，遇特大暴雨，在暴雨、连阴雨的下渗作用下，此处极易形成泥石流，威胁矿山道路及过往人员的安全（见照片 3-1~3-2，图 3-1）。

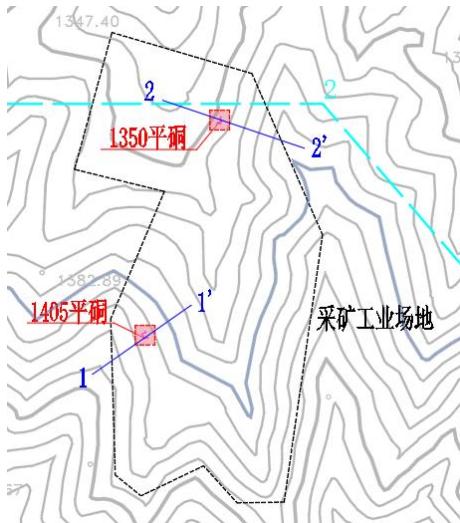
图 3-2 拟建出渣硐口平面图

根据《预可研》报告，本矿山为地下开采，在未来采矿活动中，共需修建 2 个出渣硐口，平硐硐口尺寸约 2m×2m，硐口围岩为二长花岗岩，质地坚硬，总体围岩完整性好。后期采矿过程中对各平硐的开挖可能使岩体的完整性受到破坏，产生节理裂隙，稳定性降低，加之山体坡度较大，围岩风化程度中等，从而引发崩塌发生。预测评估拟建硐口引发崩塌的可能性中等，危害程度中等，危险性中等。

1405m 平硐	Aul-2 矿体		2027 年			
矿体编号	硐口编号	岩性	风化程度	硐口尺寸	产状	稳定性	危险性
Aul-2	1350m 平硐	二长花岗岩	中等风化	2.5m×2.5m	55°∠25°	较差	中等
	1405m 平硐		中等风化	2.5m×2.5m	53°∠20°	较差	中等

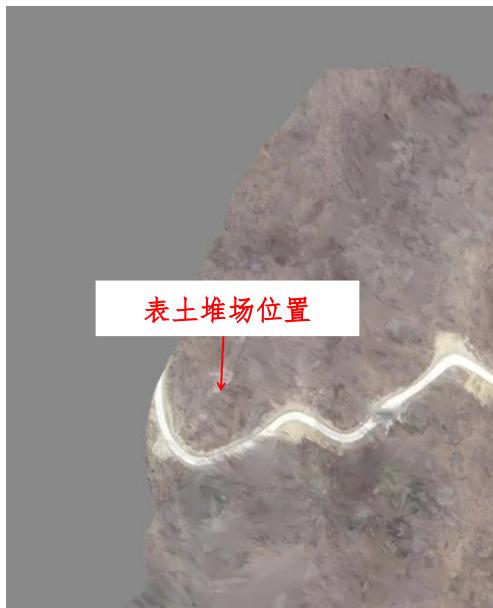
照片 3-4 表土堆场位置照片 (镜向 85°)

表土堆场位于 1350 平硐西侧约 270m 的沟道，现有矿区道路与其相连接，矿山进行基础建设之前，将剥离的表土堆放于堆土场，堆土场位于沟口地势较平坦处，且科学合理地分层堆放表土。预测表土堆场引发滑坡的可能性小，危害程度小，危险性小。

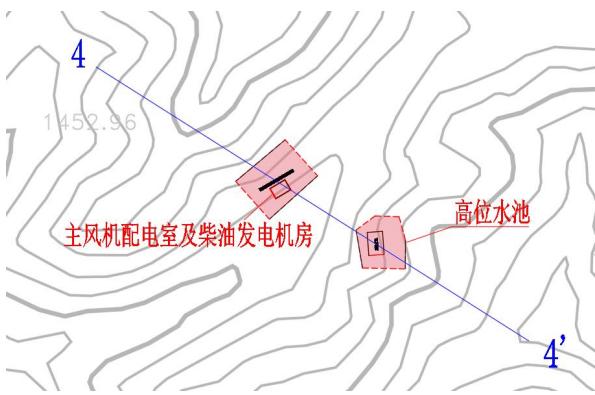
图 3-7 拟建辅助设施场地平面图

高位水池、主风机配电室及柴油发电机房辅助设施结合 1460m (PD11) 硐口布置，高位水池池底标高 1490.00m。

按照设计施工后，预测拟建采矿工业场地引发滑坡的可能性小，危害程度小，危险性小。预测辅助设施场地引发滑坡的可能性小，危害程度小，危险性小。

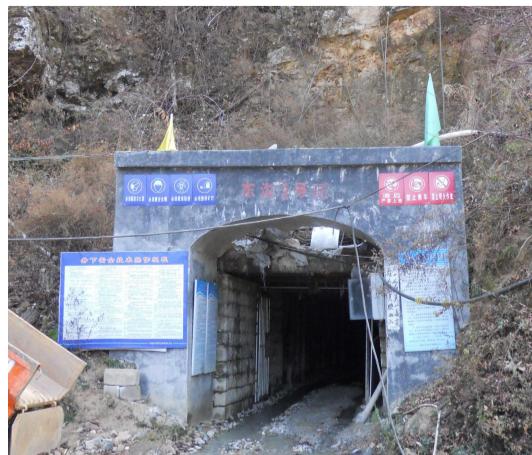
照片 3-5 1#平硐口 (镜向 120°)

现状下已有出渣硐口 3 处，损毁土地约 0.001hm²，损毁方式主要为挖损，平硐工程损毁土地程度为重度，损毁土地类型主要为乔木林地。

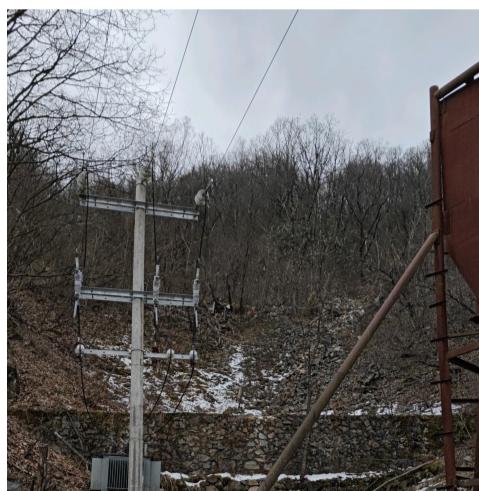
照片 3-8 已复垦 Z1 废渣堆区 (镜向 165°)

矿山前期采矿形成 3 处废渣堆，渣堆 Z1、Z3 现已清运且完成复垦，渣堆 Z2 仍残留有部分废石，损毁方式主要为压占，损毁土地类型为乔木林地面积 0.021 hm^2 ，采矿用地面积 0.117 hm^2 ，剩余渣量约 800m^3 ，损毁土地程度为重度。

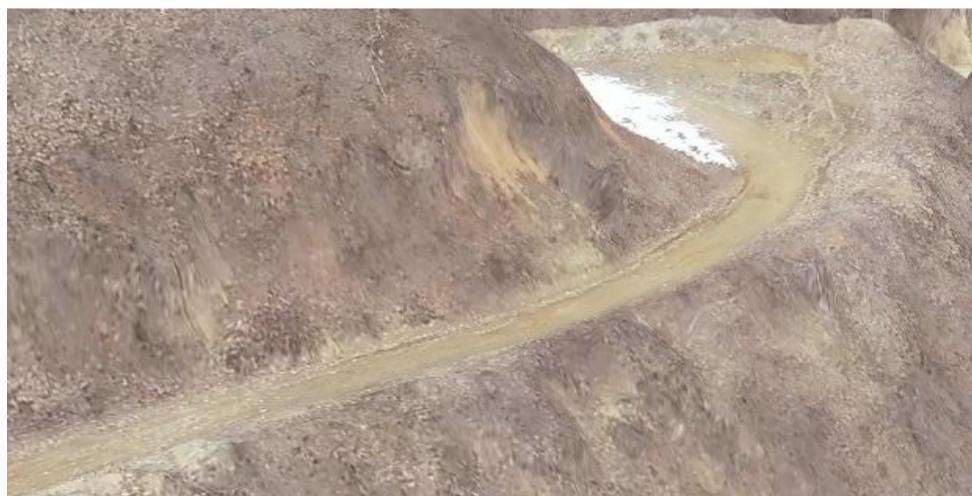
照片 3-12 矿山道路 (镜向 150°)

现状下已有矿山道路长约 3038 m ，宽约 4m ，占用农村道路面积约 1.215 hm^2 ，损毁方式主要为挖损，矿山道路损毁土地程度为重度，损毁土地类型主要为乔木林地。

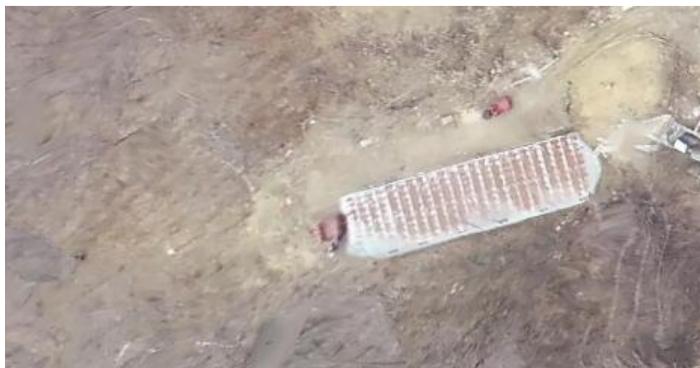
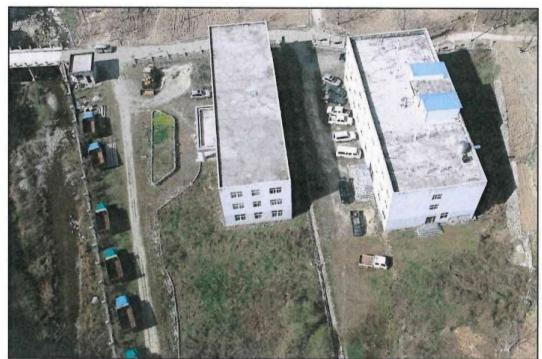
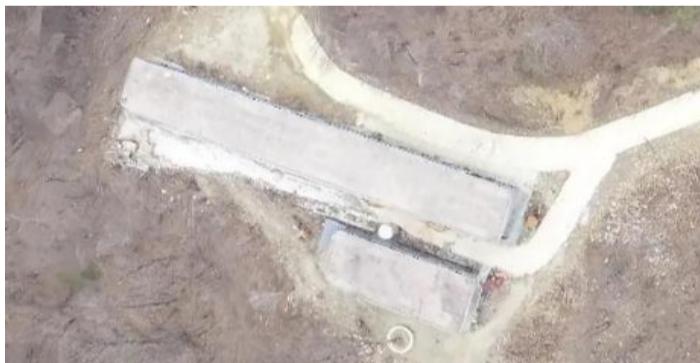
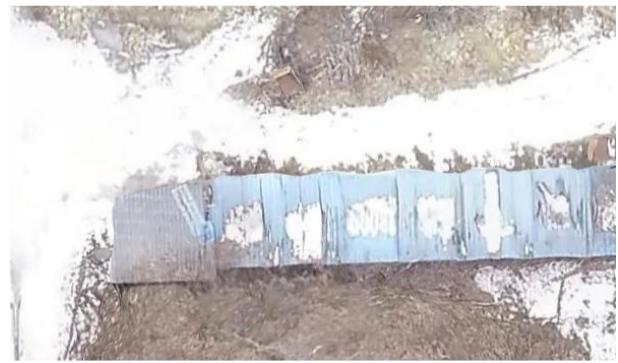
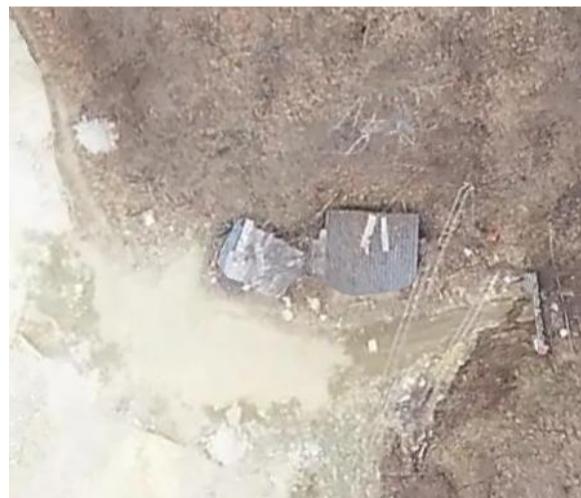
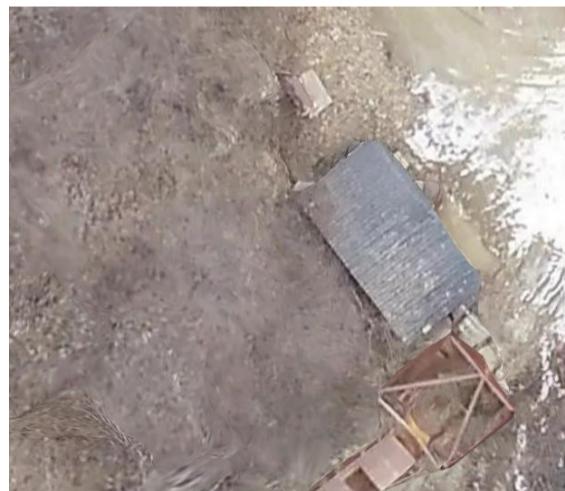
现状下已有办公生活区、空压机房、炸药库等地表建筑物，占用乔木林地面积 0.502 hm^2 ，占用采矿用地面积 0.186 hm^2 ，占用农村宅基地面积约 0.081 hm^2 ，占用其他林地面积 0.004 hm^2 ，损毁方式主要为压占，办公生活区、空压机房、炸药库等地表建筑物损毁土地程度为重度。

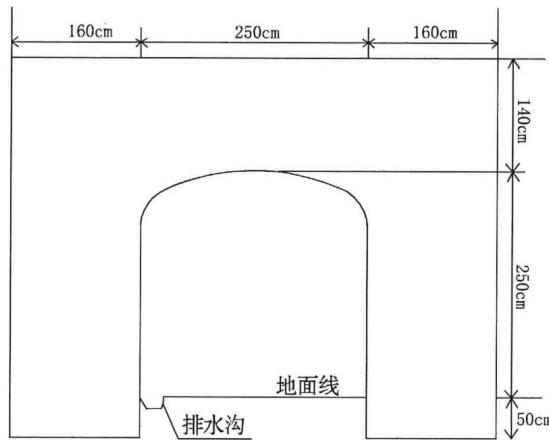
图 5-3 硐口护坡设计断面图

东沟金矿已有 3 个出渣硐口，均已支护，拟修建 2 个出渣硐口，均需支护，各硐口规格为 2.5m×2.5m，设计护坡外轮廓为矩形，高 4.4m，宽约 5.7m，厚约 1.6m；内轮廓为三心拱断面，设计规格为 2.5m×2.5m。采用 M7.5 浆砌片石砌筑，块石抗压强度不低于 30MPa，M10 水泥砂浆勾缝、抹面。（见图 5-3）。工程量：M7.5 浆砌石 63.7m³，M10 水泥砂浆 104.9m²。

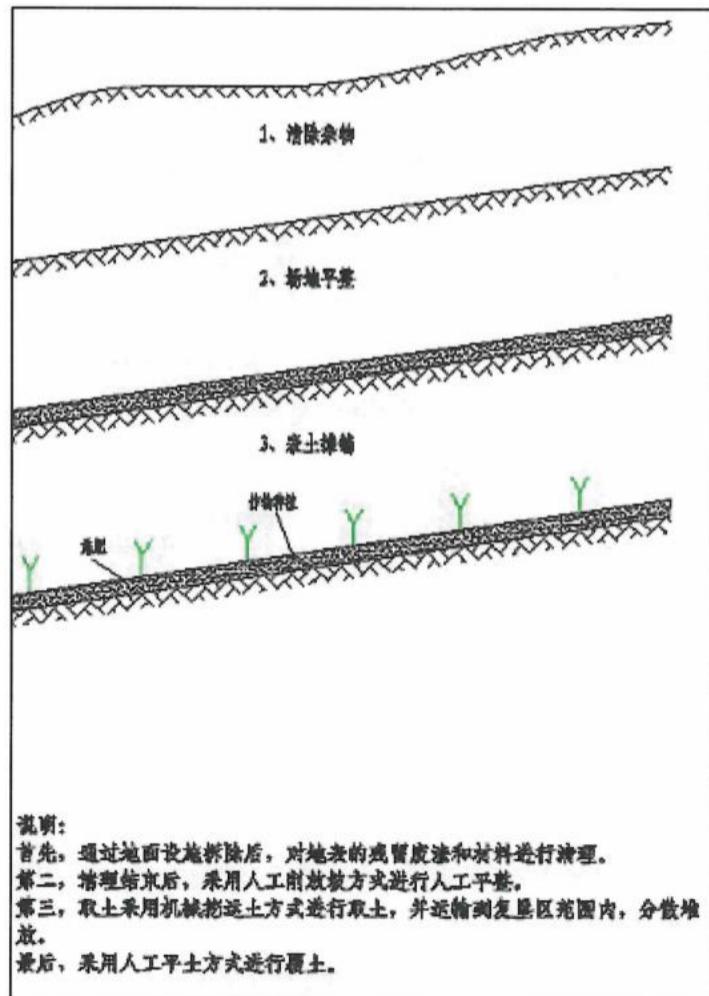
图 5-4 表土回覆设计图

在拆除建筑物、清运垃圾之后，对该复垦单元进行表土回覆，覆土厚度0.30m。

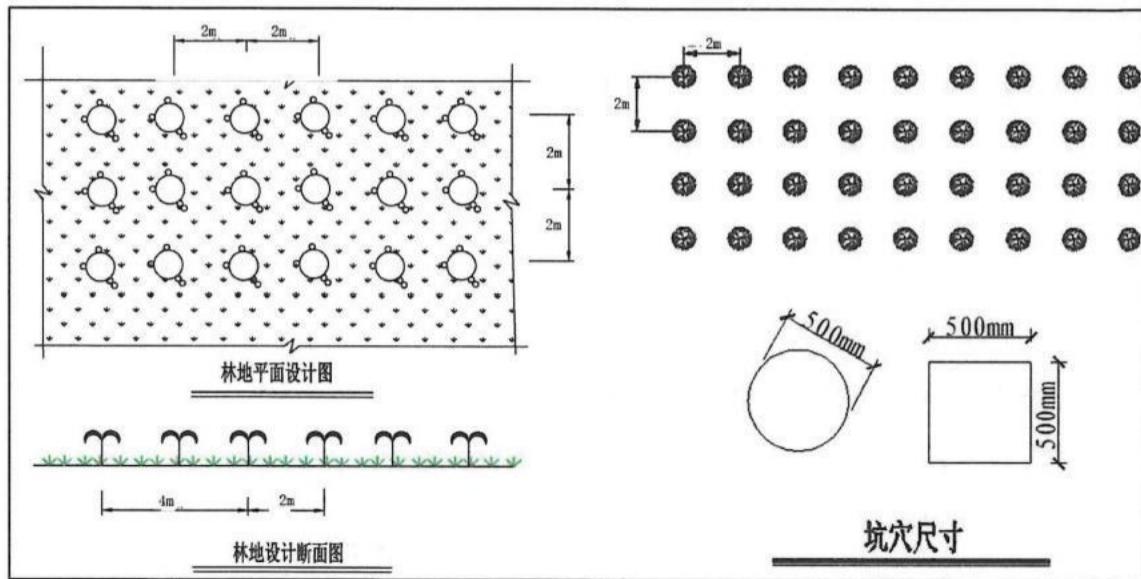
图 5-5 植被栽植典型设计

造林植物	板栗树、紫穗槐、紫花苜蓿
种植方式	植苗造林、雨季撒播草籽
苗木规格	板栗树：2 年生幼苗；紫穗槐：1-2 年生幼苗
株行距	板栗树株行距 $5\times5\text{m}$ 、紫穗槐株行距 $1\times1\text{m}$ ；
栽植密度	板栗树 $400\text{ 株}/\text{hm}^2$ ；紫穗槐 $9600\text{ 株}/\text{hm}^2$ ；草籽撒播密度 $30\text{kg}/\text{hm}^2$
整地	穴状整地
种植季节	春季或雨季 7~9 月
抚育管理	管理包括镇压、浇水、施肥、防病虫害、修枝等

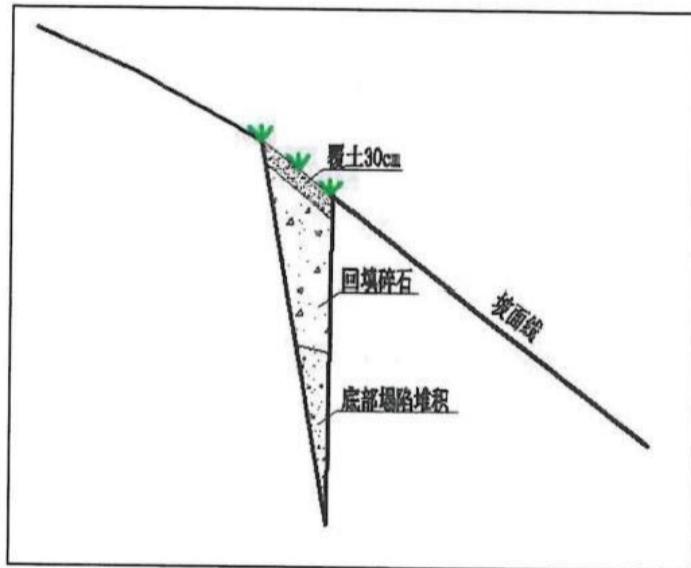
图 5-8 张拉裂缝区植被重建设计图

本方案设计对可能产生地裂缝的区域中受损的树木，及时扶正树体，填补裂缝，全面积进行补植，保证正常生长。补植树种采用板栗树，造林技术指标参见表 5-11、图 5-8。
