宁陕县步步高矿业有限责任公司

宁陕县丰富东沟金矿东沟矿段

矿区生态修复方案

(矿山地质环境保护与土地复垦方案)

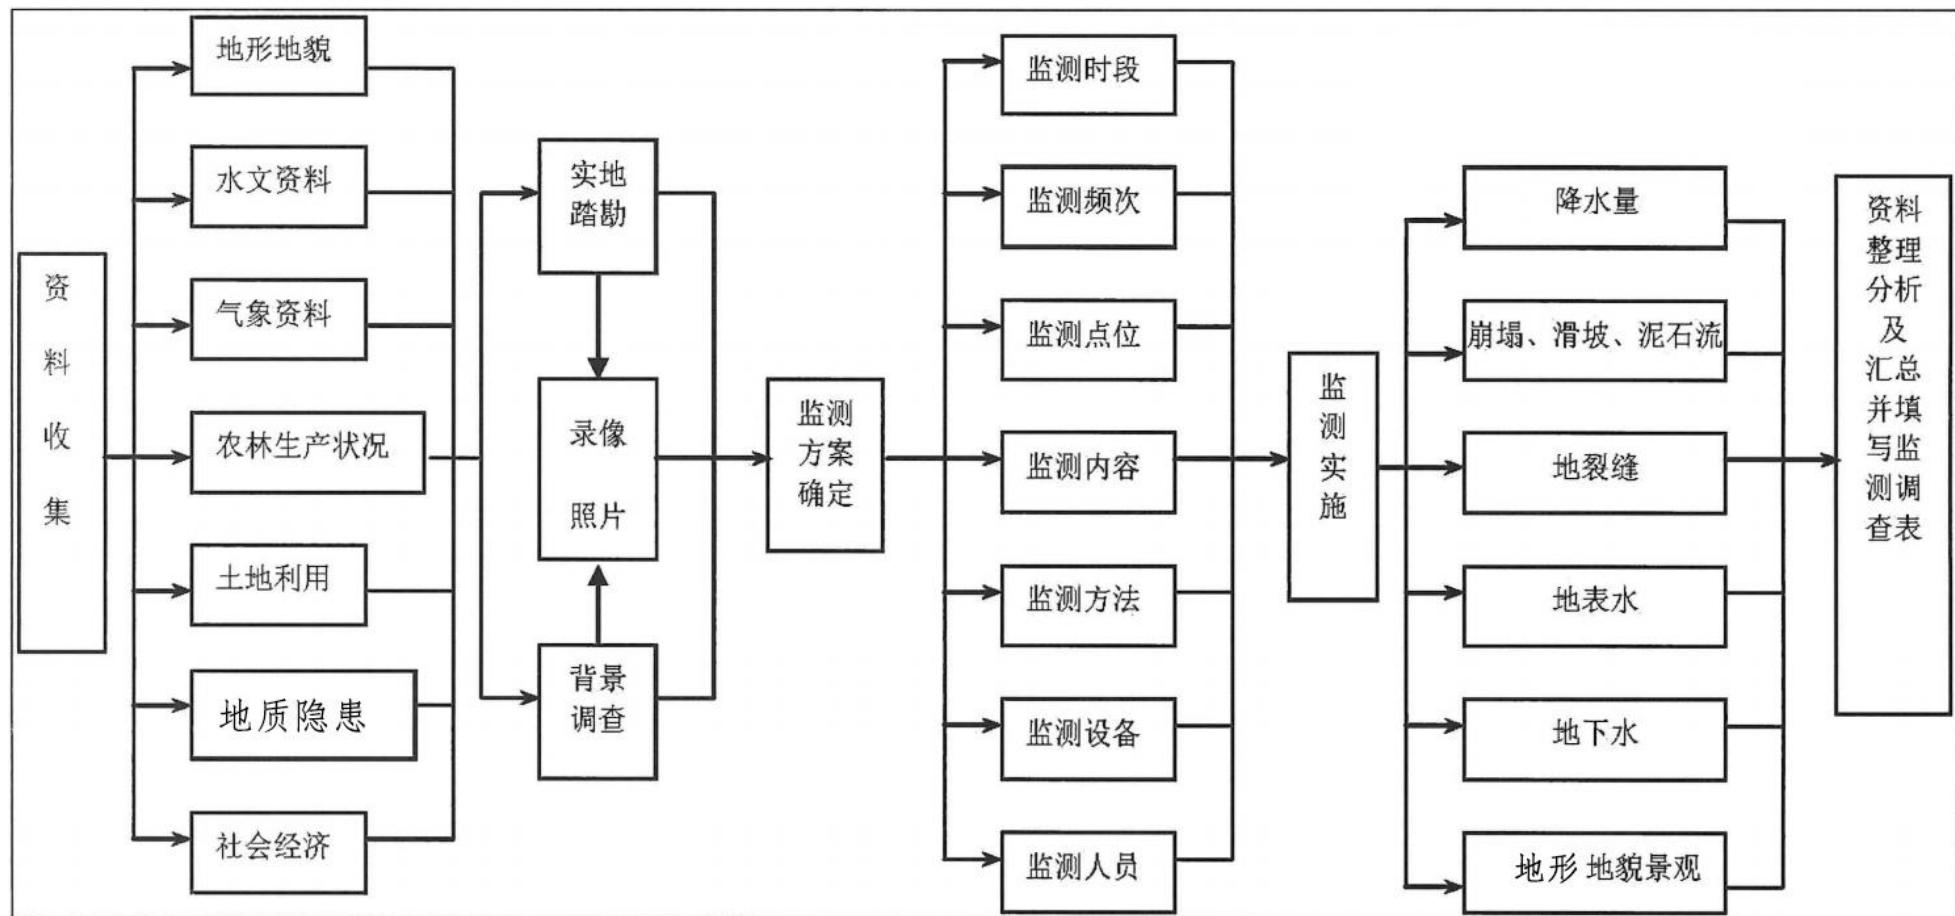
图 5-9 矿山地质环境监测技术路线图

确定该矿山地质环境监测级别为：建设期二级监测、生产期一级监测、闭坑期二级监测。
