陕西正通煤业有限责任公司
长武县高家堡煤矿
矿区生态修复方案
(矿山地质环境保护与土地复垦方案)

陕西正通煤业有限责任公司
2026年1月

编制单位：陕西中威勘测规划设计有限公司

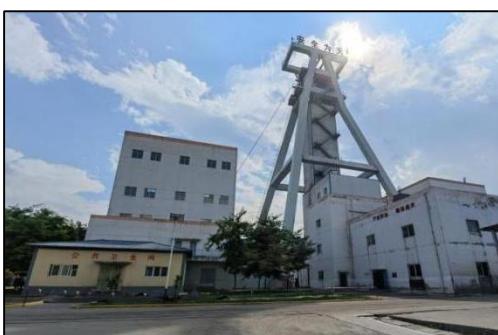
照片 1.3-2 主立井井口房（镜像 310°）

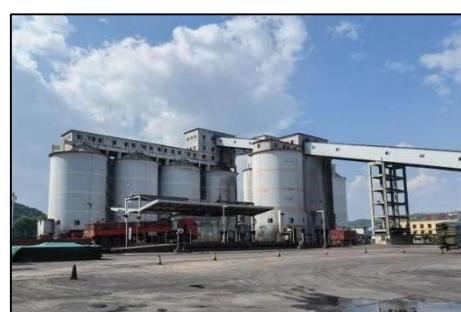
照片 1.3-3 原煤仓（镜像 295°）

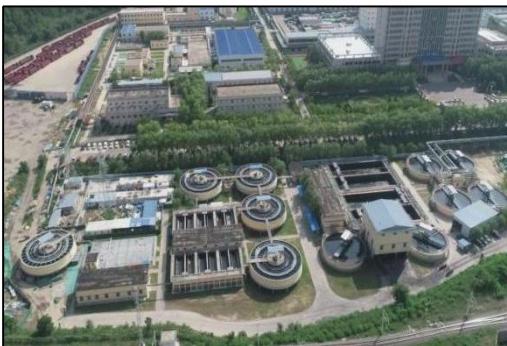
照片 1.3-4 水处理站（镜像 30°）

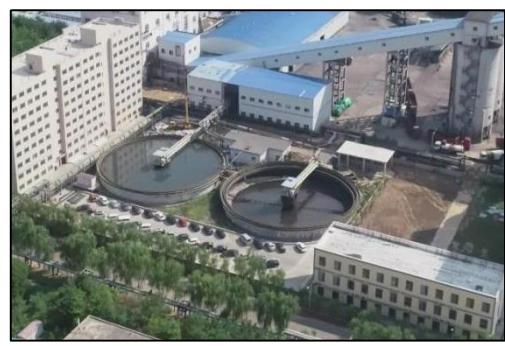
照片1.3-5浓缩池（镜像100°）

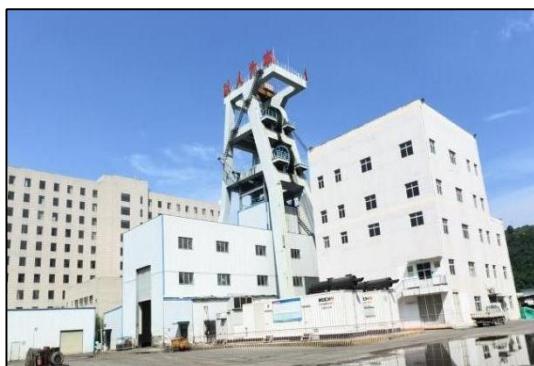
照片 1.3-6 副立井井口房（镜像 290°）

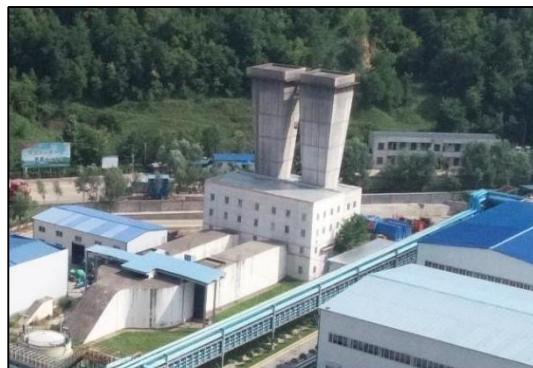
照片1.3-7厂区回风立井（镜像50°）

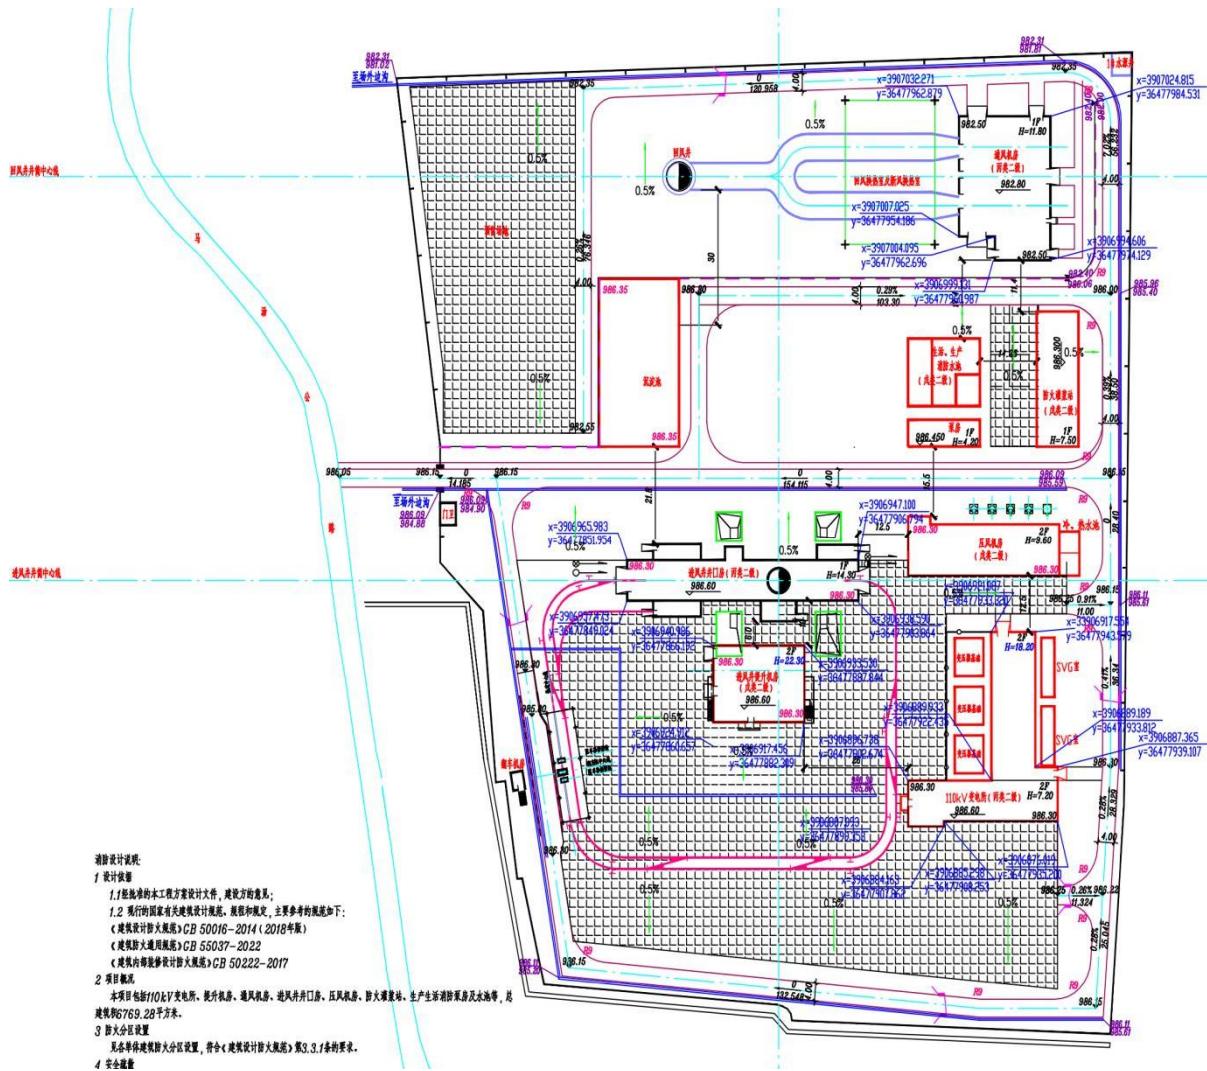
图 1.3-1 西区风井场地总平面图

西部风井位于煤矿西北剡家河（照片 1.3-10），占地面积 4.01hm²，西风井工业井场地布置有西部进风立井和西部回风立井，场地总平图见 1.3-1。西部风井进场道路直接利用当地通村公路。

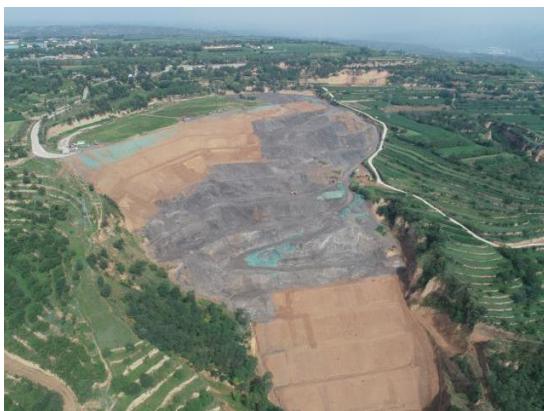
照片 1.3-12 排矸场（镜像 140°）

根据矿山企业 2024 年年度计划，计划对排矸场进行封场复垦工程，据现场调查，本排矸场地正在进行封场复垦施工作业，排矸场已基本完成覆土部分，矿山预计 2026 年 3 月对 2024 年年度计划进行验收工作，其中包括排矸场封场复垦工程，故本期方案不布置相关工作。

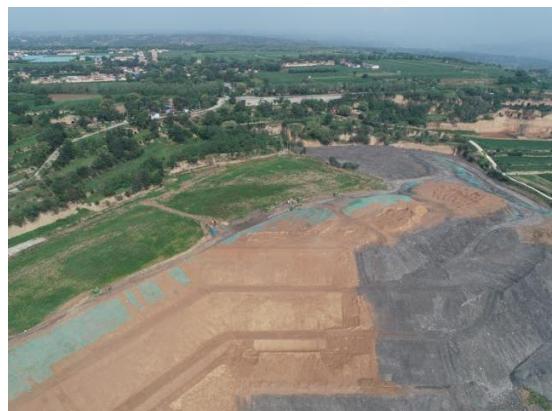
照片 1.3-13 排矸场现状（镜像 105°）

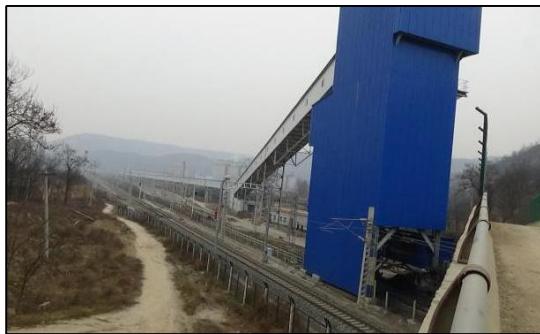
照片 1.3-14 铁路装车站（镜像 80°）

铁路用地位于工业场地西北方向约 200m 处（照片 1.3-14），占地面积 4.35hm²，与西平铁路（照片 1.3-15）齐家河车站接轨，设施包括装车站台、装车机。

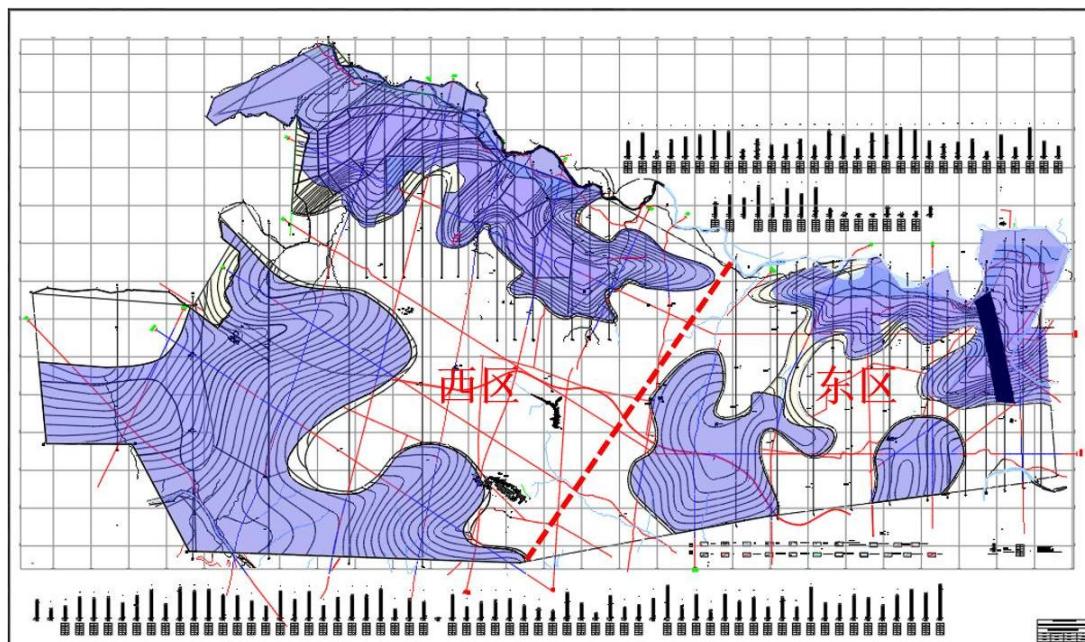
图 1.3-4 长武县高家堡煤矿 4 煤可采范围图

本井田延安组含可采煤层3层，其中仅第一段所含的4号煤为大部可采煤层（见图1.3-4）， 4^1 号煤为东区有一定可采面积的局部可采煤层（见图1.3-5），而西区 4^1 号煤为不可采煤层；第二段所含 4^+ 号煤为局部可采煤层（见图1.3-6）。

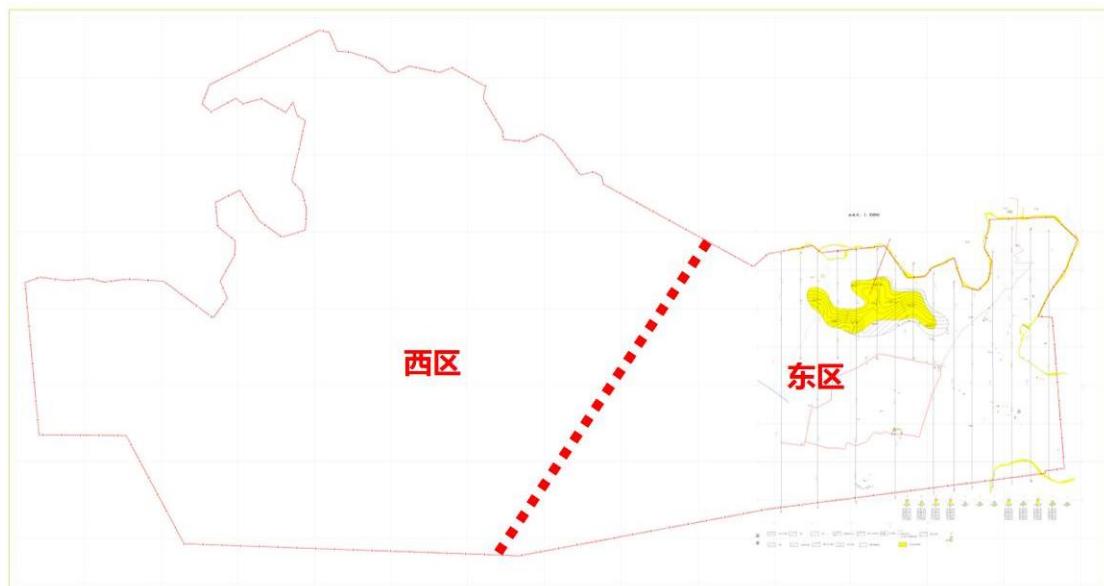
图 1.3-5 长武县高家堡煤矿 4^+ 煤可采范围图

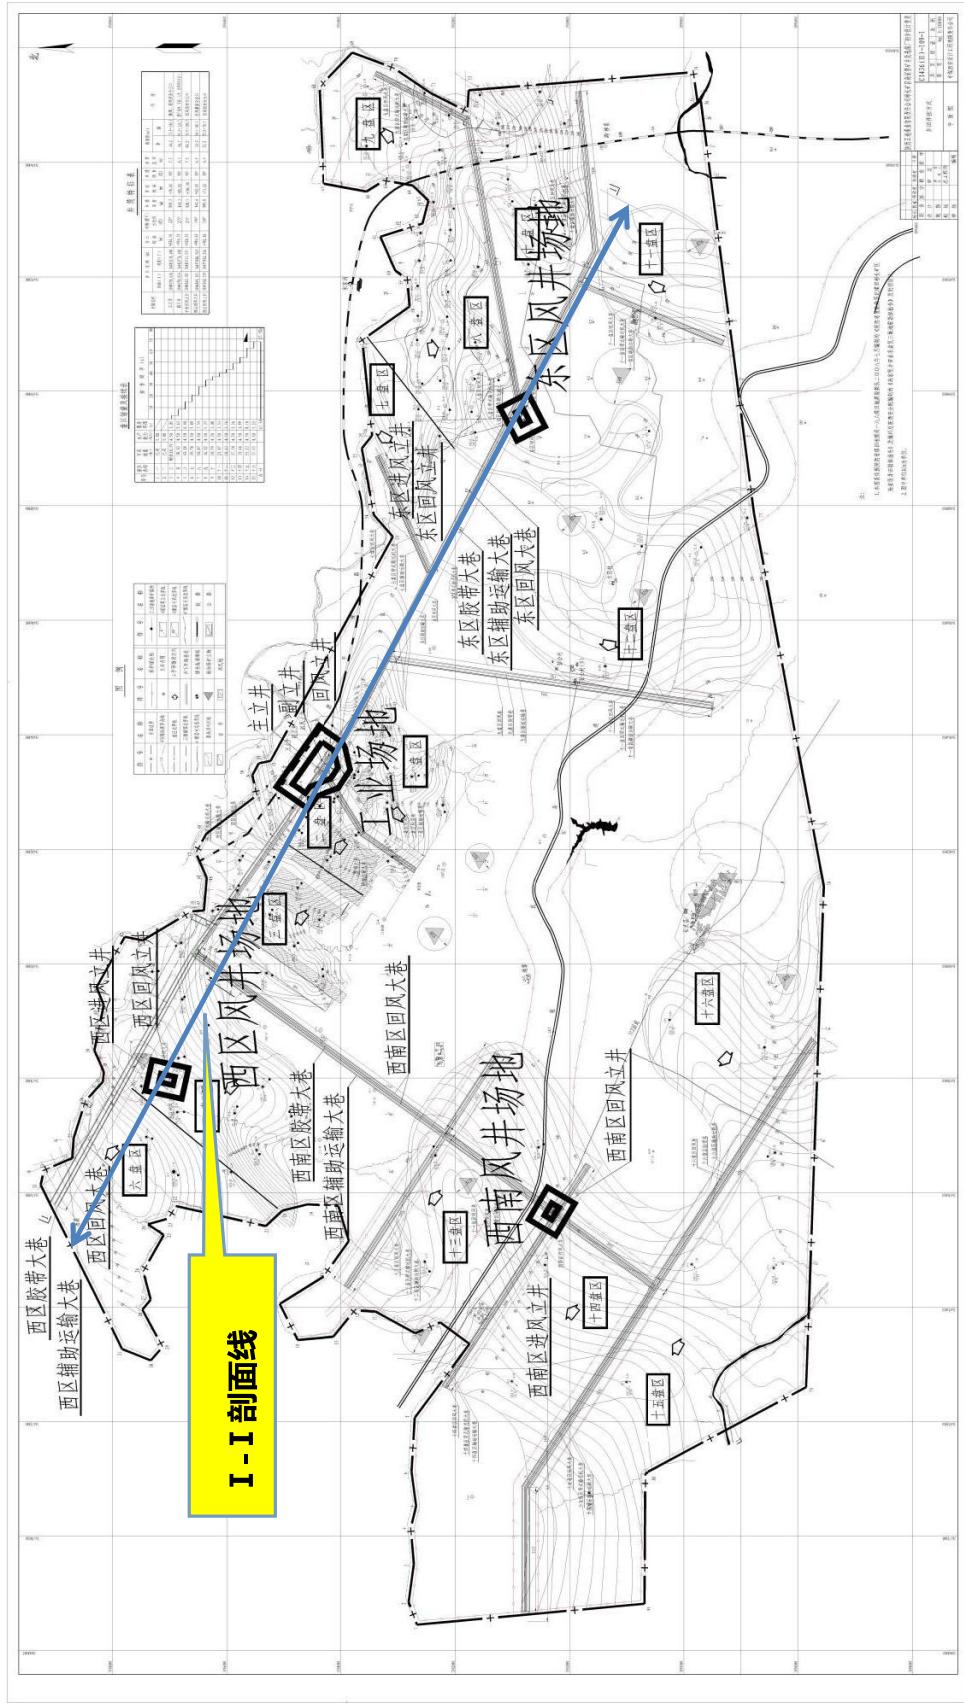
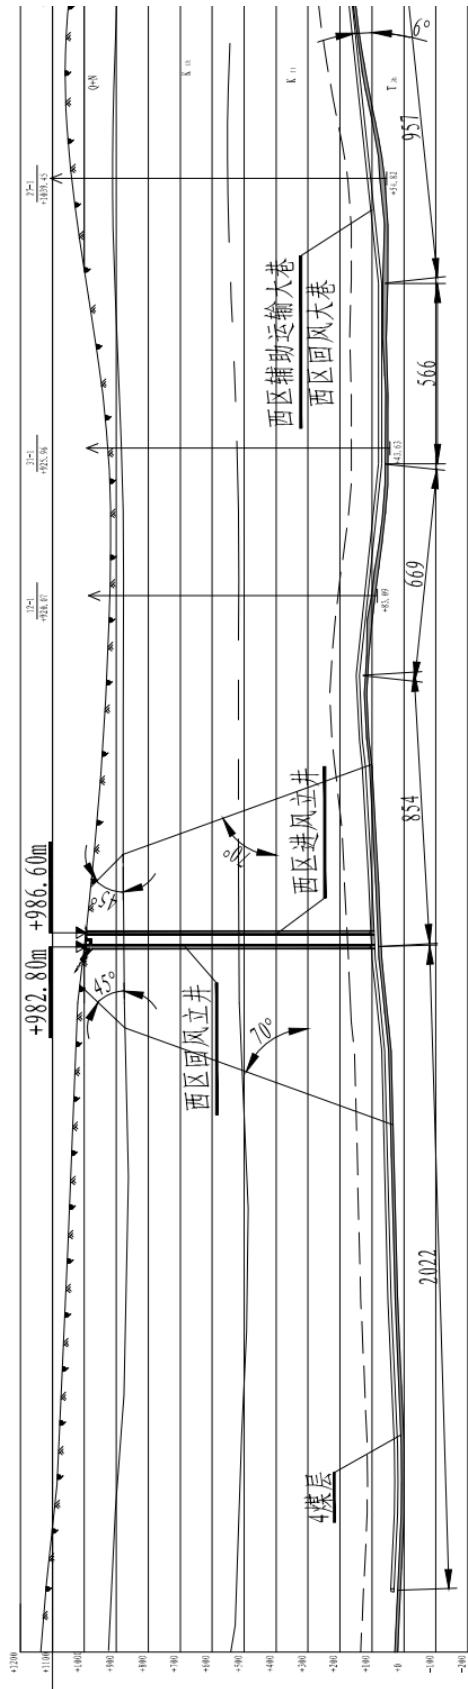
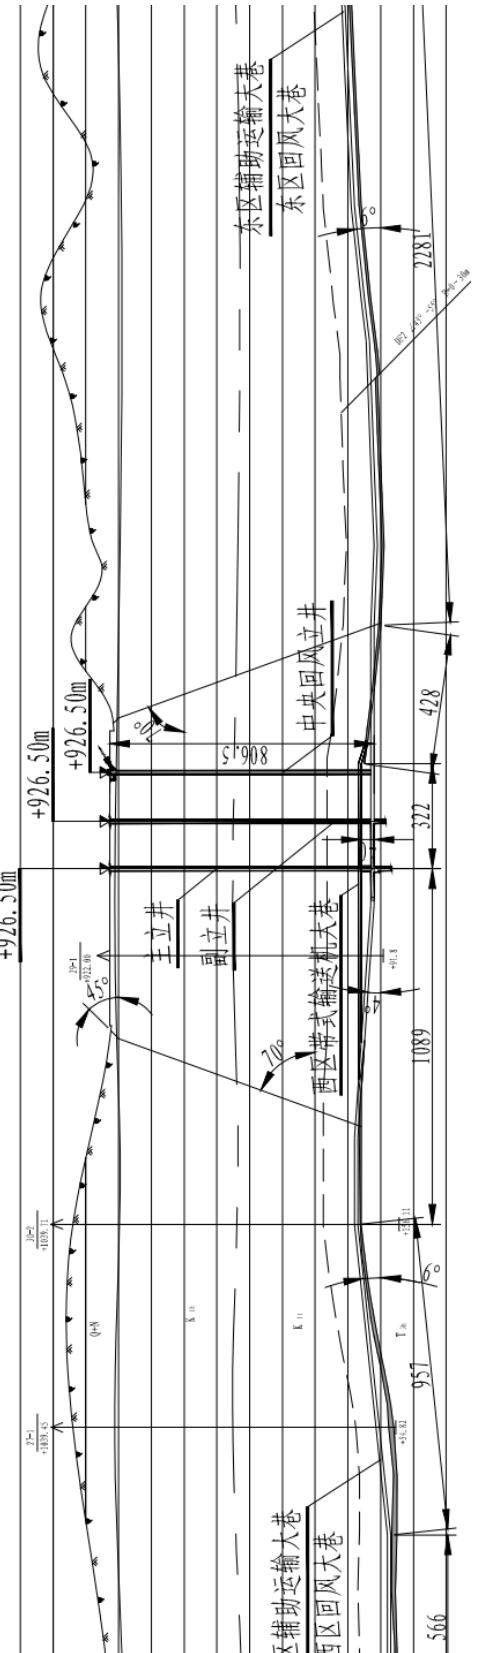
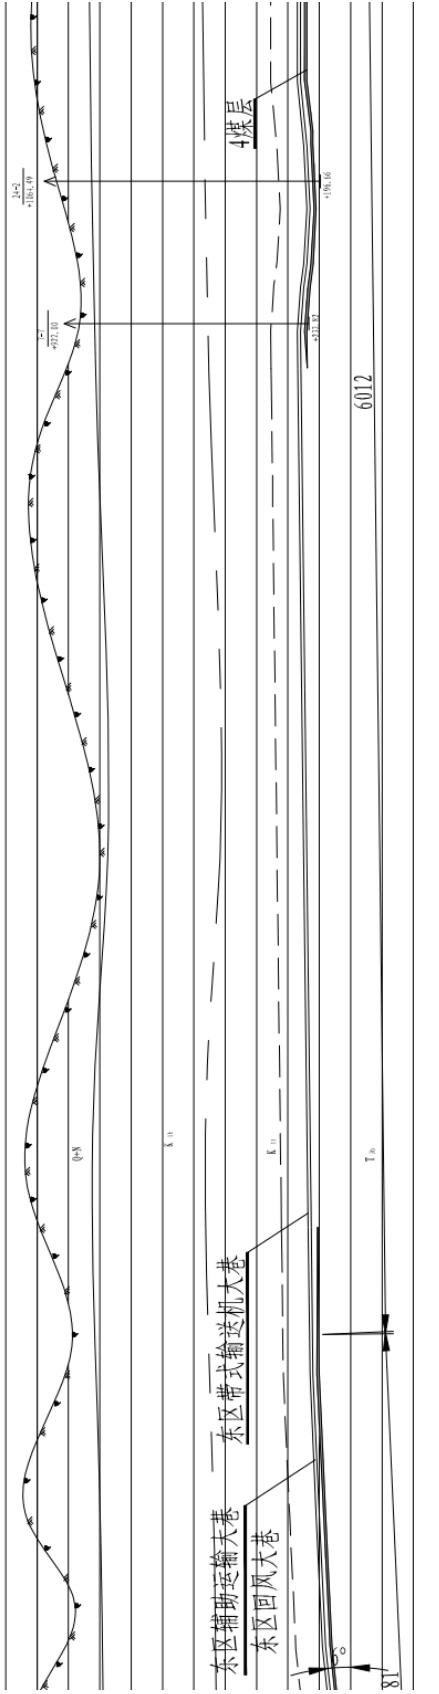
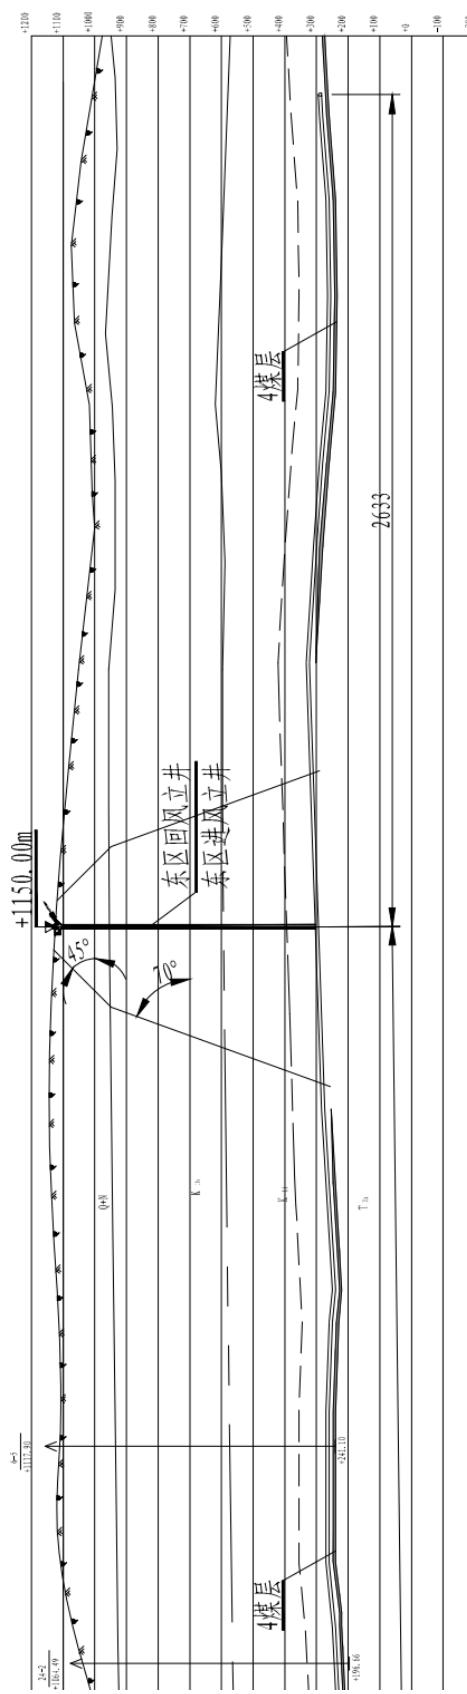
图 1.3-8 矿井现状开拓方式I-I剖面图 (4-1)

西部回风井井筒净直径 6.5m，净断面积 33.2m²，井筒深 909.8m。

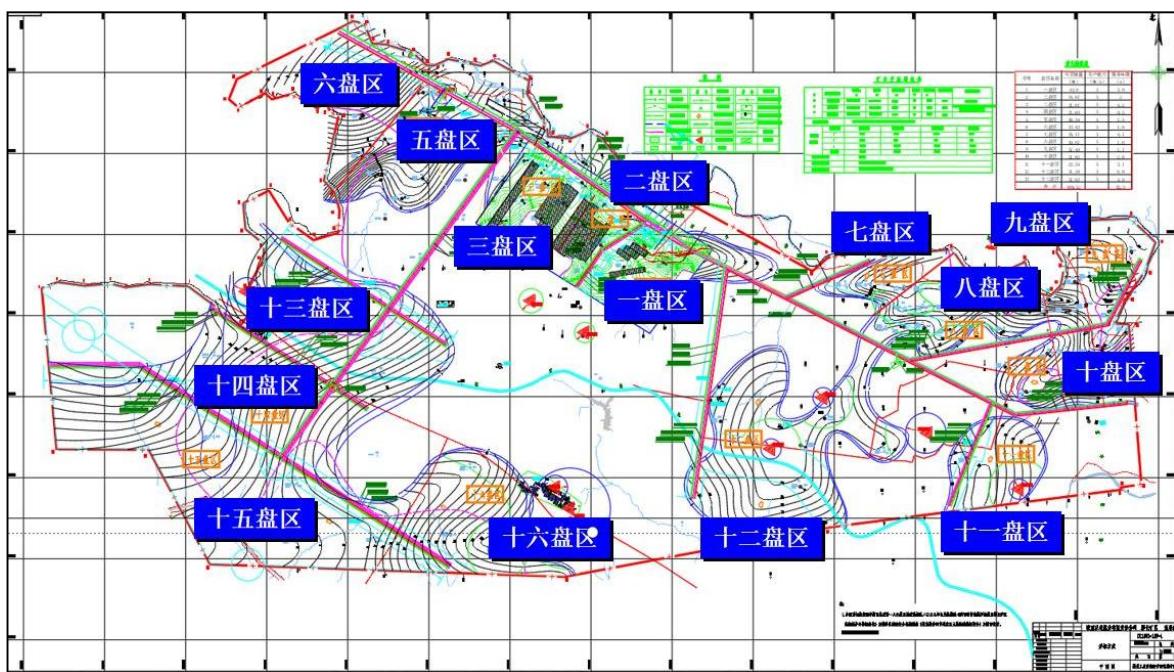
图 1.3-9 盘区划分区

依据大巷布置共划分为15个盘区，分别为：一、二、三、五~十六盘区，见图1.3-9。盘区接续顺序为按编号依次开采，详见表1.3-3。

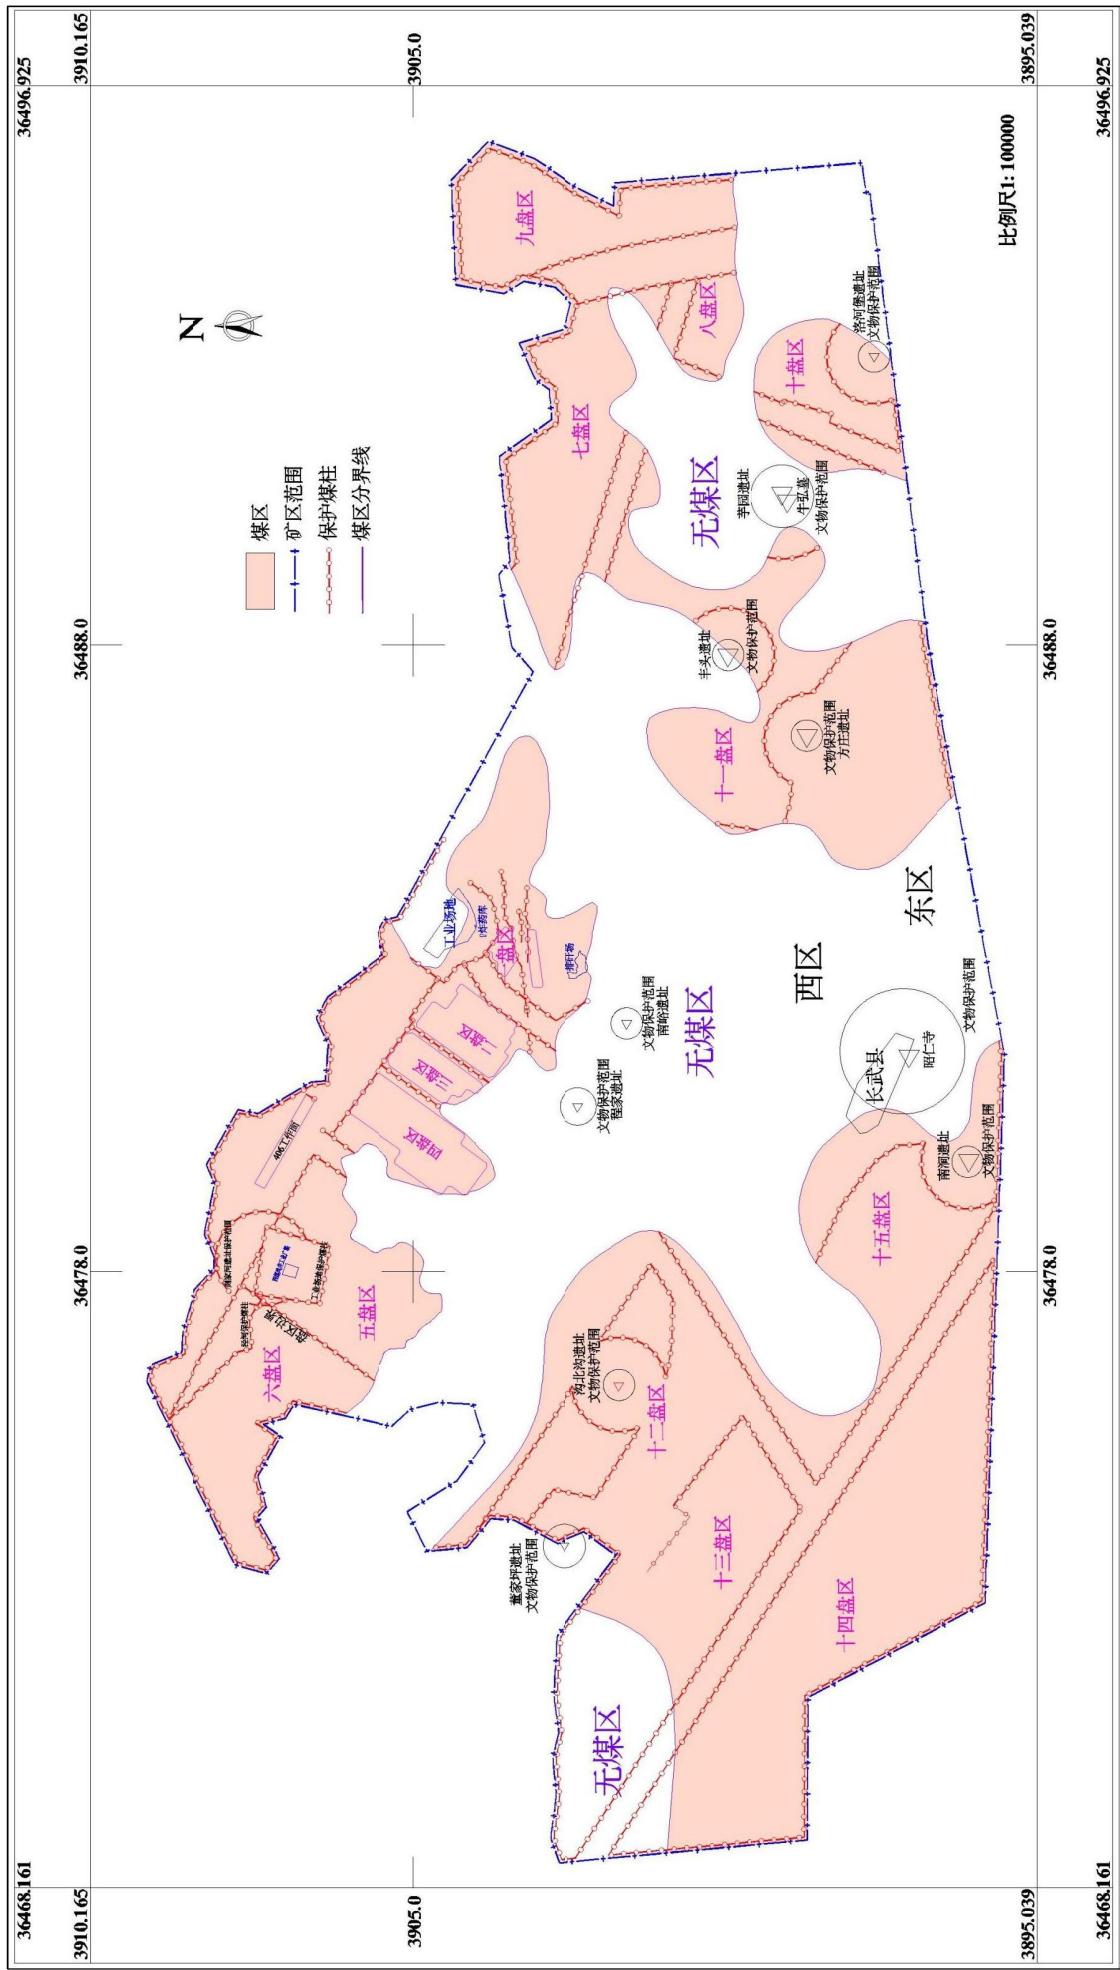
图 1.3-11 开拓方式及煤柱留设示意图

根据文物保护单位建筑控制带情况，设计按松散层 45°、基岩移动角 70°计算留设保护煤柱，围护带宽度为 20m。

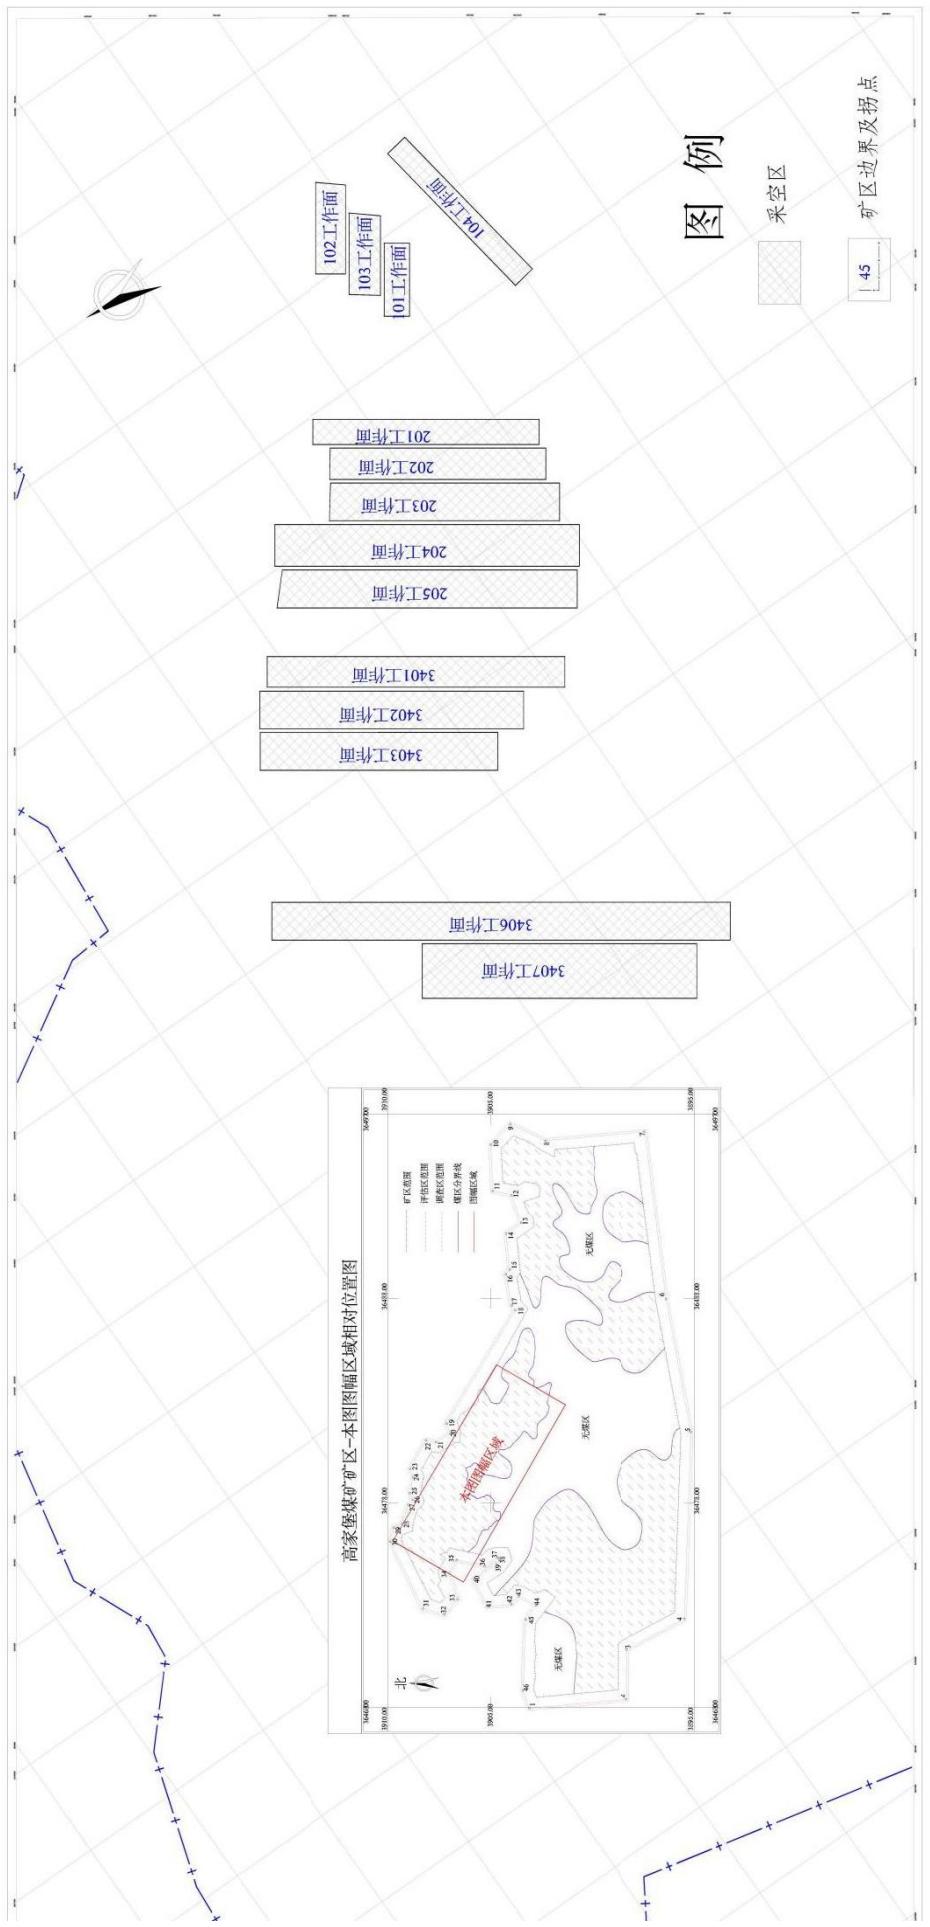
图 1.4-1 矿山开采现状示意图

矿山前期开采已形成一盘区、二盘区采空区，由于距离回采结束时间较长（2015年-2020年），现场调查未发现地面塌陷、地裂缝等现象存在，一盘区上方无居民居住、无居民点及建筑物，二盘区上方影响村庄（槐庄村、齐河宇村）均已搬迁。调查发现三盘区上方存在因地面塌陷产生的道路裂缝，三盘区上方槐庄村、半坡村均已实施搬迁，但尚未实施土地复垦工程。

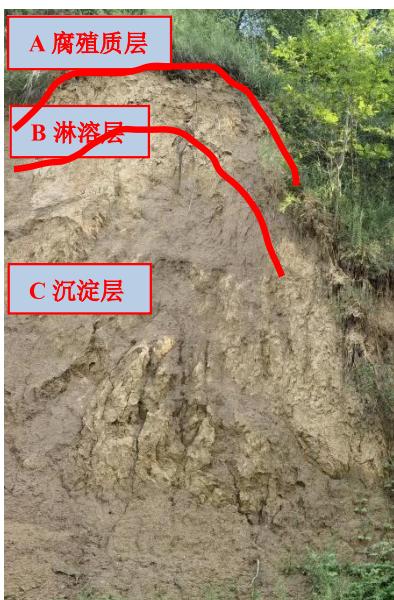
照片2.1-11草地土壤剖面

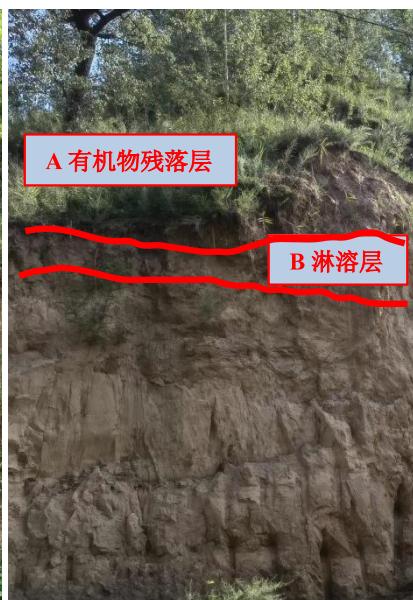
照片2.1-12林地土壤剖面

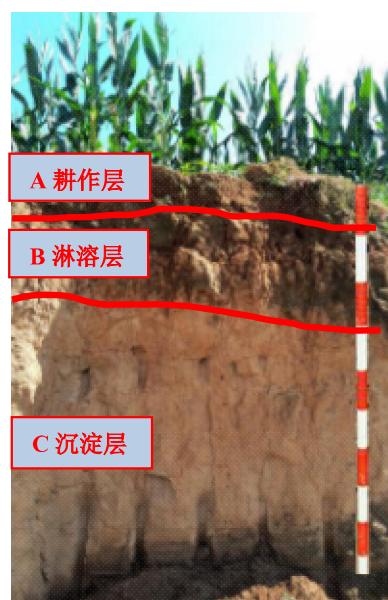
照片2.1-13耕地土壤剖面

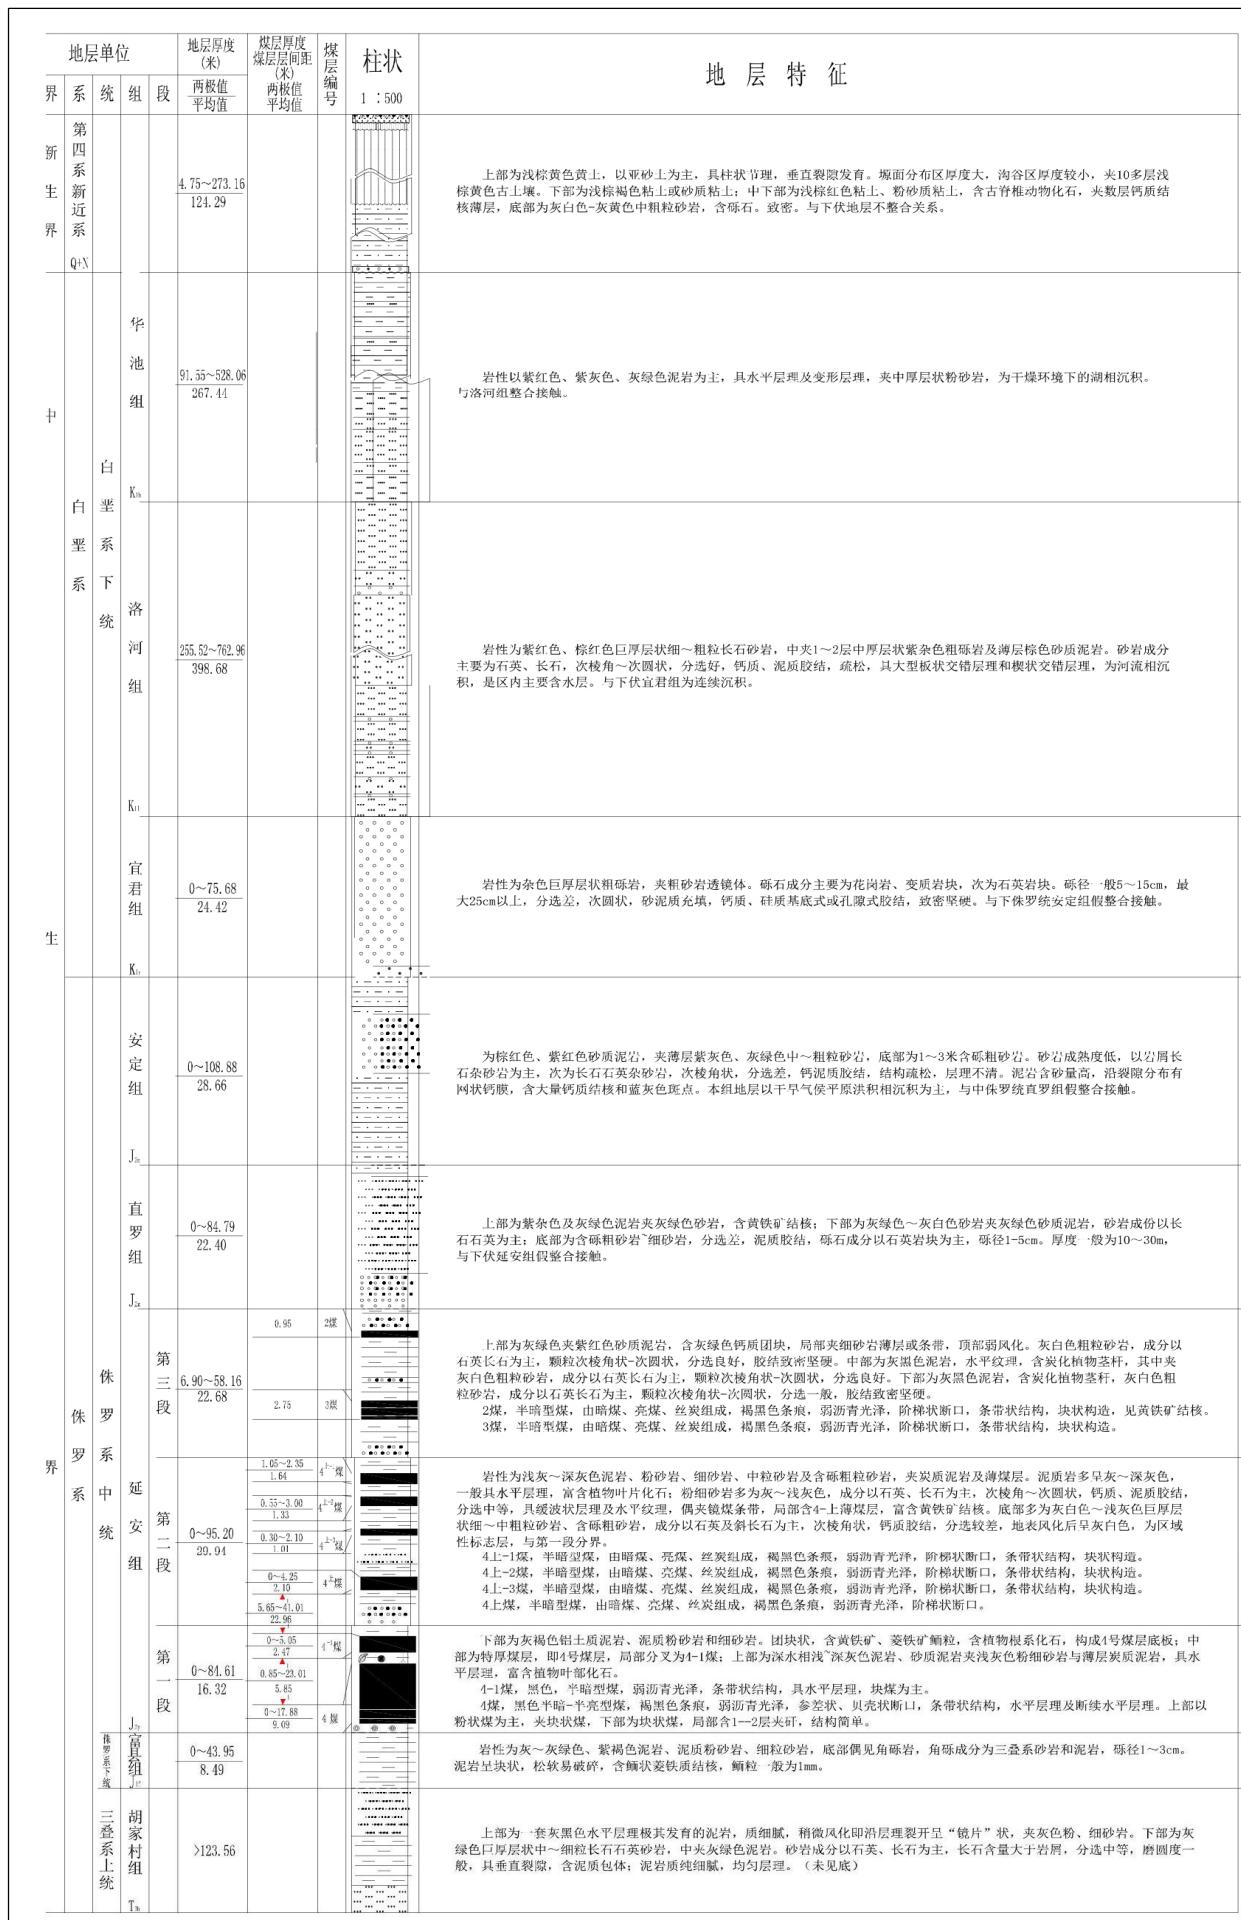
图 2.2-1 矿区地形地质图

井田内局部分布但无出露，厚0～43.95m，平均8.49，如图2.2-1所示。岩性为灰～灰绿色、紫褐色泥岩、泥质粉砂岩、细粒砂岩，底部偶见角砾岩，角砾成分为三叠系砂岩和泥岩，砾径1～3cm。泥岩呈块状，松软易破碎，含鲕状菱铁质结核，鲕粒一般为1mm。

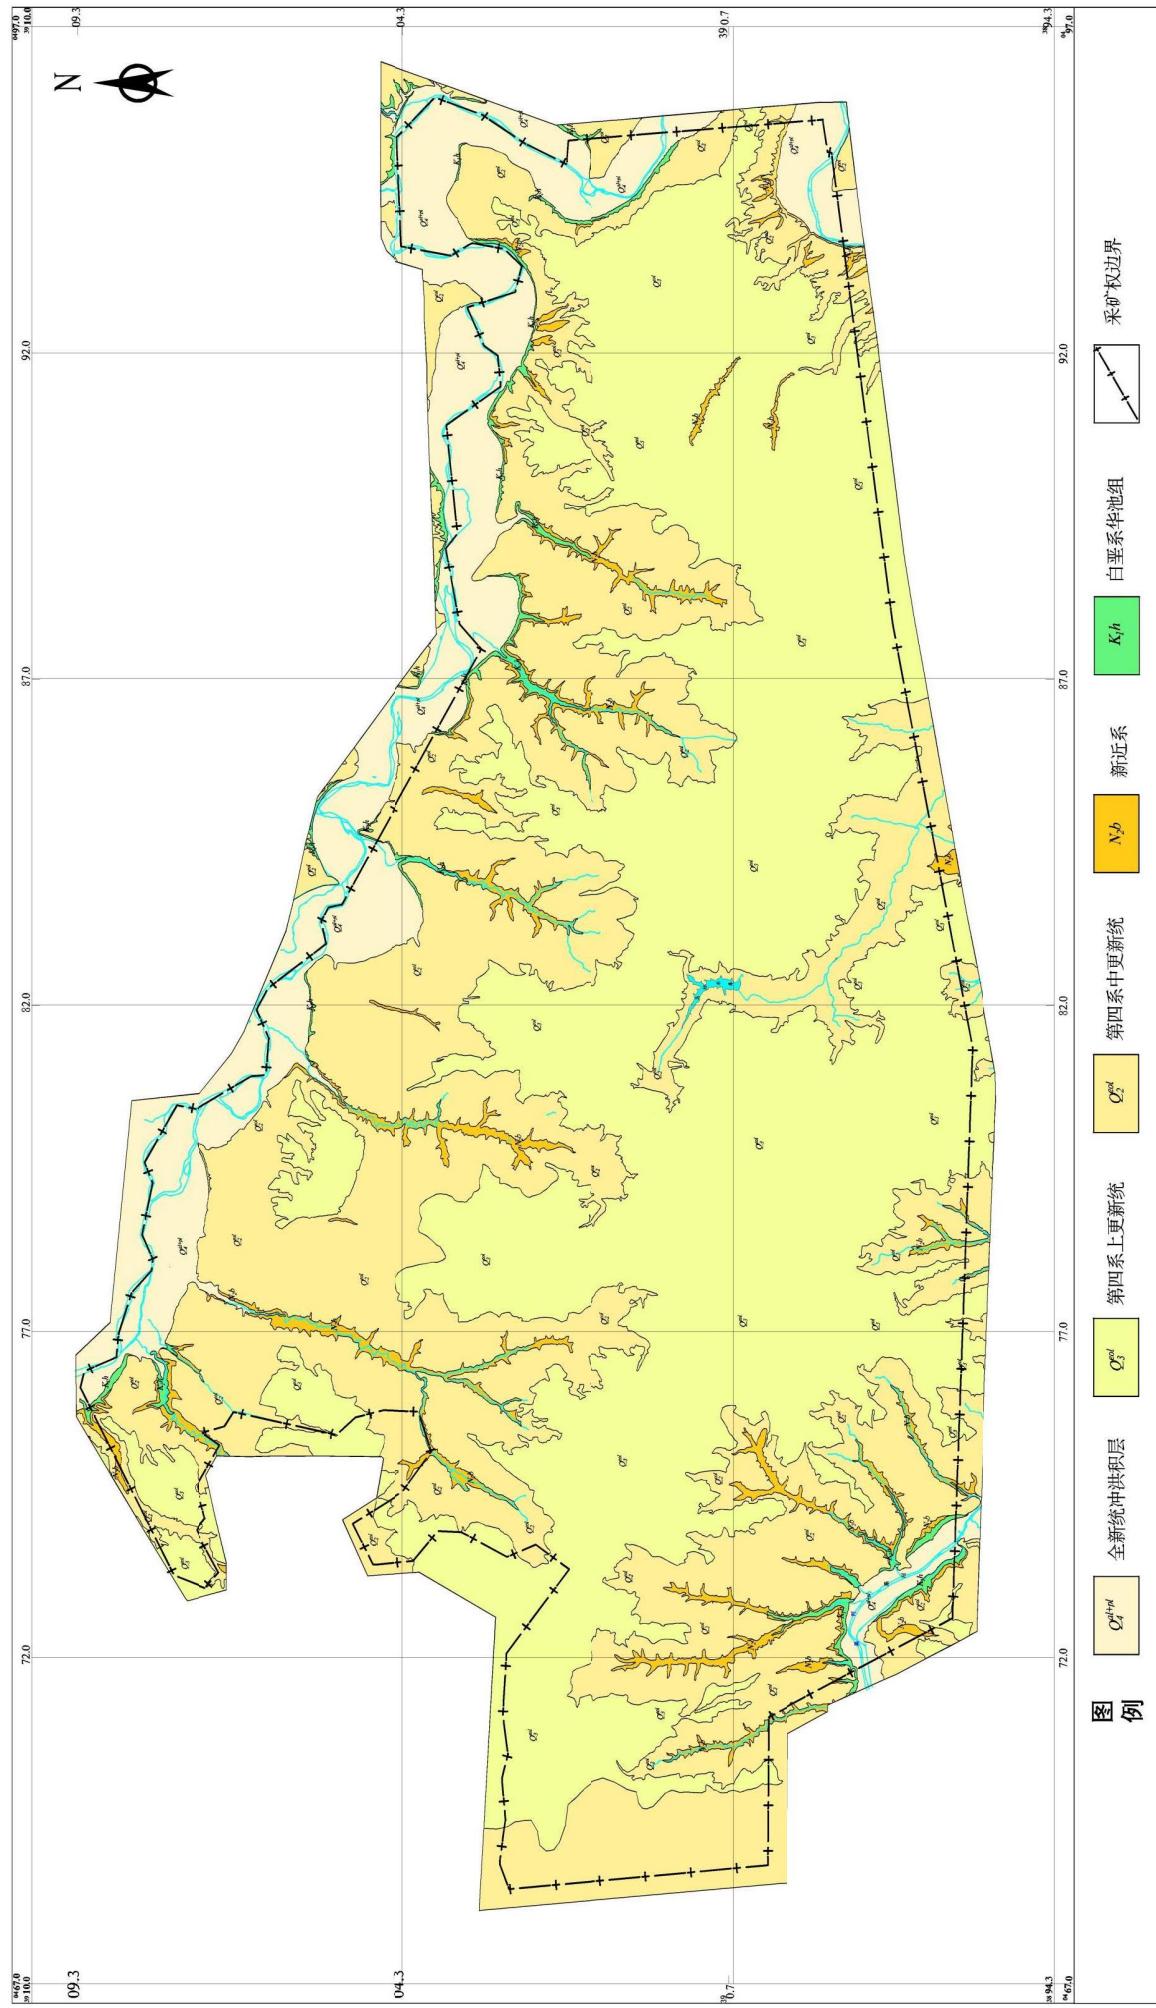
图 2.2-2 矿区地形地质图

井田断裂构造不甚发育，经三维地震勘探及生产揭露共发现22条断层（落差 $\geq 5m$ ）和29条褶曲。主要基底隆起有相公隆起、彭公隆起和马寨隆起；期间发育有较大规模的凹陷有雅店凹陷、柳沟凹陷、西园凹陷、司家河凹陷以及次一级隆起之间的局部凹陷，详见图（见图2.2-2）。

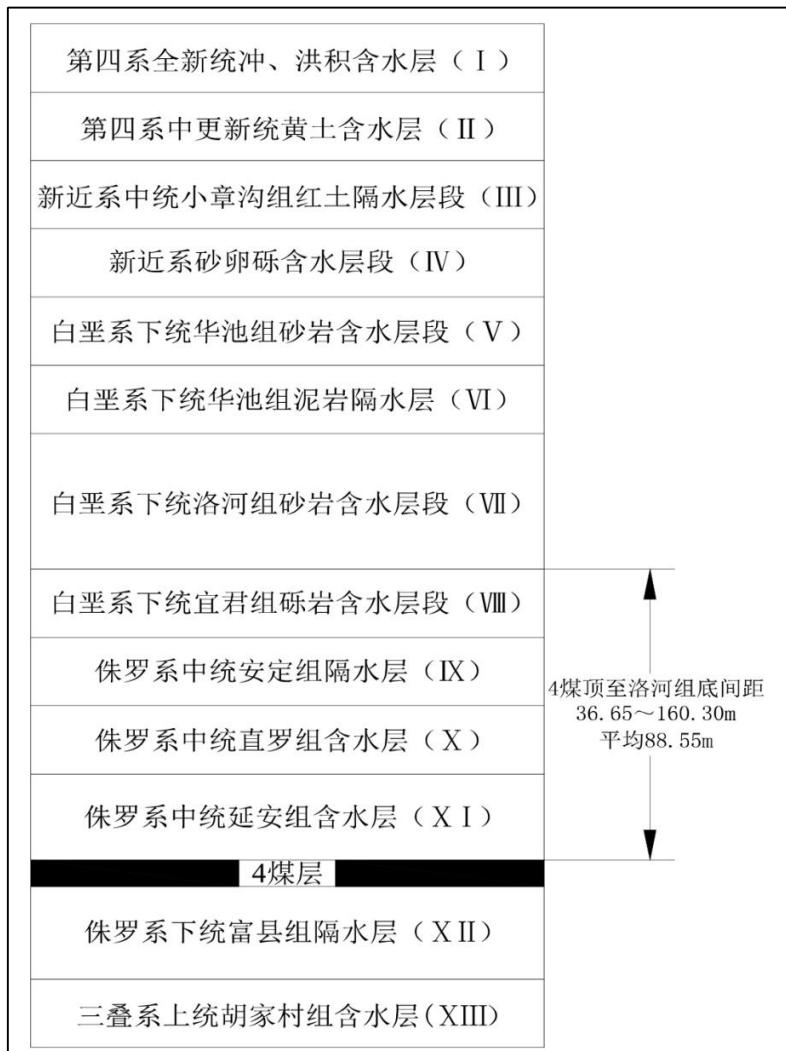
图 2.2-4 井田含（隔）水层的划分示意图

井田地层由新到老依次有：第四系（Q₁~Q₄）、新近系（N）、白垩系下统华池组（K_{1h}）、洛河组（K_{1l}）、宜君组（K_{1y}），侏罗系中统安定组（J_{2a}）、直罗组（J_{2z}）、延安组（J_{2y}），侏罗系下统富县组（J_{1f}）、三叠系上统胡家村组（T_{3h}），其含、隔水层划分情况如图 2.2-4 所示。

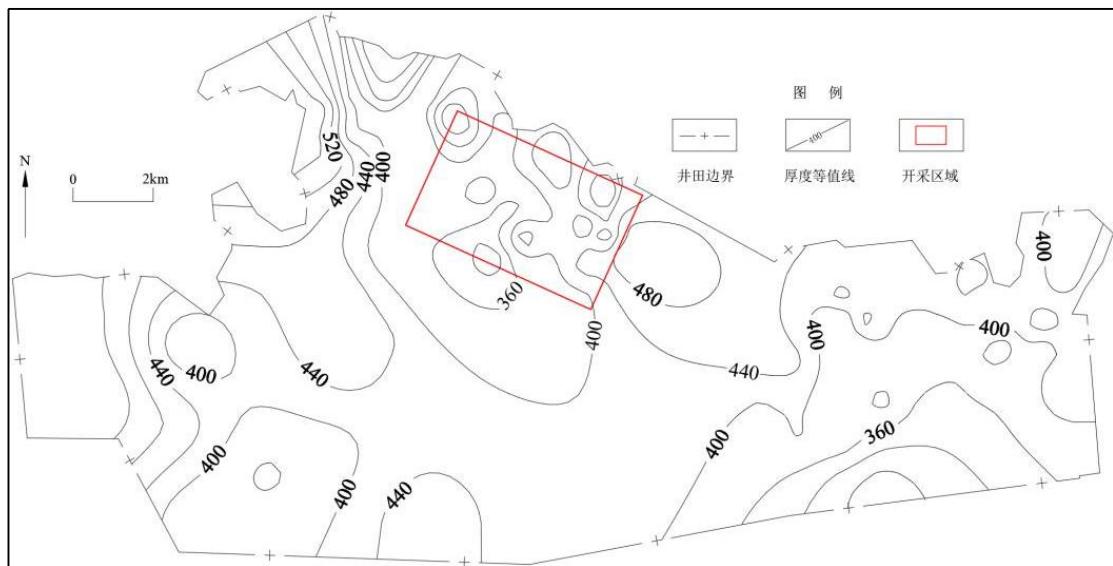
图2.2-5 洛河组含水层厚度等值线图

全区遍布，区内未见出露。研究区内洛河组含水层厚度为318.00~509.93m，平均399.54m（图2.2-5）。由各粒级砂岩、砂砾岩组成，以中~粗粒砂岩为主要含水层段。

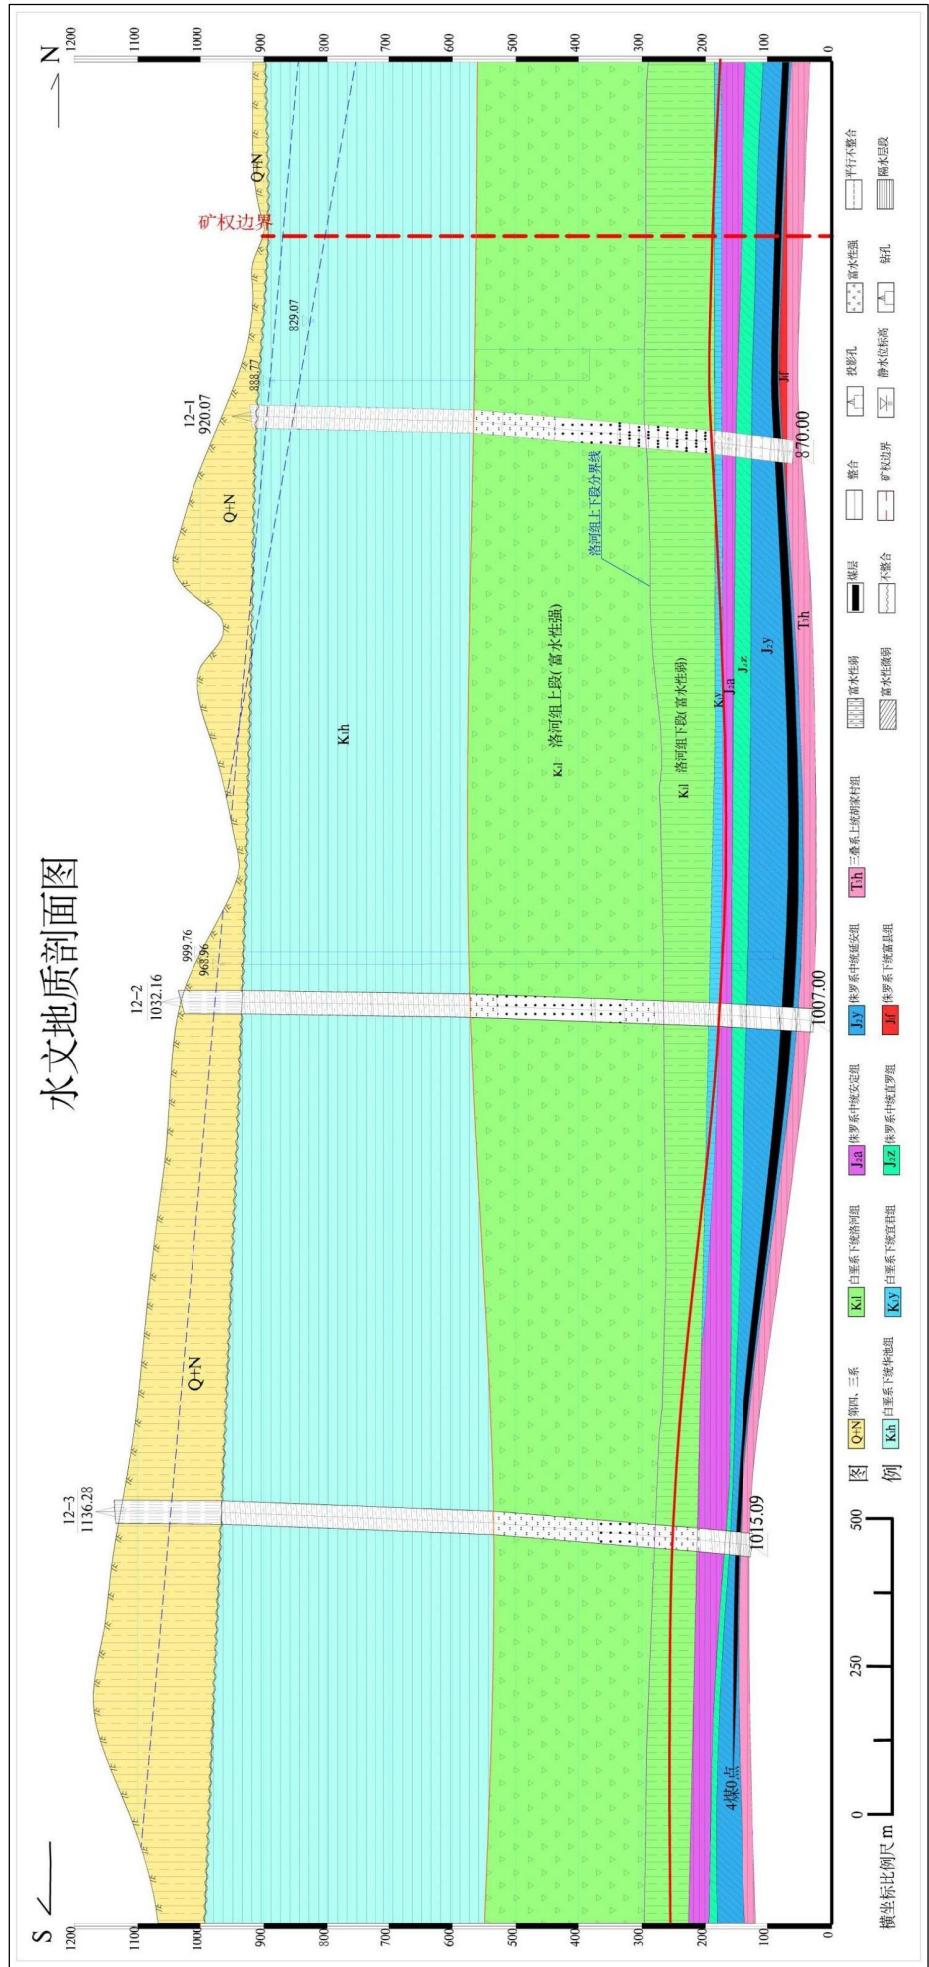
图 2.2-6 评估区典型水文地质剖面图

由于高家堡矿井采掘活动的影响，井田采掘空间已经成为洛河组含水层的人为泄水通道和地下水位降落漏斗中心，洛河组含水层主要以向高家堡采掘空间径流为主。这已经改变了自然状态下洛河组洛河组含水层的地下水水流场。

受地下水补给、径流及排泄条件影响，地下水化学特征表现为西北部径流区水质较好，矿化度较低；东部排泄区地下水水质类型复杂，矿化度较高。

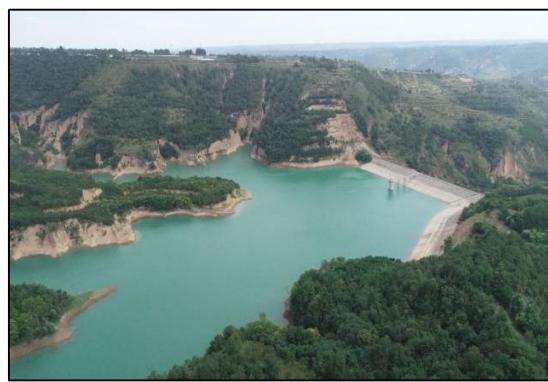
照片2.5-2七里水库（镜像60°）

七里水库（照片2.5-2）：位于长武县东约5km鸭儿沟中部、煤矿南边界内侧，控制流域面积22.7km²，大坝为均质土坝，坝顶高程1014.5米，总库容226万m³，有效库容112万m³，死库容40万m³，水库功能为蓄水调洪，为下游礼村抽水站提供灌溉用水为主，兼以养殖。
