陕西正通煤业有限责任公司
长武县高家堡煤矿
矿区生态修复方案
(矿山地质环境保护与土地复垦方案)

陕西正通煤业有限责任公司
2026年1月

编制单位：陕西中威勘测规划设计有限公司

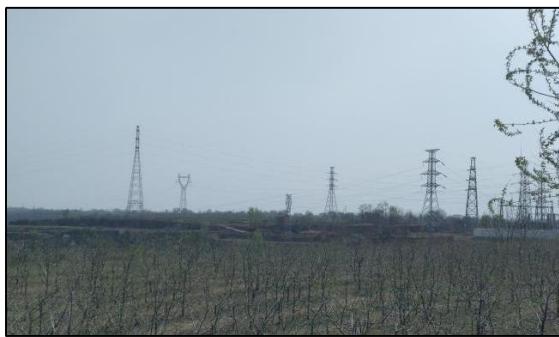
照片 2.5-9 评估区高压输电线（镜像 180°）

其矿区高压输电线路大部分处于无煤区，根据图 2.5-2-适用期内人类工程活动分布示意图，西部风井 110kV 变电站两回路架空线路局部处于适用期开采影响范围内，影响线路长度为 2.16km，采煤过程中要加强监护，及时修复受损的输电线路。各村庄分布有民用输电线路，电压等级低（照片 2.5-9）。

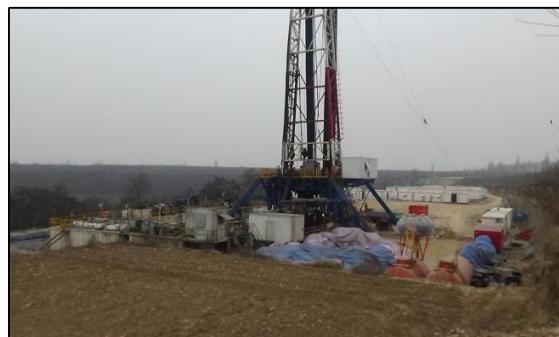
照片 2.5-10 中石化石油探井（镜像 150°）

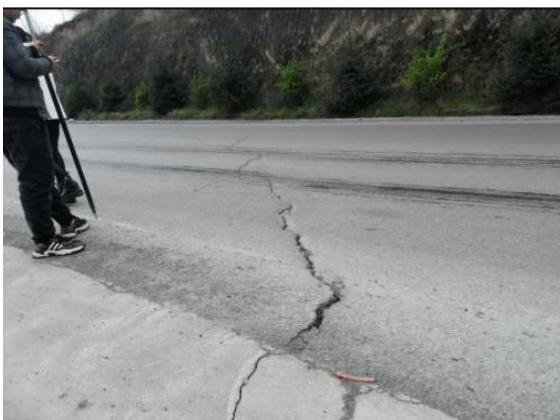
照片 2.6-1 道路裂缝

根据开采进度，对塌陷区内南齐公路进行维修，维修道路位于 104、201、202 开采工作面影响范围，共计维修沥青公路 4307.78m²，维修道路总费用*****万元。已完成验收。

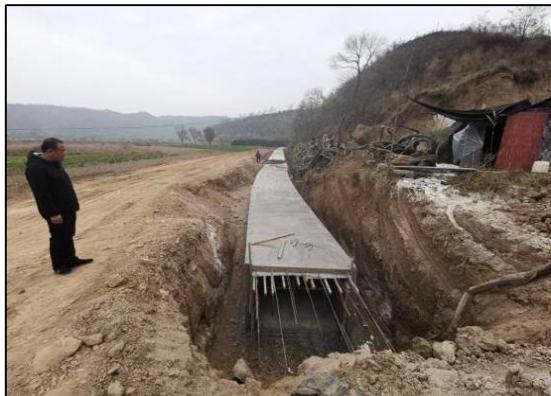
照片 2.6-3 矿山工业广场排洪渠修建中

该排洪渠位于矿山工业广场外侧西部，起始于齐家河村北侧踏步，沿运煤道路西南侧原排水沟前行，至 Y 型交叉口处下穿道路后，于道路边坡上平行于道路向东南方向前行。在铁路公司场地东侧左转后，在稀疏林地间向东延伸，到达铁路坡脚附近右转，平行于路基坡脚向东南方向前行，在铁路里程 K0+498 处斜交涵入口到达终点，全长 1153m，工程投资*****万元，已完成治理工程验收。

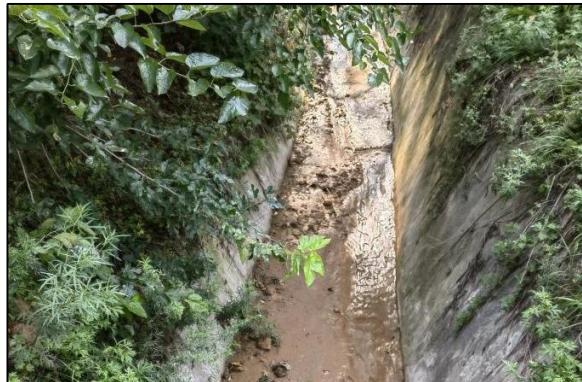
照片 2.6-4 矿山工业广场排洪渠修建

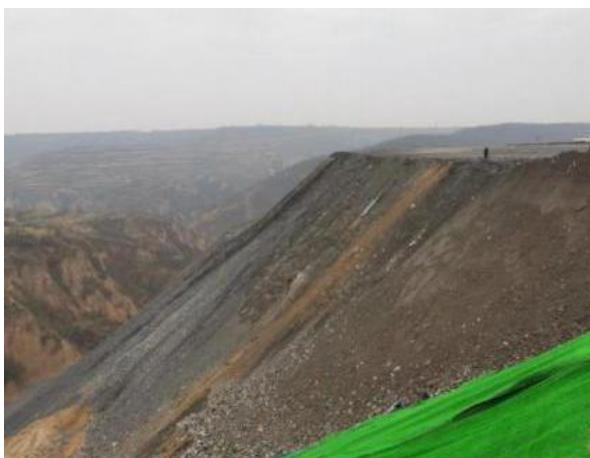
照片 2.6-5 治理前排矸场

排矸场前缘高度大，拦矸坝规格小，无法对堆放的矸石进行有效拦挡，顶部矸石平台具有滑塌隐患，矿山企业已委托中源勘测设计研究有限公司对排矸场进行了专项勘察设计，编制完成了《陕西正通煤业有限责任公司矸石场综合治理设计方案》。根据设计方案内容，目前完成排矸场的拦矸坝修建，对矸石山前缘坡度大区域进行台阶式堆放，对具备覆土绿化区域已完成覆土、绿化施工，累计投入工程费用*****余万元。已完成拦矸坝、矸石场道路、矸石削坡整阶分项工程验收。

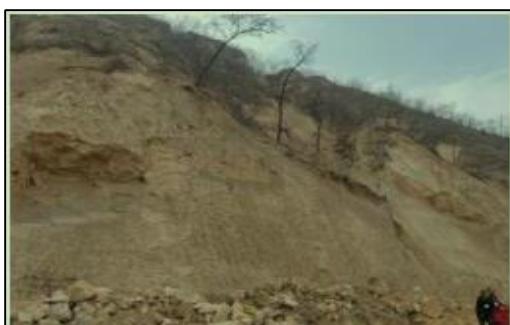
照片 2.6-9 南齐公路边坡治理前

受强降雨影响，道路内侧坡体局部出现滑塌，滑塌土体掉落在道路上，影响往来车辆及行人安全，2022 年委托单位进行治理工程施工，已完成滑坡体的削坡整阶、截排水、护脚墙施工，完成削坡土方 40996m³，排水渠 1540m，修复损毁道路 464.9m，护脚墙 45m，项目总投资*****万元。

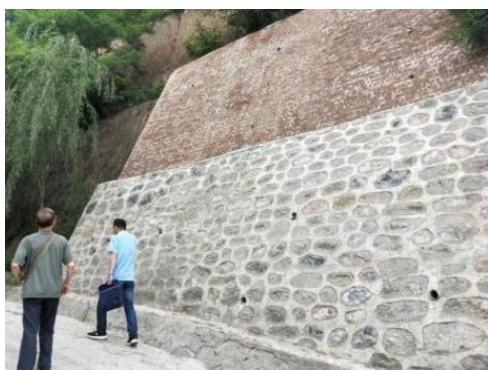
照片 2.6-11 风井场地道路护坡

该护坡位于风井场地和工业场地之间一处乡村道路边坡，边坡高度 8~10m，长度约 0.5km 坡面采用混凝土锚喷，底部修建浆砌石挡墙、排水沟，道路护坡及截排水沟见照片 2.6-15。煤矿出于建设和谐矿区的宗旨，对风井场地外部分乡村道路进行了绿化，绿化面积 0.18hm^2 。绿化照片见 2.6-11~12。

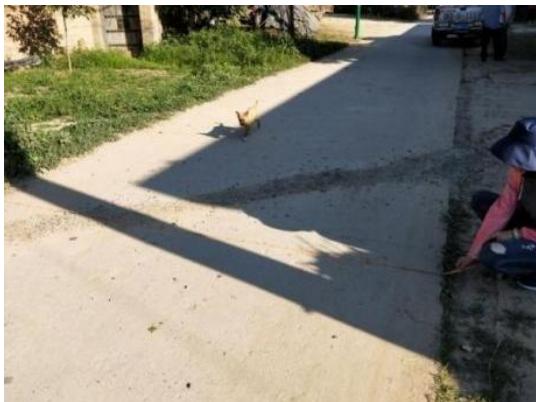
照片 2.6-13 已修复的乡村道路

煤矿已对塌陷区山庄村内部分受损的乡村道路进行裂缝充填，沉稳区域进行修复，治理长度 0.90km，见照片 2.6-13～照片 2.6-14。

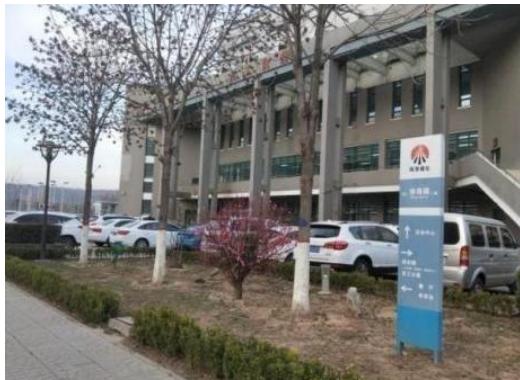
照片 2.6-15 工业场地绿化

煤矿已对工业场地、部分风井场地实施人工绿化，乔灌草花结合，见照片 2.6-15 和照片 2.6-16。

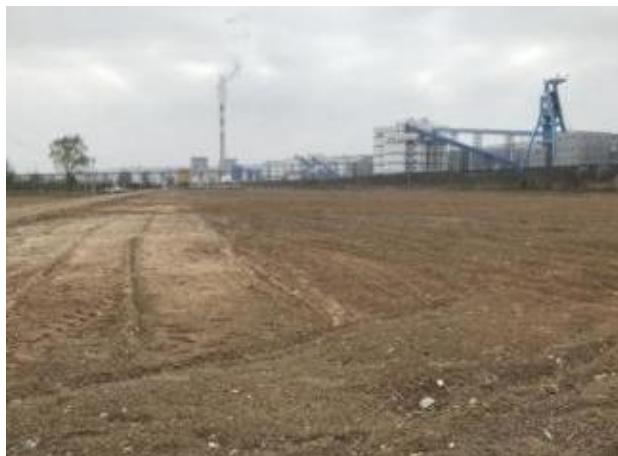
照片 2.6-17 民房复垦

孟村煤矿建设期结束后对原临河滩临建区 4 个临建院落、临建区西侧道路及临建区西侧民房进行复垦，复垦面积约 25000m²，对彩钢房全部拆除完毕后，破除及清理临建院内混凝土地面面积道路表层垃圾土，平均清理厚度 0.66m。垃圾清理完毕后对土地进行翻耕，见照片 2.6-17、2.6-18。

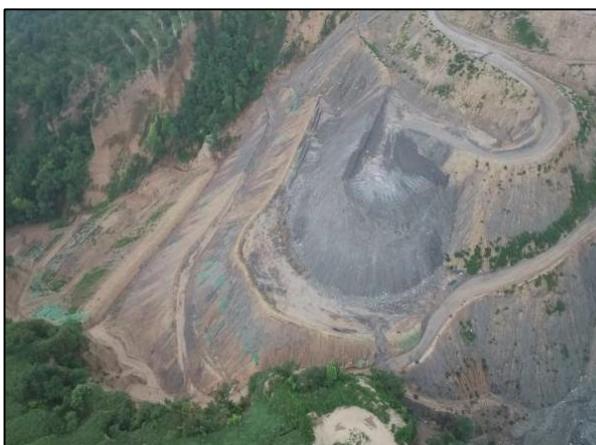
照片 3.2-1 排矸场现状（镜像 S）

杨家沟不稳定地质体（BY6）威胁对象为 30m 村道，根据现场调查，原村道由于道路扩宽边坡已经消除；骑马沟不稳定地质体（BY7）威胁对象为 2 户 7 人 9 间房 2 孔窑，根据现场调查，原威胁 2 户已搬迁；排矸场不稳定地质体（H6）威胁排矸场机械、人员，根据现场调查，矿山企业按照排矸场治理设计对排矸场进行了削坡整治、修砌拦渣坝，目前隐患已消除。该三处不稳定地质体目前均已消除，本方案不再叙述。原方案武家沟不稳定地质体（BY5）纳入本次方案。

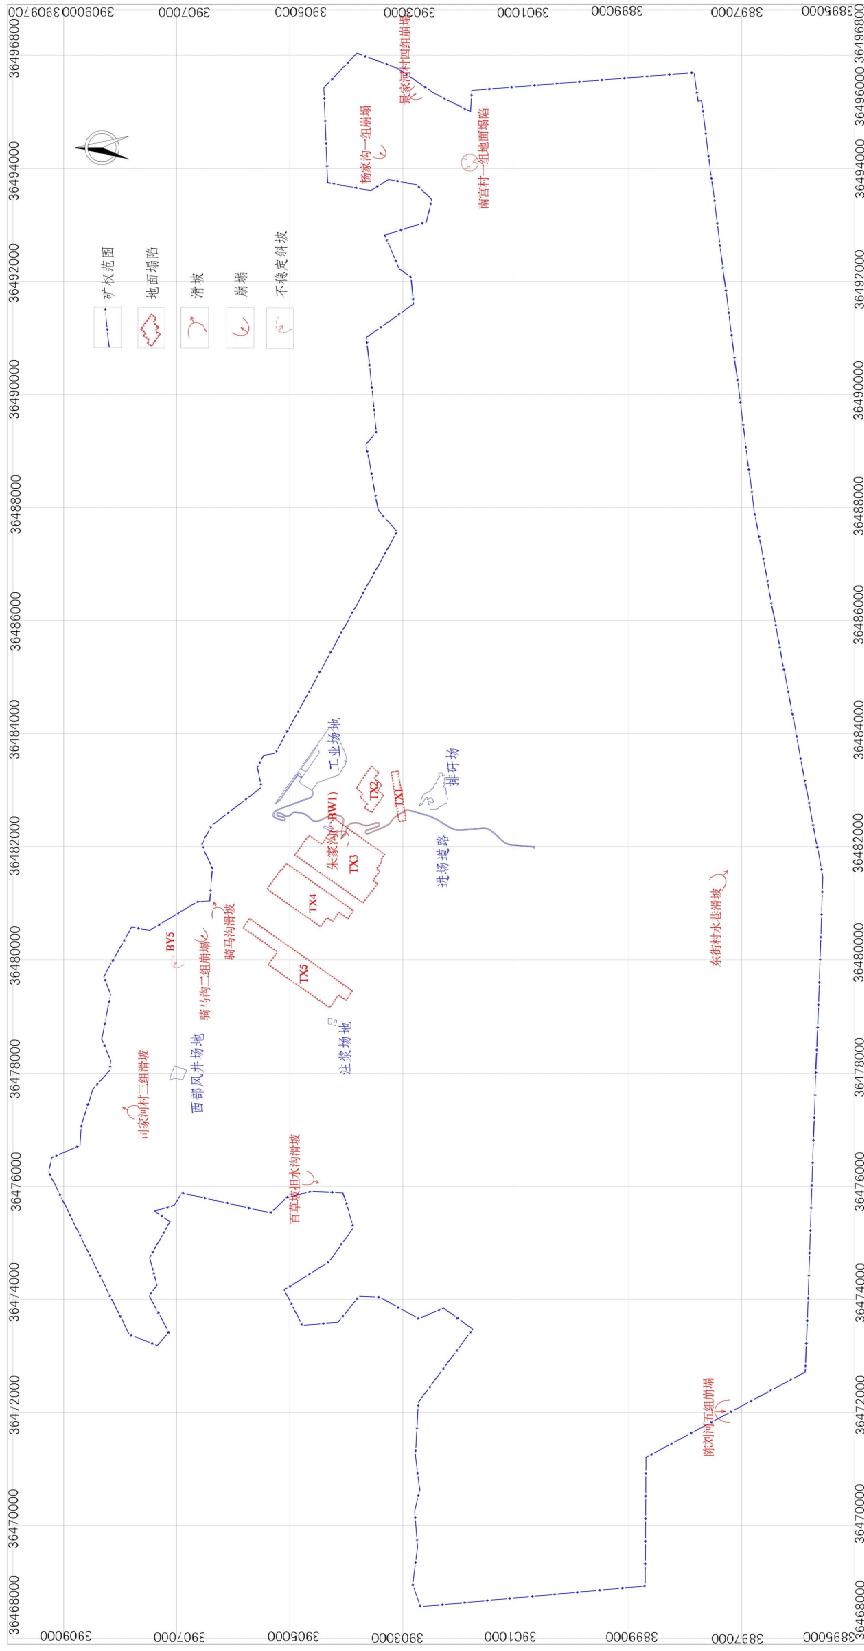
图 3.2-1 不稳定地质体现状分布图

综上，矿区内现有 9 处在册地质灾害点（表 3.2-5），上期《二合一》方案遗留武家沟不稳定地质体（BY5），和本次野外调查新增 6 处不稳定地质体，共计 16 处，分布位置见图 3.2-1。

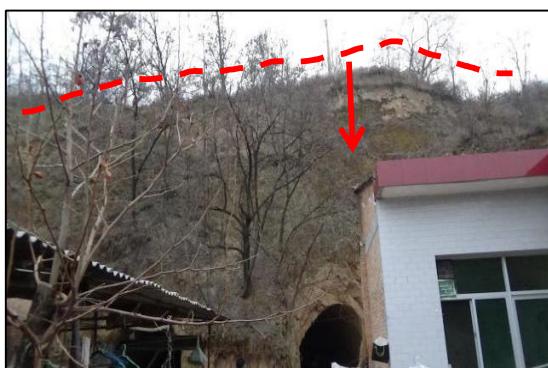
照片3.2-3 骑马沟二组崩塌（镜向：S）

骑马沟二组崩塌位于洪家镇武家沟村二组，村民房屋后方，坐标X：*****；Y：*****。为黄土型崩塌，崩塌体宽130m，高20m，厚4m，体积 $1.04 \times 10^4 m^3$ ，崩向15°，坡角80°。因人工削坡建窑、建房，形成近直立状陡崖，发育为崩塌，属中型崩塌（照片3.2-3、图3.2-2）。威胁对象为6户，崩塌一直处于缓慢变形，崩塌体垂直裂隙发育，坡体下有零星崩落物，在降雨条件下易发生崩塌灾害，崩塌体下部为当地居民窑洞及村民房屋，居民在崩塌体下部的生产活动也进一步加剧了崩塌的发生。目前该在册点已由政府安装自动化实时监测设备，且不位于矿山开采影响范围内。因此其危害程度小，危险性小。

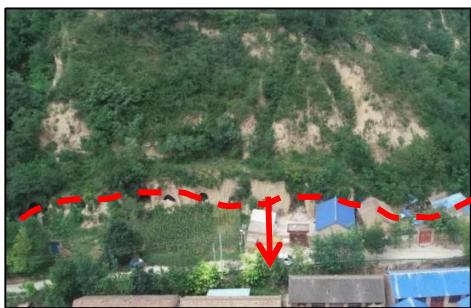
照片 3.2-5 陈刘河五组崩塌（倾向：S）

陈刘河五组崩塌位于丁家镇陈刘河村五组，坐标 X: *****; Y: *****。为黄土型崩塌，崩塌体宽 45m，高 6m，厚 8m，体积约 $0.22 \times 10^4 m^3$ ，崩向 170°，坡角 85°。因人工削坡建窑、建房，形成近直立状陡崖，发育为崩塌，属小型崩塌（照片 3.2-5、图 3.2-3）。边坡一直处于缓慢变形，坡体下有零星崩落物，稳定性差，威胁对象为 2 户，目前该在册点已由政府安装自动化实时监测设备，且不位于矿山开采影响范围内。因此其危害程度小，危险性小。

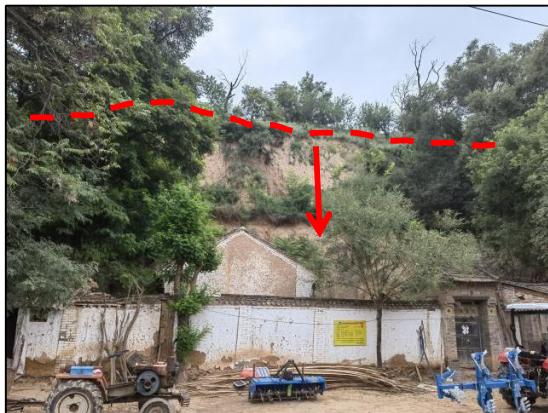
照片 3.2-7 杨家沟一组崩塌（镜向：S）

杨家沟一组崩塌位于相公镇杨家沟一组，坐标 X: *****; Y: *****。为黄土型崩塌，崩塌体宽 55m，高 10m，厚 12m，体积约 $0.66 \times 10^4 m^3$ ，崩向 30°，坡角 85°。因人工削坡建窑、建房，形成近直立状陡崖，发育为崩塌，属中型崩塌（照片 3.2-7、图 3.2-4）。威胁对象为 2 户，崩塌一直处于缓慢变形，崩塌体垂直裂隙发育，坡体下有零星崩落物，在降雨条件下易发生崩塌灾害，崩塌体下部为当地居民窑洞及村民房屋，居民在崩塌体下部的生产活动也进一步加剧了崩塌的发生。目前该在册点已由政府安装自动化实时监测设备，且不位于矿山开采影响范围内。因此其危害程度小，危险性小。

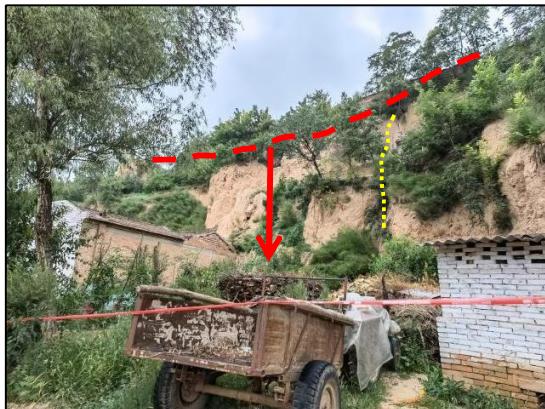
照片 3.2-9 景家河四组崩塌（镜像 260°）

景家河村四组崩塌位于相公镇景家河村四组，坐标 X: *****；Y: *****。崩塌体宽 170m，高 15m，厚 7m，体积 $1.15 \times 10^4 m^3$ ，崩向 125° ，坡角 85° ，属中型崩塌。平面形状矩形，剖面呈阶状，前缘陡崖坡面见多组竖向裂隙，缝宽 1~15cm。因人工削坡建窑，形成近直立状陡崖（照片 3.2-9）。崩塌一直处于缓慢变形，崩塌体垂直裂隙发育，在降雨条件下极易发生崩塌灾害，崩塌体下部为当地居民窑洞，居民在崩塌体下部的生产活动也进一步加剧了崩塌的发生（照片 3.2-9、图 3.2-5）。

目前该在册点已由政府安装自动化实时监测设备，且不位于矿山开采影响范围内。因此其危害程度小，危险性小。

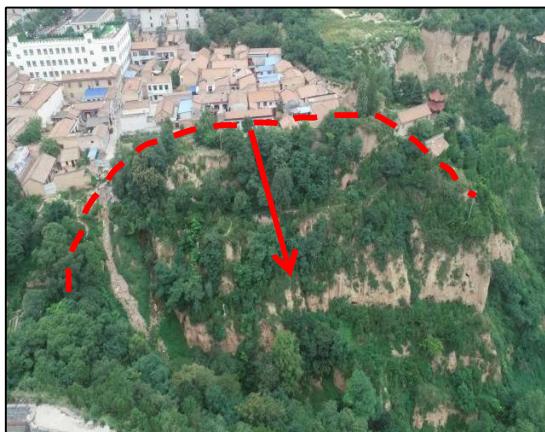
照片 3.2-14 东街村水巷滑坡（镜向：S）

滑坡长约 80m，宽 110m，滑体平均厚度 20m，体积 $17.6 \times 10^4 m^3$ ，为一中型黄土滑坡，滑坡位于黄土塬与北水沟斜坡带，坡顶到坡脚相对高差约 60m，平均坡度 55°。

目前滑坡处于缓慢变形阶段，在降雨作用下坡面滑移可能威胁到滑体上部居民，该滑坡点已安装自动化监测仪器，且不位于矿山开采影响范围内。因此其危害程度小，危险性小。（照片 3.2-14，照片 3.2-15）。

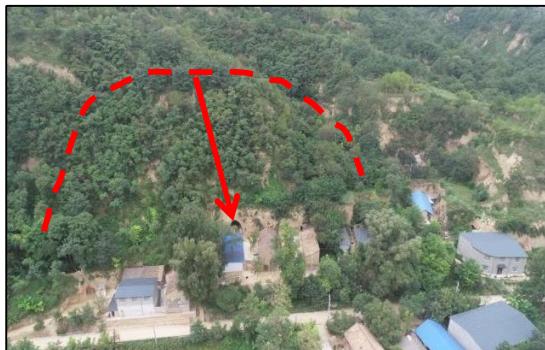
照片 3.2-16 骑马沟滑坡

该滑坡发生于 1978 年，损毁房屋 8 间，近年来未见其发生明显变形迹象，现状评估该滑坡稳定性较差，在降雨等极端条件下，滑坡体下部村民房屋及乡村公路仍受威胁，目前该滑坡点已安装自动化监测仪器，且不位于矿山开采影响范围内，因此其危害程度小，危险性小（照片 3.2-16，图 3.2-7）。

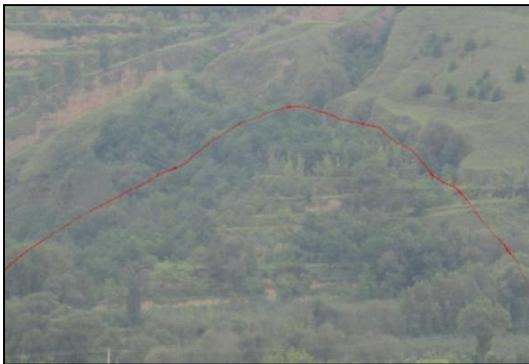
照片 3.2-18 百草坡滑坡全貌（镜像 240°）

现状评估百草坡滑坡稳定性较差，威胁 1 户 2 窑，现场调查该户居民目前已搬迁，且该在册点已由政府安装自动化实时监测设备，因此其危害程度小，危险性小。（照片 3.2-18，照片 3.2-19）。

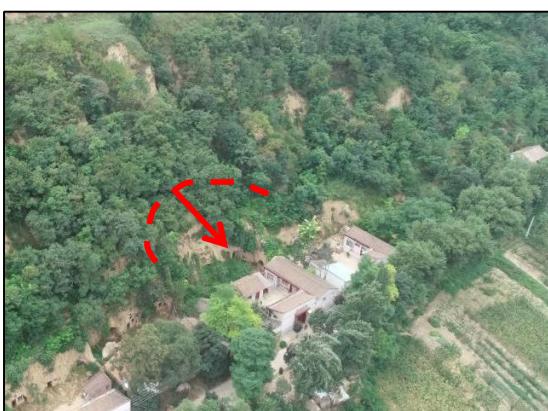
照片 3.2-20 司家河三组滑坡（镜像 240°）

位于洪家镇司家河村三组，坡体长 60m，宽 20m，厚约 10m，体积 $1.2 \times 10^4 m^3$ ，平均坡度 70°，滑向 30°。为一小型黄土滑坡，底部坡面陡峭，威胁下方居民。

现状评估该滑坡稳定性较差，在降雨等极端条件下，威胁滑坡体下部村民房屋。目前该在册点已由政府安装自动化实时监测设备，且不位于近期矿山开采影响范围内。因此其危害程度小，危险性小。（照片 3.2-20，照片 3.2-21）。

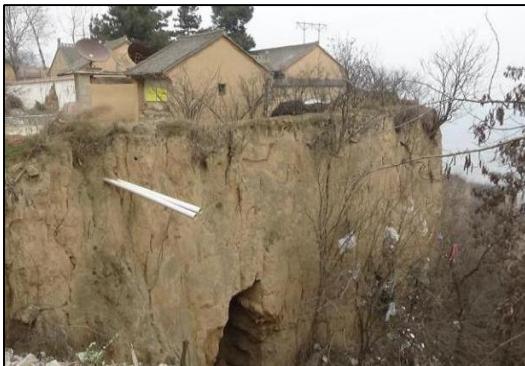
照片 3.2-22 南宫村一组地面塌陷（镜像 55°）

该地面塌陷隐患位于相公镇南宫村一组，处于黄土塬区靠东部，黄土沟壑发展延伸部位。塬面覆盖上更新统马兰黄土(Q_3m)，厚8-10m，沟道下伏中更新统离石黄土(Q_2l)，厚度>50m，土体垂直节理发育，平面上沿黄土沟壑边缘分布，塌陷区底部存在早期村民开挖形成的窑洞，窑洞顶部距离上方房屋地面约6m，塌陷面积约 $0.0067km^2$ ，塌陷区地势低洼为地表水的汇集、下渗提供了有利条件，地表水不断冲蚀黄土沟壑，使得塬面与黄土沟壑交界处应力改变，发生变形并最终形成地面塌陷。

现状评估南宫村一组地面塌陷威胁上部村民安全，危害程度大，危险性大（照片3.2-22，照片3.2-23）。

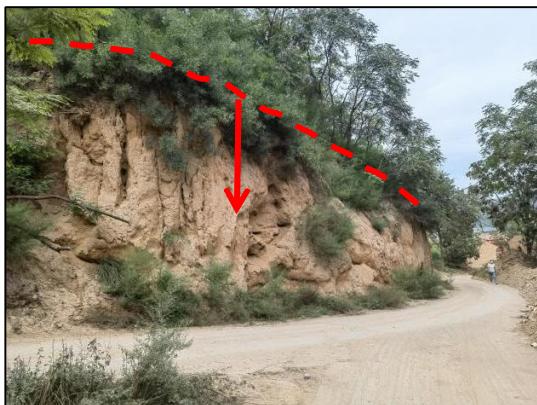
照片 3.2-11 BY5 (镜像 260°)

武家沟不稳定地质体 (BY5) 位于洪家镇武家沟村一组, 坐标 X: *****; Y: *****。威胁对象为 50m 村道, 因修路削坡形成, 坡面多处竖向裂隙, 缝宽 1-25cm, 坡高 2-6m, 长 50m, 厚 10m, 体积 $0.2 \times 10^4 m^3$, 崩向 80° , 坡角 85° 。该不稳定地质体垂直裂隙发育, 稳定性较差, 现状评估武家沟不稳定地质体 (BY5) 危害程度小, 危险性小 (照片 3.2-11, 图 3.2-6)。

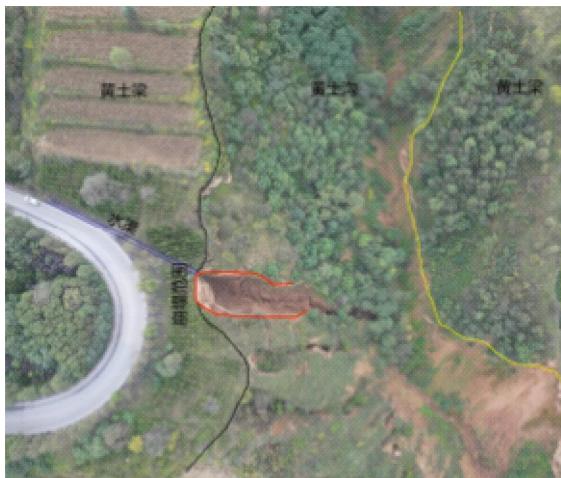
照片 2.1-12 BW1 全景（俯视）

朱家沟不稳定地质体 BW1 位于彭公镇朱家沟村, 坐标 X: *****; Y: *****。威胁对象为矿区路, 朱家沟不稳定地质体 BW1 位于黄土梁斜坡地带, 平面呈“U”型分布, 宽约 26m, 高 26~35m 不等, 平均厚度 5m, 体积约 $4030m^3$ 。不稳定地质体东侧为公路, 西侧为黄土沟。不稳定地质体临空面陡立, 近 90° , 坡顶至坡脚高差 26~35m 不等。坡体裸露, 受公路排水渠溯源侵蚀影响, 水土流失严重, 局部土体湿润, 存在多处危岩体。不稳定地质体底部沟道呈“V”型, 由高到低逐渐变窄, 宽度 5-25m 不等, 长约 65m, 高

差约 47m，比降 72%，该不稳定地质体严重威胁进场道路安全，现状评估朱家沟不稳定地质体危害程度大，危险性大。（照片 2.1-12，2.1-13）。

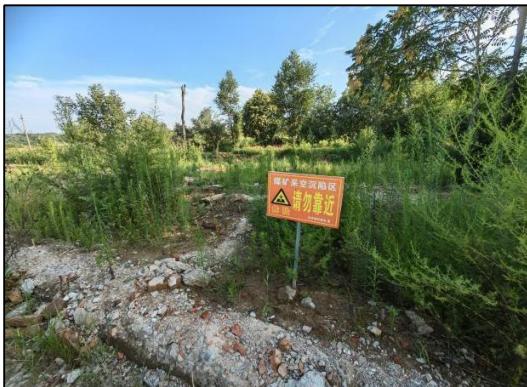
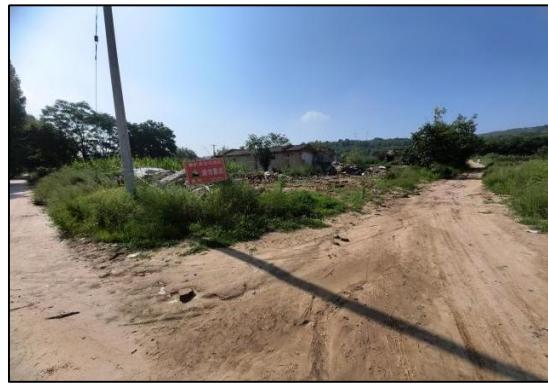
照片 3.2-24 齐字河三组拆除现状（镜像 20°） 照片 3.2-25 槐庄四组拆除现状（镜像 330°）

TX3 沉陷区为二盘区五个工作面采煤沉陷形成，二盘区内可采煤层为 4 煤层，根据盘区内钻孔资料分析，煤层赋存厚度 $2.7\sim14.4m$ ，平均 $8.2m$ ，属较稳定的厚煤层。塌陷区形成时期为 2016-2020 年，其中 201-204 工作面形成时间为 2020 年以前，205 工作面形成时间为 2020 年，按照对长武县高家堡煤矿条件考虑，其地表沉陷总时间达 4 年以上，同时结合高家堡煤矿 201-205 工作面岩移变形观测记录，目前二盘区已沉稳，采空区上方分布有槐庄四组、齐宇河三组村庄，目前均已搬迁。根据现场调查核实以及村民反馈，2022 年 3 月村民在耕地中发现少量伴生裂缝，长 $8\sim15m$ ，宽约 $0.1m$ ，裂缝深 $0.2\sim0.5m$ ，村民已自行平整，已搬迁的村庄大部分已拆除但尚未实施土地复垦工程，原居民已由当

地政府统一搬迁至洪家镇马寨村。现状评估 TX3 沉陷区危害程度小，危险性小，影响程度较轻。

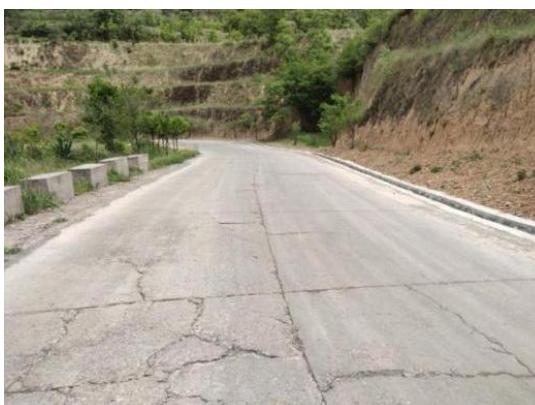
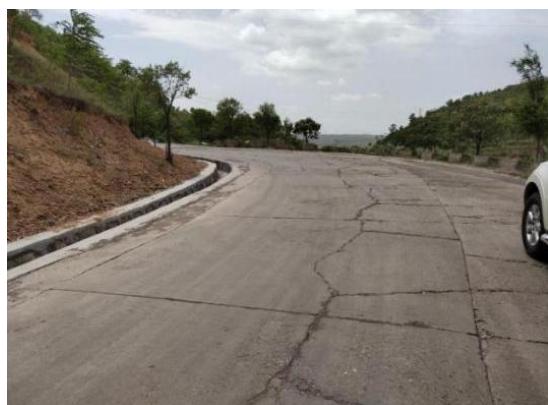
照片 3.2-24 进场道路现状（镜像 20°）

现状调查发现高家堡煤矿开采形成的采空区导致了地面塌陷及伴生地裂缝，矿山进场公路位于一盘区和二盘区采空塌陷区段路基、路面等受到不同程度的损毁，路面出现裂缝，路基出现沉降（照片 4.1-5、4.1-6），导致道路通行不便，影响了车辆及行人的通行，故进场道路受采空区影响长度为 3.47km，危害程度中等，危险性中等。

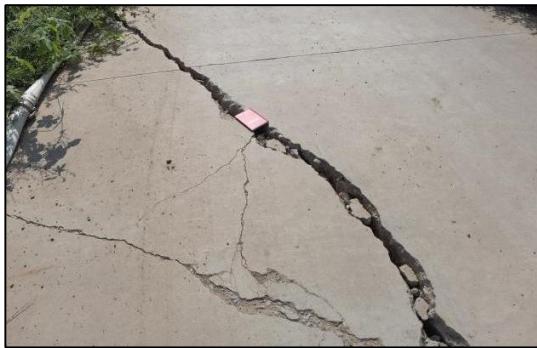
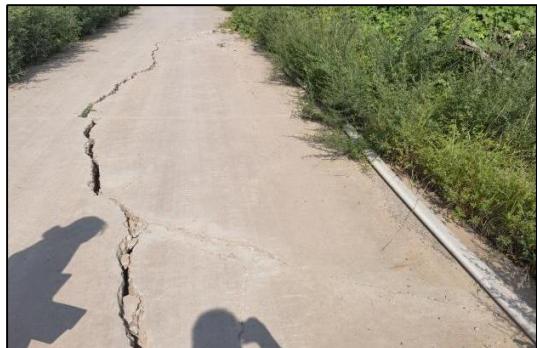
照片 3.2-26 3401 工作面裂缝（镜像 20°）

该盘区工作面目前尚未沉稳，经过现场核实 3401 工作面乡村道路发现有伴生裂缝，裂缝走向与工作面推进方向斜交，裂缝宽 3-8cm、长 16m、深 0.1-0.5m（见照片 3.2-26~3.2-27），TX4 沉陷区地表沉陷尚未稳定，目前正处于沉陷期，危害程度中等，危险性中等，影响程度较严重。

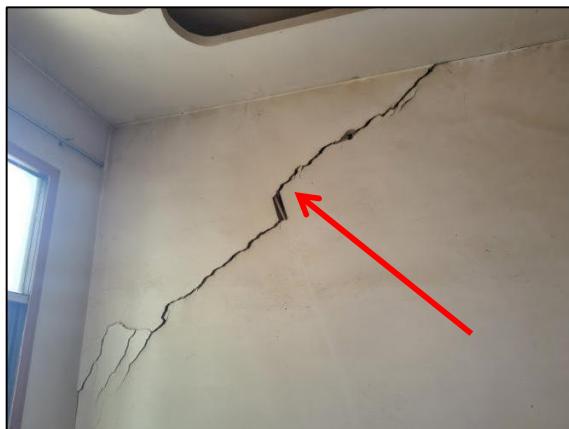
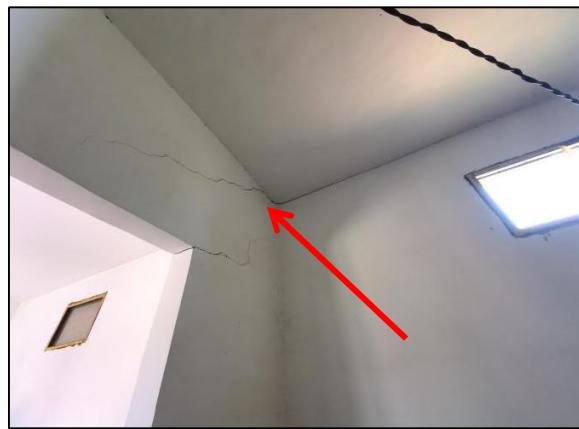
照片 3.2-28 半坡六组房屋裂缝

该盘区工作面目前尚未沉稳，经过现场核实 3406 工作面上方半坡六组、半坡七组部分房屋存在明显裂缝（照片 3.2-28，照片 3.2-29），TX5 沉陷区危害程度中等，危险性中等，影响程度较严重。

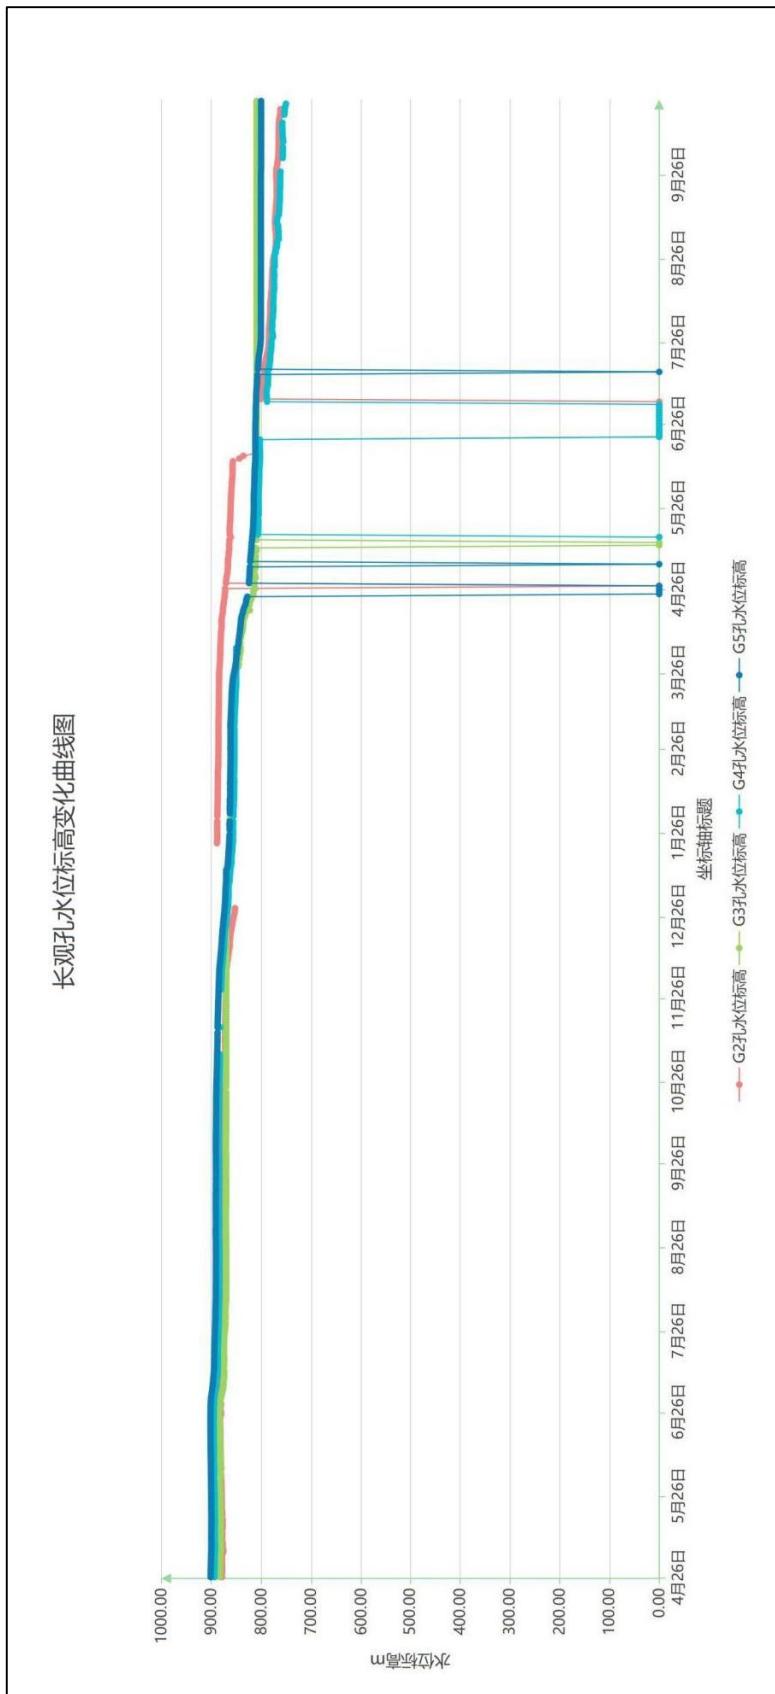
图 3.2-12 水文长观孔水位变化曲线图

量变小的现象，生活及农业用水受到一定影响。因此，以洛河组含水层为主要用水的居民生产生活受影响程度严重。

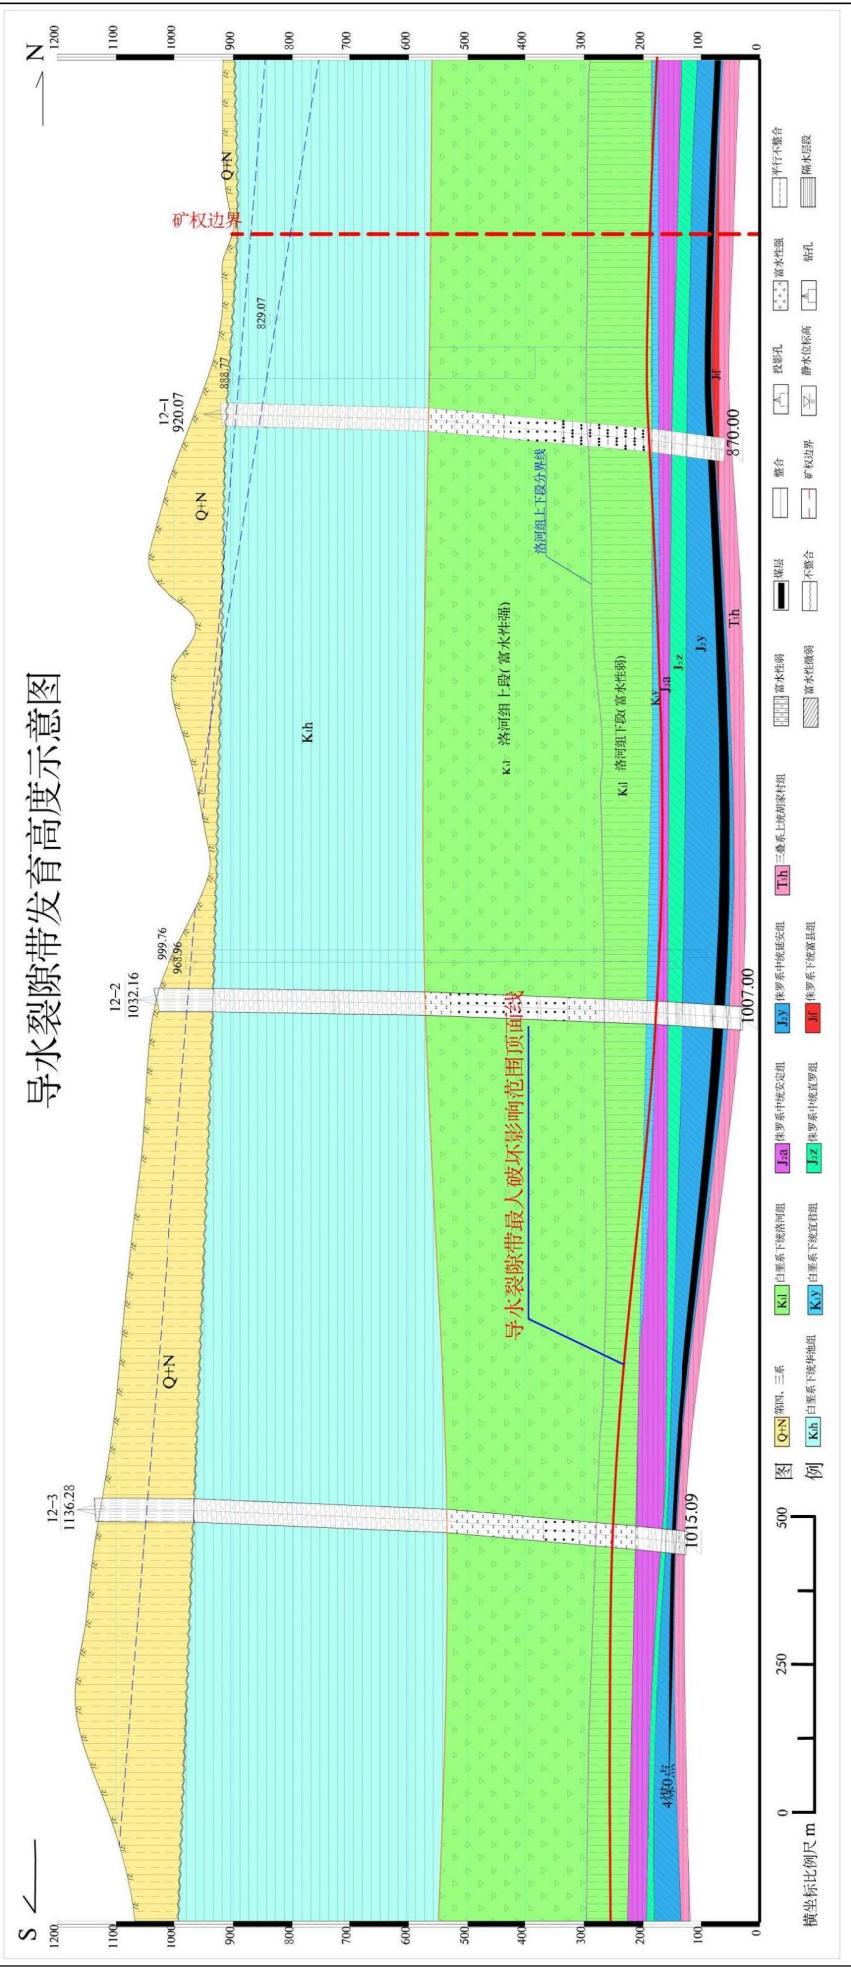
图 3.2-13 导水裂隙带影响范围示意图

根据《矿山环境保护与综合治理方案编制规范》，预测评估煤层开采对矿井涌水量影响程度严重。

目前正在开采的 3407 综放工作面依据 2023 年 4 月陕西正通煤业有限责任公司和中国矿业大学编制的《3407 工作面综放工艺大面开采取防治水论证报告》，工作面长度取 260m，采高最大 10.5m，导水裂隙带未导通洛河组中上段及以上范围。3407 工作面宽度为 260m，工作面煤层厚度 5.5-10.5m，预测导水裂隙带发育高度为 209.59-262.47m，裂采比为 25。根据高家堡煤矿未来五年计划回采的工作面，综放工作面宽 260m。导高预测时工作面宽度按实际计，煤层采高按煤厚计。

预测导水裂隙带发育高度为 113.19~240.01m，平均 186.2m。

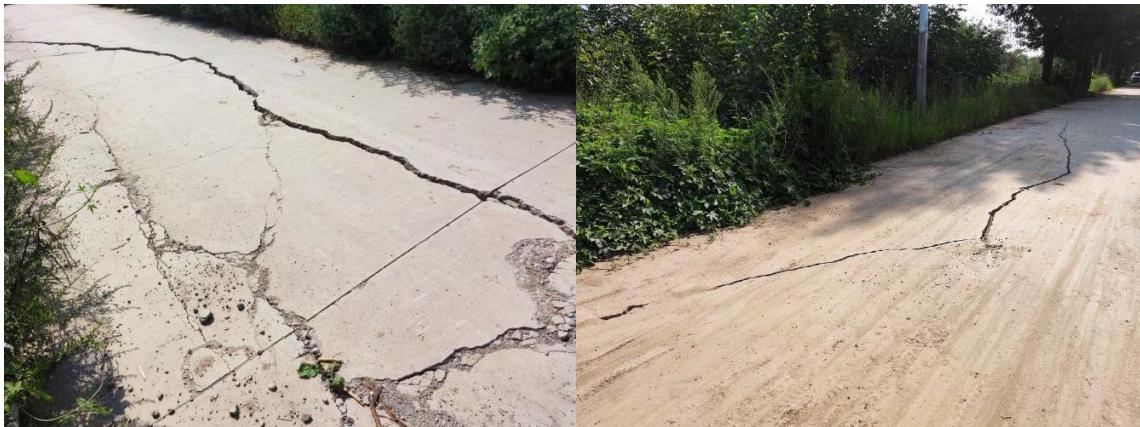
照片 1 三盘区槐庄村地面裂缝照片 2 三盘区槐庄村地面裂缝

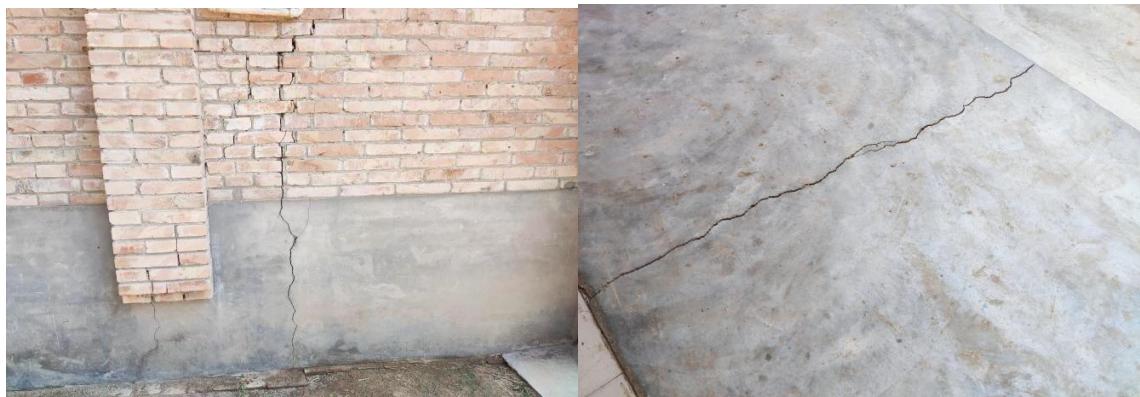
照片 3 三盘区半坡村房屋墙体裂缝照片 4 三盘区半坡村居民点地地面裂缝

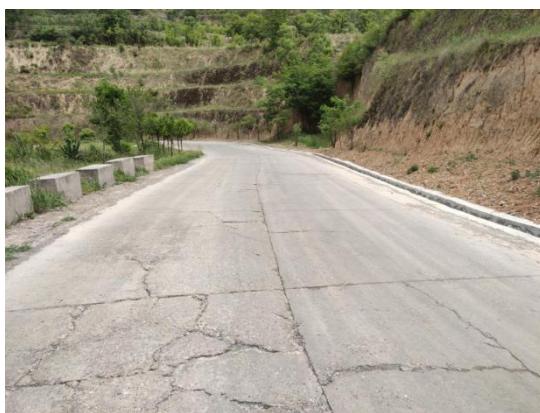
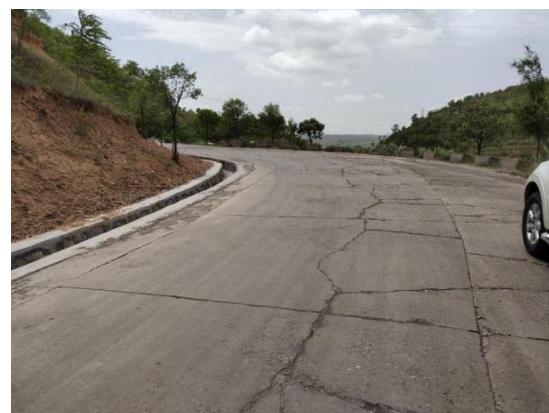
照片 5.2-1 一盘区进场道路损毁现状一

高家堡煤矿开采形成的采空区导致了地面塌陷及伴生地裂缝，矿山进场公路位于一盘区和二盘区采空塌陷区段路基、路面等受到不同程度的损毁，路面损毁主要破坏形式为裂缝和坑槽，未出现大范围坑陷和错台，影响了车辆及行人的通行。为解决该问题，设计对受损进场道路进行修复。

根据现场调查，位于一、二盘区采空区影响范围的进场公路修复段全长 1.45km，路基宽度 11.0m，路面宽度 10.0m，设计采用全部修复，拟修复路面厚度为 0.1m，宽度为 10m。

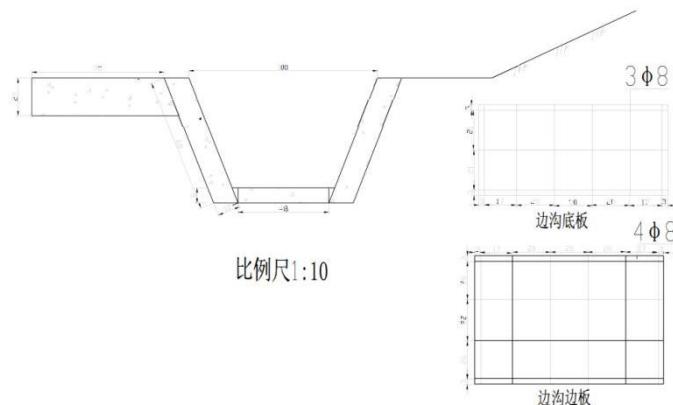
图 5.2-2 排水渠修复大样图

对原有破碎排水沟进行拆除，经调查修复排水渠长度为 582.84m，计算得出拆除清运工作量为 93.22m^3 ，对拆除部分排水渠进行修复，采用原设计方案进行修复，排水渠壁厚 0.12m，上口宽 1m，底宽 0.54m，深 0.58m，采用 C30 预拌混凝土浇筑，内侧铺设 $\varphi 8$ 的钢筋网片，详见图 5.2-2，工程量见表 5.2-2。

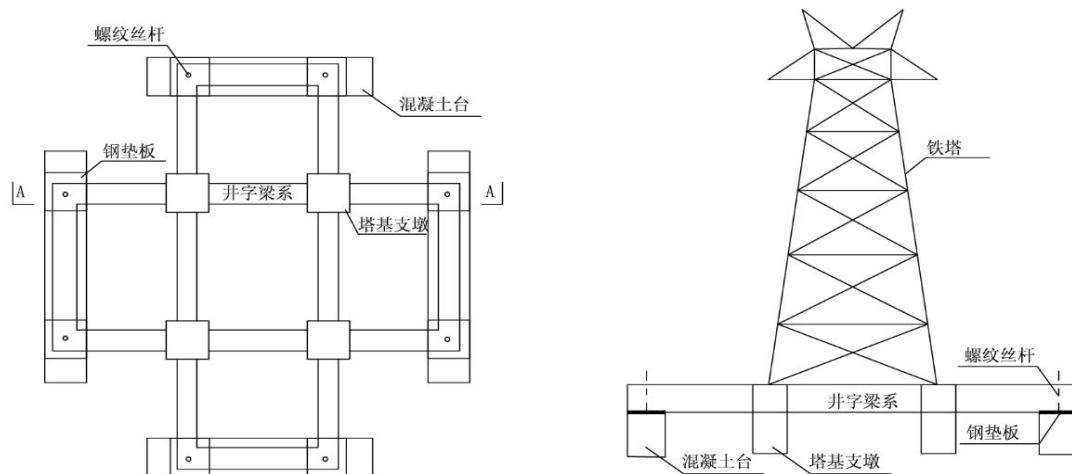
图 5.2-7 铁塔基础加固调整图

筋混凝土井字梁将铁塔四个独立基座连为整体，组成一套完整的可调整联体井字梁基础系统。

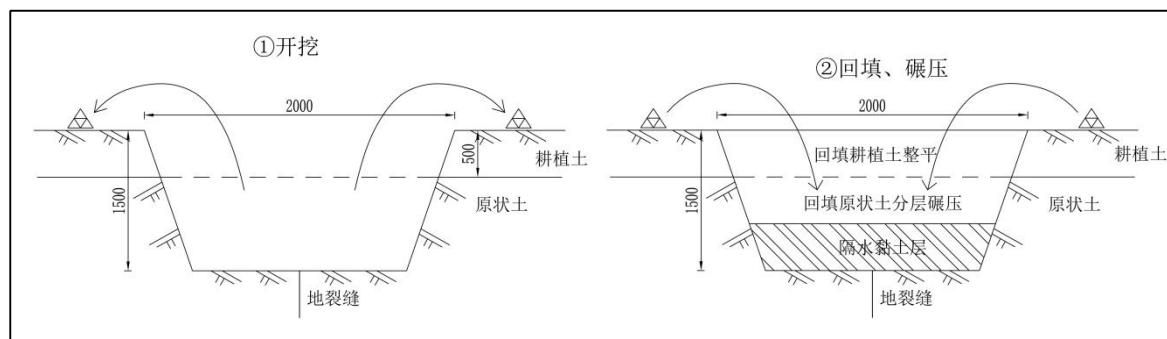
图 5.3-1 典型地裂缝充填施工设计图

地裂缝边产生边治理，采用裂缝两侧的原地土，人工挖土填充地裂缝，对于还未稳定的塌陷区域，填充应略比周围地面高出 5-10cm，待塌陷稳定后可与周围地面基本齐平；在填充裂缝距地表 1m 左右时，每隔 0.3m 分层应用木杠或夯石分层捣实，直至地面。裂隙充填典型工程设计见图 5.3-1；

根据不同类型强度的裂缝情况其充填土方的工程量亦不同。设沉陷裂缝宽度为a（单位：m），则地表沉陷裂缝的可见深度W可按下列经验公式计算：

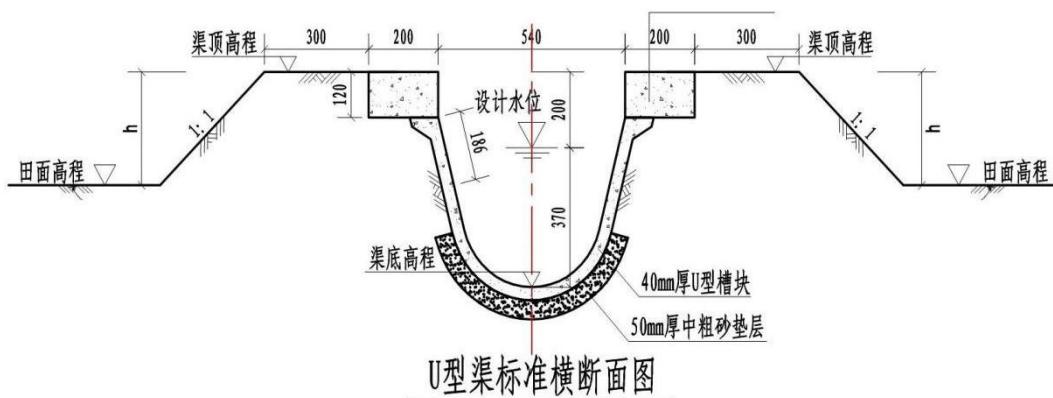
图 5.3-3 U 型渠断面图

本次沉陷对灌溉渠造成的损毁主要表现为裂缝、变形、塌陷，影响灌溉，修复灌溉渠按此标准进行。

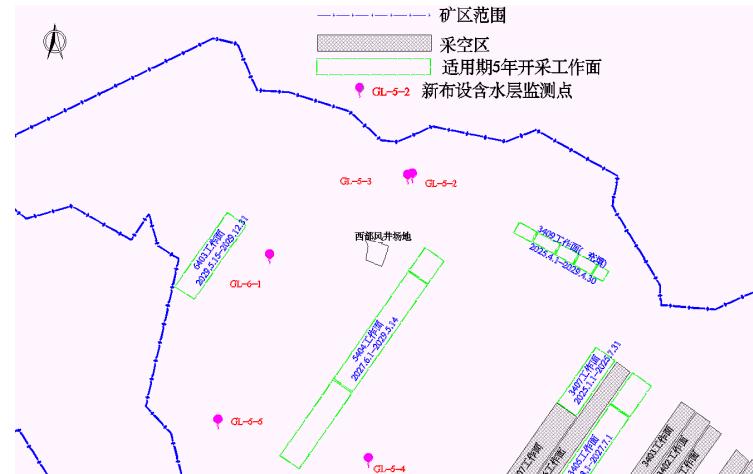
图 5.4-6 5 处新建含水层监测井分布位置示意图

经综合分析矿区内含水层特征、村民取水层位和已有监测井分布及监测层位，在五、六盘区附近新增 5 口监测井。本矿利用已有 7 口井（含《陕西省首批矿山地下水监测》3 口 J138-1、J138-2、J138-3）及新增 5 口监测井，共计 12 口监测井组成含水层监测网，所有水井安置自动水位监测仪，对含水层进行监测。监测点分布见表 5.6-4，图 5.6-2。

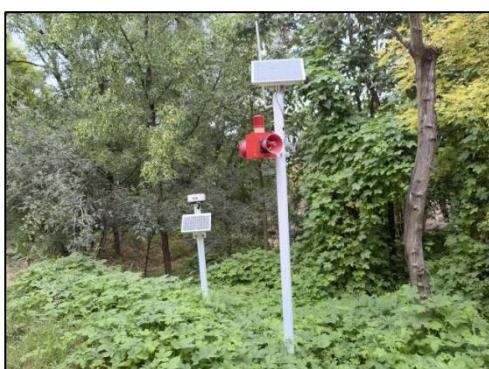
照片 5.6-1 骑马沟滑坡自动监测设备

本次 9 处在册点均已安装自动化实时监测设备，见照片 5.6-1、5.6-2。监测采用人工巡查结合人工测量监测，对在册点配合相关责任主体部门进行监测，对朱家沟不稳定地质体（BW1）及武家沟不稳定地质体（BY5）采用部署北斗位移形变测量系统结合人工巡查进行其变形监测，总监测点 11 个，见表 5.6-1，图 5.6-2。

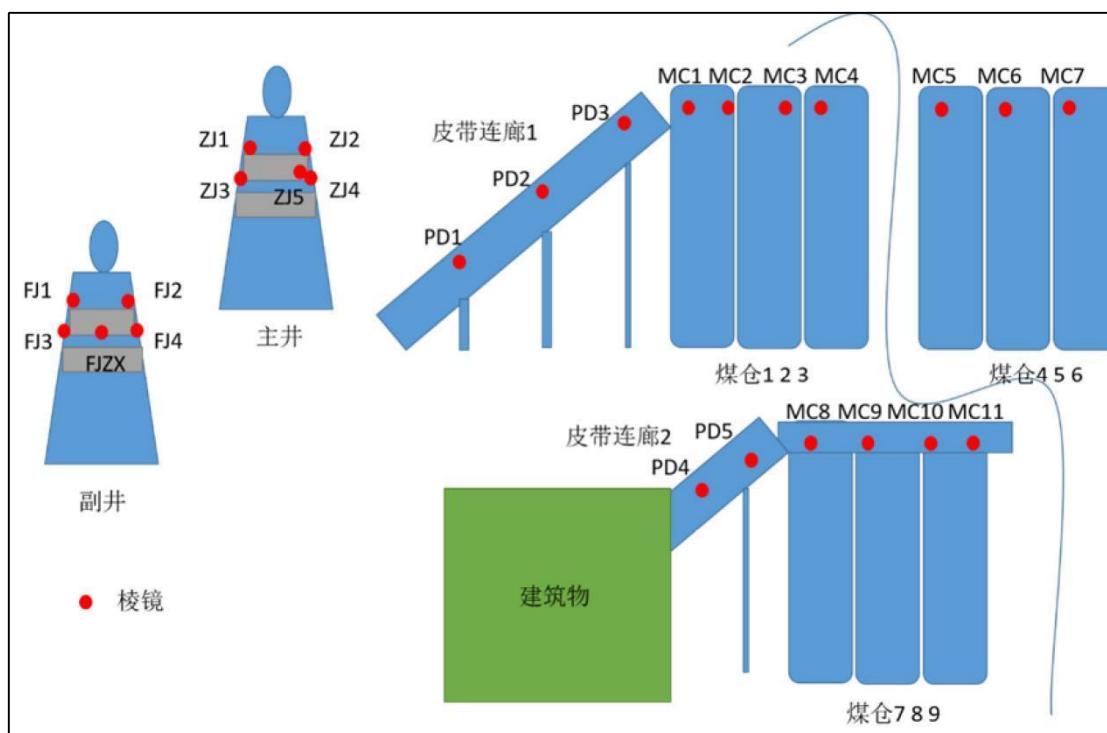
图 5.6-1 主井架棱镜位置安装图

PD5	皮带连廊 2	第二个可视窗户
MC1	与皮带连廊相接煤仓 1	煤仓左上角
MC2	与皮带连廊相接煤仓 1	煤仓右上角
MC3	与皮带连廊相接煤仓 2	煤仓左上角
MC4	与皮带连廊相接煤仓 3	煤仓左上角
MC5	最远处煤仓 4	煤仓左上角
MC6	最远处煤仓 5	煤仓左上角
MC7	最远处煤仓 6	煤仓左上角
MC8	宿舍楼隔壁煤仓 7	煤仓前连廊窗户处
MC9	宿舍楼隔壁煤仓 7	煤仓前连廊窗户处
MC10	宿舍楼隔壁煤仓 8	煤仓前连廊窗户处
MC11	宿舍楼隔壁煤仓 9	煤仓前连廊窗户处

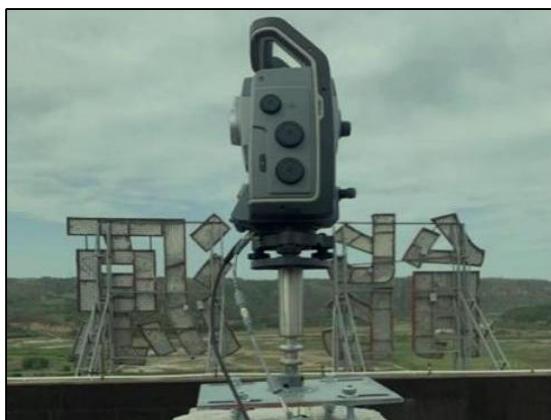
照片 5.6-3 全自动全站仪安装

- ①主楼顶1套全自动全站仪；
- ②主楼顶1套GNSS、西风井井架4套GNSS，野外基准点1套GNSS均已完成安装及调试；
- ③主井井架、副井井架、皮带连廊、煤仓上棱镜具体分布为：
- ④主井井架上5个棱镜观测点。
- ⑤副井井架上5个棱镜观测点。
- ⑥各煤仓棱镜观测点、皮带连廊观测点共计18个，具体为：主皮带连廊共3个测点；副皮带连廊共2个测点；主煤仓共4个测点，副煤仓共7个测点，共11个点。棱镜观测点的安装位置见表5.6-3，图5.6-1。

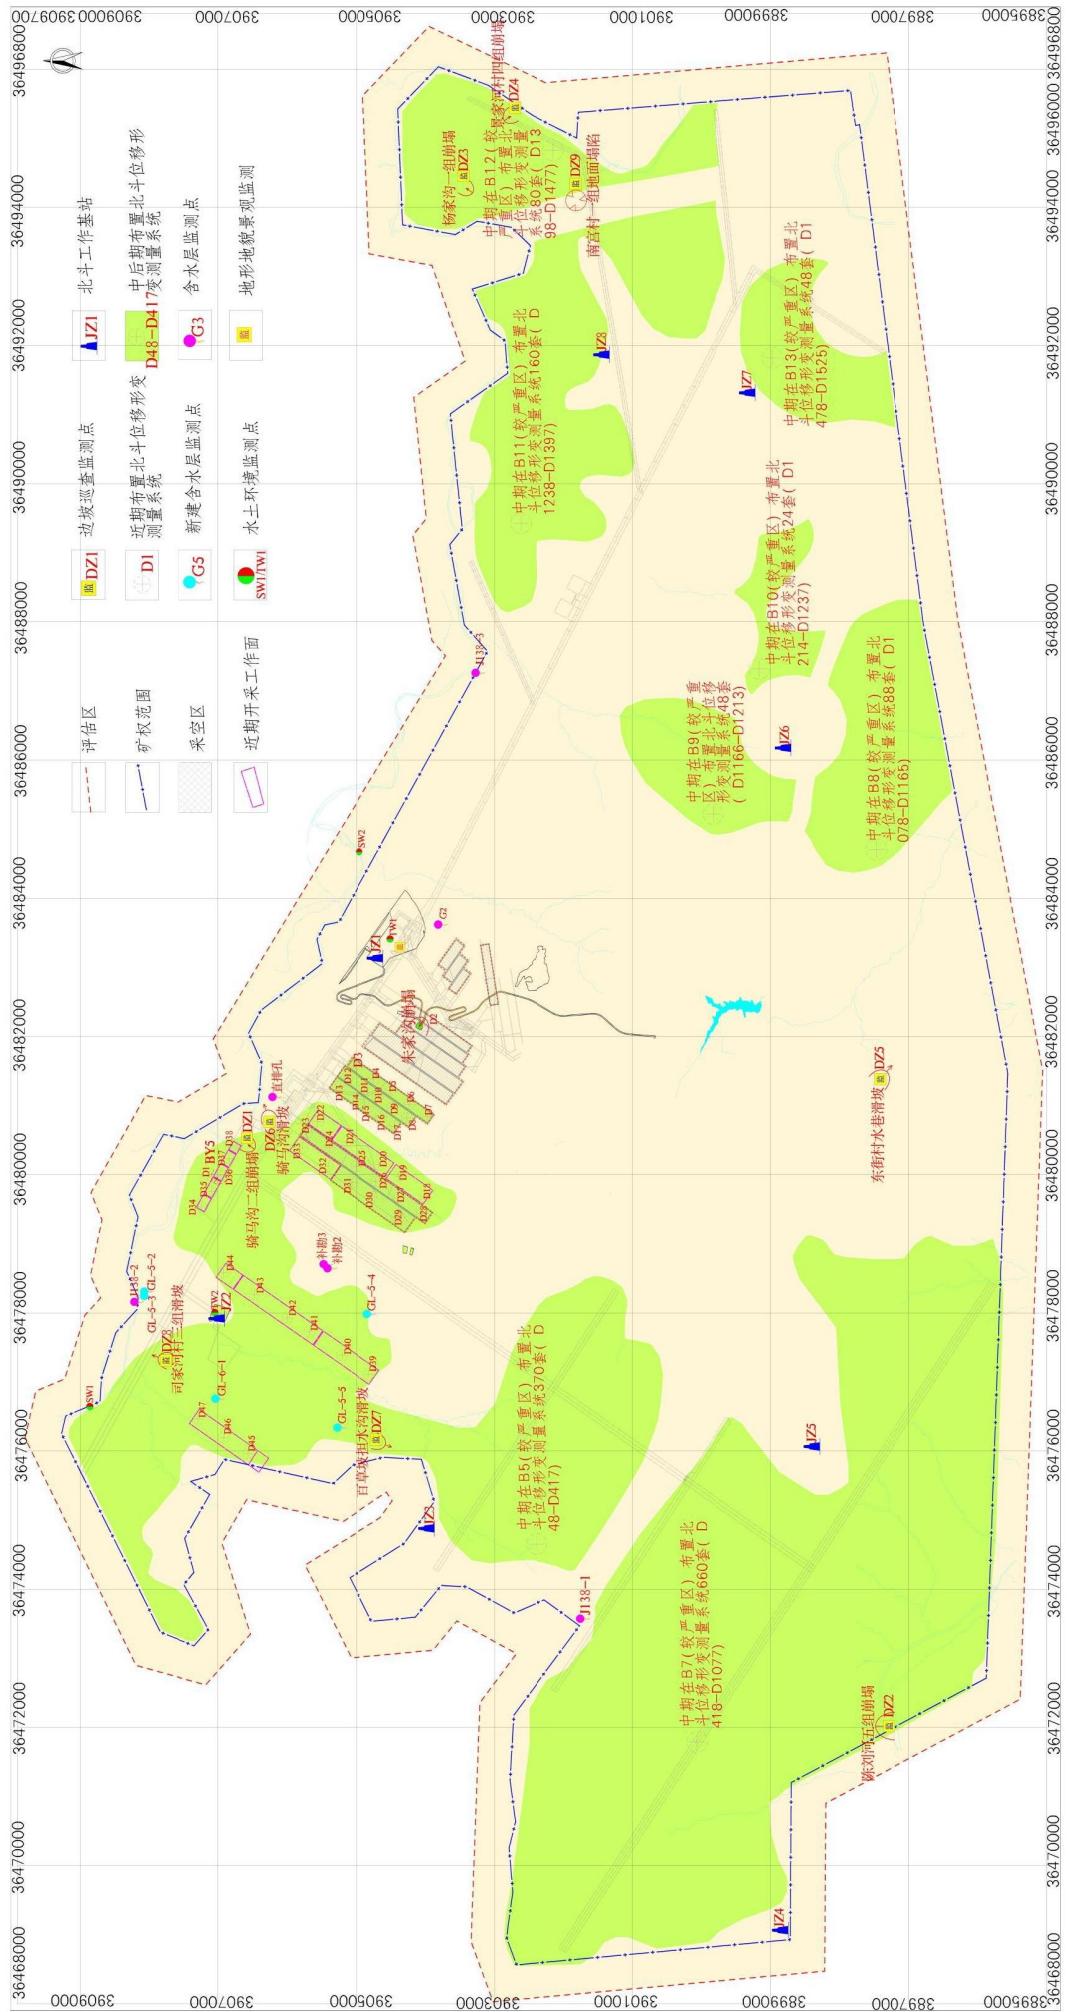
图 5.6-2 监测点分布图

监测点类型	地面监测点号	监测点位置	监测对象和内容	监测频次	适用期监测次数(次/点)	沉稳管护期监测次数(次/点)
水土环境监测点	SW1	泾河上游	流量、水质、处理措施、达标情况；土壤元素变化	每半年一次	10	138
	SW2	泾河下游		每半年一次	10	138
	TW1	工业场地		每季度一次	20	276
	TW2	西部风井场地		每季度一次	20	276
