旬阳市金鑫矿业有限公司
商南县水沟钒矿
矿区生态修复方案
(矿山地质环境保护与土地复垦方案)

矿区生态修复方案

(矿山地质环境保护与土地复垦方案)

编制单位: 咸阳西北有色七一二总队有限公司

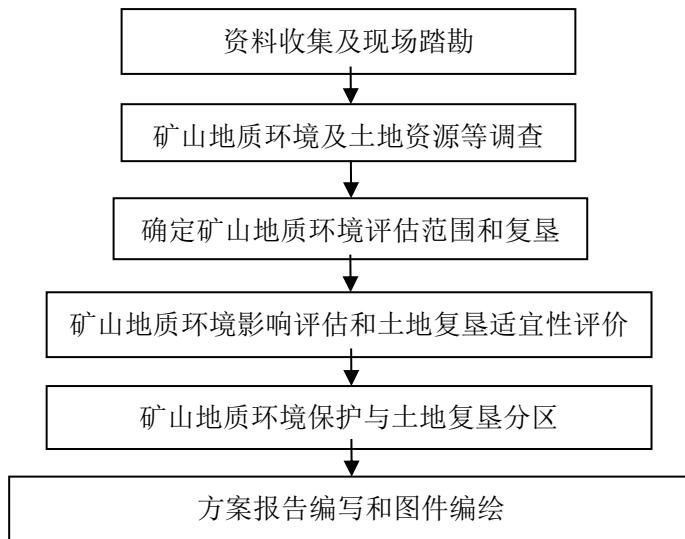
图 0-1 工作程序

本方案是按照《方案》的要求编制的，具体工作程序详见图0-1。

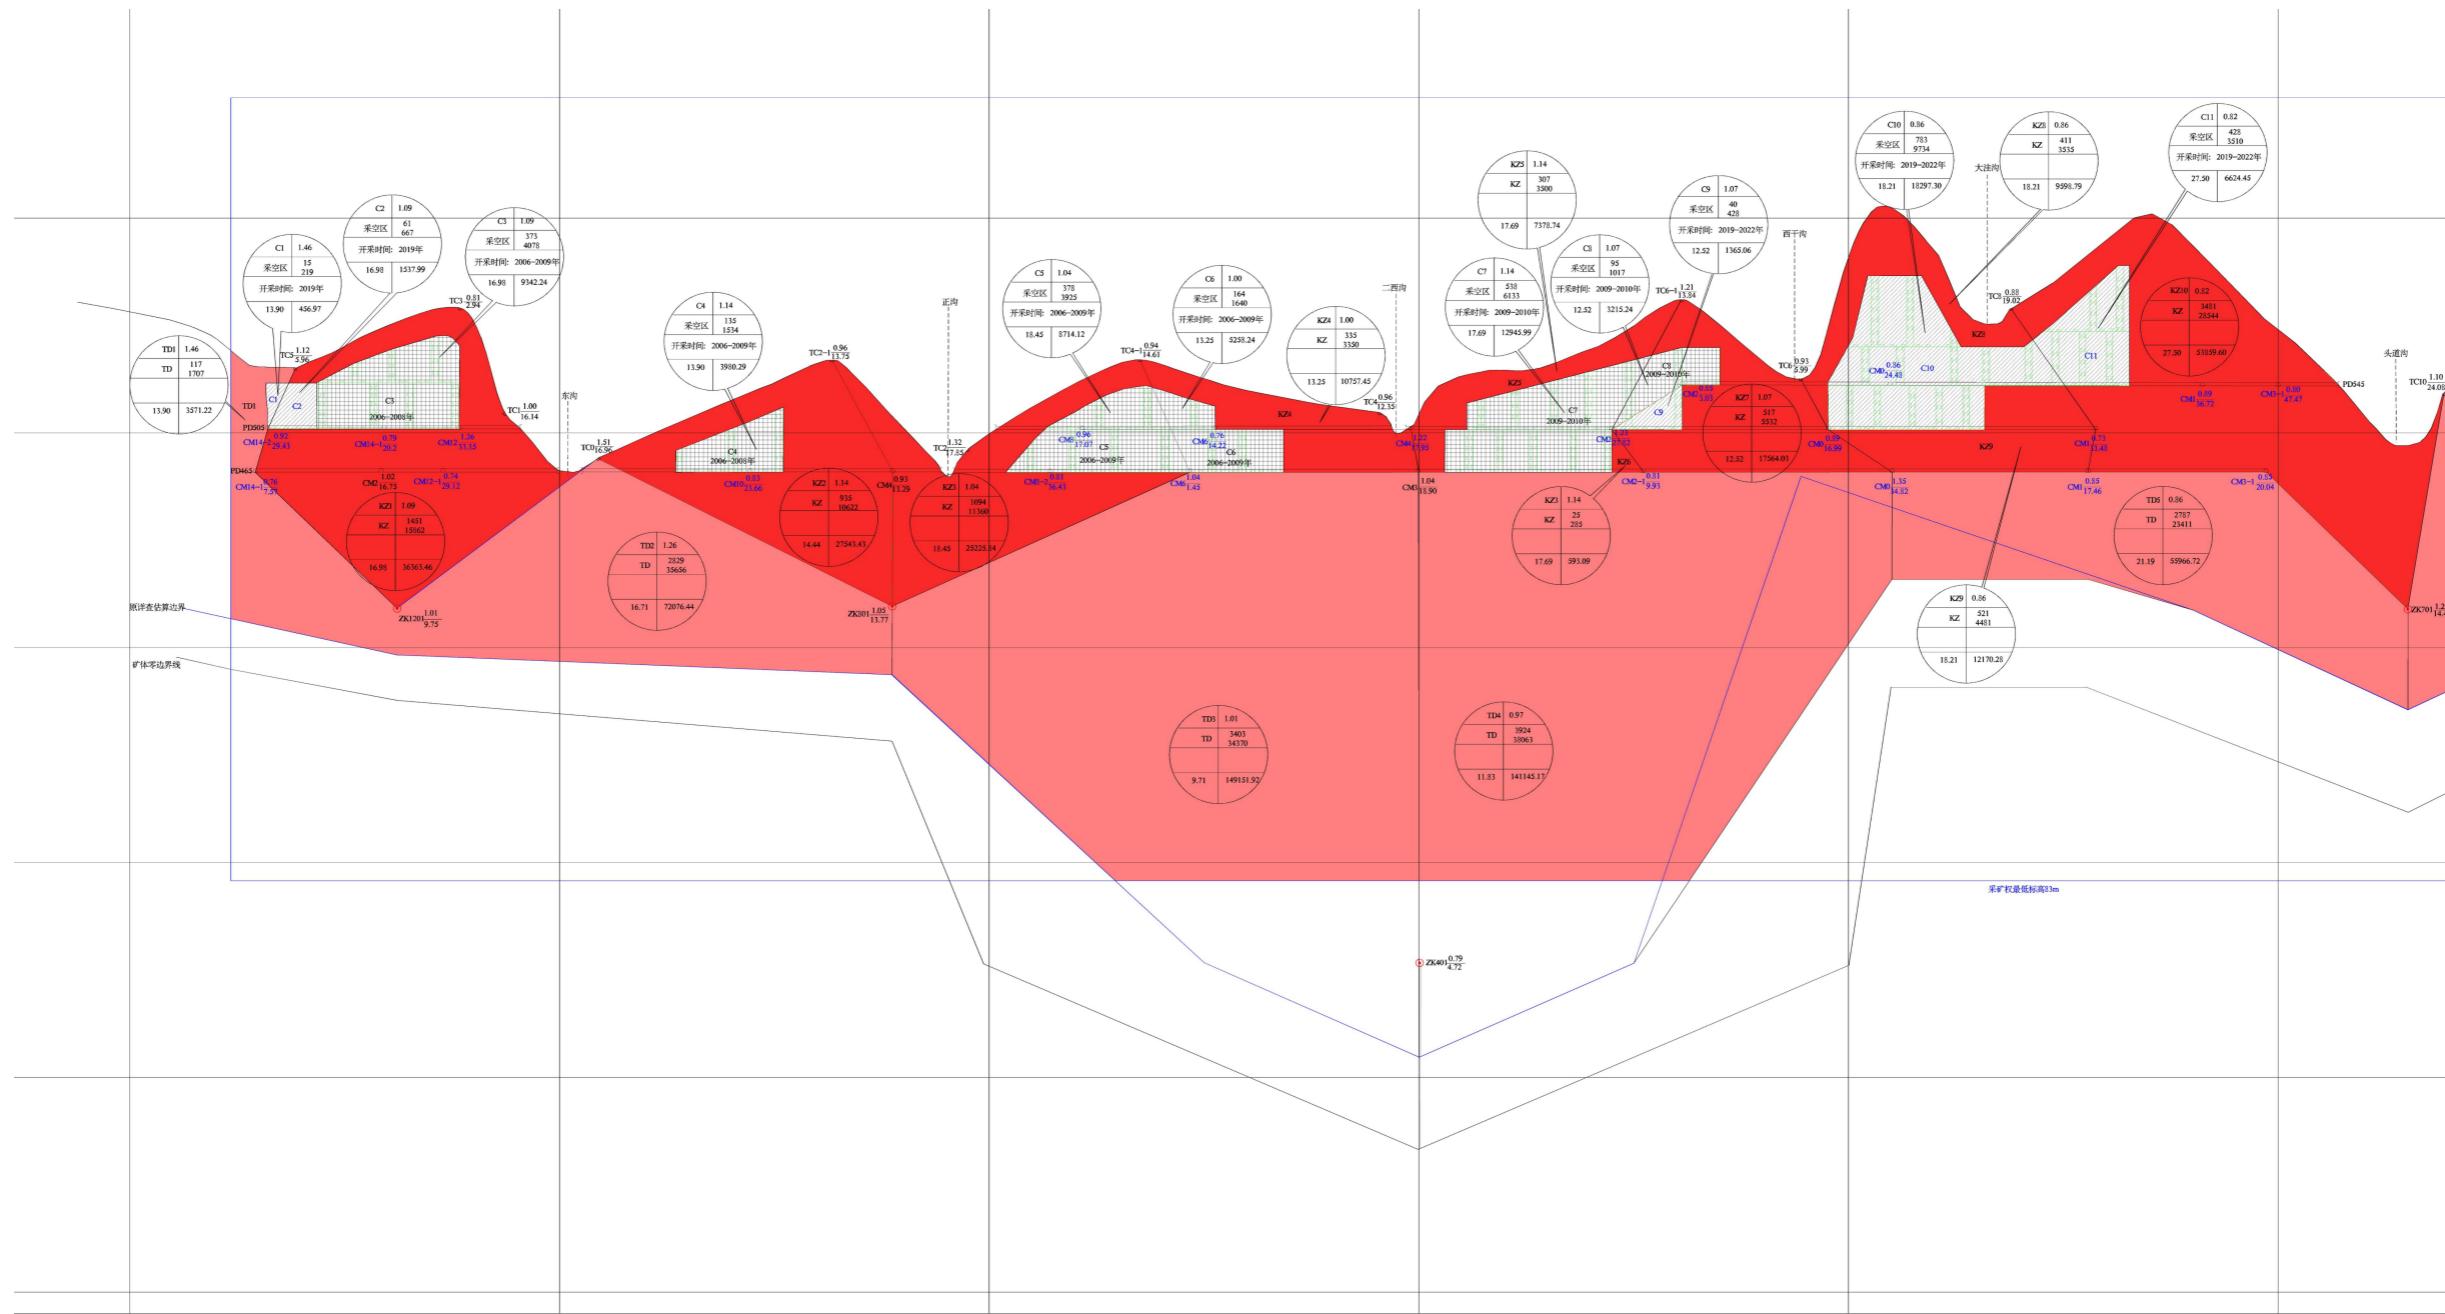
图 1-4 矿区东段开拓系统垂直纵投影图一

比例尺1: 2000

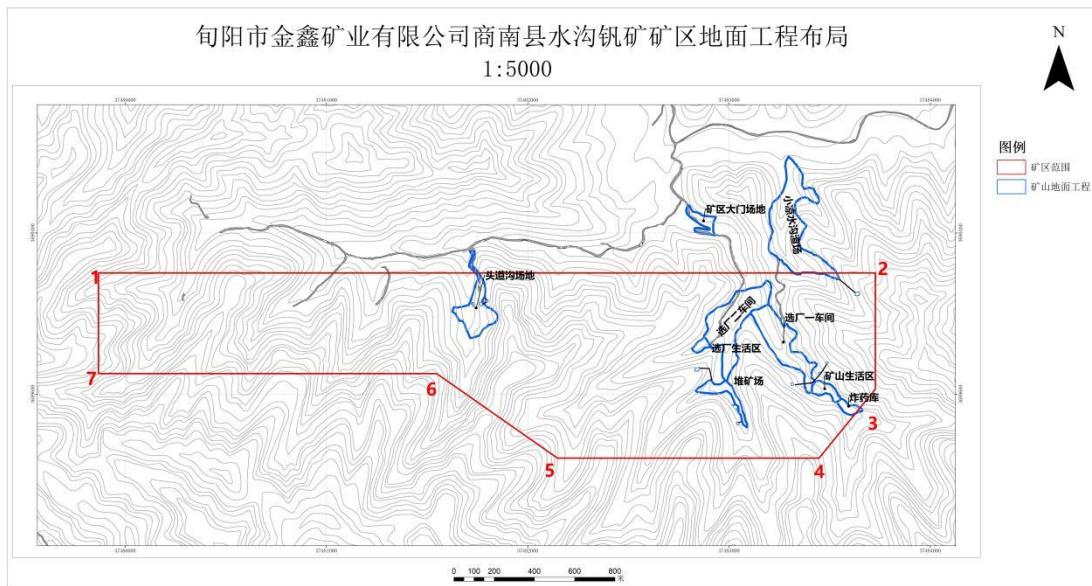
图 1-5 矿山现有工程相对关系平面图

序号	场地名称	单位	面积
1	尾矿库	hm ²	3.6853
2	选厂二车间	hm ²	6.0802
3	堆矿场	hm ²	1.1431
4	选厂生活区	hm ²	0.3621
5	选厂一车间	hm ²	4.8456
6	矿山生活区	hm ²	0.7112
7	小凉水沟渣场	hm ²	8.1805
8	炸药库	hm ²	0.2745
9	头道沟场地	hm ²	2.9265
10	采矿平硐工业场地	hm ²	0.4596
11	矿区道路	hm ²	1.1774
12	矿区大门场地	hm ²	0.9296
总计		hm ²	30.7756

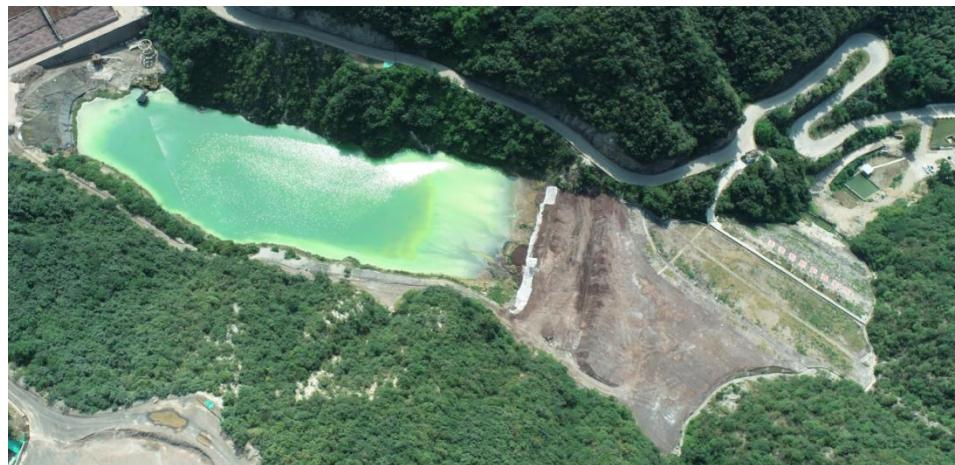
图 1-6 尾矿库现状

尾矿库位于干沟下游方向 650m 左右处，尾矿库区地形呈“V”字型，沟谷两侧植被良好，地势总体南高北低（图 1-6）。尾矿库采用常规的上游法筑坝堆存。选矿后的尾砂采用干排法，经选矿分离车间分离后，污水运输至污水处理厂，然后通过管道输送至尾矿库，尾砂直接堆放至小凉水沟渣场。尾矿坝初期坝采用土石混合坝型，坝顶标高 395.7m，坝顶宽 4m，上游坡比 1: 1.75，下游坡比 1: 2，下游坝面为干砌毛石护坡，上游面设土工织物反滤层。后期坝采用上游法堆筑。后期坝充填标高 415m，冲筑外坡 1: 4，采用单面充填，马道宽 2m。初期坝库容为 $15 \times 10^4 \text{m}^3$ ，堆积至标高 415m 时可提供有效库容 $50 \times 10^4 \text{m}^3$ 左右，占地面积 3.68hm^2 。初期坝高 395.7m，现堆积坝标高 408m，现剩余库容为 $18 \times 10^4 \text{m}^3$ ，根据矿山近年来具体数据并结合当前实际数据，预计每年堆积 $3 \times 10^4 \text{m}^3$ ，计算剩余服务年限为 6 年，近期不复垦，故本《方案》不涉及。

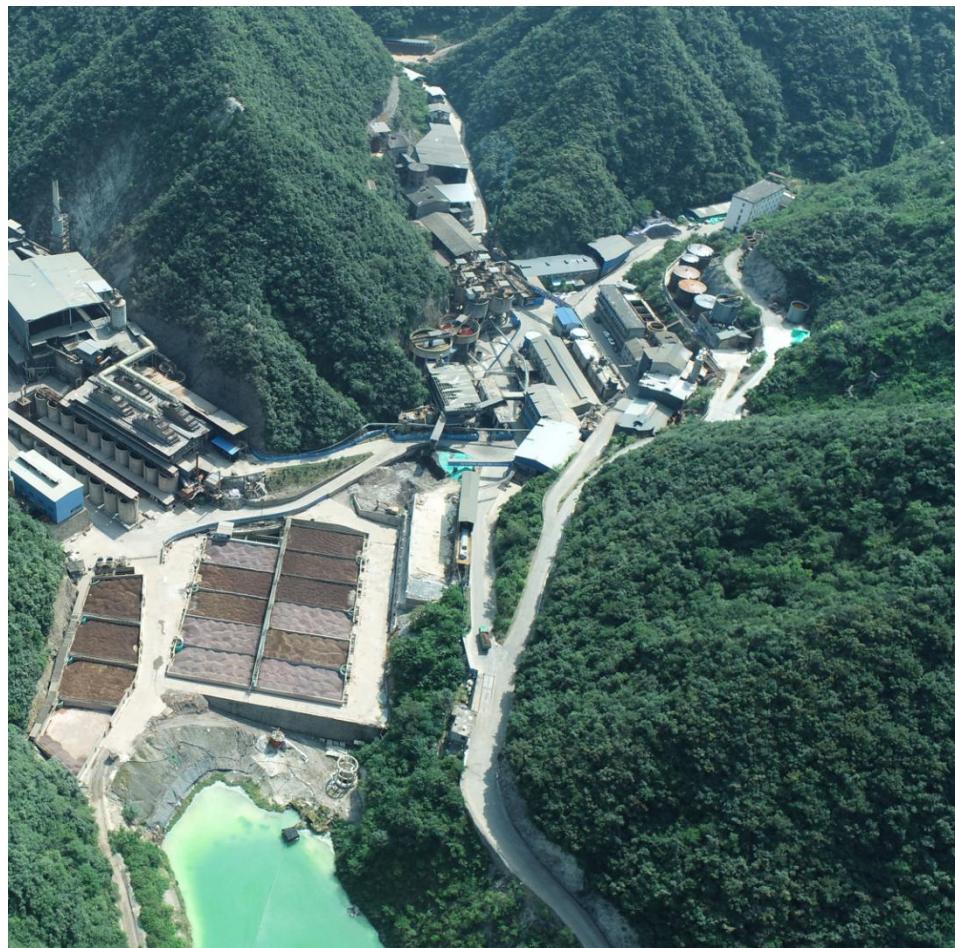
图 1-7 选厂二车间现状

选厂二车间位于矿区偏东部位北侧的二西干沟上游。主要设施包括堆浸场、堆浸池、堆渣场、压滤机、压滤车间、反水槽、配电室、萃取反萃取槽、萃取槽、有机相储槽、萃原液储槽、分离斗、化验室、片钒楼、沉钒楼、还原中和楼、还原槽、浸出槽、办公楼、液氨罐、硫酸罐、洗钒池、真空泵房、浸出车间、球磨机、污水处理池、药剂库、锅炉房等，年处理矿石量 33 万吨，规模中型。占地面积 6.0802hm^2 ，主要结构类型为彩钢房。

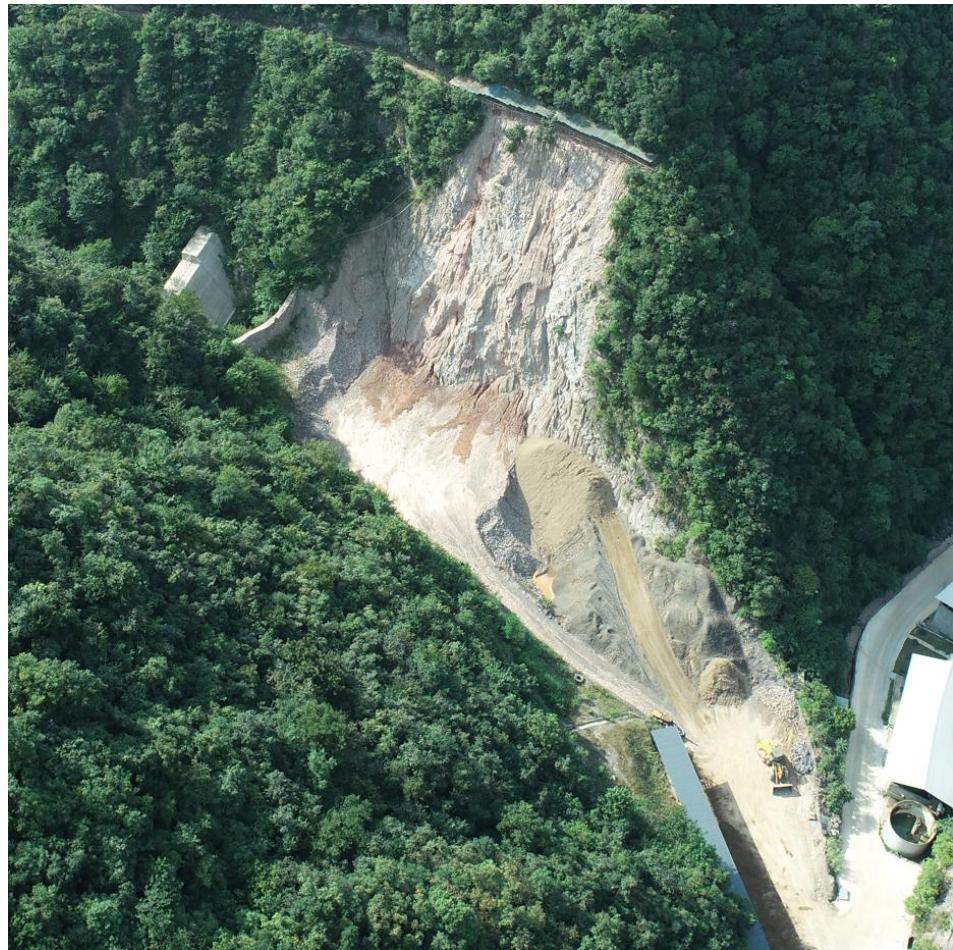
图 1-8 堆矿场现状

根据矿山生产需要，在矿区设置堆矿场 1 处，位于二西沟沟口处（图 1-8），现占地面积为 1.1431hm^2 ，采取动态堆放模式，边堆放、边清理，最多能堆容量约 30000 方，现堆存约 6000 方。

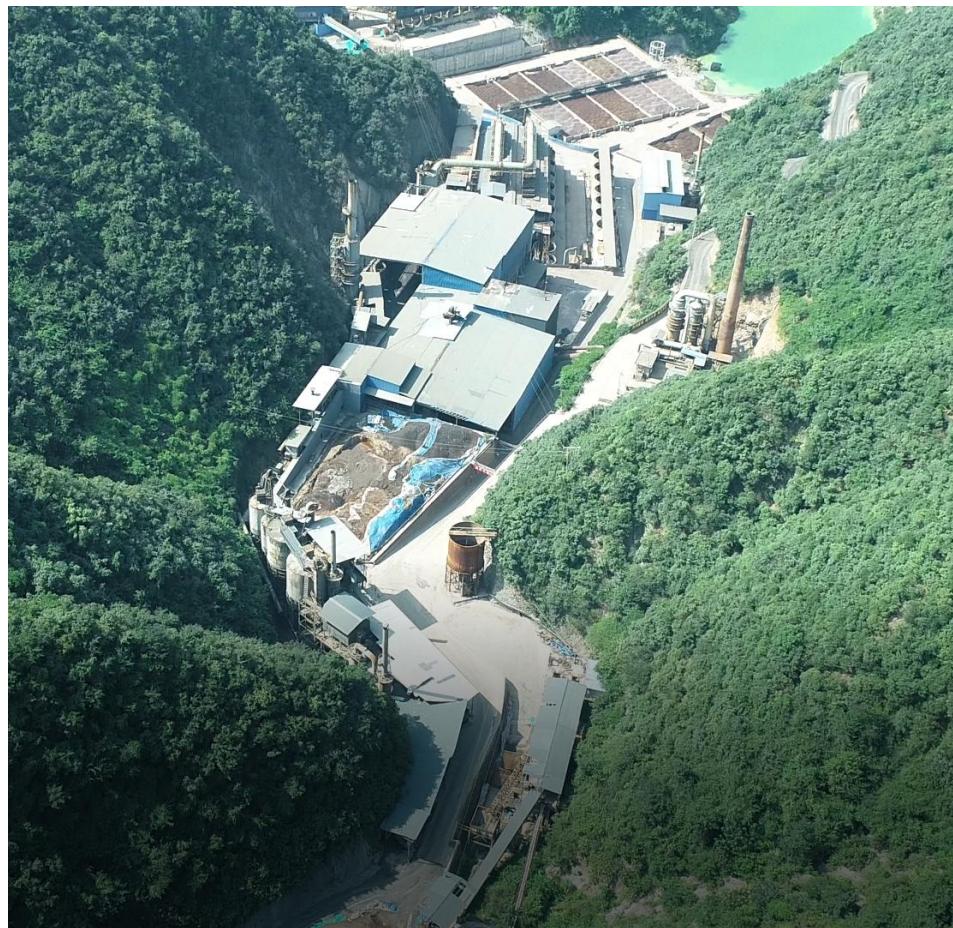
图 1-10 选厂一车间现状

选厂一车间位于矿区偏东部位北侧的二西干沟上游，选厂二车间东侧。主要设施包括浸出罐、节能窑、回转窑、立窑、制球、烘干线、煤气站等。主要房屋结构类型为彩钢房，占地面积为 4.8456hm^2 。

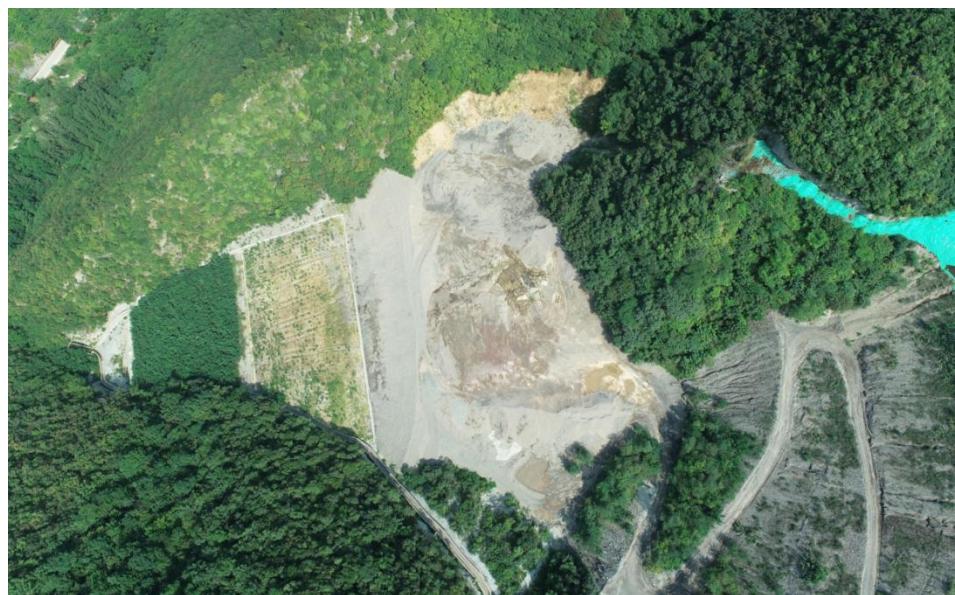
图 1-11 小凉水沟渣场现状

小凉水沟渣场，位于小凉水沟内，目前已经建成使用，矿山开采过程中的废石、废渣经堆矿场转运后，运往渣场进行台阶堆放并及时复垦，该渣场已修建拦渣坝及截、排水设施（照片 1-11）。弃渣场设计可容量 110.31 万 m^3 ，总占地面积为 8.1805hm^2 ，现已按设计堆筑至五级，排渣场现在堆积最高 410m，堆存量约 25 万 m^3 。根据现场调查，渣场北侧已进行部分复垦，复垦面积 0.6hm^2 。

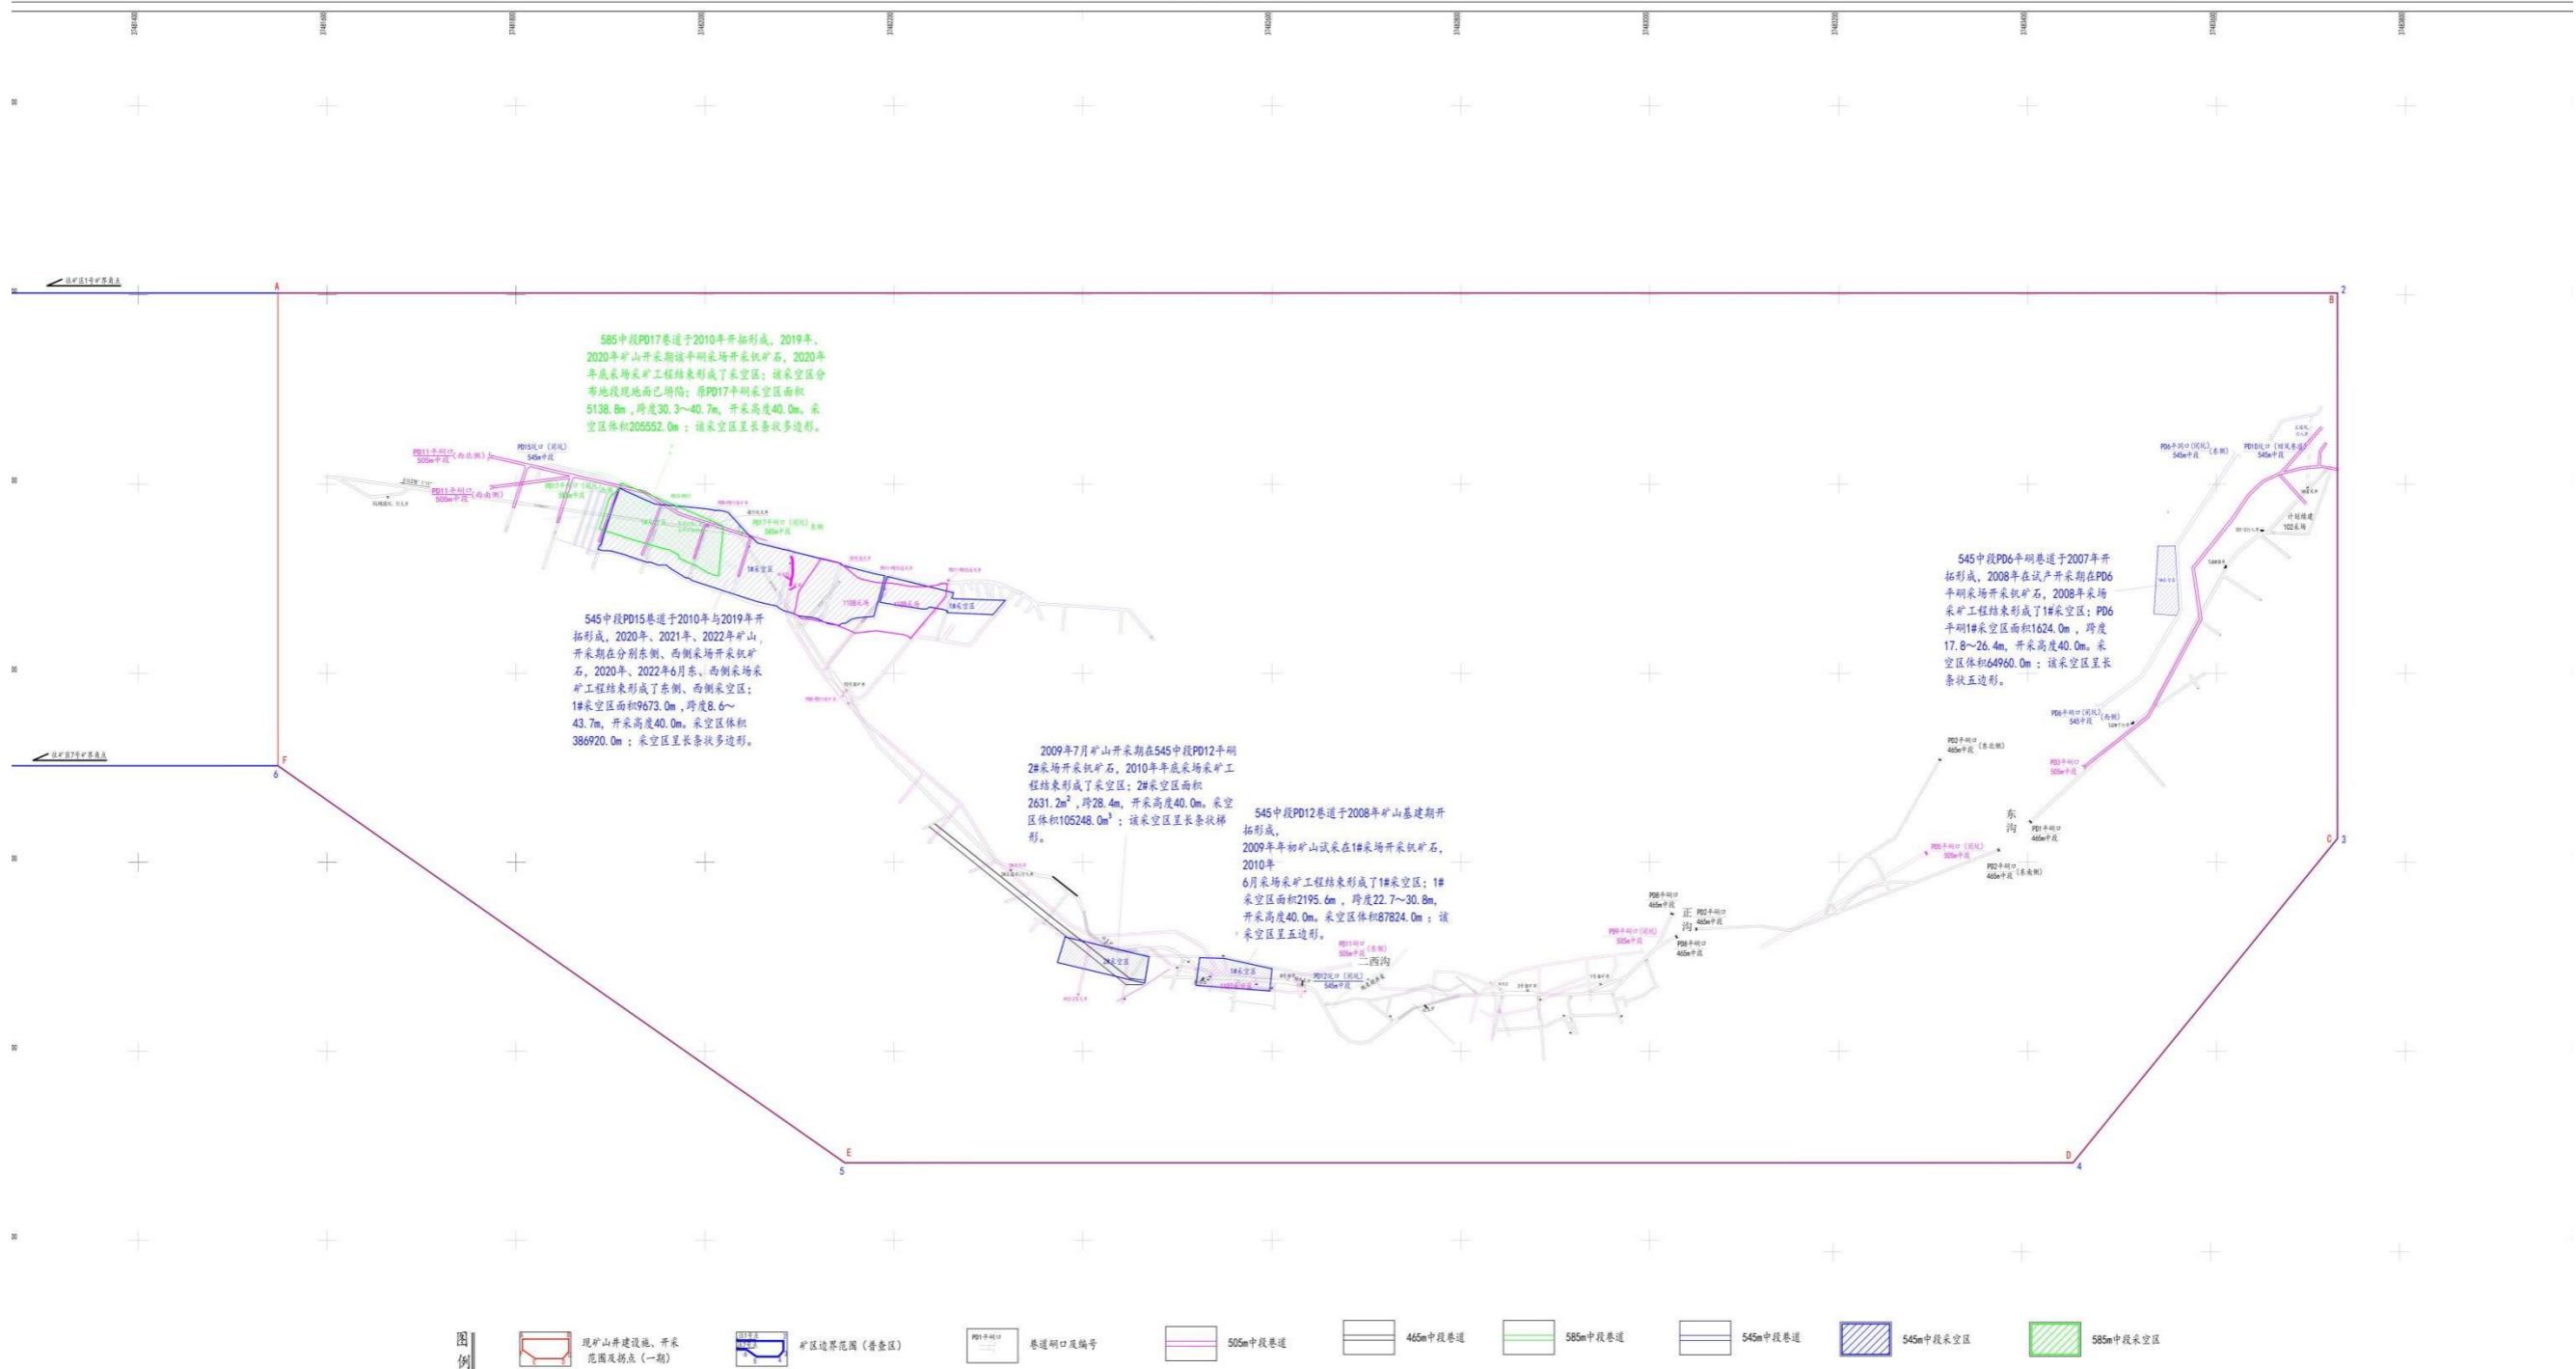
图 1-19 采空区分布图

商南县水沟钒矿井下采空区和井巷工程复合图
1:2000

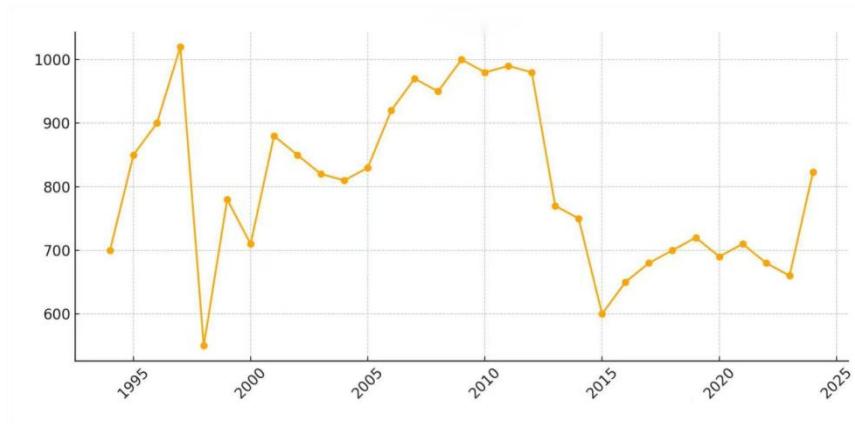
图 2-1 商南县历年降水量历史曲线图 (1994~2024)

区内年际降水量变化大（图 2-1），平均年降雨日为 137 天。降雨多集中在 7、8、9 月，降水量占年总降水量的 52%左右（图 2-2）；其中以 7 月份为最多，降水量达 179.7mm。

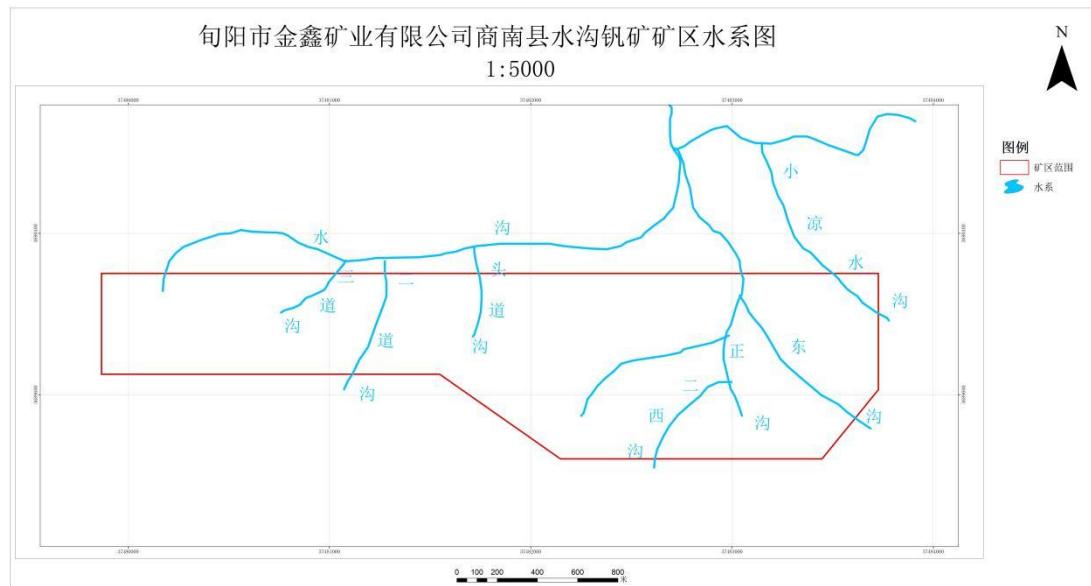
图 2-4 矿区及周边水系图

矿区地表径流属长江水系，耀岭河、冷水河、青山河由西向东注入丹江。次级沟溪发育，并呈南北向树枝状伸展，水沟和二道沟为长年流水（图 2-4），流量稳定，其他水系水量较小，多为季节性流水沟谷，在矿段东北角汇入耀岭

河，再经耀岭河汇入丹江，属汉江水系。水沟流量为 $51.895\sim62.046\text{L/s}$ ，耀岭河全长 37.7km ，流域面积 119.6km^2 ，河谷宽度 120m 左右，常流量为 40L/s 。小凉水沟流域面积 0.265km^2 ，为季节性流水，流量为 $0\sim16.28\text{L/s}$ 。矿区范围距丹江直线距离约 5km 。

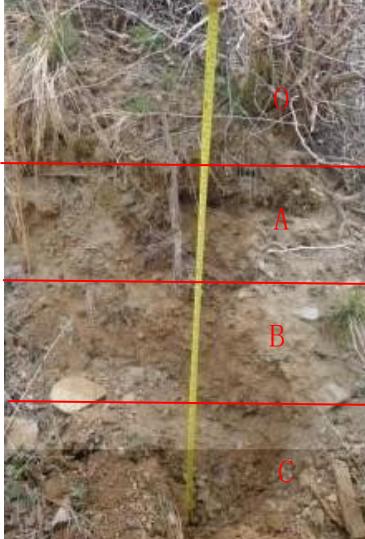
土层	描述	剖面	层厚
O层（有机残落层）	枯枝落叶有机物残体

<20cm
A层（淋滤层）	风化程度较强，黄棕壤、棕壤为主，富含有机质		20cm
B层（淀积层）	中度风化，粗骨性黄棕壤为主		15cm
C层（母质层）	中上部风化程度中等，成土条件好，下部岩体完整，强度较高		底部以下

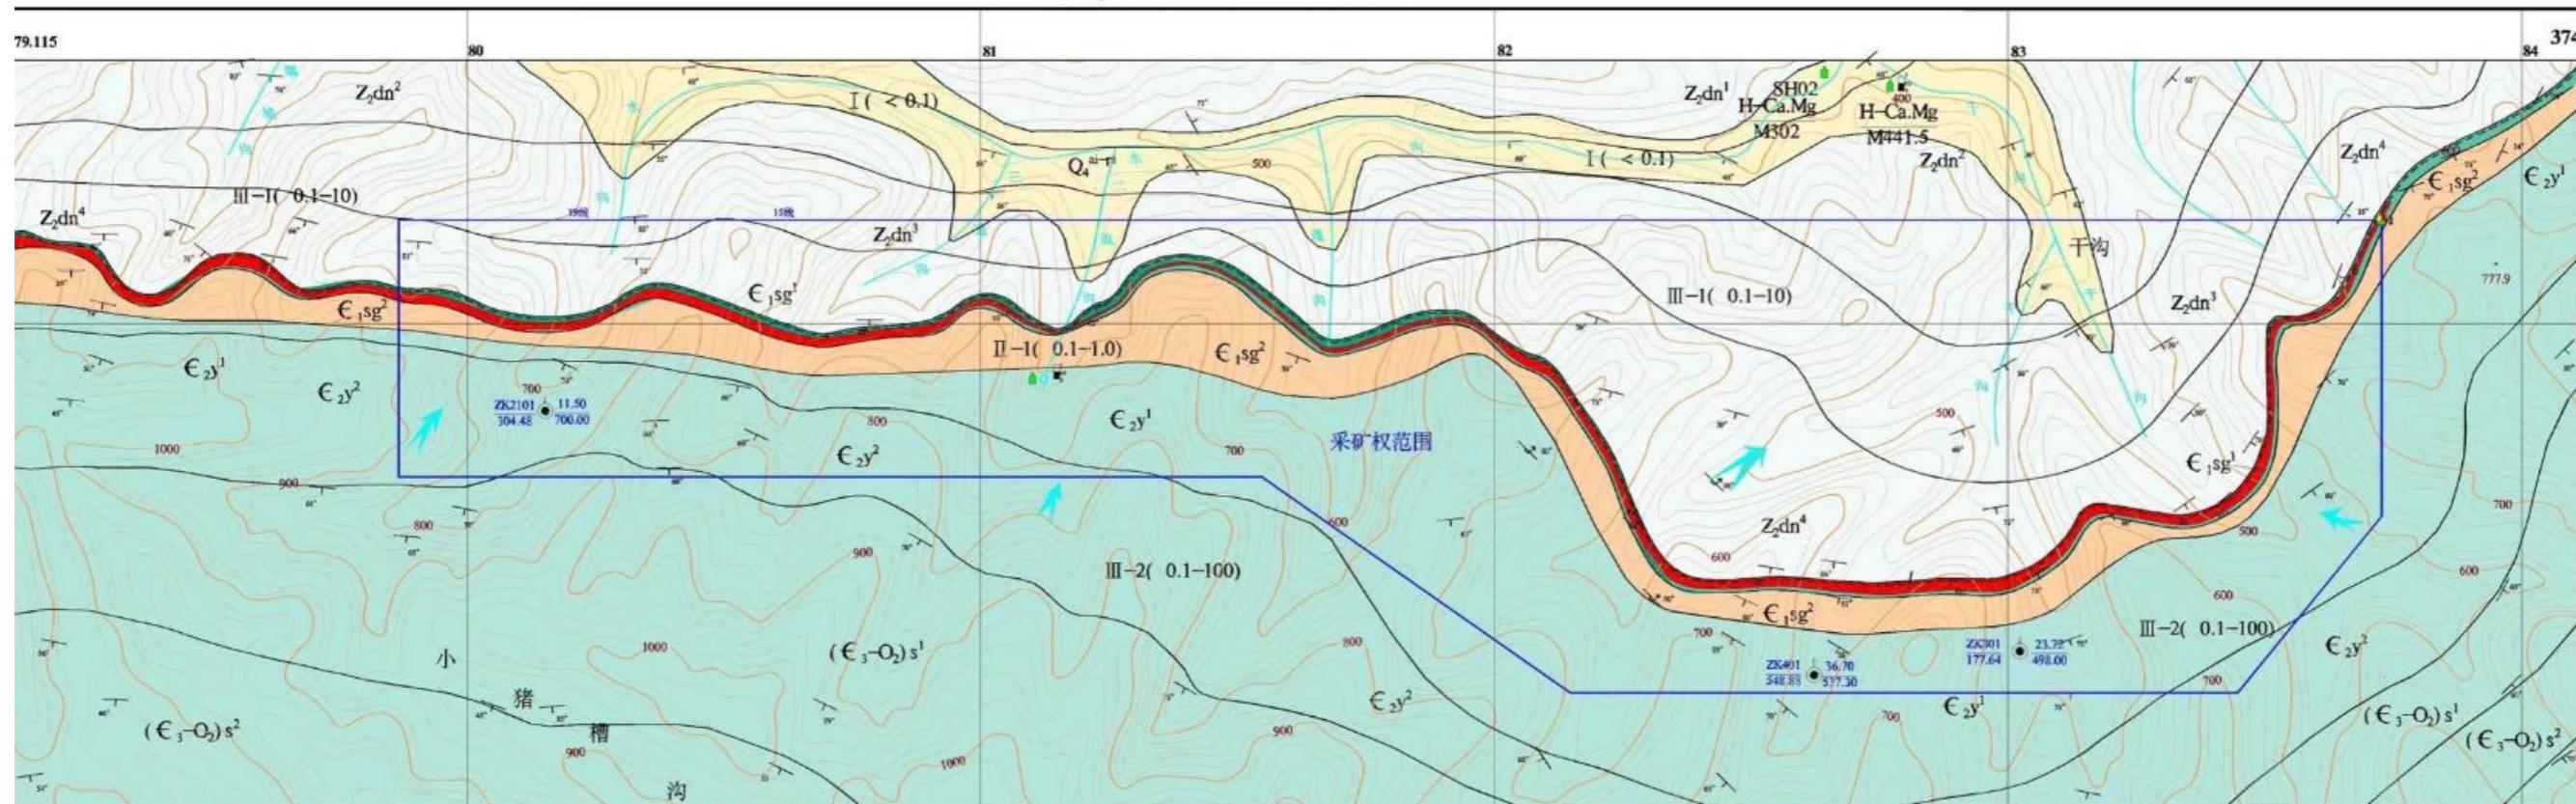
陕西省商南县水沟钒矿水文地质图

矿区内地下水类型，按赋存条件可划分为第四系松散层孔隙潜水、基岩裂隙水和碳酸盐岩类裂隙岩溶水三种类型（图2-10）。

比例尺 1: 10000

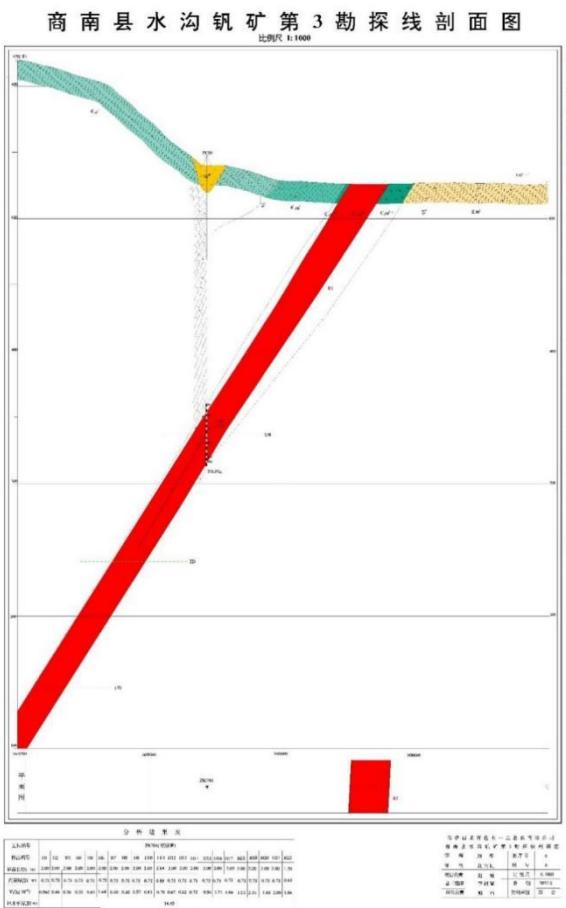
图 2-13 矿区典型勘探线剖面图 (1: 1000)

矿体产状与地层一致，一般在126°~217°之间，倾角49°~67°之间，平均56°。矿体形态较为简单，呈似层状，矿体整体连续性较好，无分支复合现象，仅少数地段有薄层夹石，未发现矿体被断裂破坏的迹象，在平面上成蛇曲形东西向条带状产出。

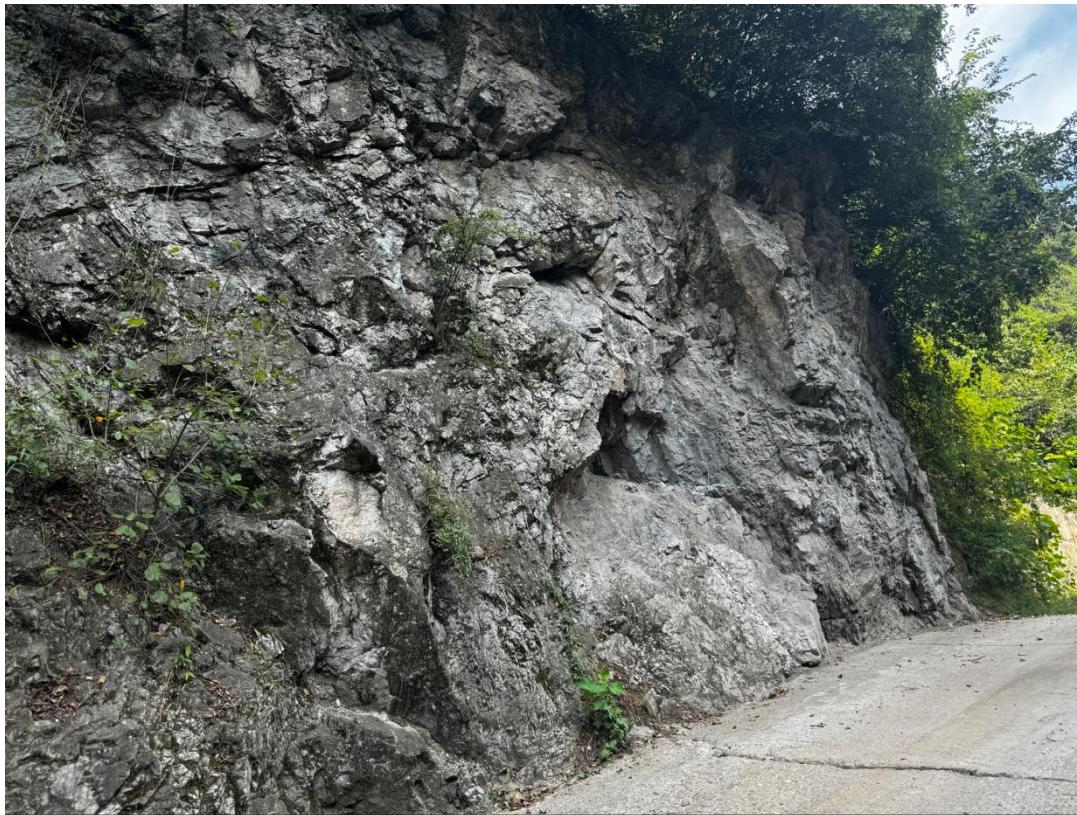
照片 2-9 道路切坡形成不稳定边坡（镜像 NW）

区内的切坡修路、建房主要为矿区周边村民及矿山企业基建时的工程活动，目前大部分村民房屋、通村公路、矿区基建工程已基本修建完善，且运行多年，经过长期自然修复及工程维护大部分修路、建房产生的边坡已基本稳定，但根据现状调查，发现个别路段仍存在因道路、工程建设切坡所引发的地质环境问题（照片 2-9）。

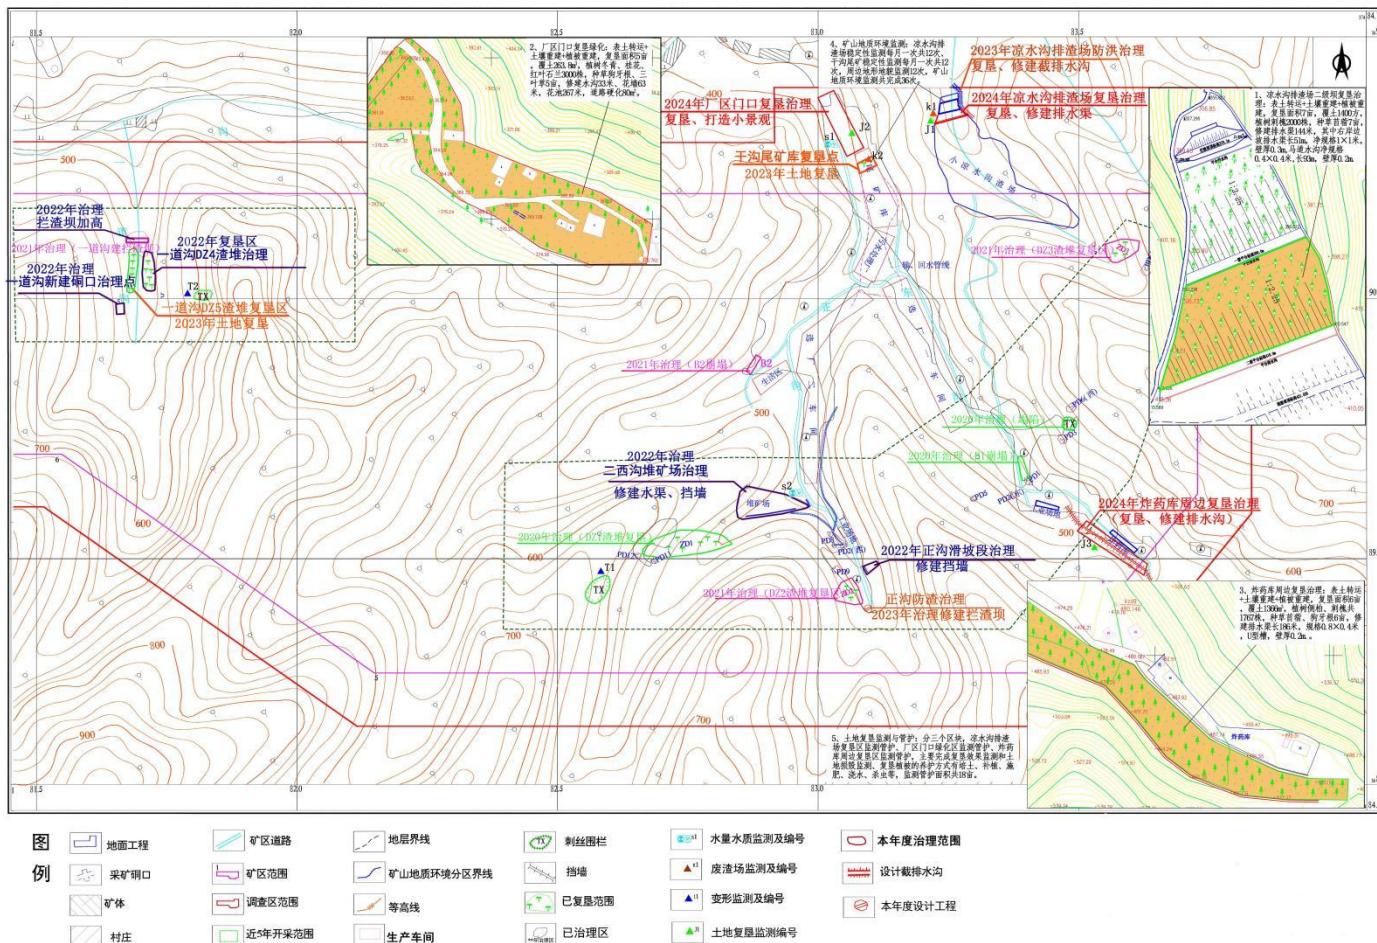
图 2-15 适用期水沟钒矿矿山地质环境保护与土地复垦工程平面竣工图

累计完成覆土 9946.75m^3 ，平整培肥 44.2hm^2 ，植树 17380 株，种草 22.2 亩，树下及厂区闲散空地种植三叶草种 120 斤，警示牌 4 个（含管护工程）。

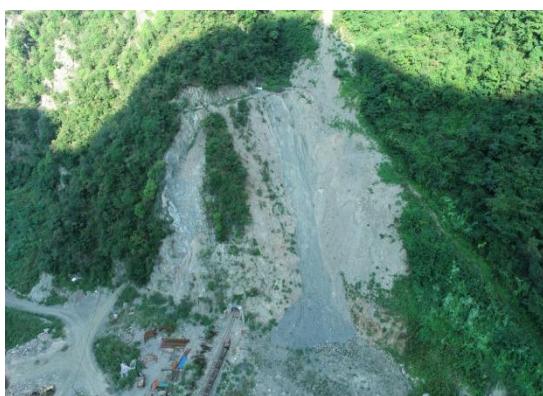
图 3-1 XP1 现状

该不稳定地质体位于头道沟场地的道路边，因 505 中段平硐采矿堆渣而致，中心点坐标 X: 37481760.96, Y: 3689984.42。

粒径 0.1-10cm 不等，上部粒径较小，中下部粒径较大，方向 264°，长约 60m，宽约 20m，平均厚度约 0.2m，平面面积约 1375m²，体积约 275m³。在降雨条件下，雨水冲蚀致使崩落。

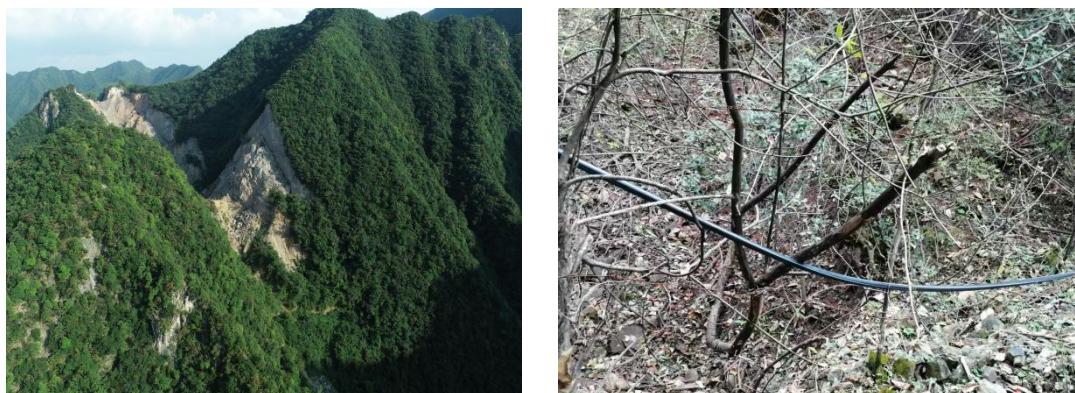
图 3-2 地面塌陷现状

该点位于头道沟场地的道路边，目前塌陷面积 3.6345hm^2 。塌陷直接导致坡顶植被破坏，基岩裸露，且局部产生溜滑，塌陷区地层分布自上而下依次为第四系含碎石粉质粘土与寒武系白云岩。该不稳定地质体直接威胁后期东区地下采矿活动的安全。该塌陷发生的主要原因是由于矿体出露地表，且厚度较大，头道沟采区 505 采矿中段的采空区距离地表较近，加之顶板围岩较破碎，故发生了塌陷。

综合评定该地面塌陷现状条件下不稳定，发育程度中等，后期地下开采仍会引发地面塌陷、直接威胁井下开采安全，破坏地形地貌，危害程度大，故现状评估危险性大。

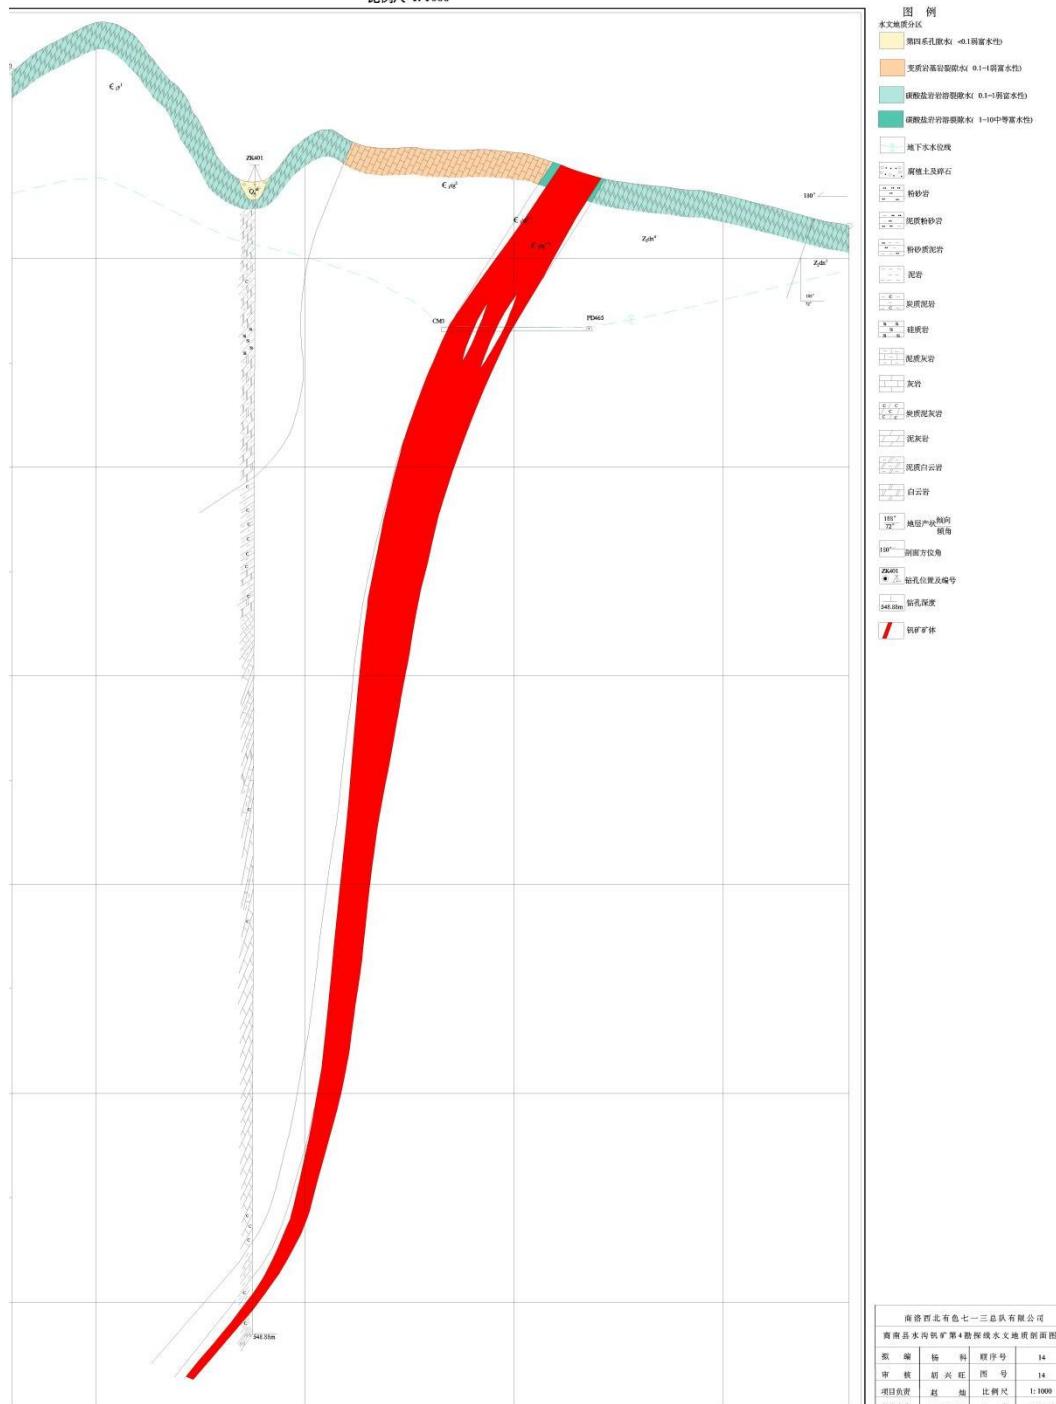
图 3-4 典型水文剖面图

商南县水沟钒矿第4勘探线水文地质剖面图

比例尺 1:1000

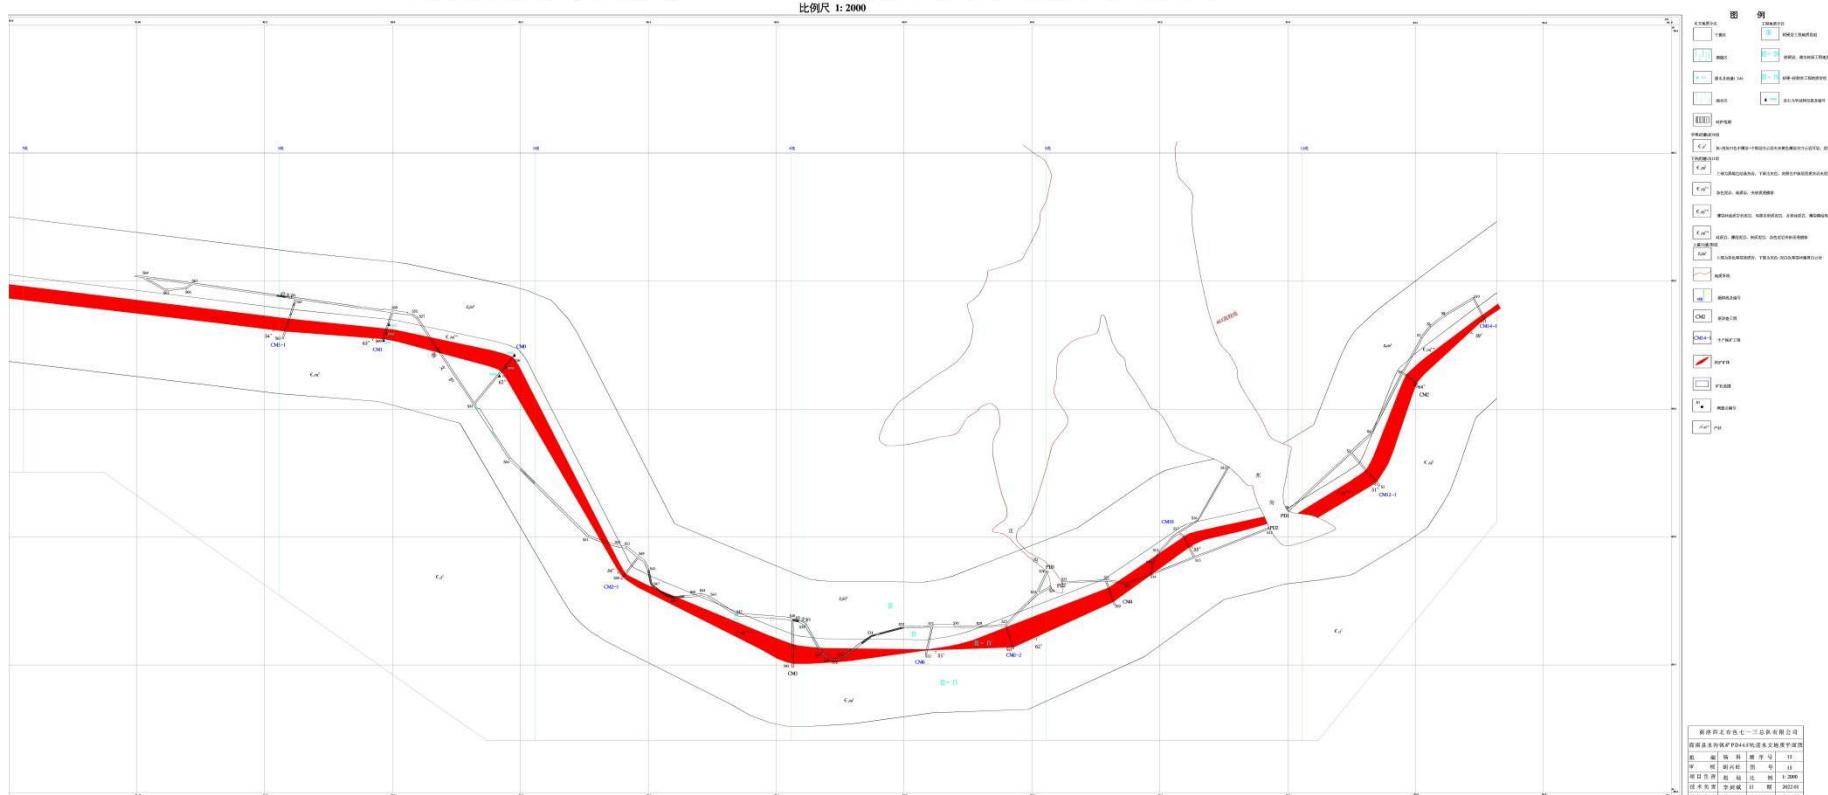
图 3-5 矿坑典型水文平面图

PD8 平硐（465 中段）坑内基本干燥，坑口无涌水现象，坑道沿脉部分见钒矿体部位一般都砼护，局部潮湿。距坑口 508m 左邦见岩溶裂隙，宽度 0.5m ，高度 1.2m ，深度约 5m ，干燥无涌水现象。565m 处水仓上部采空区涌水，流量 $0.1\text{--}0.2\text{L/s}$ ，经调查水量稳定，未流出坑口。

商南县水沟钒矿PD465坑道水文地质平面图

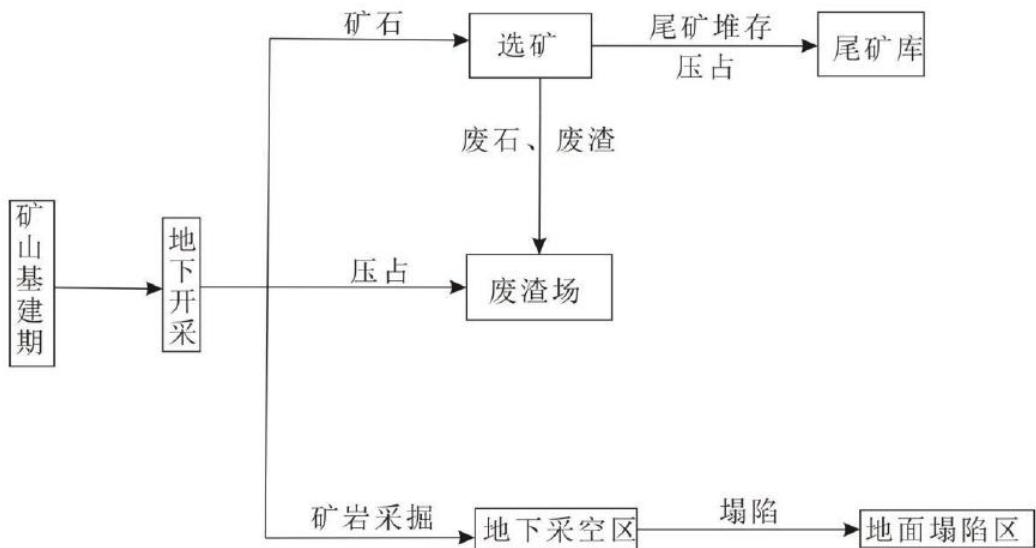
图 3-6 地下开采损毁环节示意图

根据水沟钒矿的采选工艺可知，该矿山对土地造成破坏的环节为：地面建设工程对地面造成的压占损毁、地下采空区引起的塌陷损毁等。损毁形式如图 3-6 所示。

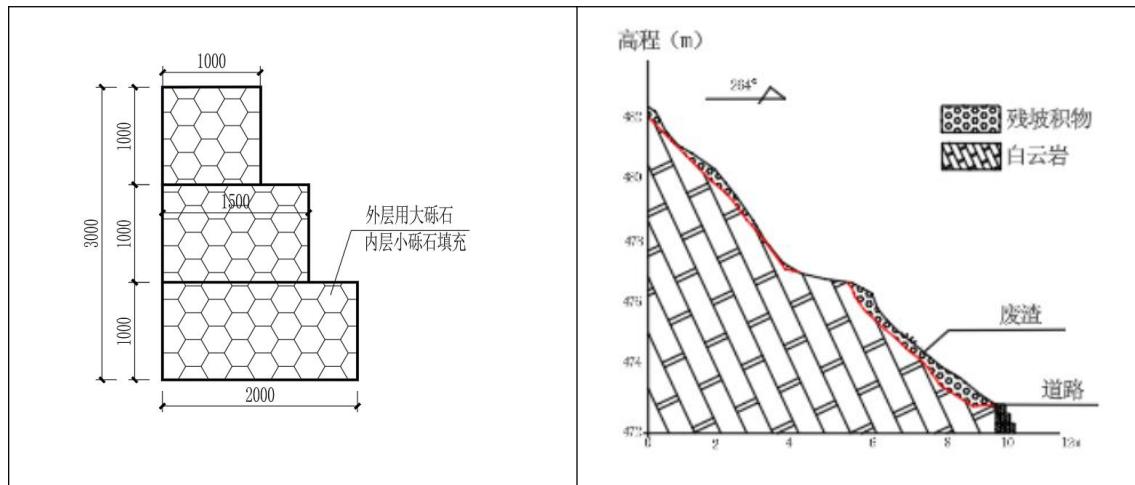
图 5-1 挡墙断面示意图

①清方：清除坡脚堆积物，整平坡面，减轻坡顶荷载。

②格宾挡墙：在清除底部堆积体的基础上修建格宾挡墙，墙顶宽1m，墙高3m，具体设计示意图见图5-1。
