旬阳市金鑫矿业有限公司
商南县水沟钒矿
矿区生态修复方案
(矿山地质环境保护与土地复垦方案)

矿区生态修复方案

(矿山地质环境保护与土地复垦方案)

编制单位: 咸阳西北有色七一二总队有限公司

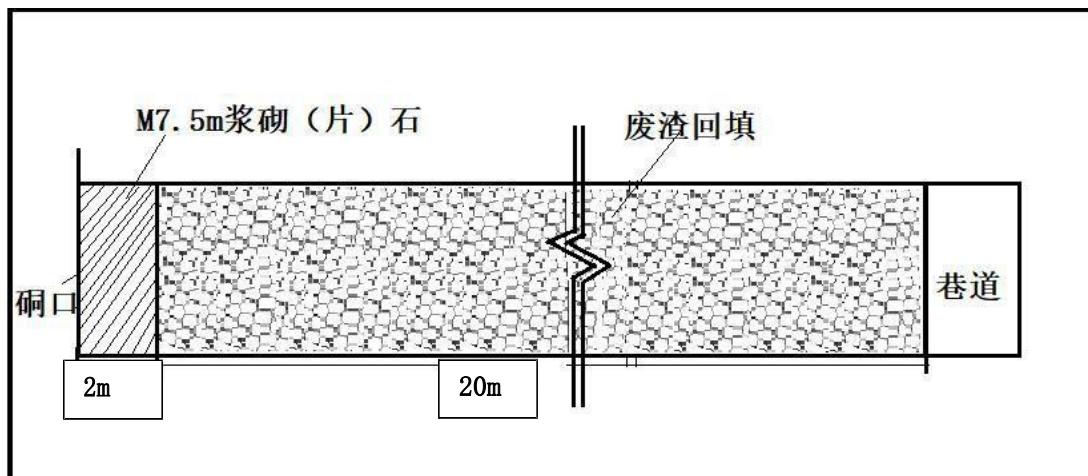
图 5-2 硐口封堵设计大样图

硐口封堵采用废石回填+浆砌石挡墙，即首先由洞内 20m 处向硐口回填废石，回填高度为人不能爬行进入硐内为准，再对硐口进行浆砌片石封堵，硐口封堵采用 M7.5 浆砌石，深 2.0m。硐口封堵设计大样图。

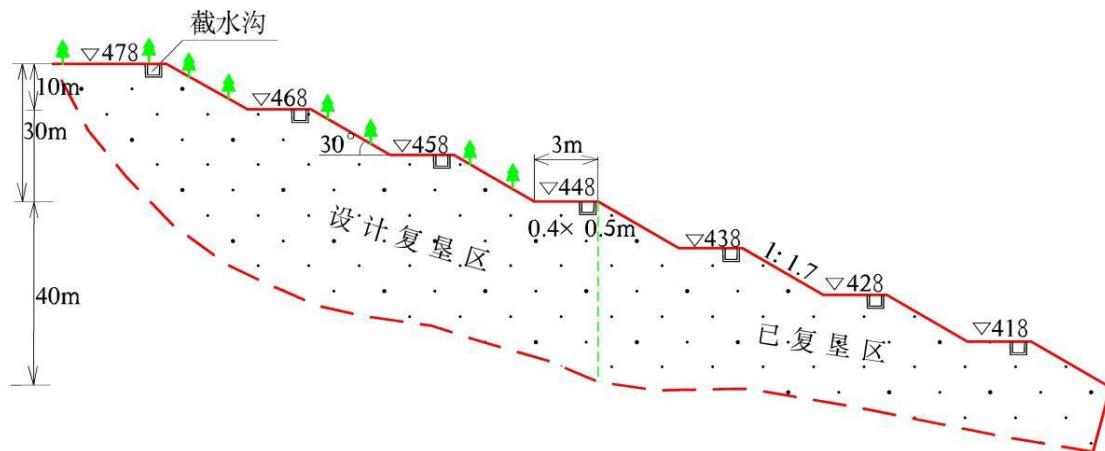
图 5-3 小凉水沟渣场复垦剖面结构图

土地平整时利用平地机、推土机等机械进行平整，必要时应采用人工进行平整，平整后的台阶面坡度2%-3%，坡面坡度按照设计的30°（图5-3）。

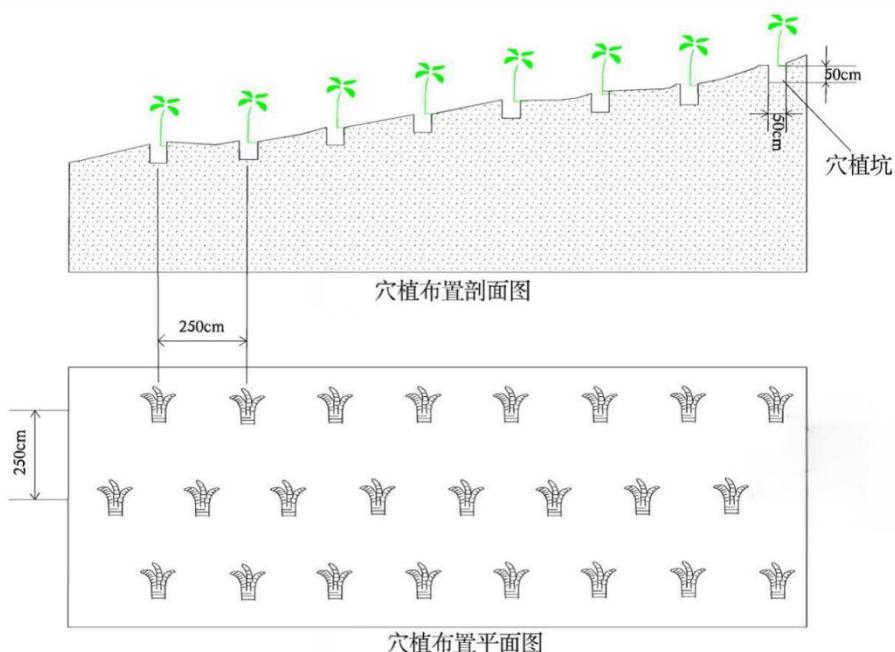
图 5-4 乔木种植典型设计图

该区域复垦方向为乔木林地，树种选择侧柏。根据区域内林木生长情况调查，本方案确定侧柏采用挖坑种植，栽植株行距为2.5m×2.5m（图5-5）。补种种植量按照20%计算。
