潼关中金黄金矿业有限责任公司 Q01 号脉

矿区生态修复方案

(矿山地质环境保护与土地复垦方案)

2026 年 1 月

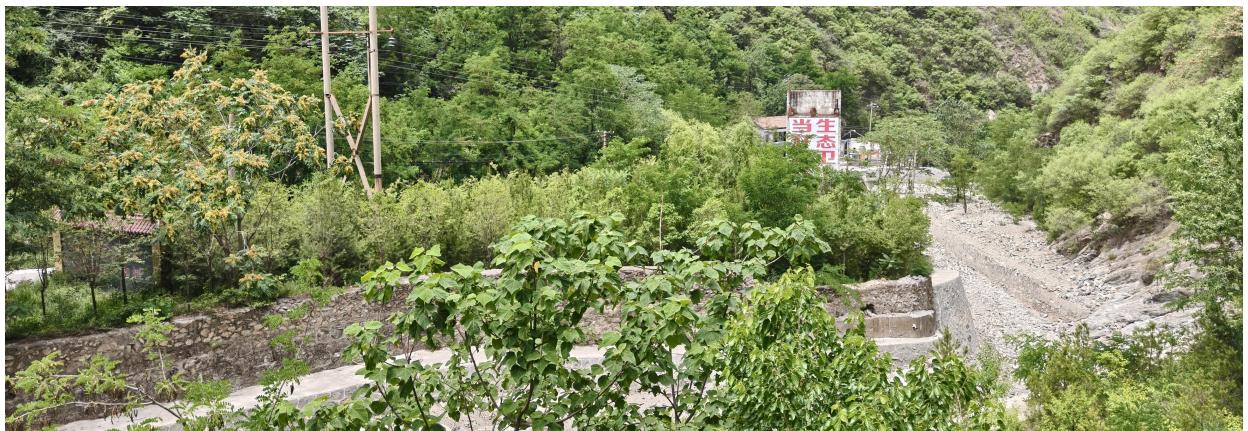
照片 1.3-2 679m 西硐口工业场地现状（镜像 340°）

硐口场地是 679m 西硐口平台，总占地面积约  $0.02\text{hm}^2$ ，已复垦。

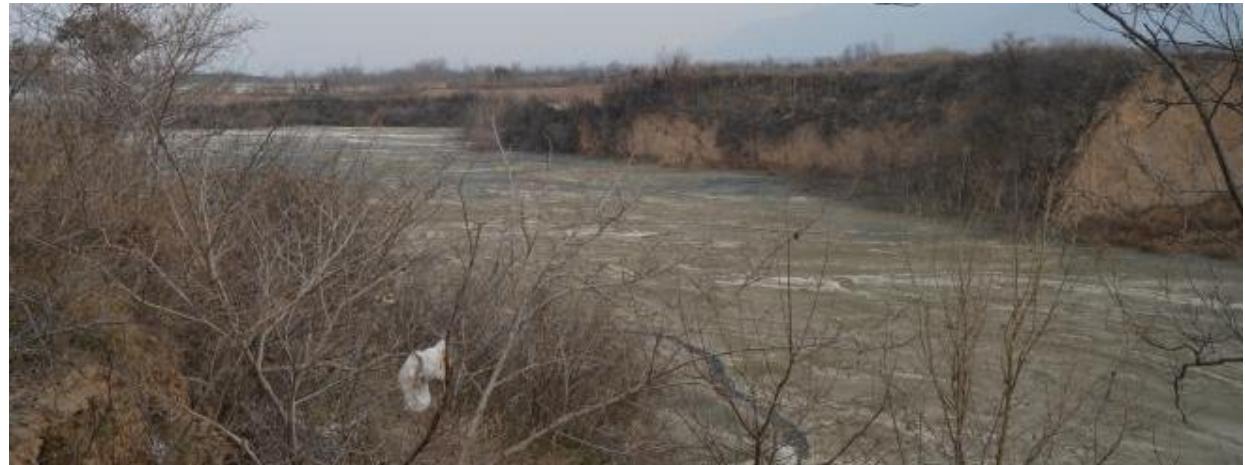
照片 1.3-5 尾矿库（65°）

尾矿库（照片 1.3-5）位于选厂以北约 2km 处。以上三处区域距离矿权范围均较远，且为潼关中金黄金矿业有限责任公司下属 9 个矿权共用。

根据《关于潼关中金黄金矿业有限责任公司东桐峪金矿桐峪沟一麻沟尾矿库建设项目核准的批复》渭发改发〔2008〕540 号，尾矿库于 2008 年渭南市发改委单独立项，潼关中金黄金矿业有限责任公司按照相关规定单独对其进行治理。

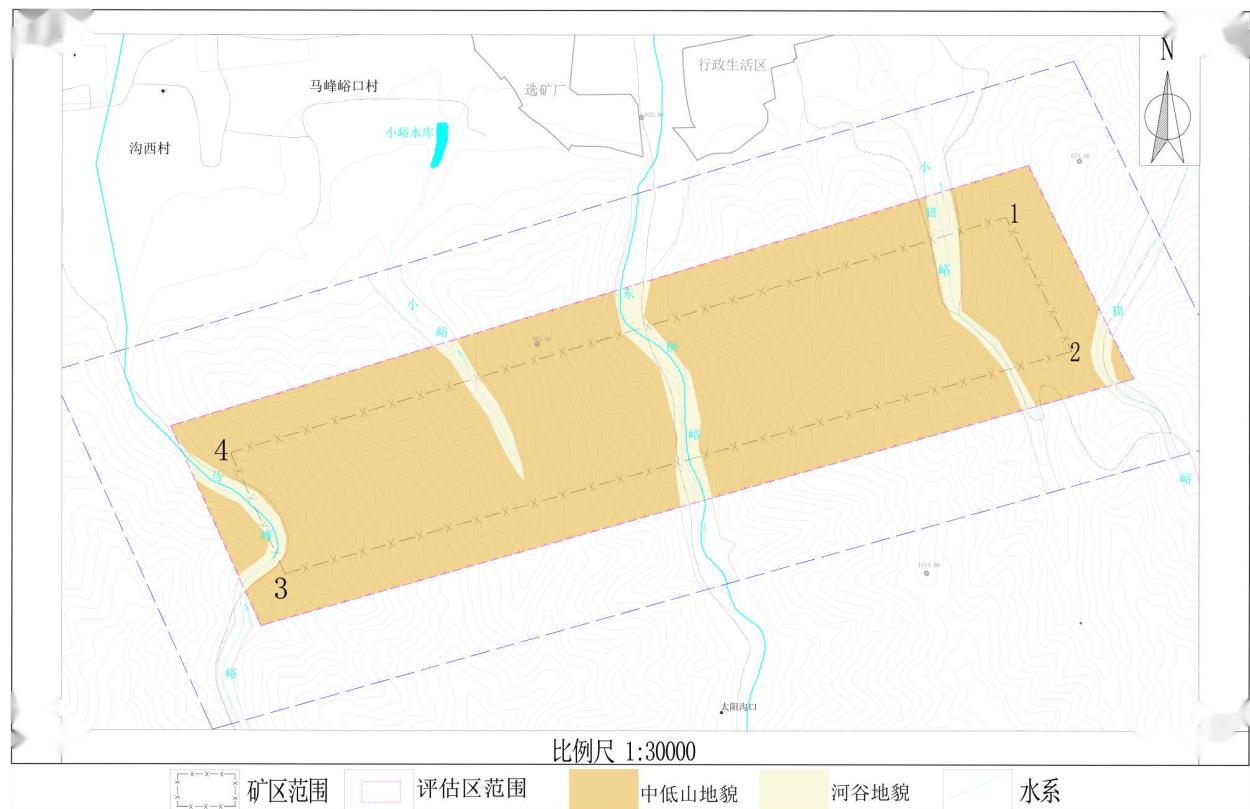
图 2.1-5 矿区地形地貌分区图

矿区位于小秦岭北坡，地形陡峻，切割深度  $772.42\text{ m}$ ，属浅切割基岩低中山构造侵蚀地貌。地势总体为南高北低，高程在  $1050\sim 1826.42\text{ m}$ ，东西两端高中部低，山脊走向近南北向。调查区内的东桐峪、小峱峪沟、马蜂峪均呈“V”字型，坡度一般为  $30^\circ\sim 60^\circ$ ，局部可达  $60^\circ$  以上。现就调查区主要沟谷东桐峪简述如下：

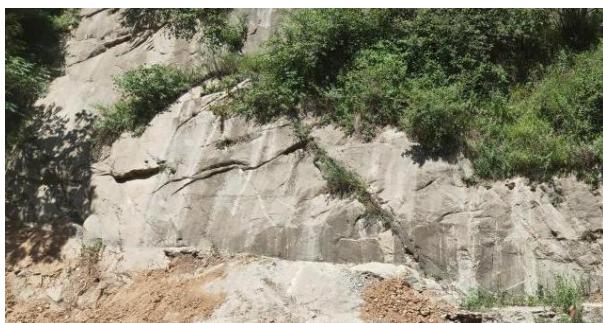
照片 2.2-1 硐口场地西侧太古界太华群洞沟组片麻岩 (270°)

分布于矿井地面工程区西侧山体，岩性为浅色黑云斜长片麻岩夹少量角闪黑云斜长片麻岩及含磁铁斜长角闪岩透镜体。（照片 2.2-1）。

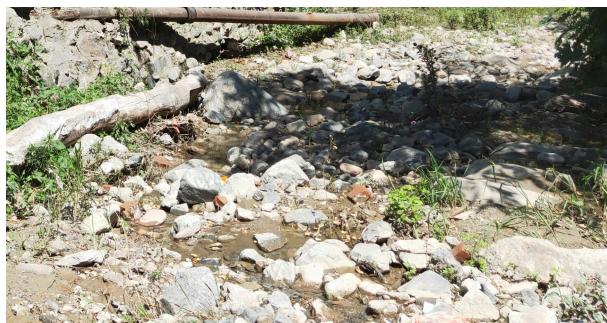
照片 2.2-2 硐口场地段东桐峪河道内第四系全新统冲积层卵砾石 (320°)

(1) 冲积层 (Q<sub>4</sub><sup>a1</sup>)：分布于地面工程区东桐峪沟河道中，岩性主要为卵石、砾石、砂土及粘土组成，分选性差，具有一定磨圆度，厚度一般2~5m (照片 2.2-2)。

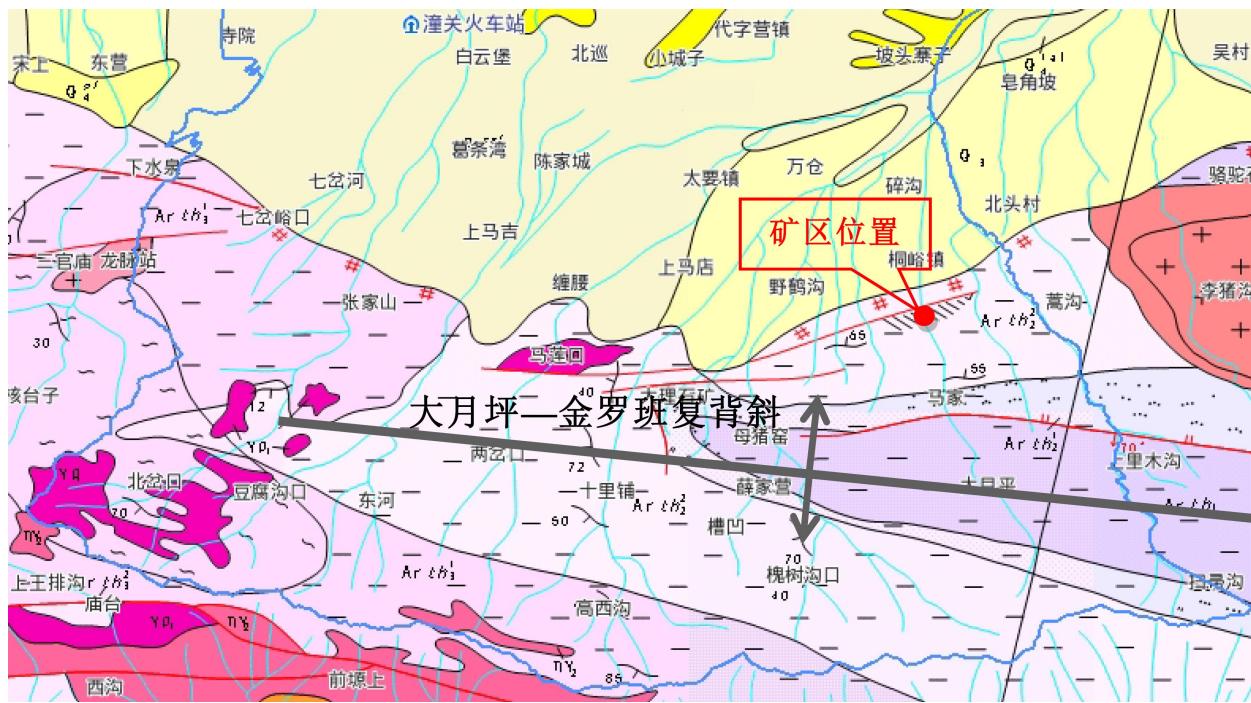
图 2.2-3 潼关县区域地质构造略图

矿区在区域构造中的位置处于华北地台南缘太华台拱区。以近东西向褶皱和南、北两条区域性断裂组成基本构造骨架。由太华群组成的近东西向大月坪—金罗班复背斜，横贯小秦岭金矿田。整合区位于背斜北翼 (图 2.2-3)。

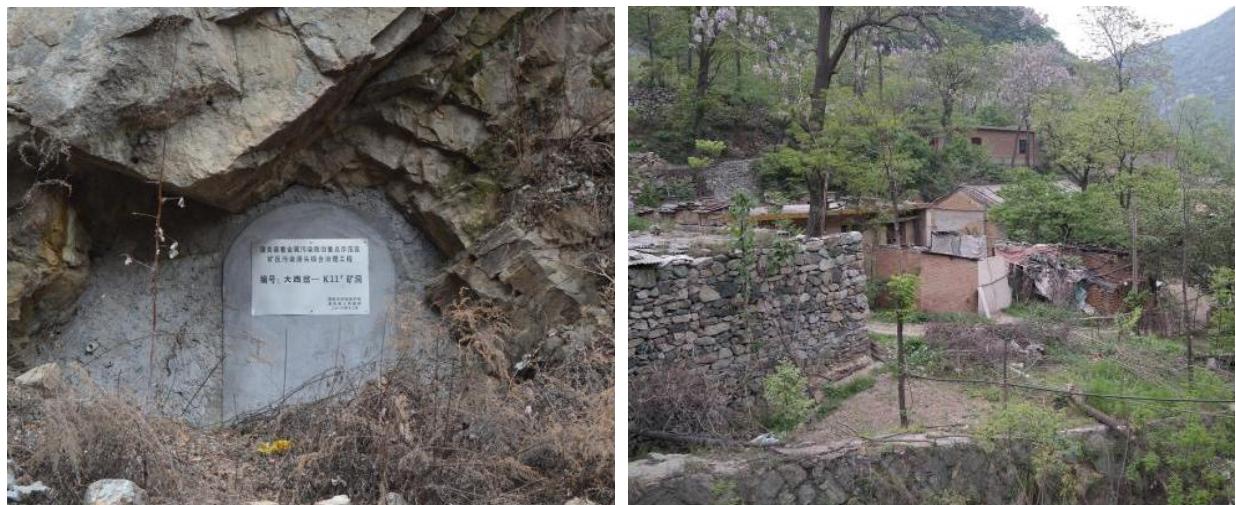
照片 2.5-1 桐峪支沟民采硐口 (镜向 32°) 照片 2.5-2 桐峪河谷分布的居民 (镜向 300°)

矿区周边1km无其他采矿权，向北2km有陕西省地矿局地质六队的潼关县桐峪—麻峪一带金矿普查探矿权（T13），向南2.3km为潼关中金黄金矿业有限责任公司Q7、Q7-II整合矿区。桐峪中上游分布有多座矿山，采矿活动强烈，民采硐口已封堵，渣堆已经清理（见照片2.5-1）。

调查区位于小秦岭北坡, 区内人口密度小, 矿区内无村民居住; 矿区中部的桐峪沟谷较开阔处有少量住户 (见照片 2.5-2), 但大部分原居民多已搬迁至山外; 矿区南部约 2km 的桐峪沟口分布有桐峪镇。

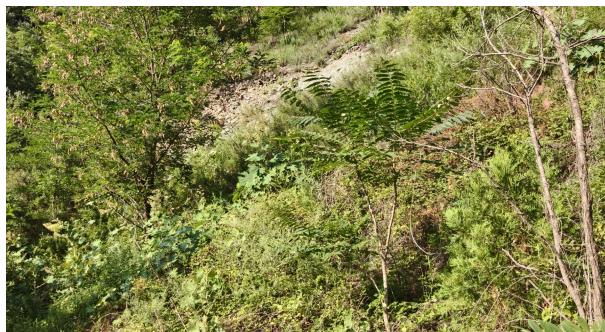
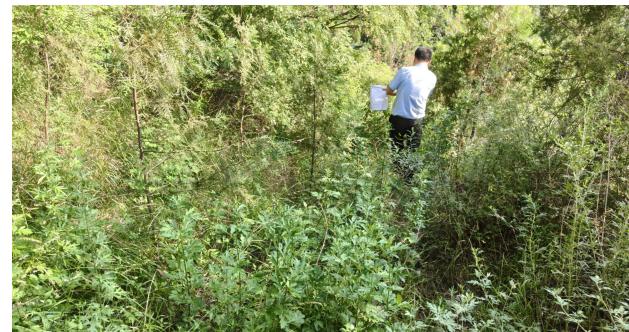
原《方案》废石场清理了废渣，复垦为林地，面积为 1.13hm<sup>2</sup>，修复了废石场的生态环境（照片 2.6-1、照片 2.6-2）；原《方案》679 主平硐（西）硐口平台，复垦为林地，面积 0.02hm<sup>2</sup>；679 主平硐（西）硐口复垦工业场地复垦为林地，面积 0.26hm<sup>2</sup>。修复了废石场的生态环境（照片 2.6-3、照片 2.6-4）。

照片 2.6-1 Z1 渣堆现状（镜像 175°）

照片 2.6-2 Z2 渣堆现状（镜像 210°）

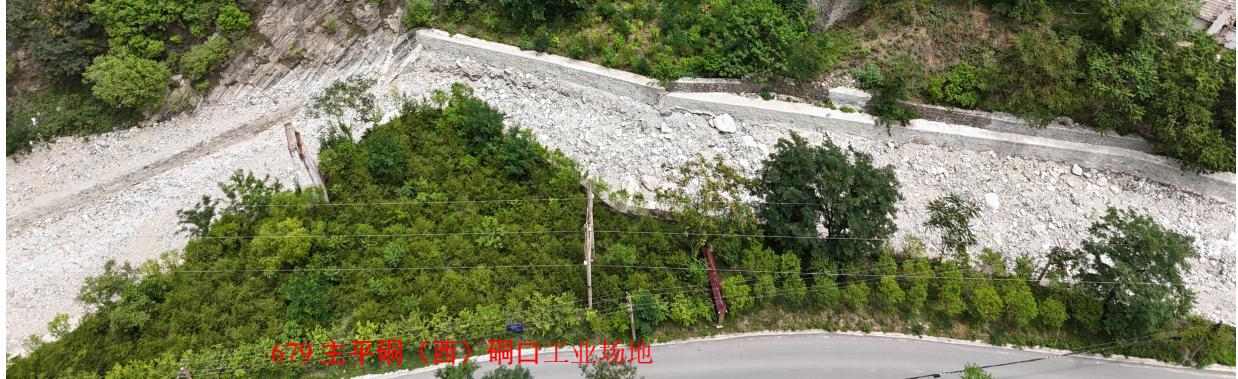
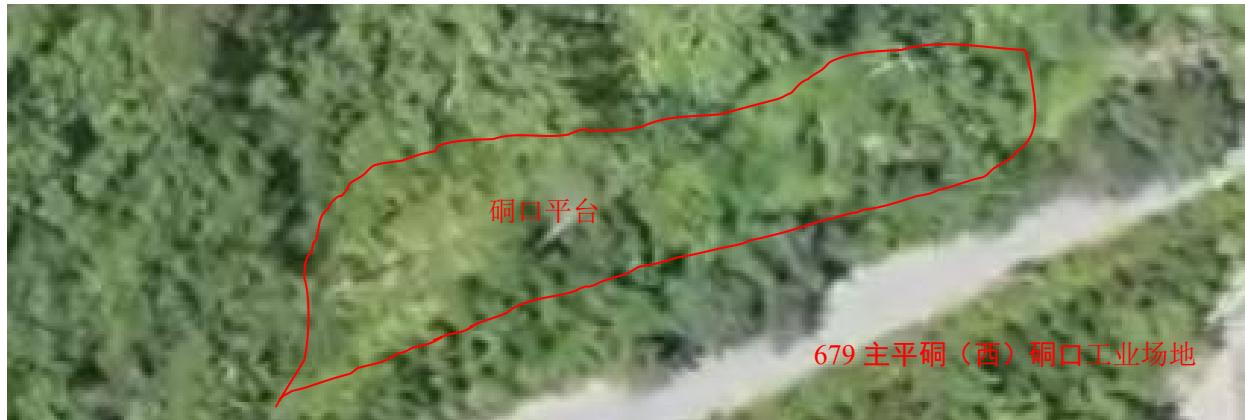
照片 2.6-3 679 主平硐（西）硐口已经复垦工业场地（镜向：鸟瞰）

照片 2.6-4 679 主平硐（西）硐口已经复垦工业场地（镜向：鸟瞰）

通过上一适用期治理，矿山地质环境问题中废石场进行了清渣，硐口平台和工业场地复垦，废石场、硐口平台及工业场地复垦效果良好，减少了对地形地貌景观的影响，生态环境逐步恢复。

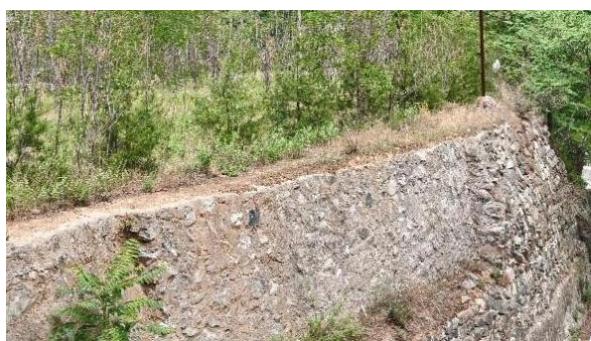
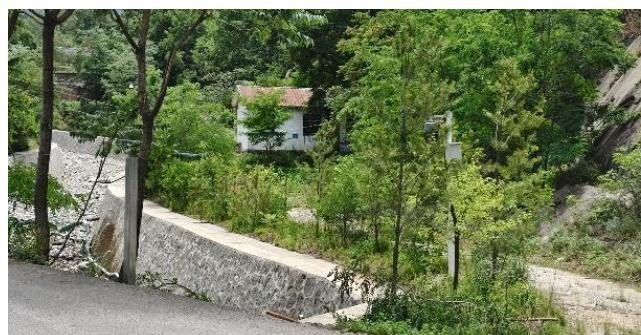
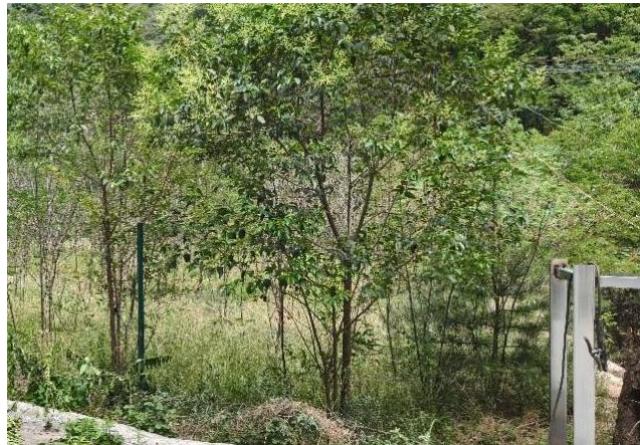
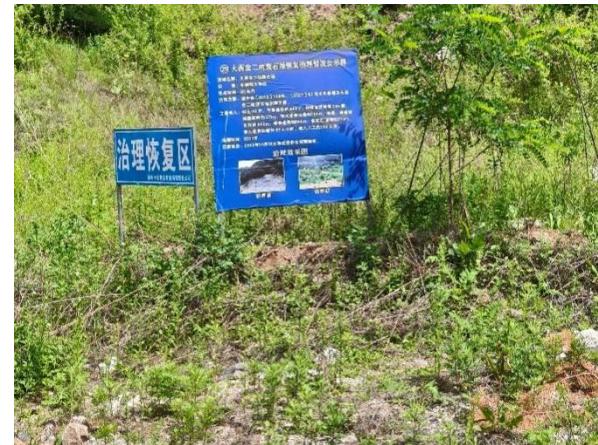
根据现场调查及走访，Q20011号脉位于东桐峪矿区两公里半，主要矿山地质环境问题为废石堆对区内土地资源的影响与破坏，所采取的主要治理工程有废渣清运、设置挡墙、场地建筑拆除、场地覆土绿化等措施（照片2.6-5~2.6-8）。

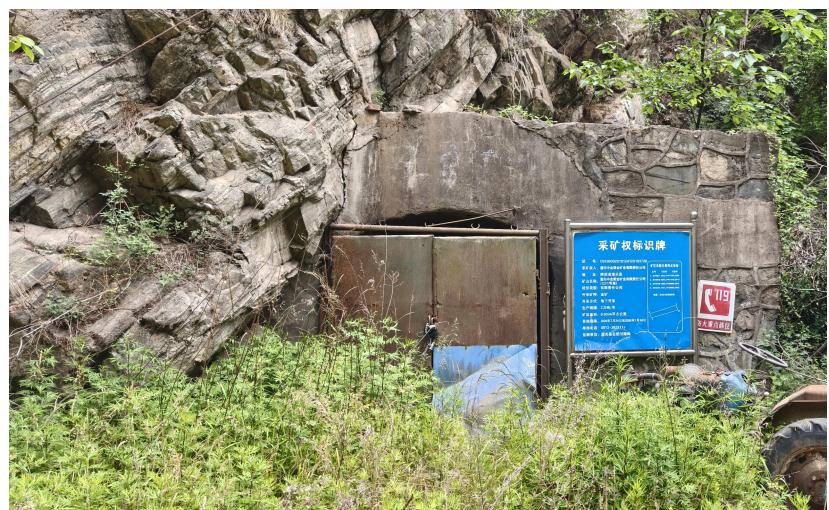
根据现场调查，679 硐口两侧及上部工业场地东侧第一斜坡带危岩裂隙节理发育，岩体较破碎（见照片 3.2-1-3.2-2），岩石存在崩落风险。不稳定地质体高 15~100m，宽约 120m，危岩带平均厚 0.5~1m，体积约 600m<sup>3</sup>，崩落方向约 245°，规模为小型。斜坡基岩为片麻岩，节理裂隙发育，主要崩落物为 679 主平硐（东）硐口上部及两侧的岩体，高约 15m，宽约 10m，体积约 90m<sup>3</sup>，由于节理和裂隙发育，岩体被切割成碎块状。目前该不稳定地质体未采取防治措施，在重力、降雨、植物根系等作用下，以碎石块崩落为主，威胁平硐口及工业场地。

不稳定地质体 B1 处于基本稳定状态，危岩体主控破裂面直立，危岩体主控破裂面直立呈上宽下窄，上部充填杂土生长灌木杂草，裂面内近期有碎石土流出或掉块现象。不稳定地质体 B1 发育程度为中等发育。

不稳定地质体 B1 在平硐口部分是开凿平硐口时开挖形成的，工业场地位置是自然形成的，主要威胁井口和工业场地工作人员，受威胁人数 2~5 人，可能直接经济损失小于 100 万元，危害程度中等。

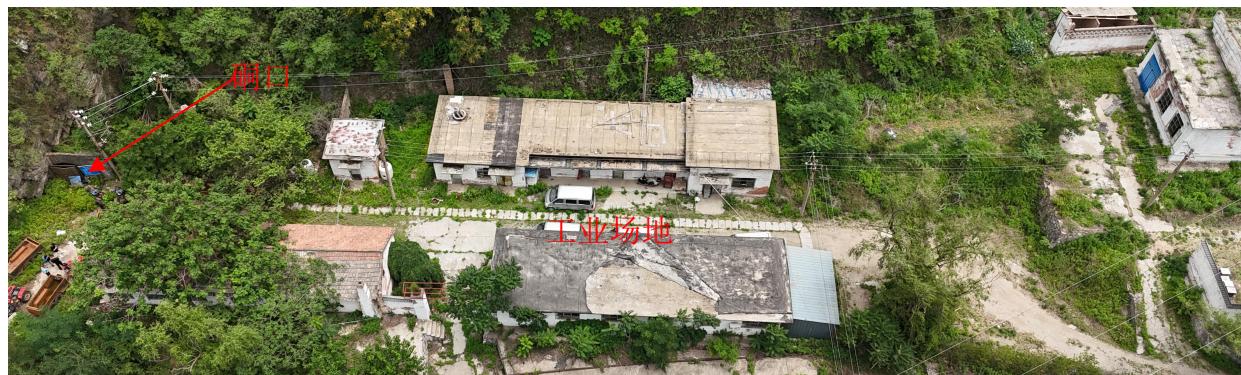
照片 3.2-3 679 主平硐（东）及硐口工业场地航拍照片（拍摄于 2025 年 5 月）

矿山现有的地面工程有 679 主平硐（东）及工业场地等；679 主平硐（东）及工业场地位于东桐峪沟东侧，有废弃工棚 40 余间。矿山上述地面工程附近分布有不稳定地质体 B1。

不稳定地质体 B1 发育程度中等，由于硐口东侧斜坡带发育高位危岩，危岩体节理裂隙发育，岩体被切割成碎块状，在自然风化、降水、融雪、融冰、地震等自然因素和开挖扰动、机械振动等人为因素影响下，发生破坏的可能性较大，威胁平硐硐口，危害程度中等，危险性中等。
