横山县波罗镇山东煤矿  
矿区生态修复方案  
(矿山地质环境保护与土地复垦方案)

编制单位: 陕西景博远科工程科技有限公司

# 横山县波罗镇山东煤矿矿区生态修复方案

## （矿山地质环境保护与土地复垦方案）

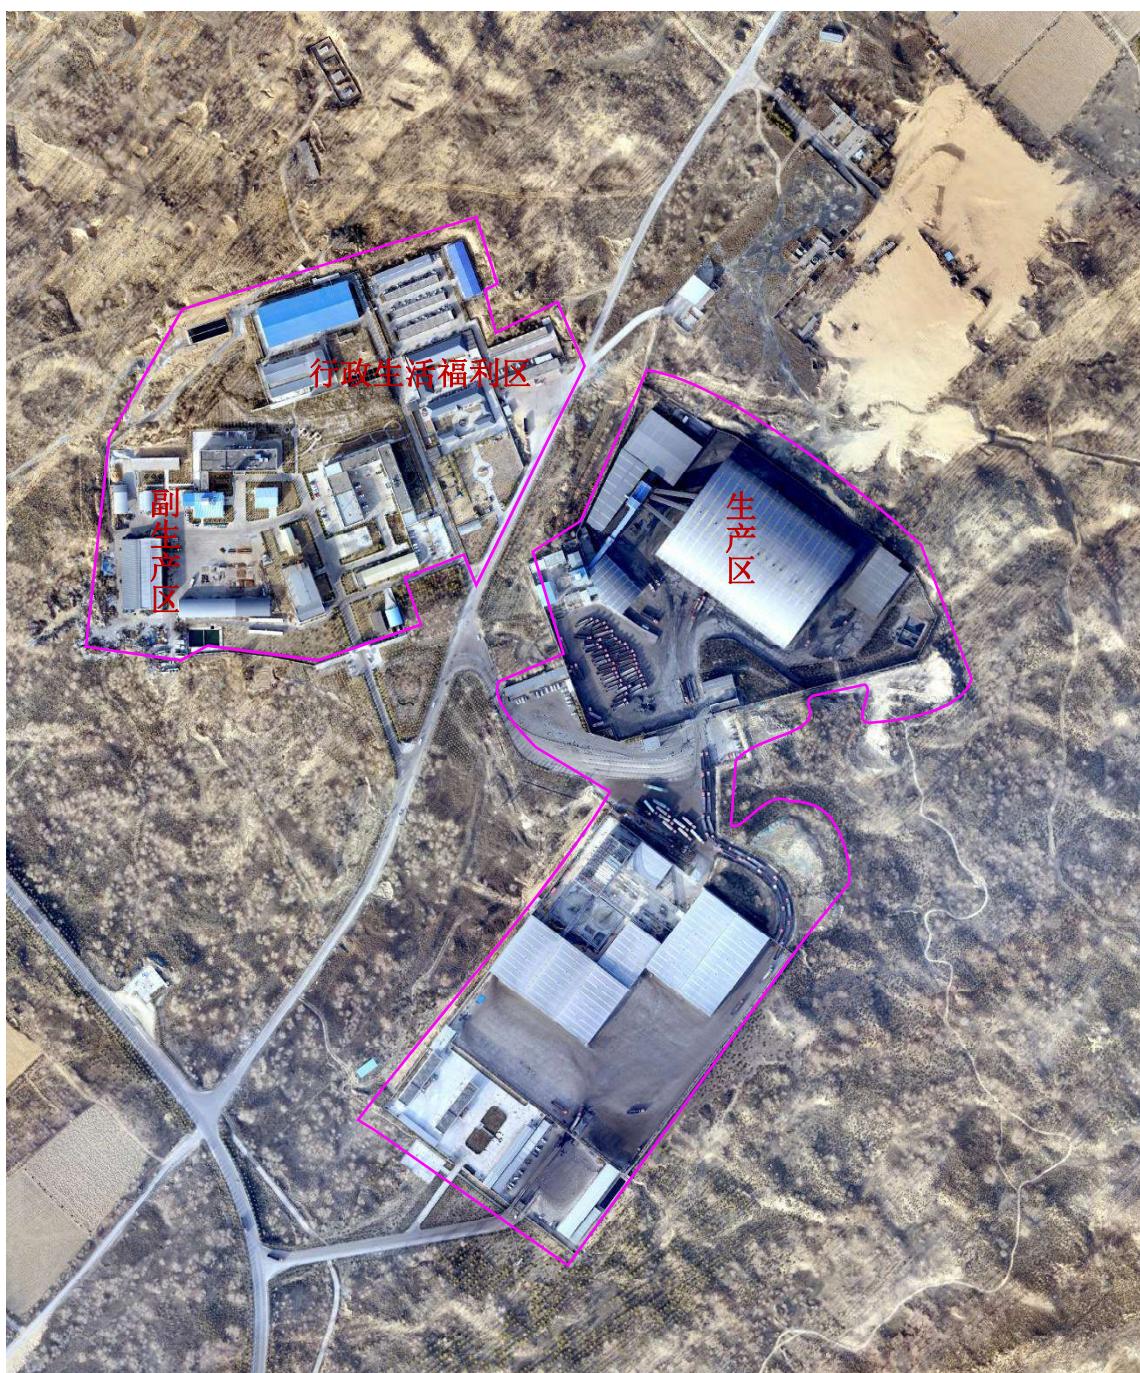
照片1.3-1 工业场地全景（正射）

工业场地位于矿区范围内，总占地面积 14.01hm<sup>2</sup>，既有公路把工业场地分为两个场地，主井场地和副井场地。主要布置有生产区，辅助生产区，行政生活福利区。生产区位于既有公路东侧主立井场地，辅助生产区和行政生活福利区位于既有公路西侧副井场地，两个场地人员、设备主要通过场外公路联系。场内道路从外部的既有公路引入。工业场地平面布置见图 1.3-2。

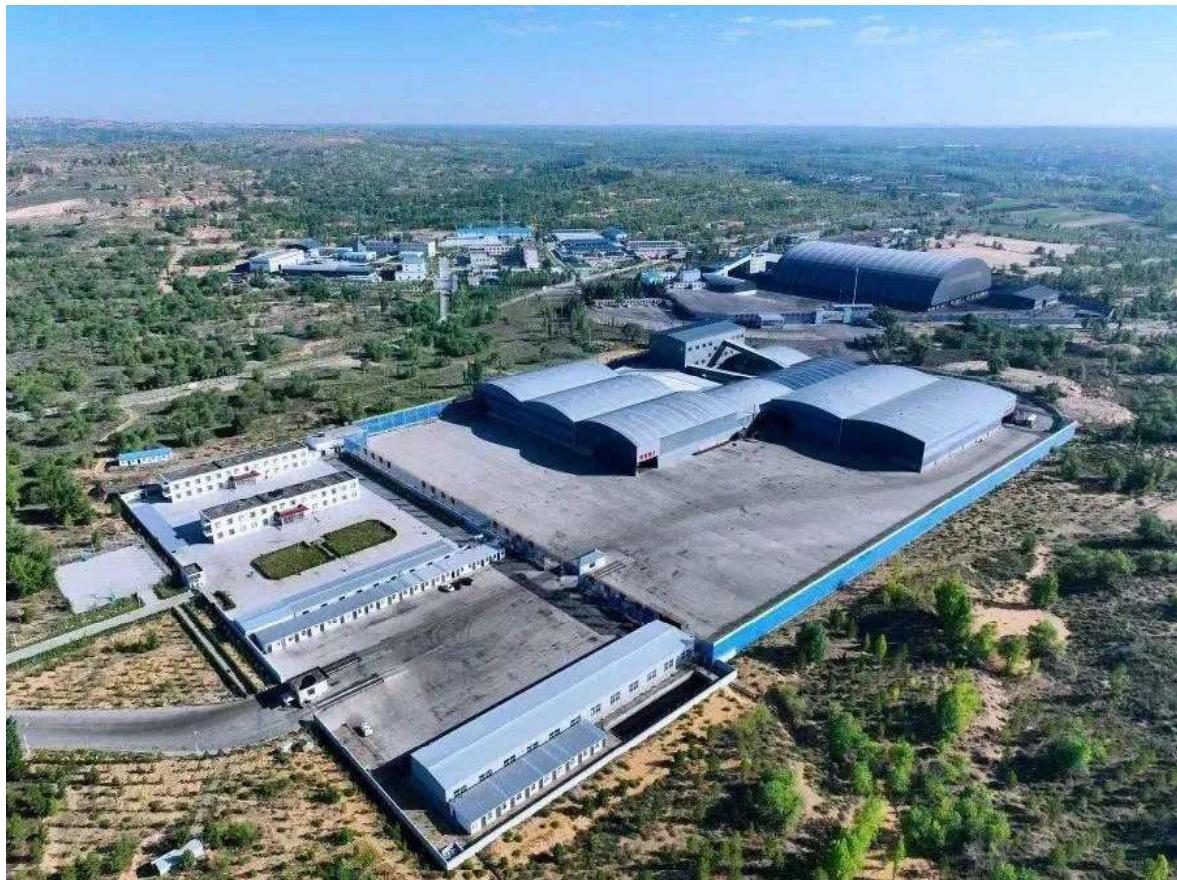
照片 1.3-2 生产区全景（无人机照片、镜向 NW）

**（1）生产区：**位于既有公路东侧主立井场地，主要为生产设施区（见照片 1.3-2）。布置有主立井井筒（见照片 1.3-3）、主井井口房、筛分车间（见照片 1.3-4）、主厂房、浓缩车间、电气楼、矸石仓、产品煤储煤场、块煤储煤场、1 号转载站、2 号转载站、空气加热室、煤样室、化验室、提升机房、锅炉房、门卫室、3 号水源井、地磅房及相关建筑物之间皮带栈桥、雨水调蓄池等。

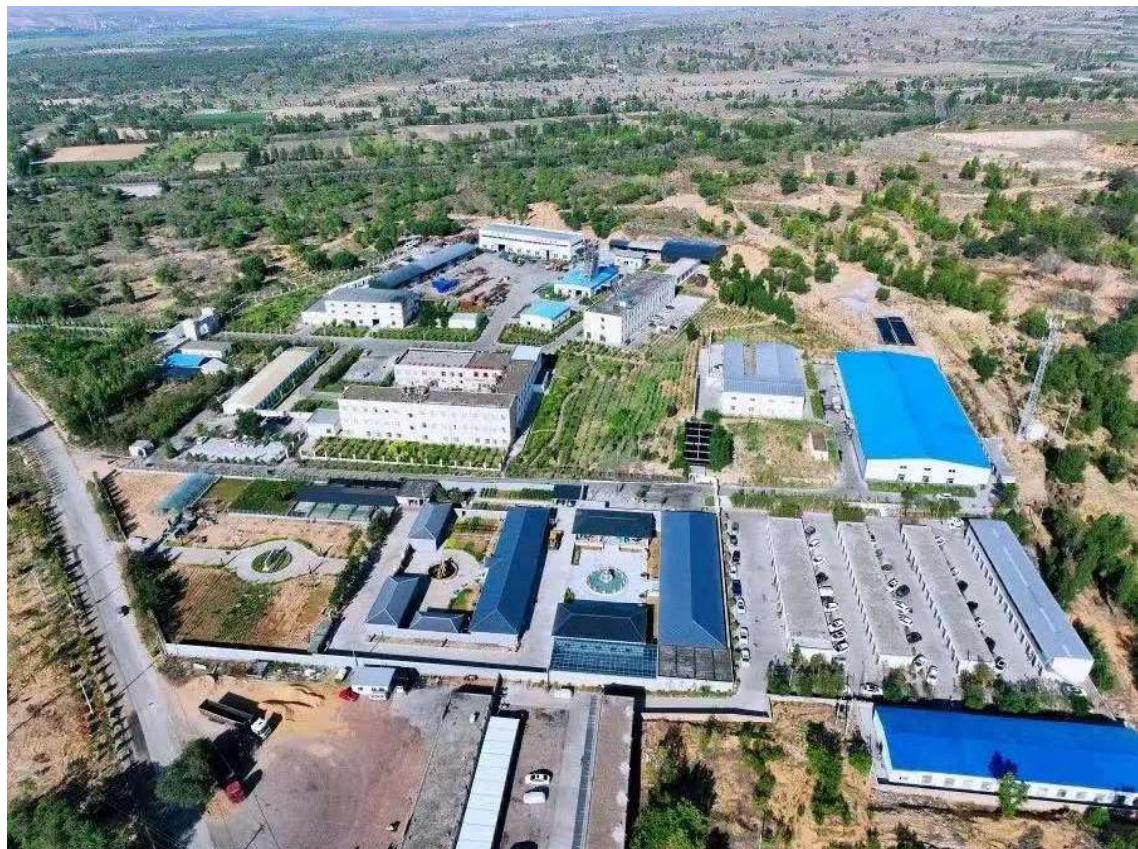
照片 1.3-5 辅助生产区和行政生活福利区全景（无人机照片、镜向 SW）

**(2) 辅助生产区：**位于既有公路西副立井场地西侧（见照片 1.3-5）。主要布置有副立井井筒（见照片 1.3-6）、井口房、空气加热室、提升机房、浴室灯房联合建筑、综采设备库、机修车间、器材库棚消防材料库联合建筑、胶轮车库、空气压缩机站、生活污水处理站、门卫室等建筑。

**(3) 行政生活福利区：**位于既有公路西副立井场地北侧，布置有七栋职工宿舍、办公楼和一栋餐厅等（见照片 1.3-7）。

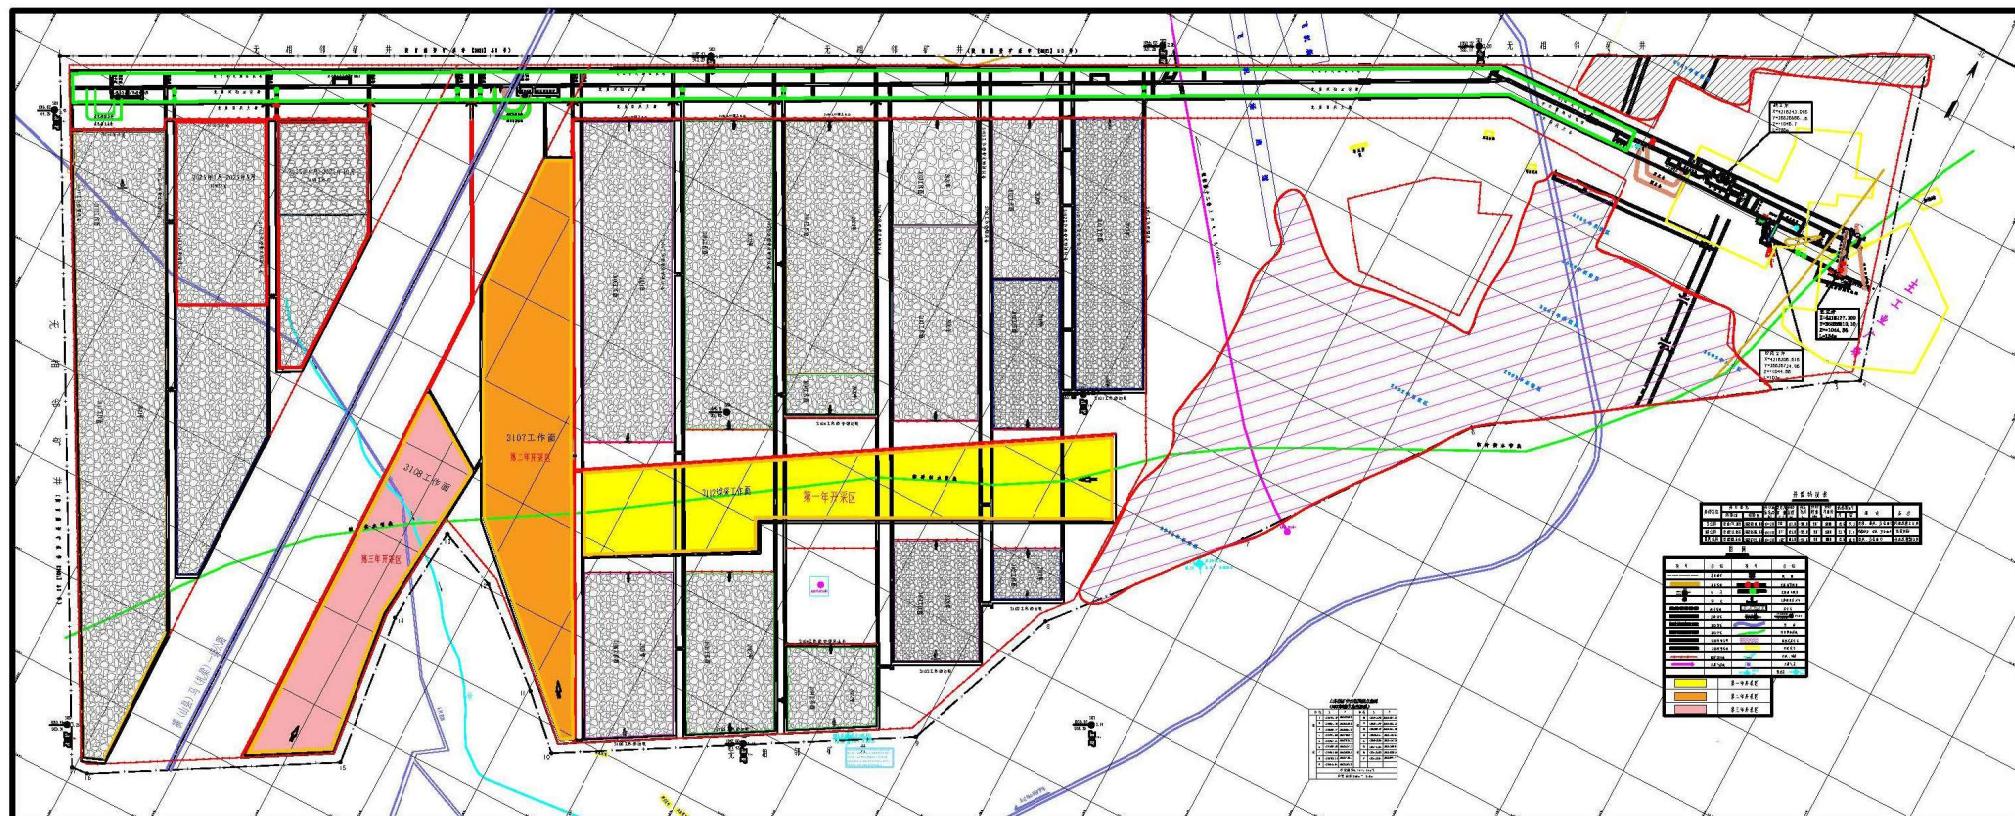
图 1.3-3 开拓方式平面图

全井田共划分 1 个盘区，盘区内为单翼开采盘区。

3 号煤层厚度为 2.58~3.43m，平均厚度为 2.89m，工作面长度为 200m，推进长度为 1400m。

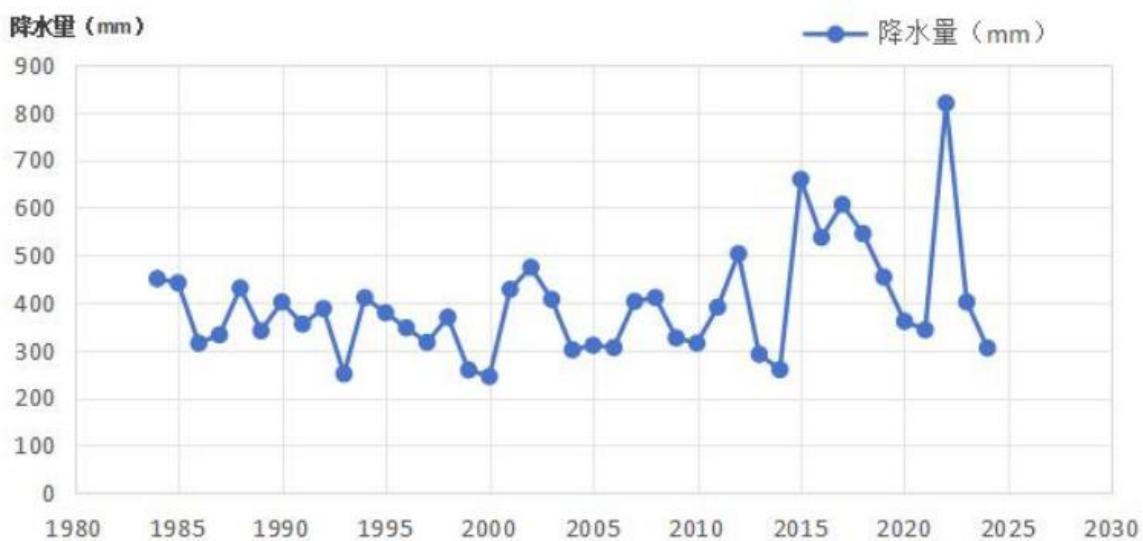
图 2.1-1 榆林市横山区多年降水量曲线图

根据榆林市横山区气象站 1980~2024 年气象观测资料：多年平均降水 354.46mm，最大年降水 816.0mm（2021 年），最小年降水 210.9mm（2000 年），降水日 76 天，日最大降雨量 138.6mm。横山区历年（1980~2024 年）降水量变化曲线详见图 2.1-1。

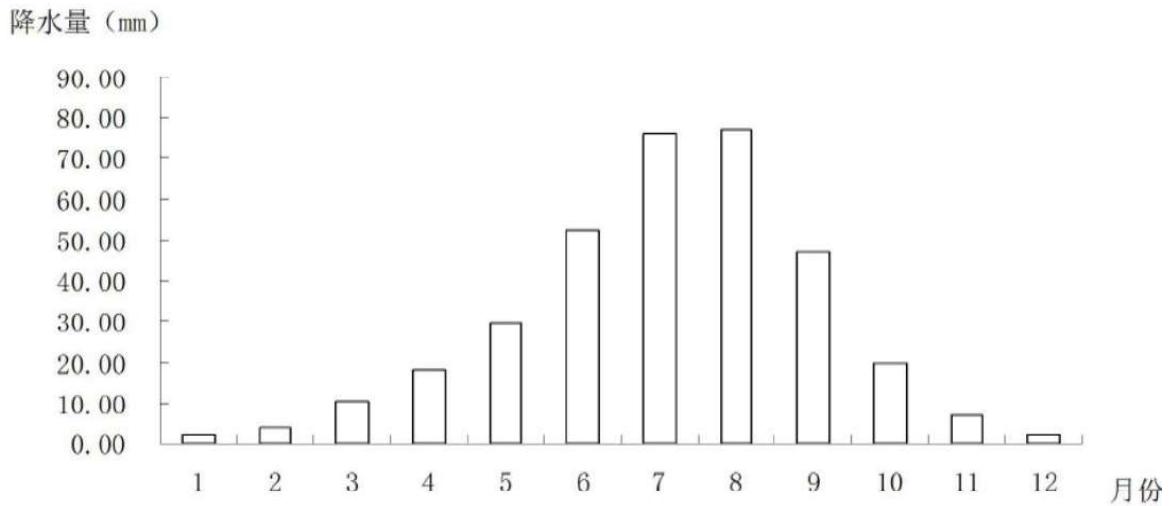
图 2.1-2 榆林市横山区月平均降雨量直方图

区内降水多集中于6月~9月，约占全年降水量的60%，且多以暴雨形式降落，暴雨主要集中在每年的6月~8月，其中8月是暴雨最集中的时段，平均最大月降水量77.01mm，占全年暴雨总次数的一半以上，而连阴雨多发于秋季，暴雨及连阴雨易引发崩塌、滑坡等不稳定地质体。总之，该区一年中冬干、春旱、夏秋多雨，晴天多，阴天少。降水量的年内分配情况见图2.1-2。

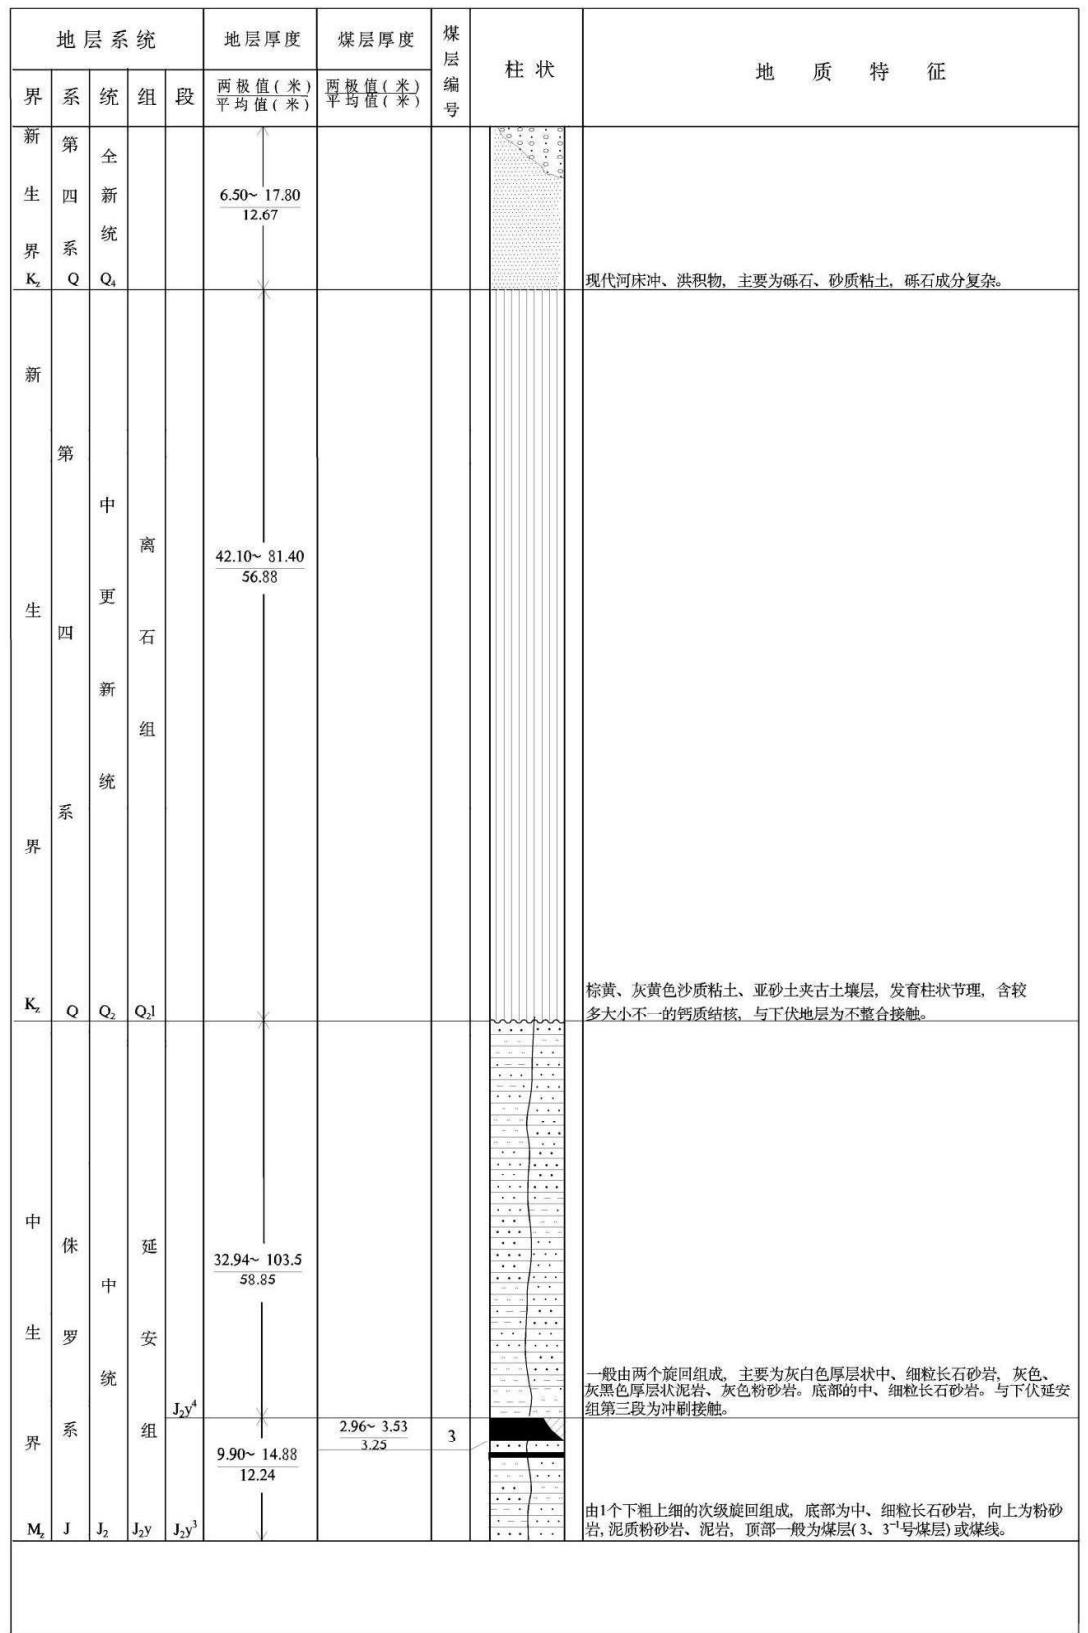
图 2.2-1 地层综合柱状图

井田地层岩性柱状图见图 2.2-1。矿区地质剖面图见图 2.2-2。

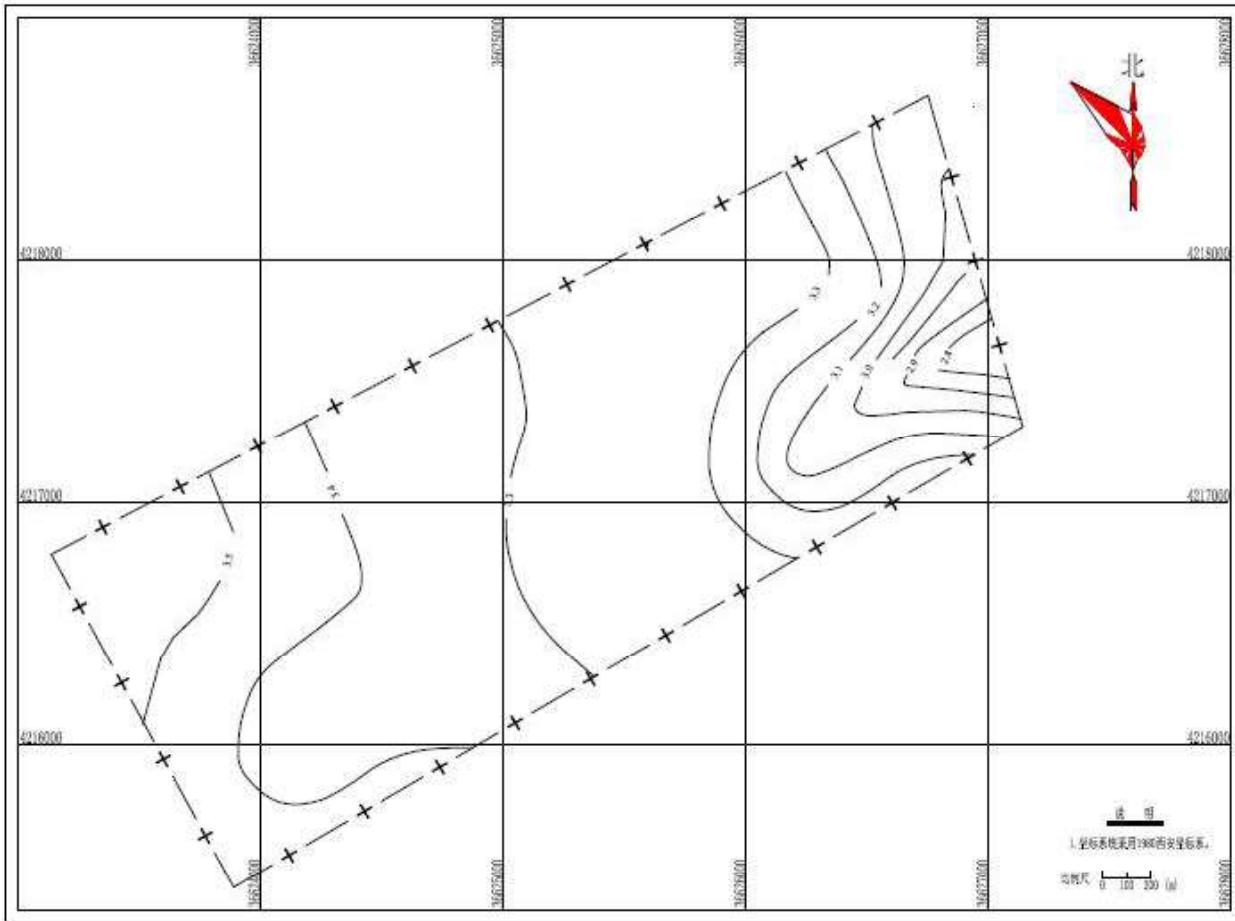
图 2.2-3 3号煤层厚度等值线图

该煤层为中厚煤层，全区可采，厚度变化小且规律明显，结构简单，煤质变化小，煤类单一，属稳定型煤层。

3 号煤层厚度等值线图见图 2.2-3。

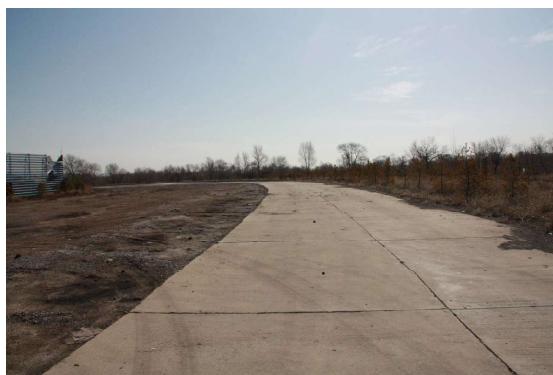
照片 2.5-1 榆横公路（镜向 NE）

矿区及周边道路主要为榆横公路及乡村道路。榆横公路，为三级公路（见照片 2.5-1）在区内长度约 5.2km，道路平均宽度约 5.0m，采用混凝土路面；矿区范围内乡村道路（见照片 2.5-2）网密布，宽约 3.5m，采用泥结碎石路面，区内长度约 6.5km。

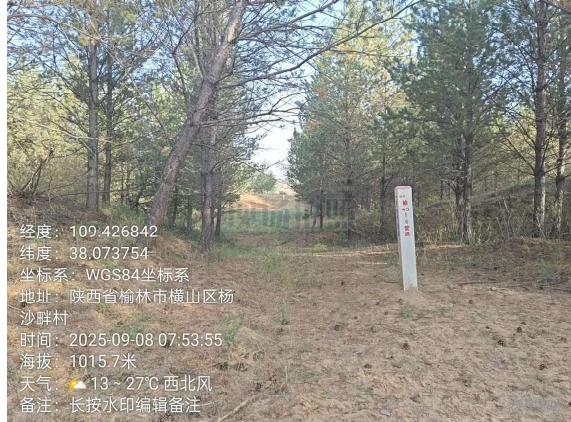
照片 2.5-5 天然气管线（镜向 N）

长庆油田分公司第二采气厂管道局榆 45-7～榆 12 站单井管线从山东煤矿中部偏南区域穿过井田，向北延伸穿过井田北部边界，井田内管线长度均为 1.2km 左右。

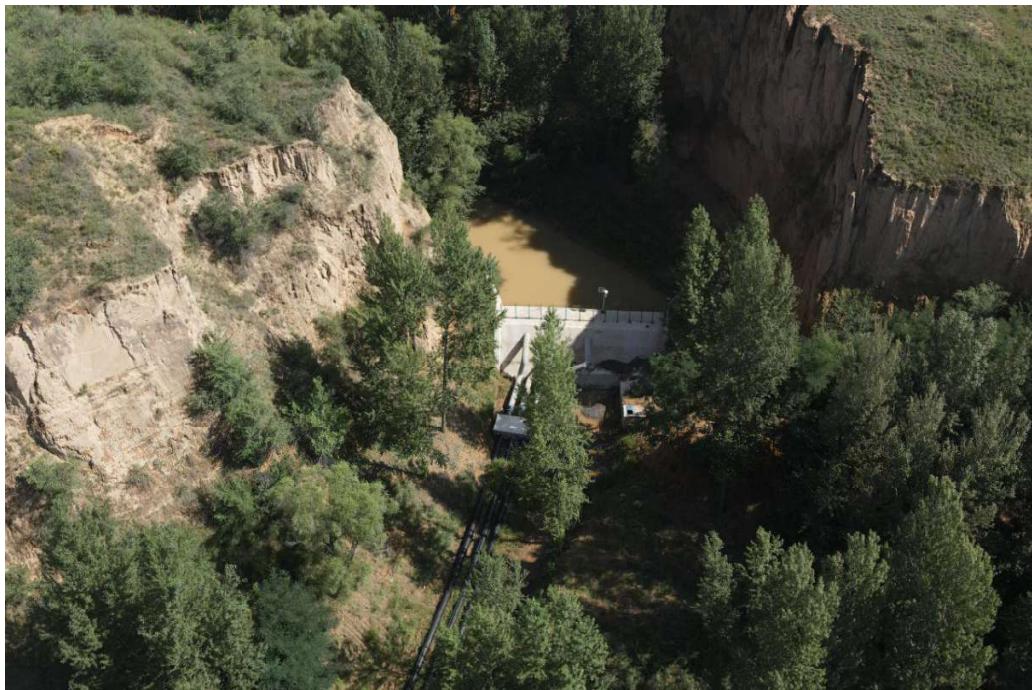
由于煤矿开采深度较浅，考虑到导水裂隙带有可能贯通地表，造成地表水的损失，同时威胁煤矿安全生产，煤矿在沙界沟上游（位于矿区范围外）出资建设了一座拦水坝，同时在沙界沟内铺设了三条管道（总长度约 1.8km），总投资约 200 万元。

照片 2.6-18 沙界沟上游设置的拦水坝

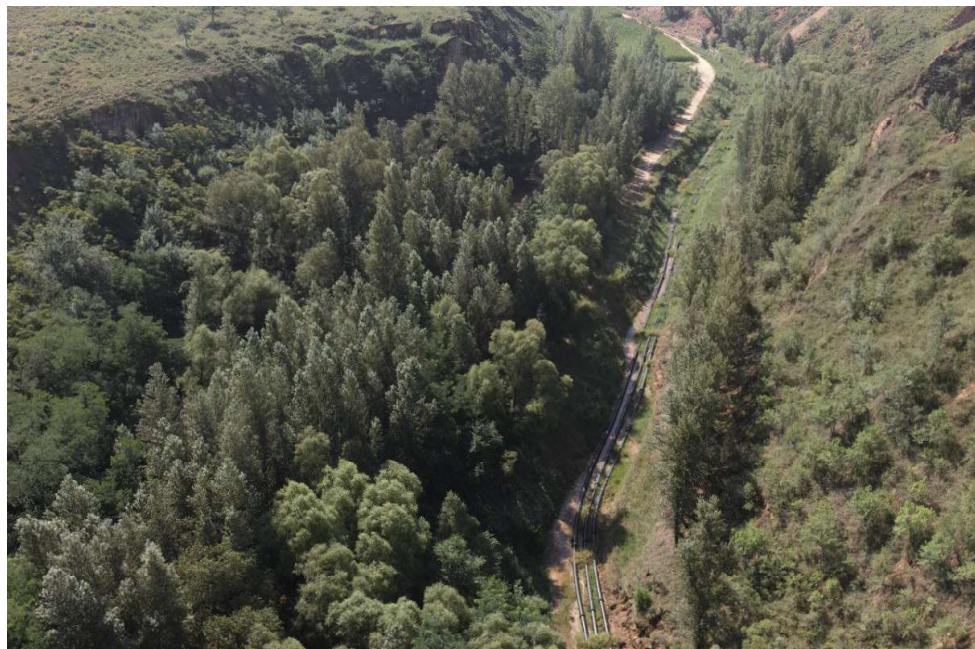
照片 2.6-19 沙界沟沿线的管道布置

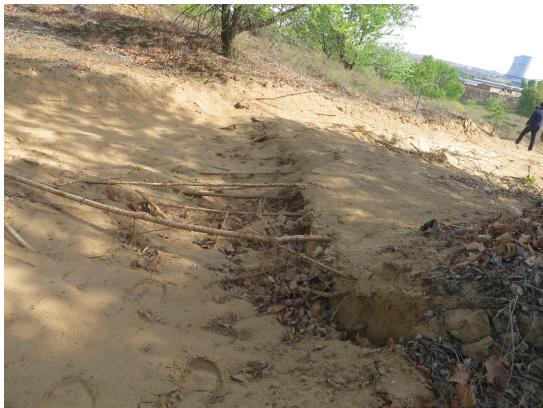
照片 3.2-1 塌陷区地表裂缝（面向 W）

经过现场核实，该塌陷尚未沉稳，发育采空塌陷与伴生地裂缝等不稳定地质体，裂缝宽度10~60cm，长度60~120m，深度30~150cm，塌陷台阶明显，威胁乡村道路和民用输电线路。因此，现状评估该采空塌陷危害程度中等，危险性中等，影响程度较严重。

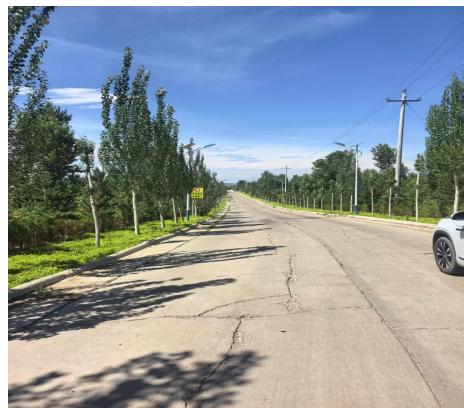
照片 3.2-2 塌陷区道路裂缝（面向 N）

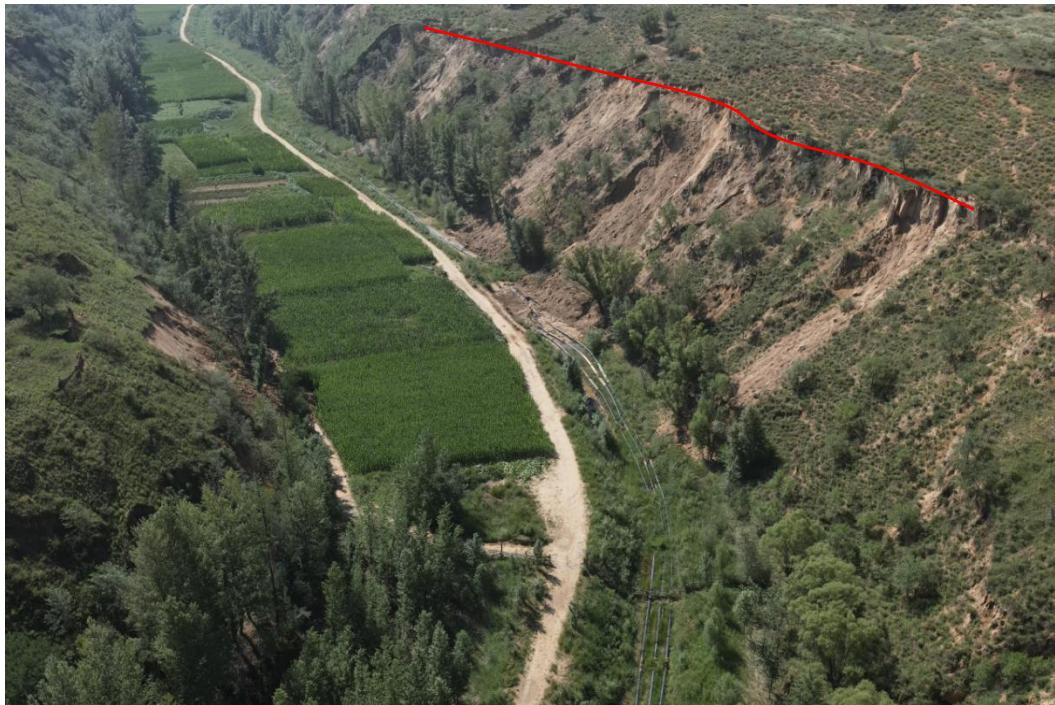
照片 3.2-3 H1 不稳定地质体全貌（镜向 SE）

H1 不稳定地质体位于沙界沟内，坐标X: \*\*\*\*\*, Y: \*\*\*\*\*, 不稳定地质体高程介995m~1020m之间，平面上呈条带状，长约220m，宽度35m，滑向0°~20°，在采煤的影响下使边坡失稳，坡度60°~75°，不稳定地质体上部分布有塌陷裂缝。不稳定地质体为边坡的第四系黄土及附着的植被，厚约0.8m，体积6160m<sup>3</sup>。该不稳定地质体为黄土土质。目前该不稳定地质体未进行治理，主要影响沙界沟沟道排水，危害程度中等，危险性中等，影响较严重。

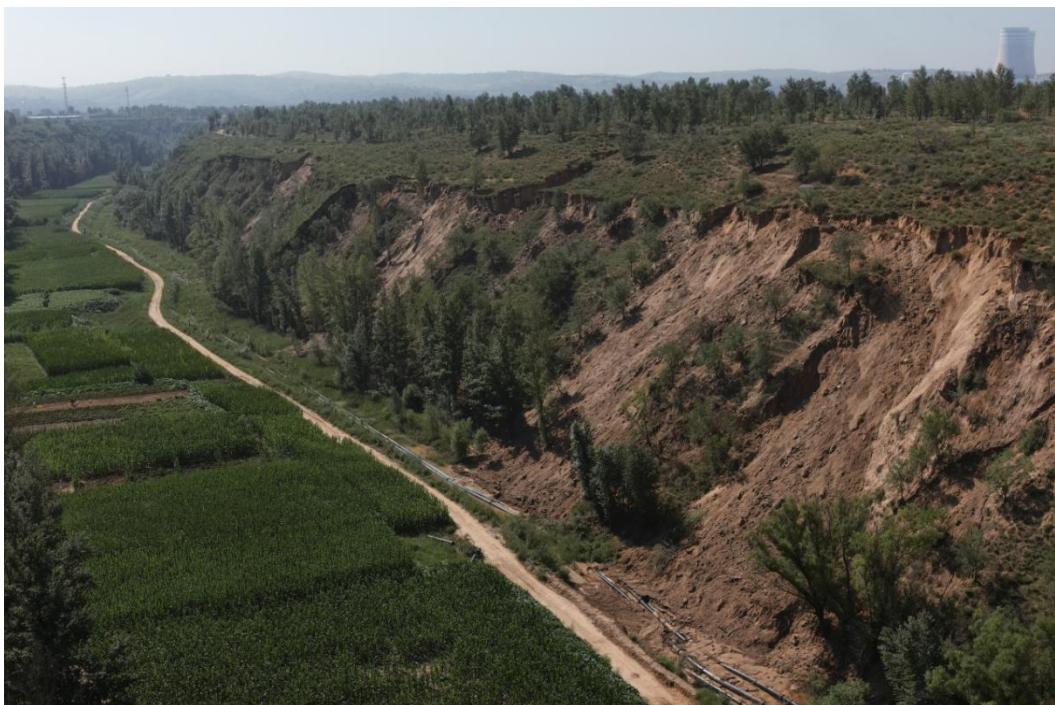
照片 3.2-4 H1 不稳定地质体与下方沟道的位置关系（镜向 SE）

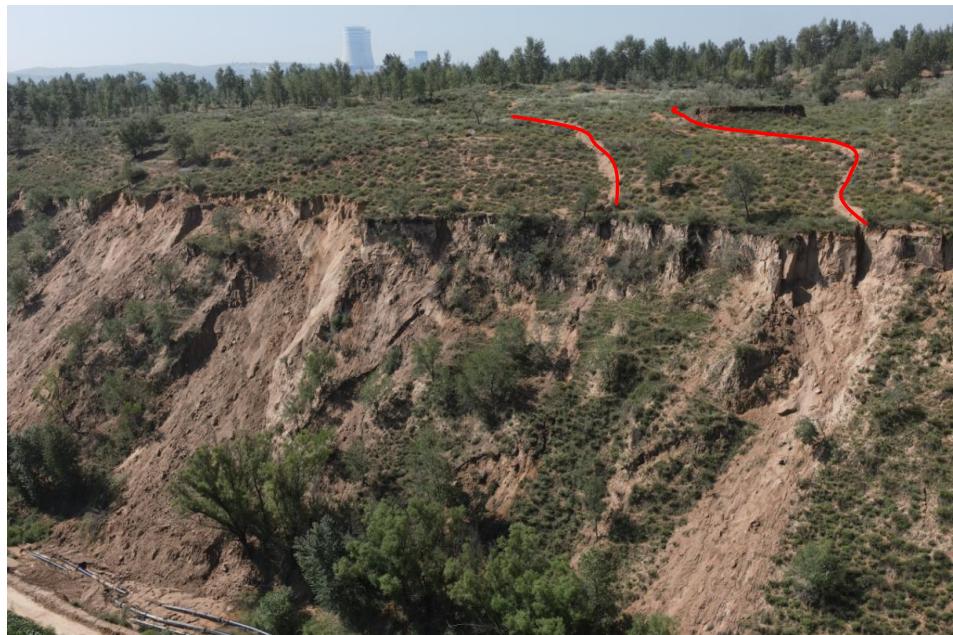
照片 3.2-5 H1 不稳定地质体的局部（镜向 S）

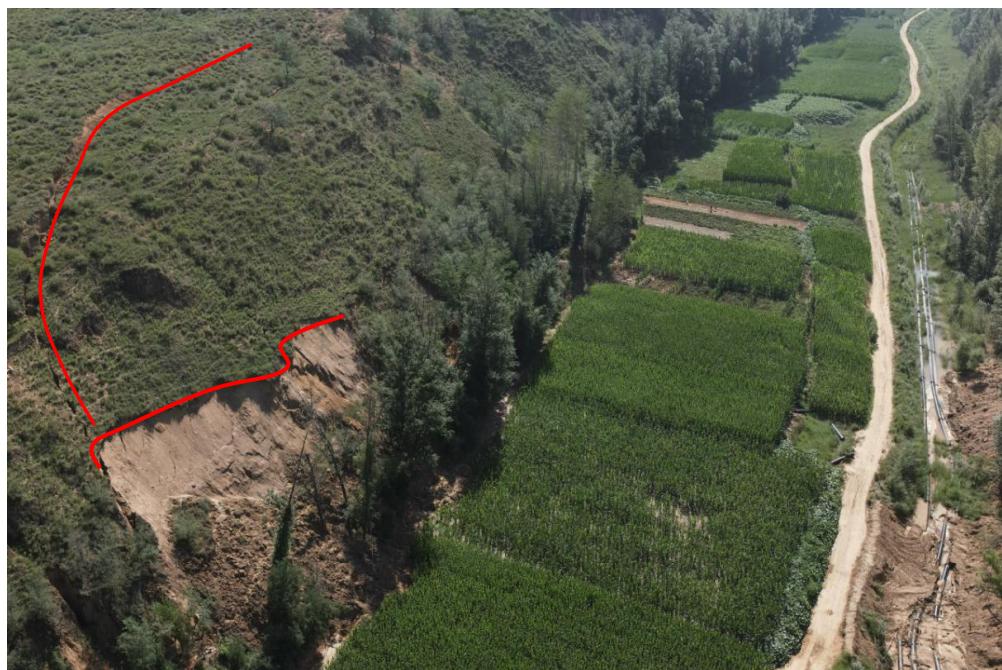
照片 3.2-6 H2 不稳定地质体全貌（镜向 NE）

H2 不稳定地质体位于沙界沟内，位于 H1 对面北侧，坐标 X: 37430353.9406, Y: 3892683.5331，不稳定地质体高程介 995m~1015m 之间，平面上呈条带状，长约 50m，宽度 15m，滑向 170°~190°，在采煤的影响下使边坡失稳，坡度 70° ~85°，上部分布有采煤引发的地表塌陷裂缝。不稳定地质体为边坡的第四系黄土及附着的植

的植被，厚约 0.8m，体积  $600m^3$ 。该不稳定地质体为黄土土质。目前该不稳定地质体未进行治理，主要影响下方的水浇地，危害程度中等，危险性中等，影响较严重。

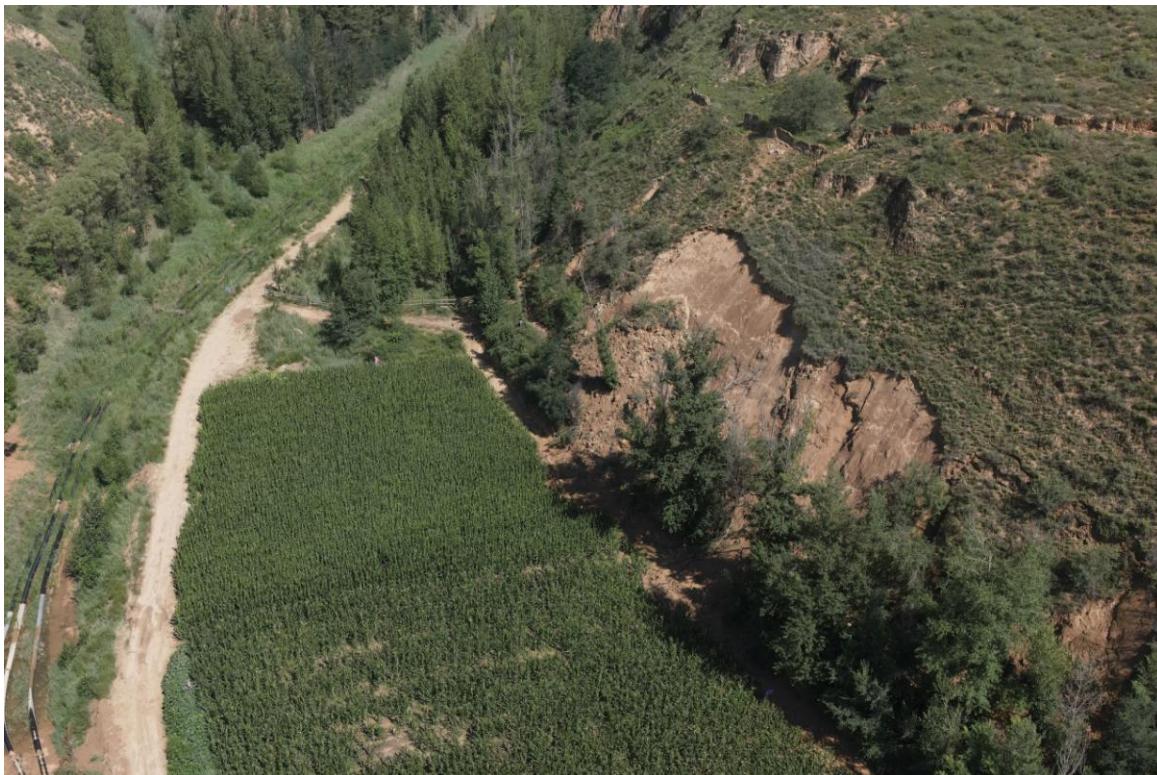
照片 3.2-8 H2 不稳定地质体全貌（镜向 NW）

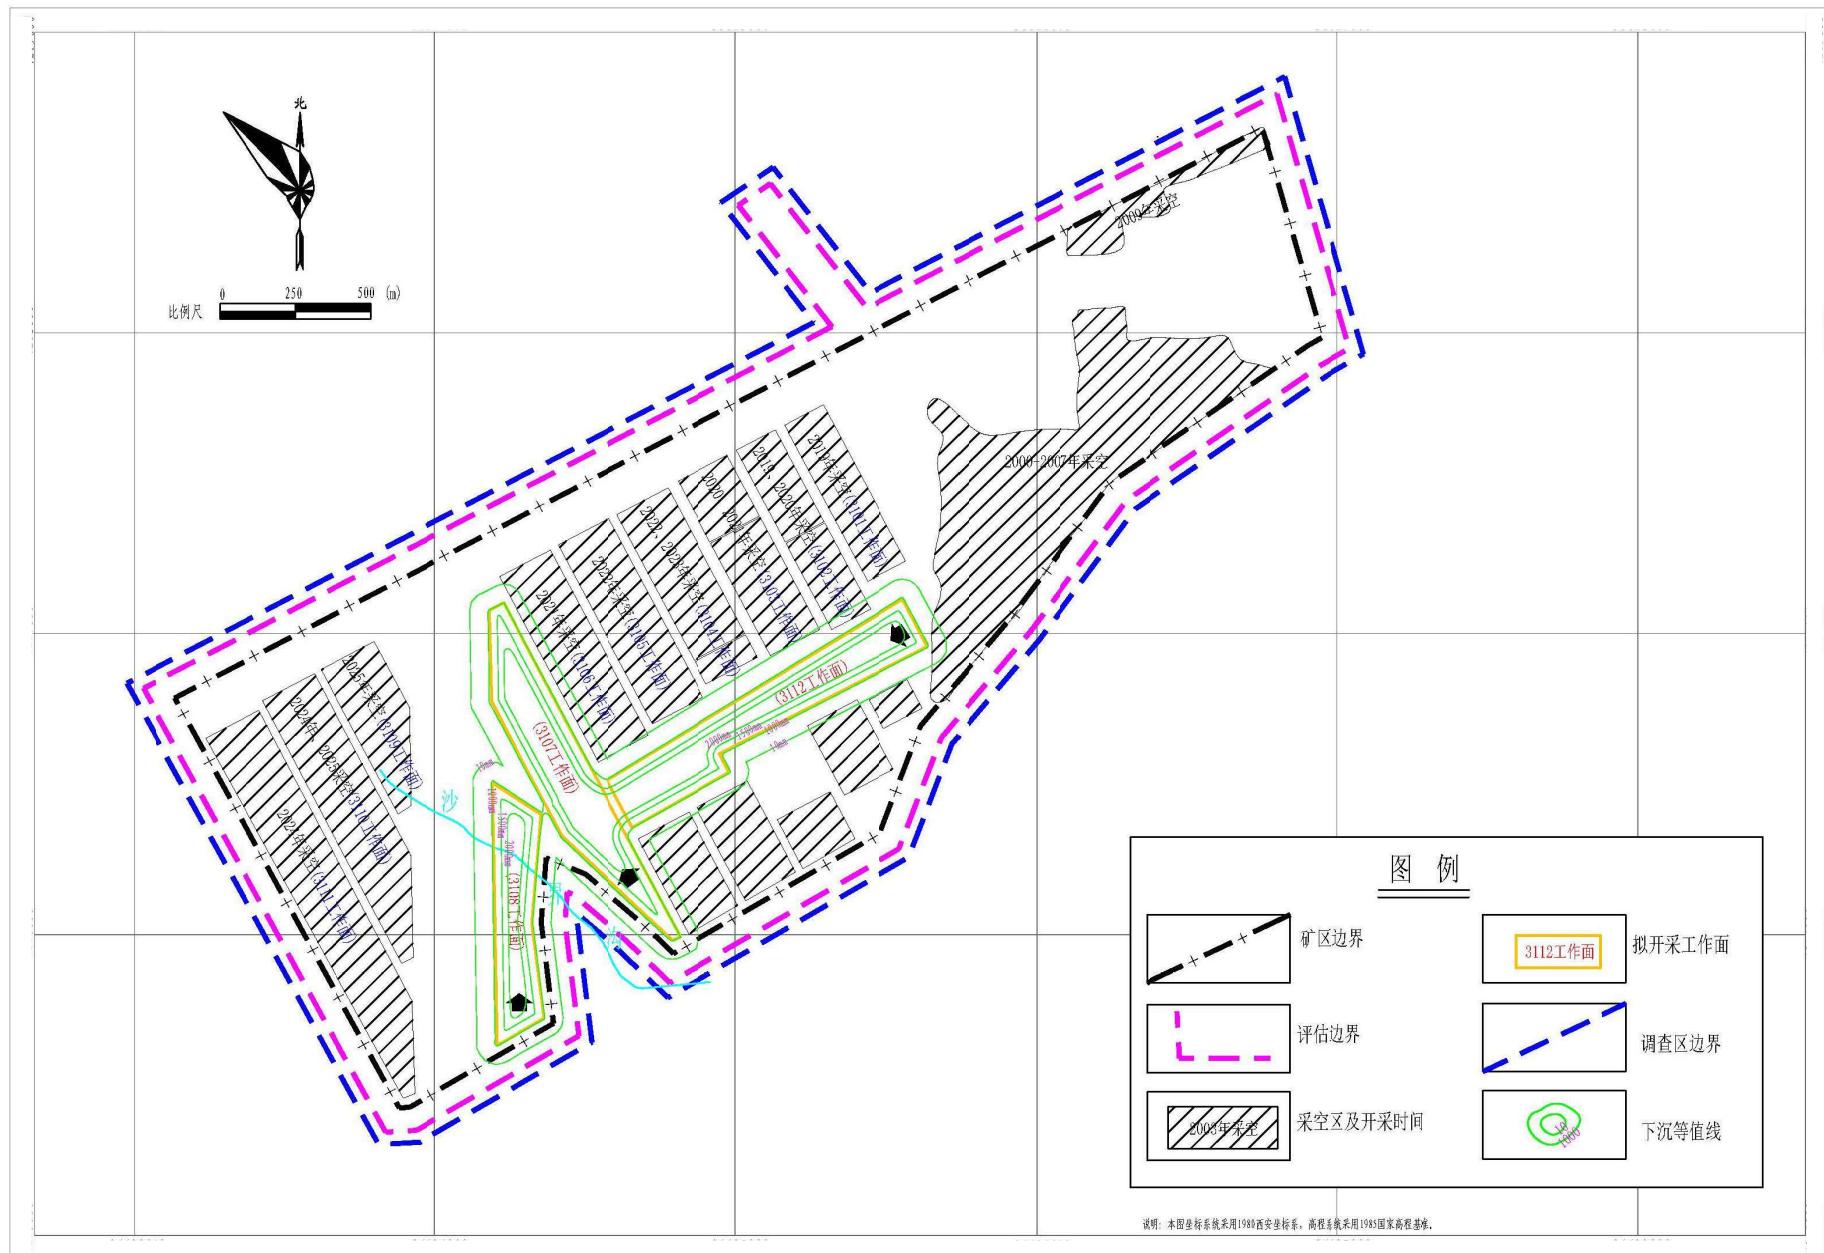
图 3.2-2 开采后地表沉陷等值线图

根据高兴庄煤矿沉降预测结果、相关监测数据，预测 3 煤开采后地表下沉值约为 1307.30~2206.06mm，而煤层开采后实测值约为 1.1~2.1m，预测结果基本与实际吻合。本矿井采煤地表沉降与变形相关参数选取基本与高兴庄煤矿相同，推测本次变形预测计算选择基本正确，煤层实际开采后地表变形与预测基本一致，本次预测结论基本可行。

可采煤层	开采工作面	煤层厚度 (mm)	平均埋深 $H$ (m)	主要影响半径 $r$ (m)	下沉深度 (mm)	倾斜 (mm/m)	曲率 ( $10^{-3}/m$ )	水平移动 (mm)	水平变形 (mm/m)
3 号煤层	3107	3430	153.76	73.22	2126.28	29.04	0.60	637.88	13.24
	3108	3320			2058.09	28.11	0.58	617.43	12.82
	3112	3280		56.40	2033.29	36.05	0.97	609.99	16.44
	全井田	/		/	2126.28	36.05	0.97	637.88	16.44

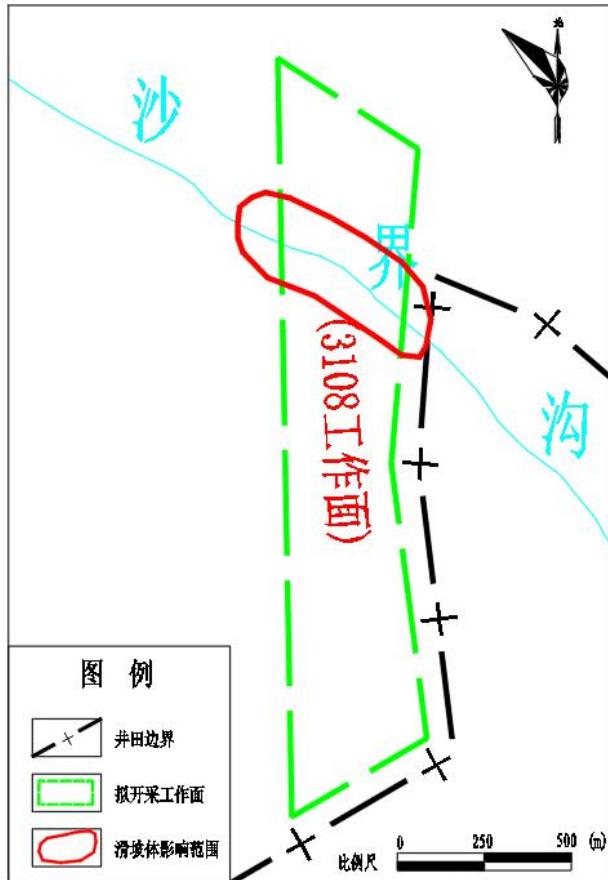
图 3.2-1 采矿活动引发的沙界沟不稳定地质体范围示意图

煤矿未来开采 3108 工作面时经过沙界沟，类比现有过沟开采对沙界沟造成的破坏，预测未来煤矿在开采 3108 工作面时会造成沙界沟的边坡形成不稳定地质体，对沟道排水及农田造成影响，预测采矿活动对其危害程度中等，影响较严重。

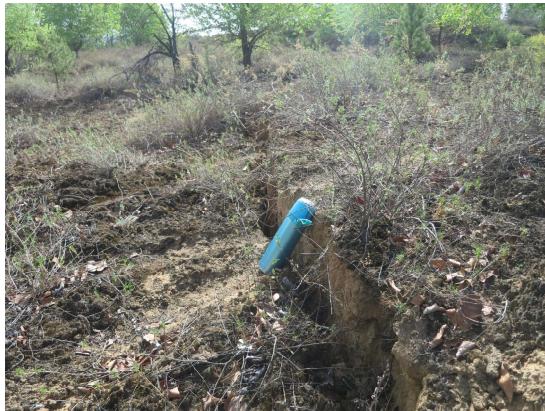
照片 3.3-3 塌陷裂缝及台阶（镜向 SW）

采空塌陷 (TX) 位于工业场地东部, 为山东煤矿 2024-2025 年采用一次采全高长壁综合机械化采煤法开 3 号煤产生的塌陷, 地表产生裂缝明显, 形成采空塌陷区面积 65.81hm<sup>2</sup>, 影响地类为耕地、林地、草地、交通运输用地、水域及水利设施用地, 损毁程度为重度和中度, 其中重度损毁主要在沟谷区域及周边, 见表 3.3-1。

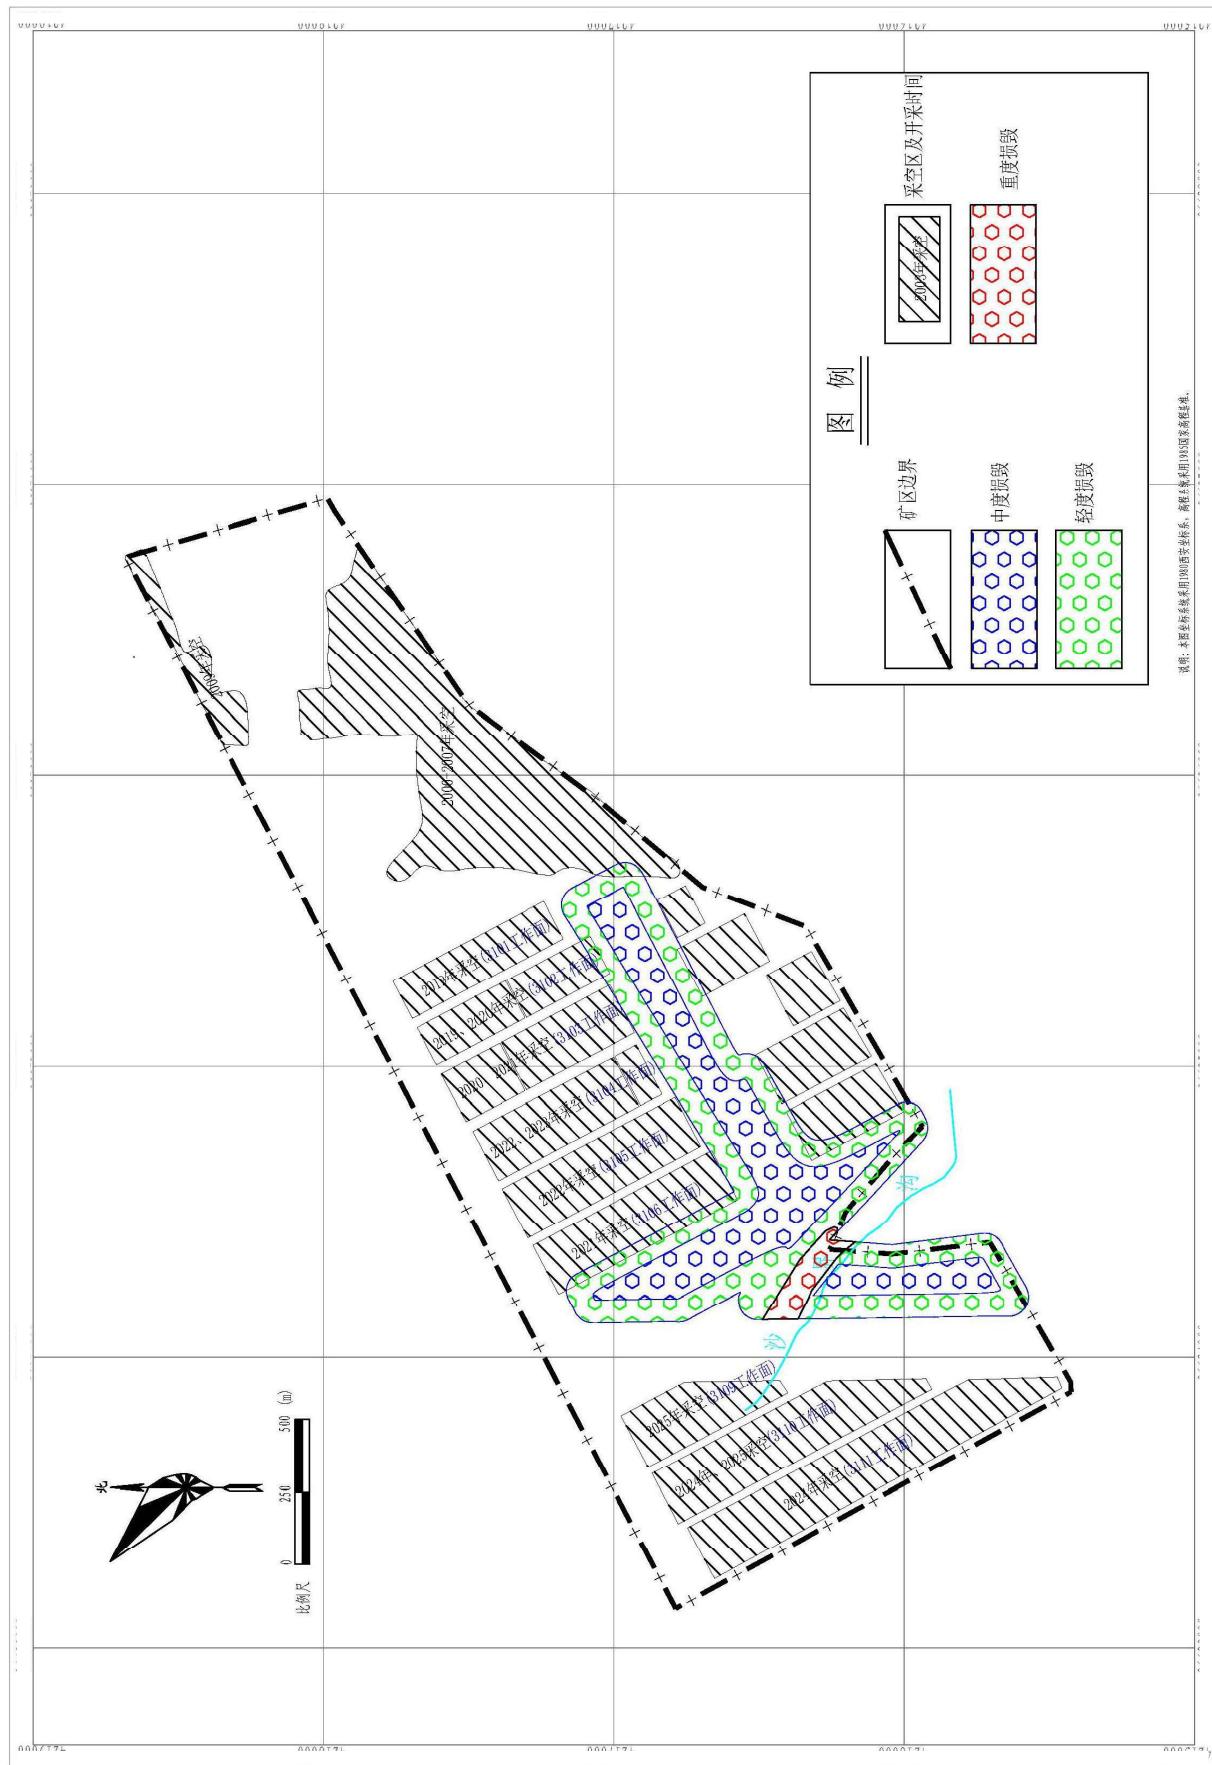
图3.3-3 拟损毁土地损毁程度图

根据土地损毁等级划分标准，综合考虑塌陷拉伸区实际影响，绘制拟损毁土地损毁程度图，土地损毁程度及位置见图3.3-3、附图4。

本项目拟沉陷损毁土地面积为127.24hm<sup>2</sup>，具体见表3.3-4。

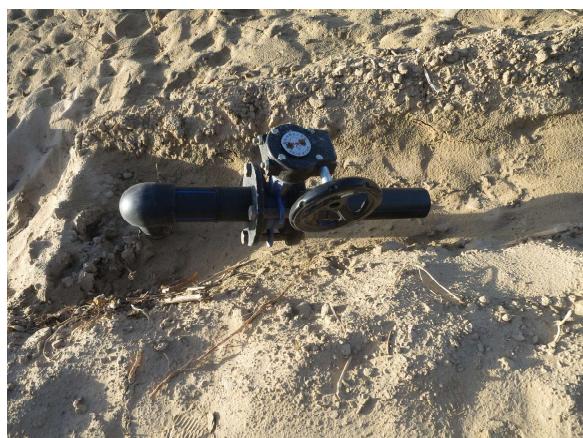
复垦区内拟损毁土地耕地全部为水浇地，灌溉水源主要为沙界沟和无定河的水资源，主要通过地下埋管进行灌溉。

照片 3.4-5 灌溉管道（镜向SW）

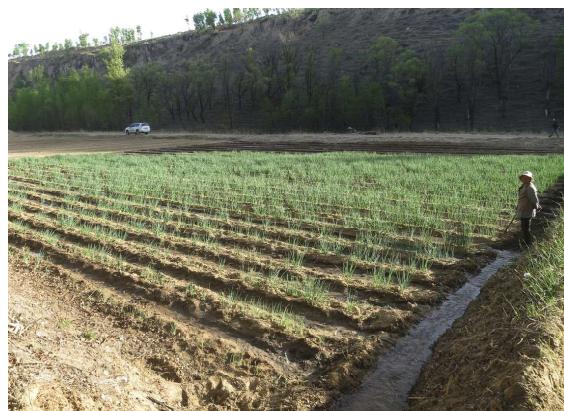
照片 3.4-6 灌溉系统（镜向NE）

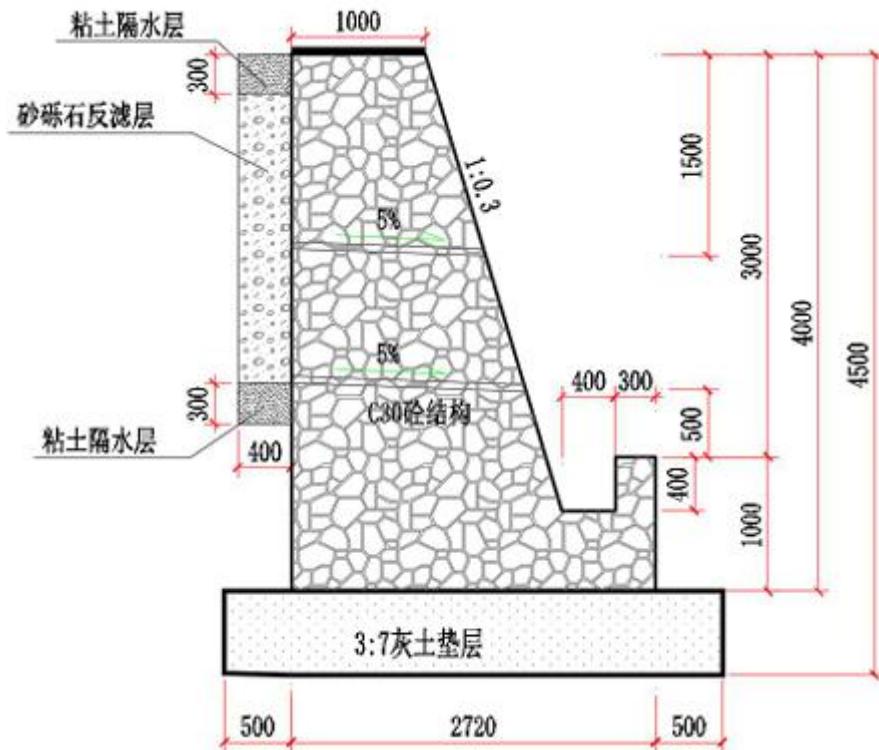
图 5.2-1 挡墙设计大样图

墙后分层夯实回填，分层厚度不得大于 50cm，压实系数不小于 0.9。挡土墙两端与自然地形衔接。

植被恢复：主要在坡面栽植紫穗槐、撒播紫花苜蓿，选用高度地径 0.3cm 苗木，每穴三株，平台区域栽植樟子松一行，选用高度 2.0m 二级苗木。

未来开采形成的不稳定地质体参照此设计进行治理。
