横山县波罗镇山东煤矿  
矿区生态修复方案  
(矿山地质环境保护与土地复垦方案)

编制单位: 陕西景博远科工程科技有限公司

# 横山县波罗镇山东煤矿矿区生态修复方案

## （矿山地质环境保护与土地复垦方案）

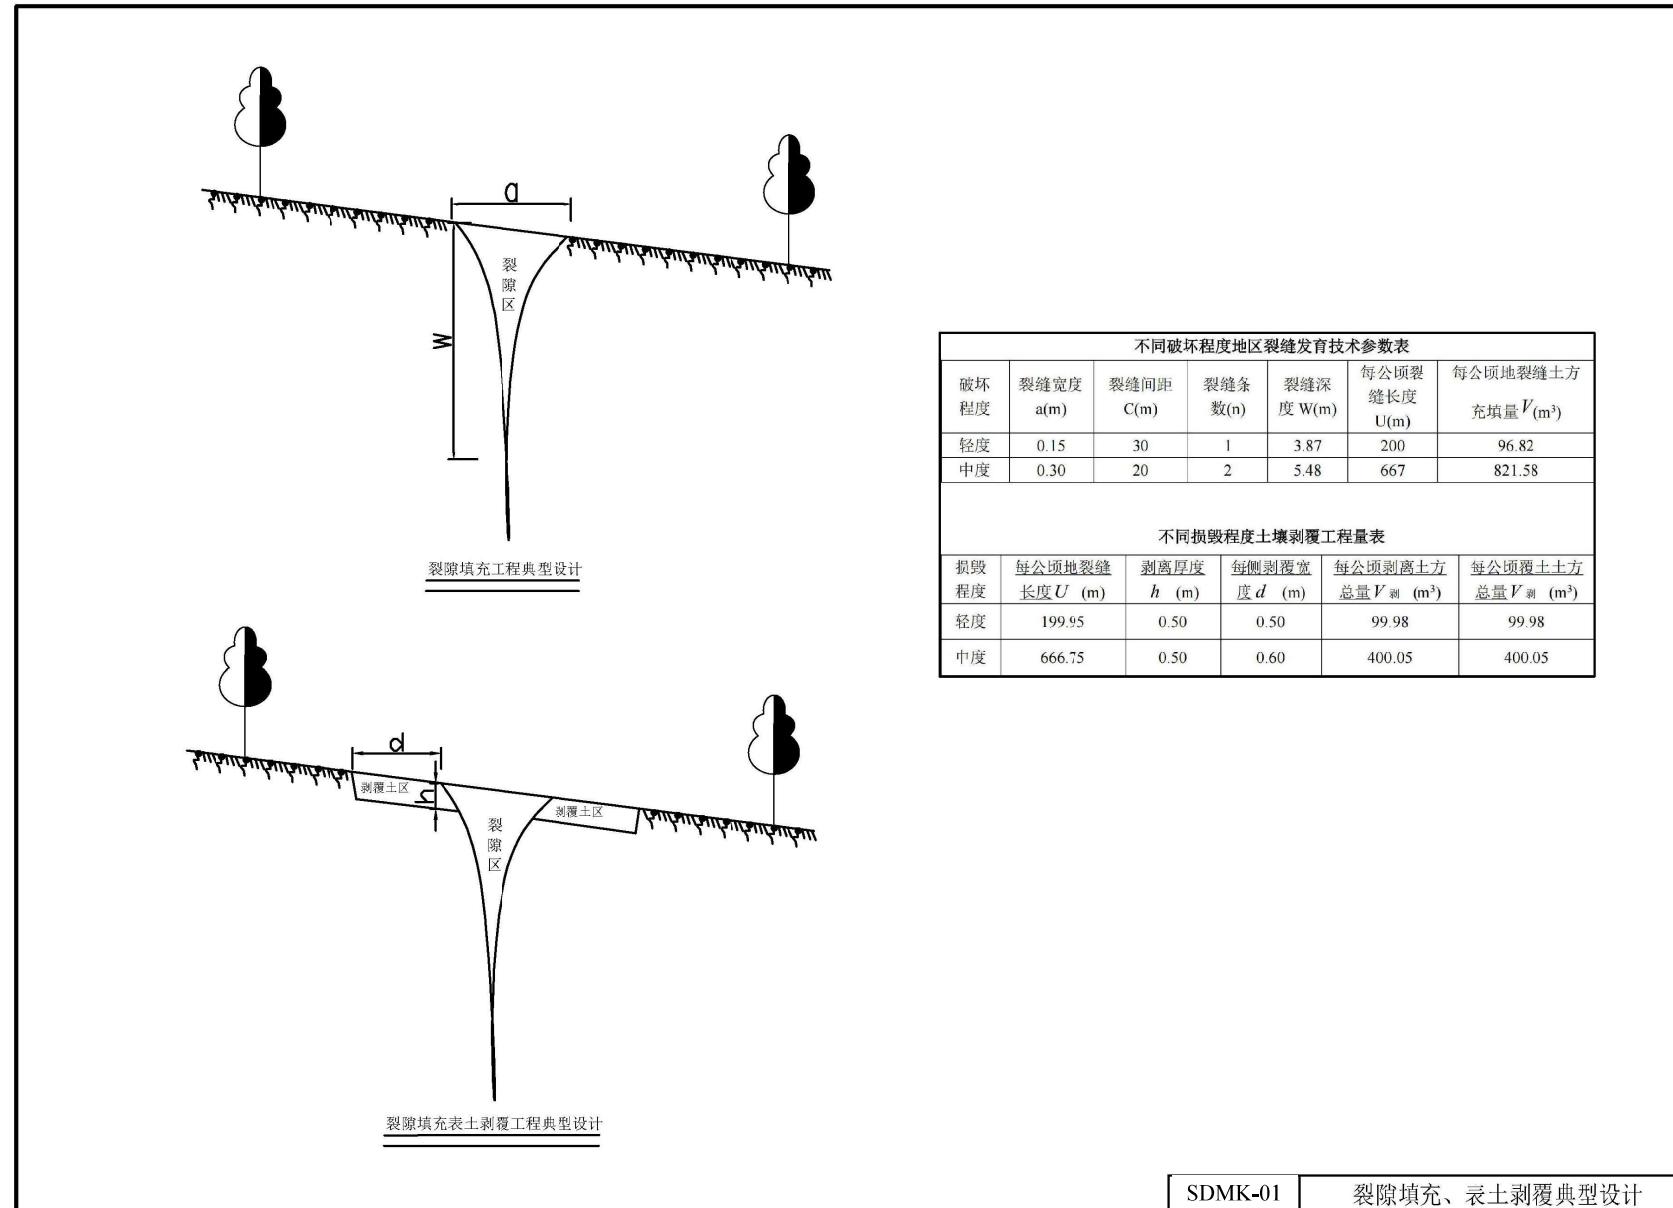
图 5.3-1 地表裂缝充填典型设计图

破坏程度	裂缝宽度 a(m)	裂缝间距 C(m)	裂缝条数 (n)	每公顷地裂缝土方充填量 V(m <sup>3</sup> )
轻度	0.15	30	1	150
中度	0.30	20	2	420
重度	0.40	20	3	1250

因山东煤矿涉及塌陷区出现裂缝，煤矿须及时进行充填治理；为保障填充效果，裂缝充填须进行多次充填治理。

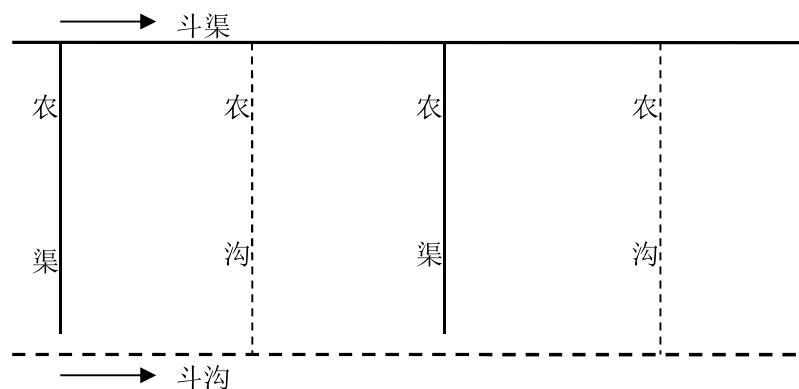
图 5.3-2 典型灌排布局图

根据陕北地区的类型特征及当地农业生产状况，渠道全部采用 U 型渠衬砌。设计典型典型农渠上口宽 795mm，渠道深度 600mm，渠道边坡系数 0.20。典型田块灌排布局见图 5.3-2，本方案需要维修的典型农渠断面示意图见图 5.3-3。

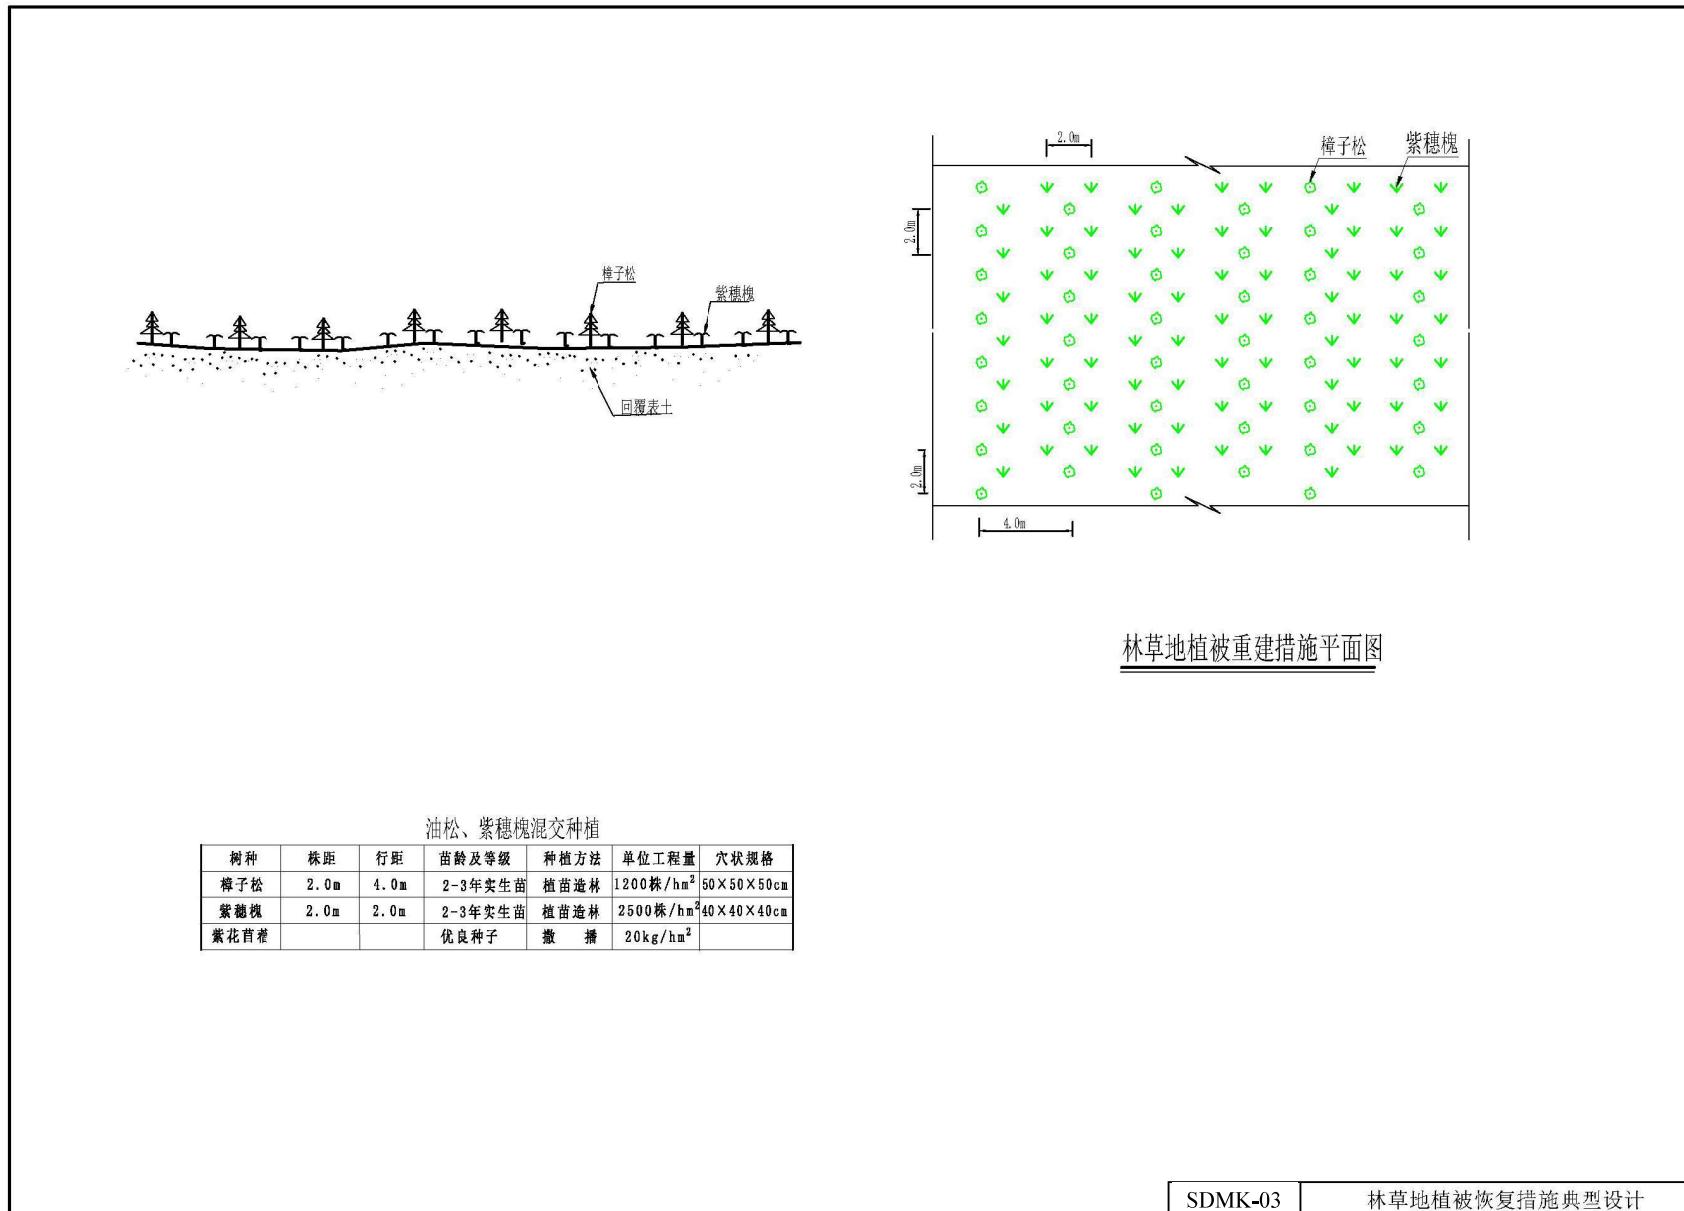
图 5.3-4 林草地植被恢复措施典型设计图

草籽种类要求是一级种，且要有“一签、三证”，即要有标签、经营许可证、合格证和检疫证。

草种选择：紫花苜蓿，一级草籽。

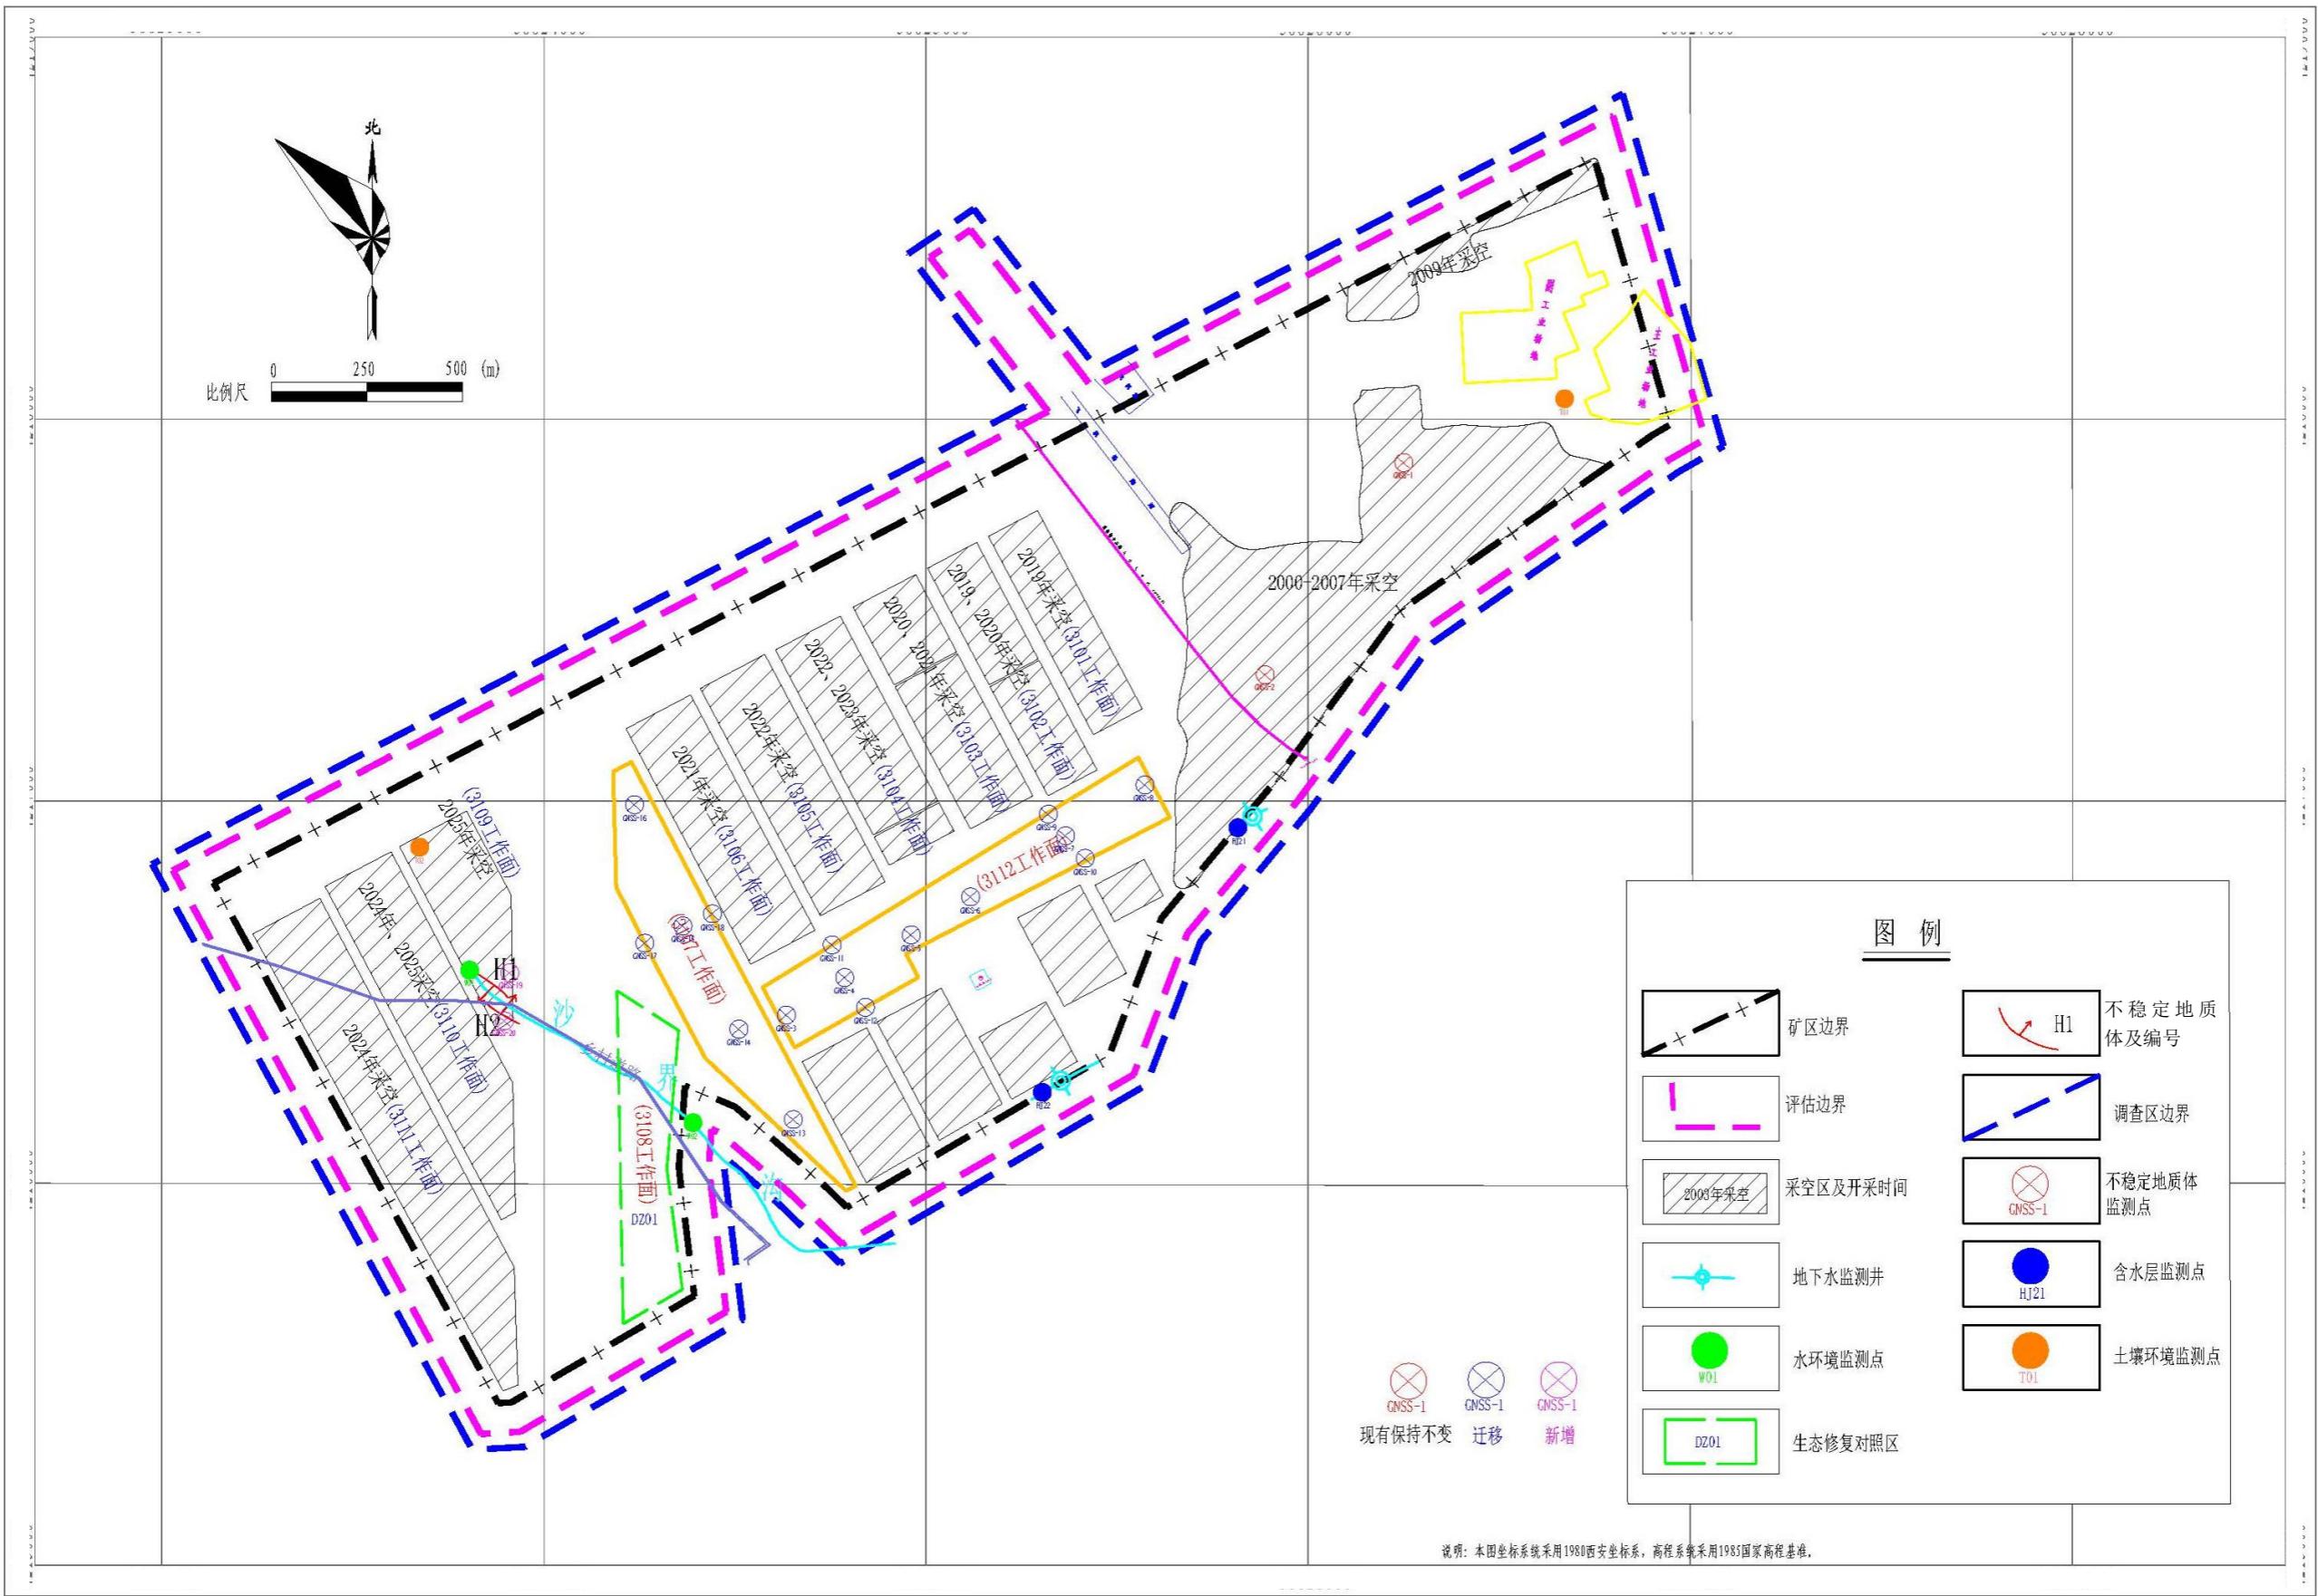
图 5.6-1 矿山地质环境监测点位置分布图

总体上要遵循重点自动化监测和人工巡查相结合、保障煤矿安全生产和村民人身安全、监控矿山地质环境变化的原则布置监测点。根据工作面接续开采情况，现有不稳定地质体监测点 18 个，适用期在全区布设矿山地质环境监测点 20 个，其中保持现状不变的 2 个（GNSS-1、GNSS-2），位于房柱式采空区。迁移的 16 个，主要从已经稳沉的 3101、3102、3103 工作面迁移至 3108 工作面；从已经稳沉的 3106 工作面迁移至 3112 工作面；从已经稳沉的 3105 工作面迁移至 3107 工作面。新增的 2 个，位于 H1、H2。不稳定地质体监测点详细情况见表 5.6-1，各类监测点布设位置见图 5.6-1。
