榆林市榆阳区常兴煤矿
矿区生态修复方案
(矿山地质环境保护与土地复垦方案)

编制单位：中冶地集团西北岩土工程有限公司

矿区生态修复方案（矿山地质环境保护与土地复垦方案）信息表

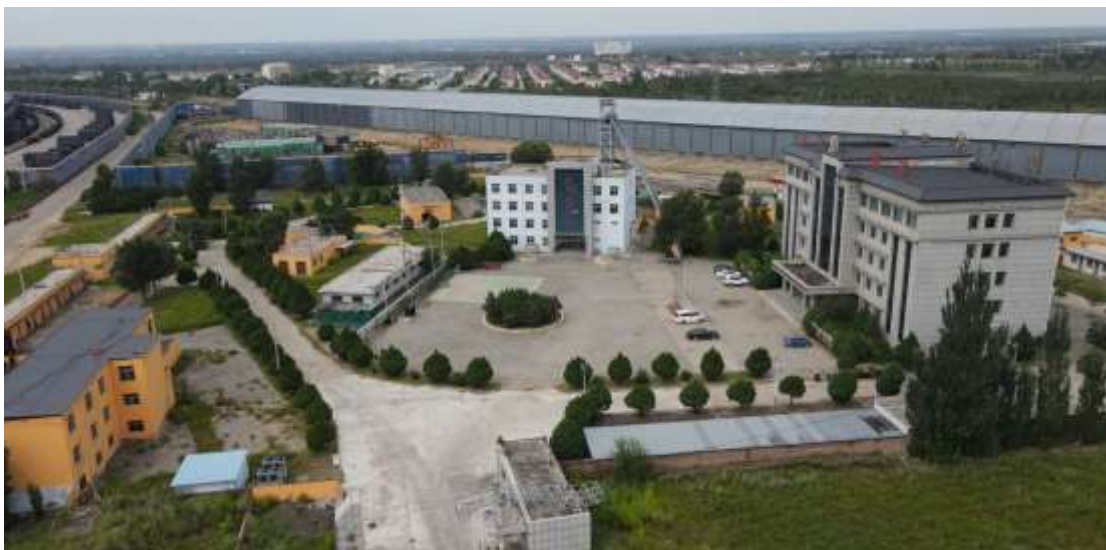
照片 1.3-1 辅助生产场地俯视影像

辅助生产场地位于井田的西南部，是煤矿于 1996 年 8 月竣工投产以来，一直沿用至今的生产办公所在地。经过整合工程改造后，场内布置副立井、立风井、通风机房与 10KV 变电所、综合办公楼、调度楼、锅炉房、污水处理系统、工人宿舍等设施。根据各建筑的功能、性质分为三个区：行政福利设施区、辅助生产区和污水处理区（照片 1-3.1~照片 1-3.6），工程建设总占地 3.53hm²；电源引自牛家梁 35KV 变电站，引入电源为 10KV。

辅助生产场地为主生活区，场地硬化率约 85%，硬化厚度约 10-15cm，场地建筑物有主办公楼、工人宿舍、车库、污水处理站等，大部分为混凝土结构，小部分地面建筑为砖混结构，辅助生产场地平面布置图详见 1.3-2。

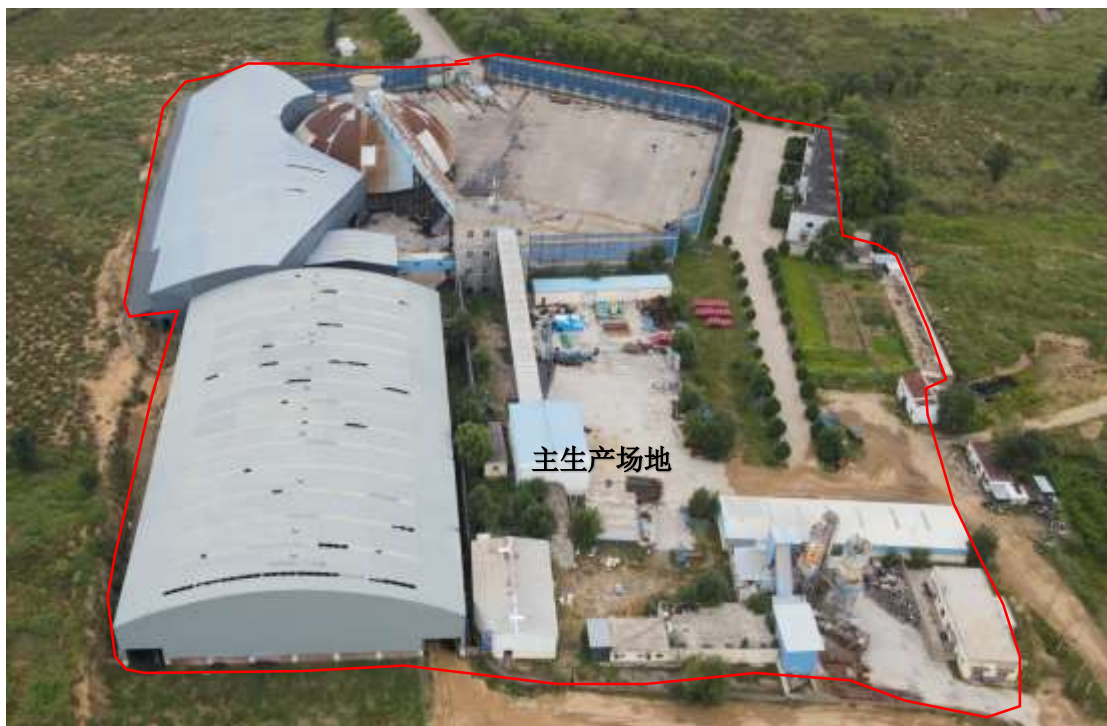
照片 1.3-8 主生产场地（镜向 SW45°）

主生产场地布设在井田正南侧，位于辅助场地东 1.5km 处，场内布置有主斜井口、储煤场及装车、运煤系统、筛分系统、变电所等生产设施（见照片 1.3-8~照片 1.3-10）。建筑类型以混凝土和砖混结构为主，场地内硬化率较低，约占 45%，硬化厚度约 10-15cm，场区呈梯形展布，南北长约 300m，东西宽约 180m，工程总占地面积 3.83hm²。

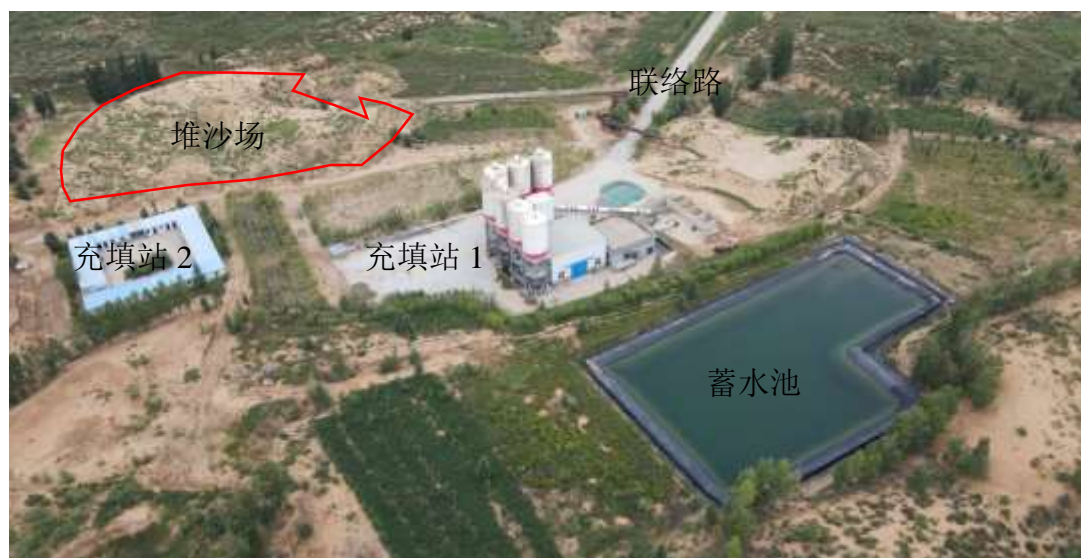
照片 1.3-11 充填站等辅助配套设施（镜向 NE20°）

序号	工程名称		面积（hm ² ）	用地性质	用地依据
1	充填站等辅助配套设施	充填站	0.73	临时用地	签订了临时使用沙地补偿协议书，用地时间2020年7月27日起至矿方停止生产、经营、运输为止。
2		蓄水池	0.4		
3		堆沙场	1.0444		
4		其他区域	6.8356		
5		道路	0.17		
合计			9.18

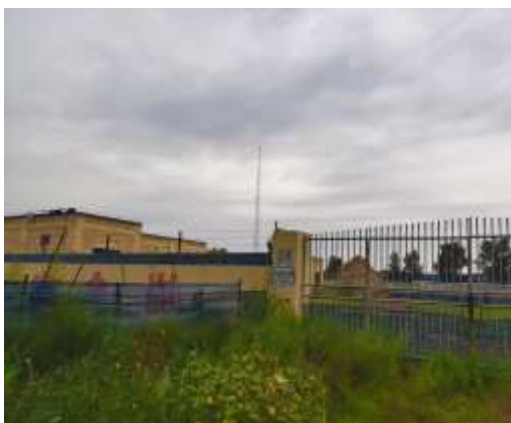
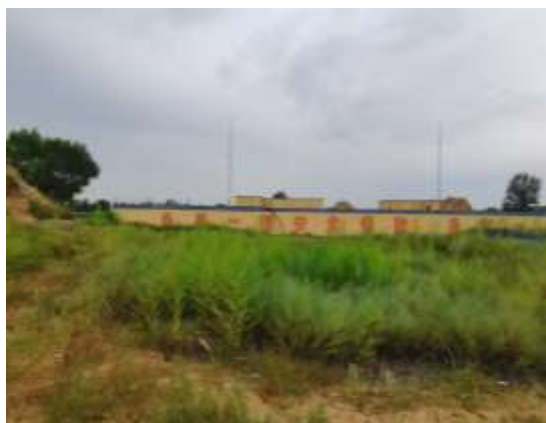
炸药库位于主生产场地西侧荒地上，距矿井主斜井约 450m(照片 1.3-16~1.3-17)，占地面积 0.23hm²，场地为砖混结构，场地硬化率约为 20%，硬化厚度为 10cm。

照片 1.3-16 炸药库 1（镜向 NW35°）

照片 1.3-17 炸药库 2（镜向 SW5°）

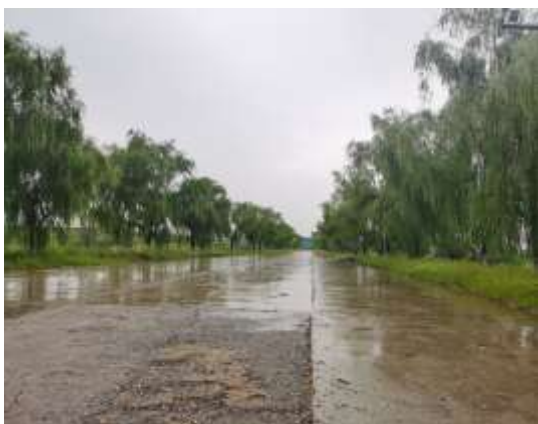
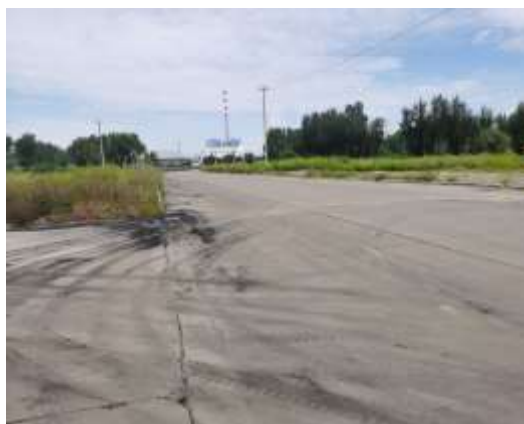
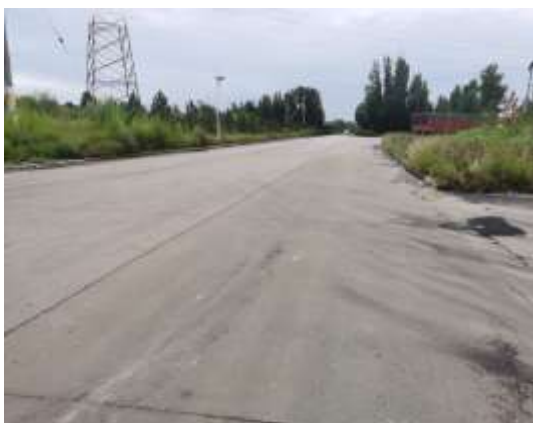
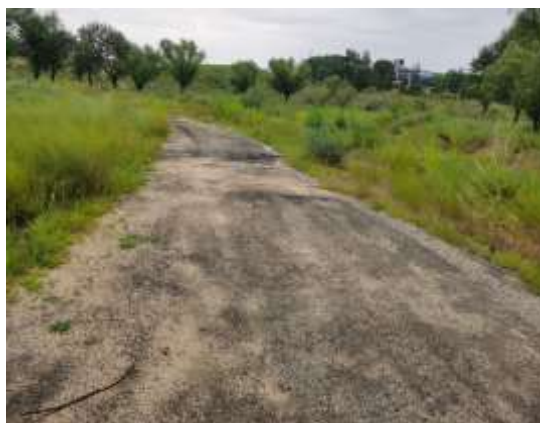
主生产场地至充填站等辅助配套设施联络道路总长约 200m，路面宽 7m，为泥结碎石路面，用地面积 0.37hm²；辅助生产场地进场道路由厂址东侧矿区运煤专线引接，道路总长 1210m，路基宽 12.0m，路面宽 9.0m，为混凝土硬化路面，占地面积 1.19hm²；炸药库距主生产场地约 450m，连接二者的道路类型为通村道路，宽约 5m，面积约为 0.35hm²。详见照片 1.3-18~1.3-21。

照片 1.3-18 联络道路（镜向 NE45°）

照片 1.3-19 进场道路（镜向 NW32°）

照片 1.3-20 进场道路（镜向 SE58°）

照片 1.3-21 炸药库道路（镜向 W）

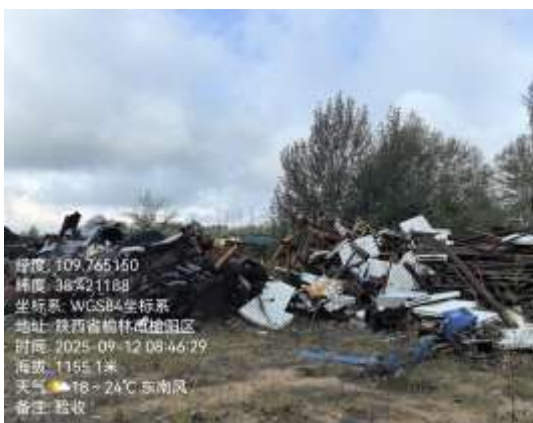
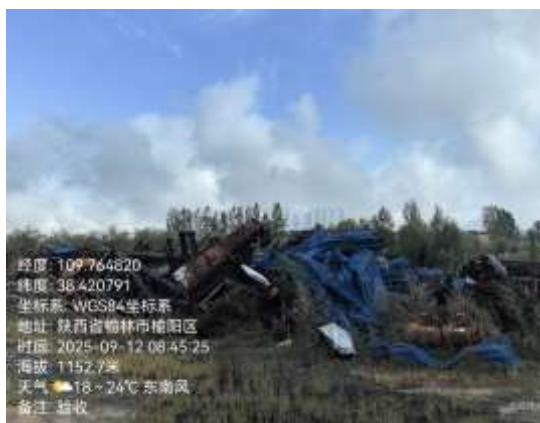
废铁场位于联络路东南侧，为矿方临时压占使用，堆放废铁等（照片 1.3-22~1.3-23）。用地面积为 0.16hm²。矿方计划尽快将地表废铁清理后，对其进行土地复垦工程。

照片 1.3-22 废铁场（镜向 NE42°）

照片 1.3-23 废铁场（镜向 NE35°）

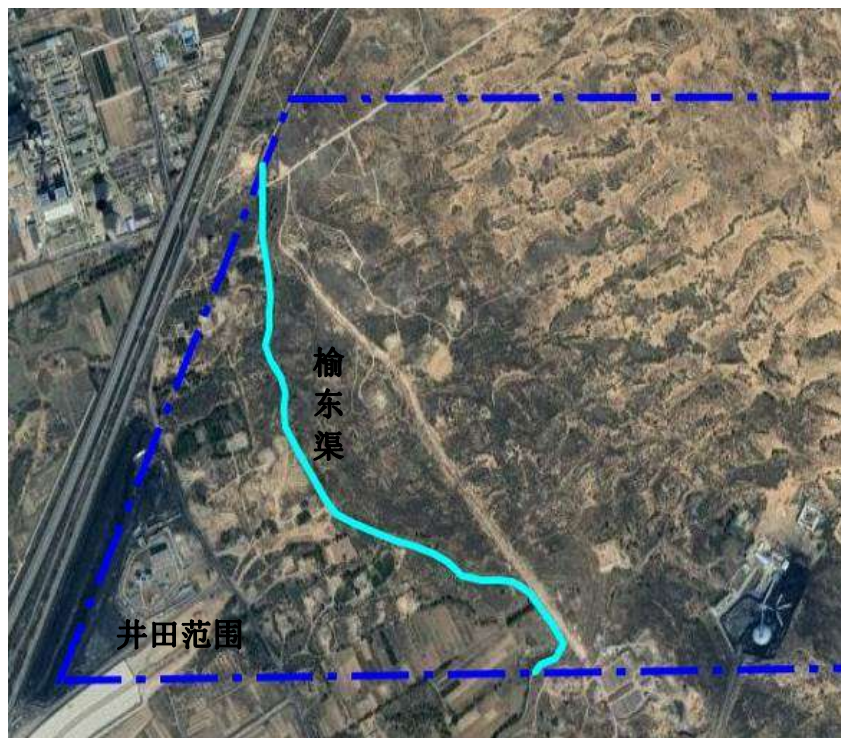
图 2.1-4 矿区内的榆东渠影像图

榆东渠北起孟家湾乡，经榆卜界，最后汇入榆溪河，全长约 50km。在煤矿西侧经过，矿区范围内约 2.2km (图 2.1-4，照片 2.1-1~2.1-2)，为季节性渠道，流量约 $0.3\text{m}^3/\text{s}$ 。调查区内水文条件简单。

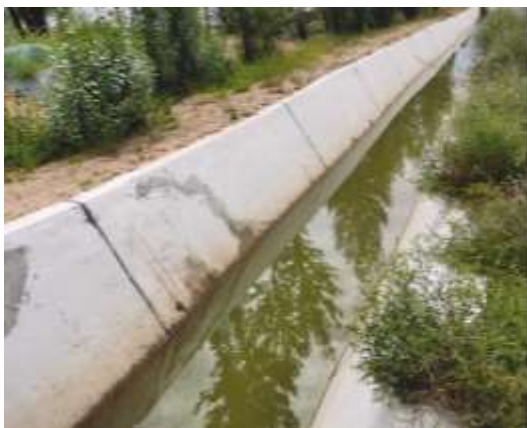
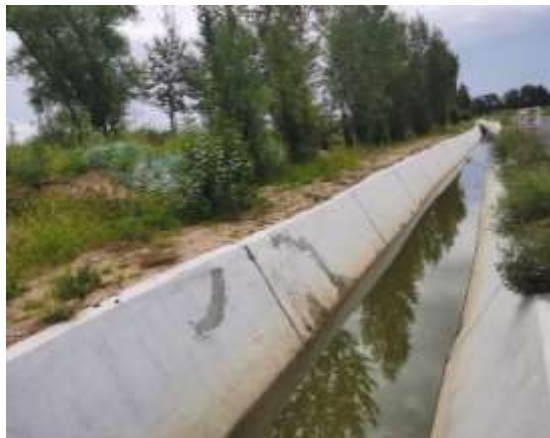
矿区内无地表河流，仅在区内东部有榆东渠由北向南流过，为灌溉农田，仅夏季开闸放水，一般流量 $0.25\text{m}^3/\text{s}$ 左右，冬季则关闸无水。由于煤矿采用充填开采，采后对地表影响较小，不会对榆东渠造成影响，暂不留设保护煤柱，采取采前、采中和采后监测措施，及时修复受损的榆东渠。

照片 2.1-1 榆东渠 1（镜向 NW300°）

照片 2.1-2 榆东渠 2（镜向 NW305°）

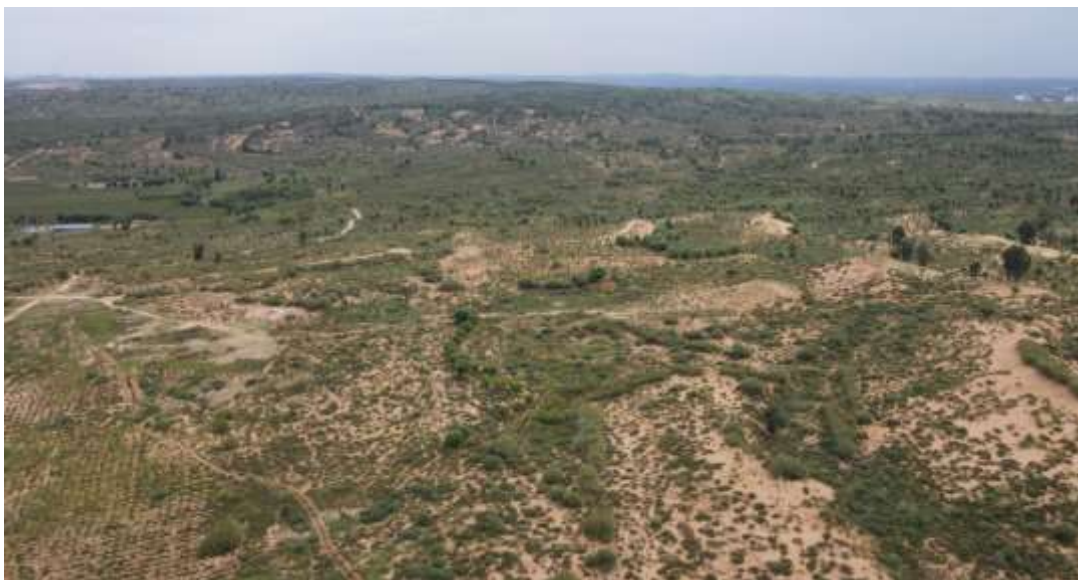
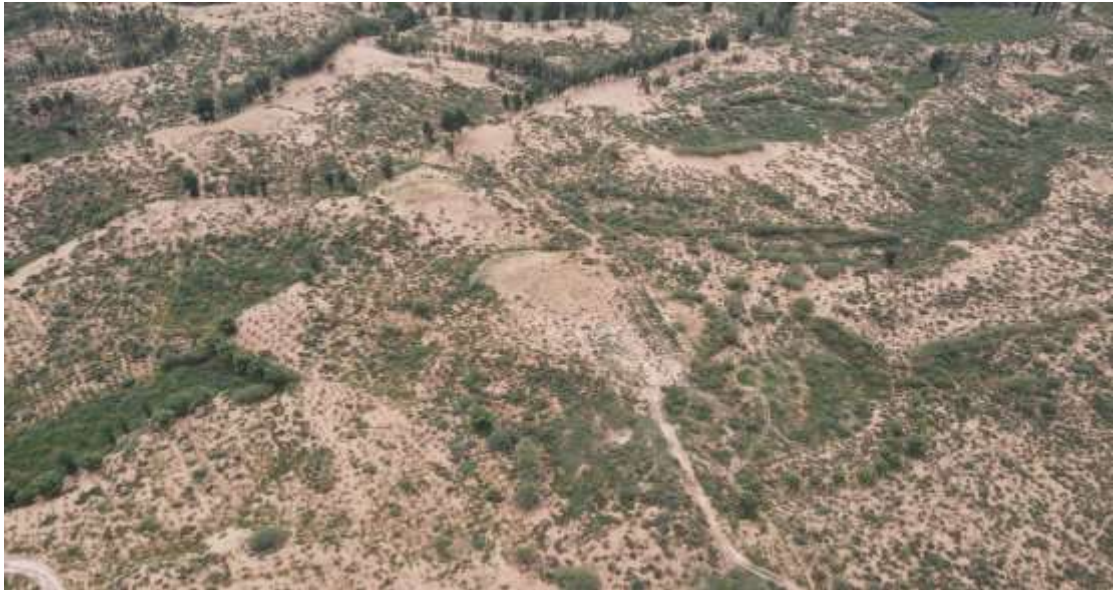
矿区为毛乌素沙漠的东延部分，属沙漠与黄土高原的过渡地带。区内地势较平坦，整体东高西低，为沙漠滩地及低缓的黄土梁峁地形（照片 2.1-3，照片 2.1-4），地表多为风积沙覆盖。最高点位于东南角，高程为 1245.0m；最低点位于西南角，高程 1140.0m，相对高差 105m。海拔标高一般在 1200~1115m 之间，相对高差多在 30m 内。

照片 2.1-3 黄土梁峁地貌（镜向 NW330°）

照片 2.1-4 黄土梁峁地貌（镜向 NE20°）

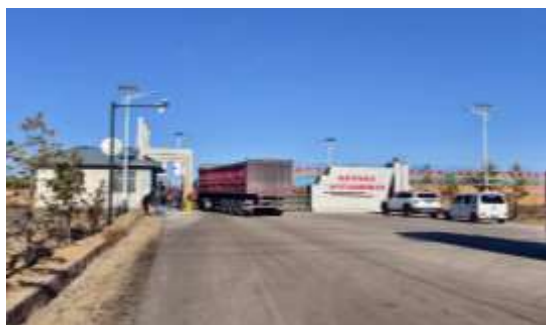
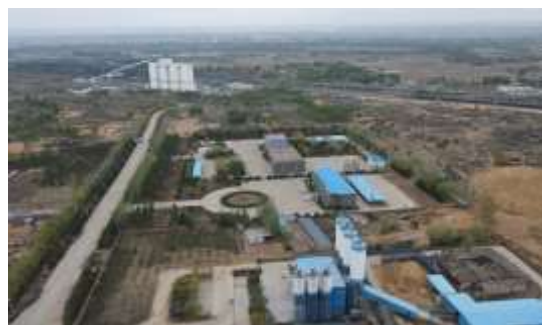
Mt。采用主、副斜井与立风井的混合开拓方式，设计生产能力为 0.45Mt/a，服务年限 33.4 年。采用“π”型梁放顶煤回采工艺，机采高度 2.20m，放顶煤厚 2.14m，采放比为 1：0.97（照片 2.5-3~2.5-4）。

照片 2.5-3 金牛煤矿南侧进场道路

照片 2.5-4 金牛煤矿工业场地航拍图

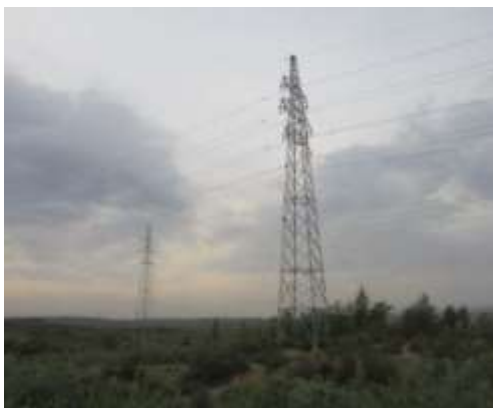
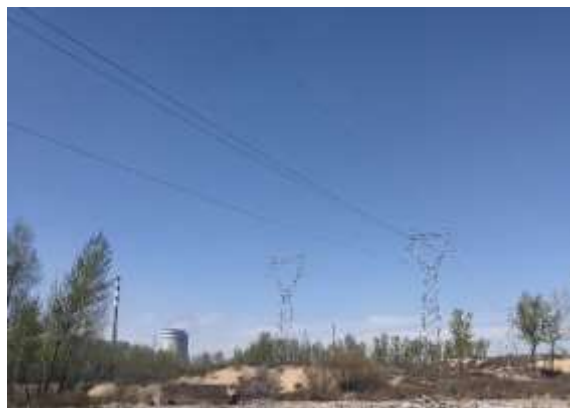
在井田西部分布有两条输电线路，分别由牛家梁 35kv 变电所、矿区附近什拉滩 10kv 开闭所引接至工业场地 10/0.4kv 变电所，由 10 座塔基连接（表 2.5-2、照片 2.5-6~照片 2.5-7），矿区内总长约 1500m，位于井田范围西侧，不在开采范围内。

照片 2.5-6 高压输电线路 1

照片 2.5-7 高压输电线路 2

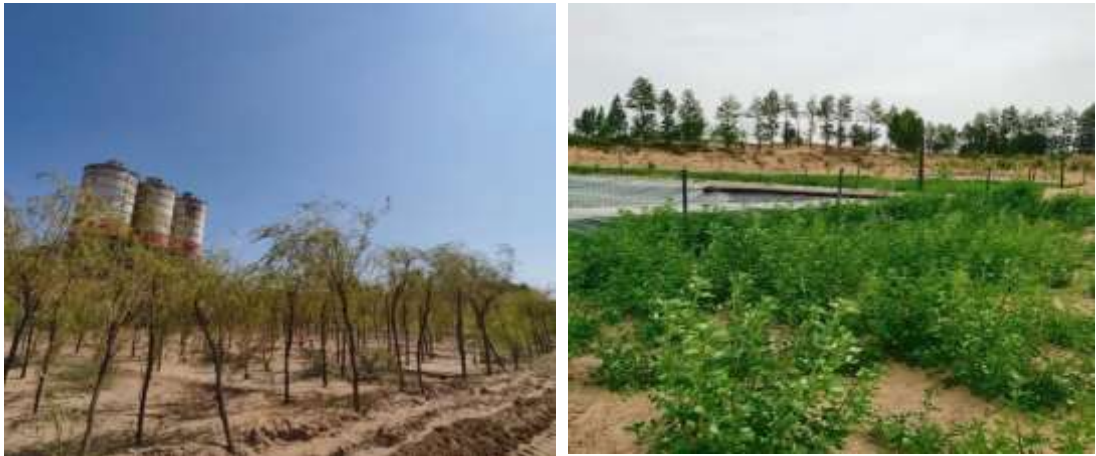
照片 2.6-1 治理后影像资料

取沙场复垦治理 7 个地块，。绿化治理面积 17035m²，其中 1 号地块面积 2921m²，2 号地块面积 1852m²，3 号地块面积 1087m²，4 号地块面积 2909m²，5 号地块面积 1225m²，6 号地块面积 3534m²，7 号地块面积 3507m²。治理区域采取措施有场地平整，种植乔草植被。土方开挖 2690.2m³，土方回填 19044.5m³，场地平整 1.595hm²，种植杨树 549 株、龙须柳 430 株、垂柳 680 株、樟子松 70 株、国槐 50 株，紫花苜蓿 1.704hm²。

工程实施成效见照片 2.6-1。

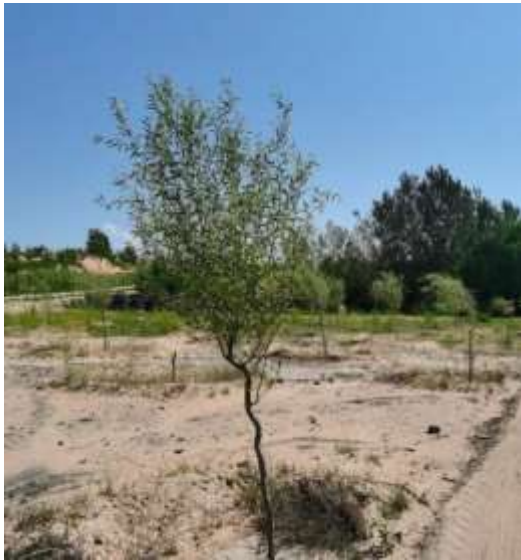
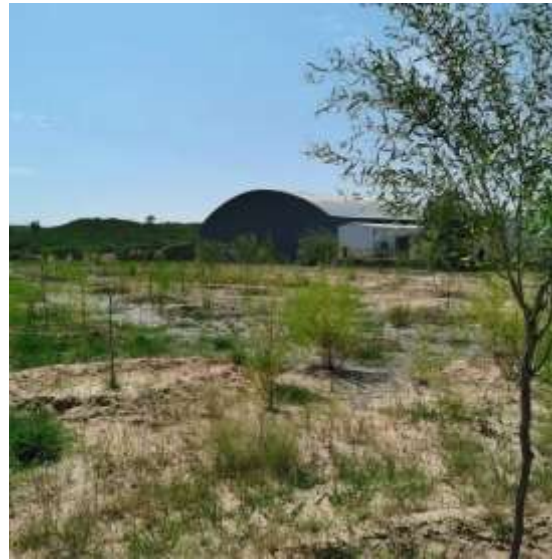
治理面积 9699m²。工程措施包括场地平整与种植乔草植被恢复。场地平整 9699m²，龙须柳 240 株，条播紫花苜蓿 25kg。治理后成效见照片 2.6-2~2.6-3。

照片 2.6-2 煤棚北侧 8 号地块治理后

照片 2.6-3 煤棚北侧 9 号地块治理后

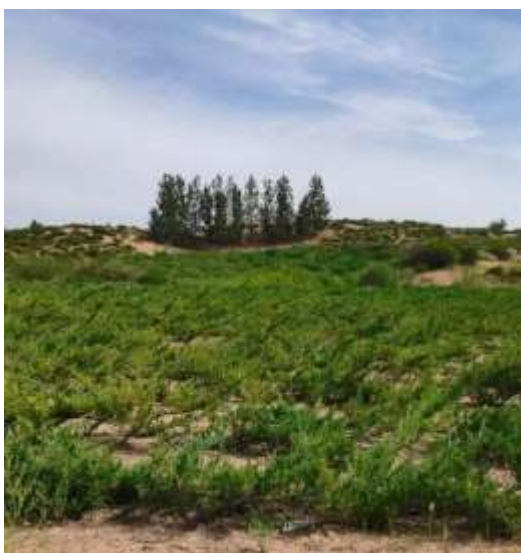
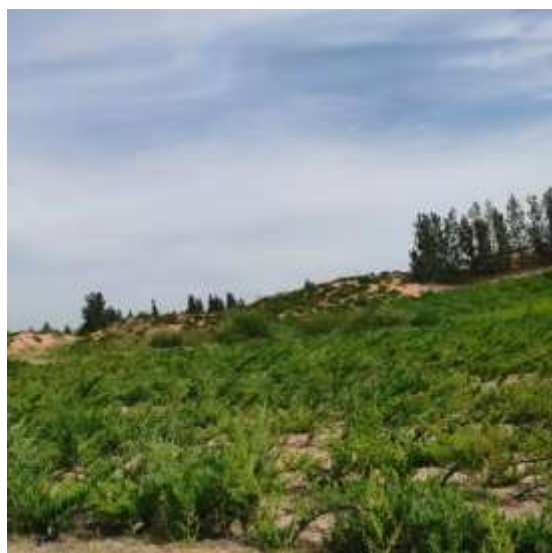
治理面积 2928m²，位于道路左侧。采取复垦措施有场地平整、土地翻耕、种植沙地柏。土方平整 878.4m³，土地翻耕 0.2928hm²，栽植沙地柏 18000 株。治理后见照片 2.6-4~2.6-5。

照片 2.6-4 10 号地块治理后 (1)

照片 2.6-5 10 号地块治理后 (2)

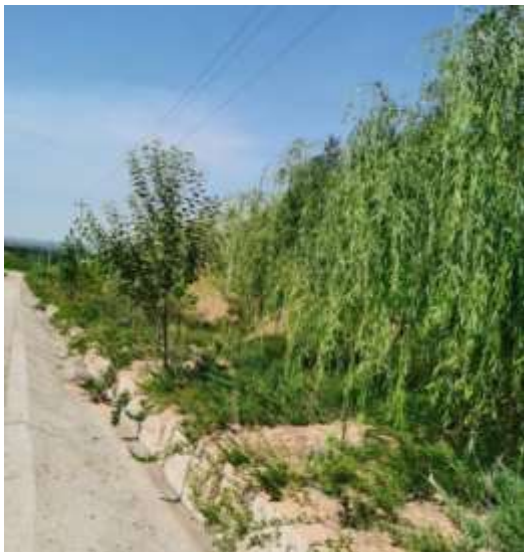
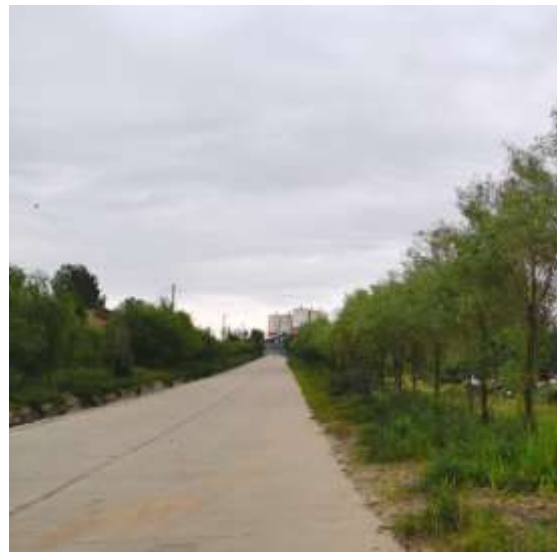
对道路两侧 11 号、12 号地块治理区域进行土方开挖、土方回填、场地平整，种植乔灌木植被恢复。道路左侧治理范围(11 号)沿路长度为 300m，面积 1459m²；道路右侧治理范围(12 号)沿道路长度为 320m，面积 957m²。土方开挖 724.8m³，土方回填 724.8m³，场地平整 2416m²，栽植栽植垂柳 110 株，龙须柳 110 株，樟子松 222 株，沙地柏 22000 株。

照片 2.6-6 11 号地块治理后

照片 2.6-7 12 号地块治理后

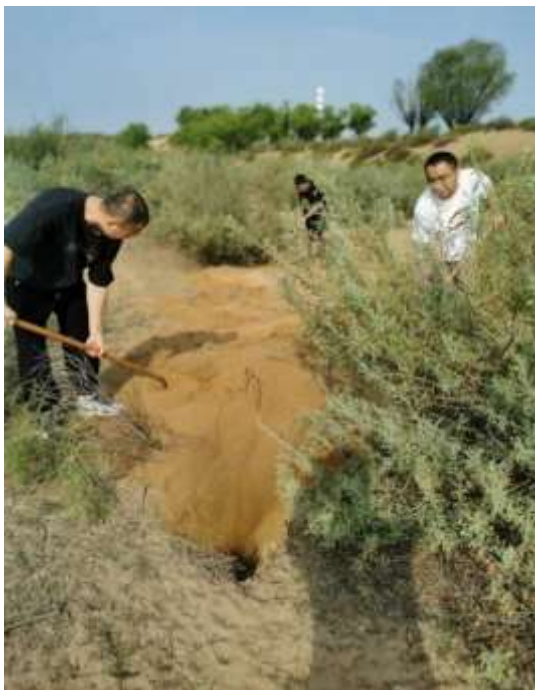
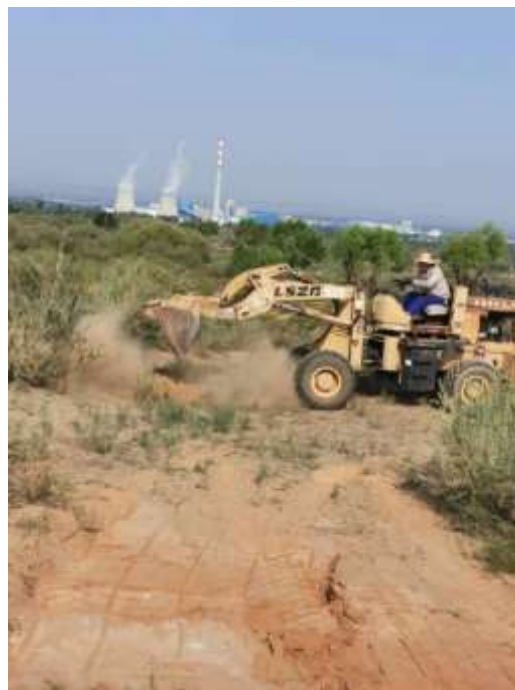
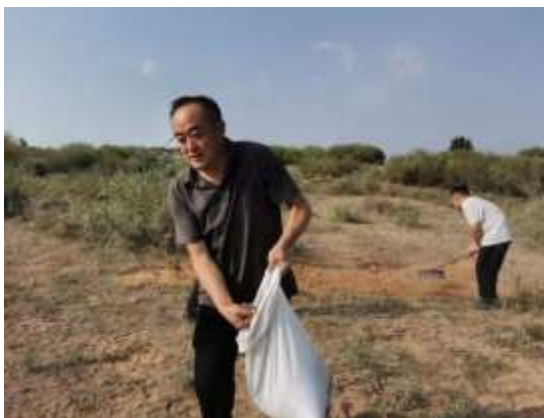
煤矿组织员工针对 204、205、215、301、302 工作面出现的裂缝进行治理，完成治理裂缝 36 条，剥离表土 950m³，裂缝回填土壤 2200m³，表土回覆 950m³，播种沙打旺 23.00kg。

照片 2.6-8 裂缝治理中 (1)

照片 2.6-9 裂缝治理中 (1)

照片 2.6-10 撒播草籽 (1)

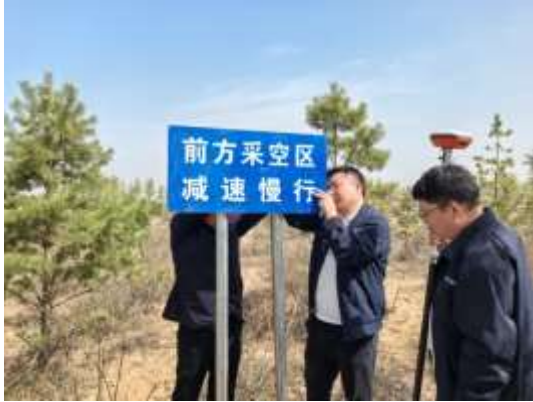
照片 2.6-14 警示牌安装 (1)

在煤矿不稳定地质体 TY1-TY8 和 3101-3107 工作面以及裂缝治理区域 204、205、215、301、302 工作面范围内布设 31 块警示牌，警示牌设计规格 0.8m×0.4m。安装影像资料见照片 2.6-14~2.6-15。

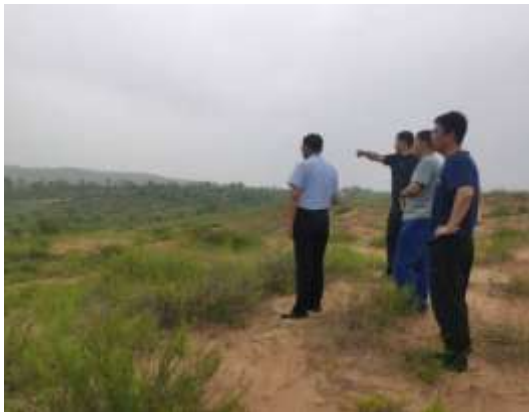
照片 2.6-16 人工巡查 (1)

煤矿成立了矿山环境恢复治理领导小组，安排专人开展地表裂缝、不稳定地质体的巡查、记录工作。巡查影像见照片 2.6-16~2.6-17。

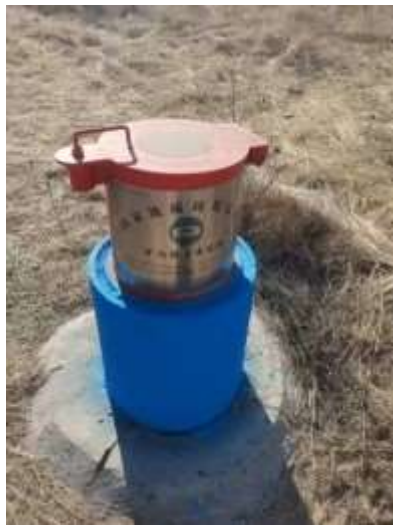
照片 2.6-28 地下水监测井（镜向 SW）

新建一体化雨量监测站 1 处、改造 5 口监测井。在煤矿办公区周围选址新建一体化雨量监测站。施工监测井“井 14”“井 17”“井 18”“井 20”孔深分别为 20m、20m、20m、15m，共计施工工程量 75m。另对煤矿范围内的“井 5”进行修复和改造，主要包括洗井、抽水试验、水样化验、监测辅助设施监测工程。通过水文监测井网的建设及监测，对矿区地下水变化规律提供了有效的数据支撑。一体化雨量计及水文监测井情况见照片 2.6-28~照片 2.6-29。

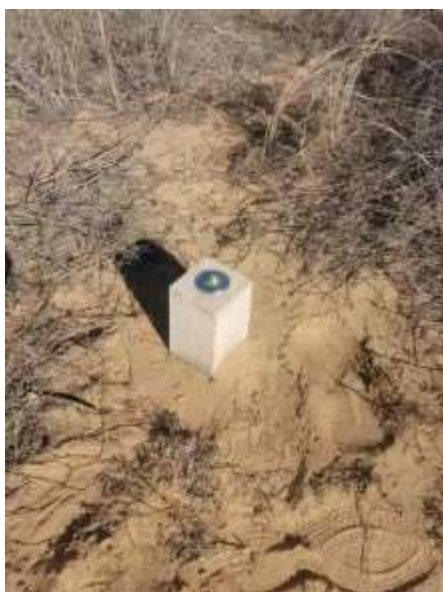
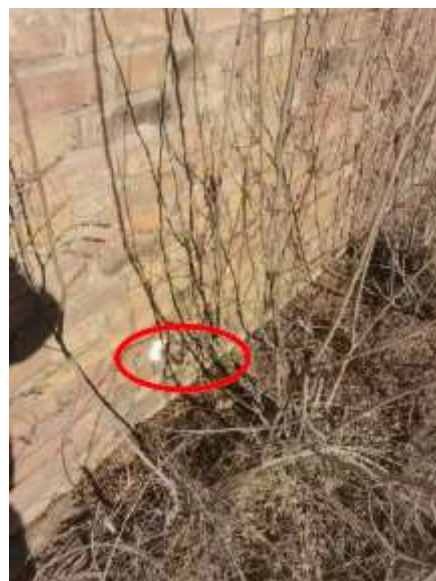
根据《工程验收报告（2021 年及以前）》中已验收的“矿山开采沉陷监测工程—3101、3102 工作面地表变形观测”技术总结报告显示，该工程沉降观测点布设 58 个，观测日期 2020 年 11 月至 2022 年 1 月，期间共观测 7 次，累计沉降量

最小的观测点为 B22，沉降量为 0.21mm，沉降量最大的观测点为 B10，沉降量为 5.66mm。

照片 2.6-30 地表移动观测点 1（镜向 SE）

照片 2.6-31 地表移动观测点 2（镜向 NE）

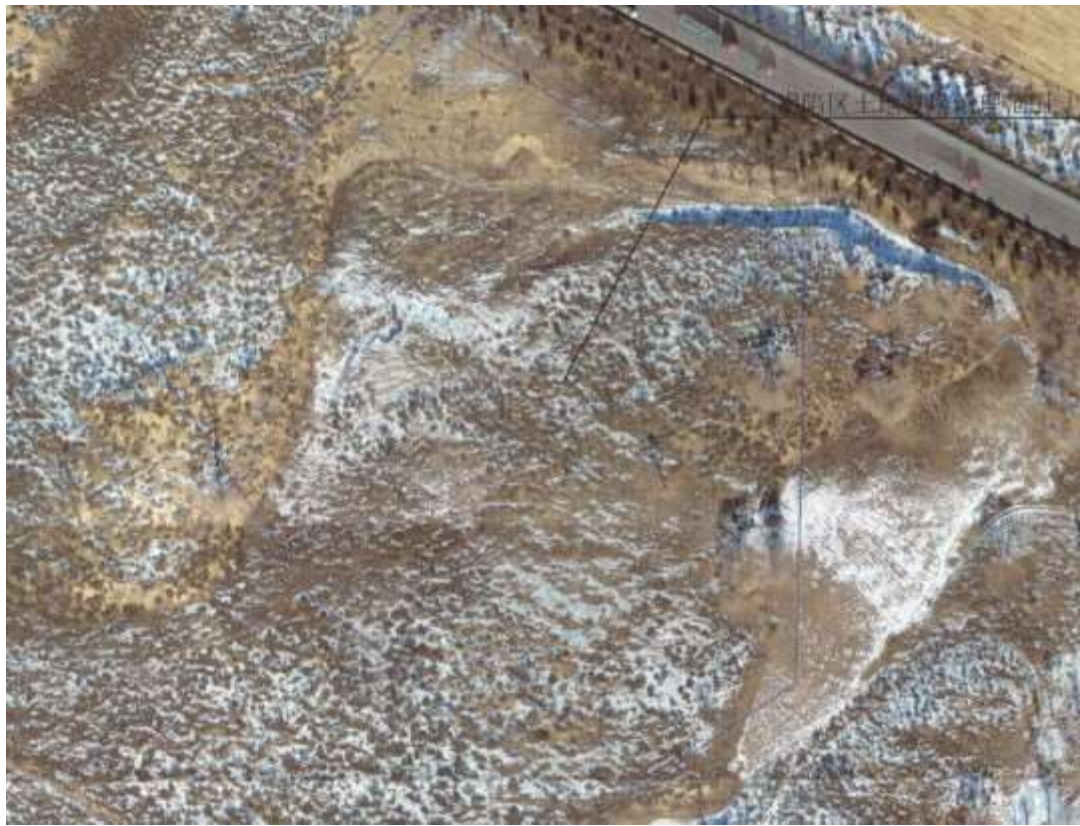
照片 2.6-34 塌陷区土地复垦工程现状影像

根据年度工作任务安排，不稳定地质体塌陷区复垦面积为 1.8hm^2 ，涉及地类

为灌木林地、其他林地。采取的复垦措施主要为灌草结合的方式进行补植，灌木选用紫穗槐，草籽选用紫花苜蓿。塌陷区土地复垦工程现状见照片 2.6-34。

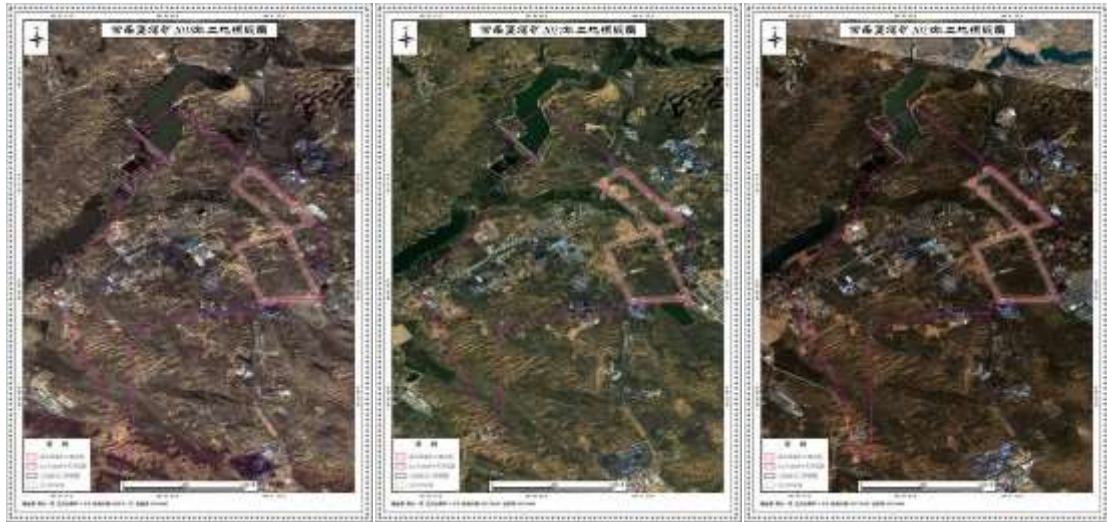
图 2.6-42018、2021、2023 年土地损毁图

对矿区采矿活动影响范围采用高分辨率遥感影像，获取矿区地形地貌信息，监测矿区地面工程、矿山开采对土地的影响或损毁程度。2018—2023 年常乐堡煤矿土地损毁种类为工程建设，由图可知，土地损毁主要集中于矿权西侧，2023 年在矿区东侧出现一处土地损毁，主要为工程建设活动导致的地貌破坏，建议通过现场核查确认建设方权属，总体而言，2018—2023 年土地损毁面积增加约 0.134km²，约占矿区面积的 2.52%，对矿区整体影响不大。2018、2021、2023 年土地损毁见图 2.6-4。

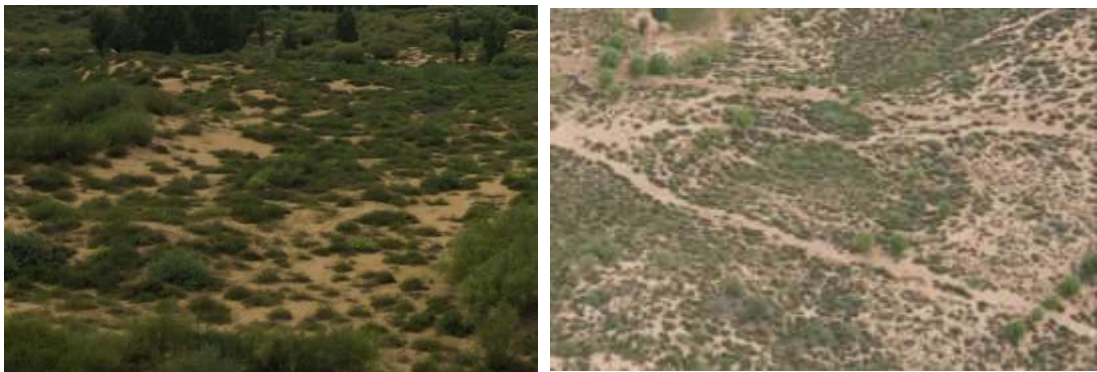
照片 3.2-1CKQ1 现状调查照片

本次现场调查 CKQ1 地表未发现裂缝，地表植被生长正常（照片 3.2-1），与监测结果一致。所以，本次调查未发现不稳定地质体。

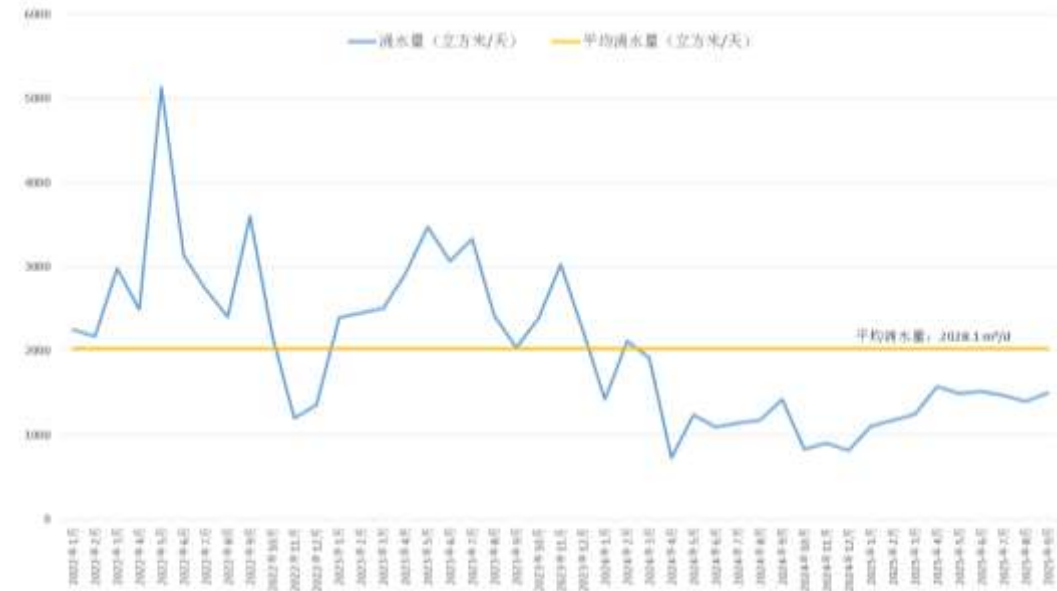
图 3.3-1 常兴煤矿（2022 年~2025 年）矿井涌水量台账分析折线图

矿井总涌水量为井筒中潜水含水层位涌水量与坑道系统涌水量之和。根据常兴煤矿 2022 年~2025 年矿井涌水量台账可知，矿井最大涌水量 213.9m³/h，出现在 2022 年 5 月份，因为 2022 年为极端丰水年，涌水量多来源于降雨量。平均涌水量 84.5m³/h（详见图 3.3-1）。涌水量小，故采矿活动对第四系松散岩类孔隙水及离石组生态水影响程度较轻。
