陕西南梁矿业有限公司  
府谷县南梁煤矿  
矿区生态修复方案  
(矿山地质环境保护与土地复垦方案)

编制单位: 中煤西安设计工程有限责任公司

# 《陕西南梁矿业有限公司府谷县南梁煤矿矿区生态修复方案(矿山地质环境保护与土地复垦方案)》专家组评审意见

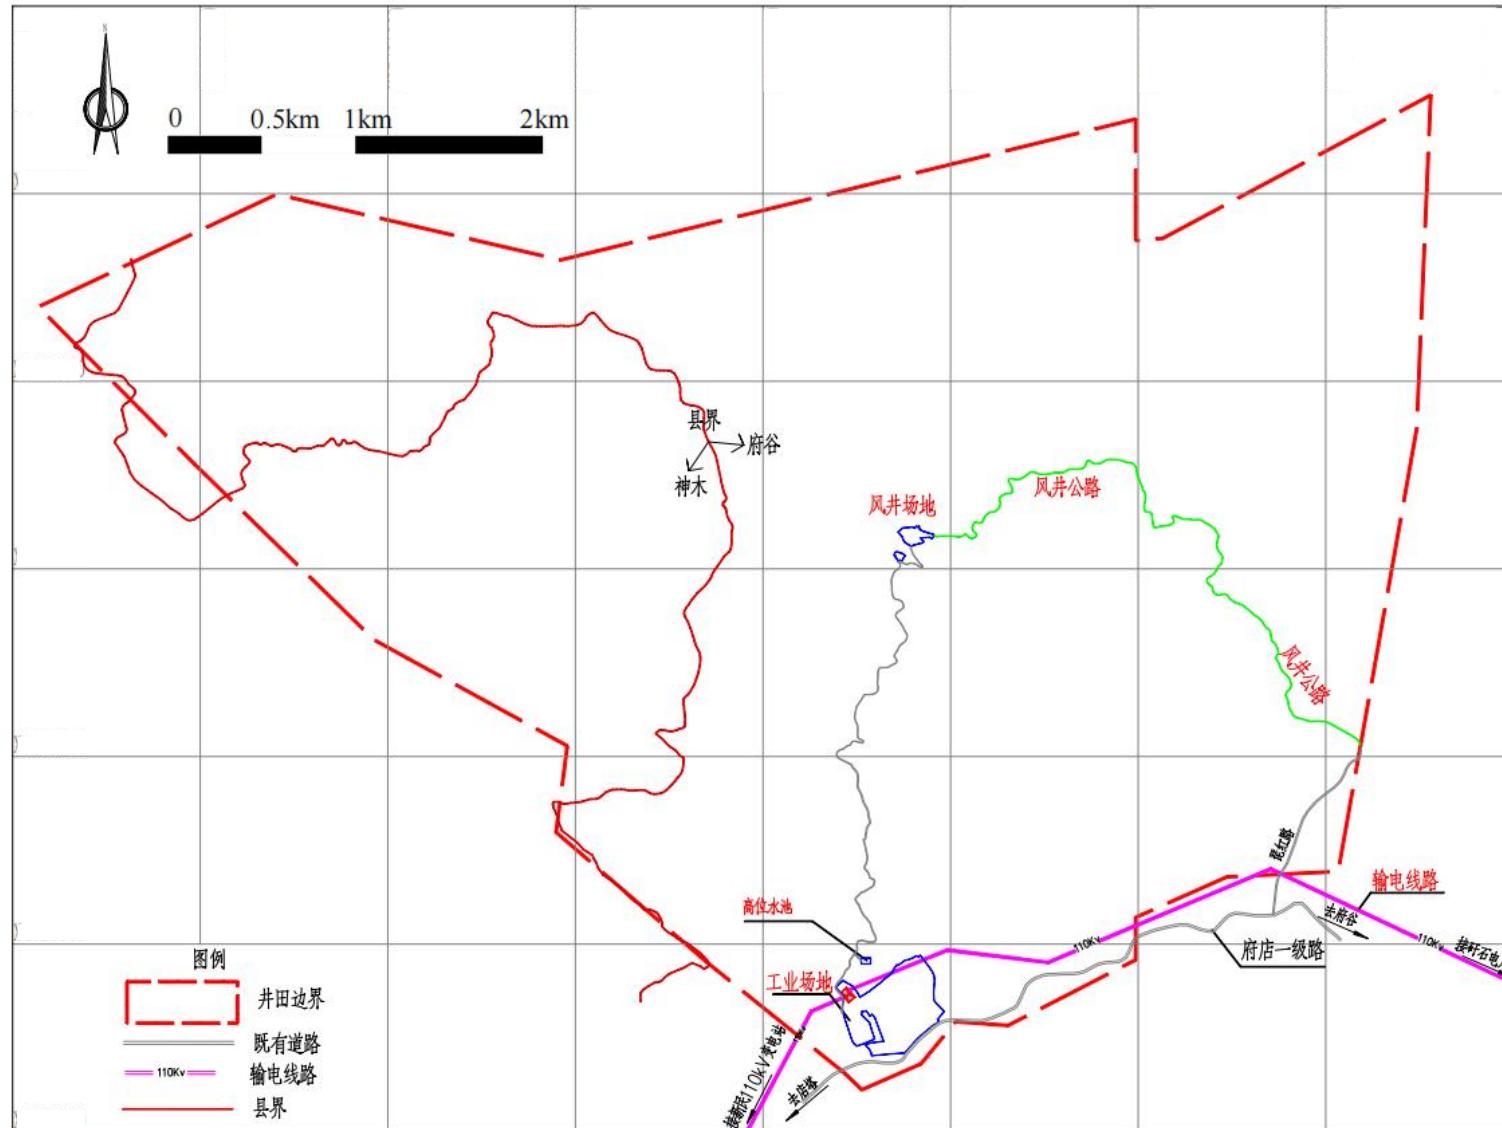
图 1.3-1 南梁煤矿地面工程总布置图

序号	矿井建设用地项目	面积(hm <sup>2</sup> )	占地类型	备注
1	工业场地	17.69	永久占地	土地证面积10.45hm <sup>2</sup> ，比实际面积小7.24hm <sup>2</sup>
2	风井场地	1.20		用地手续正在办理中
3	高位水池	0.15		
4	风井公路	1.56		
	合计	20.6

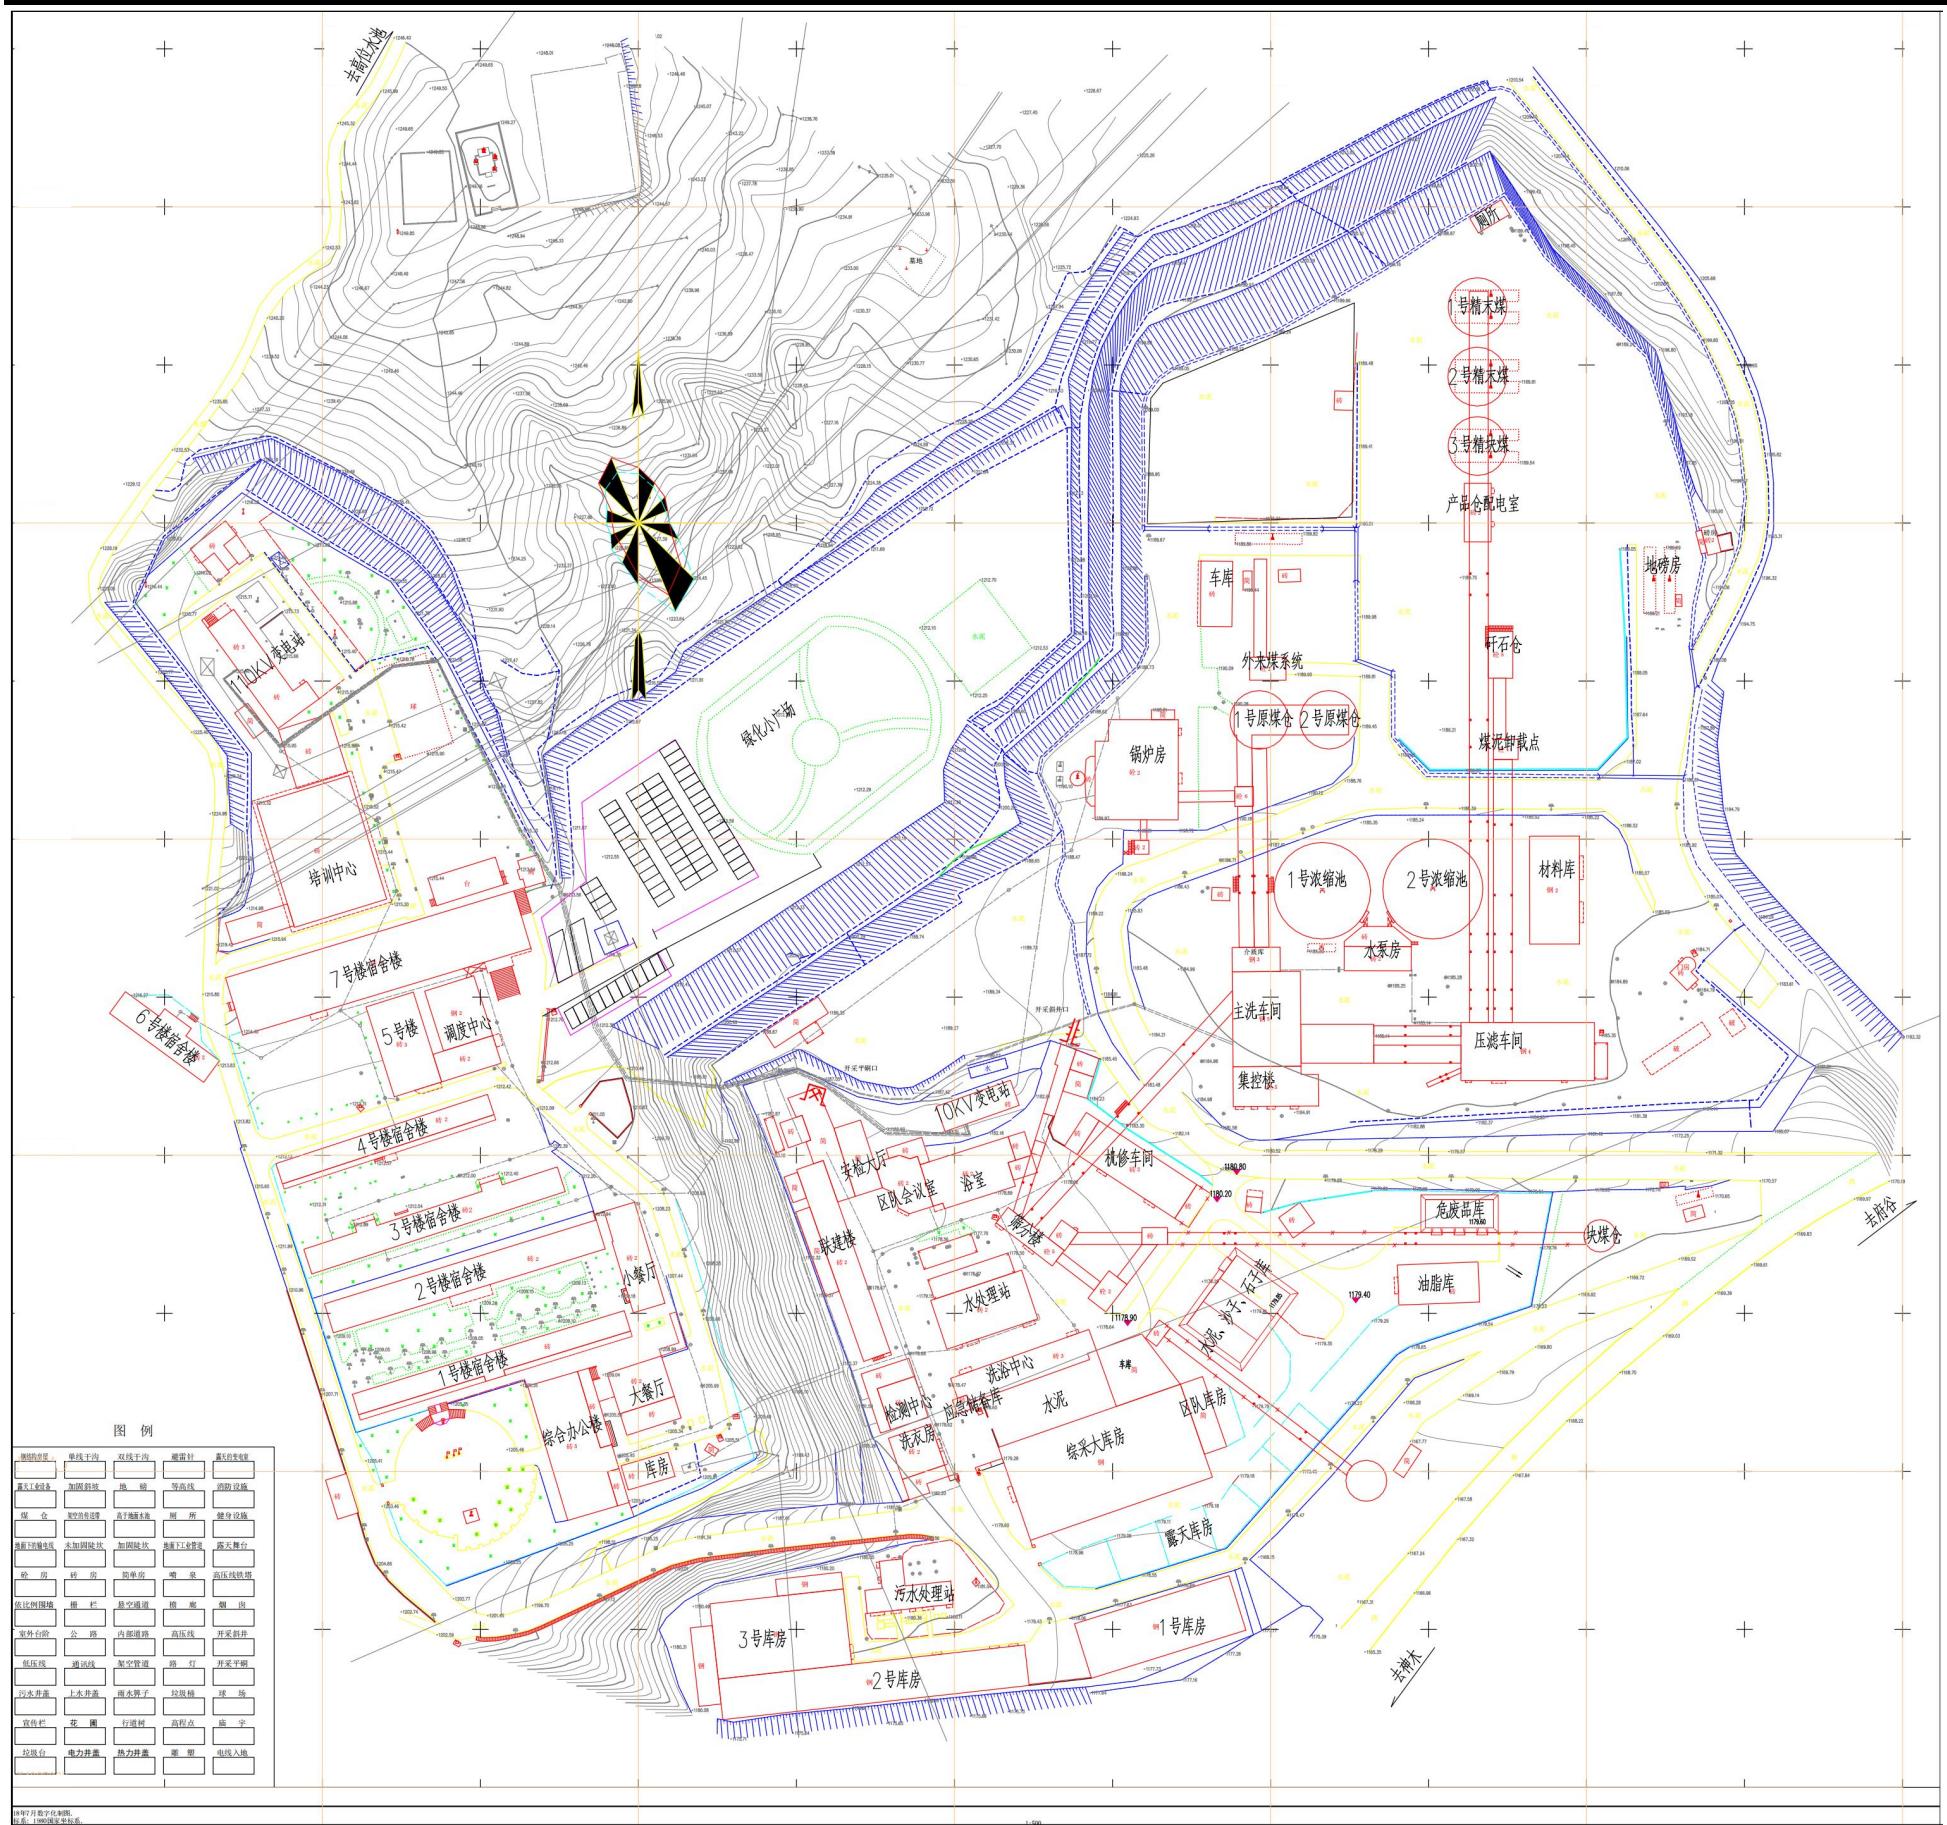
图 1.3-2 工业场地总平面布置

工业场地位于府谷县老高川镇红草村，紧靠神朔铁路和包神府I级公路北侧布置，南侧有黄羊城沟河道，为常年流水河沟，占地面积 17.69hm<sup>2</sup>（见照片 1.3-1）。依生产工艺要求及生产管理需要从东向西依次划分为：主要生产区；辅助生产区；办公生活区。

工业场地总平面布置见图 1.3-2。

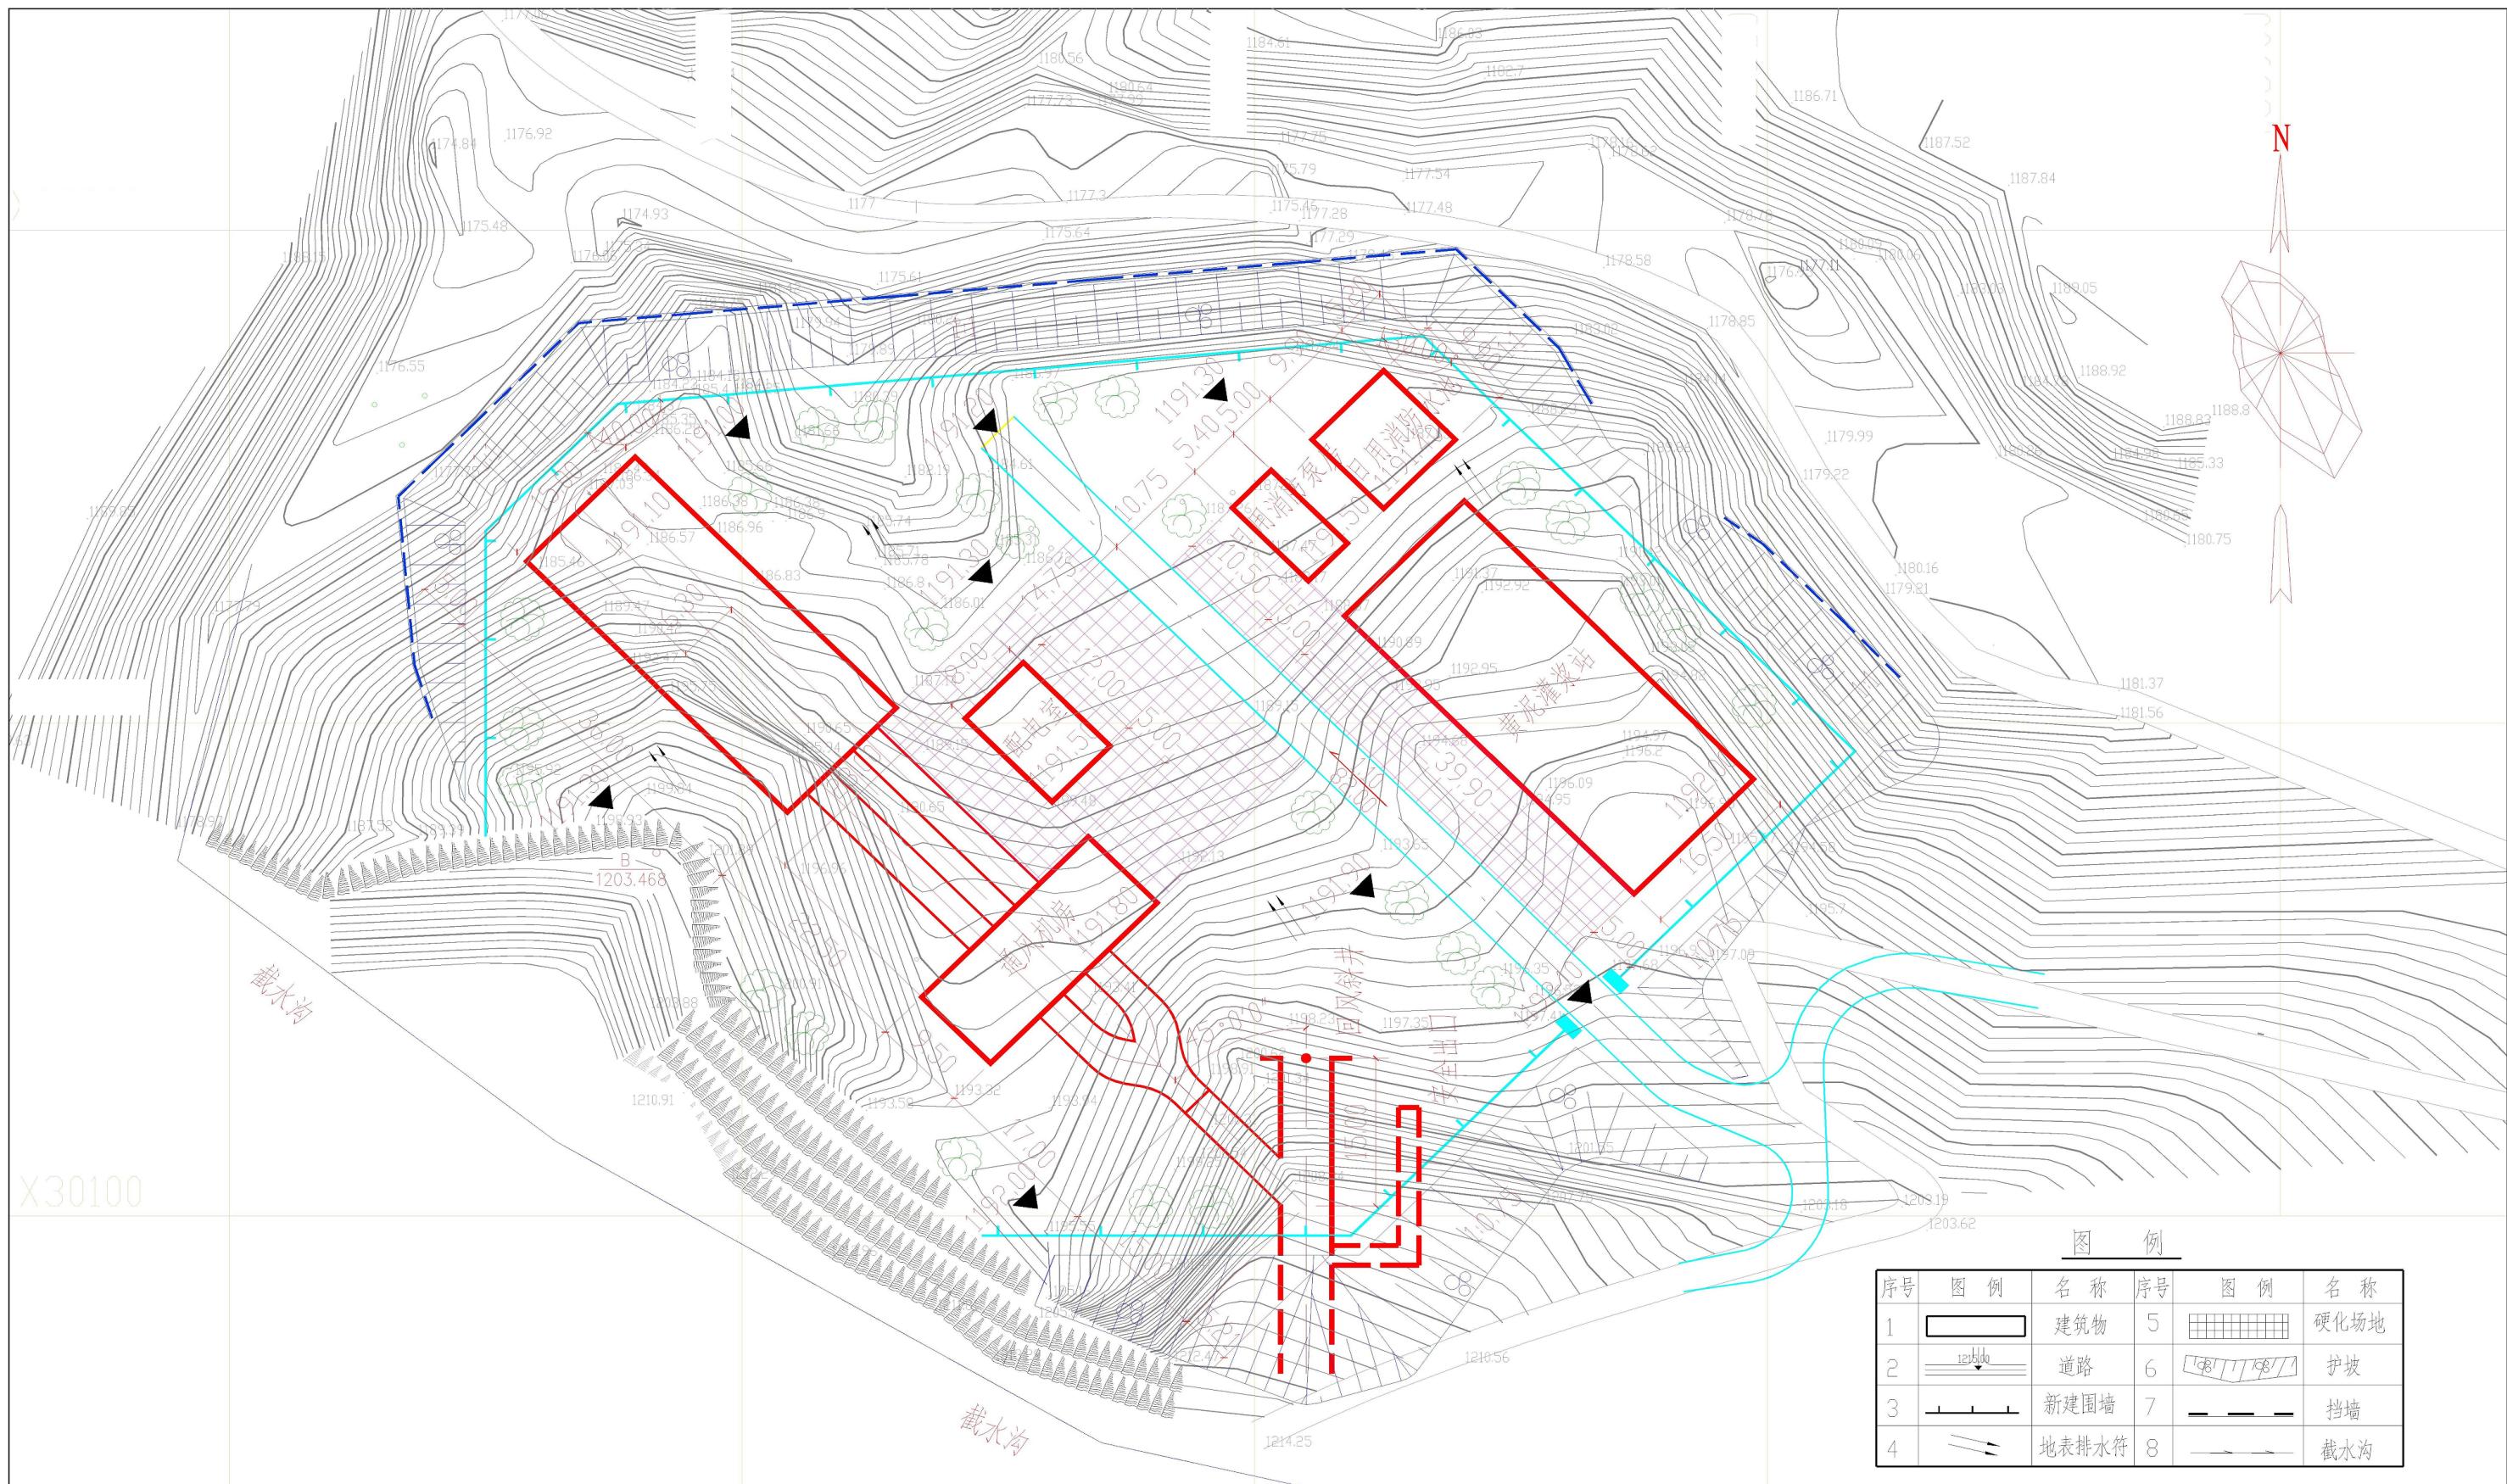
图 1.3-3 风井场地总平面布置图

风井工业场地位于南梁矿北满翁沟南岸坡地。风井公路接自南梁矿以东约 2km 处的乡镇道路，交接处向南距包府公路蛇沟岔约 500m。风井公路连接后跨畔沟至沟西并沿畔沟而上翻越神树梁，再展线而下至风井场地，全长 3km，路基宽 4.5m，路面宽 3.5m，采用泥结碎石路面，最大纵坡 8%。

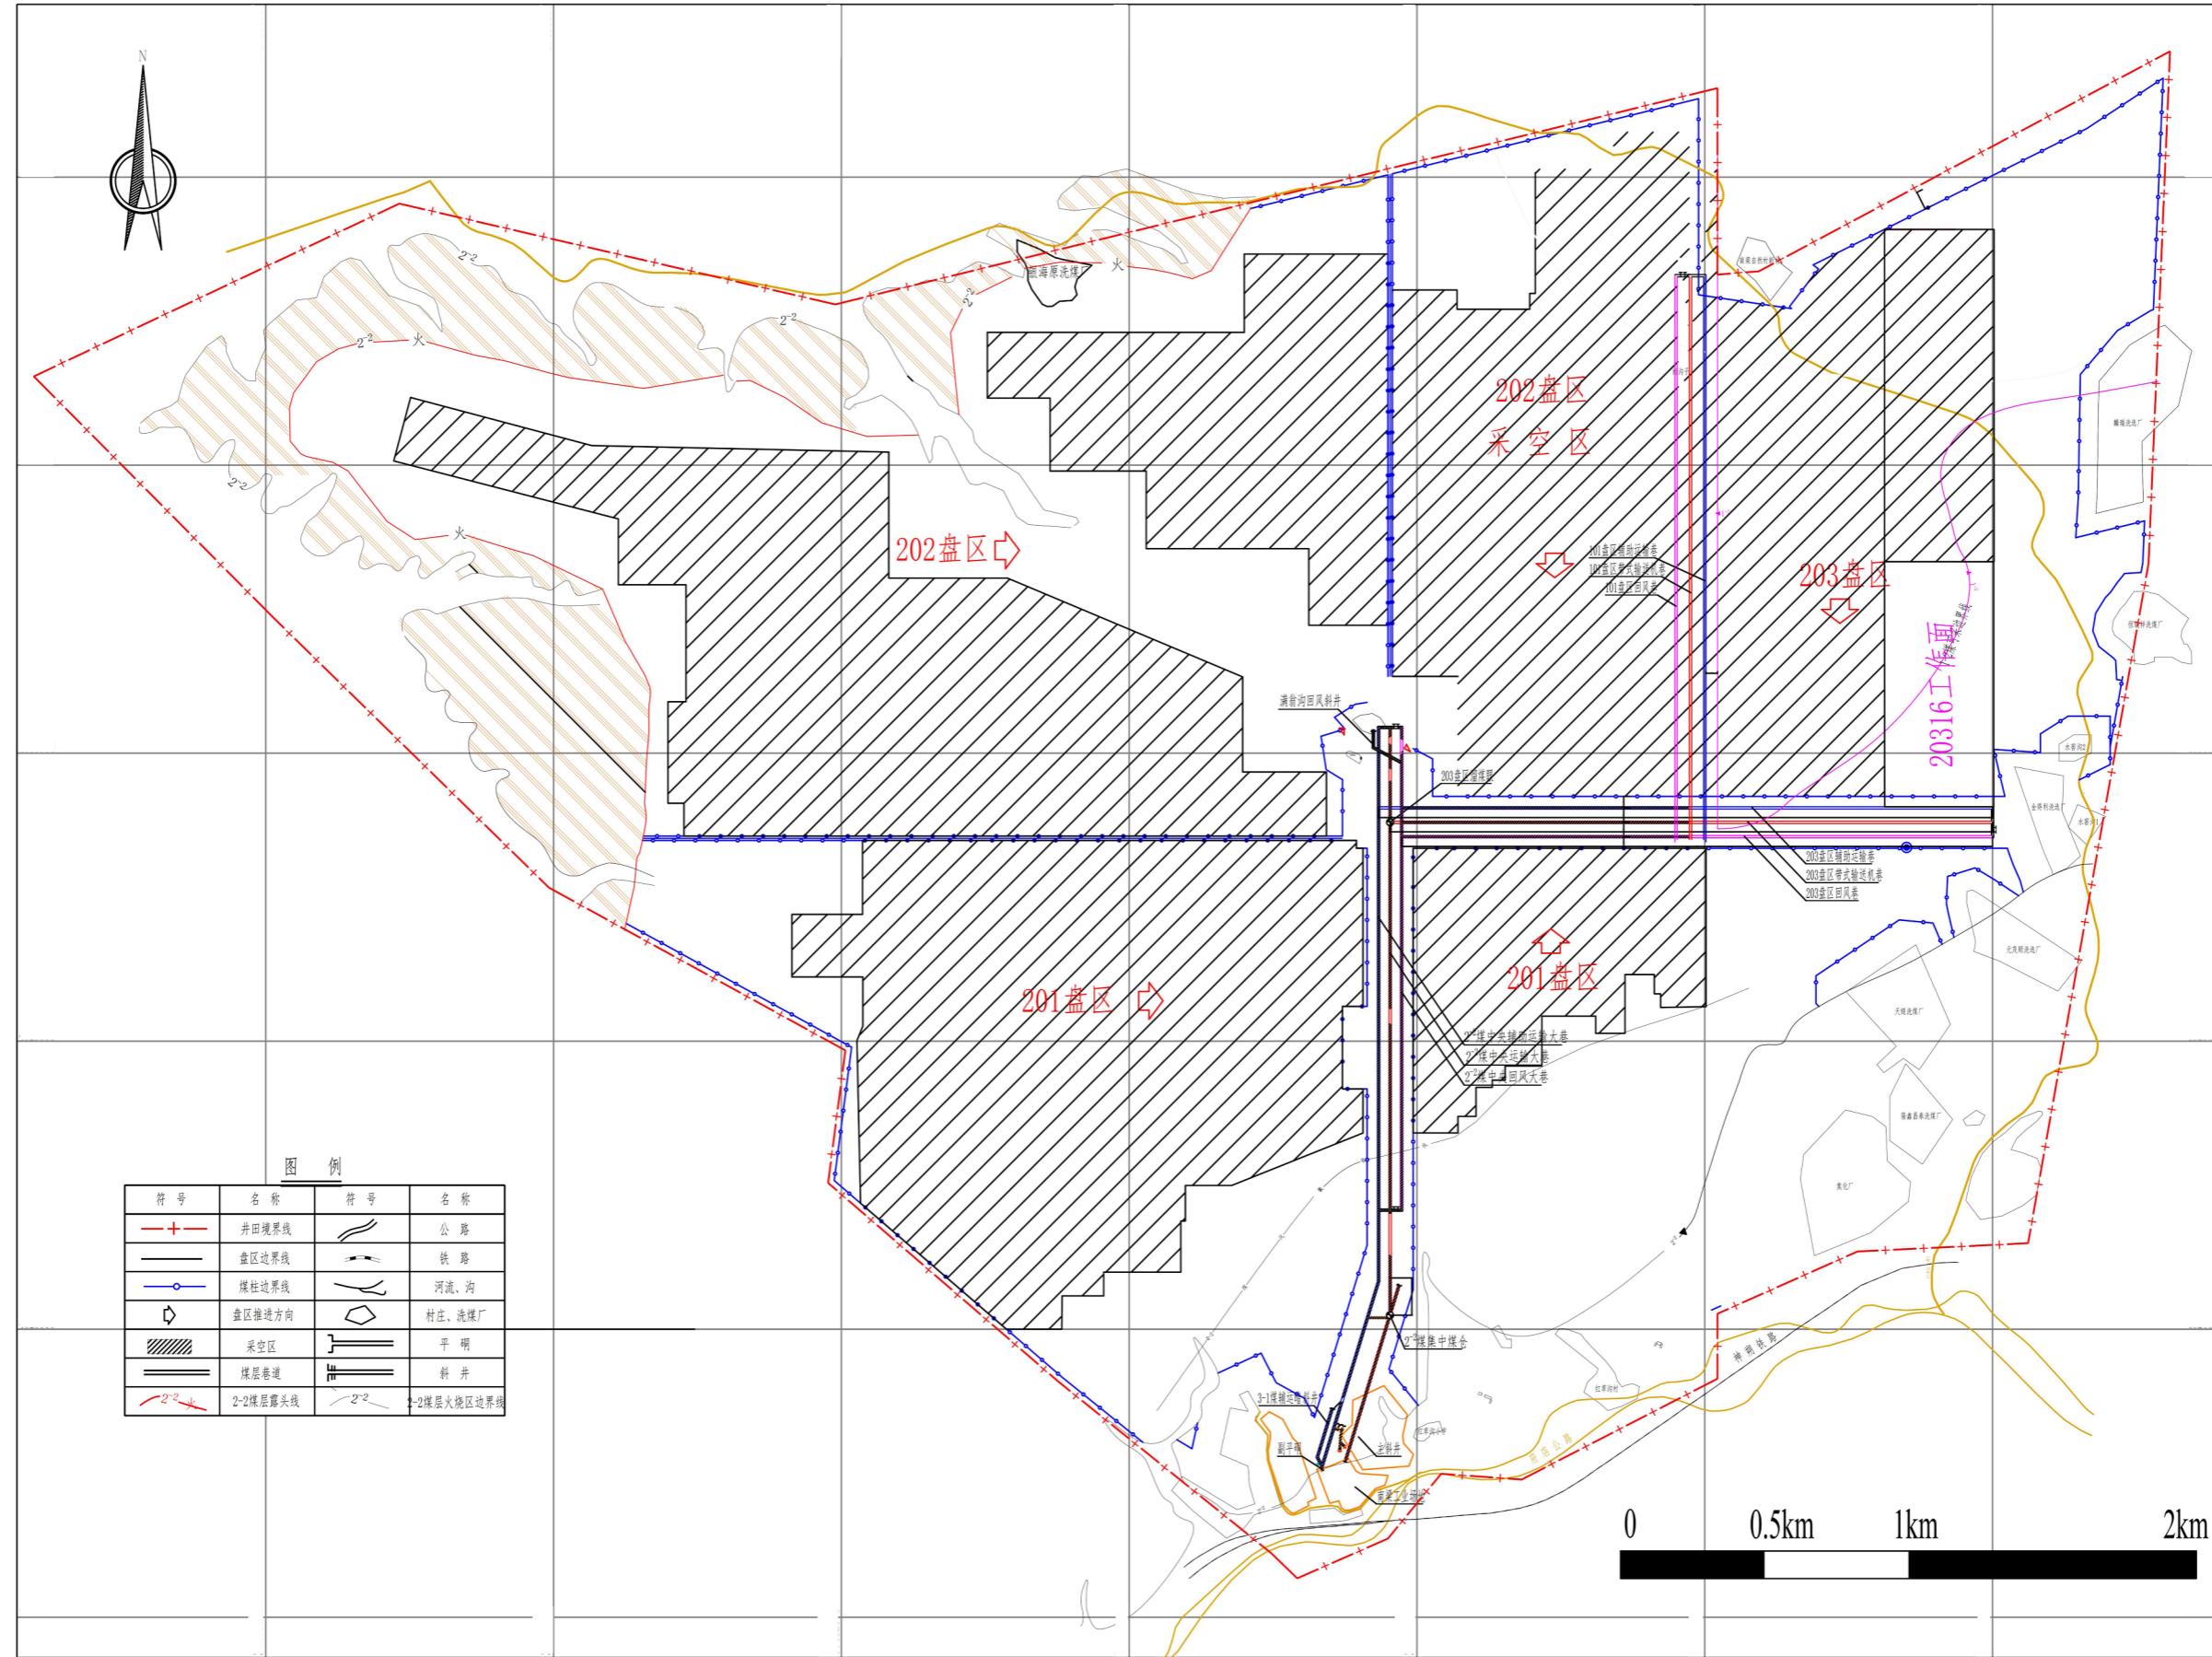
图 1.3-4 井田开拓方式平面图（一水平 2<sup>2</sup> 煤）

全井田共划分为三个水平，第一水平设在 2<sup>-2</sup> 煤层中，开采 1<sup>-2</sup> 煤、2<sup>-2</sup> 煤；第二水平设在 3<sup>-1</sup> 煤层中，开采 3<sup>-1</sup> 煤、3<sup>-1</sup> 下煤；第三水平设在 5<sup>-1</sup> 煤中，开采 5<sup>-1</sup> 煤和 5<sup>-2</sup> 煤。

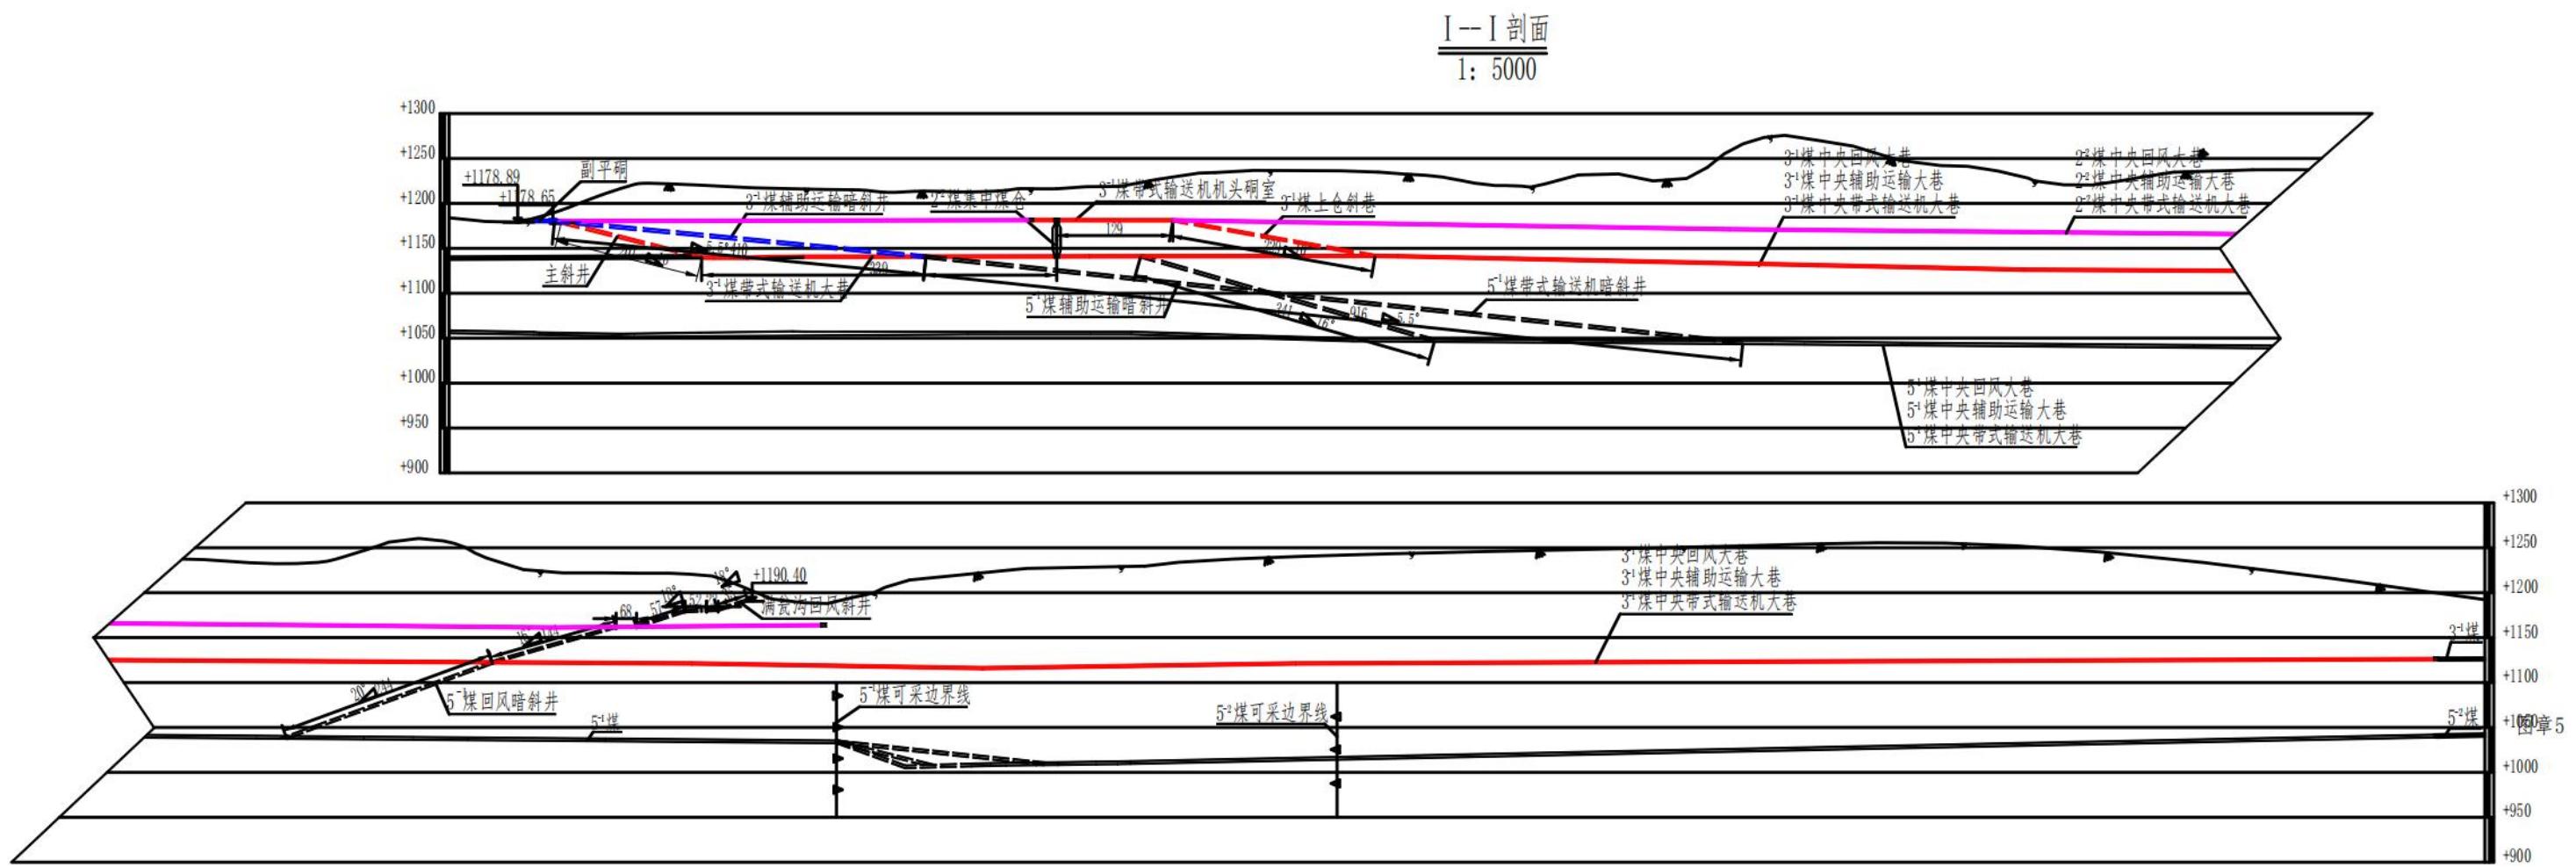
图 1.3-8 井田开拓方式剖面图

本井田内主要可采煤层分为三个煤组，即 1<sup>-2</sup> 煤和 2<sup>-2</sup> 煤为上组煤、3<sup>-1</sup> 煤和 3<sup>-1</sup> 下煤为中组煤，5<sup>-1</sup> 和 5<sup>-2</sup> 煤为下组煤。

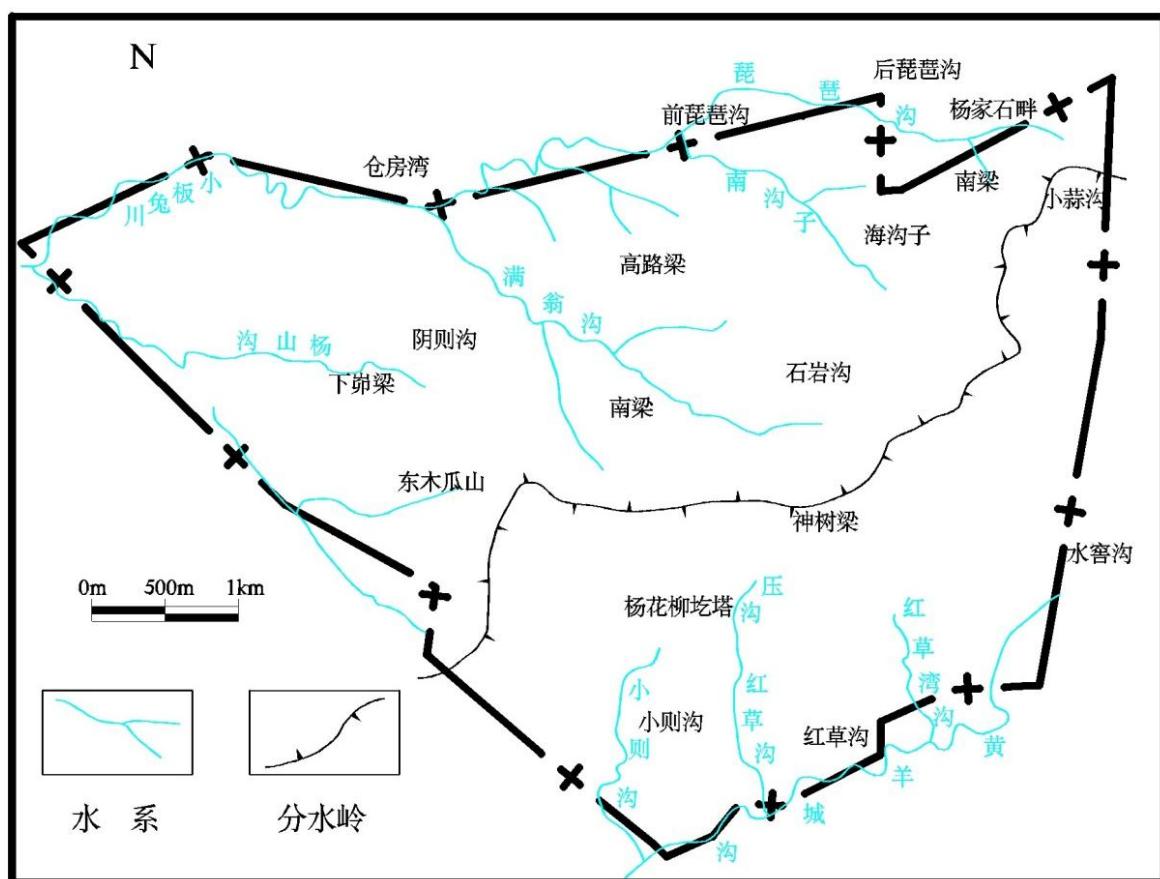
图 2.1-4 矿区地表水系图

本区属窟野河流域，以折家梁～神树梁为分水岭，分水岭以北的杨山沟、东木瓜沟、满瓮沟等沟谷由南向北注入悖牛川的支流小板兔川，分水岭以南的水桐树渠、小则沟、压沟、红草沟、红草湾沟等由北向南流入黄羊城沟。黄羊城沟从煤矿南缘自东北向西南流去，在神木县店塔镇附近与悖牛川一并汇入黄河一级支流窟野河。黄羊城沟及煤矿北界的琵琶沟、小板兔均为常年性河流，其流量受季节性影响，变化较大。矿区水系分布见图 2.1-4。

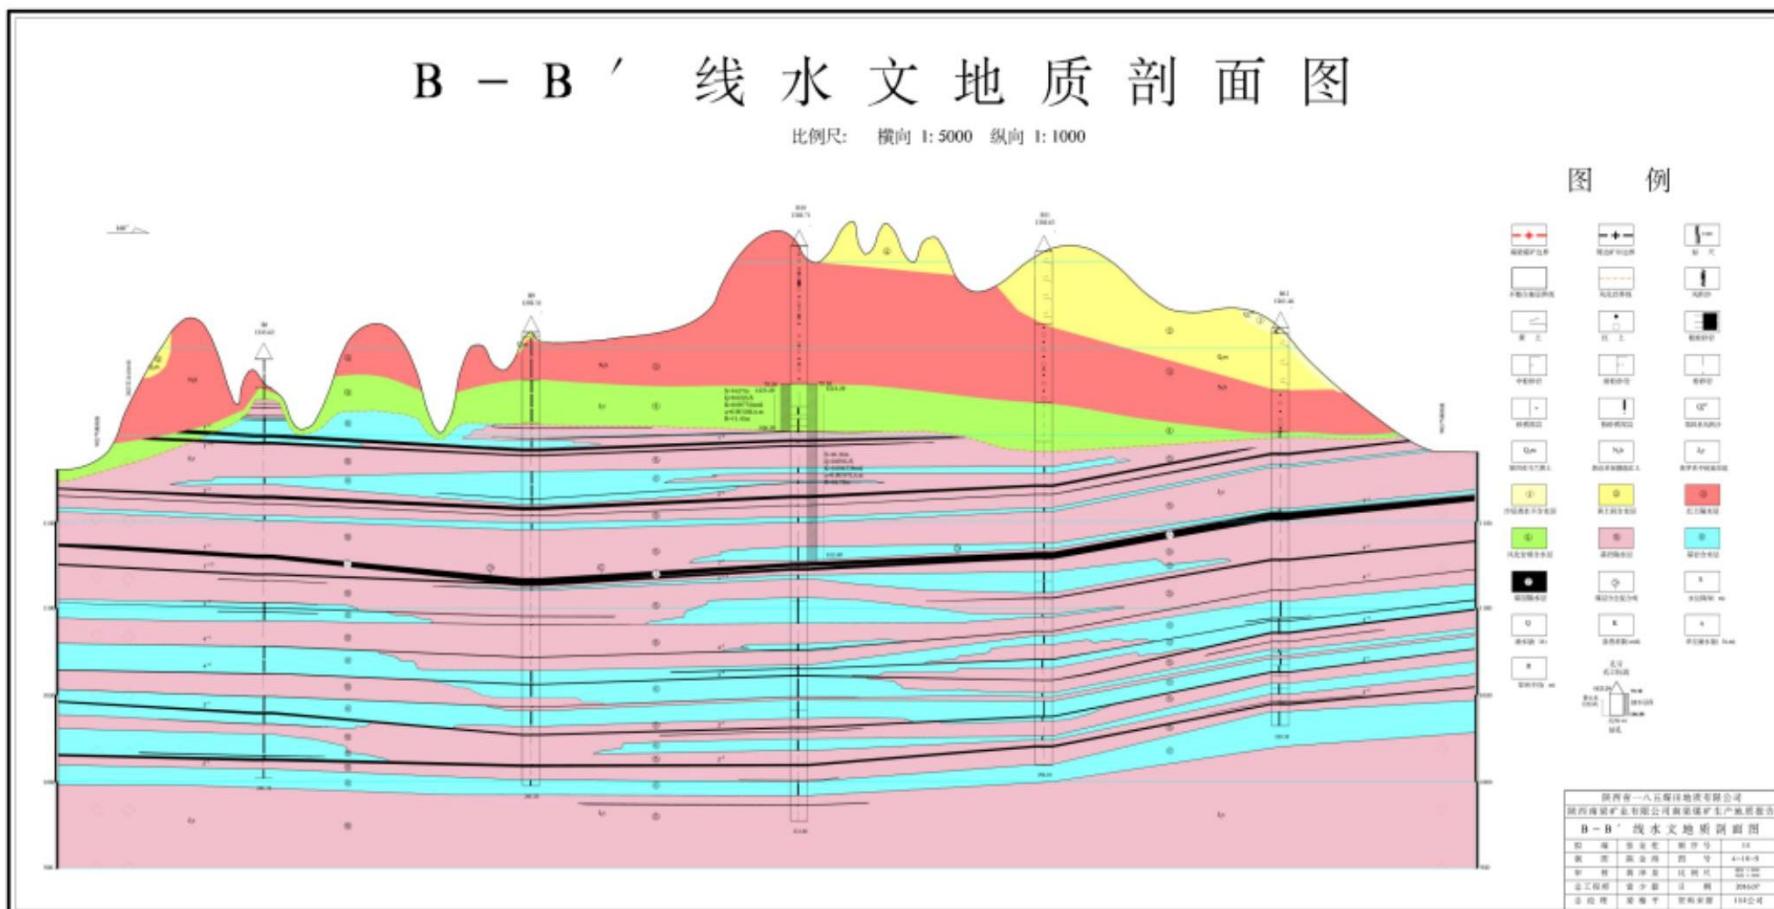
图 2.2-1 水文地质剖面图

承压水除在区外露头接受降水补给外，部分接受潜水的渗透补给。多沿发育微弱的网状裂隙顺岩层运动，除排泄为地表水外，部分通过径流补给潜水。

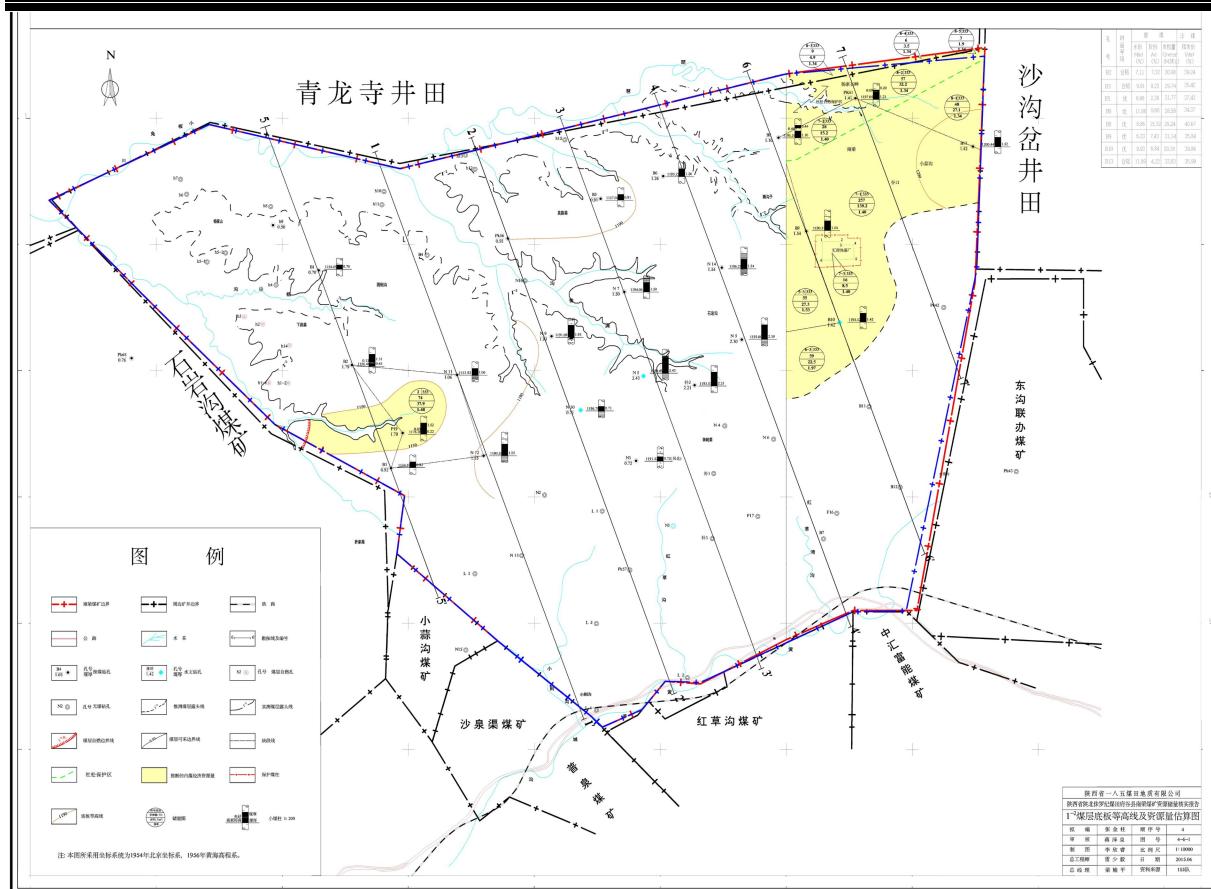
图 2.2-2 1<sup>-2</sup> 煤层赋存范围

综上所述，1<sup>-2</sup> 煤层为薄~中厚煤层，为局部可采煤层，可采区厚度变化小，规律明显，结构单一。因该煤层出露层位较高，遭受后期剥蚀，沿西部、北部煤层露头普遍自燃，且可采面积小，加之沟谷切割，边界极不规则，致使煤层支离破碎，属不稳定煤层。

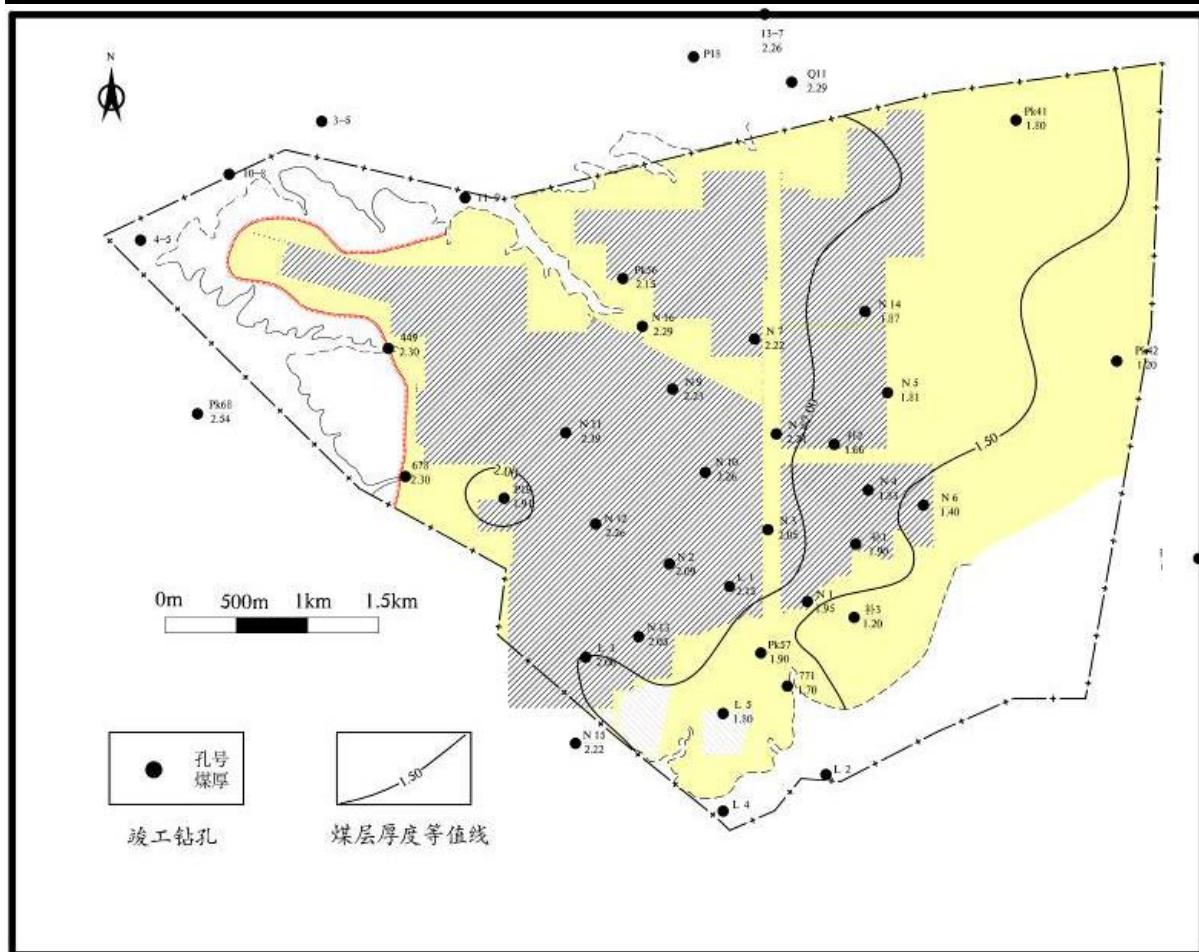
图 2.2-3 2-2 煤赋存范围图

综上所述，2<sup>-2</sup>煤层为中厚煤层，基本全区可采，厚度变化小，基本呈由西北向东南逐渐变薄之趋势，规律明显，结构简单。以不粘煤31号为主，长烟煤41号次之。煤质变化较小，属稳定煤层。

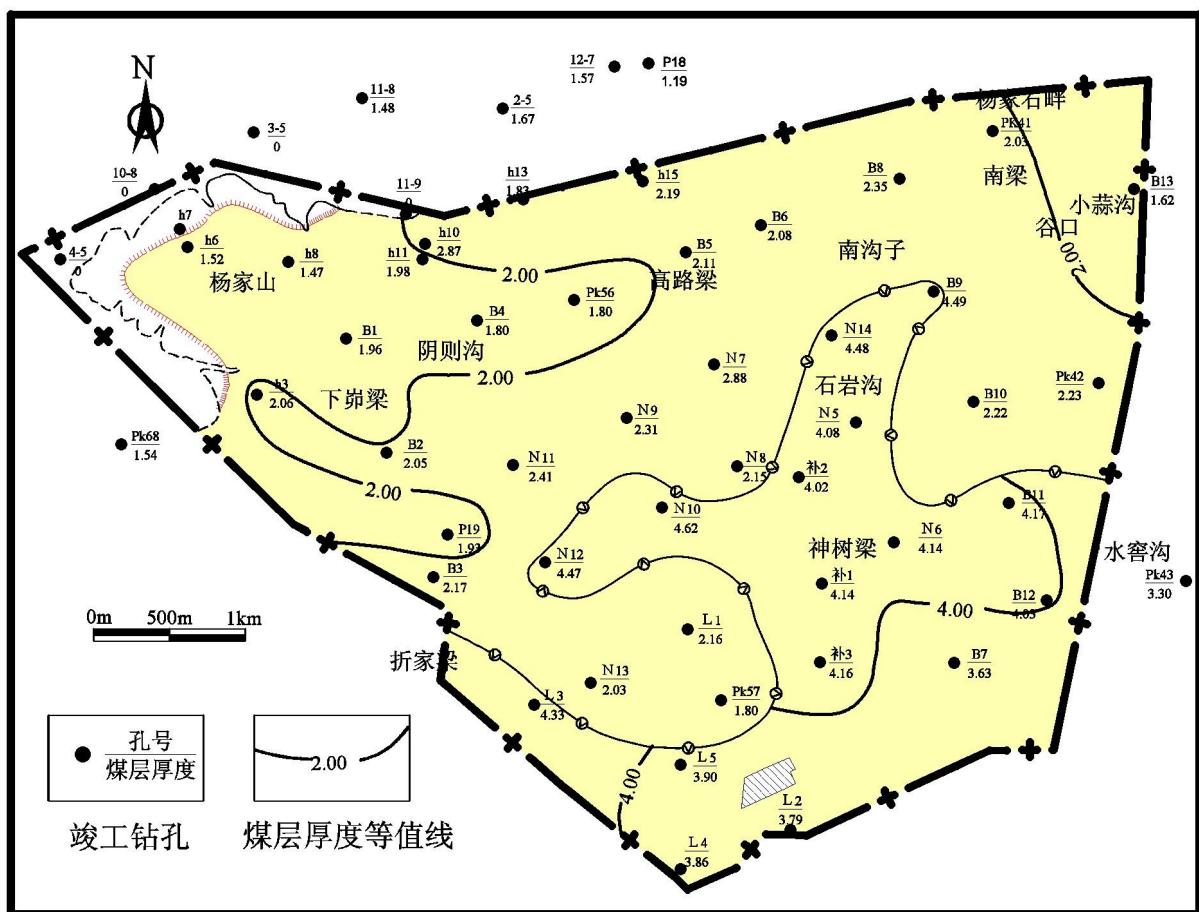
图 2.2-4 3<sup>-1</sup> 煤赋存范围图

3<sup>-1</sup> 煤层以中厚~厚煤层为主，全区可采；变化规律明显，结构较复杂但清晰。全区可采，以不粘煤 31 号为主，长烟煤 41 号次之。煤质变化较小，属稳定煤层。

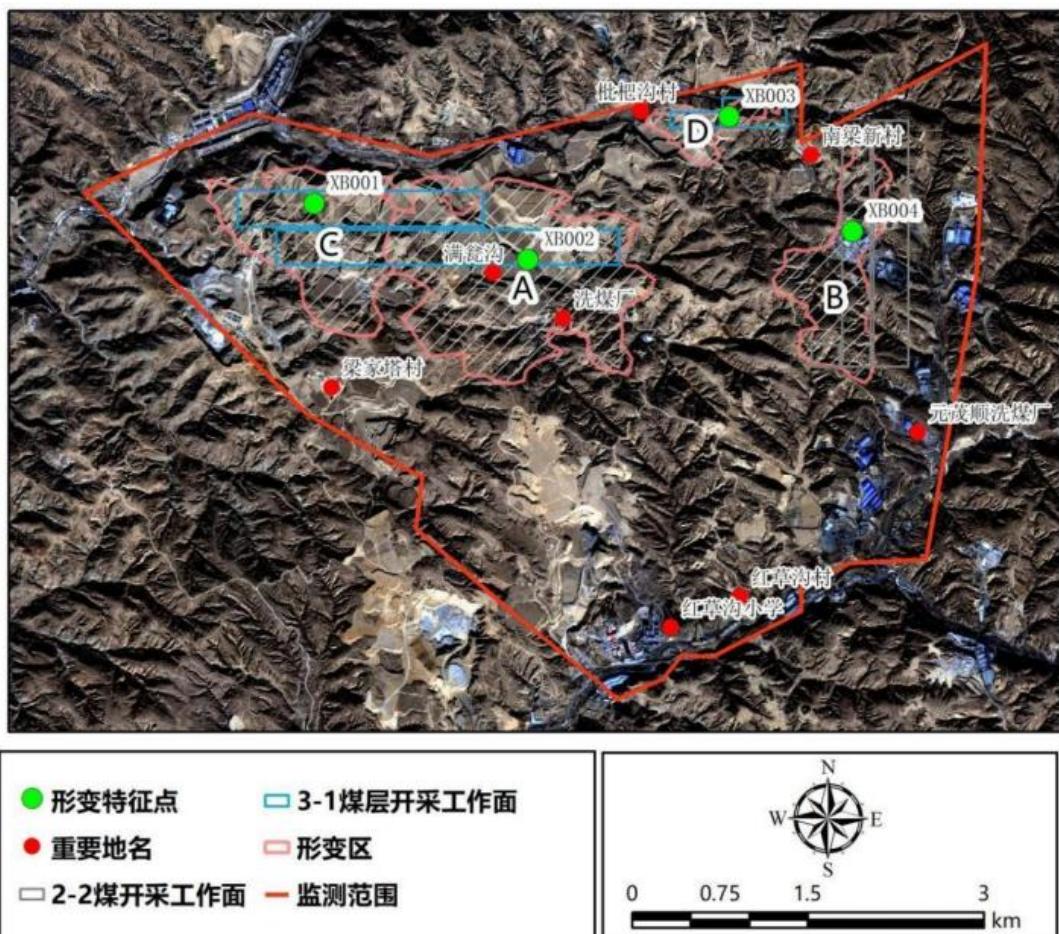
图 2.6-1 InSAR 遥感监测形变区中心点分布图

遥感解译出监测区共发育塌陷裂缝数百条，裂缝宽度约10~50cm，长度从5m到100m不等，局部地段明显可见陡坎，下错高度约10~30cm。

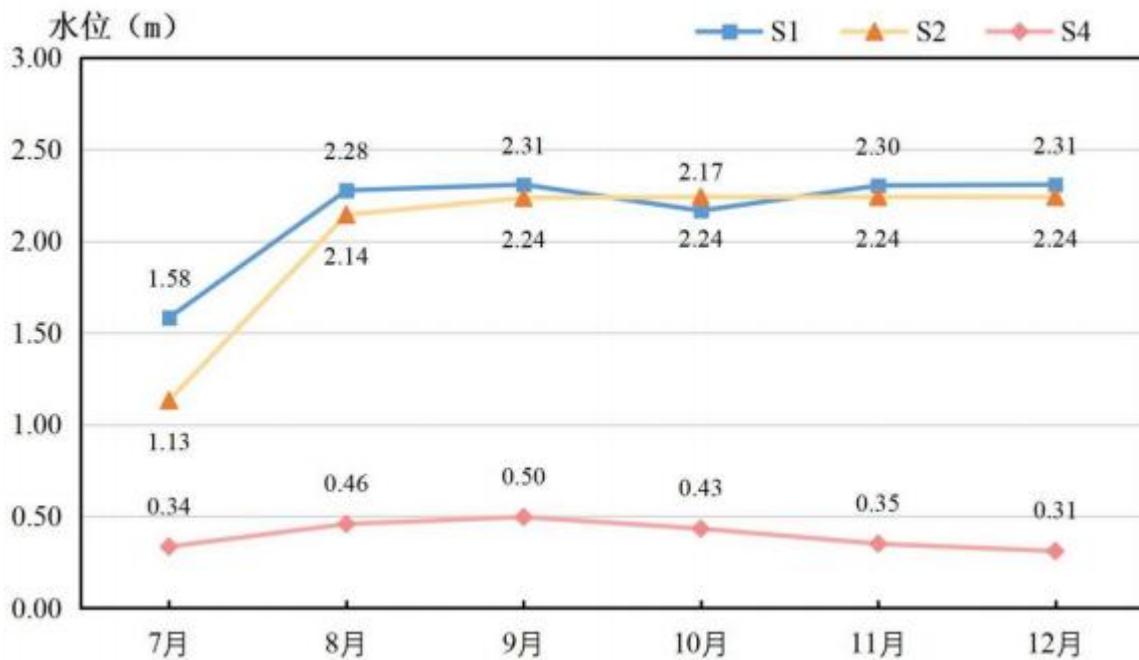
图 2.6-4 监测点地下水水位变化趋势图

三处监测点的整体变化趋势比较一致，并且监测设备分布主要在塌陷区外围，有保安煤柱保护含水层，所以矿山开采对于周边的地下水水位影响较小。地下水水质自动监测 pH、温度、溶氧度、电导率、浊度，水质人工采样检测分析。

布设了4处地下水监测站（S3水位探测头故障，部分数据丢失），采用自动监测设备对地下水水位和水质进行实时监测，主要监测侏罗系中统延安组砂岩裂隙承压含水层和第四系潜水层水位变化；并在塌陷影响范围内的村庄选取了6处民用水井进行了水样的采集与水质分析，对矿井水处理站采集了1个水样进行了水样采集与水质分析。
