陕西南梁矿业有限公司  
府谷县南梁煤矿  
矿区生态修复方案  
(矿山地质环境保护与土地复垦方案)

编制单位: 中煤西安设计工程有限责任公司

# 《陕西南梁矿业有限公司府谷县南梁煤矿矿区生态修复方案(矿山地质环境保护与土地复垦方案)》专家组评审意见

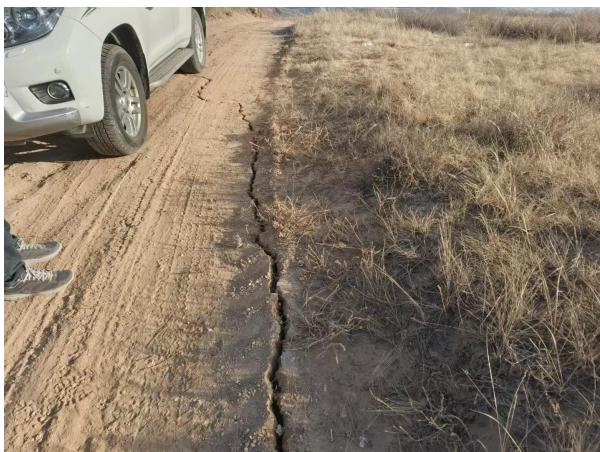
照片 3.2-3 TX1 塌陷区域道路裂缝

地面塌陷 TX1 和 TX2 对既有乡村道路造成破坏，主要表现为裂缝的产生，裂缝宽度 5-15cm 不等，随着顶板岩石塌陷稳定，裂缝有可能进一步扩大，影响行人及车辆通行安全，现状评估其影响程度较严重，需待沉陷稳定后对该道路进行恢复治理。受影响总长度 6862m。

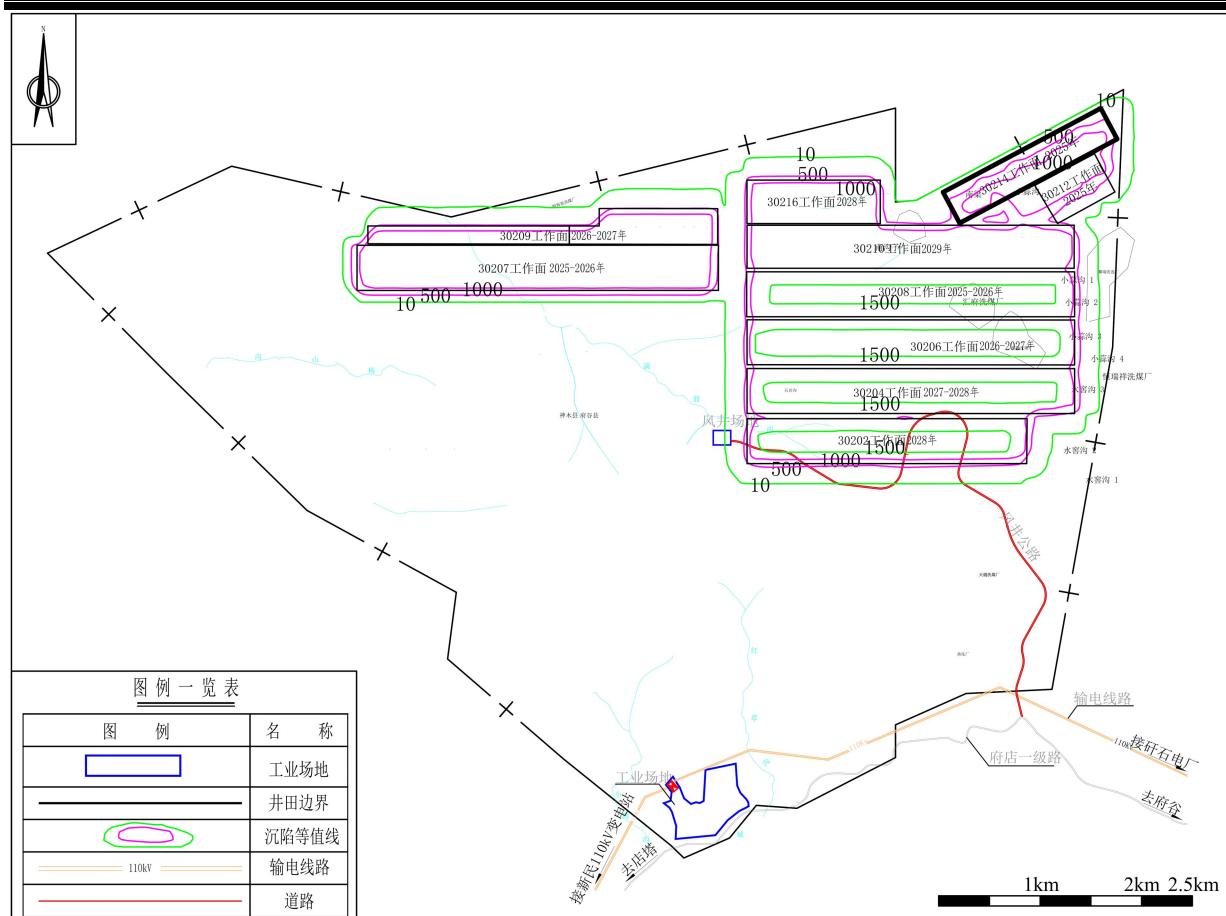
图 3.2-2 近期(前五年)开采区地面下沉等值线图

近期 2<sup>-2</sup> 煤的 20314、10206 工作面，和 3-1 煤的 30206、30207、30208、30209、30210、30211、30212、30214、30216、30218 工作面煤层开采后，地表塌陷中心的最大塌陷值为 2.85m，最大倾斜值为 33.6mm/m，最大曲率值为  $1.16 \times 10^{-3}/m$ ，最大水平移动值为 556.6mm，最大水平变形值为 15.8mm/m，沉陷最大点位于 20314 工作面。

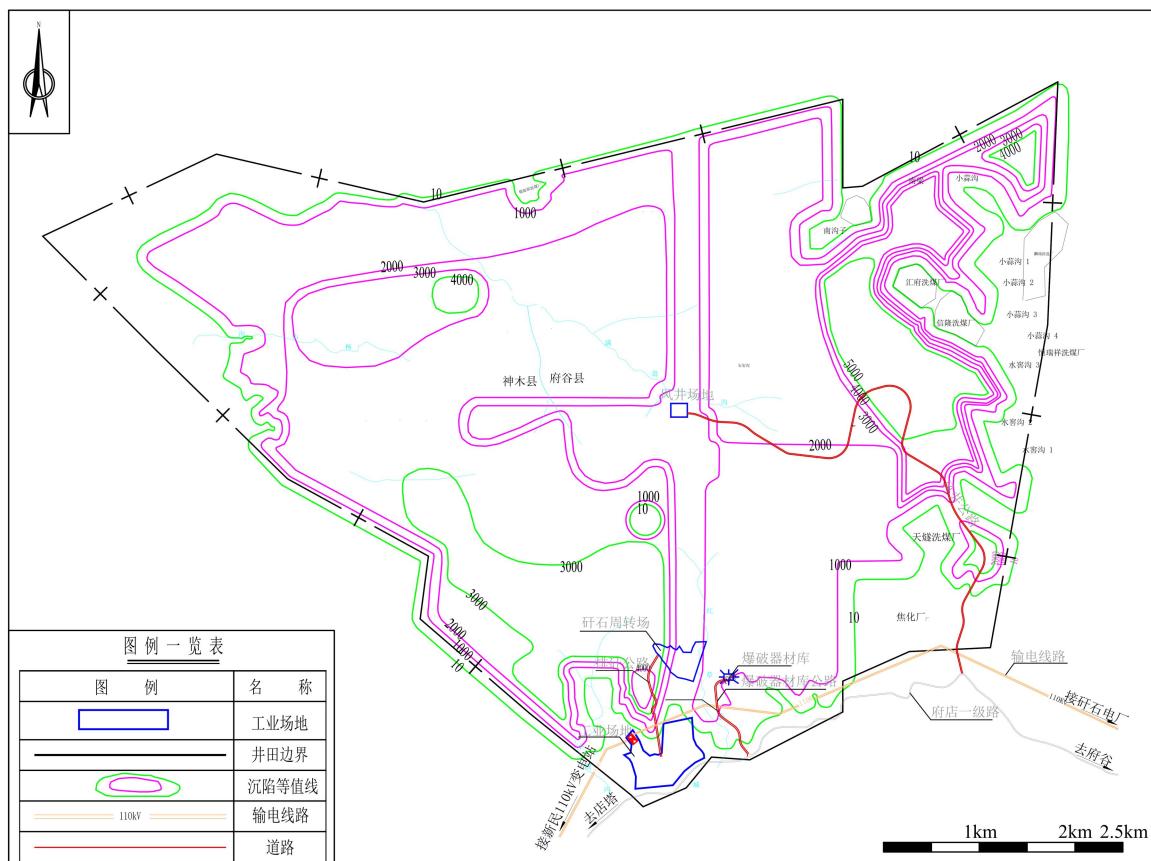
图 3.2-3 全井田煤层开采后地面下沉等值线图

开采总体上依照下行式开采方式，同一区域在完成上覆煤层开采，开采下层煤时，地表有足够的稳沉时间，因此，矿山在开采各水平煤层时应边开采边治理，土地恢复应达到原有地类的使用功能。

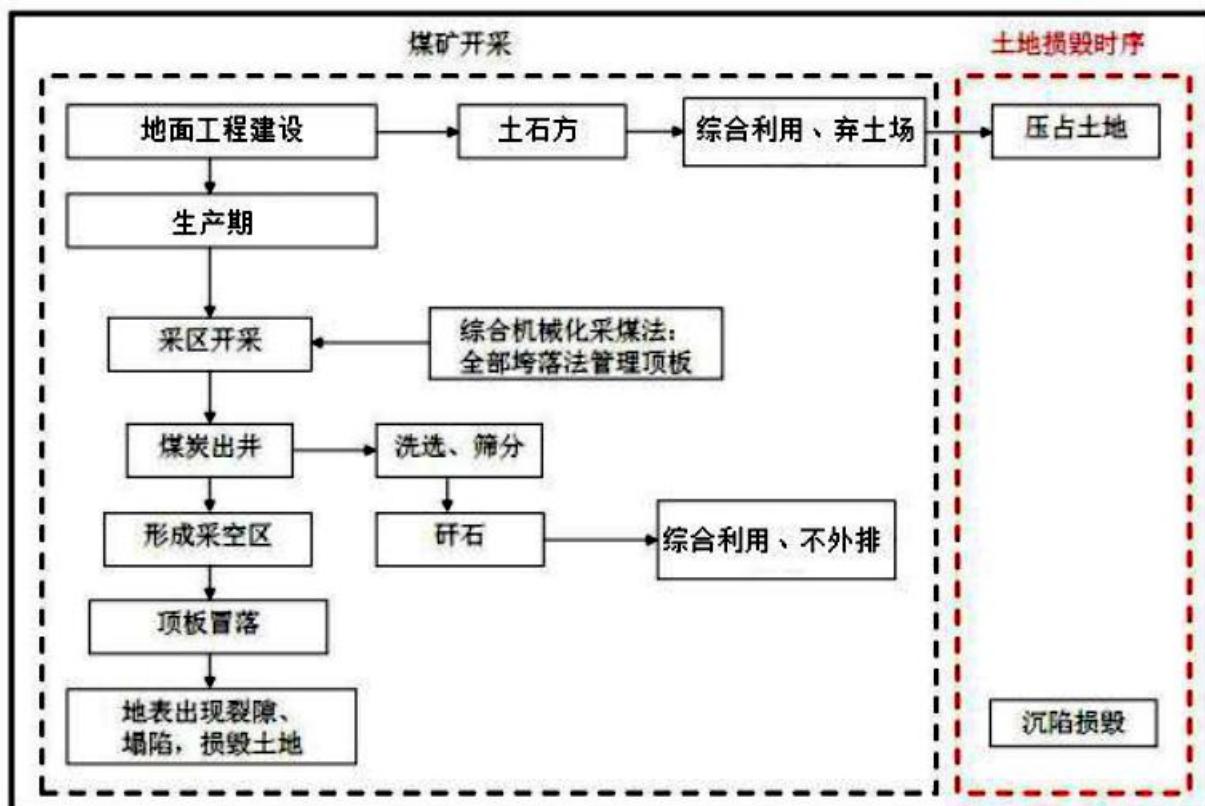
图 3.3-1 南梁煤矿土地损毁环节及时序图

本矿采用长壁综合机械化采煤法，全部垮落法管理顶板，随着工作面的推进，工作面煤层采空，顶板垮落，造成地表缓慢下沉，在地表不连续下沉过程中，地表局部将出现地裂缝，并可能出现地面台阶。在裂隙产生的过程中，造成土地被分割，土壤质地疏松，土壤水分减少，影响土壤质量，从而影响地表植被生长，地表裂隙的产生同时造成地表交通设施、电力设施、地表水系等受到地表塌陷的影响，也会影响耕地耕种质量和地表植被生长条件。煤矿开采与土地损毁的时序关系见图 3.3-1。

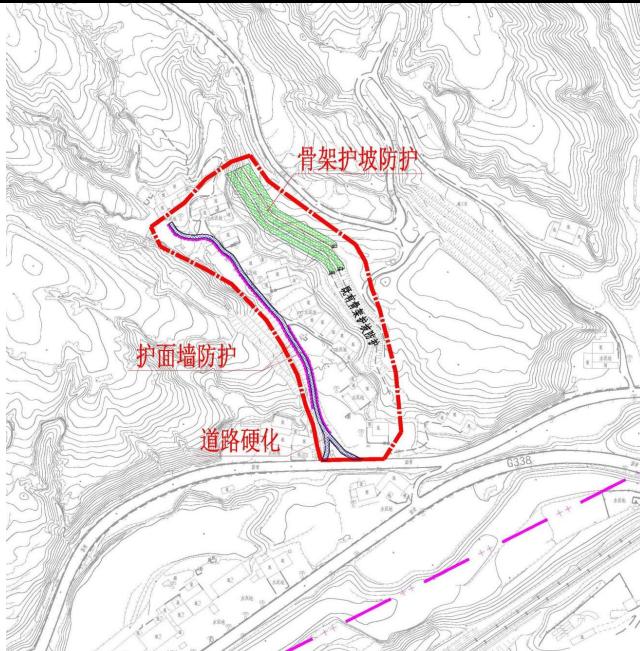
图 5.2-1 刘银在房后崩塌治理工程平面图

进村道路硬化：本次将该段道路全部硬化，长度 285m，路面宽度 4m，路面结构采用 22cmC30 混凝土+20cm 级配碎石基层，路面上单侧排水，并设置 0.9m 宽浅碟形 C25 混凝土边沟，道路两侧分别设置 2m 和 1.5m 高的 M7.5 浆砌片石护面墙保护破碎边坡及村民院前菜地，护面墙总长度 295m。

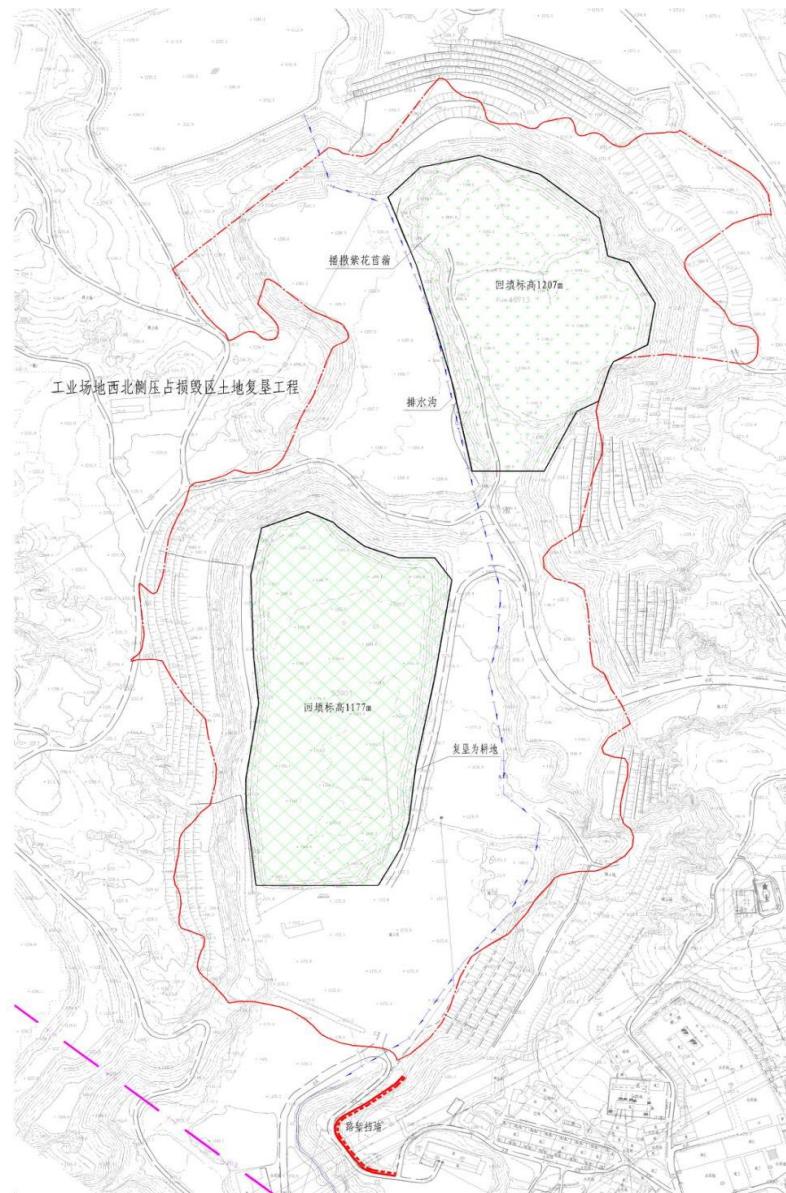
图 5.2-2 工业场地西北侧压占损毁区土地复垦工程平面图

为防止不均匀沉降引起水沟开裂等病害，本次在回填区新建排水沟采用适应沉降变形的铅丝网干砌片石水沟，厚度 40cm，下设 20cm 厚三七灰土垫层，经过水力计算，排水沟为  $1.5m \times 1.5m$  梯形断面，排水沟两侧边坡坡比为 1:1。

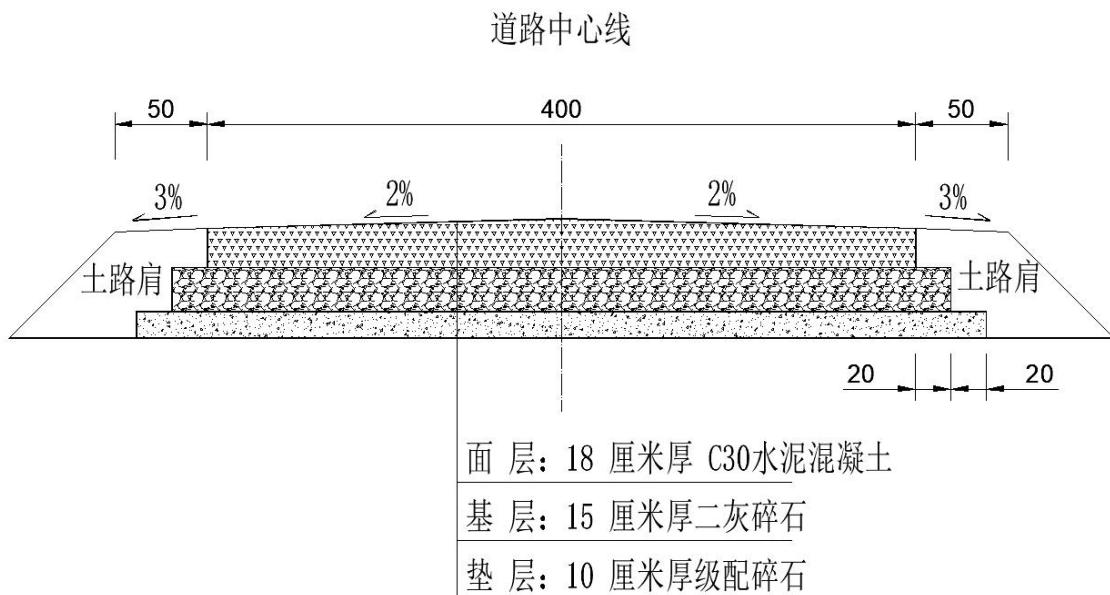
图 5.2-5 塌陷区道路治理工程设计图

煤矿生产引发地面塌陷及伴生地裂缝等不稳定地质体，对风井公路、排矸公路及乡村道路等造成不同程度的破坏，为保证开采后道路能不受影响正常使用，须在塌陷沉稳后对其进行维修。在预测开采影响范围内，风井公路长约 4.1km，宽 6m；排矸公路长约 0.55km，宽 5m；乡村道路长约 8.5km，宽 3m。维修长度按照受损长度的 40% 进行估算，宽度不变，道路修复按硬化考虑。

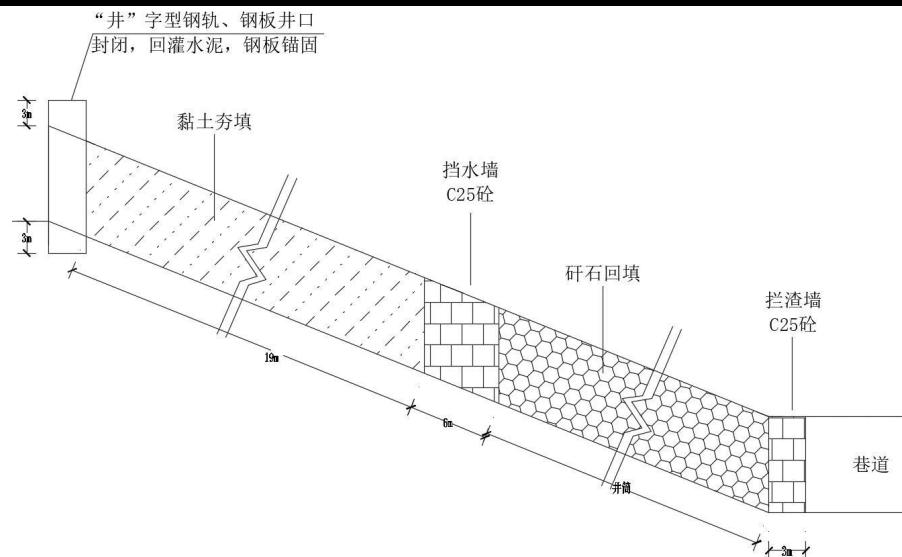
图 5.2-7 斜井井筒封闭大样图

- 1) 井筒内巷道等支护井壁的所有设施不得拆除，与井筒联络的巷道预先施工好拦渣坝，拦渣坝采用砼浇灌，砼强度不低于 C25，墙体内外加铁丝网和钢筋，墙体外缘要接帮接顶，墙顶厚 3m，外侧墙体坡比 1:0.5。
- 2) 向井筒内回填砾石，回填过程中夯实，填至井口 25m 时，建一挡水墙，墙体采用砼浇灌，砼强度不低于 C25，内加铁丝网和钢筋，墙顶厚 6m，外侧墙体坡比 1:0.5。然后回填粘土，夯实直至井口 3m。
- 3) 将沿井筒周边外扩 3m 范围的土体全部剥离，剥离坑深度略大于 3m，剥离坑基底面要平整，不能有浮砾和蜂窝面，剥离坑四周要进行锚网喷支护，防止四周土体坍塌。
- 4) 向剥离坑内浇灌水泥，水泥型号高于 425#，每浇灌 0.4m 时，要按 0.8m 的间距铺设一层钢筋成网状，水泥要一次性浇灌成功，水泥厚度为 2.2m。
- 5) 水泥浇灌完成后，要定期进行养护，养护不低于 3 个月，3 个月以后，浇灌体上方覆盖 0.8m 的土层，并在四周设置栅栏和警戒牌，以防止人员进入，栅栏内进行绿化。
- 6) 井筒上方不准负载重物。

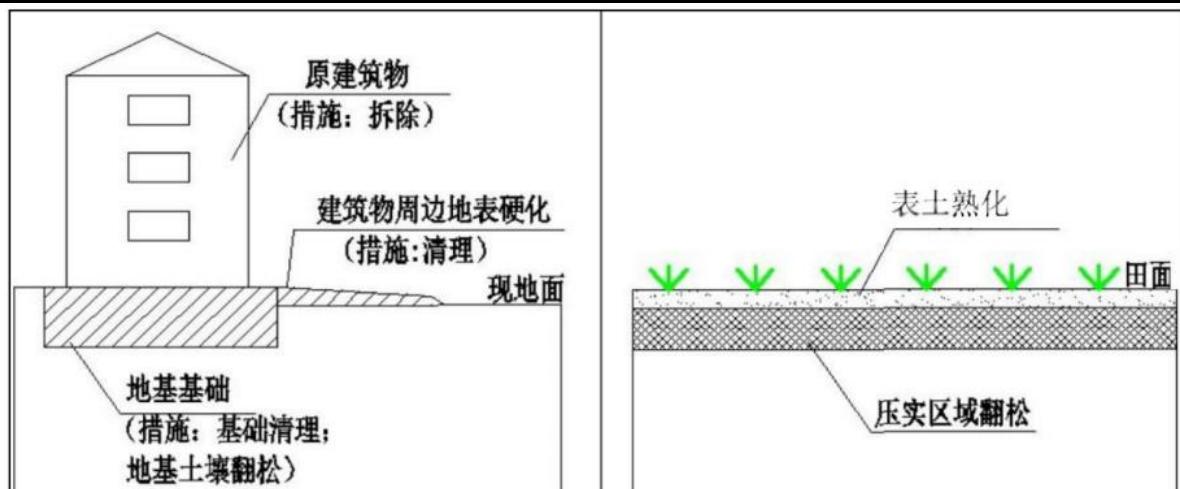
图 5.3-1 工业场地耕地复垦设计示意图

据实地调查，建筑物基础一般为红砖条基，埋深小于 1.5m；硬化地面结构一般为砂石地面和混凝土地面，厚度一般为 20cm。房屋建筑按  $1.3\text{t}/\text{m}^2$ 、比重按  $2.5\text{t}/\text{m}^3$  计算，即  $0.50\text{m}^3/\text{m}^2$ 。垃圾外运量包括建筑物拆除量、硬化地表拆除量、地表清渣量。本项目建筑垃圾外运至政府指定的垃圾填埋场，运距 5km。

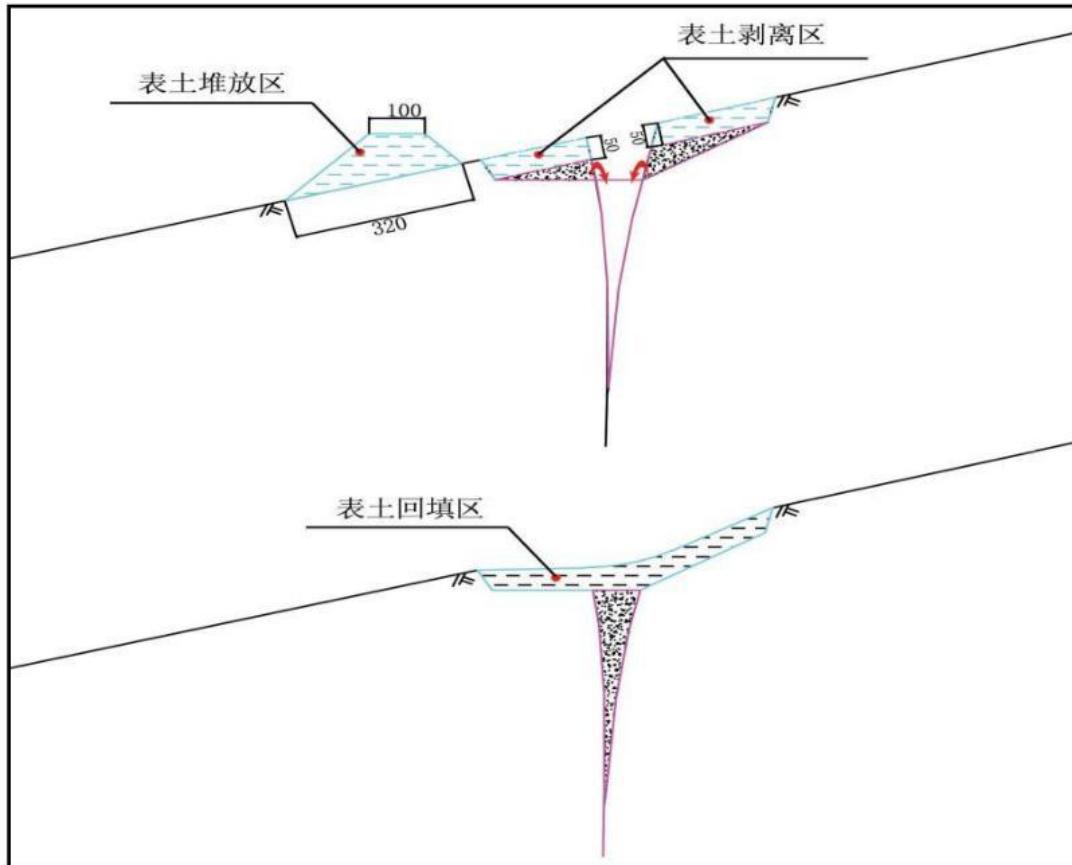
图 5.3-10 典型地裂缝治理示意图

$$V = \frac{1}{2} a U W \text{ (m}^3\text{)}$$

根据南梁煤矿周边现场调查及当地土地复垦经验，确定各损毁程度的地裂缝技术参数见表 5.3-1。二次重复损毁，损毁程度轻度和中度全部按中度损毁执行，三次重复损毁全部按照重度损毁。
